令和6年能登半島地震 国道249号八世乃洞門新トンネル 道路啓開の状況 (担当会社:大成建設株式会社)

令和6年能登半島地震 国道249号 道路啓開6工区の状況

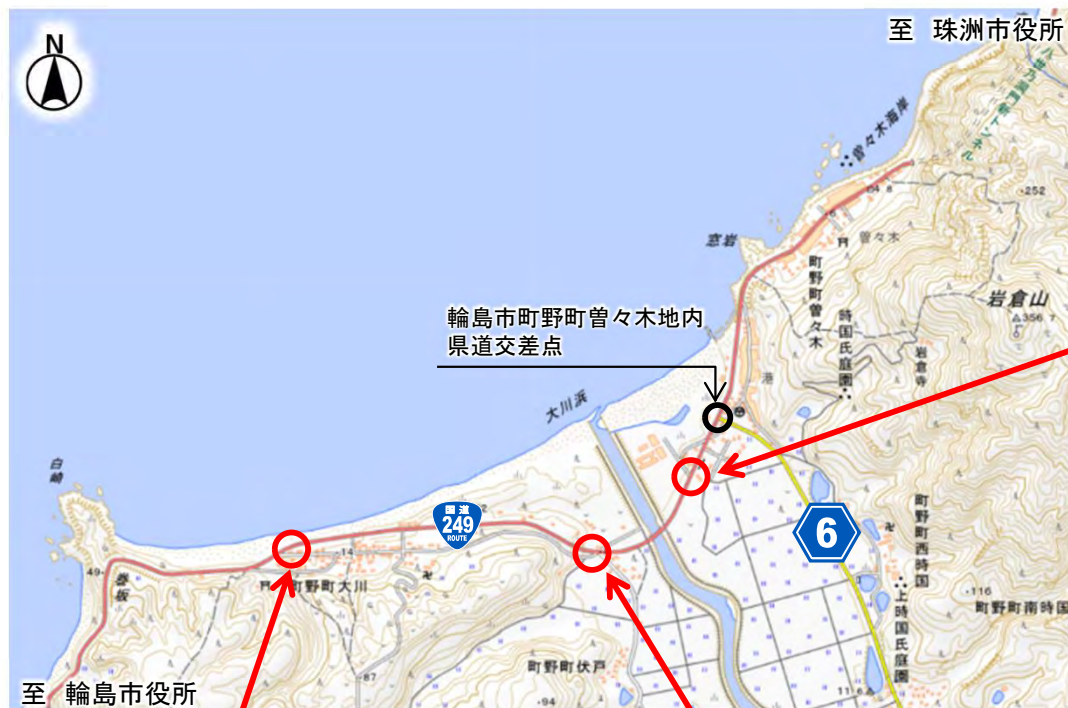
●輪島市町野町曾々木「県道取付交差点」から西へ0.2km地点、0.7km地点、1.8km 路面変状

啓開済

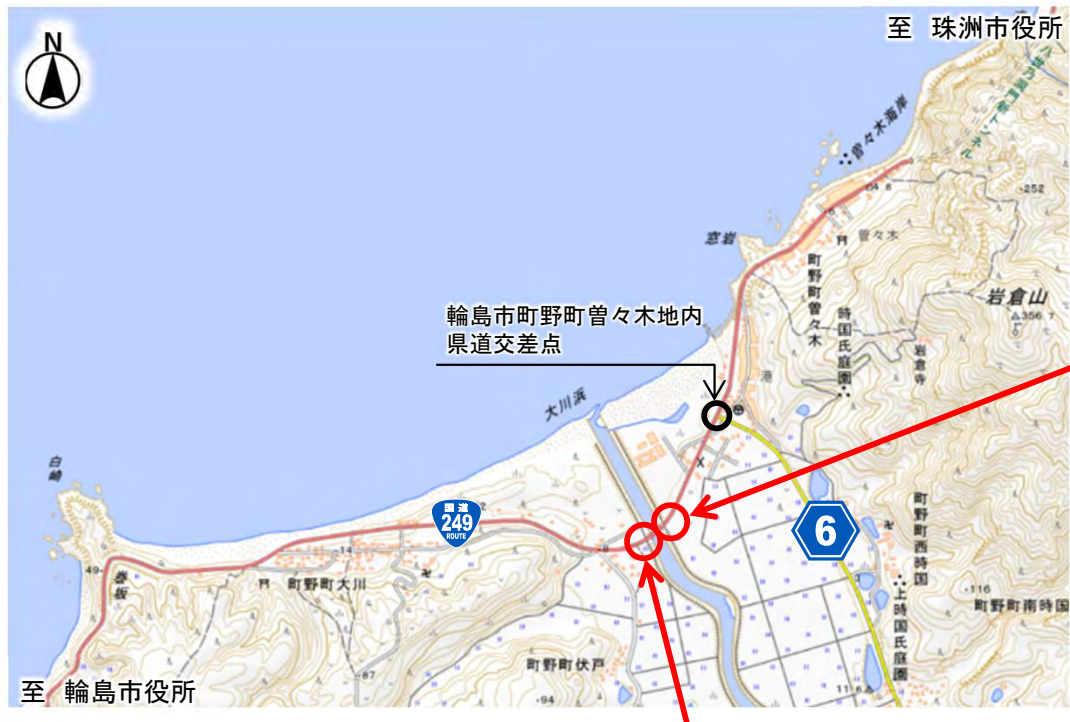
●輪島市町野町曾々木「県道取付交差点」から西へ0.5km地点 天神橋取付部 段差

天神橋東側の段差発生箇所の啓開状況

啓開済

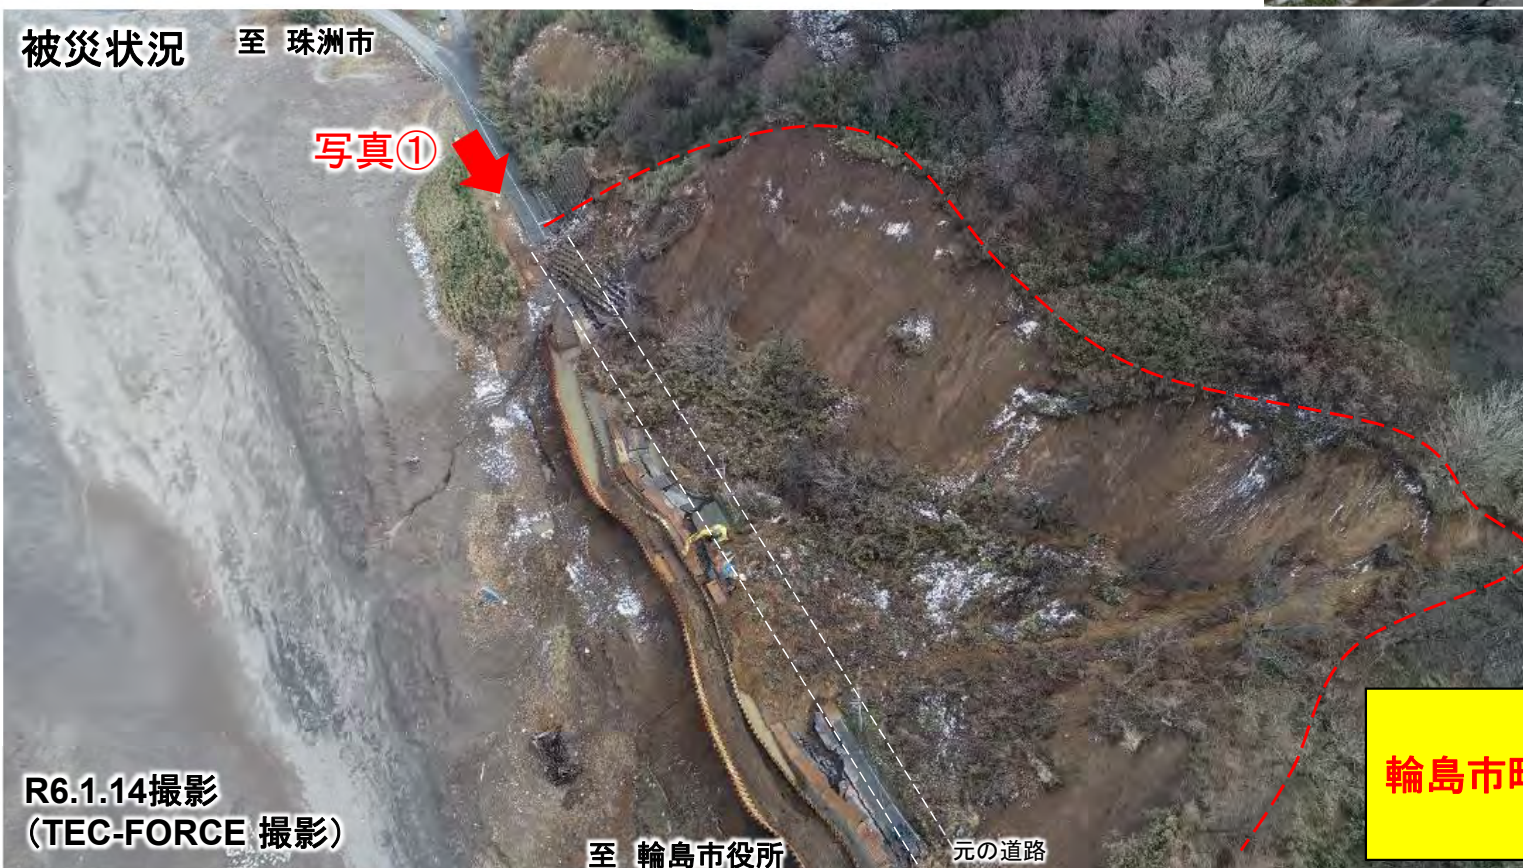
●輪島市町野町大川～渋田町間で大規模崩落 啓開不可

地震前から片側交互通行規制を実施し、道路工事を行っていた現場

大規模崩落のため、
輪島市町野町大川～輪島市渋田町間は
通行不可

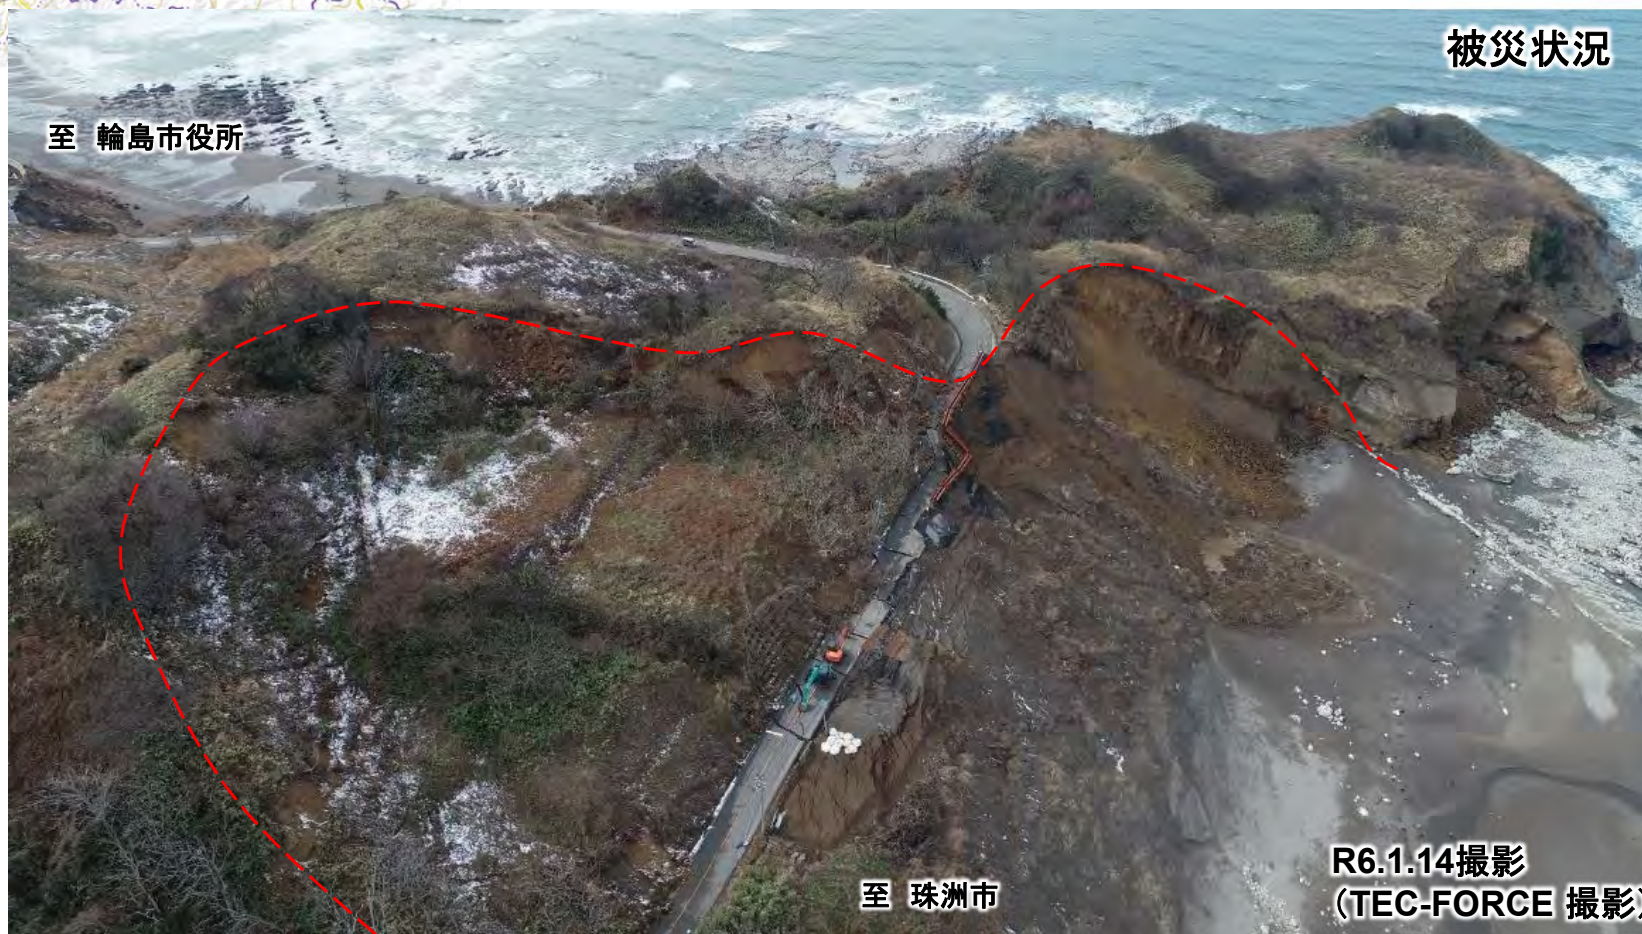
●輪島市町野町大川～渋田町間で大規模崩落 啓開不可

大規模崩落のため、
輪島市町野町大川～輪島市渋田町間は
通行不可

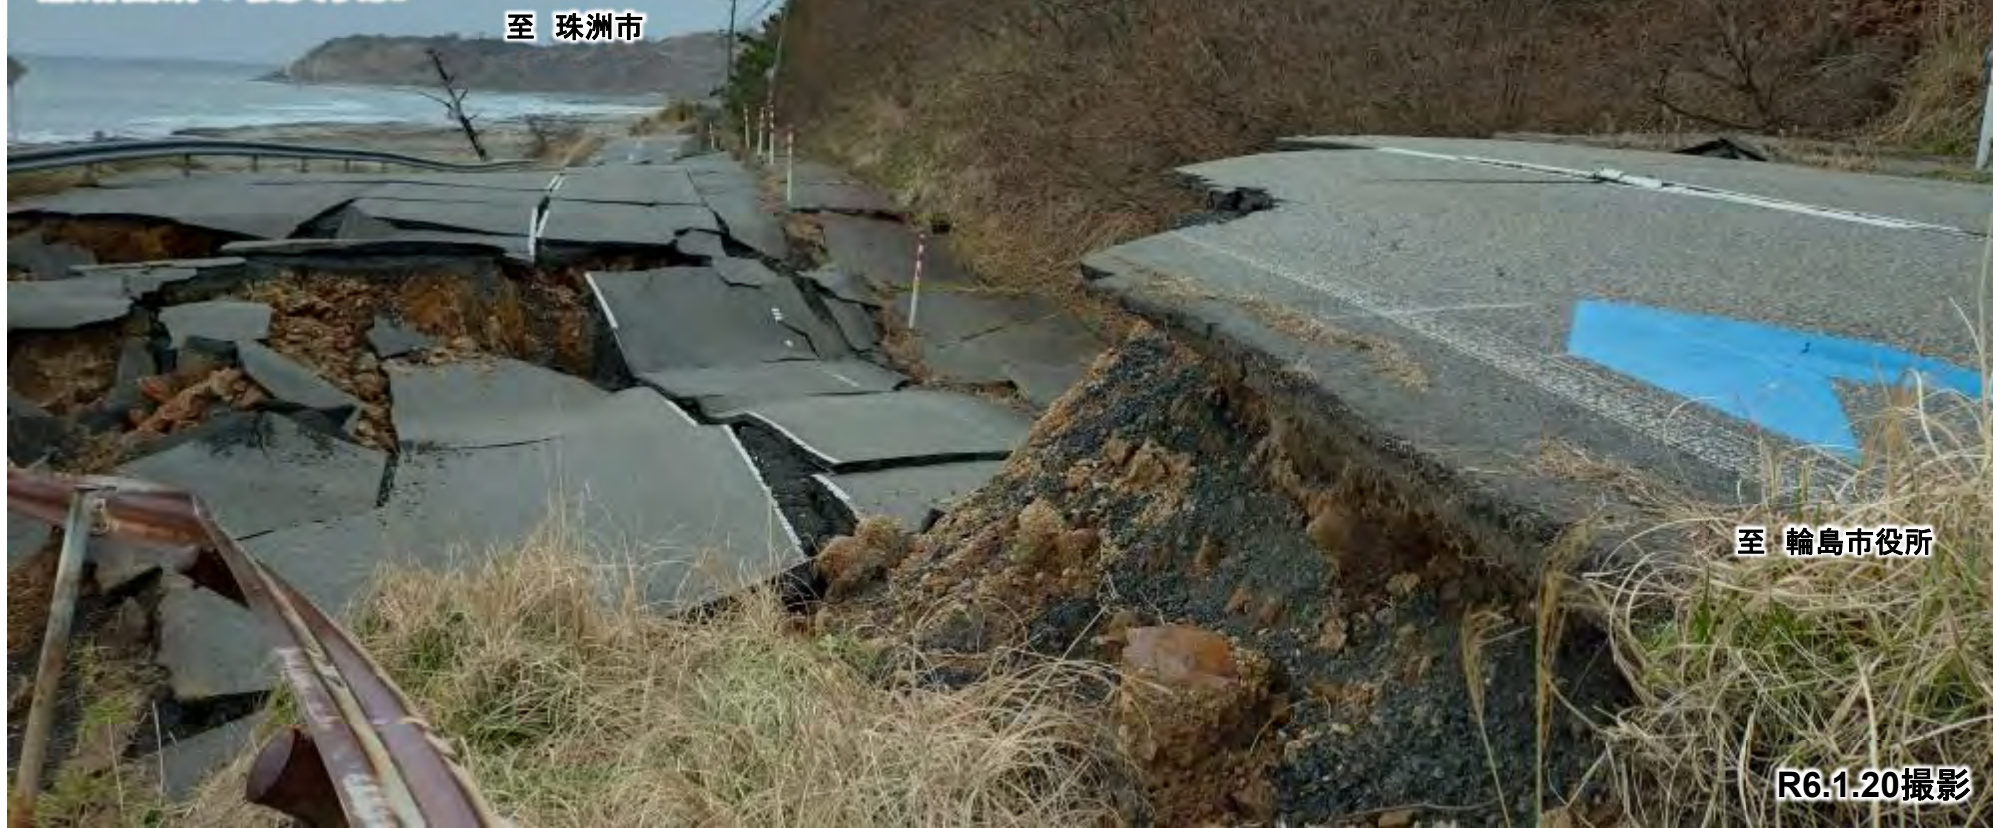
●輪島市町野町大川～渋田町間で大規模崩落 啓開不可

大規模崩落のため、
輪島市町野町大川～輪島市渋田町間は
通行不可

崩落箇所の被災状況

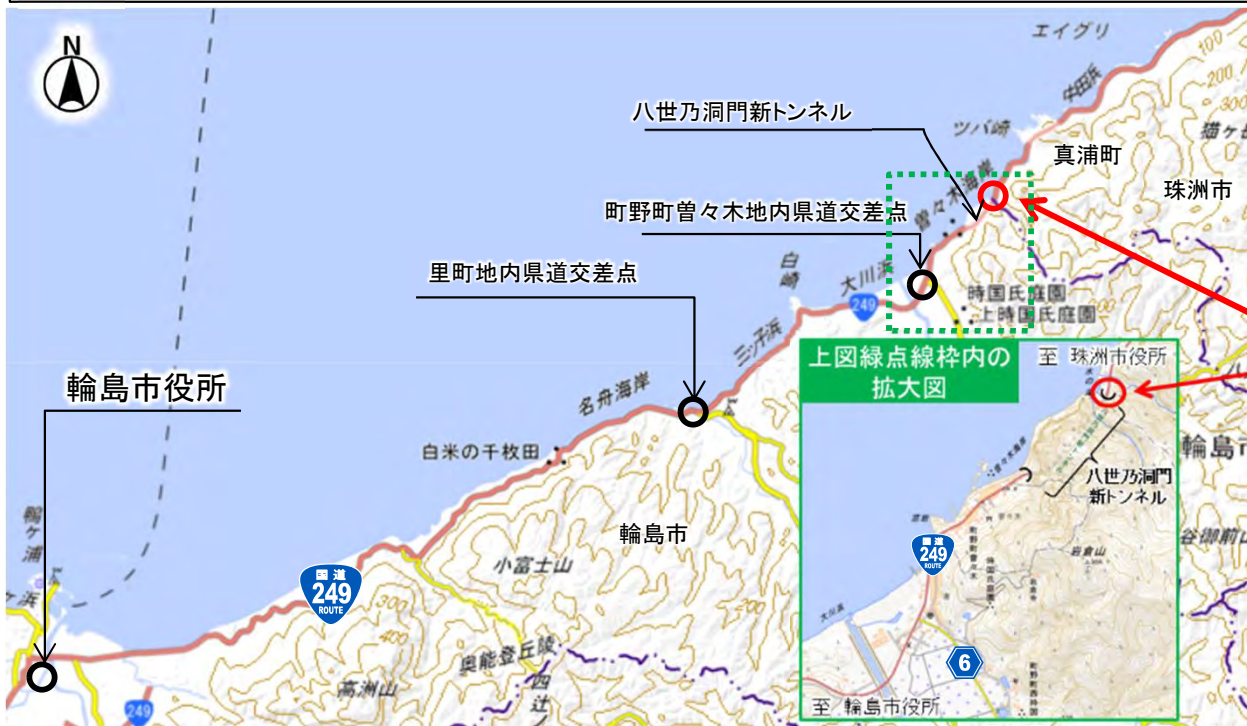
- 輪島市町野町曾々木「県道取付交差点」から東へ1.3km地点 まで現地調査実施
- 輪島市町野町曾々木と珠洲市真浦町を結ぶ 八世乃(はせの)洞門新トンネル 珠洲市側坑口部 落石、崩土堆積

1/27啓開済

緊急車両等のみ
通行可能

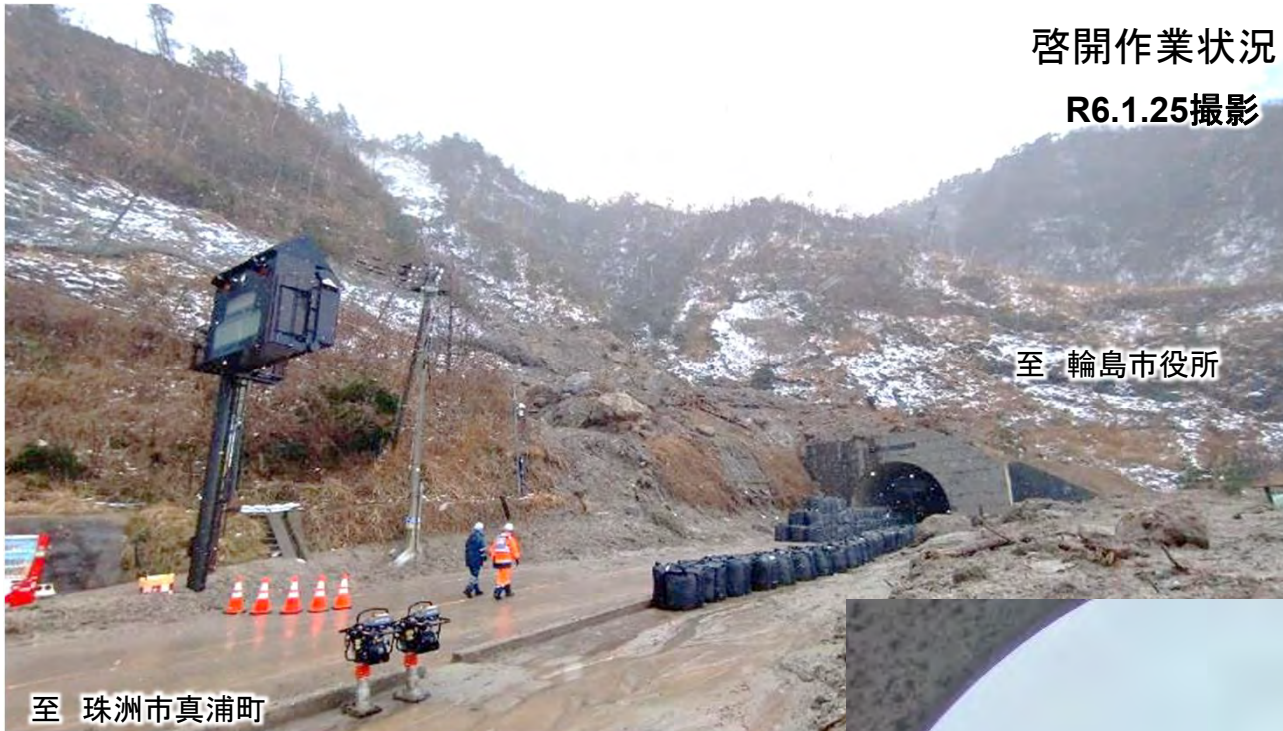
● 輪島市町野町曾々木「県道取付交差点」から東へ1.3km地点
輪島市町野町曾々木と珠洲市真浦町を結ぶ 八世乃(はせの)洞門新トンネル 珠洲市側坑口部 落石、崩土堆積

啓開作業状況

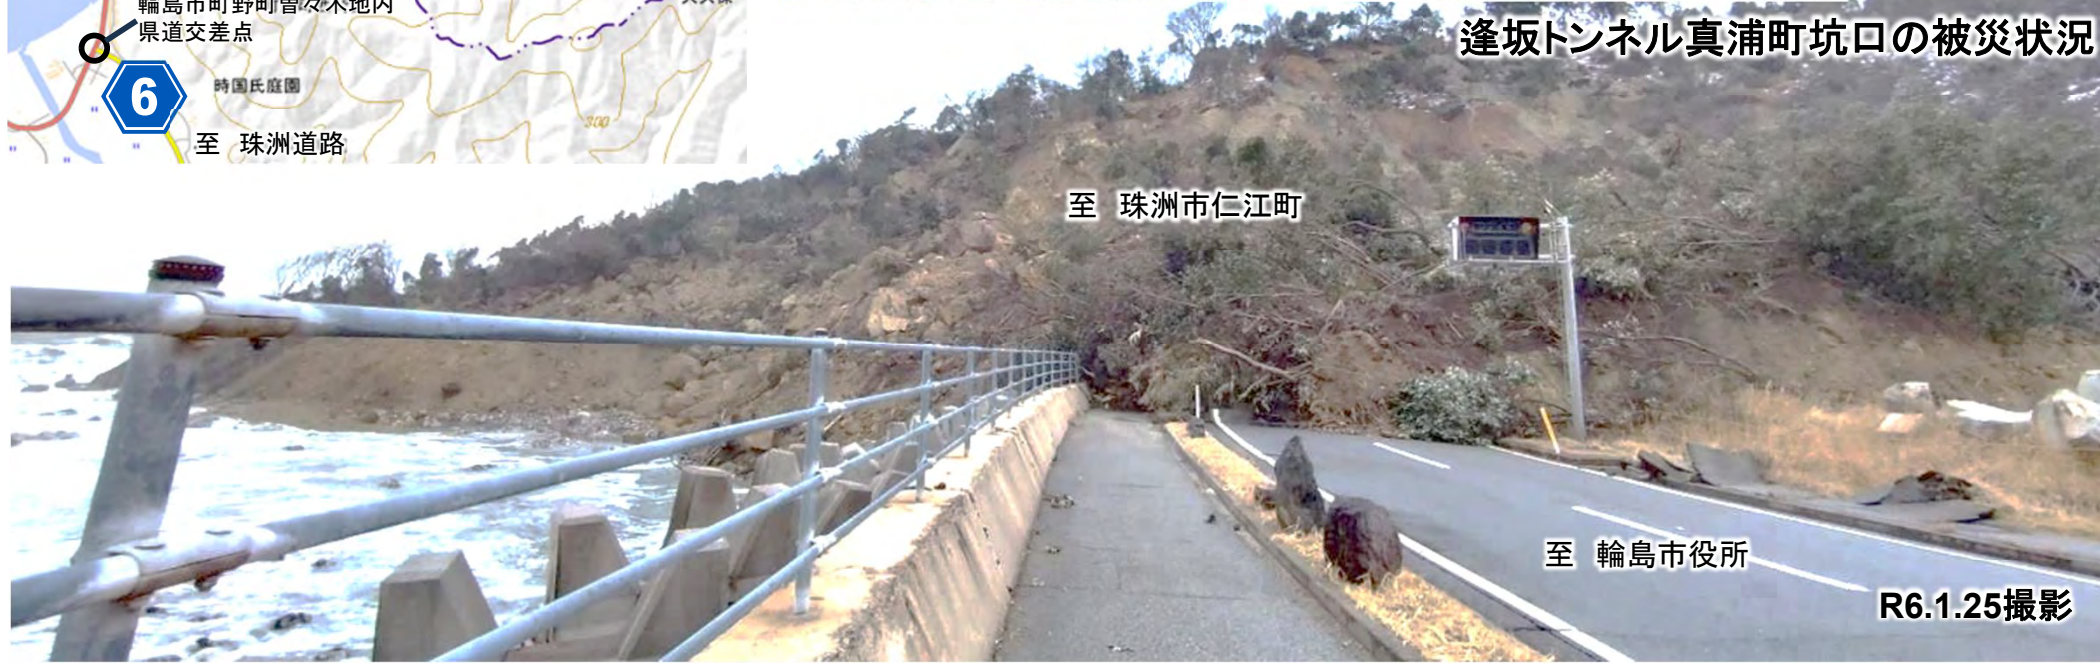
●輪島市仁江町から真浦町間の「逢坂トンネル」は、真浦町側坑口が 崩落

逢坂トンネル輪島側坑口の崩落及び珠洲市仁江町での大規模崩落のため、珠洲市仁江町と珠洲市真浦町間は通行不可

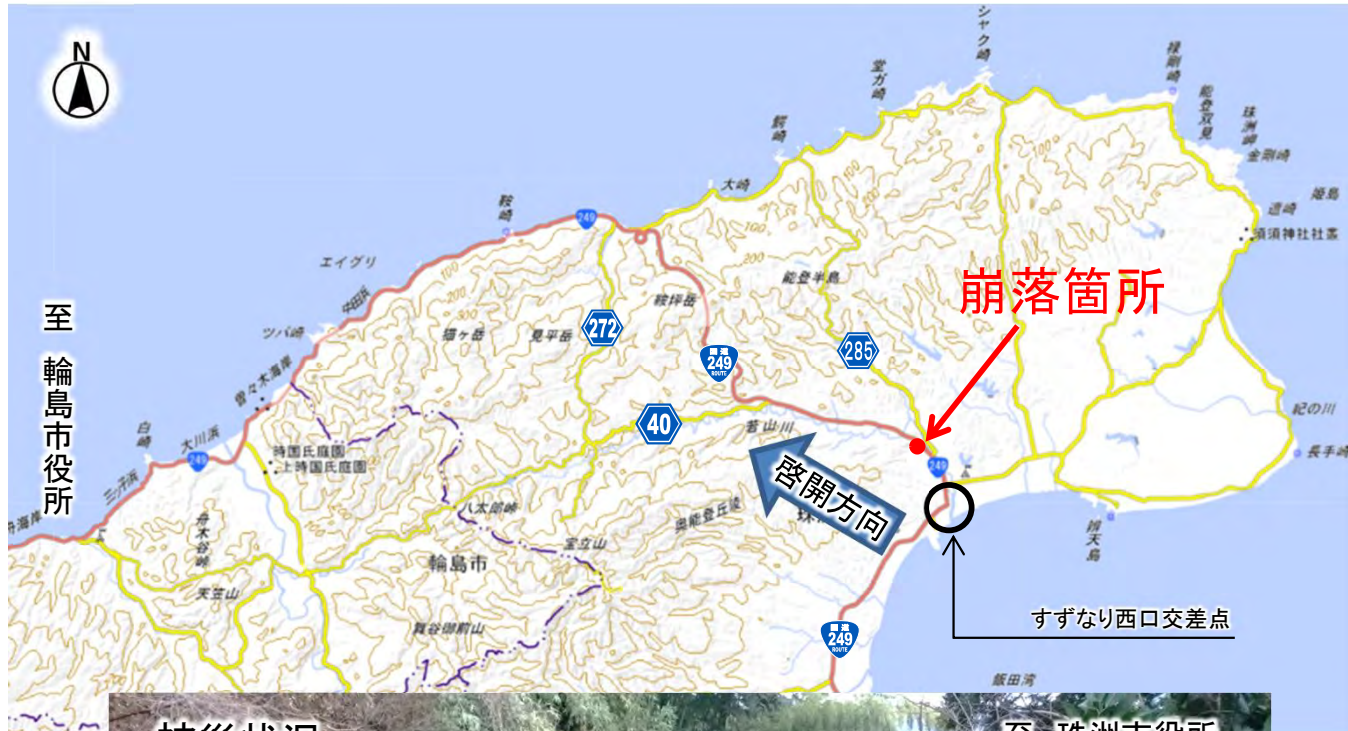
● 珠洲市若山町出田地内「すずなり西口交差点」から2.0km地点 崩落箇所

被災状況

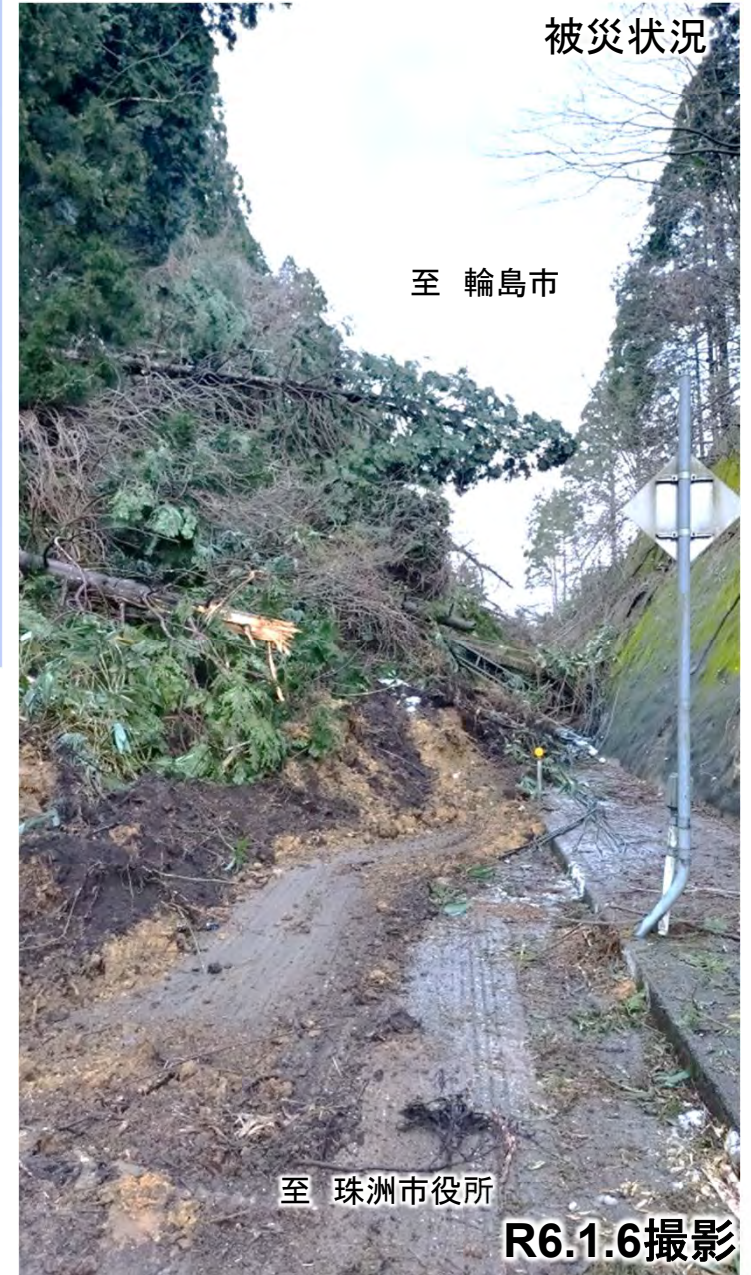
被災状況

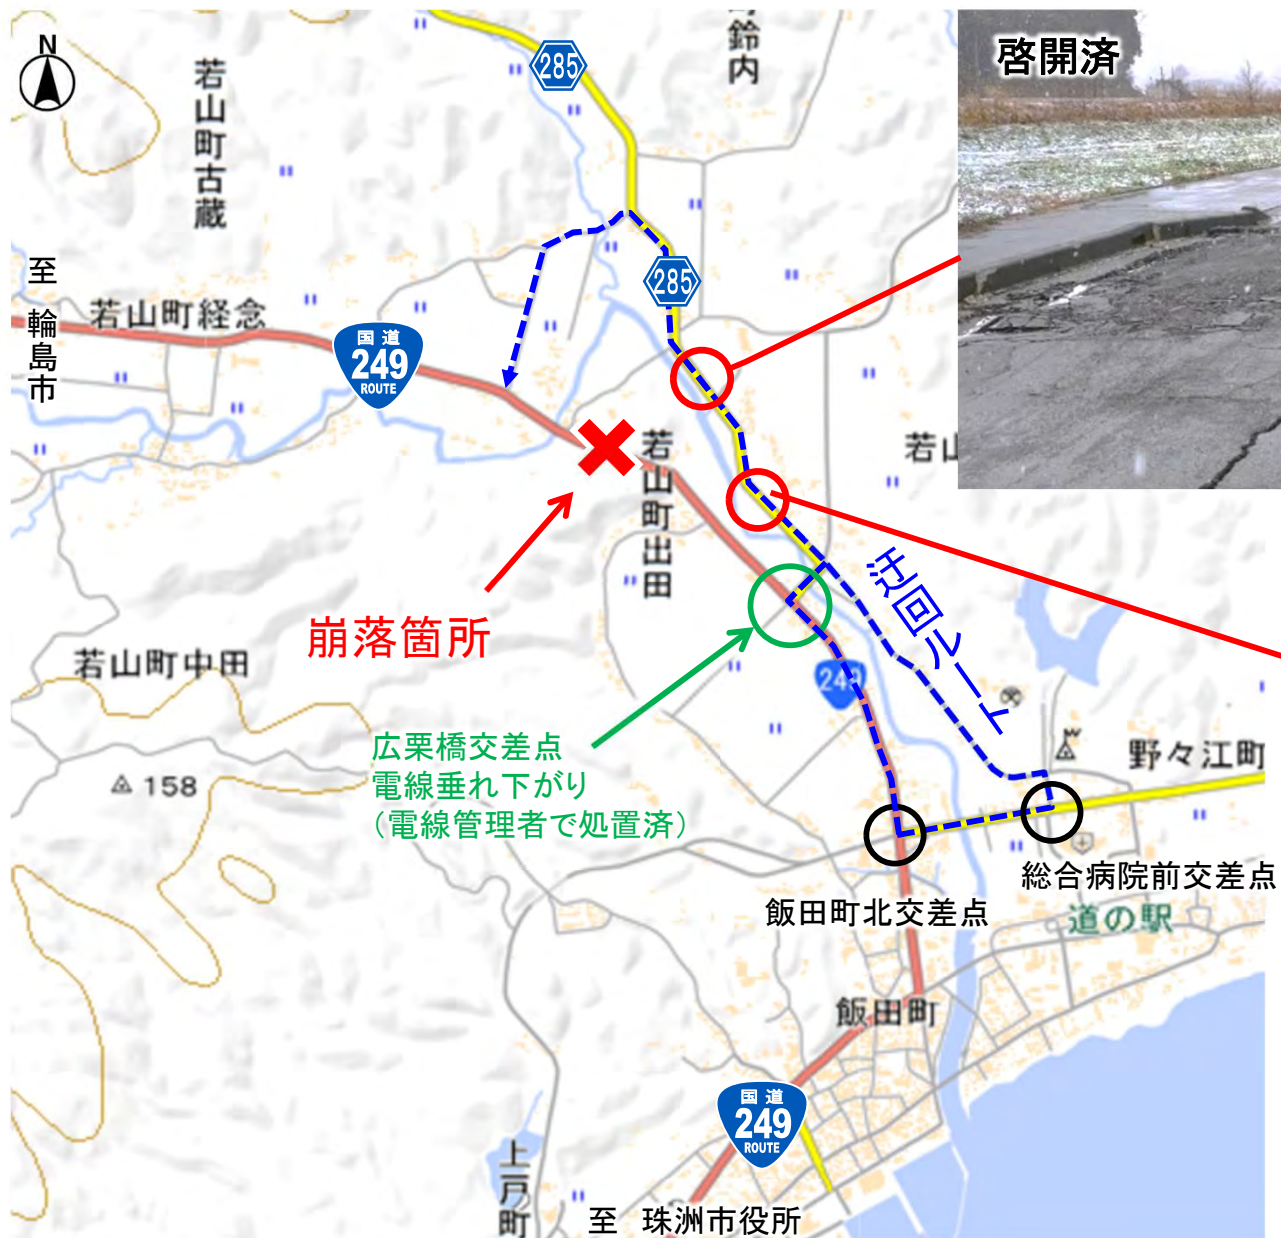
● 珠洲市若山町出田地内「すずなり西口交差点」から2.0km地点 崩落箇所迂回ルート of 啓開

被災状況(啓開済)

迂回ルート
啓開済

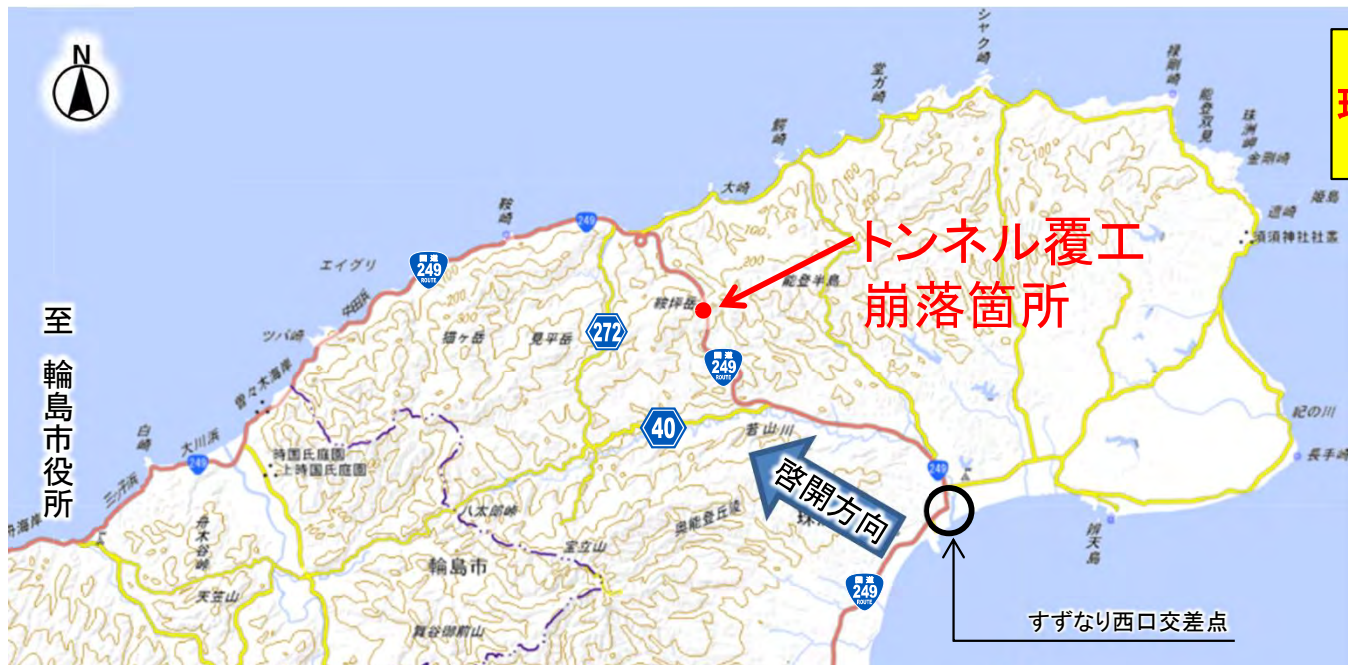
● 珠洲市若山町出田地内「すずなり西口交差点」から8.6km地点 トンネル覆工崩落箇所

トンネル内部が一部崩落しているため、
珠洲市若山町宇都山と珠洲市大谷町を結ぶ
「大谷トンネル」は通行不可

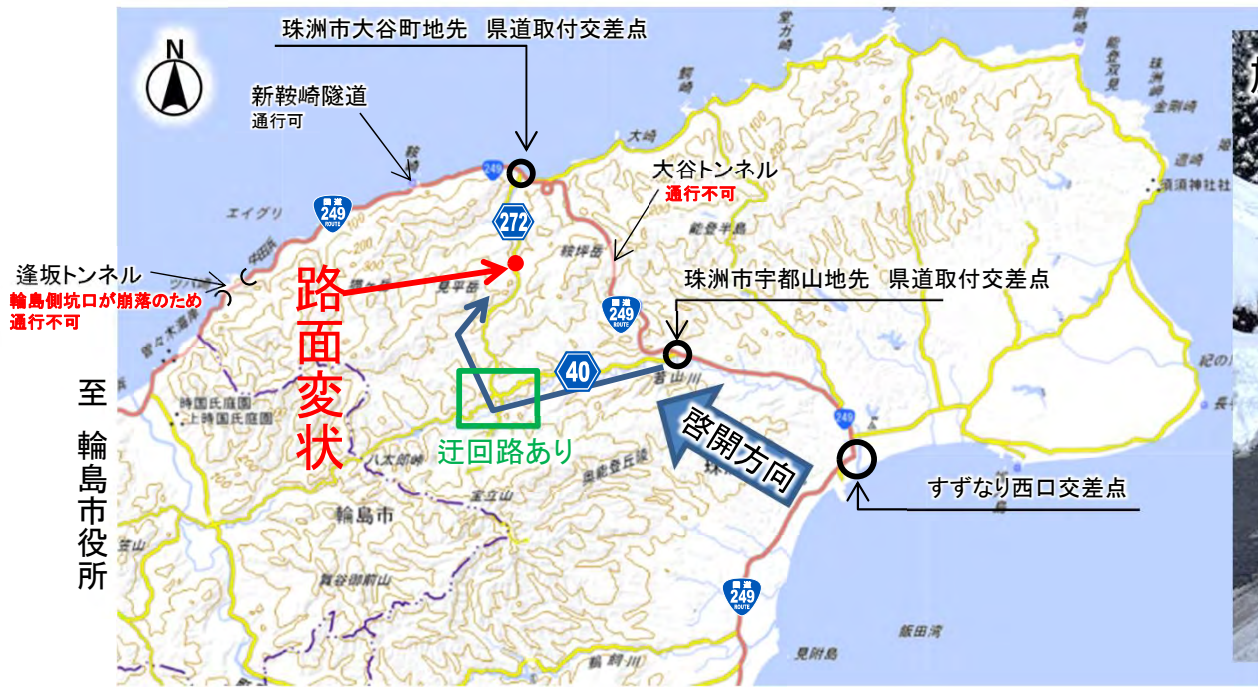
● 国道249号大谷トンネルの迂回ルートとなる県道272号上黒丸大谷線で 路面変状 (珠洲市大谷町地内)

1/9啓開済

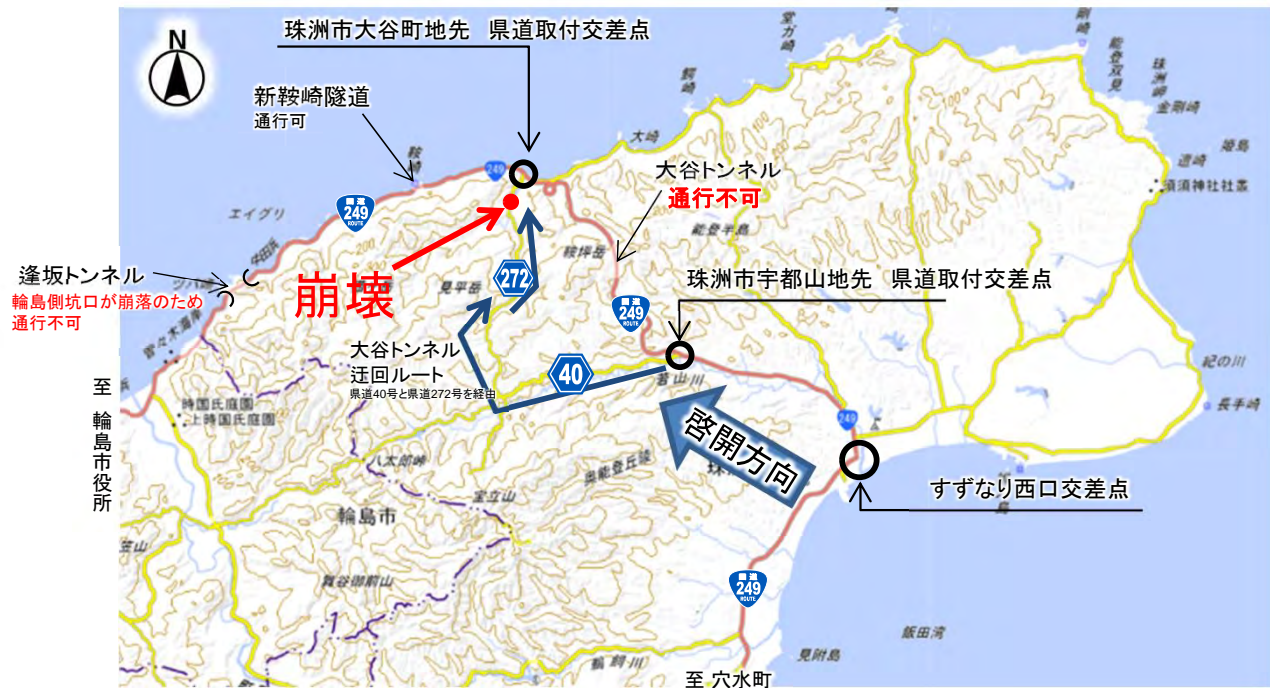
- 国道249号大谷トンネルの迂回ルートとなる県道272号上黒丸大谷線で 崩壊(珠洲市大谷町地内)
- 1月16日に普通車が通行可能な迂回路が完成。引き続き、大型車が通行可能な迂回路を整備中。

大型車が通行可能な迂回路を整備中

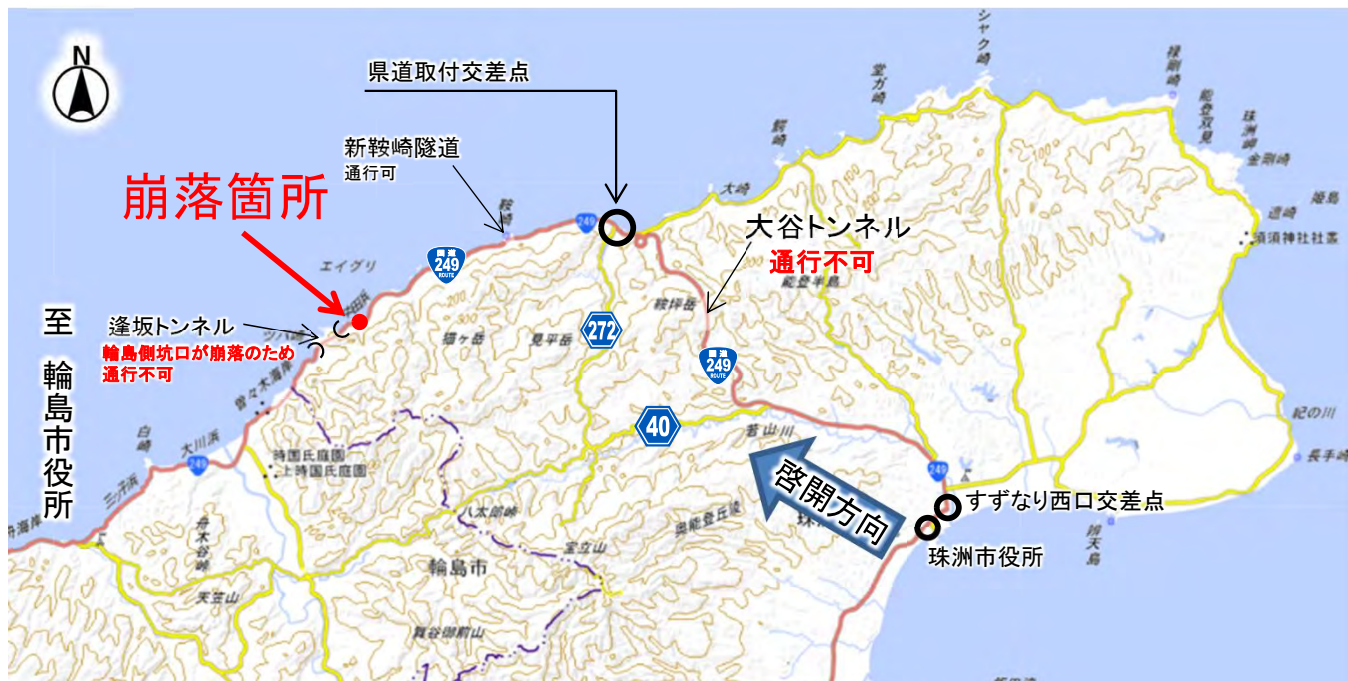
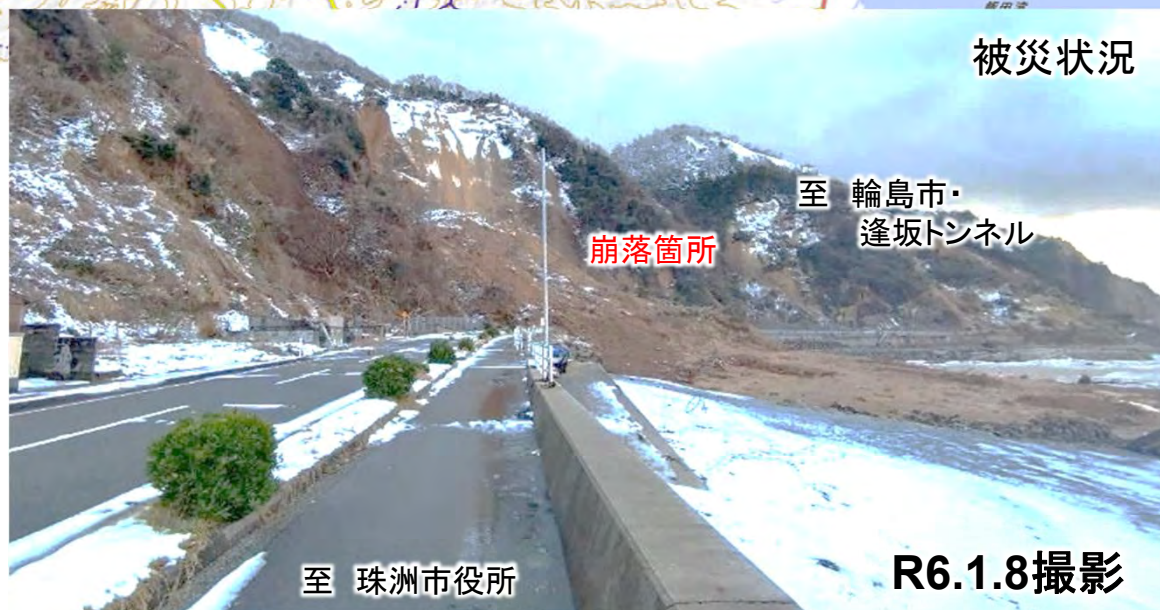
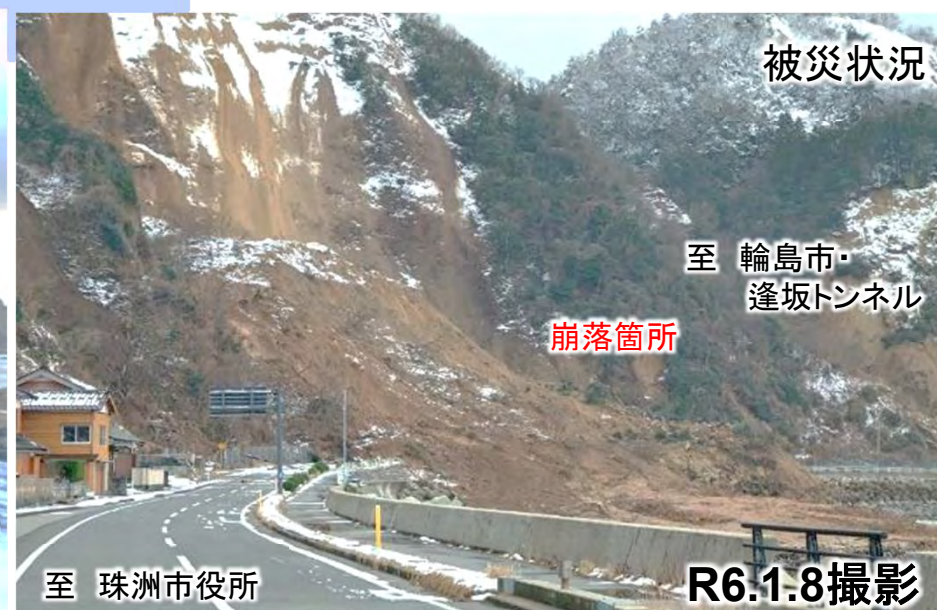
● 珠洲市大谷町「県道取付交差点」から6.6km地点 珠洲市仁江町 崩落箇所 まで現地調査実施

珠洲市仁江町での大規模崩落及び逢坂トンネル輪島側坑口の崩落のため、珠洲市仁江町と珠洲市真浦町間は通行不可

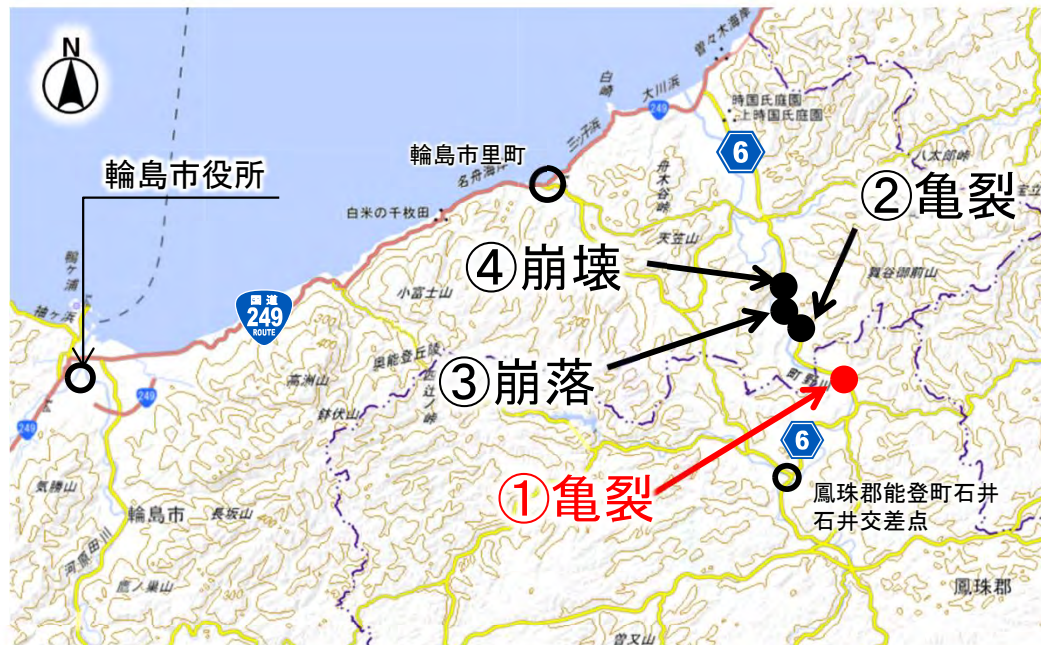
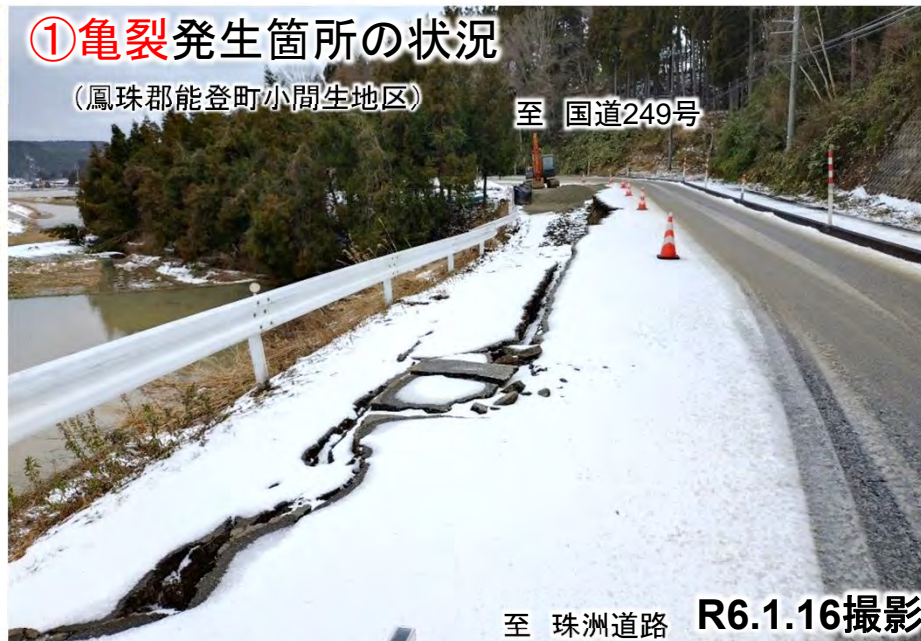
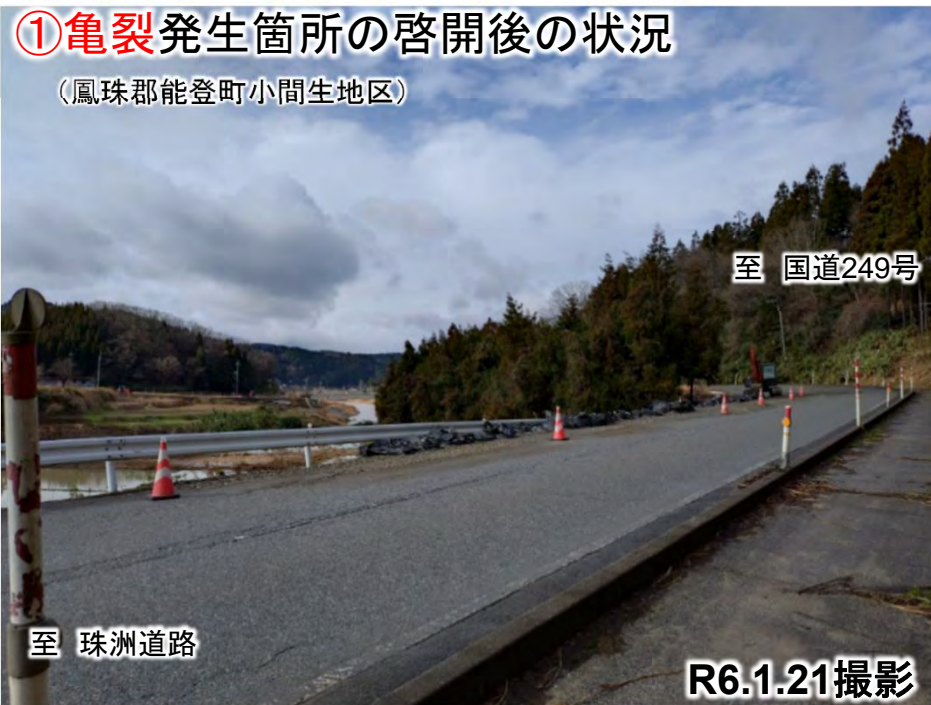
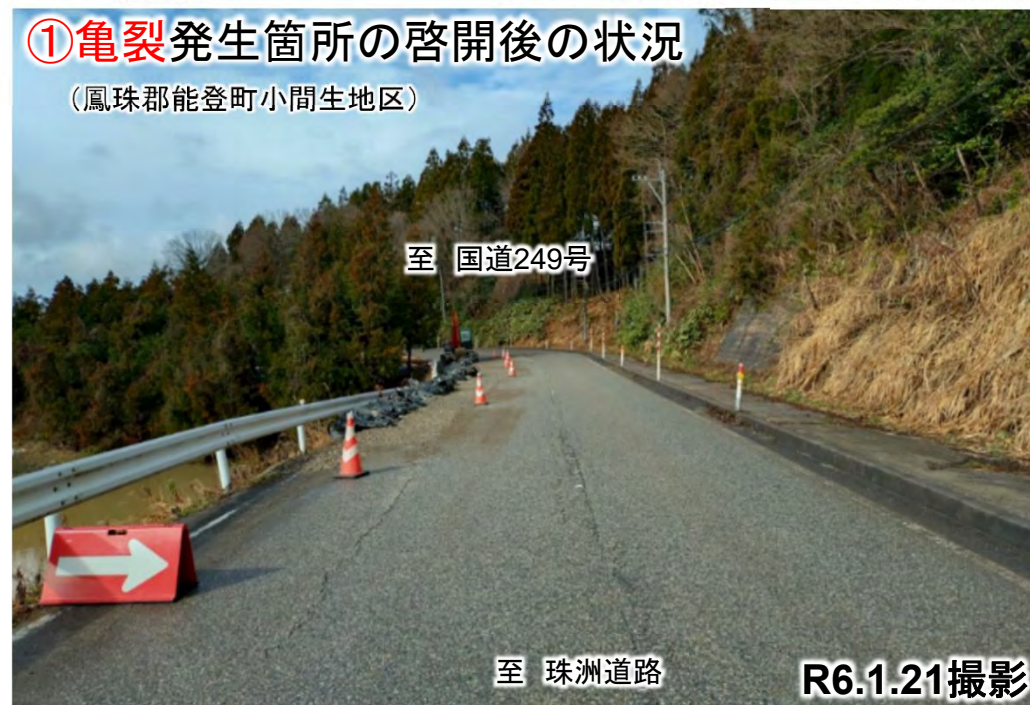
● 鳳珠郡能登町石井付近の石井交差点から 3.5km地点 鳳珠郡能登町小間生地区付近 亀裂箇所

啓開済

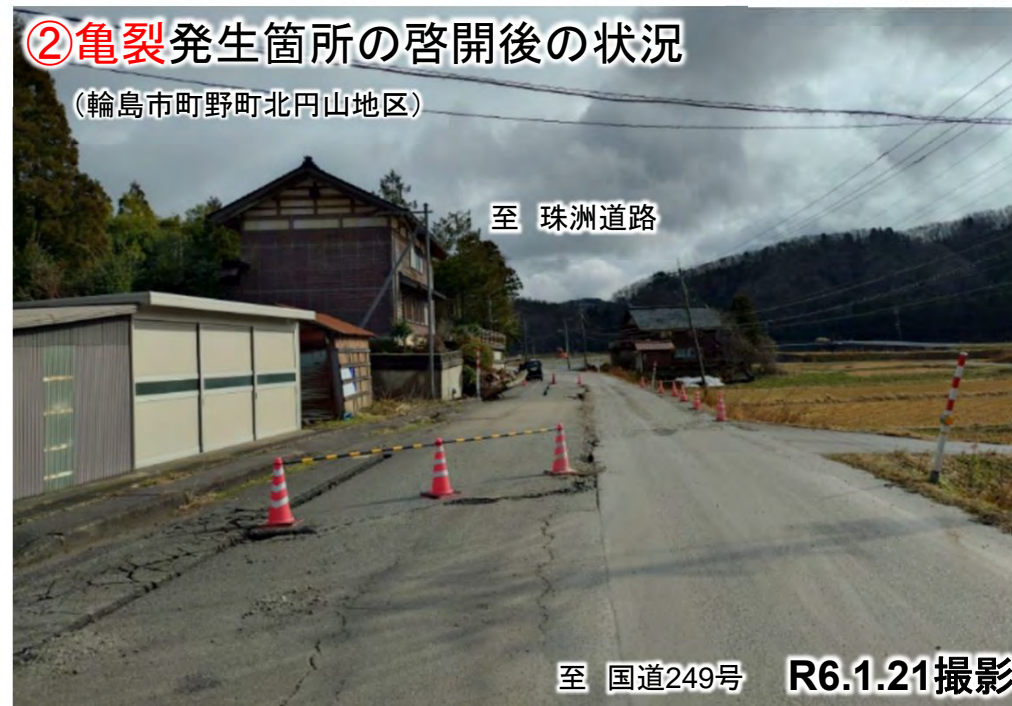
● 鳳珠郡能登町石井付近の石井交差点から 4.8km地点 輪島市町野町北円山地区付近 崩壊箇所

啓開済
