令和6年能登半島地震 国道249号八世乃洞門新トンネル 道路啓開の状況 (担当会社:大成建設株式会社)

令和6年能登半島地震 国道249号 道路啓開6工区の状況

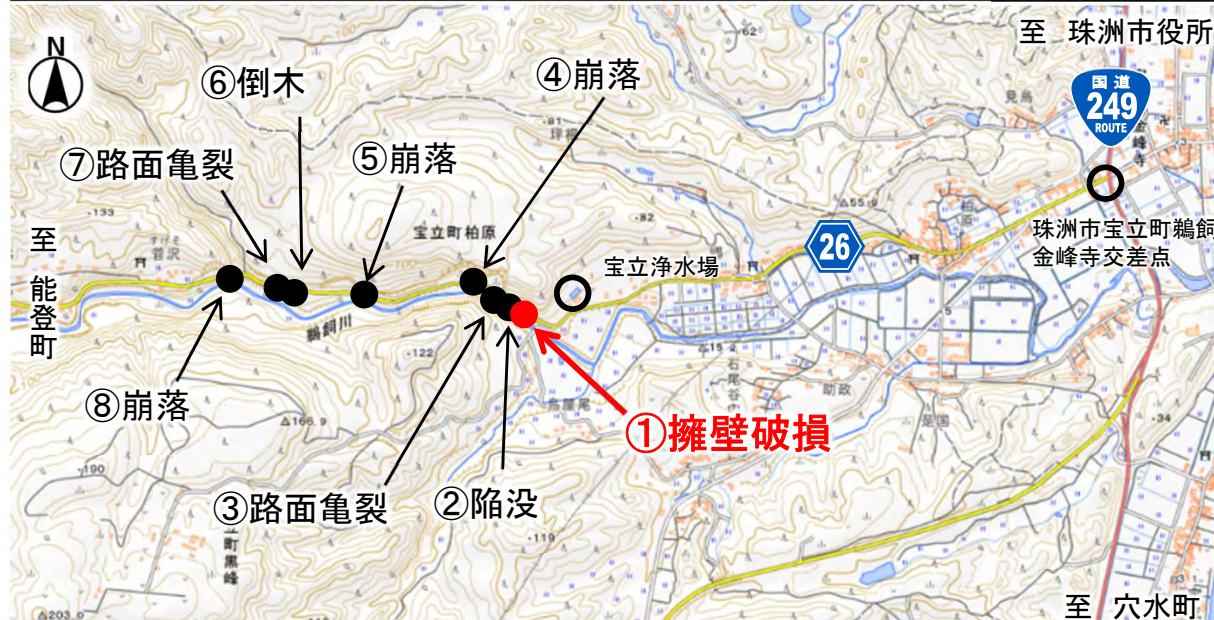
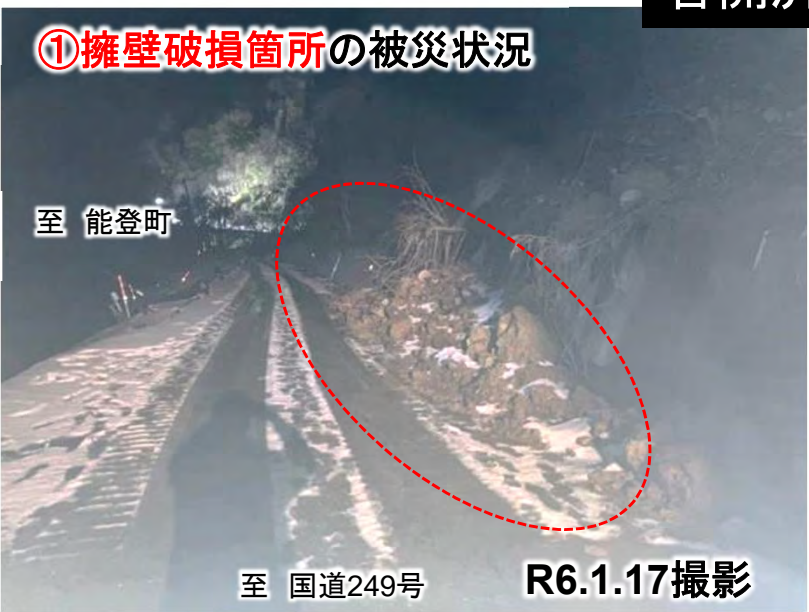
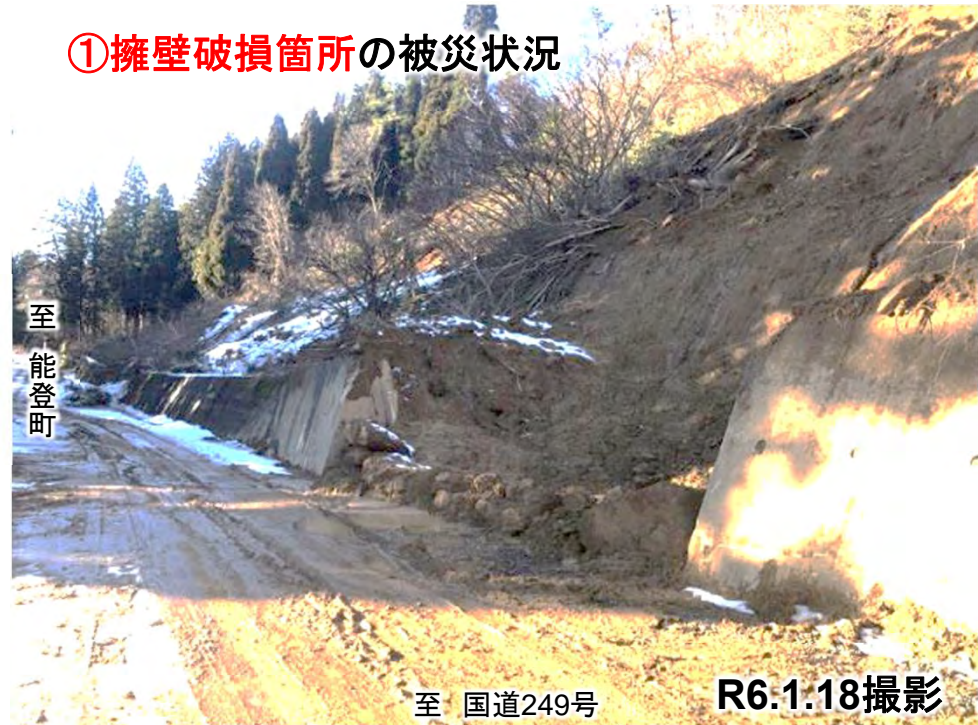
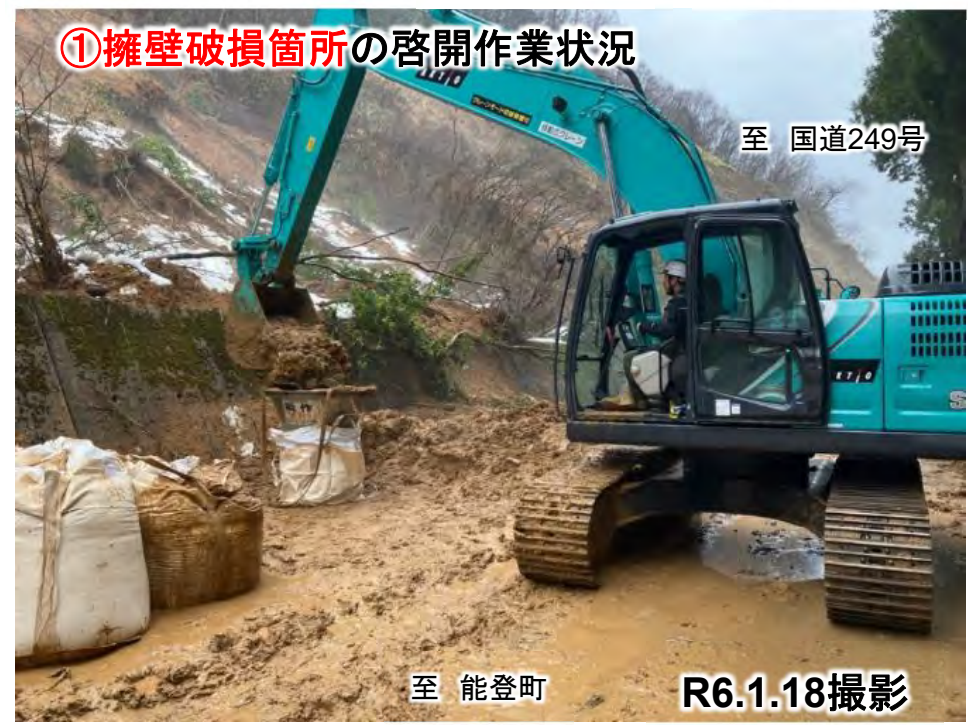
● 珠洲市宝立町鶉飼地内「金峰寺交差点」から2.1km付近 珠洲市宝立町柏原付近 擁壁破損

啓開済

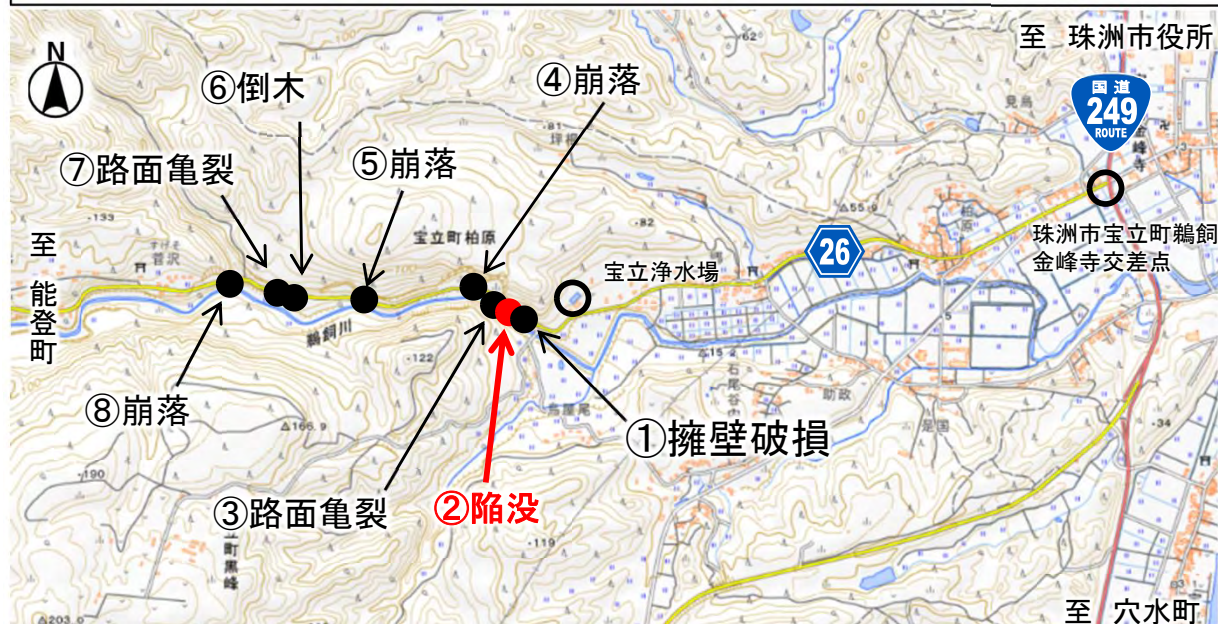
● 珠洲市宝立町鵜飼地内「金峰寺交差点」から2.2km付近 珠洲市宝立町柏原付近 道路陥没

啓開済

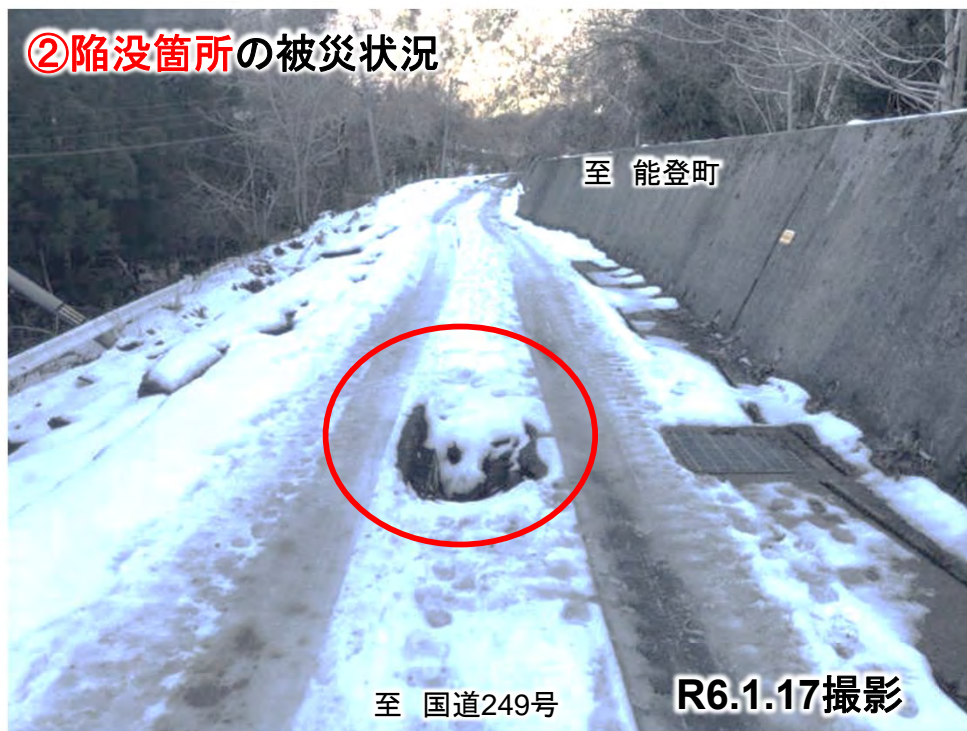
②陥没箇所の被災状況

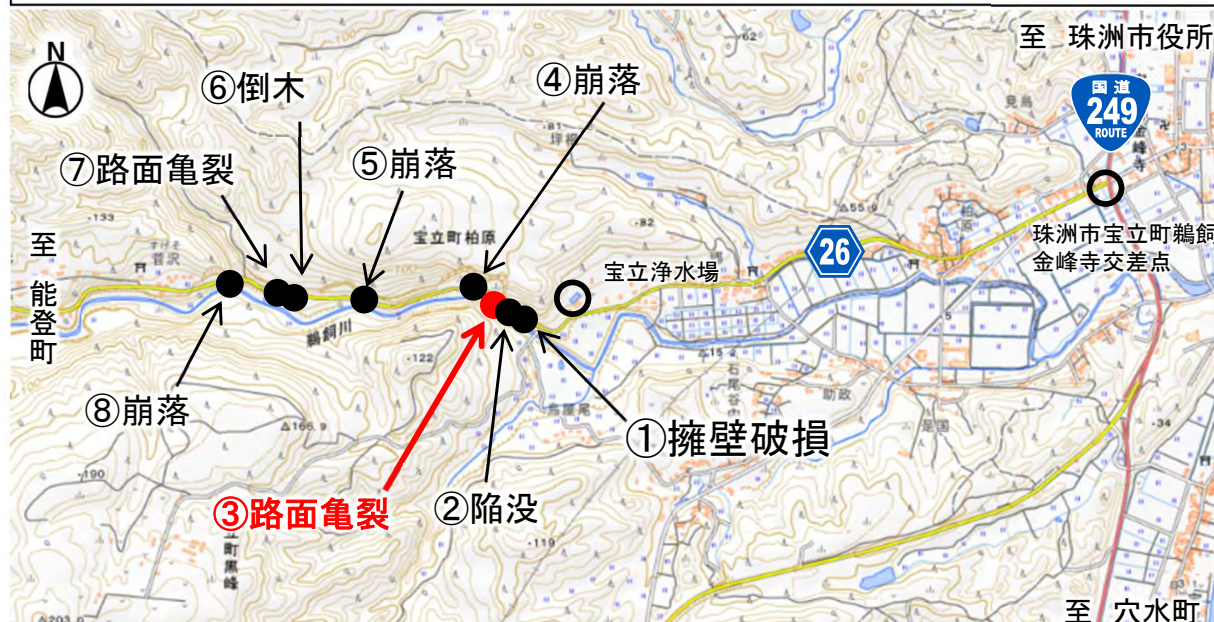
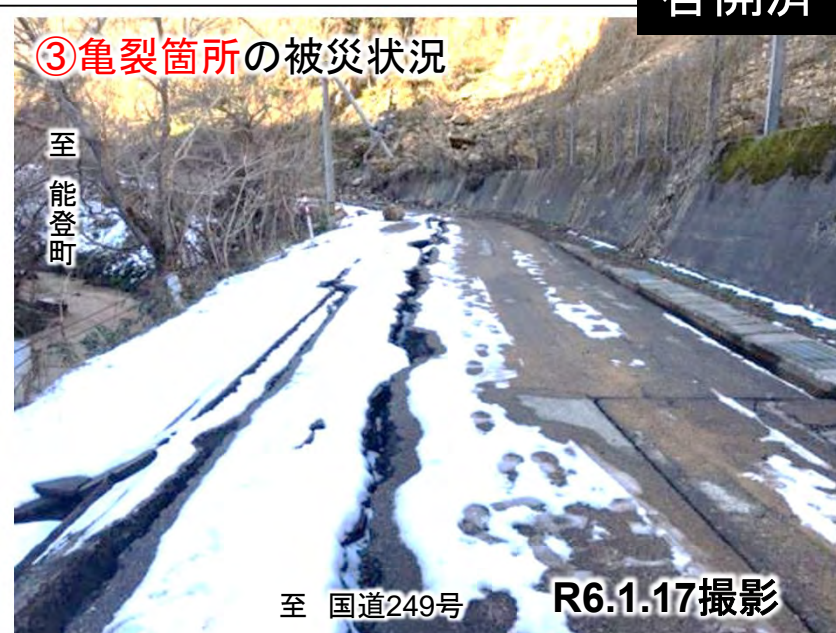
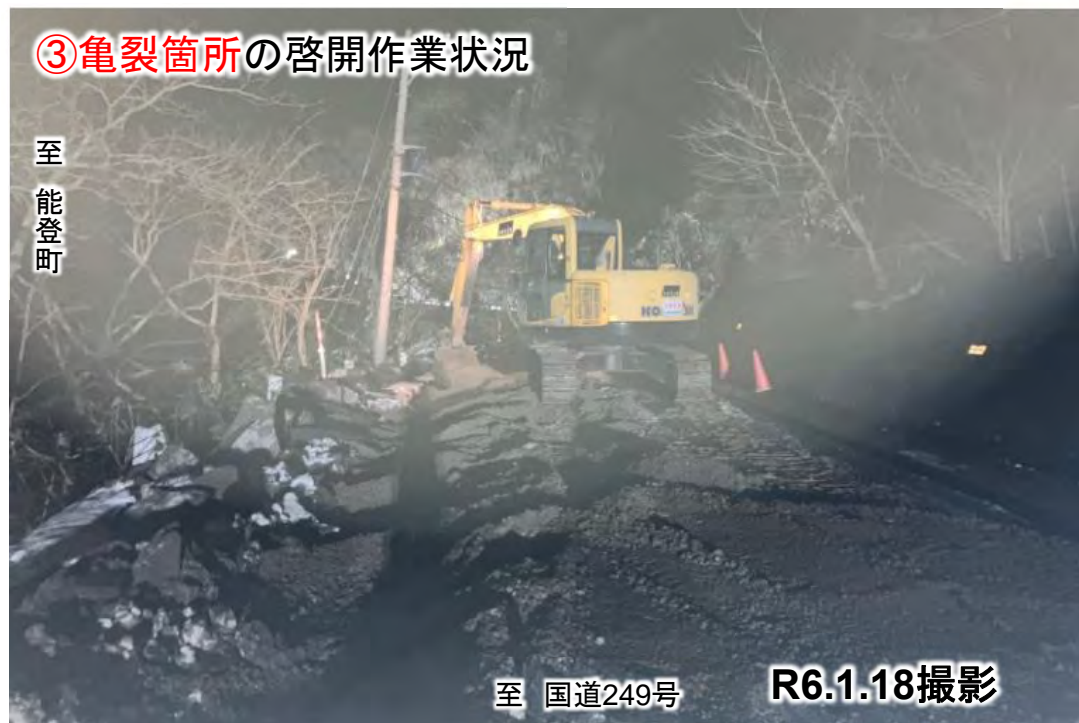
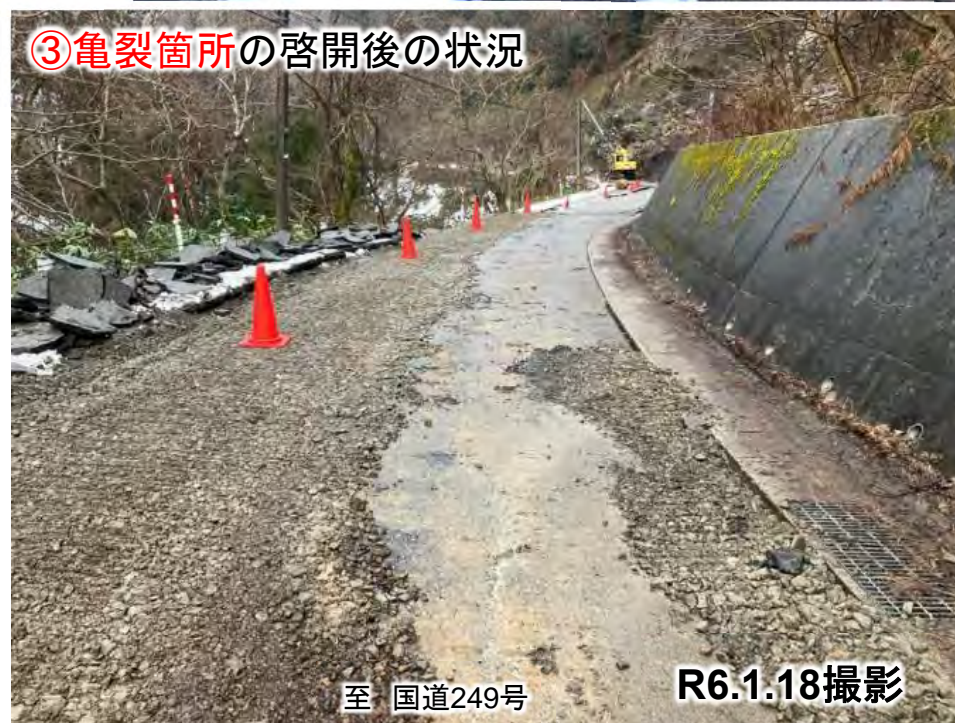
● 珠洲市宝立町鵜飼地内「金峰寺交差点」から2.3km付近 珠洲市宝立町柏原付近 路面亀裂

啓開済

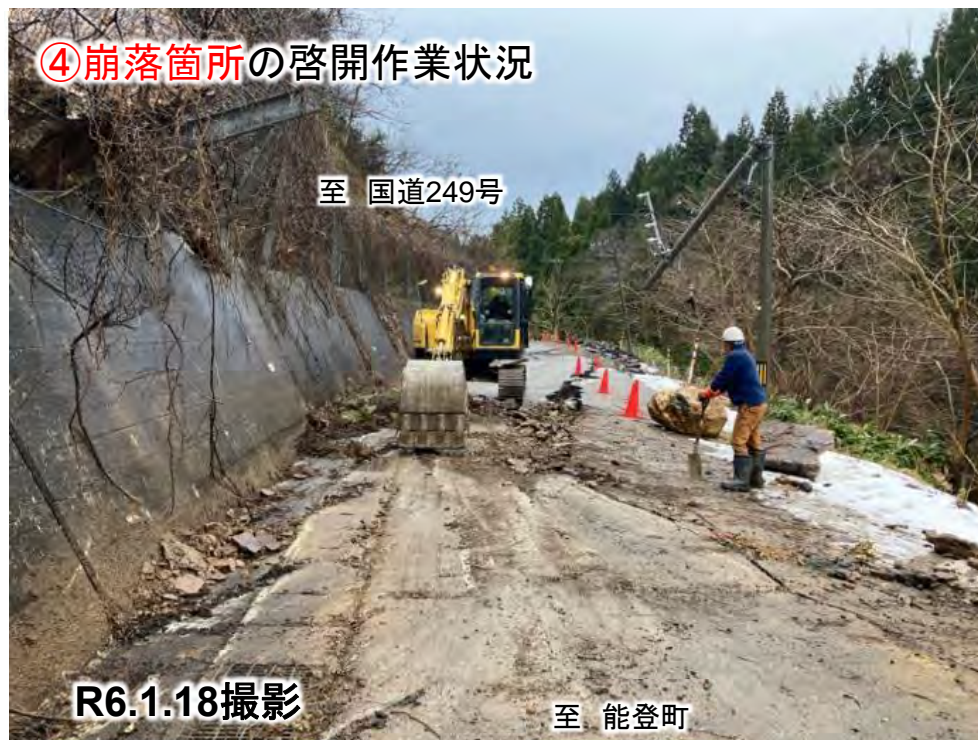
● 珠洲市宝立町鵜飼地内「金峰寺交差点」から2.4km付近 珠洲市宝立町柏原付近 崩落箇所

啓開済

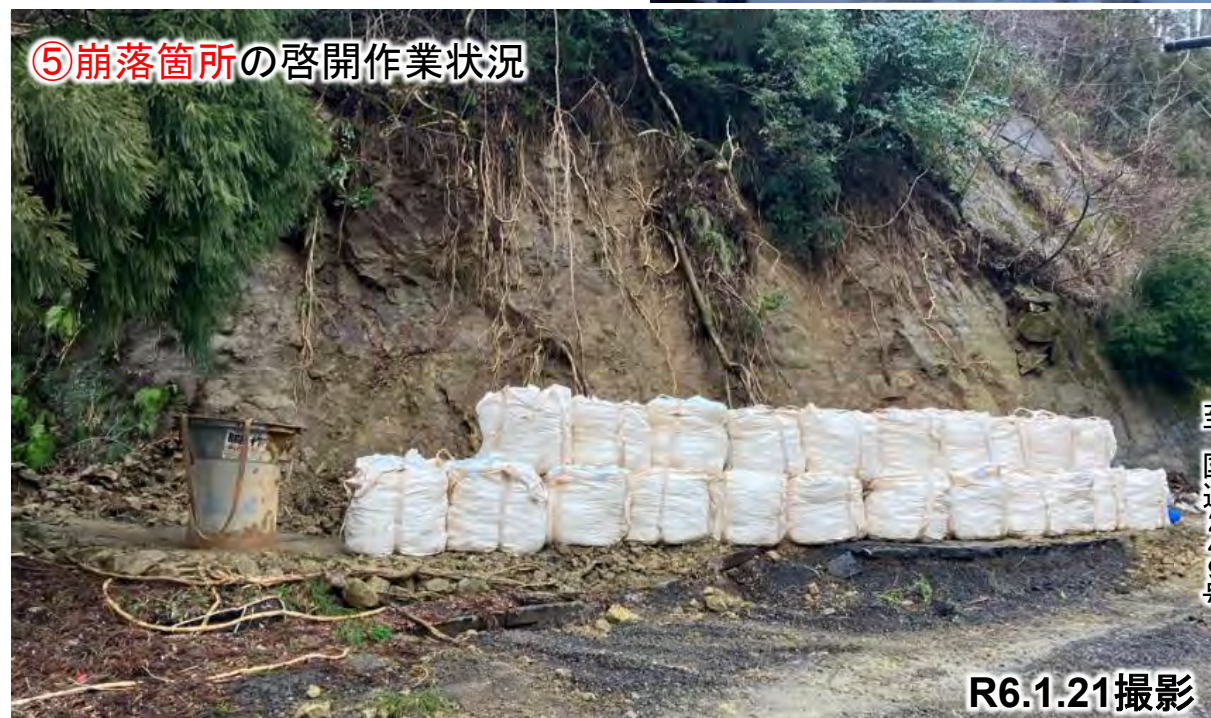
● 珠洲市宝立町鵜飼地内「金峰寺交差点」から2.4km付近 珠洲市宝立町柏原付近 崩落箇所

啓開済
