- 輪島市門前町浦上地内「浦上交差点」から1.1km地点 崩落箇所

工事件名 国道249号⑤エリア緊急復旧
 工事場所 崩落箇所⑤

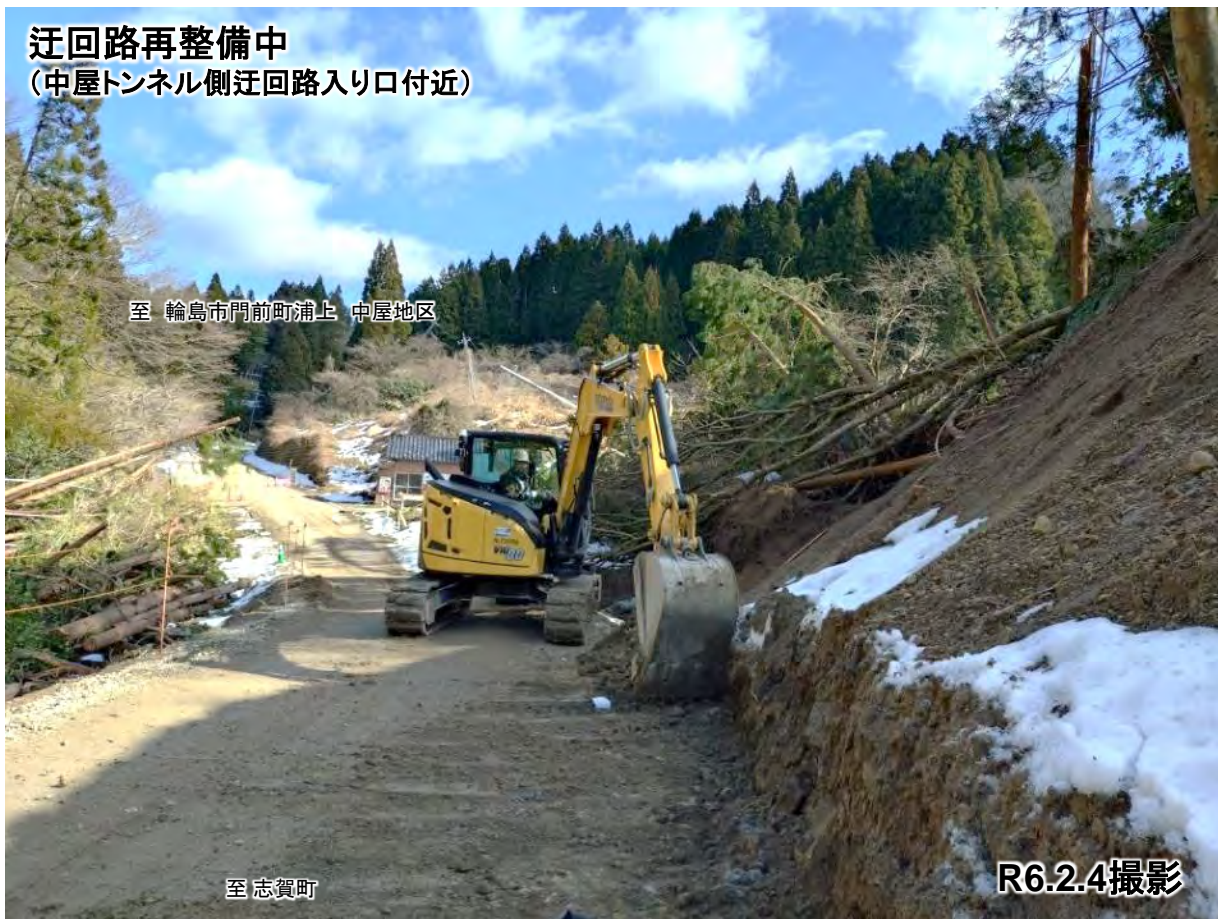
迂回路再整備中
(中屋トンネル側迂回路入り口付近)

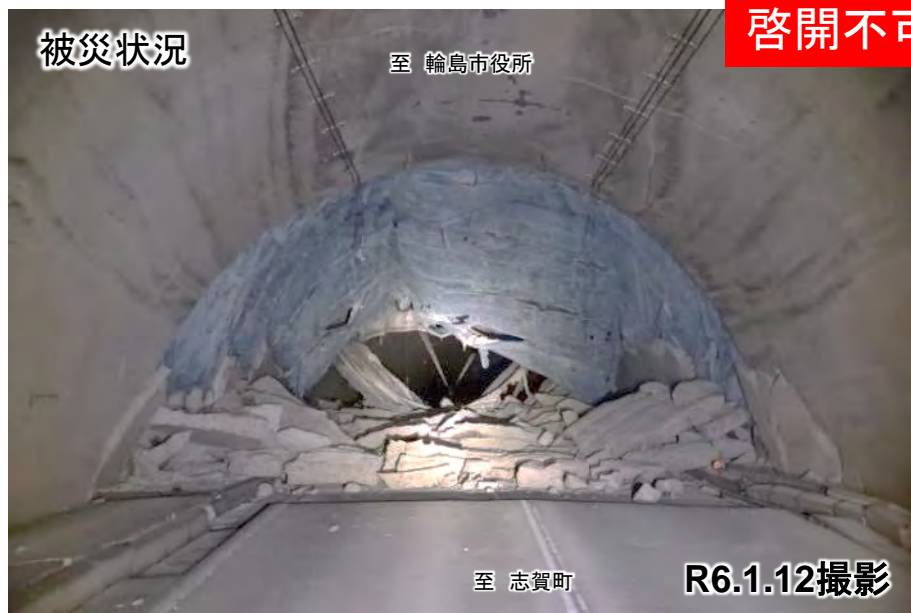
- 輪島市門前町浦上地内「浦上交差点」から3.0km地点 中屋トンネル まで現地調査実施 トンネル内部で覆工崩落

トンネル内部が一部崩落しているため、輪島市門前町西円山と輪島市門前町浦上を結ぶ「中屋トンネル」は通行不可

トンネル内部崩落のため進入禁止措置実施状況 (志賀町側坑口)

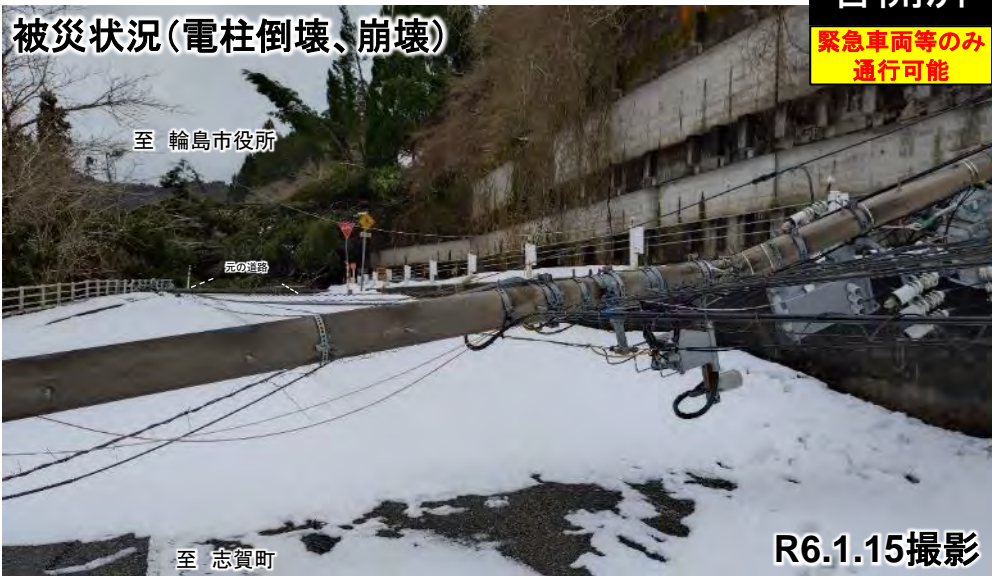
被災状況(電柱倒壊、崩壊)

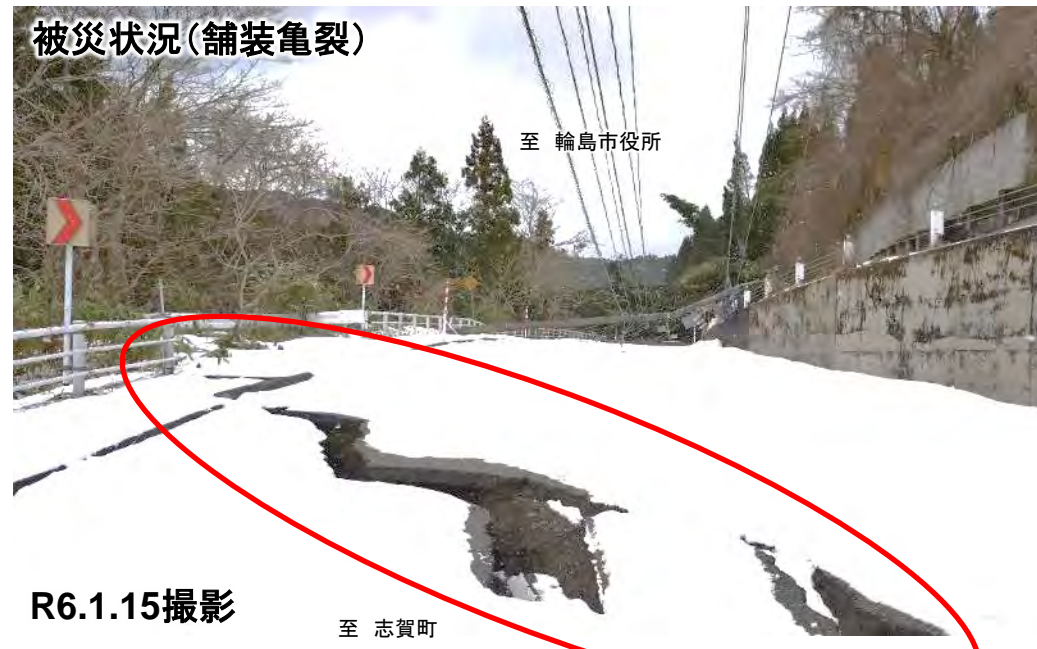
被災状況(舗装亀裂)

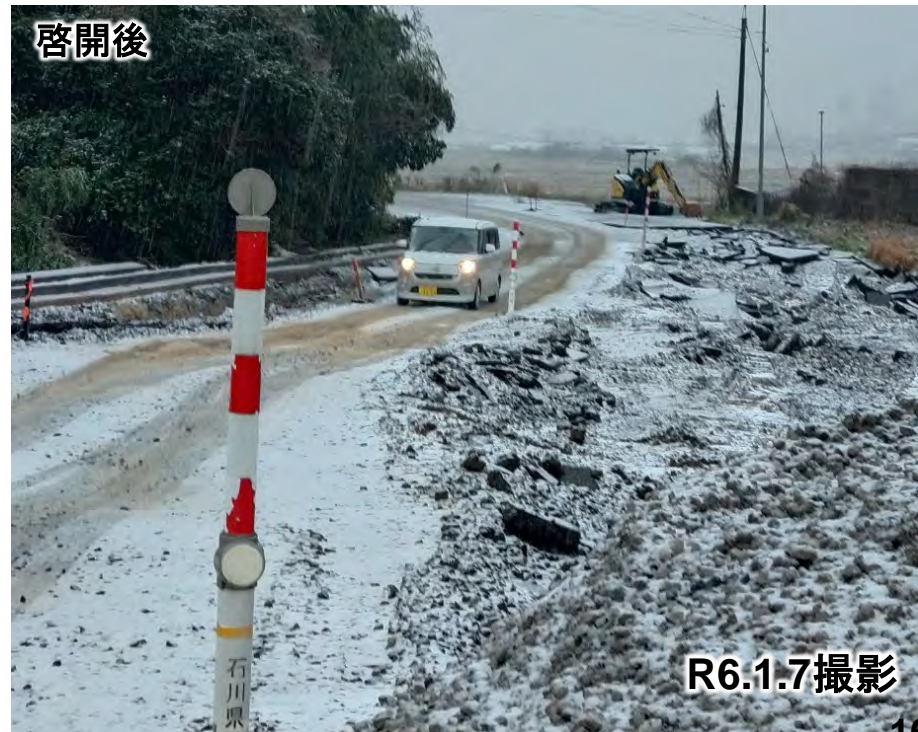
- 輪島市河井町地内「河井中央交差点」から2.9km地点(輪島市稲屋町付近)の路面変状の状況

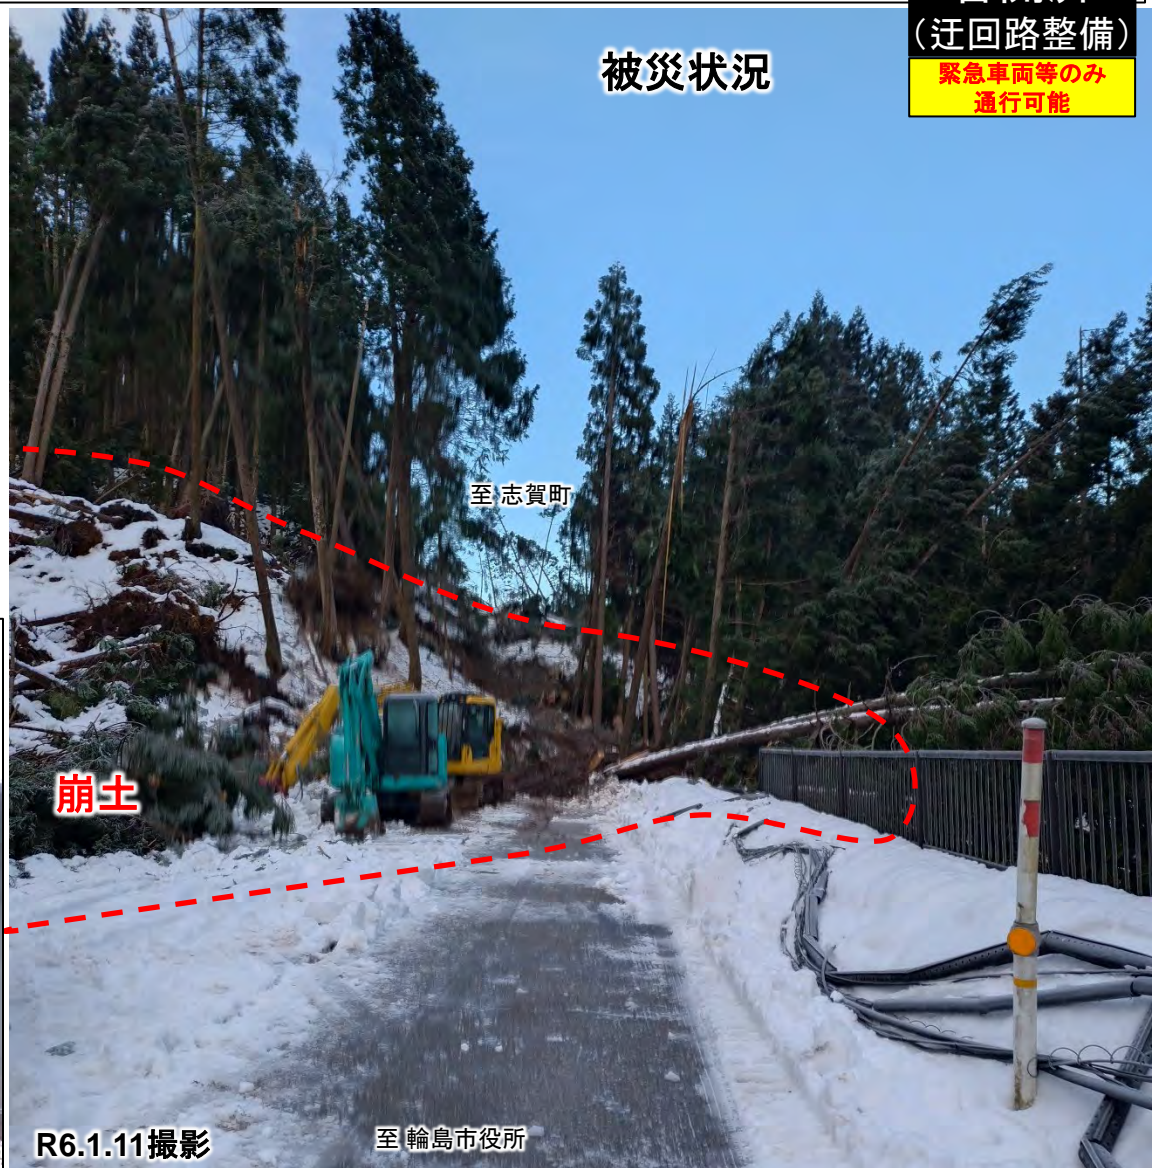
● 輪島市河井町地内「河井中央交差点」から7.9km地点(輪島市縄又町付近)の崩落箇所の状況

被災状況

崩土

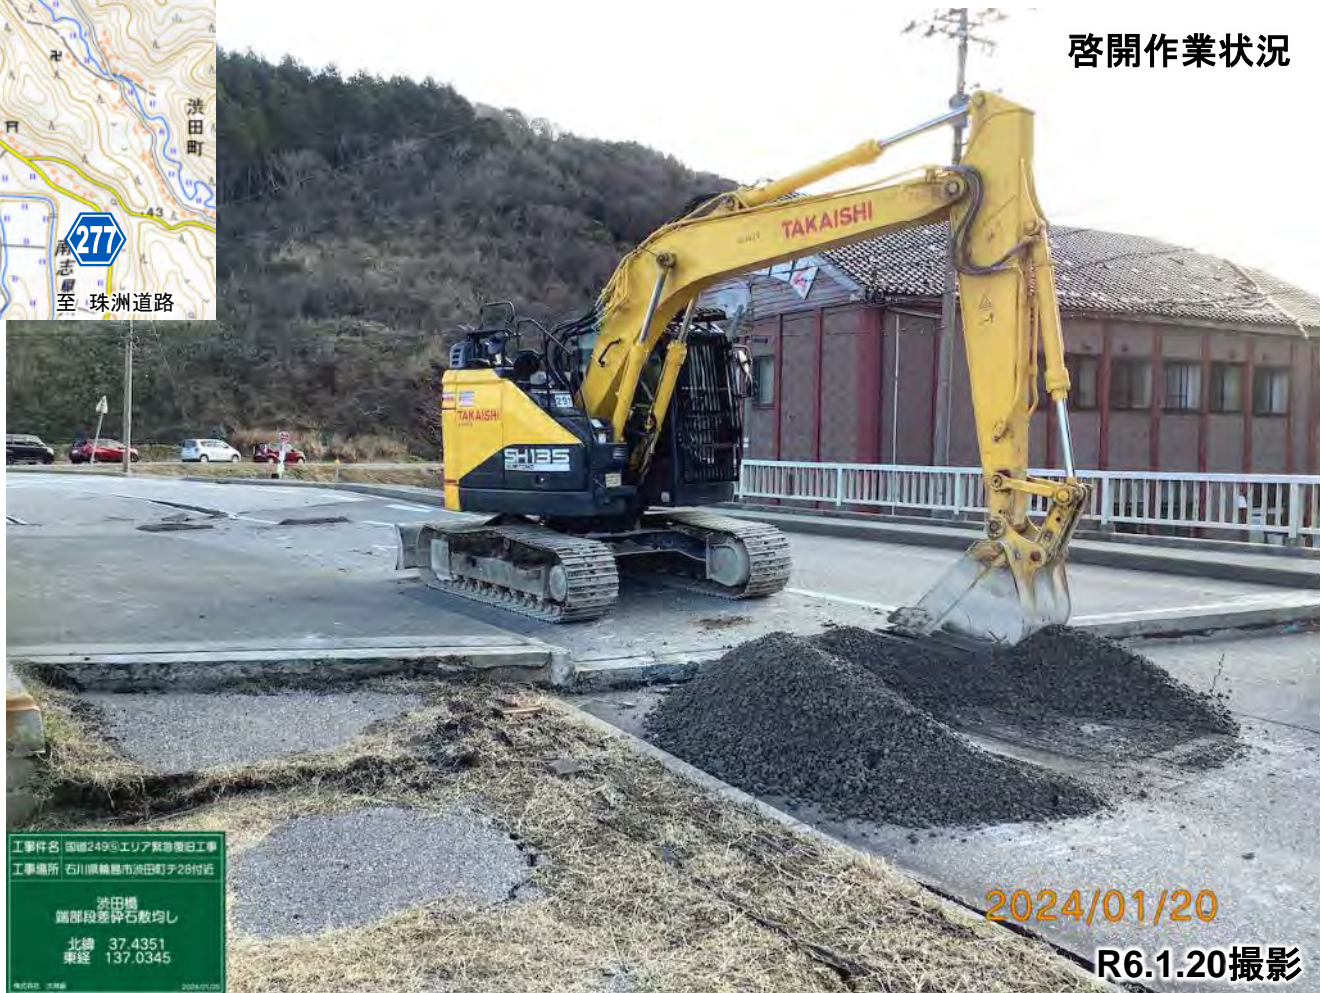
● 輪島市里町地内「里町県道交差点」から東へ0.7km地点 渋田橋取付部 段差

工事件名 国道249号エリア緊急復旧工事
工事場所 石川県輪島市流田町字26付近
渋田橋
橋脚段差碎石敷均し
北緯 37.4351
東経 137.0345
撮影者名 大塚 2024.01.20

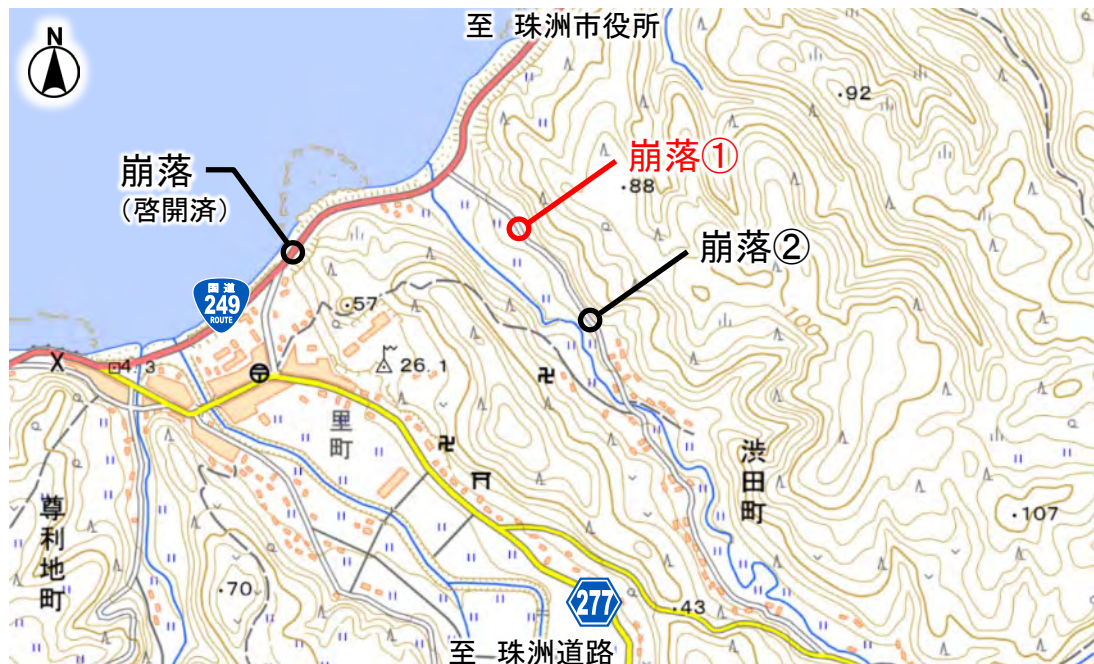
崩落箇所①の被災状況

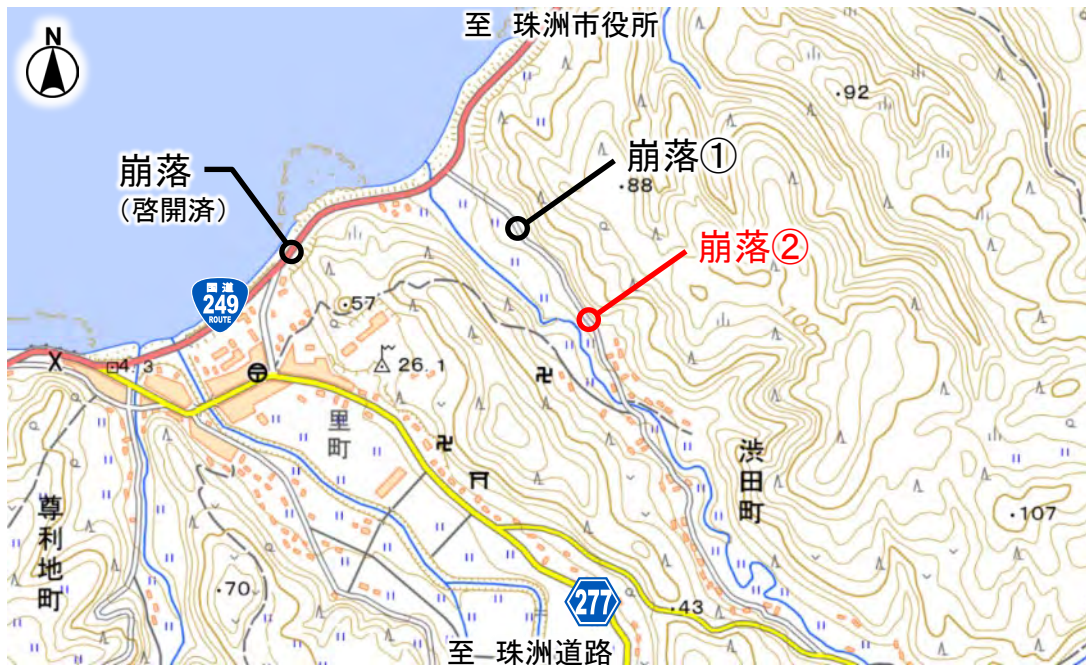
崩落箇所②の被災状況

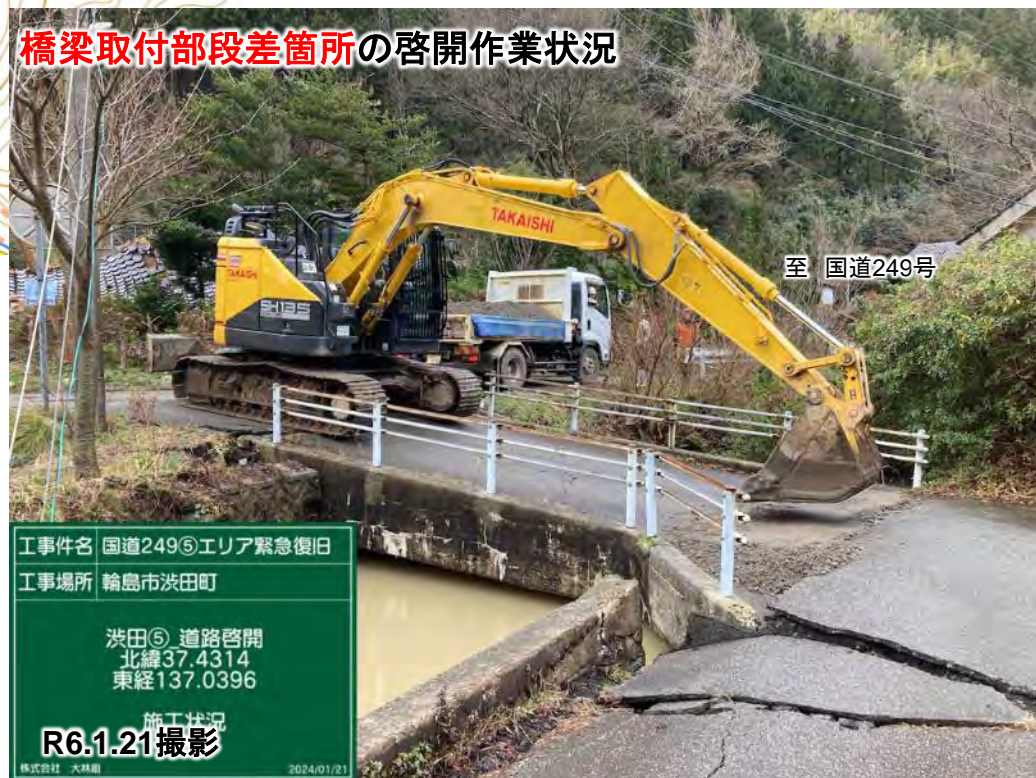
● 輪島市渋田町地内 橋梁取付部段差 被災状況

橋梁取付部段差箇所の啓開作業状況
