# 令和6年能登半島地震 国道249号八世乃洞門新トンネル 道路啓開の状況 (担当会社:大成建設株式会社)

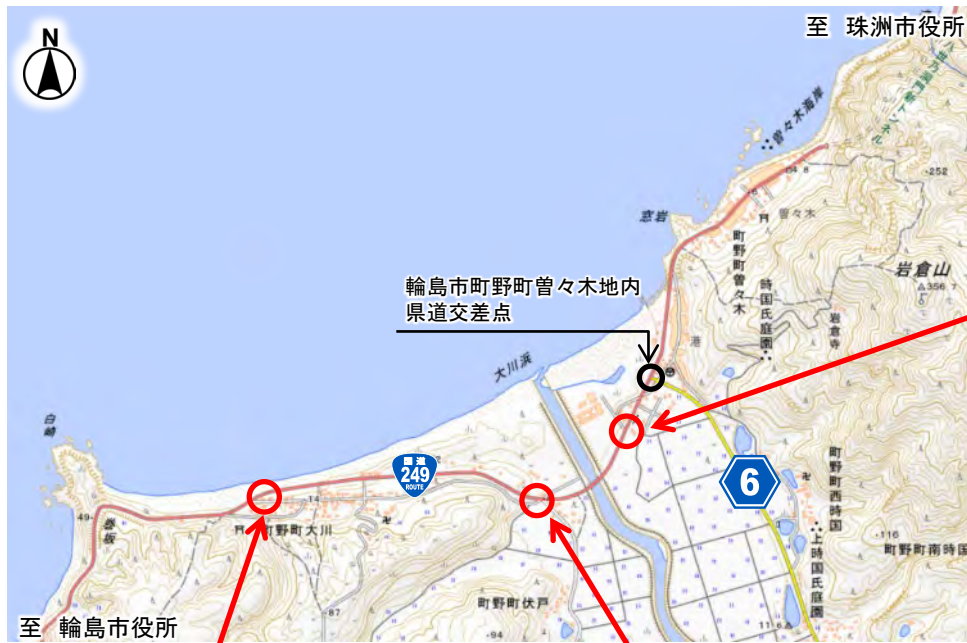
● 輪島市町野町曾々木「県道取付交差点」から西へ0.2km地点、0.7km地点、1.8km 路面変状

啓開済

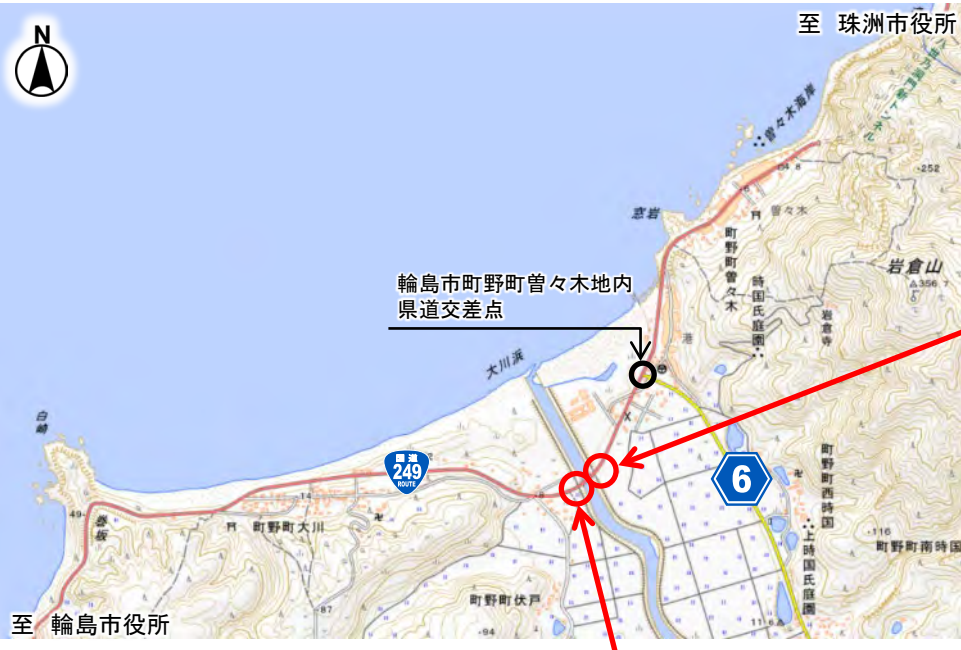
●輪島市町野町曾々木「県道取付交差点」から西へ0.5km地点 天神橋取付部 段差

啓開済

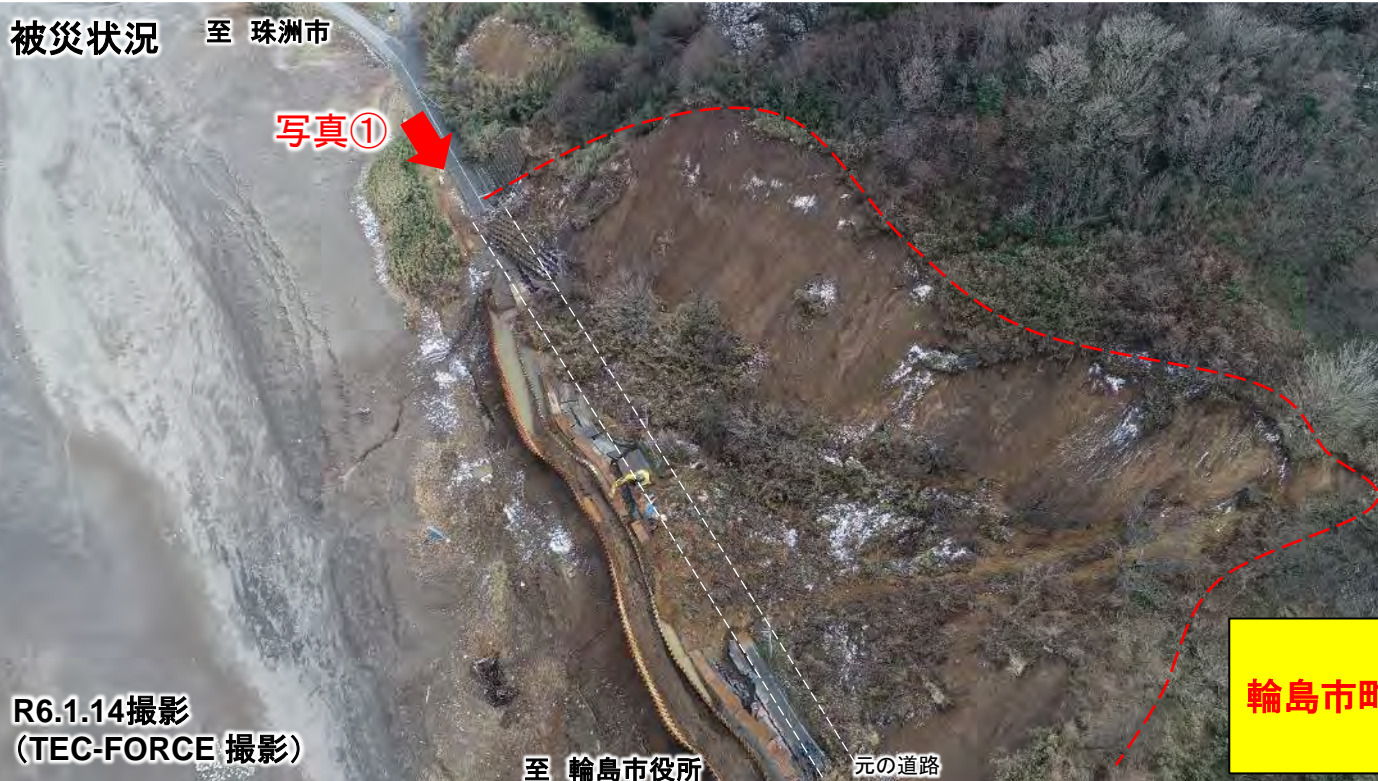
●輪島市町野町大川～渋田町間で大規模崩落 啓開不可

地震前から片側交互通行規制を実施し、道路工事を行っていた現場

大規模崩落のため、  
輪島市町野町大川～輪島市渋田町間は  
通行不可

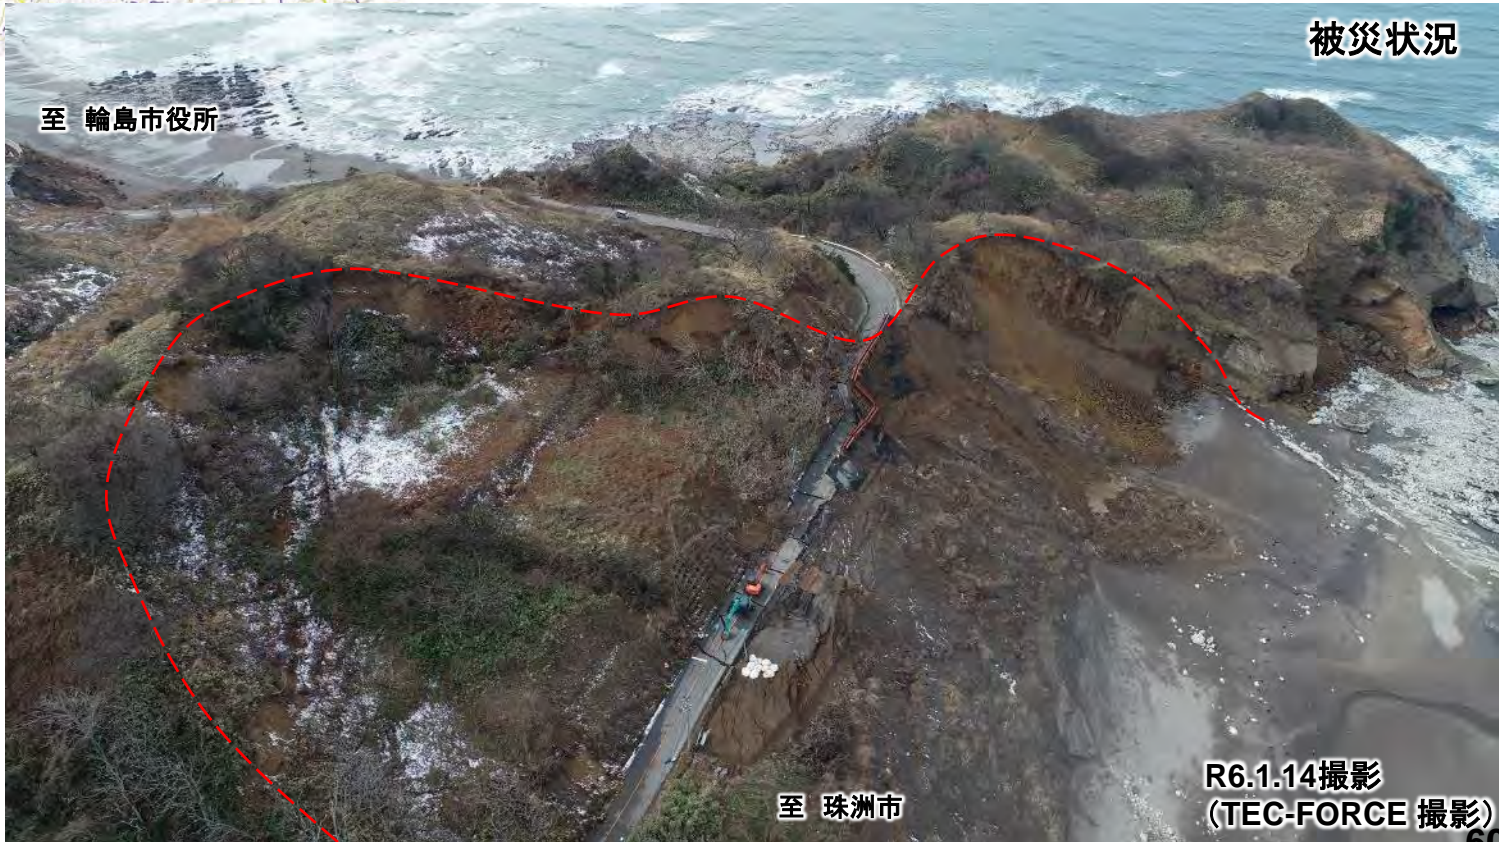
大規模崩落のため、  
輪島市町野町大川～輪島市渋田町間は  
通行不可

被災状況

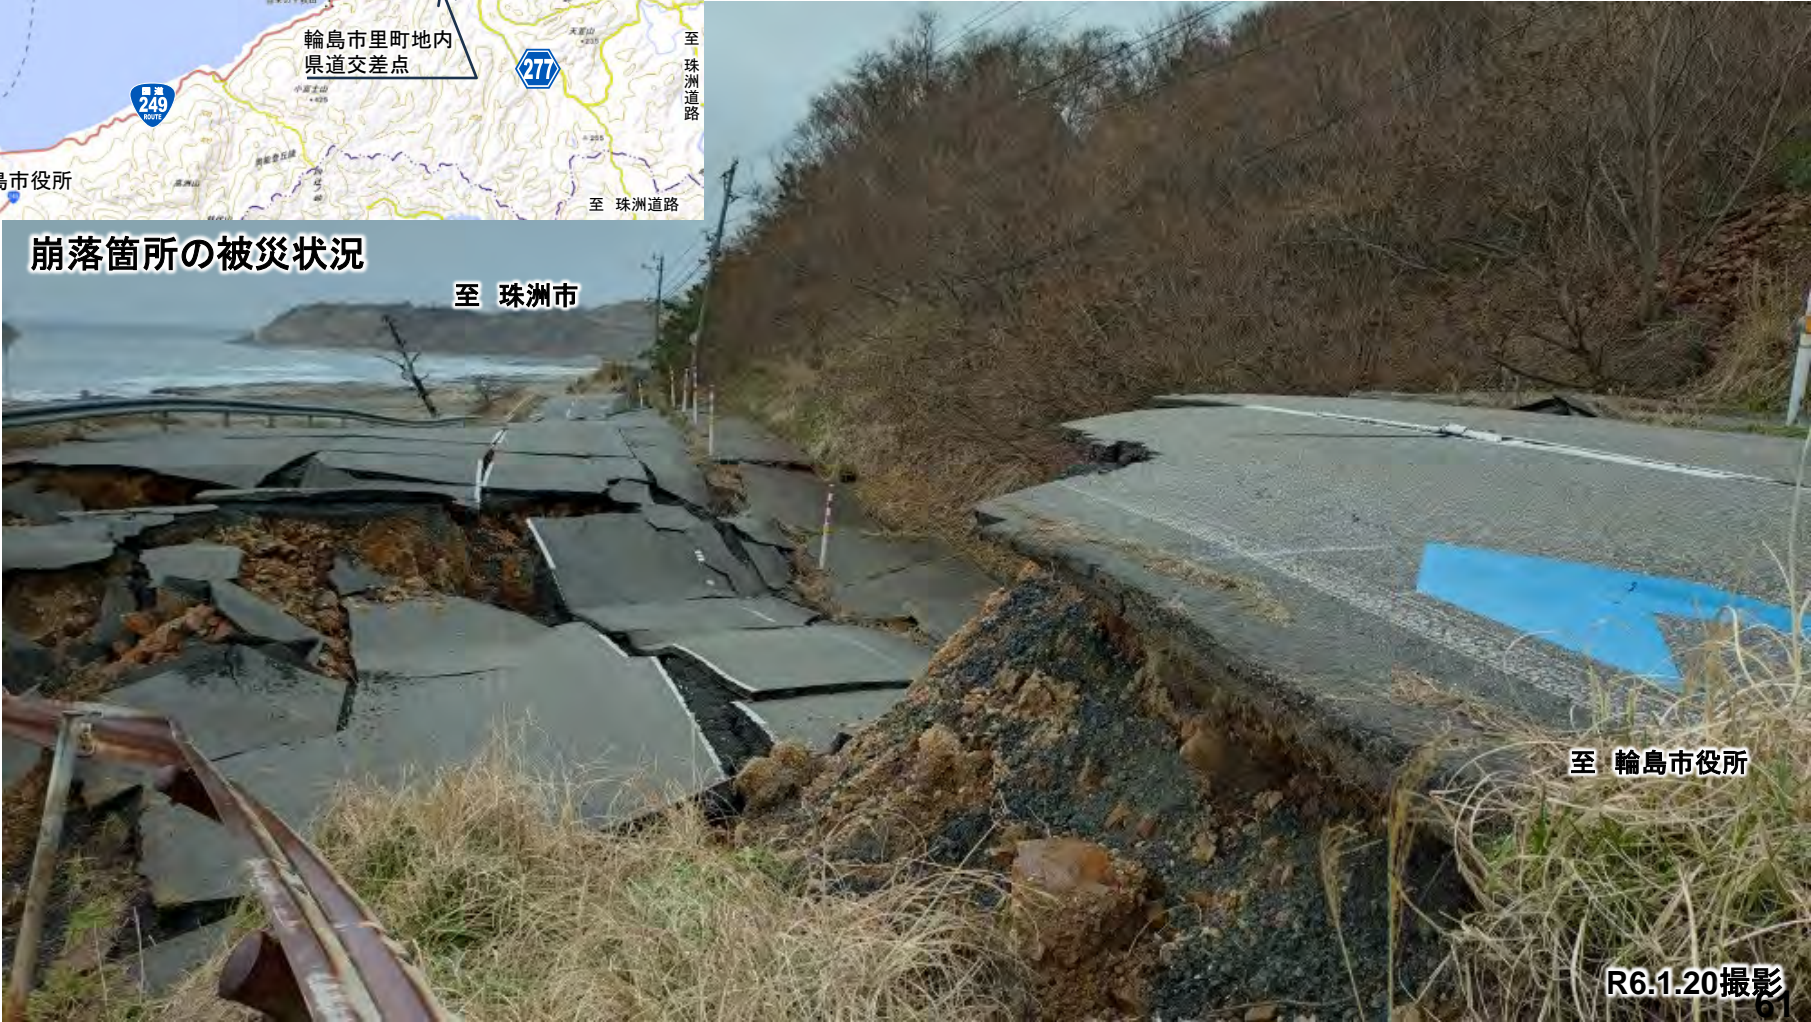
大規模崩落のため、  
輪島市町野町大川～輪島市渋田町間は  
通行不可

崩落箇所の被災状況

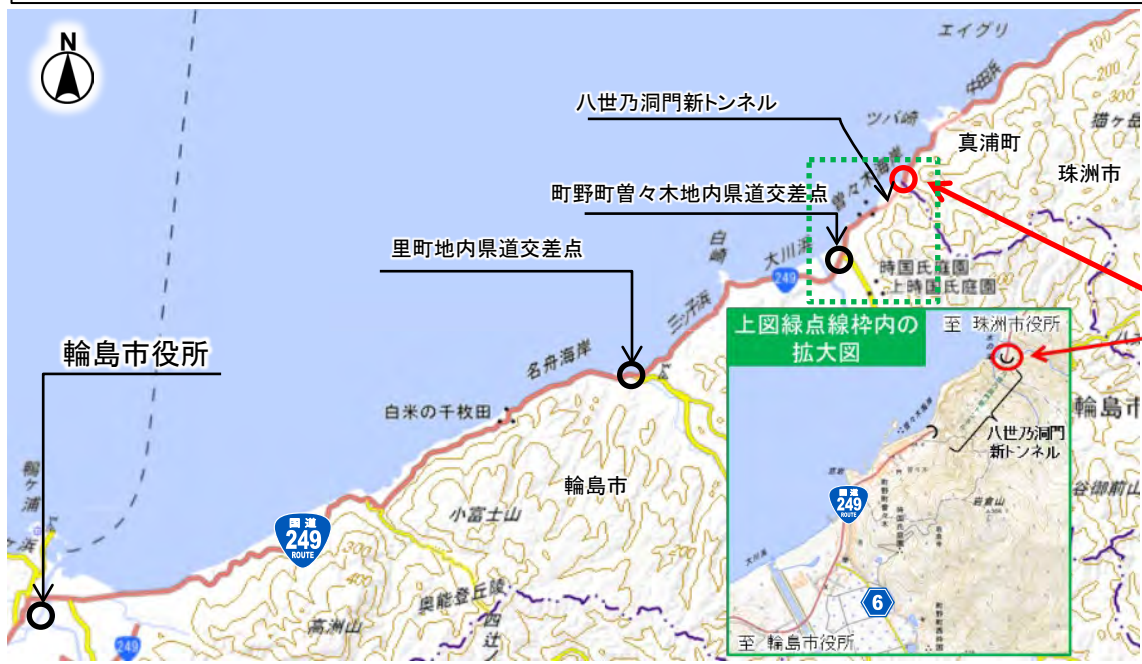
● 輪島市町野町曾々木「県道取付交差点」から東へ1.3km地点 まで現地調査実施  
 輪島市町野町曾々木と珠洲市真浦町を結ぶ 八世乃(はせの)洞門新トンネル 珠洲市側坑口部 落石、崩土堆積

### 1/27啓開済

緊急車両等のみ  
通行可能

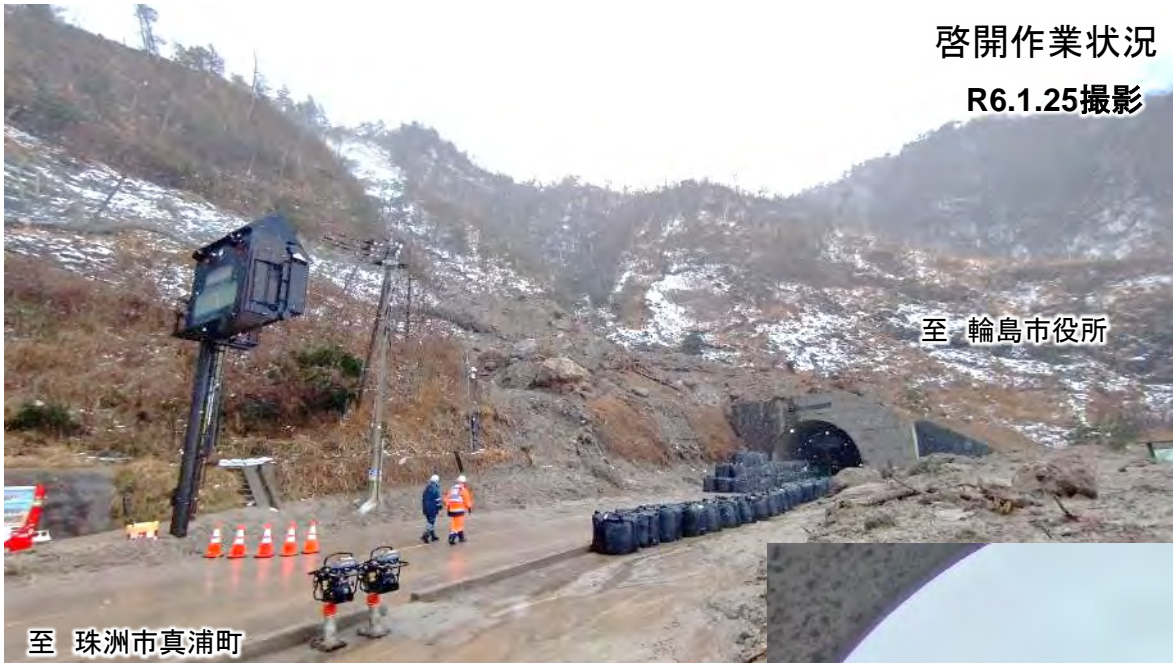
啓開作業状況  
R6.1.25撮影

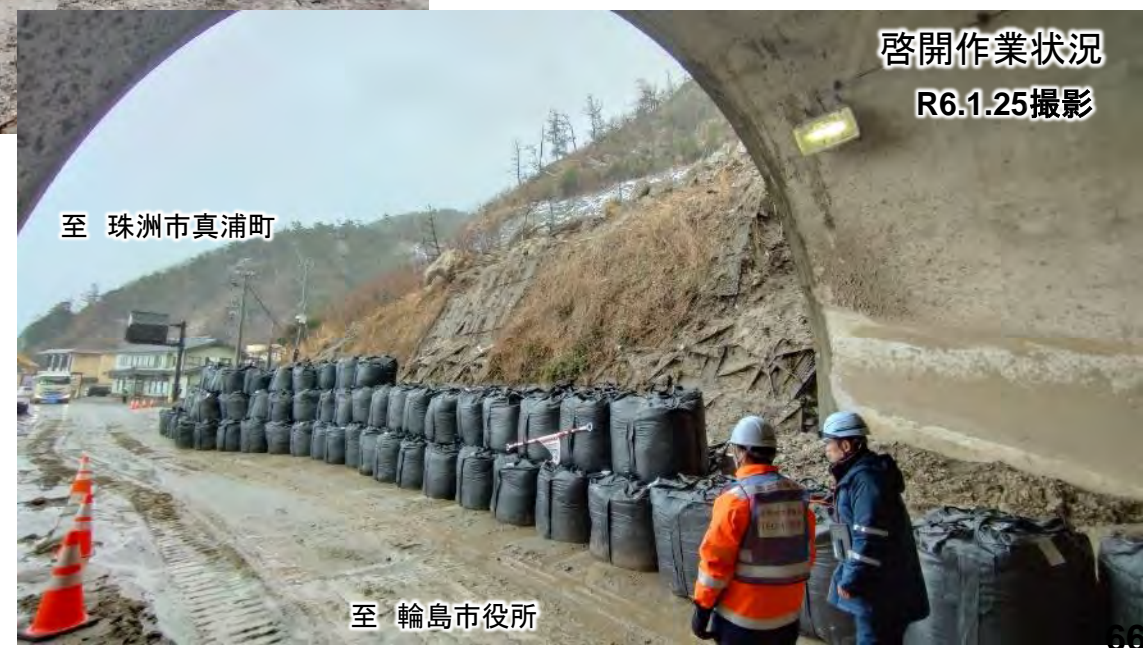
啓開作業状況  
R6.1.25撮影

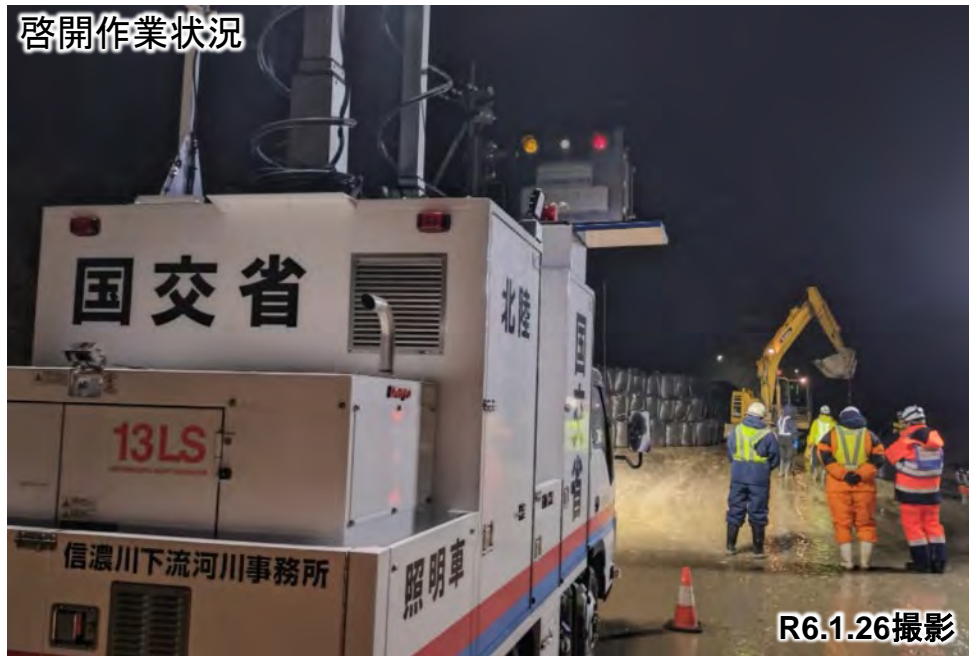
啓開作業状況

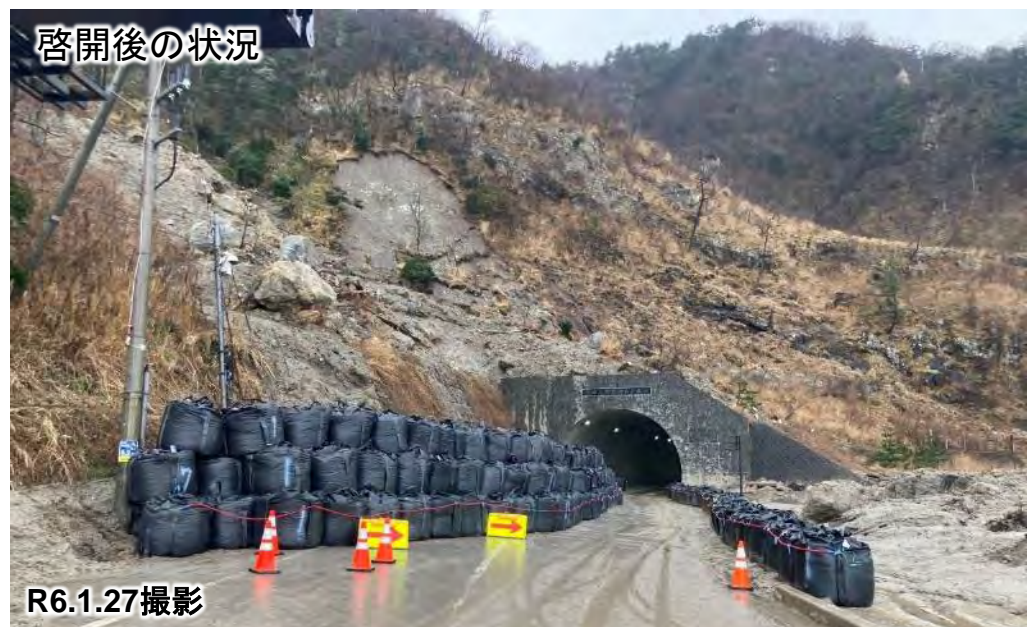
啓開後の状況

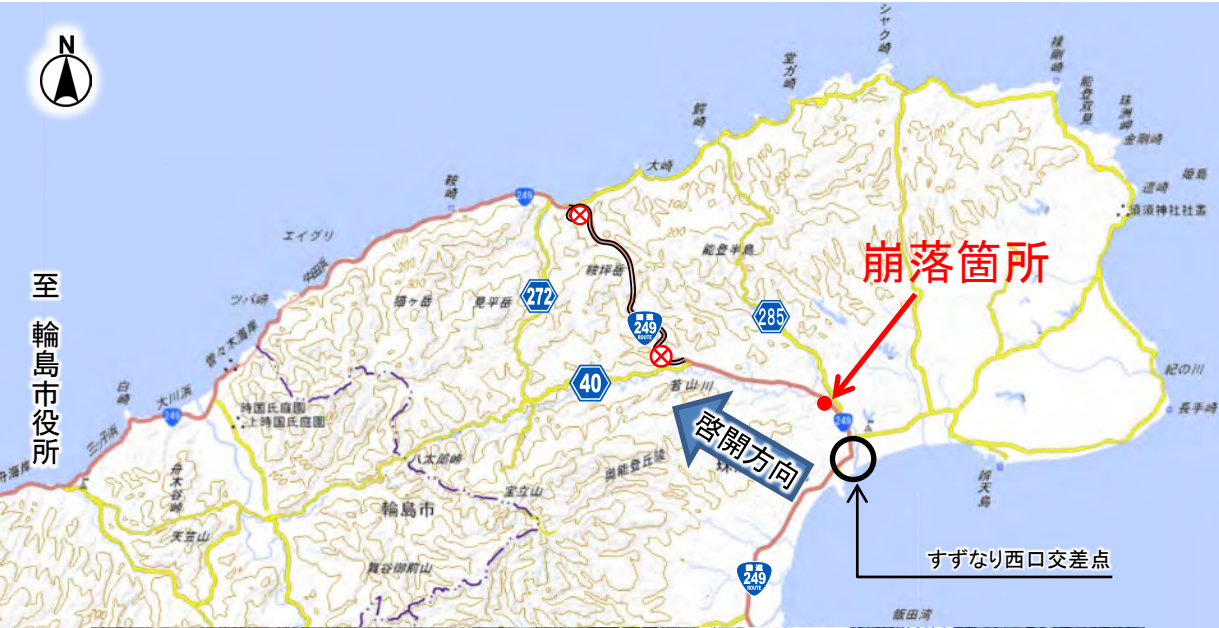
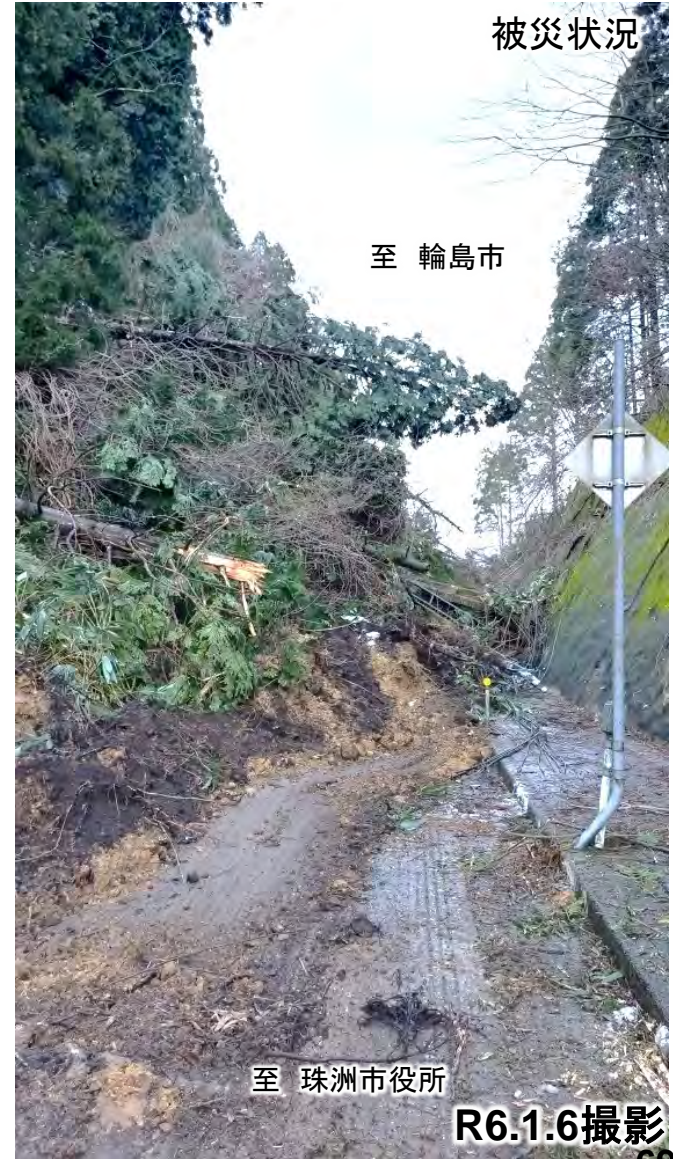
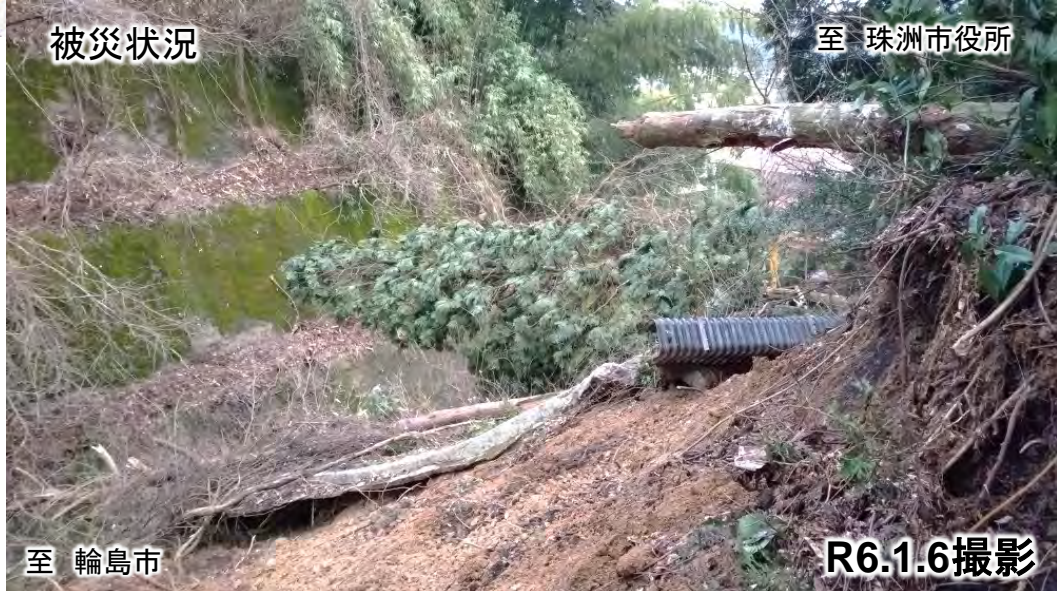
● 珠洲市若山町出田地内「すずなり西口交差点」から2.0km地点 崩落箇所

被災状況

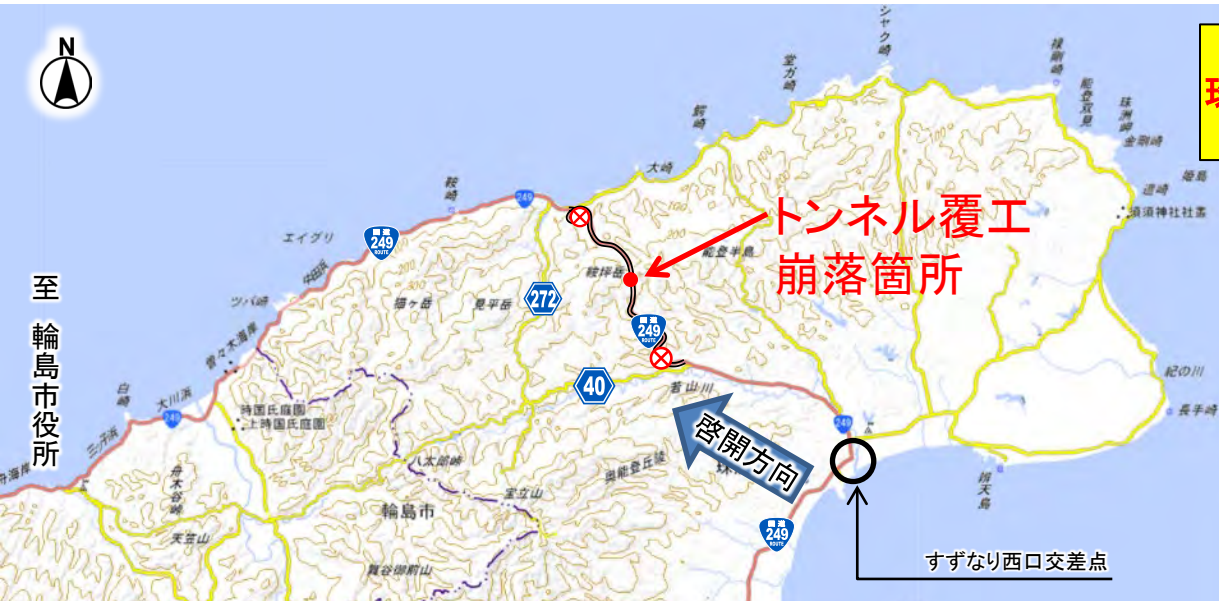
● 珠洲市若山町出田地内「すずなり西口交差点」から8.6km地点 トンネル覆工崩落箇所

**啓開不可**

トンネル内部が一部崩落しているため、  
珠洲市若山町宇都山と珠洲市大谷町を結ぶ  
「大谷トンネル」は通行不可

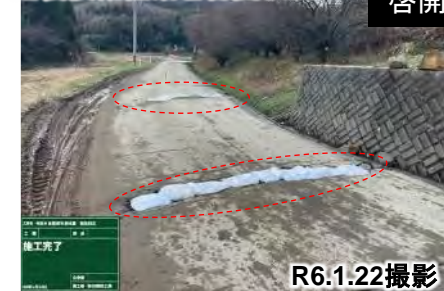
舗装損傷箇所を啓開状況

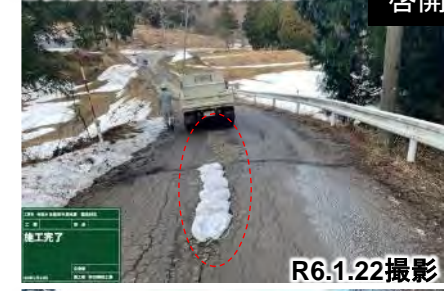
舗装損傷箇所を啓開状況

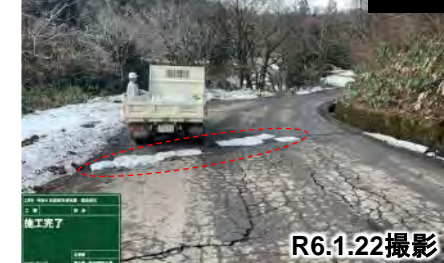
舗装損傷箇所を啓開状況

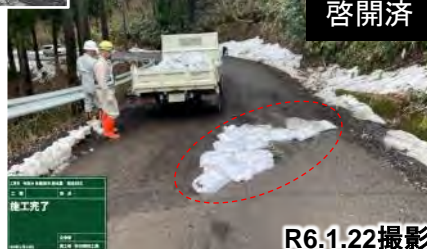
舗装損傷箇所を啓開状況

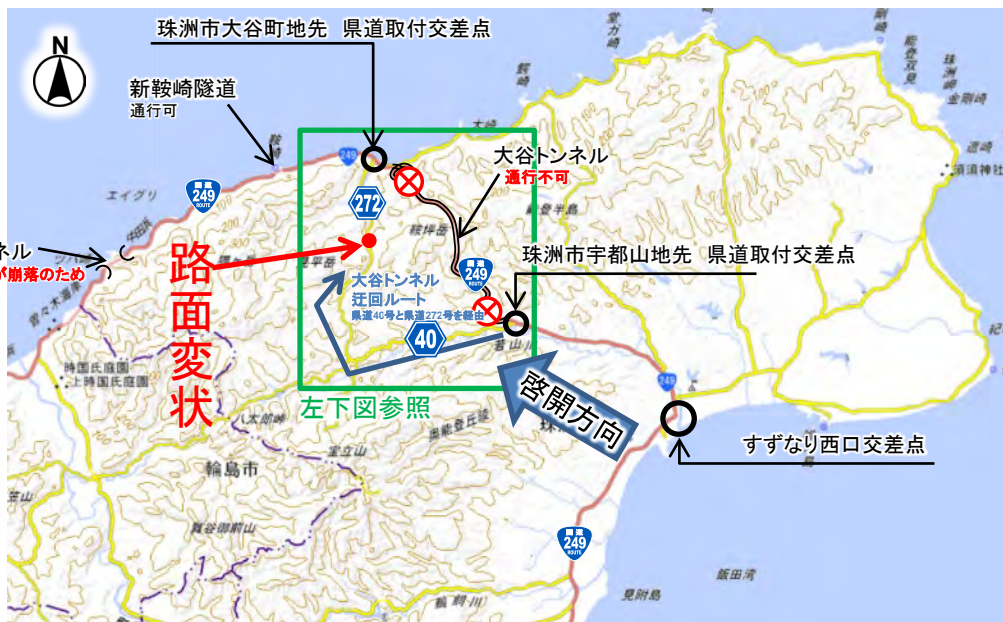
● 国道249号大谷トンネルの迂回ルートとなる県道272号上黒丸大谷線で 路面変状 (珠洲市大谷町地内)

1/9啓開済

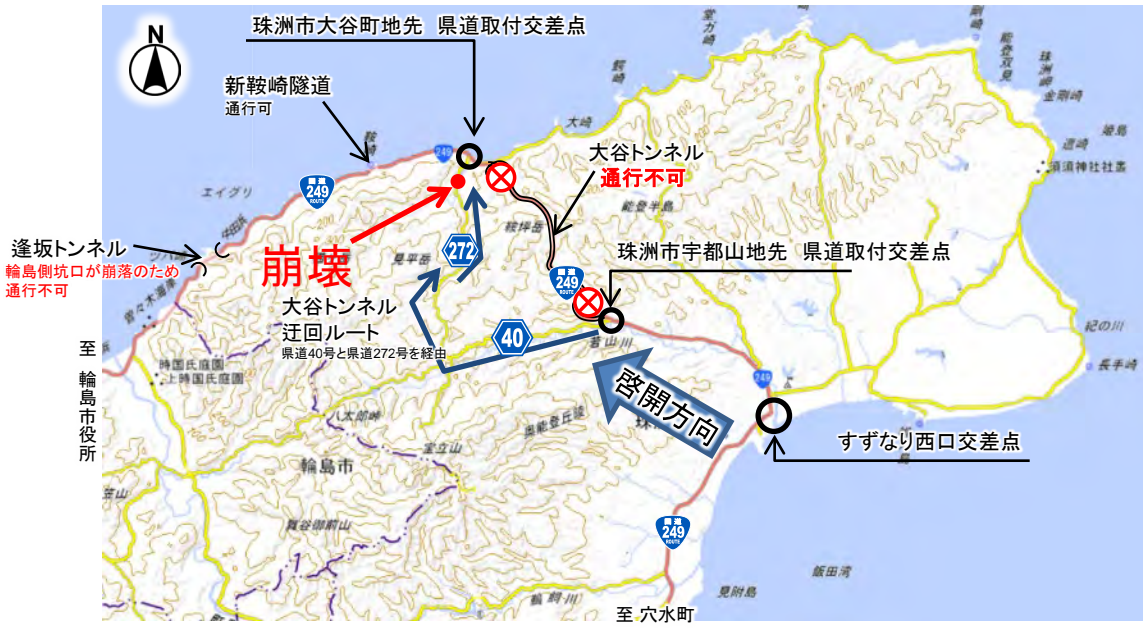
- 国道249号大谷トンネルの迂回ルートとなる県道272号上黒丸大谷線で 崩壊(珠洲市大谷町地内)
- 1月16日に普通車が通行可能な迂回路が完成。引き続き、大型車が通行可能な迂回路を整備中。

**啓開済**  
大型車が通行可能な迂回路を整備中

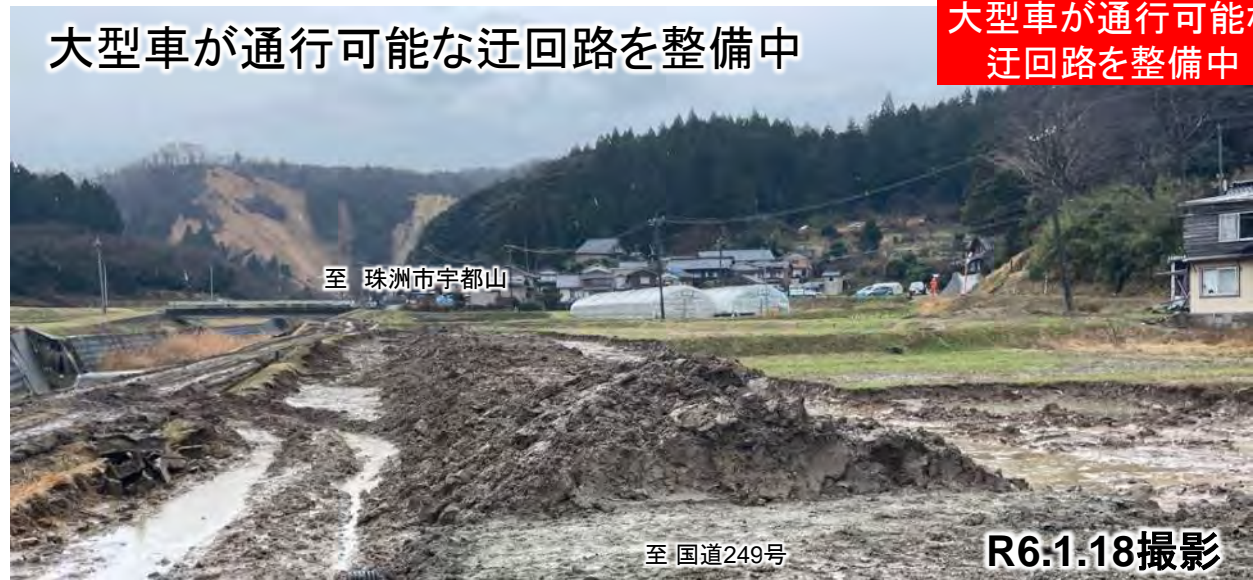
大型車が通行可能な迂回路を整備中

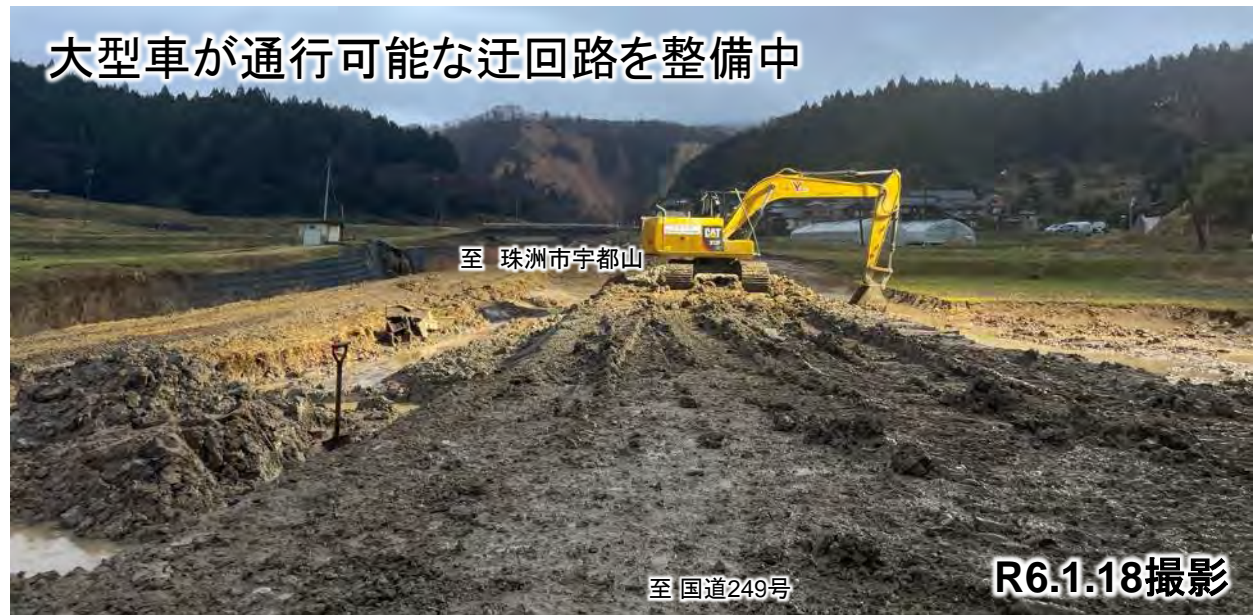
### 大型車が通行可能な迂回路を整備中

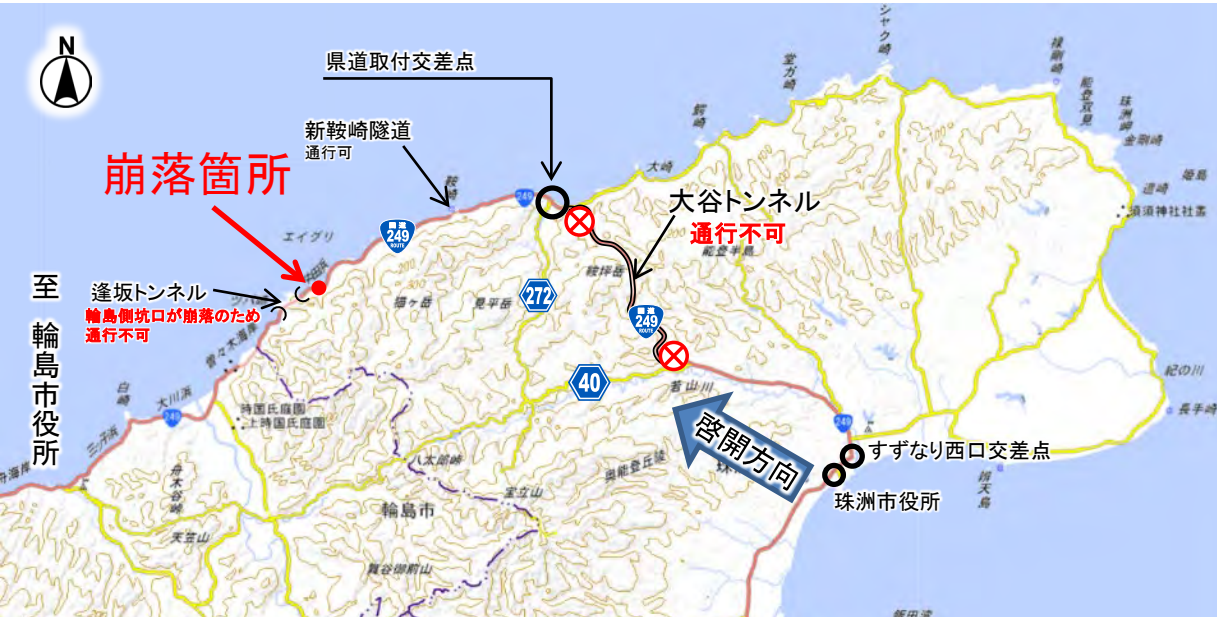
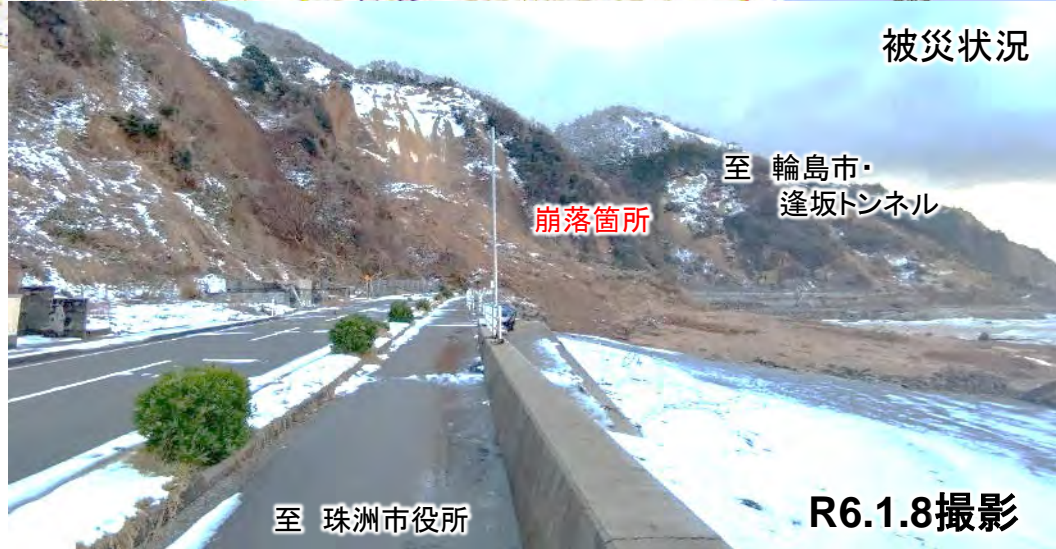
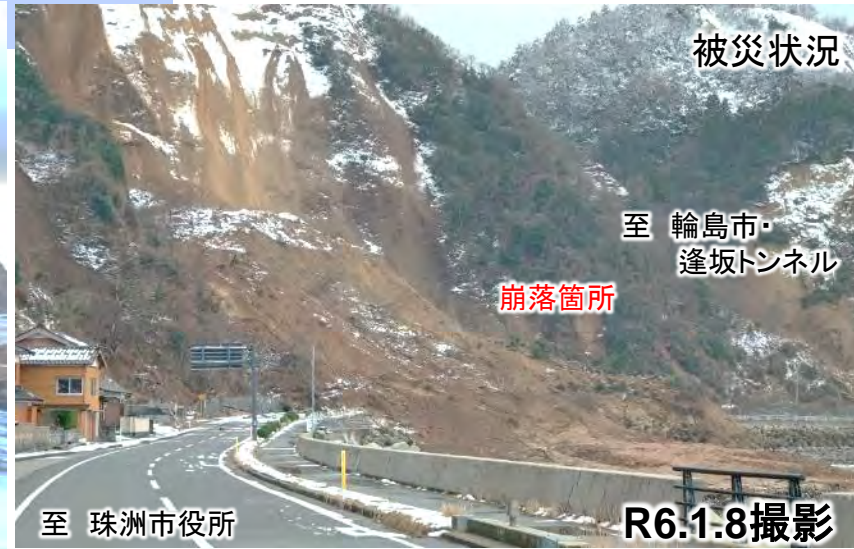
● 珠洲市大谷町「県道取付交差点」から6.6km地点 珠洲市仁江町 崩落箇所 まで現地調査実施

啓開不可

珠洲市仁江町での大規模崩落及び逢坂トンネル輪島側坑口の崩落のため、珠洲市仁江町と珠洲市真浦町間は通行不可

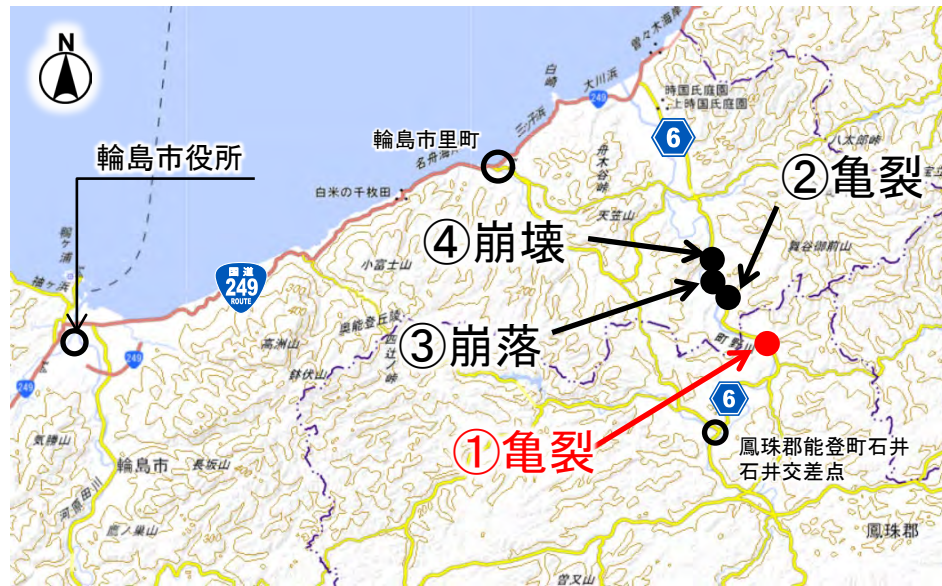
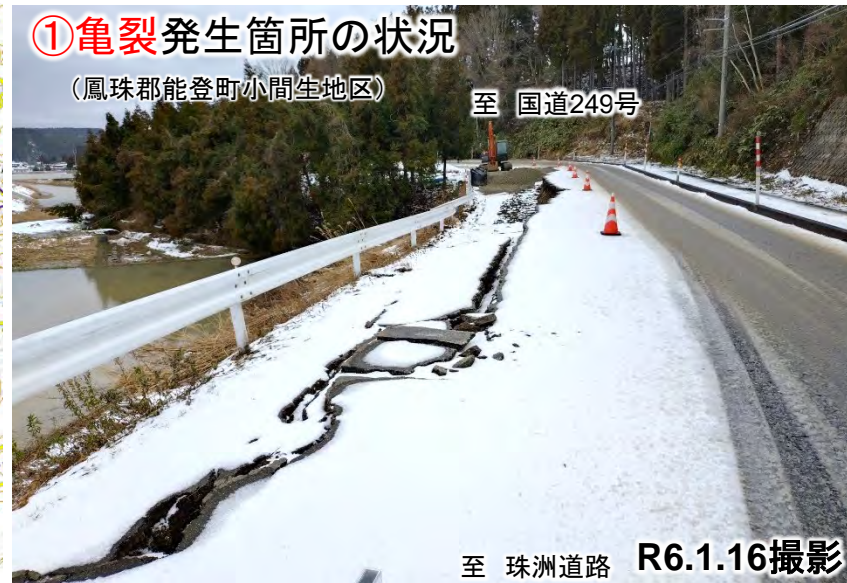
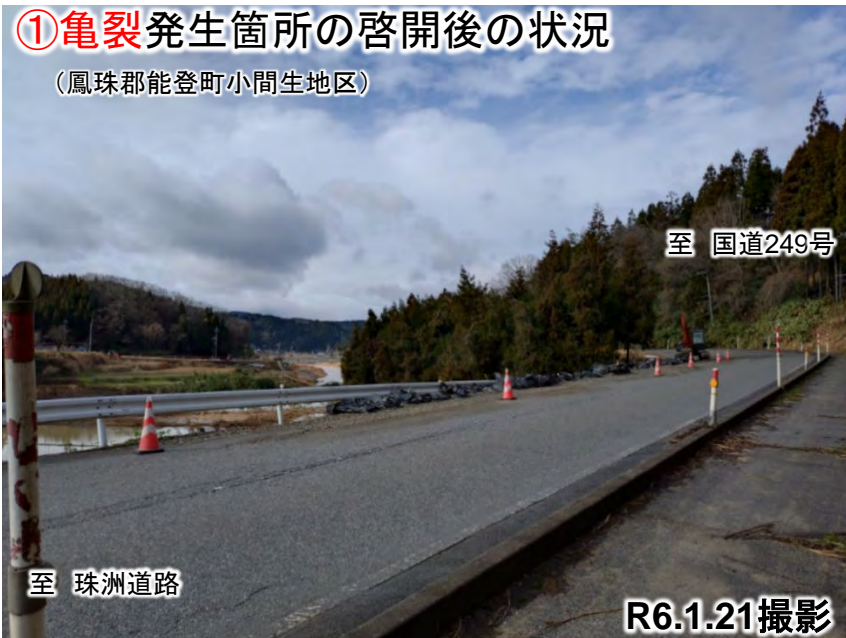
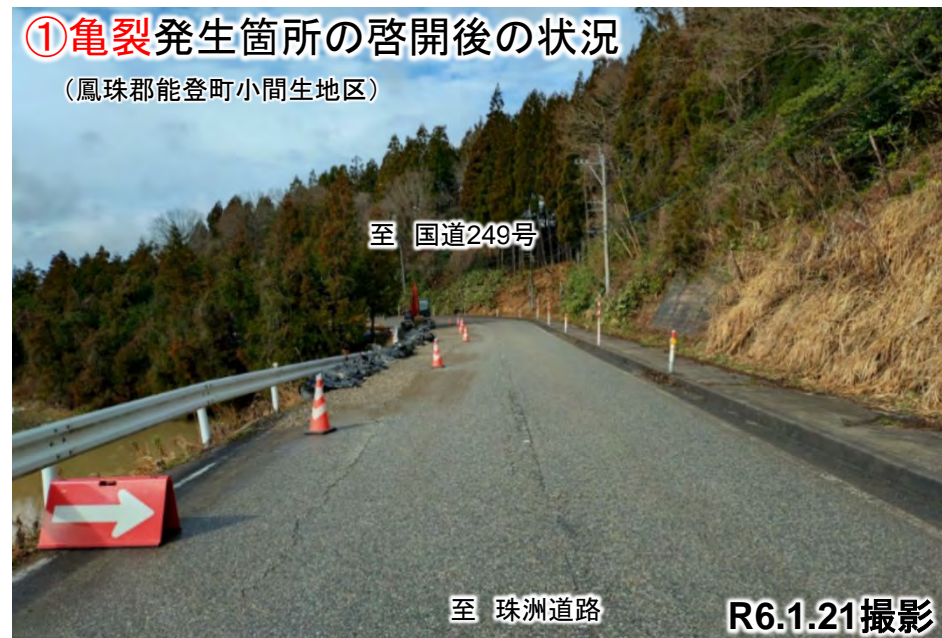
● 鳳珠郡能登町石井付近の石井交差点から 3.5km地点 鳳珠郡能登町小間生地区付近 亀裂箇所

啓開済

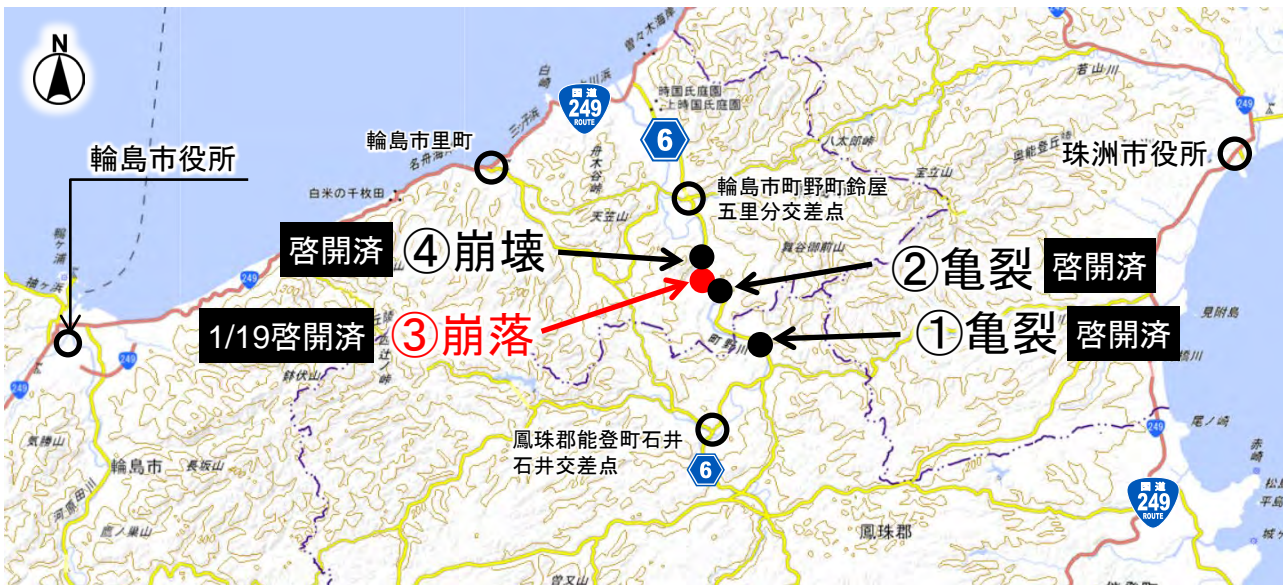
● 鳳珠郡能登町石井付近の石井交差点から 5.2km地点 輪島市町野町北円山付近 崩壊箇所 (自衛隊と連携)

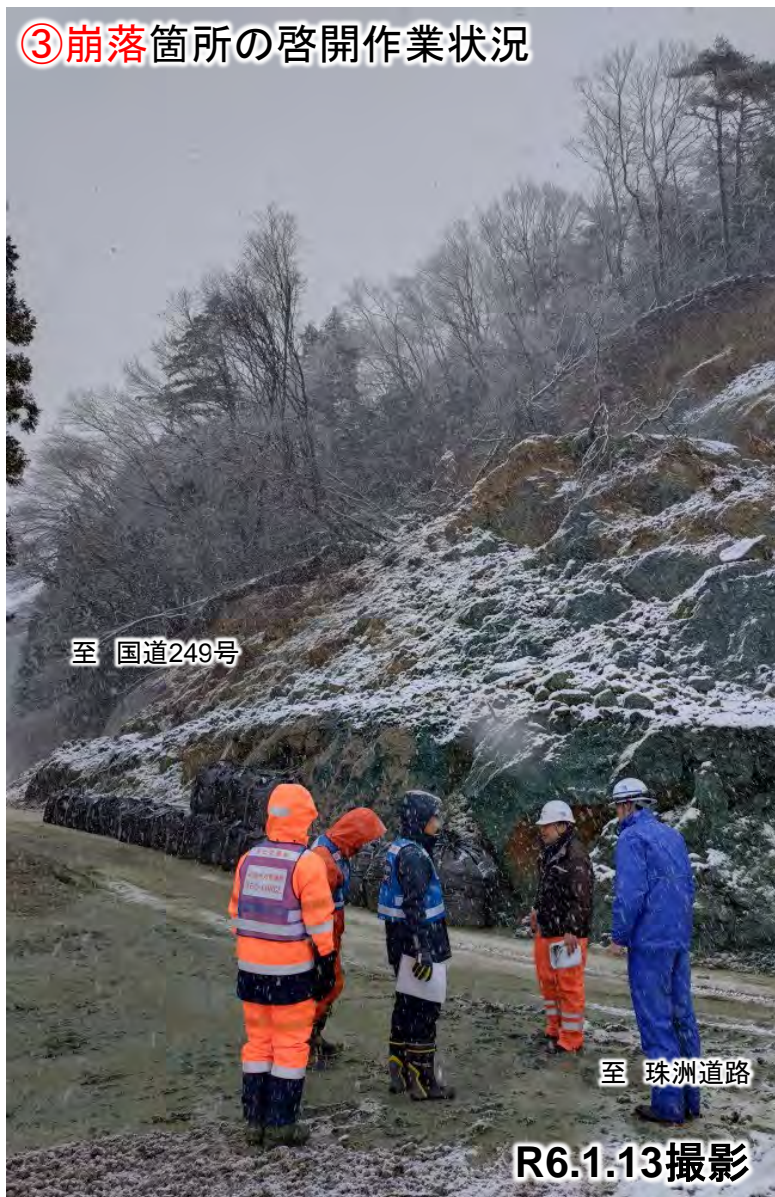
③ 崩落箇所の啓開作業状況

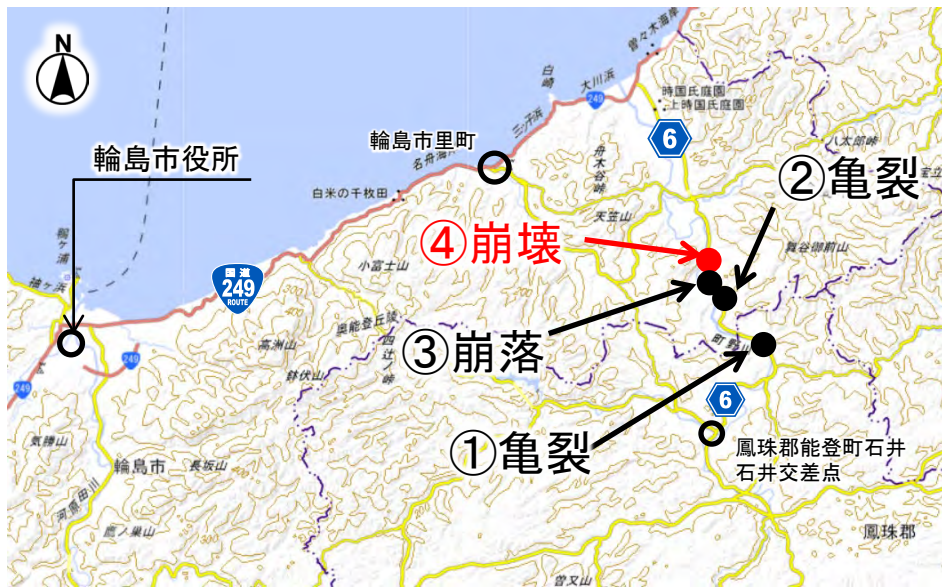
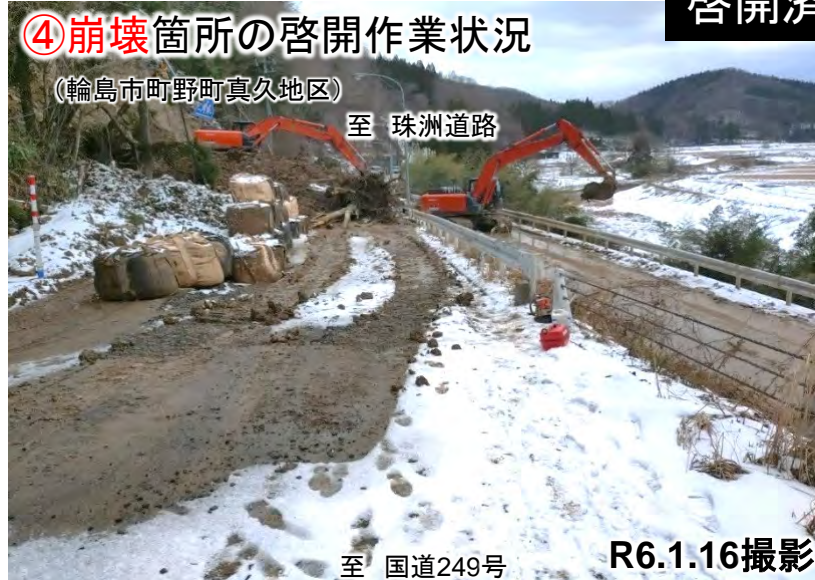
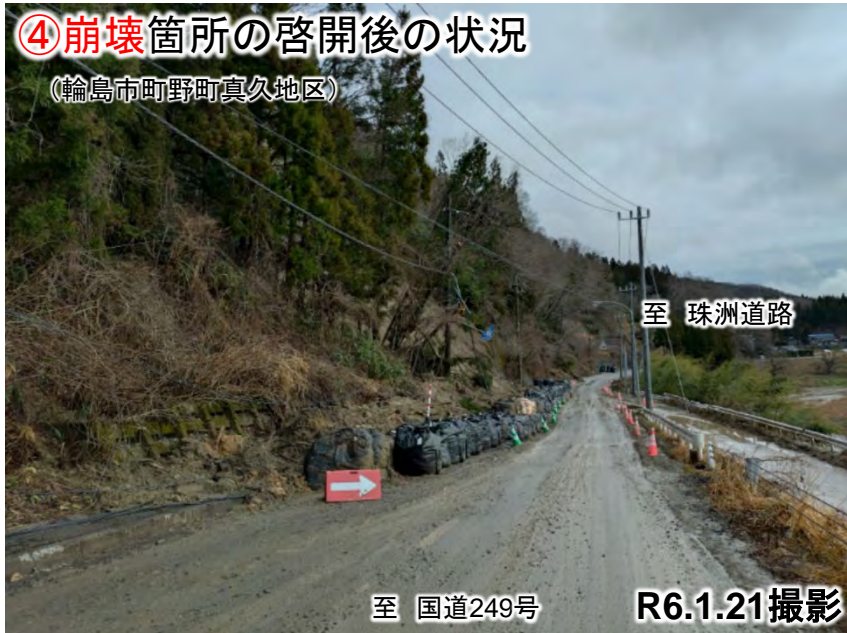
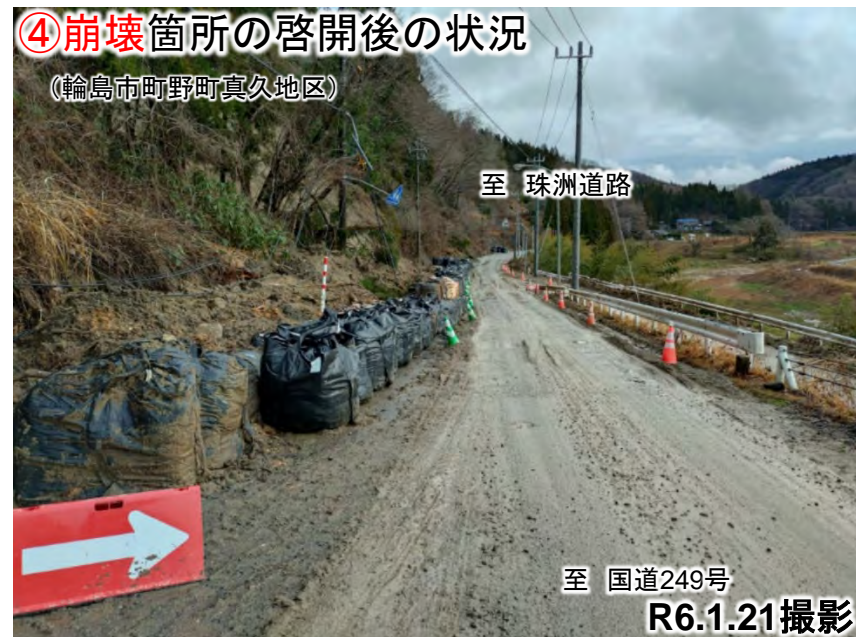
● 鳳珠郡能登町石井付近の石井交差点から 6.4km地点 輪島市町野町真久地区付近 崩壊箇所

啓開済
