# 令和6年能登半島地震 国道249号八世乃洞門新トンネル 道路啓開の状況 (担当会社:大成建設株式会社)

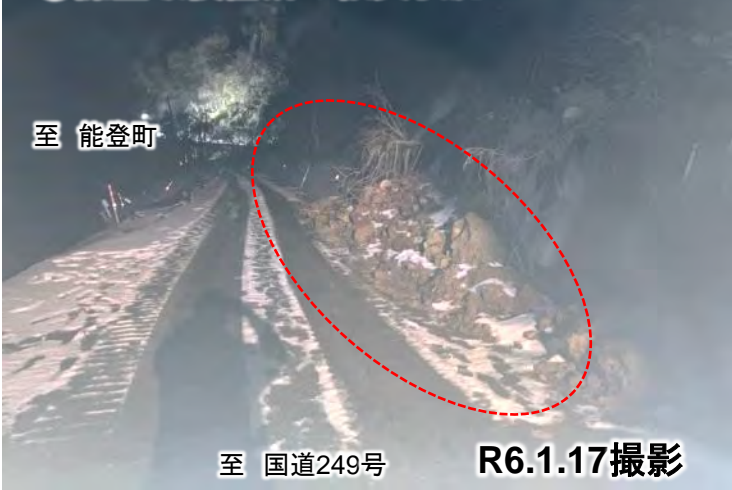
①擁壁破損箇所の被災状況

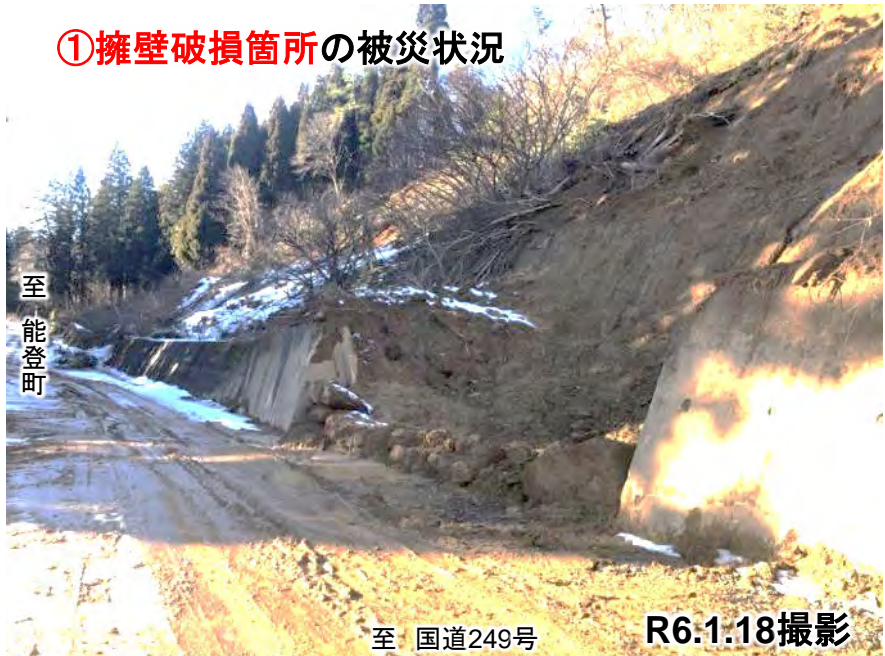
①擁壁破損箇所の被災状況

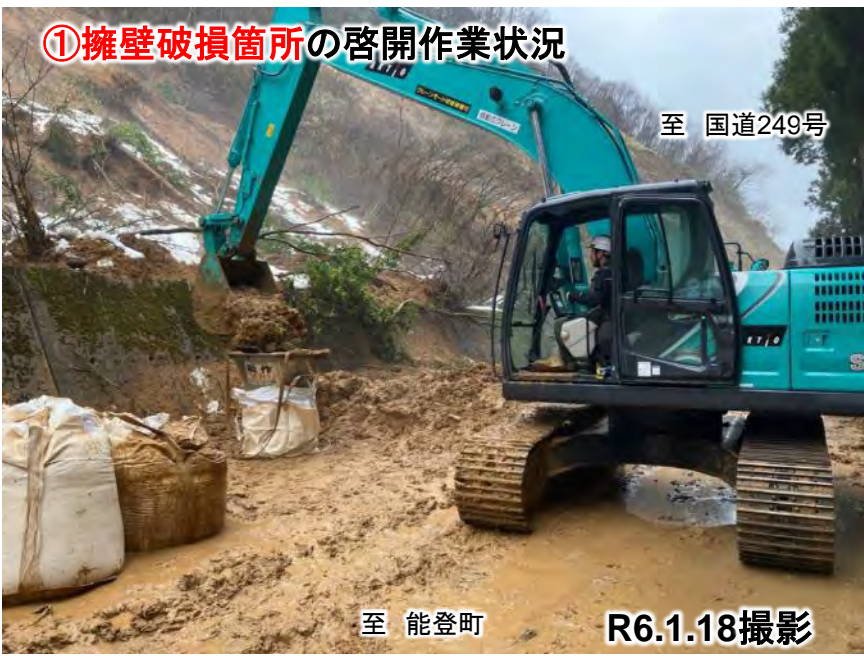
①擁壁破損箇所の啓開作業状況

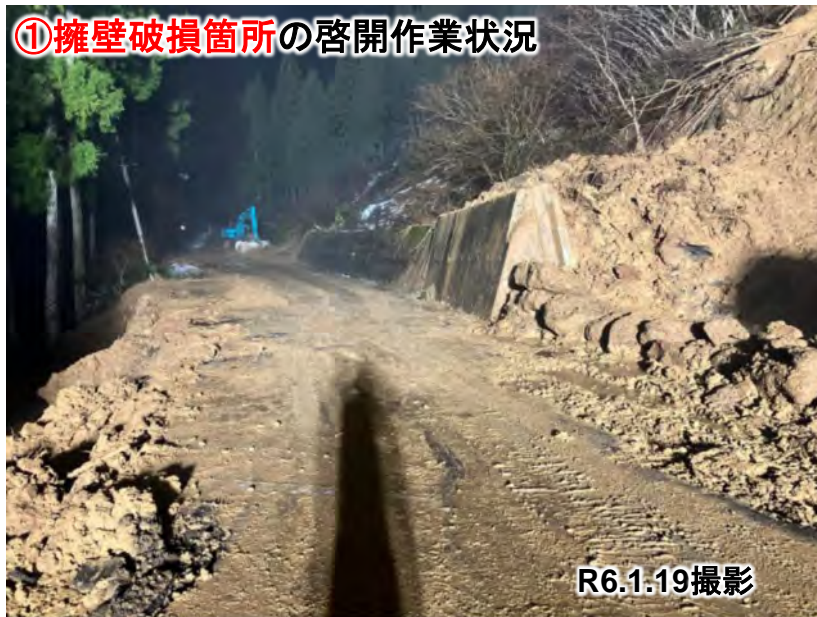
①擁壁破損箇所の啓開作業状況

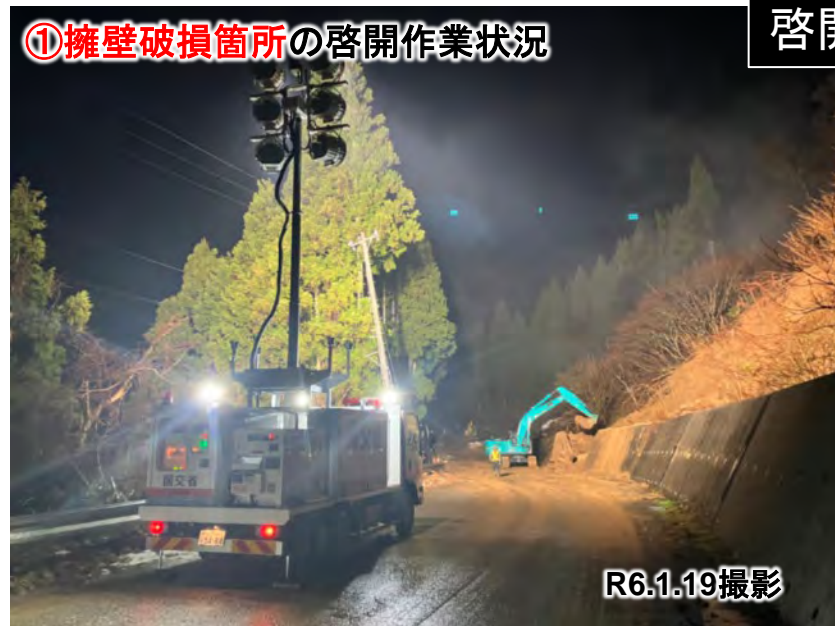
①擁壁破損箇所の啓開作業状況

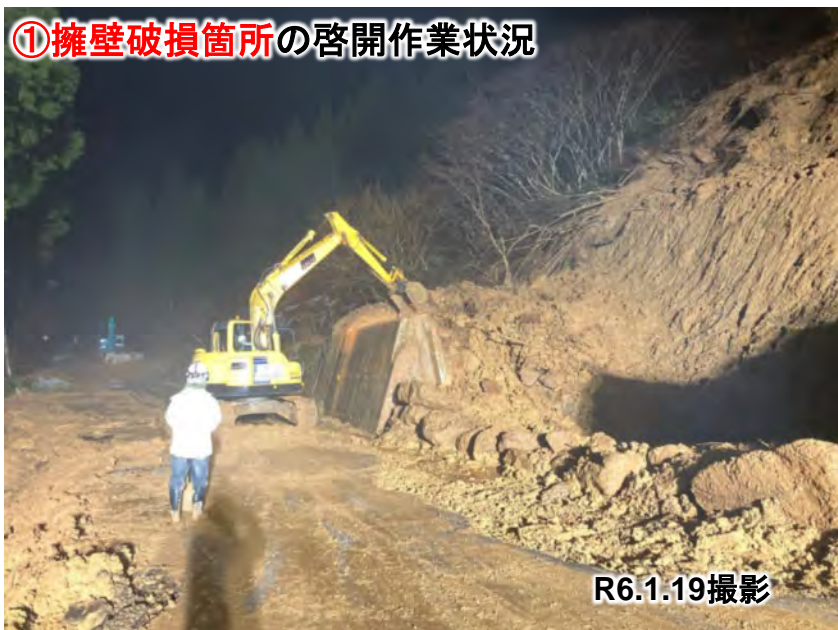
①擁壁破損箇所の啓開作業状況

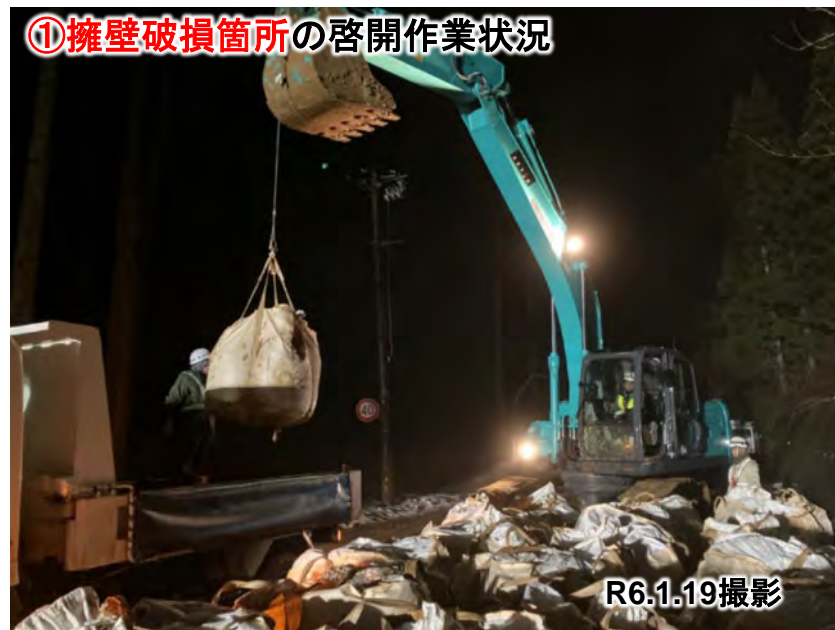
①擁壁破損箇所の啓開作業状況

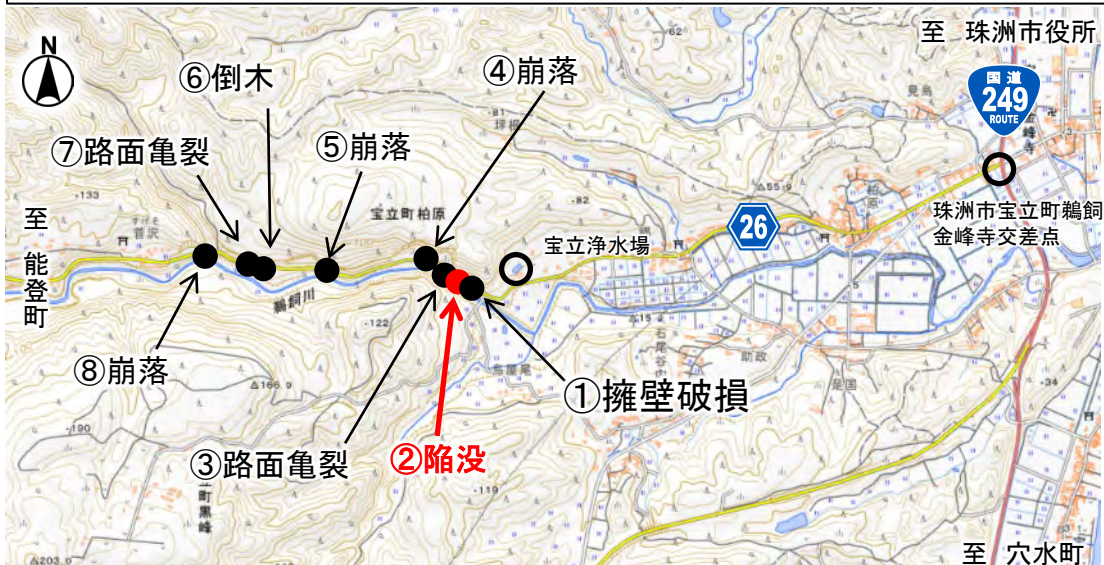
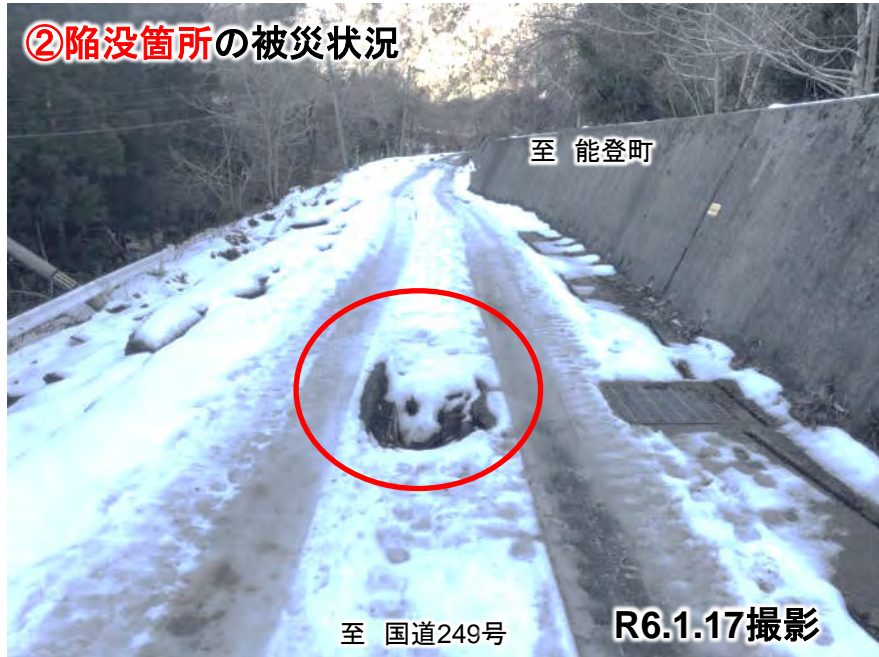
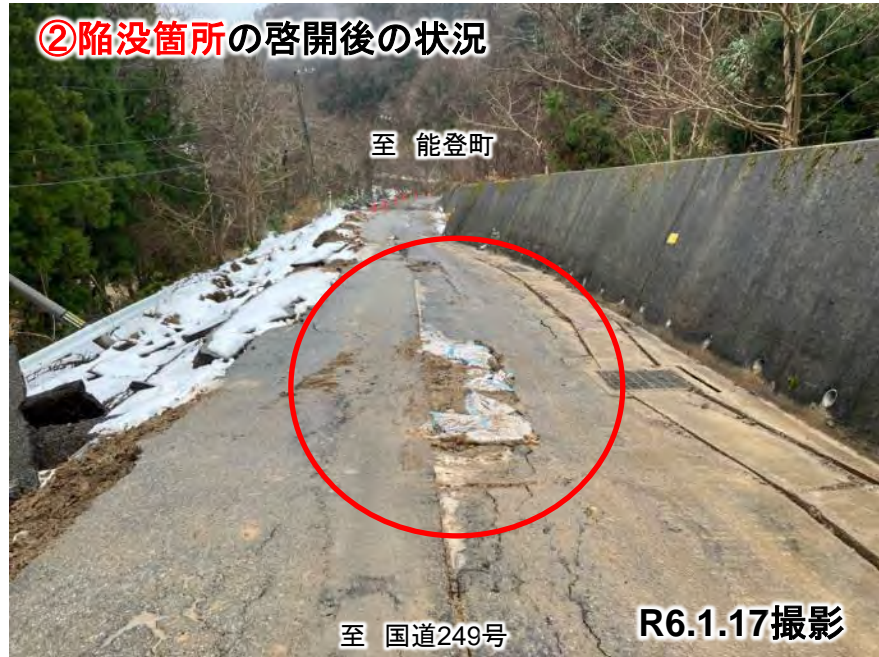
● 珠洲市宝立町鶺飼地内「金峰寺交差点」から2.2km付近 珠洲市宝立町柏原付近 道路陥没

啓開済

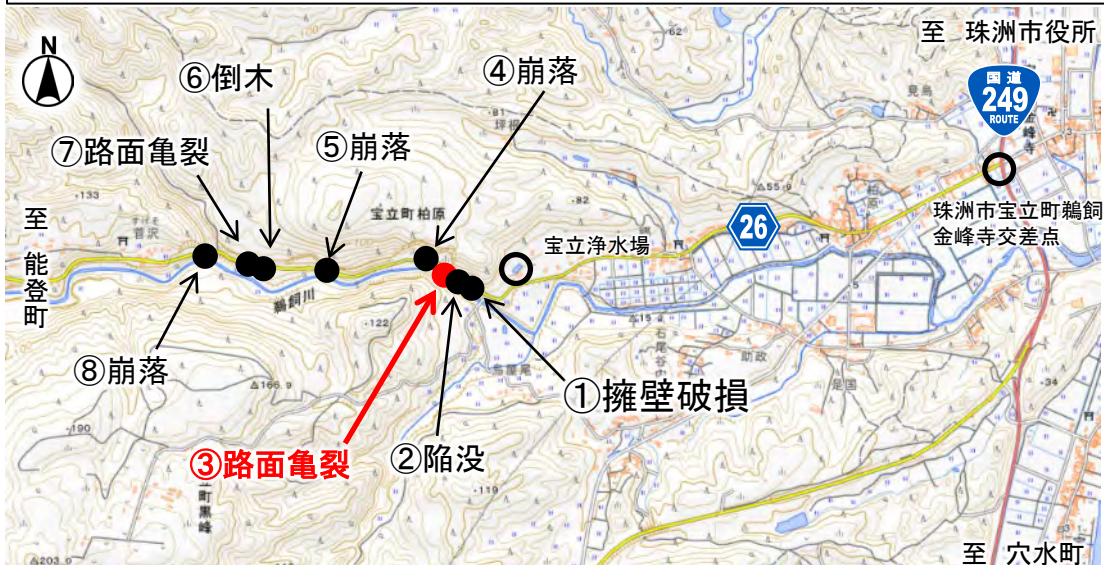
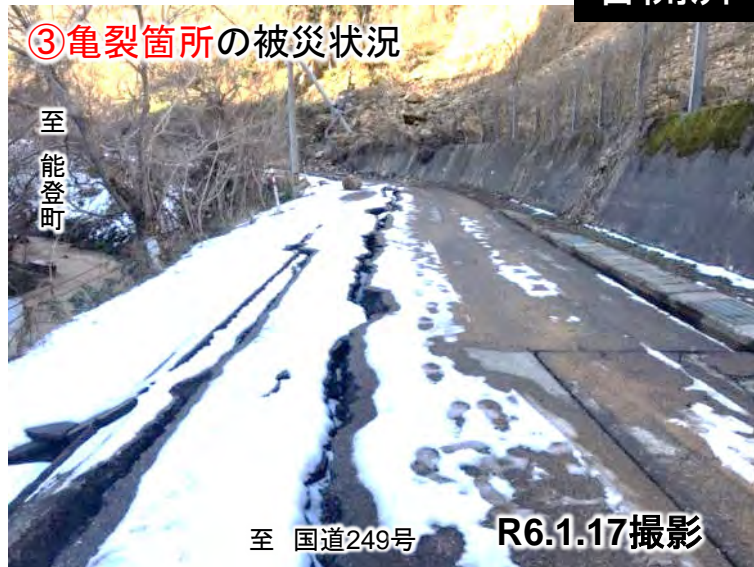
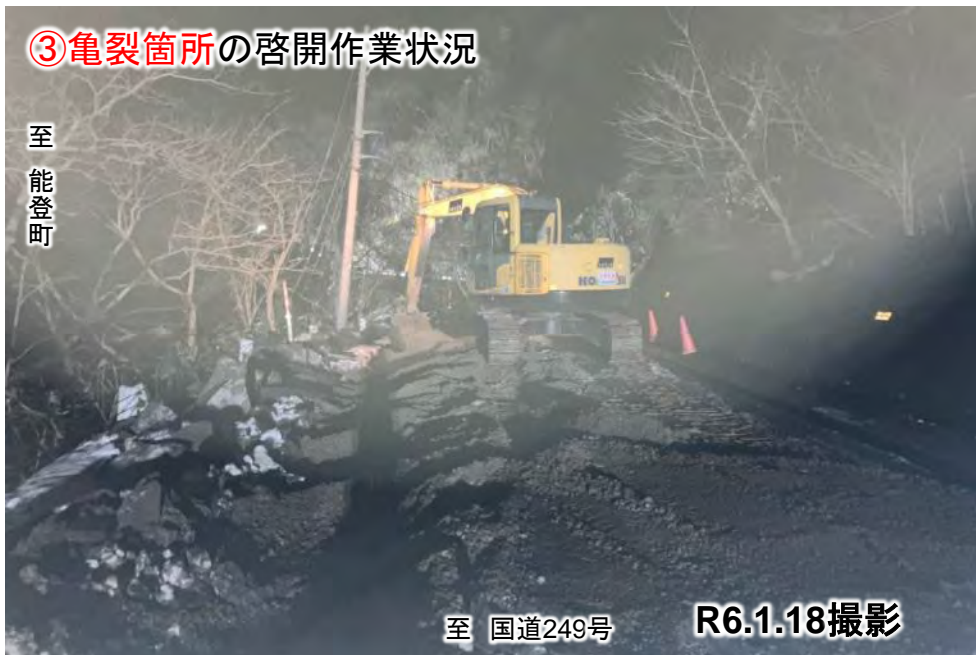
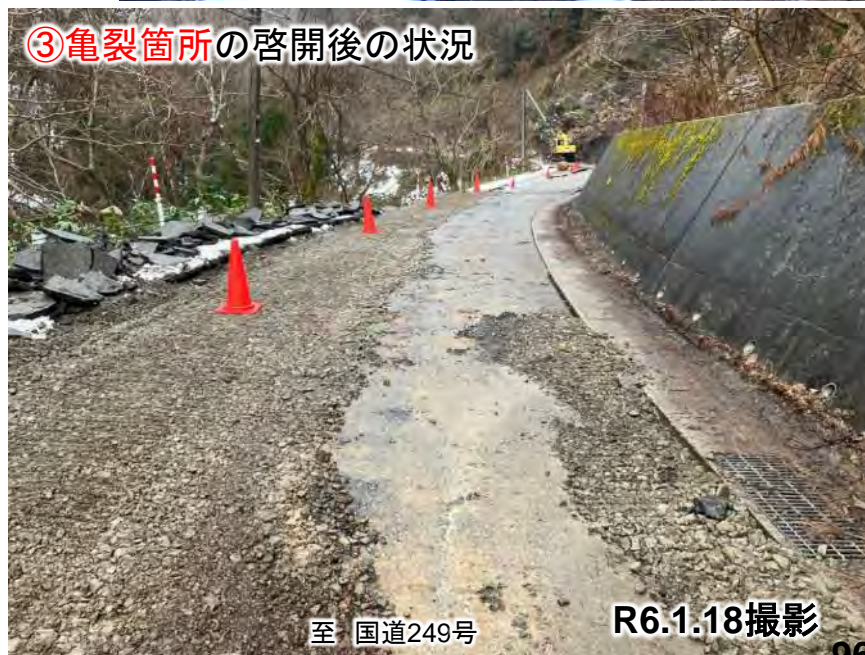
● 珠洲市宝立町鶺飼地内「金峰寺交差点」から2.3km付近 珠洲市宝立町柏原付近 路面亀裂

啓開済

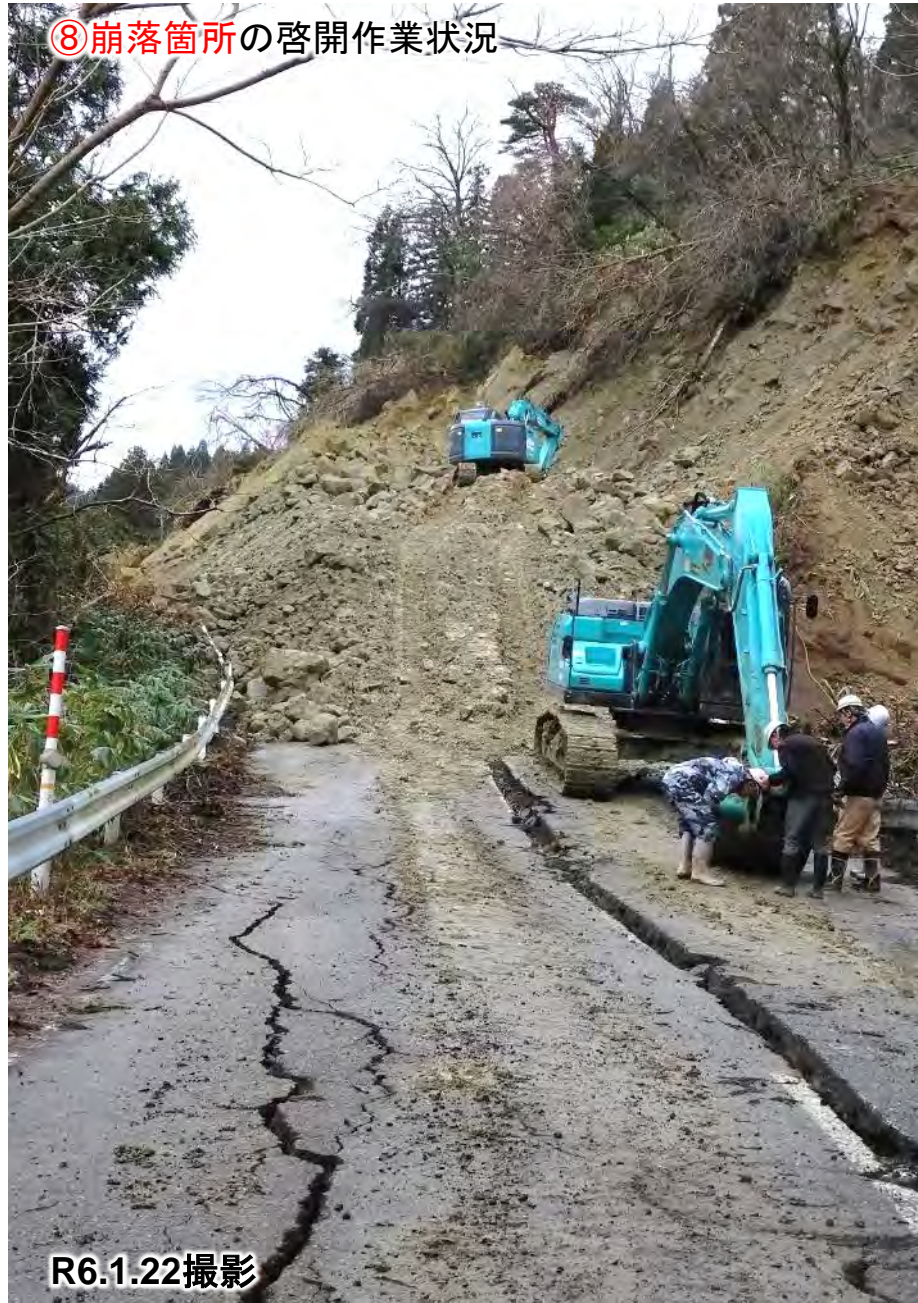
⑧崩落箇所の啓開作業状況

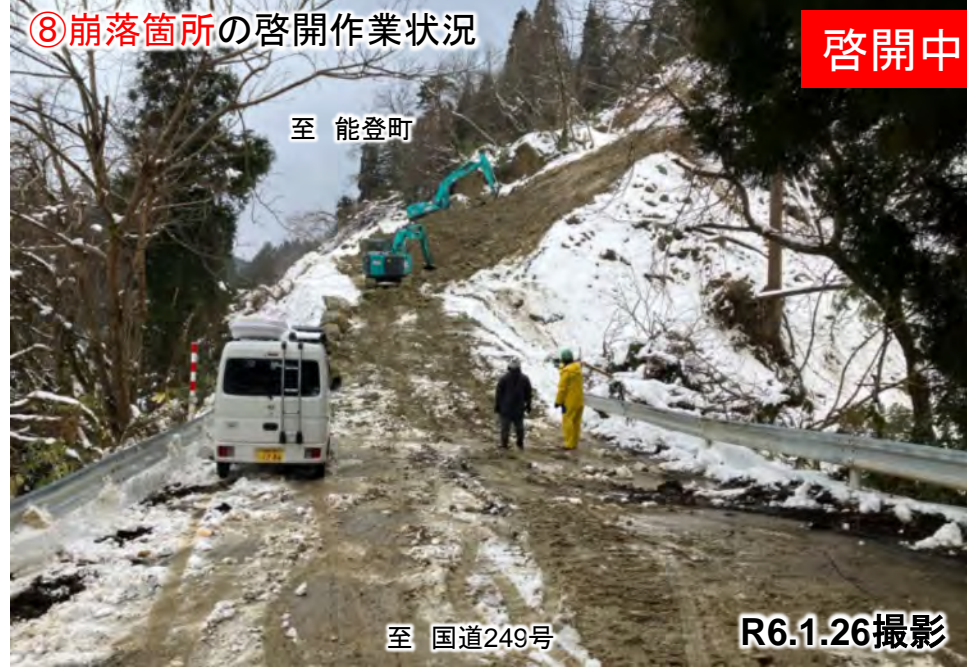
⑧崩落箇所の啓開作業状況

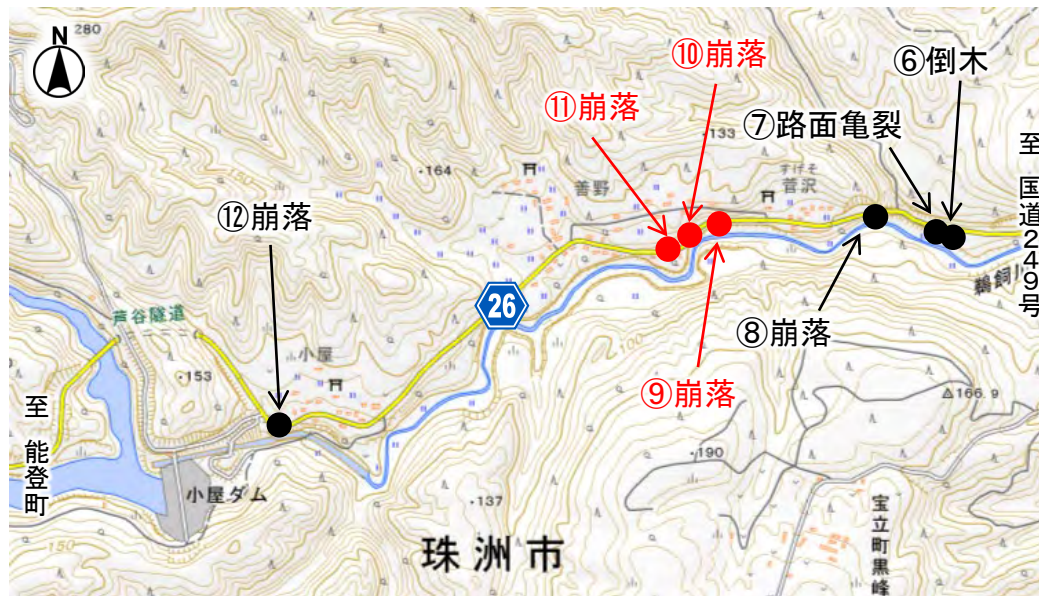
● 珠洲市宝立町鶺飼地内「金峰寺交差点」から3.6km付近 珠洲市宝立町柏原付近 崩落箇所の現地調査結果

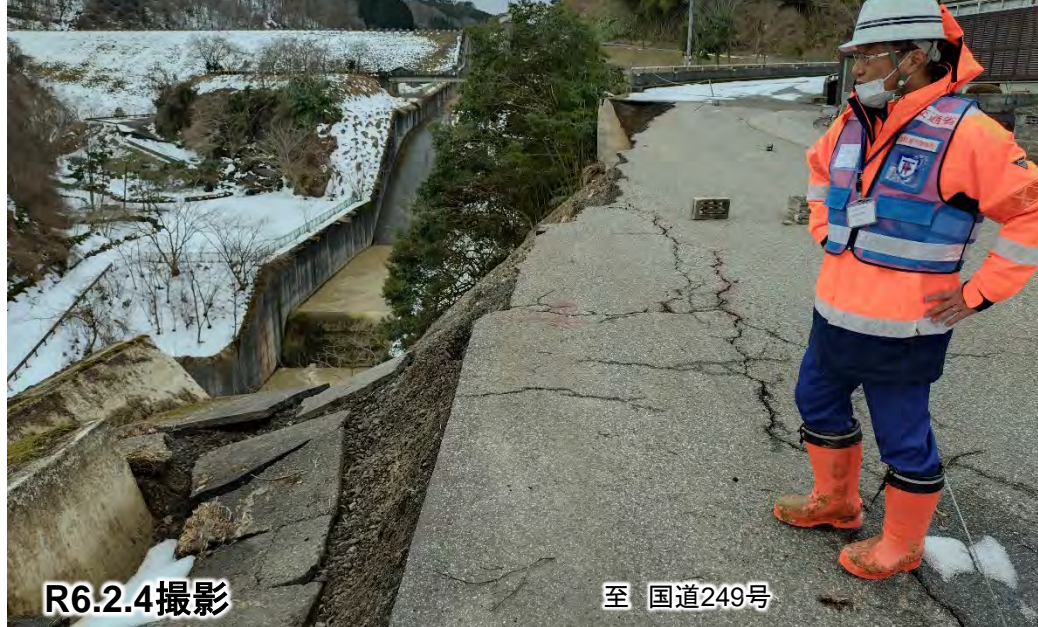
⑫崩落箇所被災状況
