● 輪島市長井町の国道249号接続交差点より 1.7km地点 輪島市房田町付近 崩落箇所の啓開作業状況

工事名	R6年能登半島地震対策
工種	
測点	輪島荒屋線①
道路啓開作業	
施工状況

能登半島地震対策
工事
第3078号(輪島荒屋線②)
作業
1日 東急建設株式会社

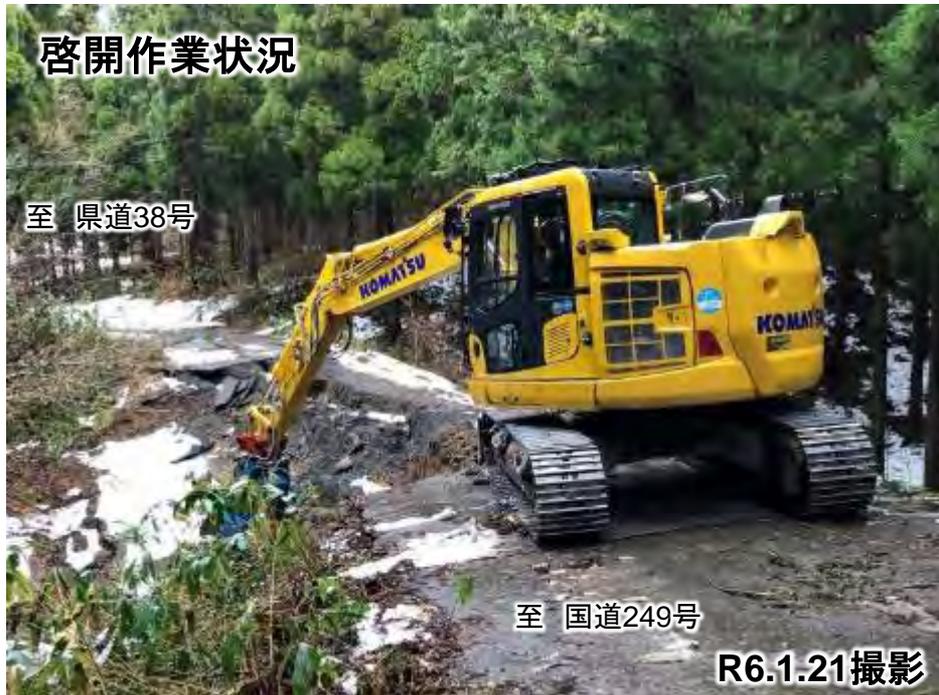
● 輪島市長井町の国道249号接続交差点より7.2km地点 輪島市大沢町付近 路面変状箇所の啓開作業状況

啓開作業状況

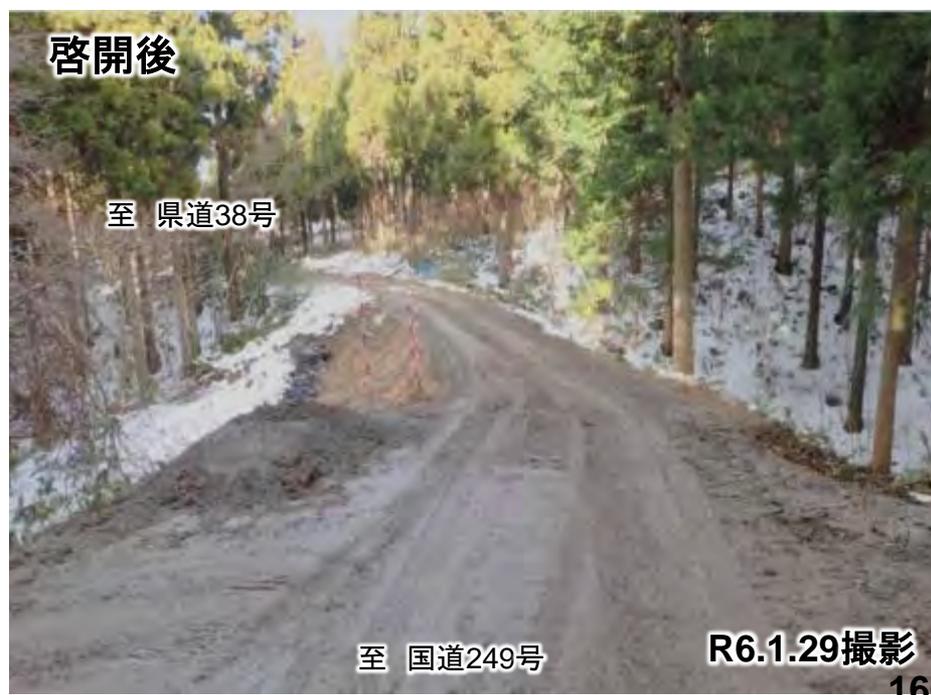
啓開後

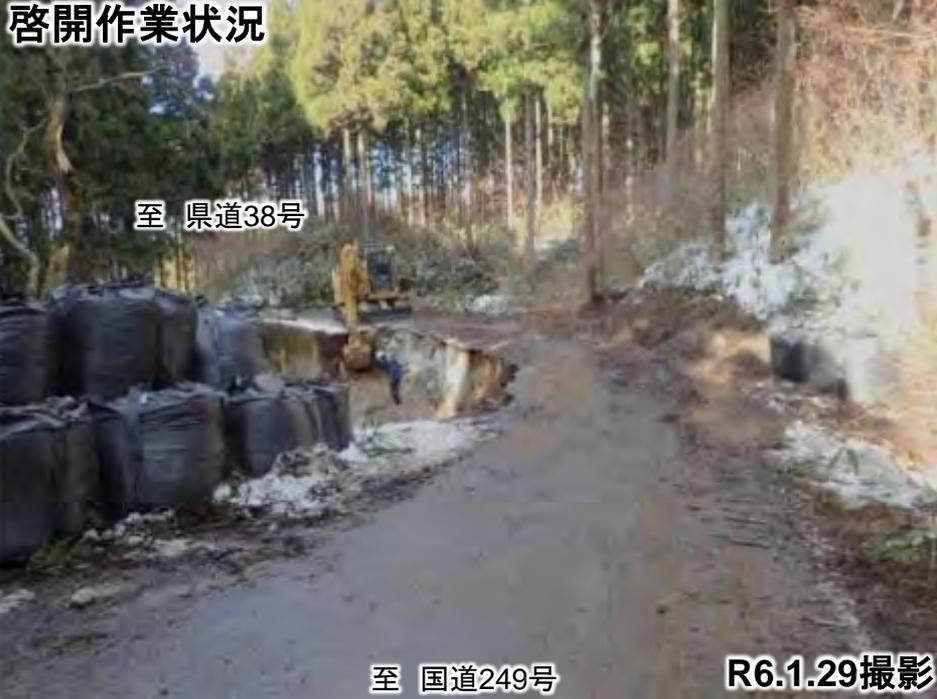
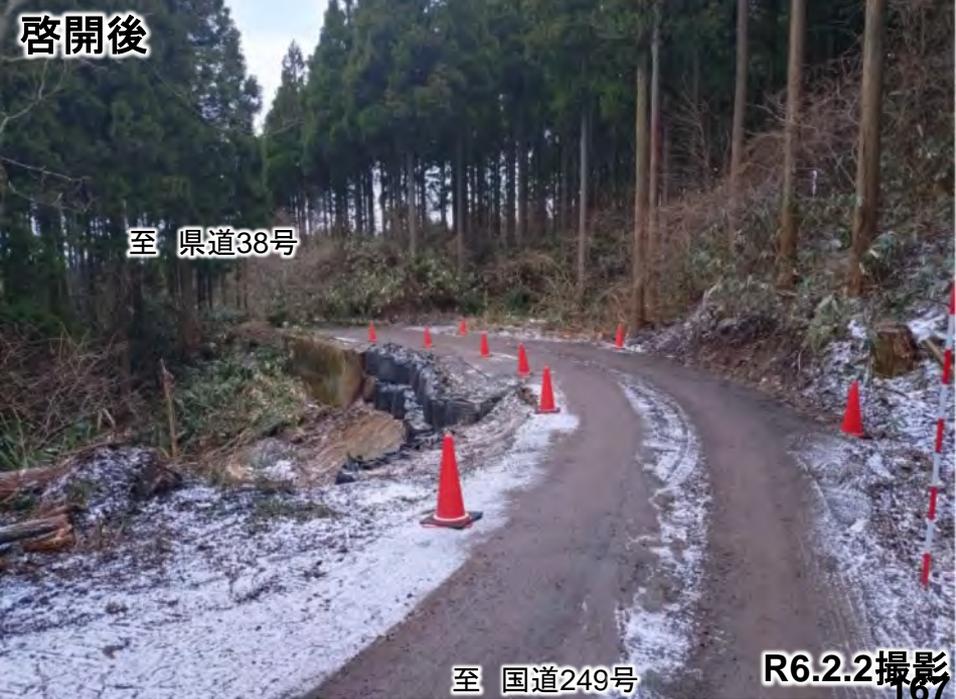
● 輪島市長井町の国道249号接続交差点より7.4km地点 輪島市大沢町付近 崩壊箇所の啓開作業状況

啓開済

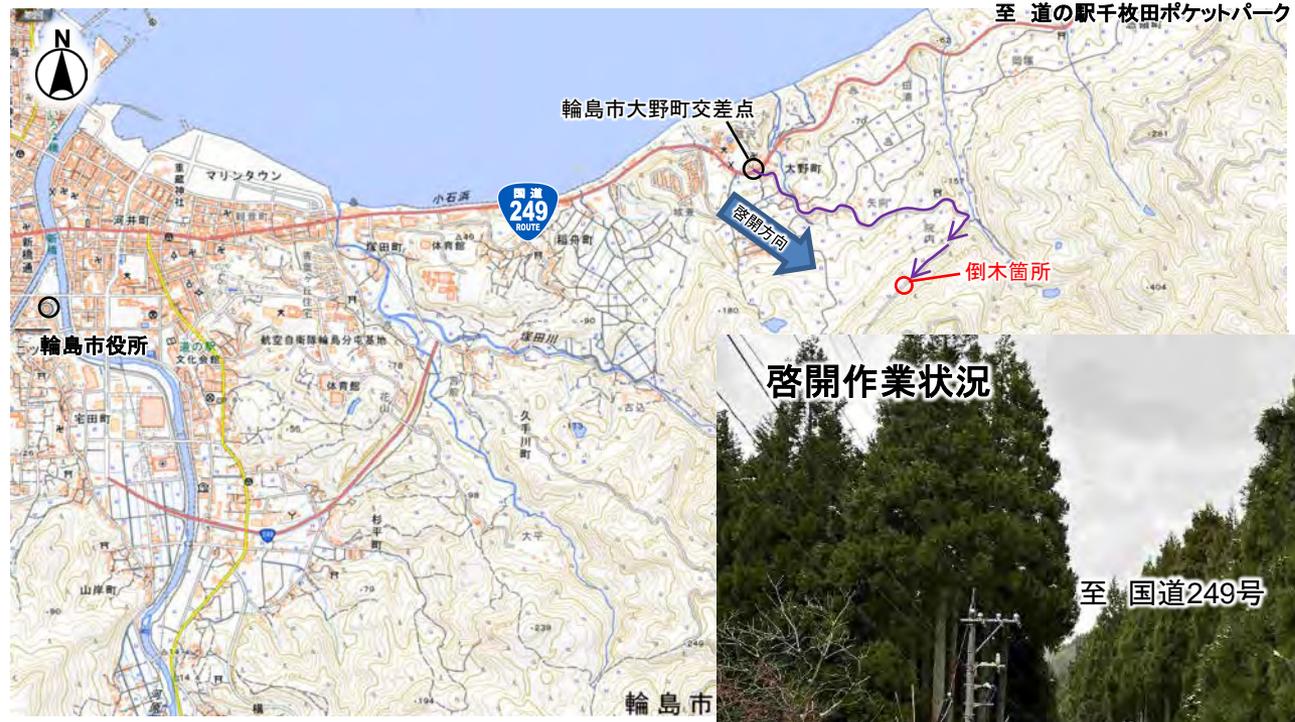
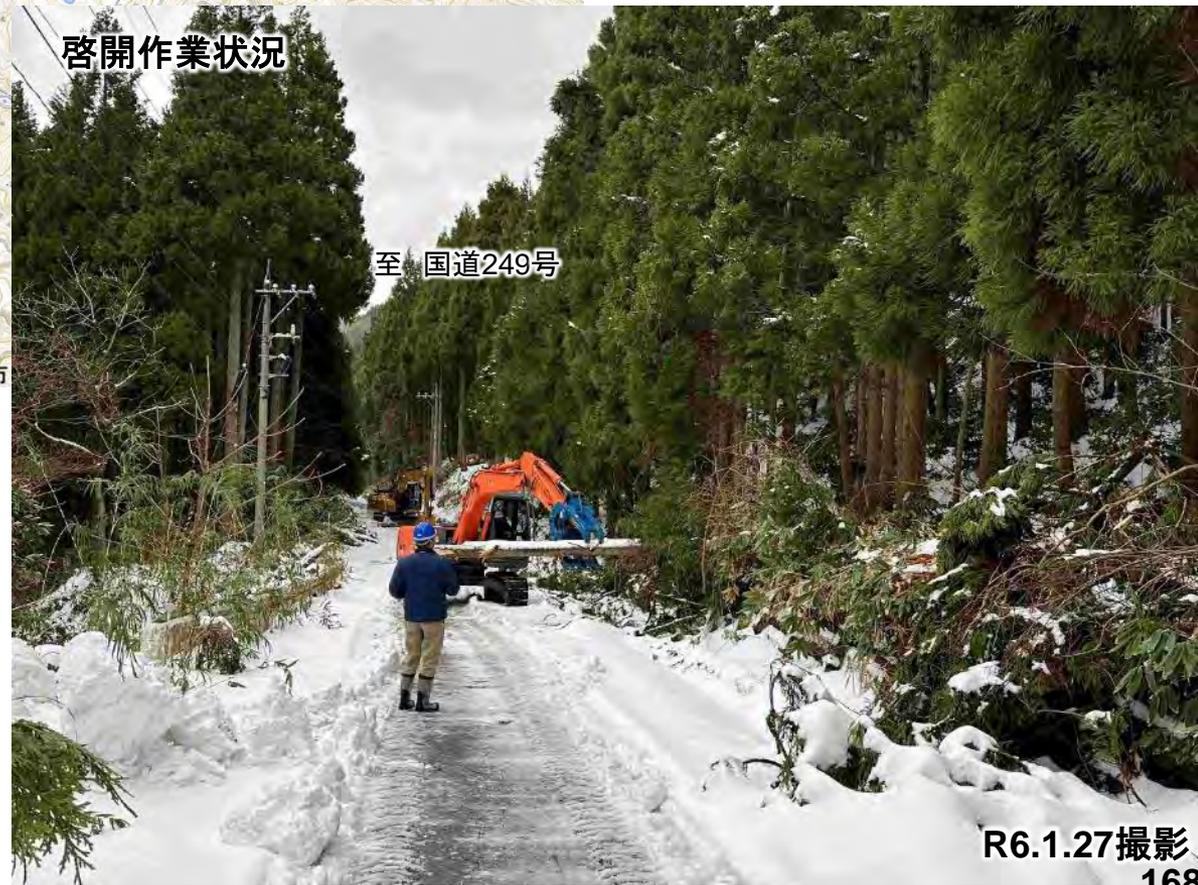
● 輪島市大野町の国道249号接続交差点より 1.8km地点 倒木箇所の啓開作業状況

啓開済

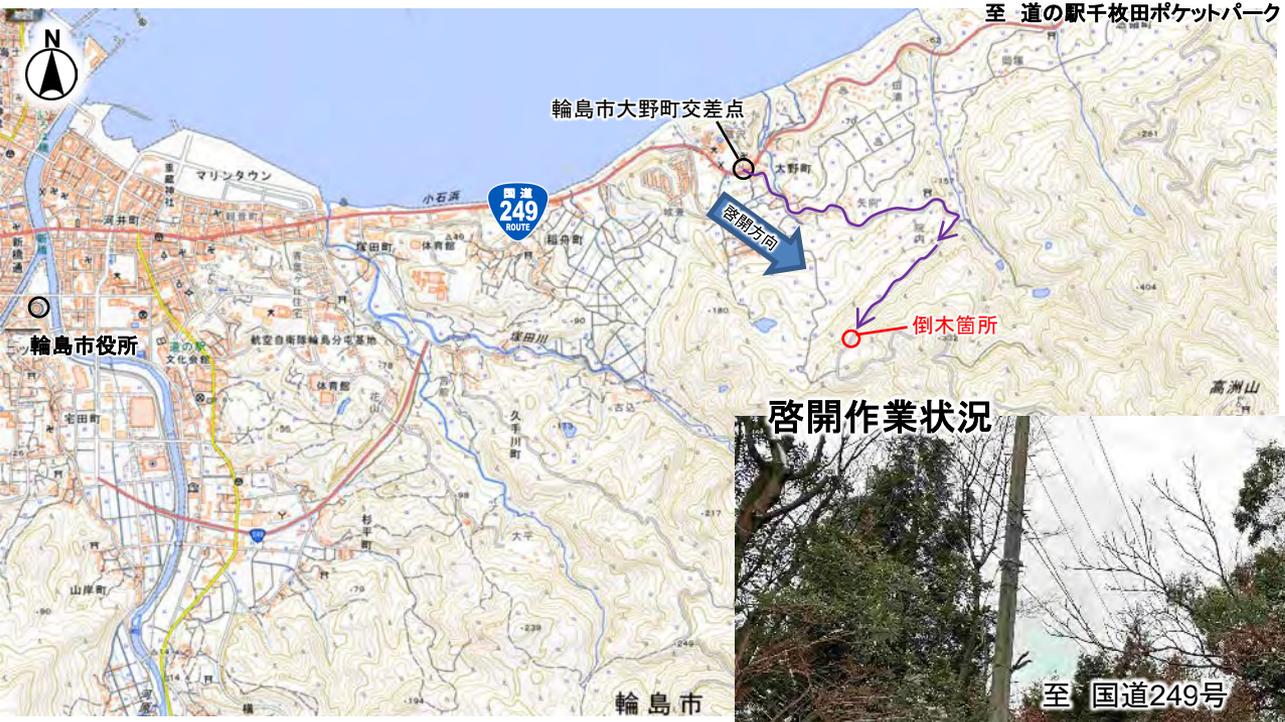
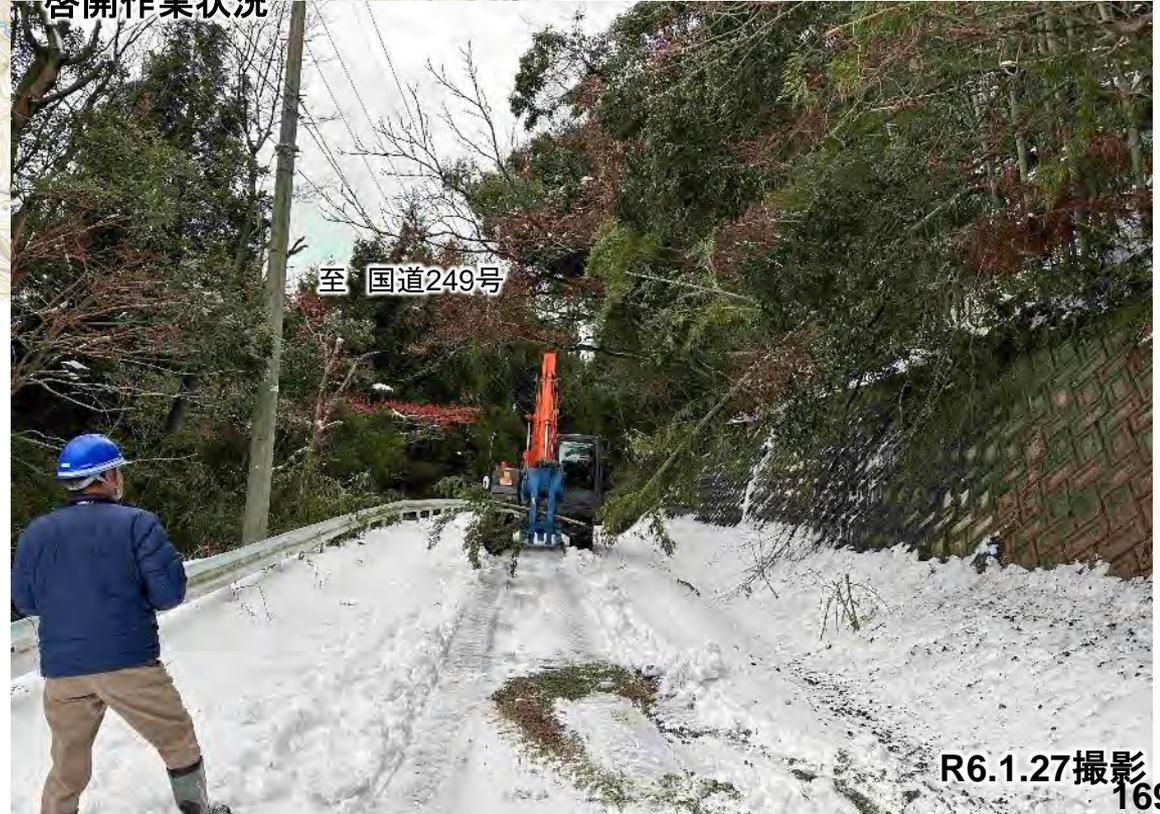
● 輪島市大野町の国道249号接続交差点より 2.0km地点 倒木箇所の啓開作業状況

啓開済

啓開作業状況

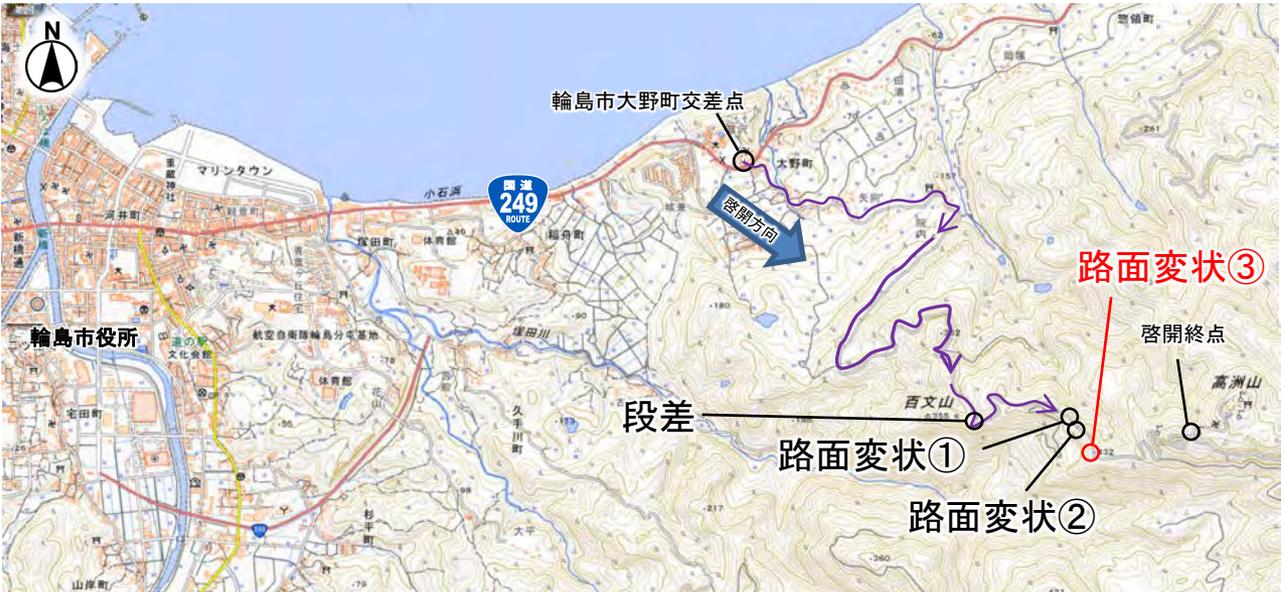
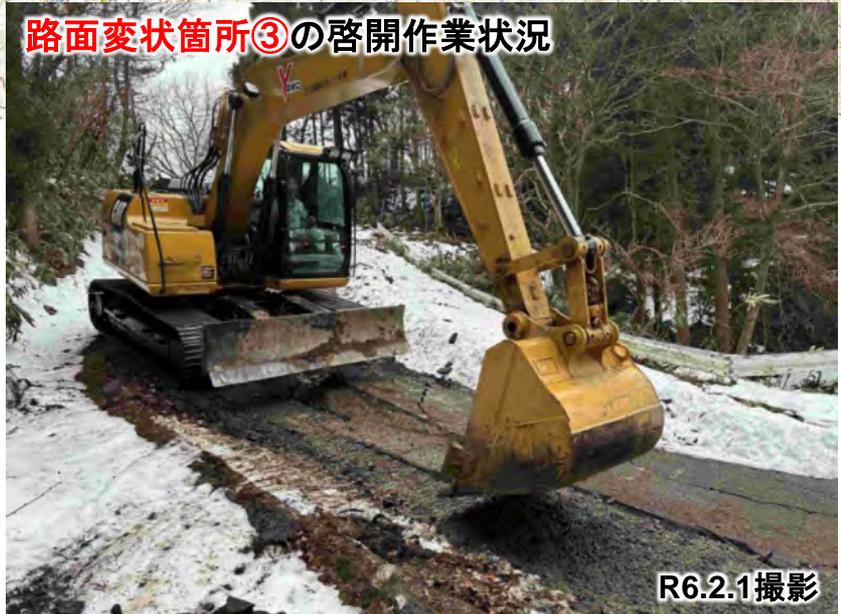
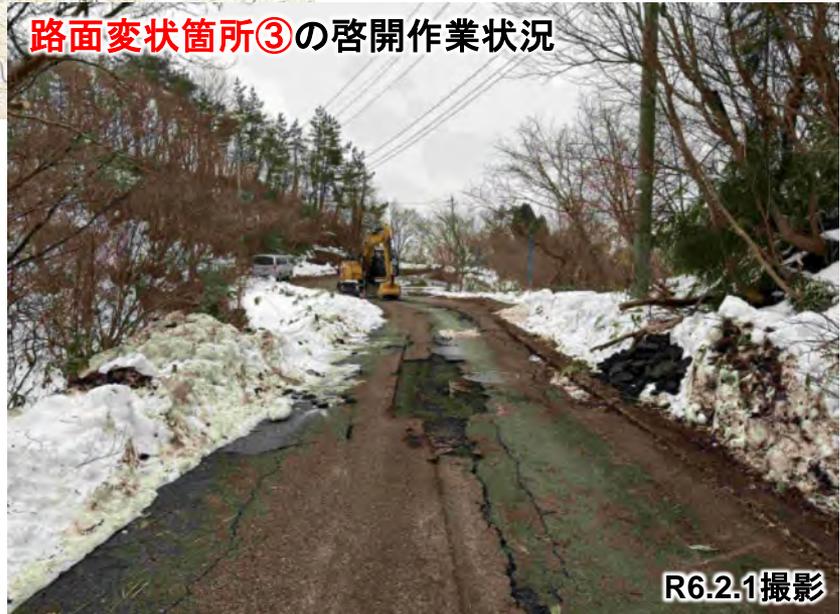
● 輪島市大野町の国道249号接続交差点より約、4.4km付近 路面変状箇所の啓開作業状況

啓開済

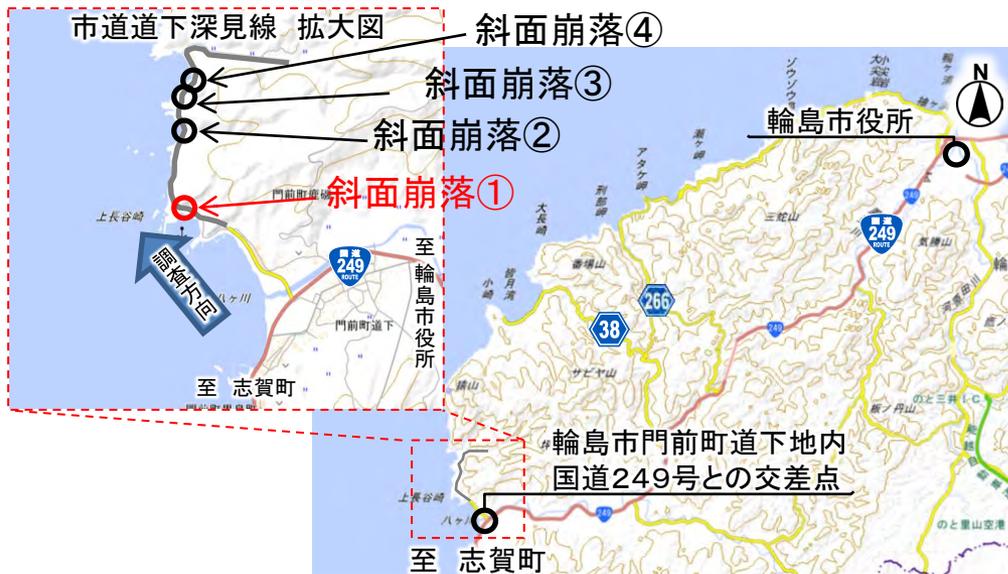
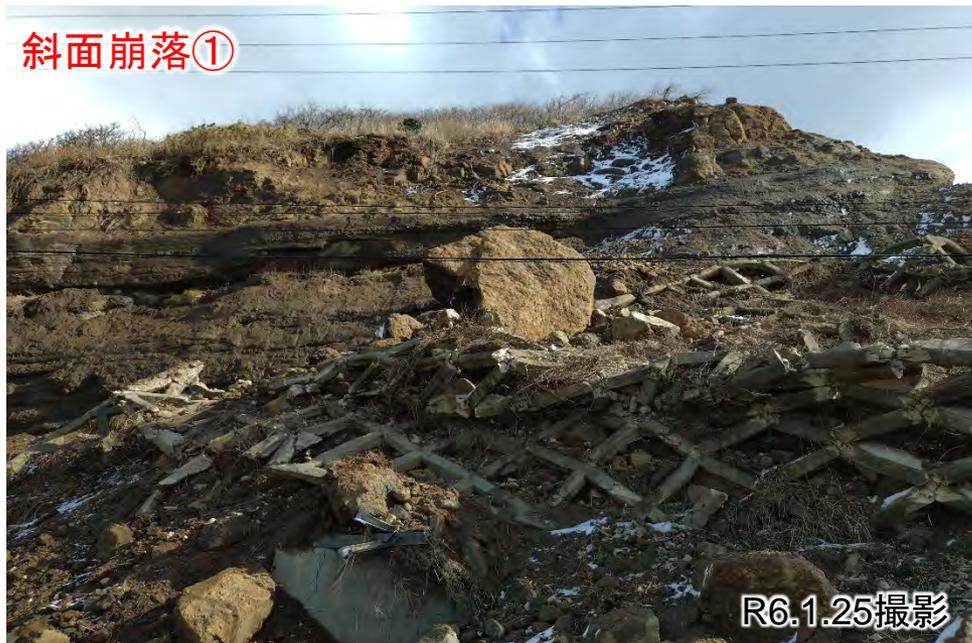
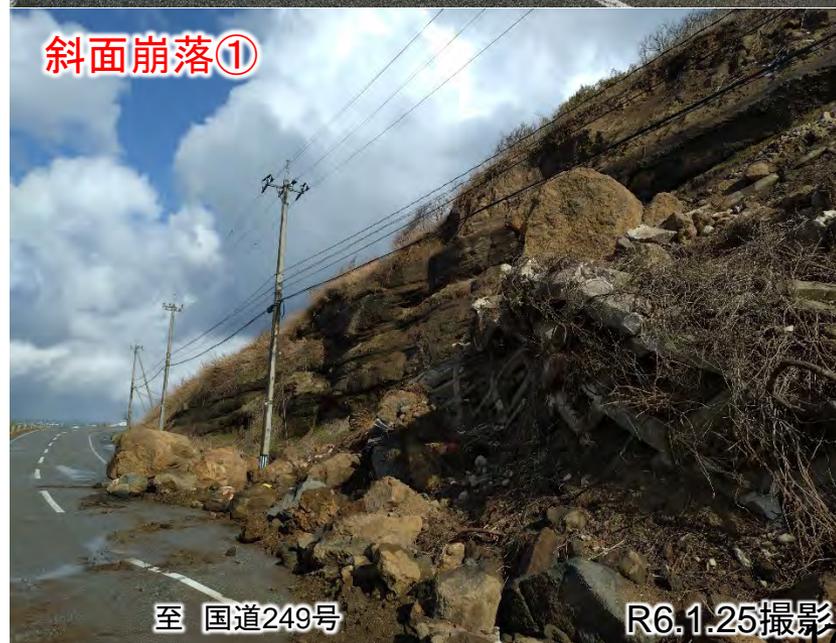
● 輪島市門前町道下地内「国道249号との交差点」から1.4km地点付近 崩落箇所の現地調査結果

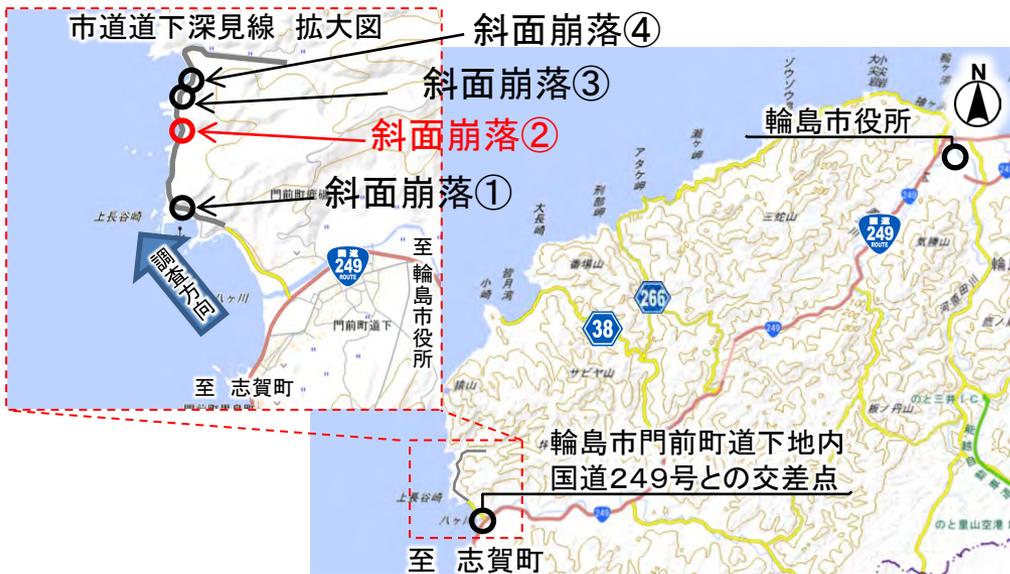
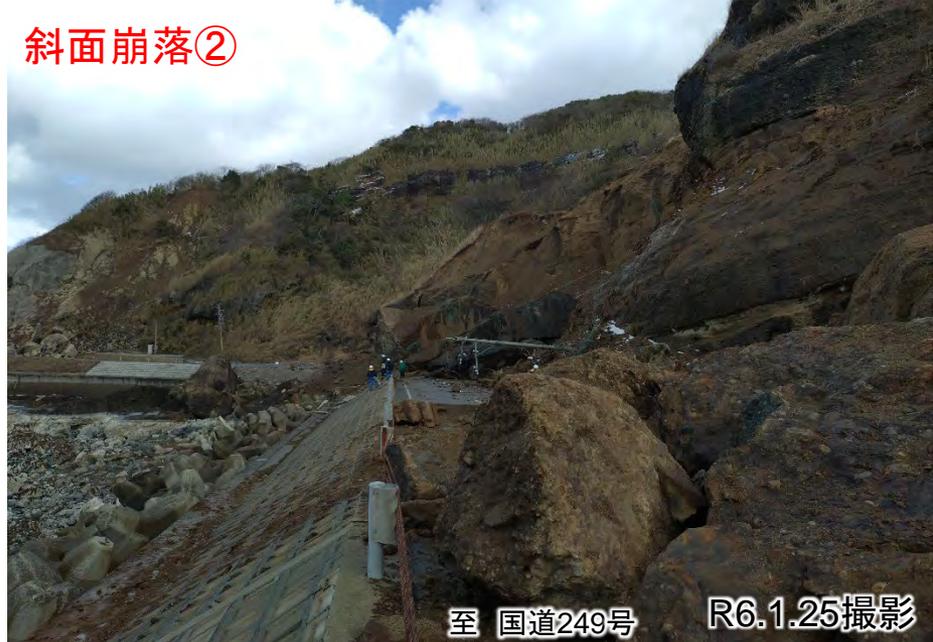
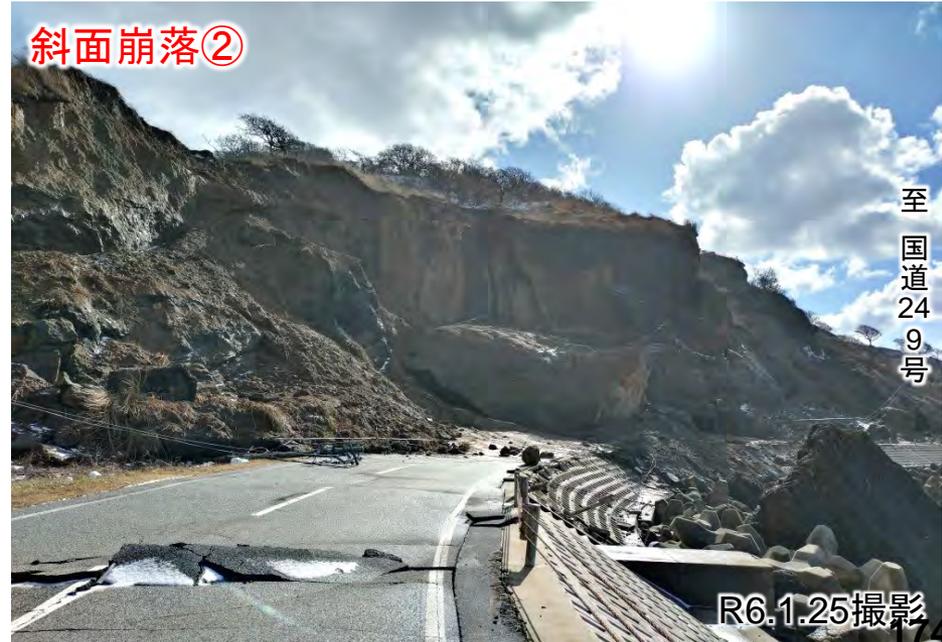
● 輪島市門前町道下地内「国道249号との交差点」から2.1km地点付近 崩落箇所の啓開作業状況

啓開中

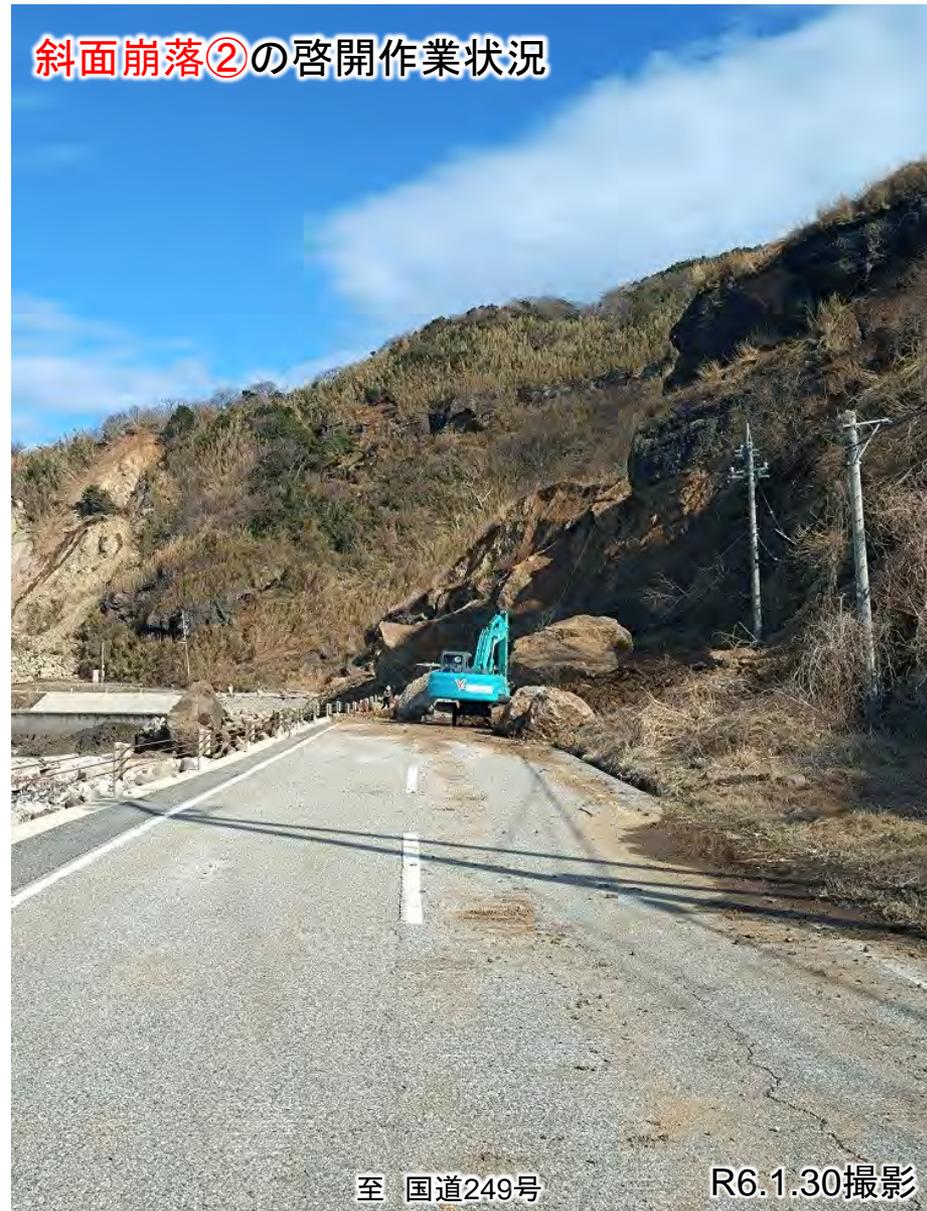
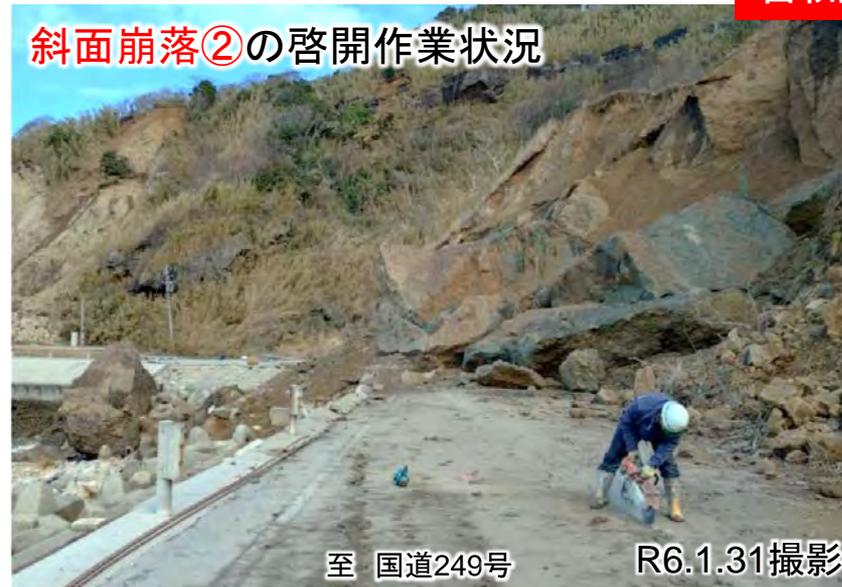
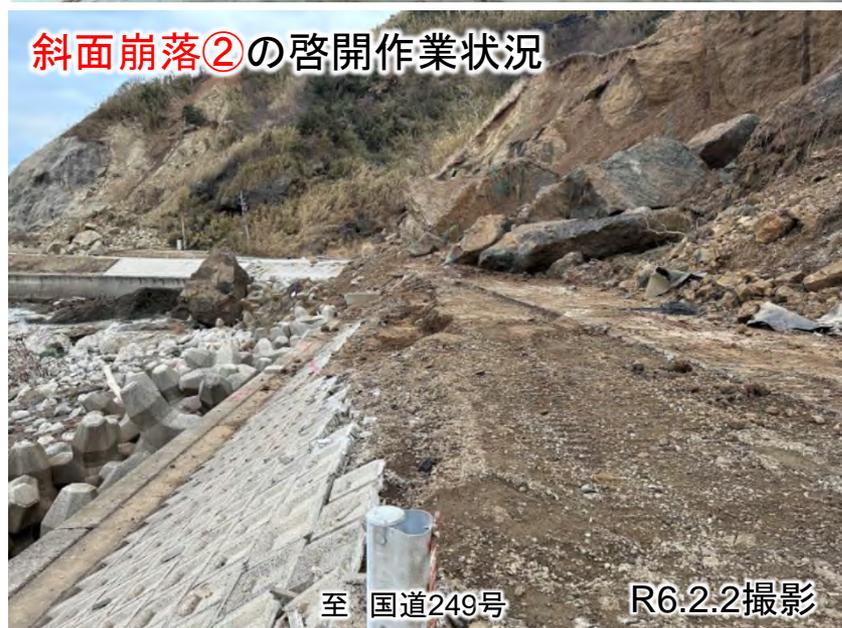
● 輪島市門前町道下地内「国道249号との交差点」から2.1km地点付近 崩落箇所の啓開作業状況

斜面崩落②の啓開作業状況

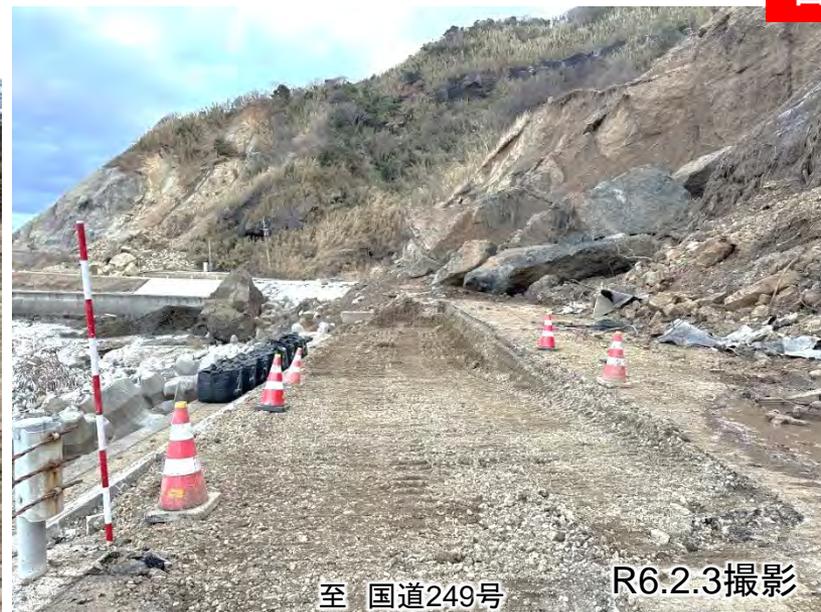
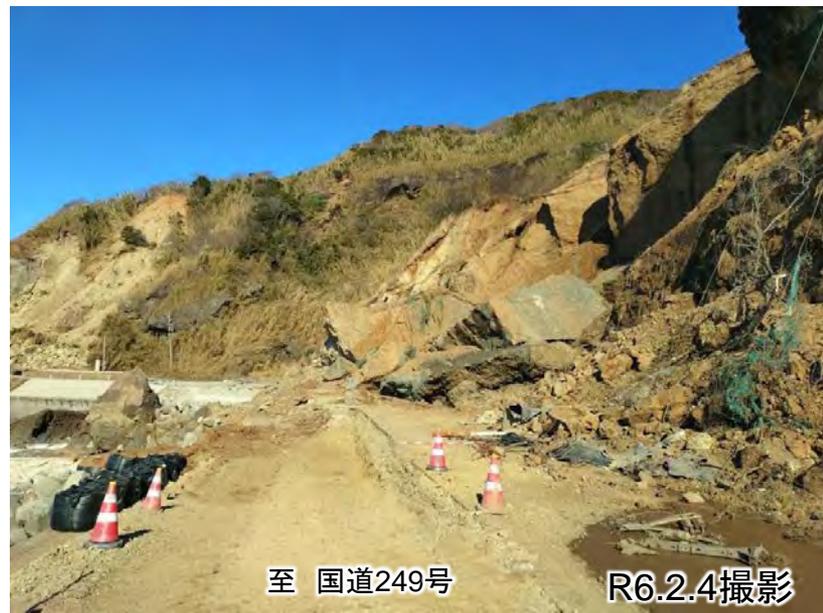
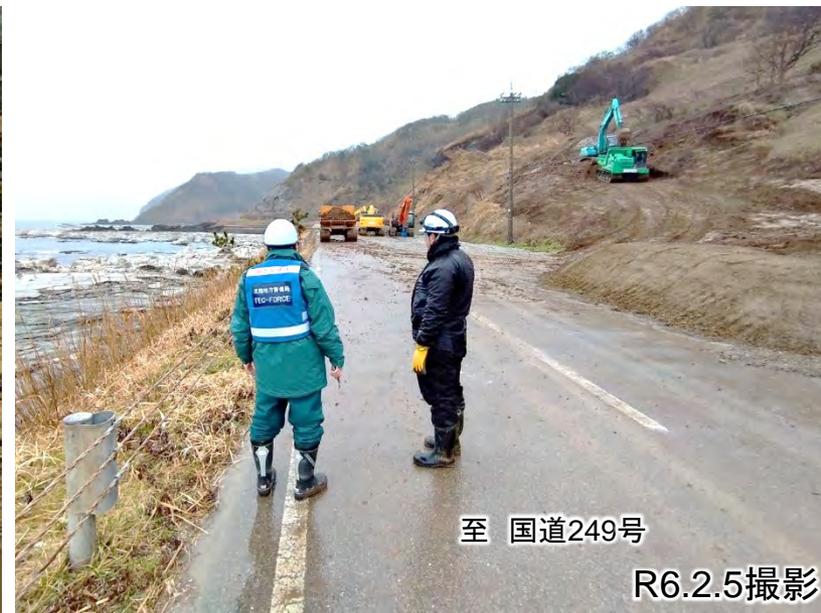
● 輪島市門前町道下地内「国道249号との交差点」から2.1km地点付近 崩落箇所の啓開作業状況

斜面崩落②の啓開作業状況

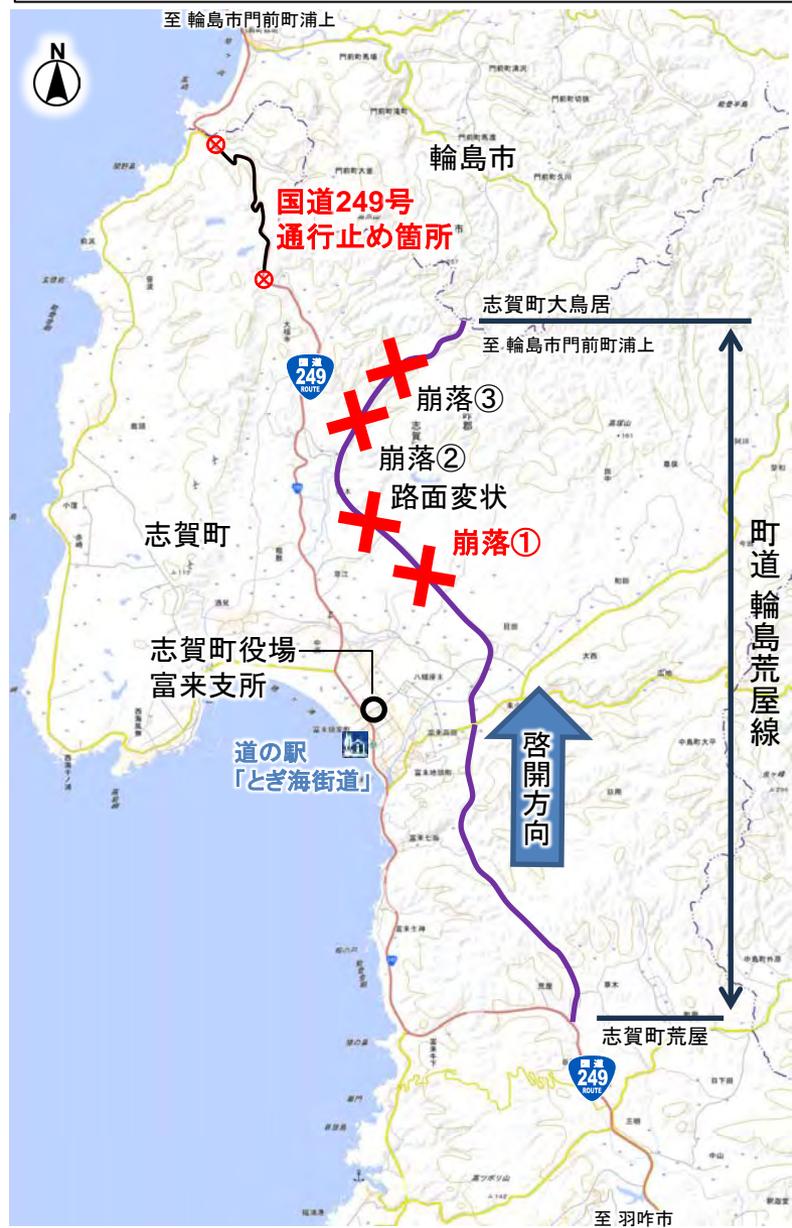
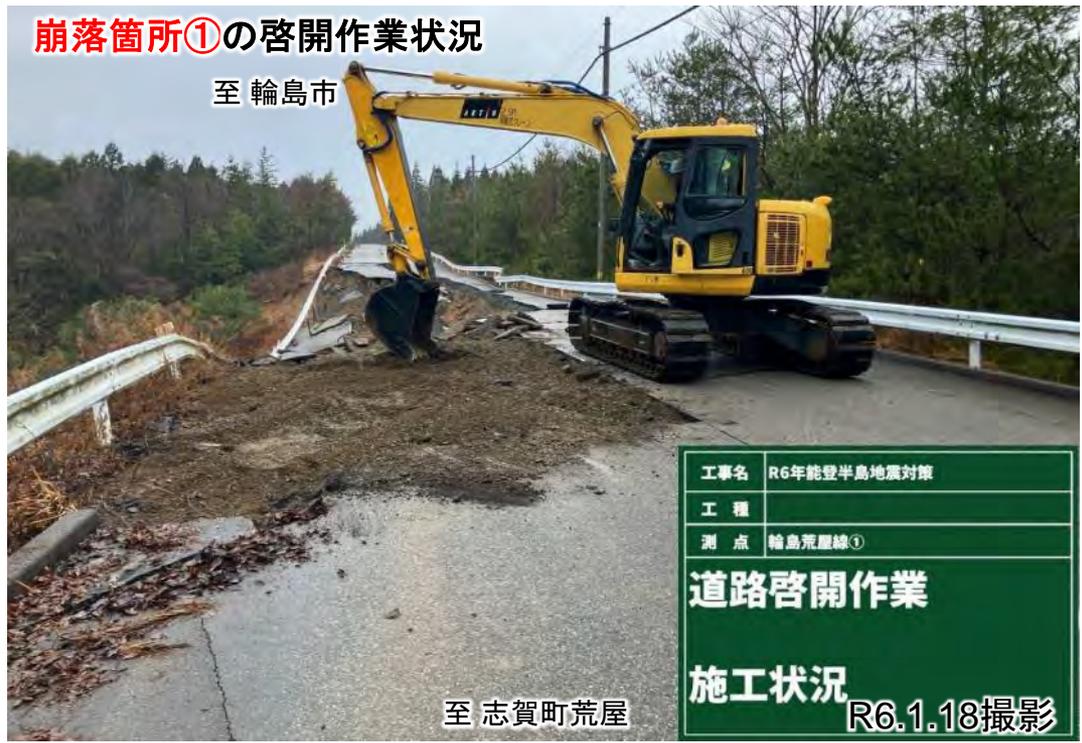
● 羽咋郡志賀町荒屋地内「国道との交差点」から約7.7km 崩落箇所①の状況

啓開済

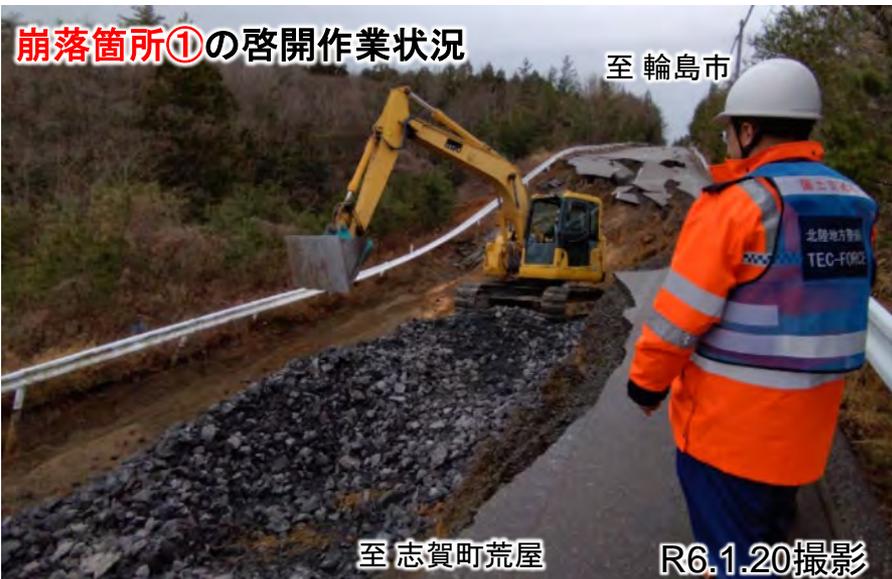
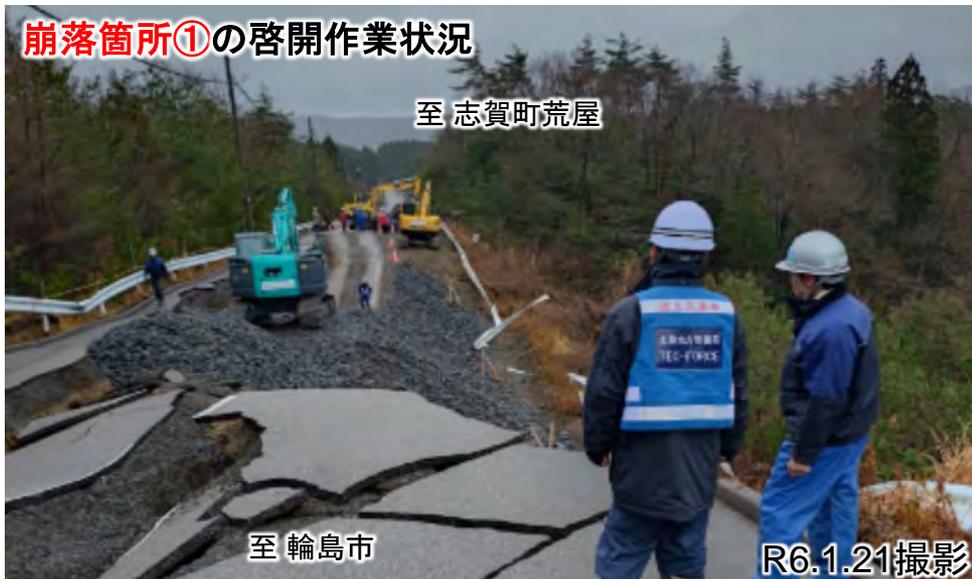
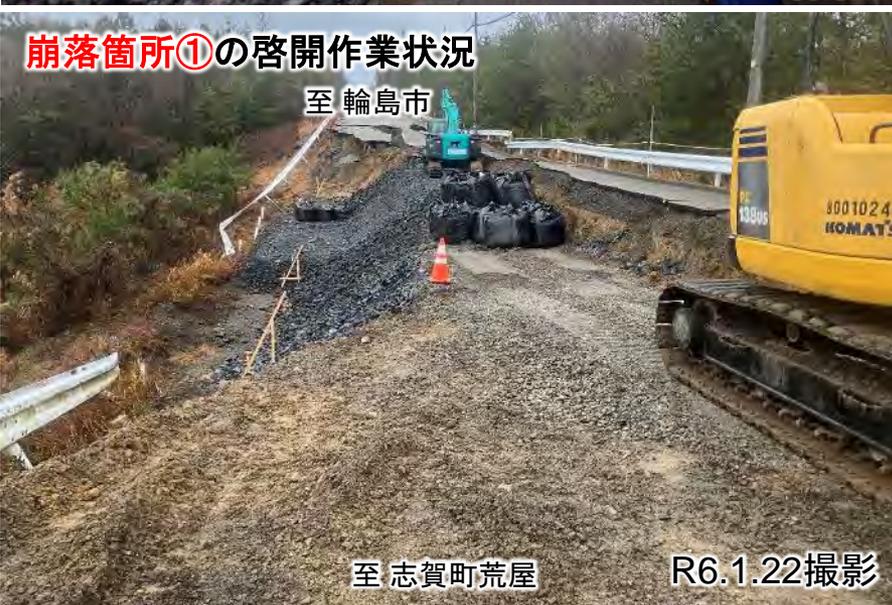
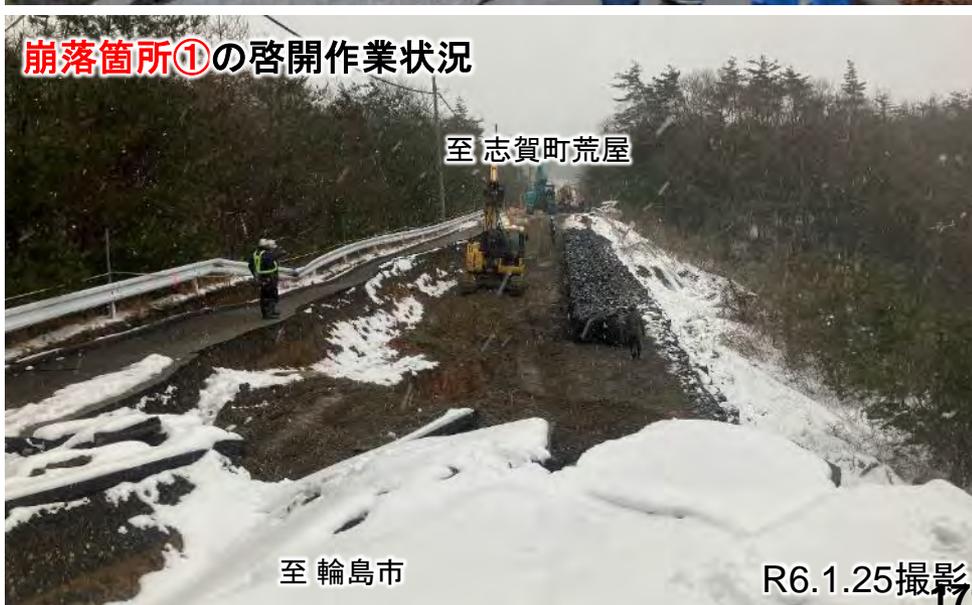
● 羽咋郡志賀町荒屋地内「国道との交差点」から 約7.7km 崩落箇所①の状況

崩落箇所①の啓開作業状況

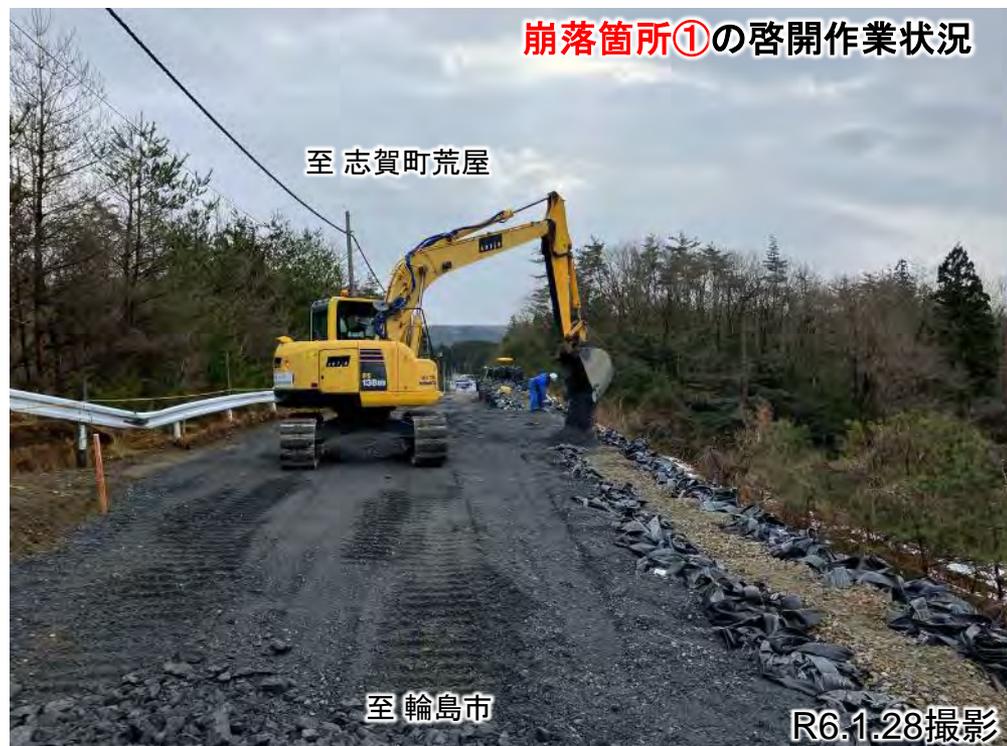
- 羽咋郡志賀町荒屋地内「国道との交差点」から 約7.7km 崩落箇所①の状況

崩落箇所①の啓開作業状況

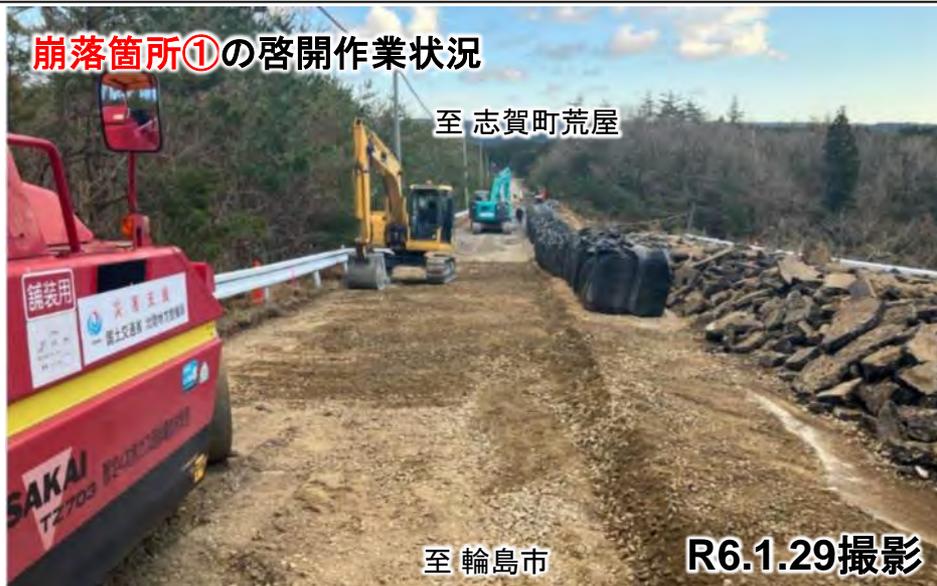
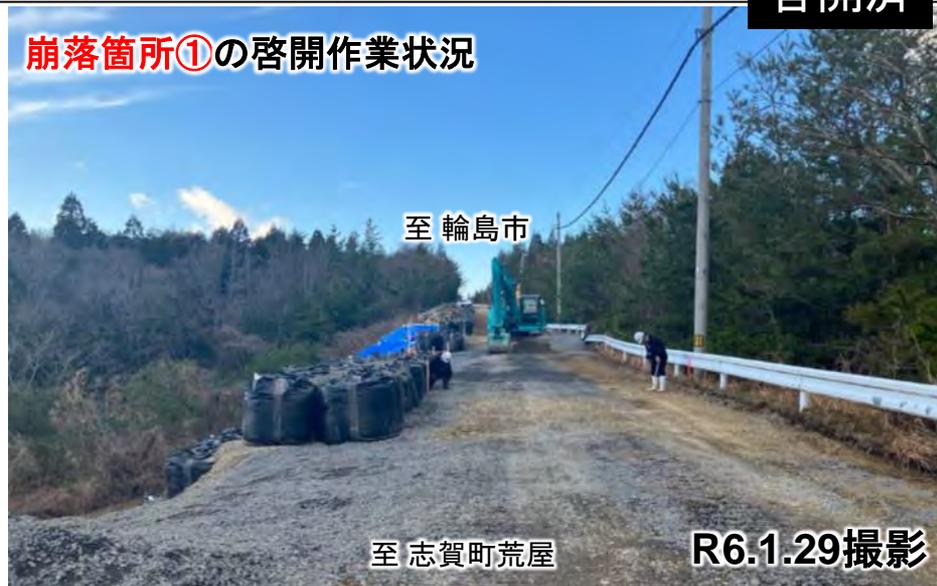
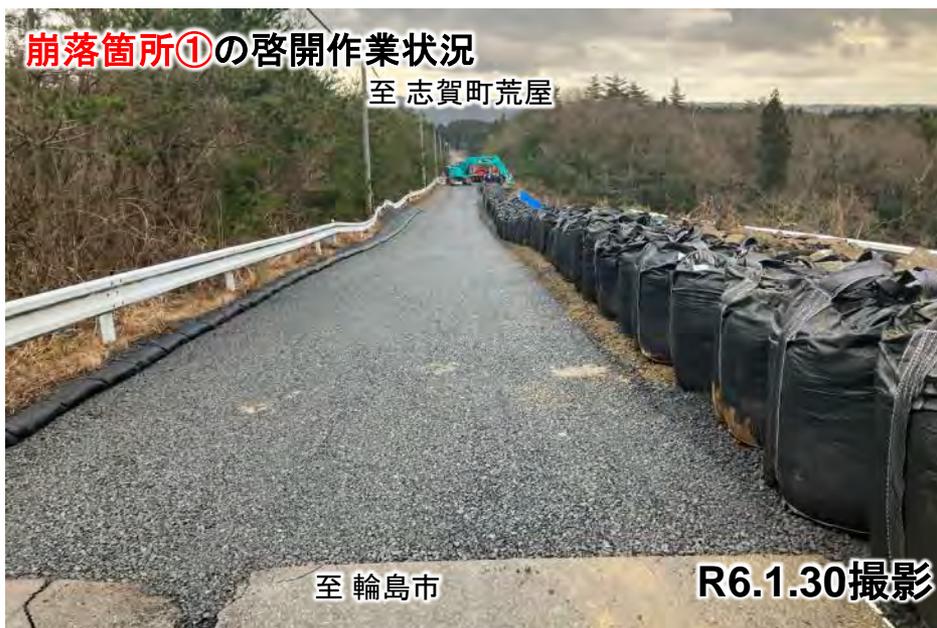
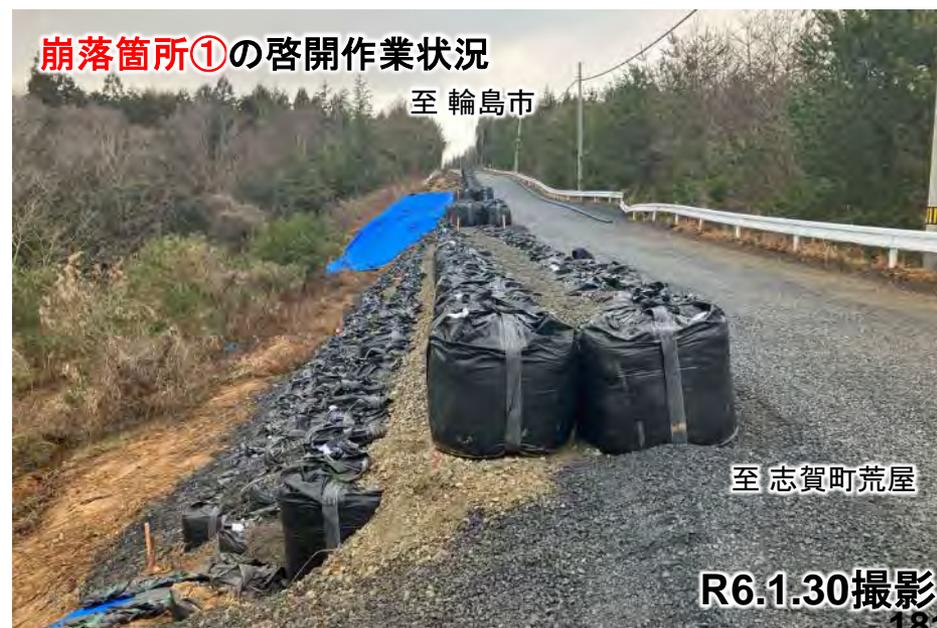
● 羽咋郡志賀町荒屋地内「国道との交差点」から 約7.7km 崩落箇所の状況

崩落箇所①の啓開作業状況
