● 輪島市長井町の国道249号接続交差点より 1.7km地点 輪島市房田町付近 崩落箇所の啓開作業状況

工事名	R6年能登半島地震対策
工種	
測点	輪島荒屋線①
道路啓開作業	
施工状況

能登半島地震対策
工事
第3078号(輪島荒屋線②)
作業
1日 東急建設株式会社

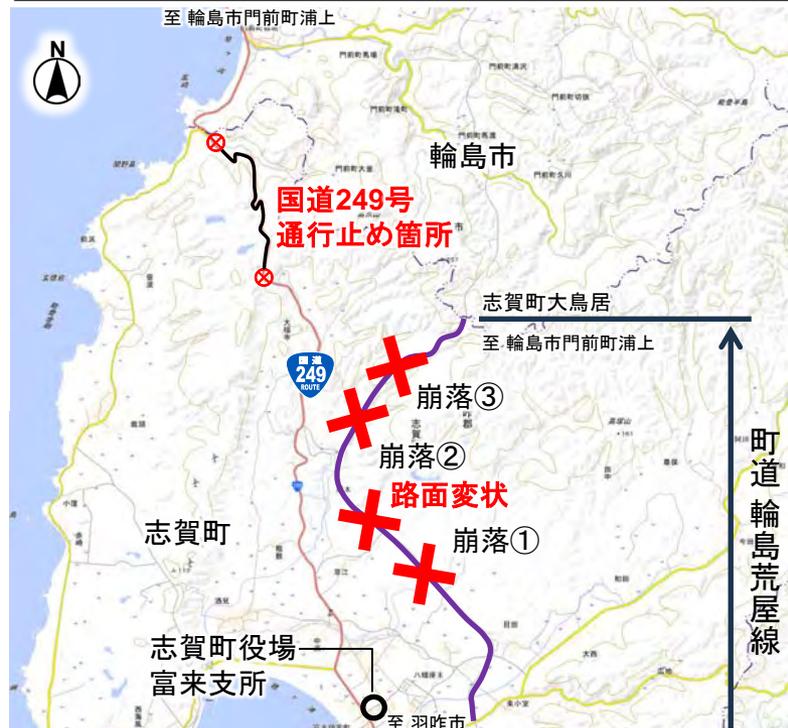
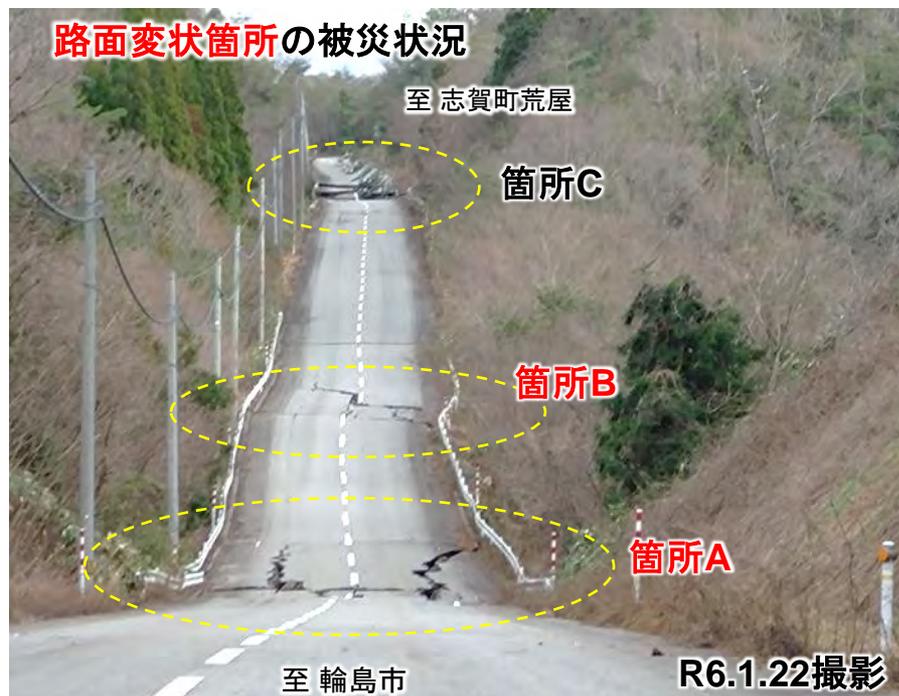
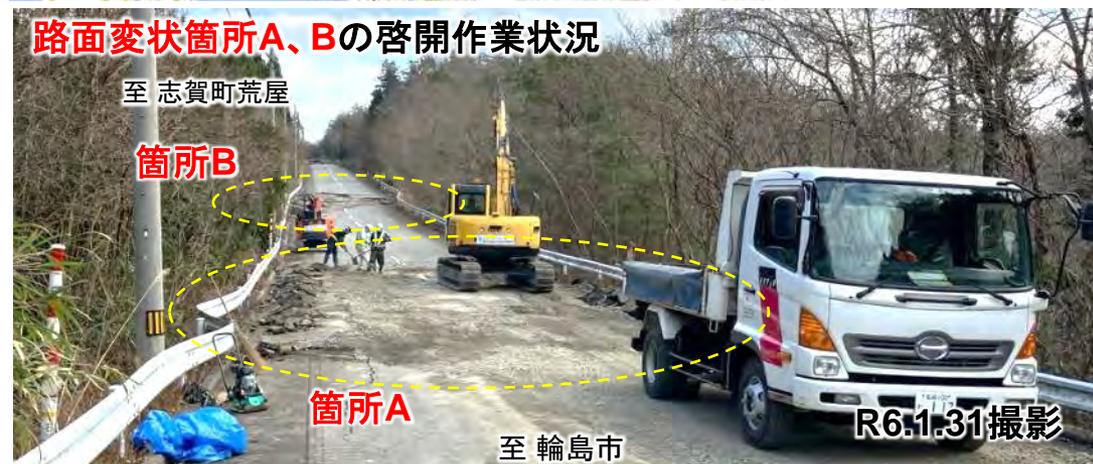
● 羽咋郡志賀町荒屋地内「国道との交差点」から約8.9km付近 路面変状箇所①の状況

啓開済

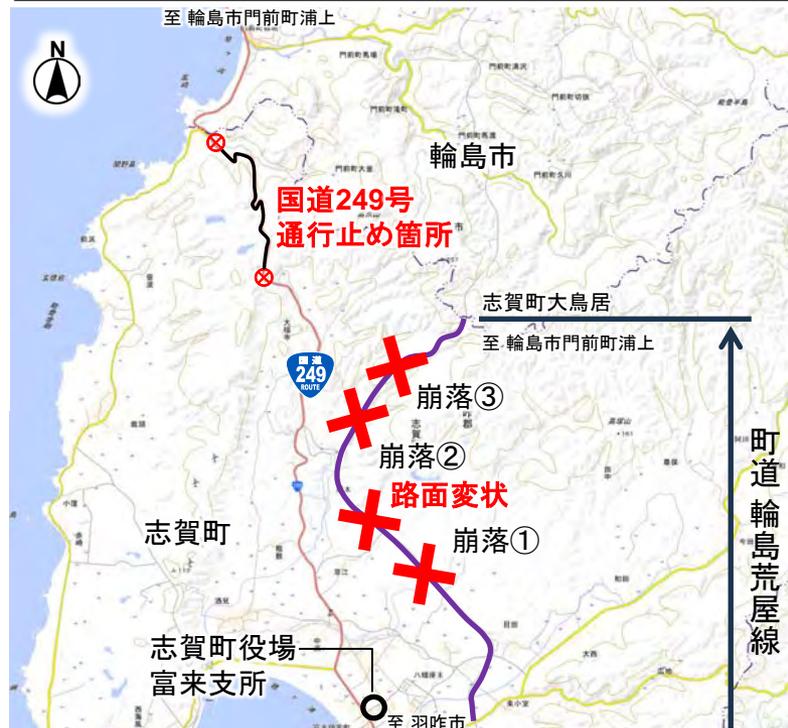
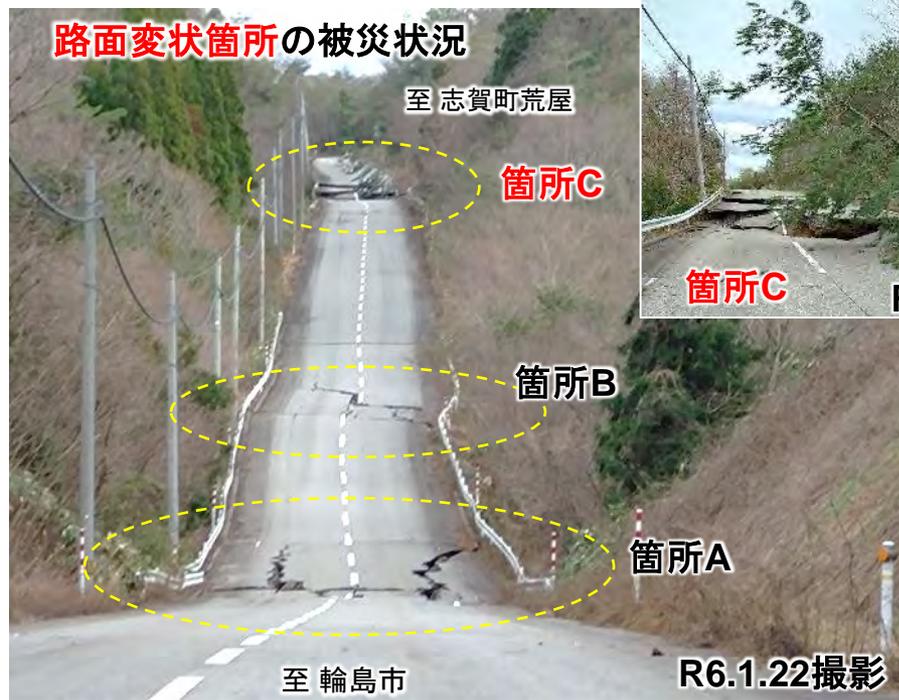
● 羽咋郡志賀町荒屋地内「国道との交差点」から約8.9km付近 路面変状箇所①の状況

啓開中

路面変状箇所Cの啓開作業状況

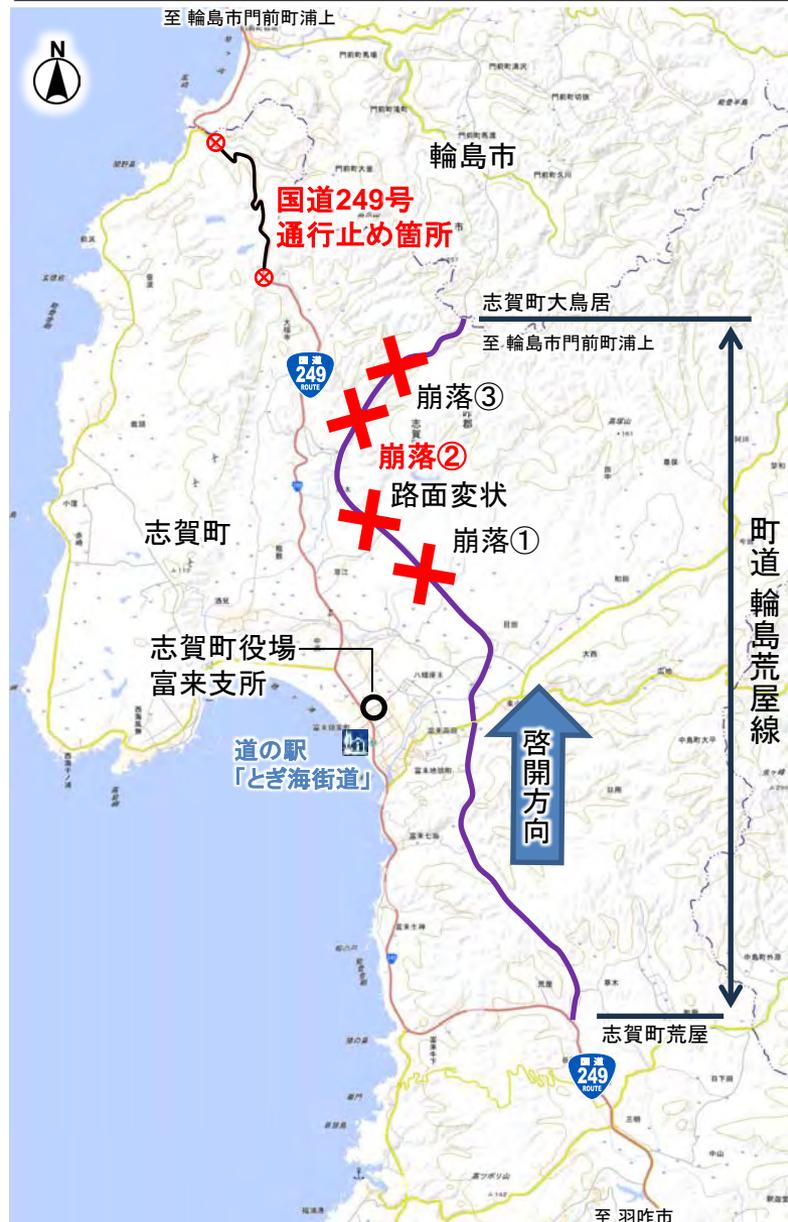
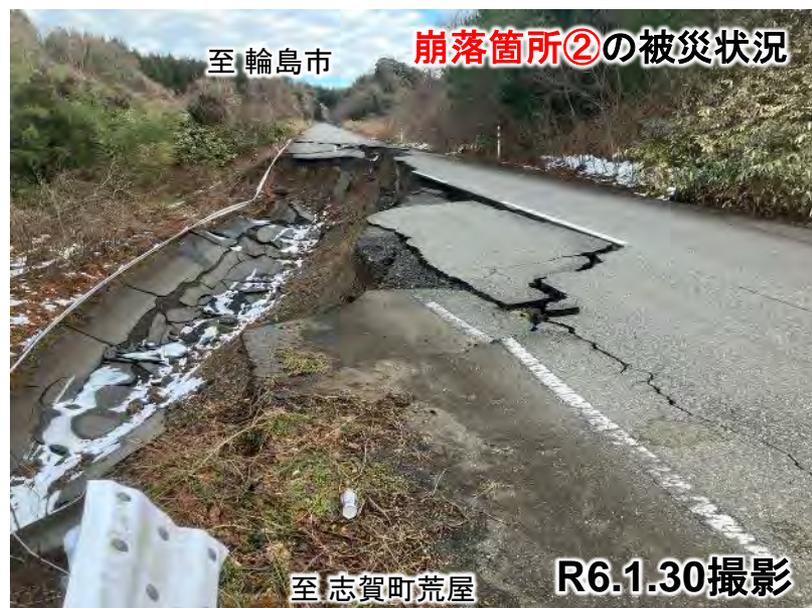
● 羽咋郡志賀町荒屋地内「国道との交差点」から約11.0km地点 崩落箇所②の状況

啓開中

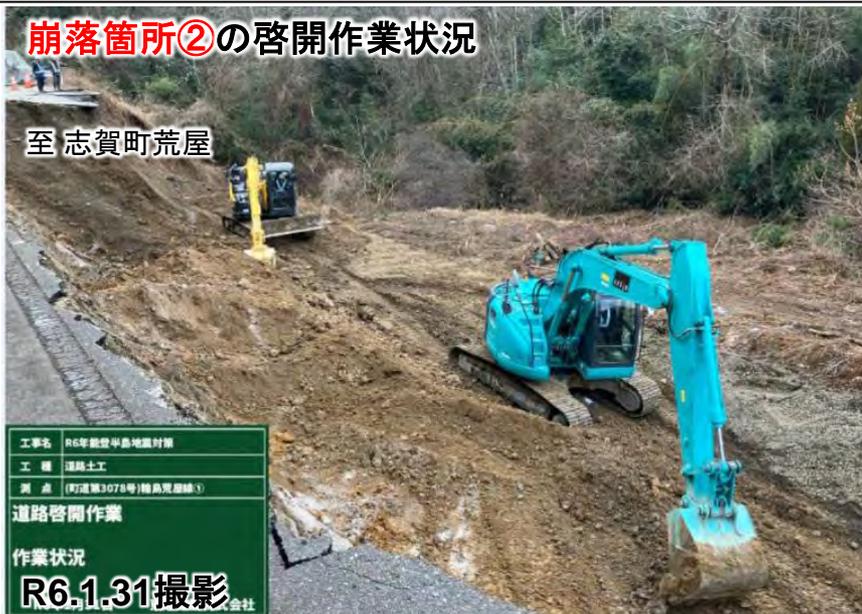
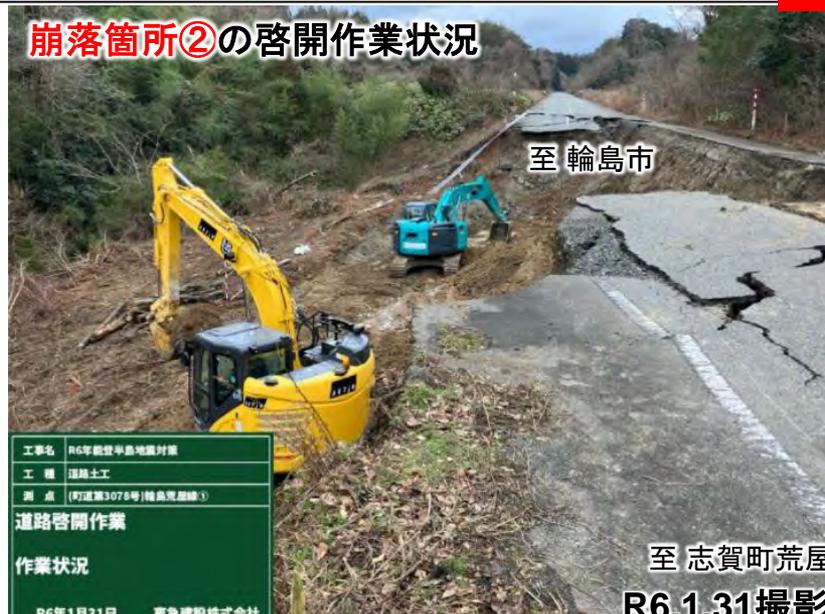
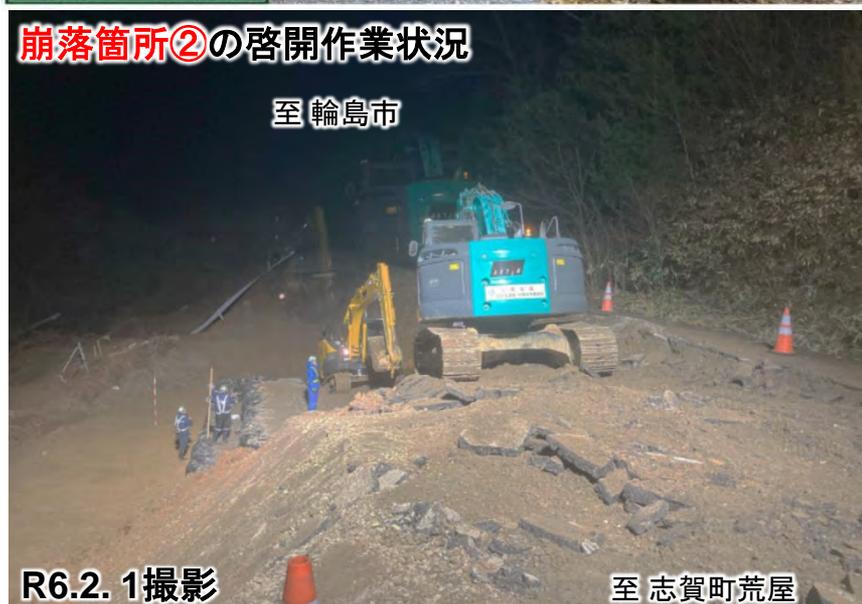
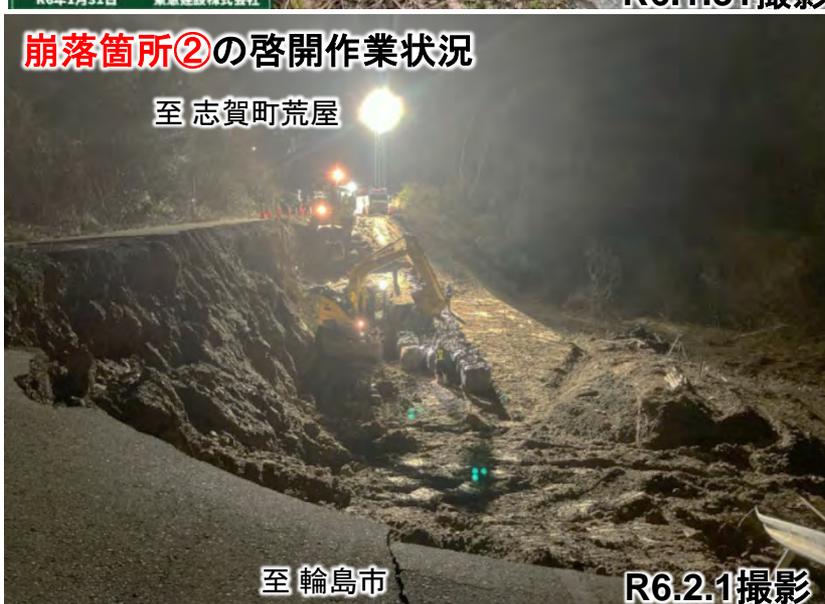
● 羽咋郡志賀町荒屋地内「国道との交差点」から約11.0km地点 崩落箇所②の状況

崩落箇所②の啓開作業状況

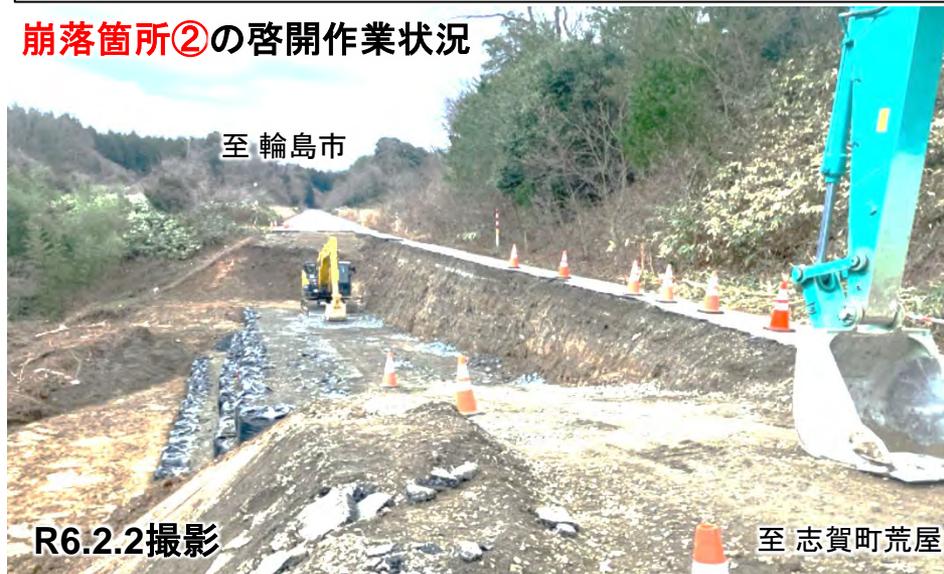
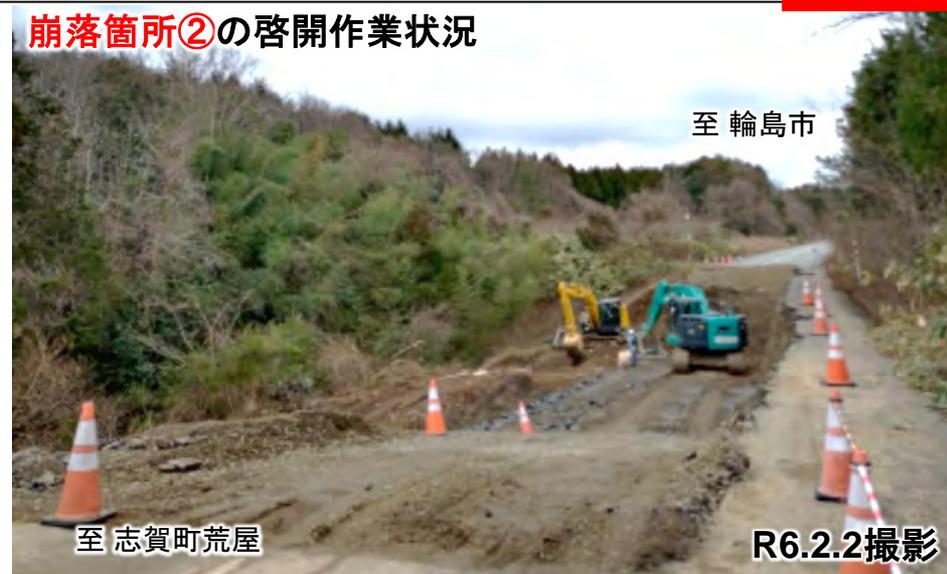
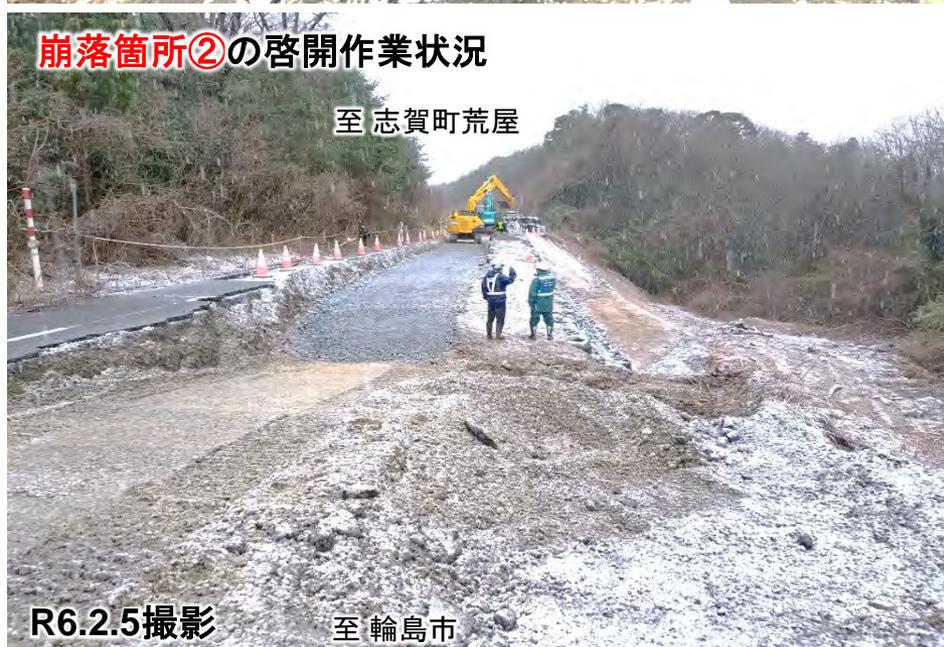
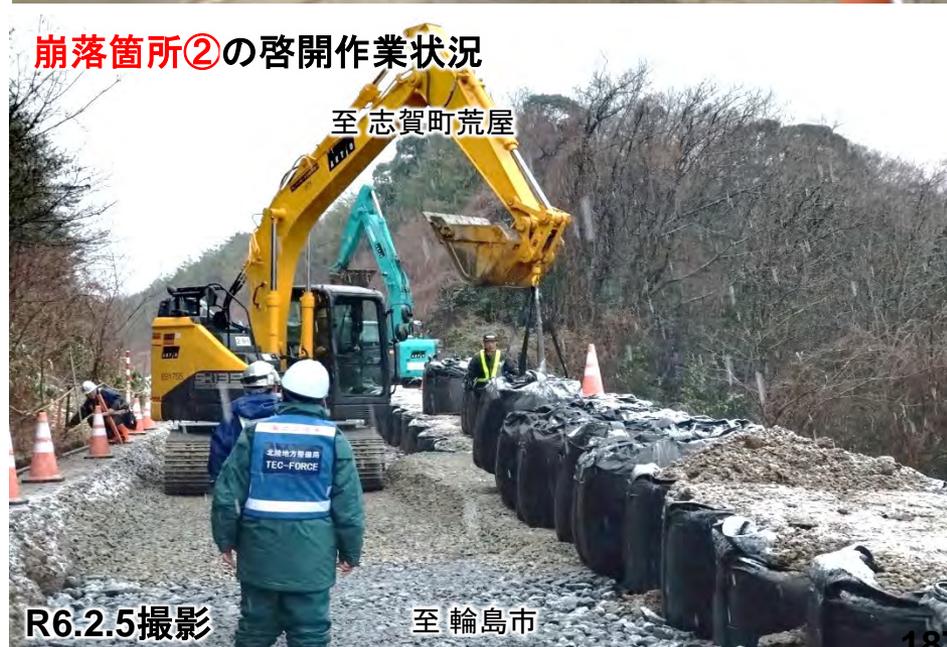
● 羽咋郡志賀町荒屋地内「国道との交差点」から 約11.0km地点 崩落箇所②の状況

崩落箇所②の啓開作業状況

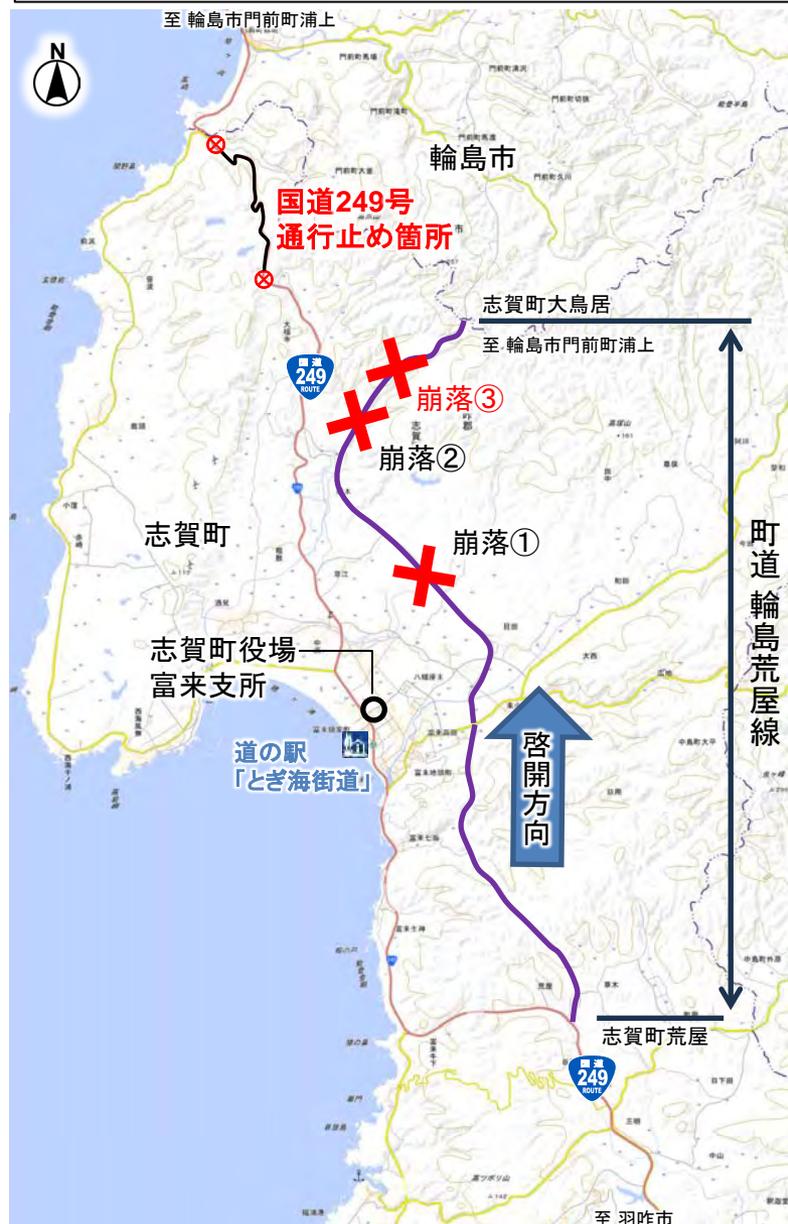
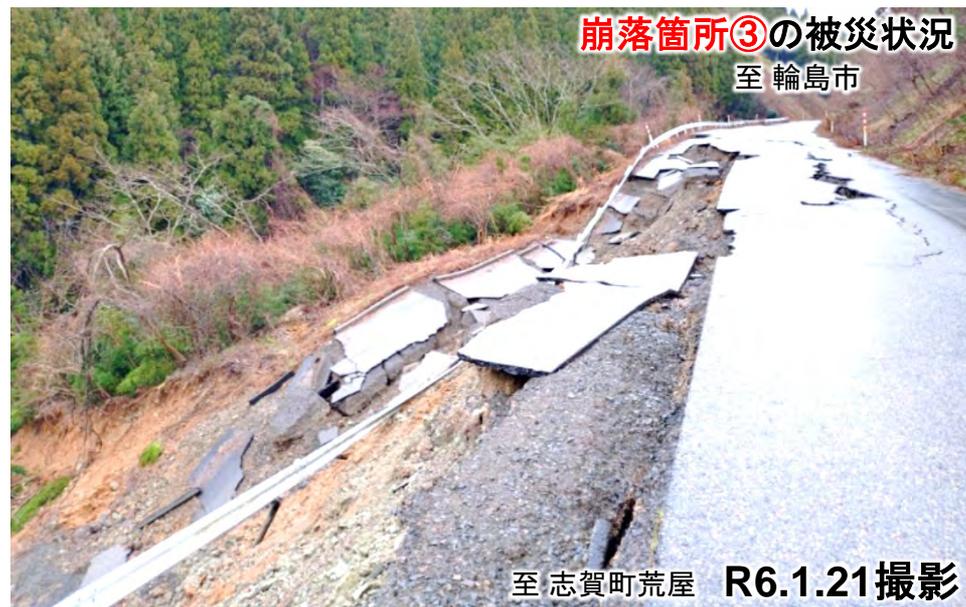
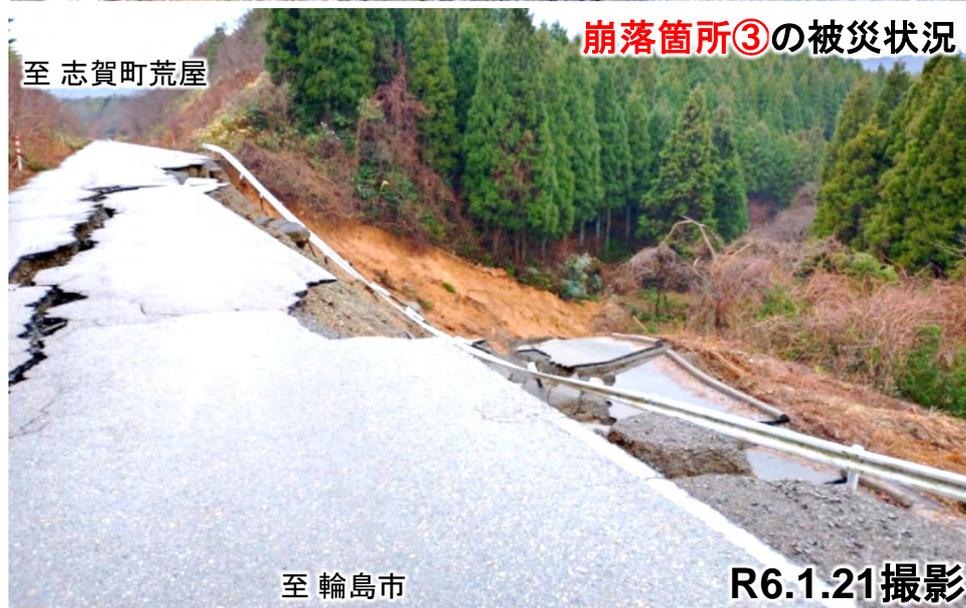
● 羽咋郡志賀町荒屋地内「国道との交差点」から約11.4km地点 崩落箇所の状況

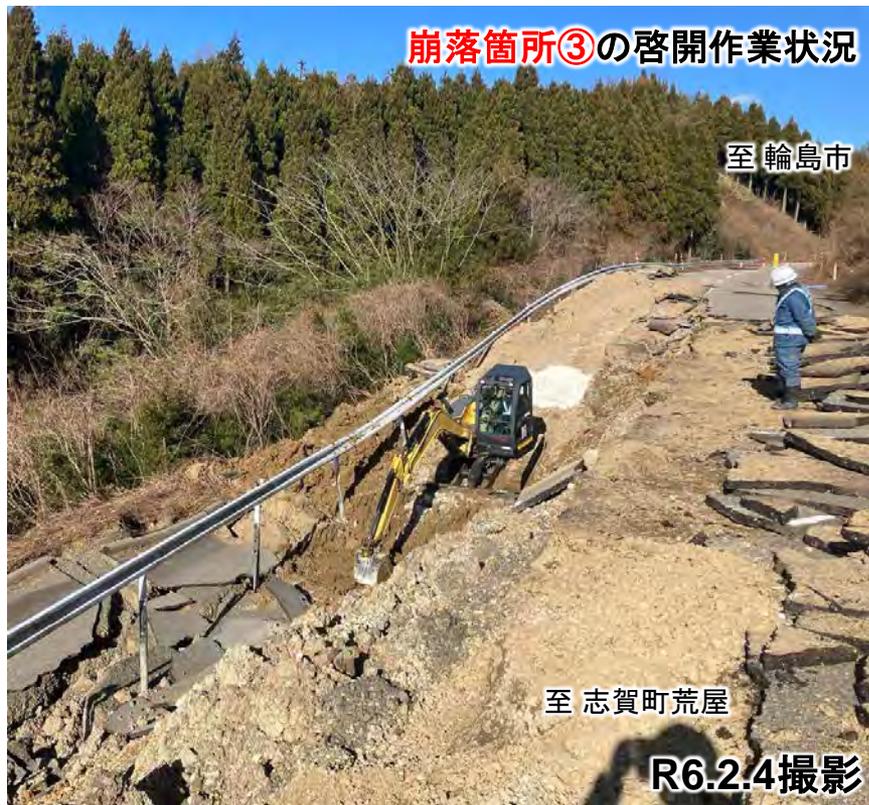
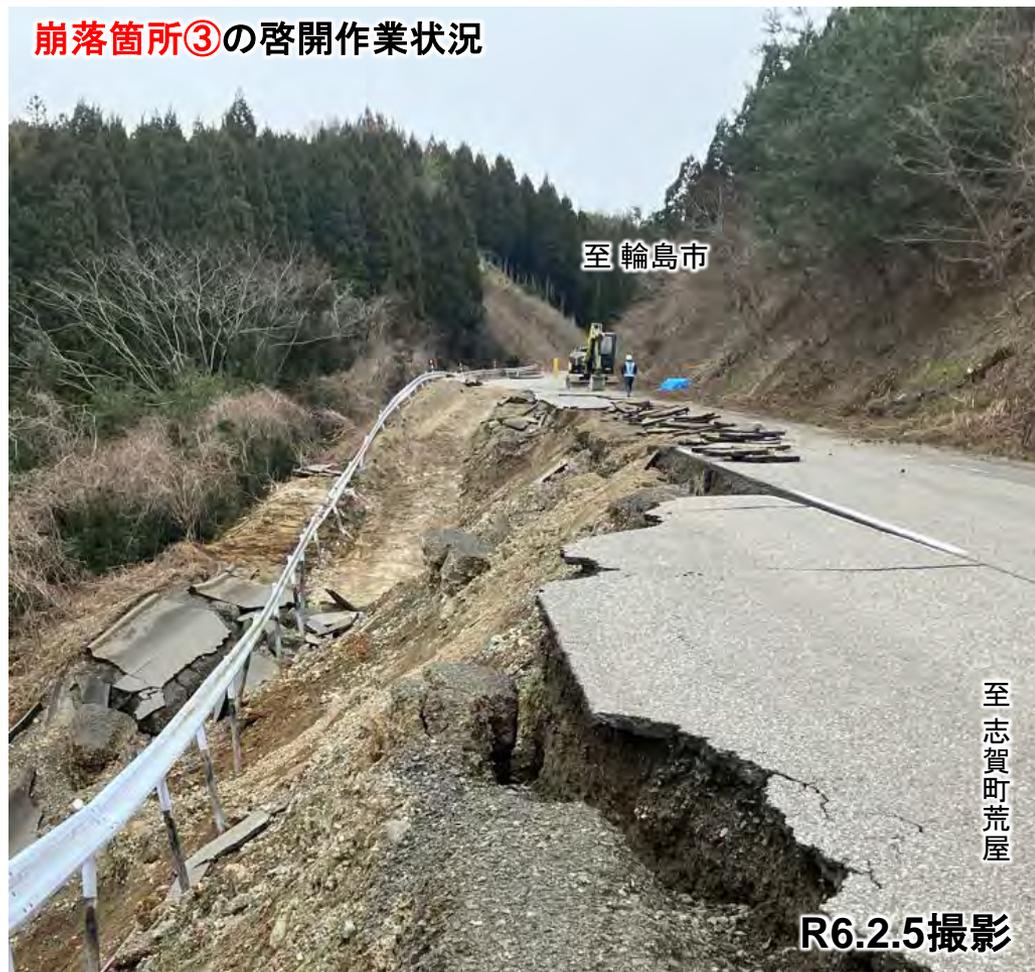
● 羽咋郡志賀町荒屋地内「国道との交差点」から 約11.4km地点 崩落箇所③の状況

啓開中

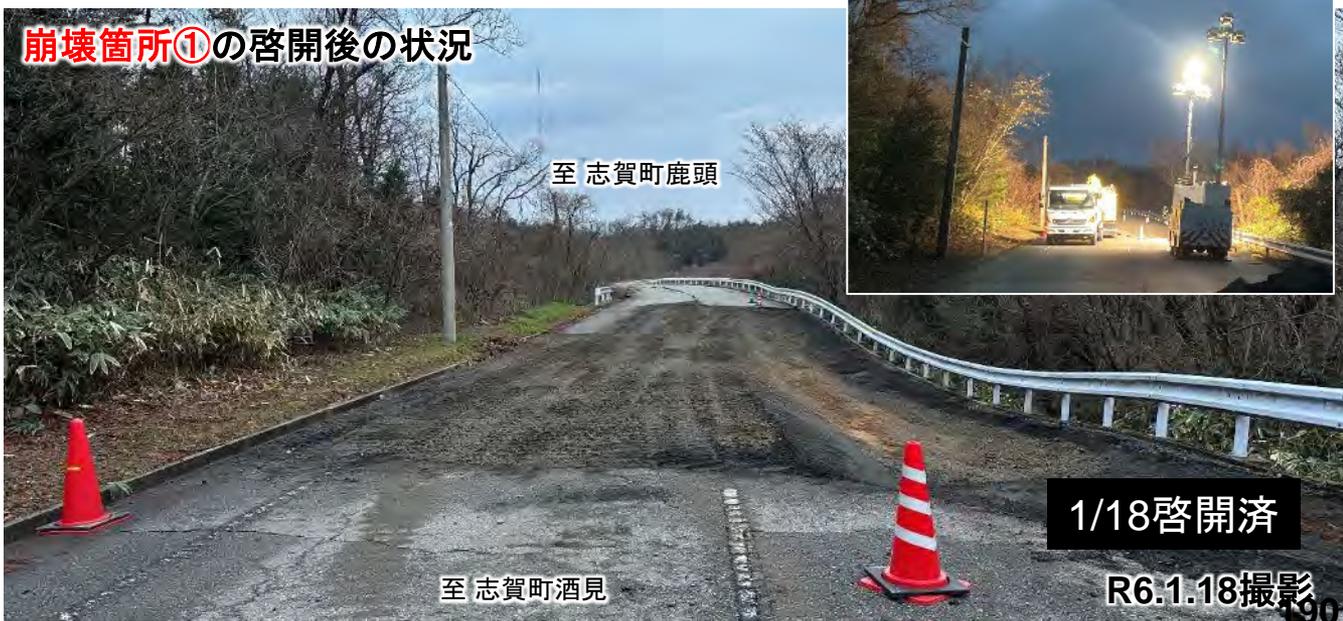
● 羽咋郡志賀町酒見地内「県道との交差点」から約3.2km地点（志賀町鹿頭地先）崩壊

啓開済

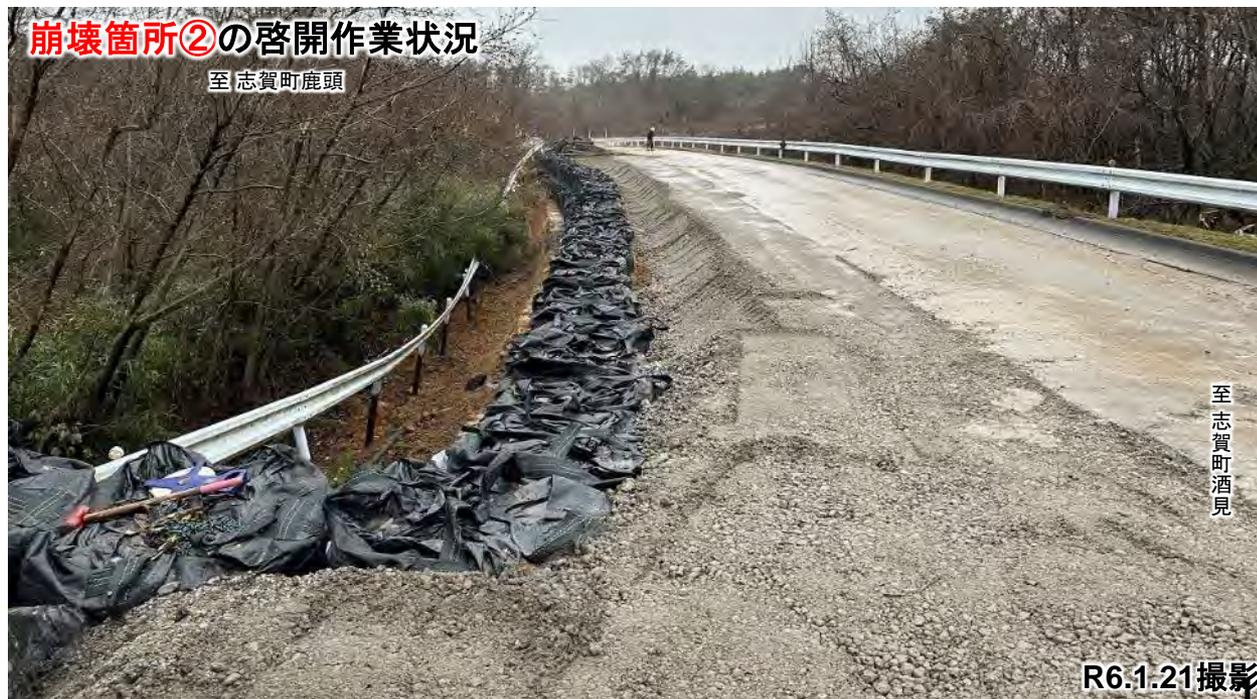
● 羽咋郡志賀町酒見地内「県道との交差点」から約3.3km地点（志賀町鹿頭地先）崩壊

崩壊箇所②の啓開作業状況

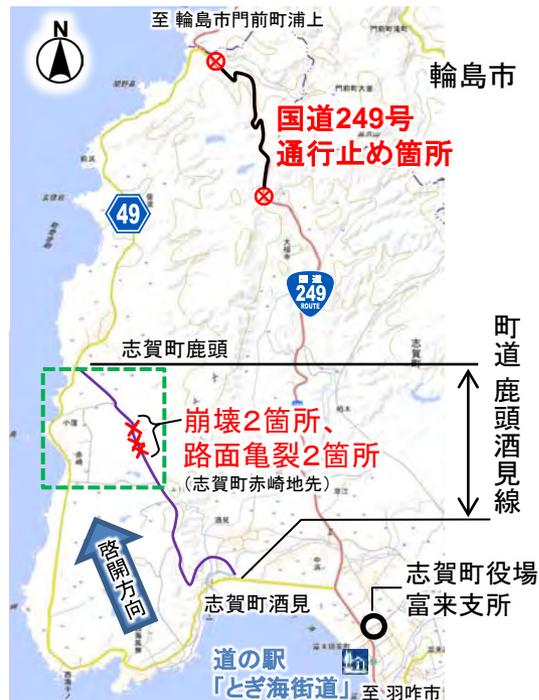
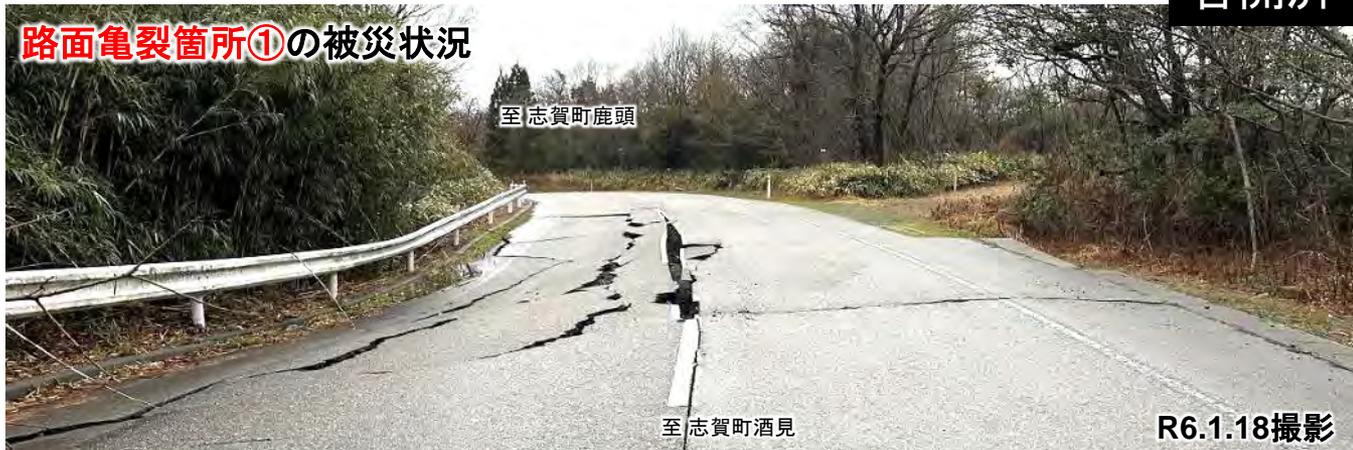
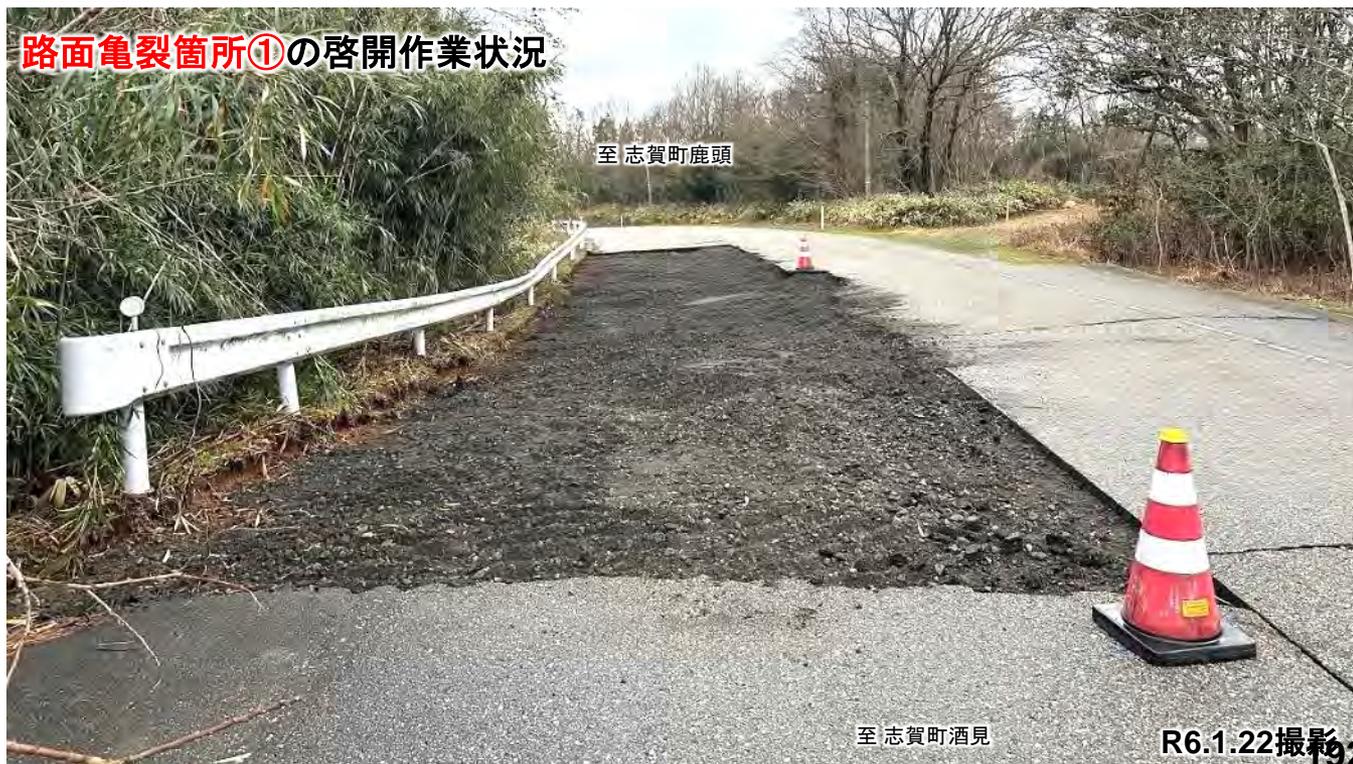
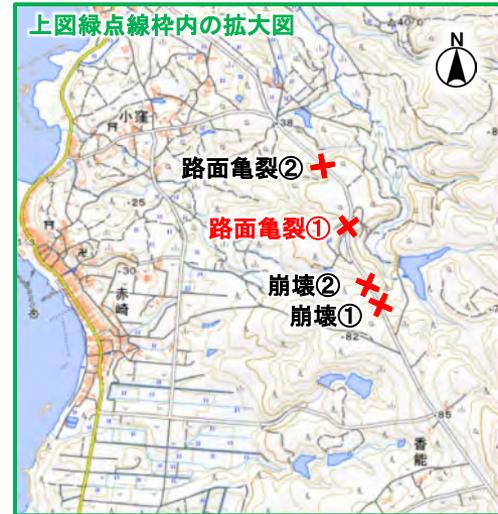
● 羽咋郡志賀町酒見地内「県道との交差点」から約3.6km地点（志賀町鹿頭地先） 路面亀裂 の状況

啓開済

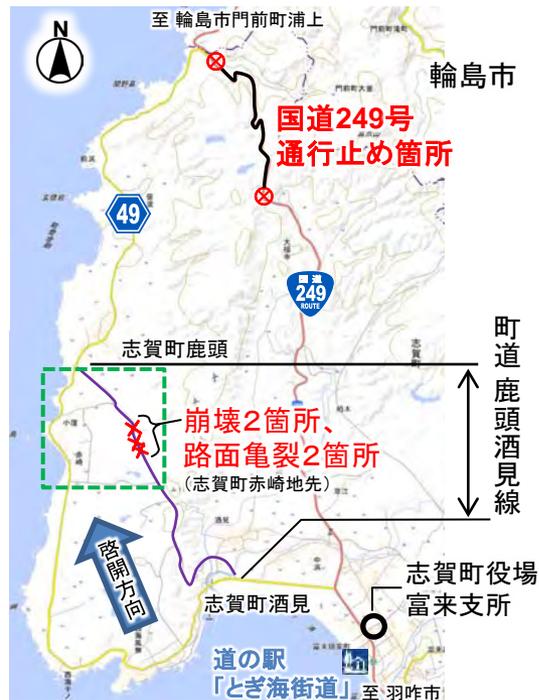
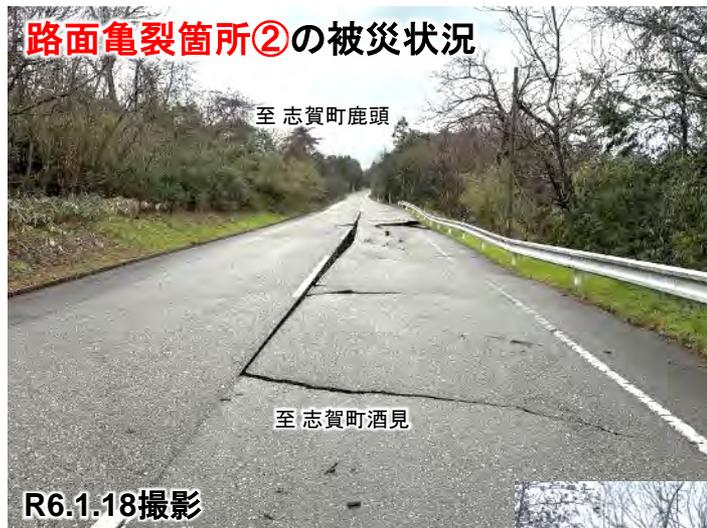
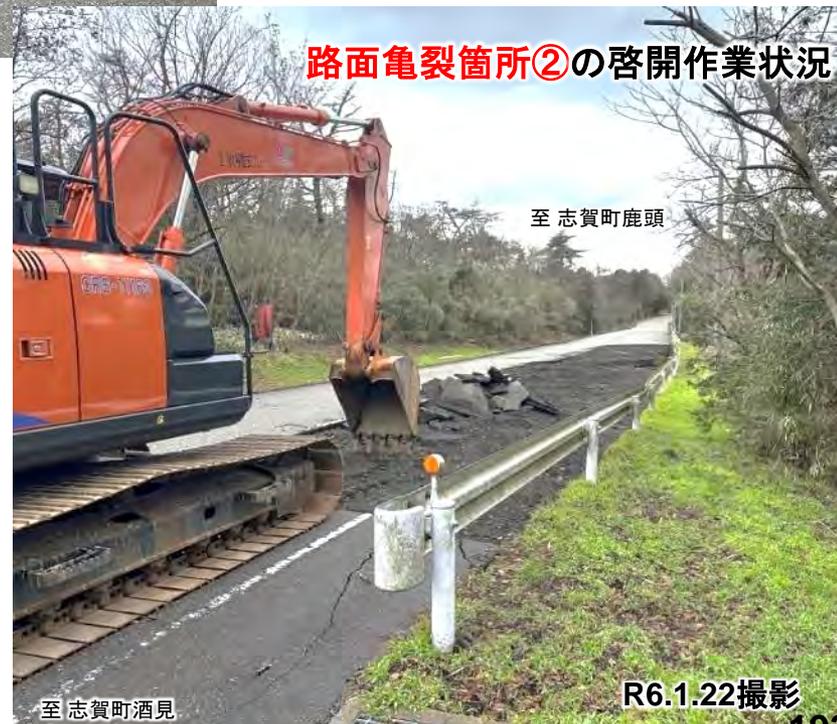
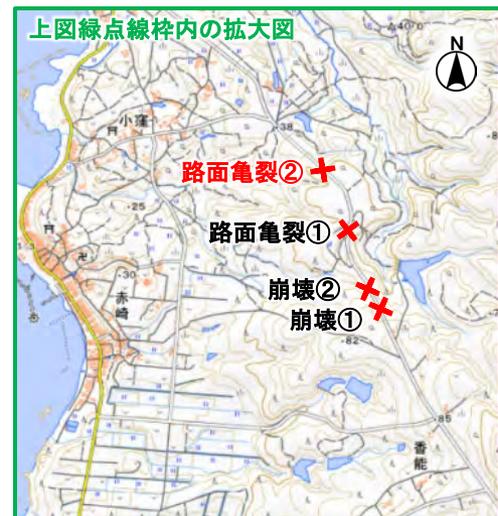
● 羽咋郡志賀町酒見地内「県道との交差点」から約3.8km地点（志賀町鹿頭地先） 路面亀裂 の状況

啓開済

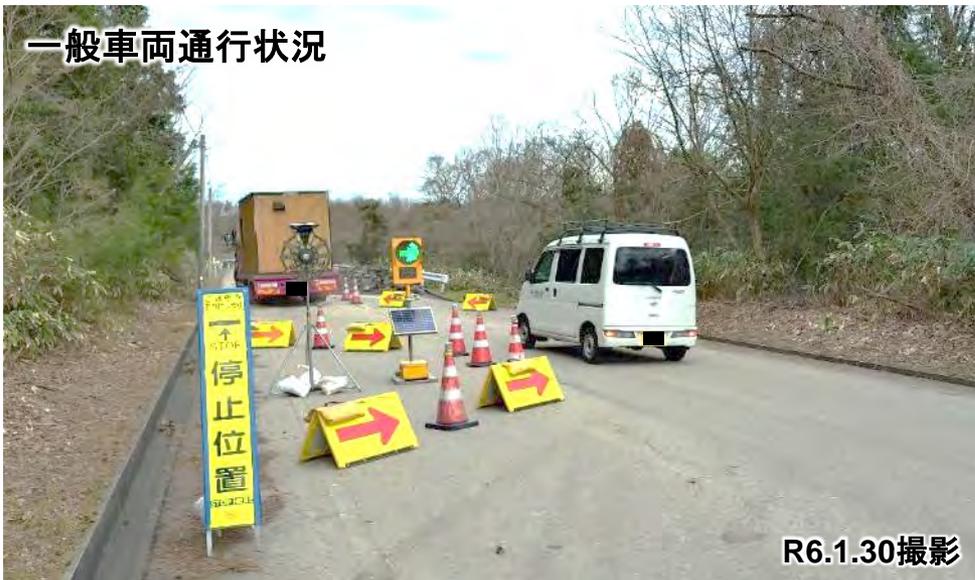
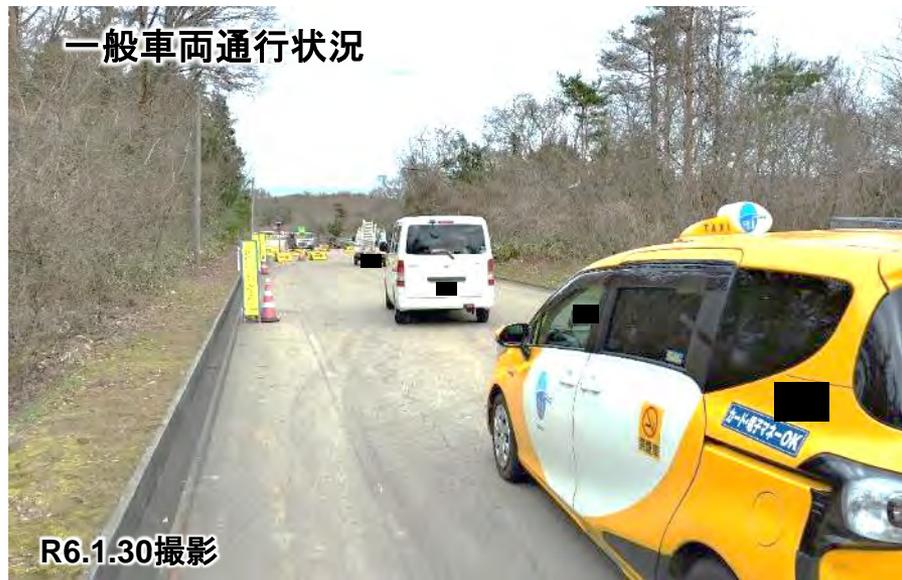
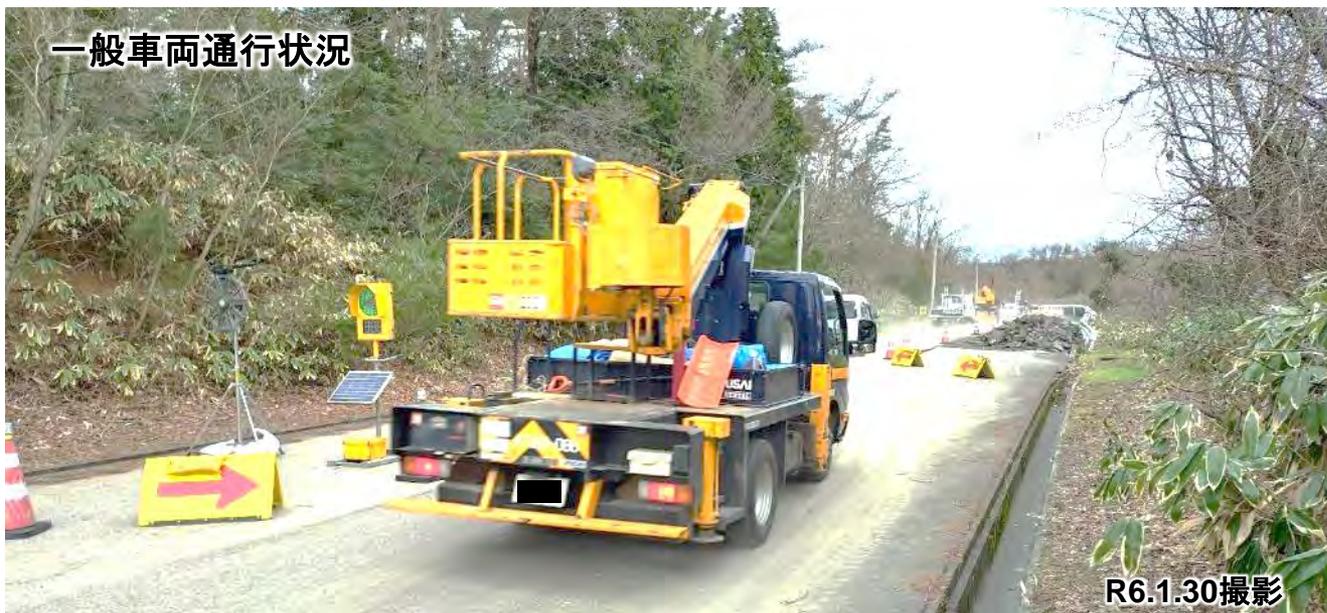
● 志賀町による舗装工事後の一般車両通行状況
