# 令和6年能登半島地震 国道249号 道路啓開1工区の状況

(担当会社:株式会社安藤・間)

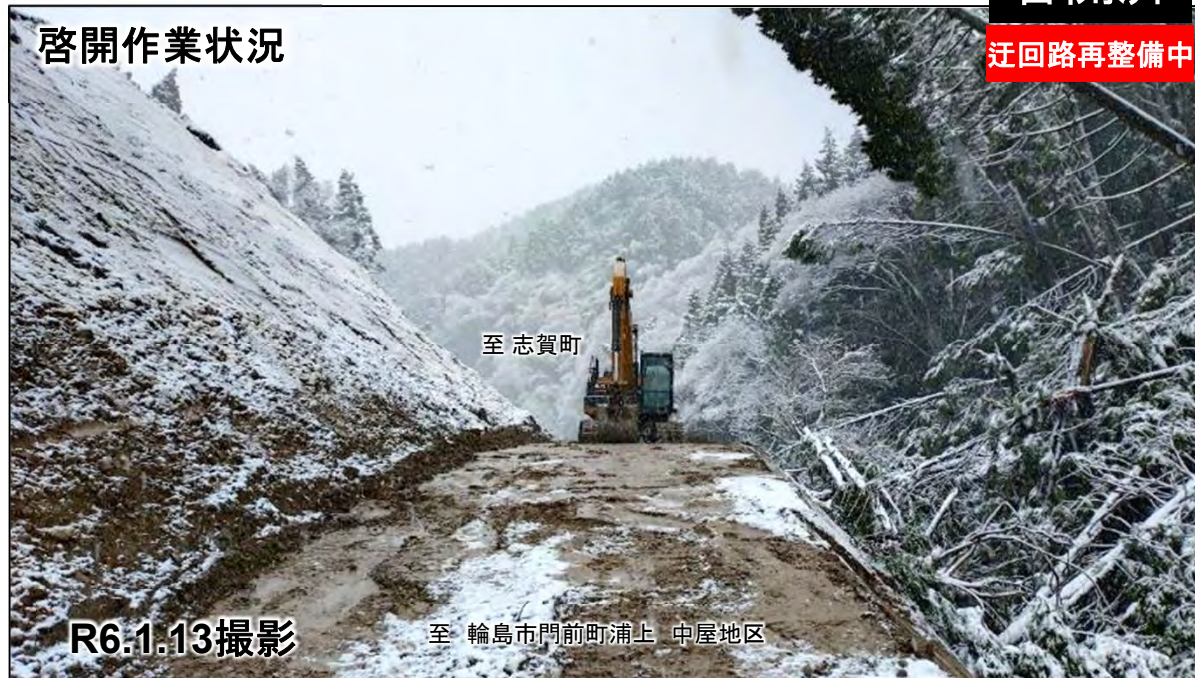
R6.1.13撮影

● 輪島市門前町浦上地内「浦上交差点」から1.7km地点 崩落箇所

啓開作業状況

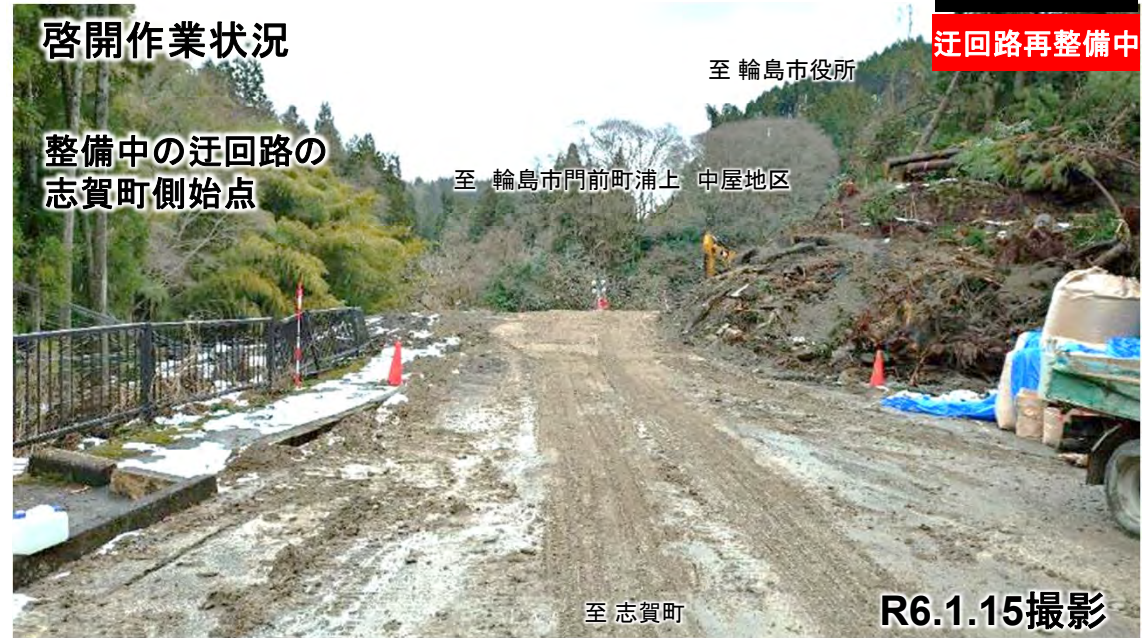
啓開作業状況

整備中の迂回路の志賀町側始点

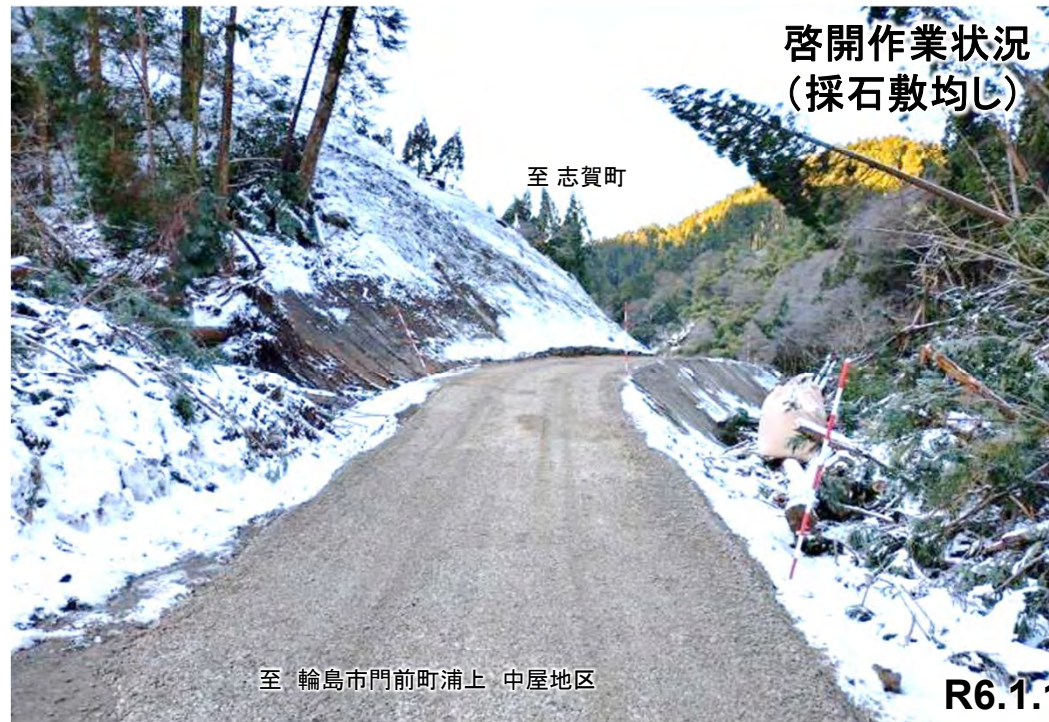
啓開作業状況  
(採石敷均し)

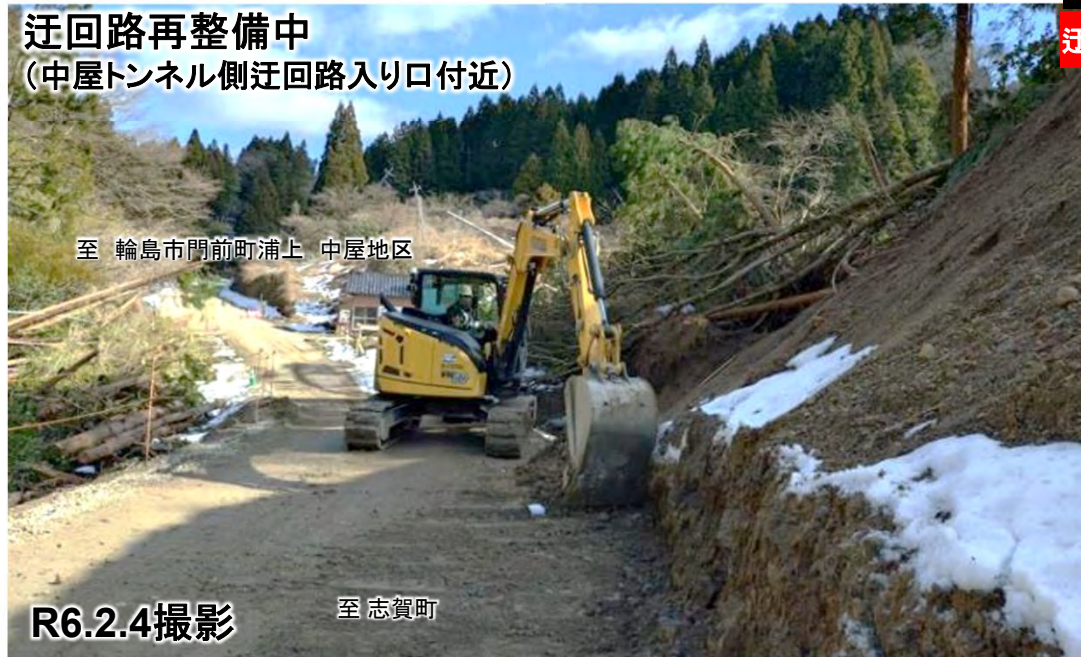
R6.2.4撮影

迂回路再整備中  
(中屋トンネル側迂回路入り口付近)

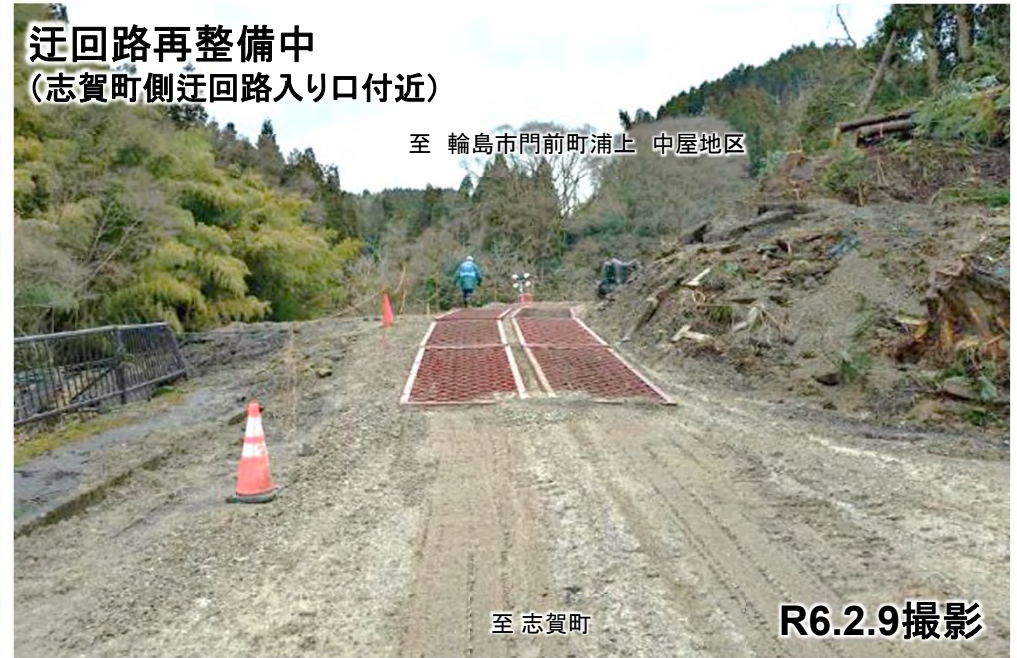
R6.2.9撮影

迂回路再整備中  
(志賀町側迂回路入り口付近)

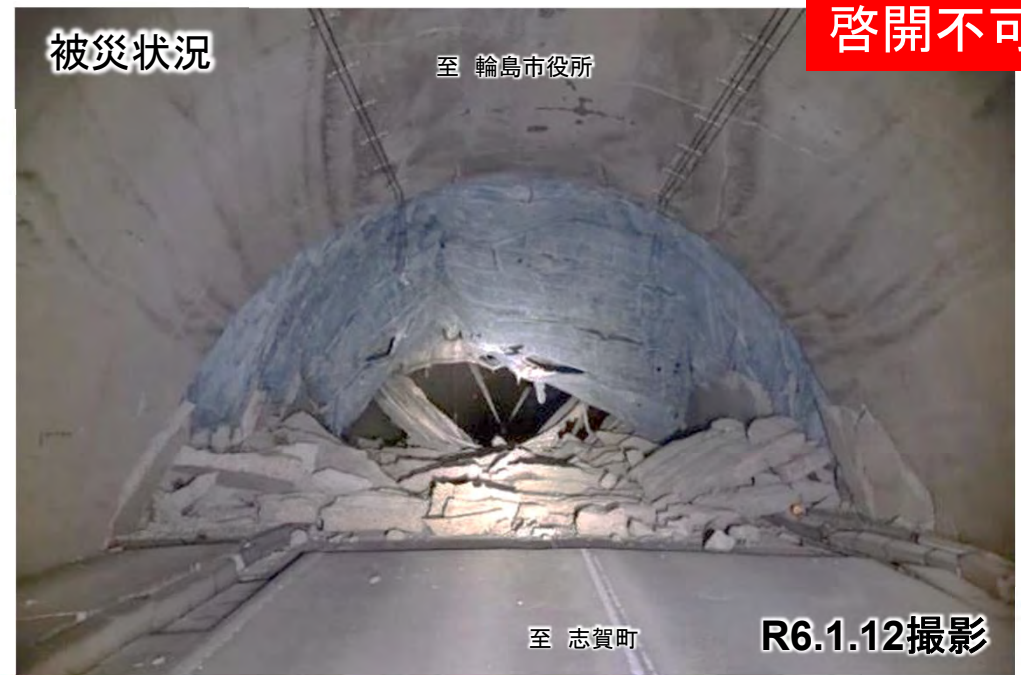
- 輪島市門前町浦上地内「浦上交差点」から3.0km地点 中屋トンネル まで現地調査実施 トンネル内部で覆工崩落

トンネル内部崩落のため進入禁止措置実施状況  
(志賀町側坑口)

トンネル内部が一部崩落しているため、輪島市門前町西円山と輪島市門前町浦上を結ぶ「中屋トンネル」は通行不可

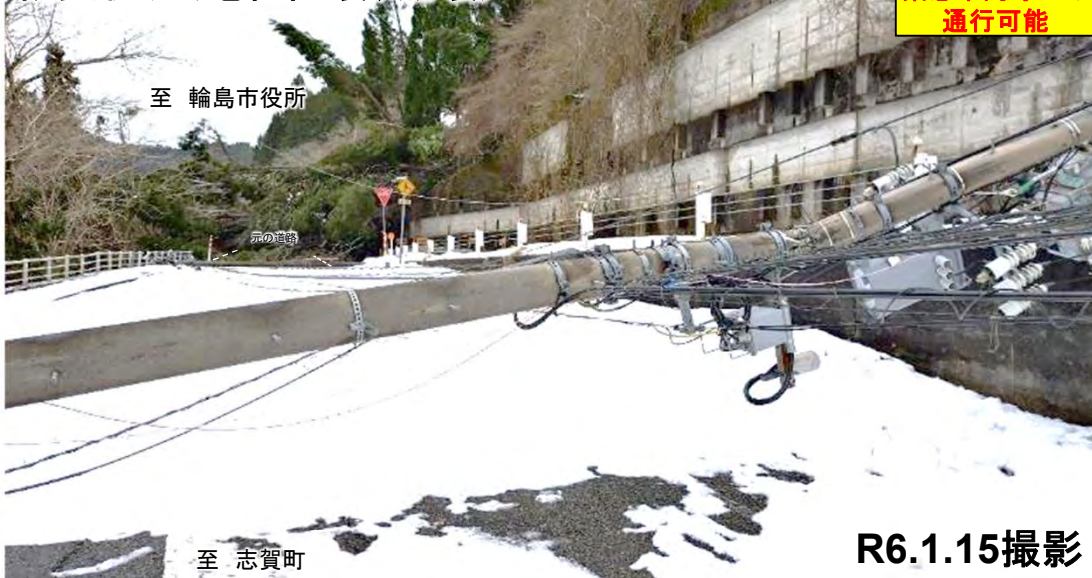
R6.1.15撮影

被災状況(電柱倒壊、崩壊)

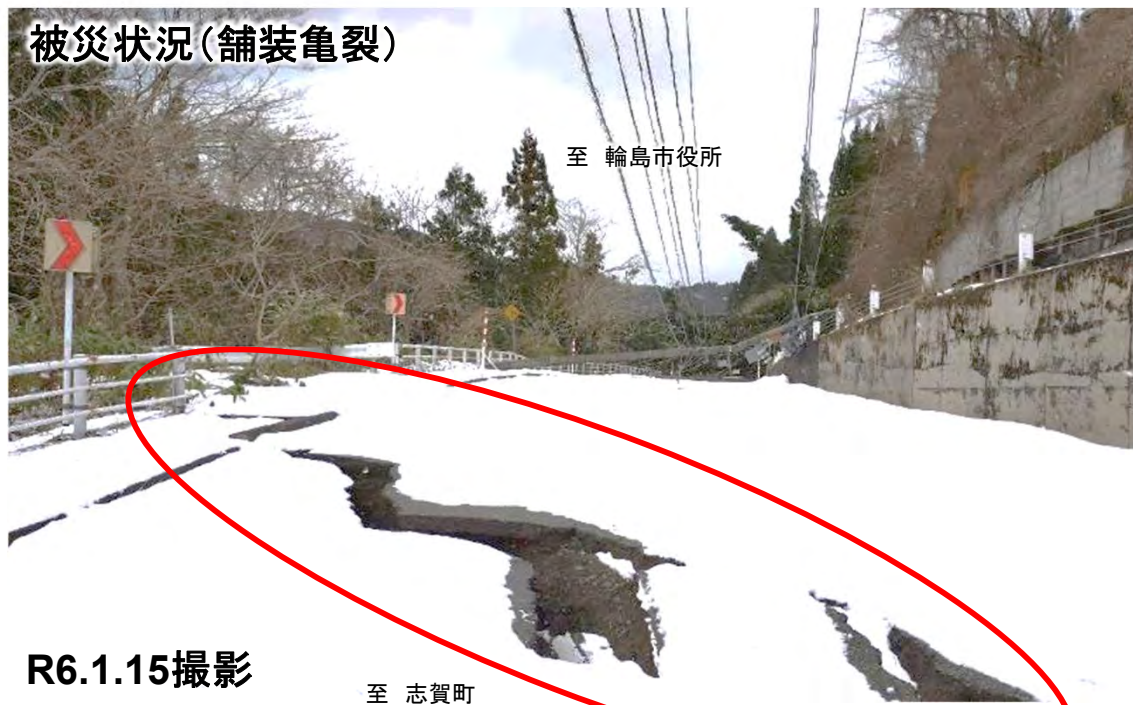
R6.1.15撮影

被災状況(舗装亀裂)

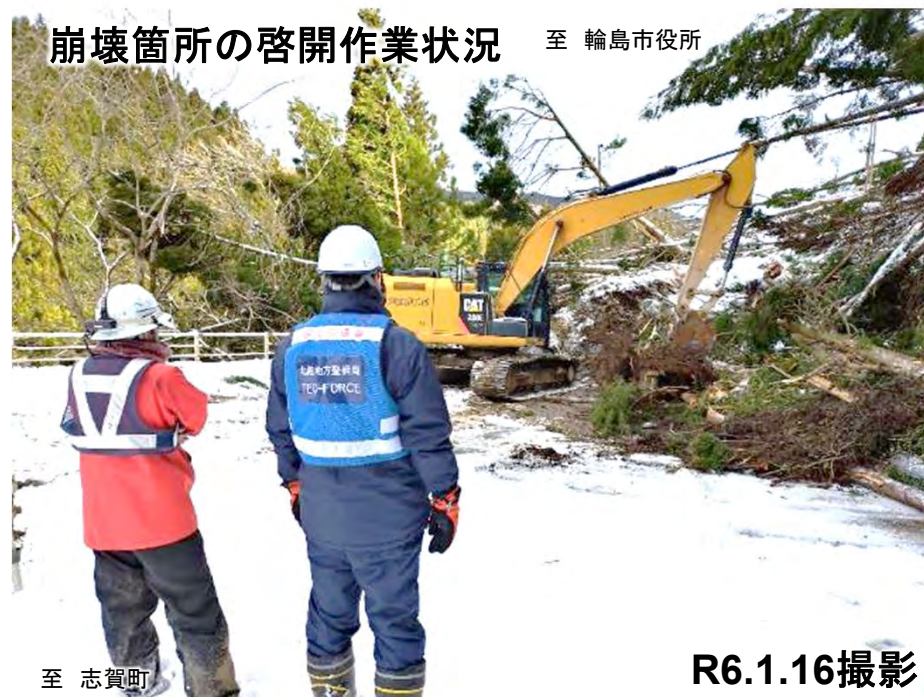
R6.1.16撮影

崩壊箇所の啓開作業状況

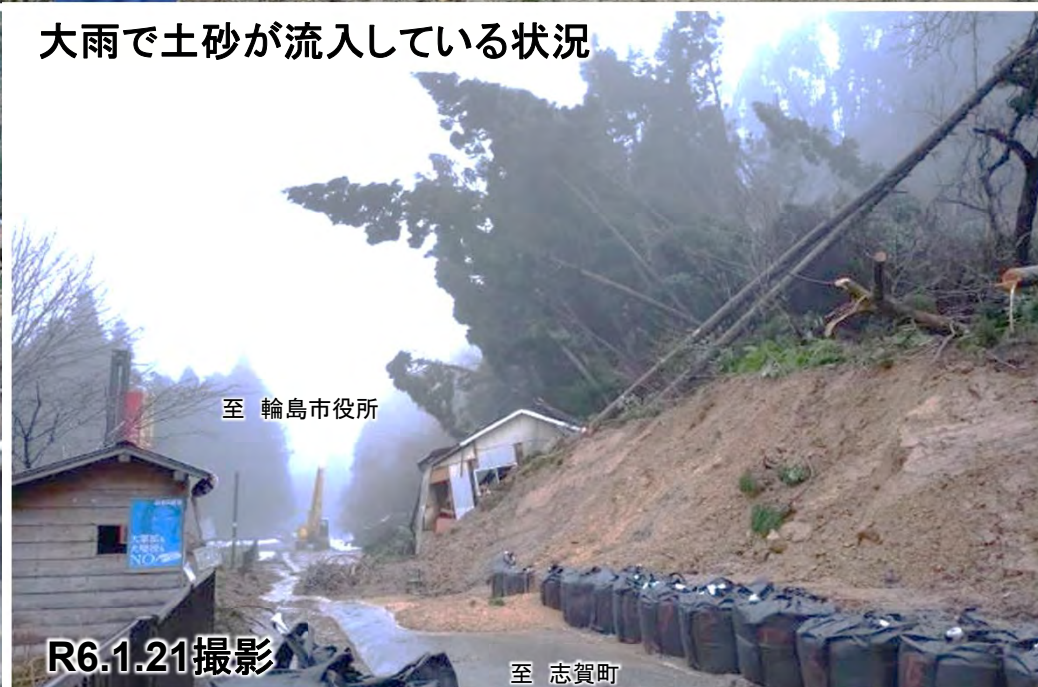
R6.1.21撮影

大雨で土砂が流入している状況

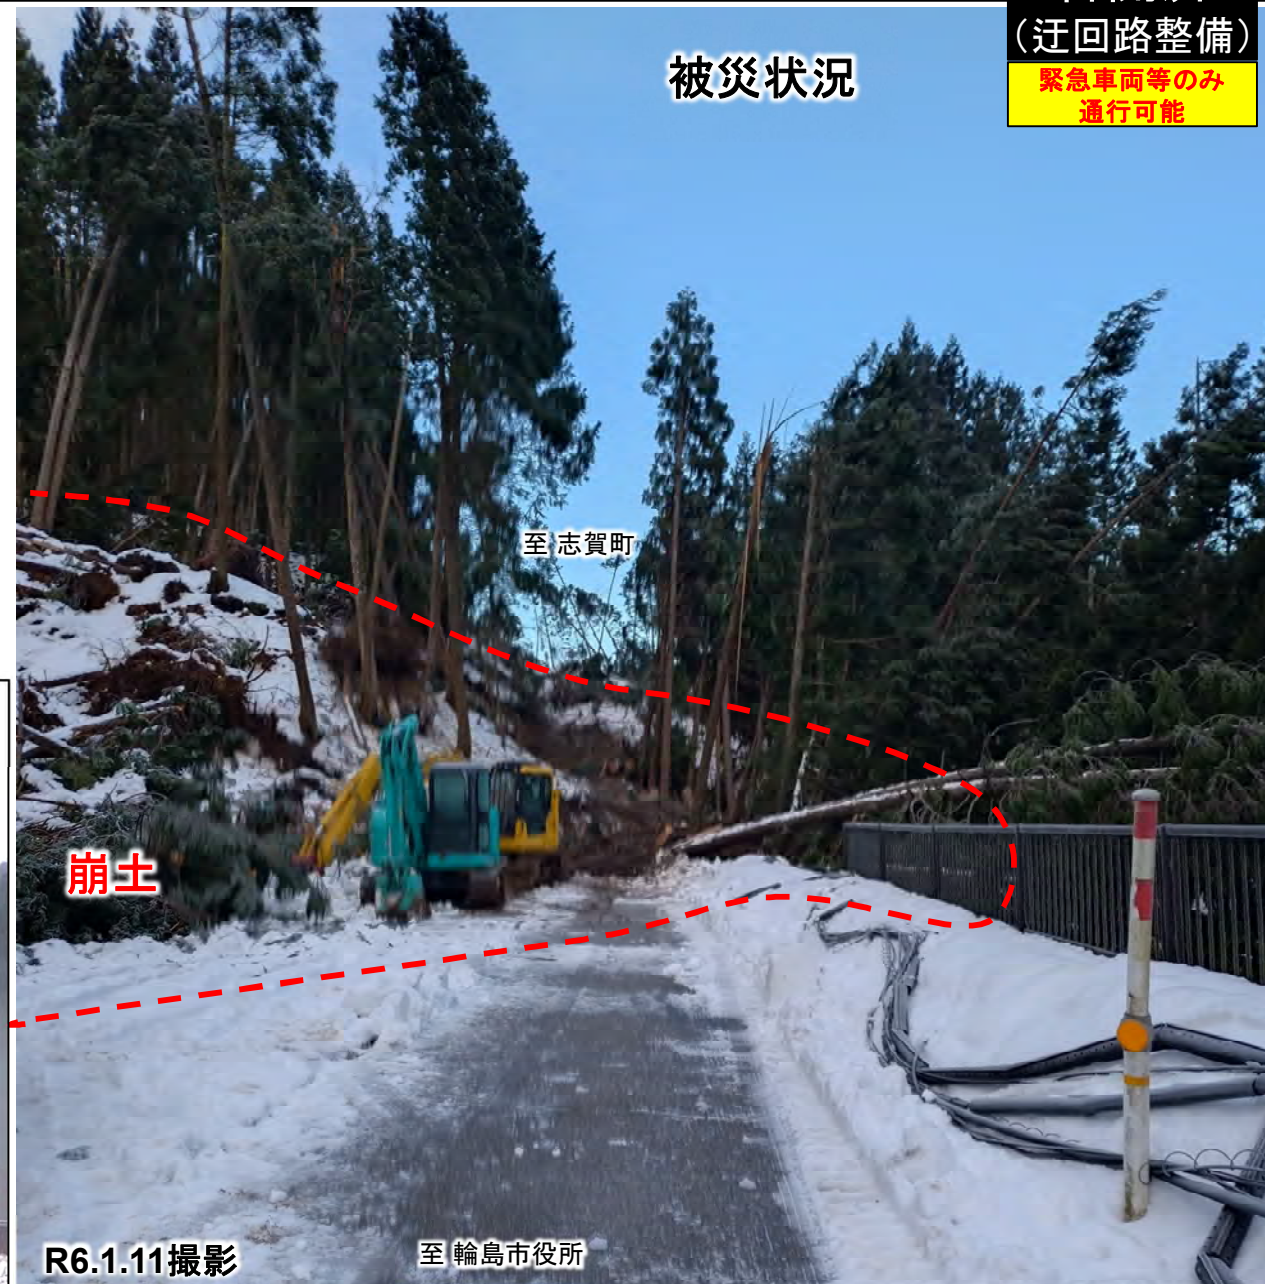
- 輪島市河井町地内「河井中央交差点」から約7.9km地点(輪島市縄又町付近)の崩落箇所の状況

被災状況

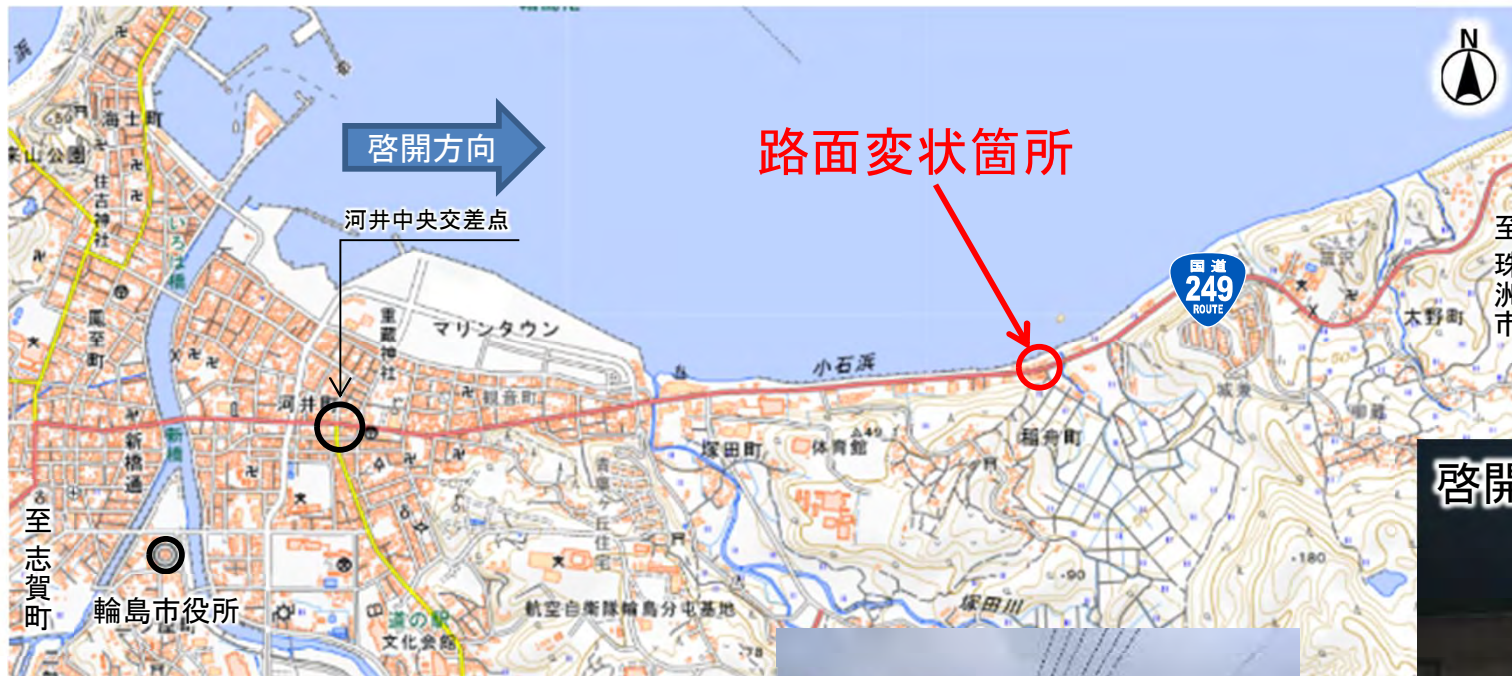
- 輪島市河井町地内「河井中央交差点」から約1.9km地点(輪島市稲舟町付近) 路面変状の状況

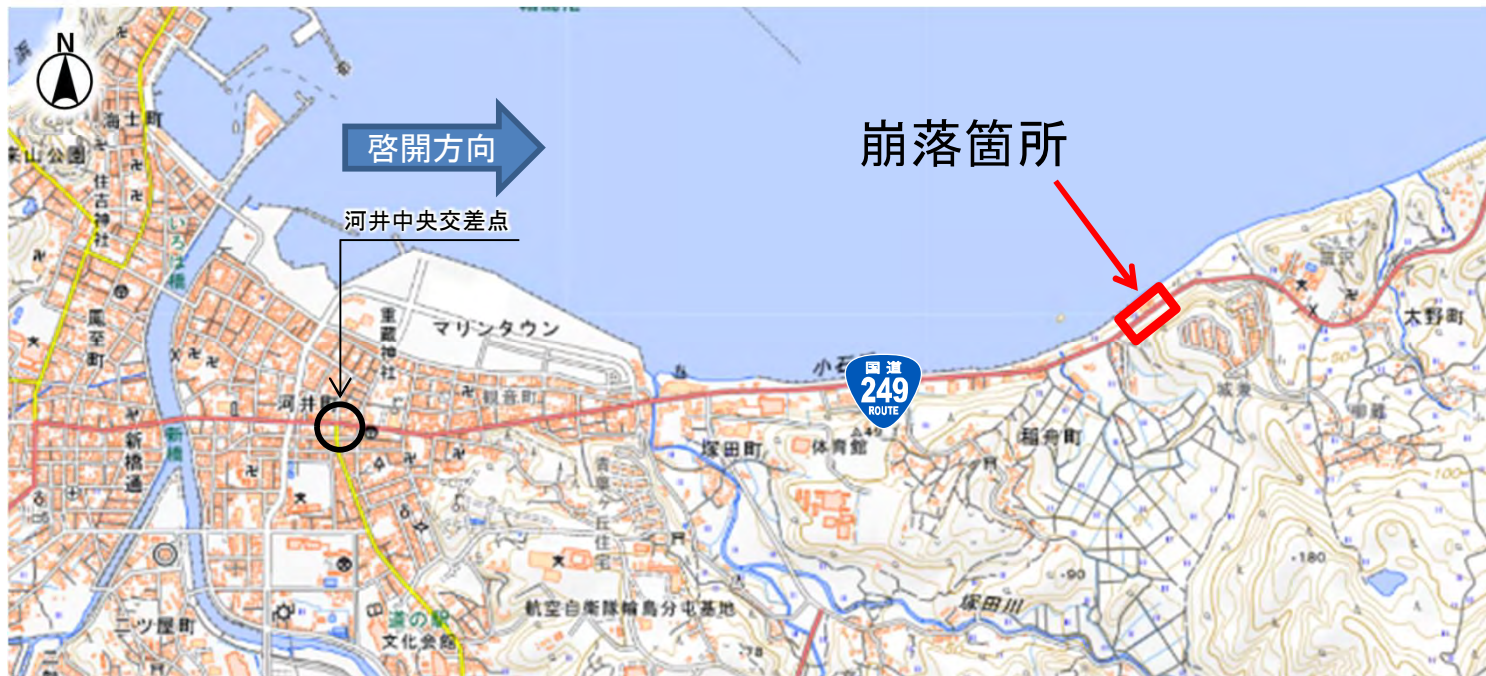
- 輪島市河井町地内「河井中央交差点」から約2.2km地点(輪島市稲舟町付近) 崩落箇所

被災状況

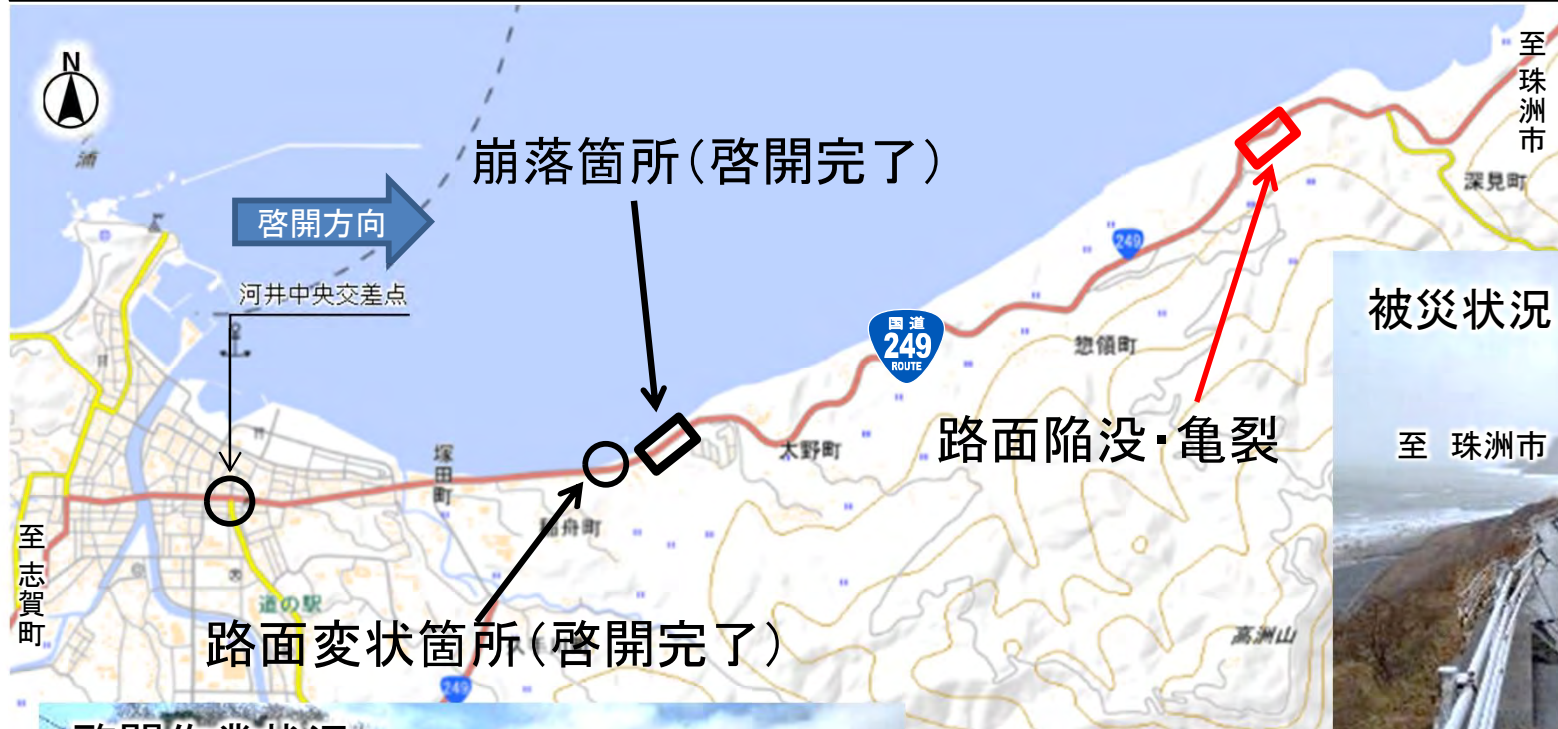
- 輪島市河井町地内「河井中央交差点」から約5.8km地点(輪島市深見町付近) 路面陥没・亀裂

被災状況

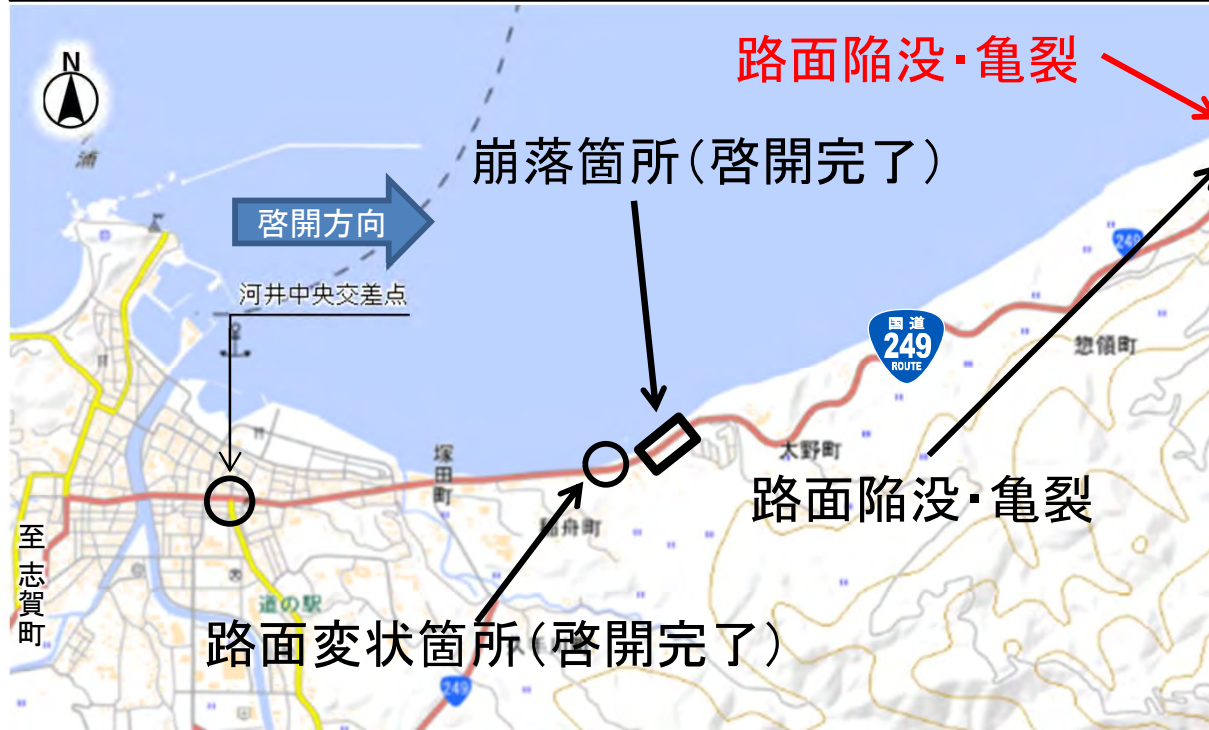
● 輪島市河井町地内「河井中央交差点」から約5.9km地点(輪島市深見町付近) 路面陥没・亀裂

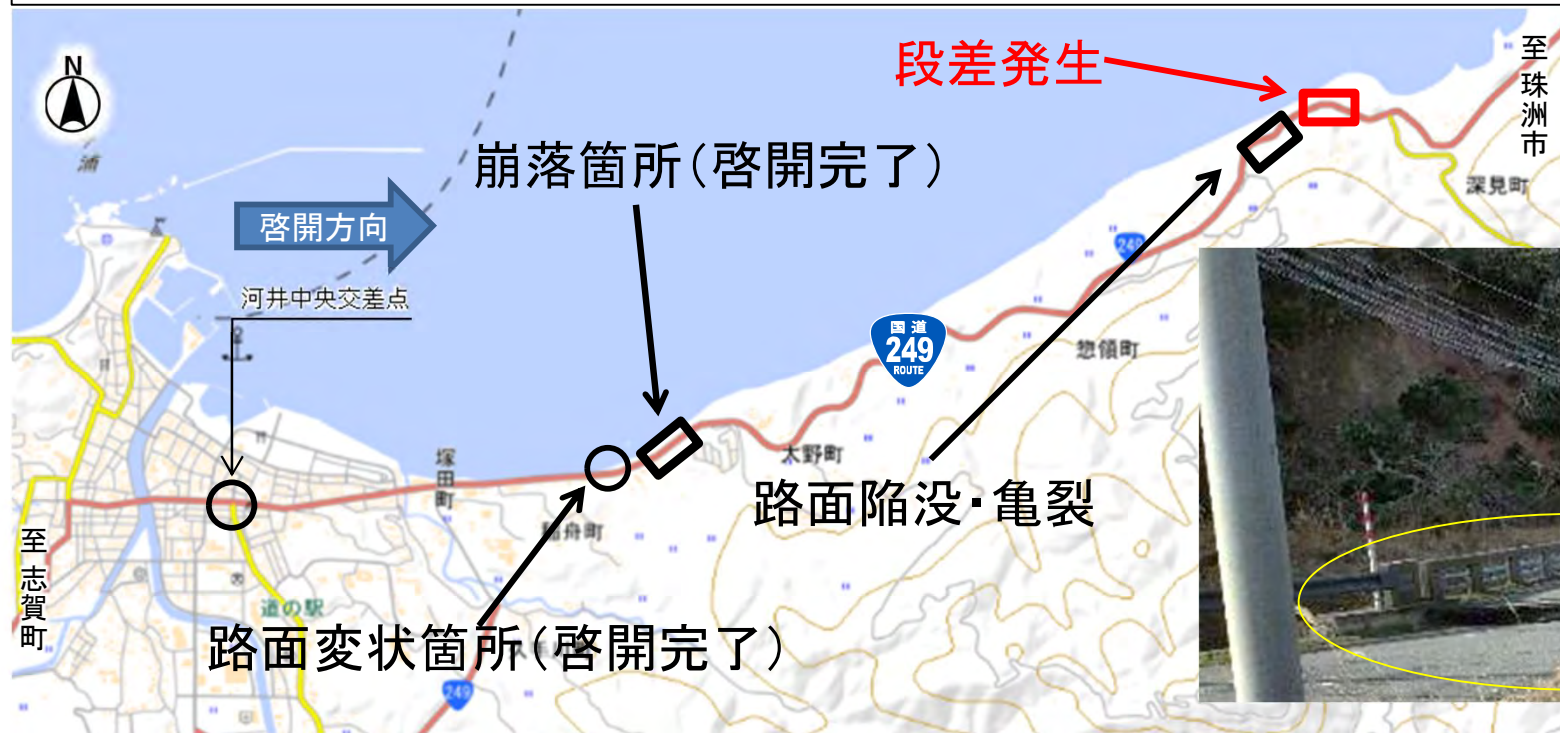
● 輪島市河井町地内「河井中央交差点」から約6.5km地点(輪島市深見町付近) 深見橋 段差

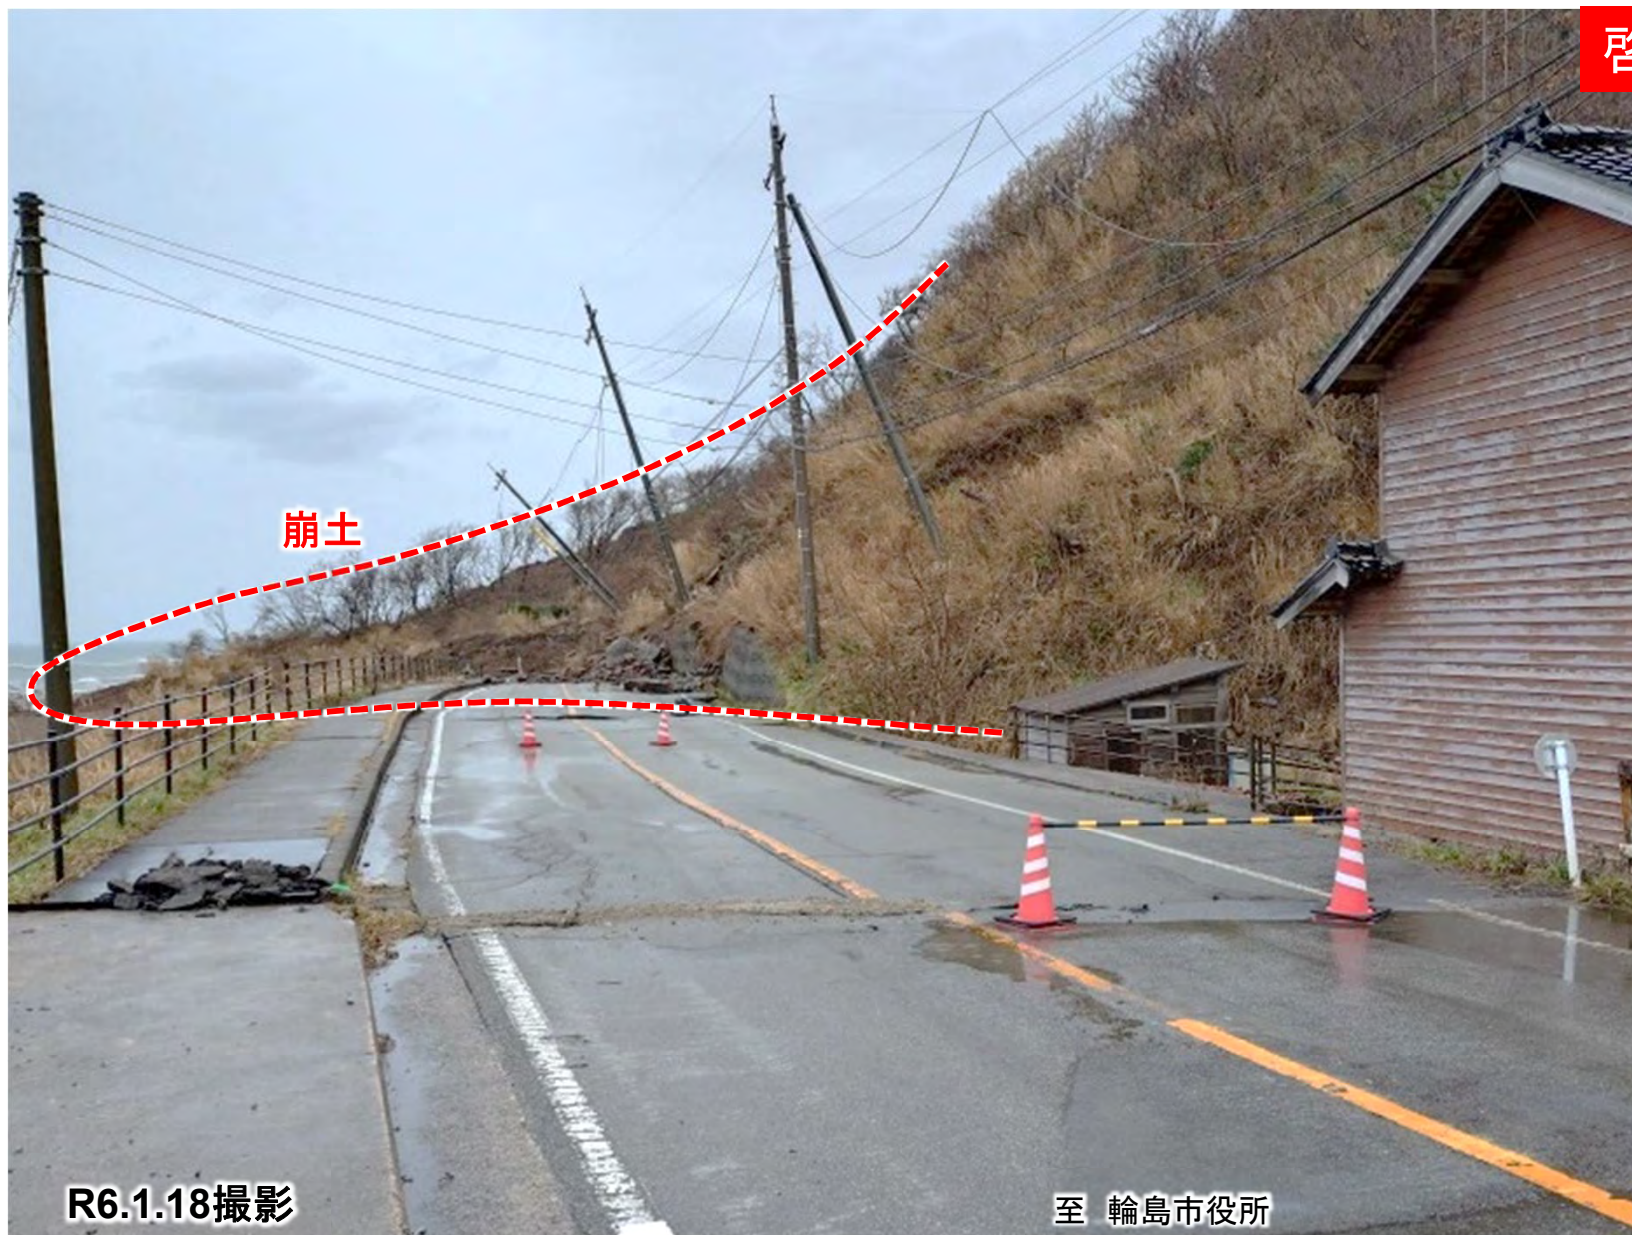
- 輪島市河井町地内「河井中央交差点」から約10.8km地点 大規模崩落により珠洲市方面への通り抜け不可

道の駅「千枚田ポケットパーク」から約0.8km珠洲市側で大規模崩落があり、輪島市野田町～輪島市白米町間は通行不可

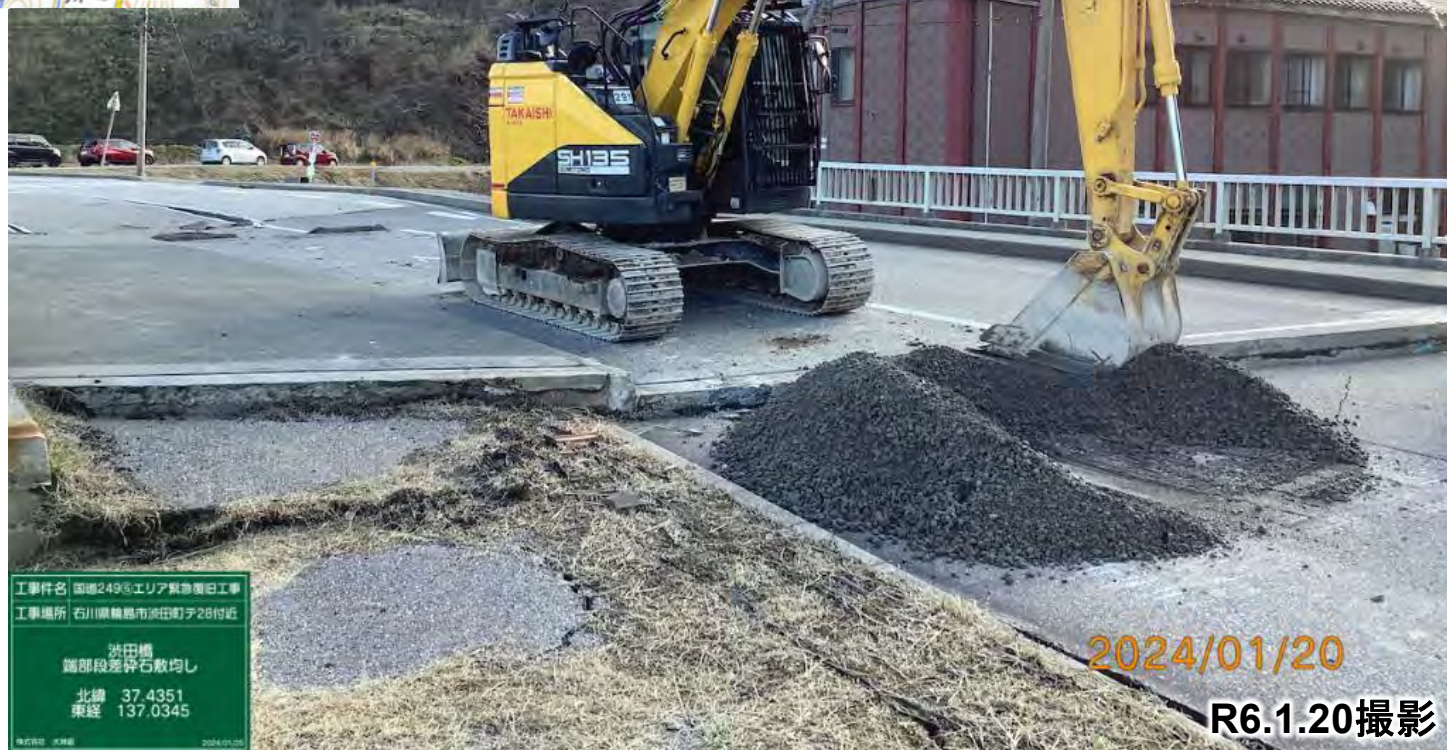
R6.1.20撮影

●輪島市里町地内「里町県道交差点」から東へ約0.7km地点 渋田橋取付部 段差

啓開作業状況

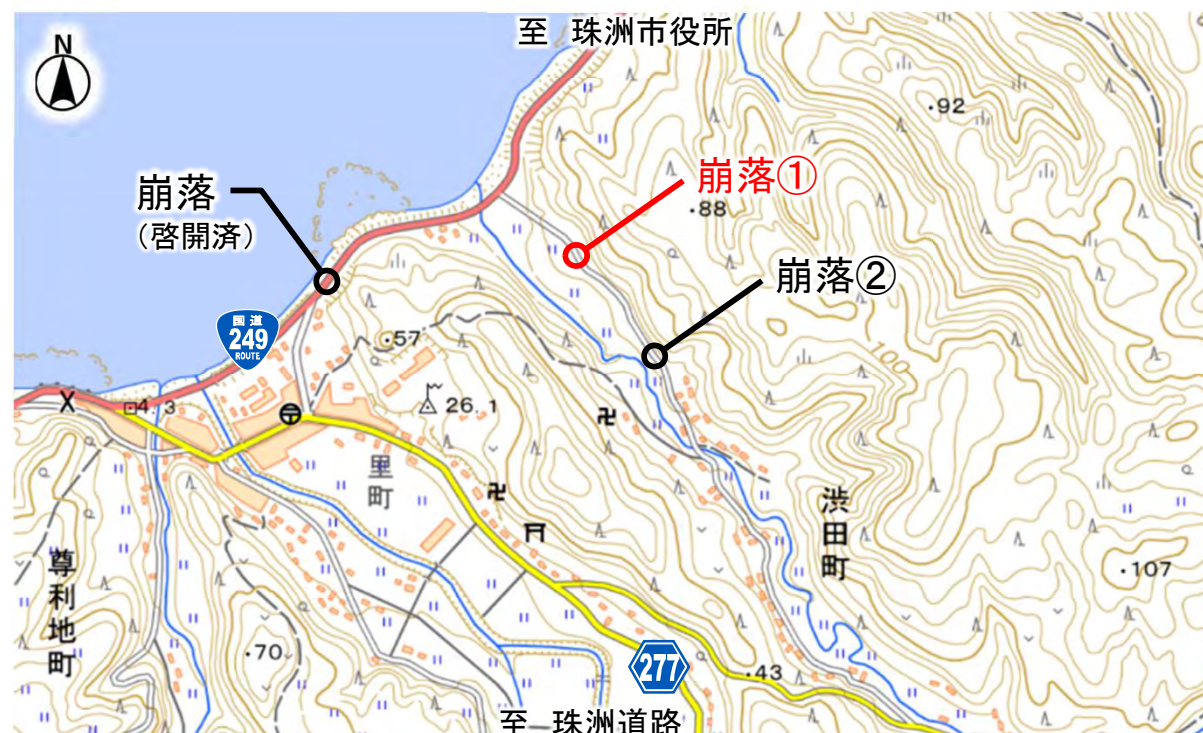
## ●輪島市洪田町地内 崩落箇所 被災状況

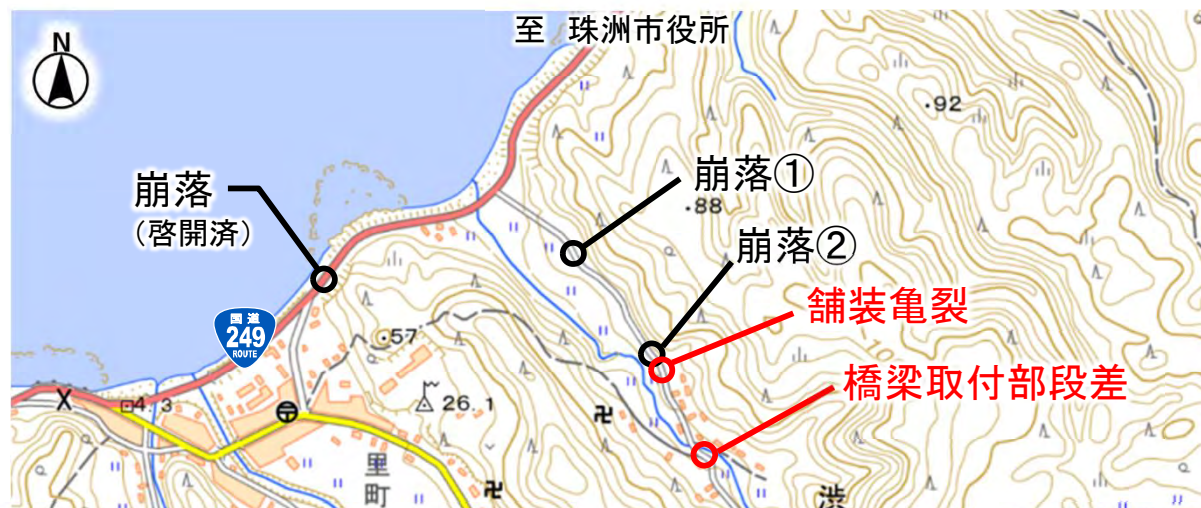
●輪島市渋田町地内 舗装亀裂箇所 橋梁取付部段差 被災状況

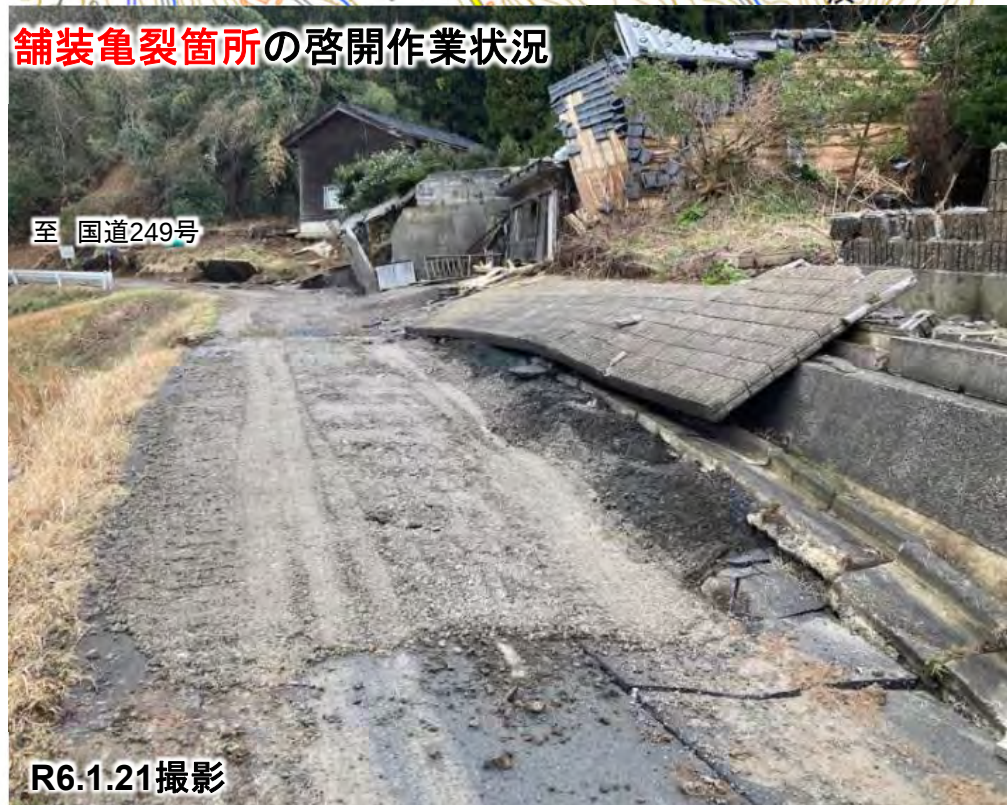
R6.1.21撮影

舗装亀裂箇所の啓開作業状況

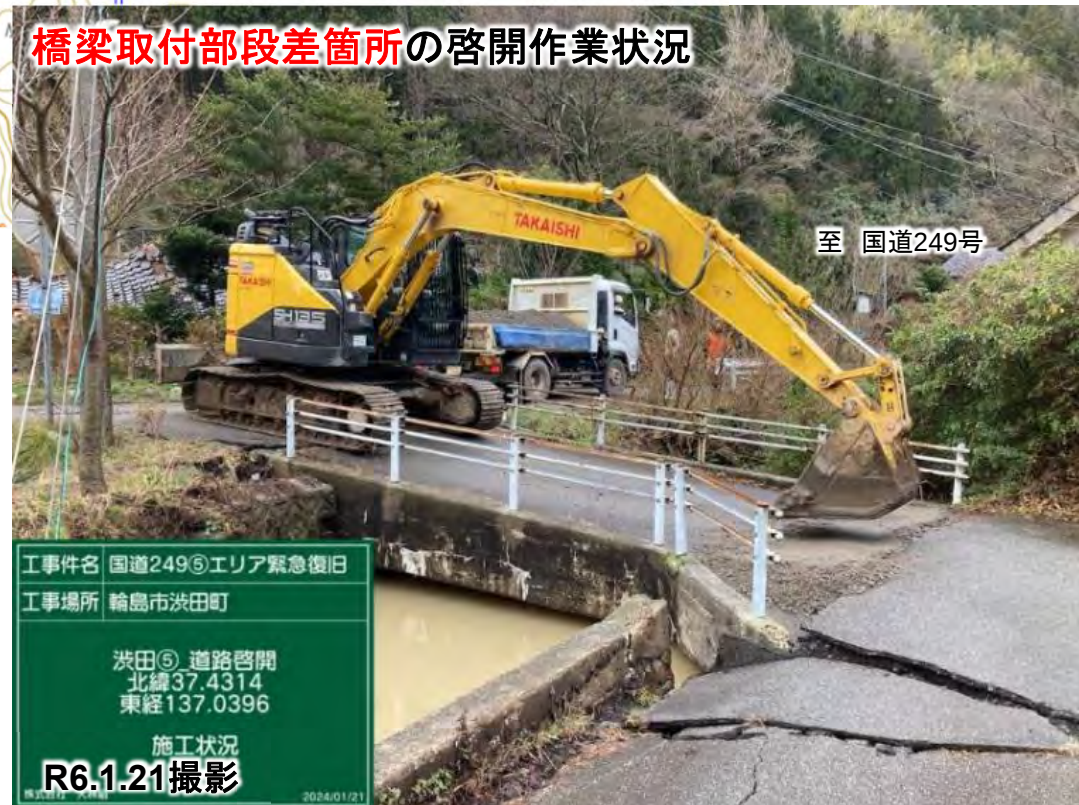
橋梁取付部段差箇所の啓開作業状況
