令和6年能登半島地震 国道249号 道路啓開6工区の様況

2/9

19:00現在

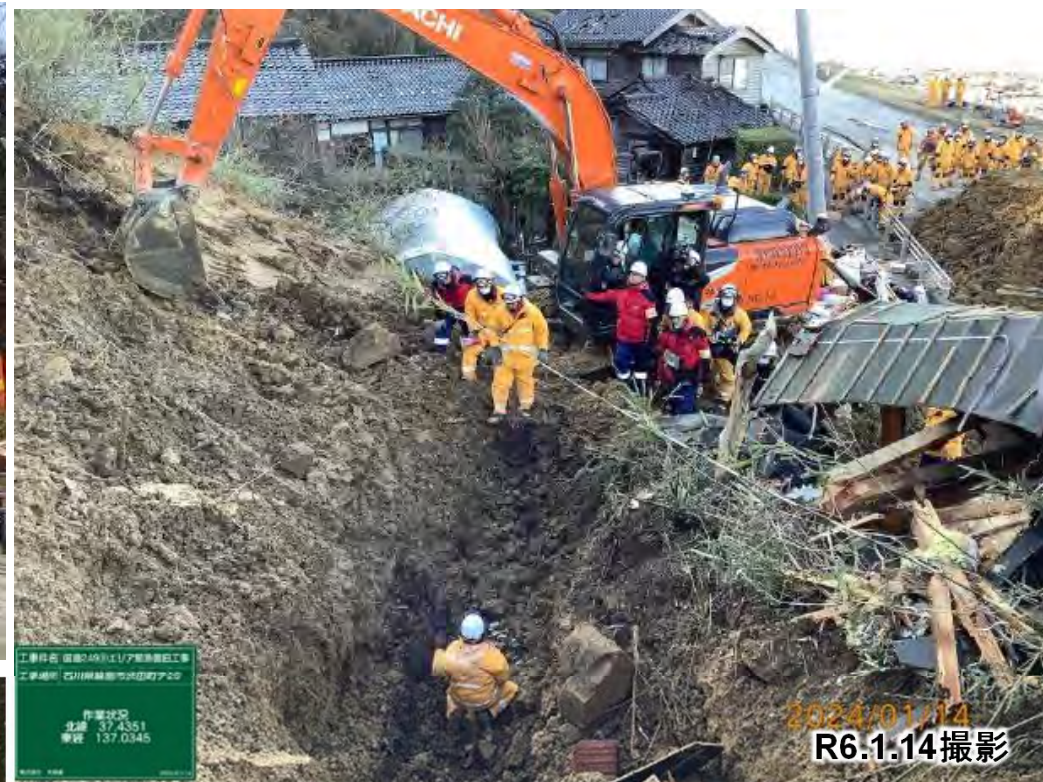
●輪島市渋田町地内において、消防からの要請により救命救急活動に協力

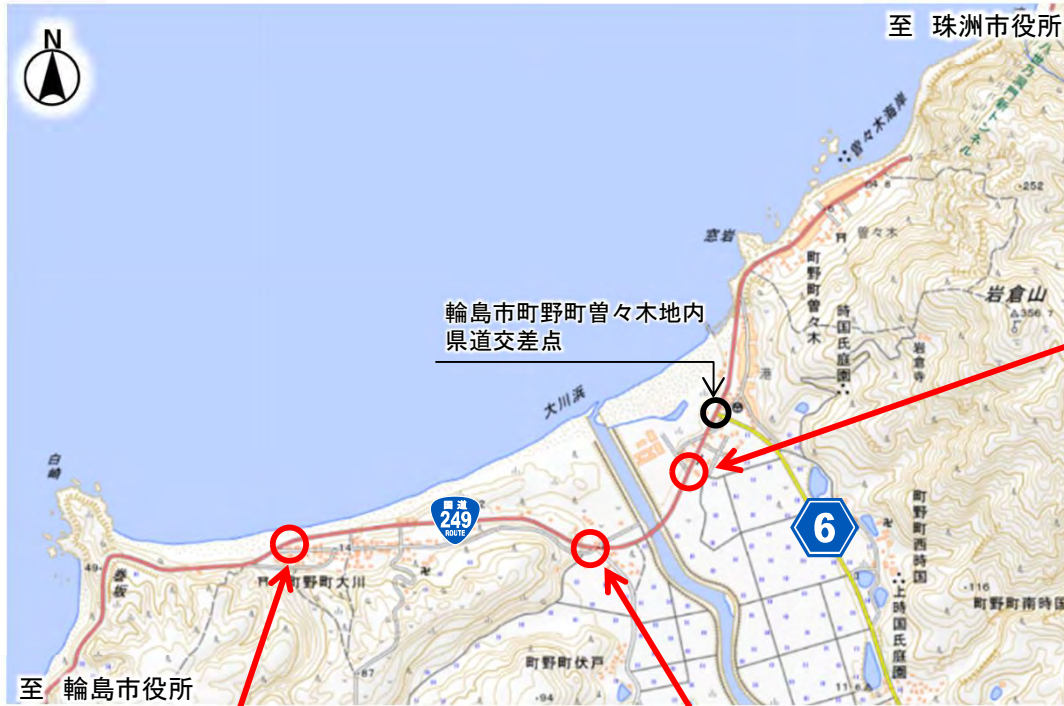
●輪島市町野町曾々木「県道取付交差点」から西へ約0.2km地点、0.7km地点、1.8km 路面変状

啓開済

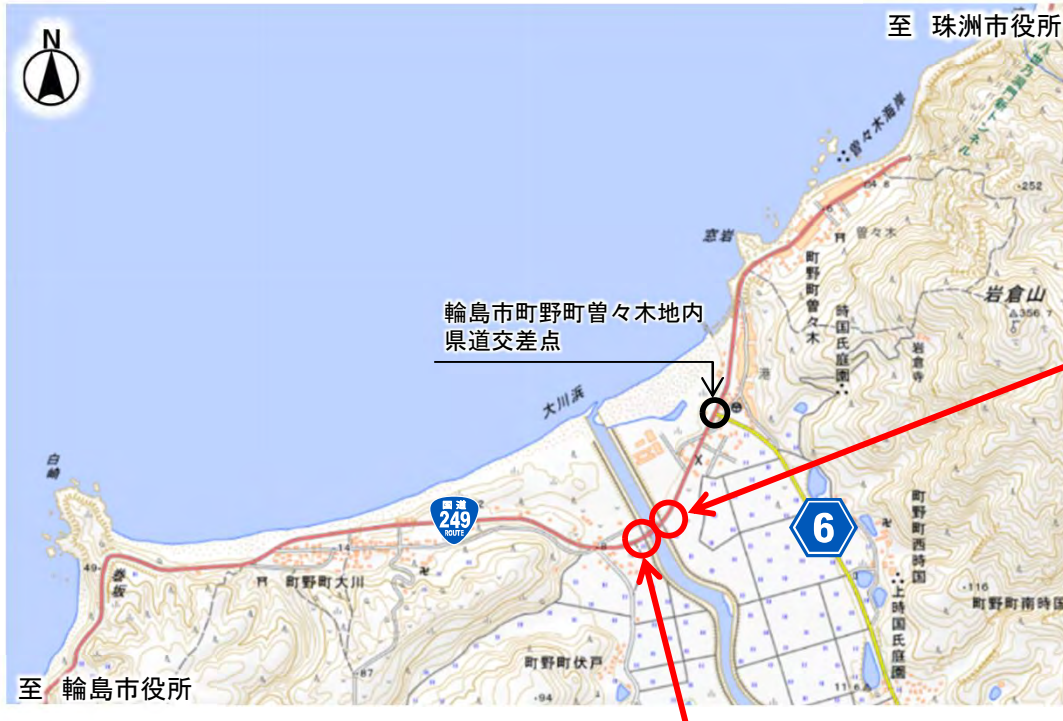
●輪島市町野町曾々木「県道取付交差点」から西へ約0.5km地点 天神橋取付部 段差

天神橋東側の段差発生箇所の啓開状況

啓開済

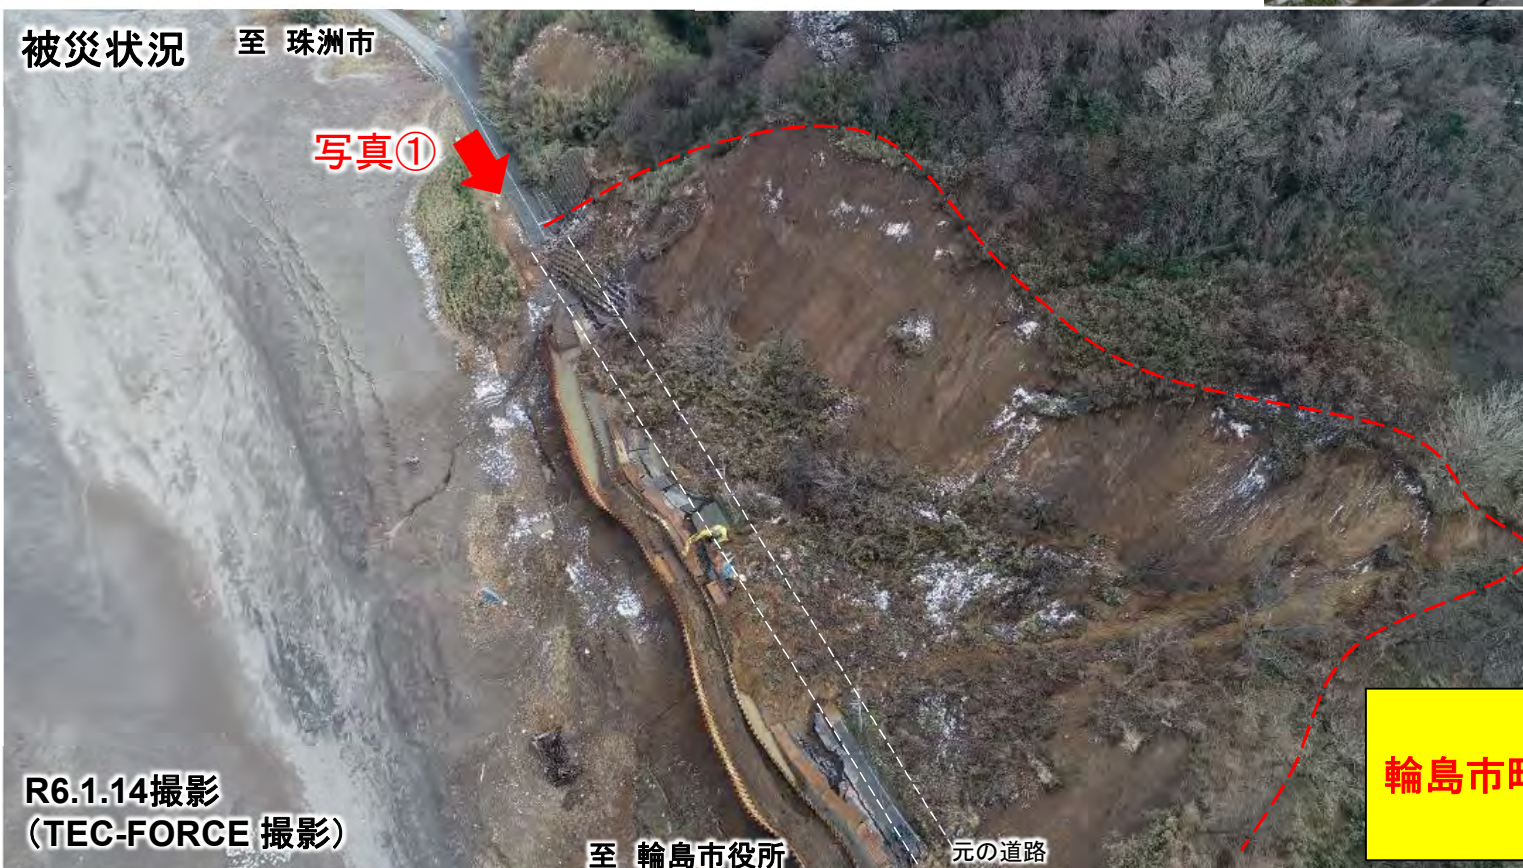
●輪島市町野町大川～渋田町間で大規模崩落 啓開不可

**大規模崩落のため、
輪島市町野町大川～輪島市渋田町間は
通行不可**

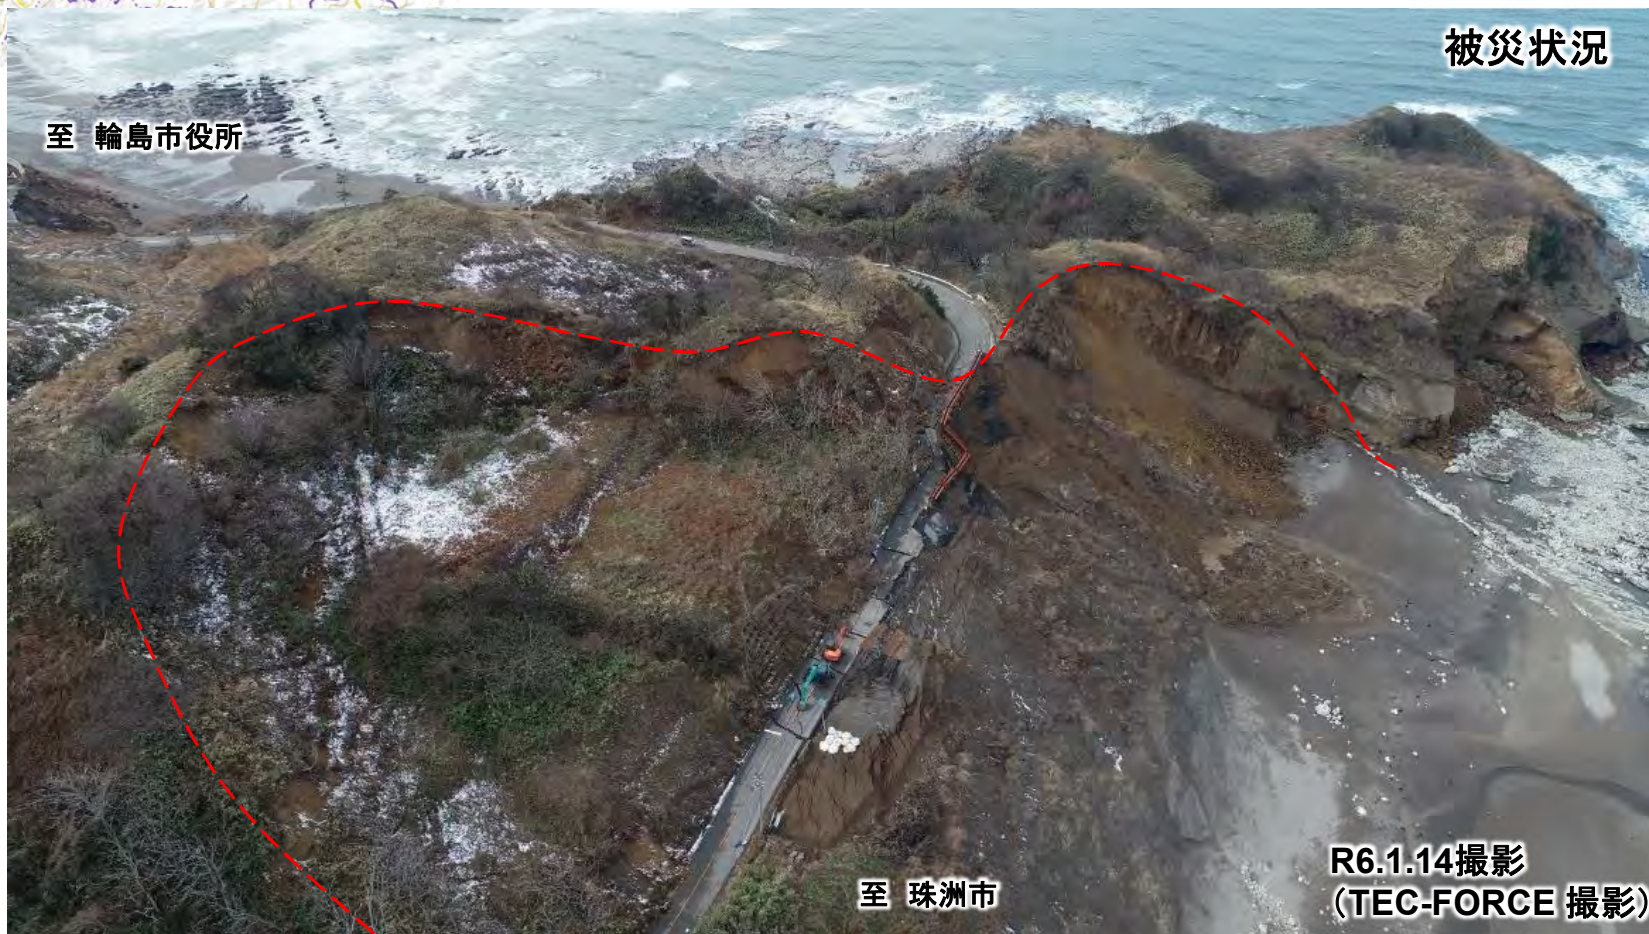
●輪島市町野町大川～渋田町間で大規模崩落 啓開不可

大規模崩落のため、
輪島市町野町大川～輪島市渋田町間は
通行不可

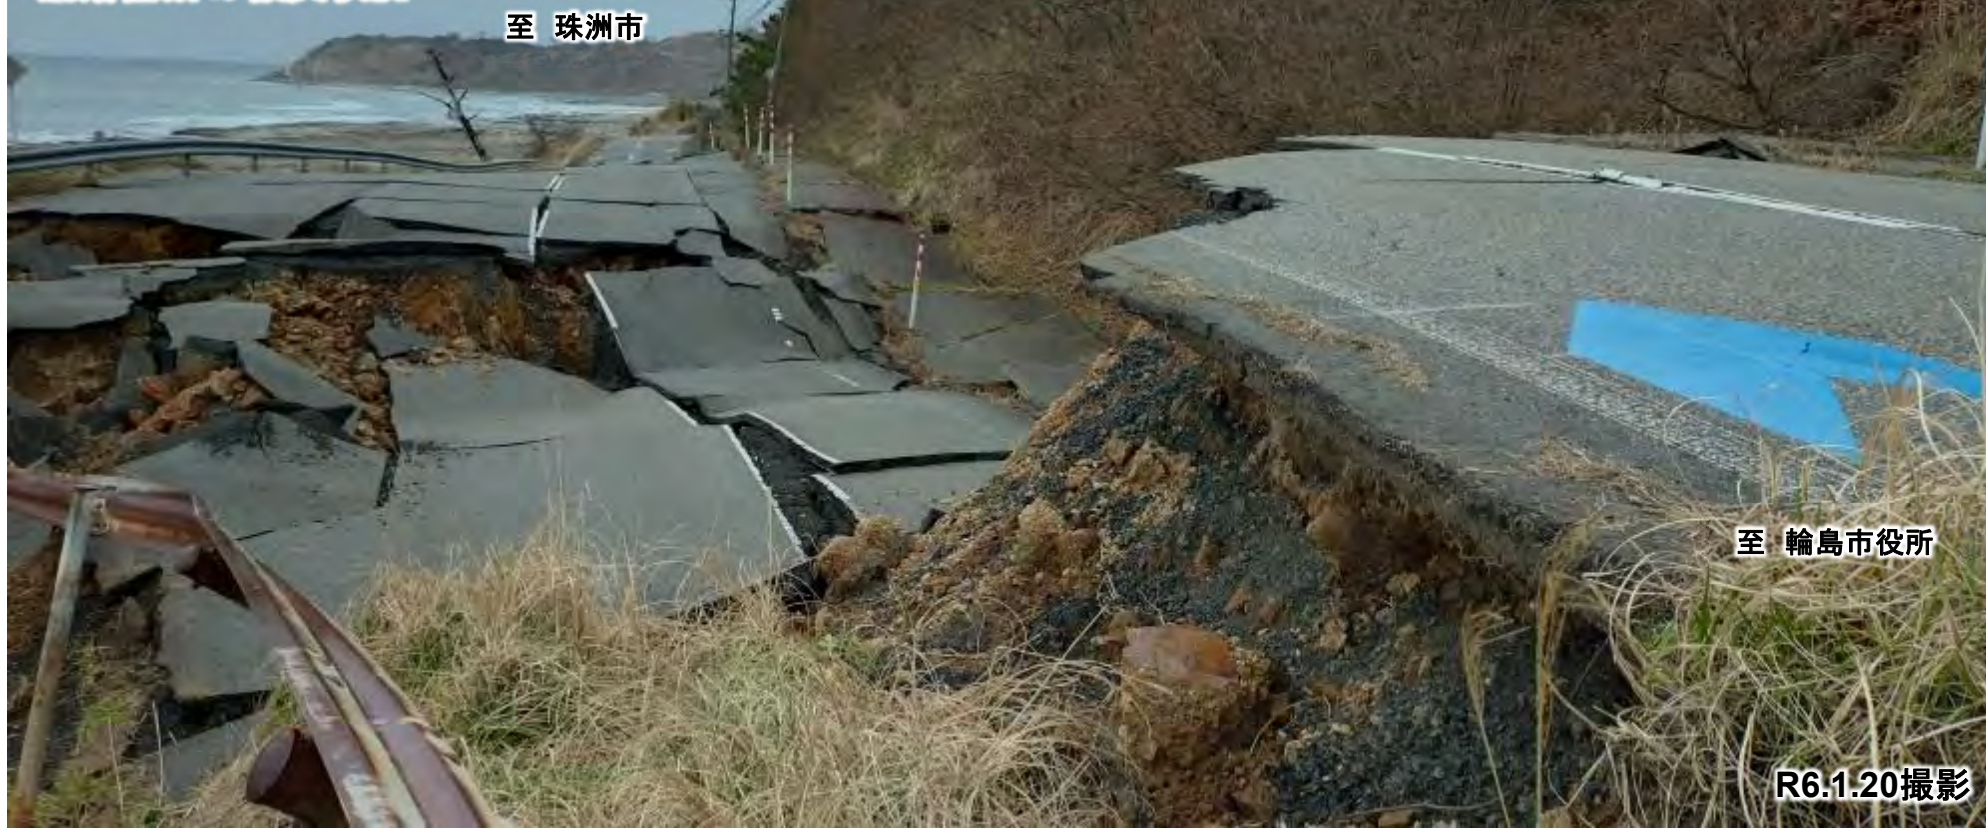
●輪島市町野町大川～渋田町間で大規模崩落 啓開不可

大規模崩落のため、
輪島市町野町大川～輪島市渋田町間は
通行不可

崩落箇所の被災状況

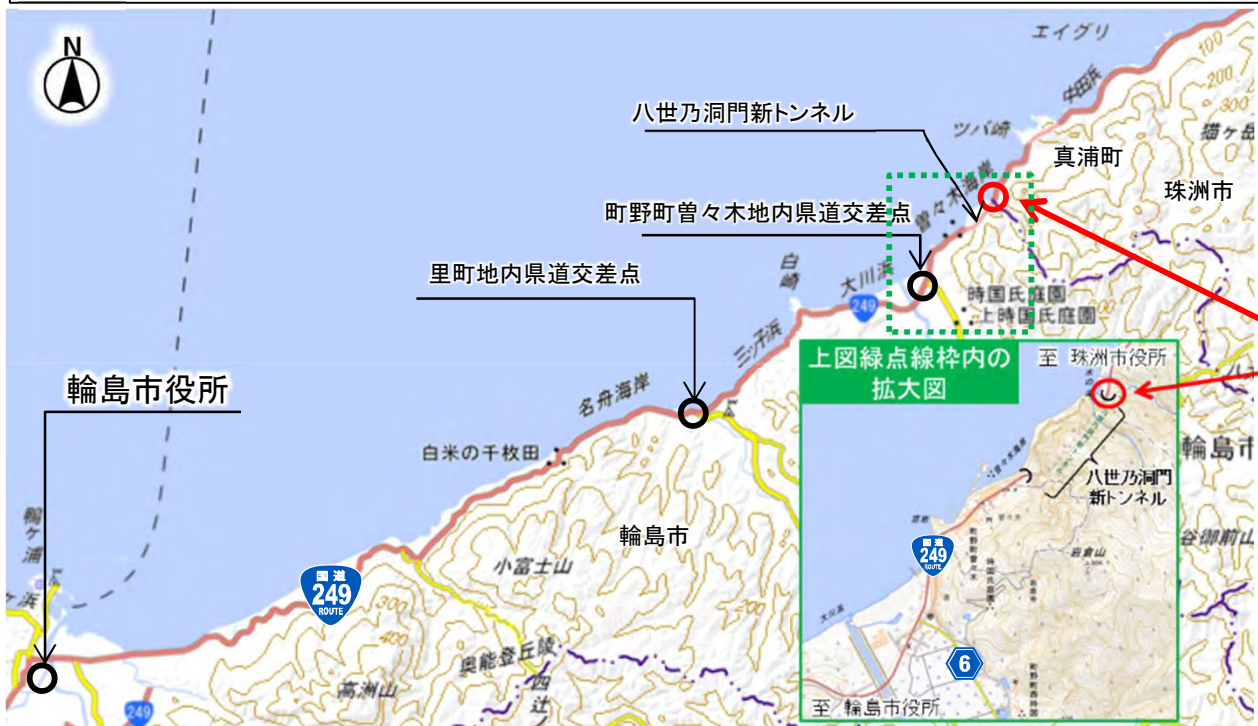
輪島市町野町曾々木と珠洲市真浦町を結ぶ 八世乃(はせの)洞門新トンネル 珠洲市側坑口部 落石、崩土堆積

1/27啓開済

緊急車両等のみ
通行可能

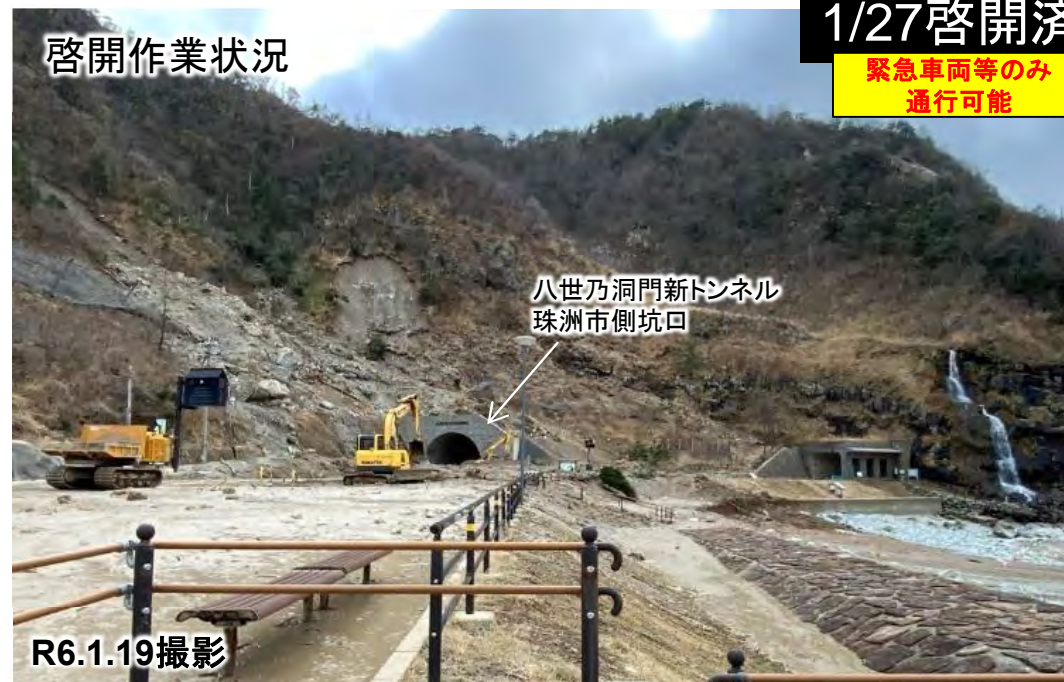
- 輪島市町野町曾々木「県道取付交差点」から東へ約1.3km地点
輪島市町野町曾々木と珠洲市真浦町を結ぶ 八世乃(はせの)洞門新トンネル 珠洲市側坑口部 落石、崩土堆積

1/27啓開済

緊急車両等のみ
通行可能

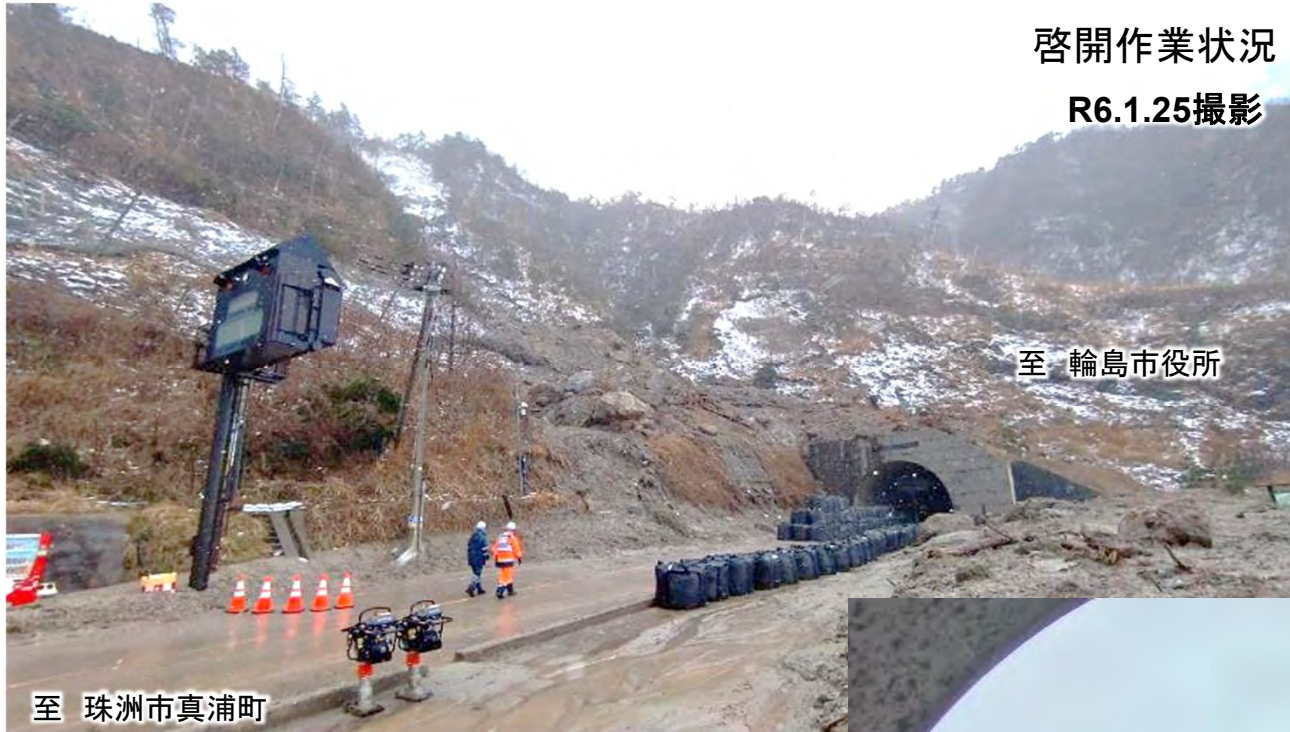
啓開作業状況

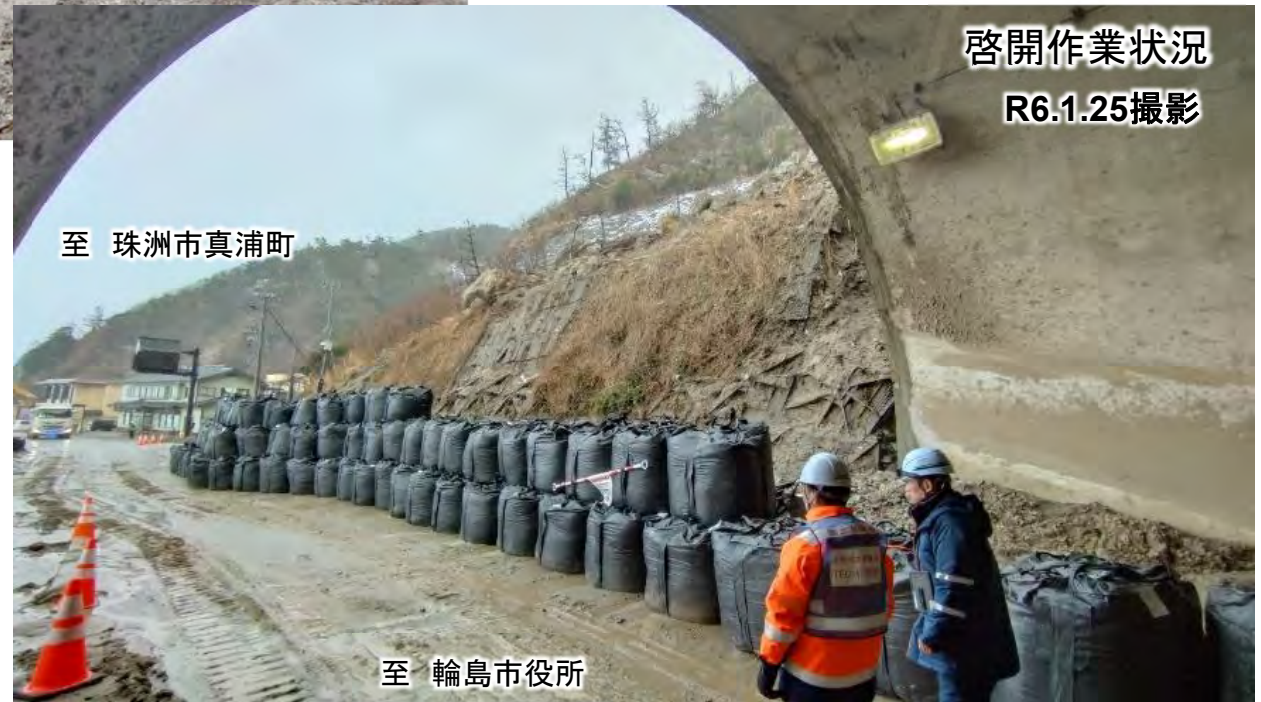
啓開作業状況

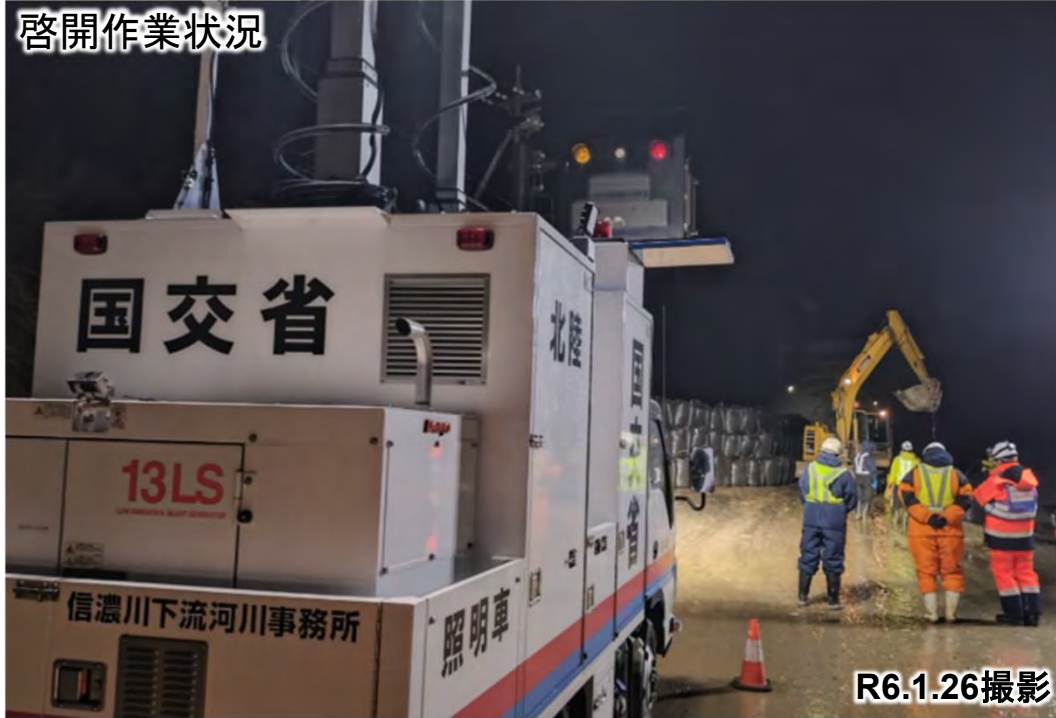
啓開作業状況

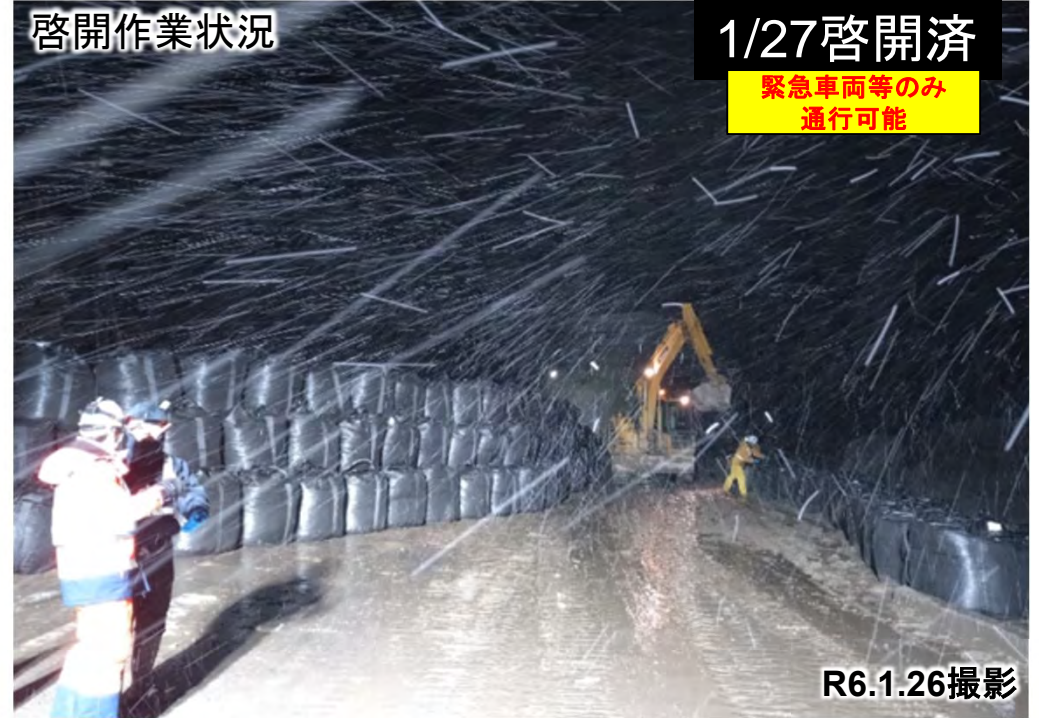
啓開作業状況

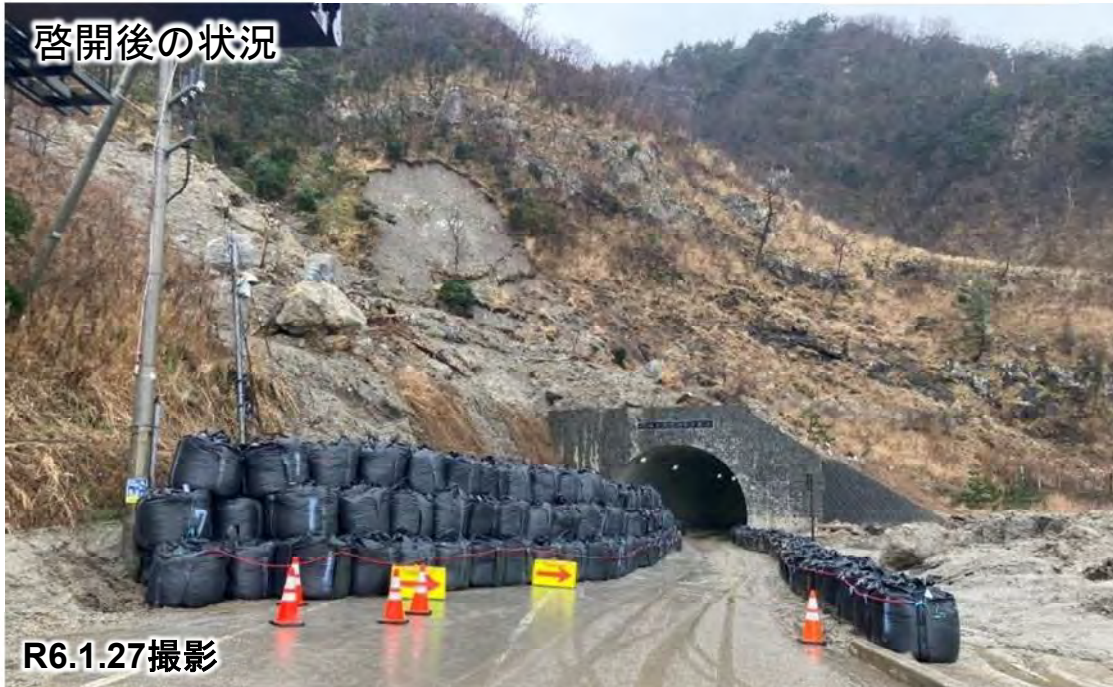
啓開後の状況

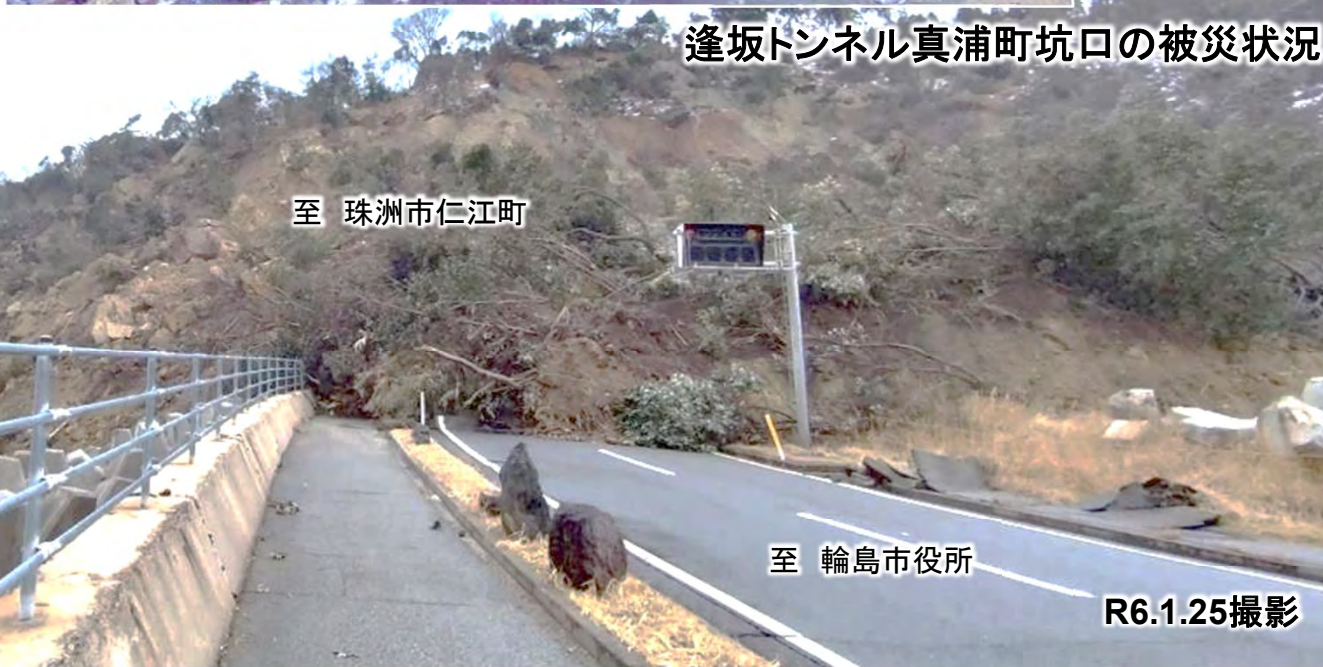
●輪島市仁江町から真浦町間の「逢坂トンネル」は、真浦町側坑口が 崩落

逢坂トンネル輪島側坑口の崩落及び珠洲市仁江町での大規模崩落のため、珠洲市仁江町と珠洲市真浦町間は通行不可

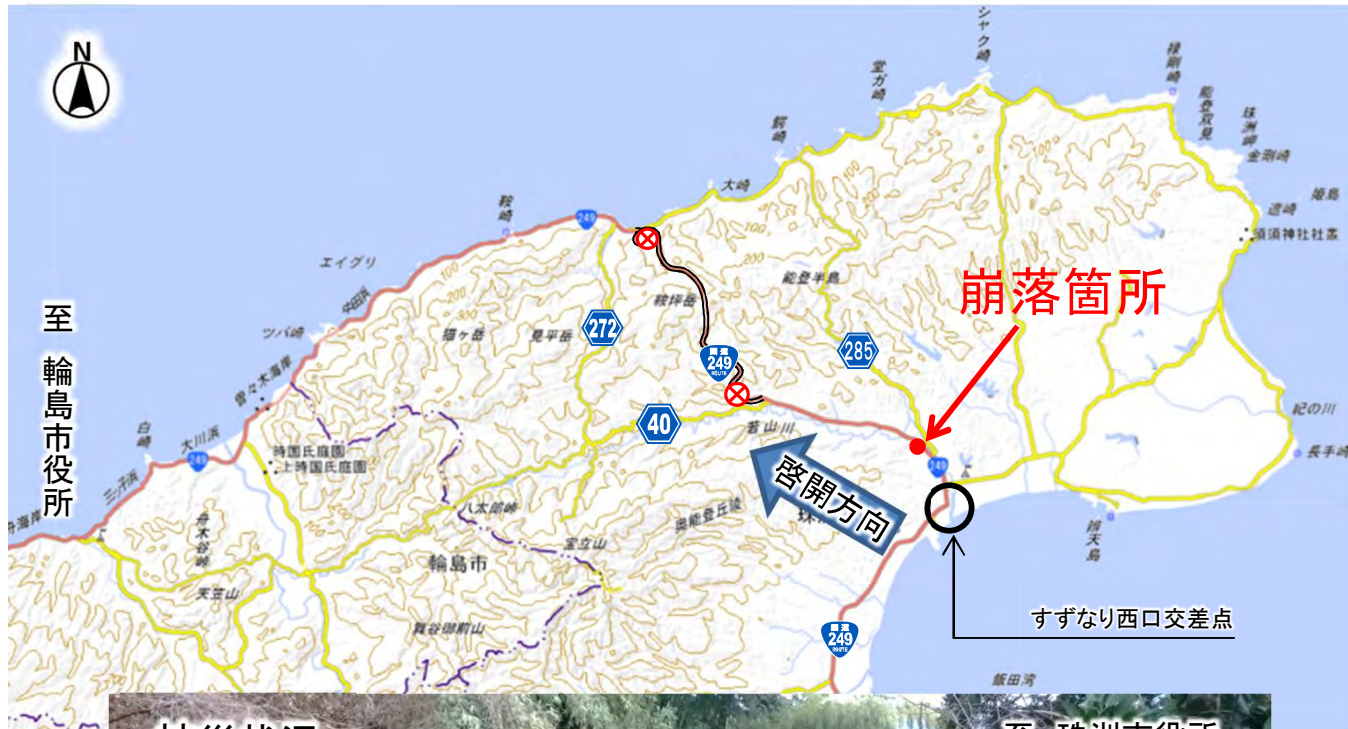
● 珠洲市若山町出田地内「すずなり西口交差点」から約2.0km地点 崩落箇所

被災状況

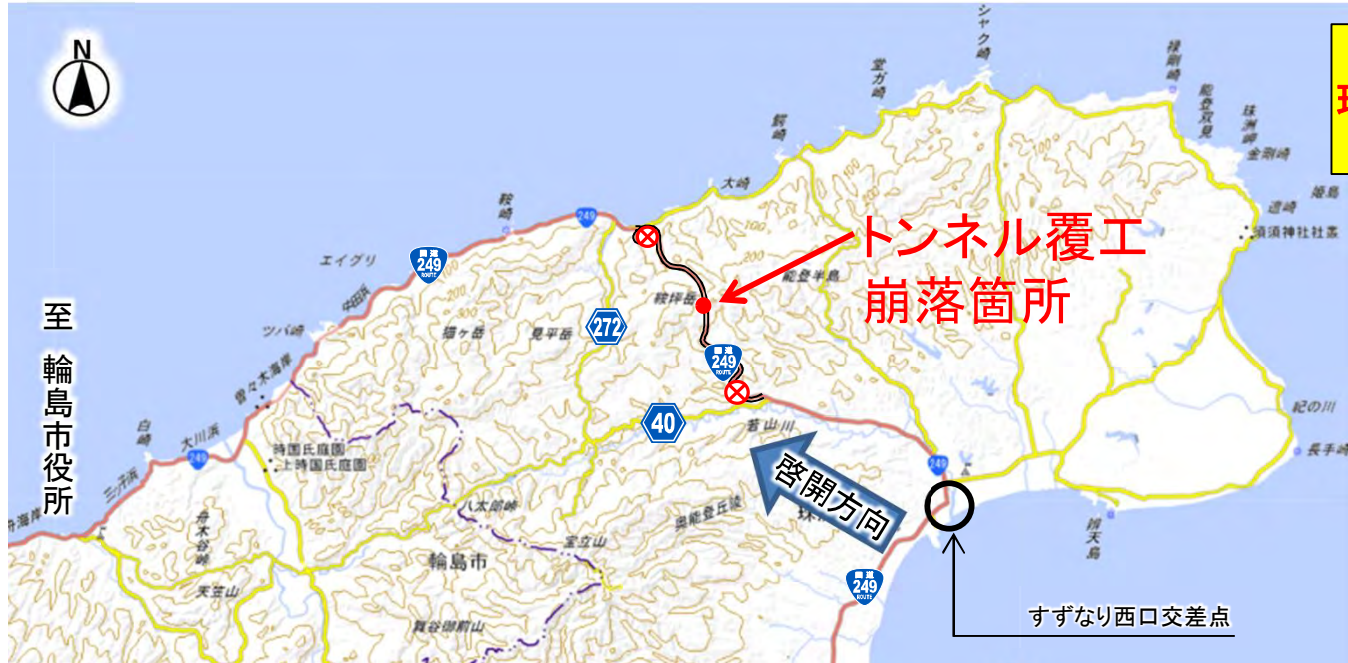
● 珠洲市若山町出田地内「すずなり西口交差点」から約8.6km地点 トンネル覆工崩落箇所

トンネル内部が一部崩落しているため、
珠洲市若山町宇都山と珠洲市大谷町を結ぶ
「大谷トンネル」は通行不可

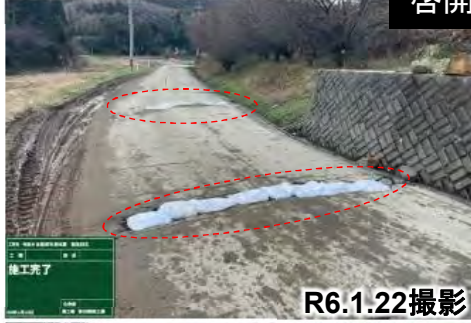
舗装損傷箇所を啓開状況

啓開済

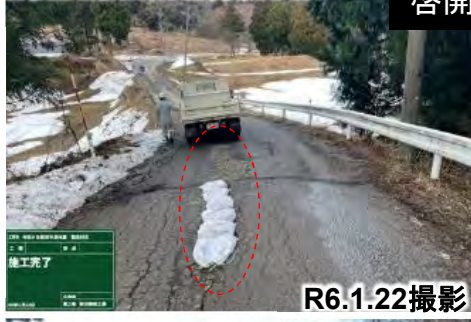
舗装損傷箇所を啓開状況

啓開済

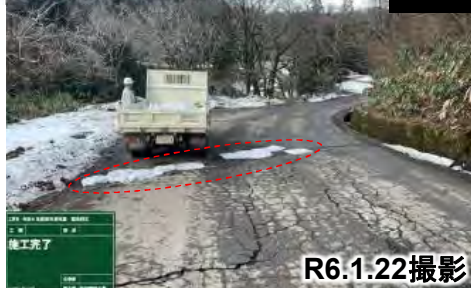
舗装損傷箇所を啓開状況

啓開済

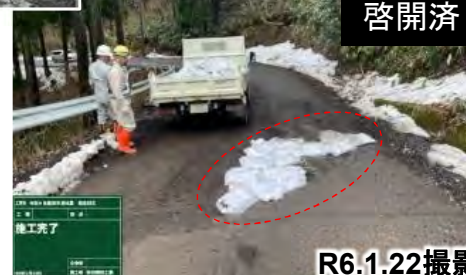
舗装損傷箇所を啓開状況

啓開済

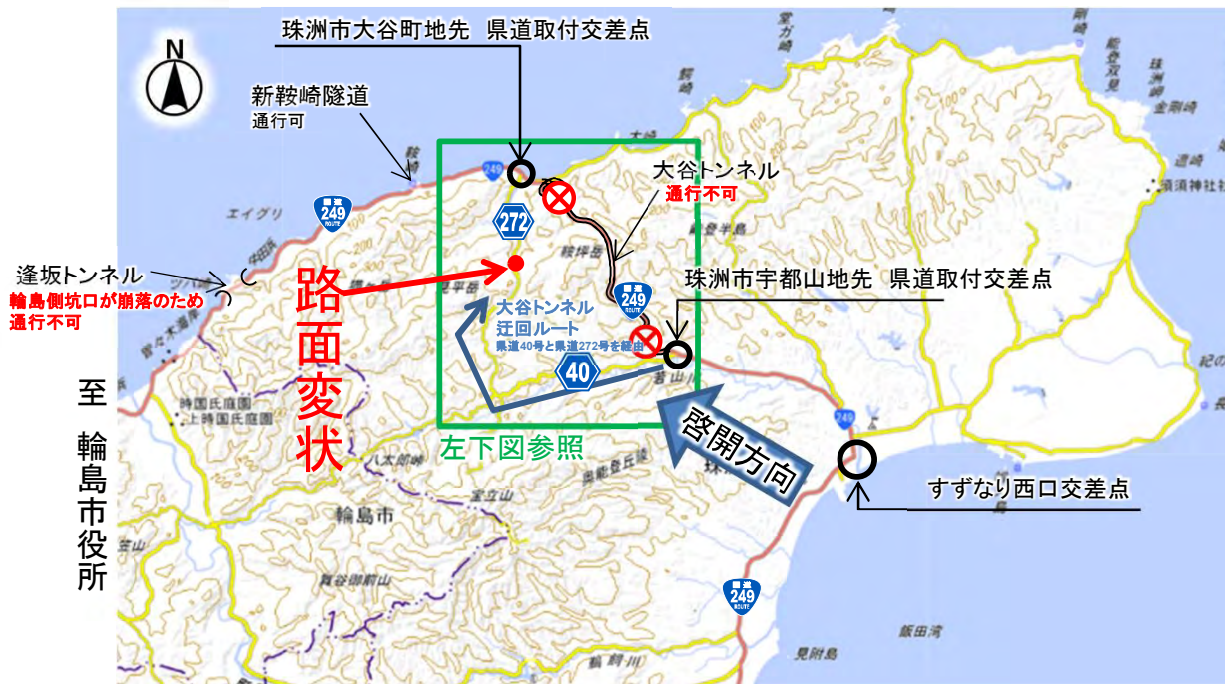
● 国道249号大谷トンネルの迂回ルートとなる県道272号上黒丸大谷線で 路面変状 (珠洲市大谷町地内)

1/9啓開済

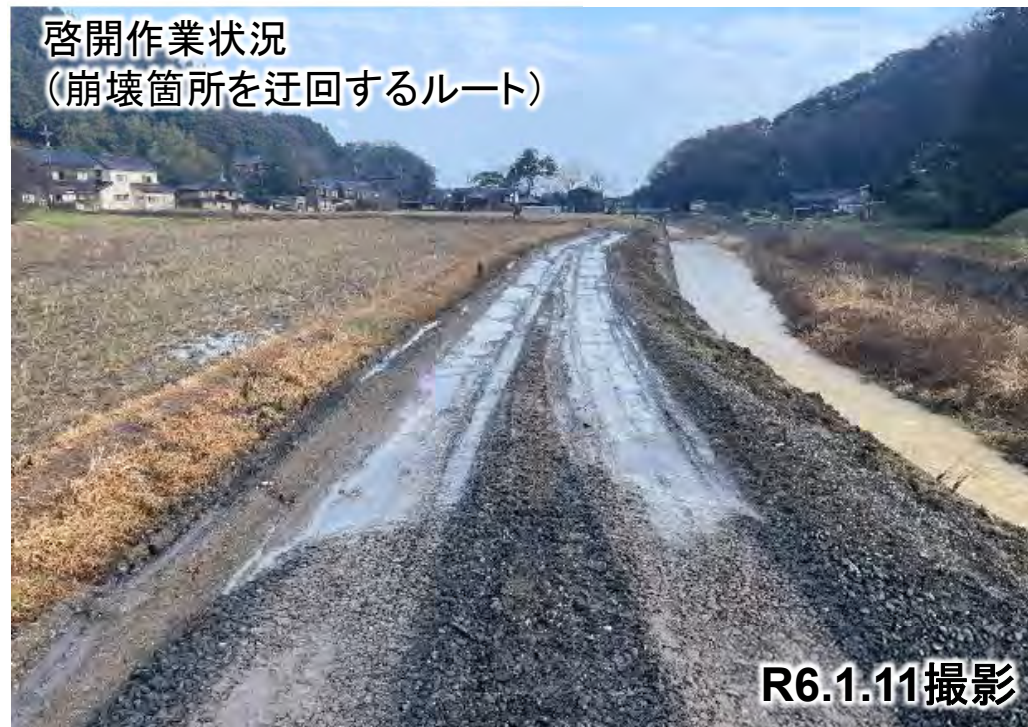
啓開作業状況
(崩壊箇所を迂回するルート)

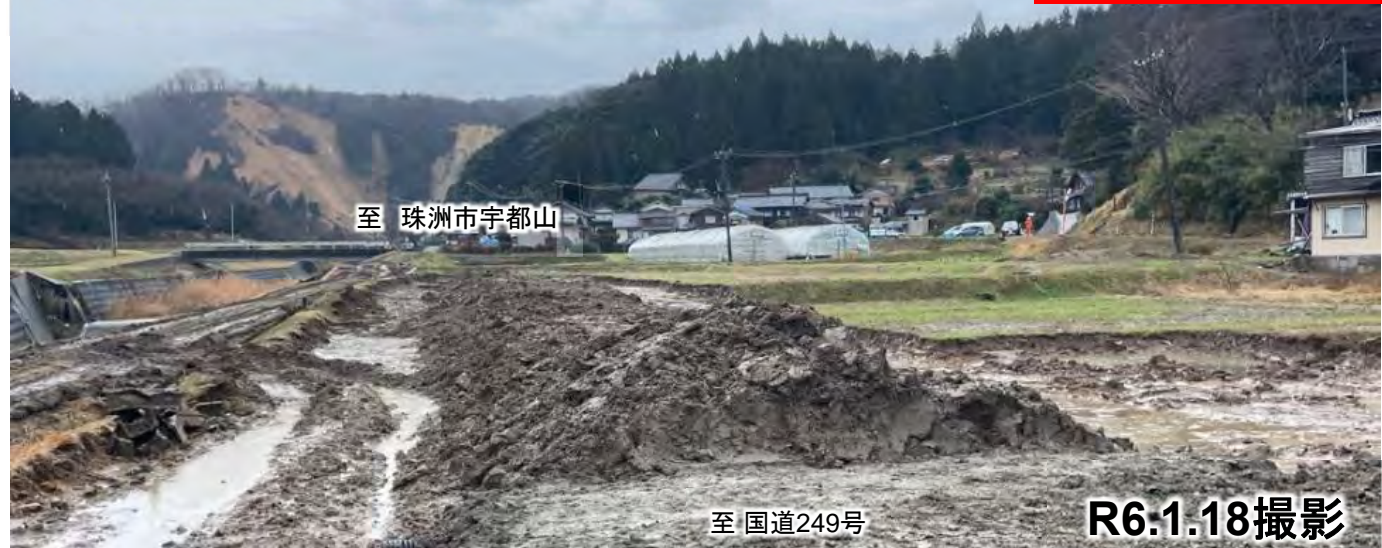
大型車が通行可能な迂回路を整備中

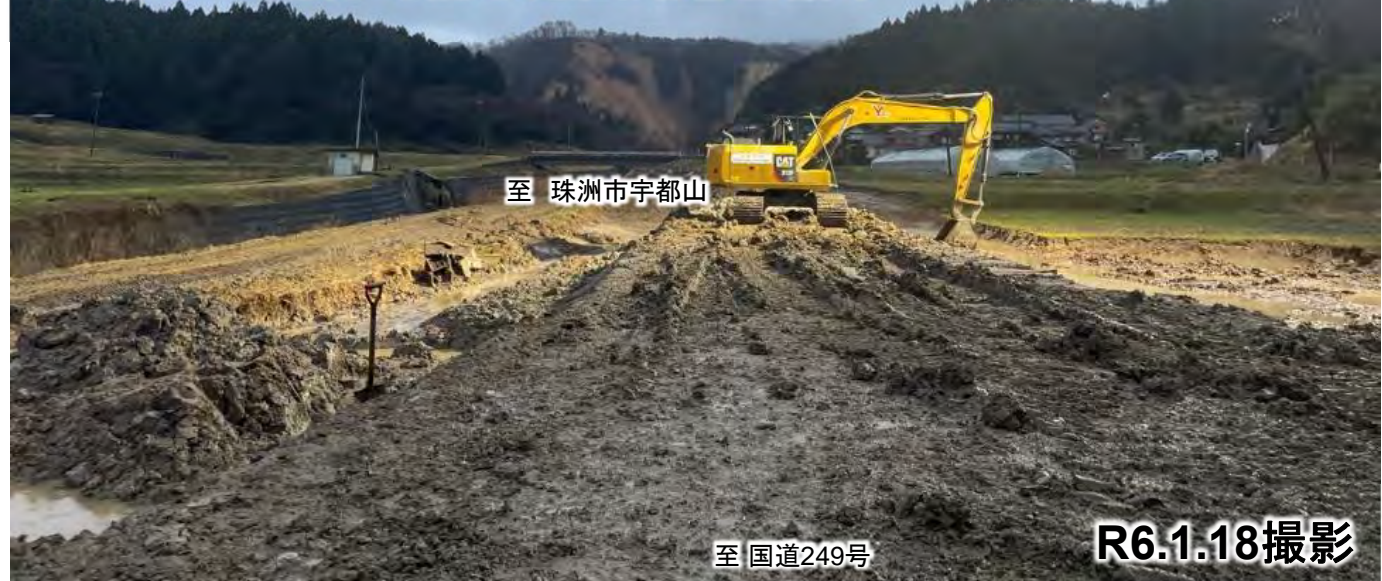
大型車が通行可能な迂回路を整備中

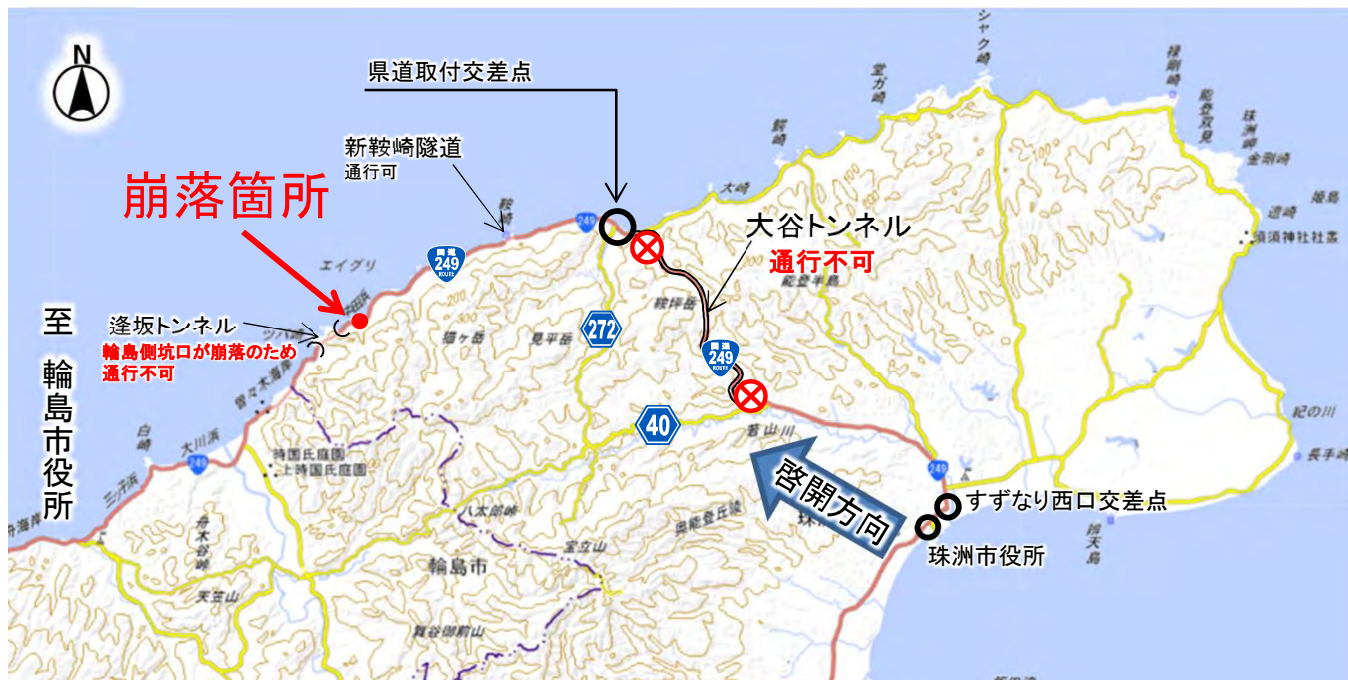
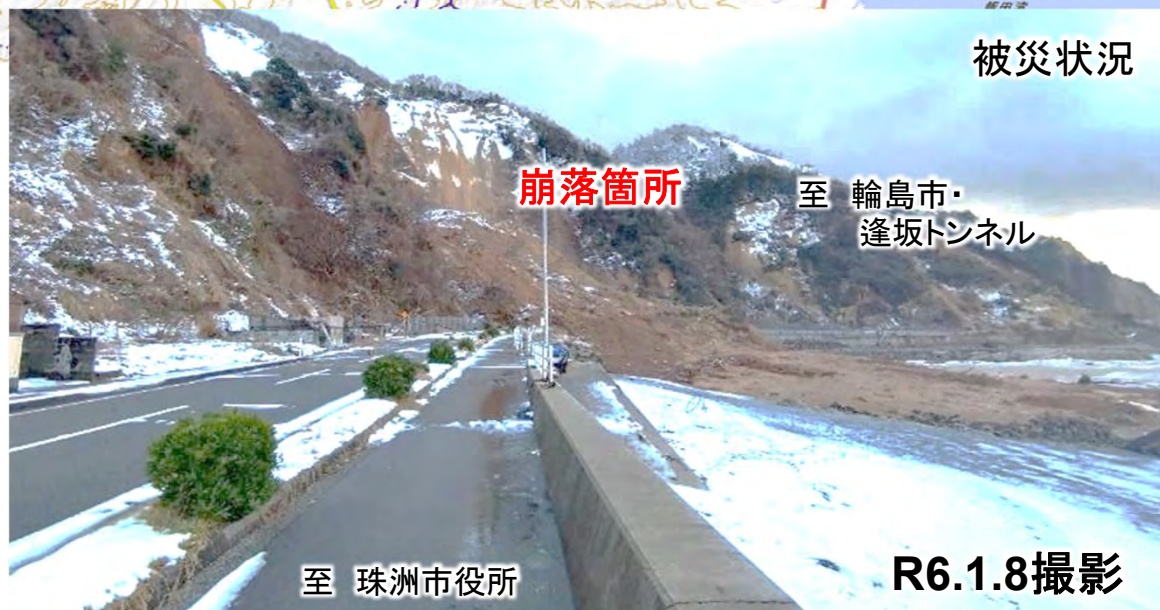
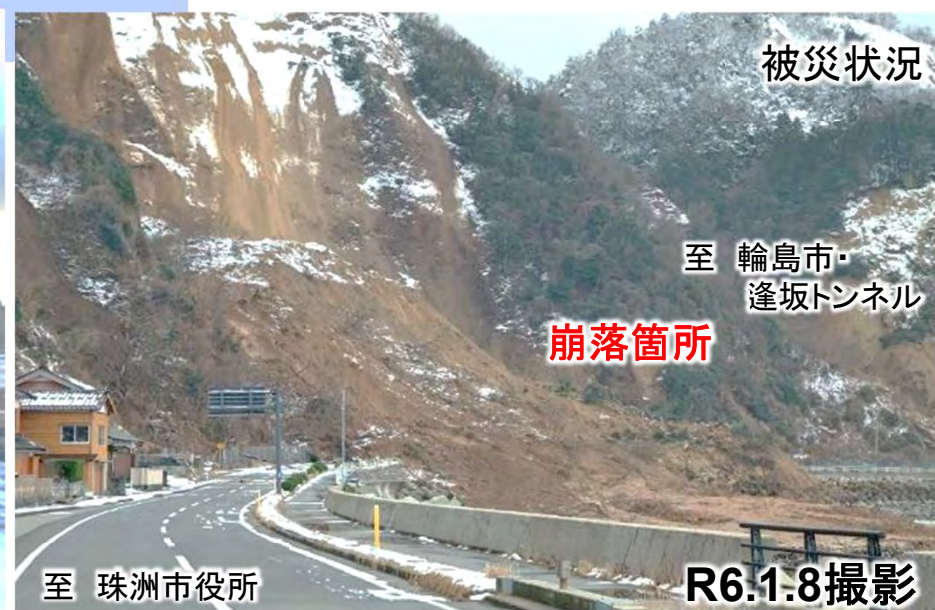
● 珠洲市大谷町「県道取付交差点」から約6.6km地点 珠洲市仁江町 崩落箇所 まで現地調査実施

珠洲市仁江町での大規模崩落及び逢坂トンネル輪島側坑口の崩落のため、珠洲市仁江町と珠洲市真浦町間は通行不可

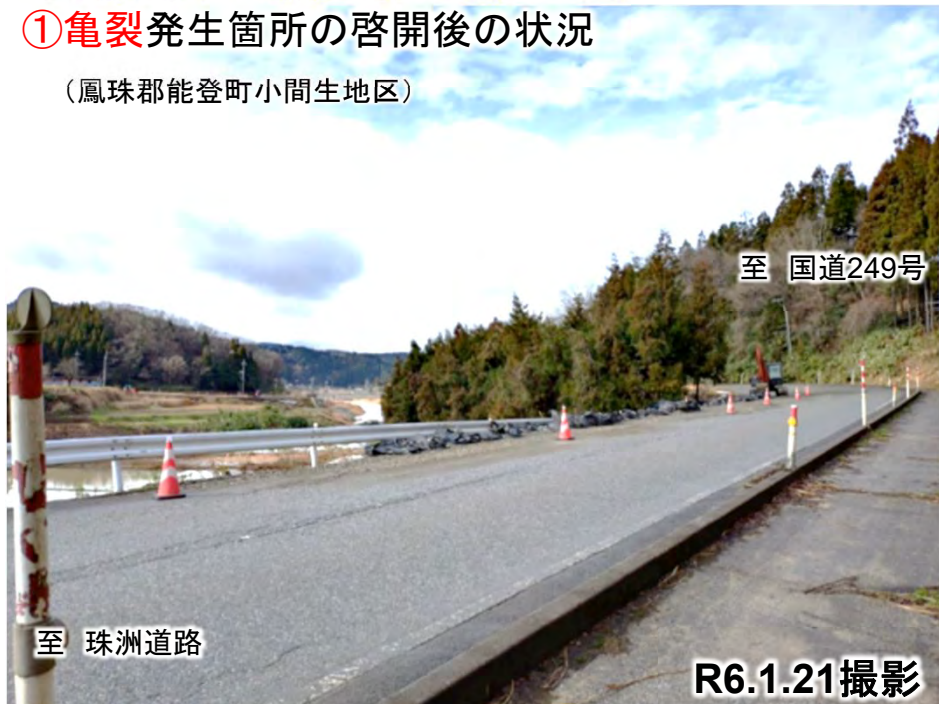
① 亀裂発生箇所の啓開後の状況

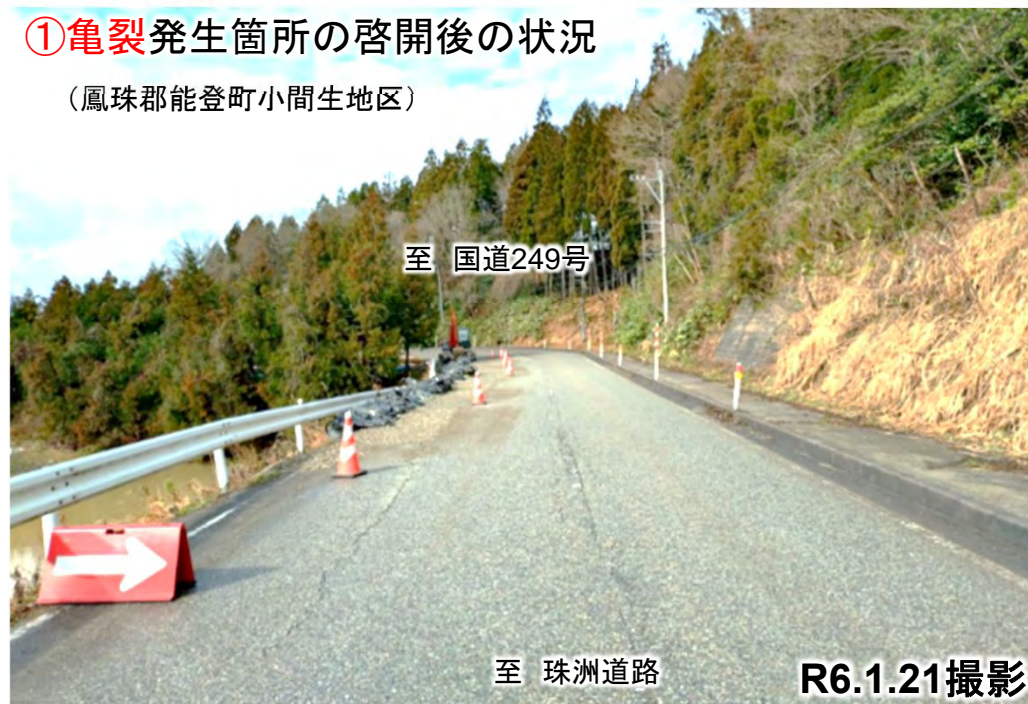
① 亀裂発生箇所の啓開後の状況
