令和6年能登半島地震 国道249号 道路啓開6工区の様況

2/9

19:00現在

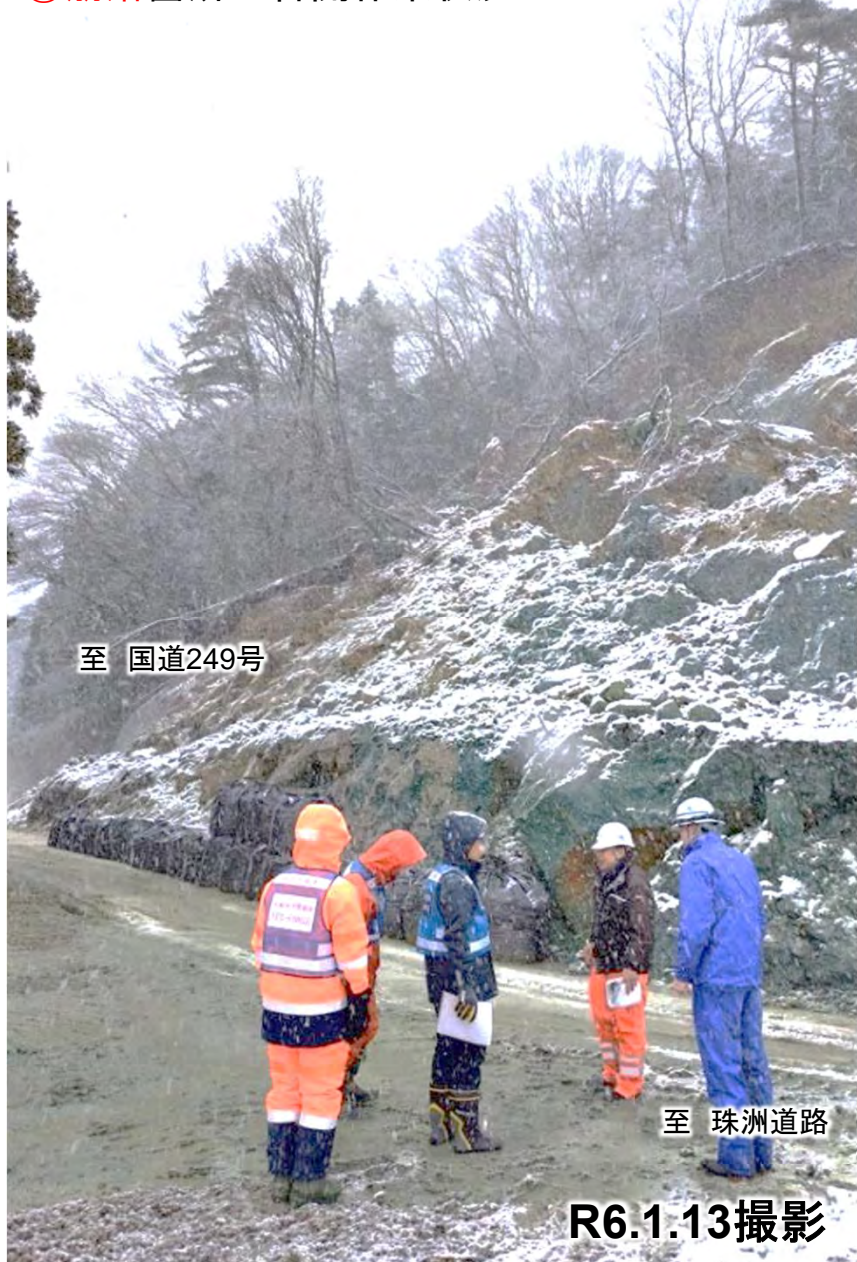
③崩落箇所の啓開作業状況

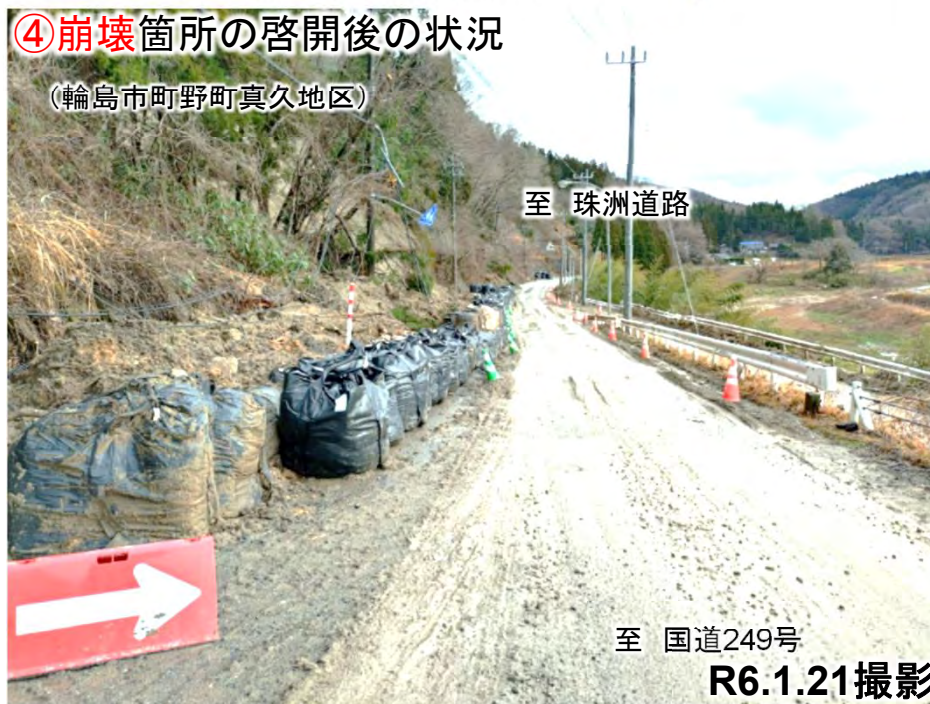
④崩壊箇所の啓開後の状況

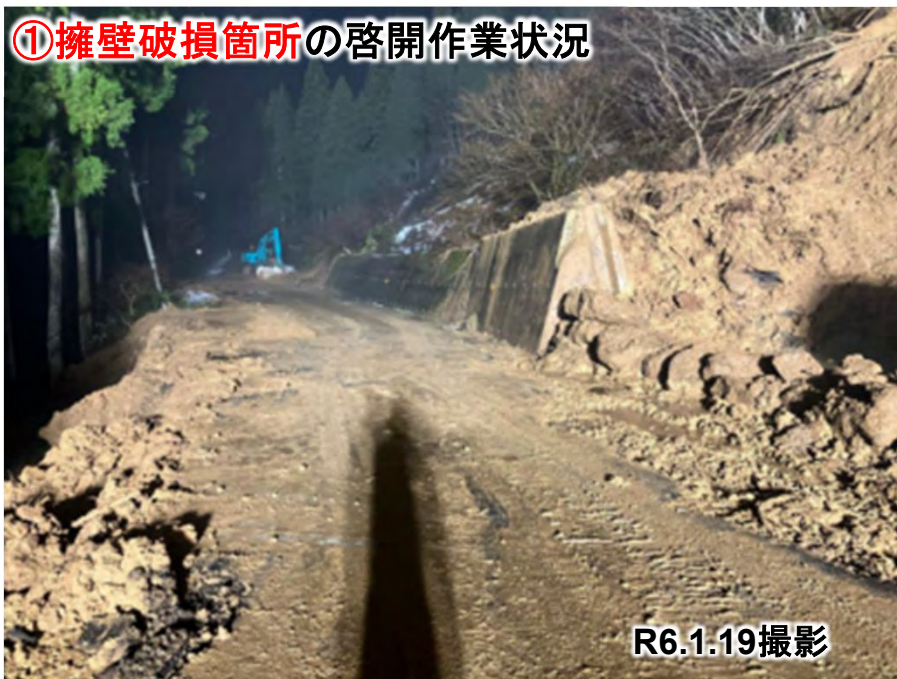
①擁壁破損箇所への啓開作業状況

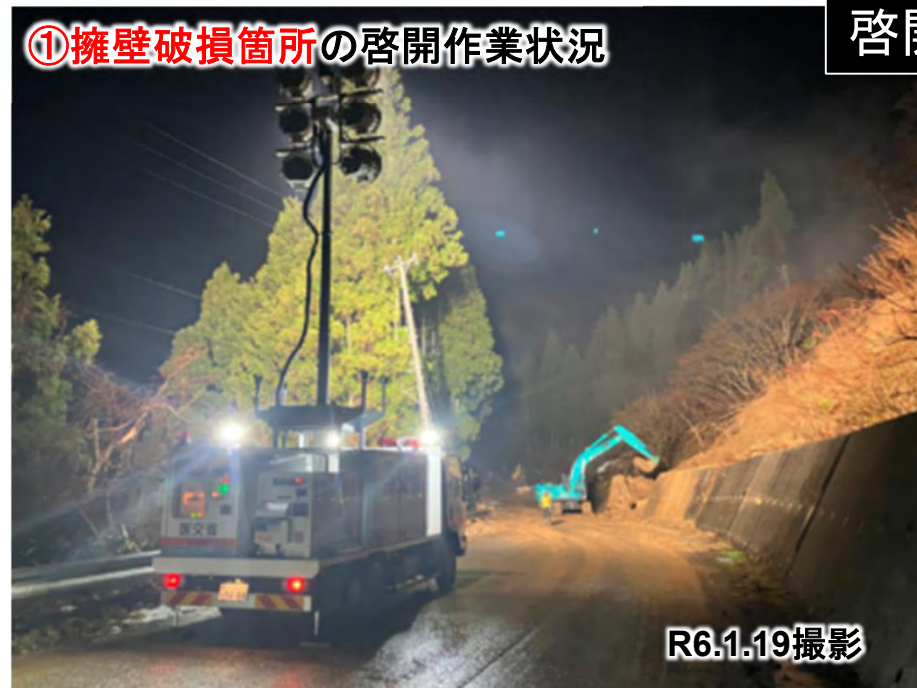
①擁壁破損箇所への啓開作業状況

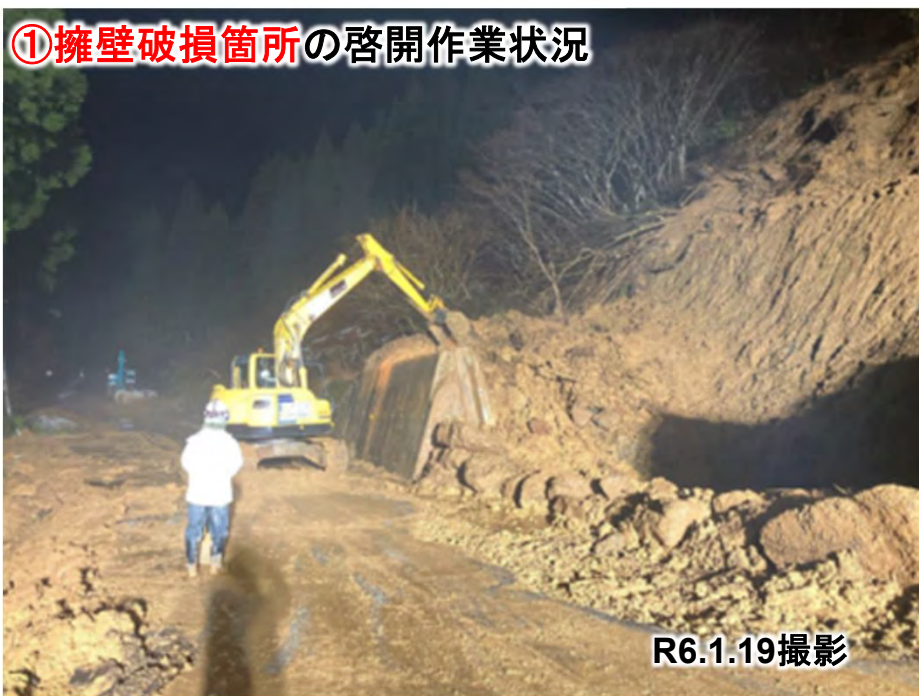
①擁壁破損箇所への啓開作業状況

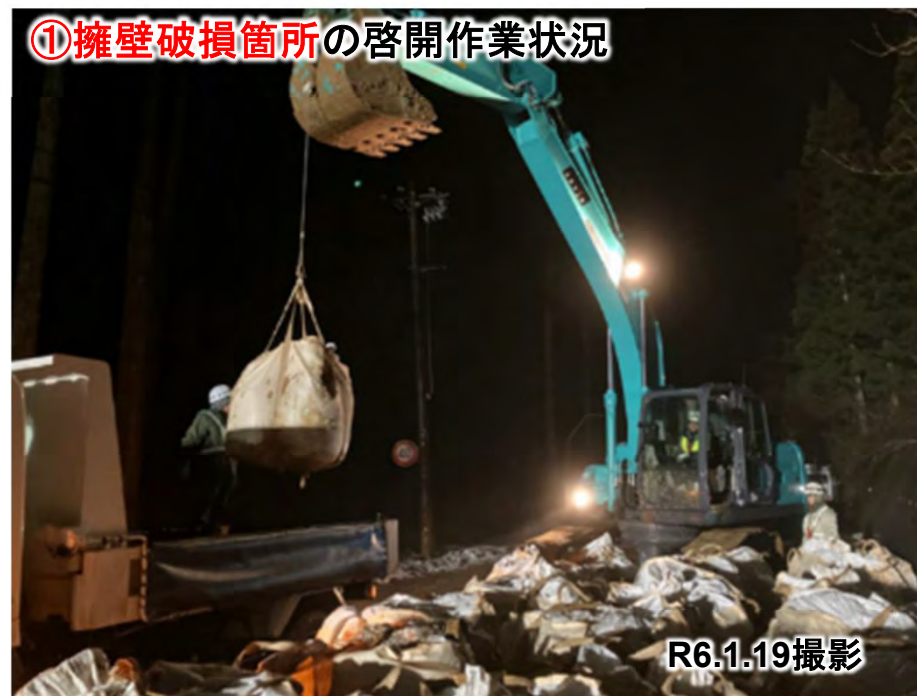
①擁壁破損箇所への啓開作業状況

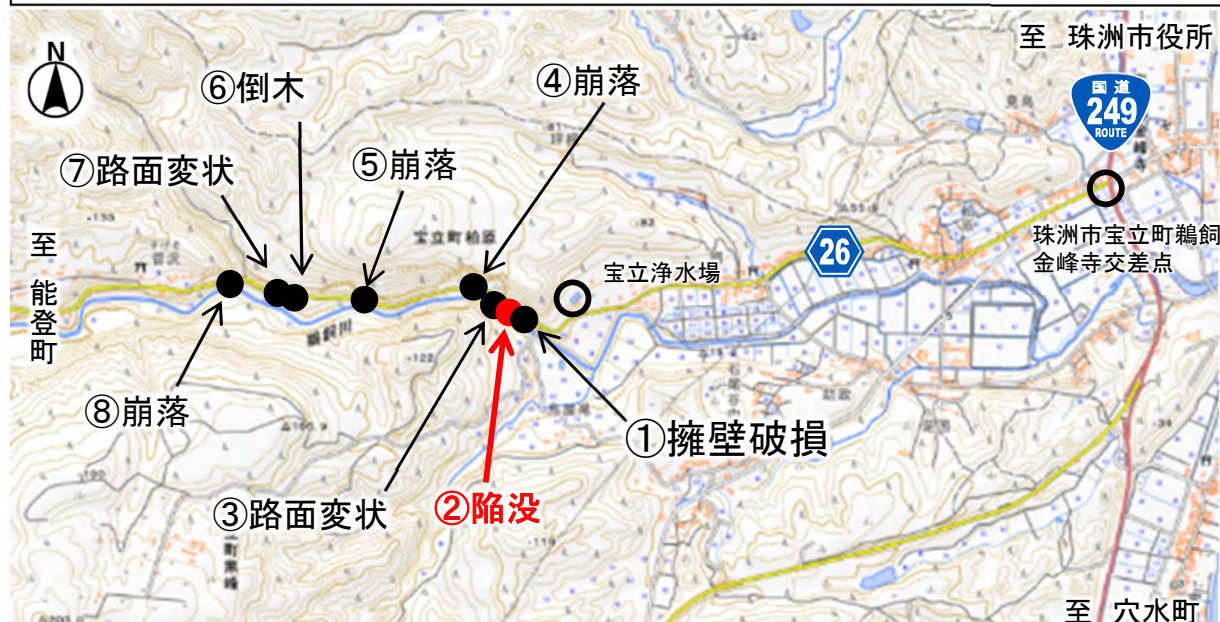
● 珠洲市宝立町鵜飼地内「金峰寺交差点」から約2.2km付近 珠洲市宝立町柏原付近 道路陥没

啓開済

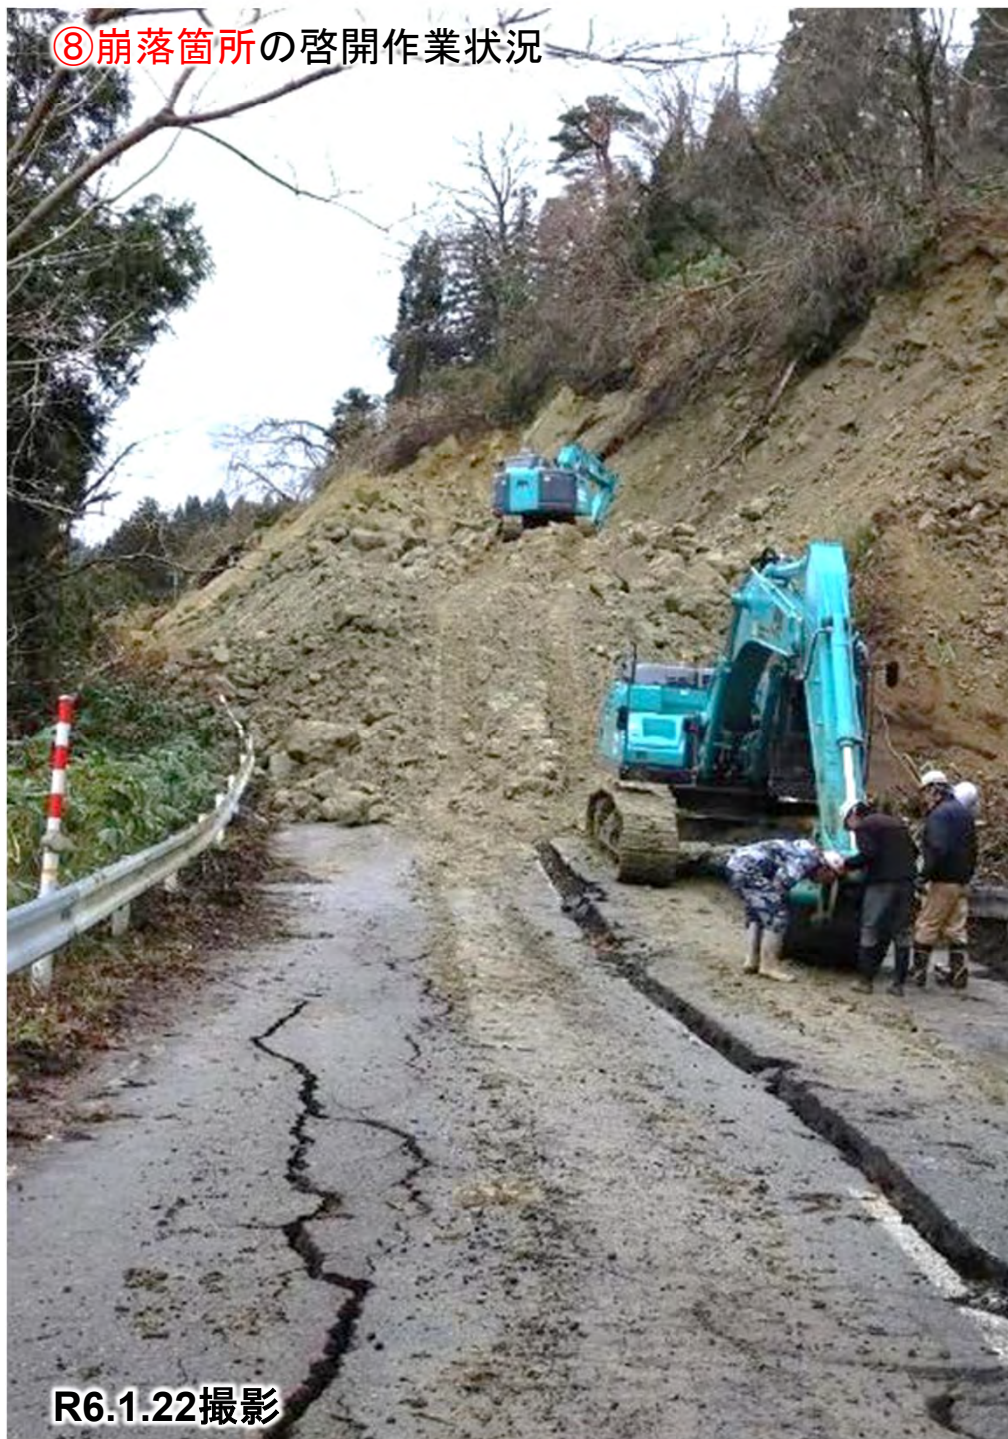
⑧崩落箇所の啓開作業状況

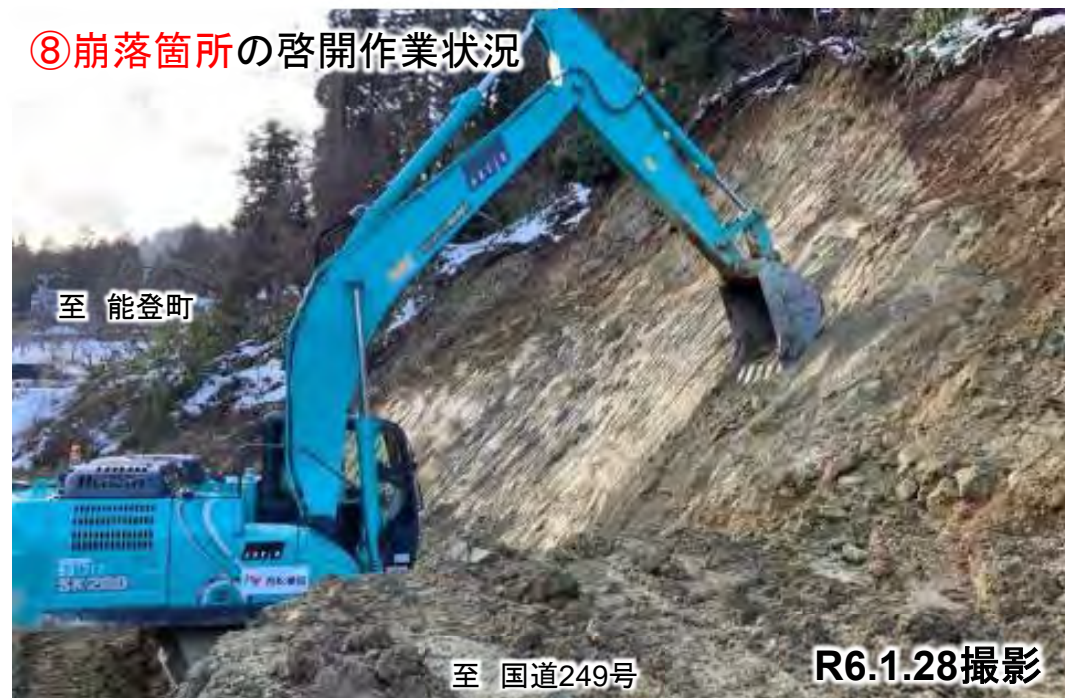
⑧崩落箇所の啓開作業状況

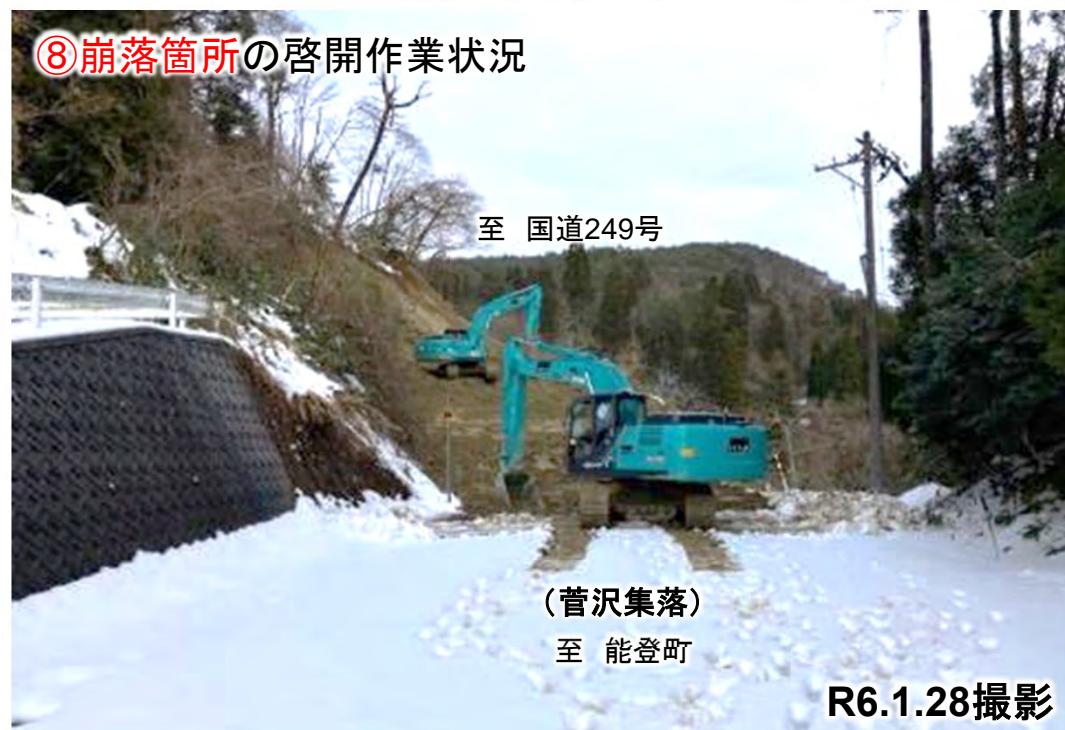
⑧崩落箇所の啓開作業状況

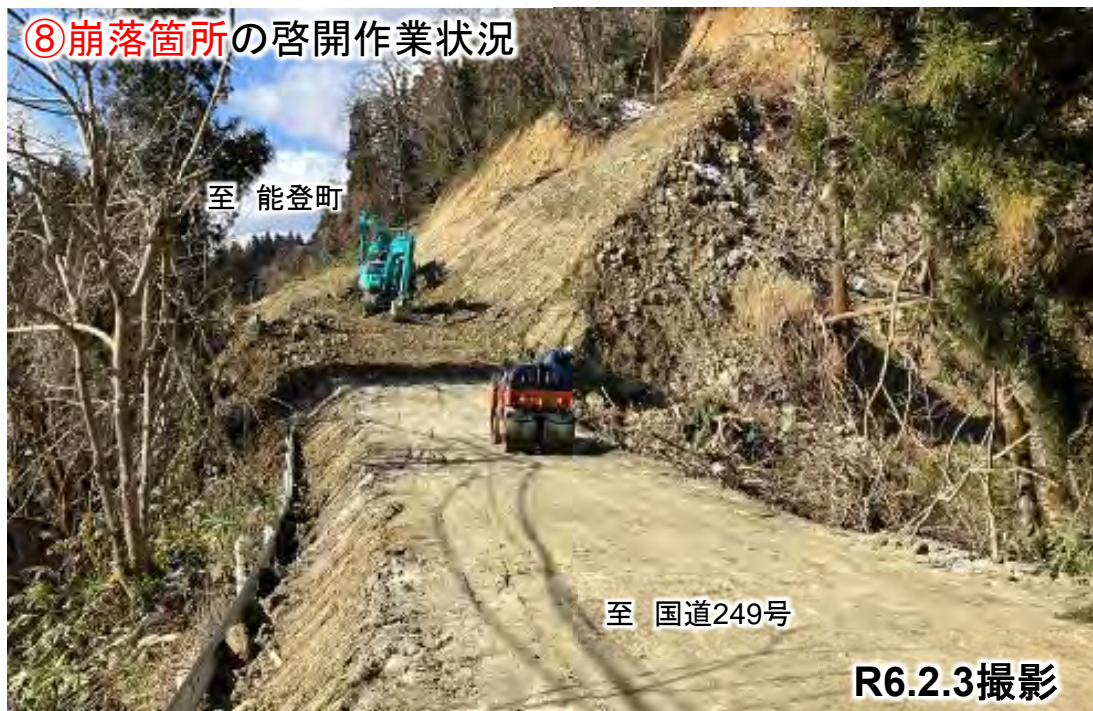
⑧崩落箇所への啓開作業状況

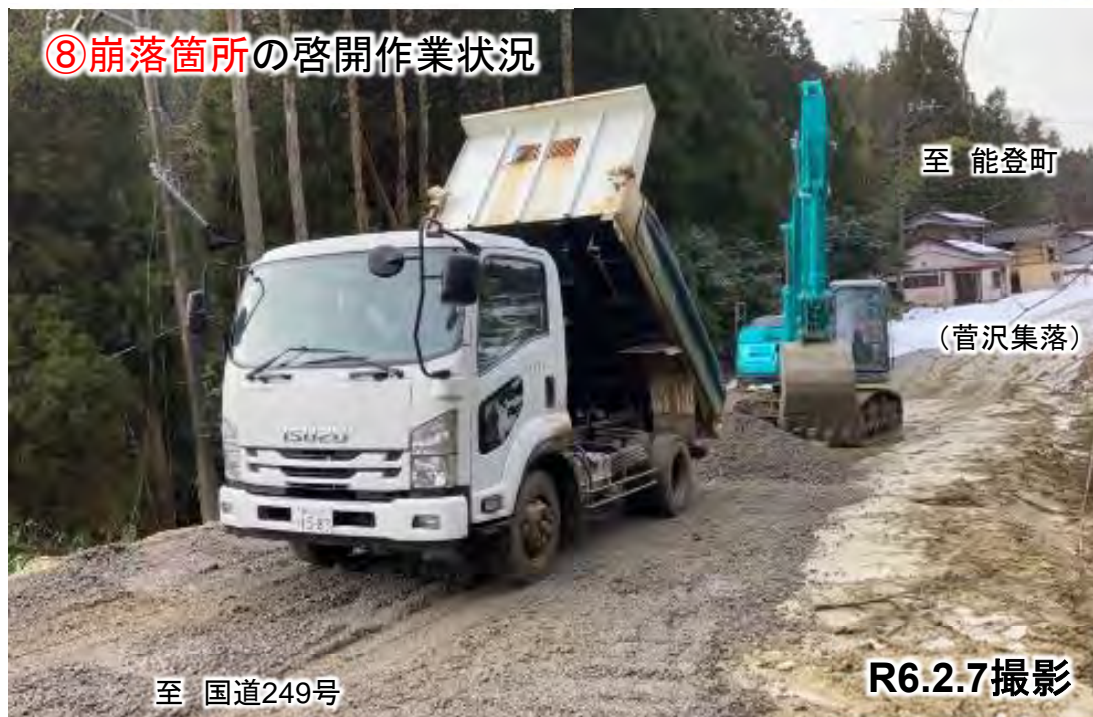
⑧崩落箇所への啓開作業状況

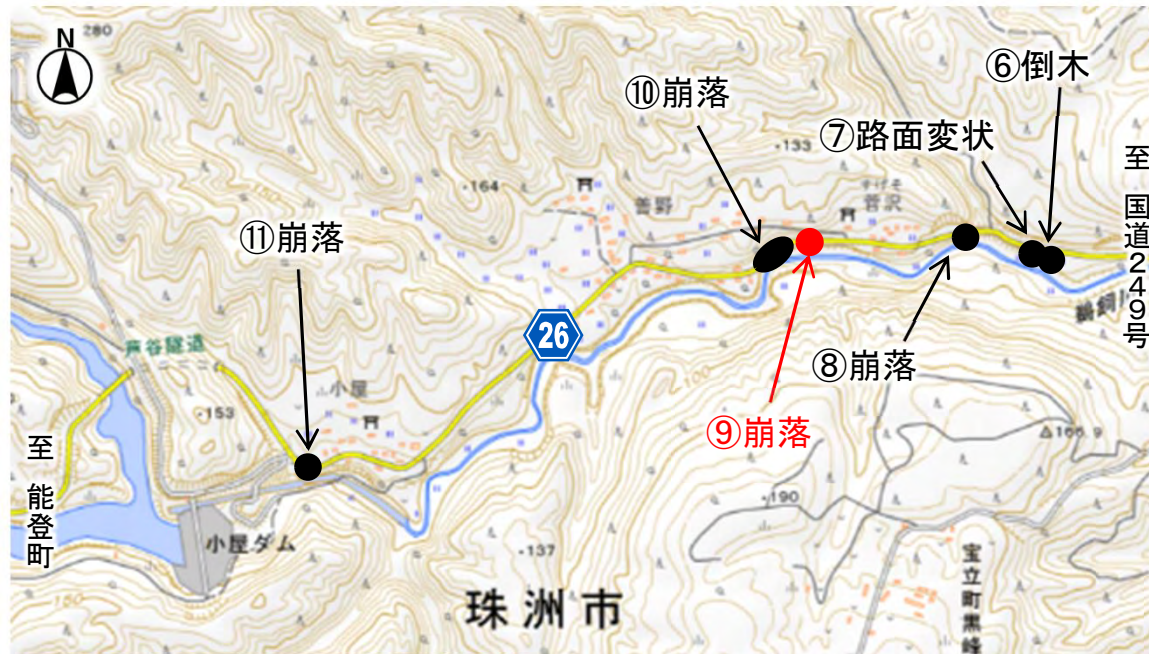
● 珠洲市宝立町鶉飼地内「金峰寺交差点」から約3.6km付近 珠洲市宝立町柏原付近 崩落箇所

啓開済

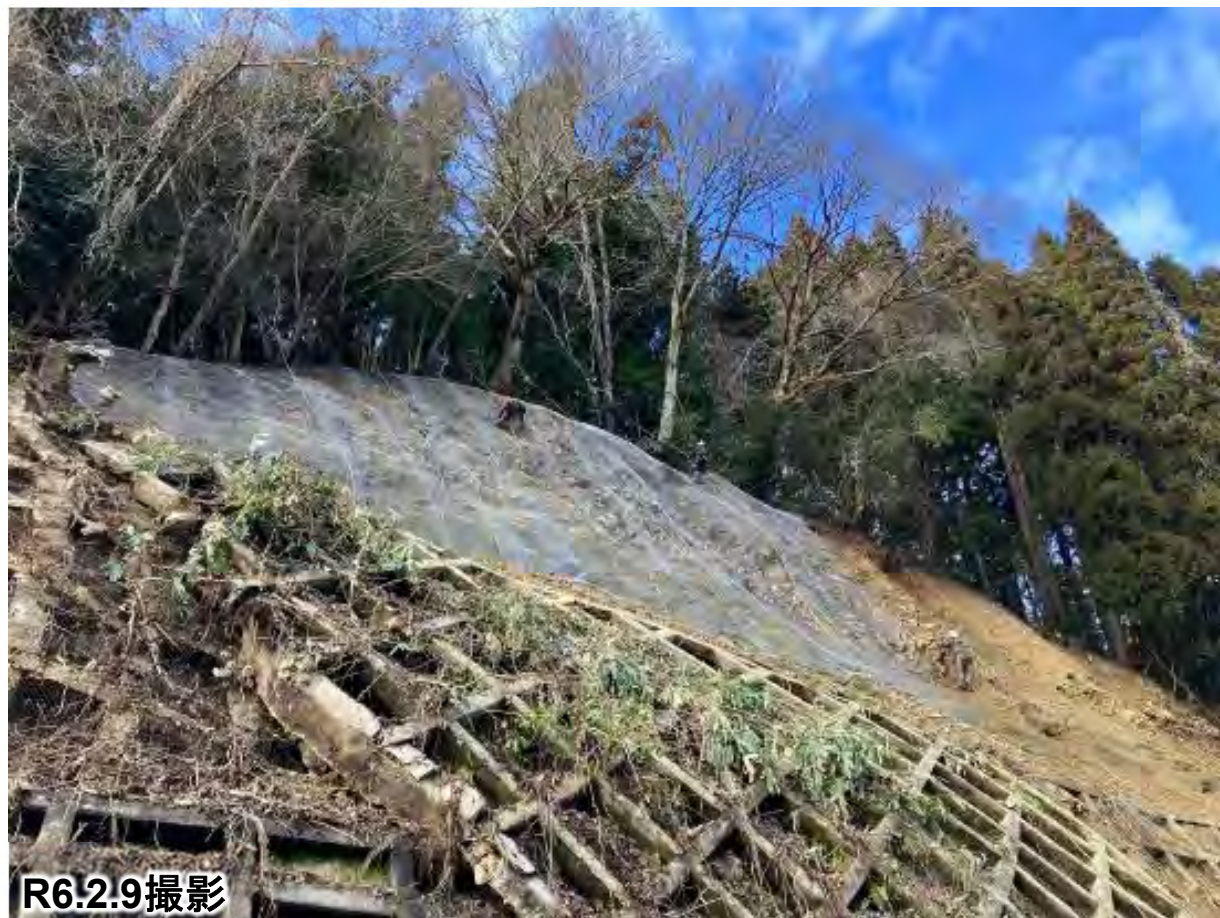
⑩崩落箇所の啓開作業状況

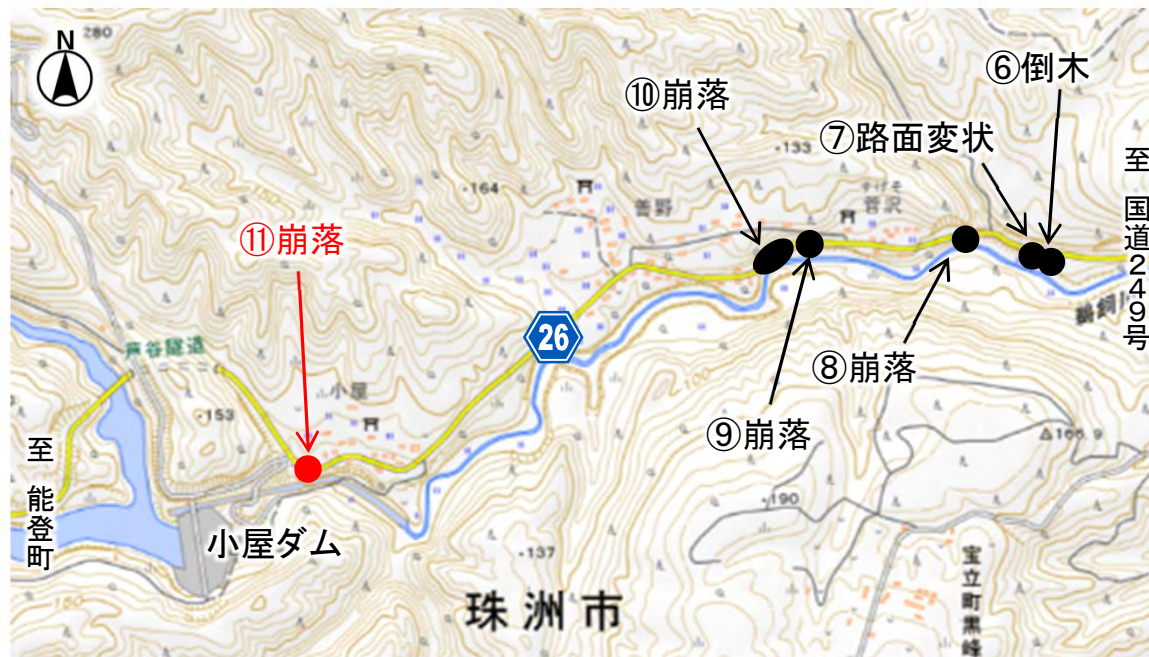
● 珠洲市宝立町鶉飼地内「金峰寺交差点」から約5.1km付近 珠洲市宝立町柏原付近 崩落箇所での現地調査結果

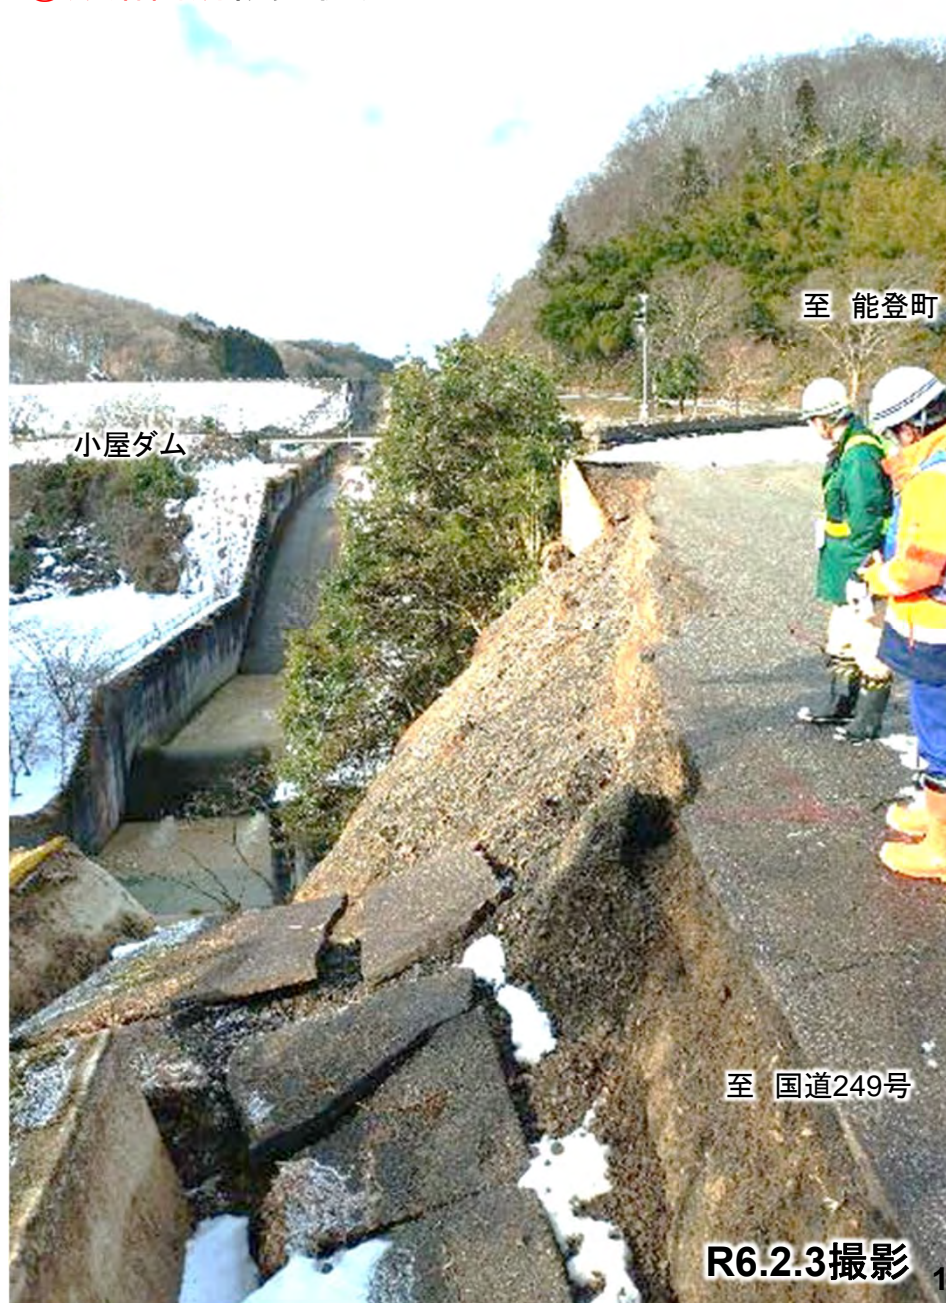
⑪崩落箇所被災状況
