● 輪島市門前町浦上地内「浦上交差点」から約4.5km地点付近 崩落箇所

令和6年能登半島地震 278 県道金蔵川西線の状況

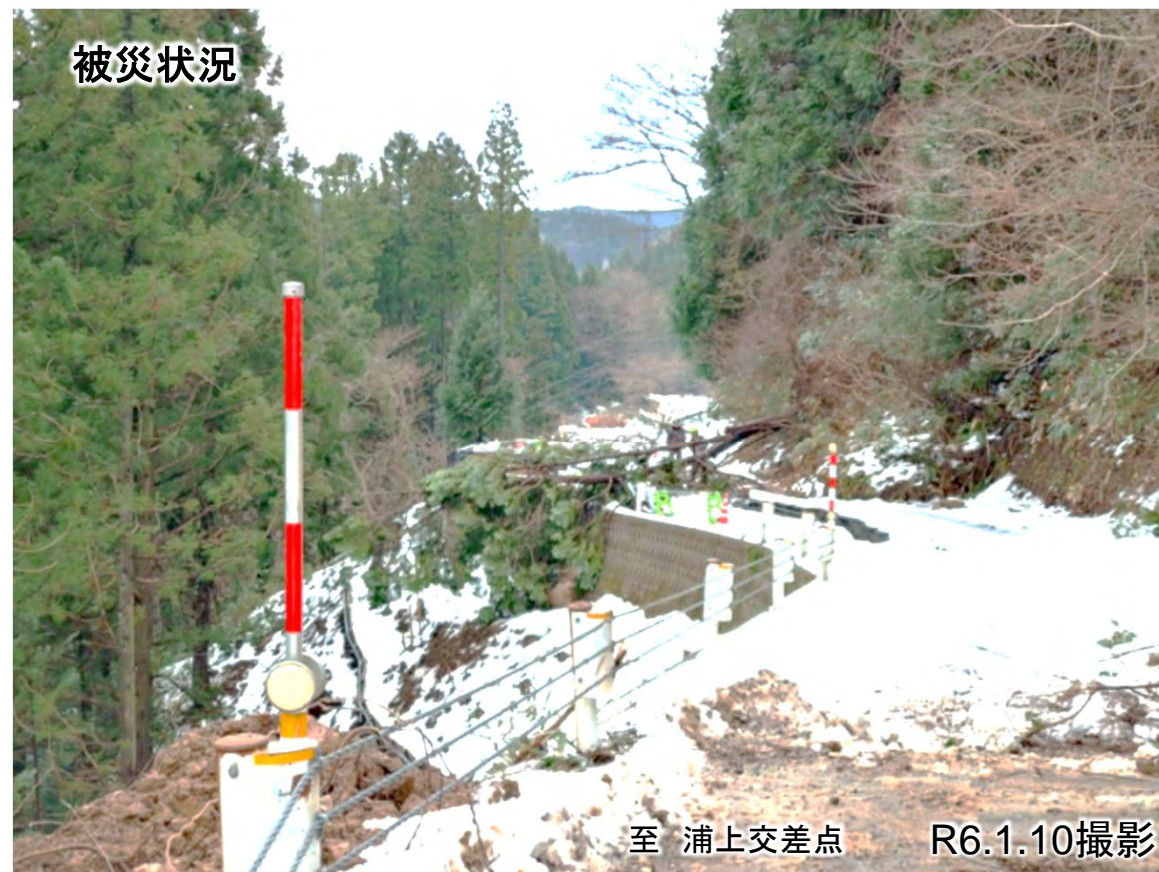
● 輪島市門前町浦上地内「浦上交差点」から約5.7km地点付近 崩落箇所

1/11 啓開済

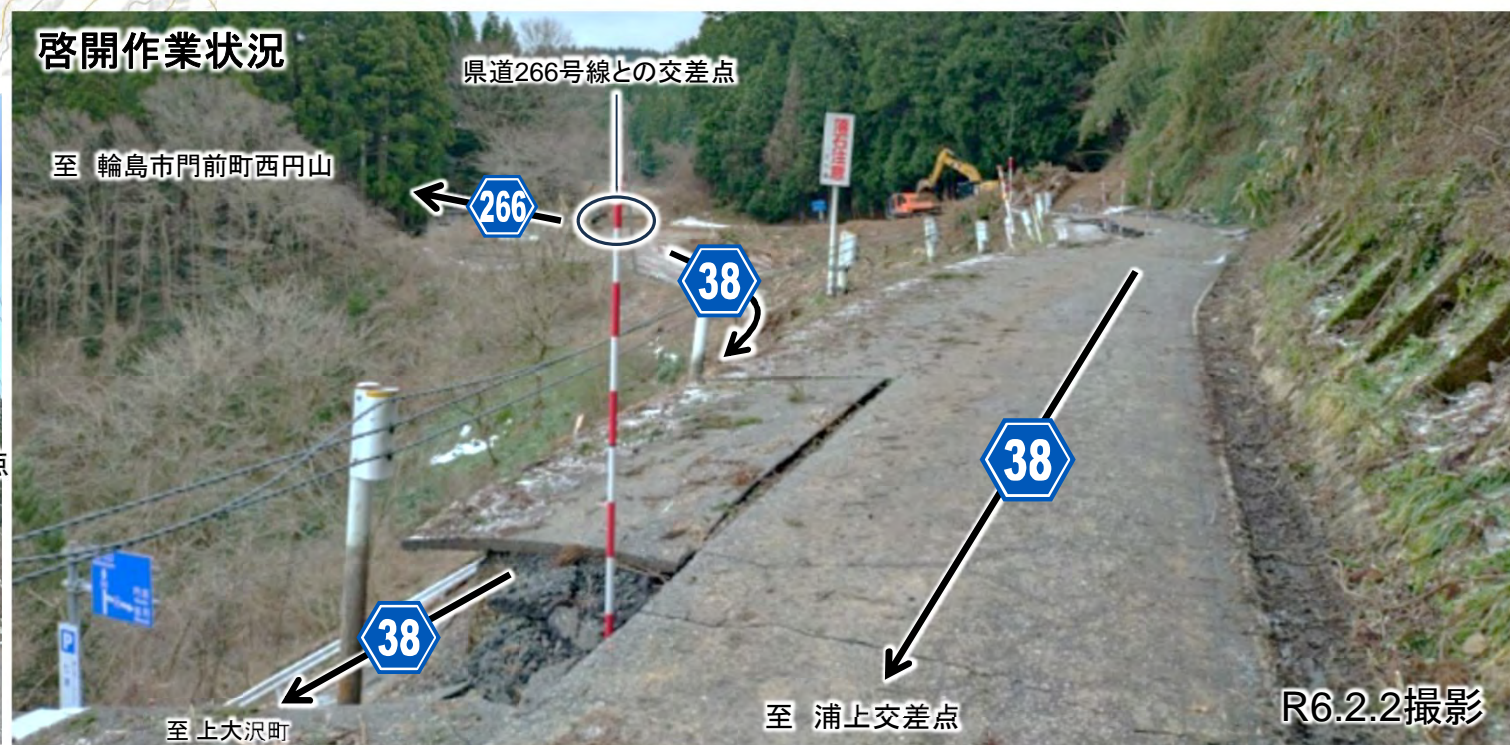
● 輪島市門前町浦上地内「浦上交差点」から約5.8km地点付近 崩落箇所

啓開中

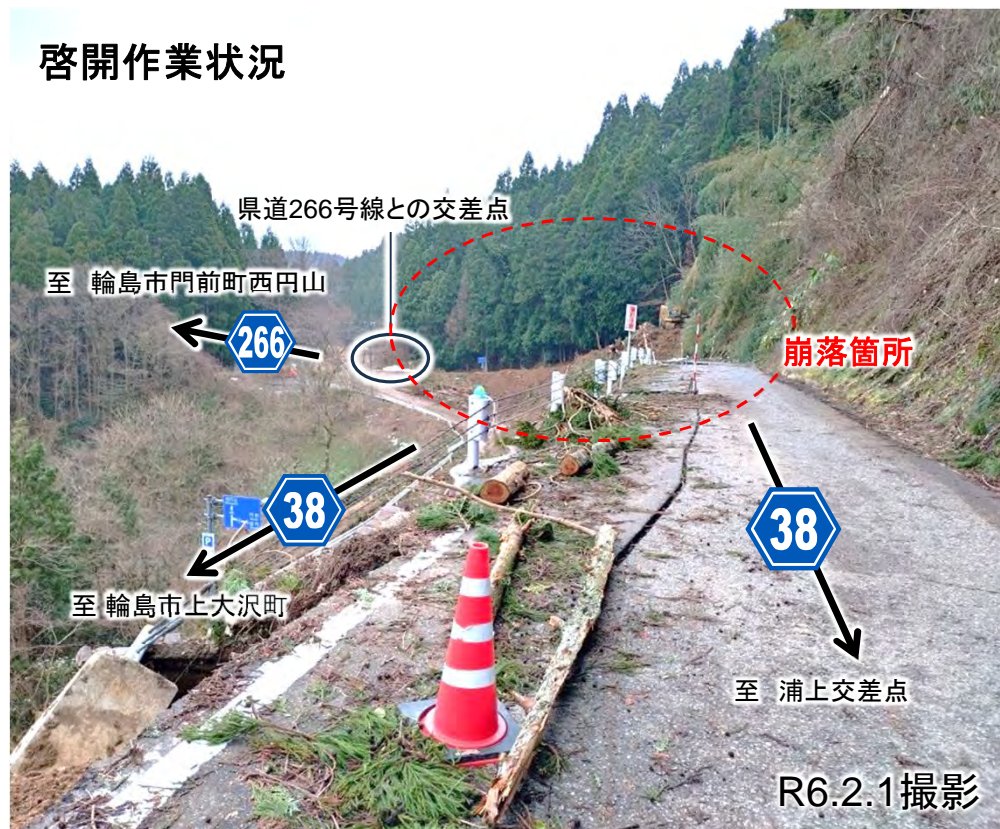
啓開作業状況

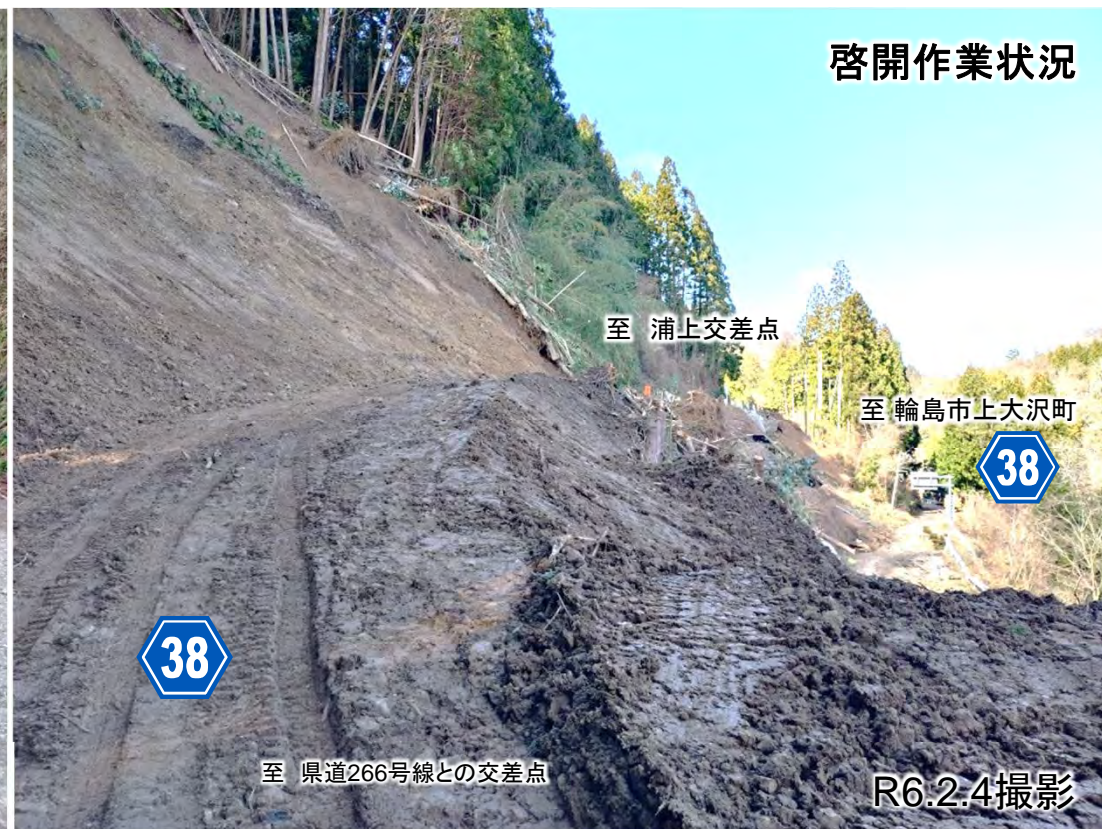
啓開作業状況

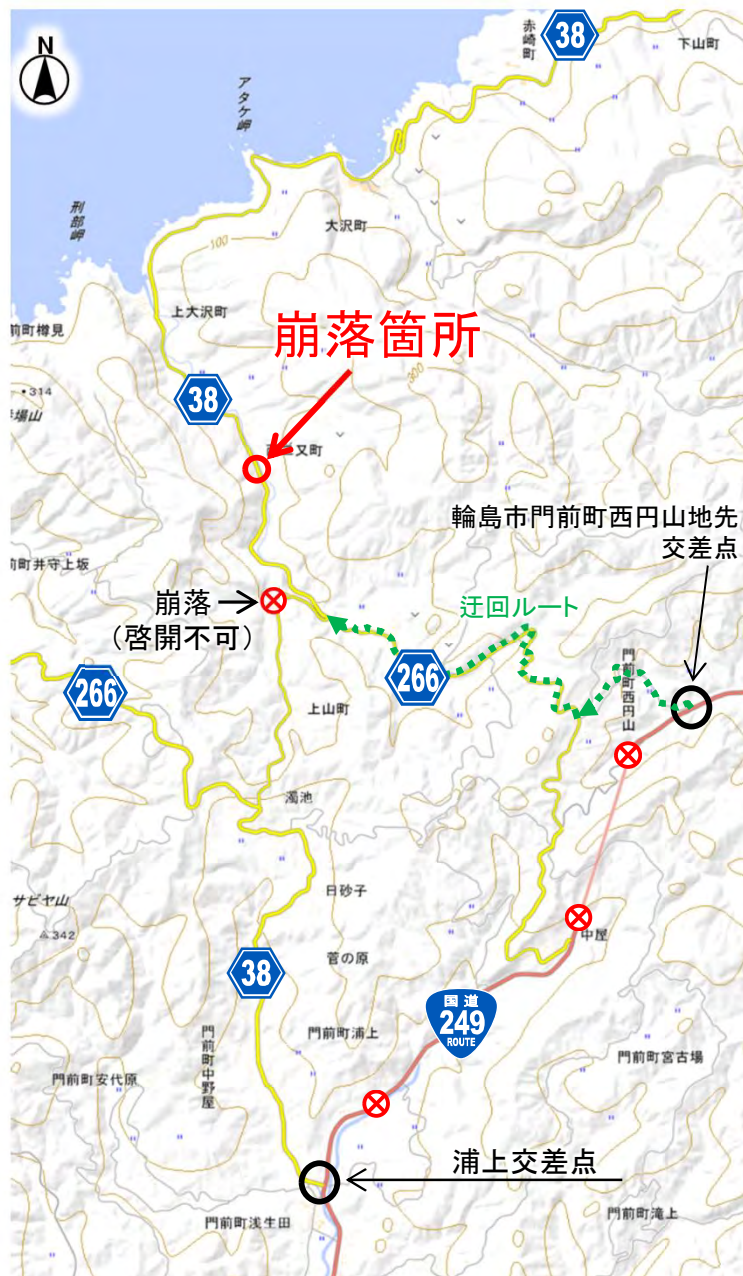
● 輪島市門前町浦上地内「浦上交差点」から約7.6km地点付近(迂回ルートで 国道249号輪島市門前町西円山地先交差点から県道266号線等を経由し、崩落箇所まで約6.0km付近) 崩落

啓開済

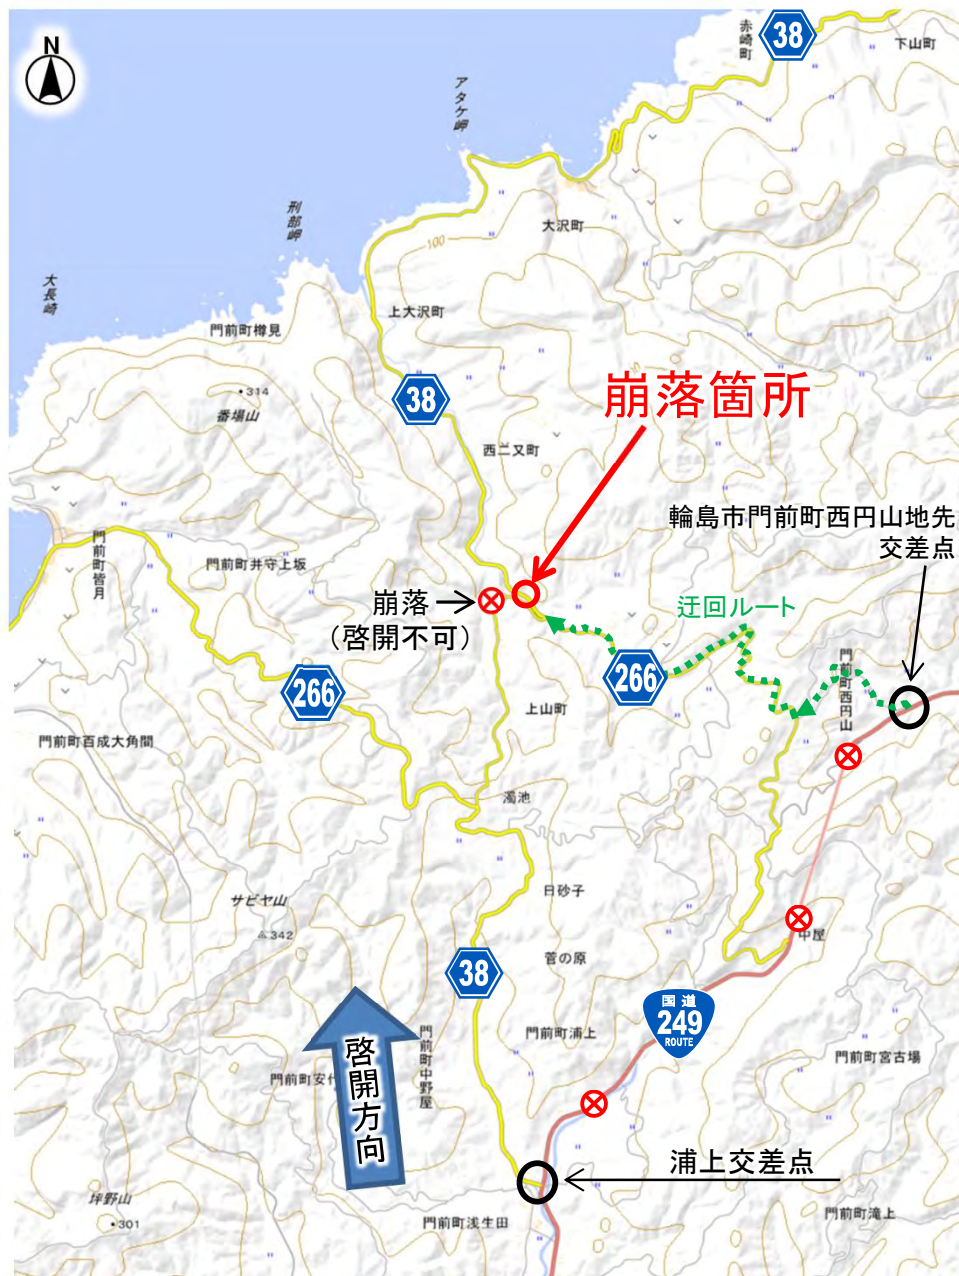
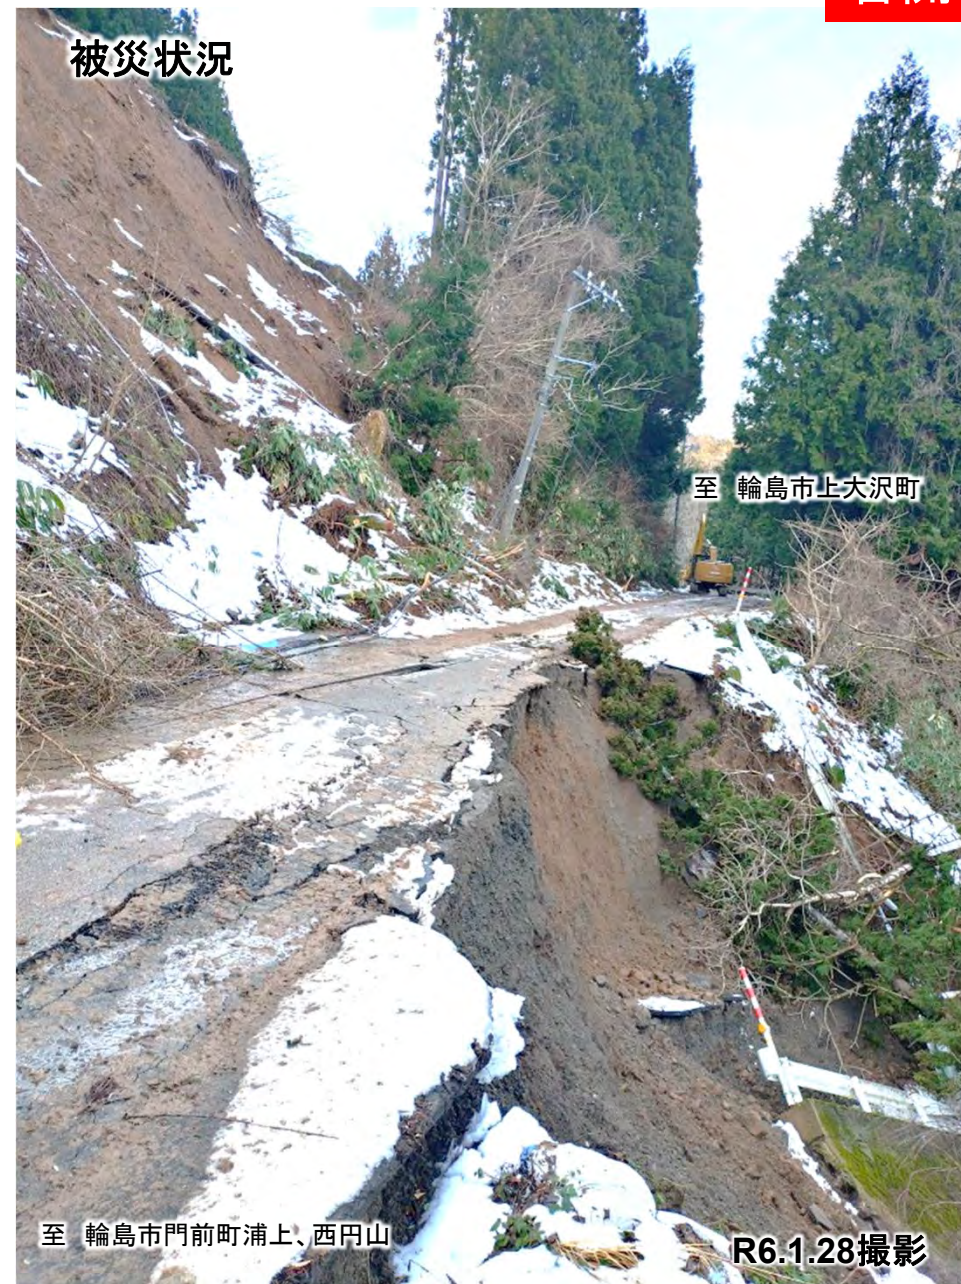
- 輪島市門前町浦上地内「浦上交差点」から約6.1km地点付近(迂回ルートで 国道249号輪島市門前町西円山地先交差点から県道266号線等を経由し、崩落箇所まで約4.6km付近)で 崩落

啓開中

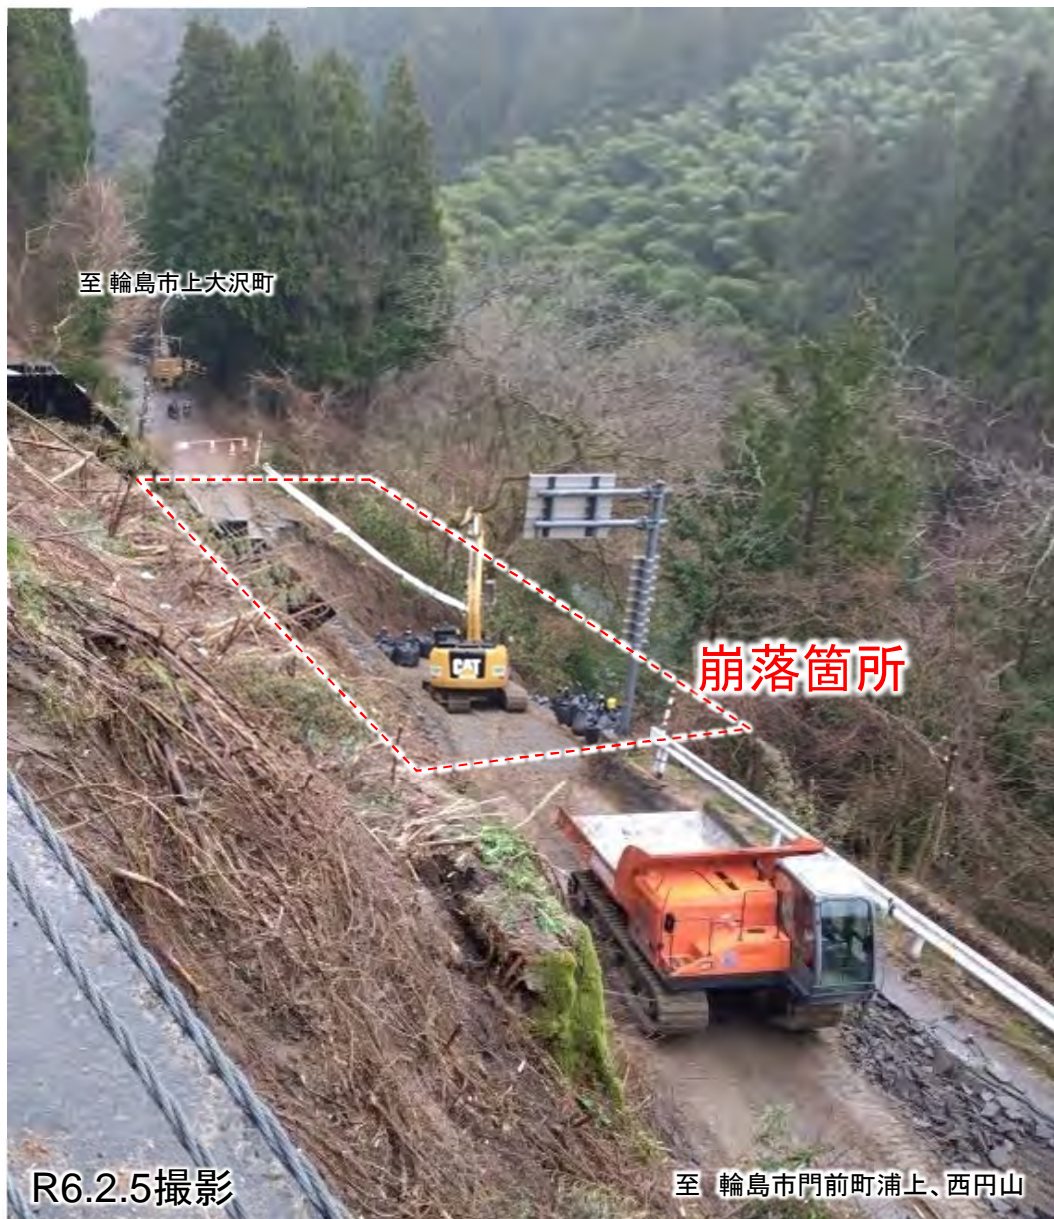
啓開作業状況

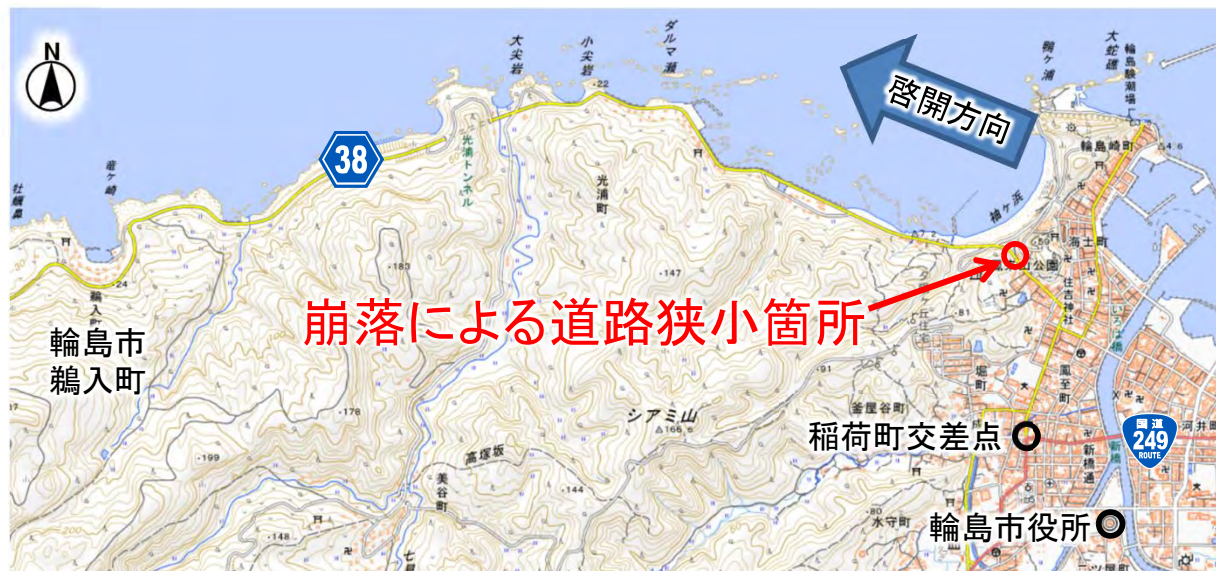
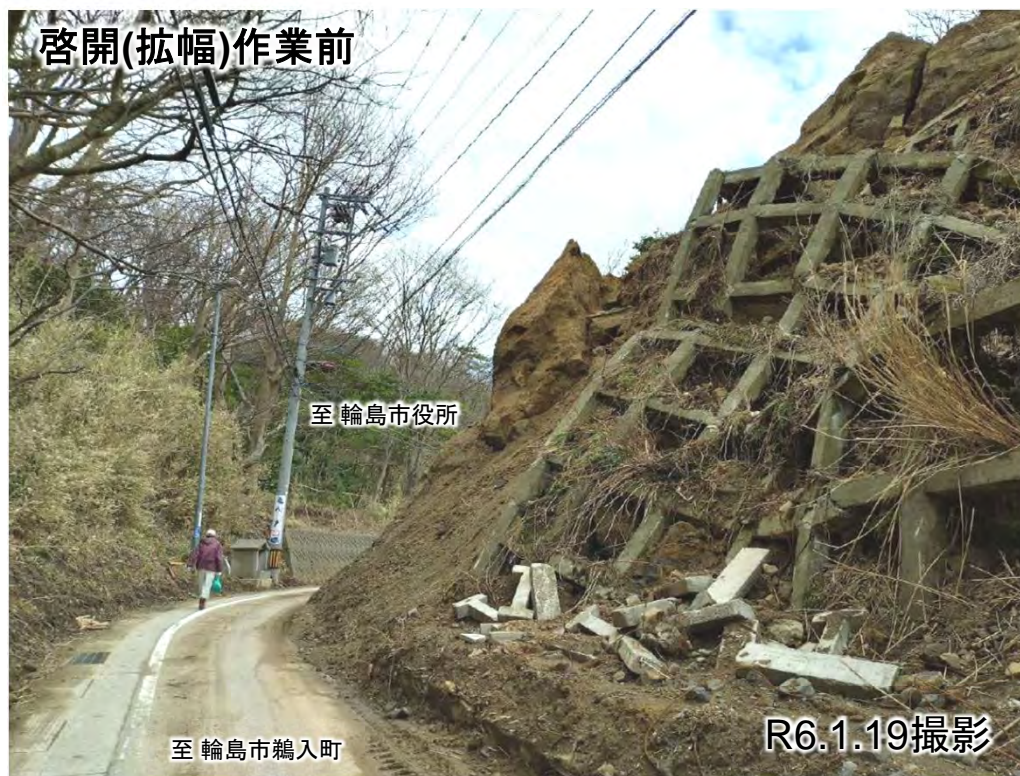
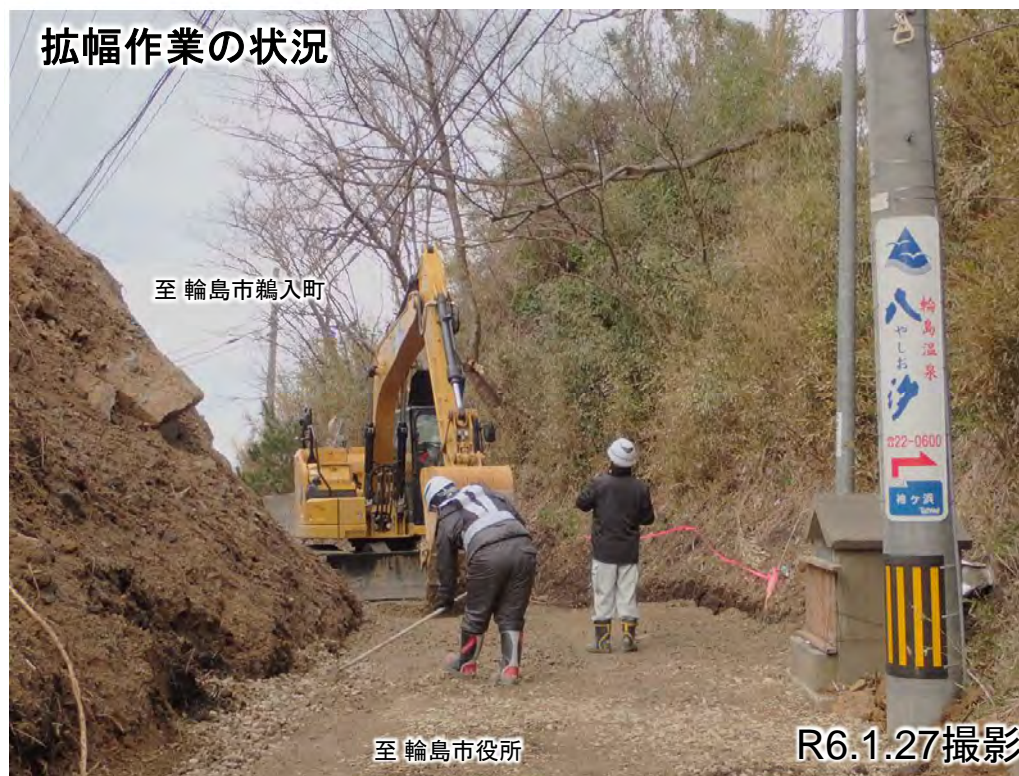
● 輪島市街「稲荷町交差点」から約0.9km地点付近(輪島市輪島崎町地内) 崩落による狭小箇所

啓開中

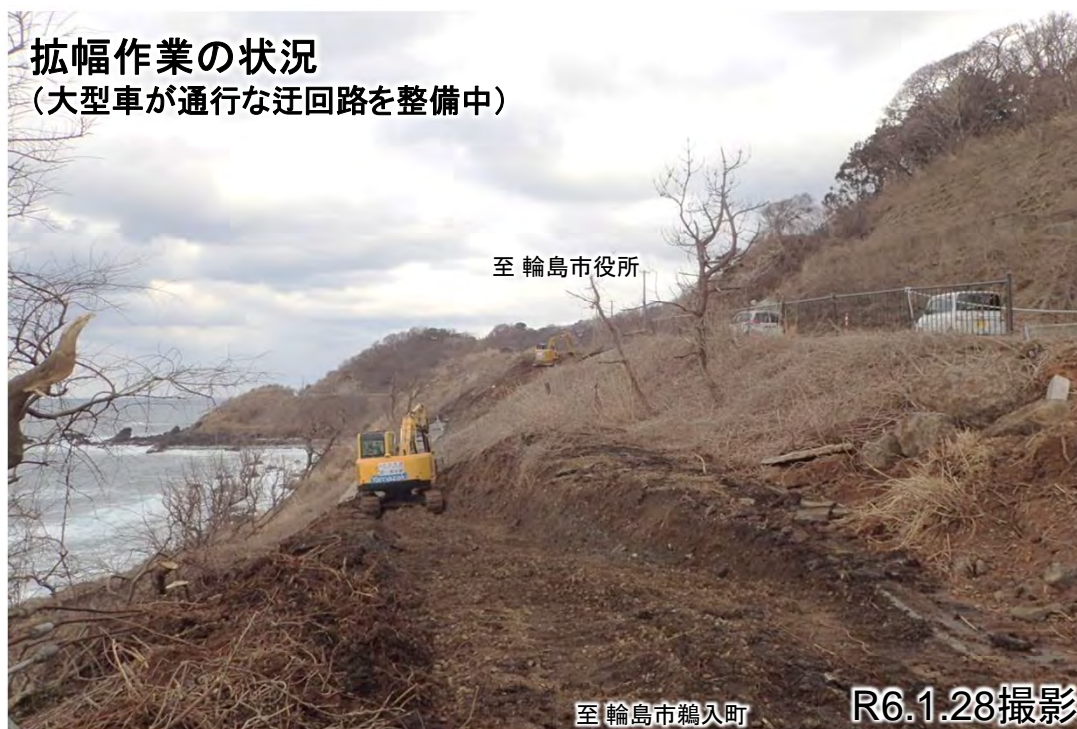
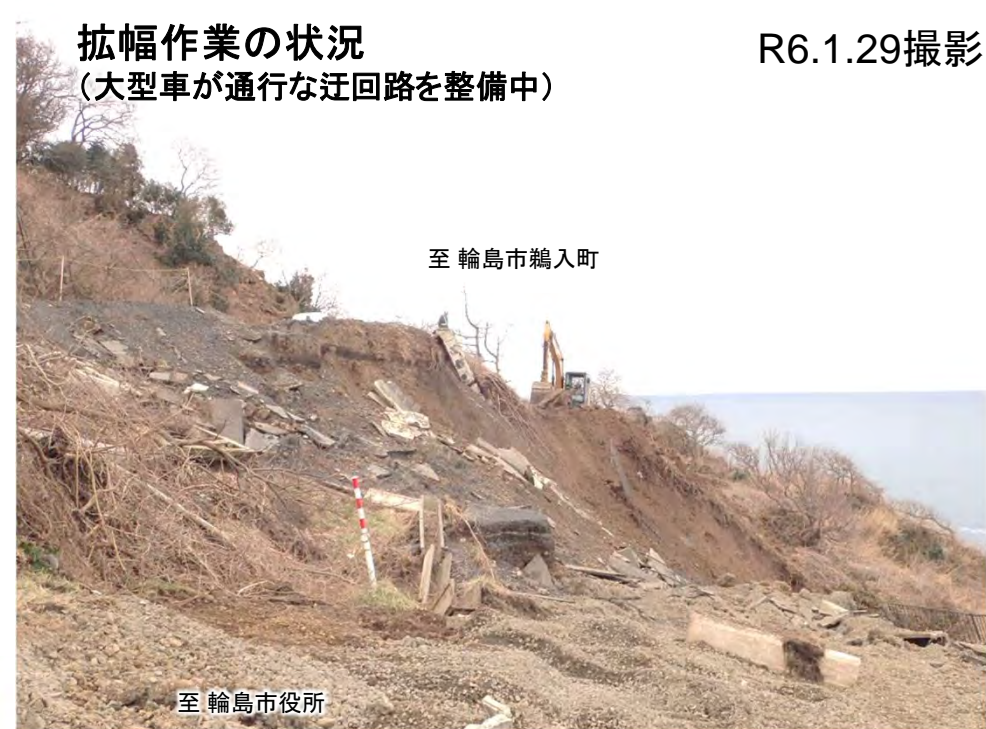
● 輪島市街「稲荷町交差点」から約3.9km地点付近(輪島市美谷町) 崩落箇所

啓開済

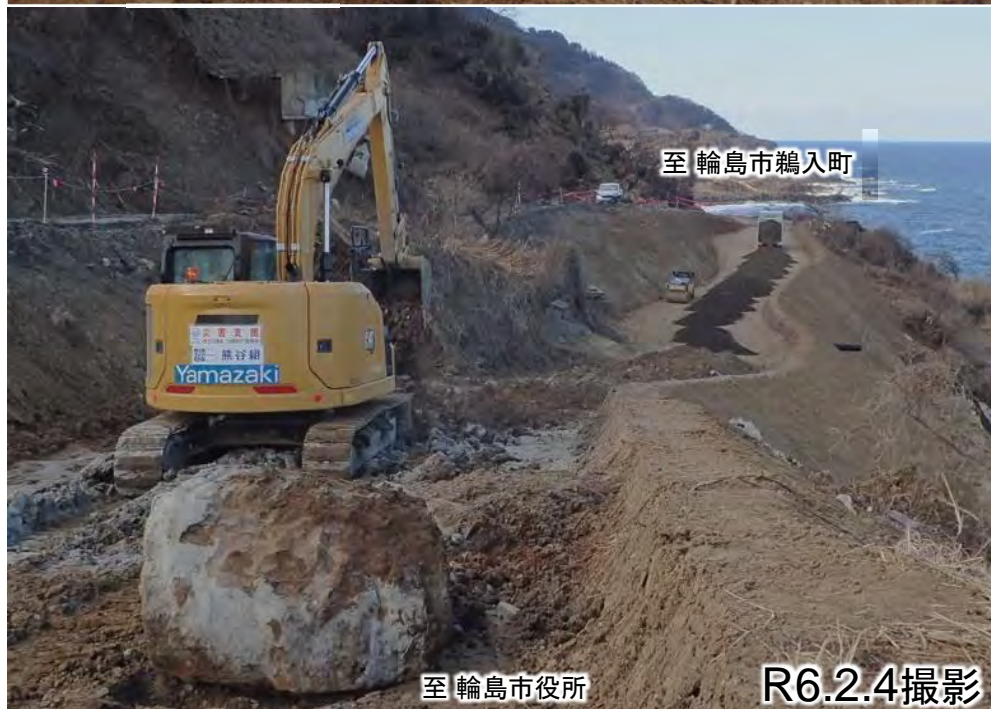
拡幅作業の状況

(大型車が通行な迂回路を整備)

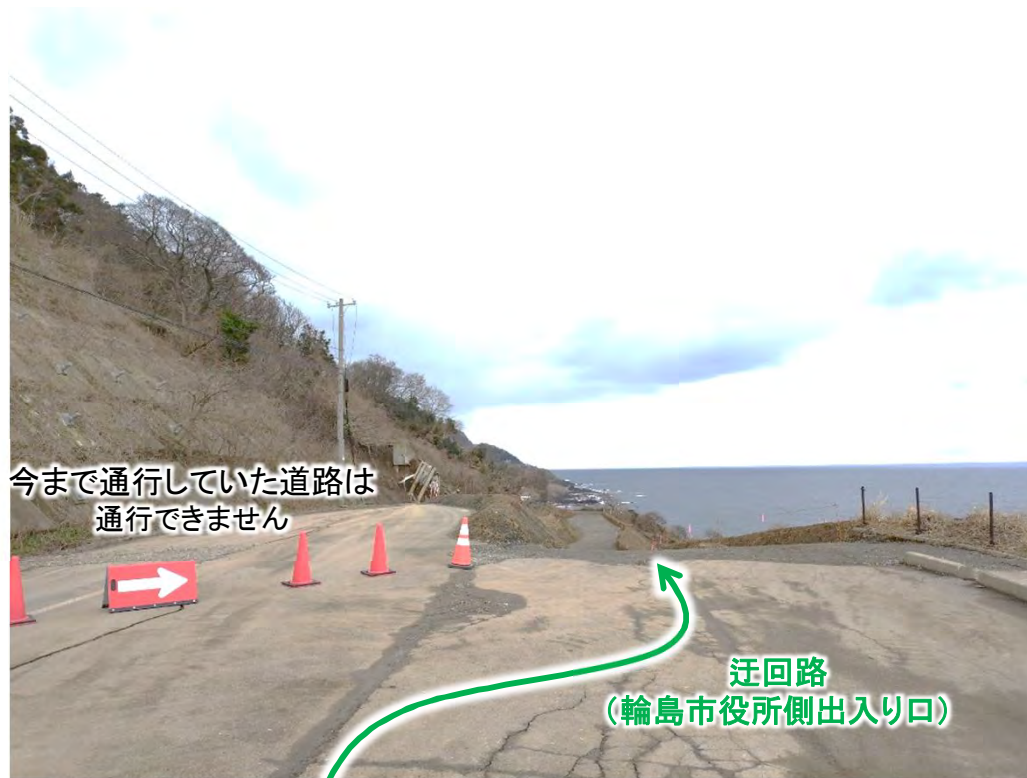
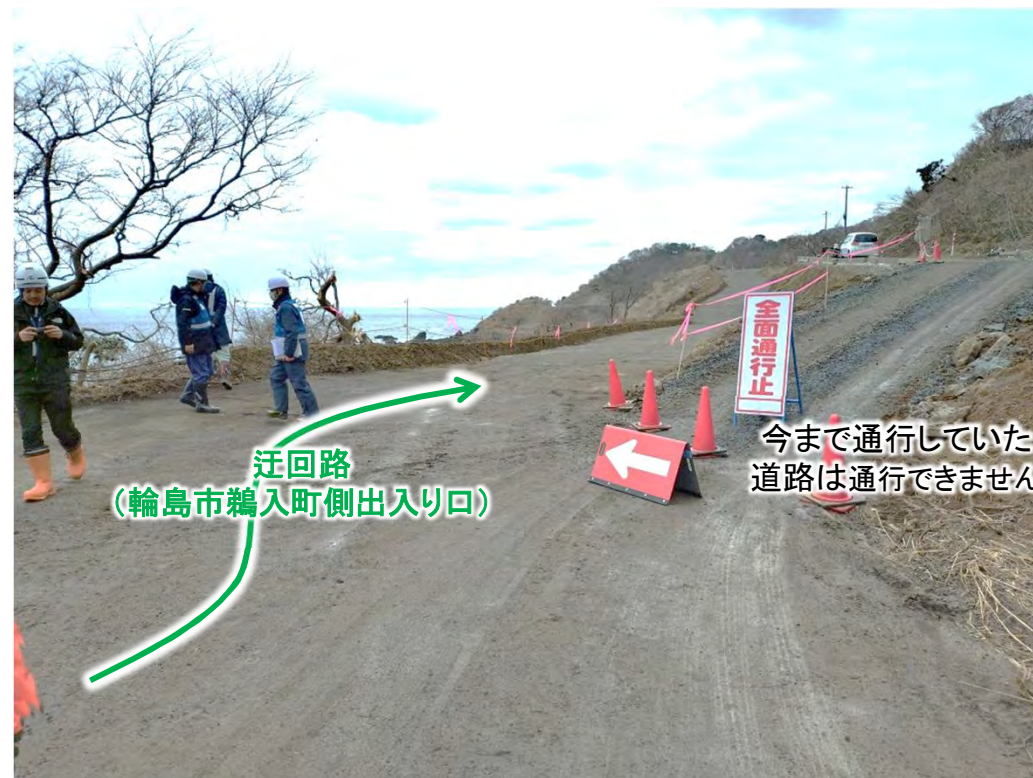
拡幅作業の状況

(大型車が通行な迂回路を整備)

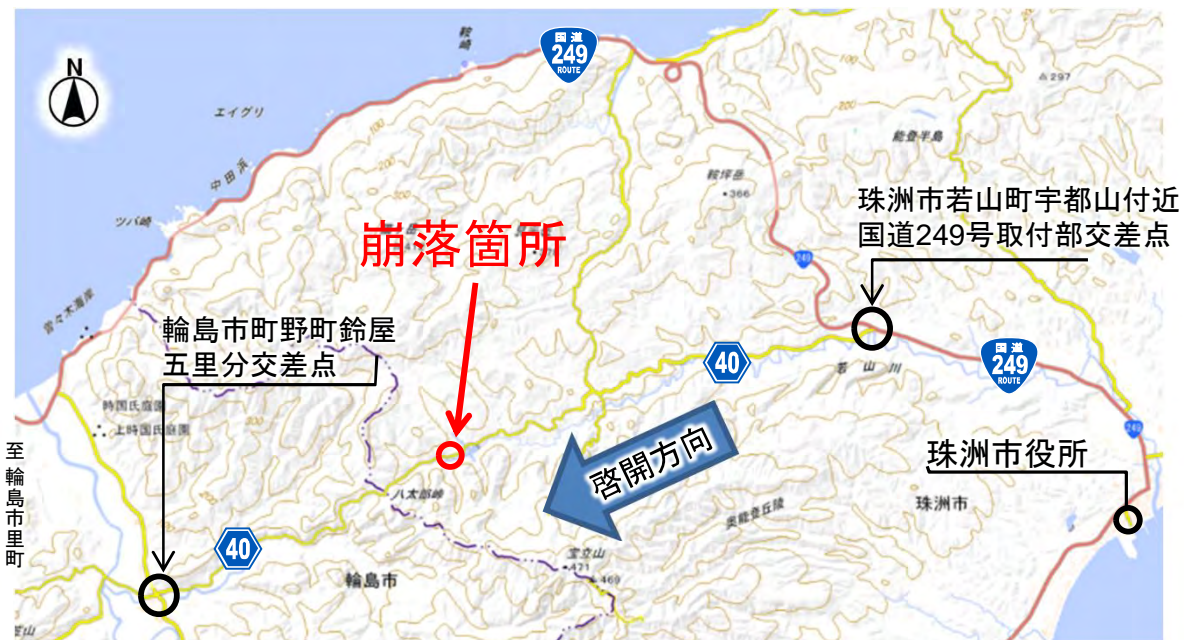
● 珠洲市若山町宇都山地内国道249号取付部交差点から約7.9km地点付近 崩落箇所

啓開済

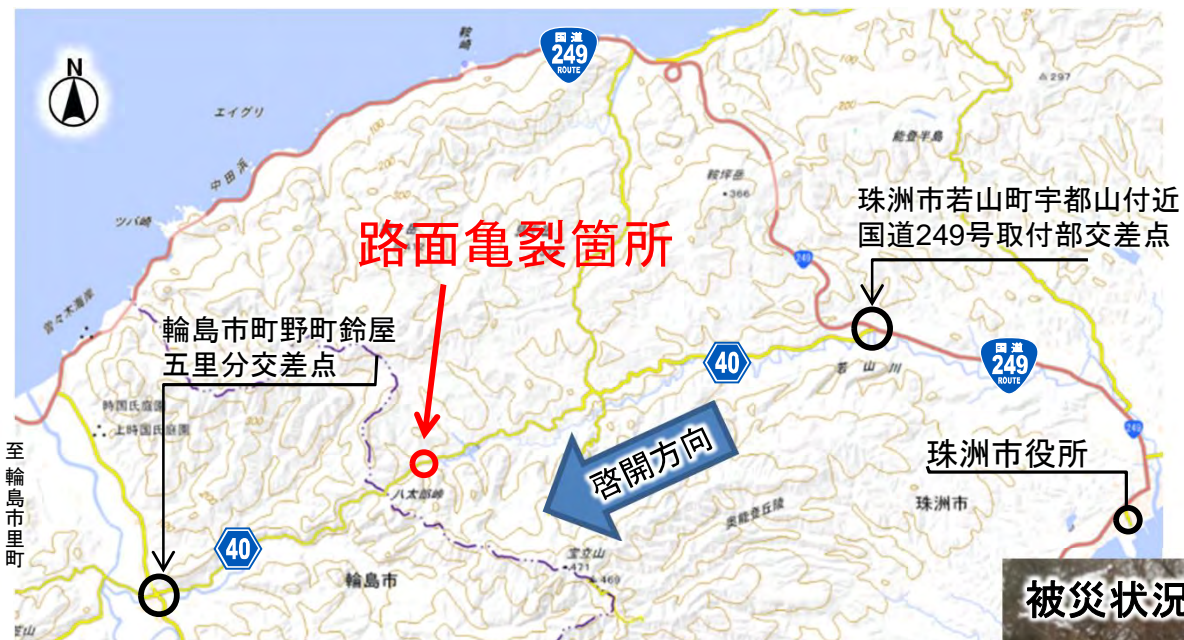
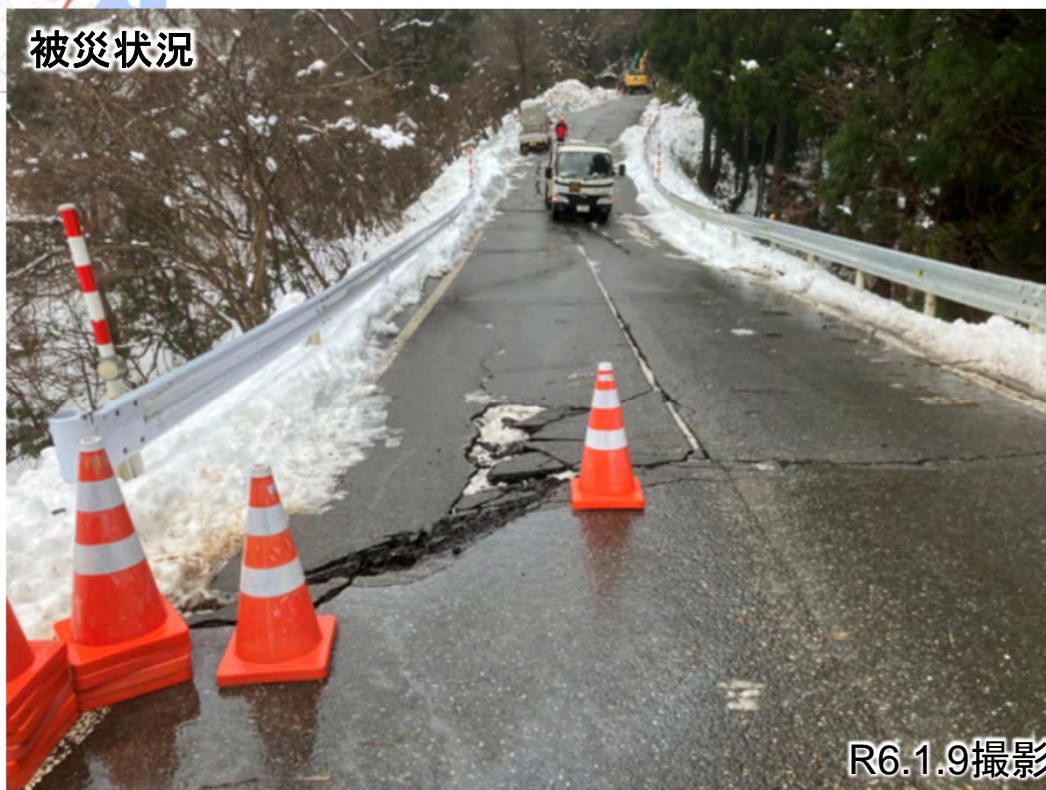
● 珠洲市若山町宇都山地内国道249号取付部交差点から約8.6km地点付近 崩落箇所

啓開済

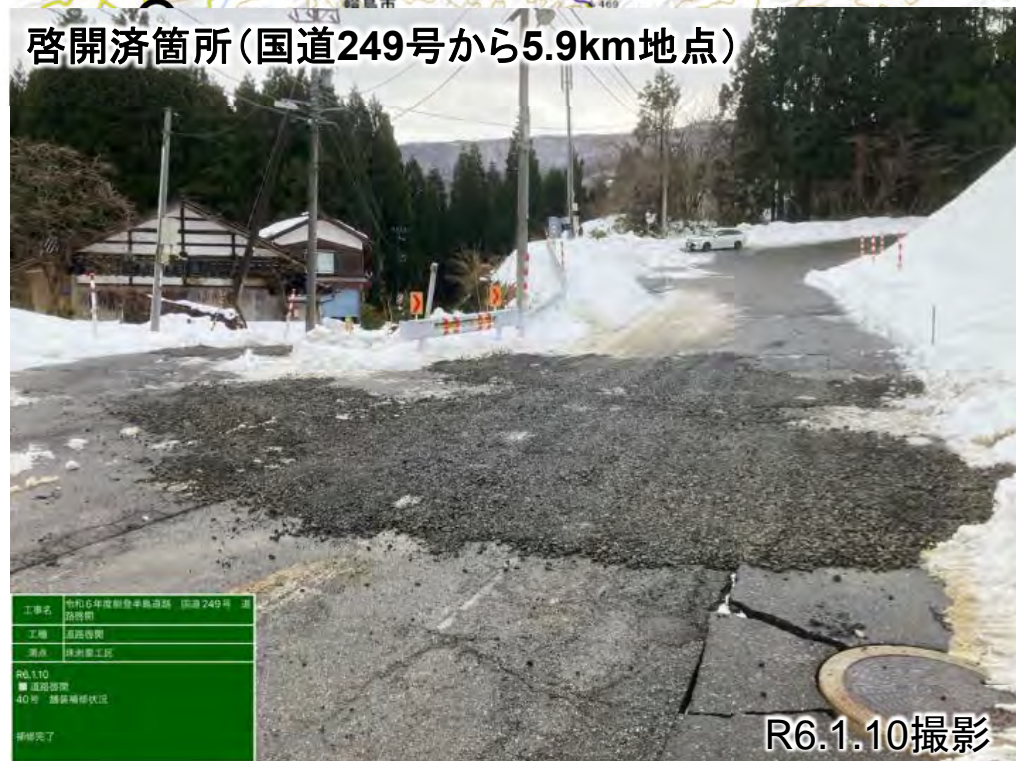
啓開済箇所(国道249号から5.9km地点)

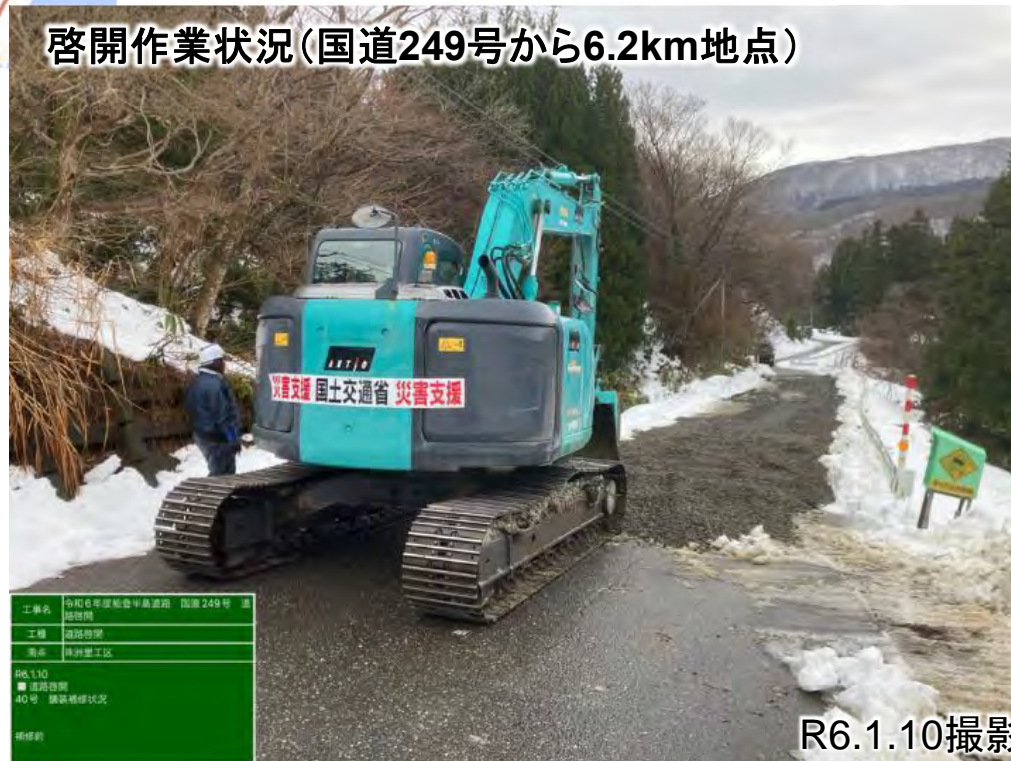
啓開作業状況(国道249号から6.2km地点)

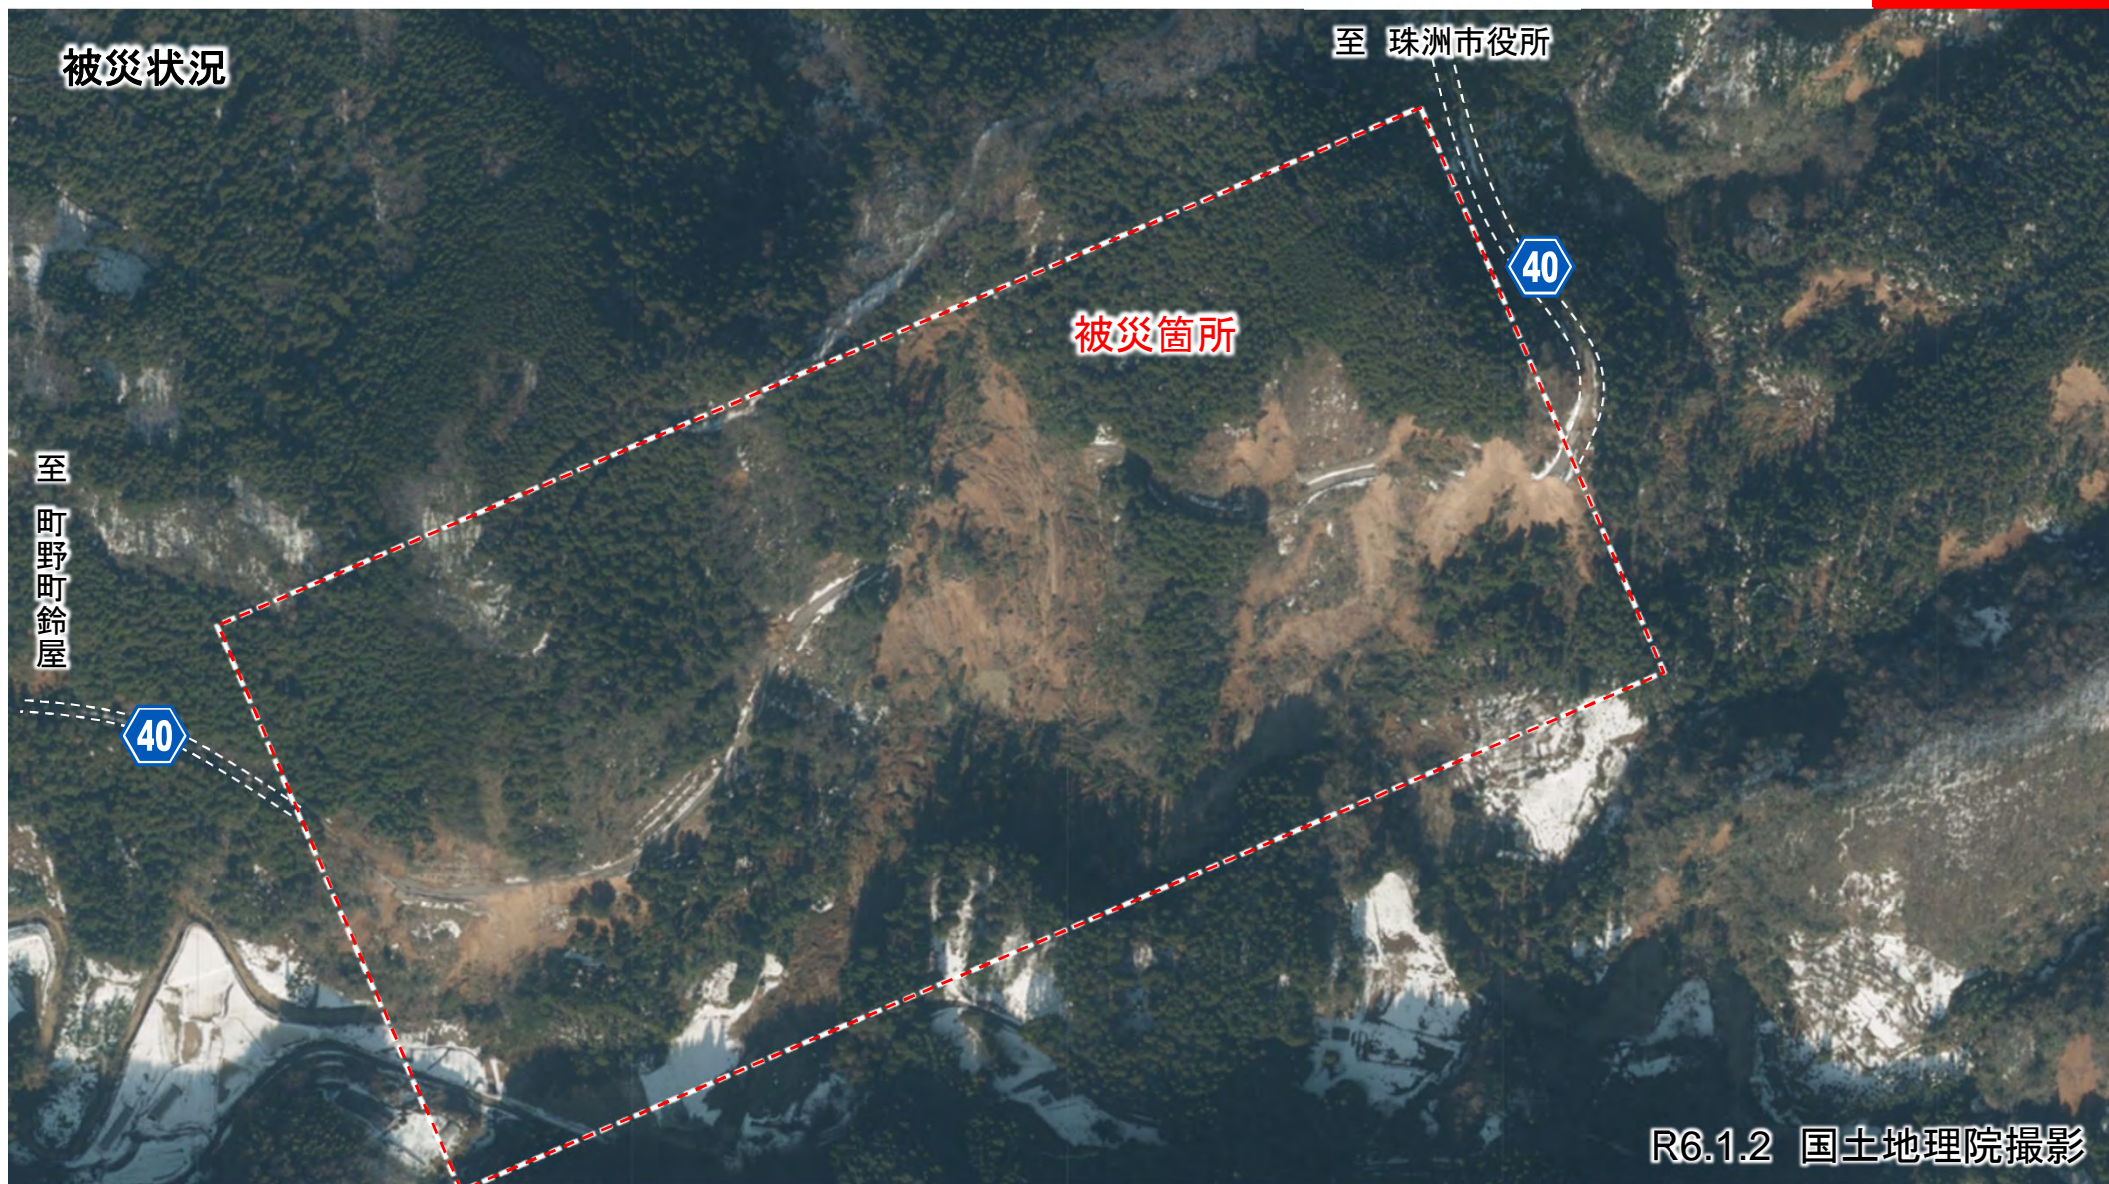
● 珠洲市若山町宇都山地内国道249号取付部交差点から約10.3km地点付近 輪島市町野町寺山付近 崩落

啓開不可

大規模崩落のため、輪島市町野町寺山付近は通行不可

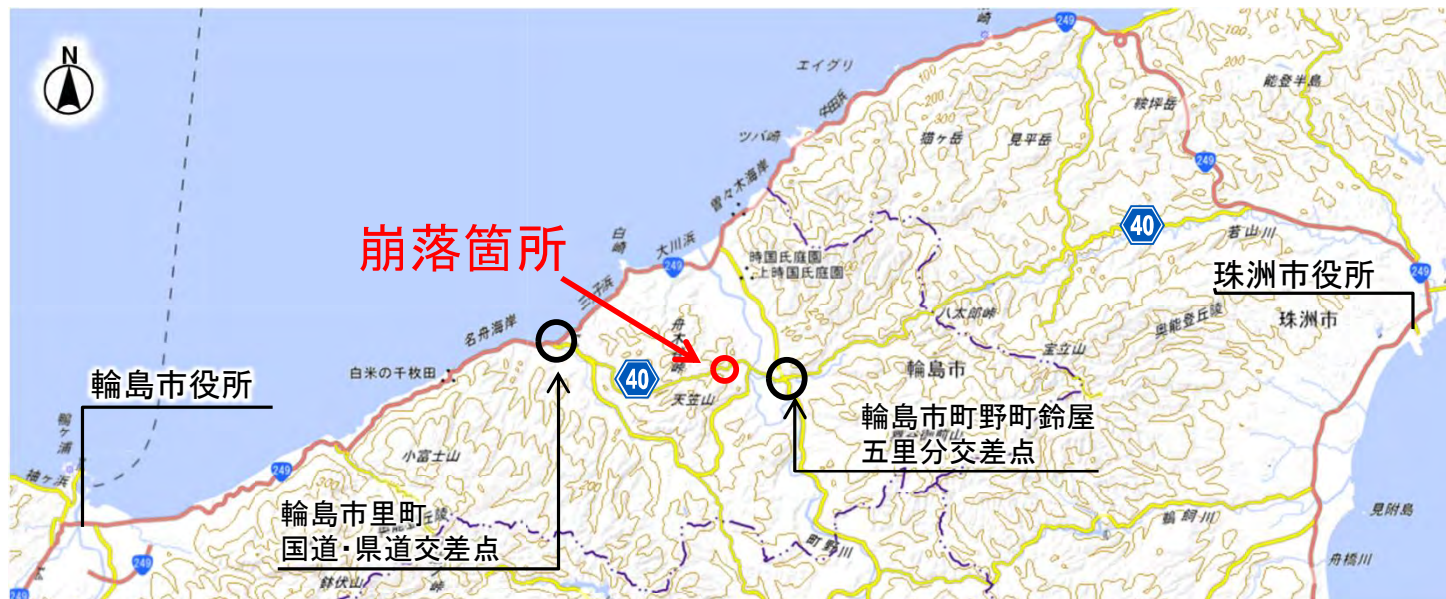
● 珠洲市若山町宇都山地内国道249号取付部交差点から約7.9km地点付近 崩落箇所

啓開不可

大規模崩落のため、
輪島市町野町川西付近は
通行不可

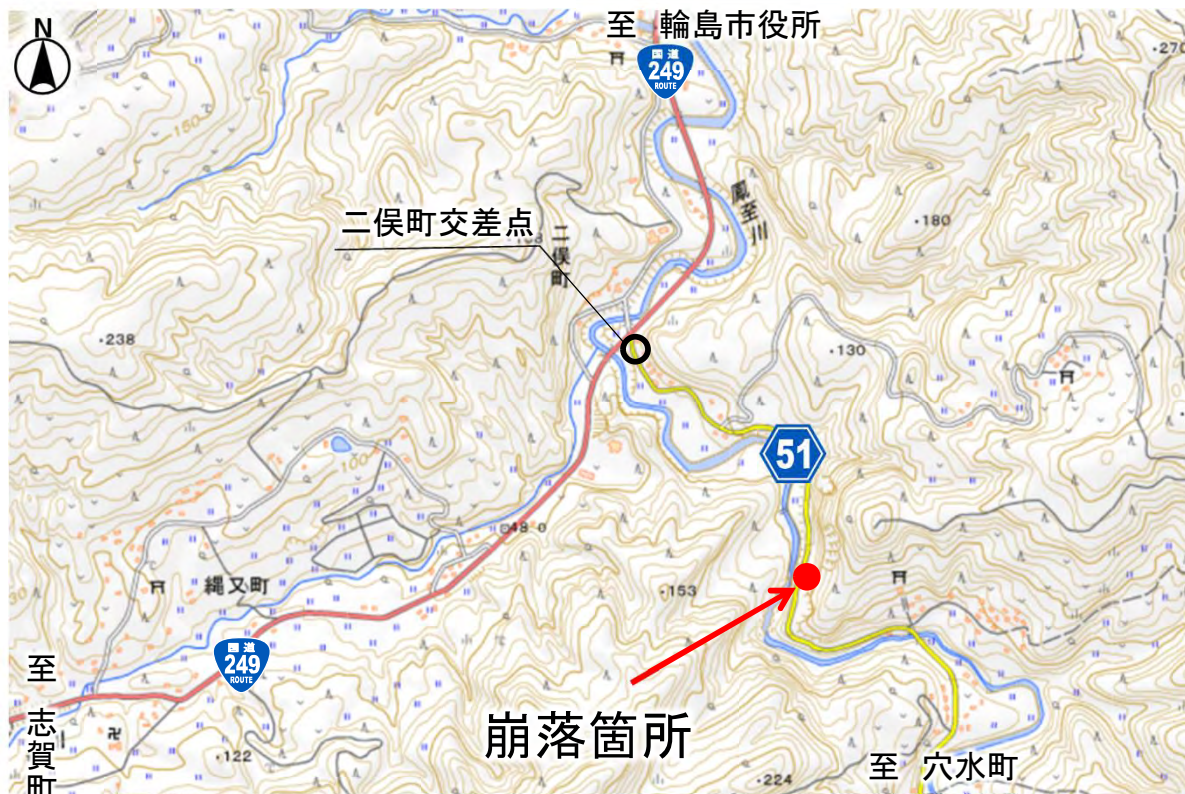
● 輪島市二俣町の国道249号「二俣町交差点」より約0.9km地点 (輪島市別所谷町) 崩壊箇所

啓開済

落石の危険があり
通行止め
