● 輪島市門前町浦上地内「浦上交差点」から約4.5km地点付近 崩落箇所

令和6年能登半島地震 278 県道金蔵川西線の状況

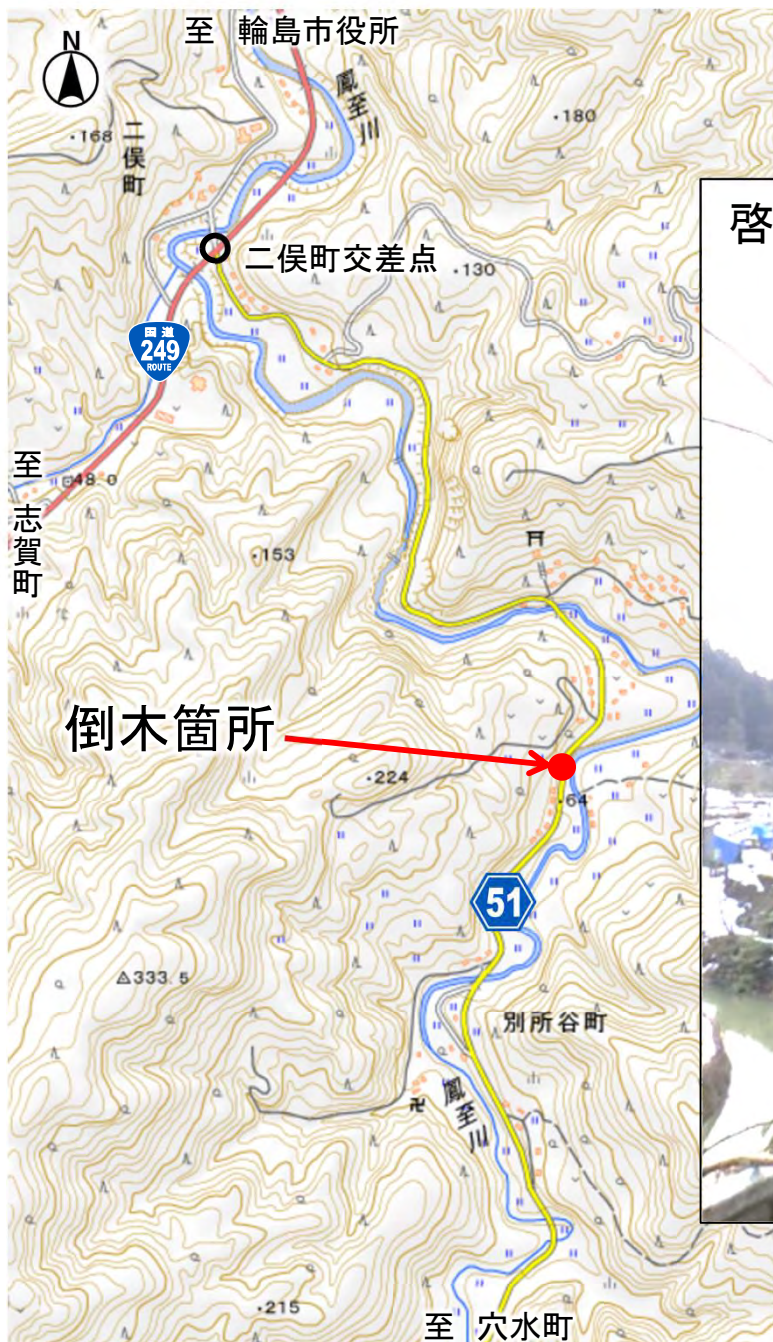
● 輪島市二俣町の国道249号「二俣町交差点」より約1.9km地点 (輪島市別所谷町) 倒木箇所

啓開済

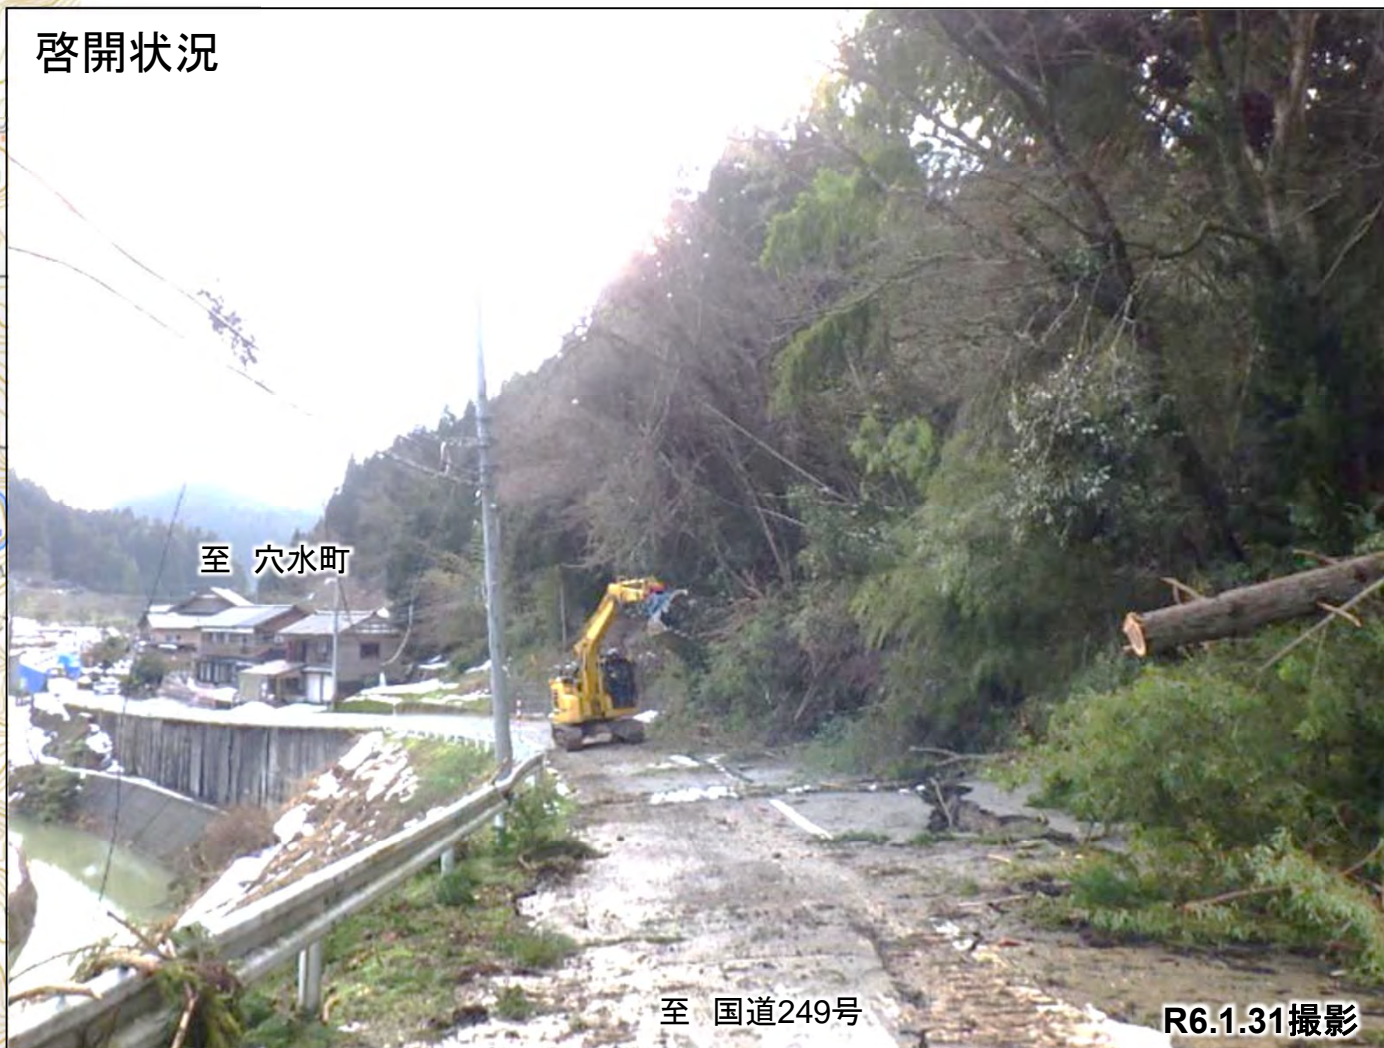
啓開状況

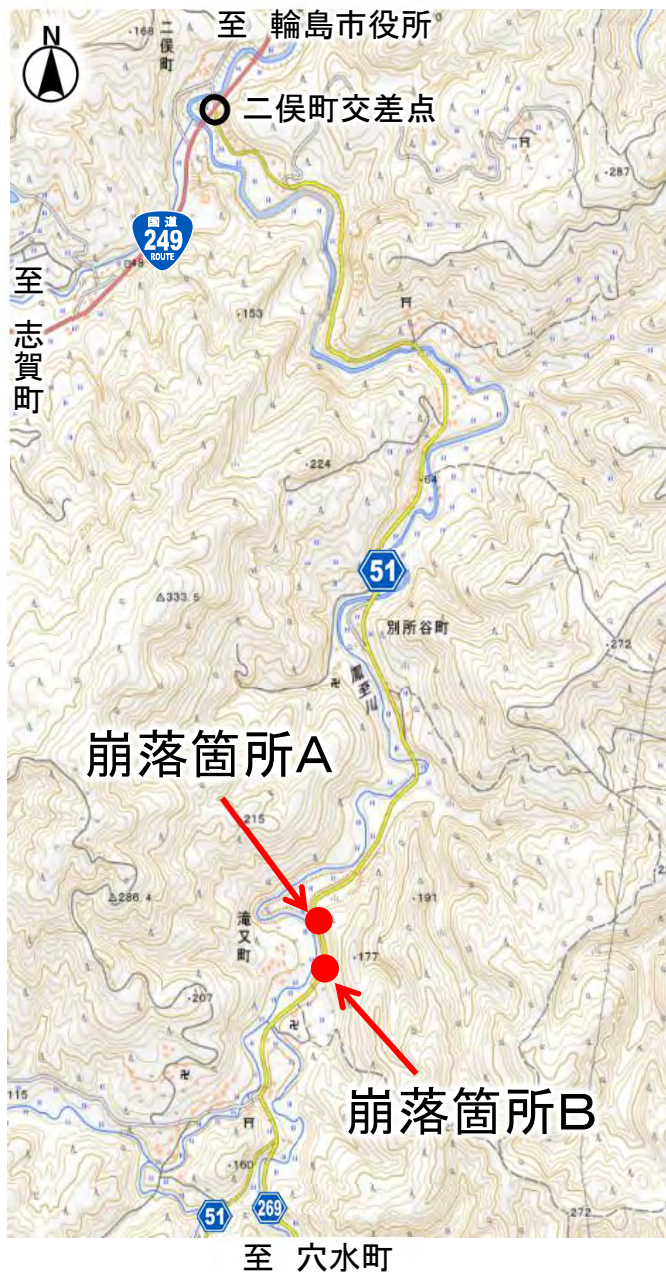
● 輪島市二俣町の国道249号「二俣町交差点」より約3.8km地点 (輪島市滝又町) 崩落箇所Aの啓開状況

崩落箇所Aの啓開作業状況

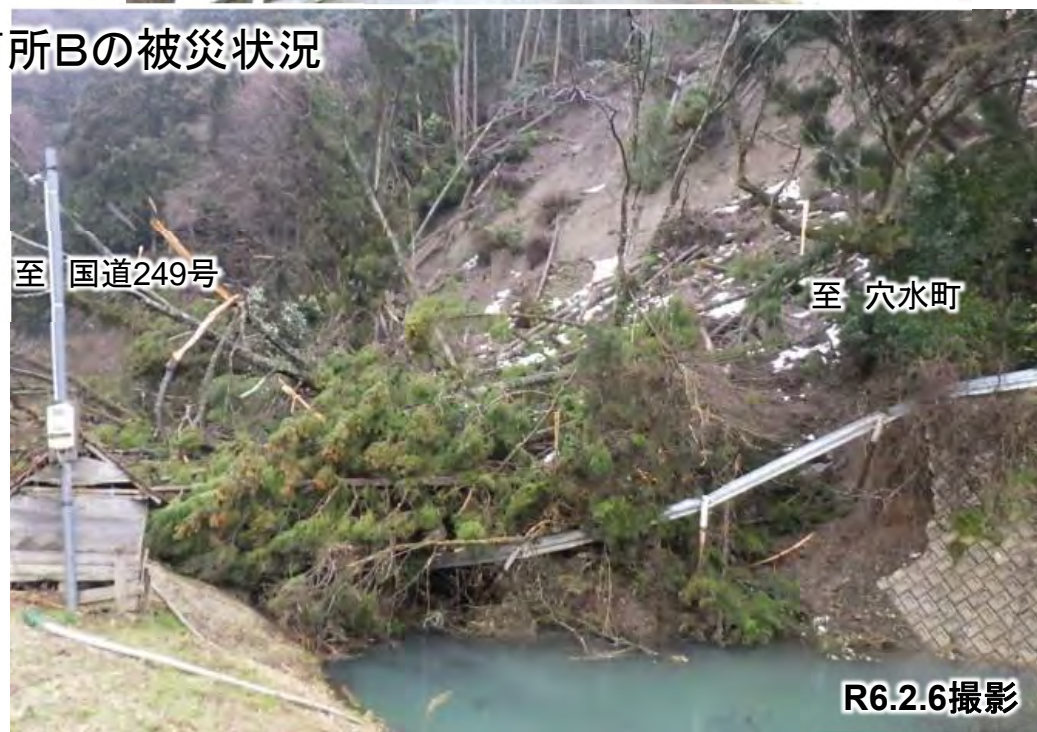
崩落箇所Bの被災状況

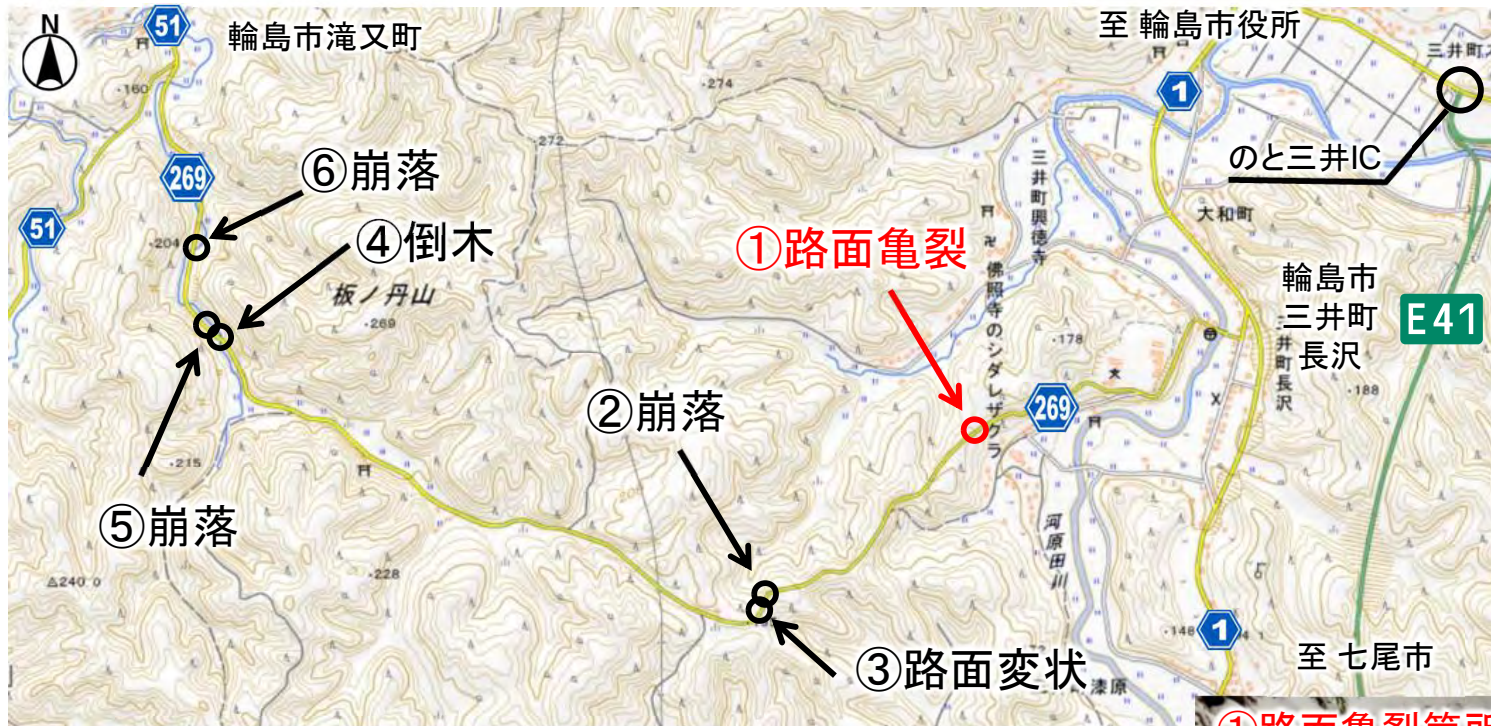
● 輪島市三井町長沢「県道1号線接続交差点」から約1.1km地点(輪島市三井町長沢) 路面変状箇所

啓開済

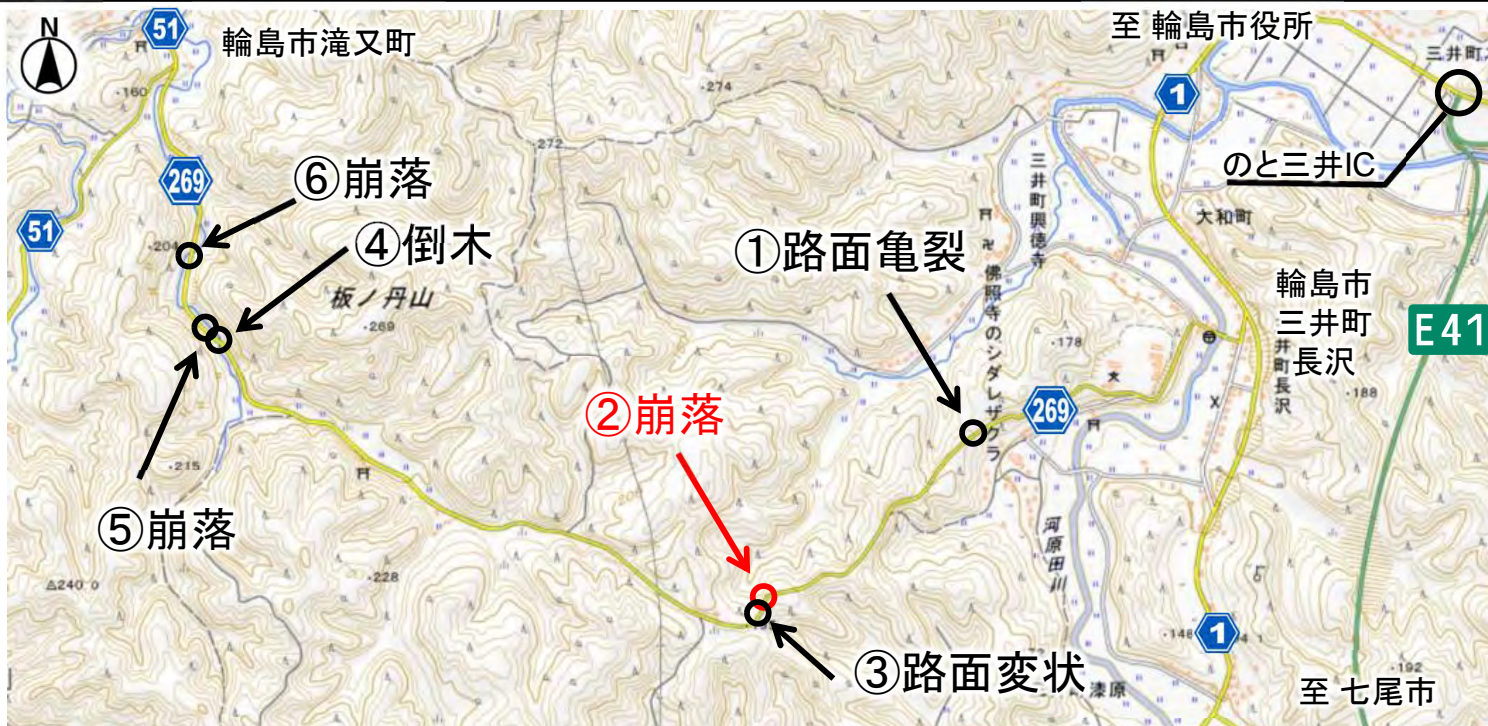
● 輪島市三井町長沢「県道1号線接続交差点」から約1.9km地点（輪島市三井町長沢） 崩落箇所

啓開中

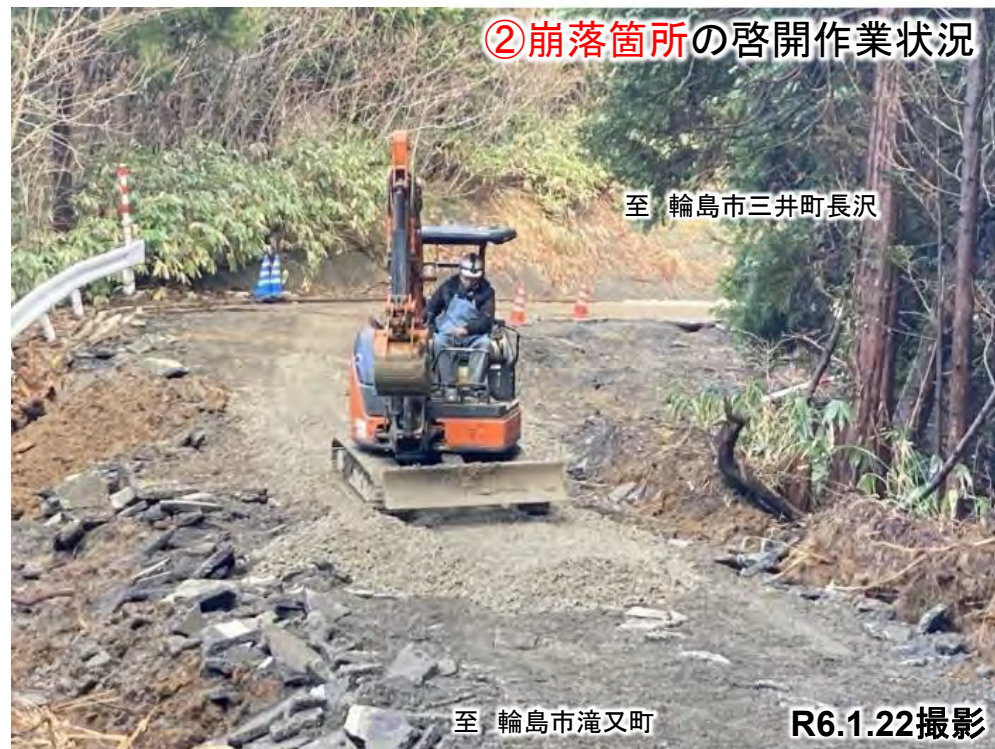
②崩落箇所の啓開作業状況

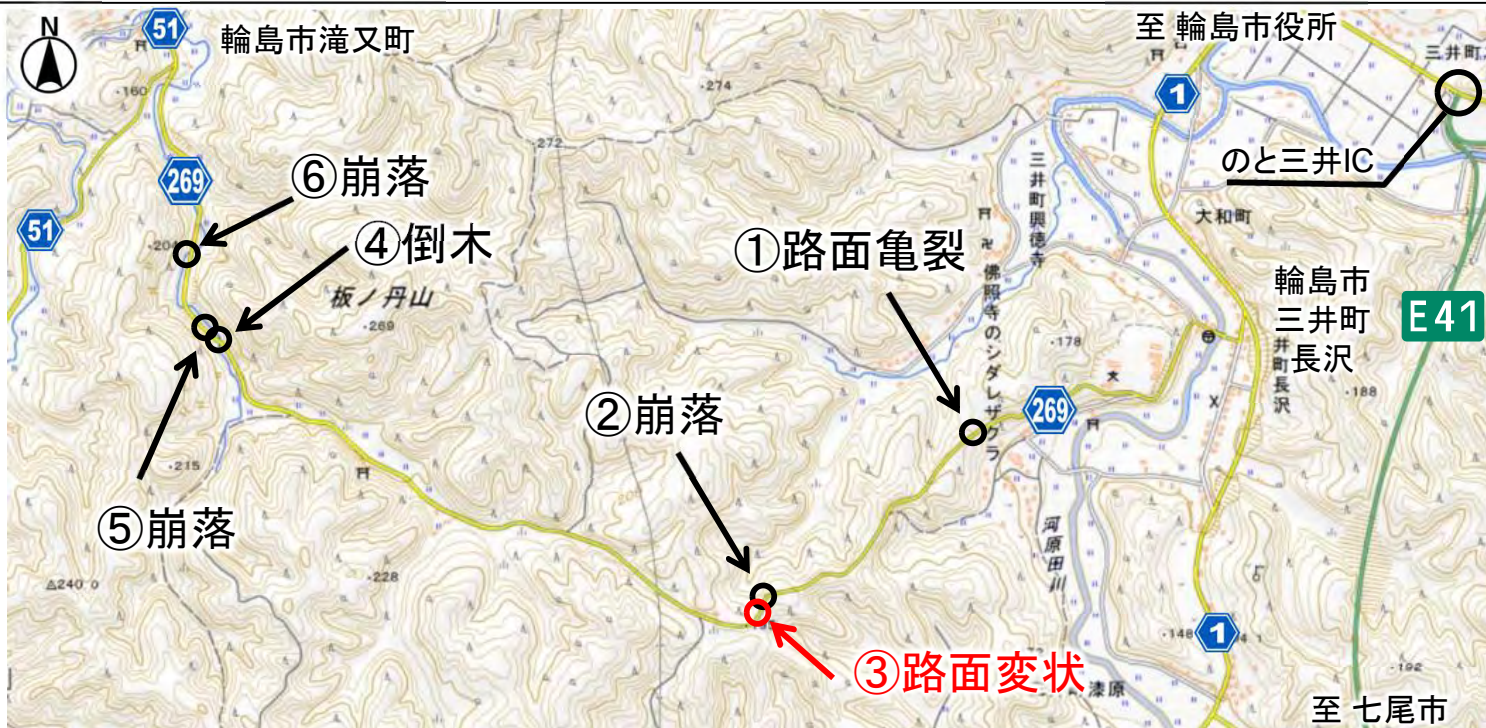
● 輪島市三井町長沢「県道1号線接続交差点」から約1.9km地点 輪島市三井町長沢 路面変状箇所

啓開済

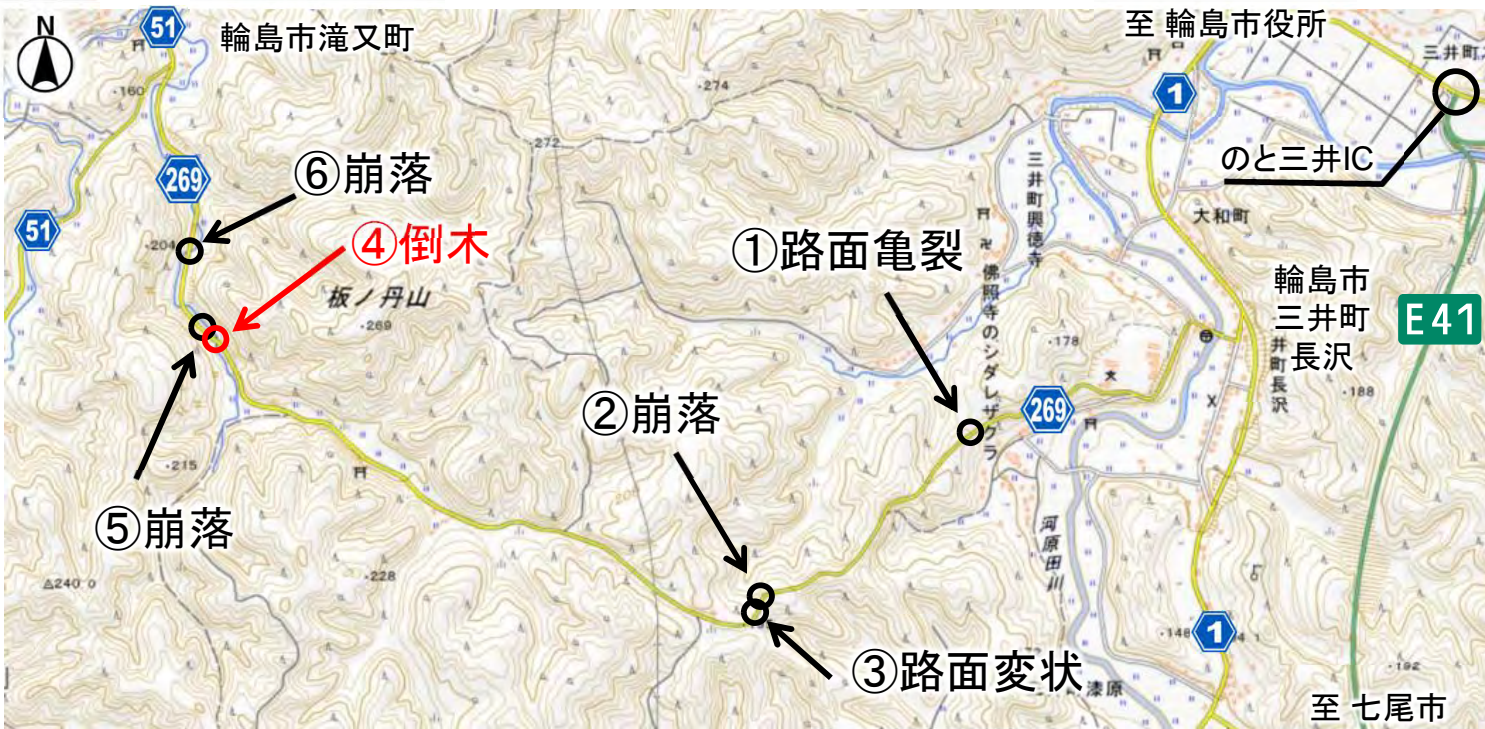
● 輪島市三井町長沢「県道1号線接続交差点」から約3.8km地点（輪島市空熊町） 倒木箇所

啓開済

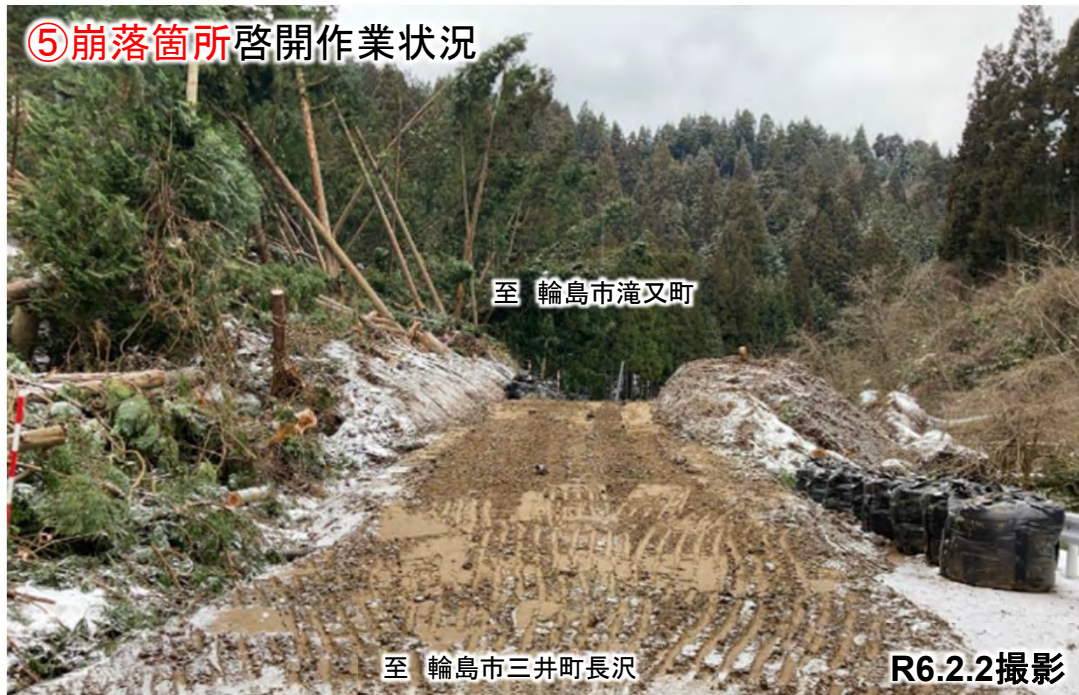
⑤崩落箇所啓開作業状況

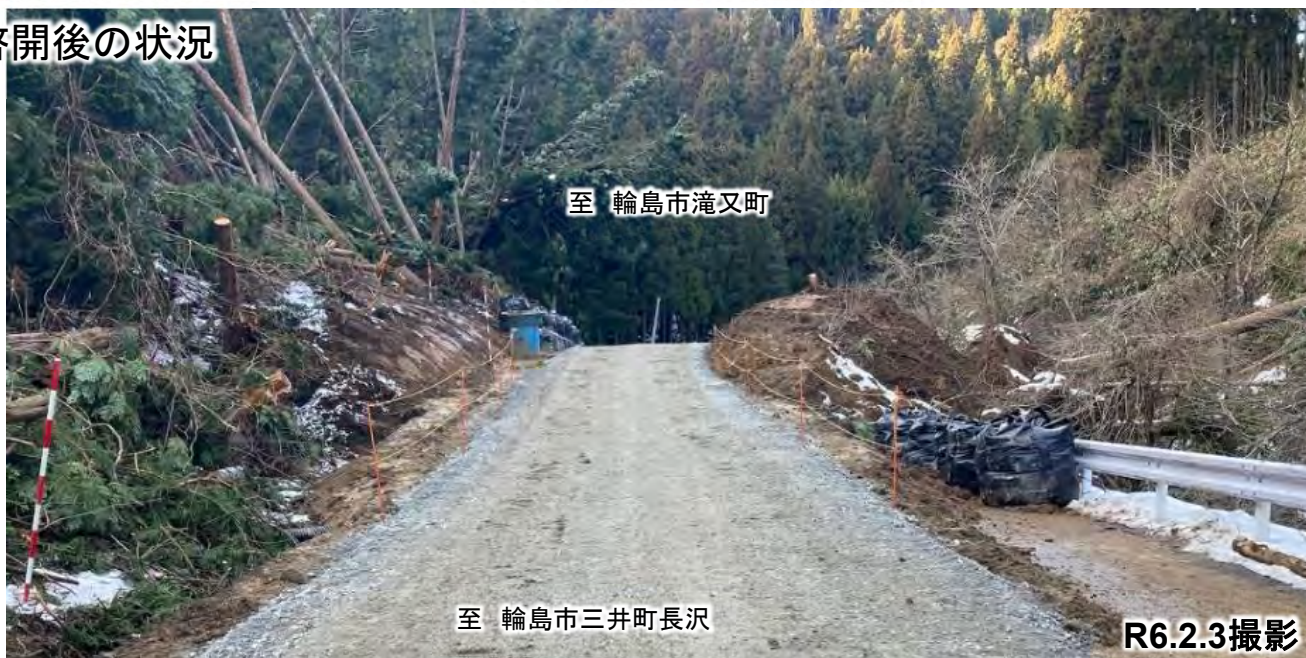
啓開後の状況

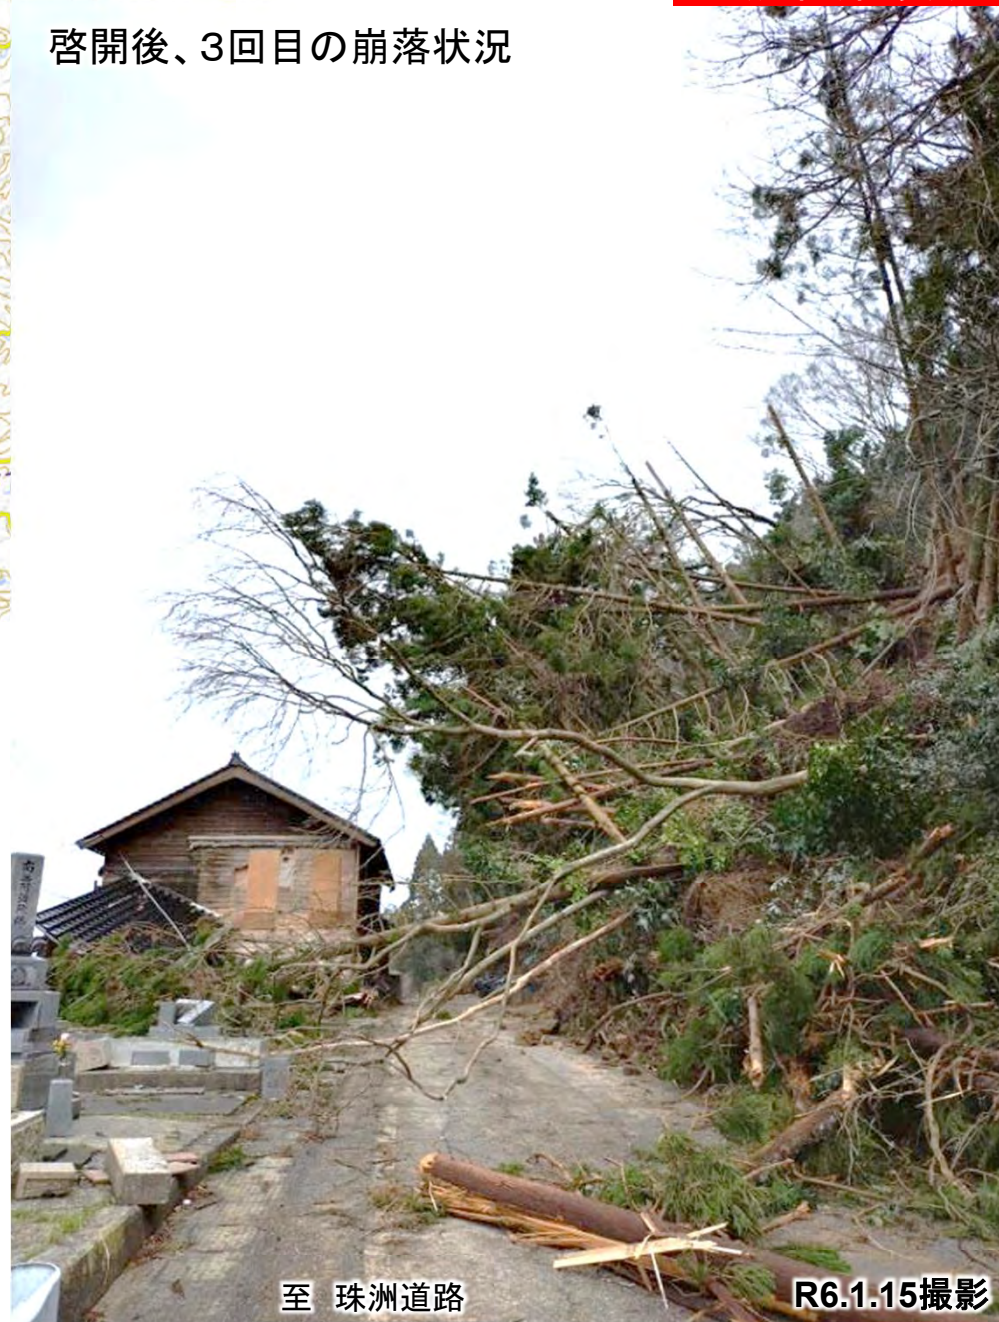
啓開後、3回目の崩落状況

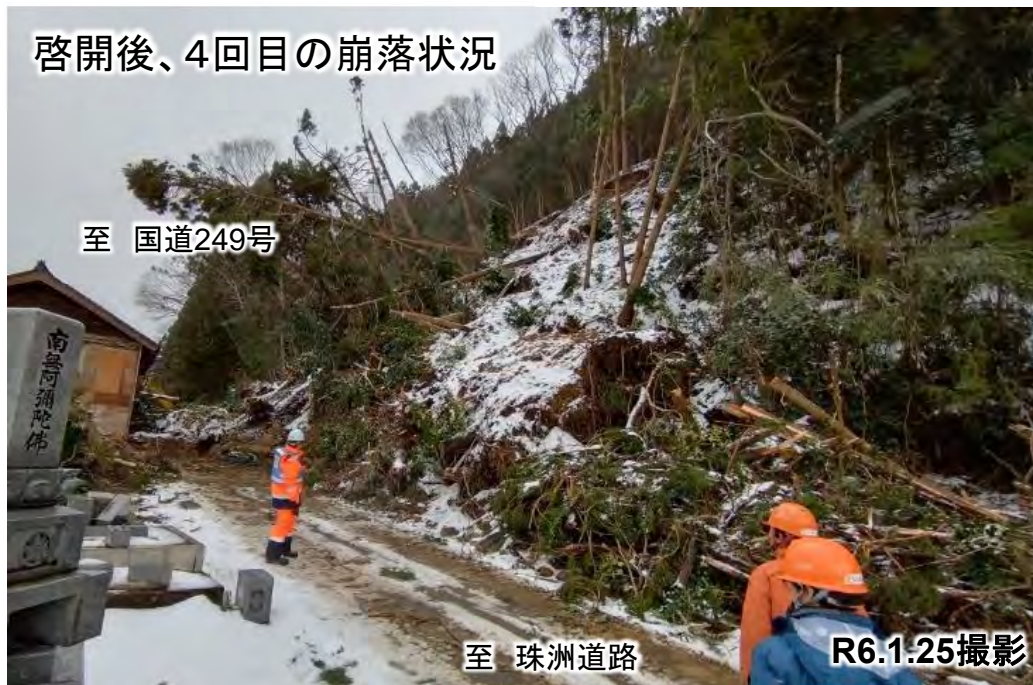
啓開後、4回目の崩落状況

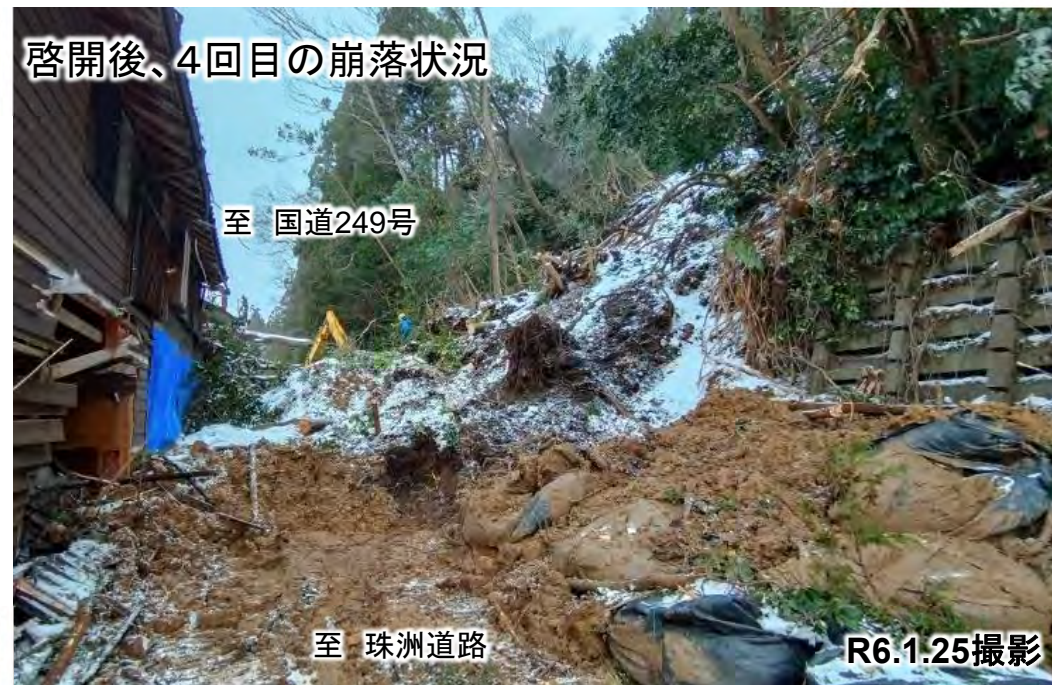
啓開後、4回目の崩落状況

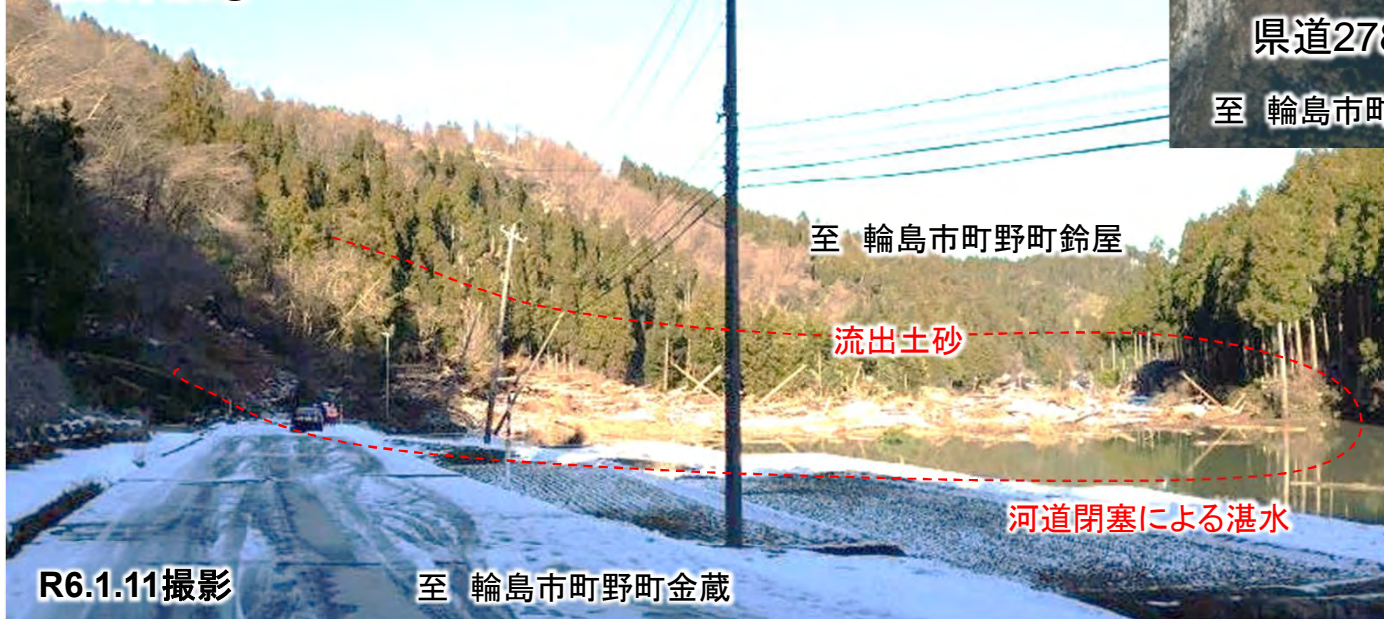
被災状況①

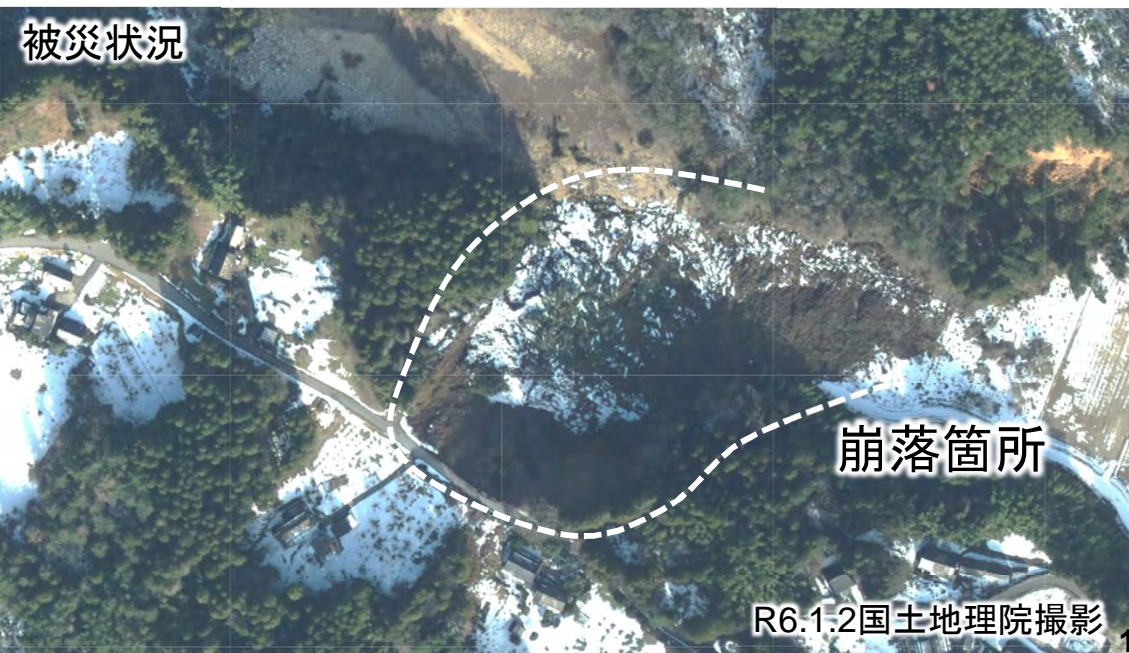
被災状況

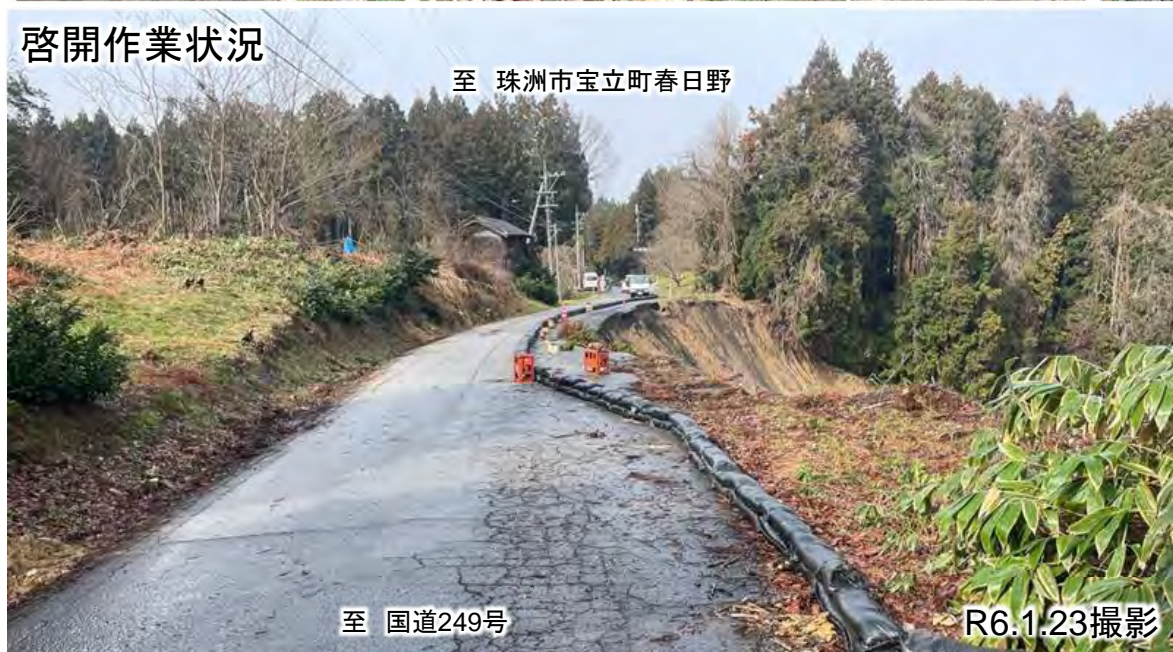
啓開作業状況

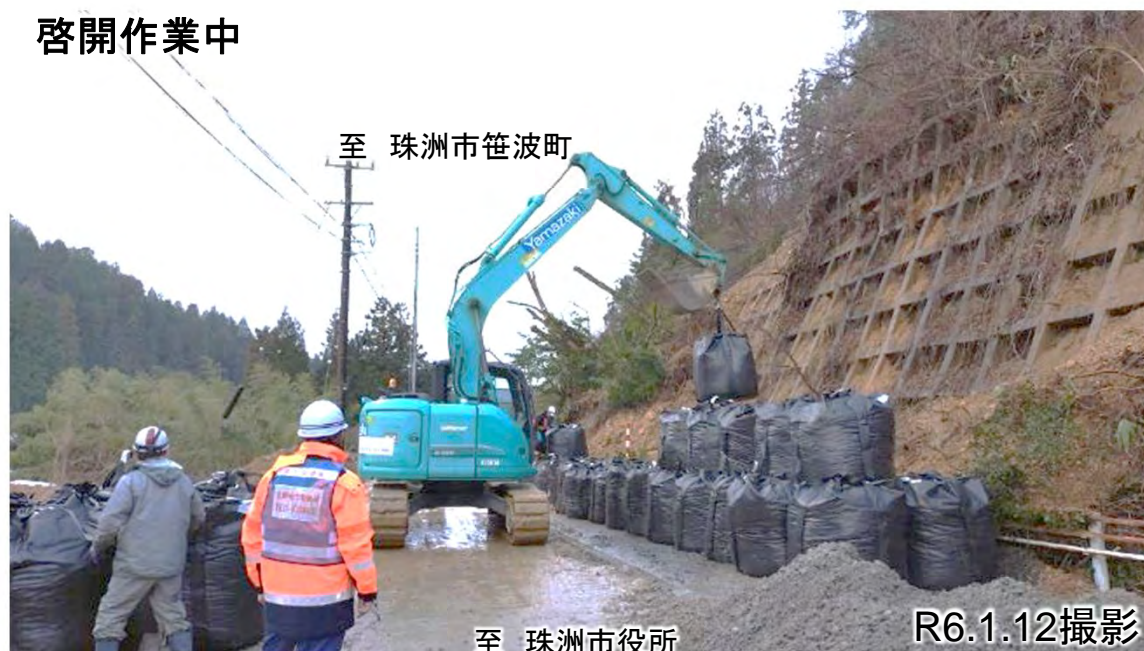
啓開作業中
