● 珠洲市若山町延武地内の国道接続交差点から約0.1km地点 段差

工事名	令和6年能登半島地震 国道249号 道路復旧
工種	道路復旧工事
測点	R6-1.15 倒木除去状況
施工状況	(グリーンテック製広域農道) 若山の庄より 0.5km地点
西松建設(株)

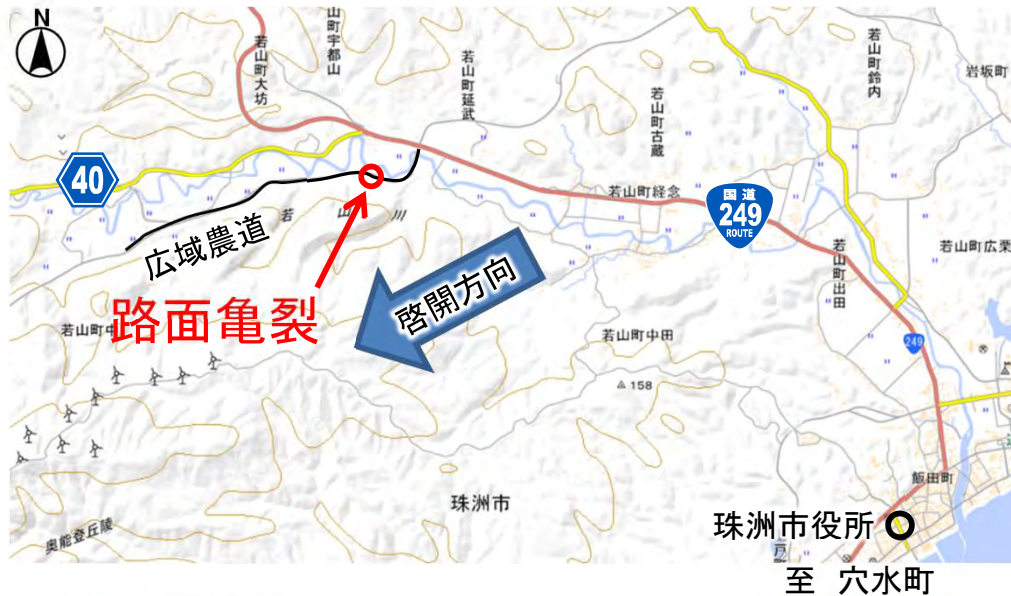
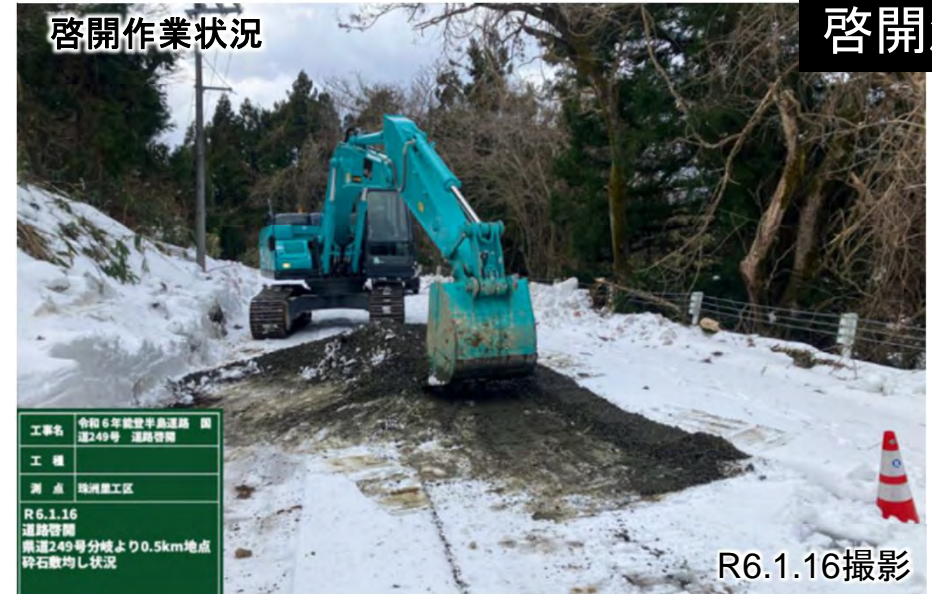
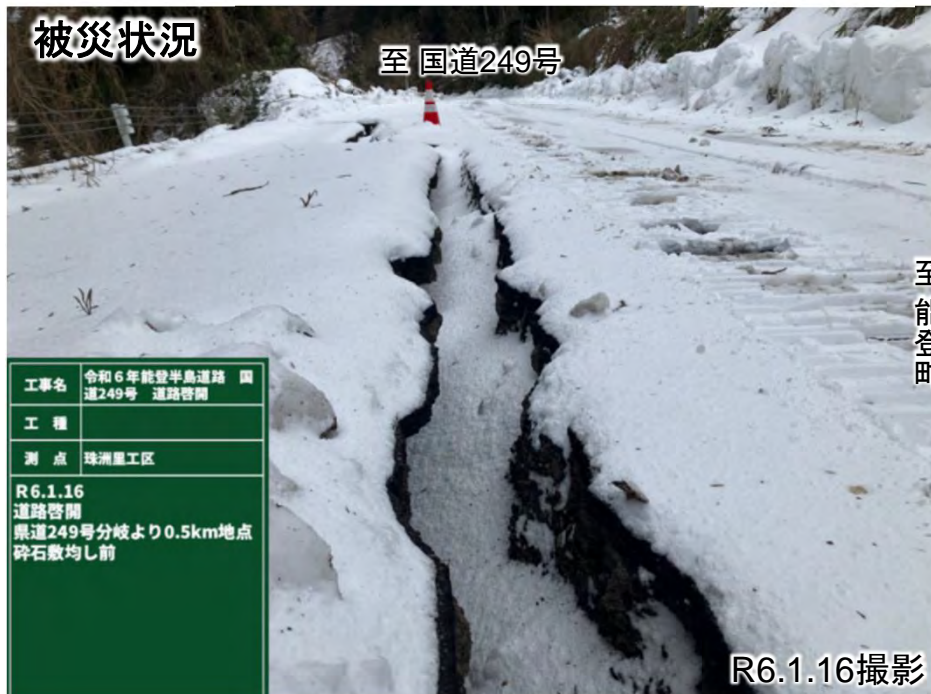
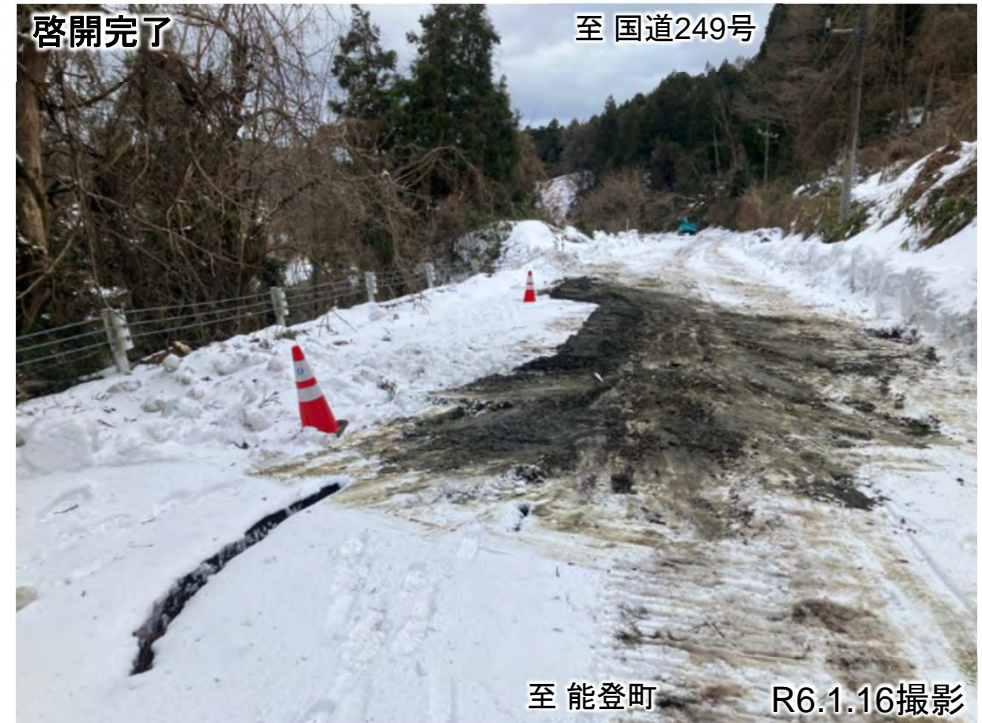
● 珠洲市若山町延武地内の国道接続交差点から約0.5km地点 路面亀裂

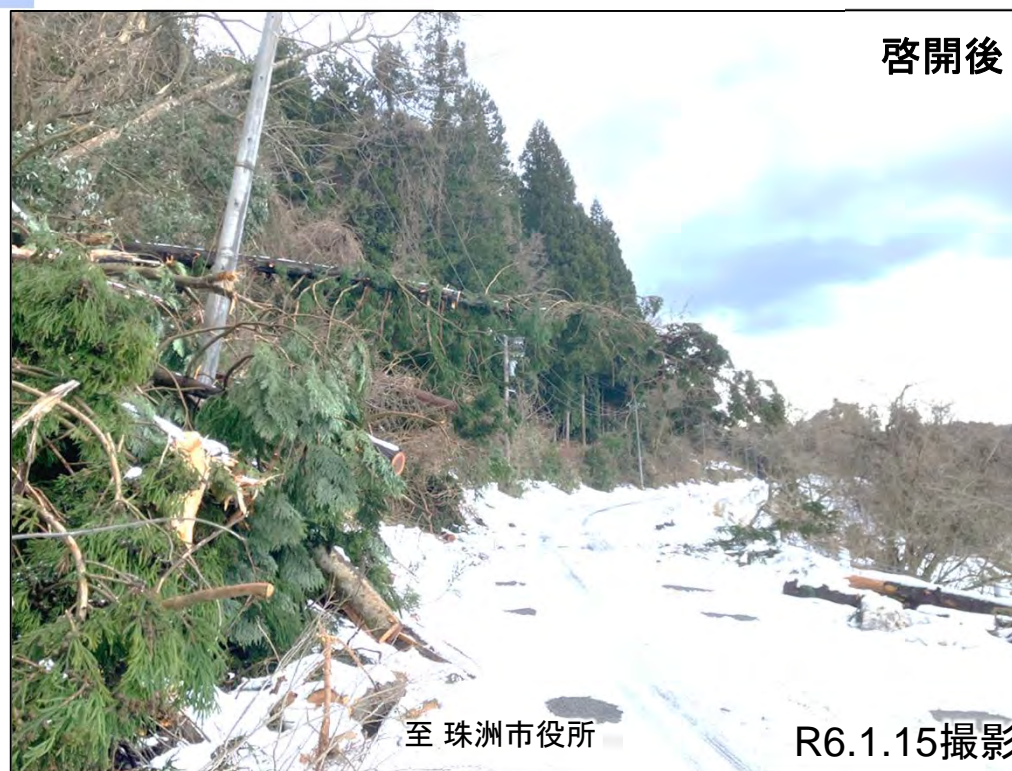
● 珠洲市若山町延武地内の国道接続交差点から約0.6km地点 倒木

啓開済

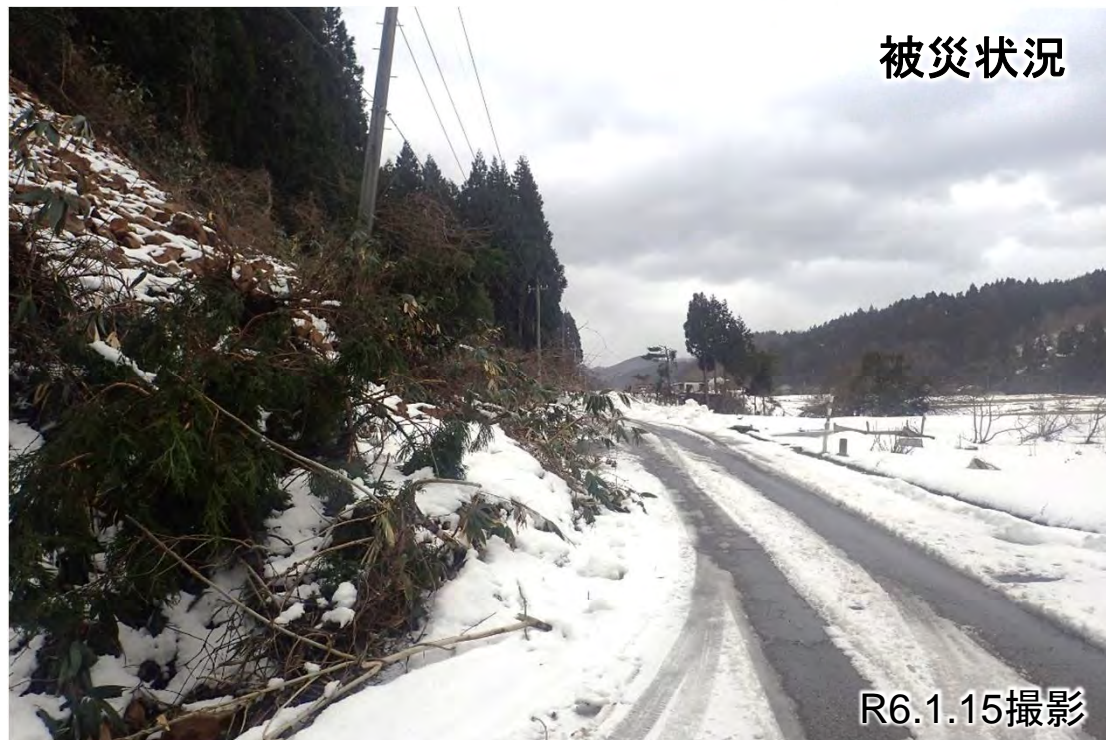
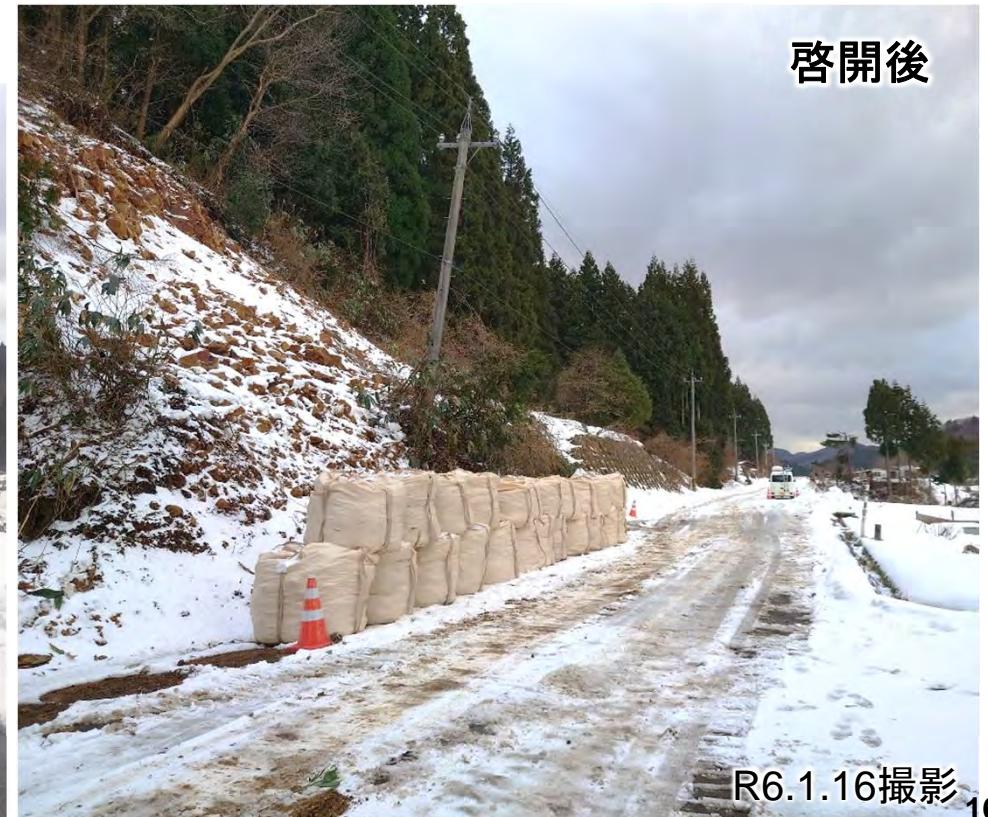
● 珠洲市若山町延武地内の国道接続交差点から約0.8km地点 法面崩落

啓開済

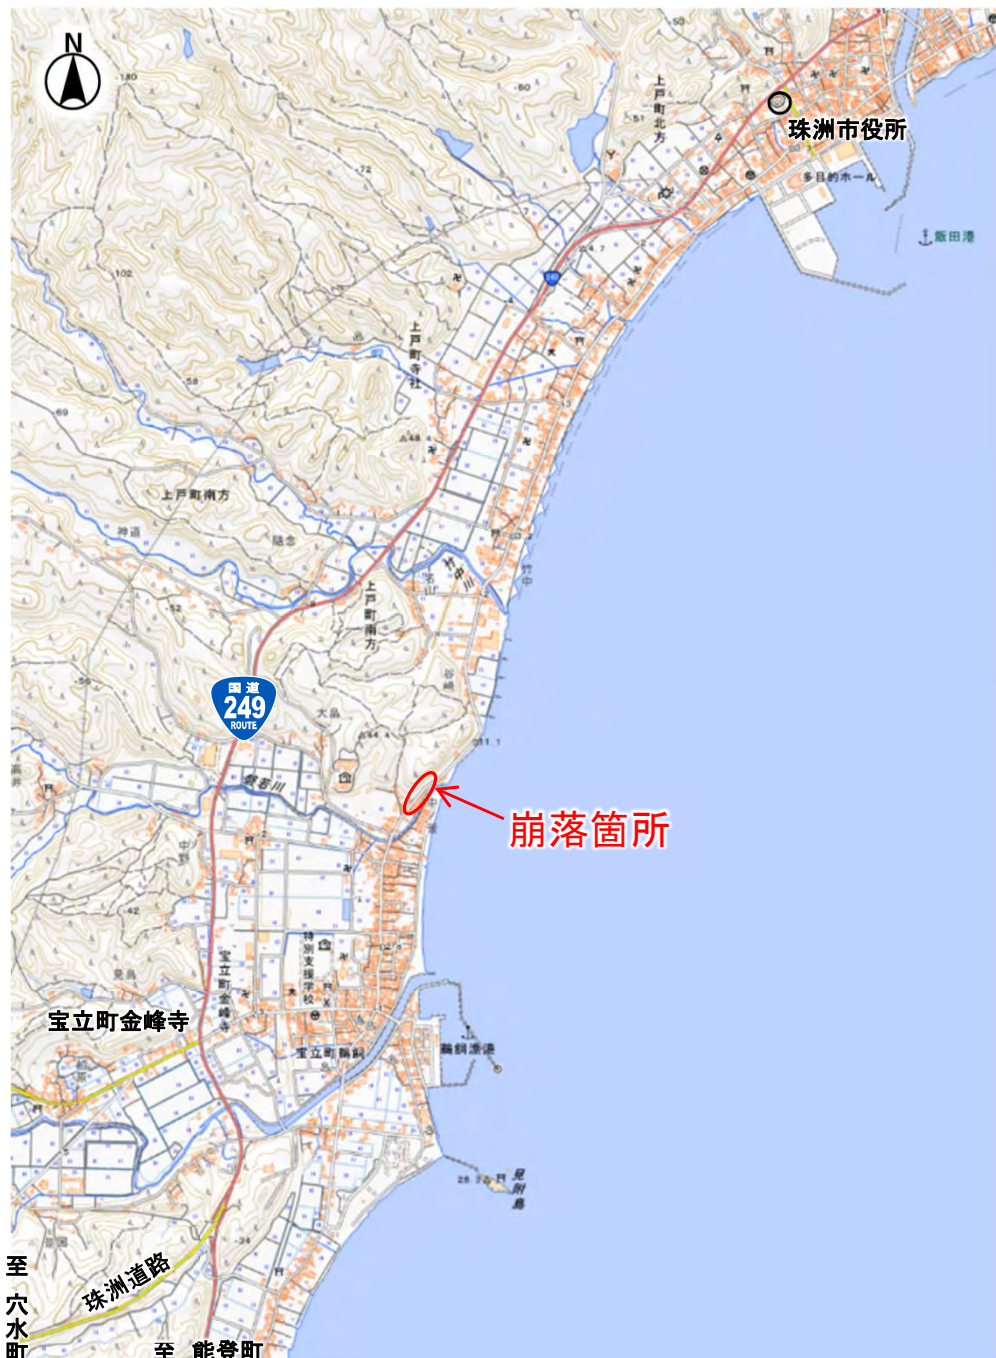
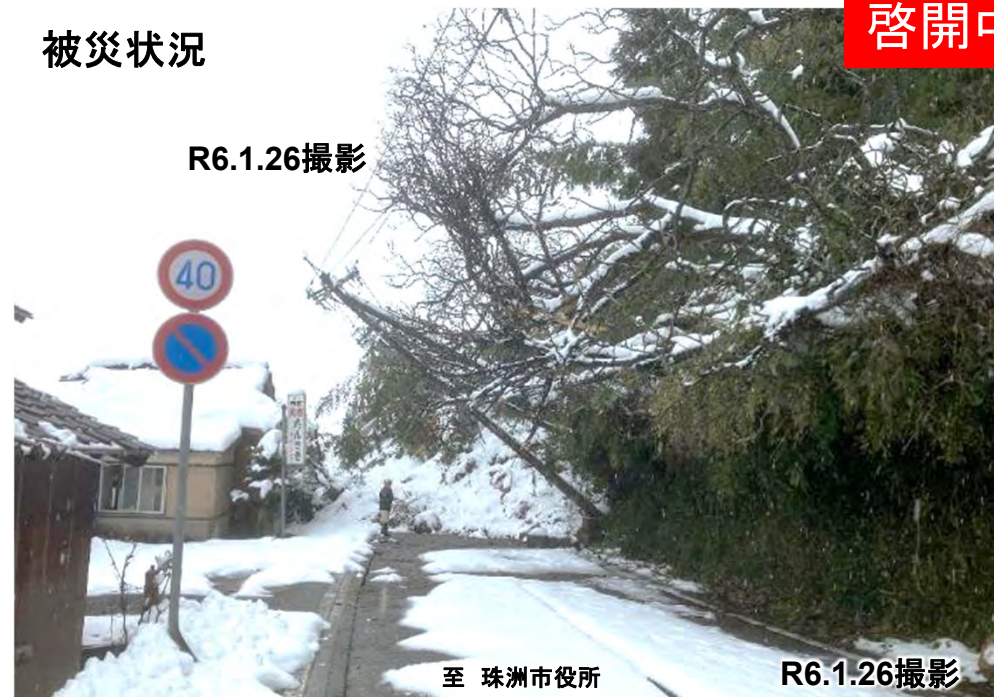
● 珠洲市宝立町春日野の珠洲市道で発生した崩落箇所状況

被災状況

啓開中

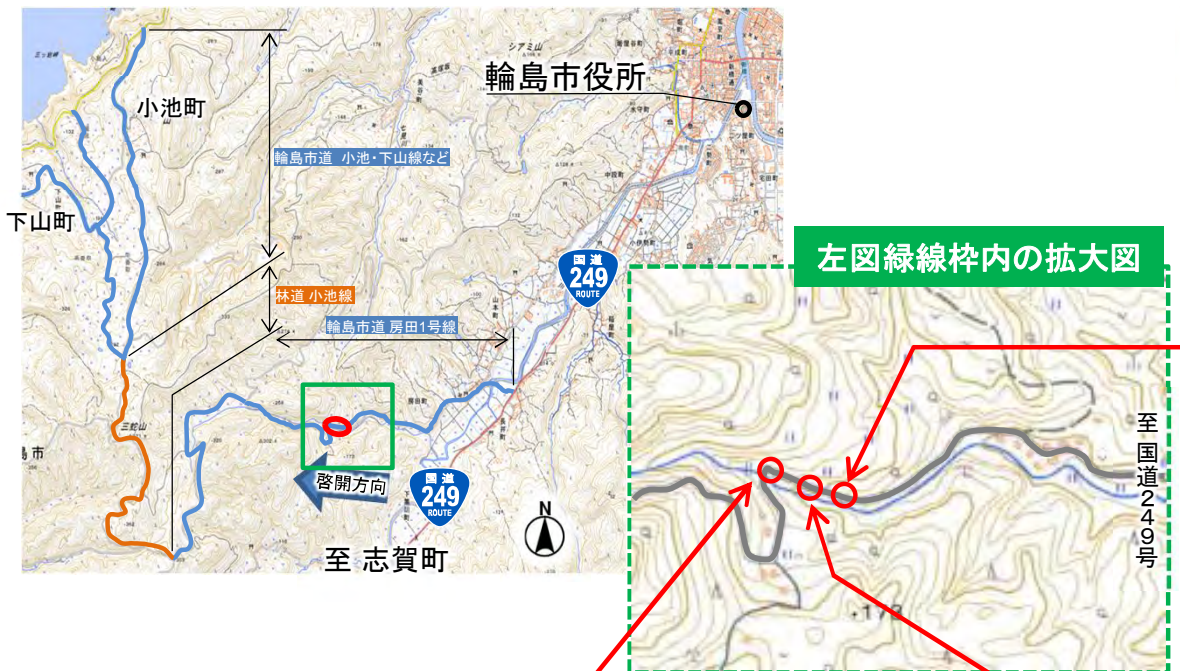
● 輪島市長井町の国道249号接続交差点より約1.7km地点（輪島市房田町） 崩落箇所

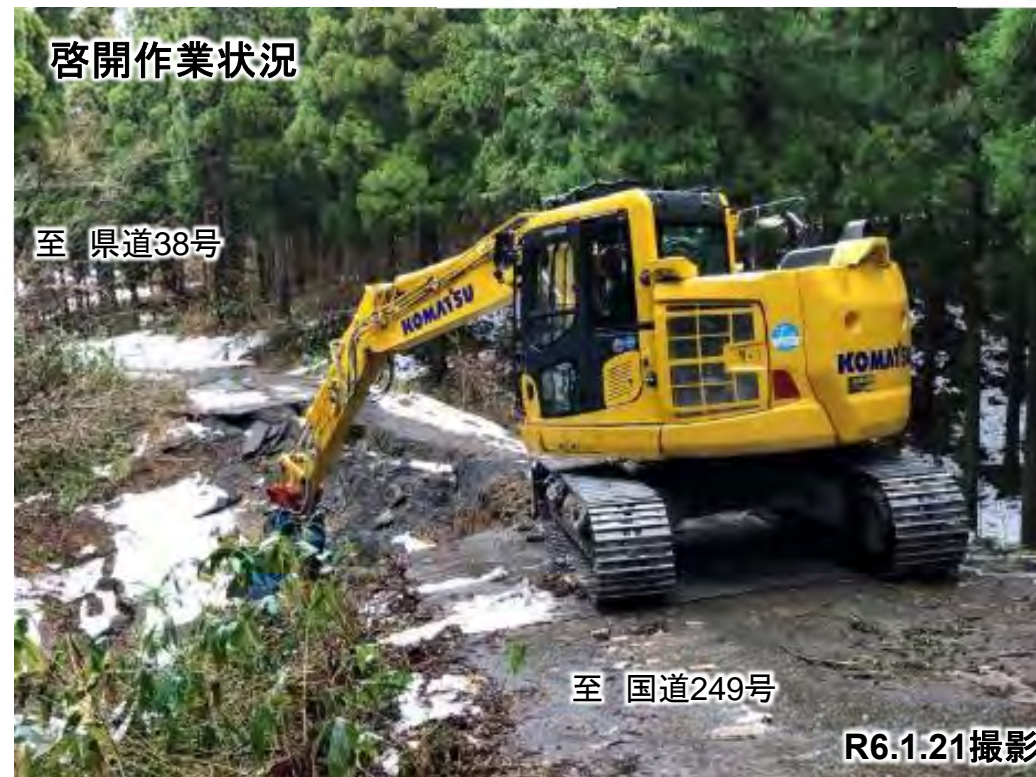
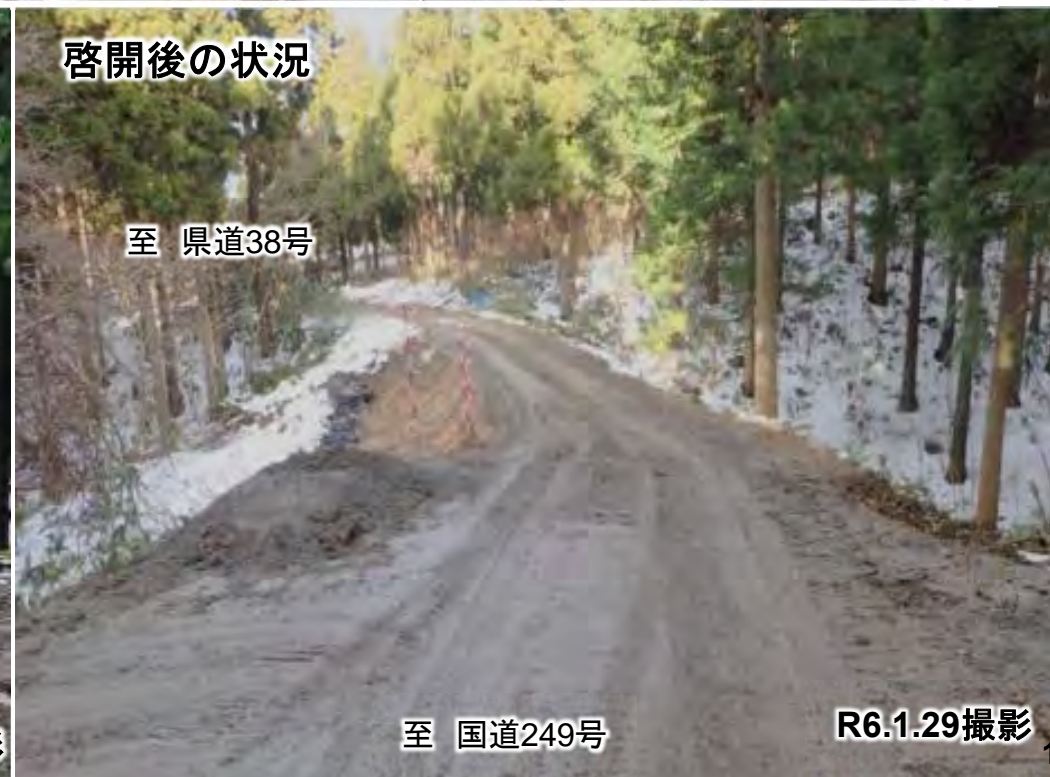
● 輪島市長井町の国道249号接続交差点より約7.2km地点（輪島市大沢町） 路面変状箇所

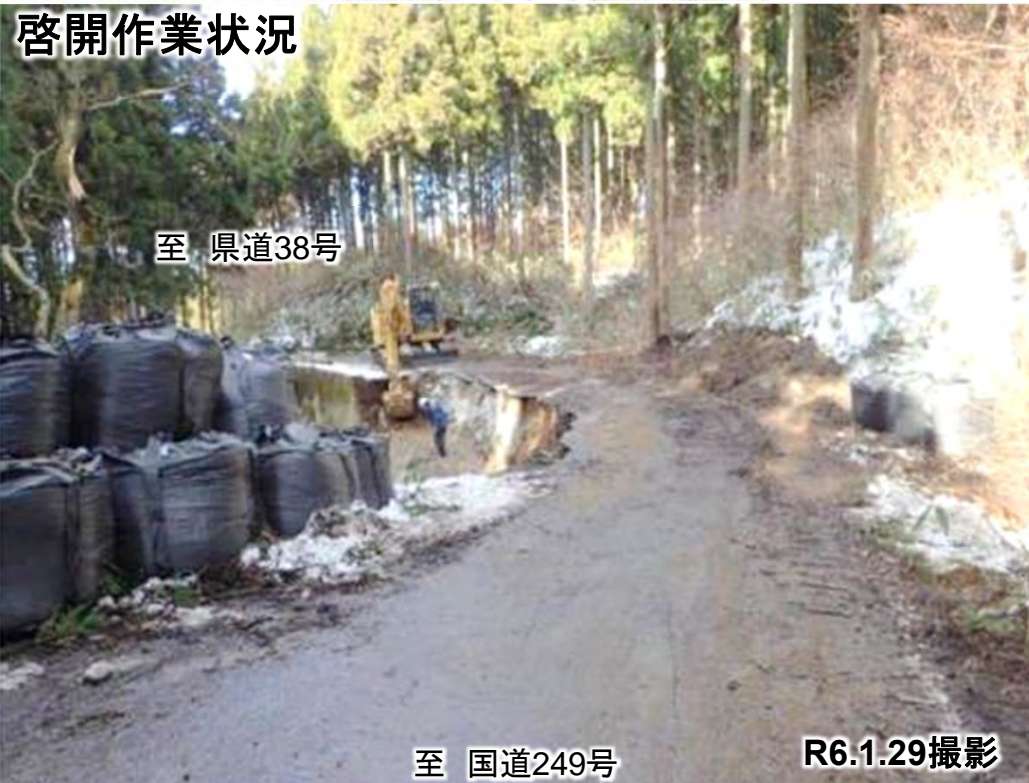
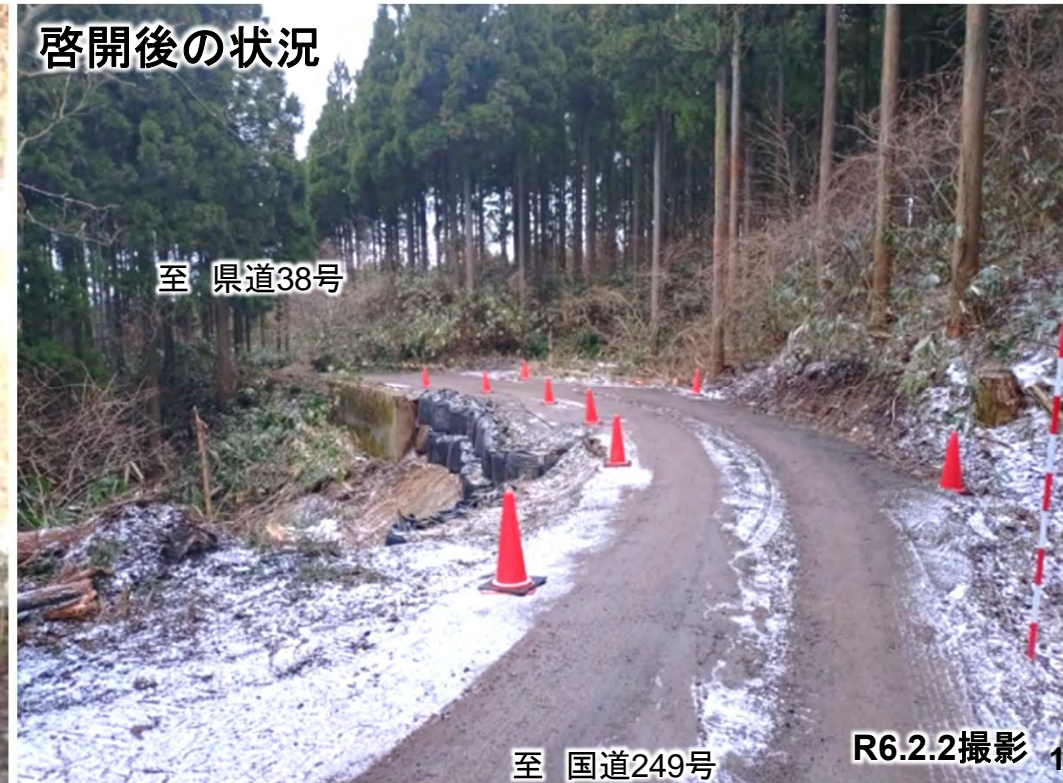
● 輪島市長井町の国道249号接続交差点より約7.4km地点（輪島市大沢町） 崩壊箇所

啓開済

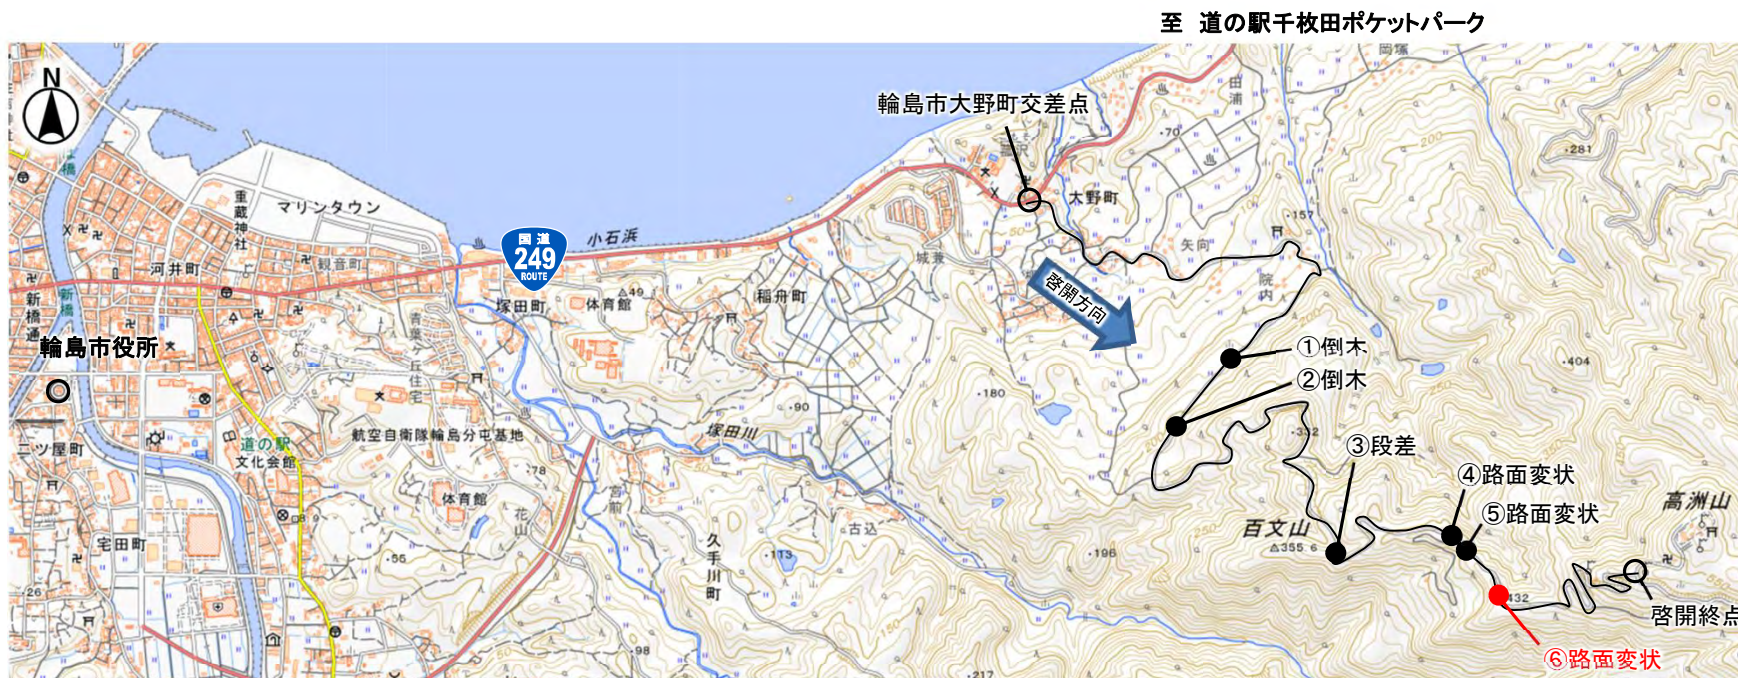
● 輪島市大野町の国道249号接続交差点より 約4.4km付近 路面変状箇所

啓開済

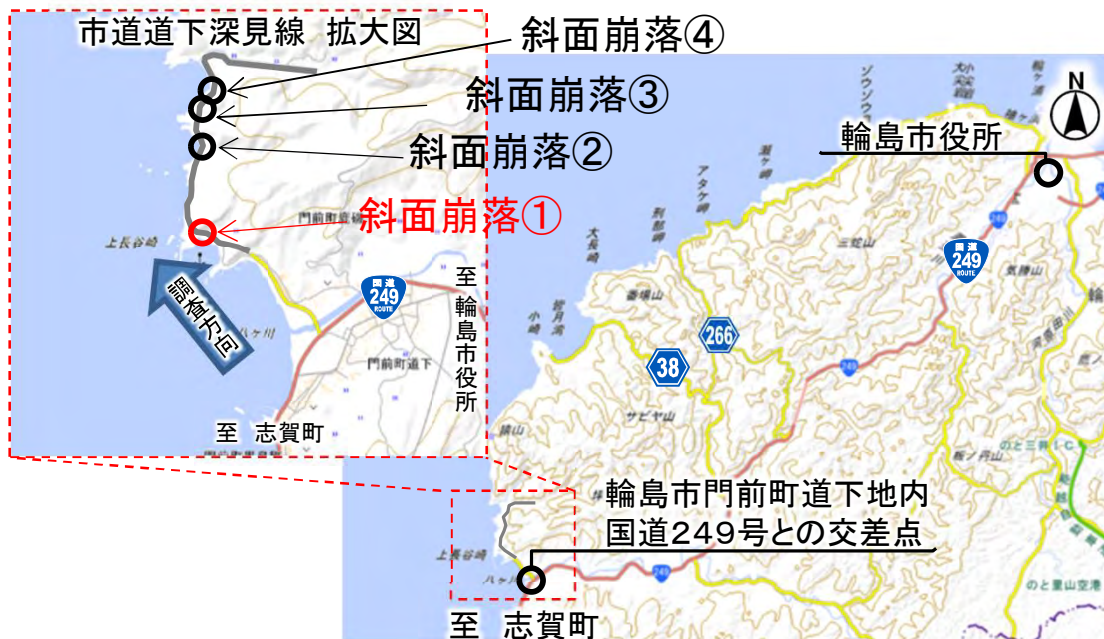
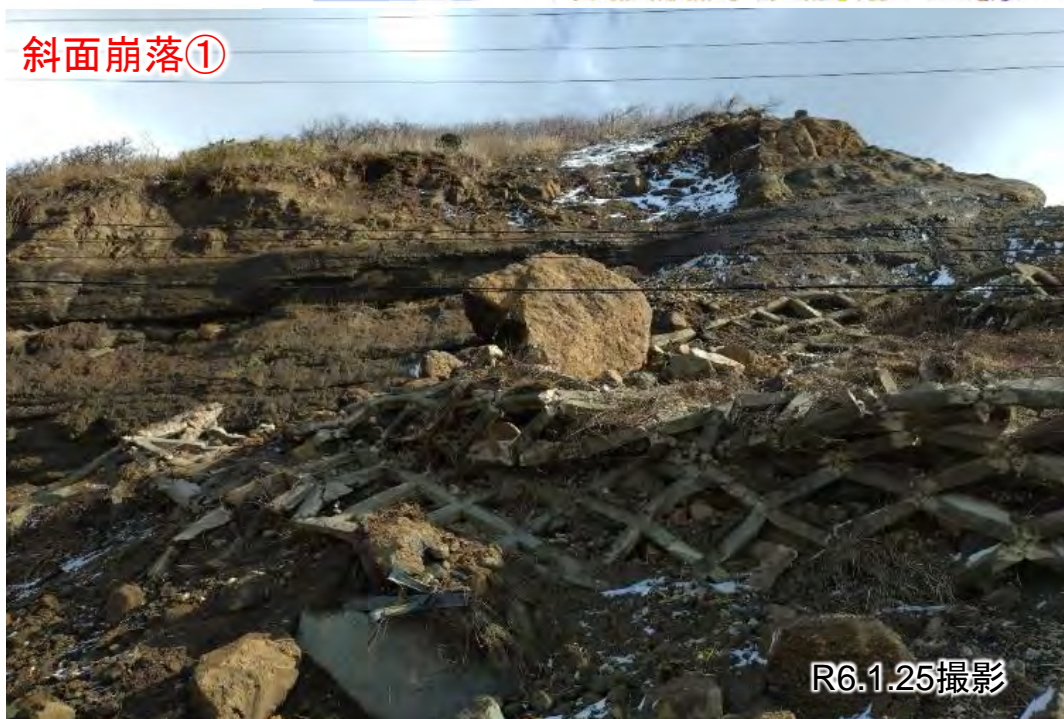
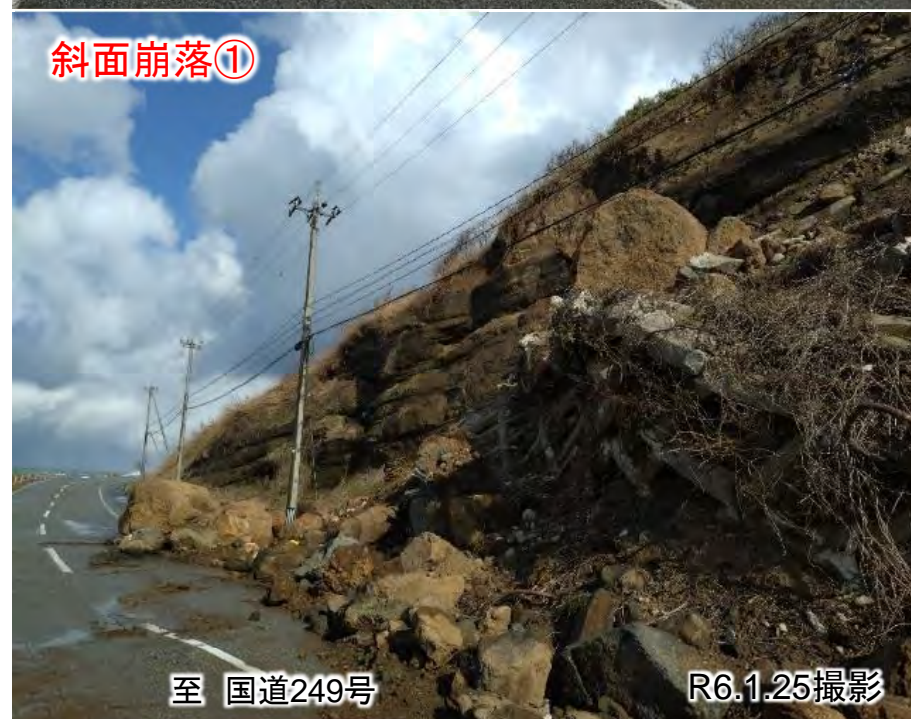
● 輪島市門前町道下地内「国道249号との交差点」から1.4km地点付近 崩落箇所の現地調査結果

斜面崩落①

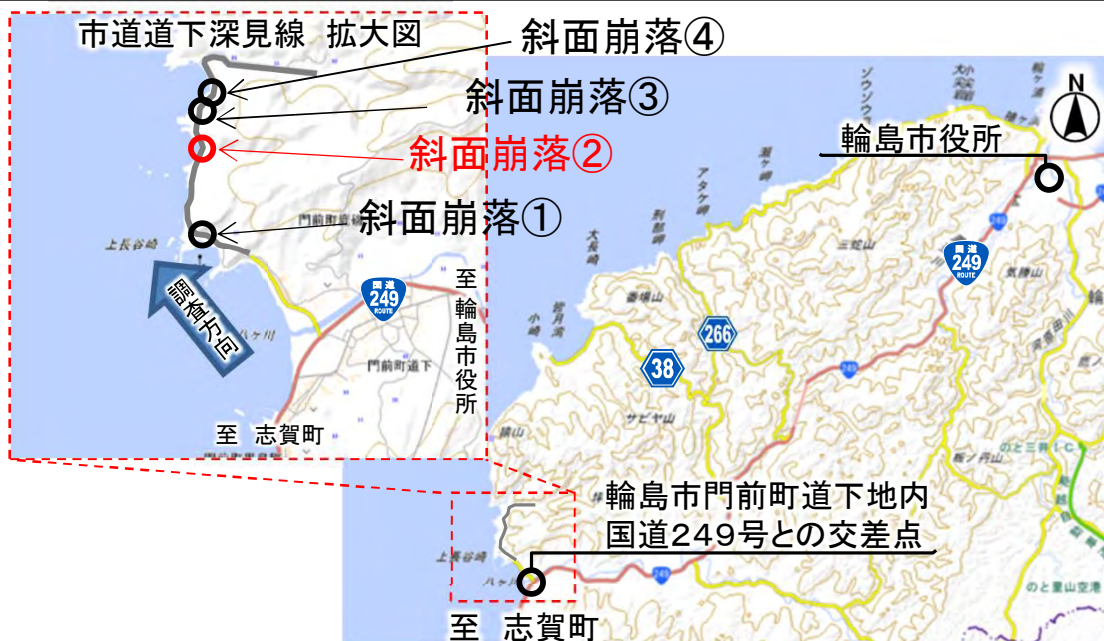
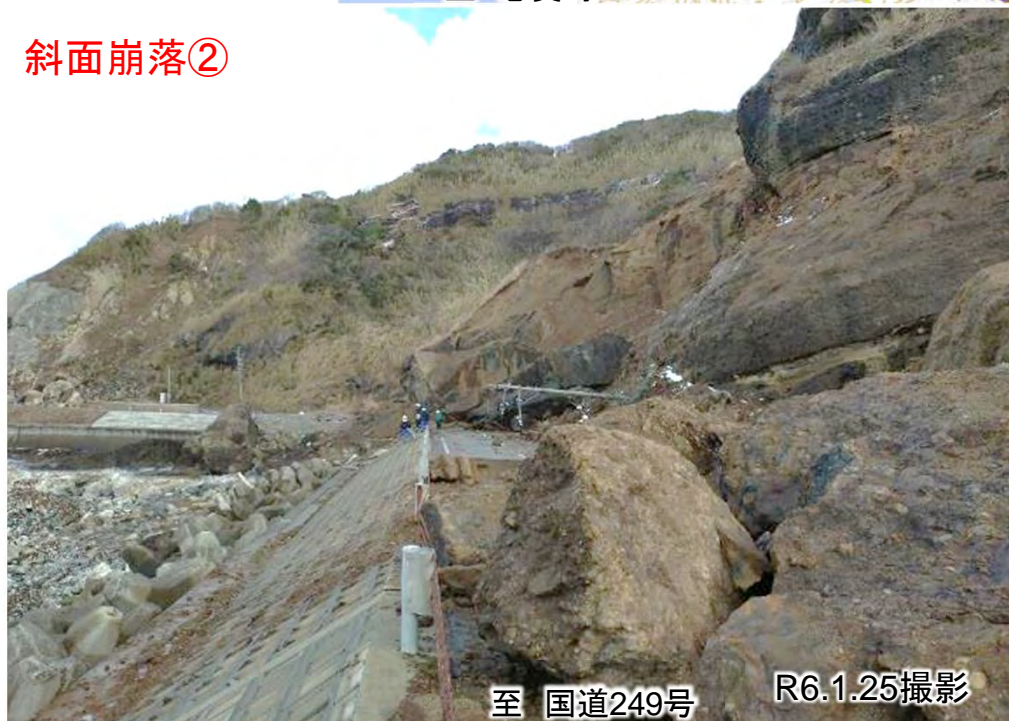
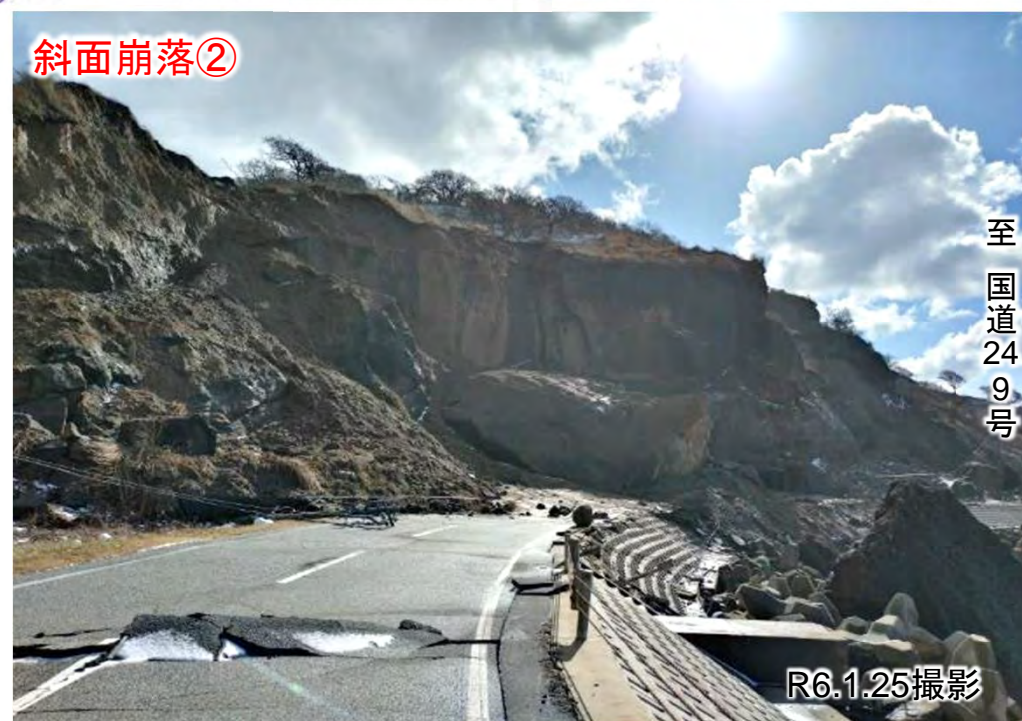
● 輪島市門前町道下地内「国道249号との交差点」から2.1km地点付近 崩落箇所の啓開作業状況

斜面崩落②

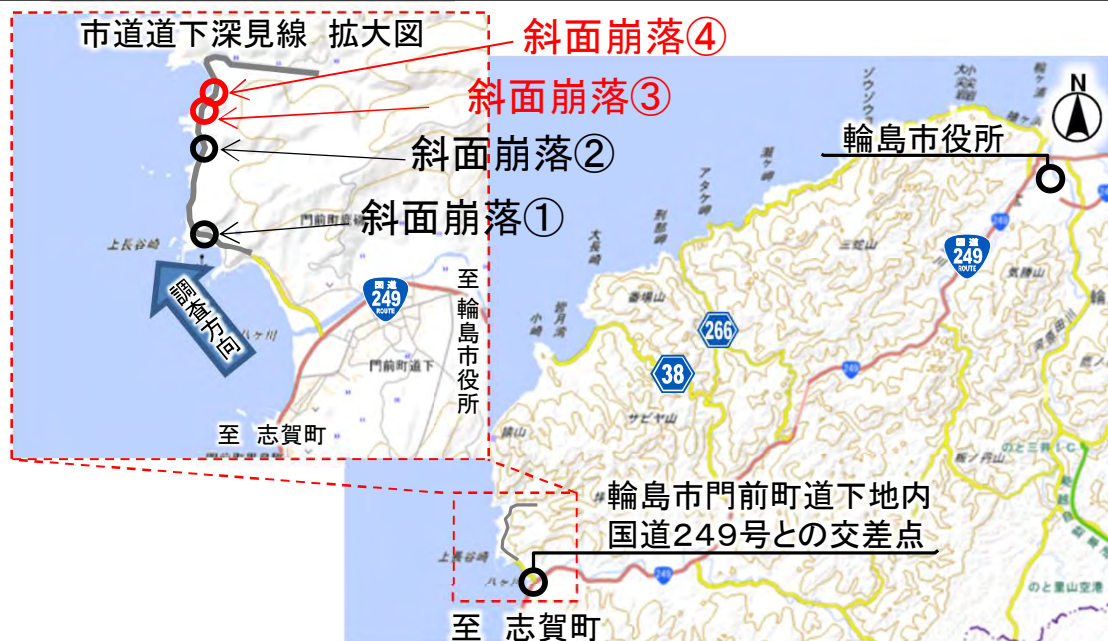
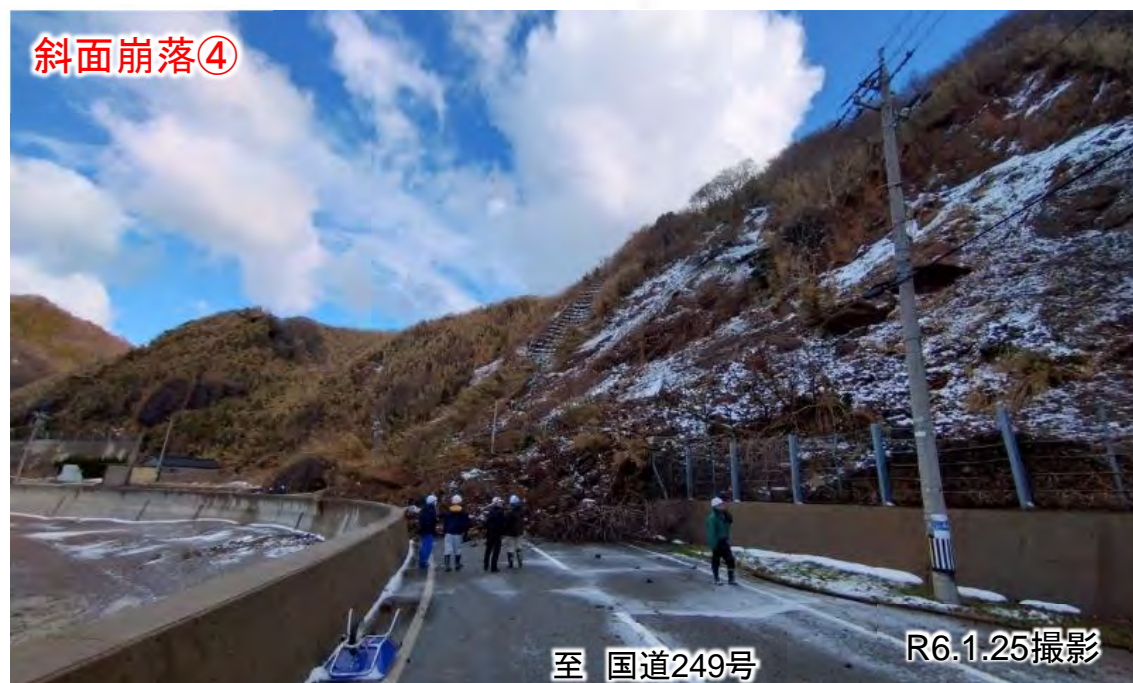
● 輪島市門前町道下地内「国道249号との交差点」から2.7km地点付近 崩落箇所の現地調査結果

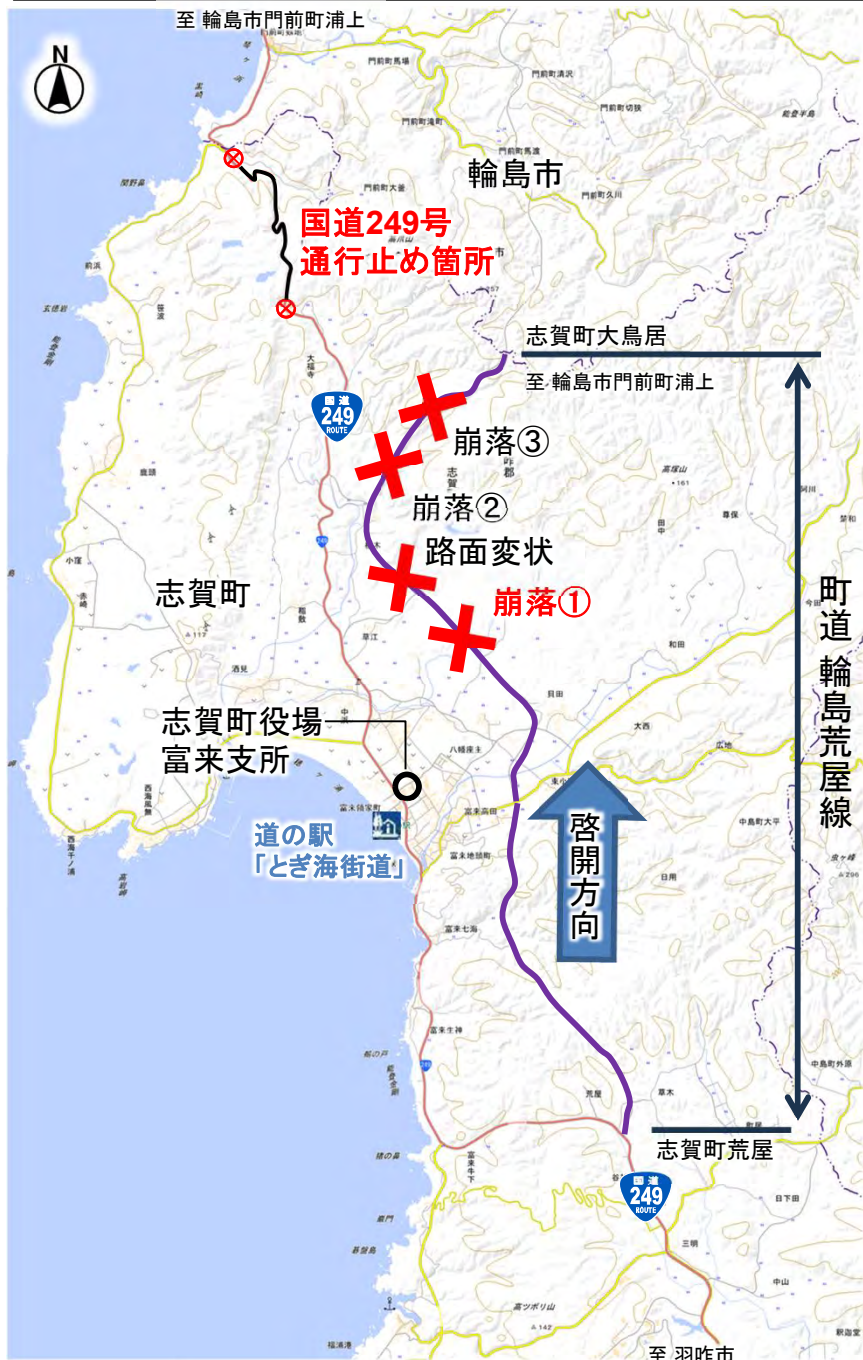
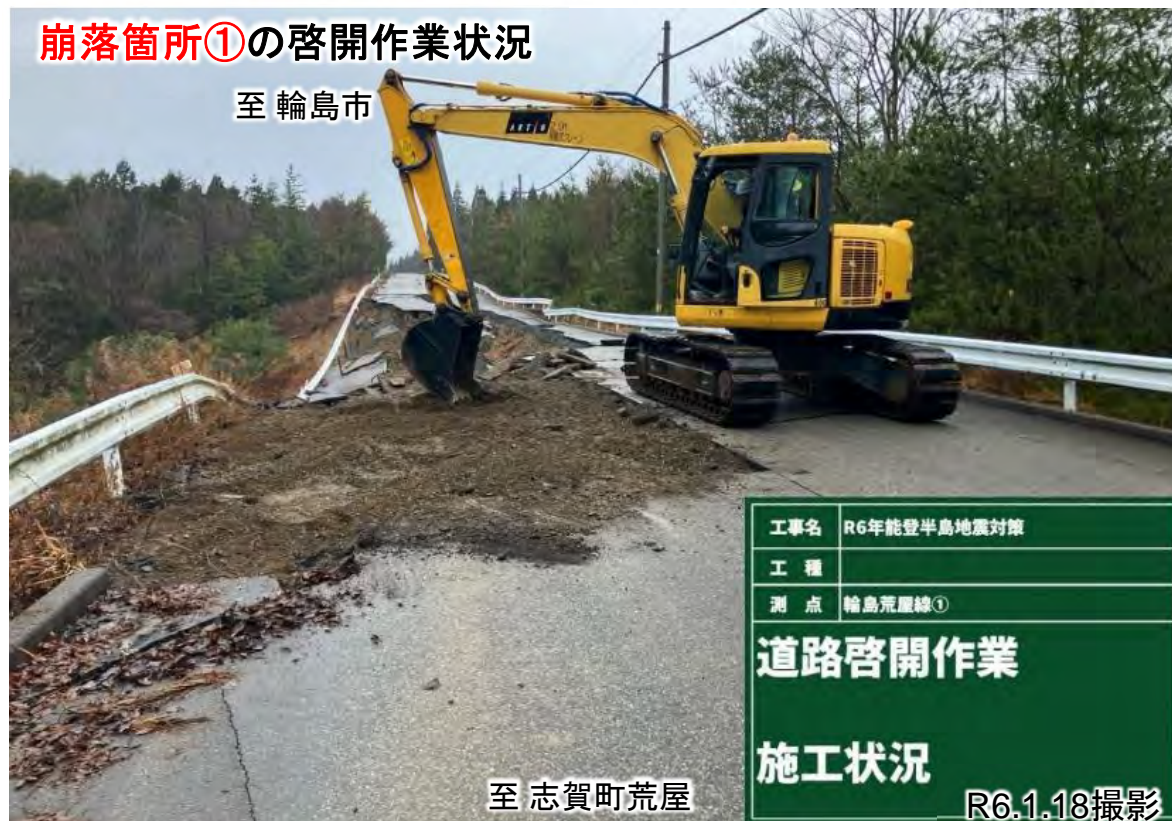
● 羽咋郡志賀町荒屋地内「国道との交差点」から 約7.7km 崩落箇所①の状況

啓開済

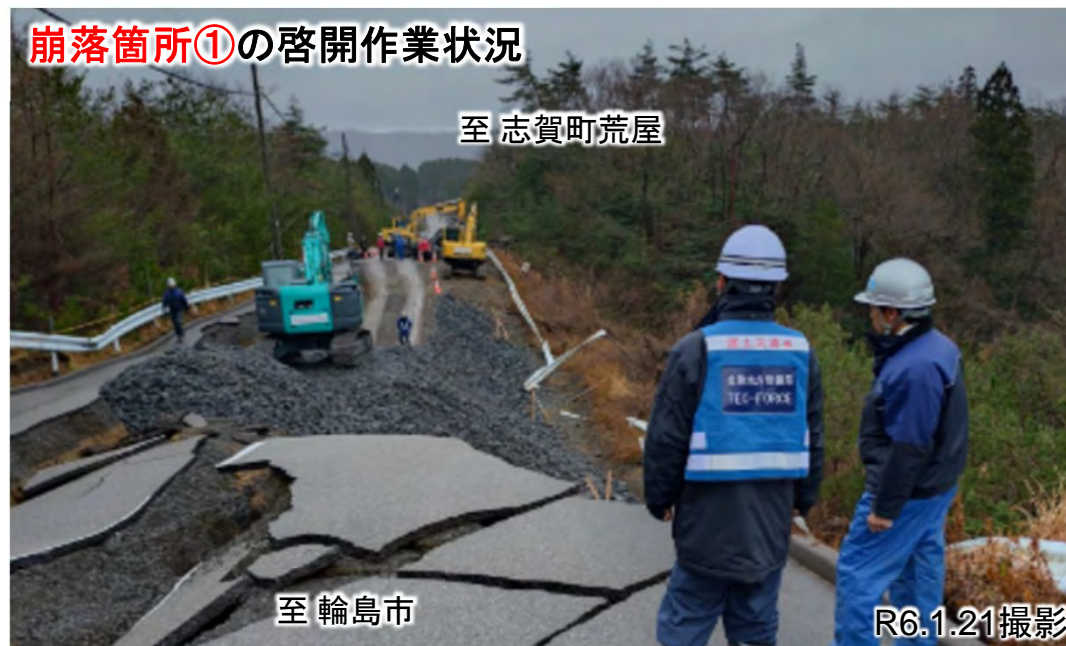
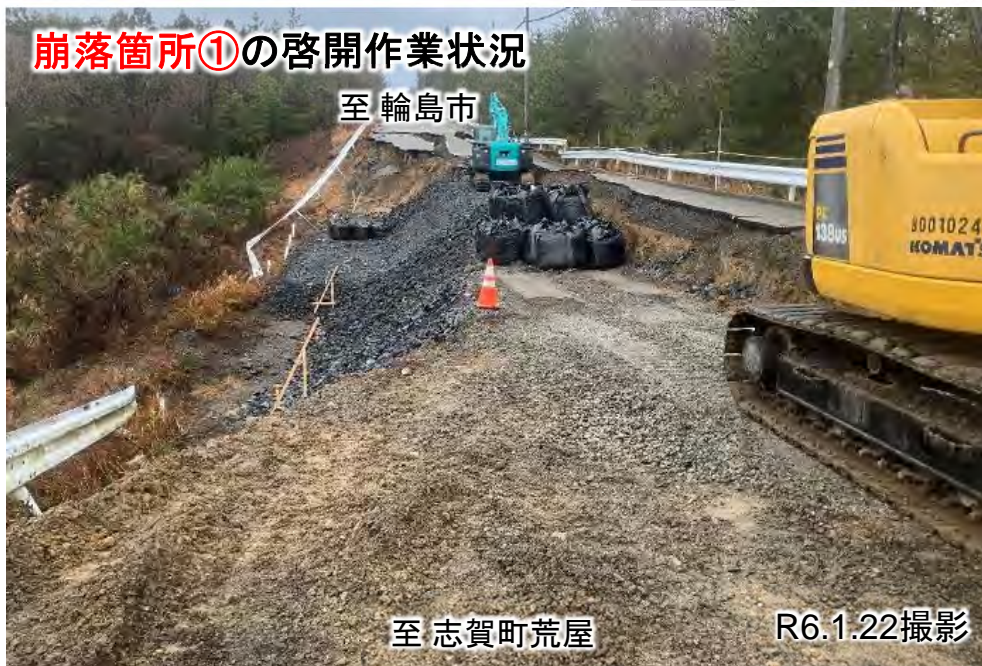
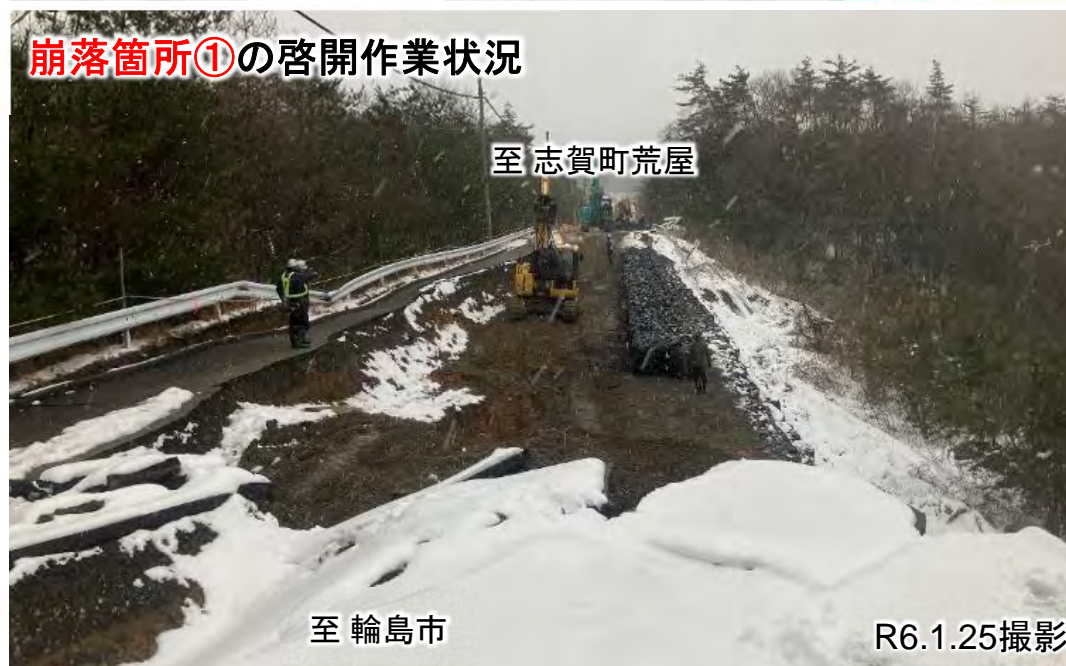
● 羽咋郡志賀町荒屋地内「国道との交差点」から 約7.7km 崩落箇所①の状況

啓開済
