● 珠洲市若山町延武地内の国道接続交差点から約0.1km地点 段差

工事名	令和6年能登半島地震 国道249号 道路復旧
工種	道路復旧工事
測点	R6-1.15 倒木除去状況
施工状況	(グリーンテック製広域農道) 若山の庄より 0.5km地点
西松建設(株)

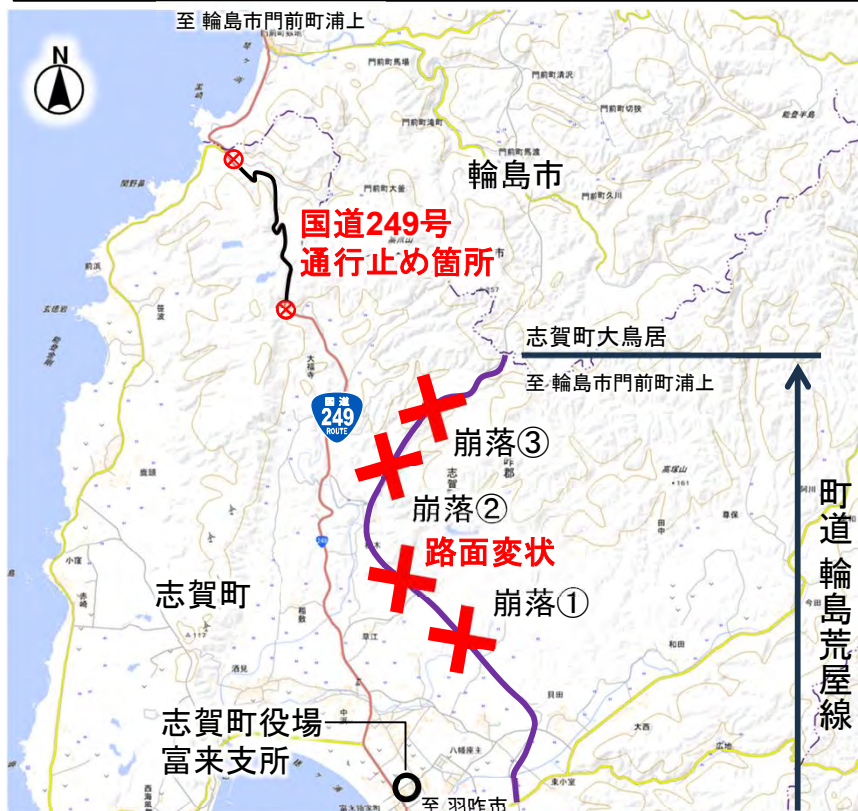
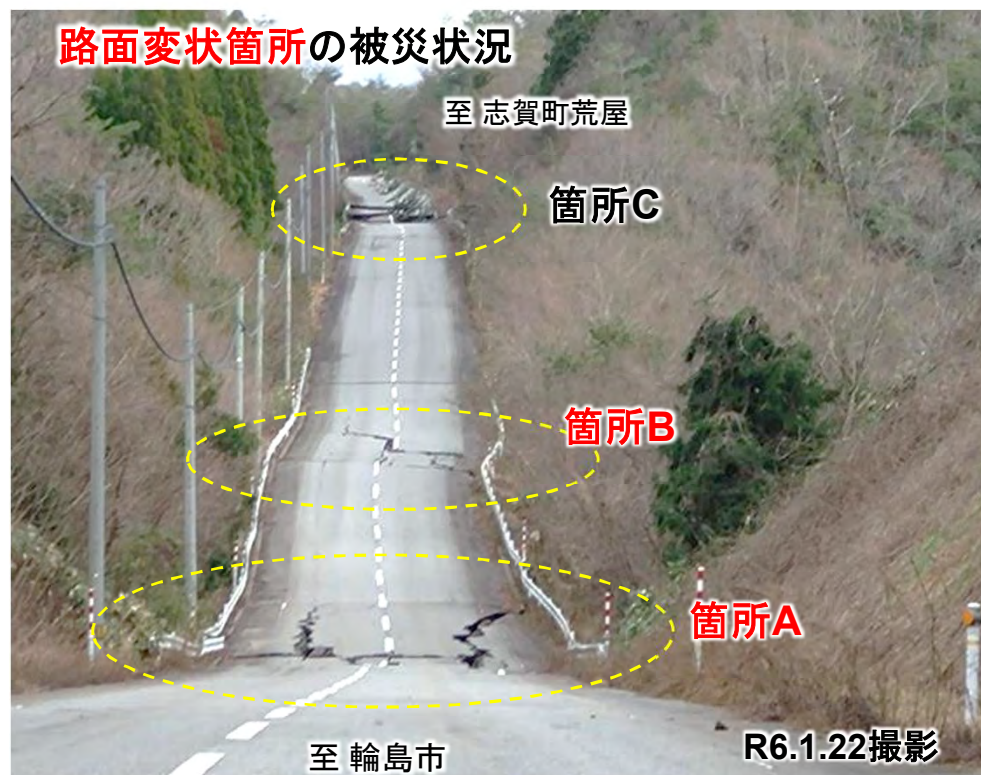
● 羽咋郡志賀町荒屋地内「国道との交差点」から 約8.9km付近 路面変状箇所状況

啓開済

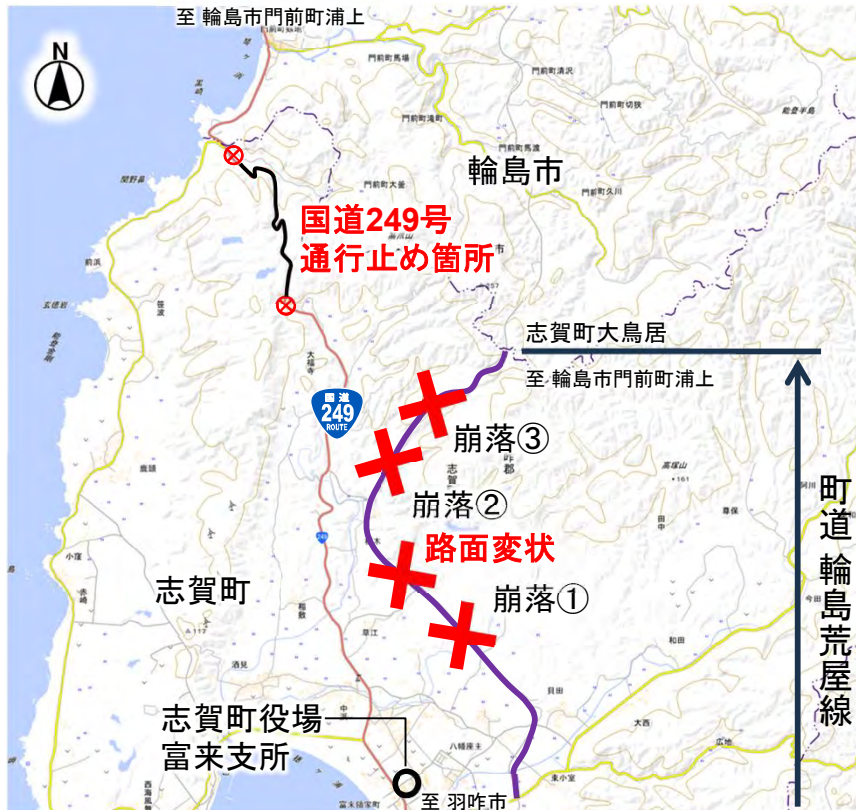
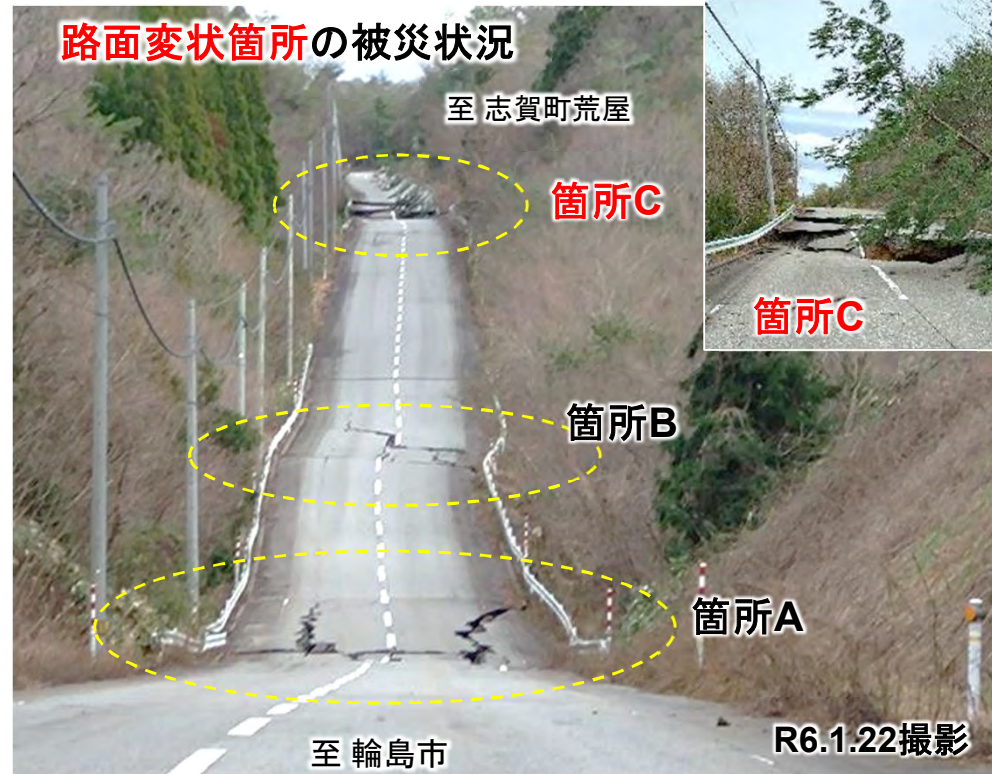
● 羽咋郡志賀町荒屋地内「国道との交差点」から 約8.9km付近 路面変状箇所Aの状況

啓開済

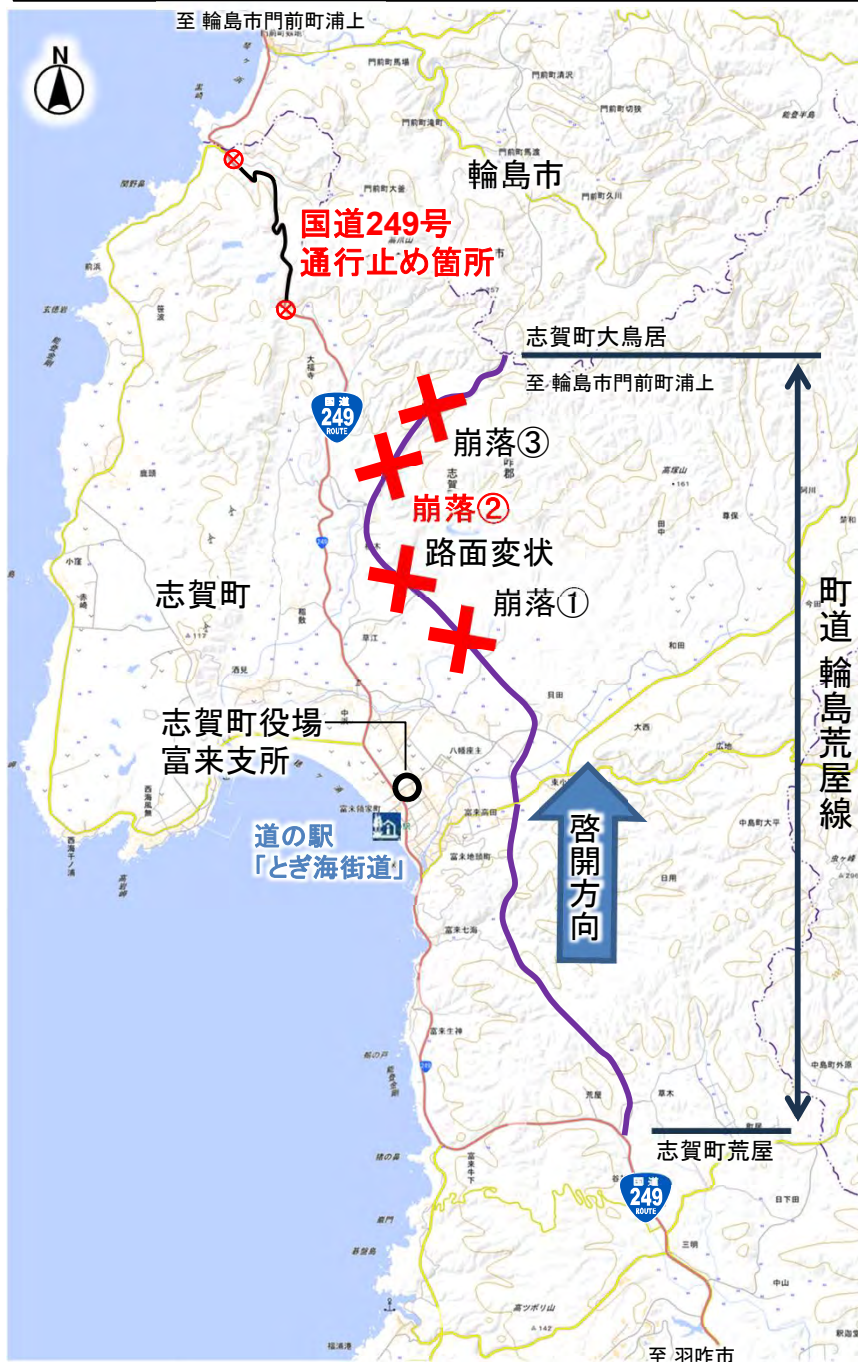
● 羽咋郡志賀町荒屋地内「国道との交差点」から 約11.0km地点 崩落箇所②の状況

啓開済

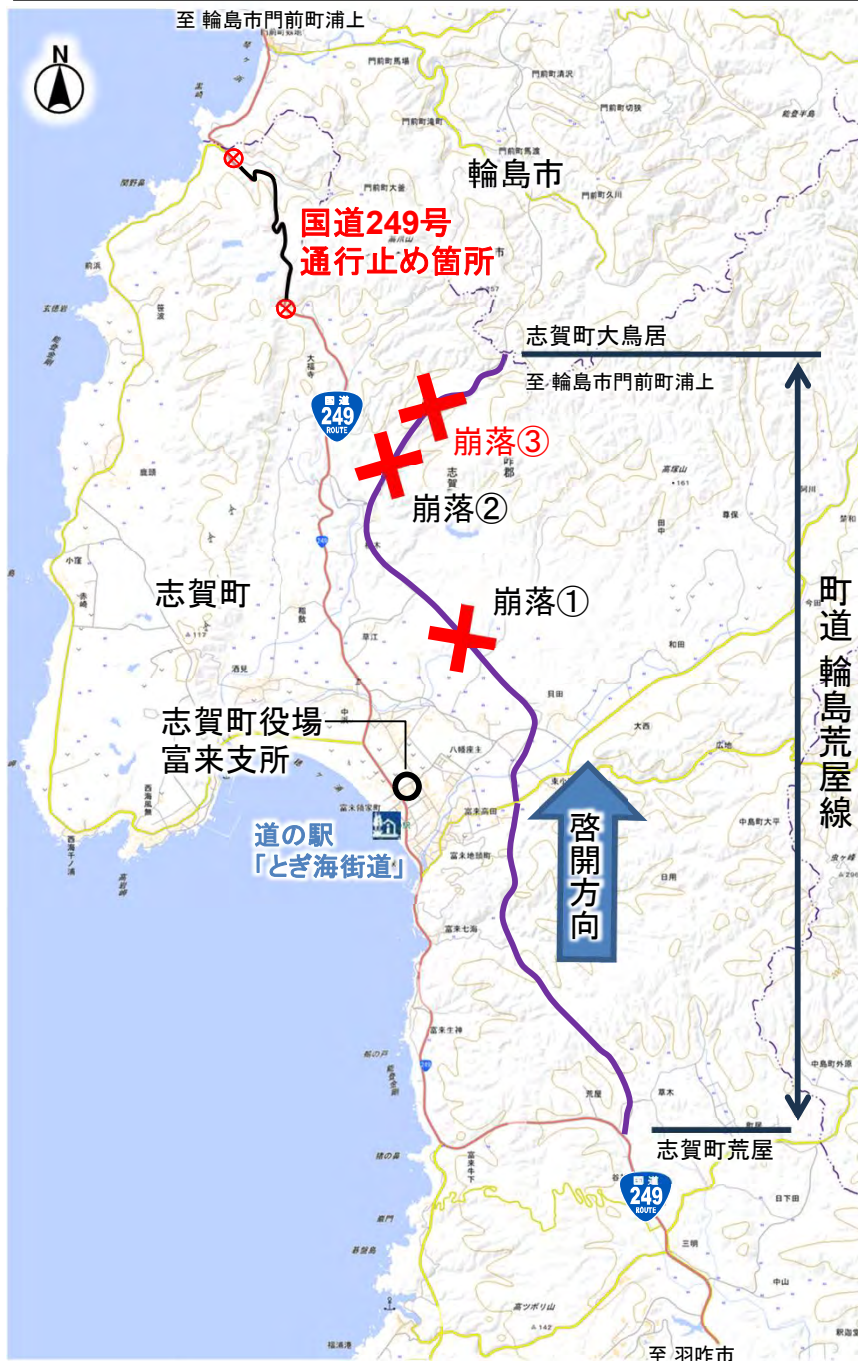
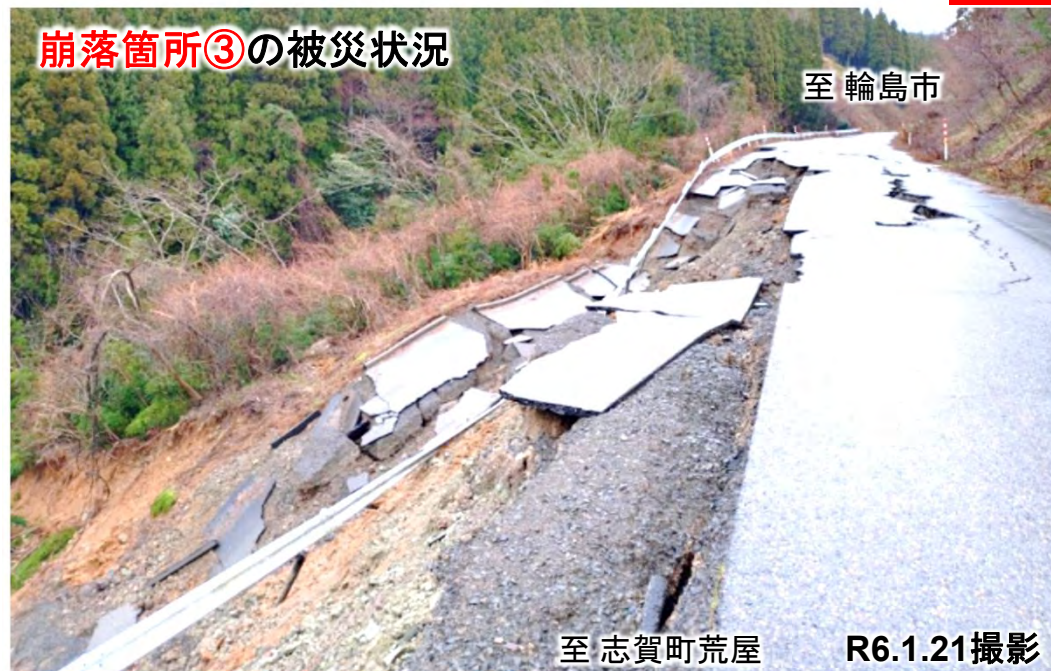
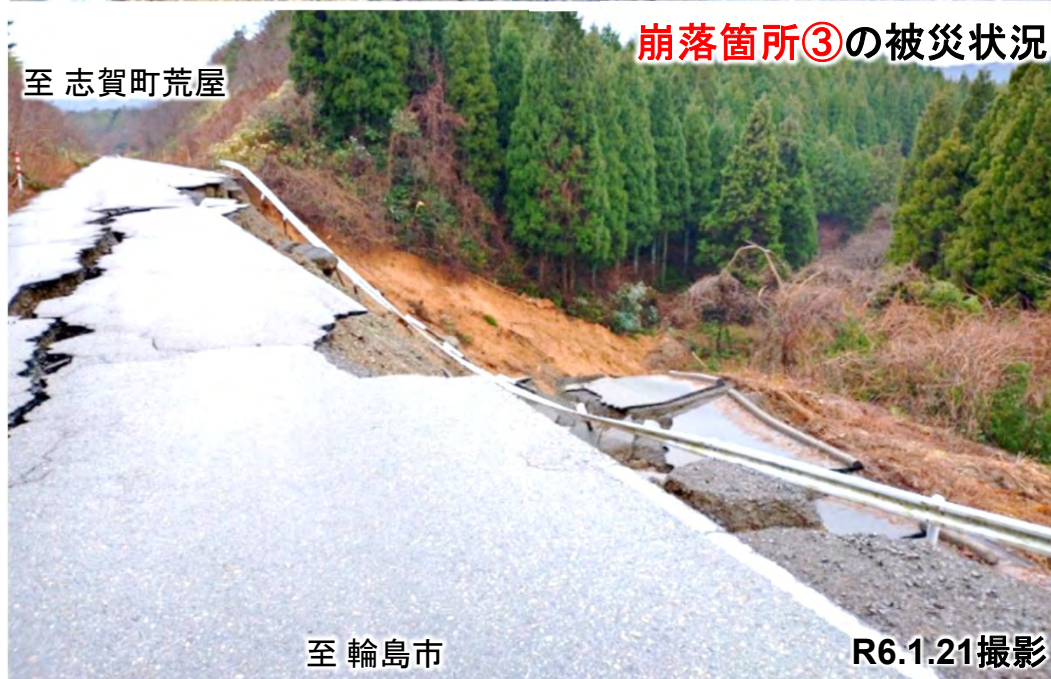
● 羽咋郡志賀町荒屋地内「国道との交差点」から 約11.4km地点 崩落箇所③の状況

啓開中

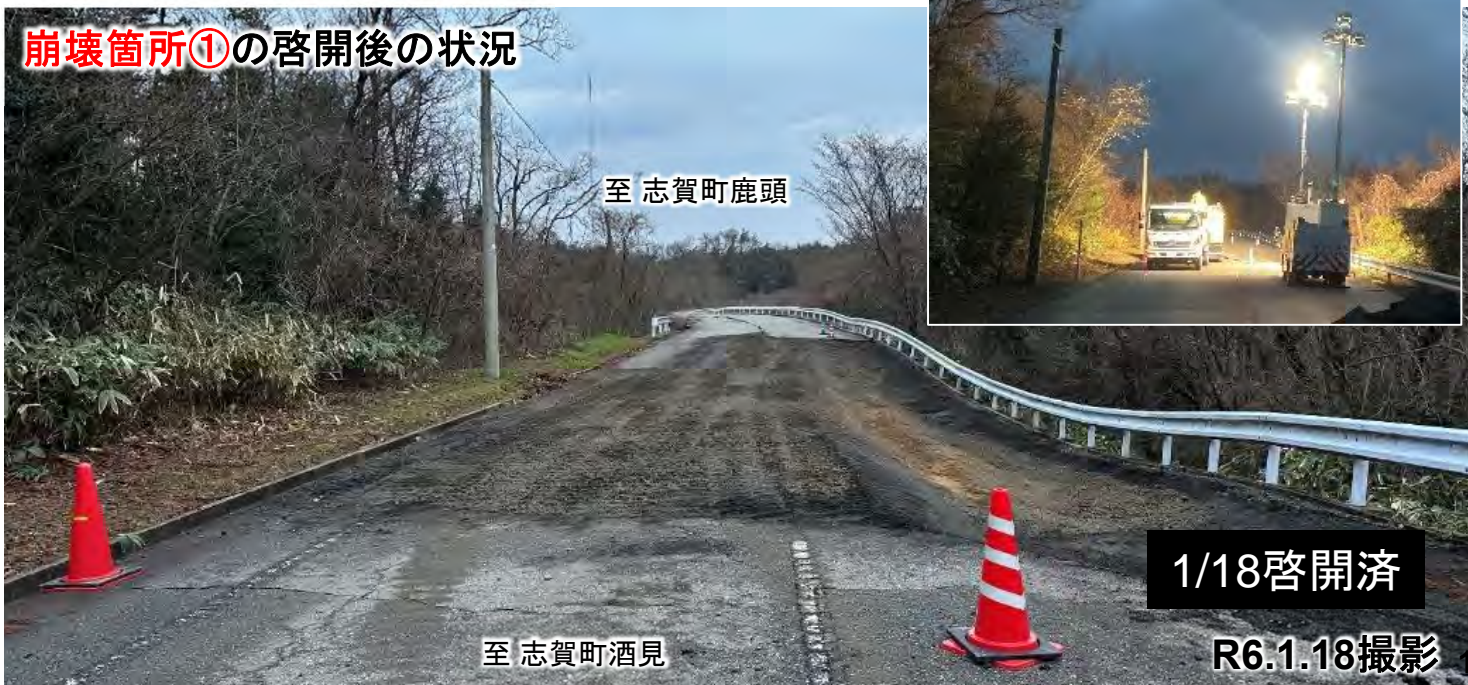
● 羽咋郡志賀町酒見地内「県道との交差点」から約3.2km地点（志賀町鹿頭地先） 崩壊

崩壊箇所①の被災状況

崩壊箇所①の啓開作業状況

崩壊箇所①の啓開後の状況

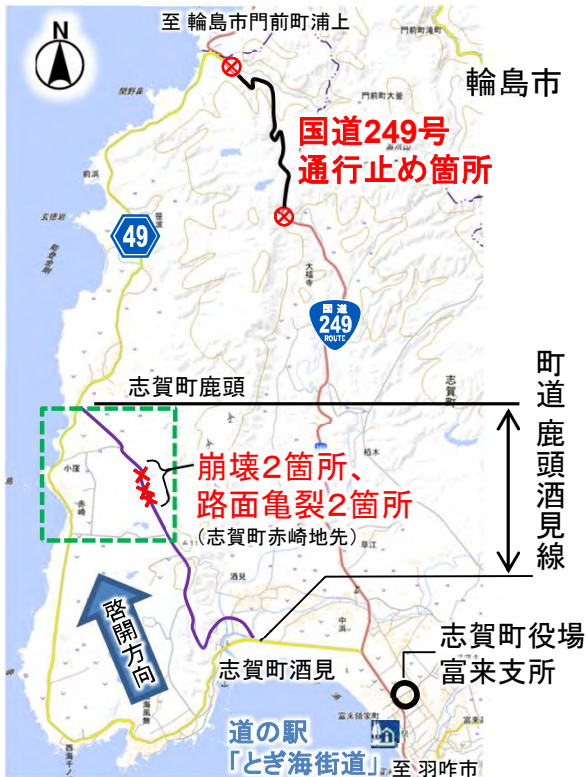
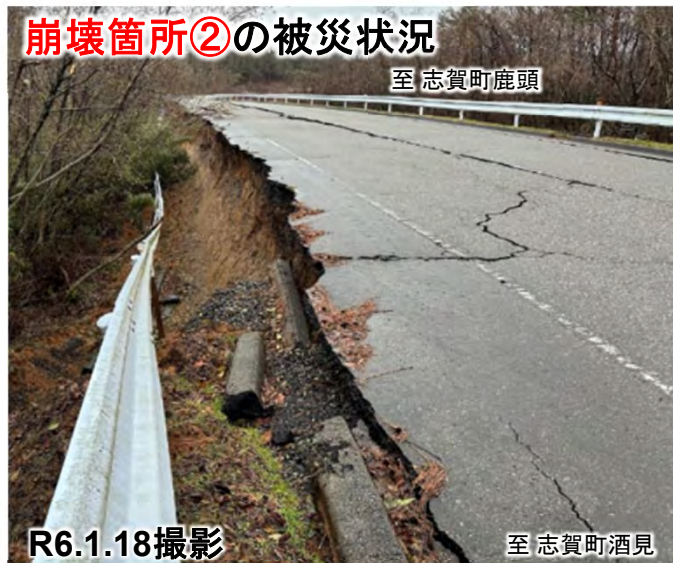
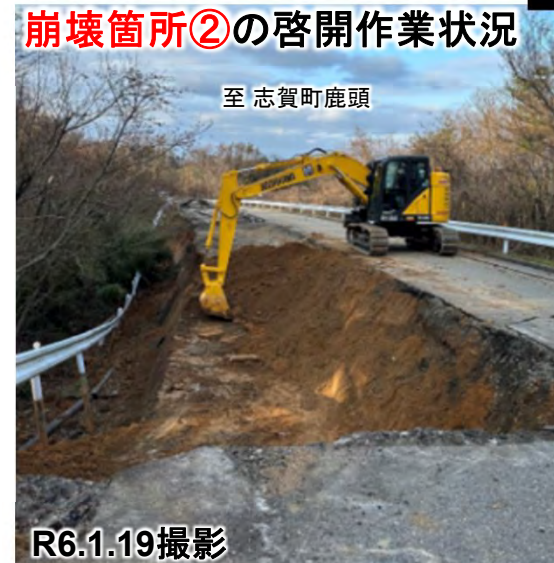
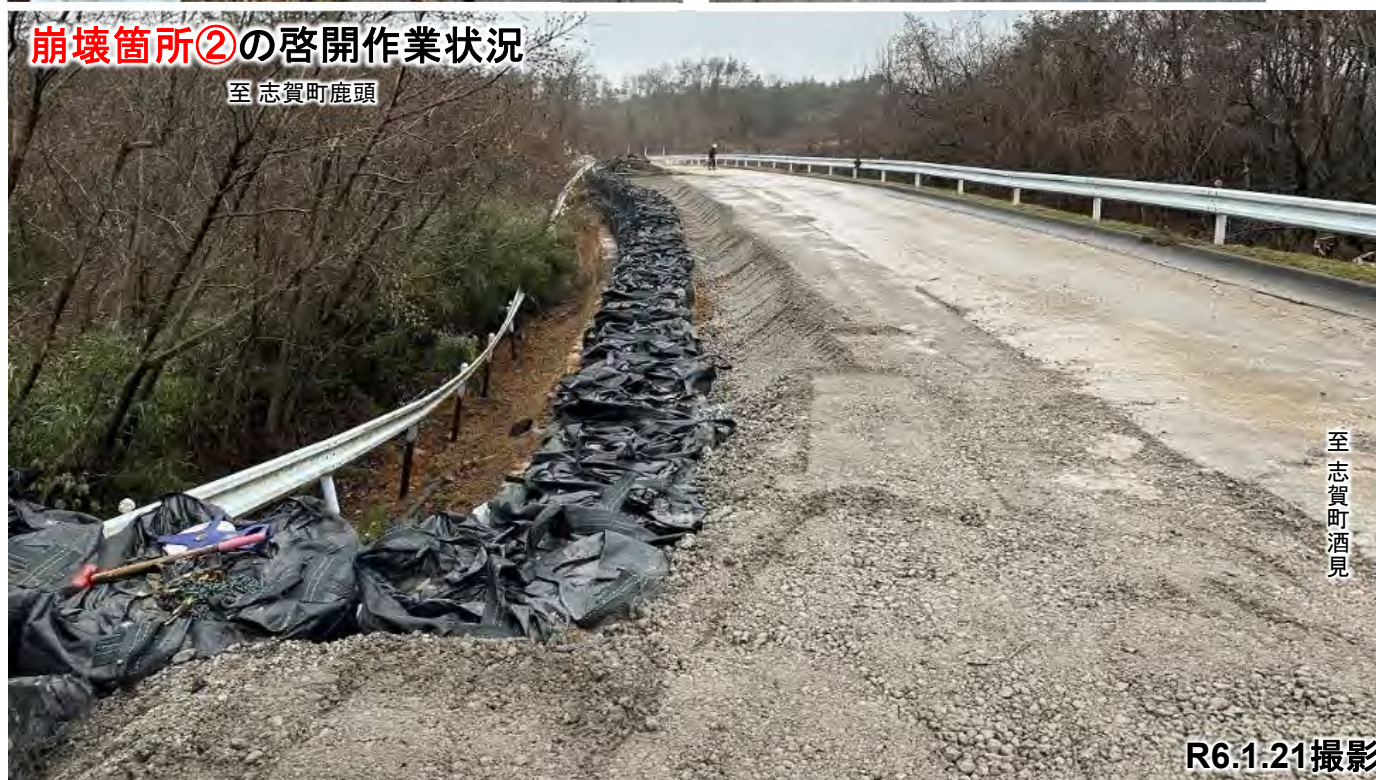
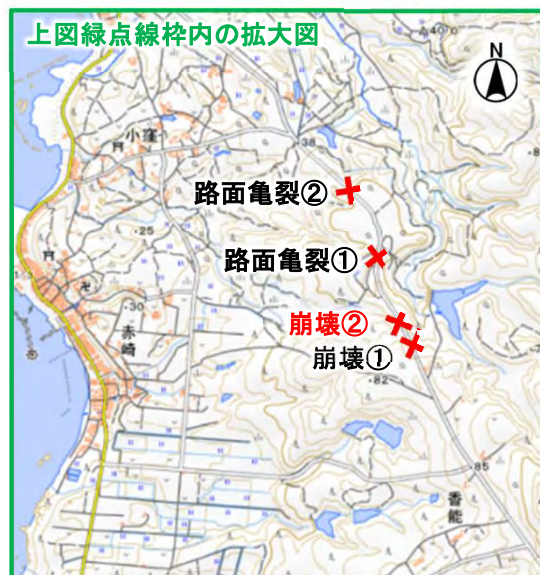
● 羽咋郡志賀町酒見地内「県道との交差点」から約3.3km地点（志賀町鹿頭地先） 崩壊

啓開済

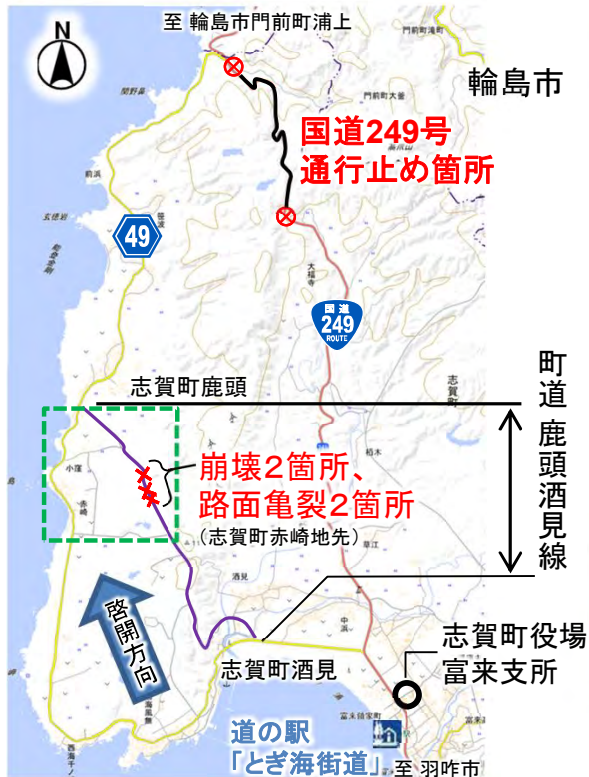
● 羽咋郡志賀町酒見地内「県道との交差点」から約3.6km地点（志賀町鹿頭地先） 路面亀裂 の状況

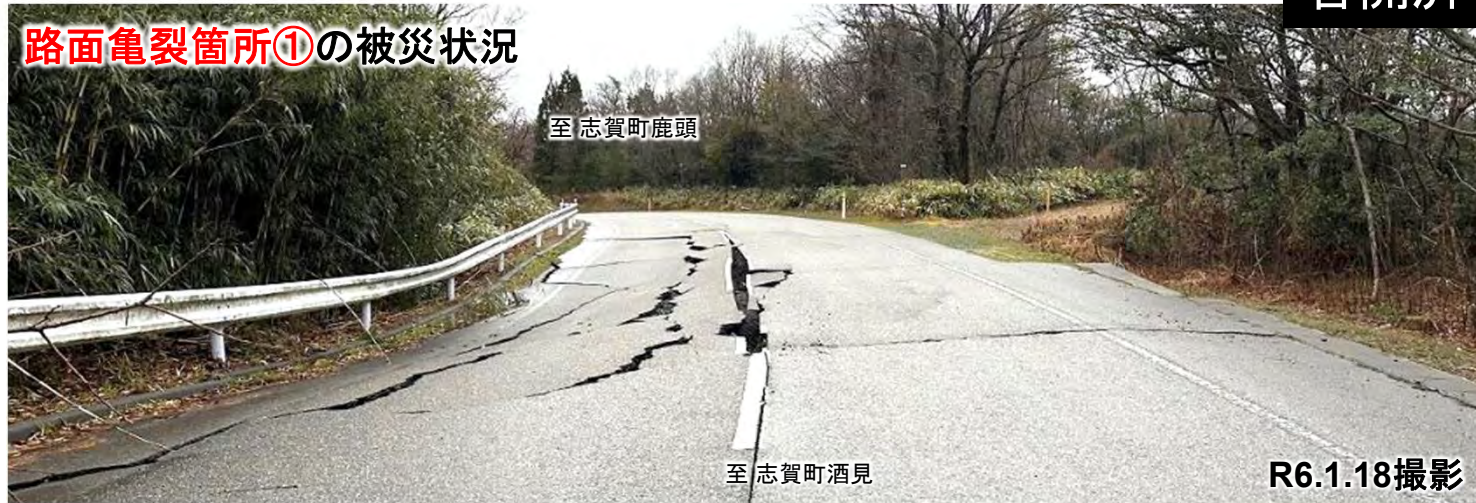
路面亀裂箇所①の被災状況

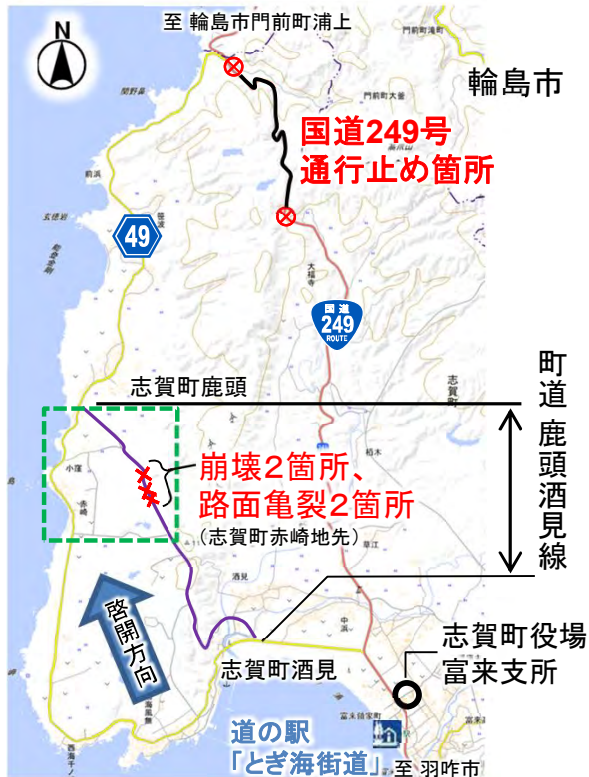
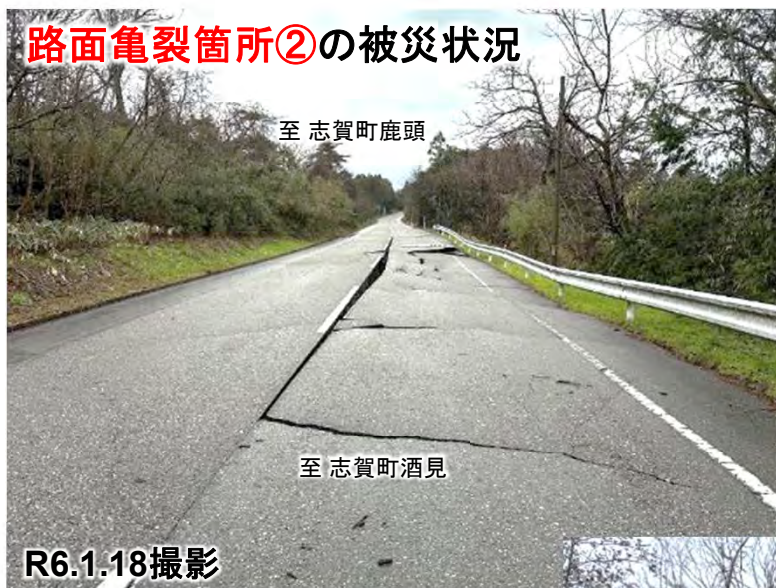
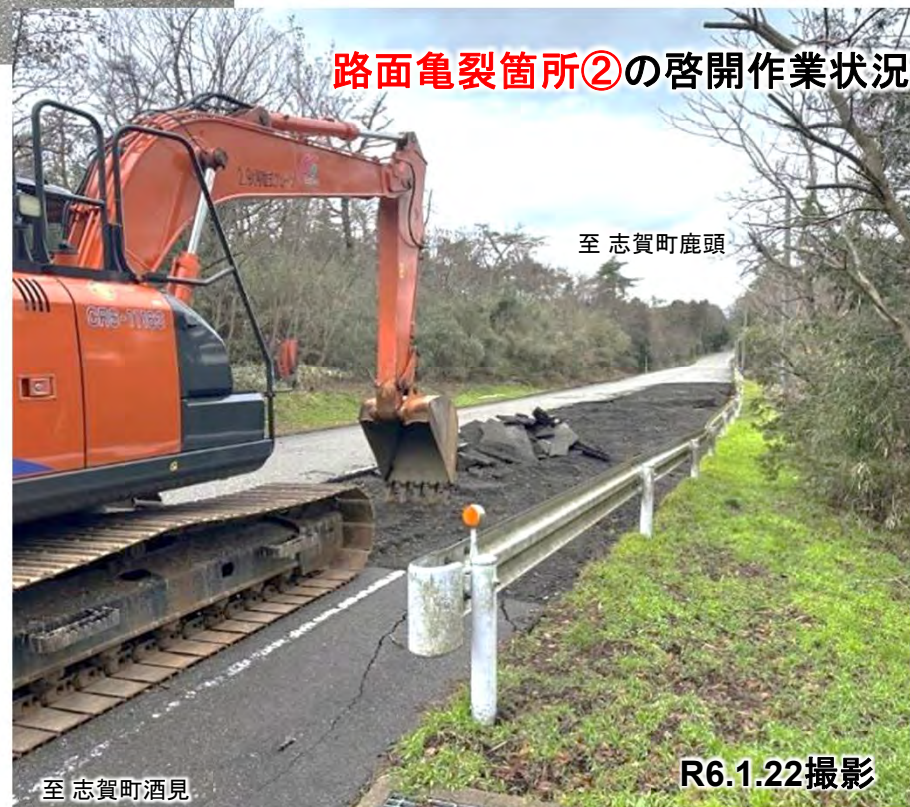
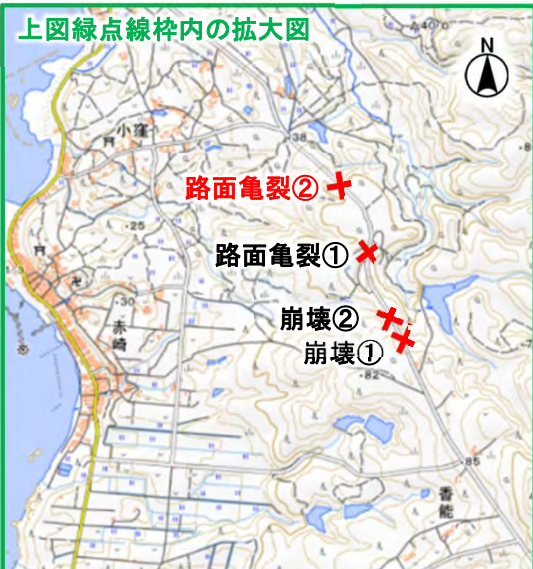
● 羽咋郡志賀町酒見地内「県道との交差点」から約3.8km地点（志賀町鹿頭地先） 路面亀裂 の状況

啓開済

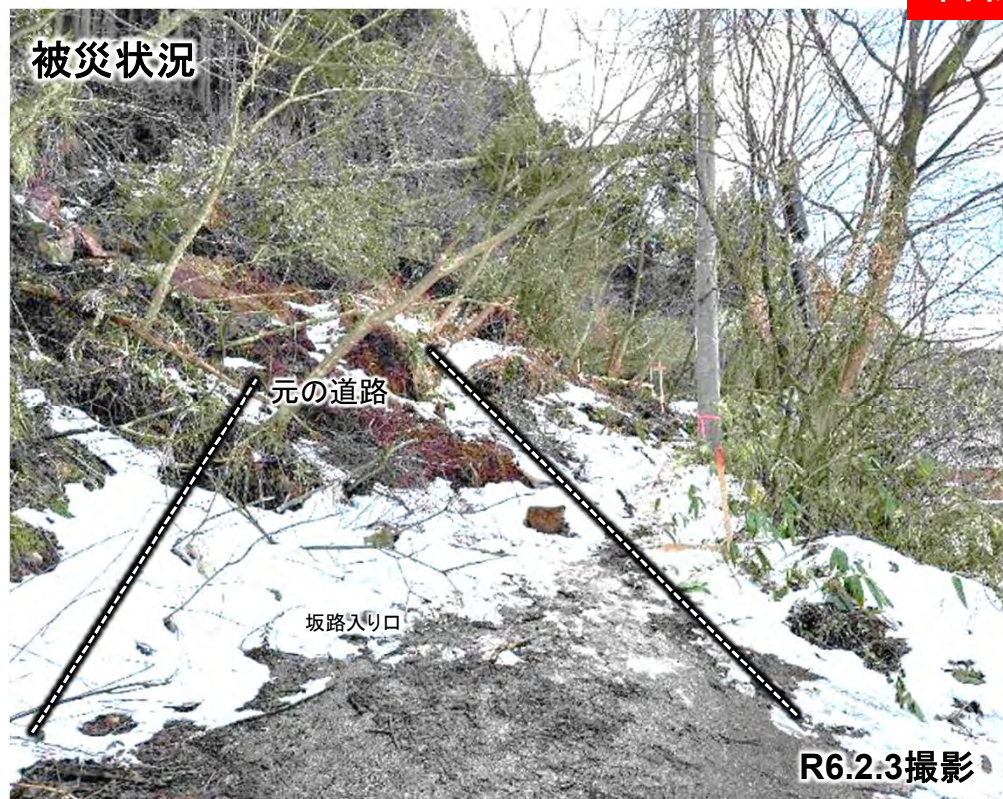
● 輪島市大和町地内の通信基地局への坂路が崩落し基地局へ進入不可

啓開中
