# 令和6年能登半島地震 のと里山海道 緊急復旧の状況

## 穴水IC～越の原IC (担当会社 鹿島建設(株) 前田建設工業(株))

2月13日現在

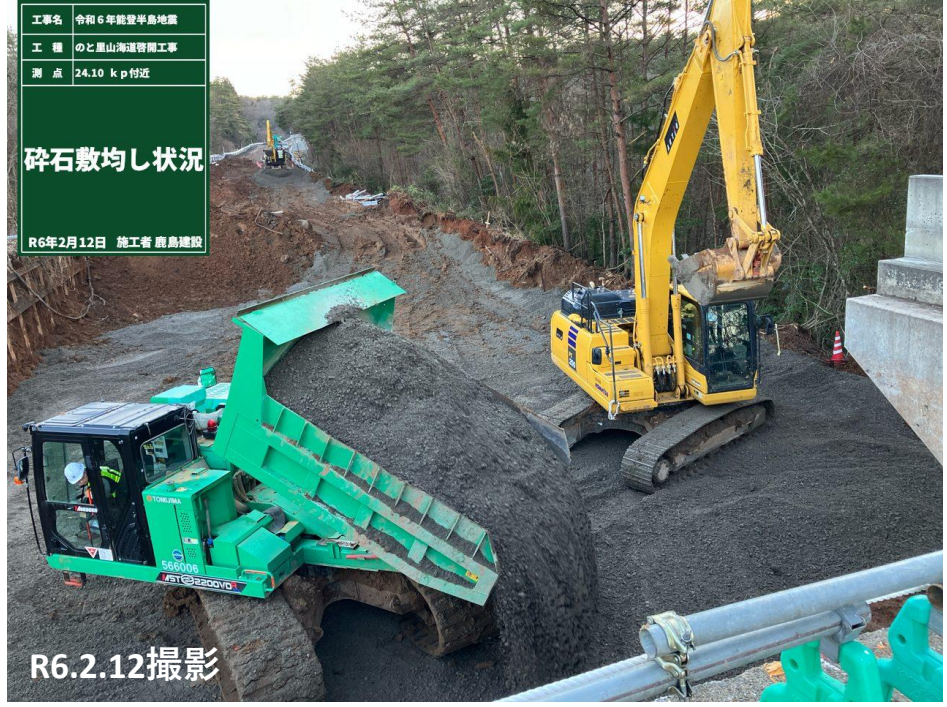
### No. 49～52付近 砕石敷均状況

工事名	令和6年能登半島地震
工程	のと里山海道管轄工事
測点	24.10 k p 付近
砕石敷均し状況	
R6年2月12日 施工者 鹿島建設

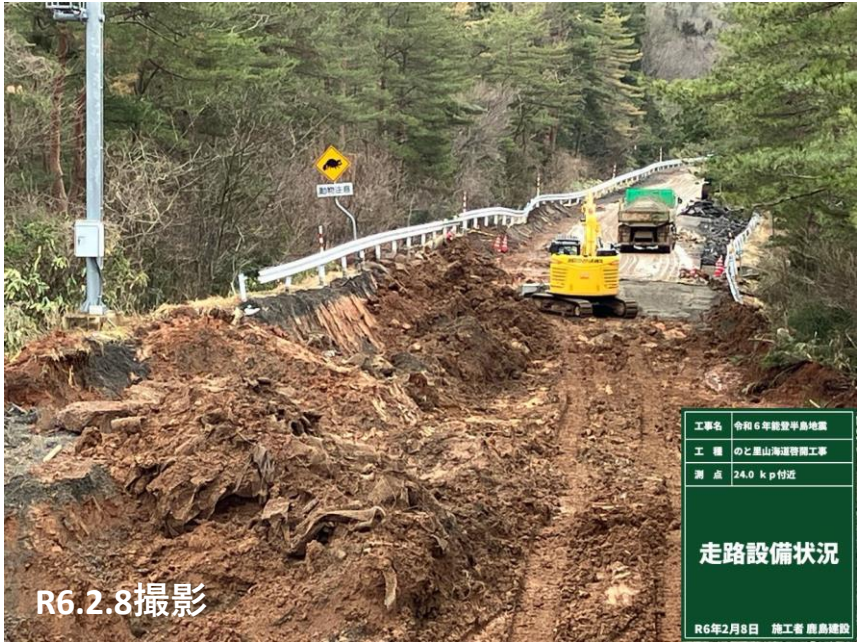
### No. 47～50付近 走路整備状況

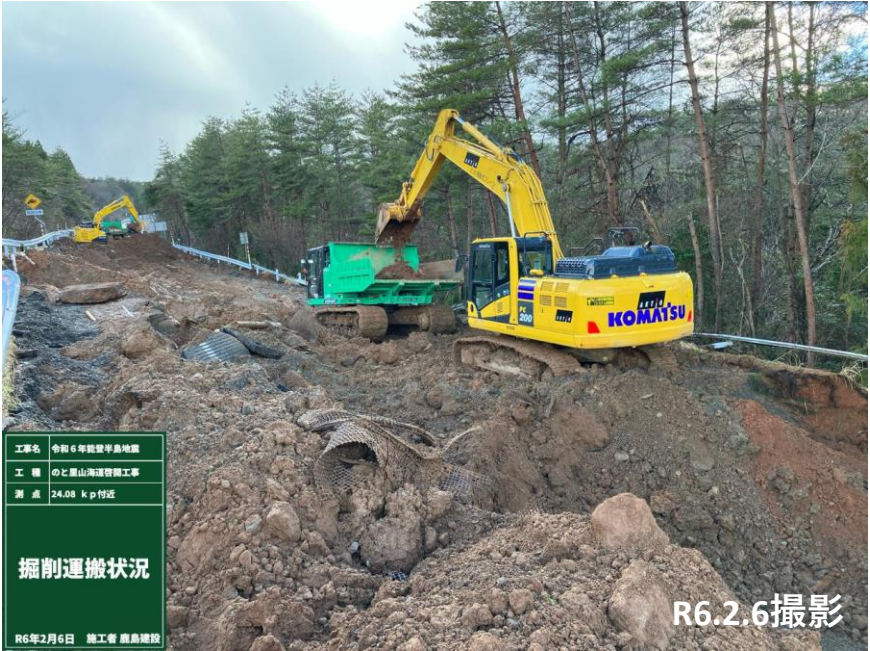
No. 49～50付近 掘削状況

工事名	令和6年能登半島地震
工種	のと里山海道管渠工事
測点	24.08 k p付近

掘削運搬状況

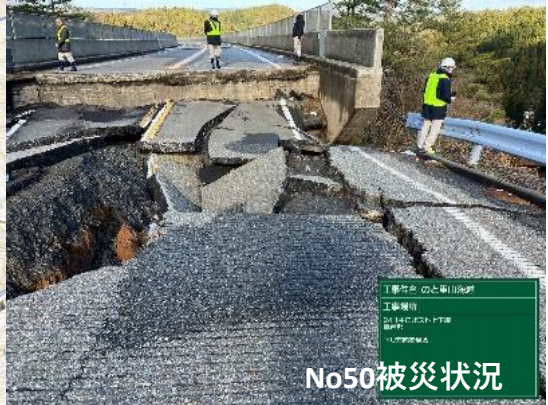
No50被災状況

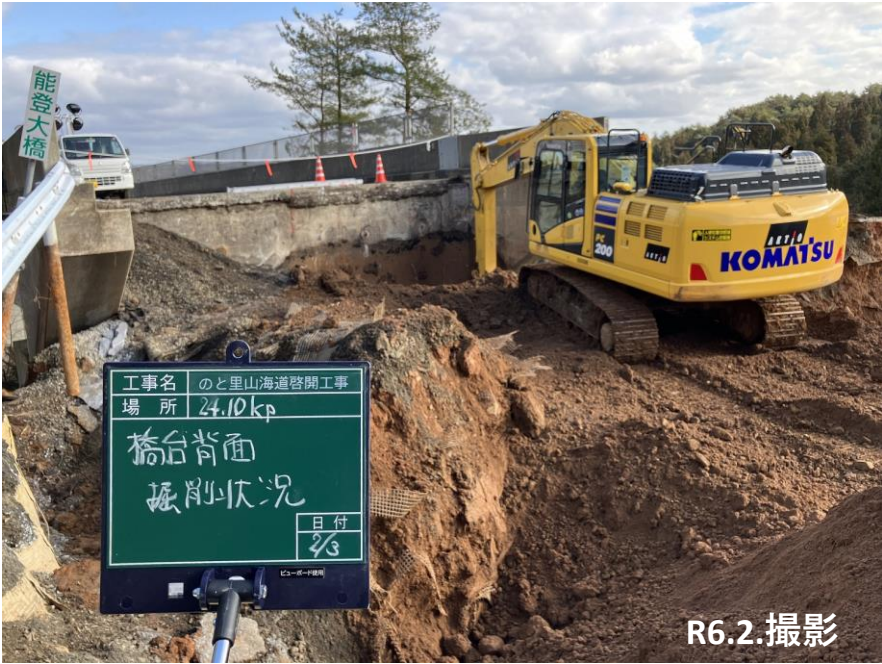
No. 50 橋台背面掘削状況

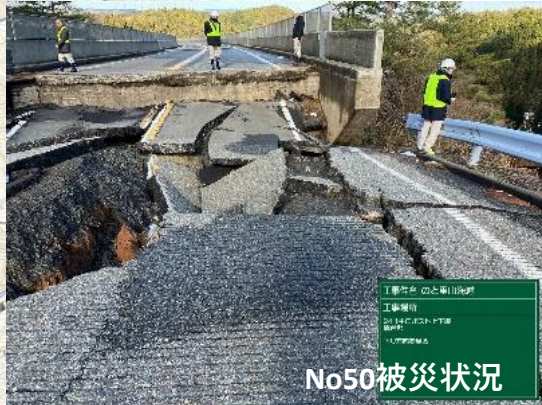
No50被災状況

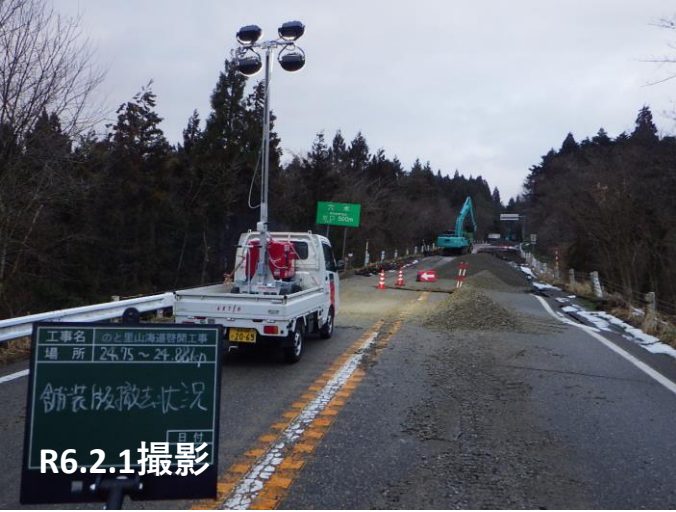
No.62路床整正状況

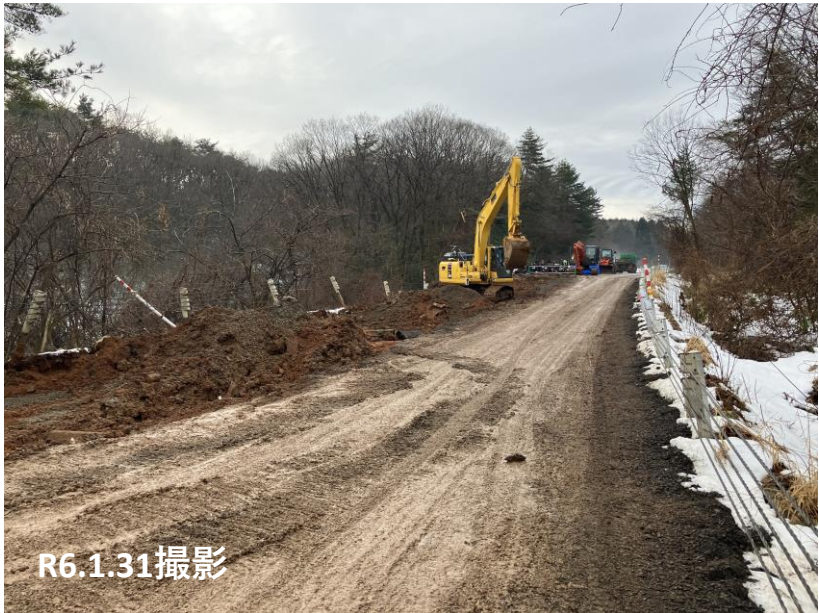
No.40路盤造成状況

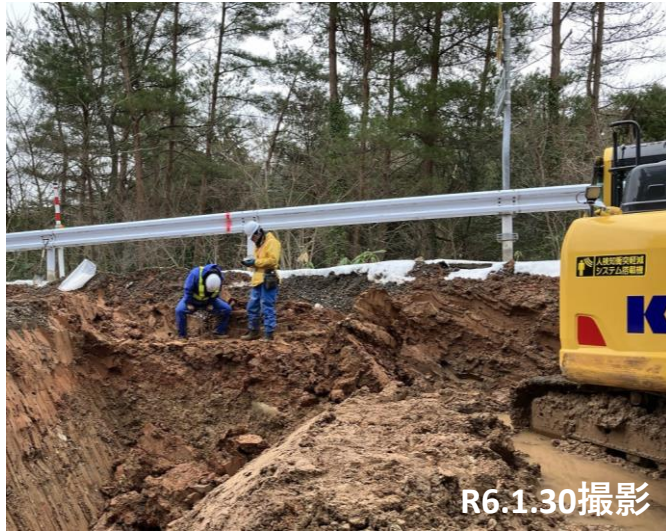
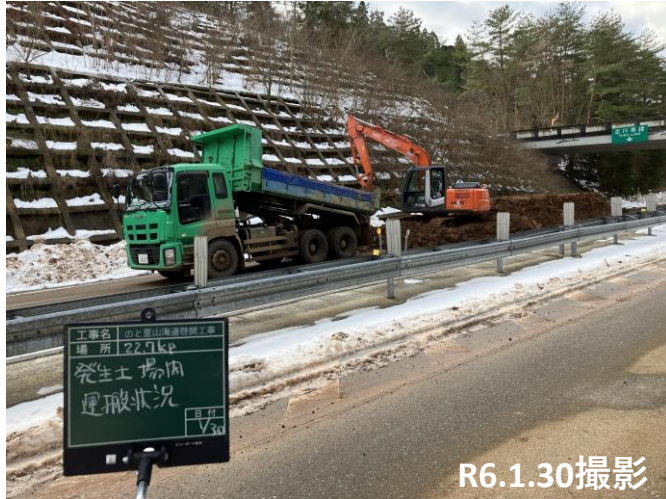
### No.48詳細調査状況

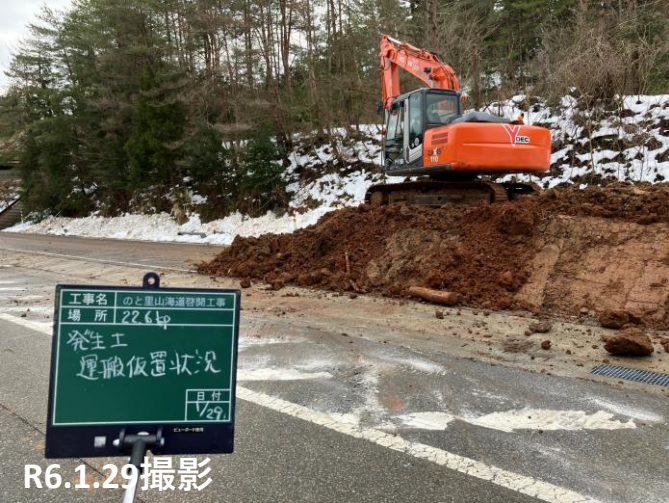
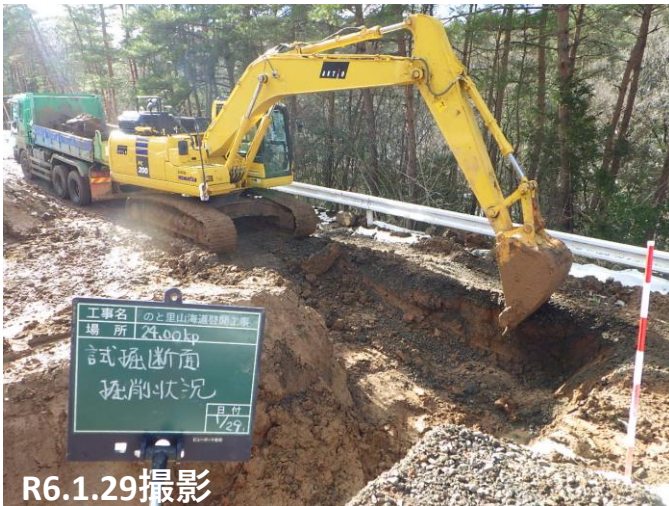
### No.48～50詳細調査・残土処理状況

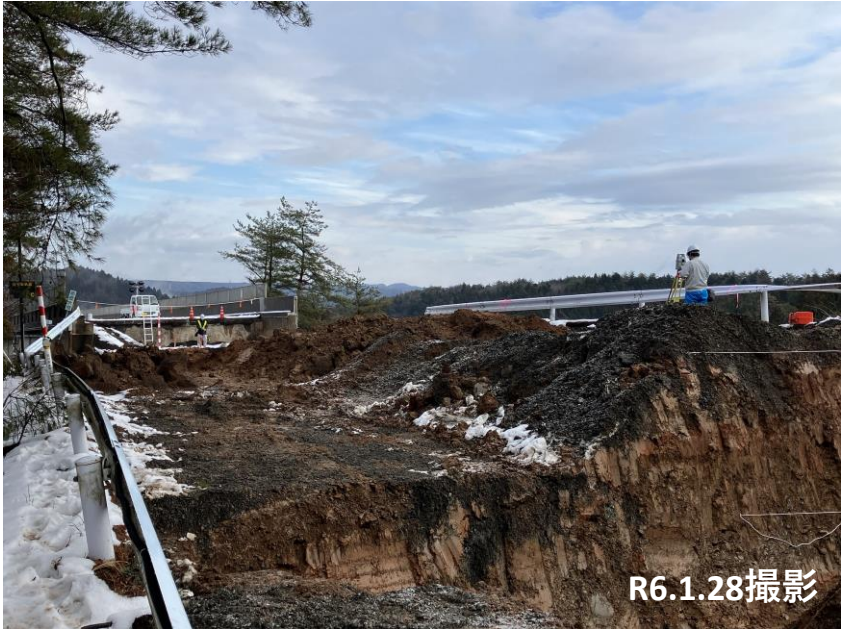
### No.48測量状況
