● 輪島市門前町浦上地内「浦上交差点」から約1.1km地点 崩落箇所

被災状況

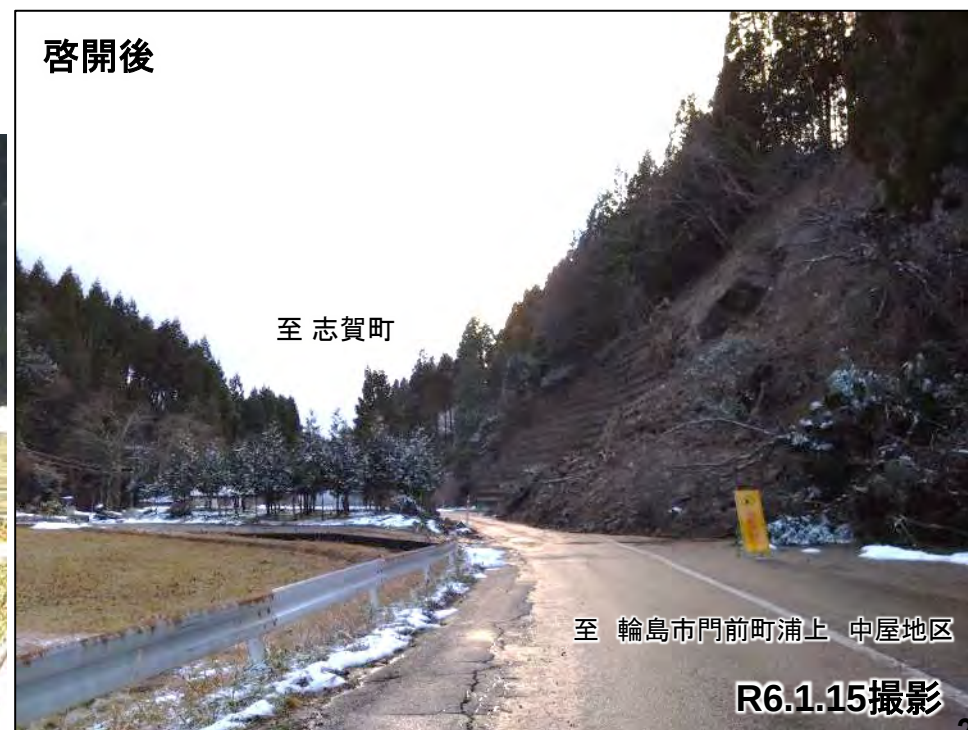
● 輪島市門前町浦上地内「浦上交差点」から約1.3km地点 崩落箇所

被災状況

啓開後

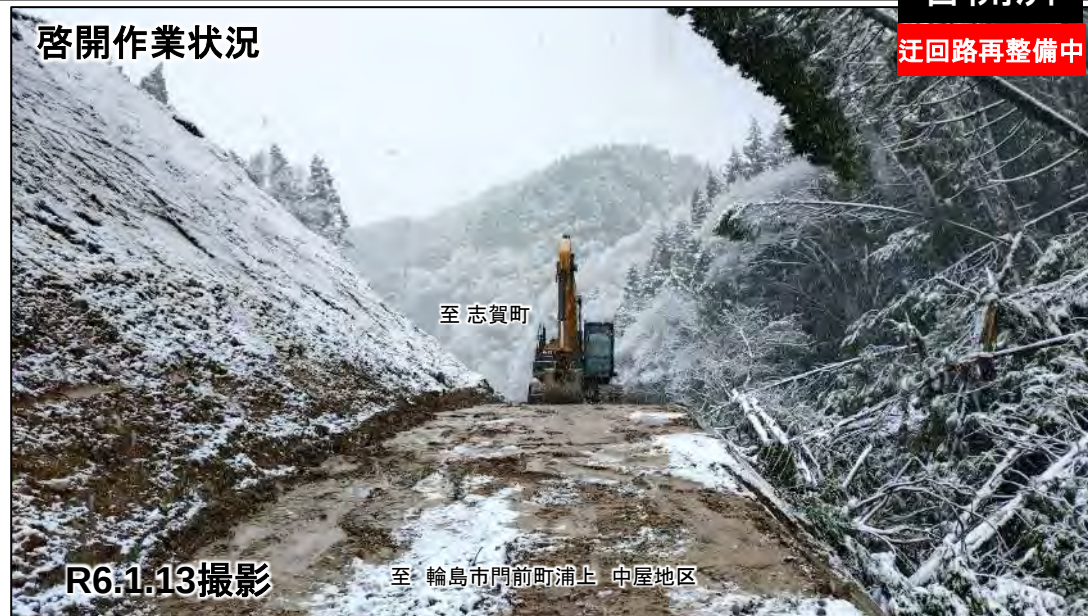
R6.1.13撮影

啓開作業状況

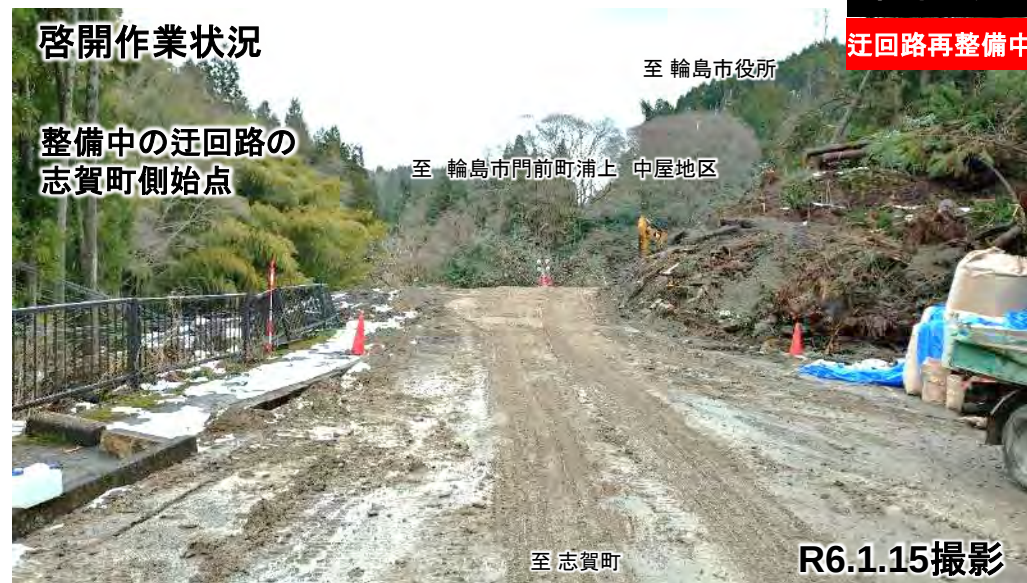
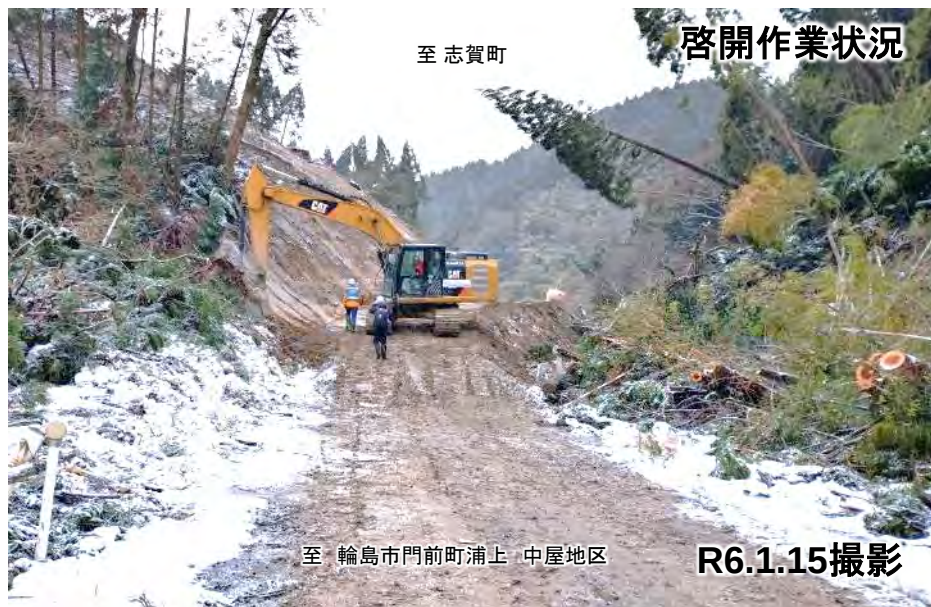
啓開作業状況

整備中の迂回路の  
志賀町側始点

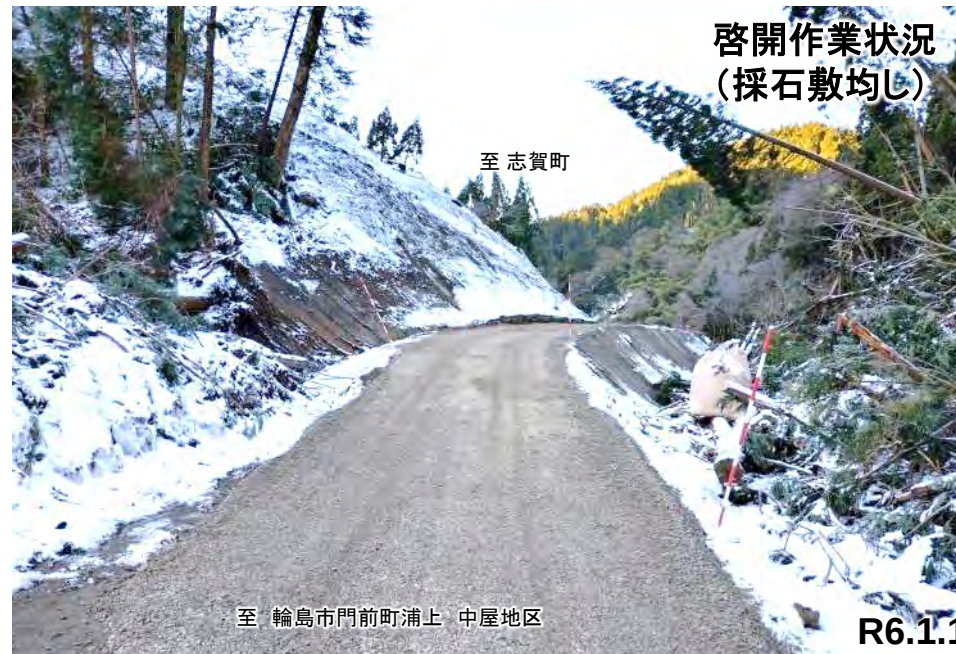
R6.1.17撮影

啓開作業状況  
(採石敷均し)

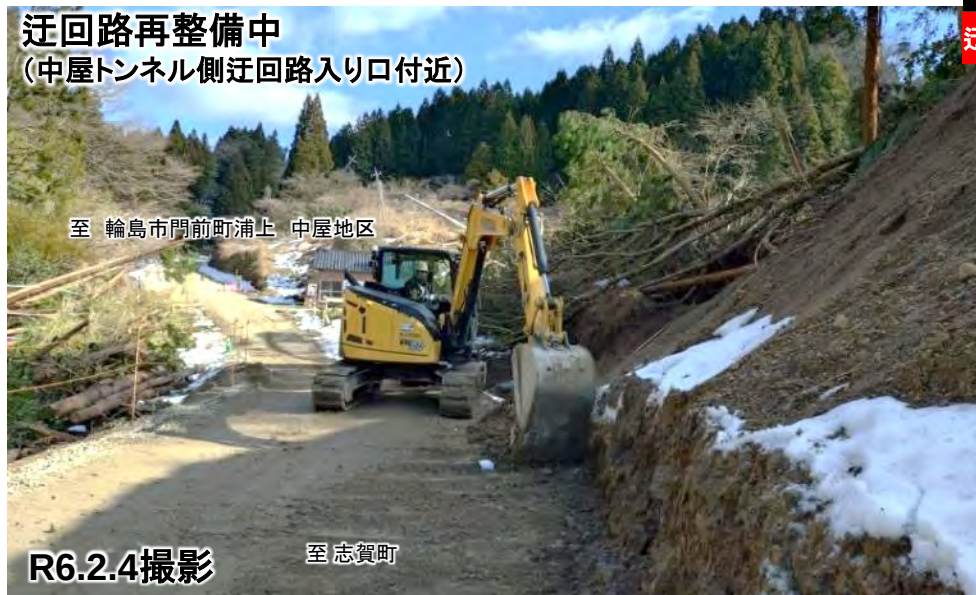
R6.2.4撮影

迂回路再整備中  
(中屋トンネル側迂回路入り口付近)

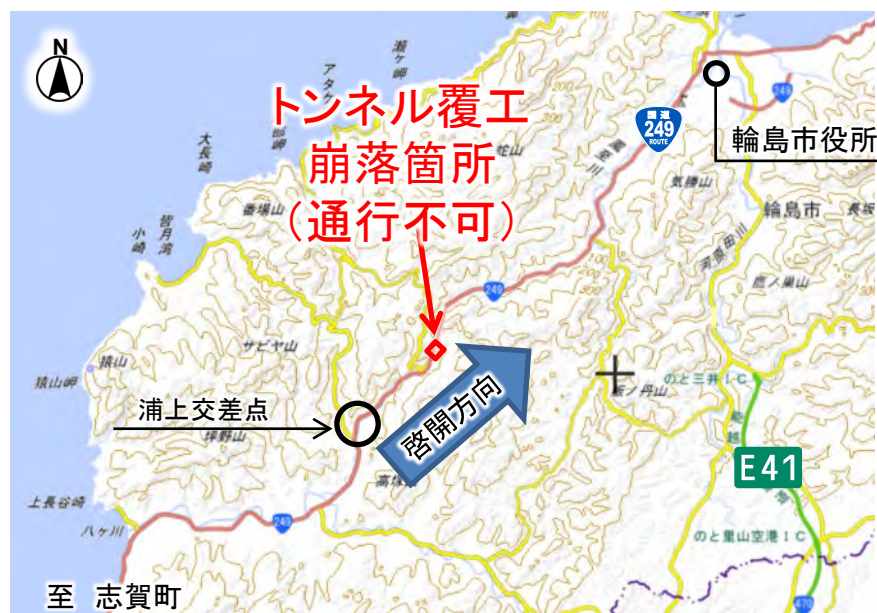
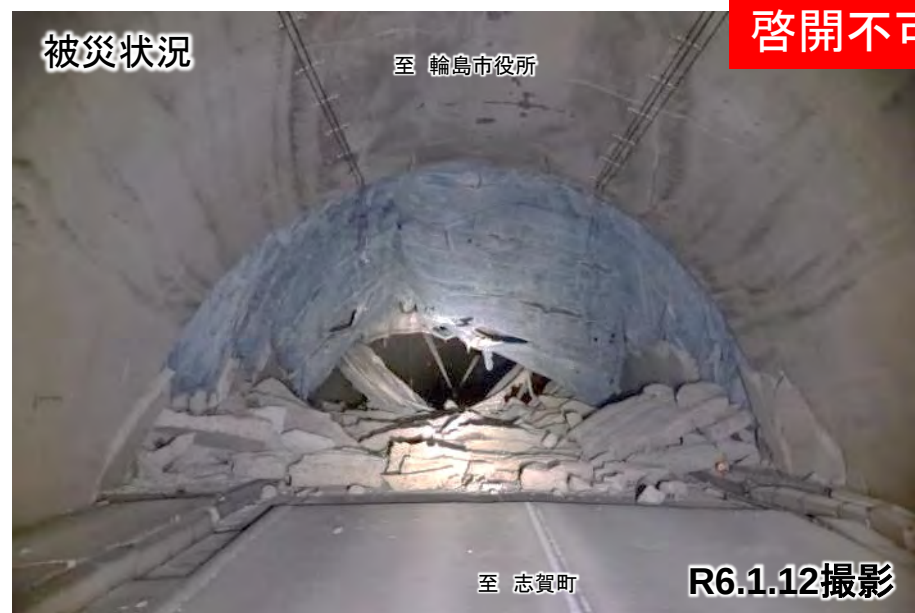
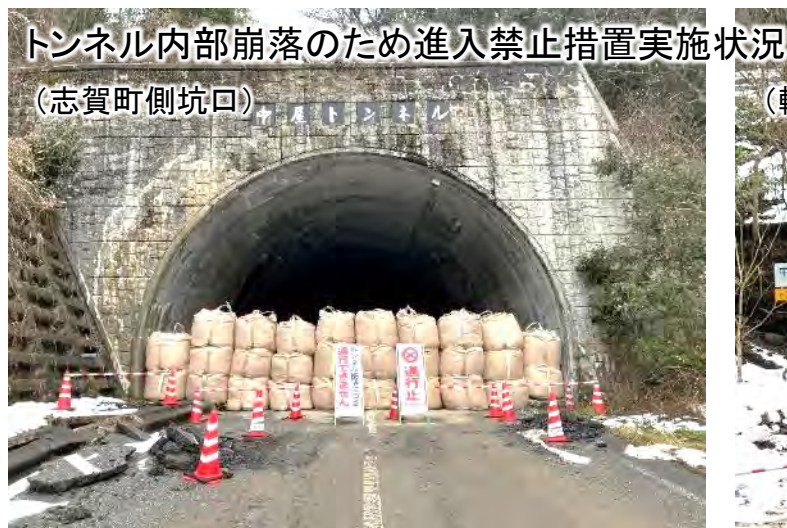
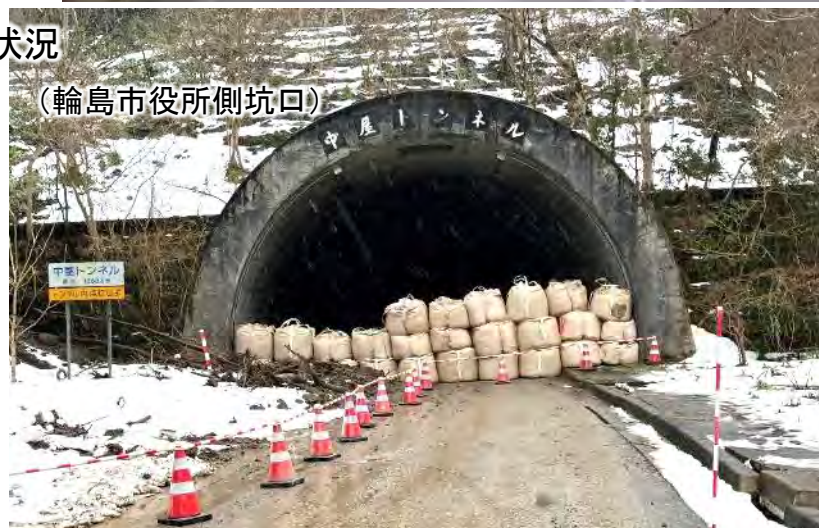
- 輪島市門前町浦上地内「浦上交差点」から3.0km地点 中屋トンネル まで現地調査実施 トンネル内部で覆工崩落

トンネル内部が一部崩落しているため、輪島市門前町西円山と輪島市門前町浦上を結ぶ「中屋トンネル」は通行不可

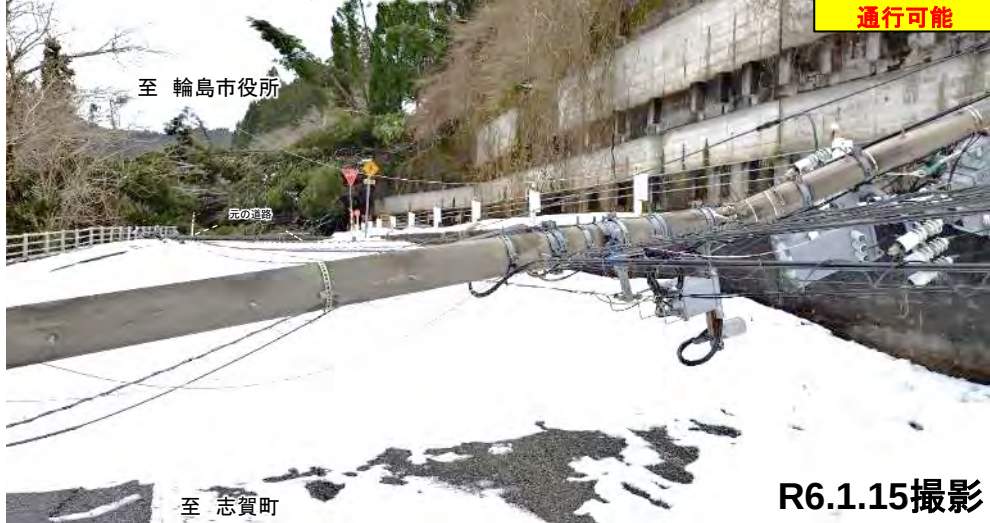
被災状況(電柱倒壊、崩壊)

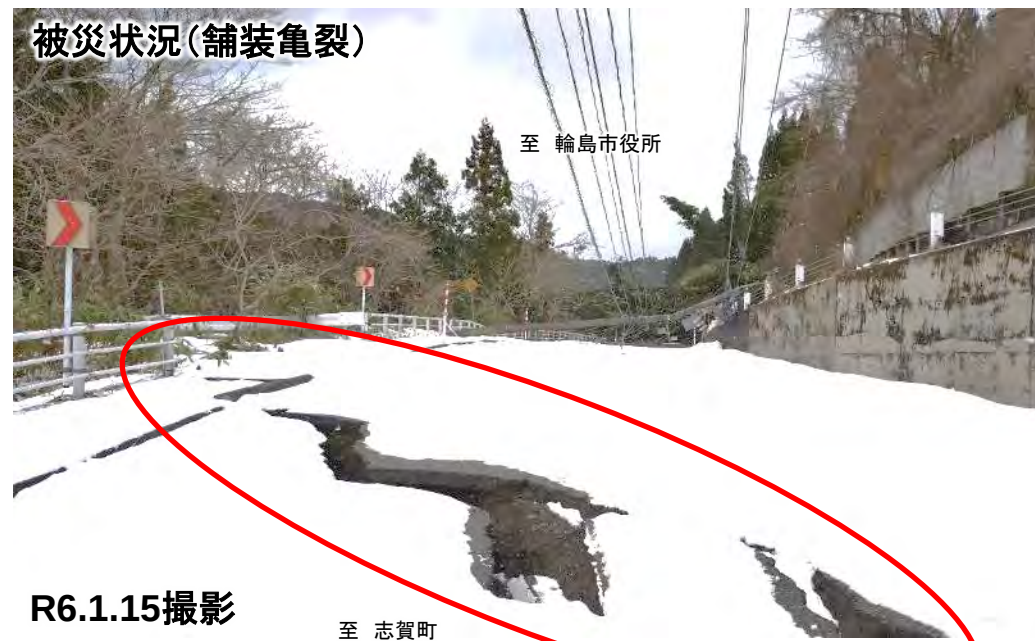
被災状況(舗装亀裂)

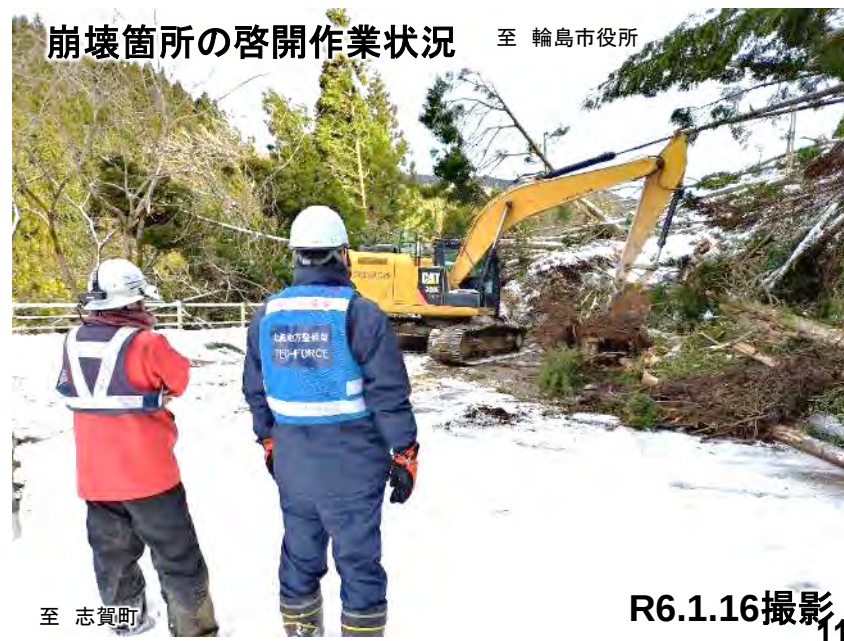
崩壊箇所の啓開作業状況

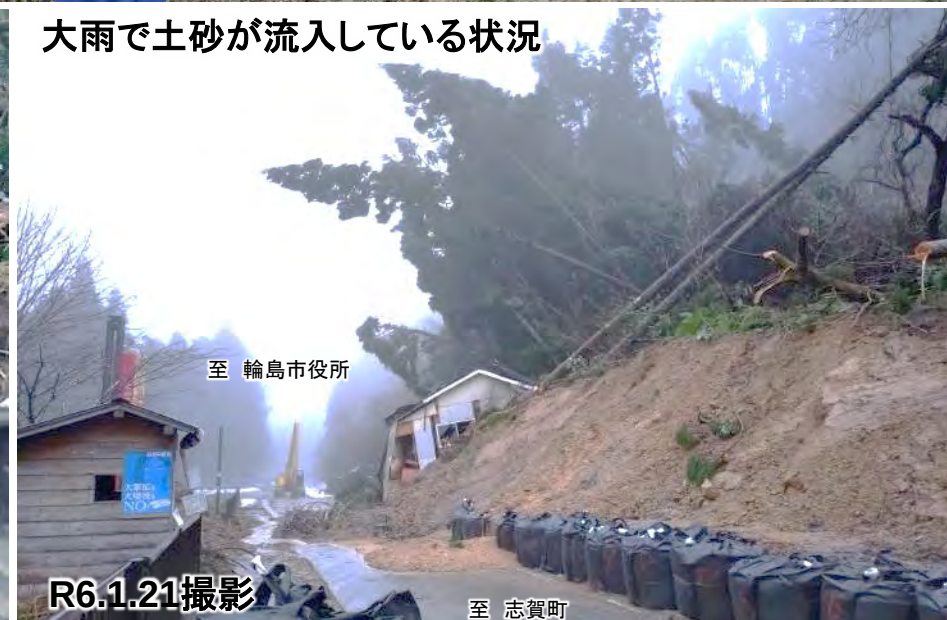
- 輪島市門前町浦上地内「浦上交差点」から4.9km地点 建物倒壊、崩落の状況
- 2工区(株式会社熊谷組)から啓開作業を引き継ぎ

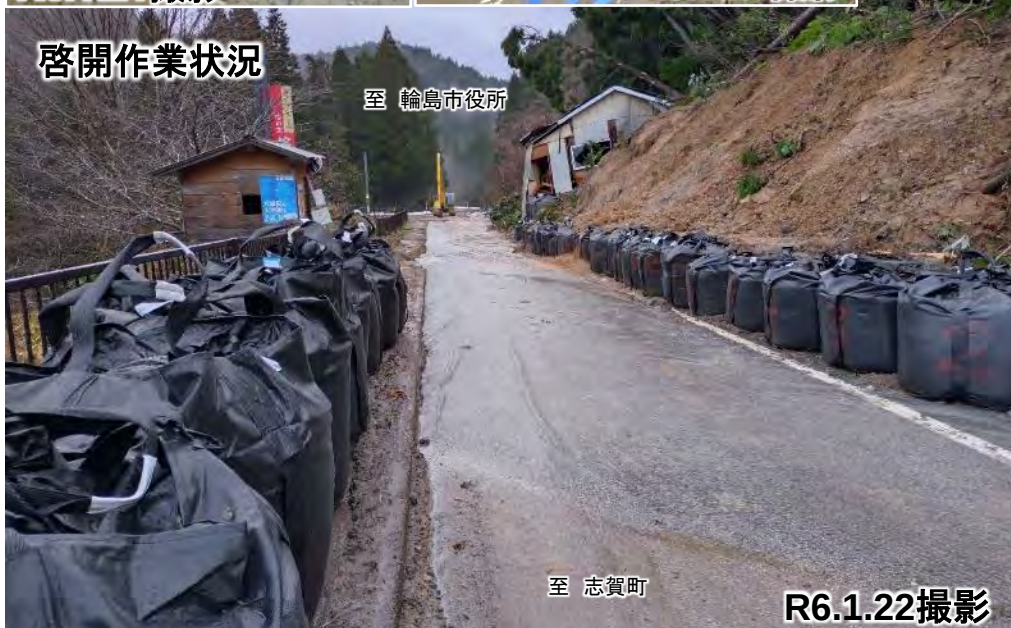
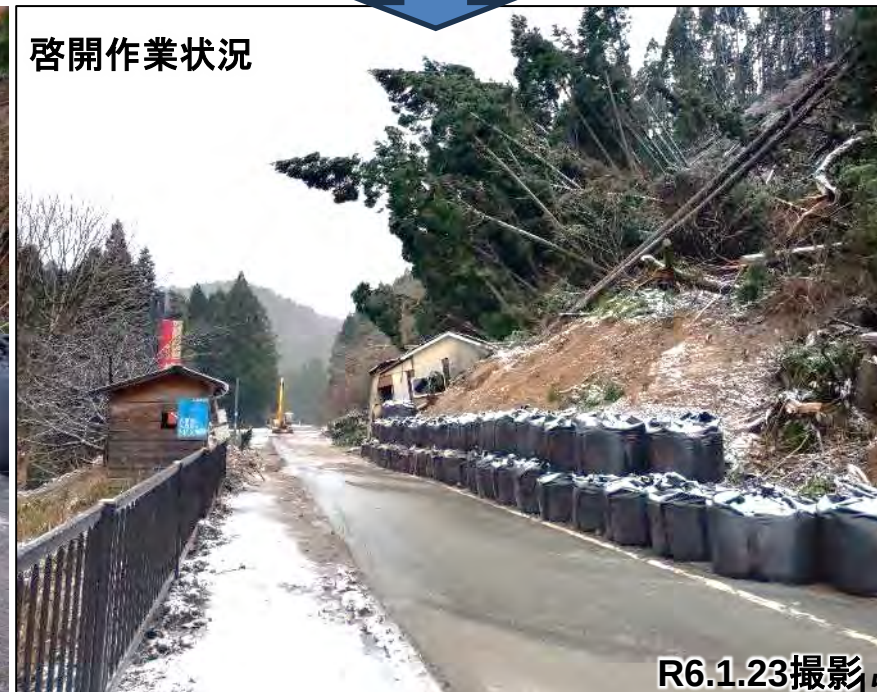
## 大雨による土砂流入後の啓開作業状況

## 啓開作業状況

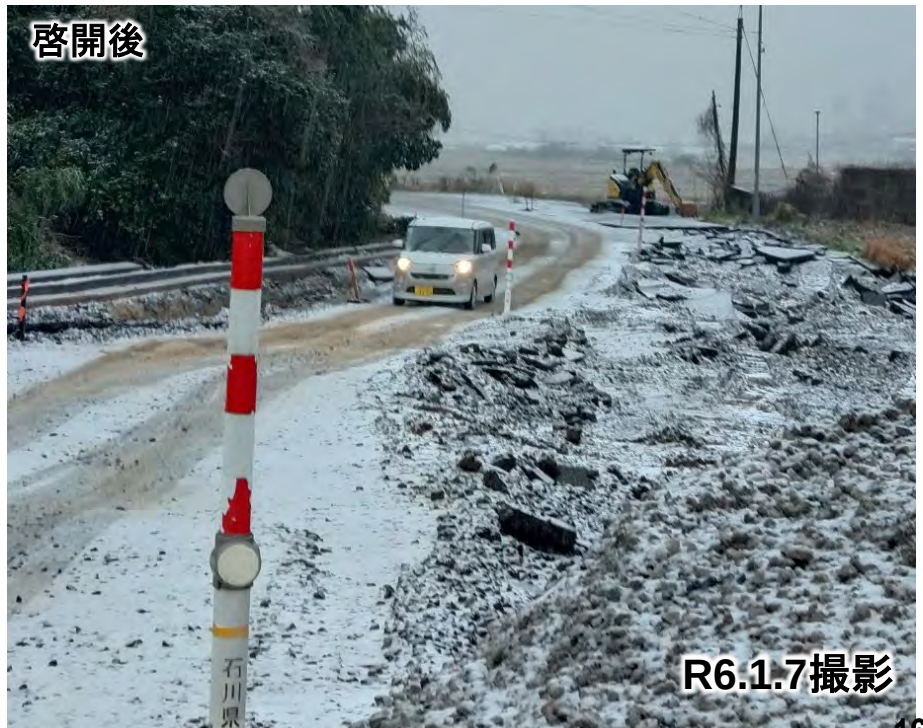
● 輪島市河井町地内「河井中央交差点」から約2.9km地点(輪島市稲屋町付近)の路面変状の状況

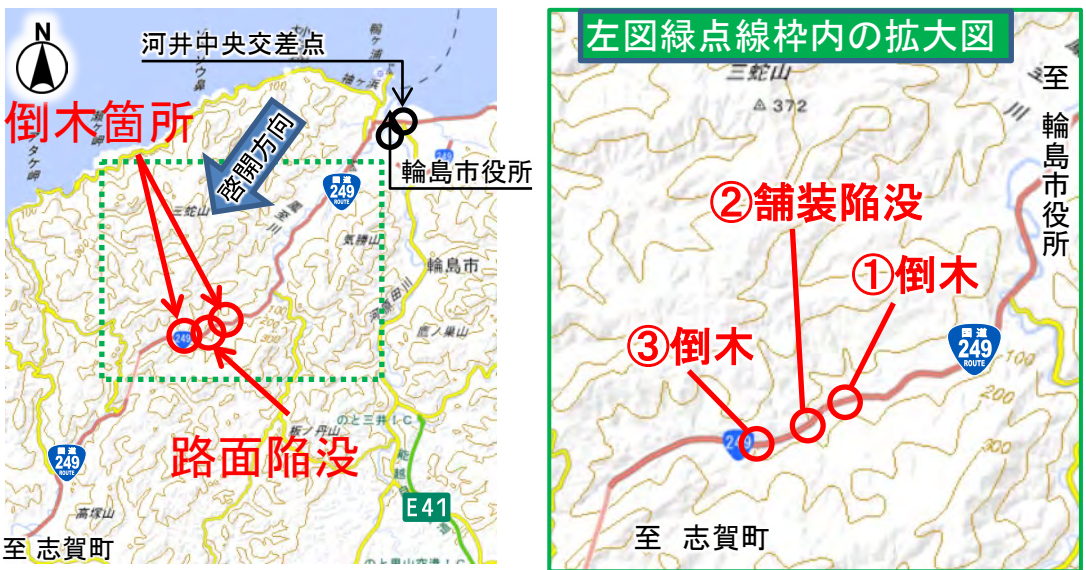
● 輪島市河井町地内「河井中央交差点」から約7.9km地点(輪島市縄又町付近)の倒木、路面陥没の状況

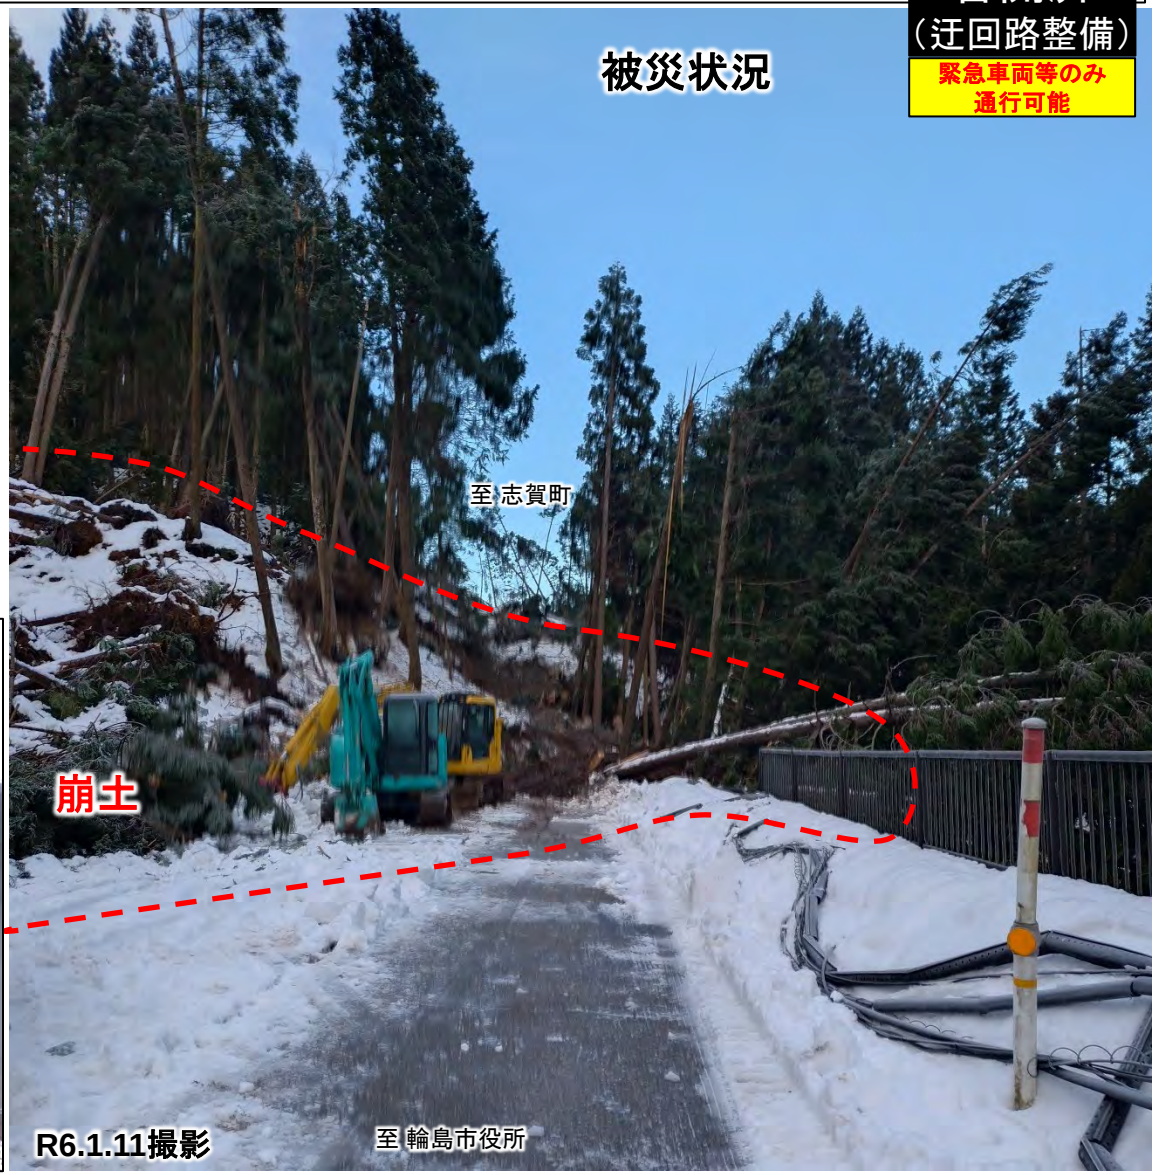
● 輪島市河井町地内「河井中央交差点」から約7.9km地点(輪島市縄又町付近)の崩落箇所

啓開済  
(迂回路整備)

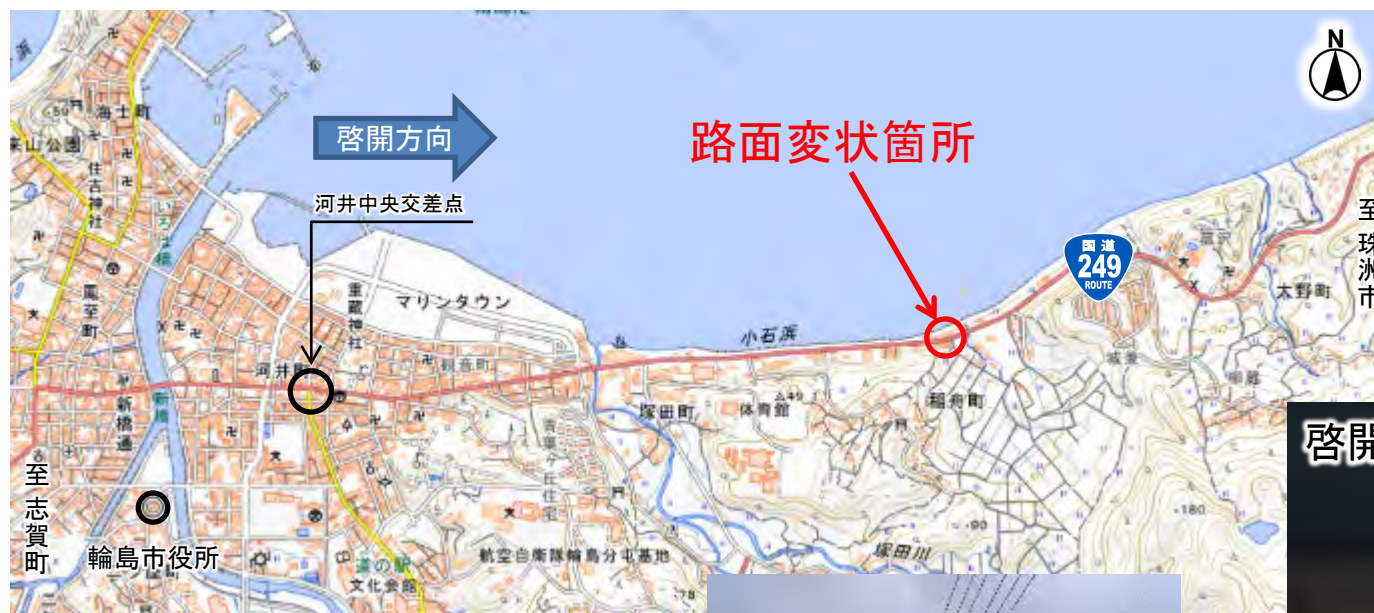
● 輪島市河井町地内「河井中央交差点」から約1.9km地点(輪島市稲舟町付近) 路面変状の状況

啓開作業状況

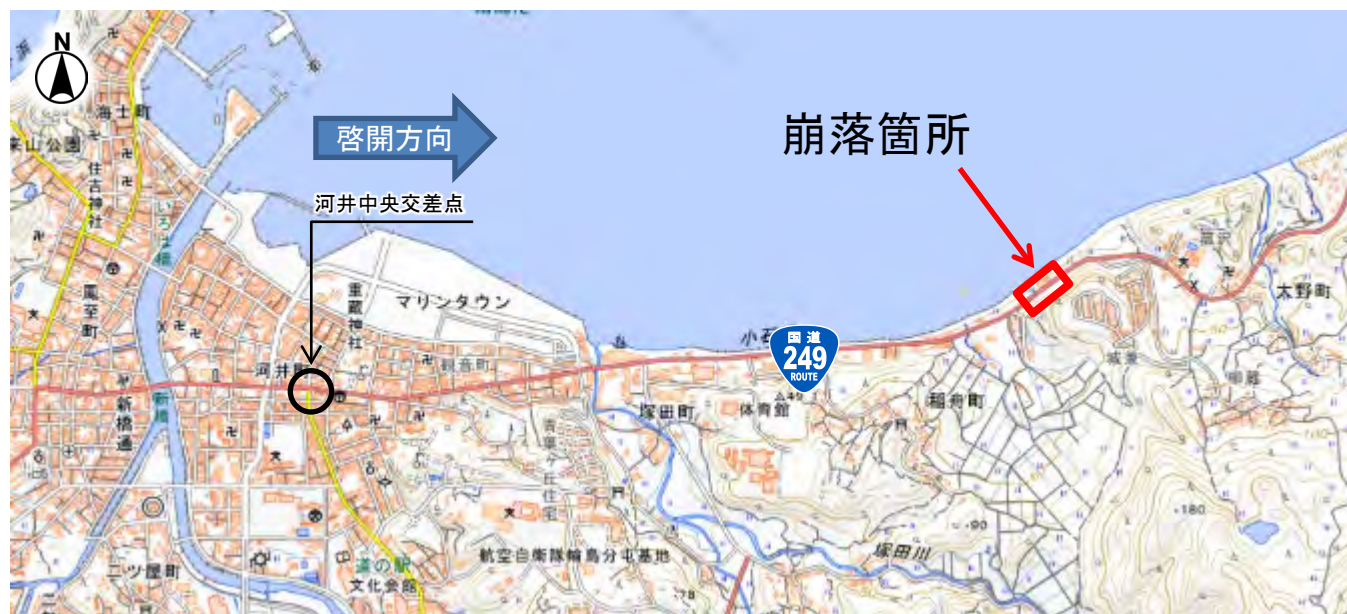
R6.1.5撮影

● 輪島市河井町地内「河井中央交差点」から約2.2km地点(輪島市稲舟町付近) 崩落箇所 の状況

被災状況

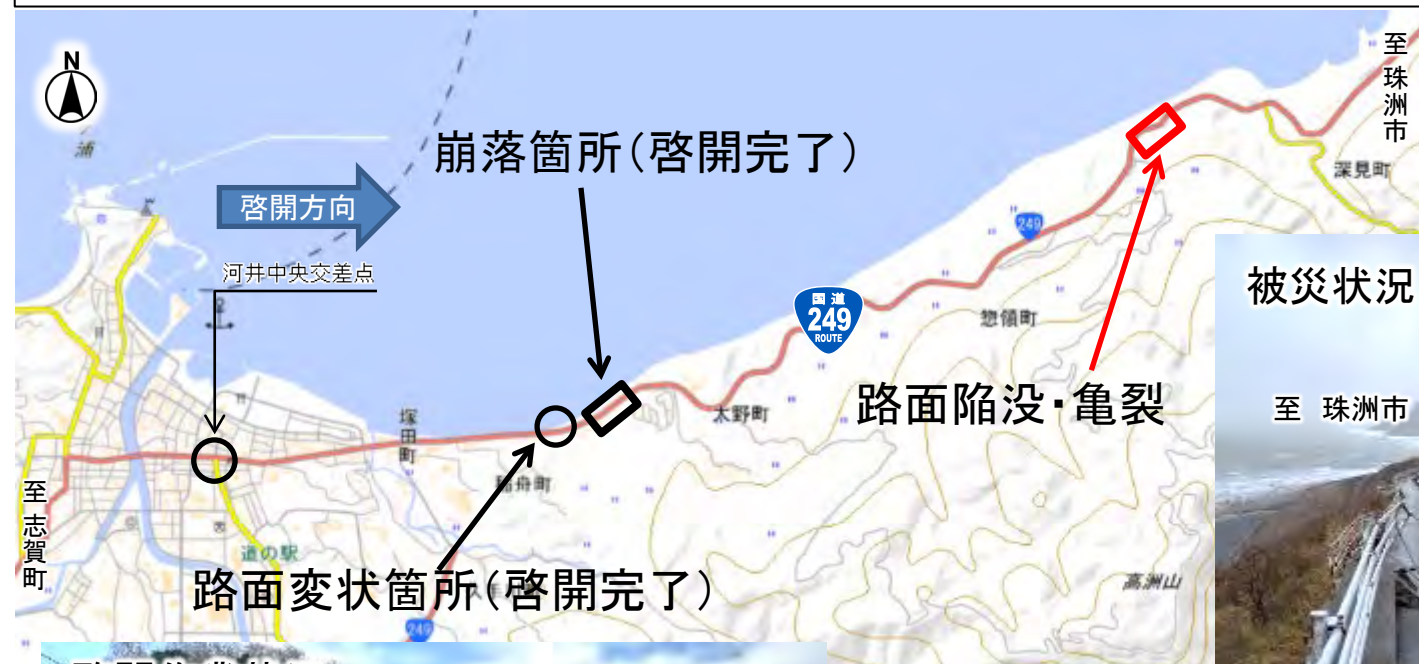
R6.1.13撮影

● 輪島市河井町地内「河井中央交差点」から約5.8km地点(輪島市深見町付近) 路面陥没・亀裂

被災状況

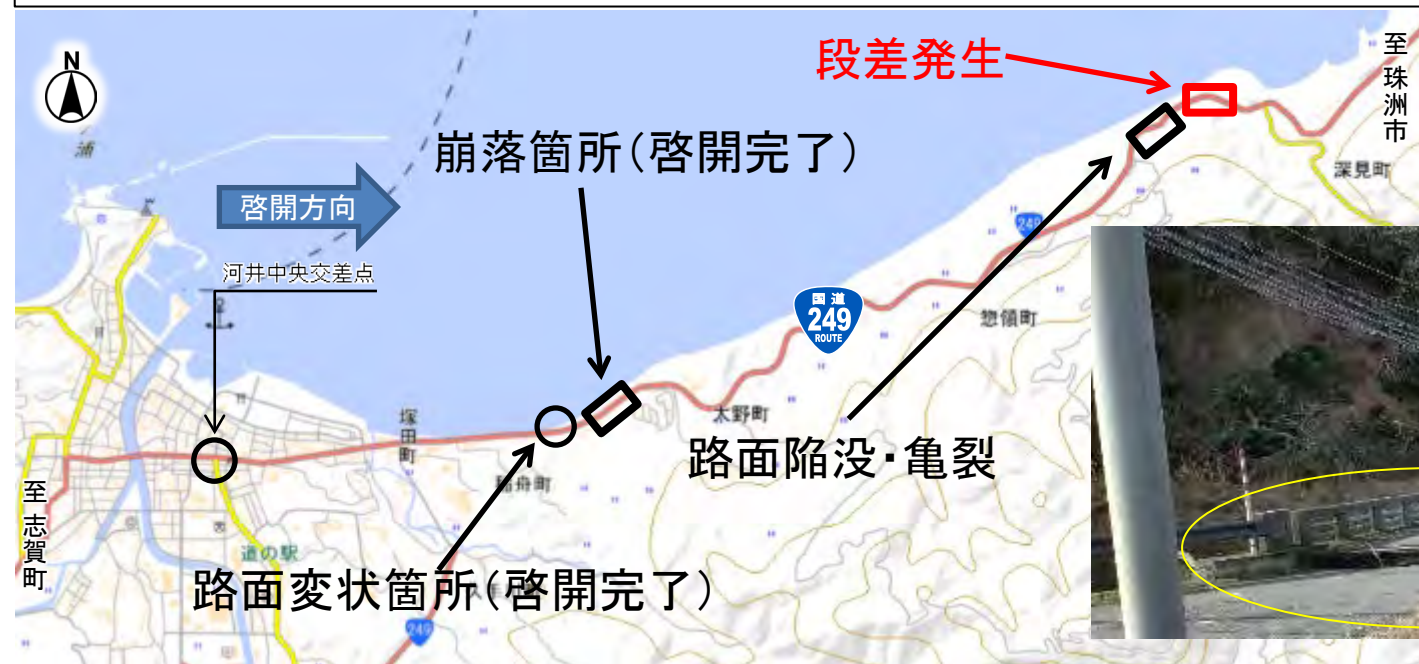
R6.1.14撮影

● 輪島市河井町地内「河井中央交差点」から約6.5km地点(輪島市深見町付近) 深見橋 段差

被災状況

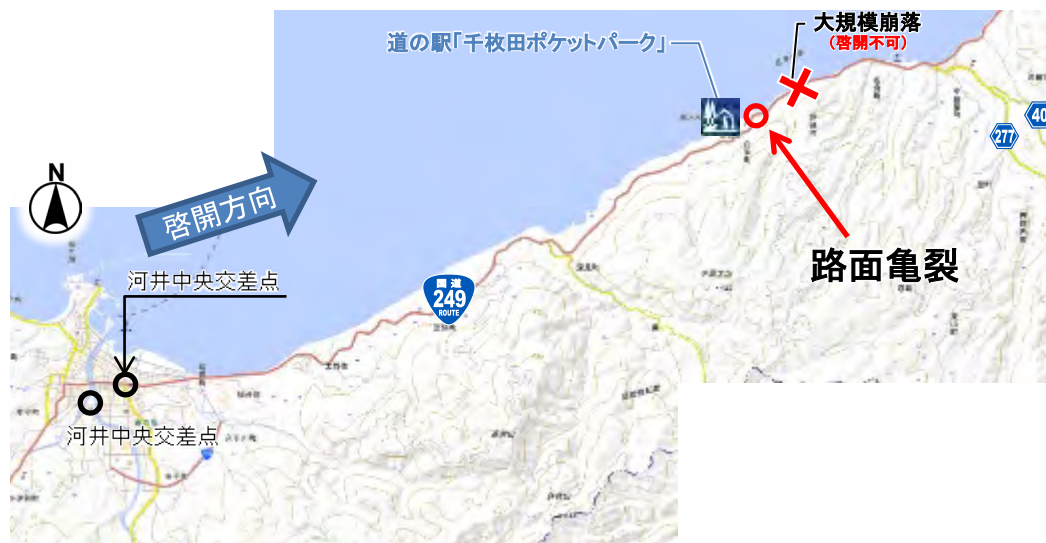
- 輪島市河井町地内「河井中央交差点」から約10.3km地点(輪島市白米町付近) 舗装亀裂

被災状況

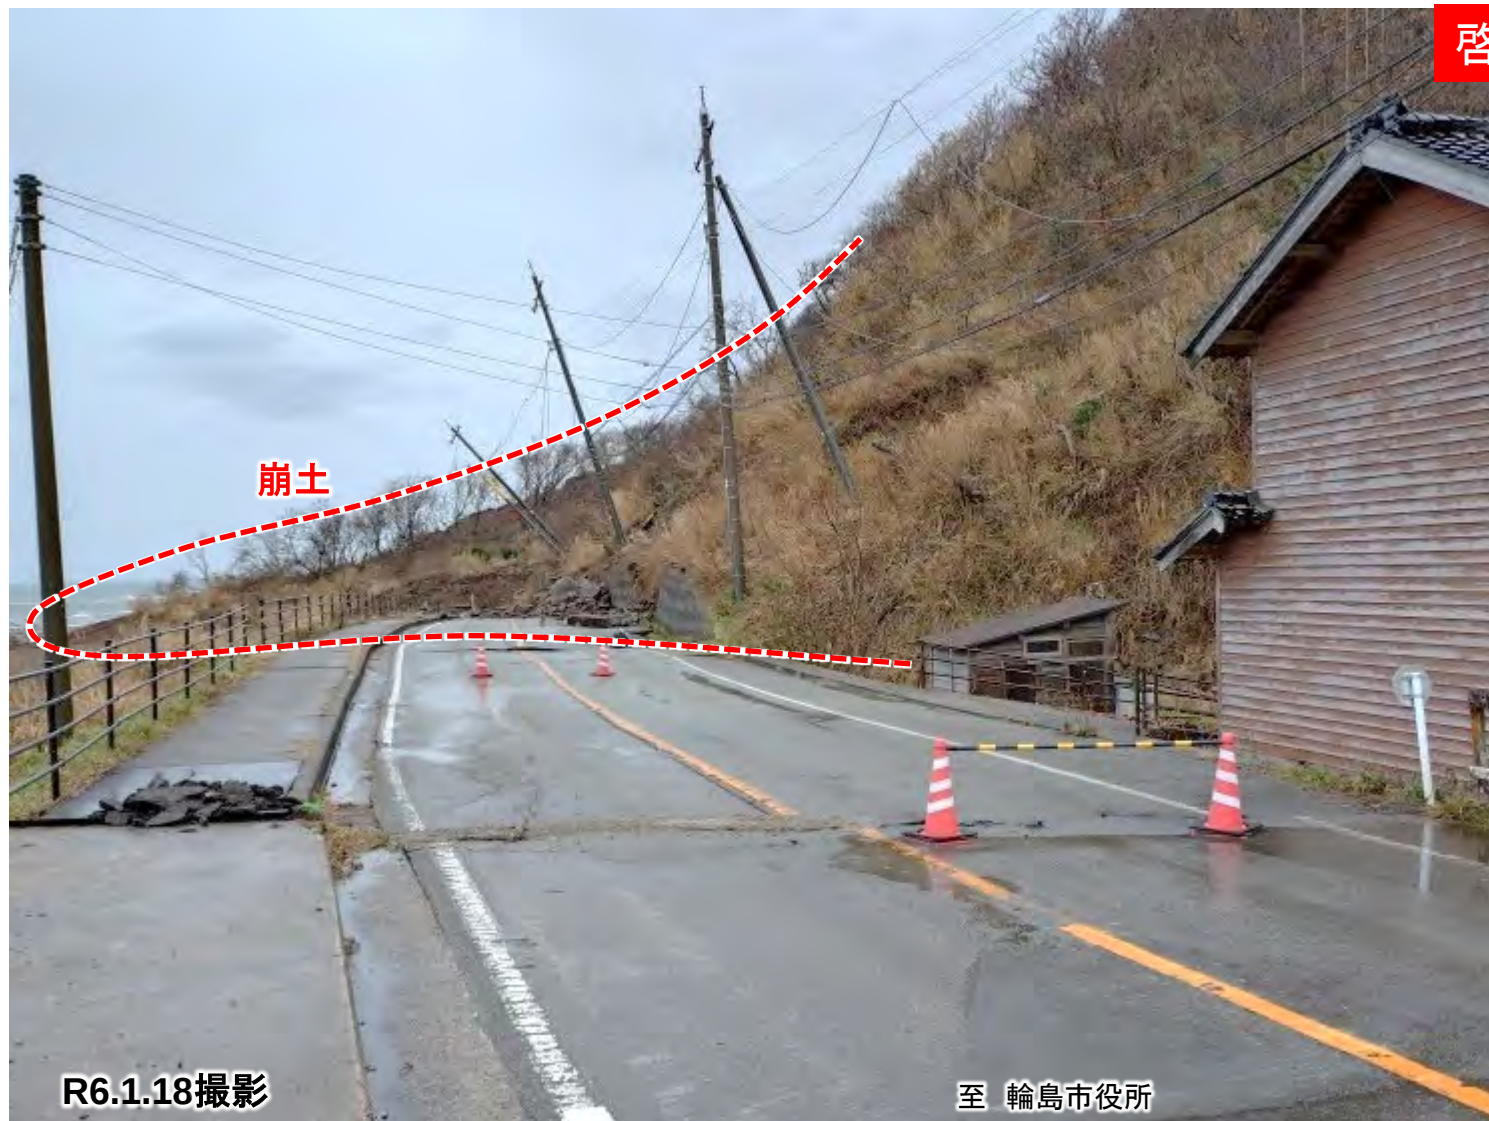
● 輪島市河井町地内「河井中央交差点」から約10.8km地点 大規模崩落により珠洲市方面への通り抜け不可

道の駅「千枚田ポケットパーク」から約0.8km珠洲市側で大規模崩落があり、輪島市野田町～輪島市白米町間は通行不可

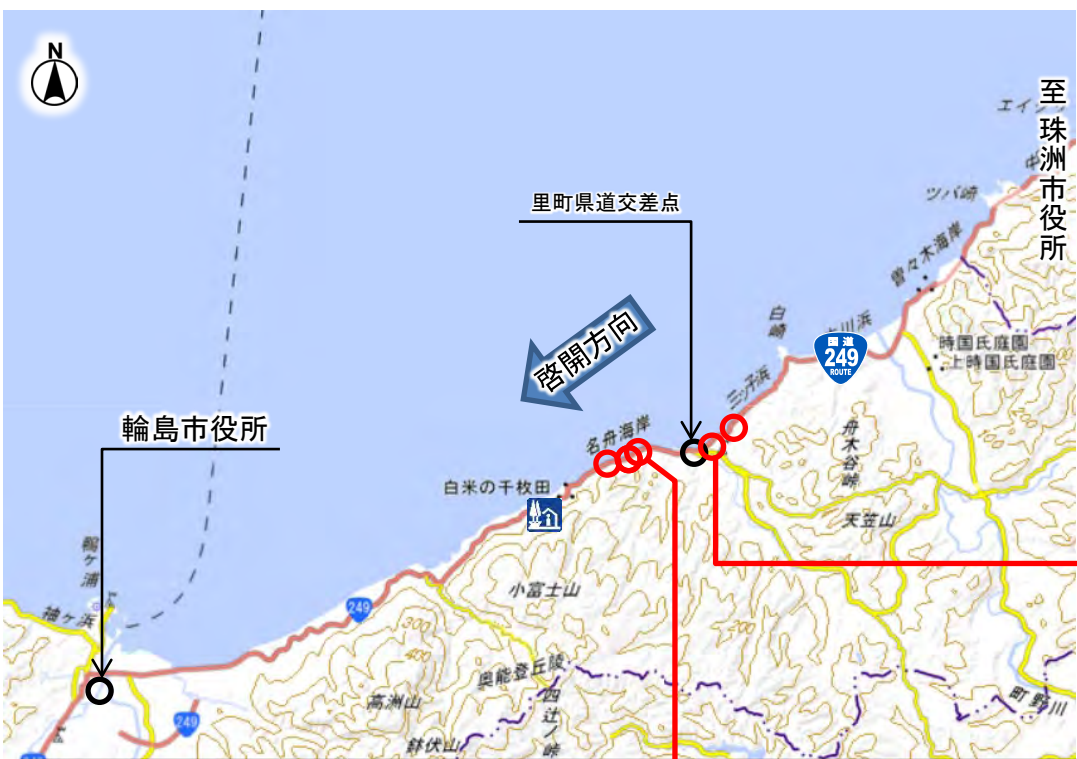
崩落箇所 着工前

崩落箇所 啓開完了

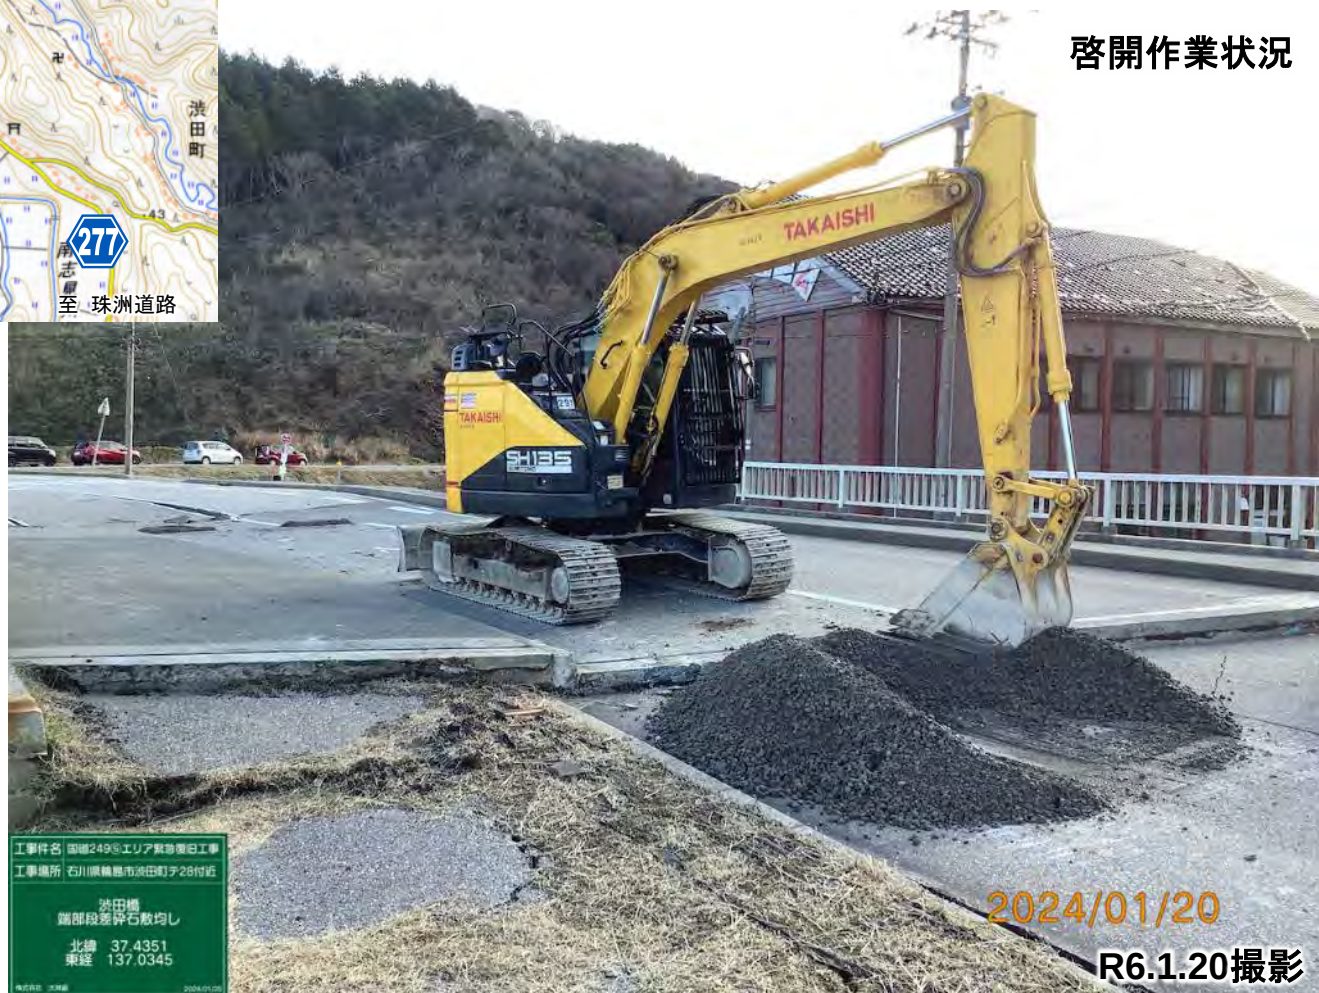
R6.1.20撮影

●輪島市里町地内「里町県道交差点」から東へ約0.7km地点 渋田橋取付部 段差

工事件名 国道249号エリア緊急復旧工事  
工事場所 石川県輪島市里町字28付近  
渋田橋  
橋脚段差砕石敷均し  
北緯 37.4351  
東経 137.0345  
2024.01.20

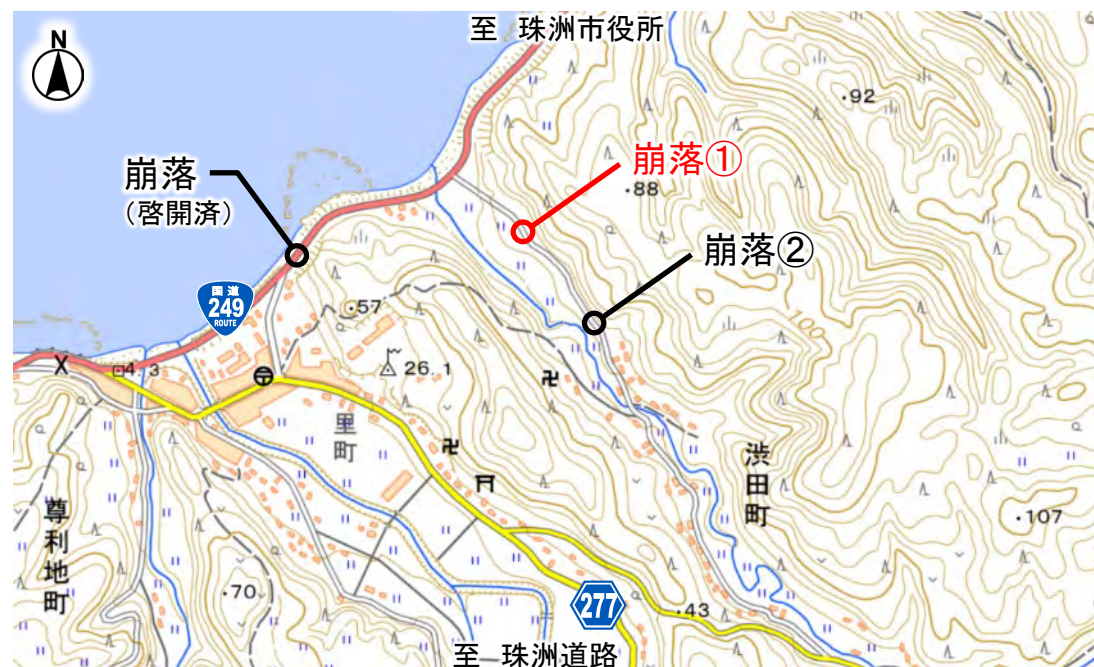
R6.1.17撮影

### 崩落箇所①の被災状況

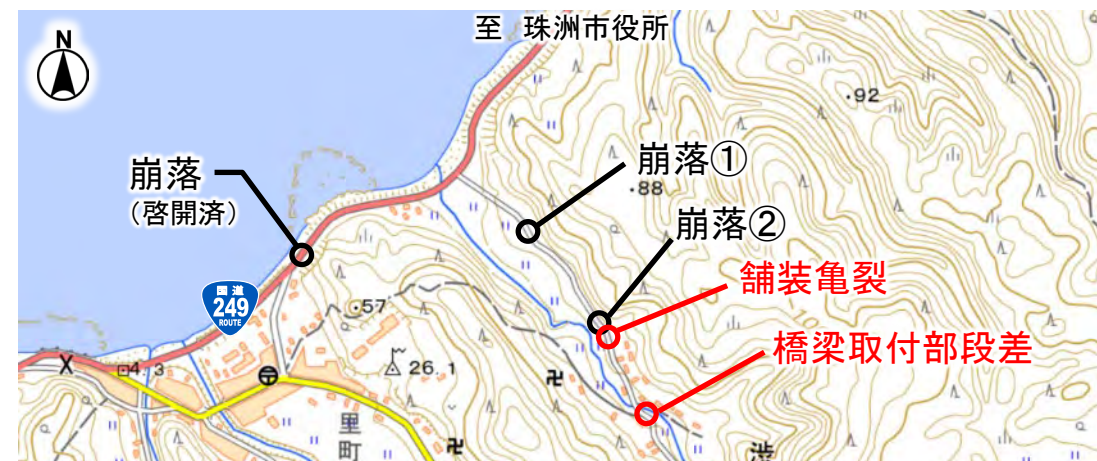
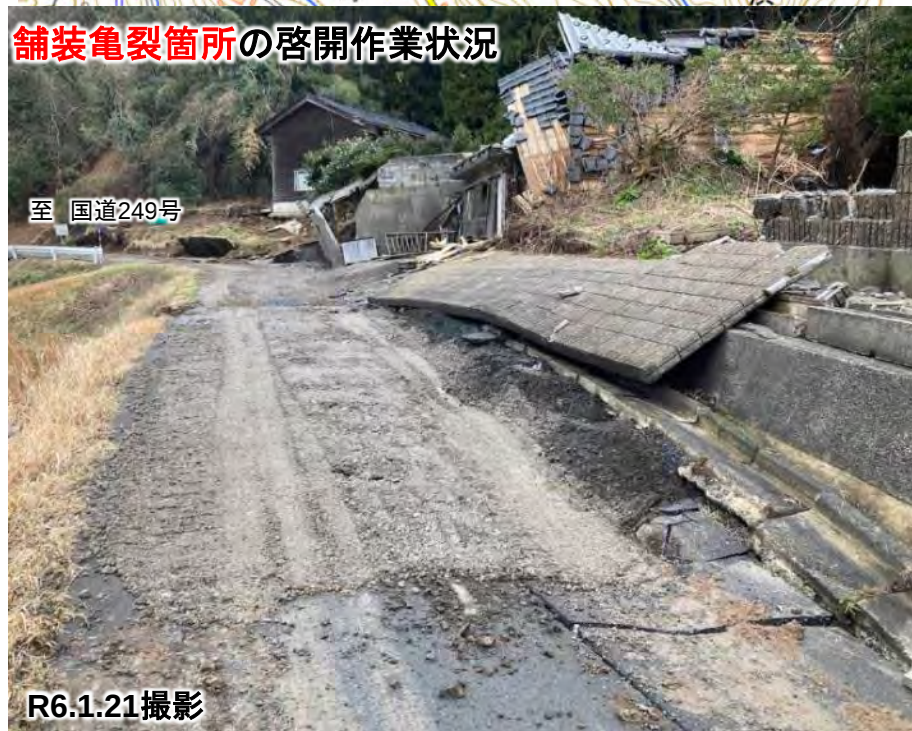
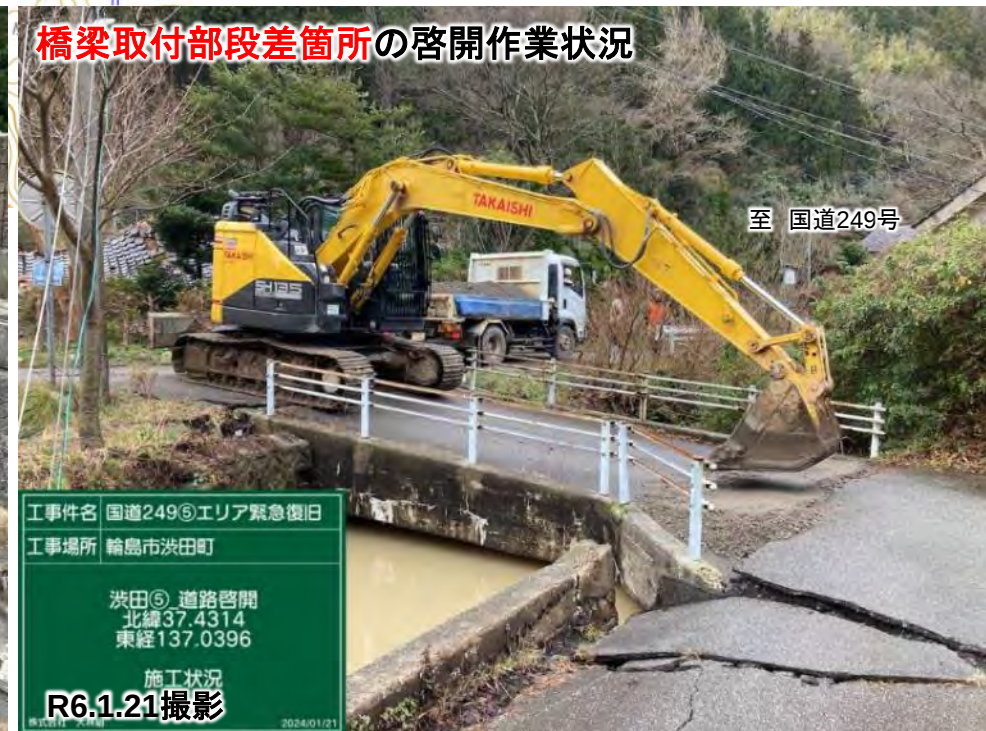
● 輪島市渋田町地内 舗装亀裂箇所 橋梁取付部段差 被災状況
