● 輪島市門前町浦上地内「浦上交差点」から約1.1km地点 崩落箇所

被災状況

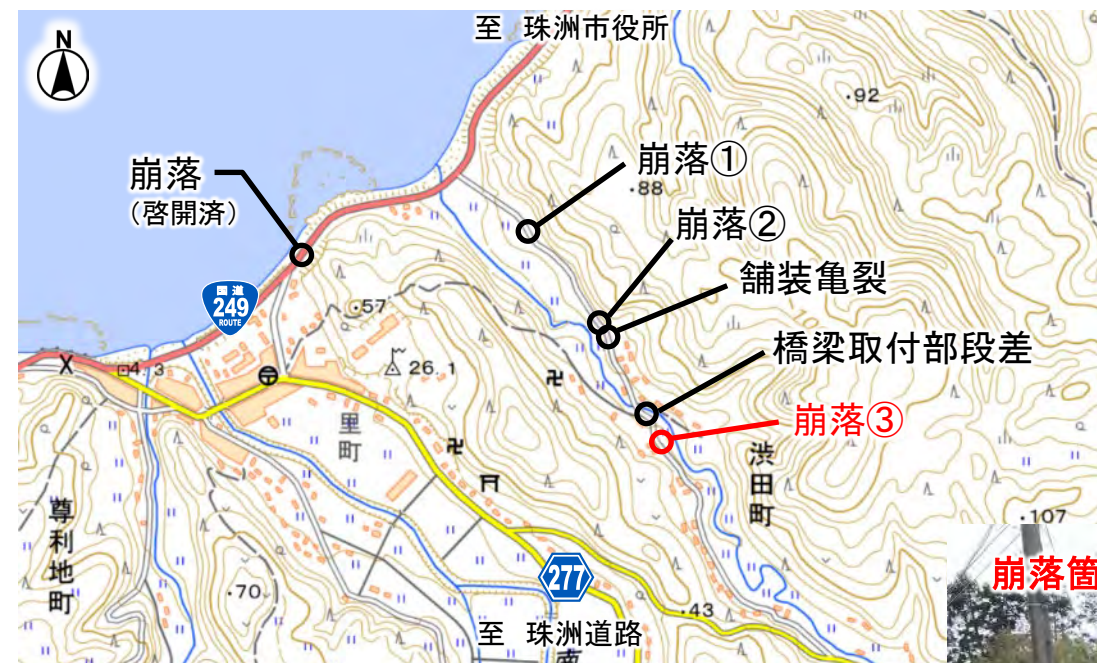
● 輪島市渋田町地内 橋梁取付部段差 被災状況

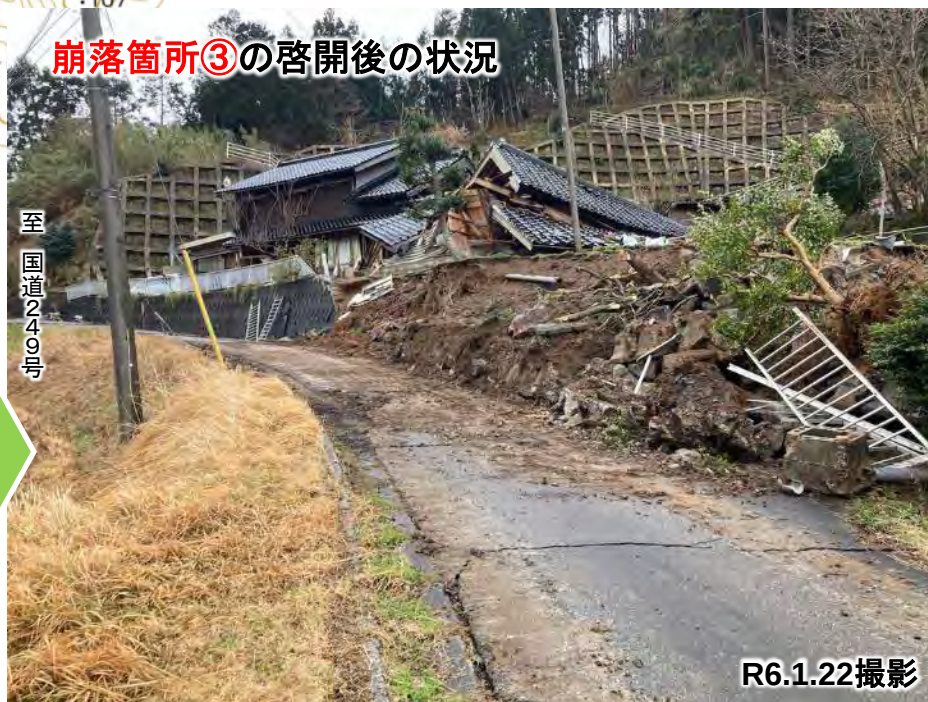
崩落箇所③の状況

崩落箇所③の啓開後の状況
