● 輪島市門前町浦上地内「浦上交差点」から約4.5km地点付近 崩落箇所

# 令和6年能登半島地震 278 県道金蔵川西線の状況

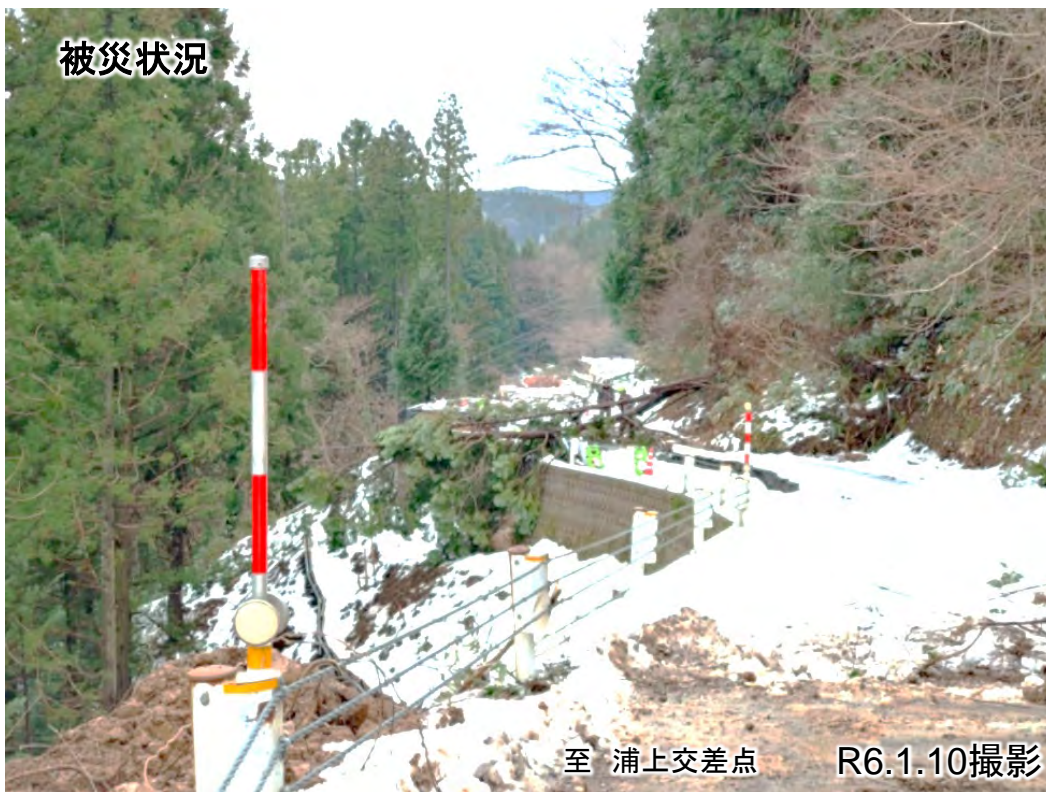
● 輪島市門前町浦上地内「浦上交差点」から約5.7km地点付近 崩落箇所

1/11 啓開済

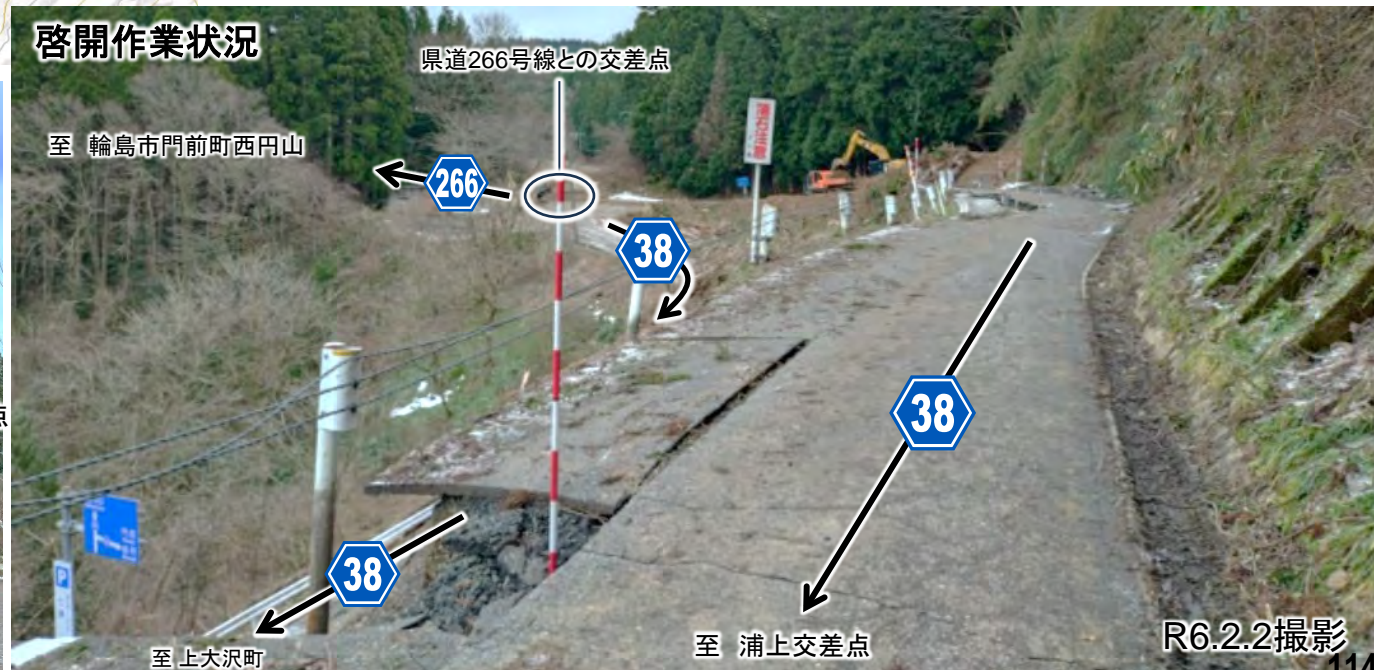
● 輪島市門前町浦上地内「浦上交差点」から約5.8km地点付近 崩落箇所

啓開中

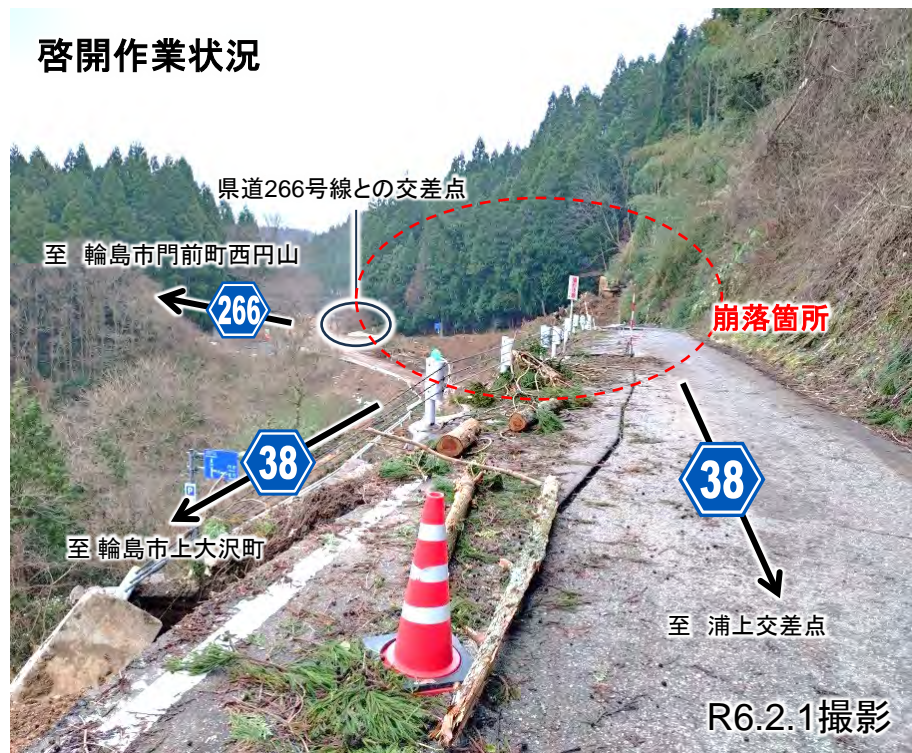
啓開作業状況

啓開中

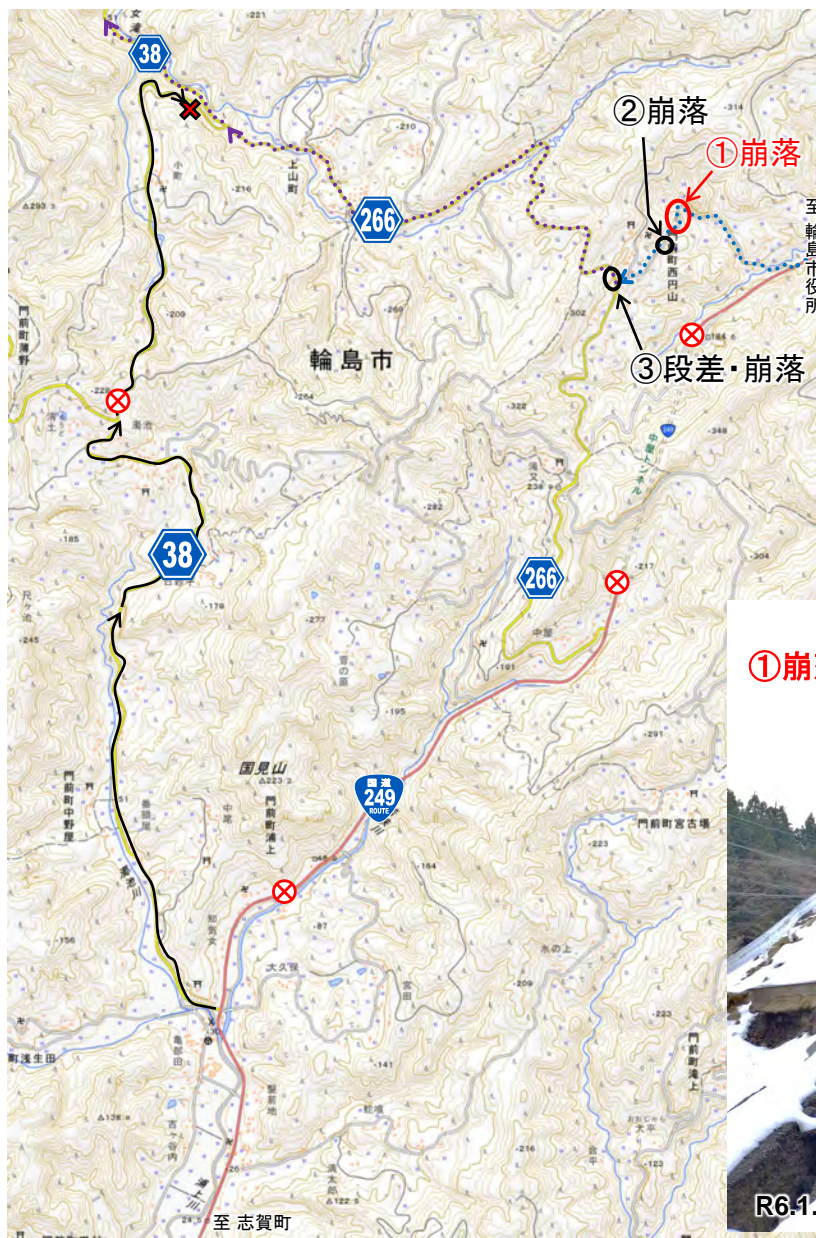
● 県道38号線の啓開不可箇所を迂回するため林道及び県道266号線を経由した迂回ルートを啓開

啓開済

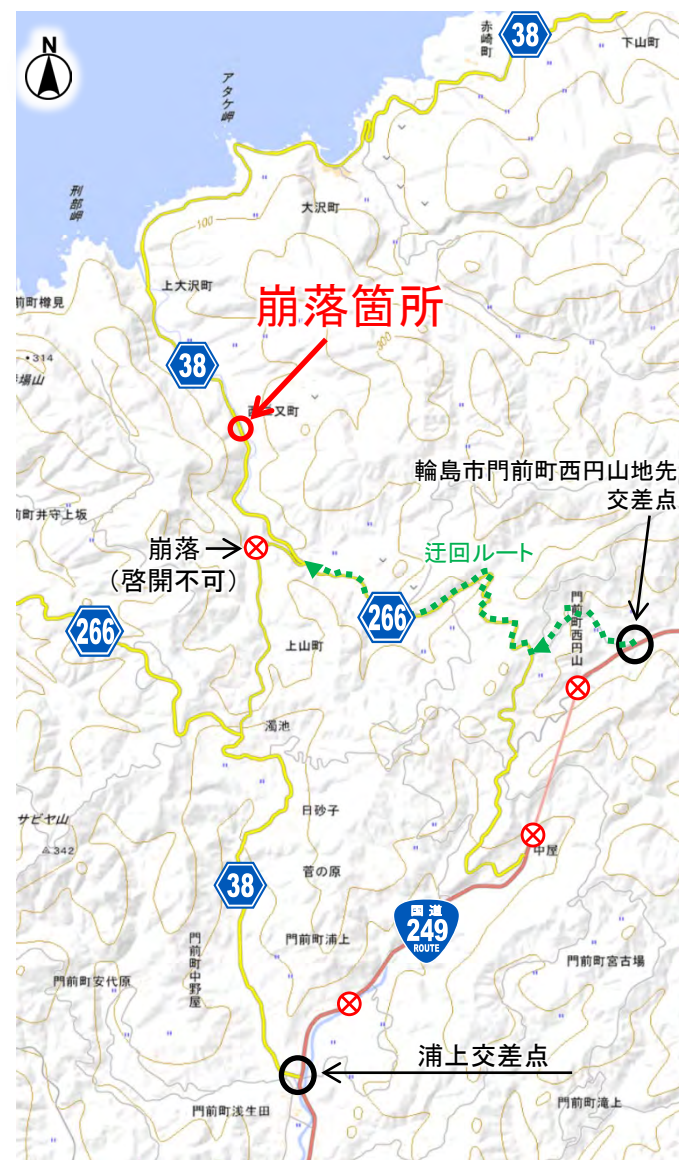
- 輪島市門前町浦上地内「浦上交差点」から約7.6km地点付近(迂回ルートで 国道249号輪島市門前町西円山地先交差点から県道266号線等を経由し、崩落箇所まで約6.0km付近) 崩落

啓開済

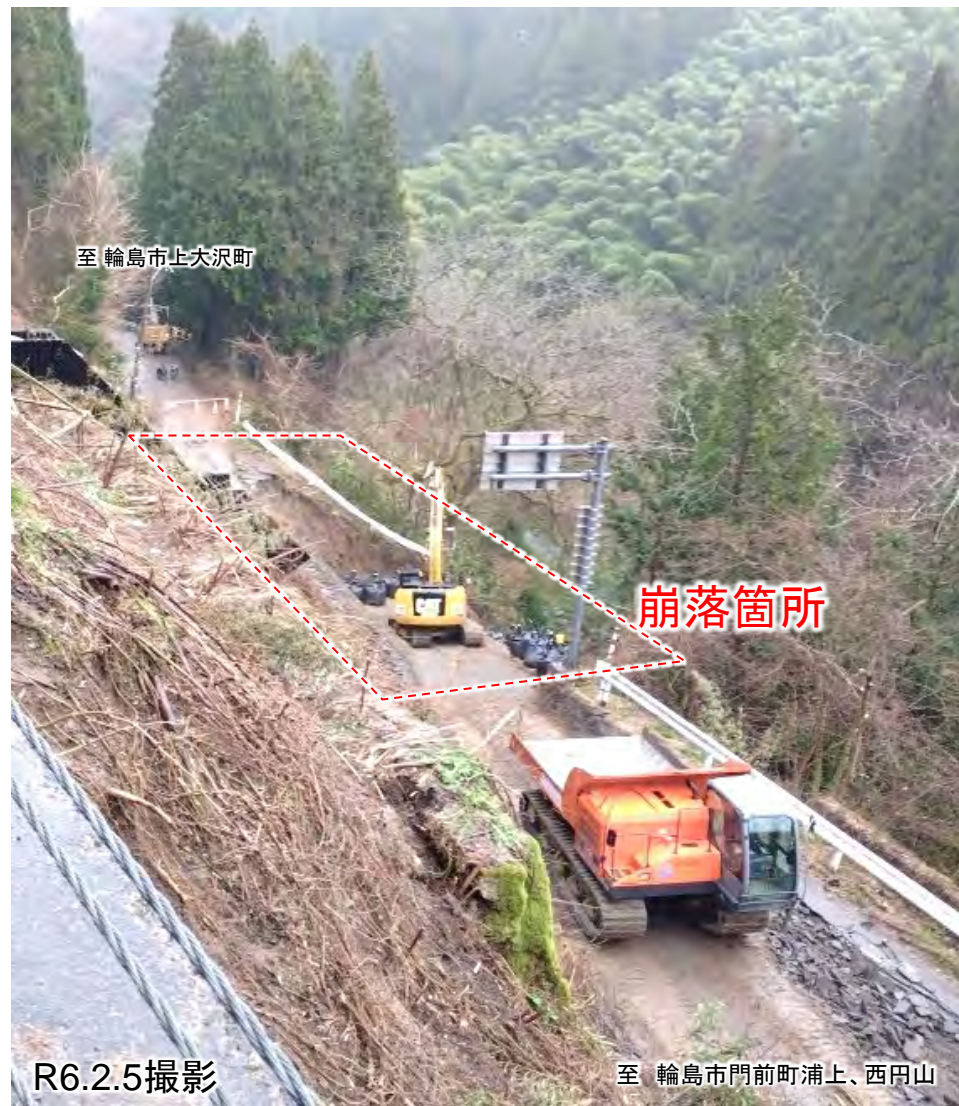
啓開作業状況

- 輪島市門前町浦上地内「浦上交差点」から約6.1km地点付近(迂回ルートで 国道249号輪島市門前町西円山地 先交差点から県道266号線等を経由し、崩落箇所まで約4.6km付近)で 崩落

啓開中

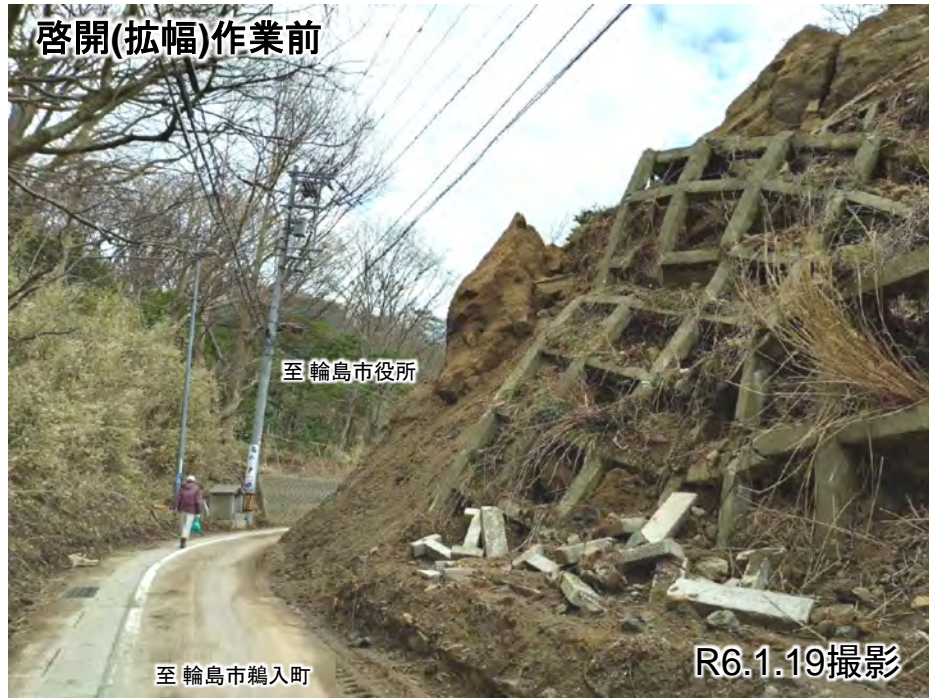
崩落による道路狭小箇所

啓開(拡幅)作業前

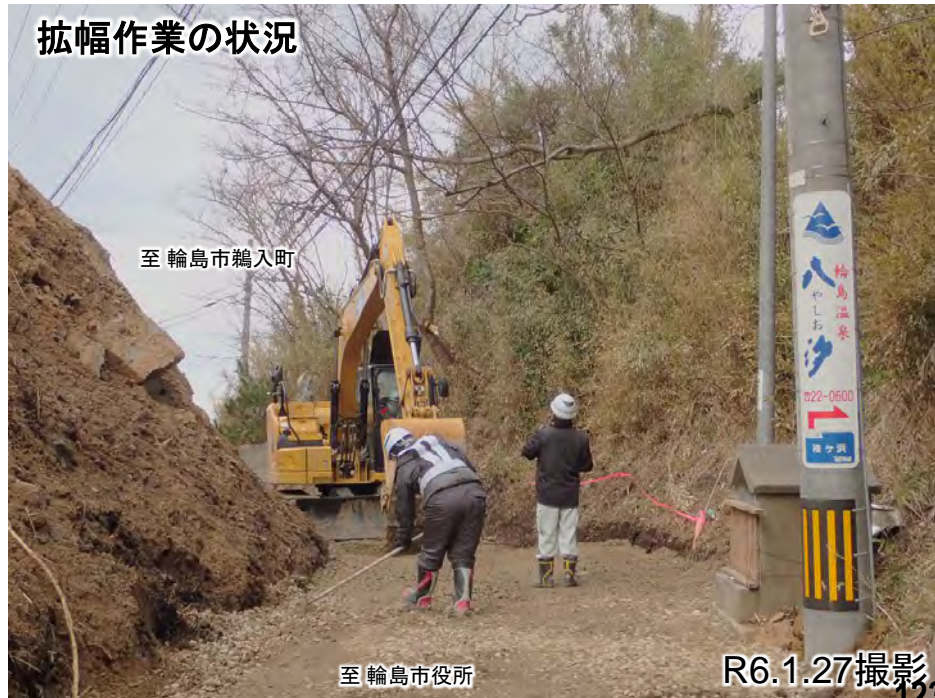
拡幅作業の状況

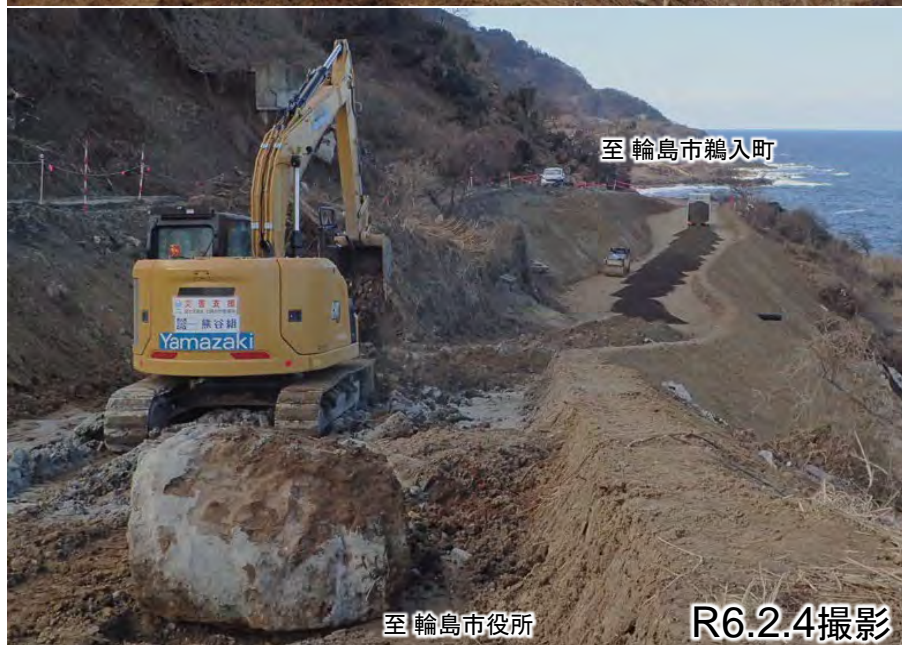
拡幅作業の状況

(大型車が通行な迂回路を整備)

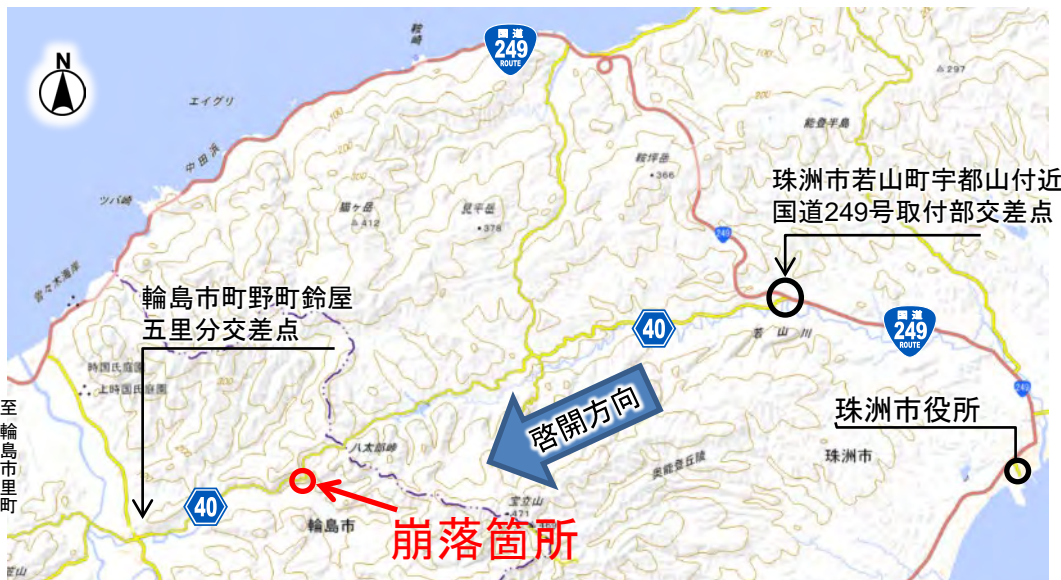
● 珠洲市若山町宇都山地内国道249号取付部交差点から約10.3km地点付近 輪島市町野町寺山付近 崩落

啓開不可

大規模崩落のため、  
輪島市町野町寺山付近は  
通行不可

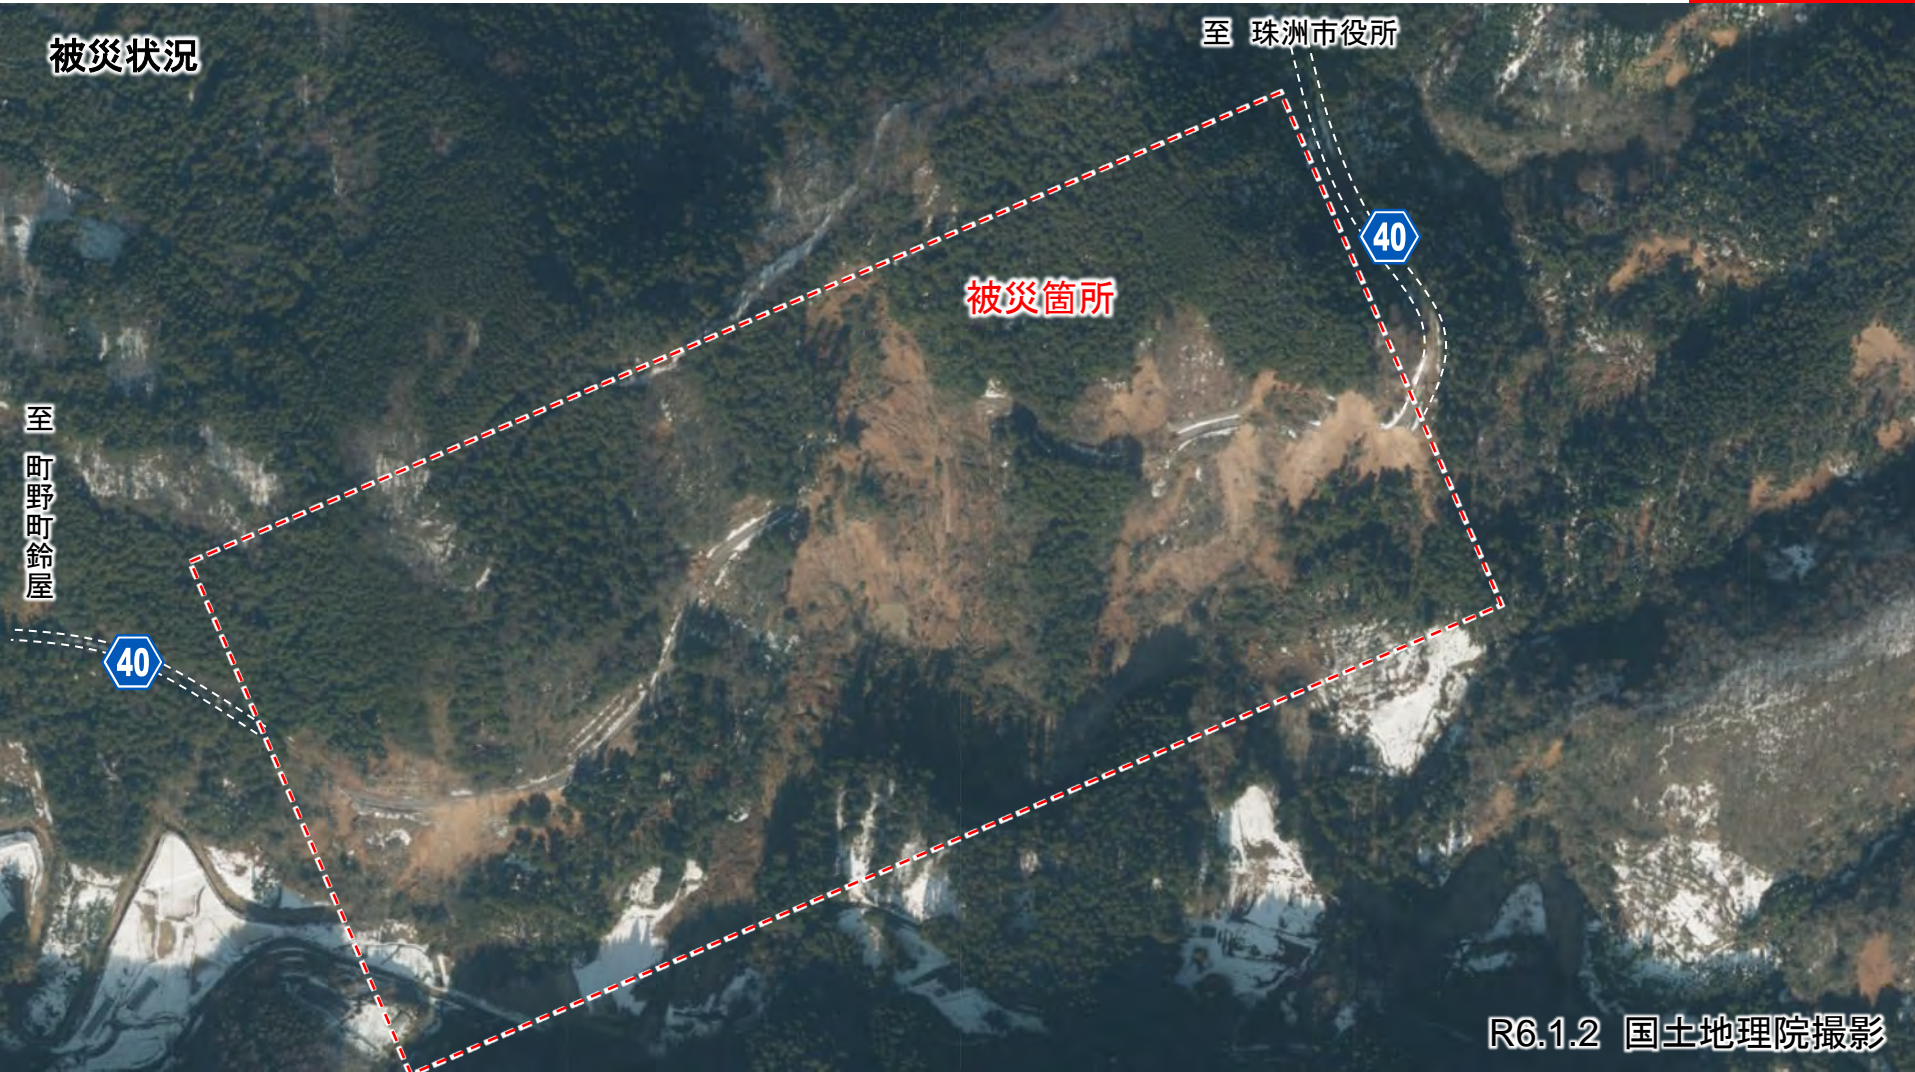
被災状況

● 珠洲市若山町宇都山地内国道249号取付部交差点から約10.3km地点付近 輪島市町野町寺山付近 崩落

大規模崩落のため、輪島市町野町寺山付近は通行不可

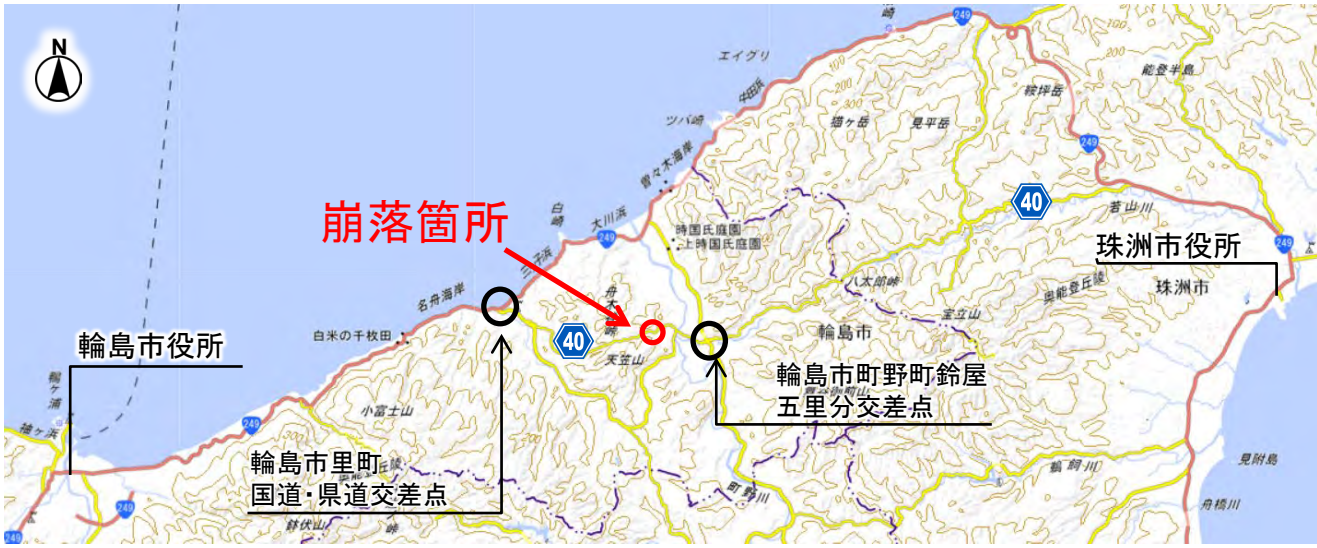
● 珠洲市若山町宇都山地内国道249号取付部交差点から約7.9km地点付近 崩落箇所

大規模崩落のため、  
輪島市町野町川西付近は  
通行不可

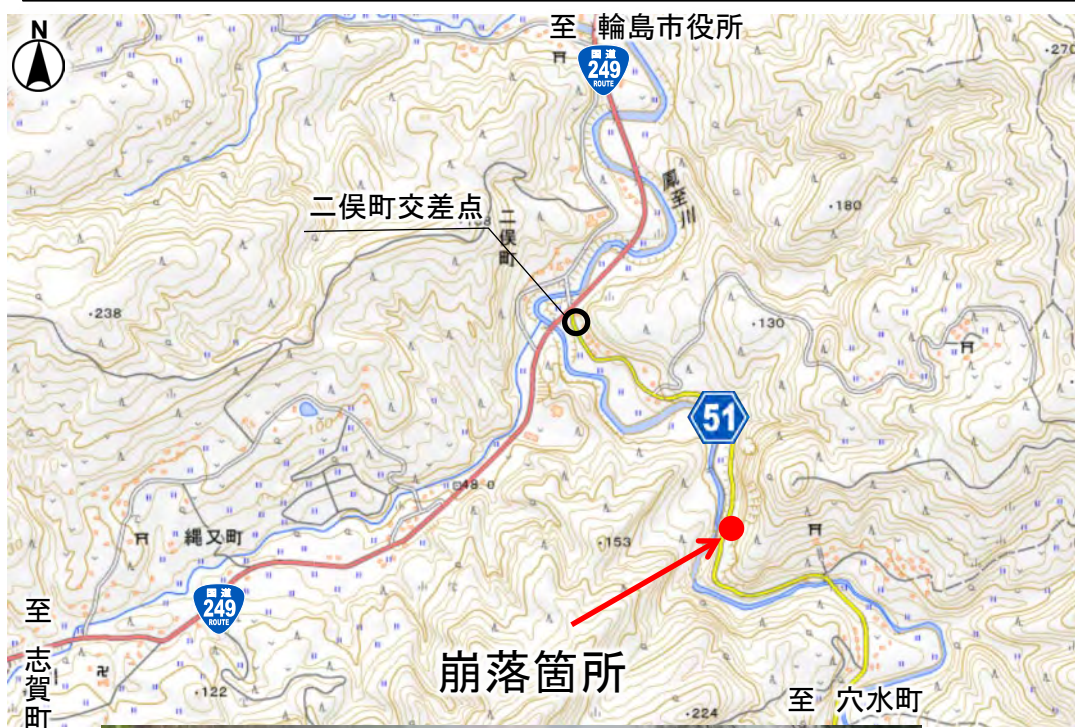
● 輪島市二俣町の国道249号「二俣町交差点」より約0.9km地点（輪島市別所谷町） 崩壊箇所

落石の危険があり  
通行止め

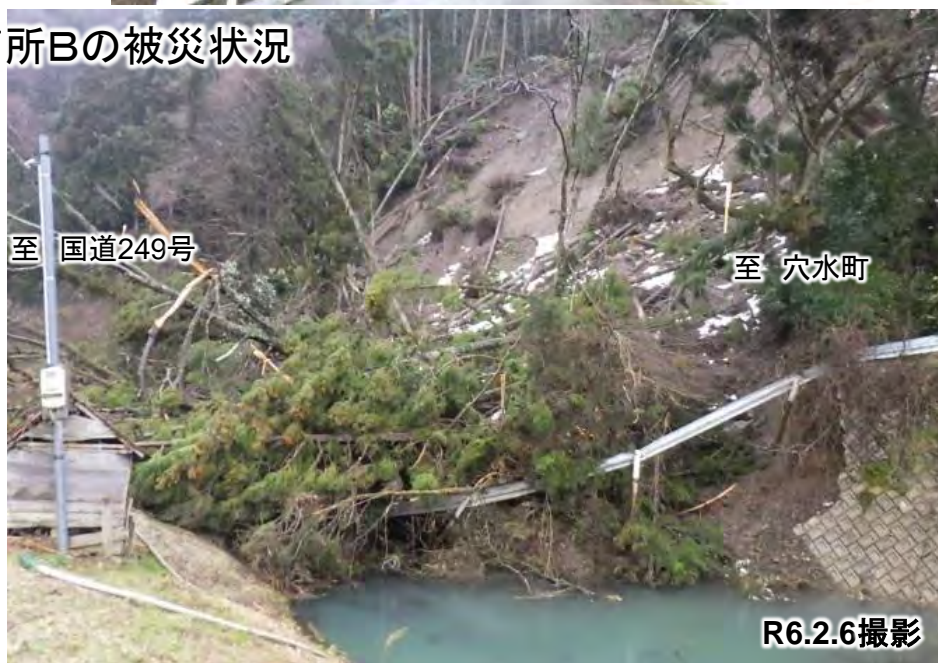
啓開不可

崩落箇所Bの被災状況

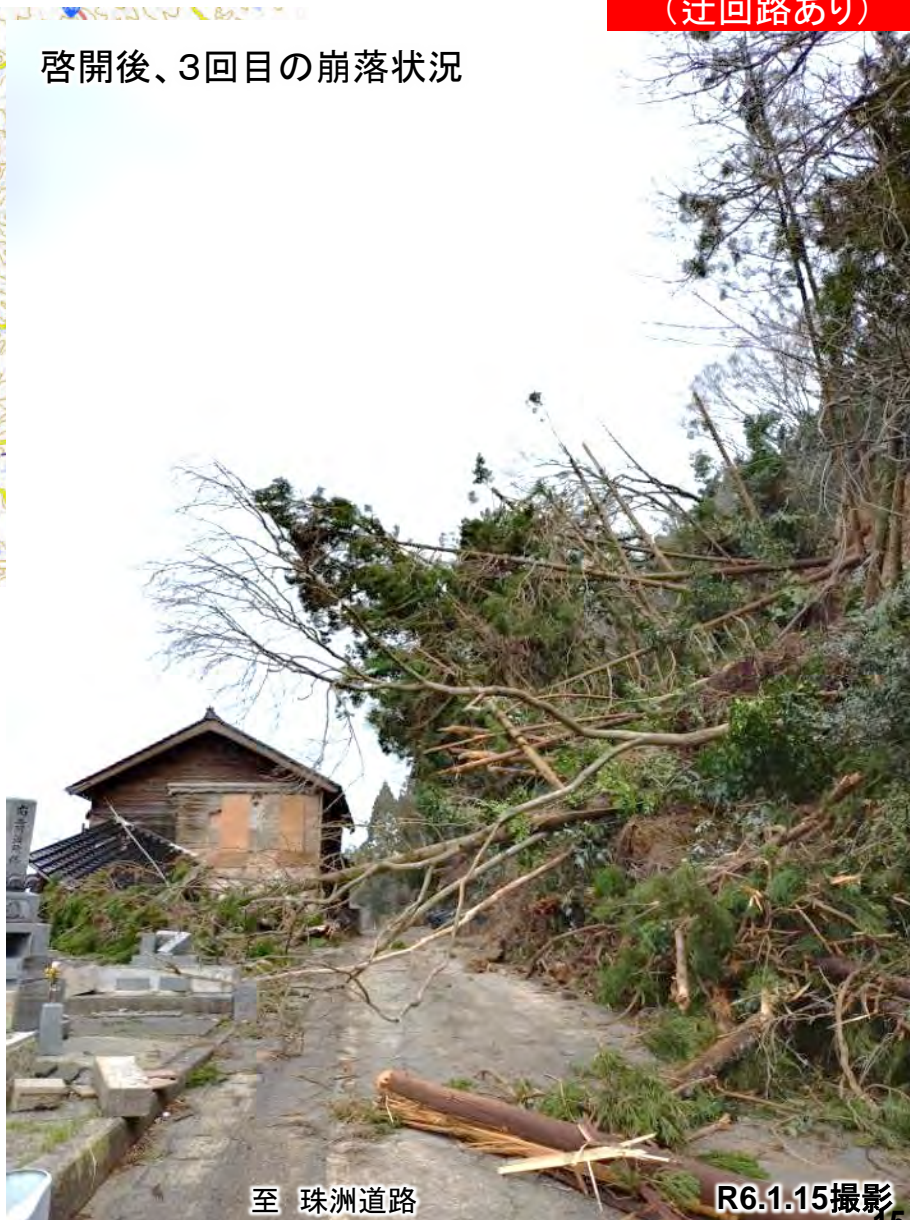
啓開後、3回目の崩落状況

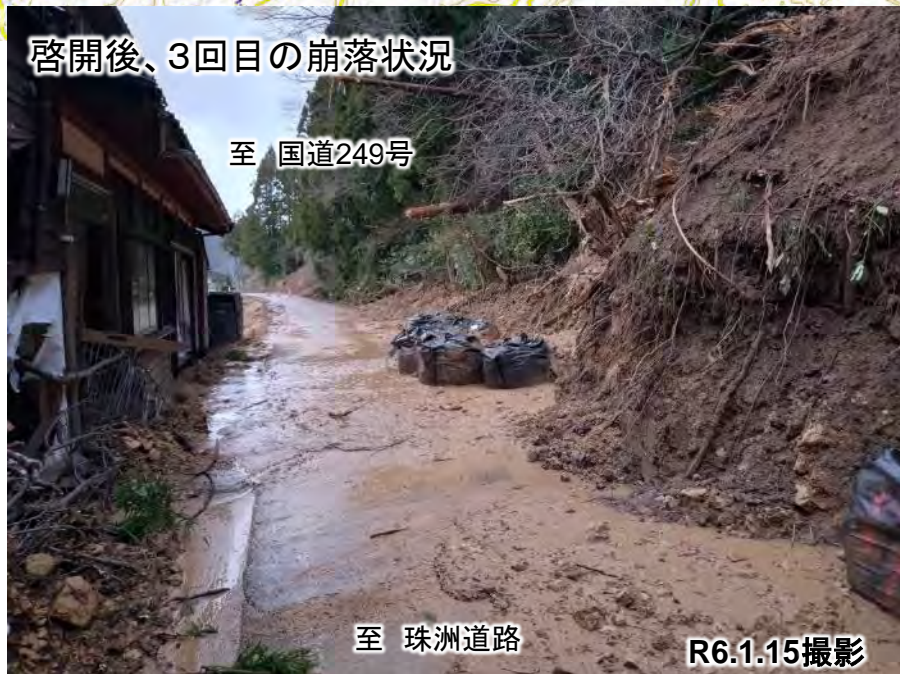
啓開後、3回目の崩落状況

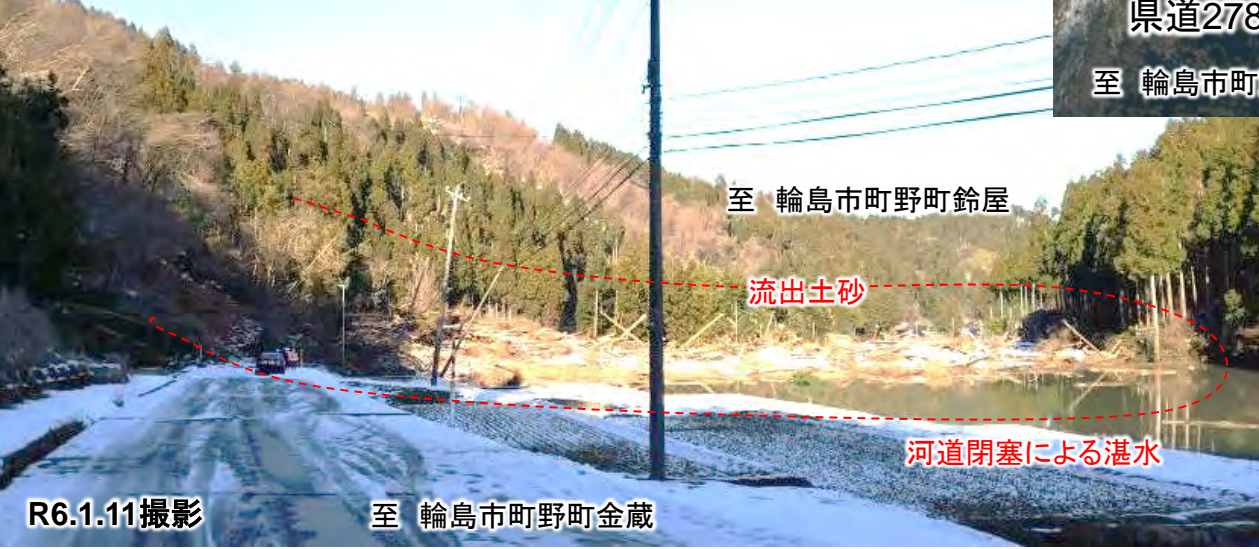
被災状況①

大規模崩落のため、輪島市町野町川西付近は通行不可

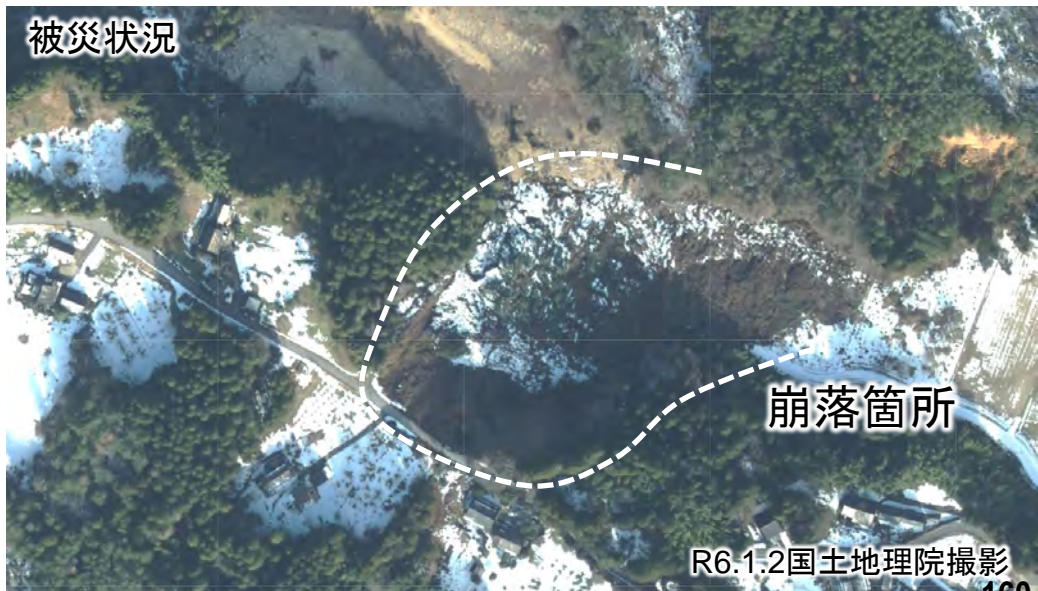
被災状況

● 珠洲市上戸町南方地内「国道249号接続交差点」から約1.0km地点（珠洲市上戸町南方） 崩落箇所
