● 珠洲市若山町延武地内の国道接続交差点から約0.1km地点 段差

# 令和6年能登半島地震 輪島市大和町 通信基地局関係 道路啓開の状況 (担当会社:戸田建設株式会社)

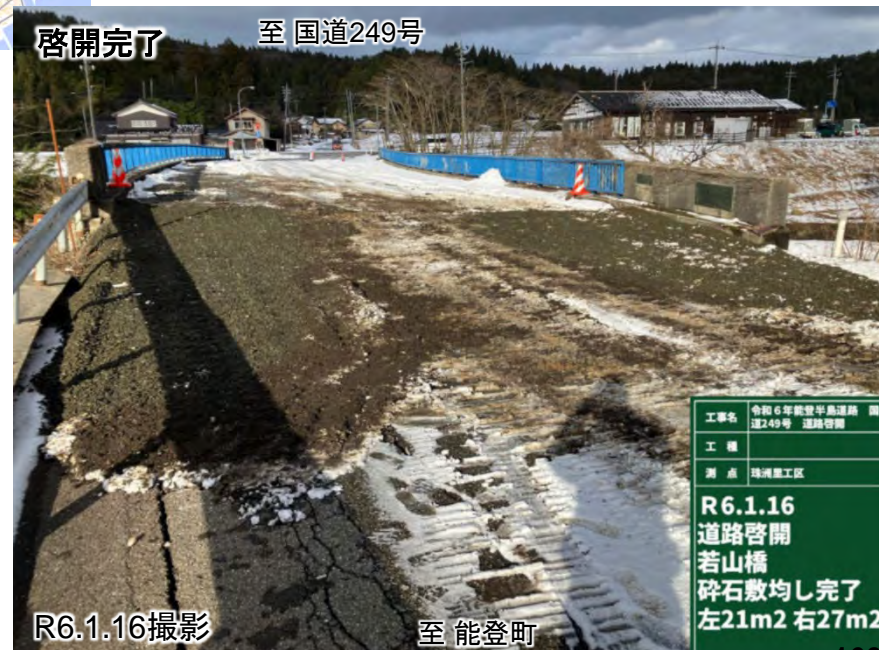
工事名	令和6年能登半島道路 国 道249号 道路啓開
工種	
測点	珠洲東工区
<b>R6.1.16</b> 道路啓開 若山橋 碎石敷均し完了 左21m <sup>2</sup> 右27m <sup>2</sup>

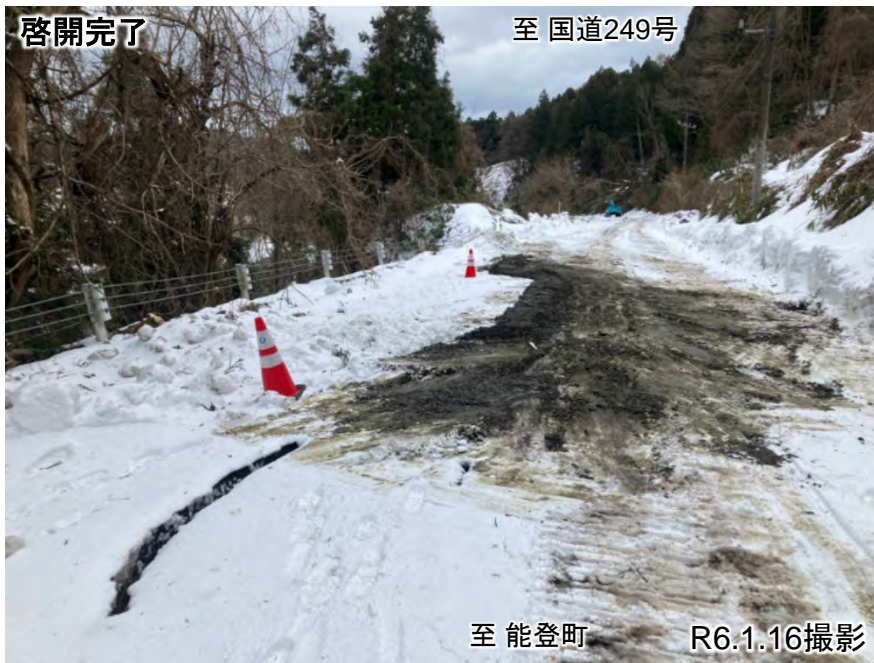
● 珠洲市若山町延武地内の国道接続交差点から約0.5km地点 路面亀裂

啓開完了

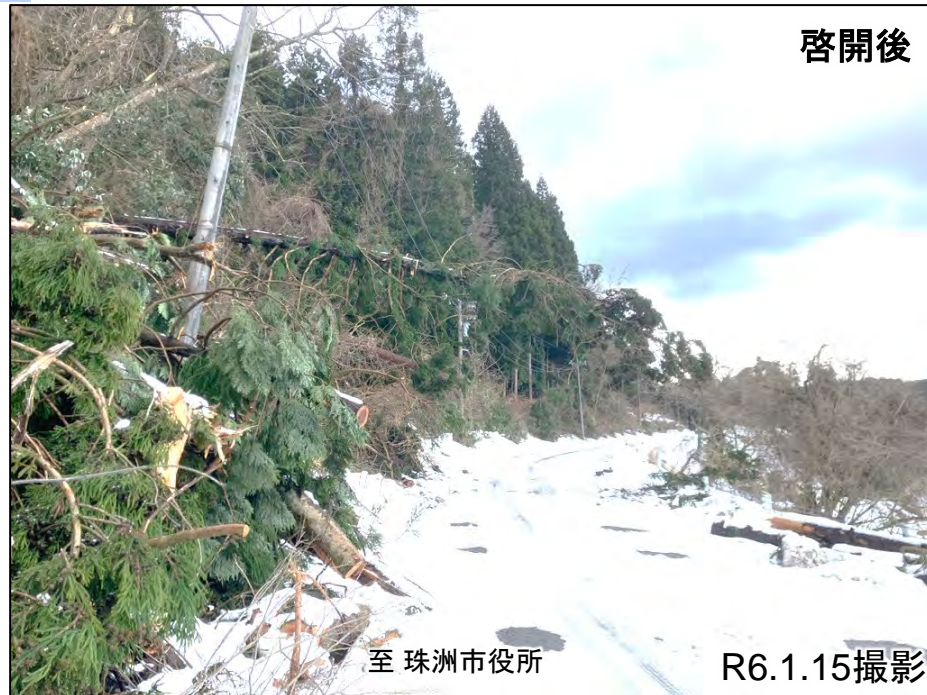
● 珠洲市若山町延武地内の国道接続交差点から約0.6km地点 倒木

啓開後

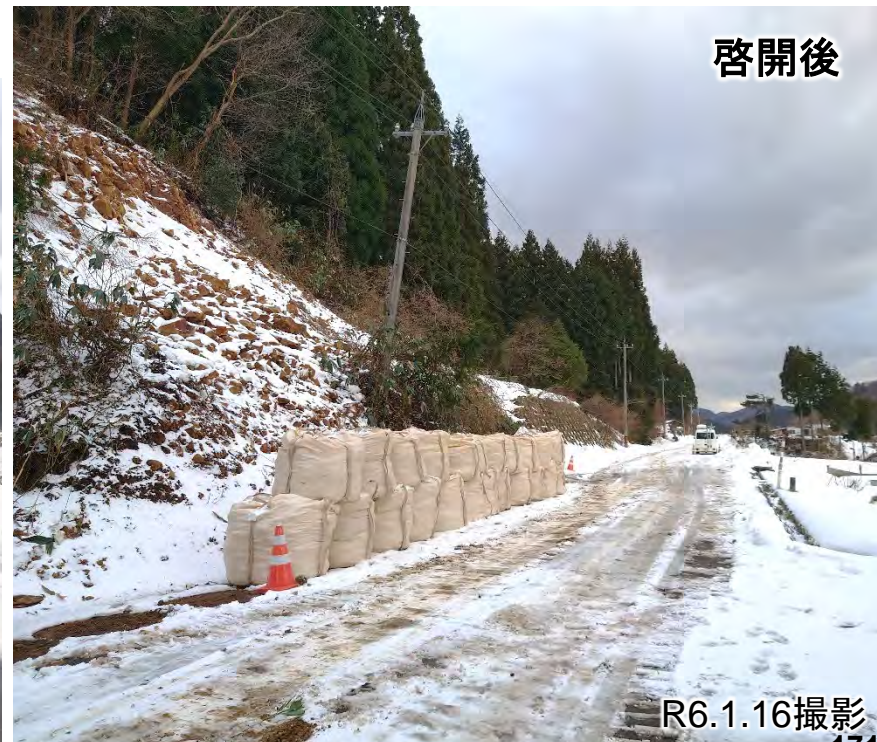
● 珠洲市若山町延武地内の国道接続交差点から約0.8km地点 法面崩落

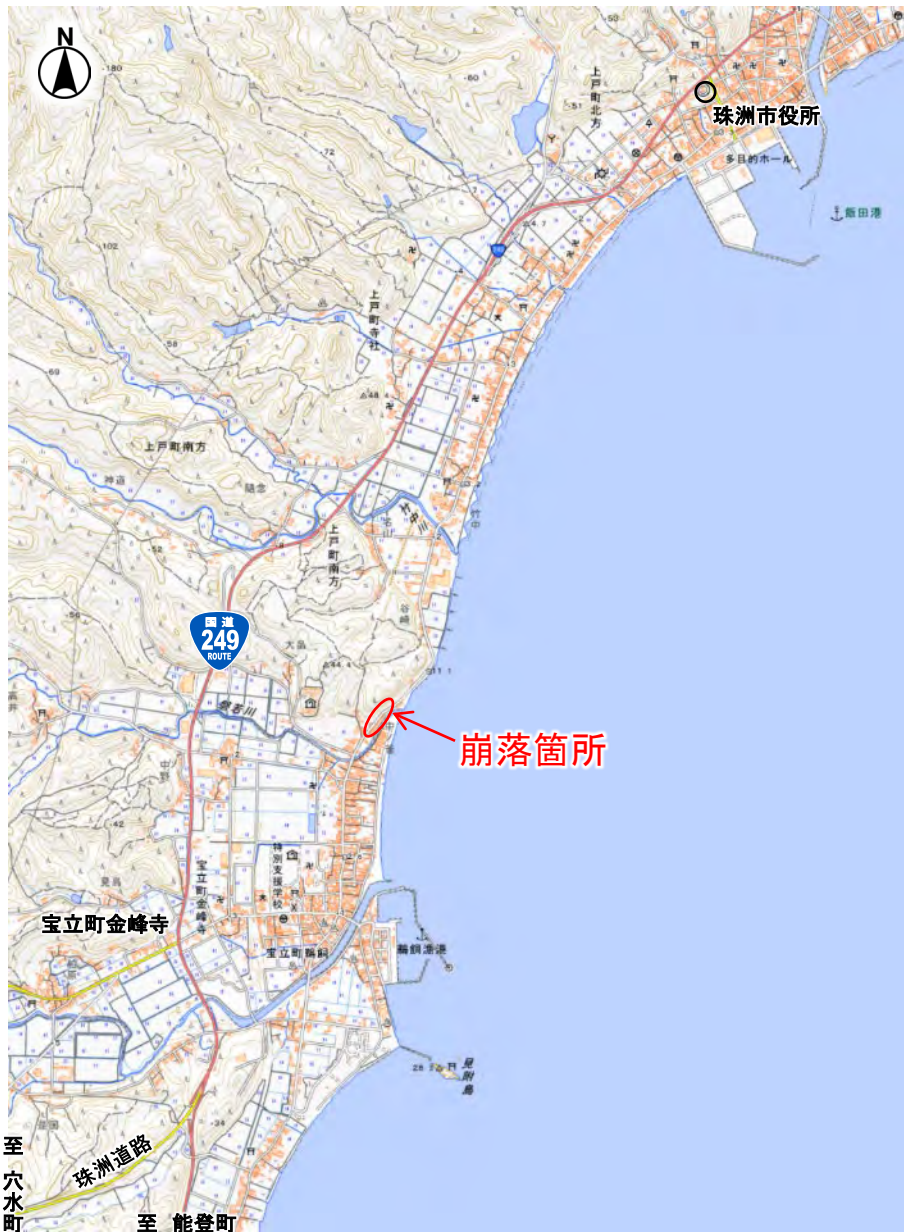
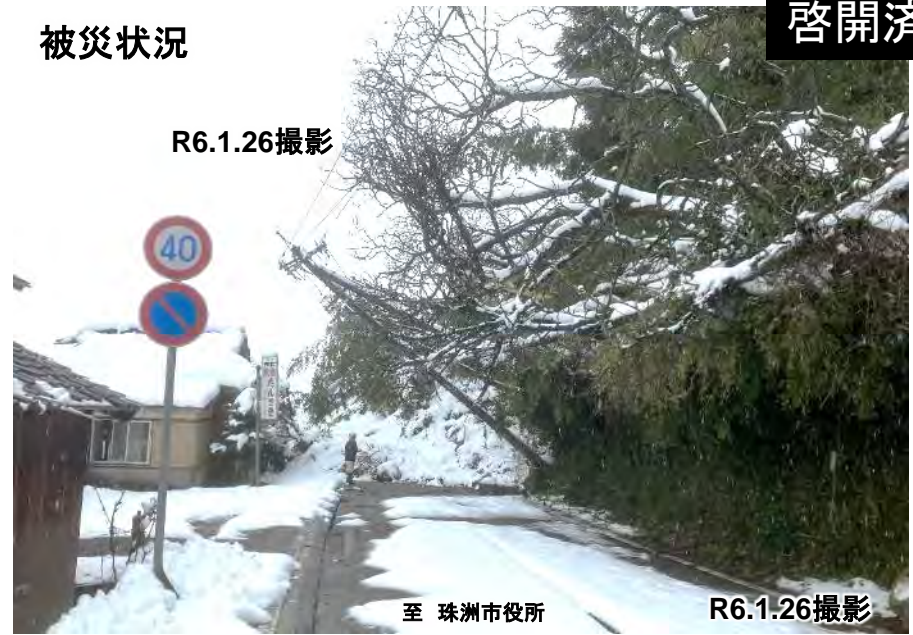
● 珠洲市宝立町春日野の珠洲市道で発生した崩落箇所の状況

被災状況

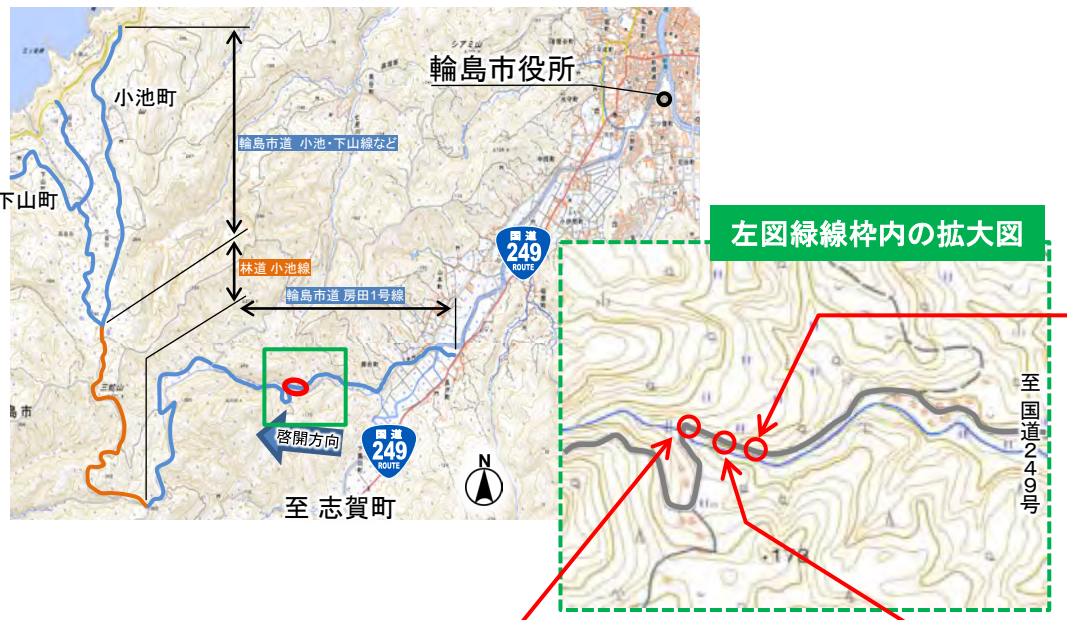
● 輪島市長井町の国道249号接続交差点より約1.7km地点（輪島市房田町） 崩落箇所

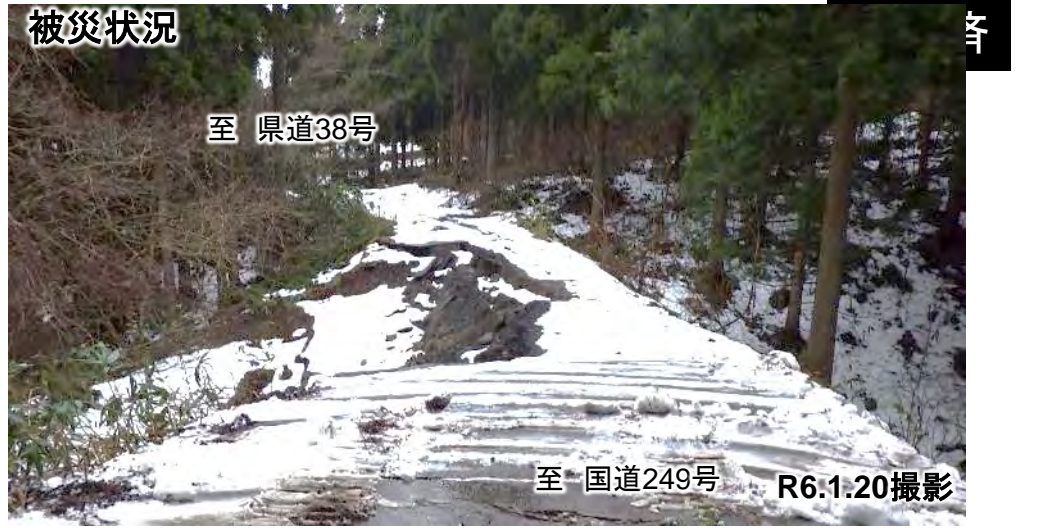
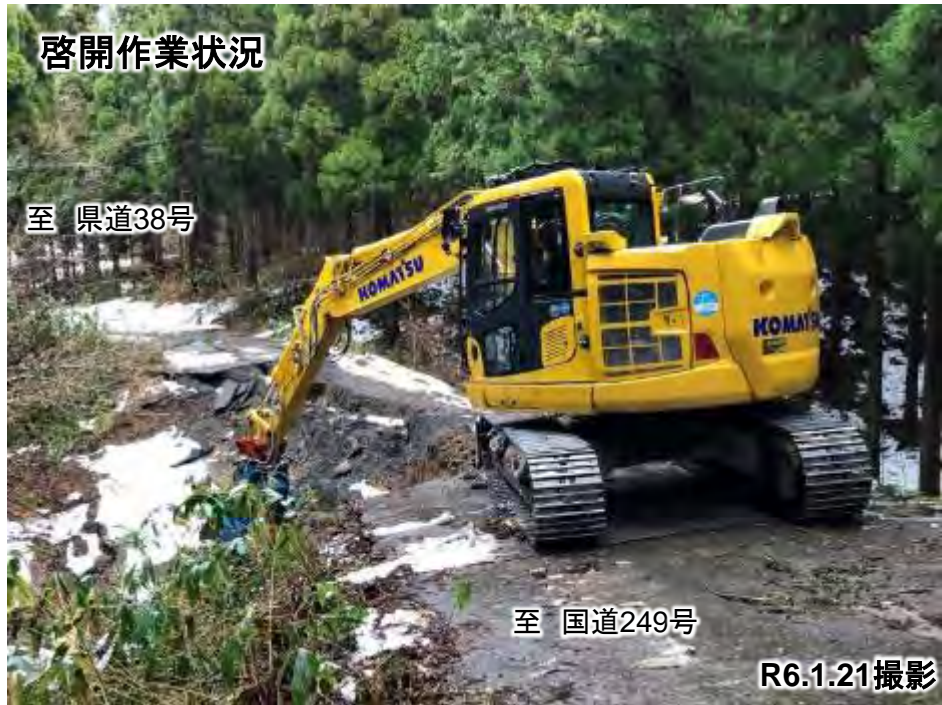
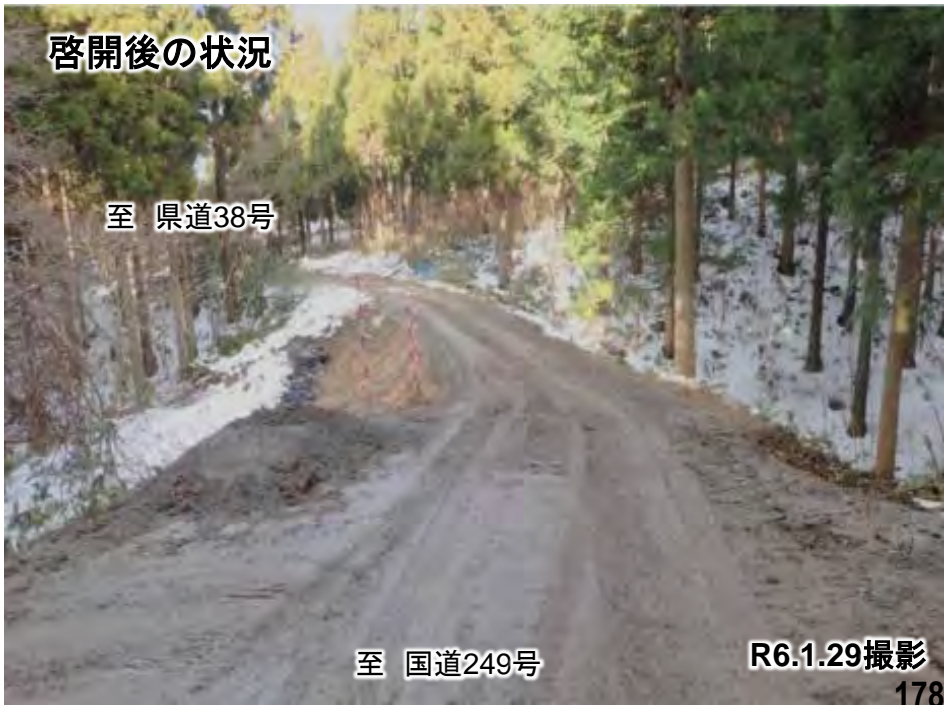
● 輪島市長井町の国道249号接続交差点より約7.2km地点(輪島市大沢町) 路面変状箇所

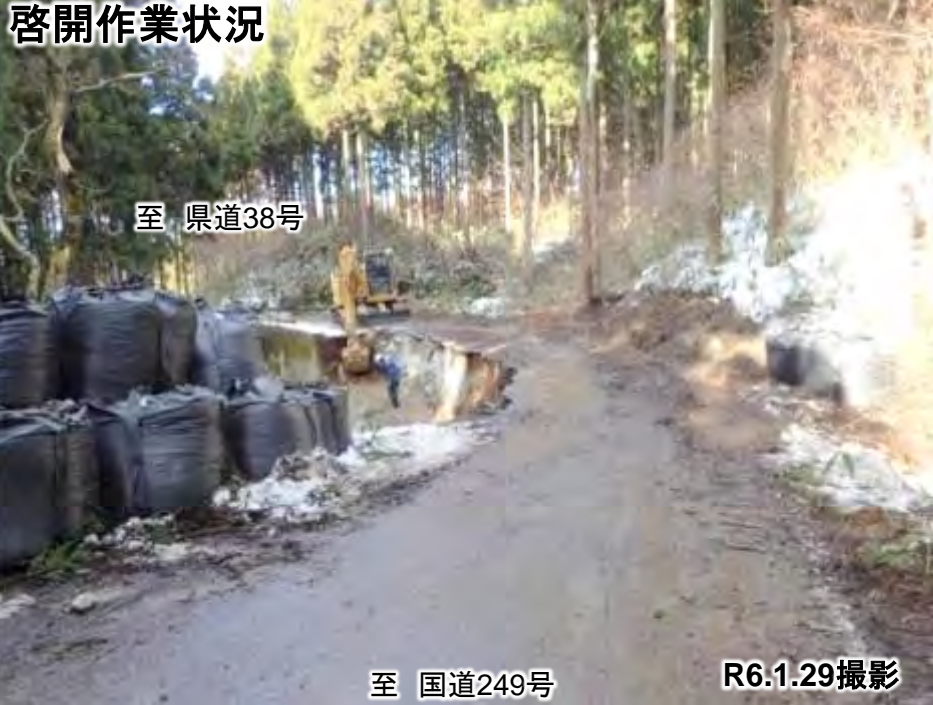
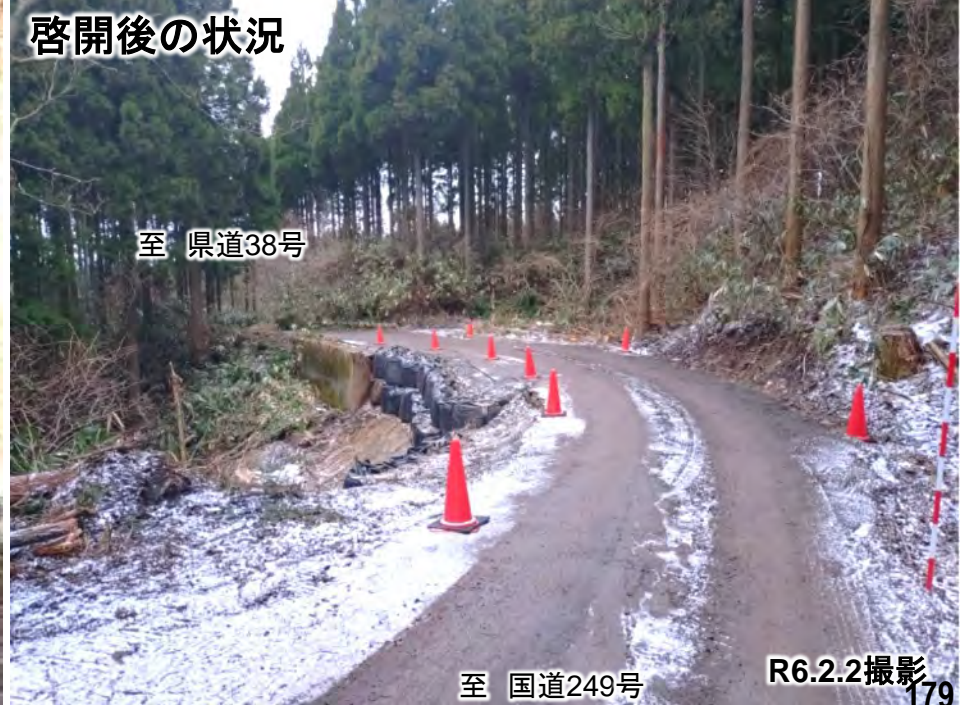
● 輪島市長井町の国道249号接続交差点より約7.4km地点(輪島市大沢町) 崩壊箇所

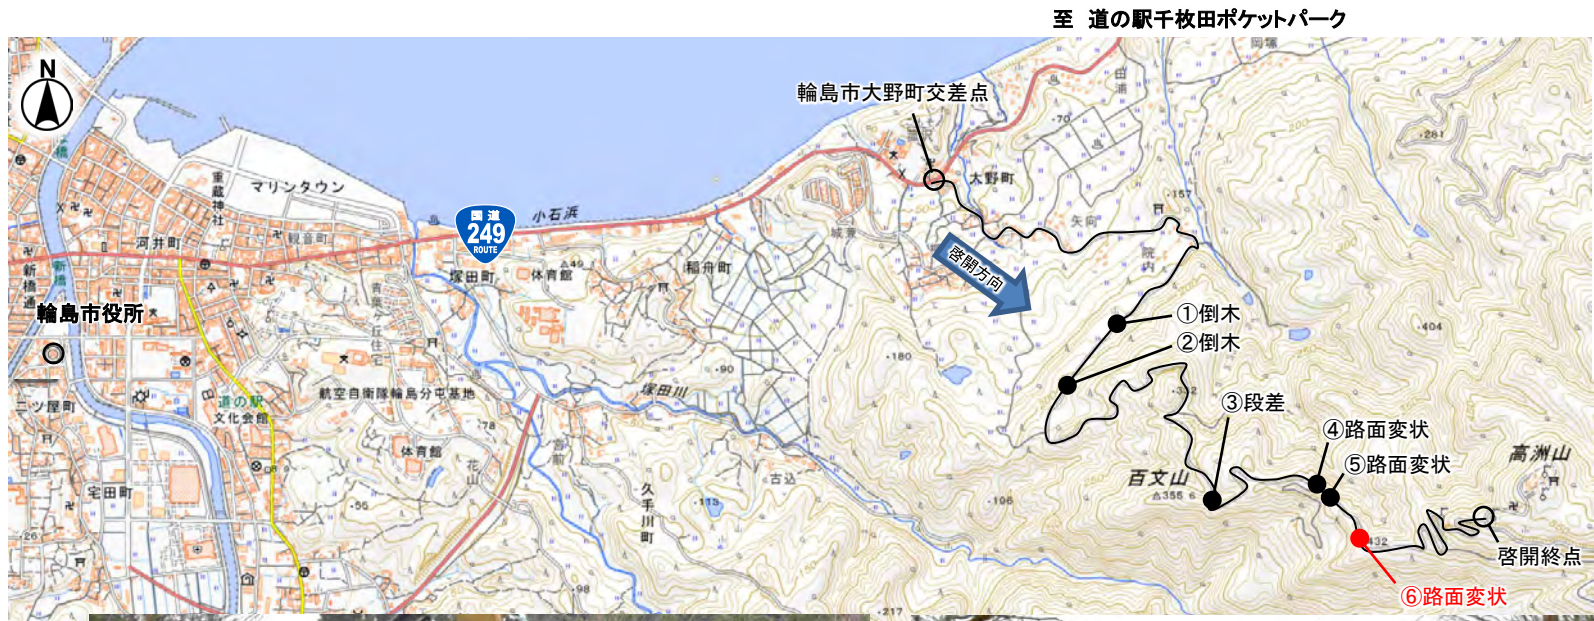
● 輪島市大野町の国道249号接続交差点より約4.4km付近 路面変状箇所

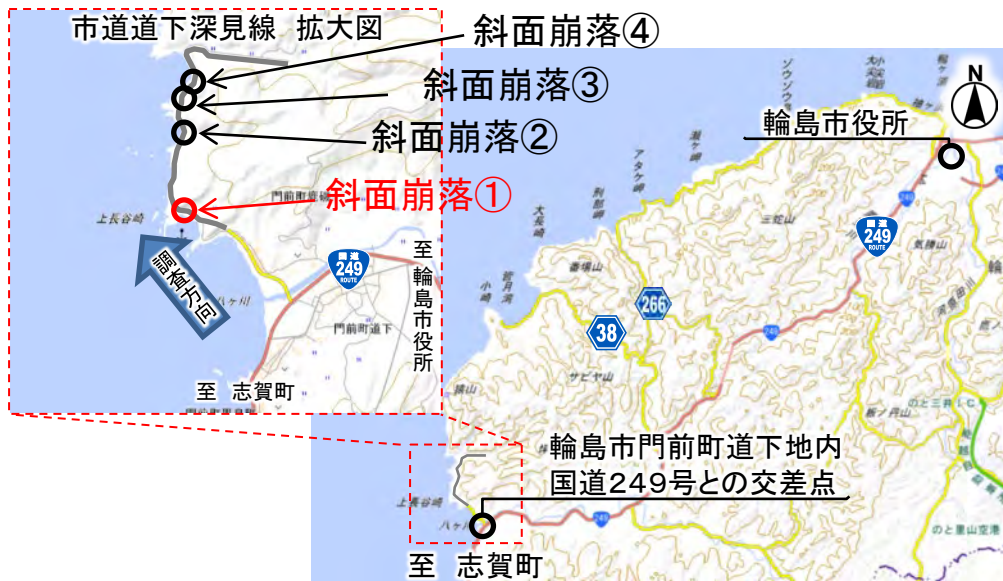
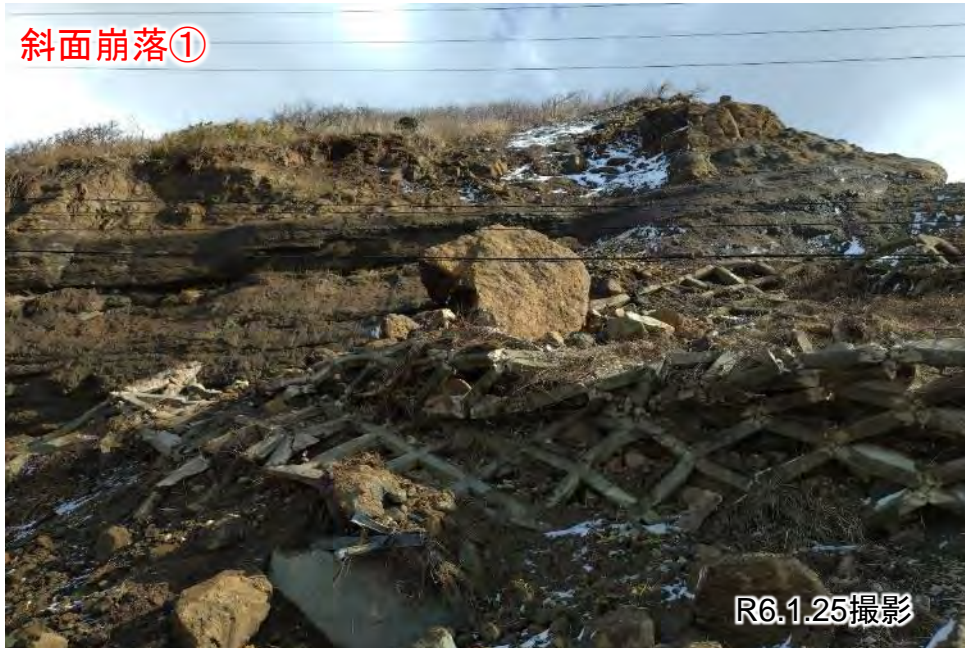
● 輪島市門前町道下地内「国道249号との交差点」から1.4km地点付近 崩落箇所の現地調査結果

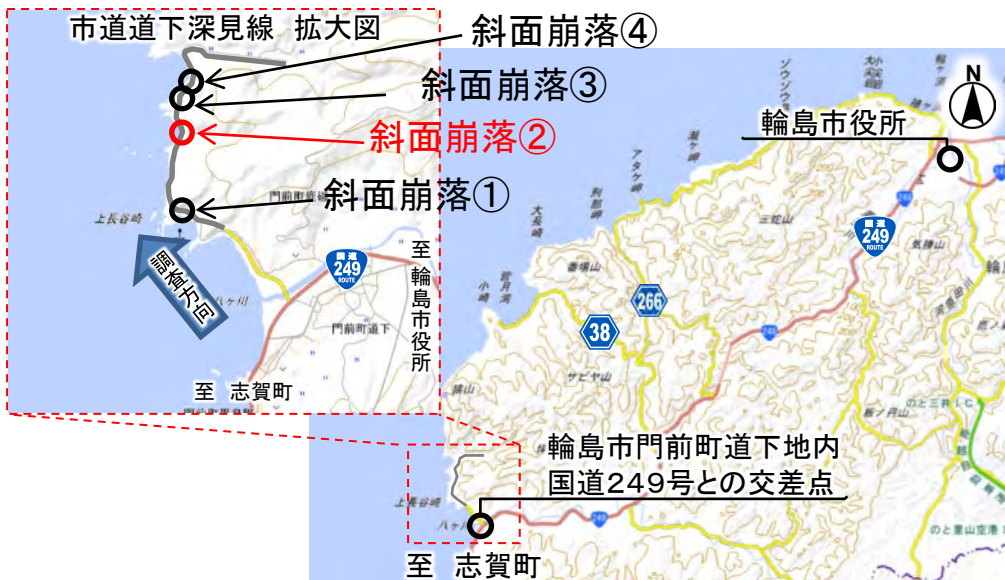
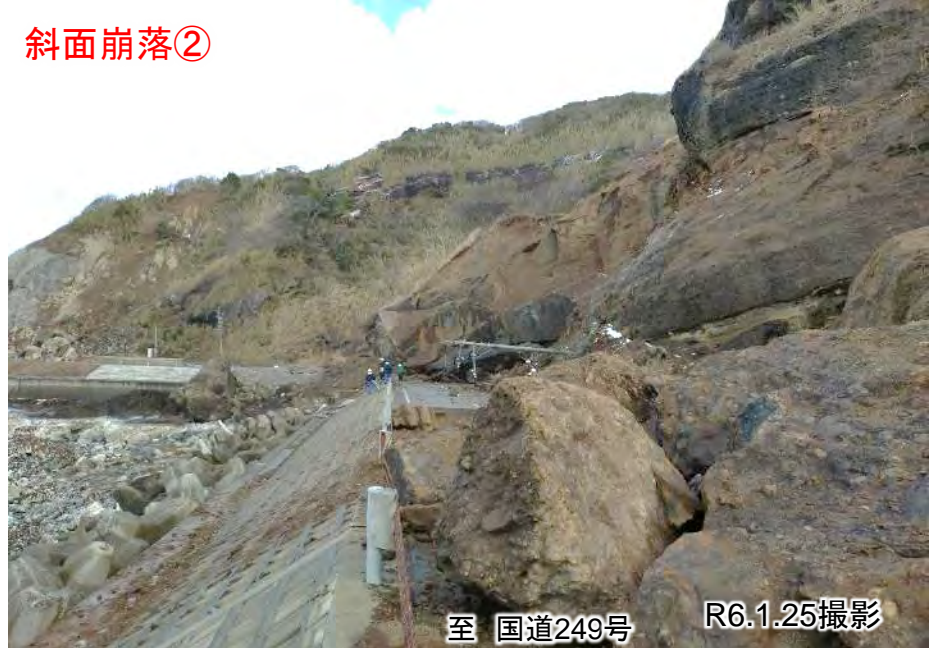
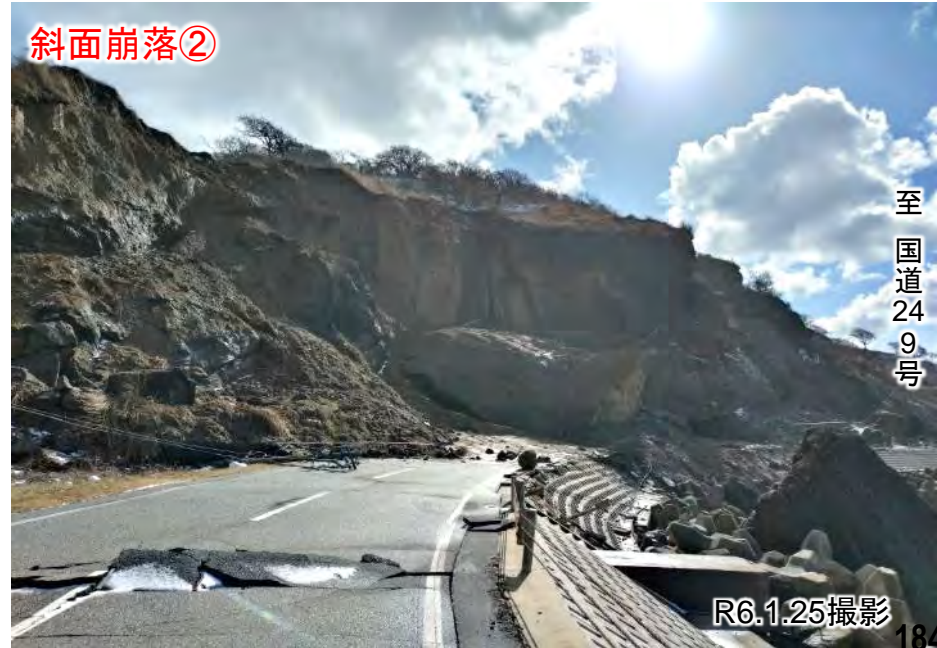
● 輪島市門前町道下地内「国道249号との交差点」から2.1km地点付近 崩落箇所の啓開作業状況

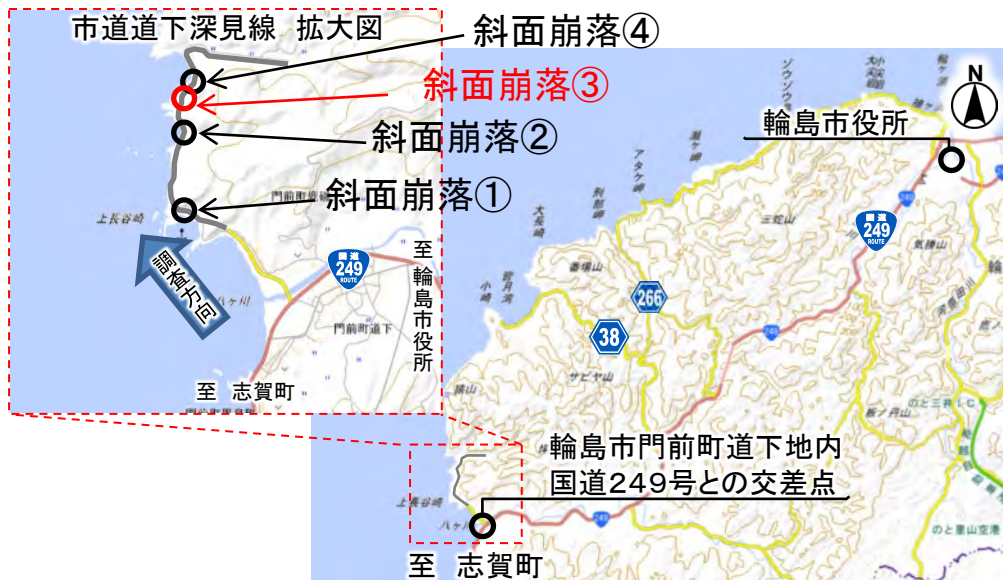
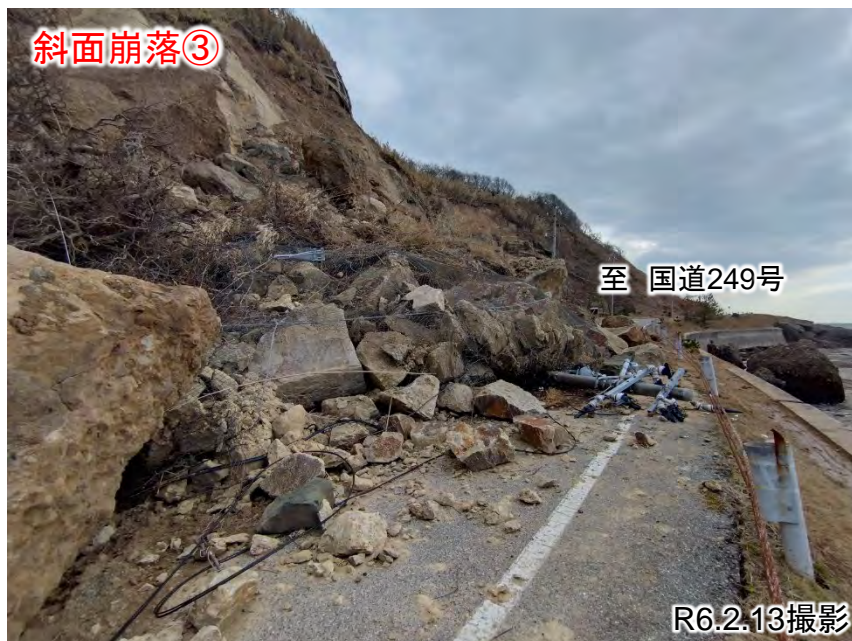
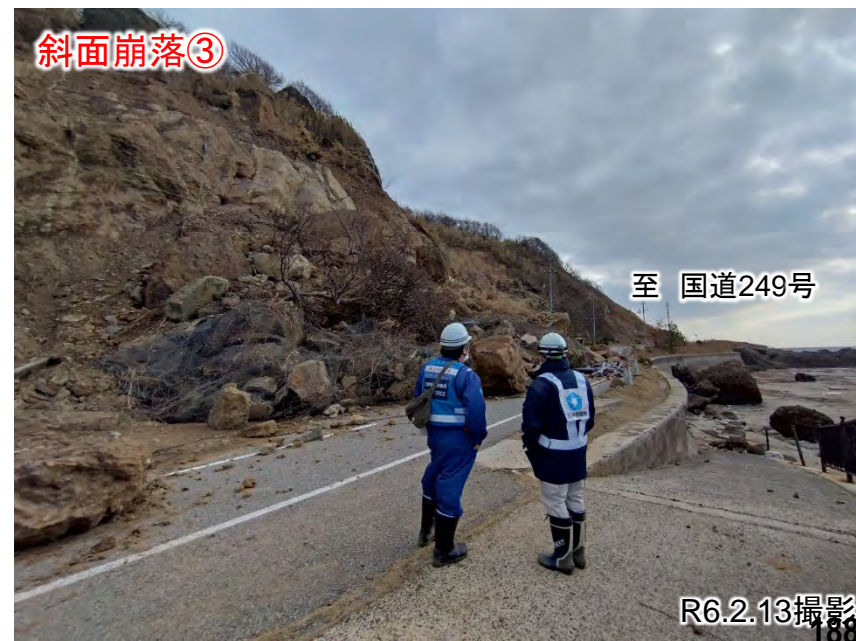
● 輪島市門前町道下地内「国道249号との交差点」から2.7km地点付近 崩落箇所の現地調査結果

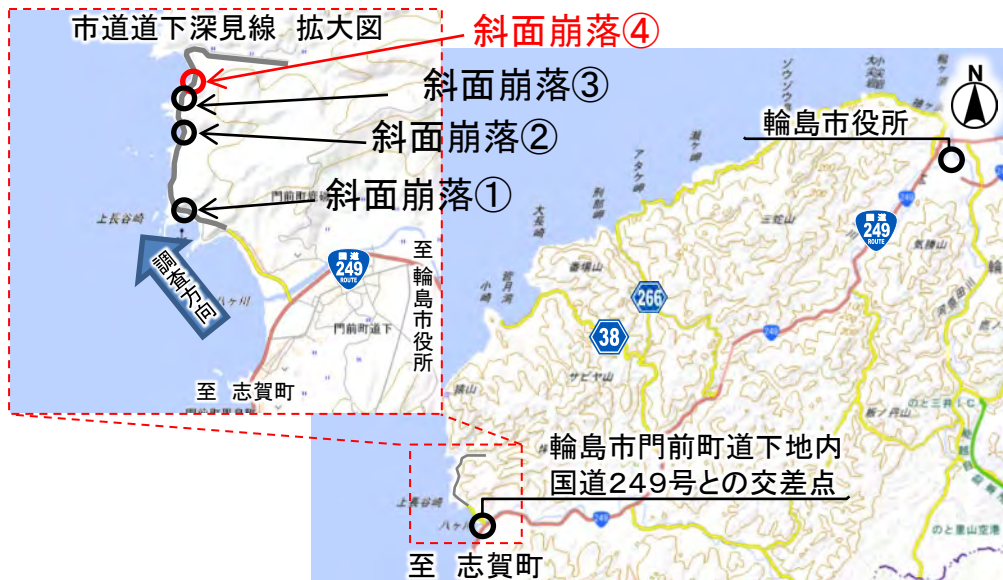
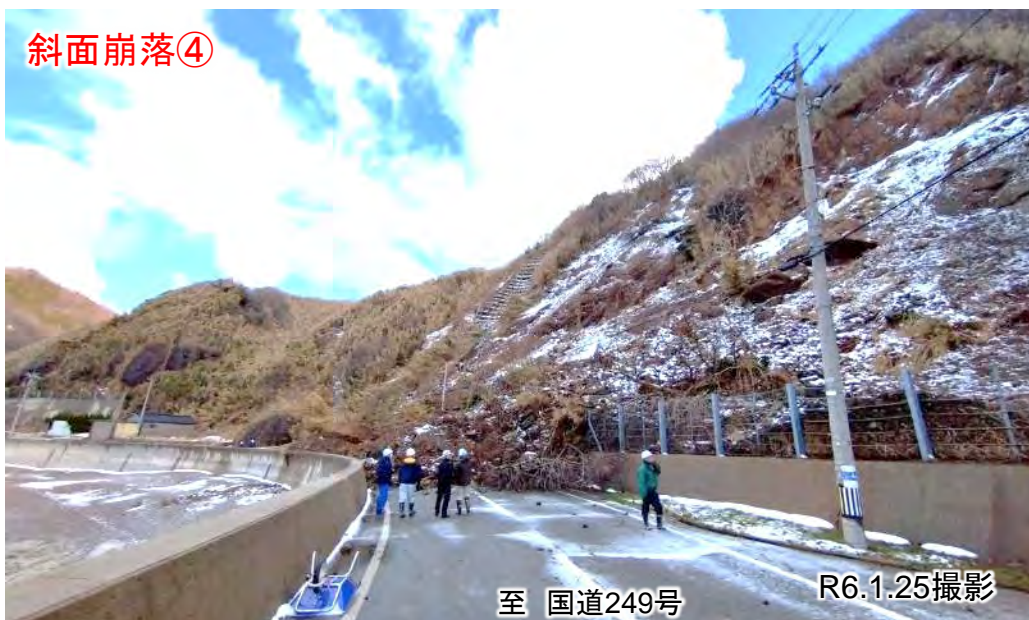
● 輪島市門前町道下地内「国道249号との交差点」から2.7km地点付近 崩落箇所の現地調査結果

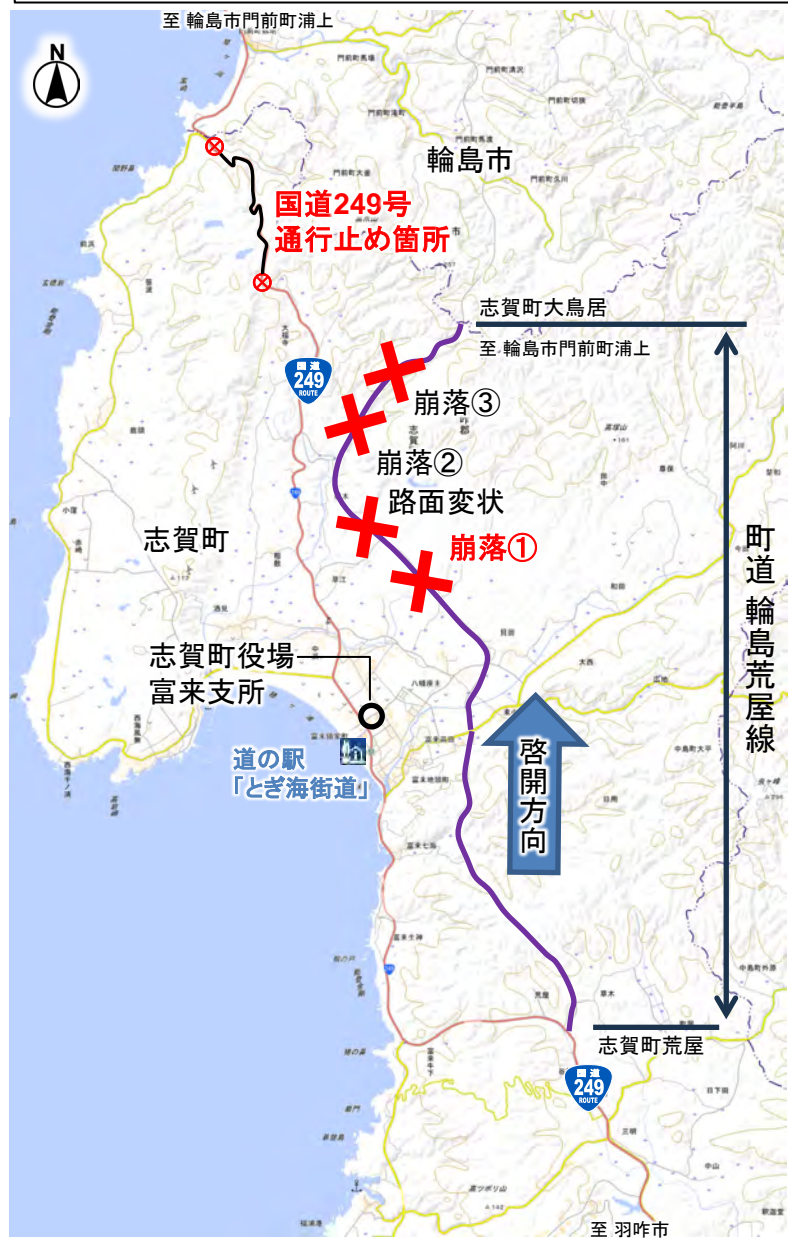
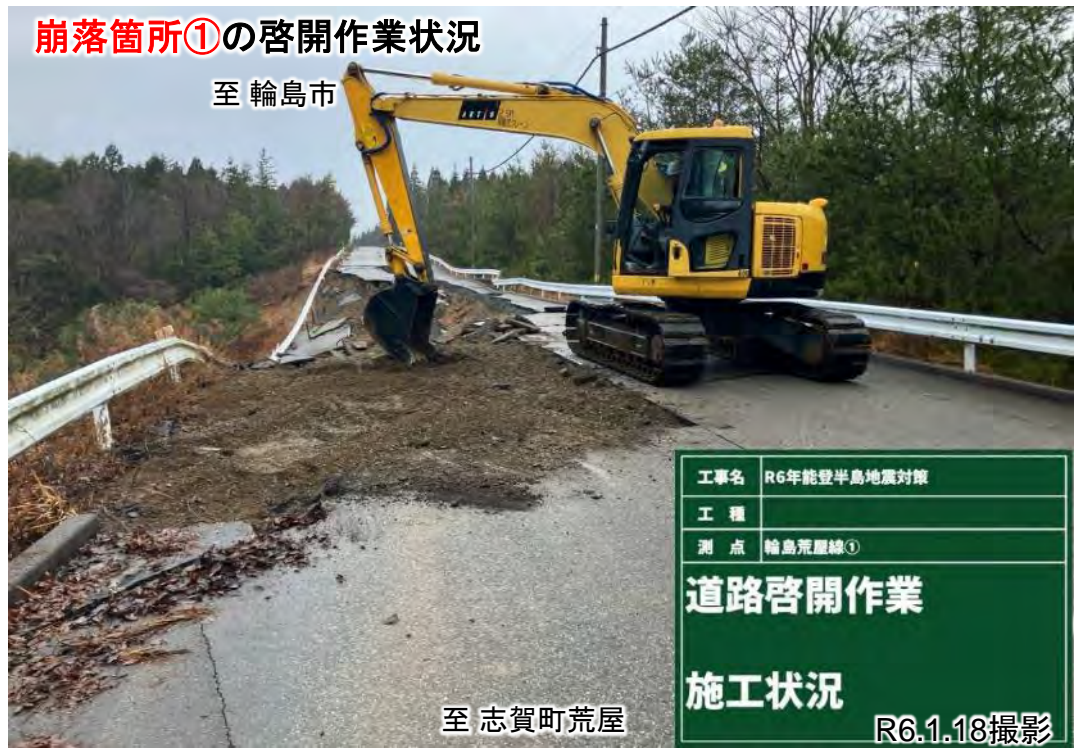
● 羽咋郡志賀町荒屋地内「国道との交差点」から約7.7km 崩落箇所①の状況

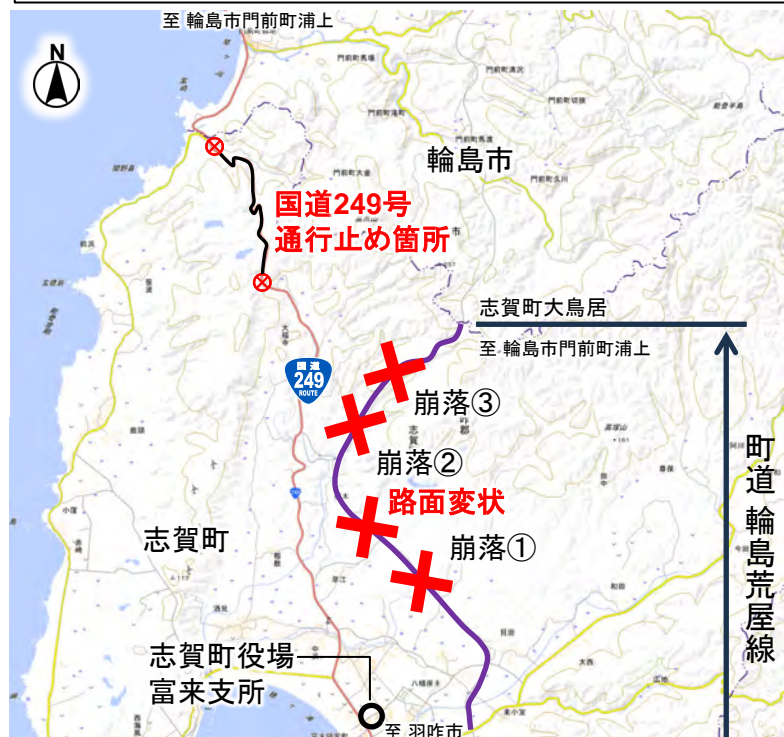
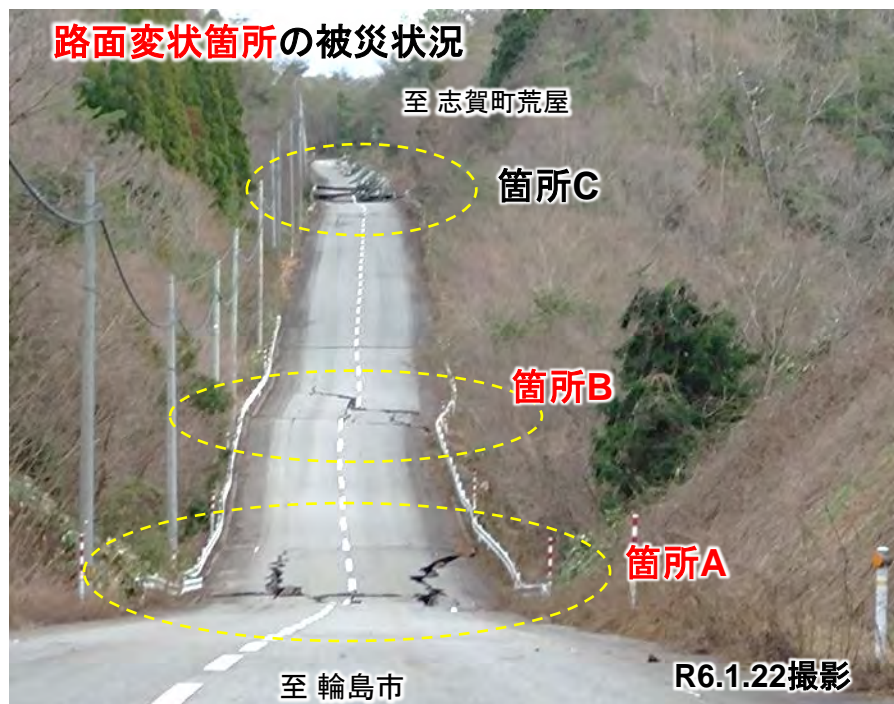
● 羽咋郡志賀町荒屋地内「国道との交差点」から約8.9km付近 路面変状箇所の状況

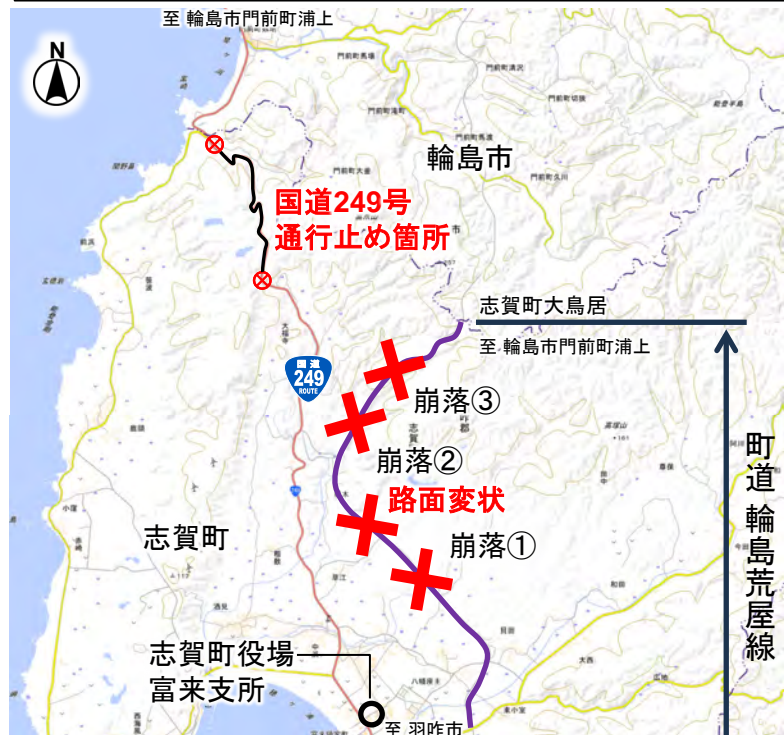
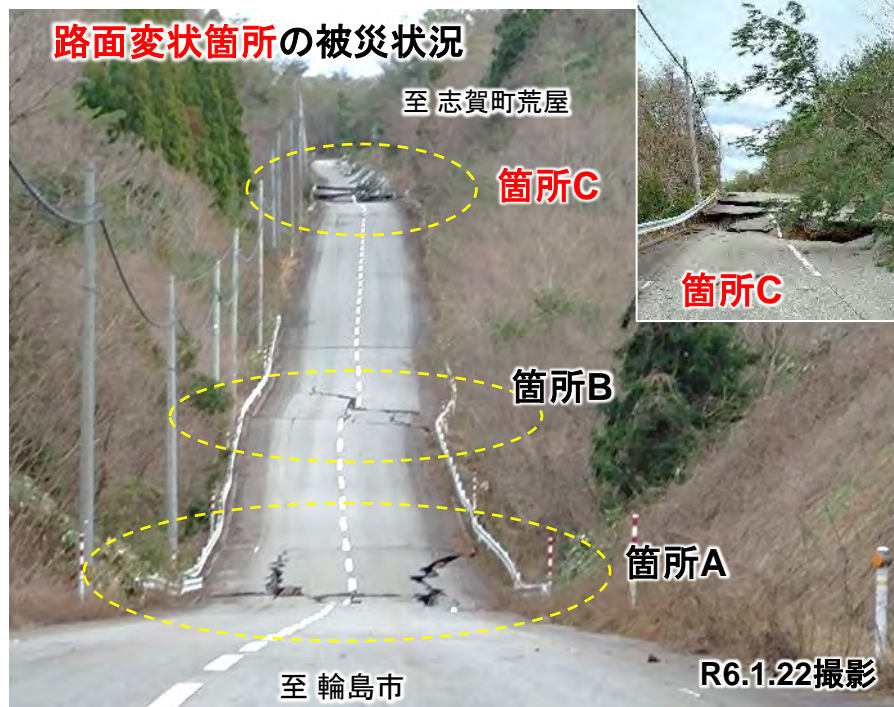
● 羽咋郡志賀町荒屋地内「国道との交差点」から約8.9km付近 路面変状箇所の状況

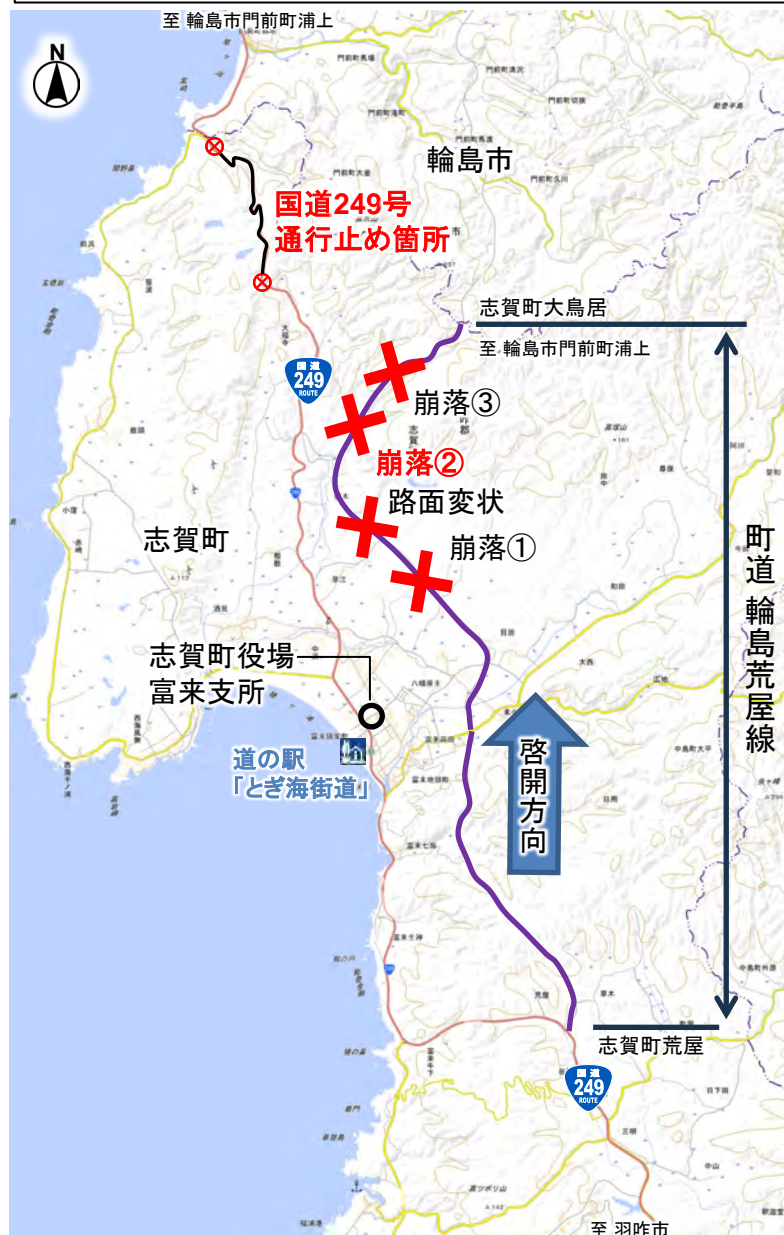
● 羽咋郡志賀町荒屋地内「国道との交差点」から約11.0km地点 崩落箇所②の状況

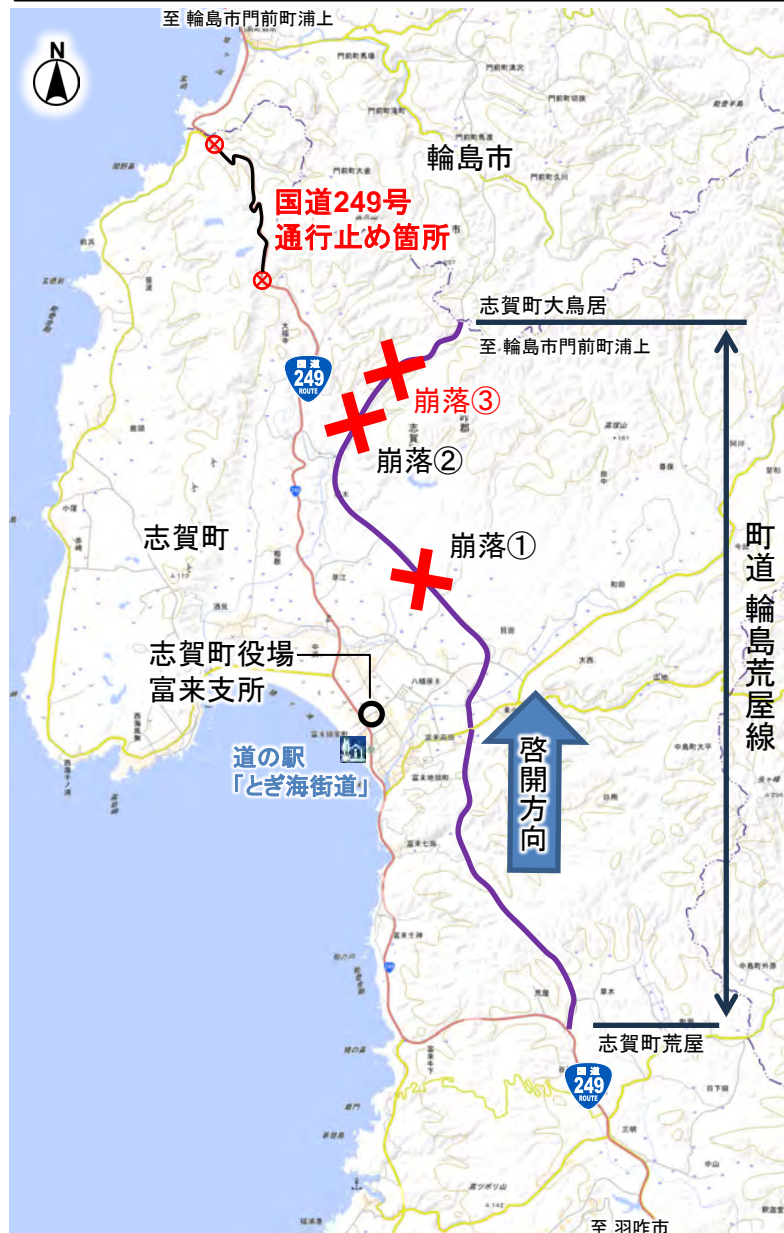
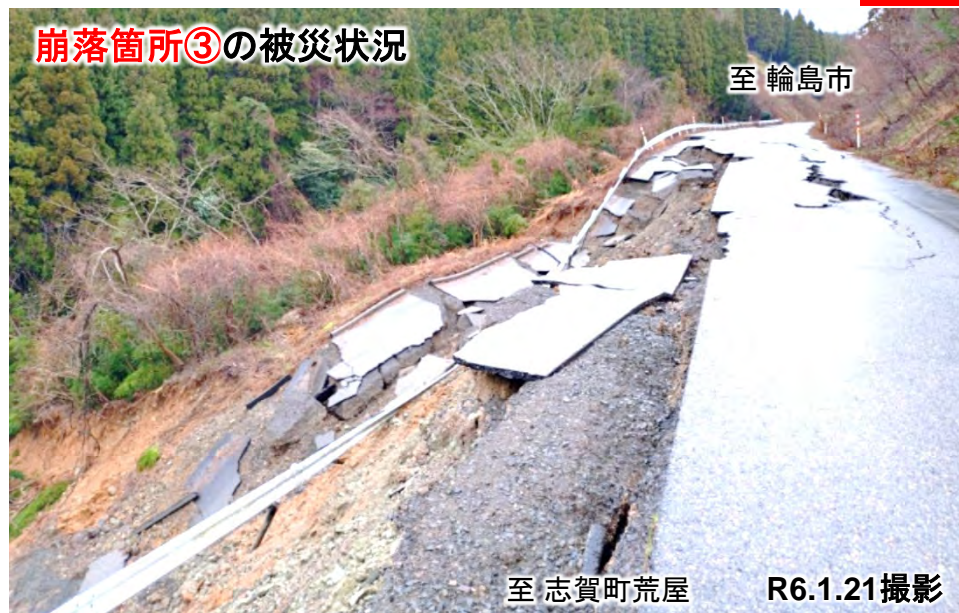
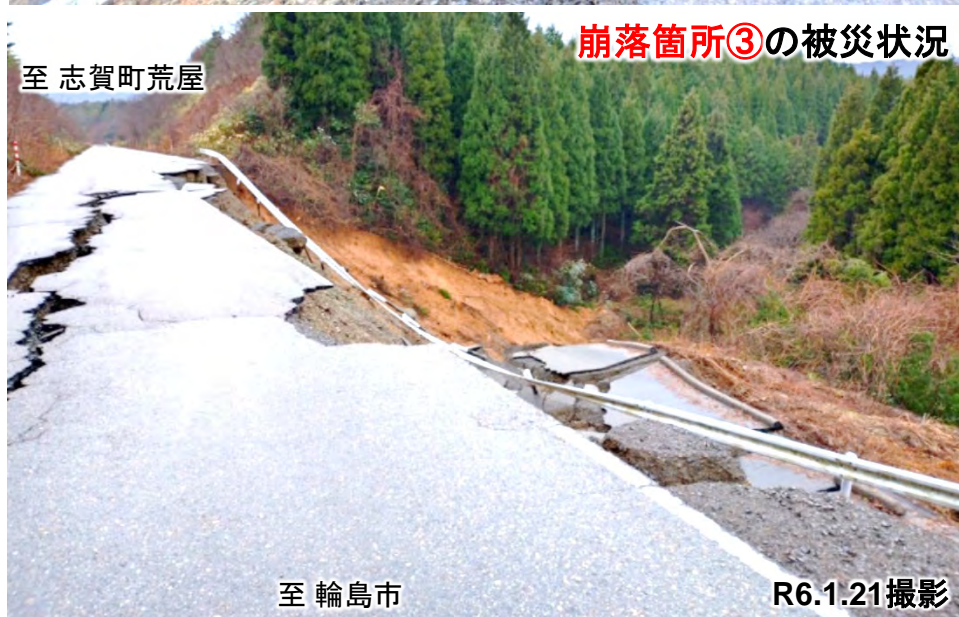
● 羽咋郡志賀町荒屋地内「国道との交差点」から約11.4km地点 崩落箇所の状況

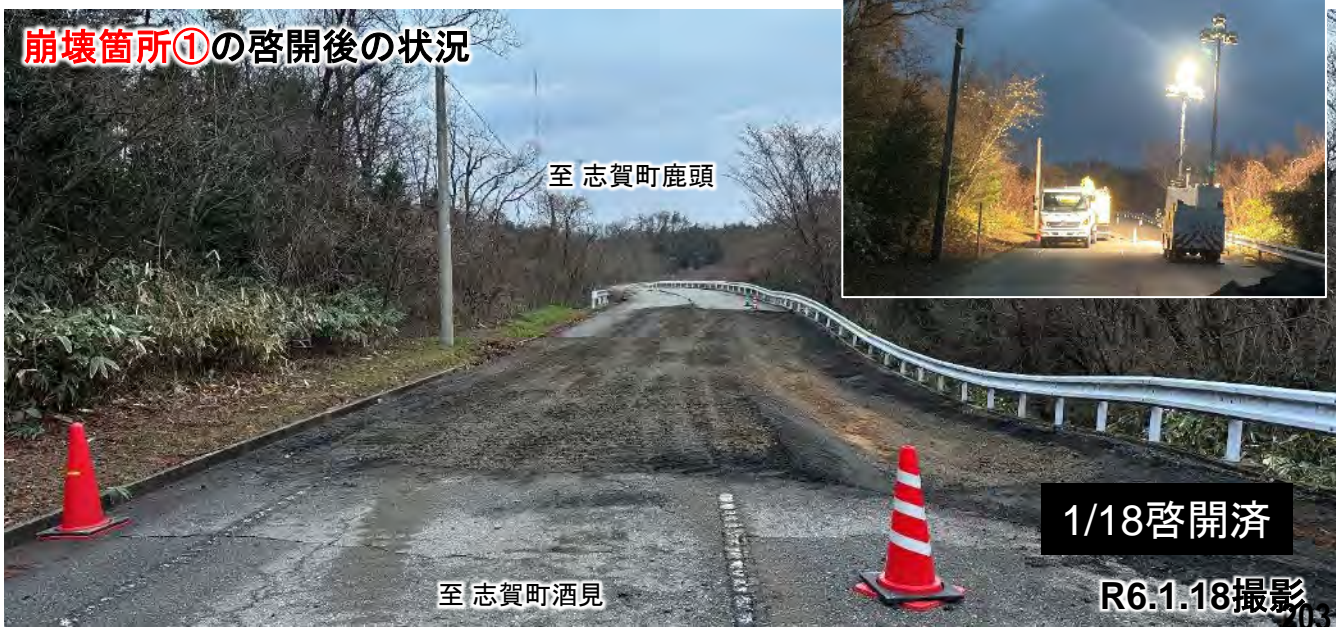
● 羽咋郡志賀町酒見地内「県道との交差点」から約3.2km地点（志賀町鹿頭地先） 崩壊
