● 珠洲市若山町延武地内の国道接続交差点から約0.1km地点 段差

# 令和6年能登半島地震 輪島市大和町 通信基地局関係 道路啓開の状況 (担当会社:戸田建設株式会社)

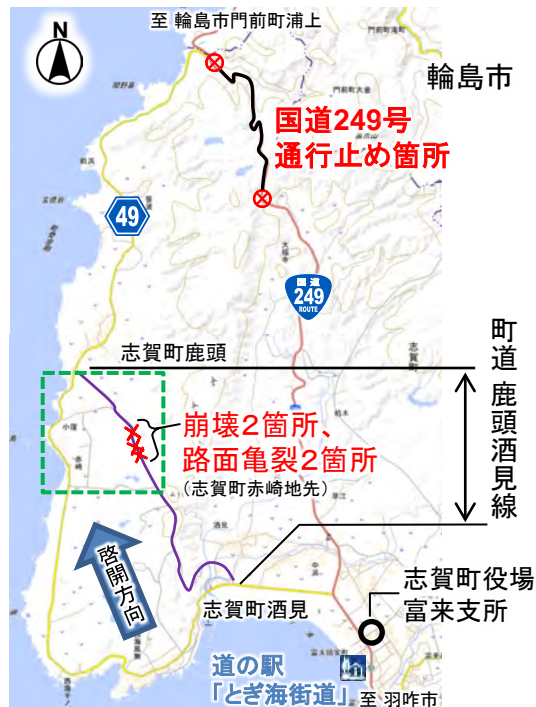
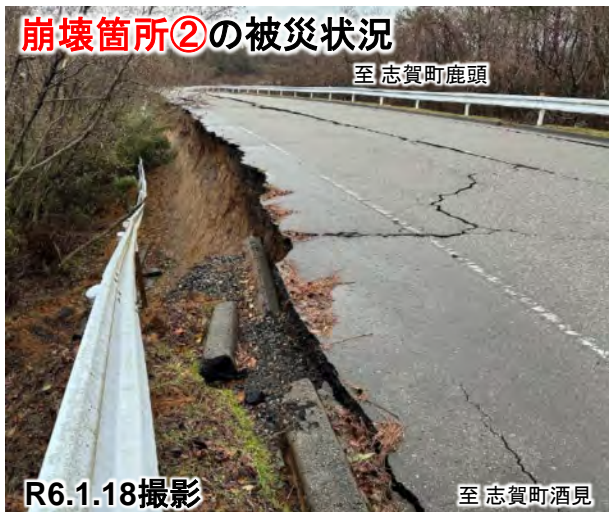
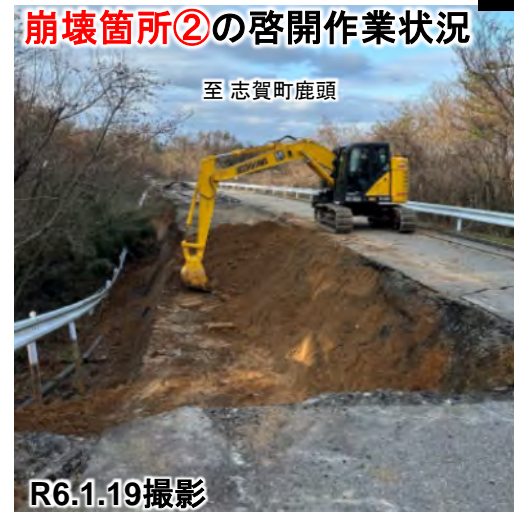
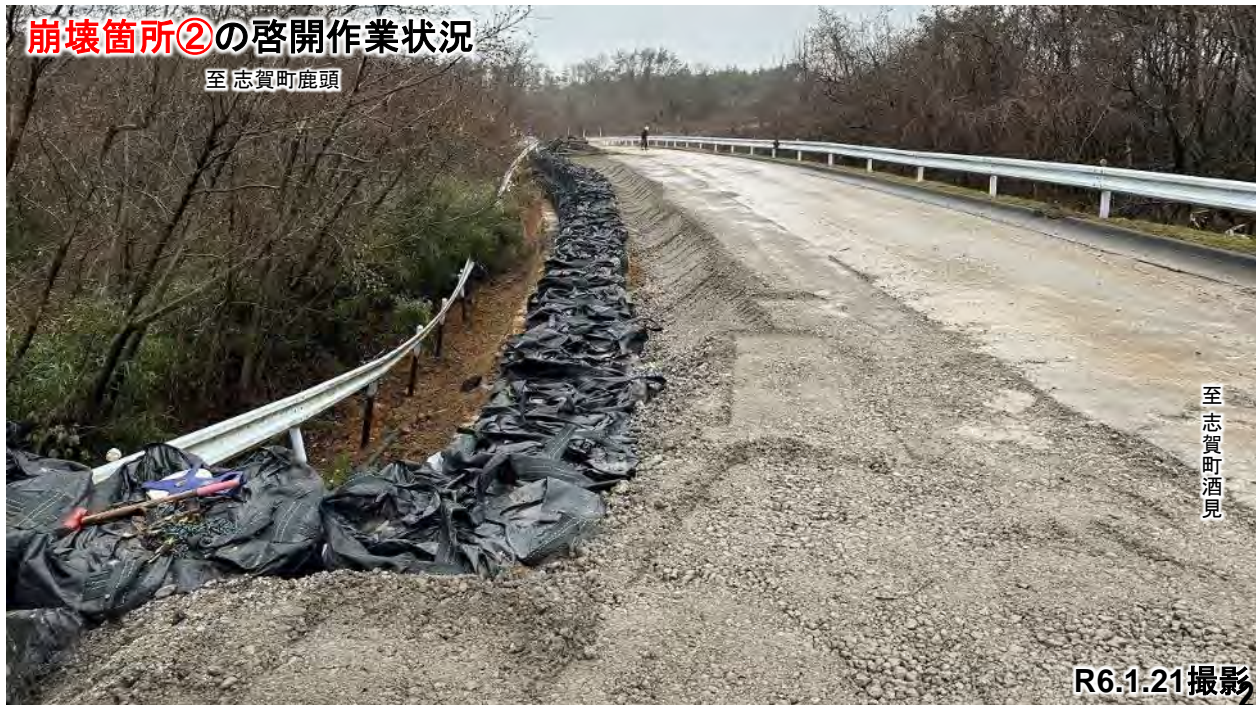
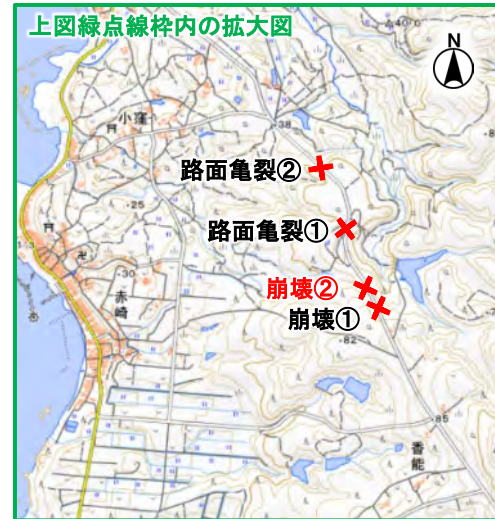
● 羽咋郡志賀町酒見地内「県道との交差点」から約3.3km地点（志賀町鹿頭地先） 崩壊

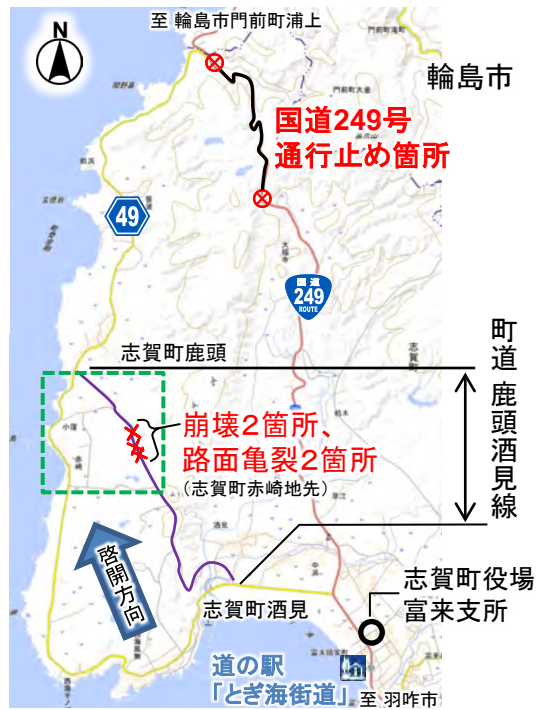
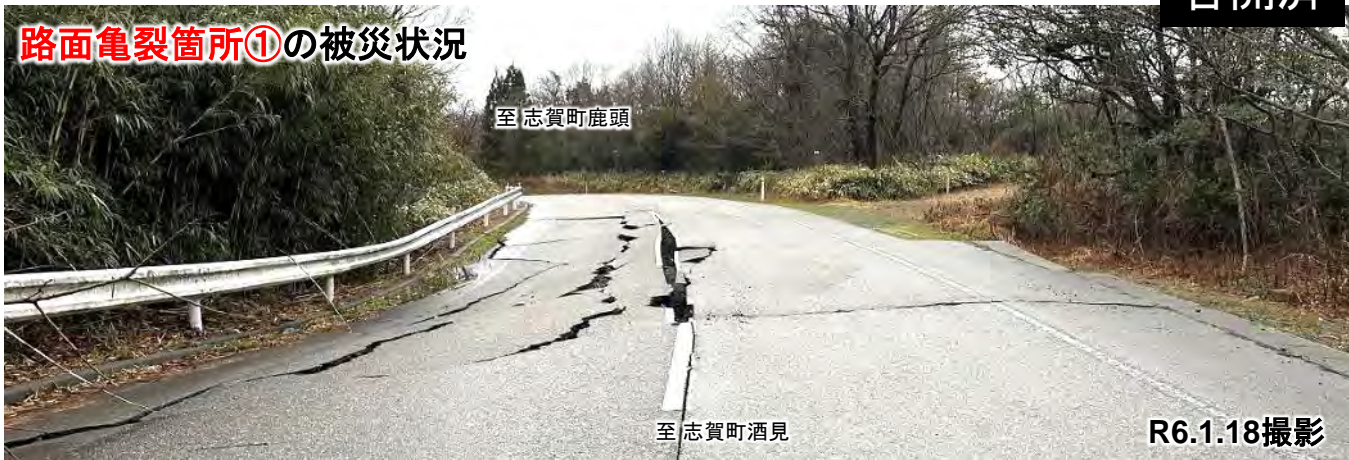
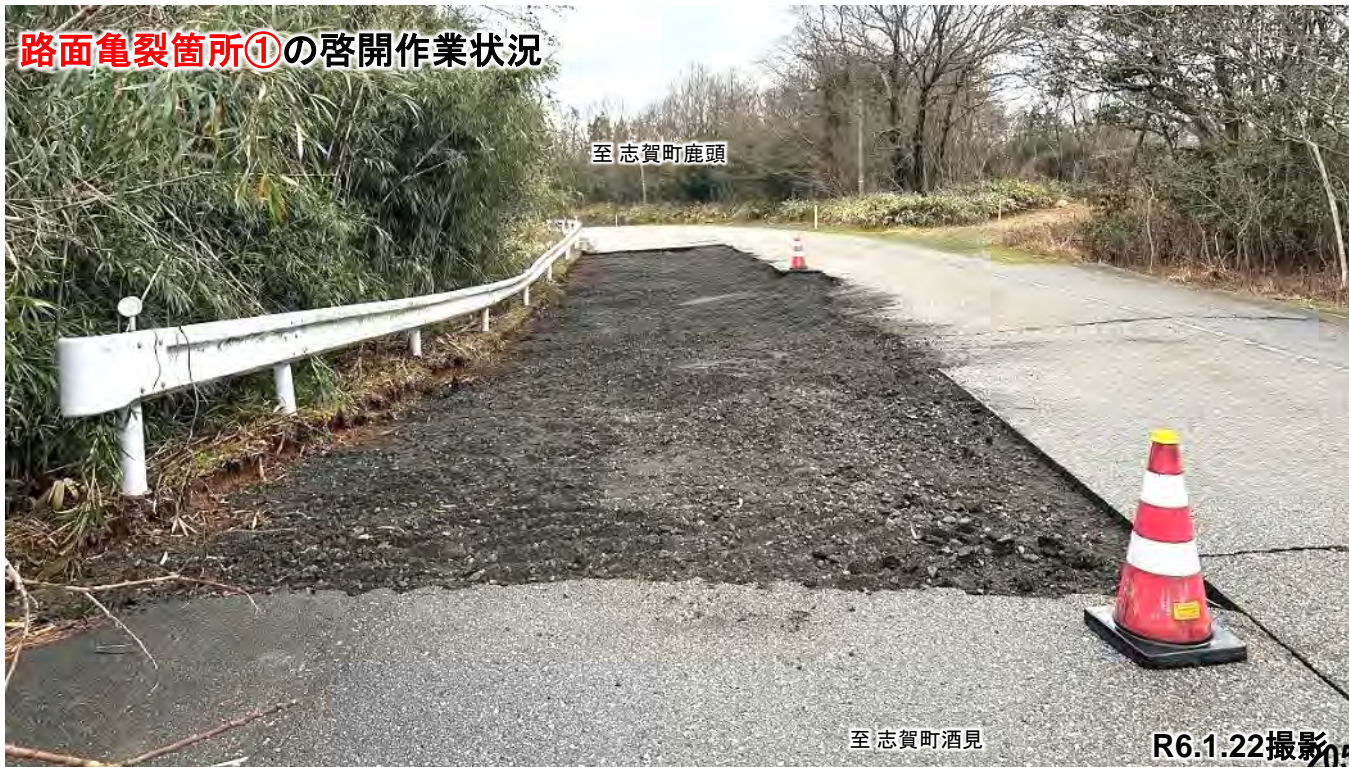
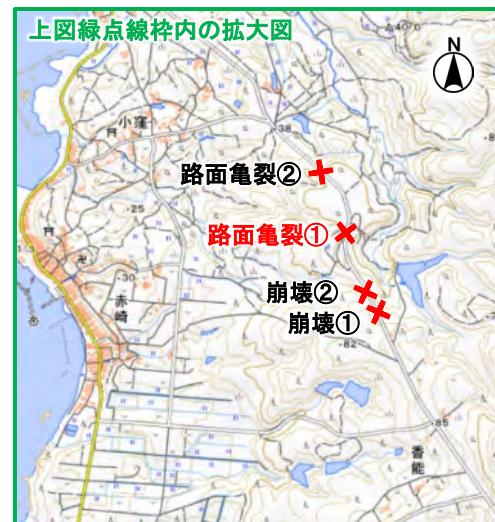
● 羽咋郡志賀町酒見地内「県道との交差点」から約3.6km地点（志賀町鹿頭地先）路面亀裂 の状況

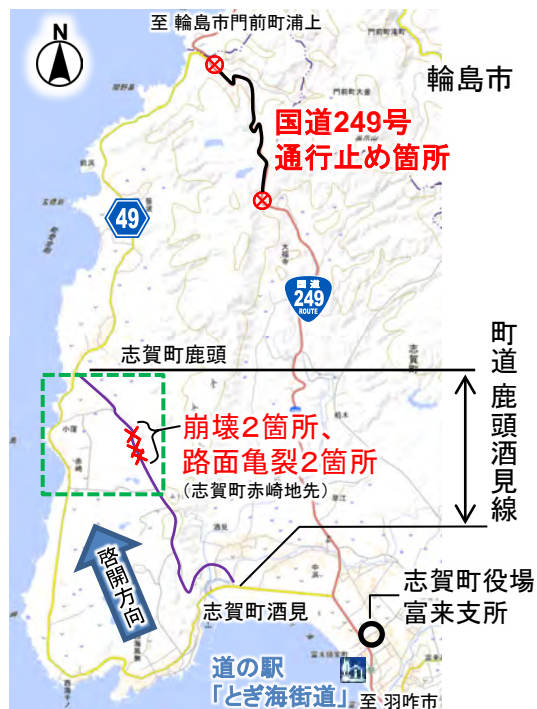
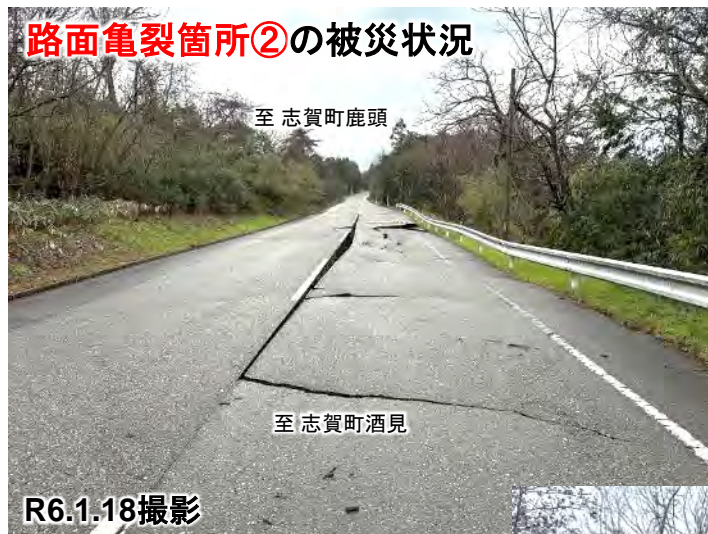
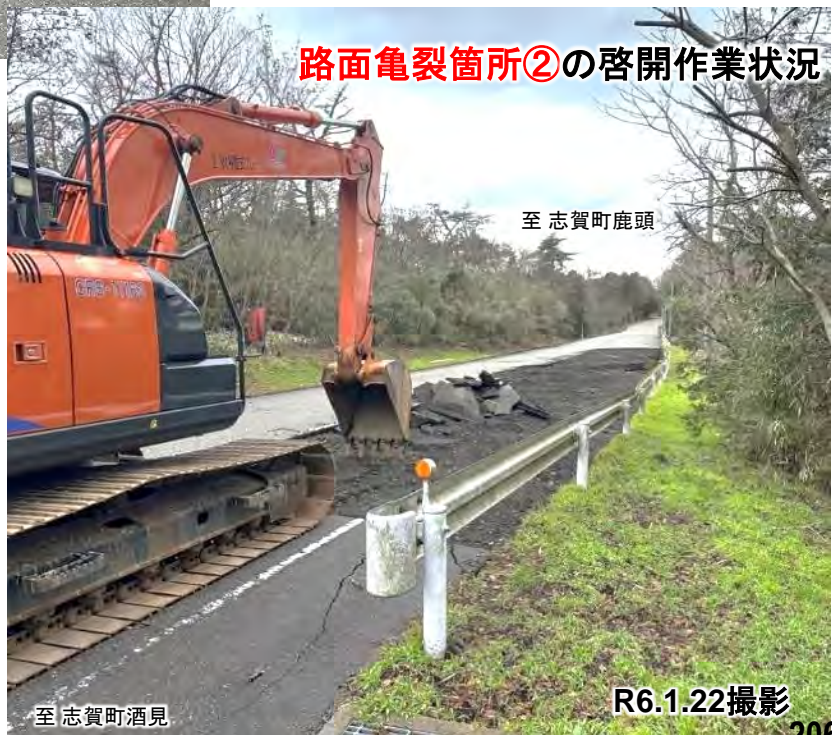
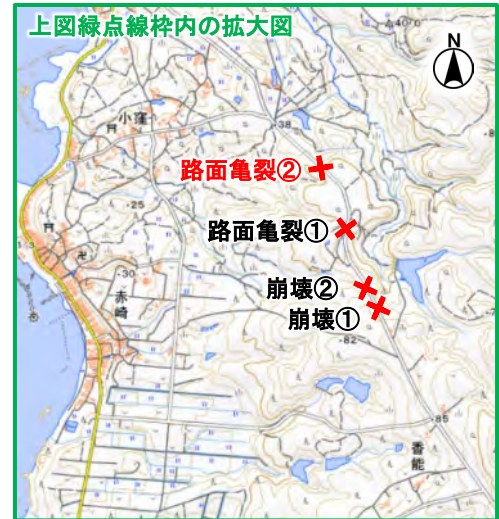
● 羽咋郡志賀町酒見地内「県道との交差点」から約3.8km地点（志賀町鹿頭地先） 路面亀裂 の状況

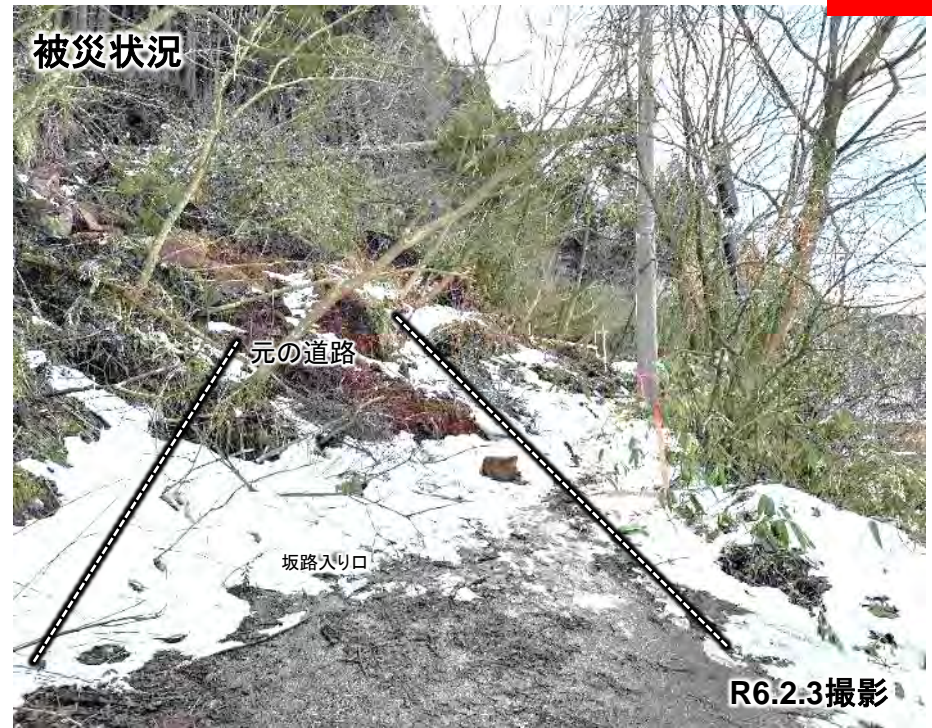
● 輪島市大和町地内の通信基地局への坂路が崩落し基地局へ進入不可

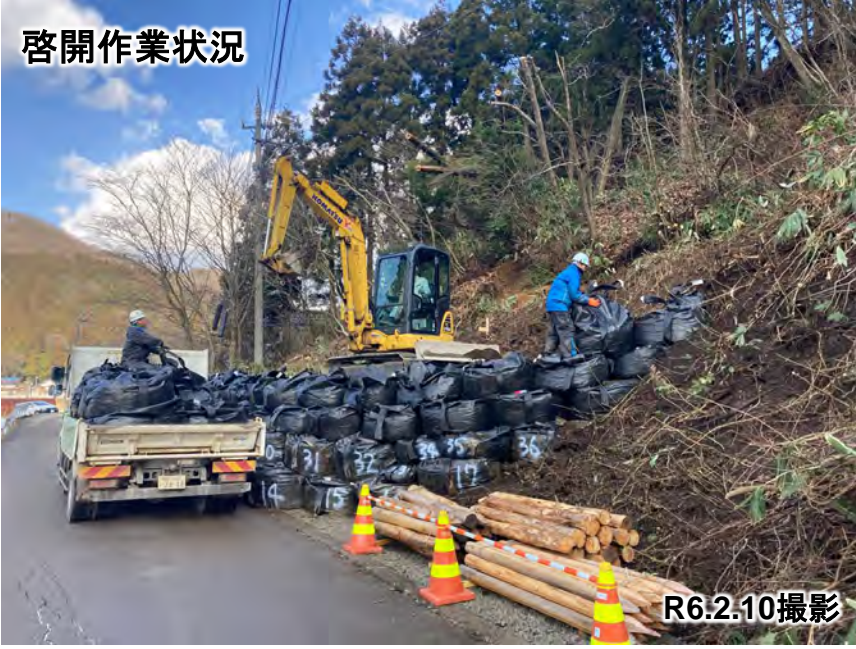
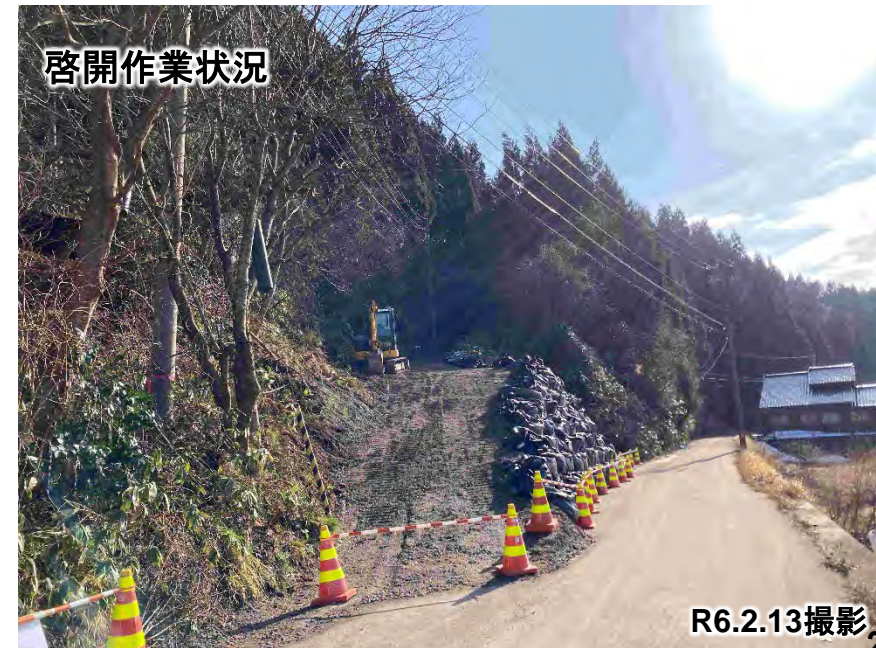
● 輪島市大和町地内の通信基地局への坂路が崩落し基地局へ進入不可
