● 輪島市門前町浦上地内「浦上交差点」から約0.8km地点 崩落箇所

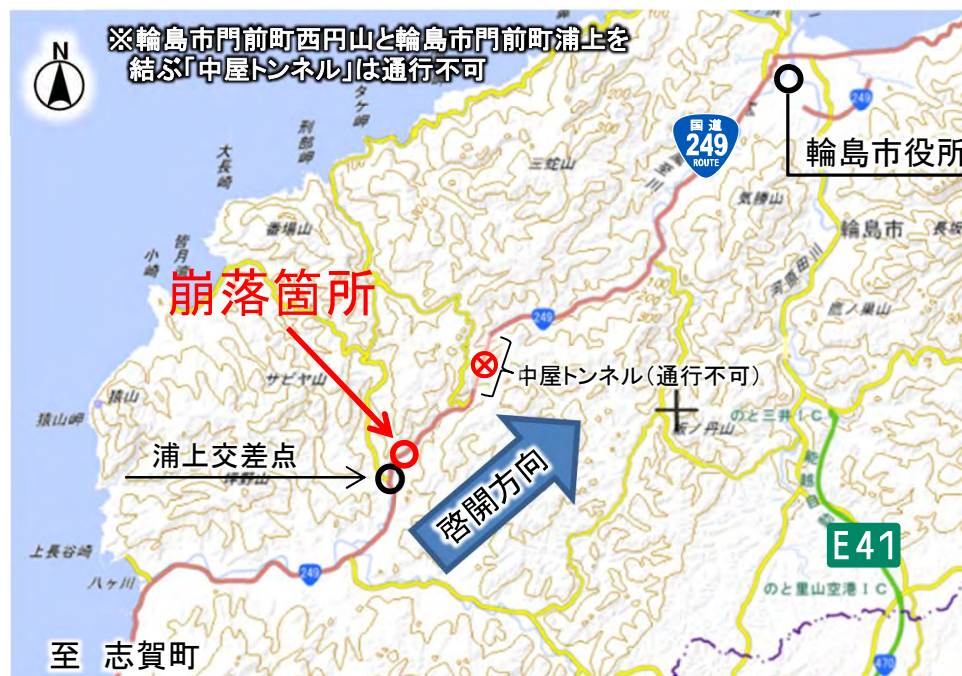
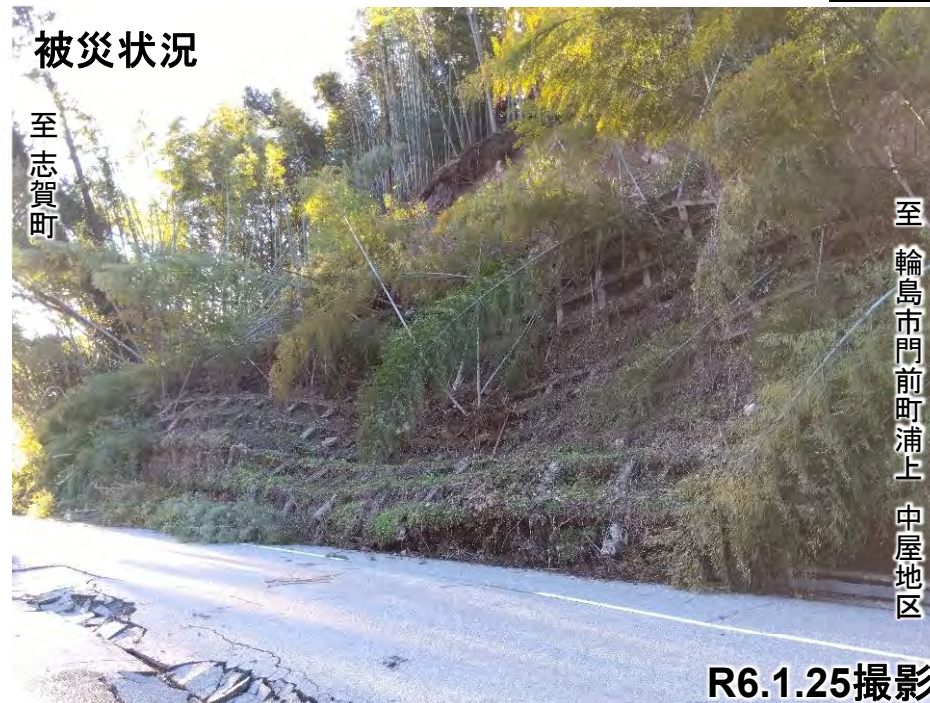
啓開済

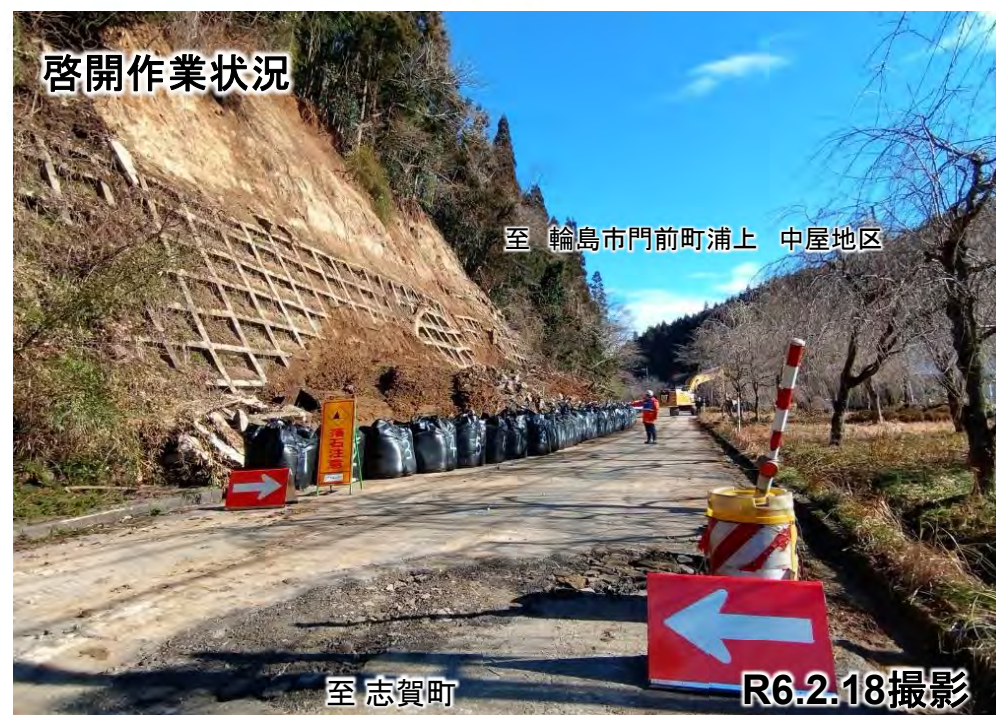
● 輪島市門前町浦上地内「浦上交差点」から約1.1km地点 崩落箇所

啓開済

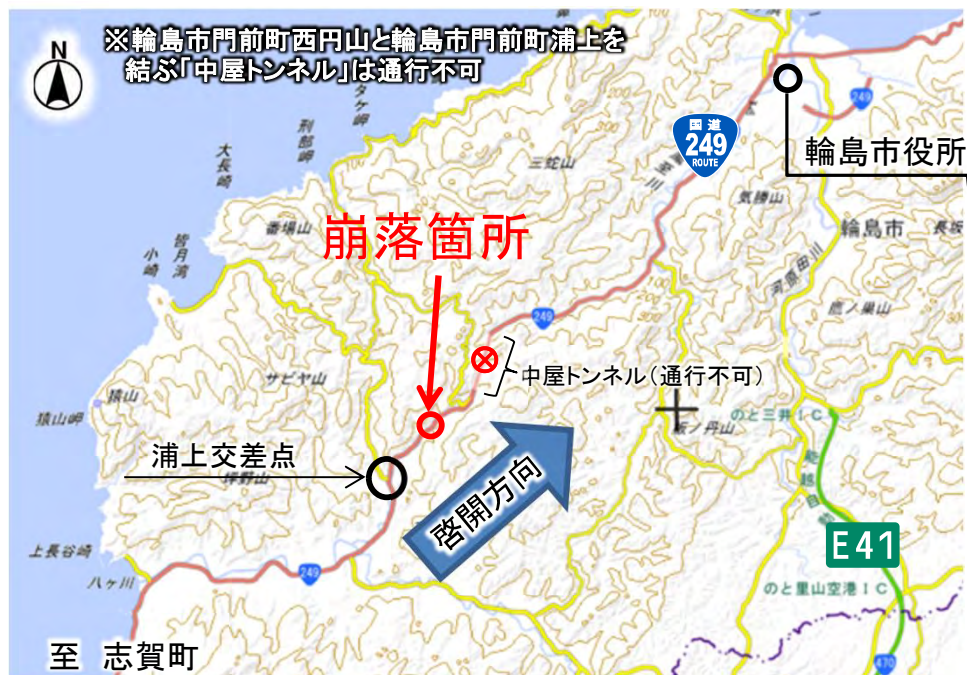
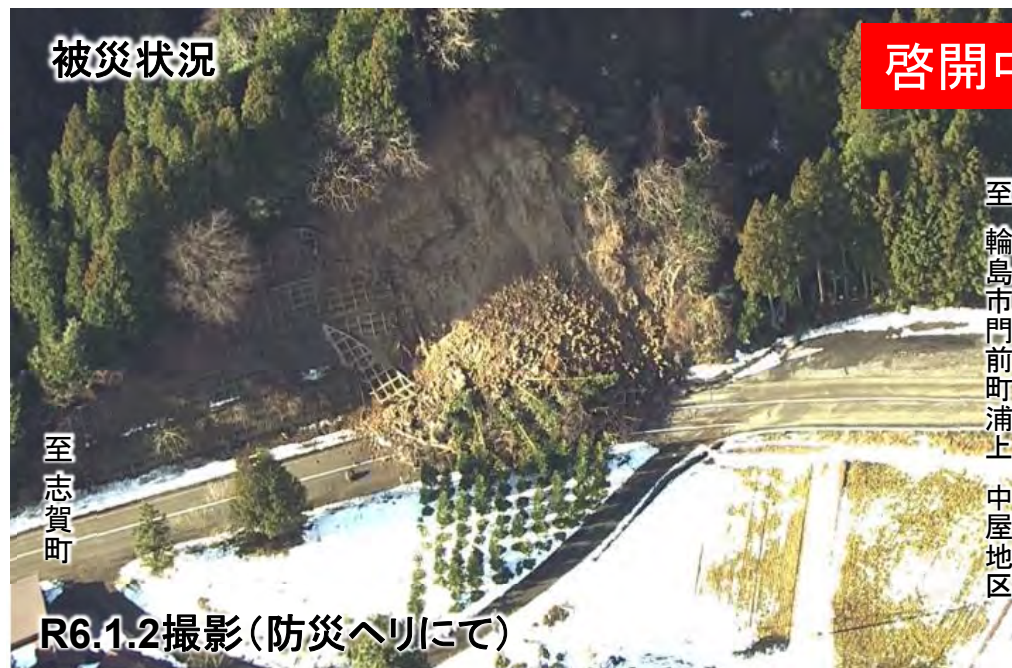
● 輪島市門前町浦上地内「浦上交差点」から約1.3km地点 崩落箇所

啓開作業状況

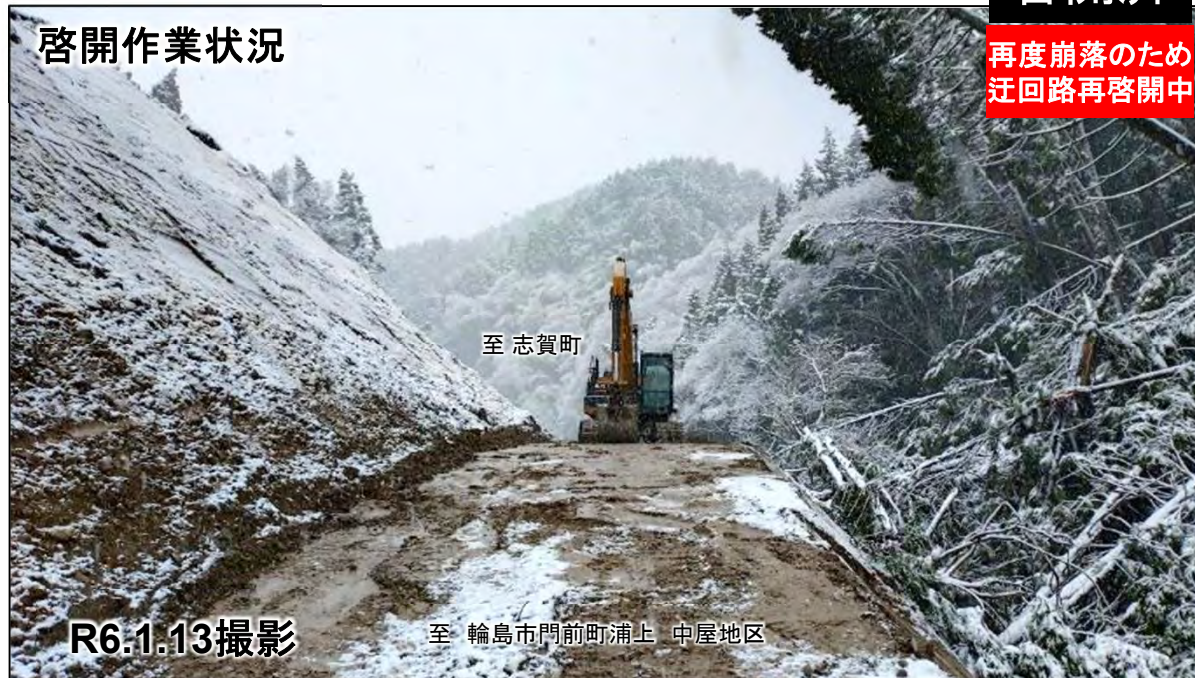
● 輪島市門前町浦上地内「浦上交差点」から1.7km地点 崩落箇所

再度崩落のため
迂回路再啓開中

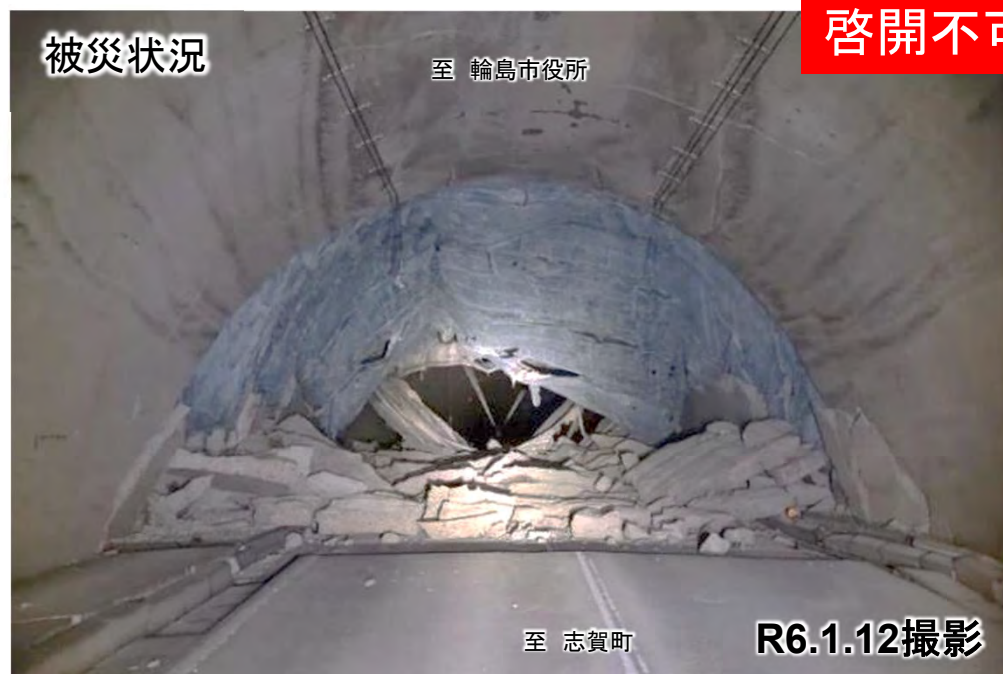
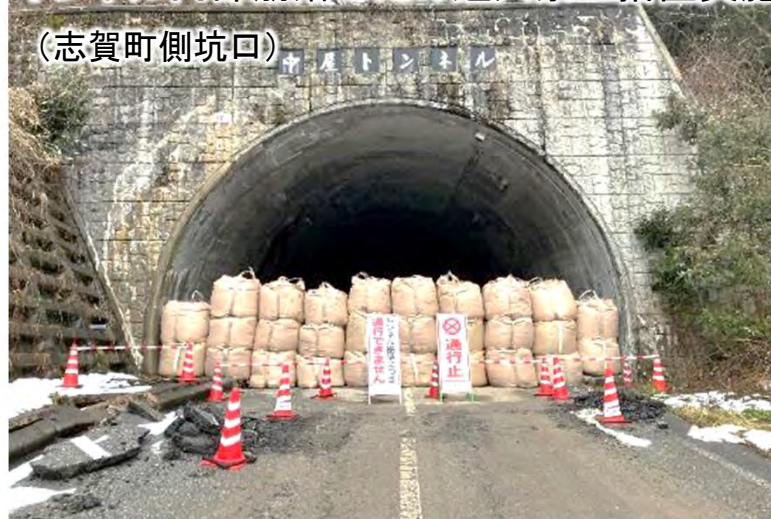
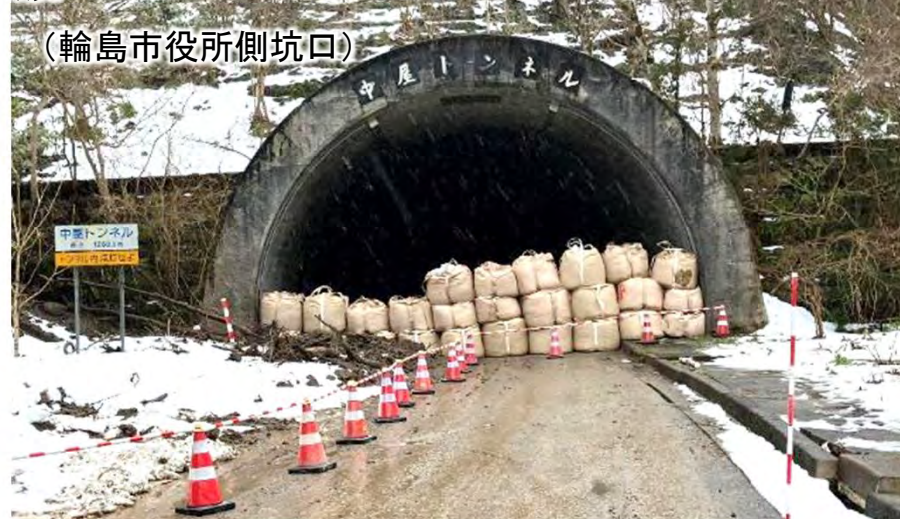
- 輪島市門前町浦上地内「浦上交差点」から3.0km地点 中屋トンネル まで現地調査実施 トンネル内部で覆工崩落

トンネル内部崩落のため進入禁止措置実施状況

トンネル内部が一部崩落しているため、輪島市門前町西円山と輪島市門前町浦上を結ぶ「中屋トンネル」は通行不可

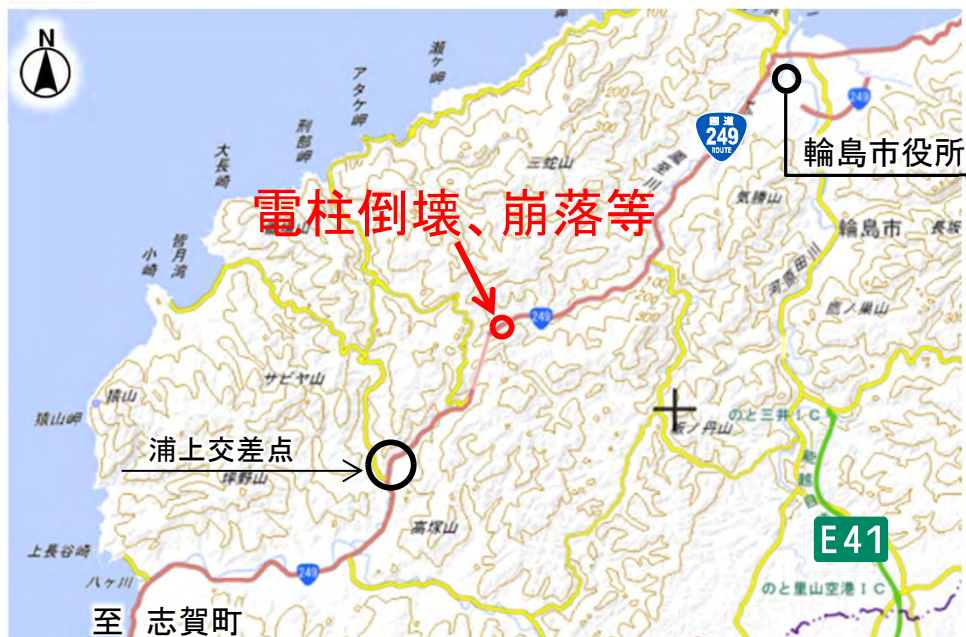
被災状況(電柱倒壊、崩壊)

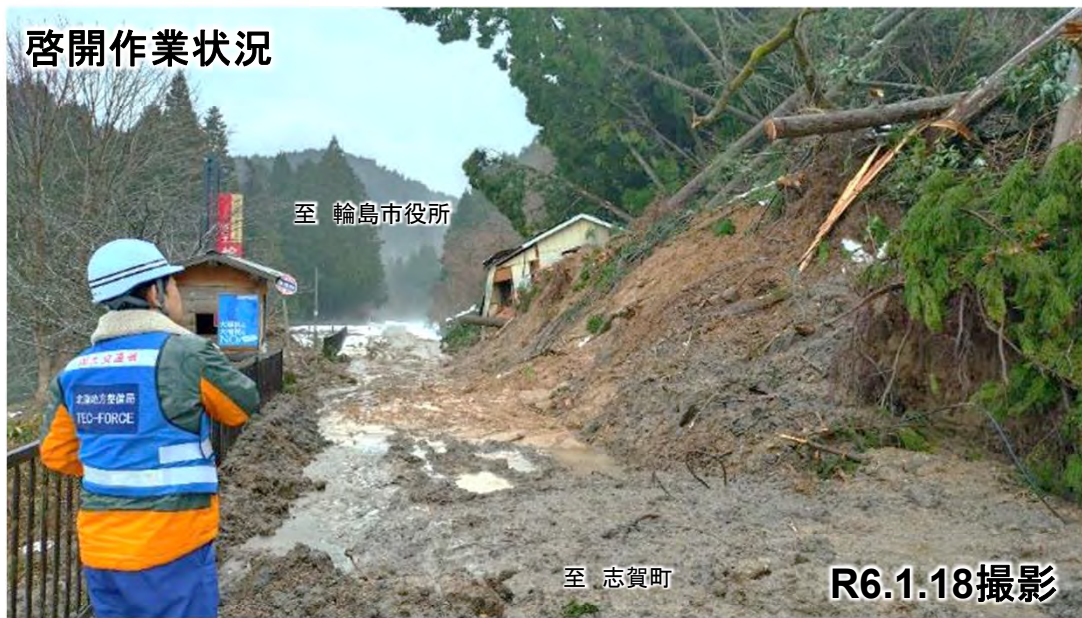
- 輪島市門前町浦上地内「浦上交差点」から4.9km地点 建物倒壊、崩落の状況
- 2工区(株式会社熊谷組)から啓開作業を引き継ぎ

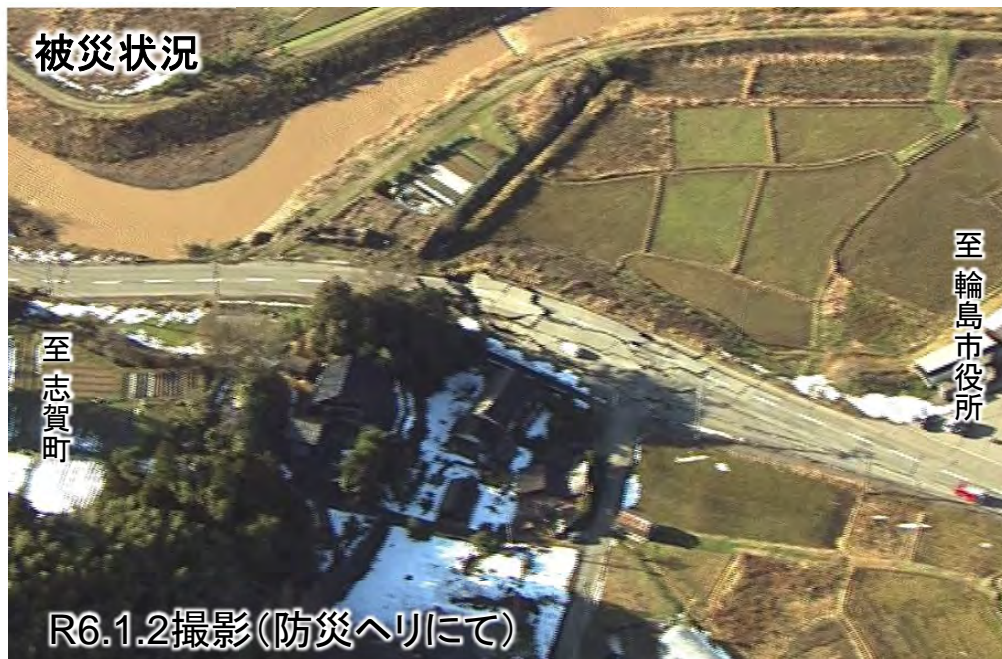
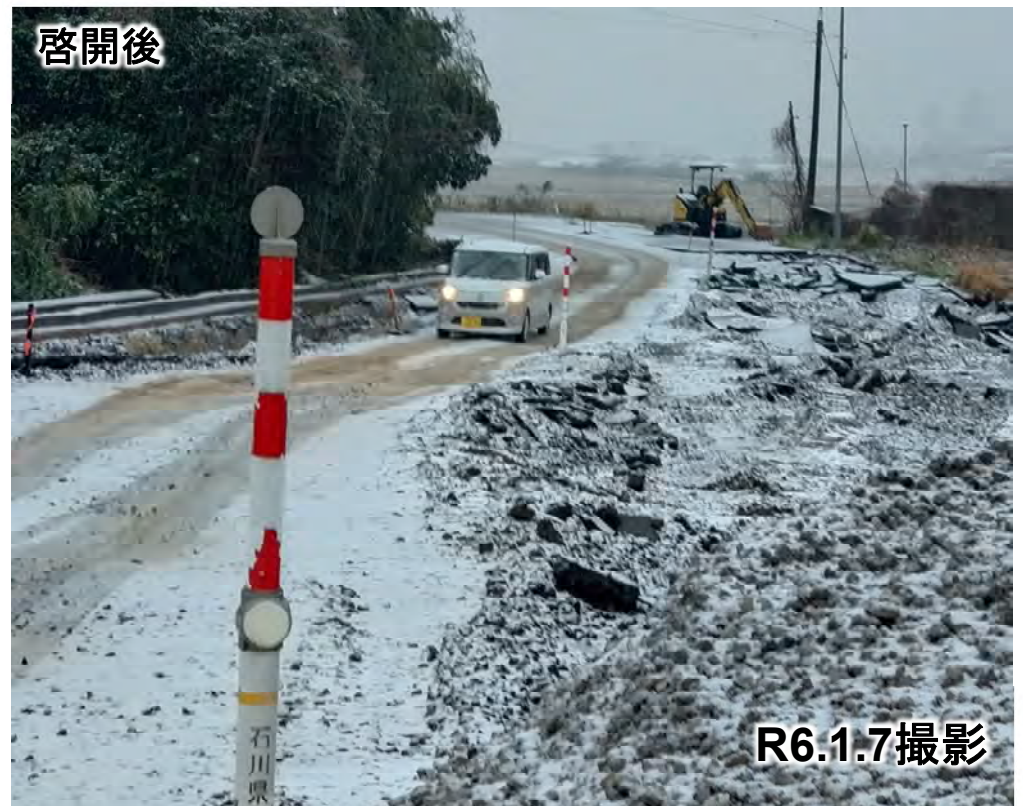
- 輪島市河井町地内「河井中央交差点」から約2.9km地点(輪島市稲屋町付近)の路面変状の状況

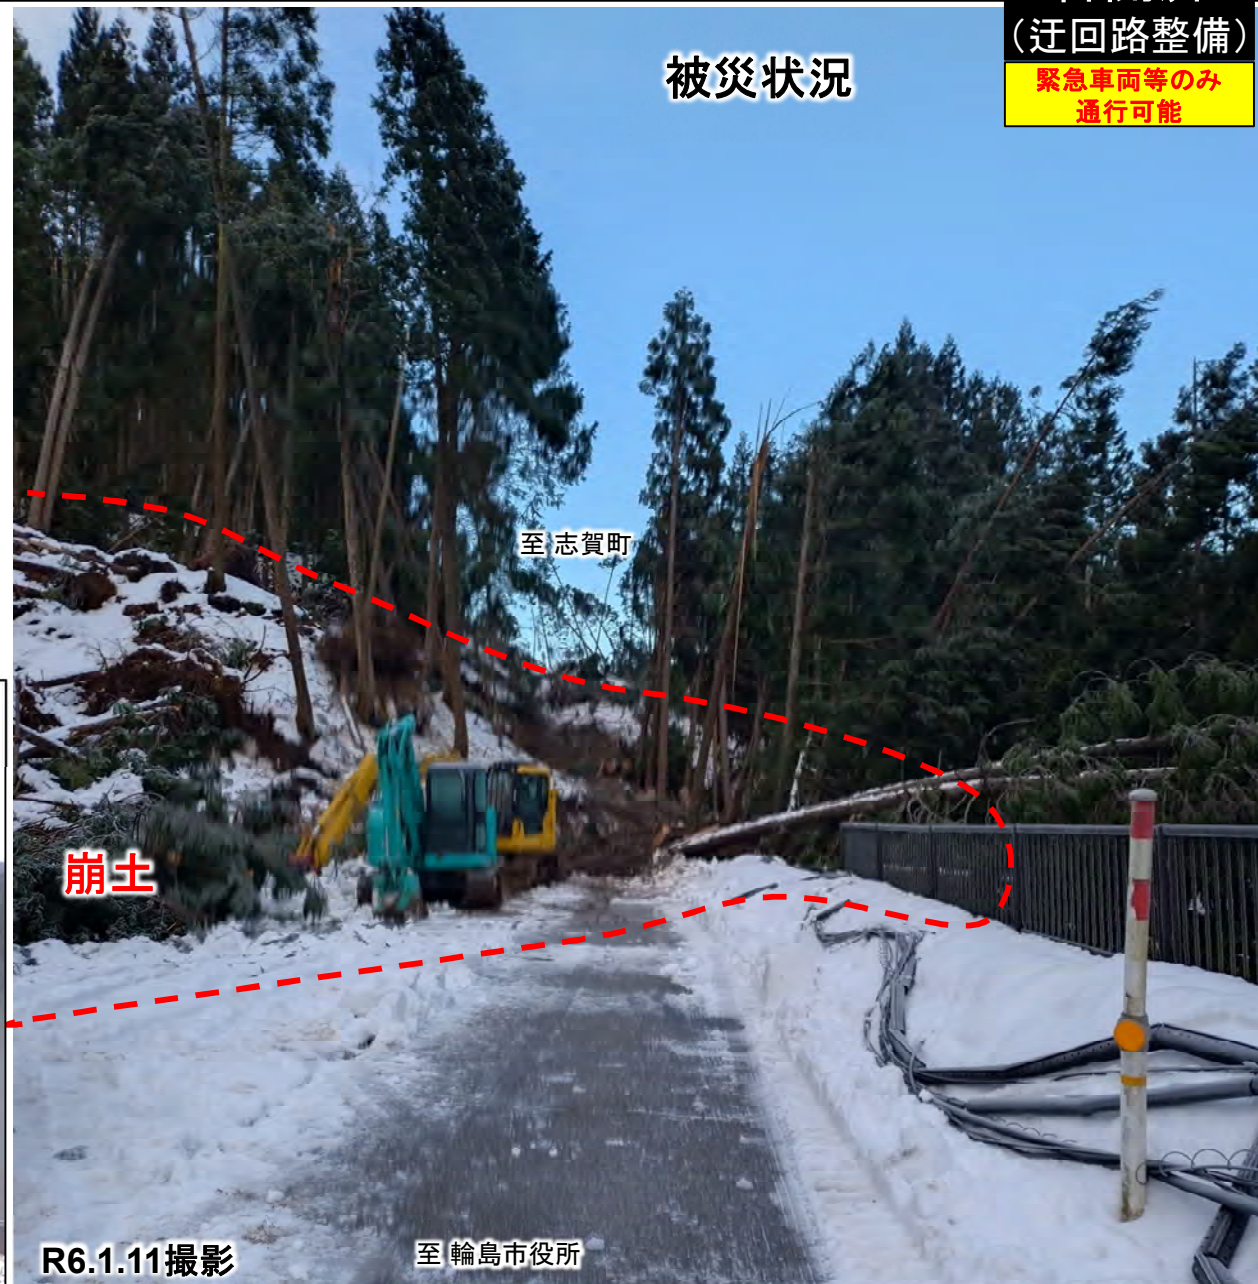
● 輪島市河井町地内「河井中央交差点」から約7.9km地点(輪島市縄又町付近)の崩落箇所状況

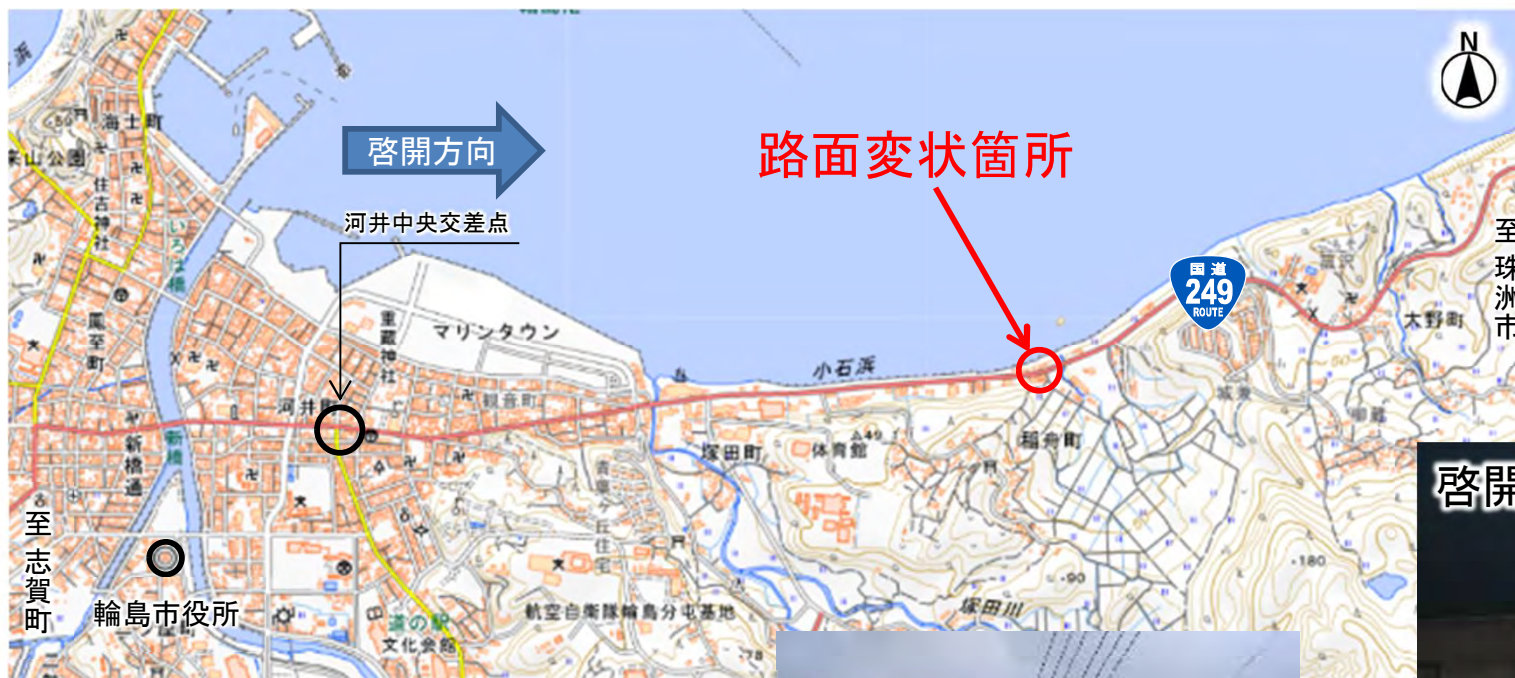
● 輪島市河井町地内「河井中央交差点」から約1.9km地点(輪島市稲舟町付近) 路面変状の様況

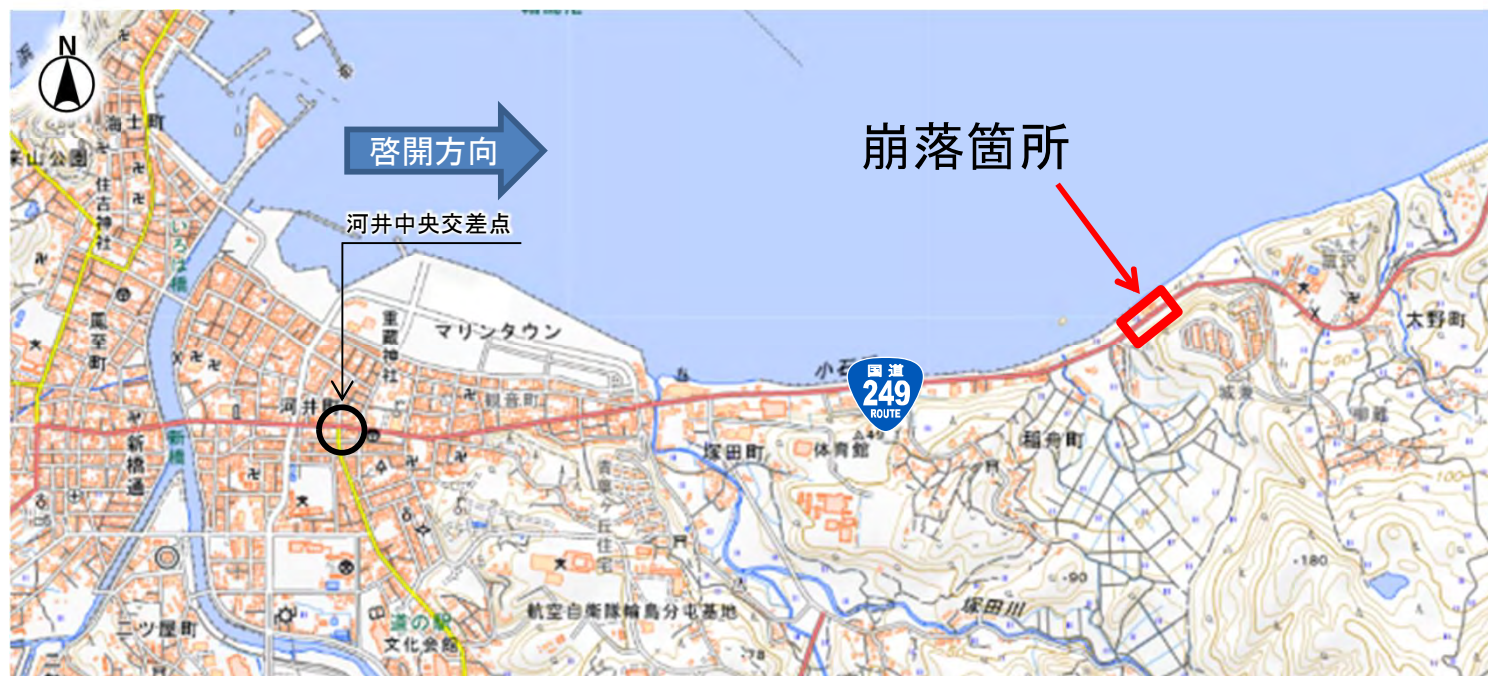
● 輪島市河井町地内「河井中央交差点」から約2.2km地点(輪島市稲舟町付近) 崩落箇所

被災状況

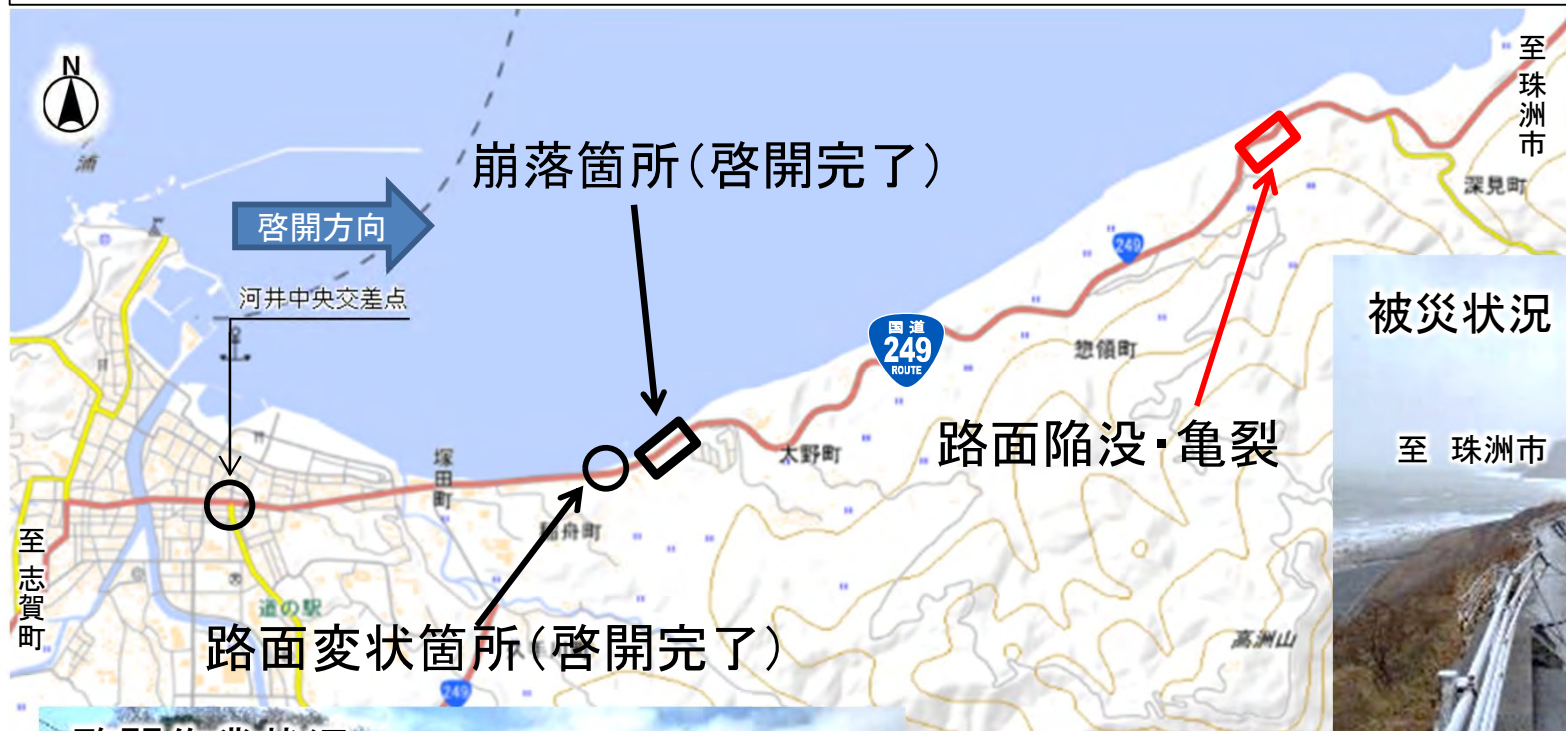
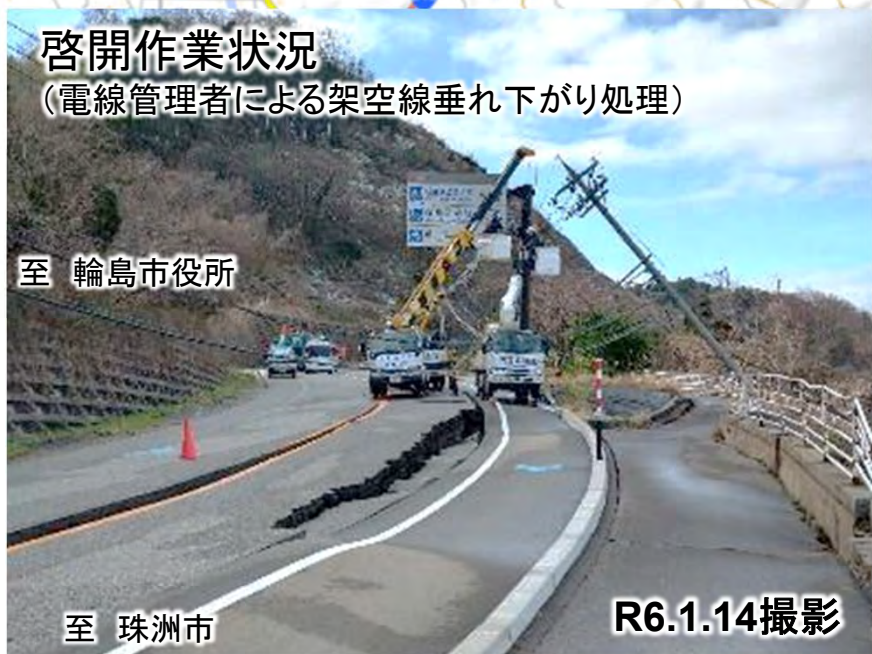
● 輪島市河井町地内「河井中央交差点」から約5.8km地点(輪島市深見町付近) 路面陥没・亀裂

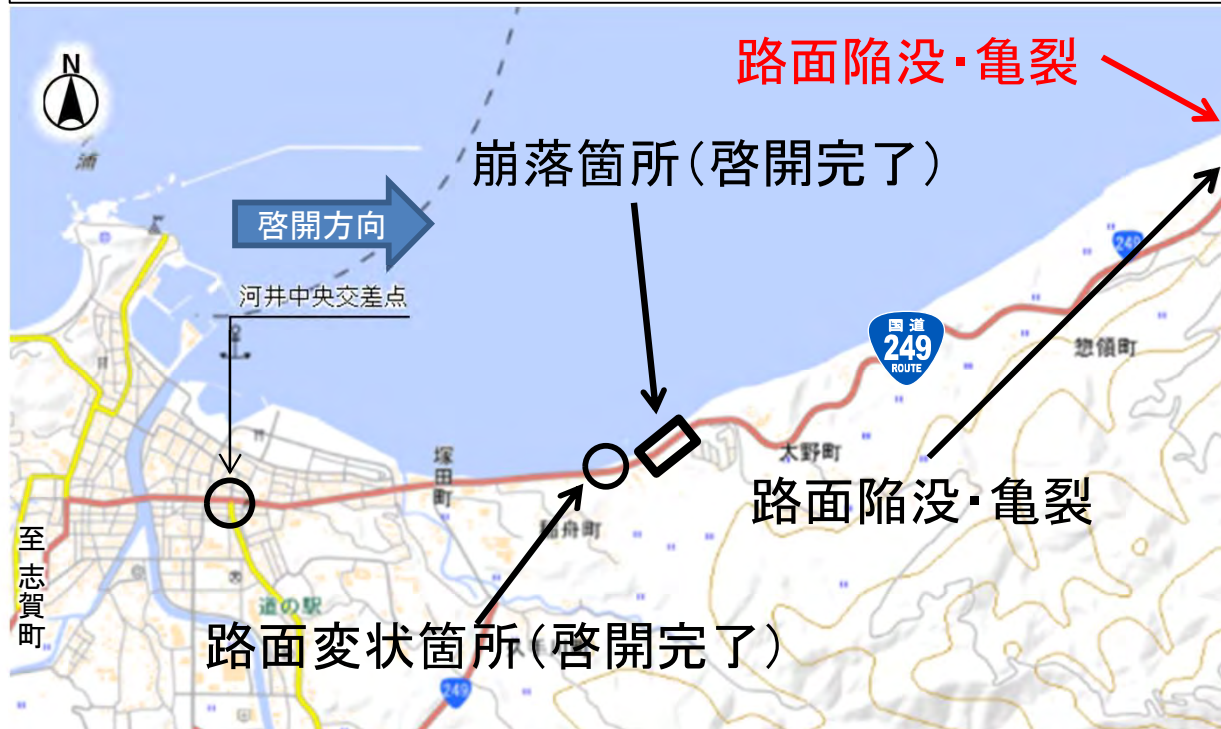
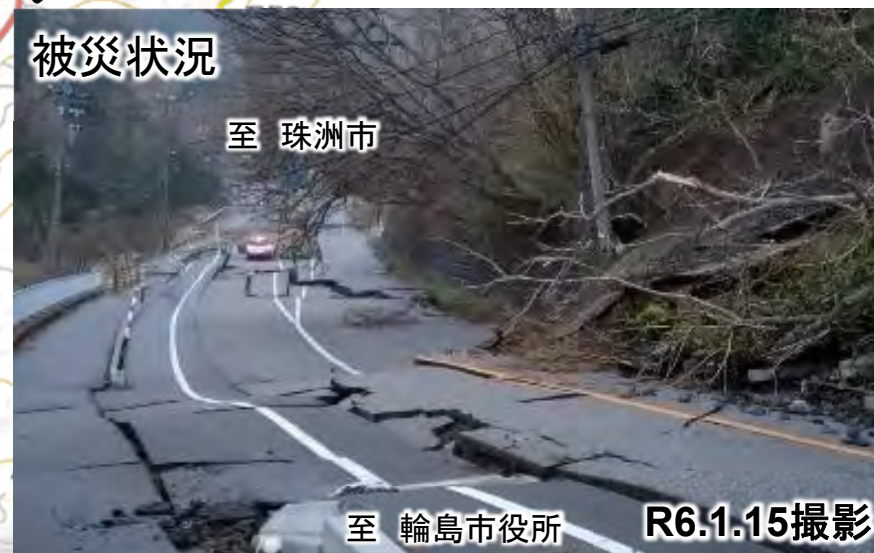
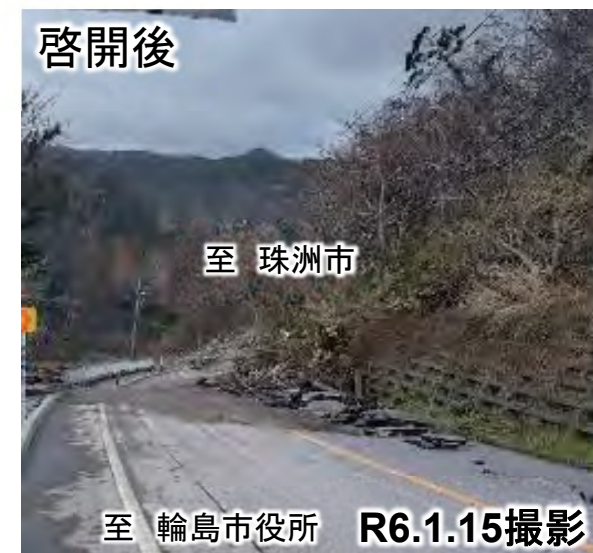
● 輪島市河井町地内「河井中央交差点」から約5.9km地点(輪島市深見町付近) 路面陥没・亀裂

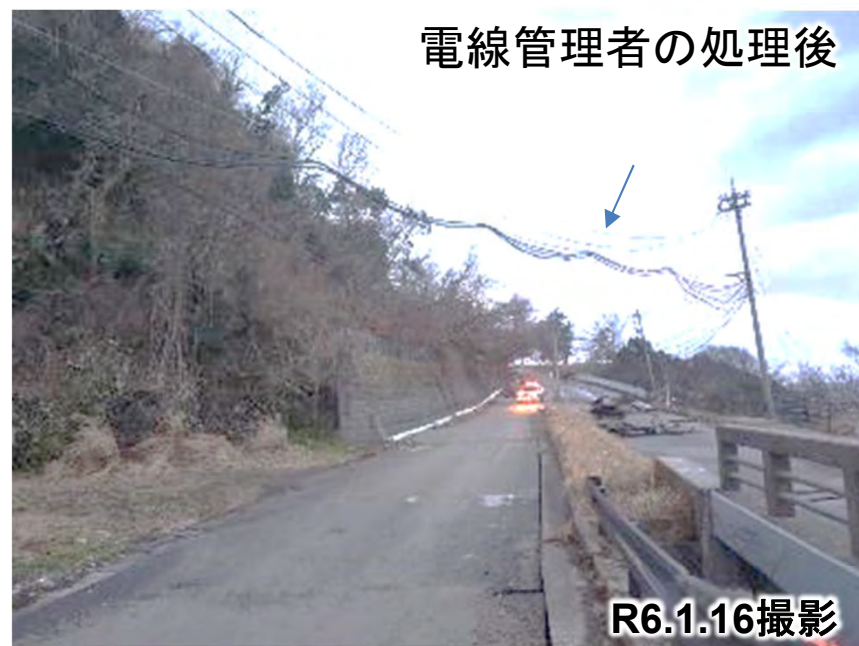
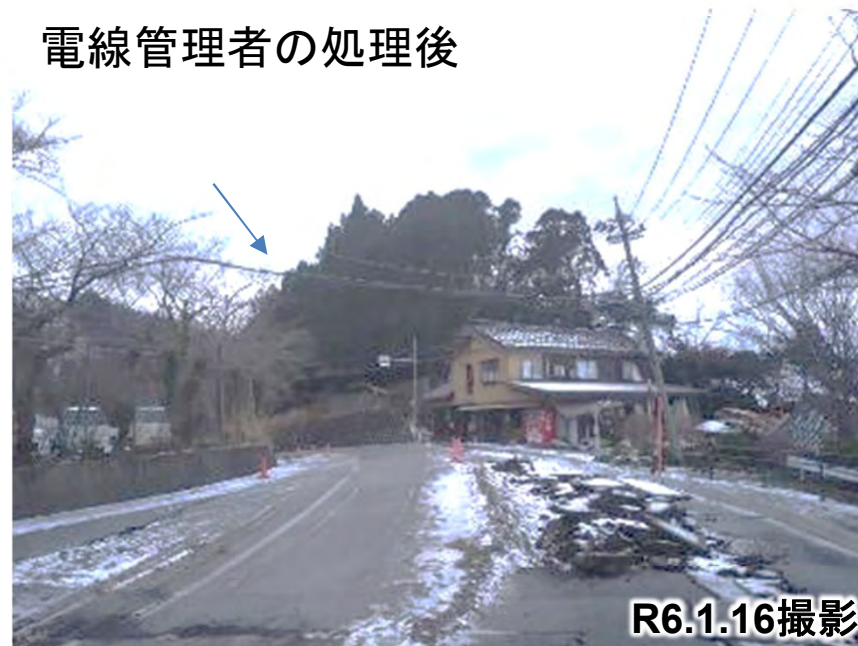
● 輪島市河井町地内「河井中央交差点」から約6.5km地点(輪島市深見町付近) 架空線垂れ下がり

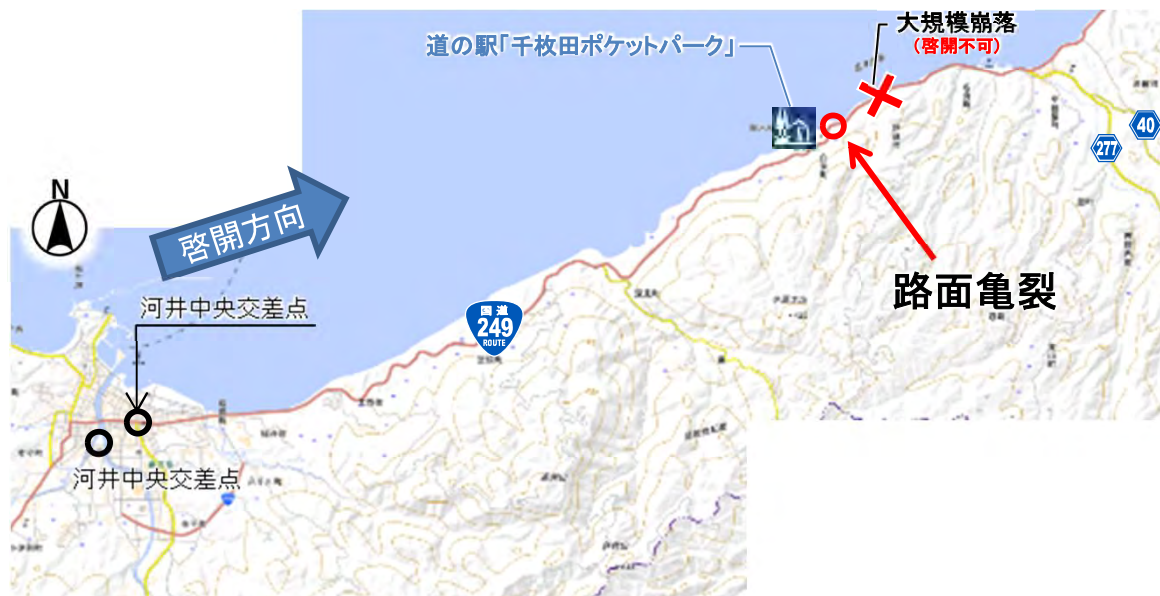
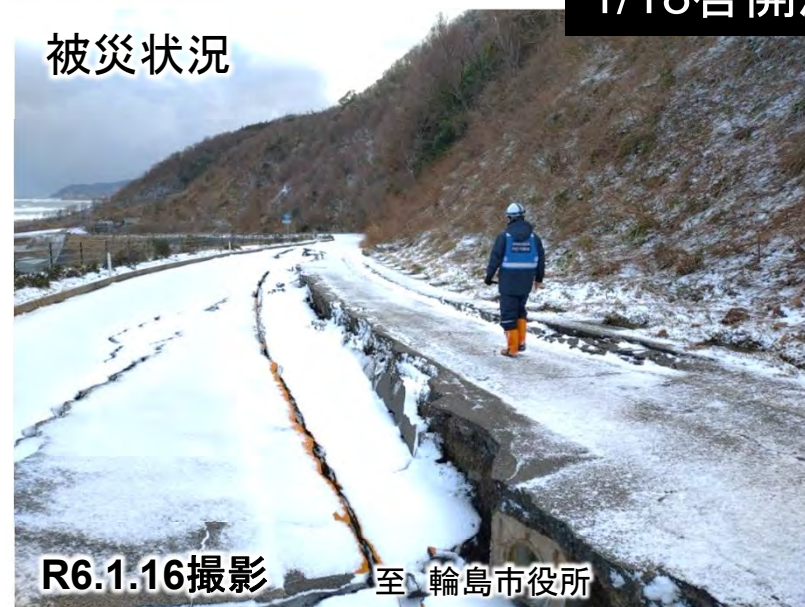
● 輪島市河井町地内「河井中央交差点」から約10.3km地点(輪島市白米町付近) 舗装亀裂

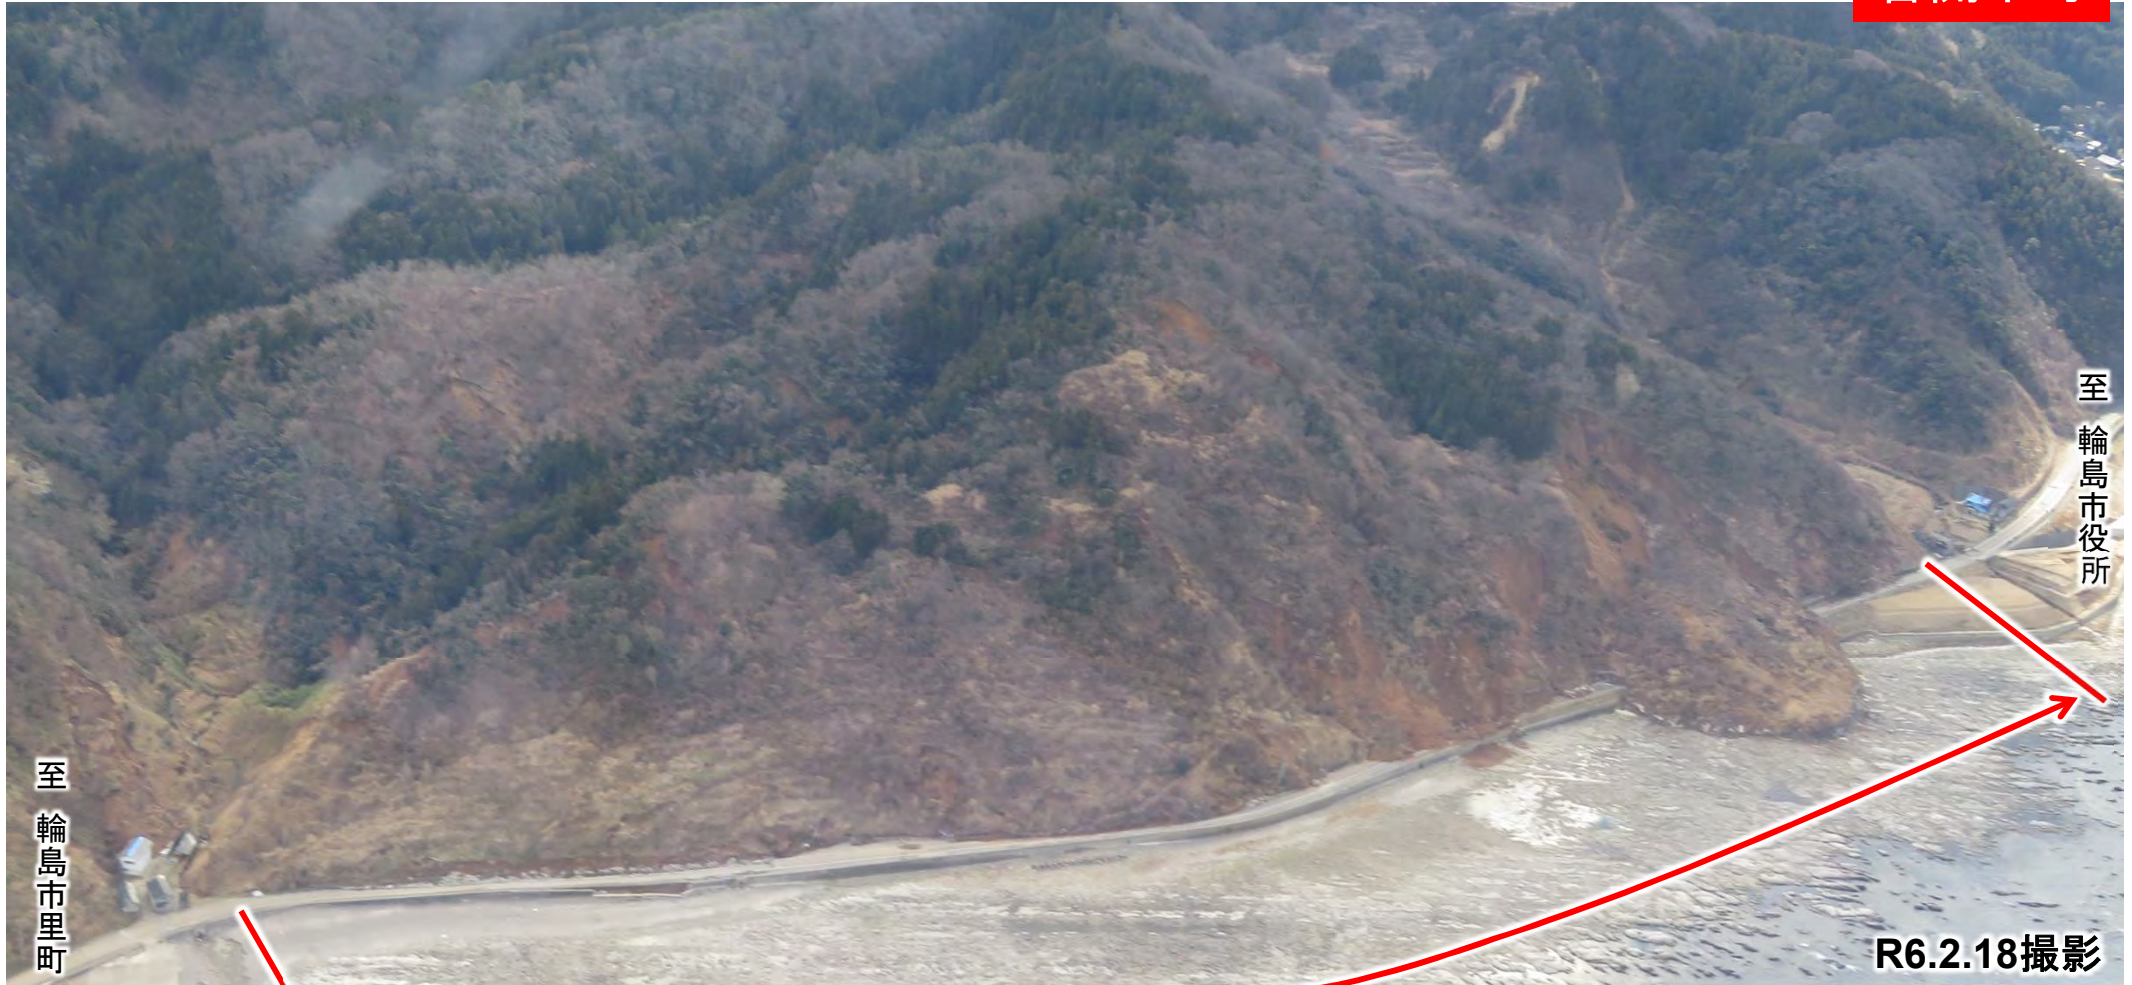
地すべりによる斜面変状・崩落箇所

道の駅「千枚田ポケットパーク」から約0.8km珠洲市側で大規模崩落があり、輪島市野田町～輪島市白米町間は通行不可

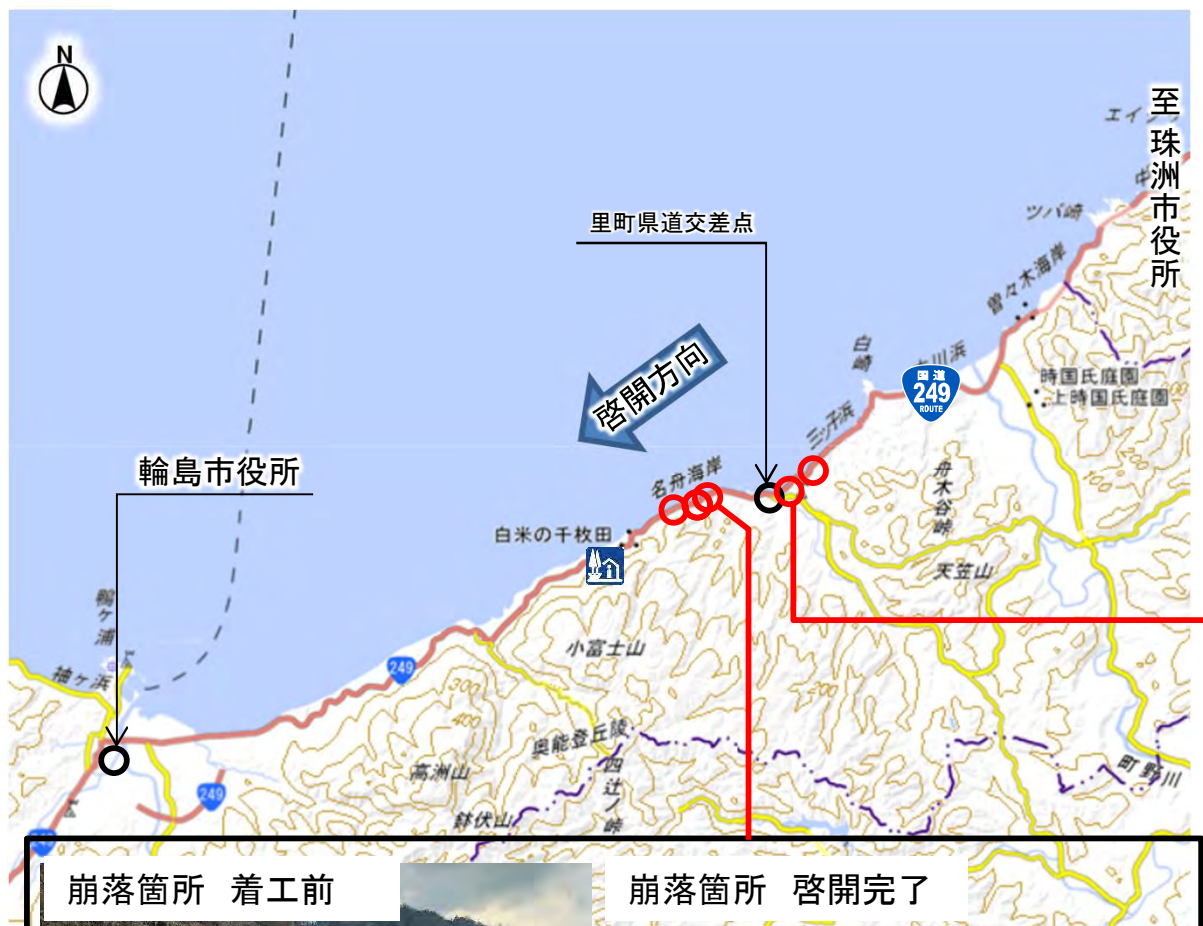
●輪島市里町地内「里町県道交差点」から西へ約1.6km 崩落箇所 1/6 啓開済

被災状況(着手後)
