● 輪島市二俣町の国道249号「二俣町交差点」より約0.9km地点 (輪島市別所谷町) 崩壊箇所

# 令和6年能登半島地震 278 県道金蔵川西線の状況

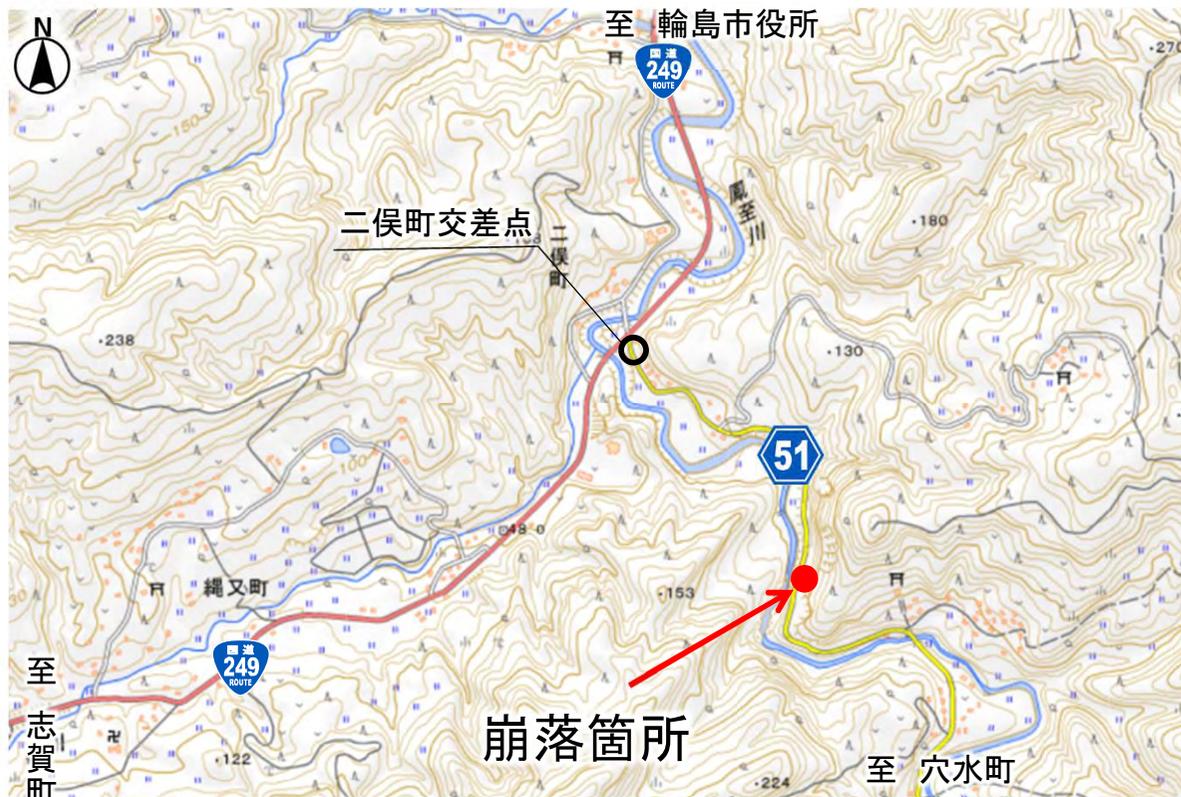
落石の危険があり  
通行止め

被災状況

啓開済

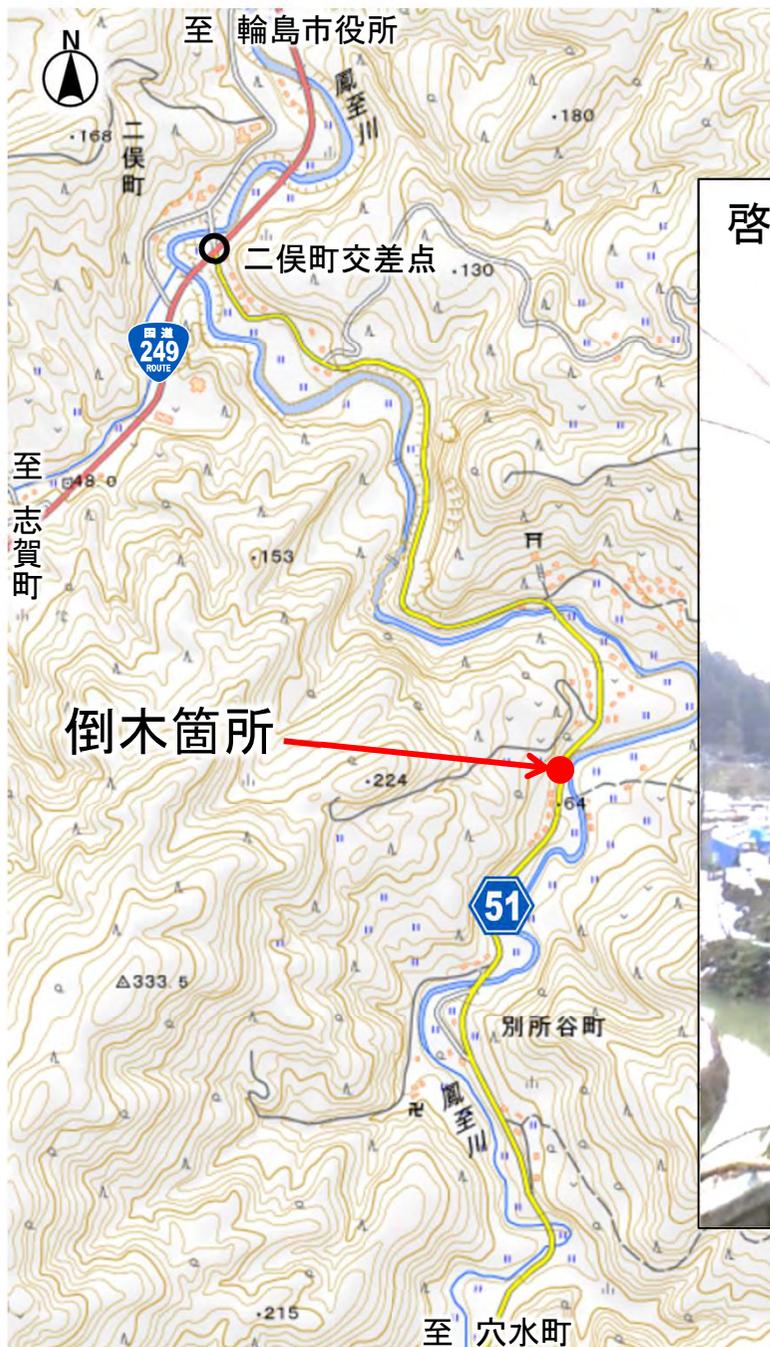
● 輪島市二俣町の国道249号「二俣町交差点」より約1.9km地点 (輪島市別所谷町) 倒木箇所

啓開済

啓開状況

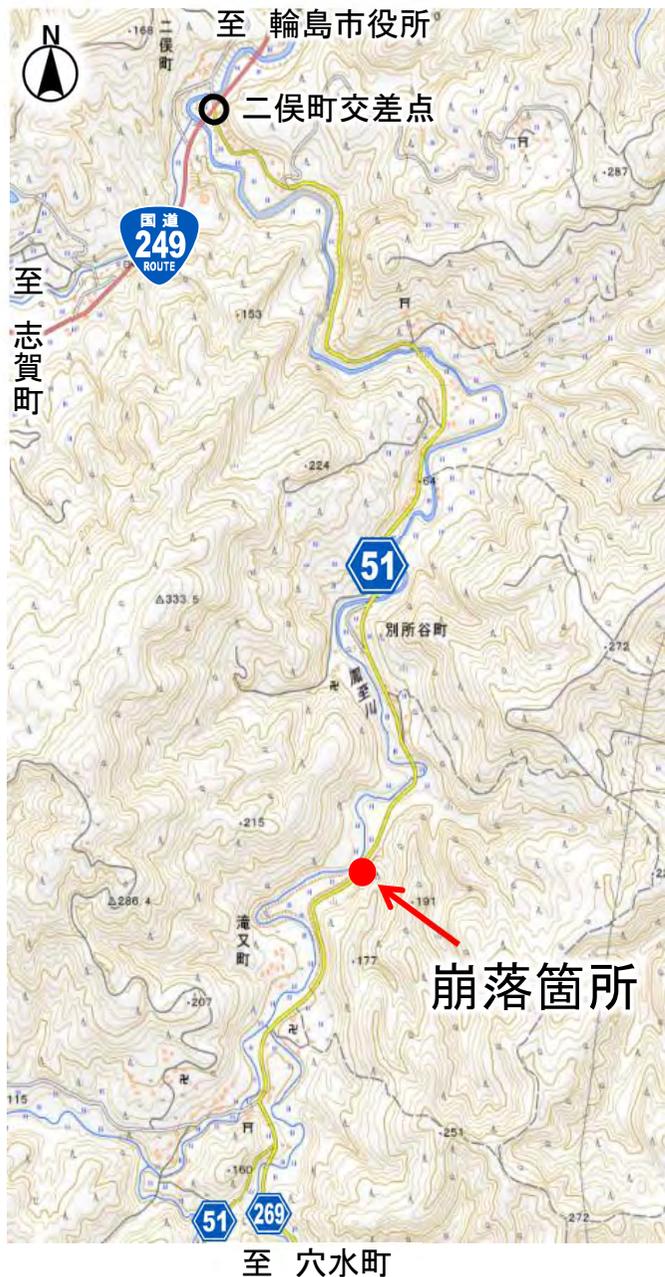
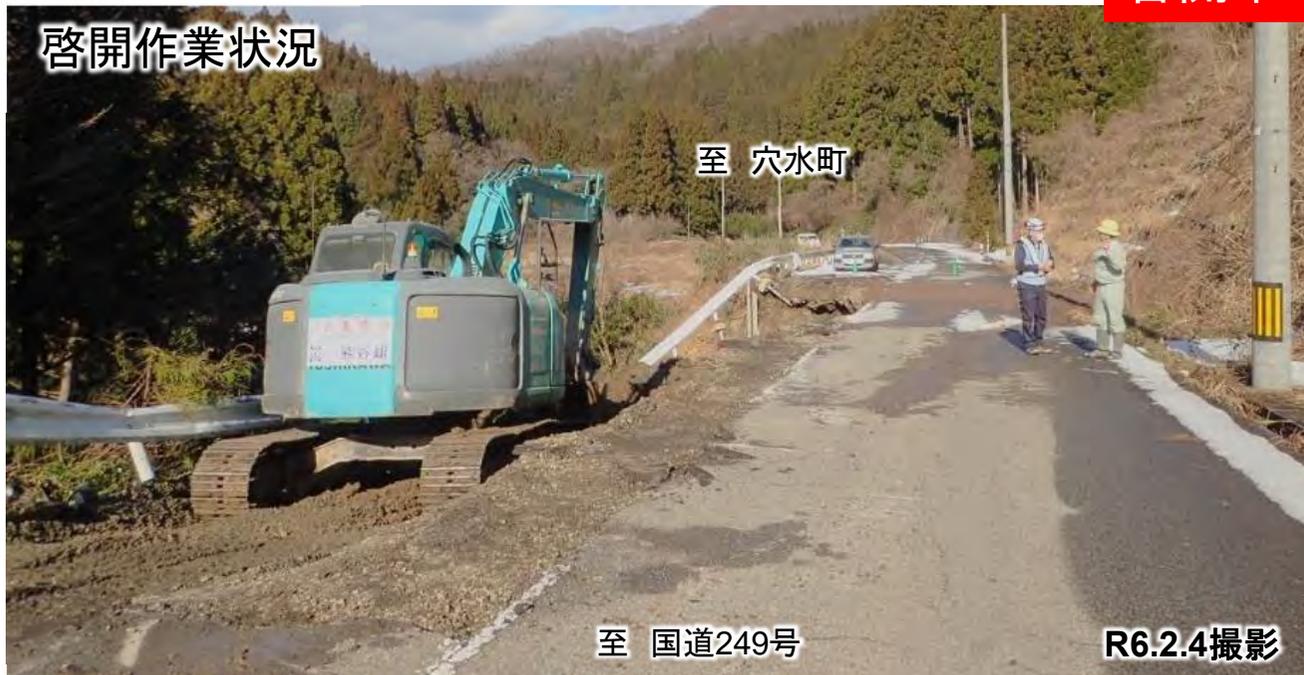
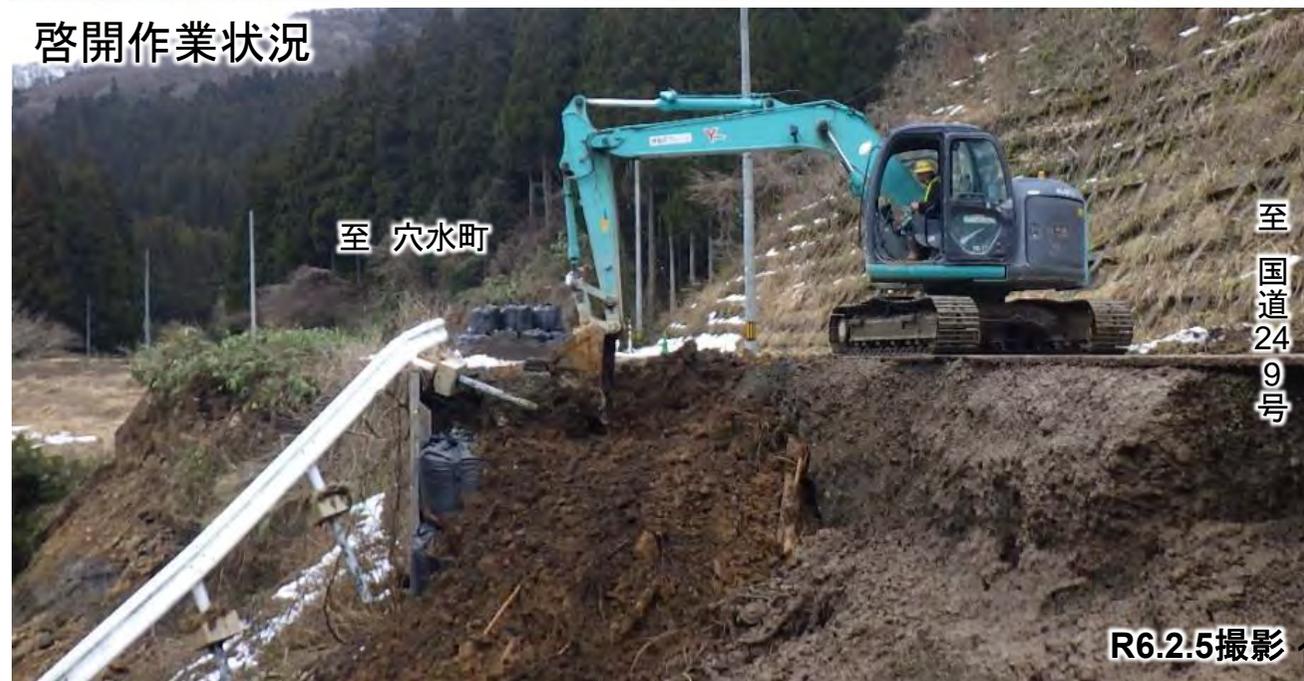
● 輪島市二俣町の国道249号「二俣町交差点」より約3.4km地点（輪島市滝又町） 崩落箇所

啓開中

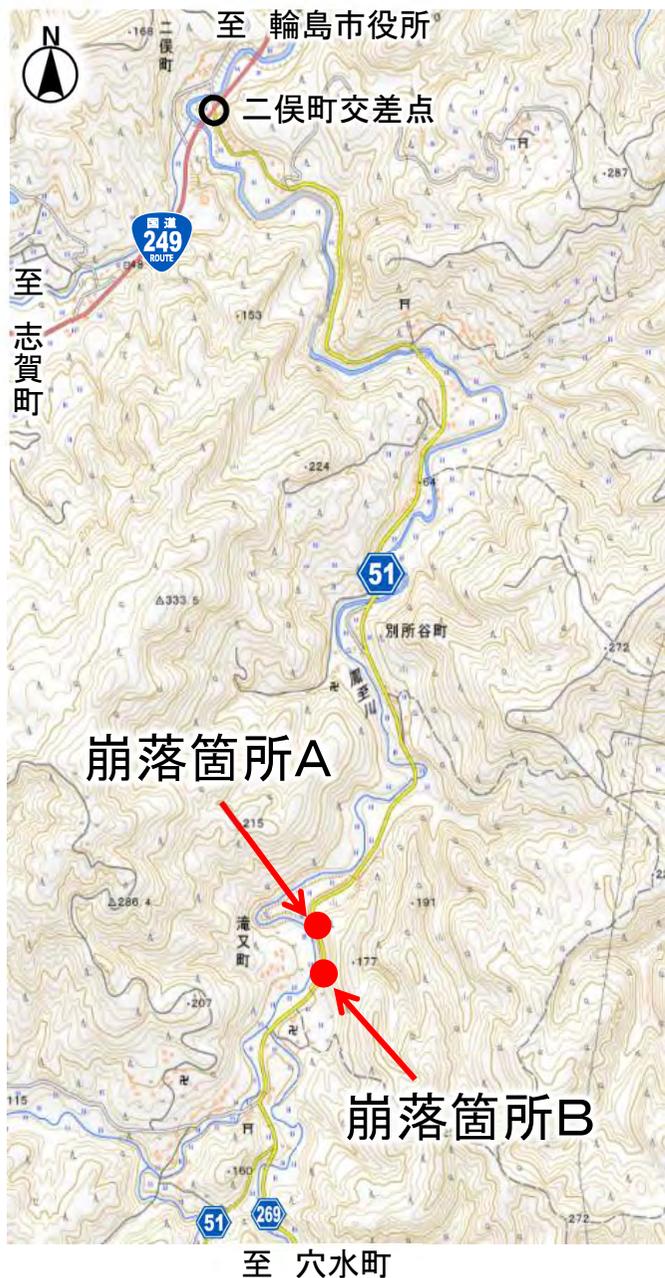
● 輪島市二俣町の国道249号「二俣町交差点」より約3.8km地点（輪島市滝又町） 崩落箇所Aの啓開状況

崩落箇所Aの啓開作業状況

啓開中

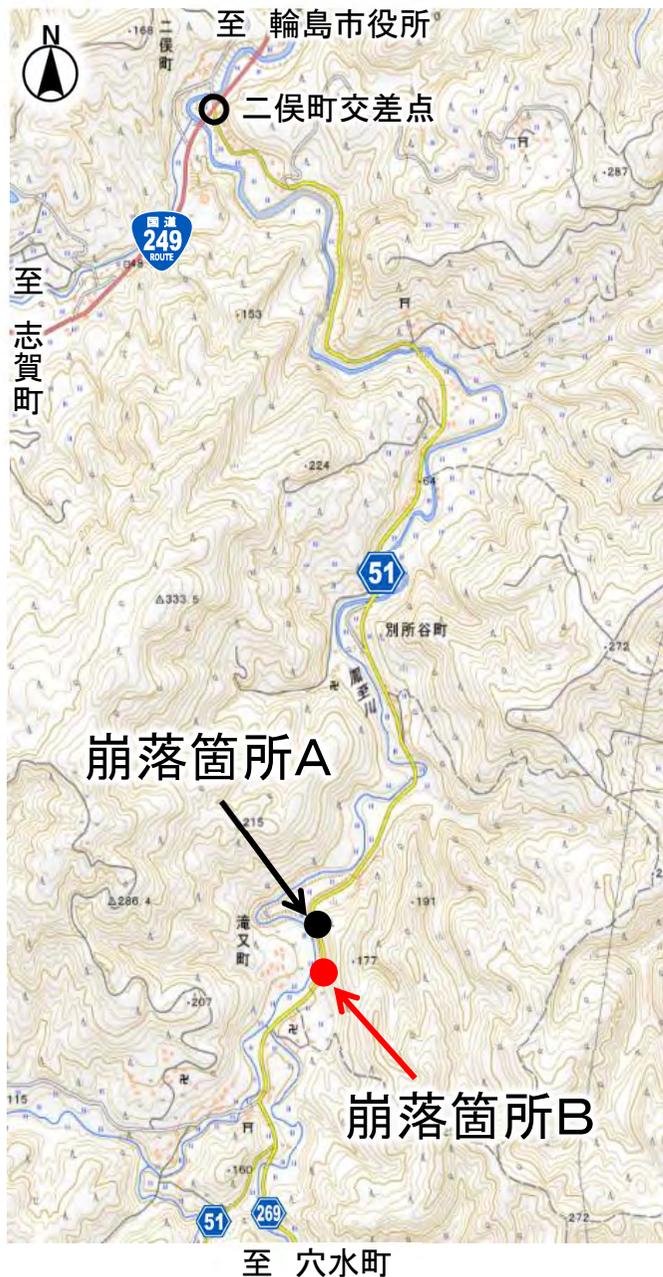
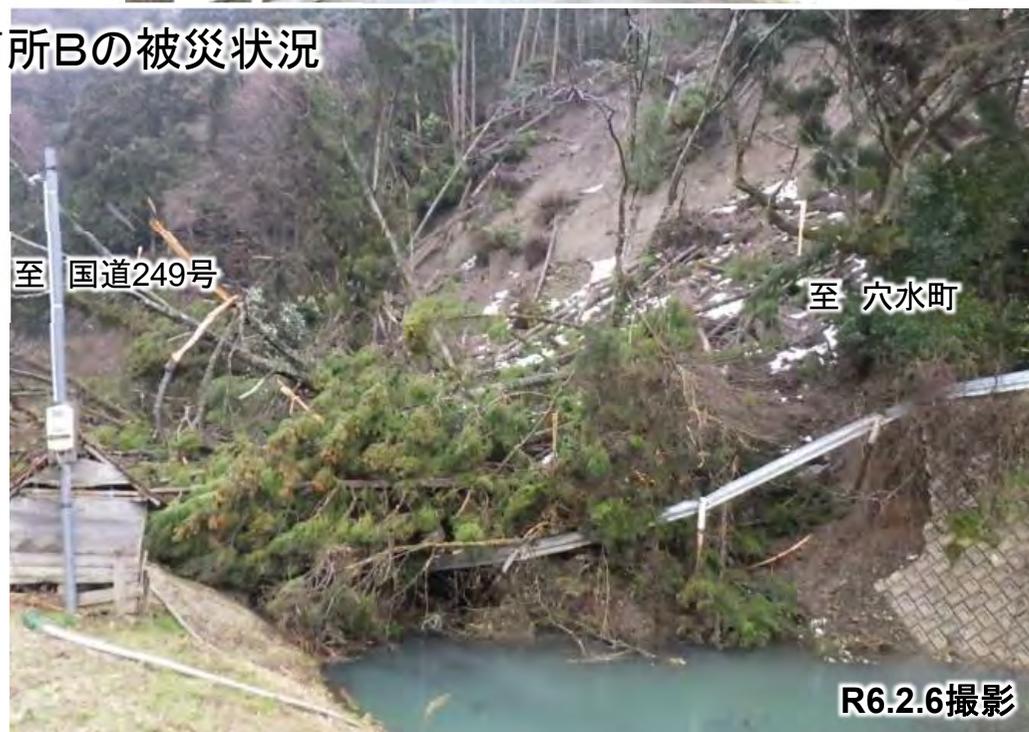
● 輪島市二俣町の国道249号「二俣町交差点」より約3.8km地点（輪島市滝又町） 崩落箇所Bの現地調査結果

崩落箇所Bの被災状況

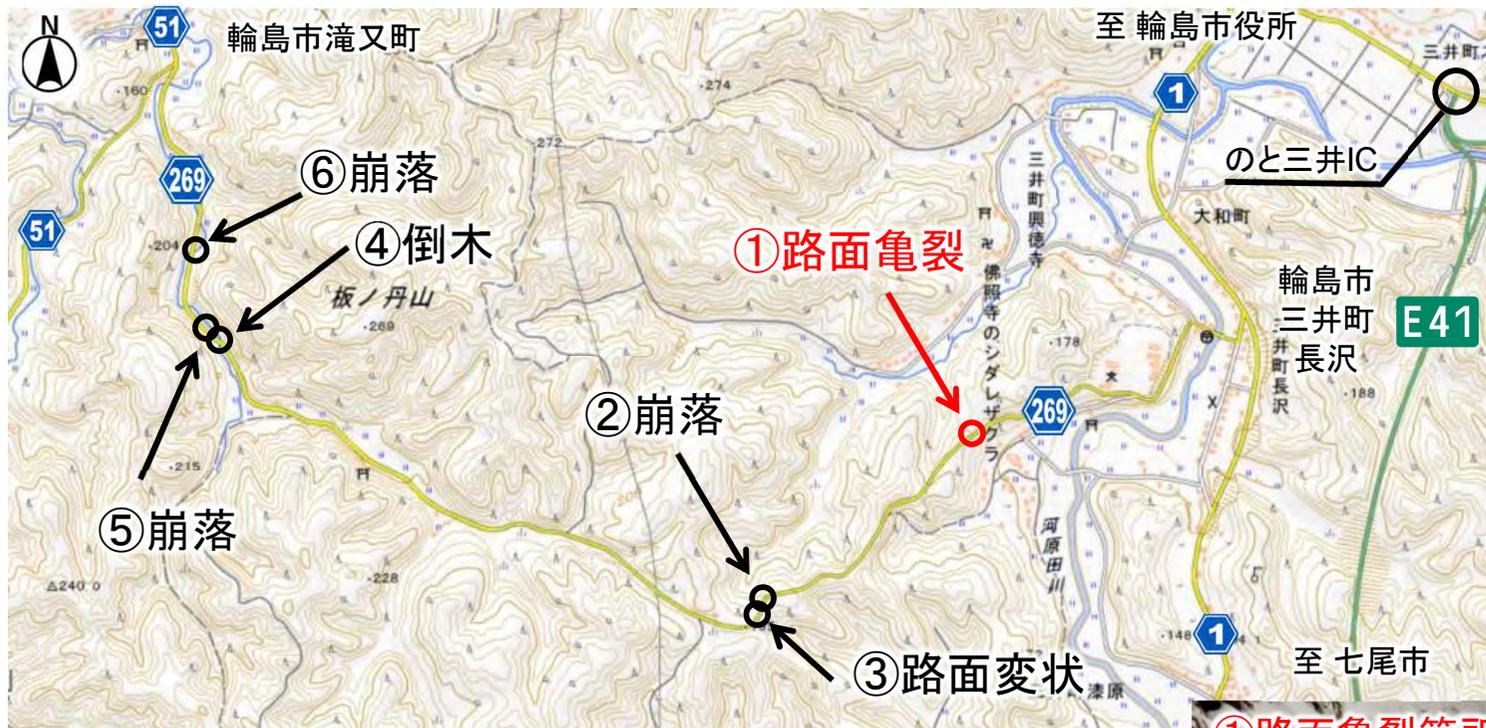
● 輪島市三井町長沢「県道1号線接続交差点」から約1.1km地点(輪島市三井町長沢) 路面変状箇所

啓開済

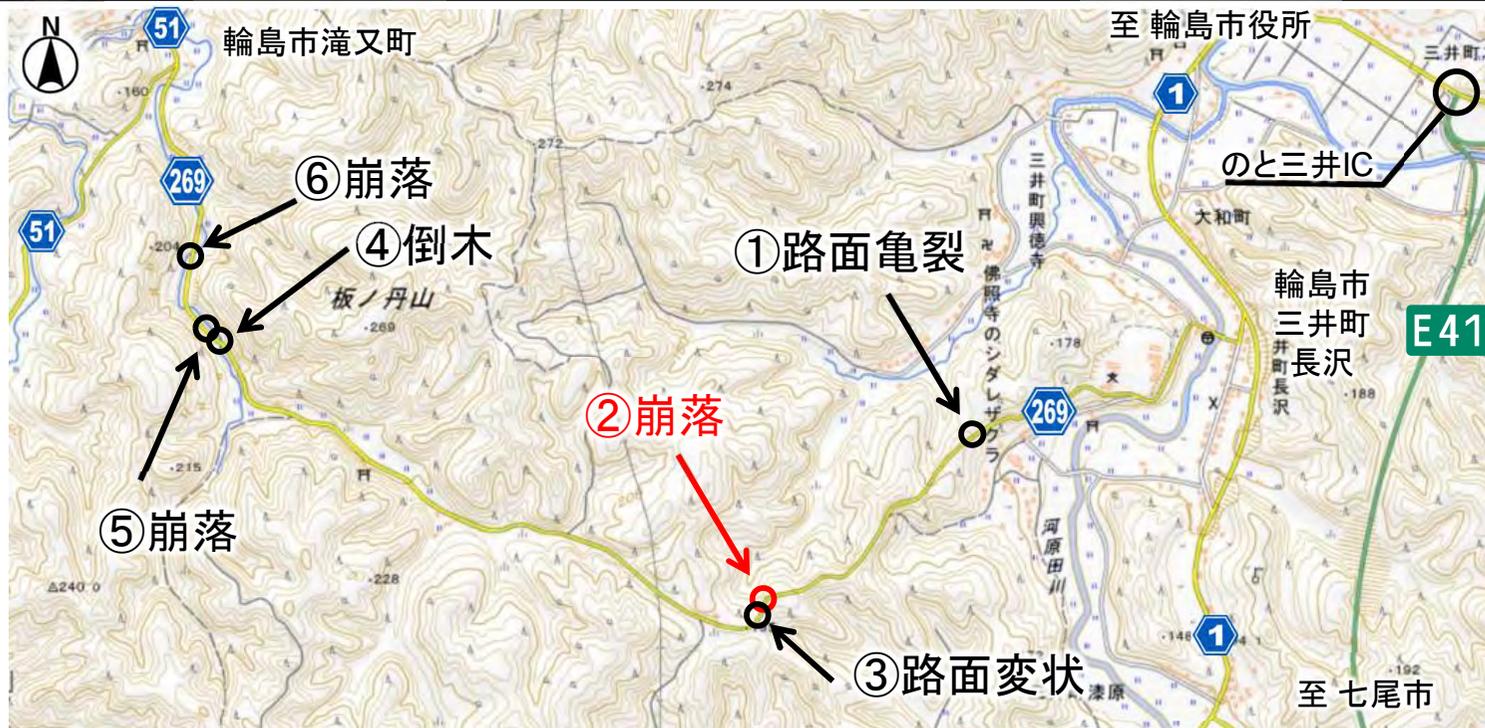
● 輪島市三井町長沢「県道1号線接続交差点」から約1.9km地点（輪島市三井町長沢） 崩落箇所

啓開中

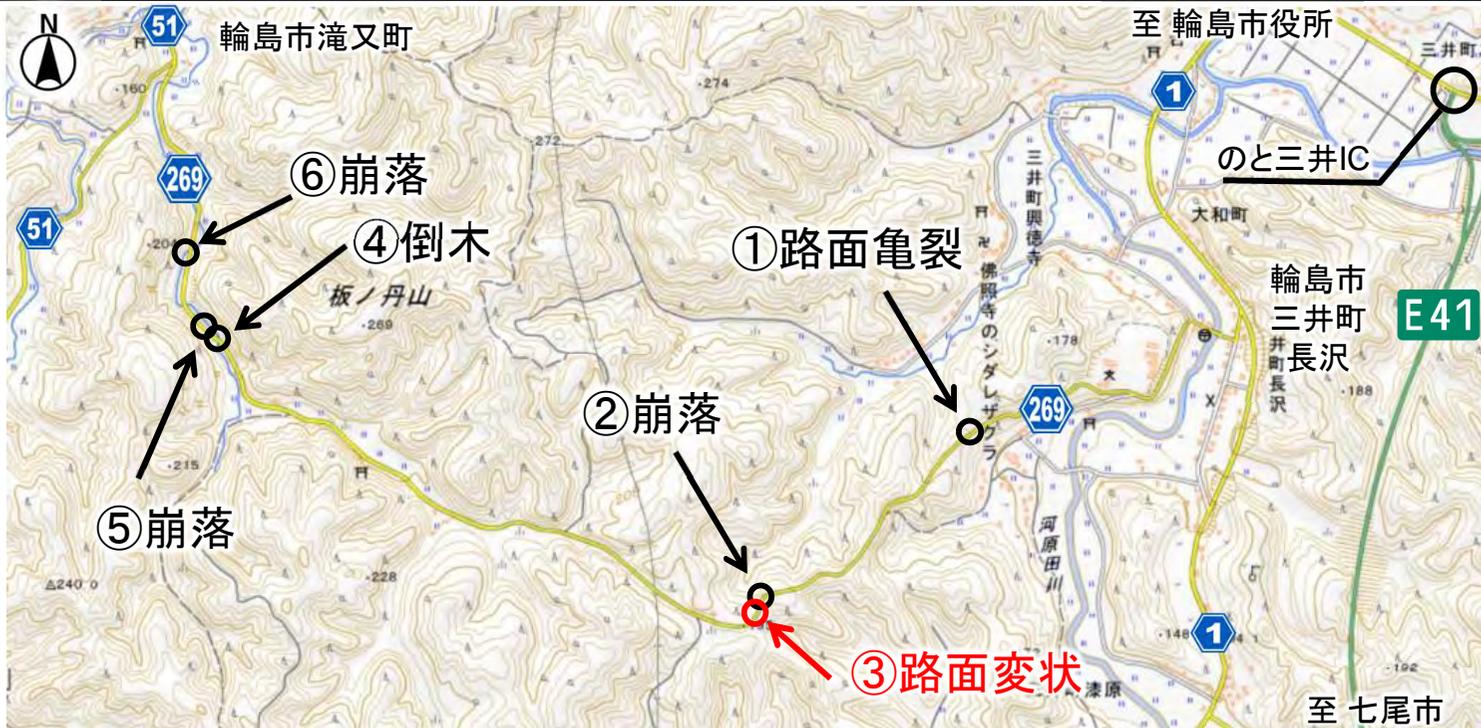
● 輪島市三井町長沢「県道1号線接続交差点」から約1.9km地点 輪島市三井町長沢 路面変状箇所

啓開済

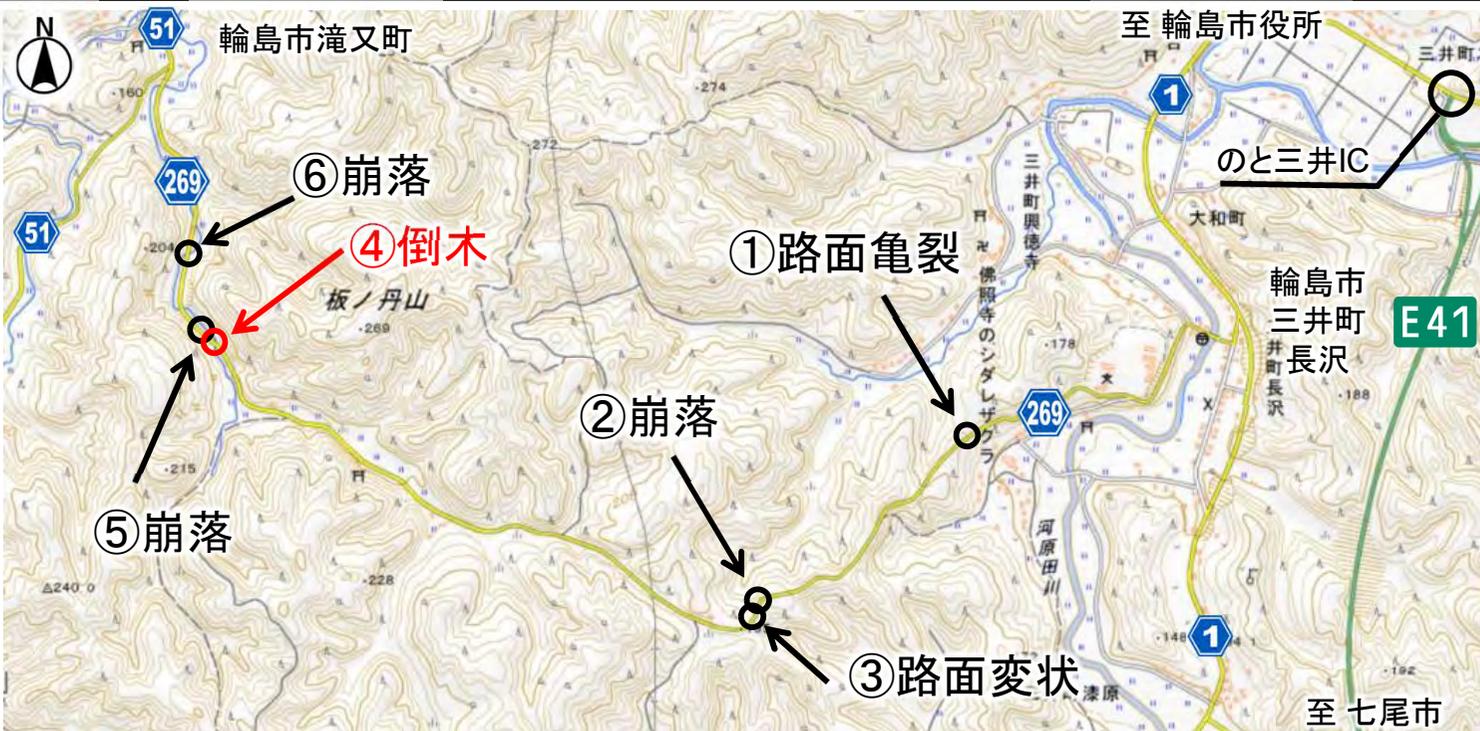
● 輪島市三井町長沢「県道1号線接続交差点」から約3.8km地点（輪島市空熊町） 倒木箇所

啓開済

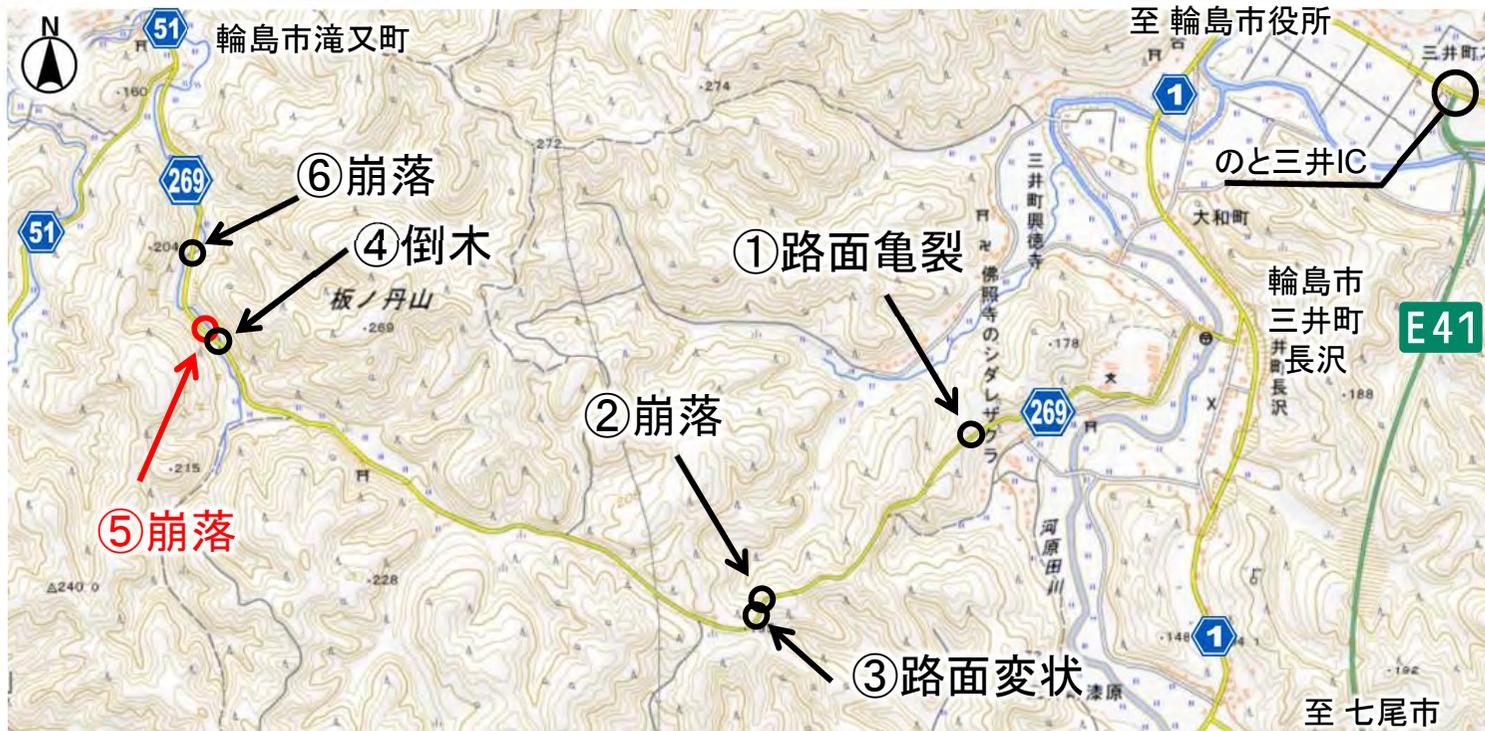
● 輪島市三井町長沢「県道1号線接続交差点」から約4.0km地点（輪島市空熊町） 崩落箇所

啓開済

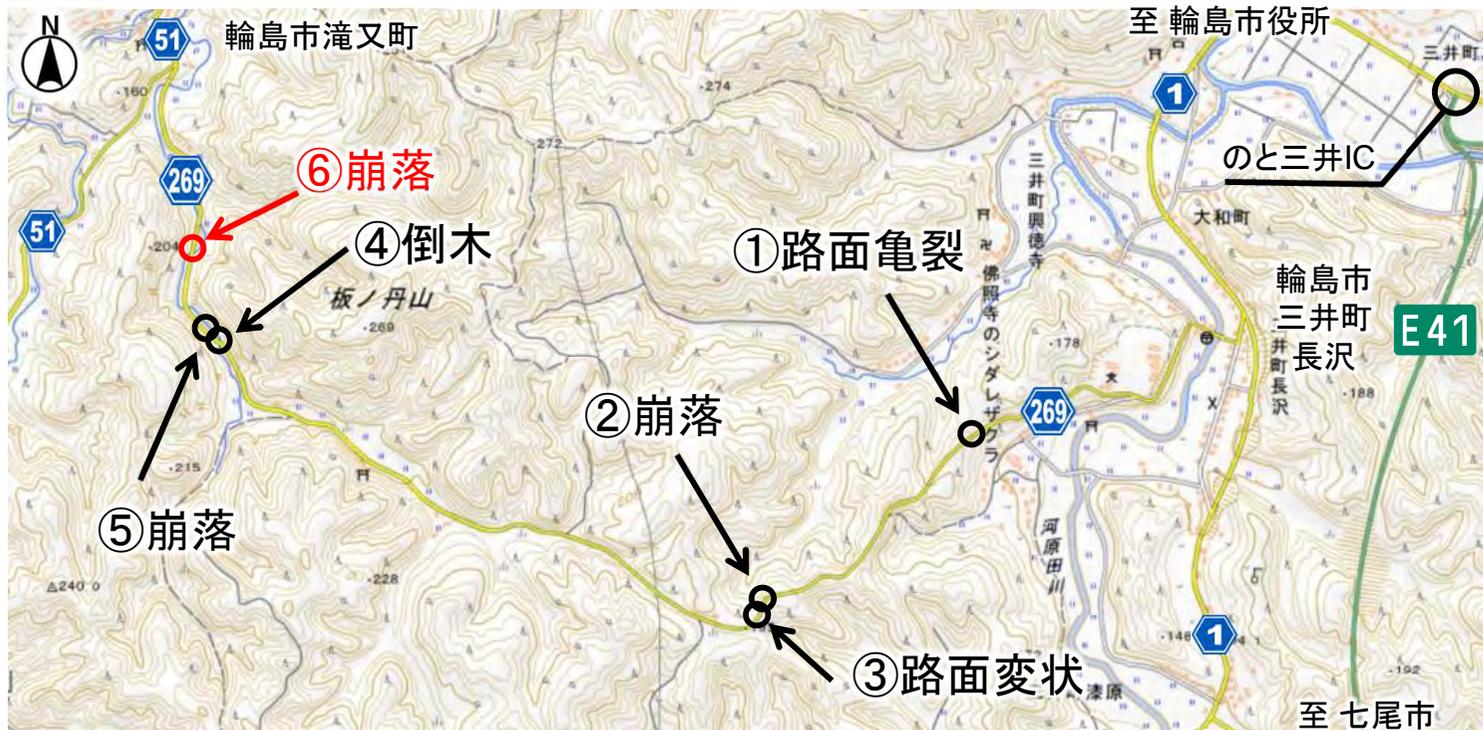
● 輪島市三井町長沢「県道1号線接続交差点」から約4.3km地点（輪島市空熊町）崩落箇所

⑥崩落箇所被災状況

啓開中

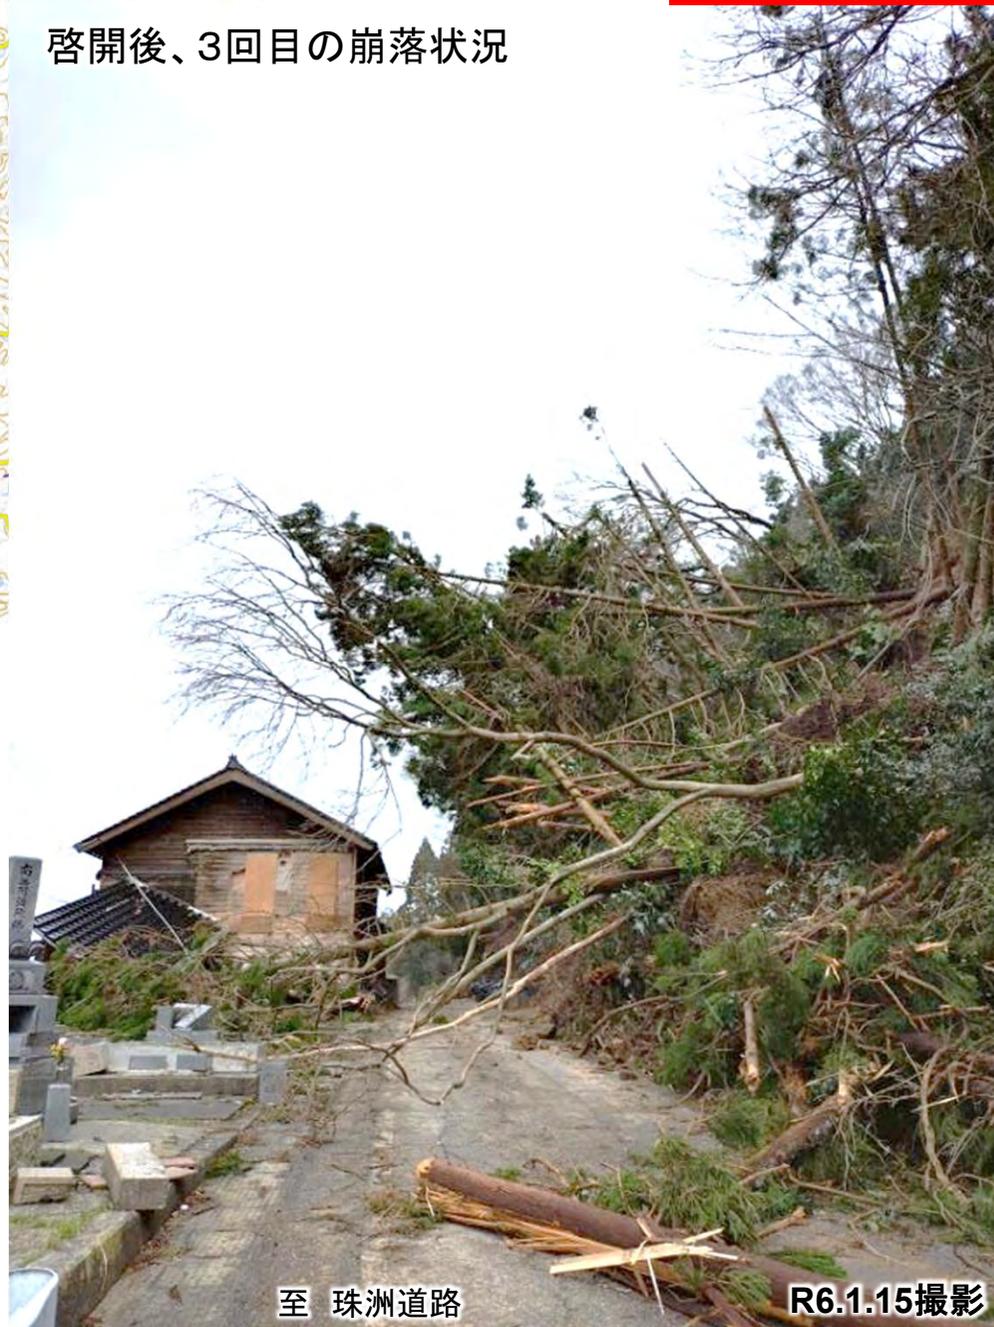
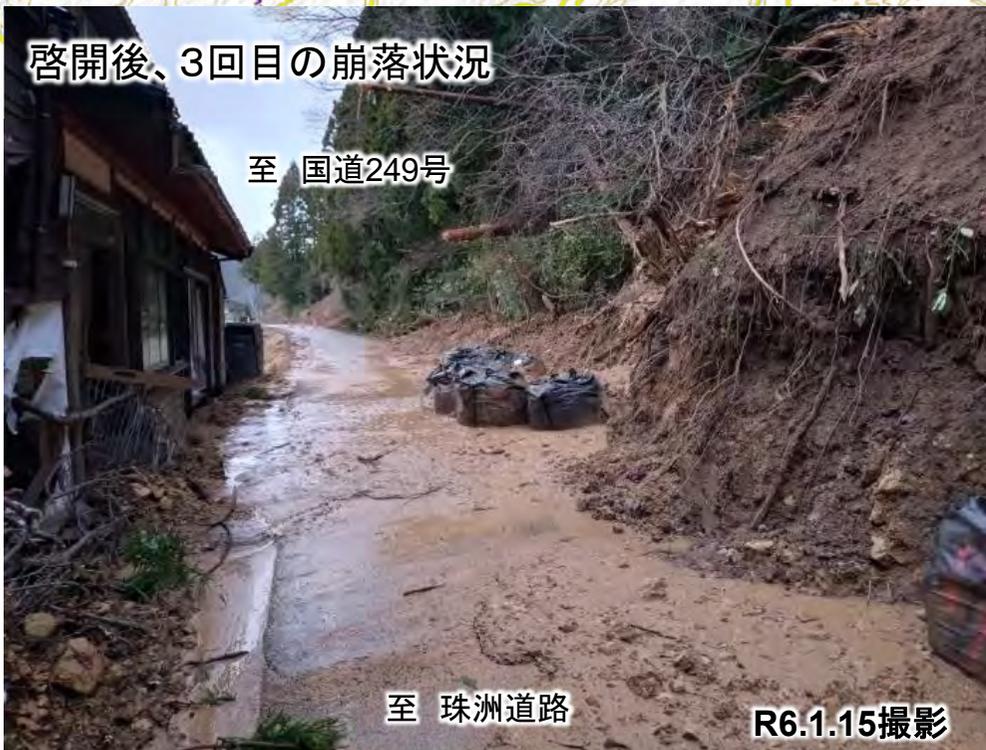
● 鳳珠郡能登町柳田「能登町柳田交差点」から8.1km地点 輪島市里町 崩落箇所

啓開後、3回目の崩落状況

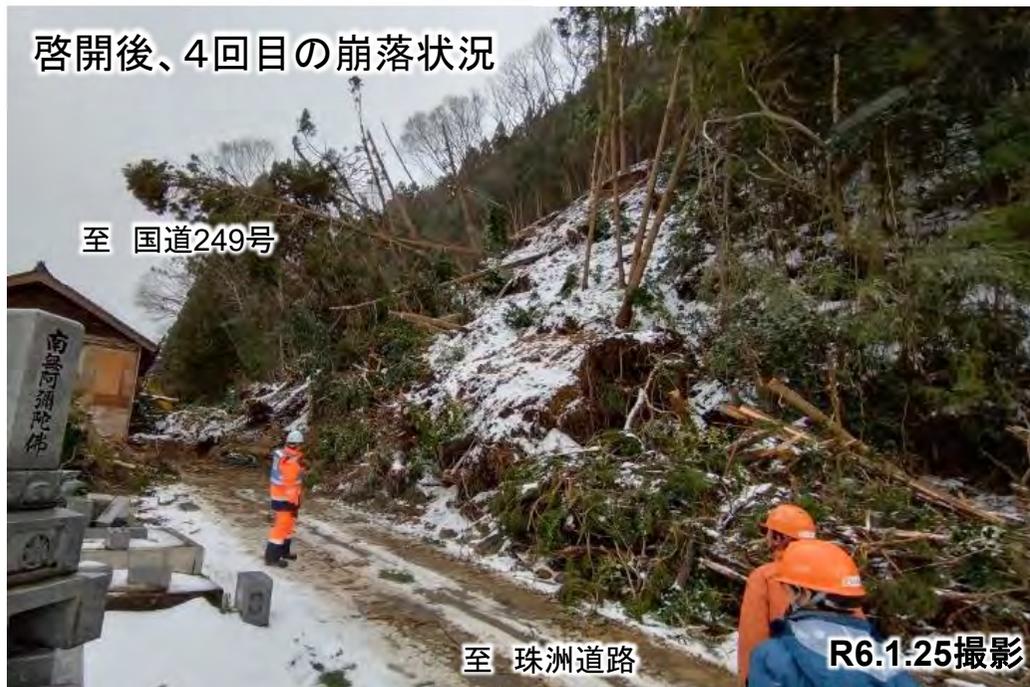
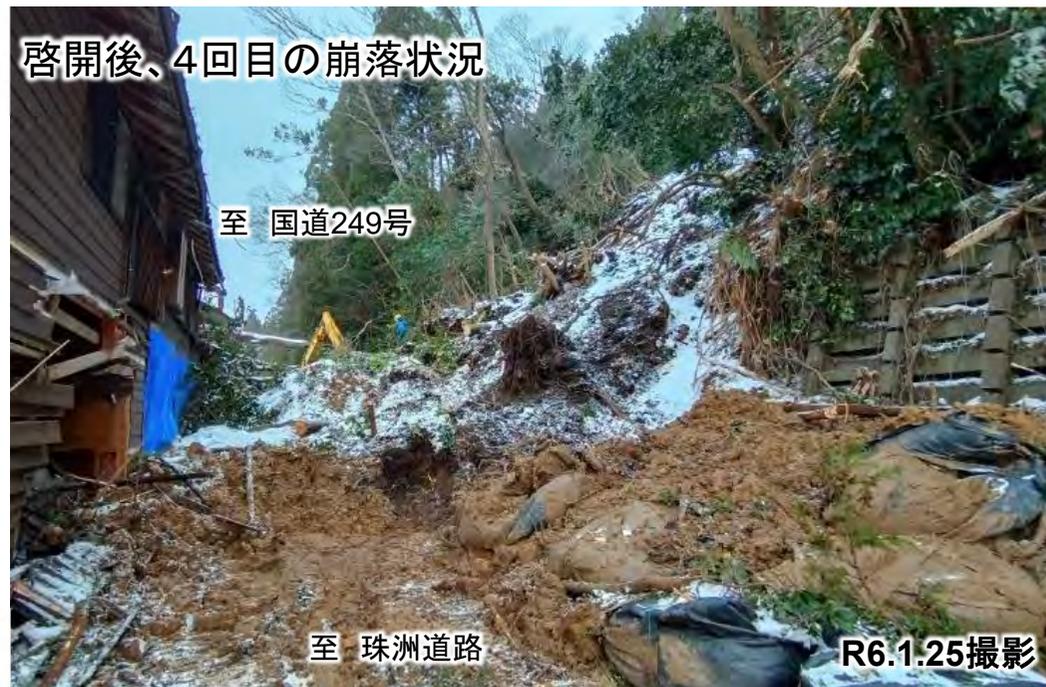
● 鳳珠郡能登町柳田「能登町柳田交差点」から8.1km地点 輪島市里町 崩落箇所

啓開後、4回目の崩落状況

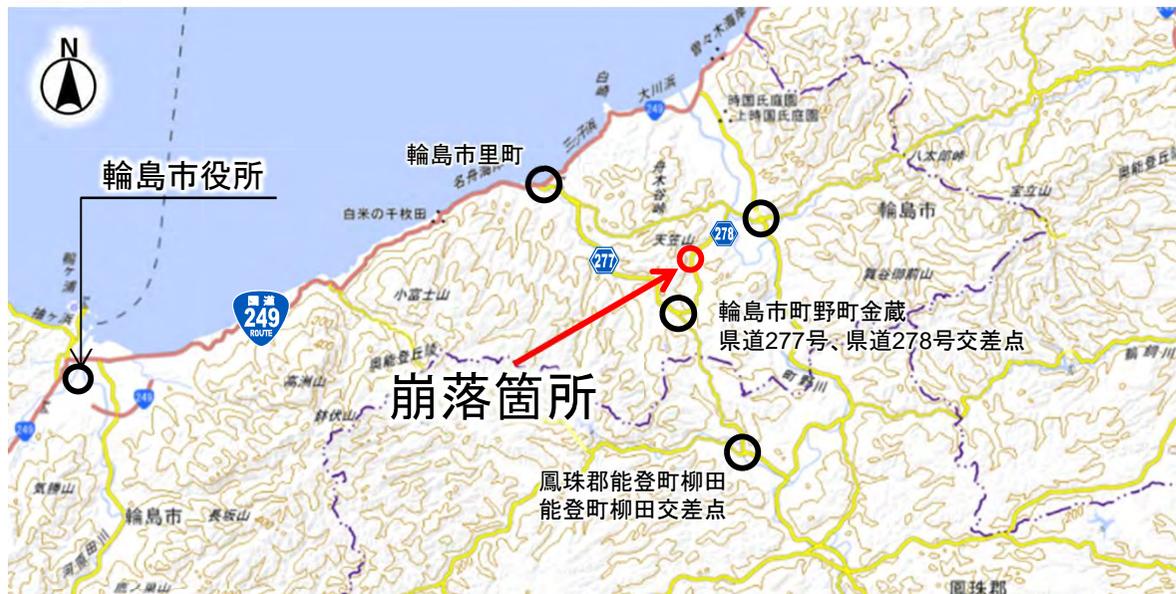
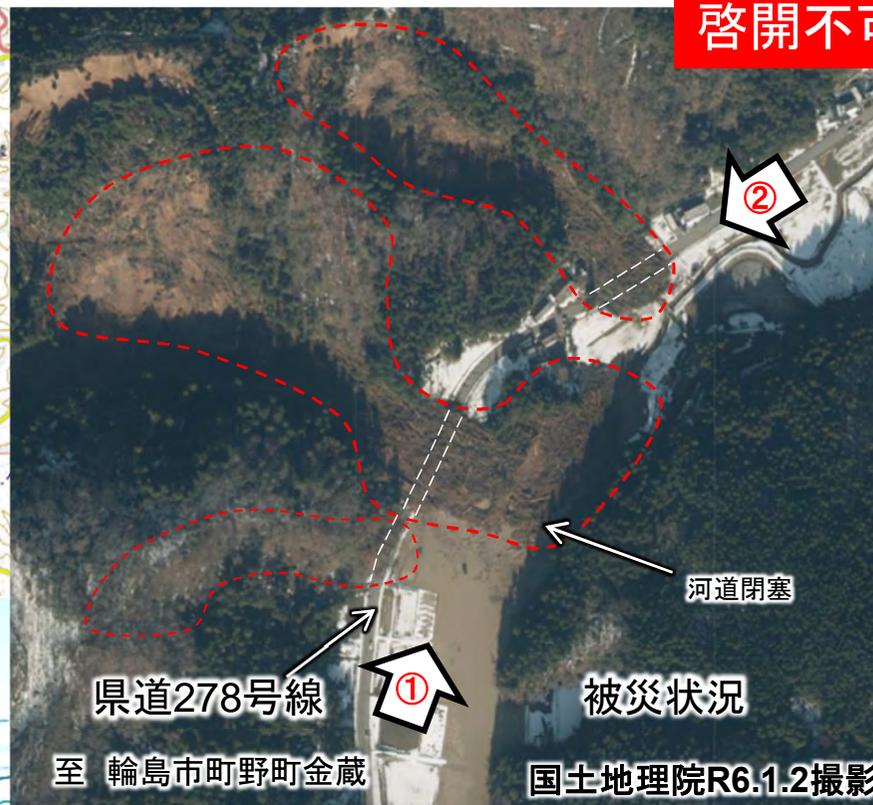
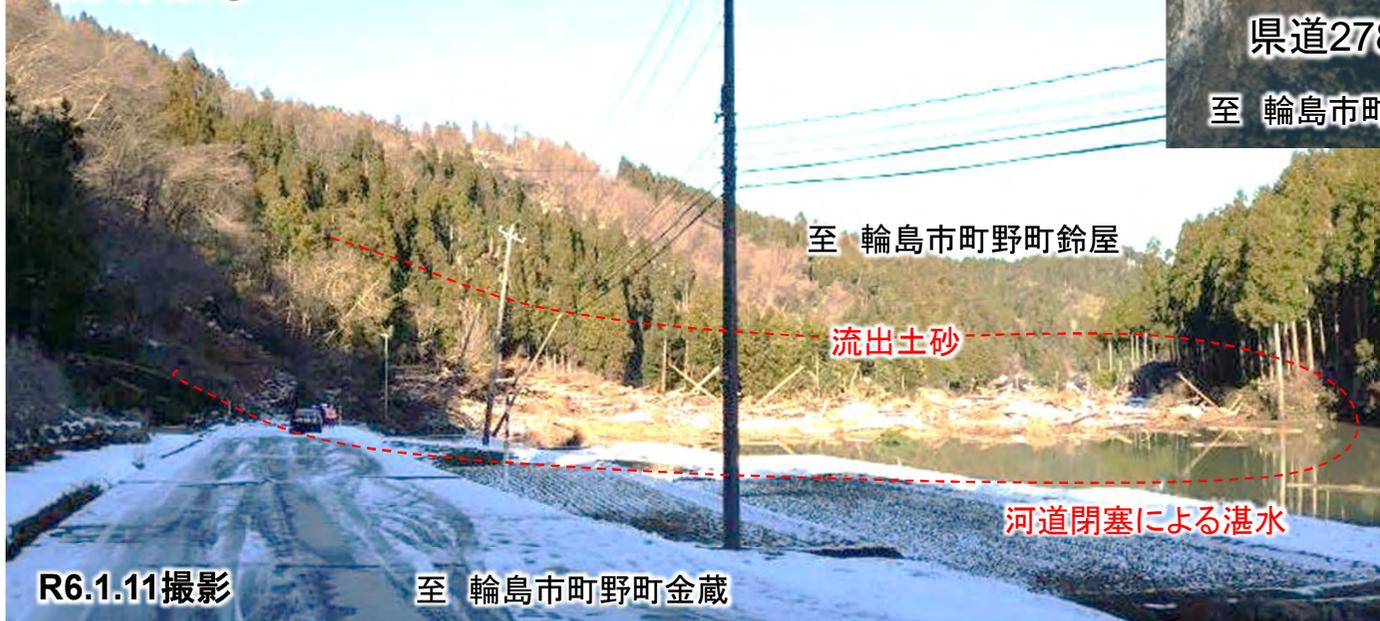
● 輪島市町野町金蔵の県道277号、県道278号交差点約1.8km地点（輪島市町野町川西）崩壊箇所を調査

被災状況①

被災状況②

大規模崩落のため、輪島市町野町川西付近は通行不可

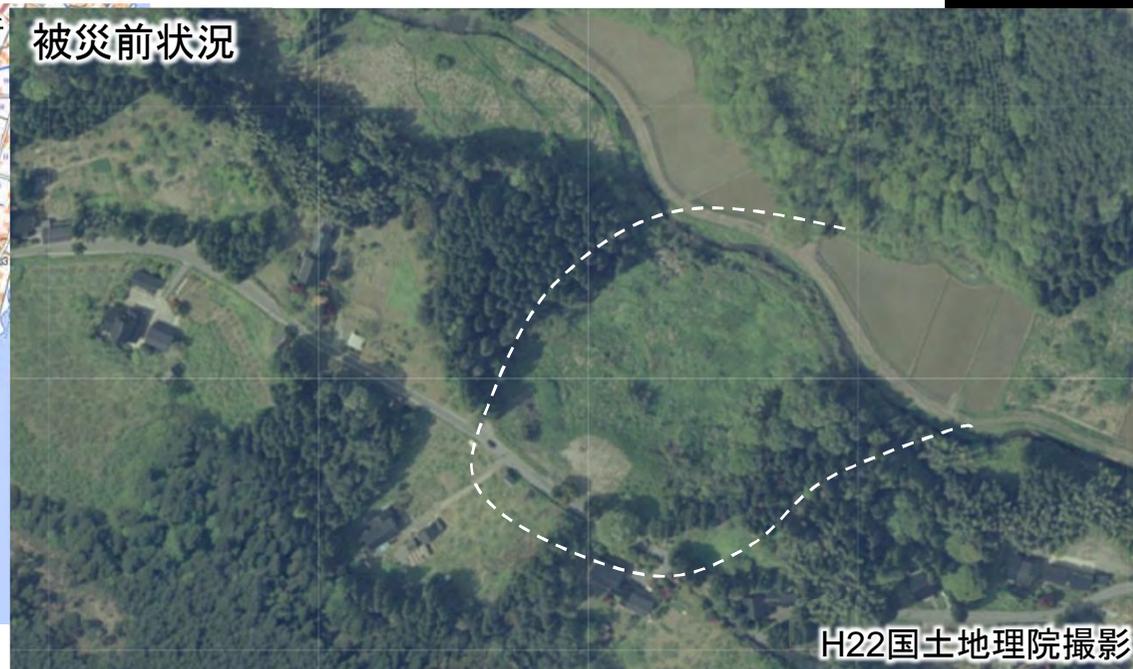
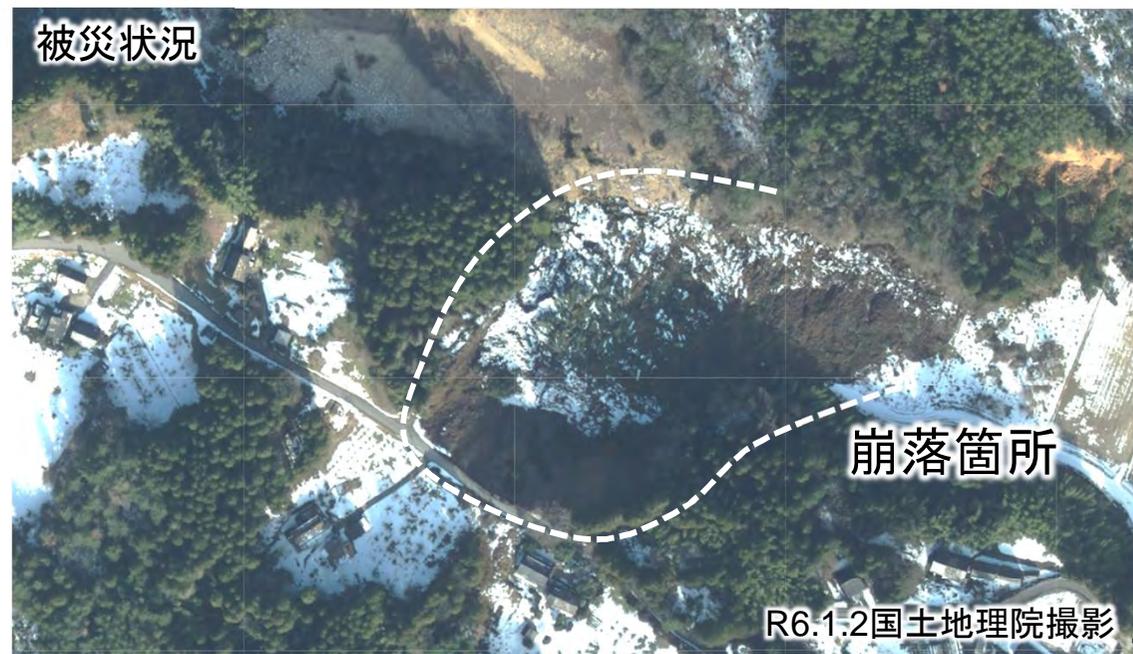
● 珠洲市上戸町南方地内「国道249号接続交差点」から約1.0km地点（珠洲市上戸町南方） 崩落箇所

被災状況

啓開済
