● 輪島市二俣町の国道249号「二俣町交差点」より約0.9km地点 (輪島市別所谷町) 崩壊箇所

# 令和6年能登半島地震 278 県道金蔵川西線の状況

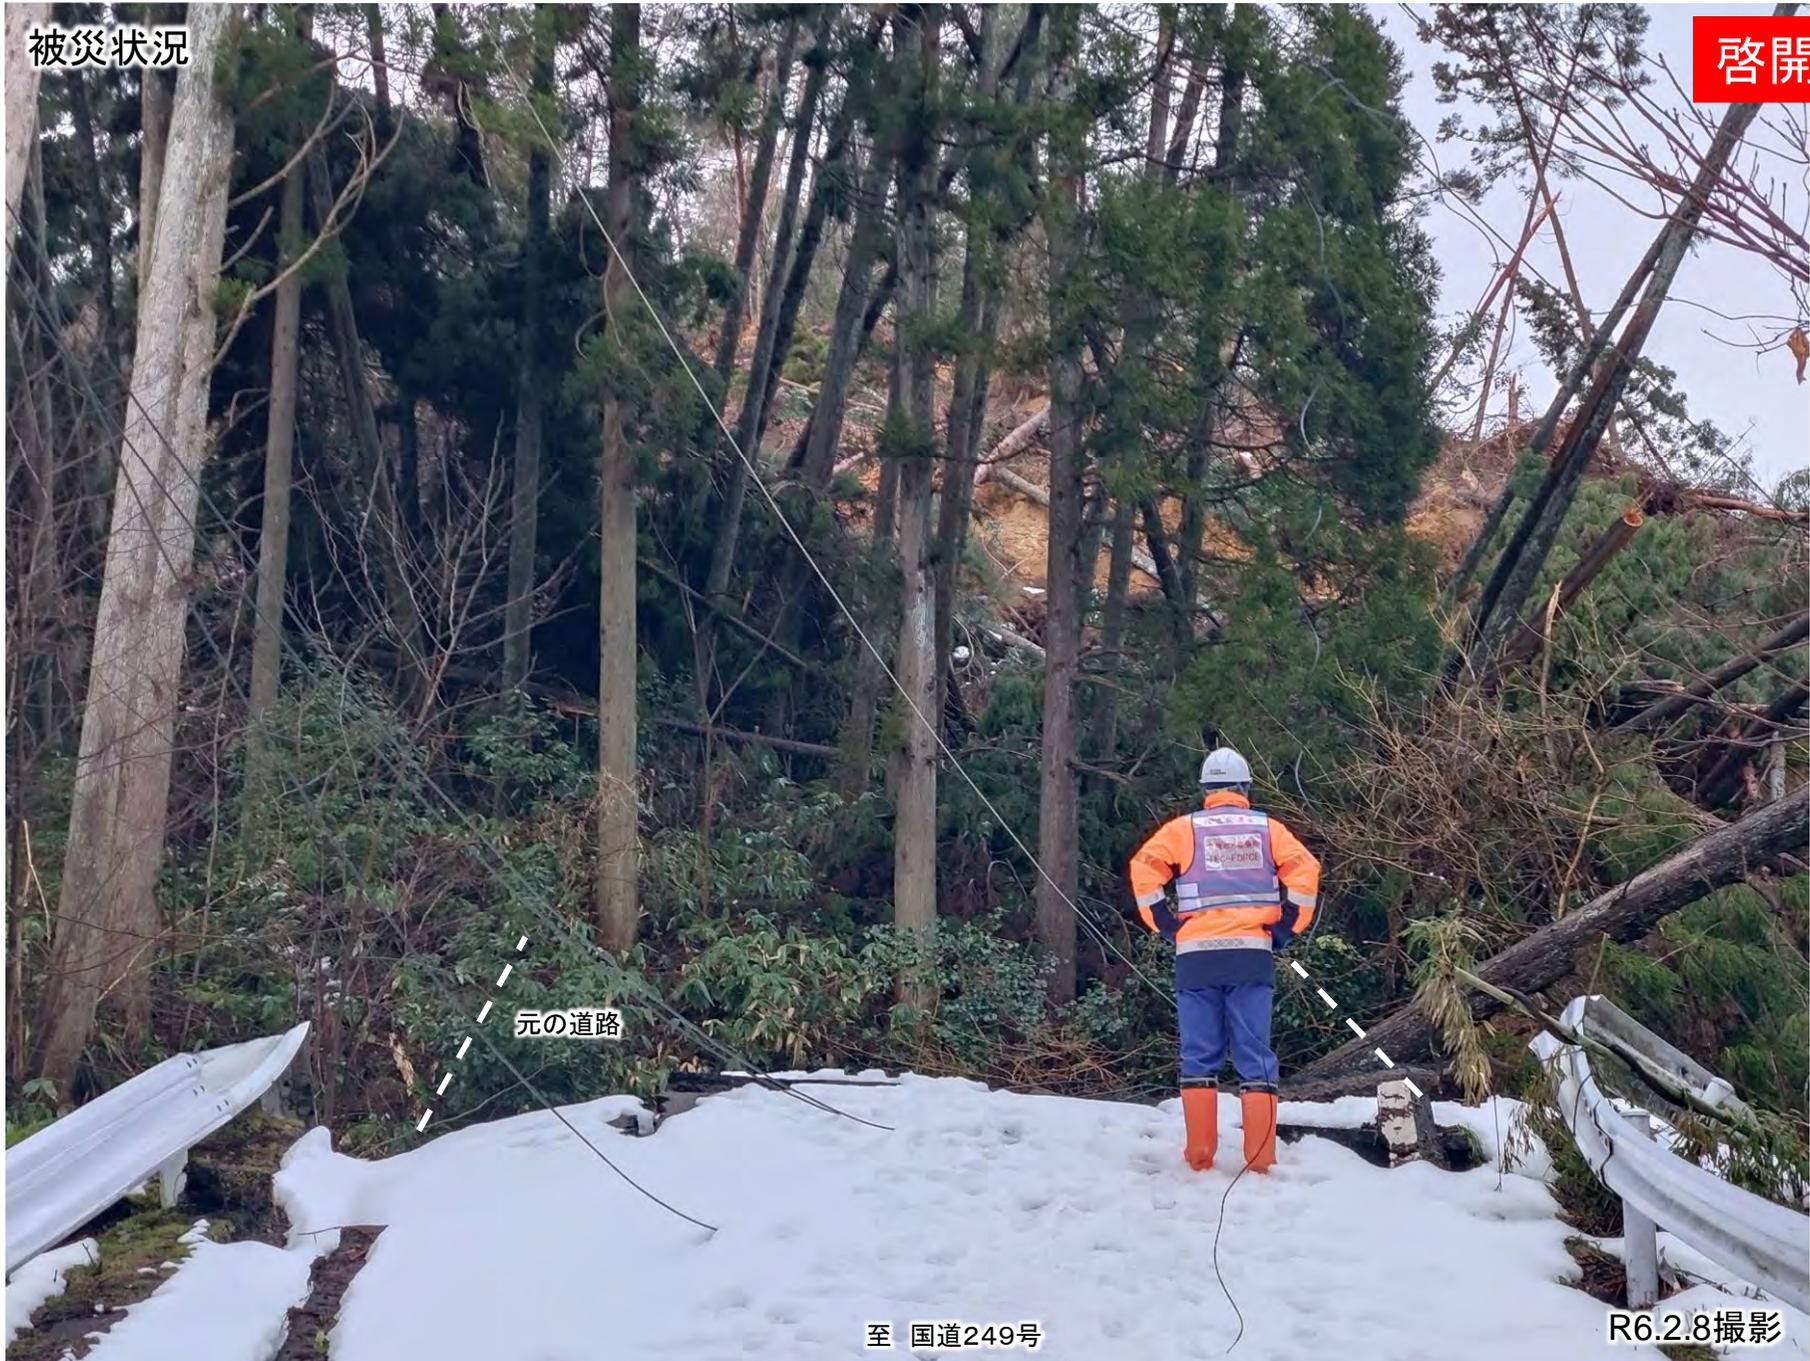
● 珠洲市上戸町南方地内「国道249号接続交差点」から約2.3km地点（珠洲市上戸町南方）崩落箇所 まで現地調査実施

被災状況

啓開不可

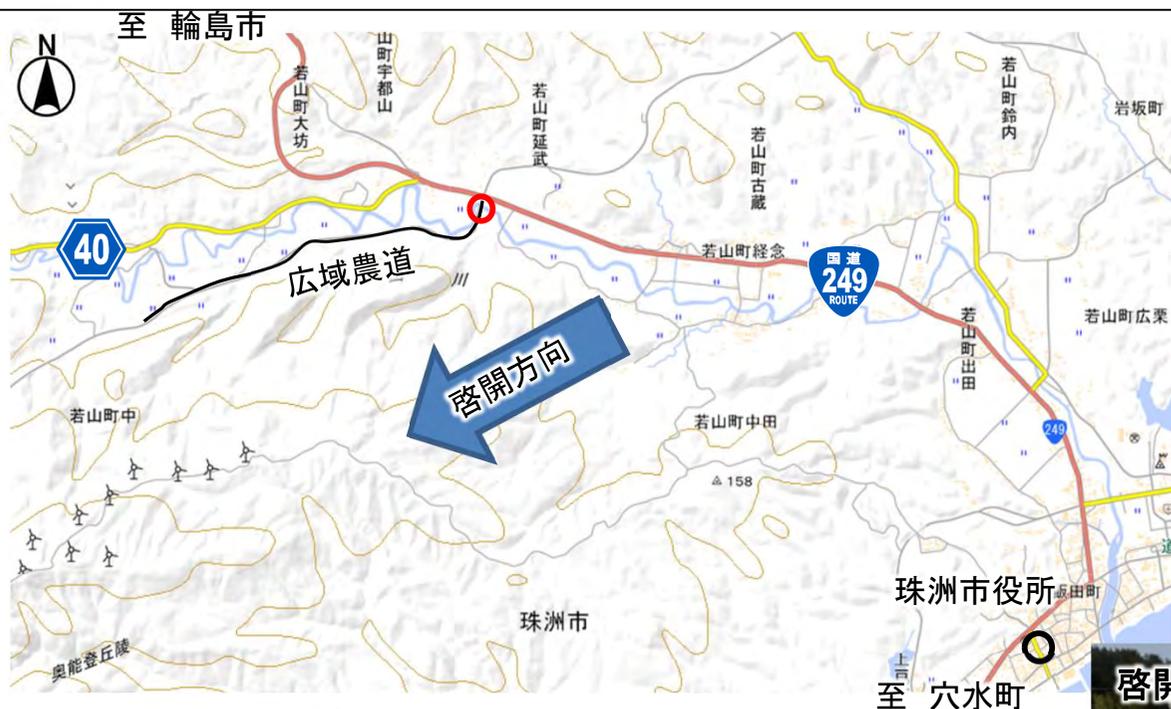
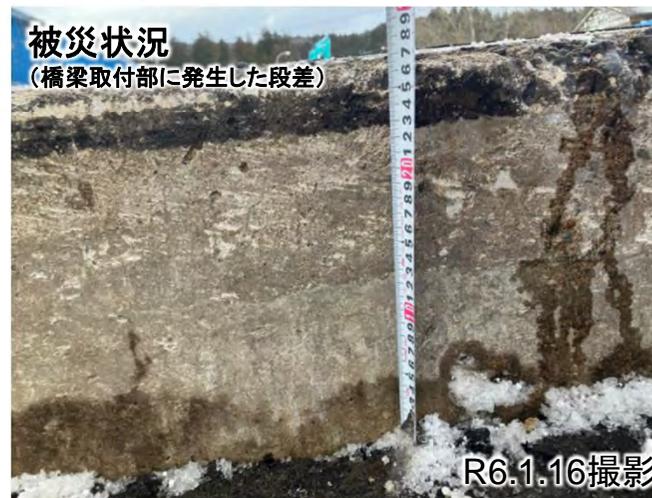
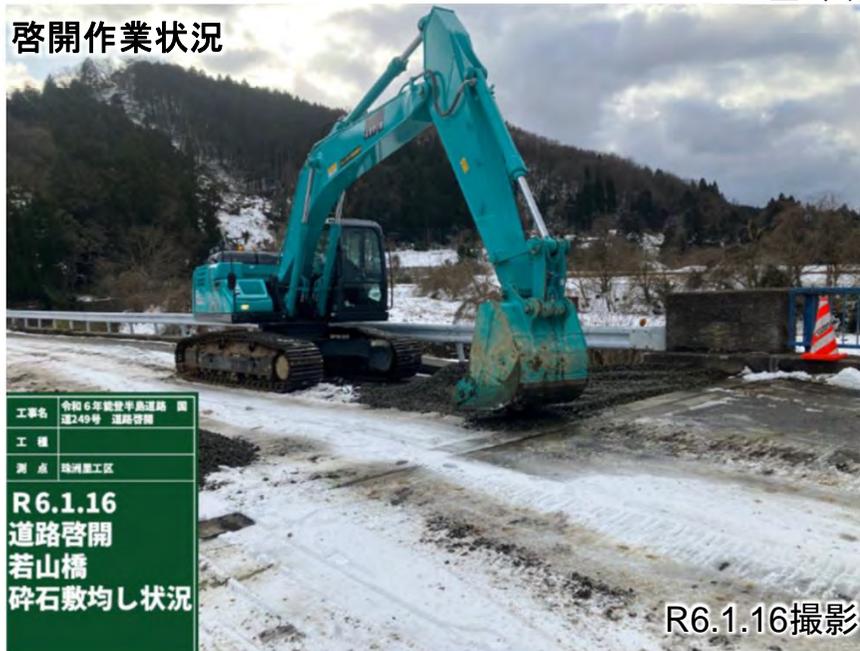
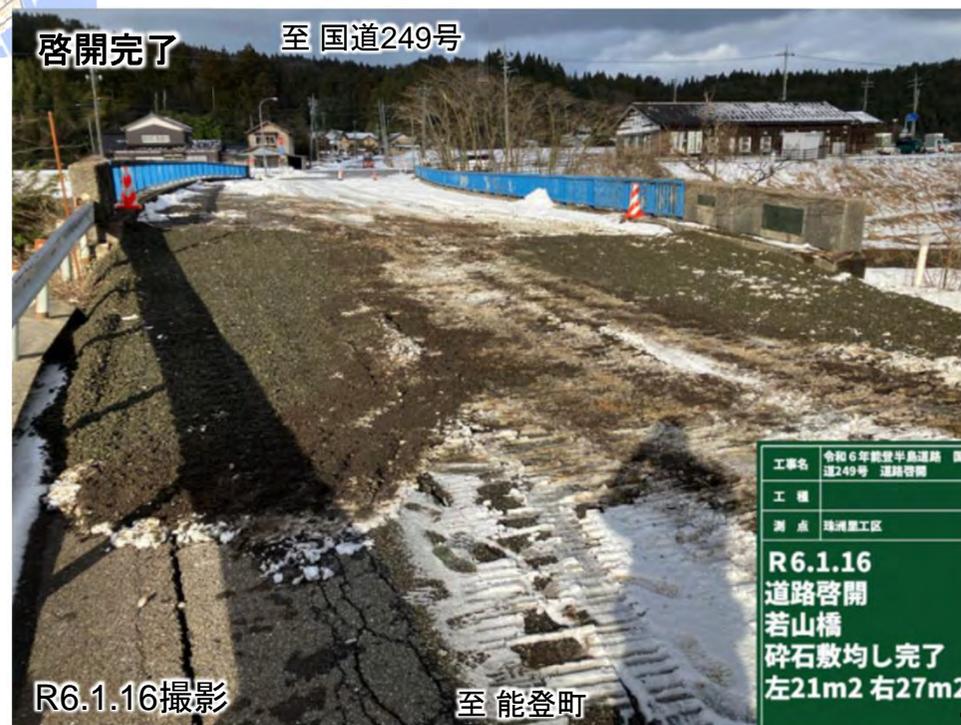
● 珠洲市若山町延武地内の国道接続交差点から約0.1km地点 段差

啓開済

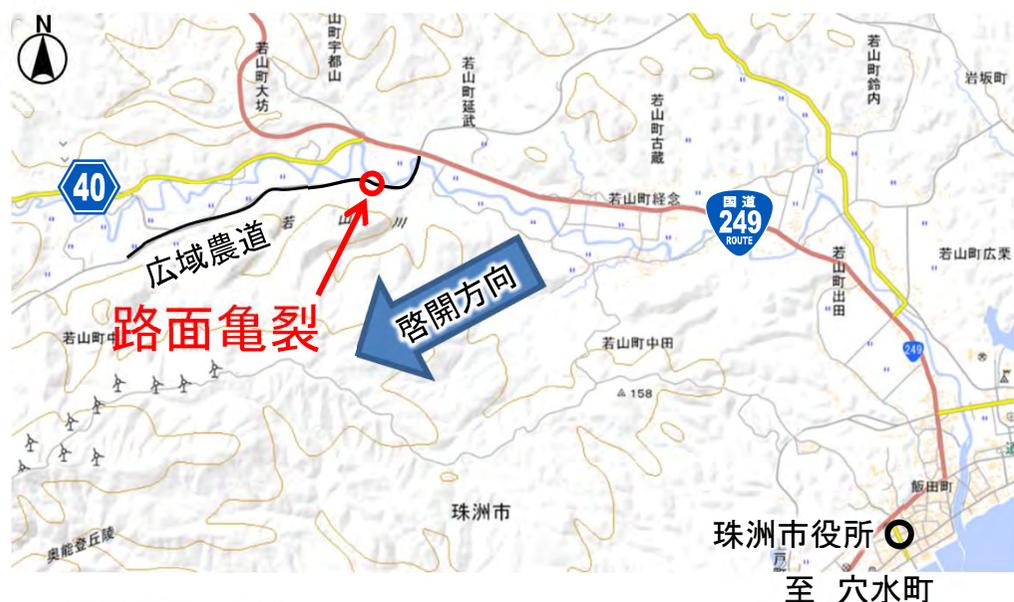
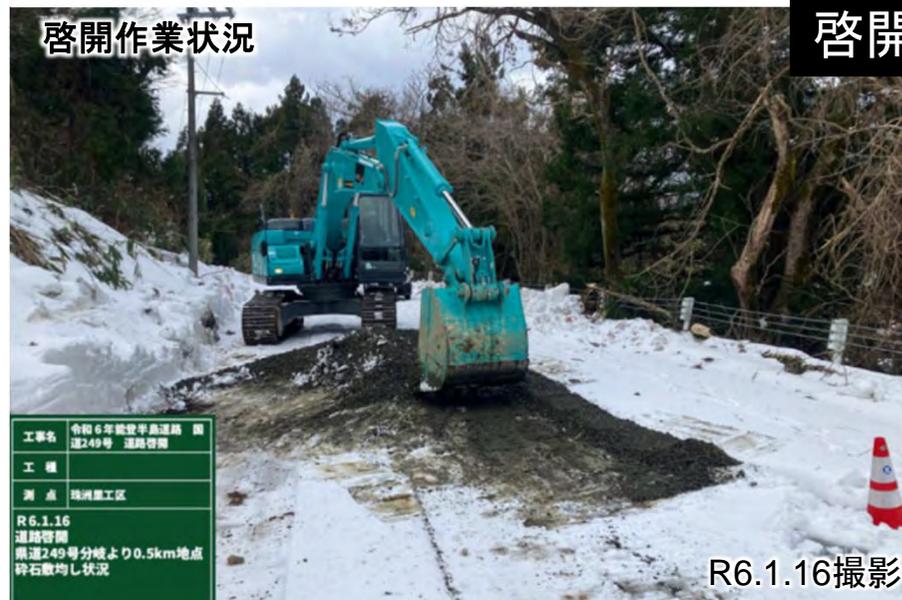
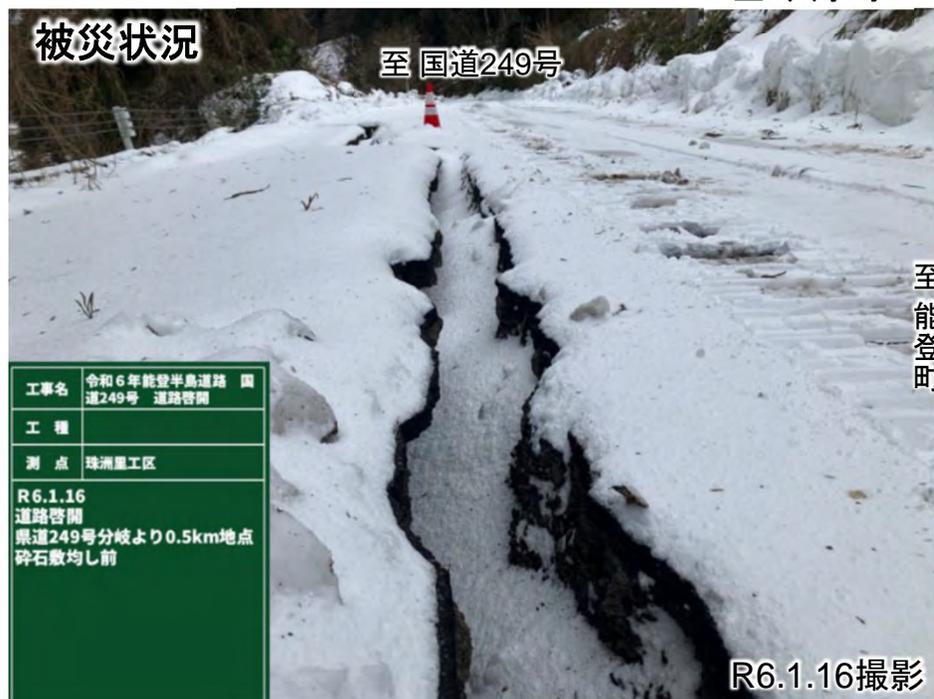
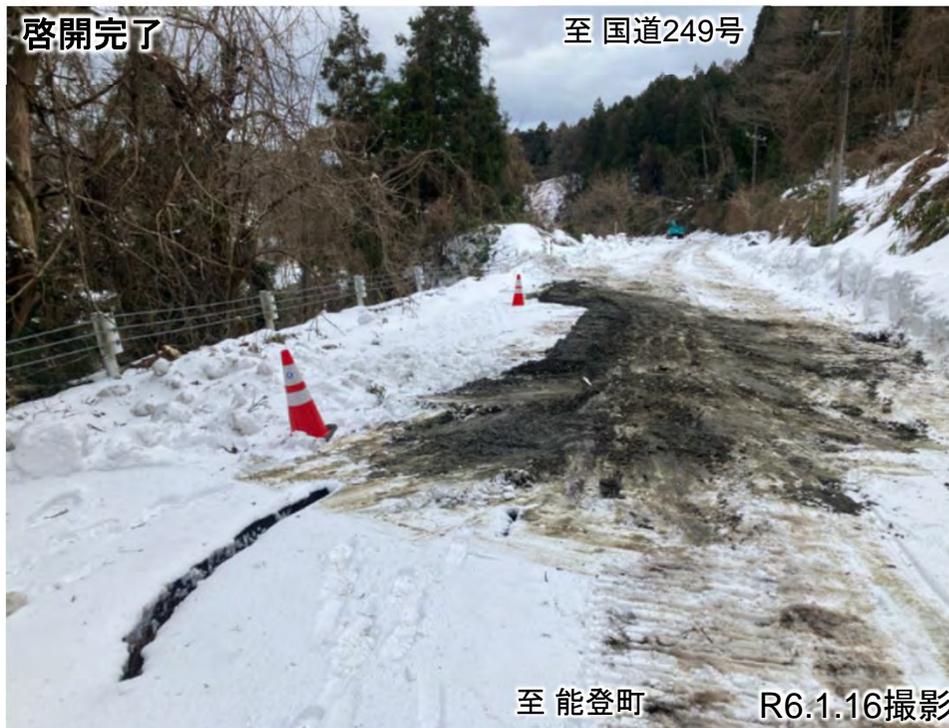
● 珠洲市若山町延武地内の国道接続交差点から約0.5km地点 路面亀裂

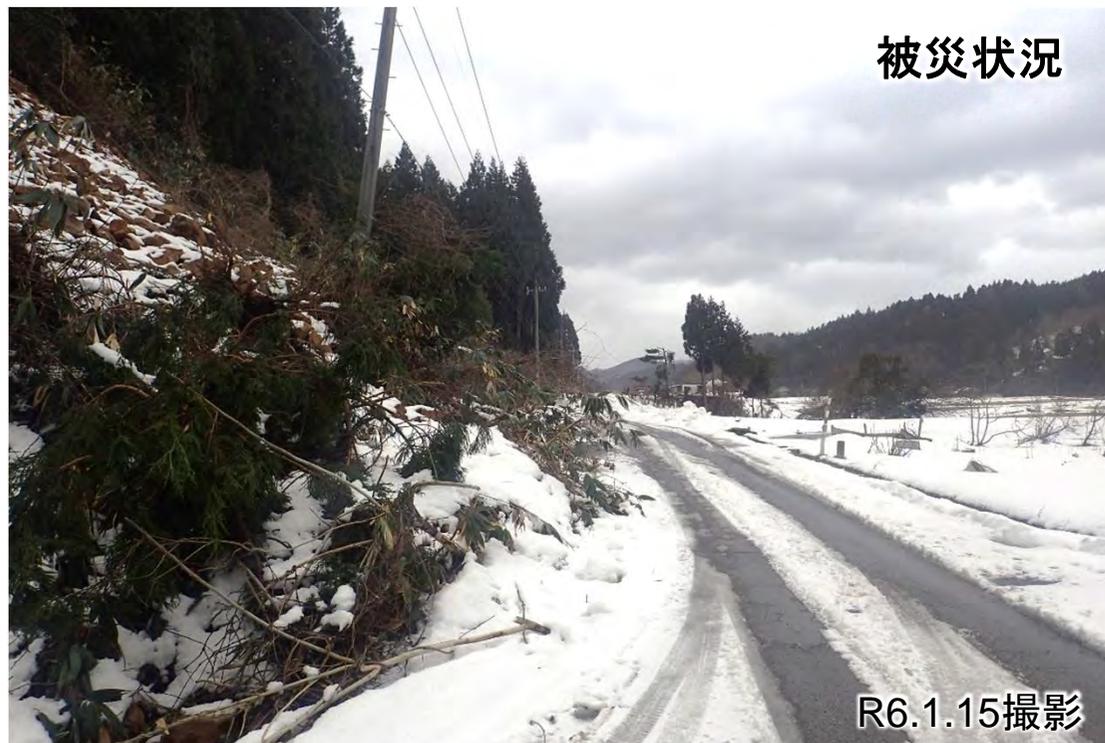
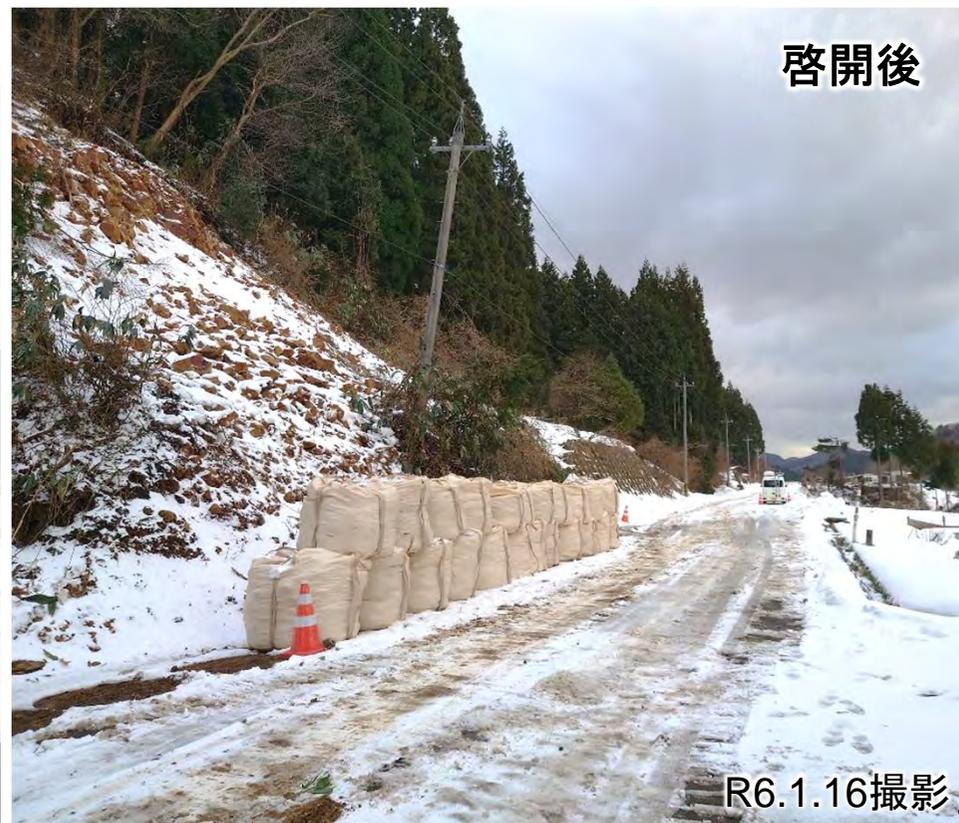
● 珠洲市若山町延武地内の国道接続交差点から約0.8km地点 法面崩落

啓開済

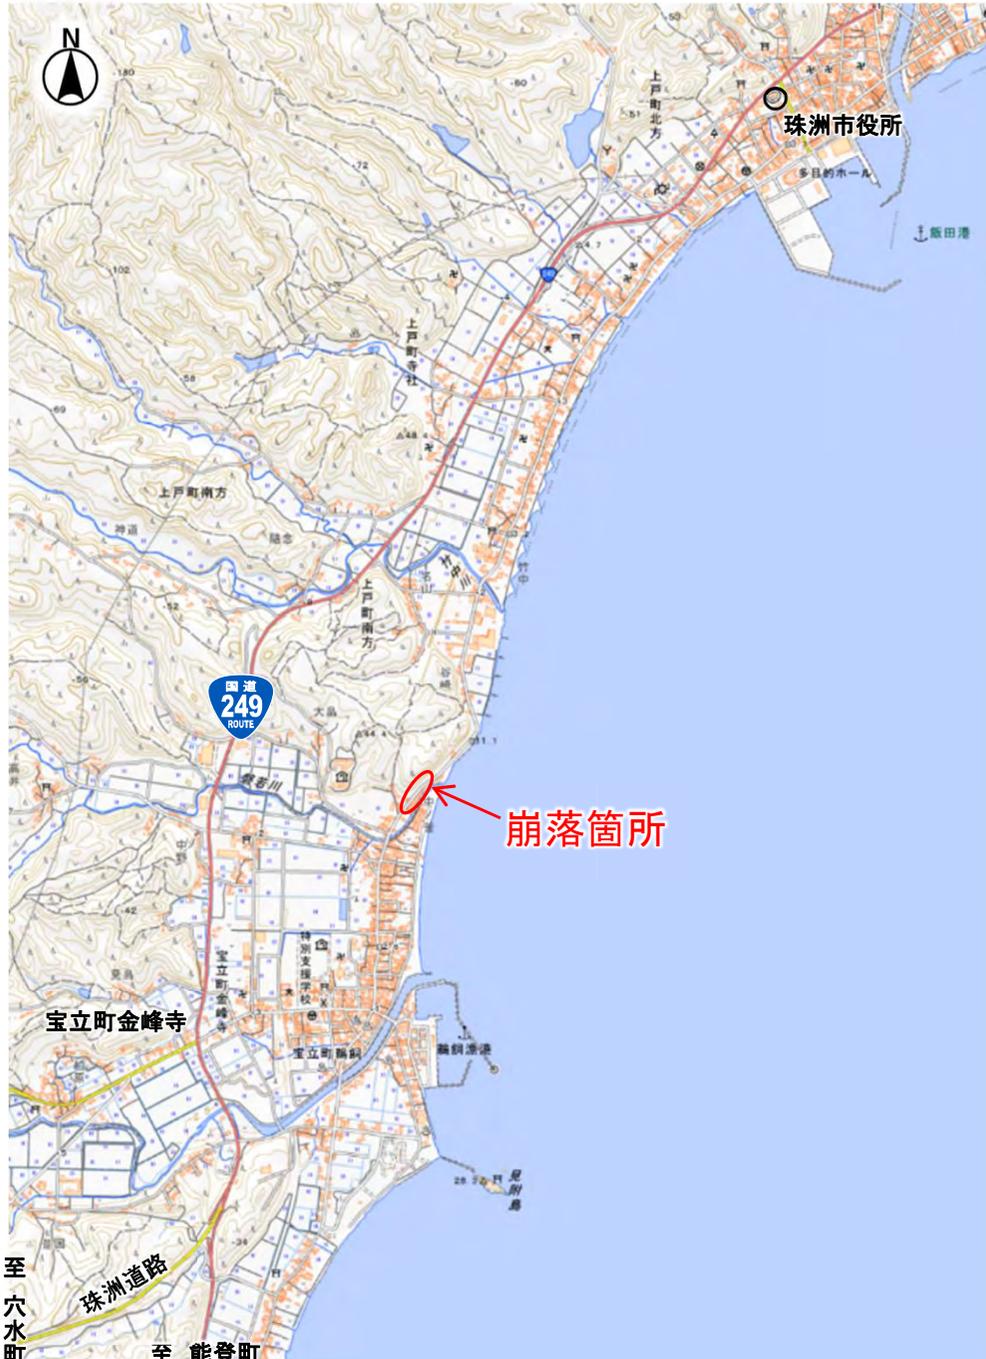
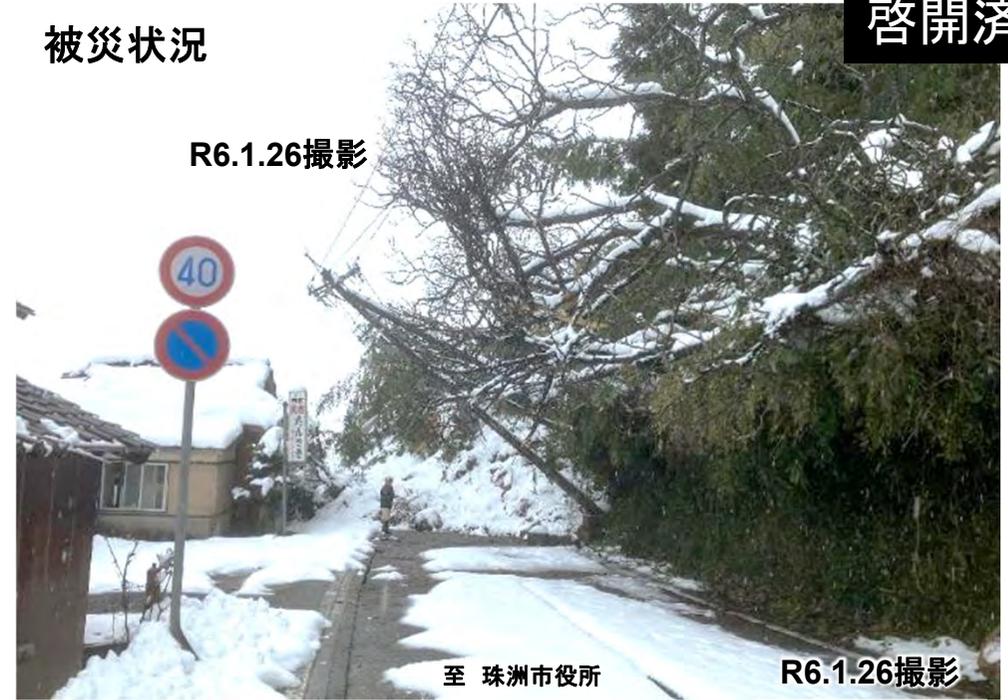
● 珠洲市宝立町春日野の珠洲市道で発生した崩落箇所状況

被災状況

啓開済

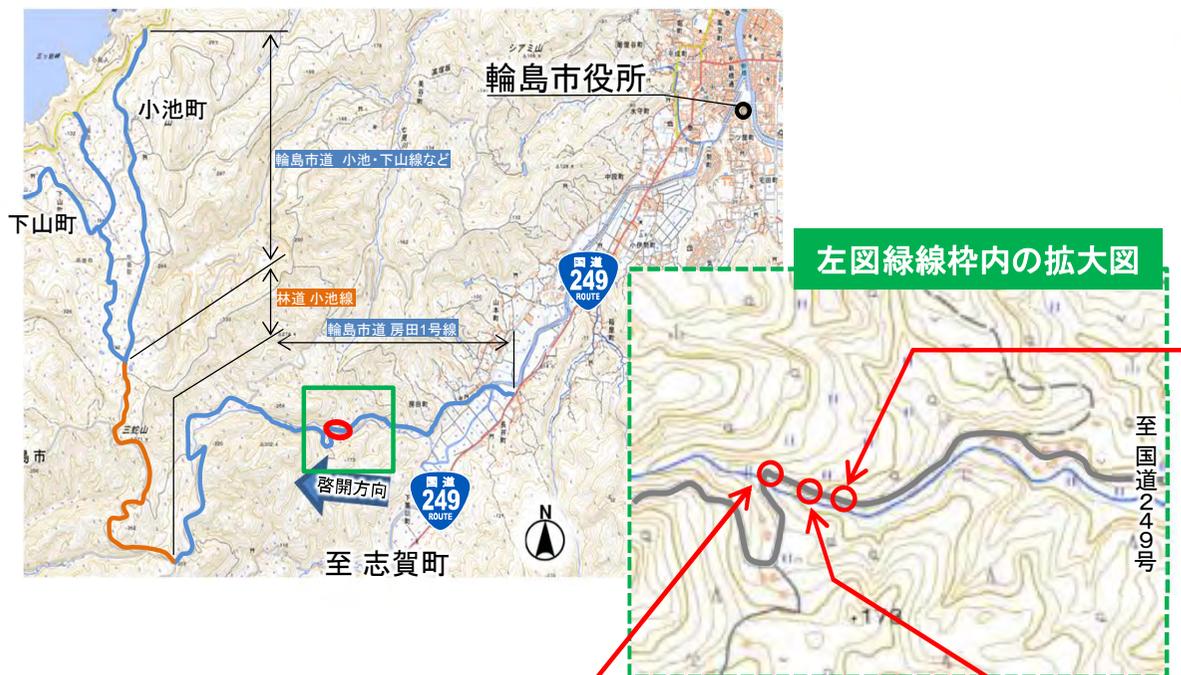
● 輪島市長井町の国道249号接続交差点より約1.7km地点（輪島市房田町） 崩落箇所

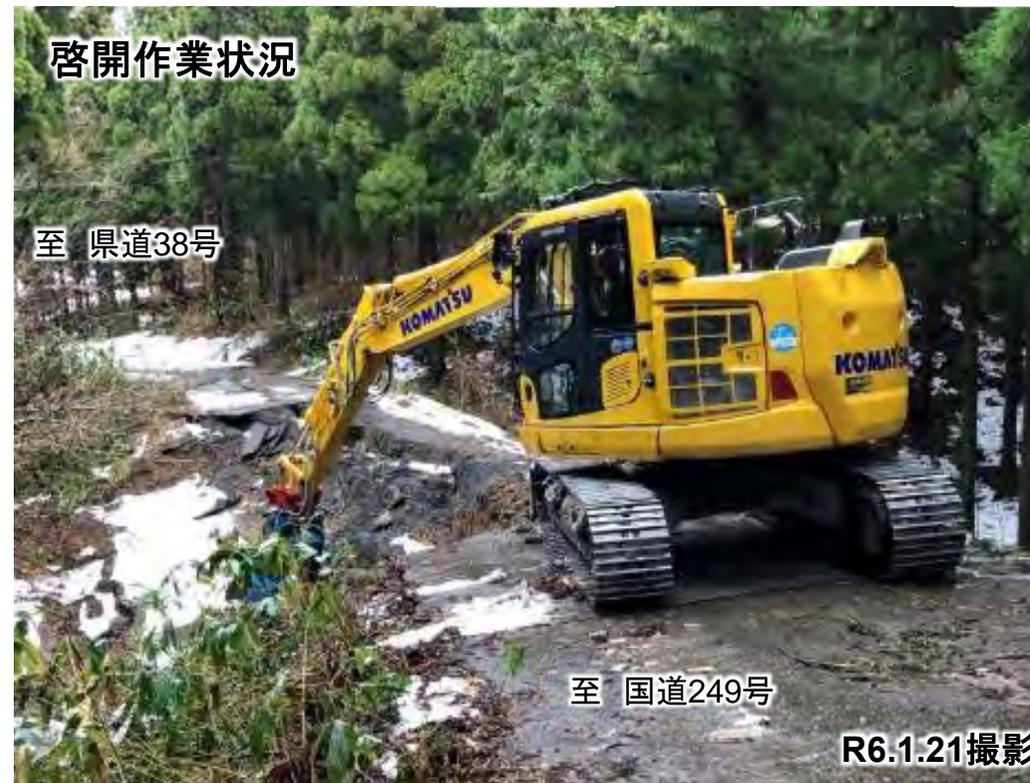
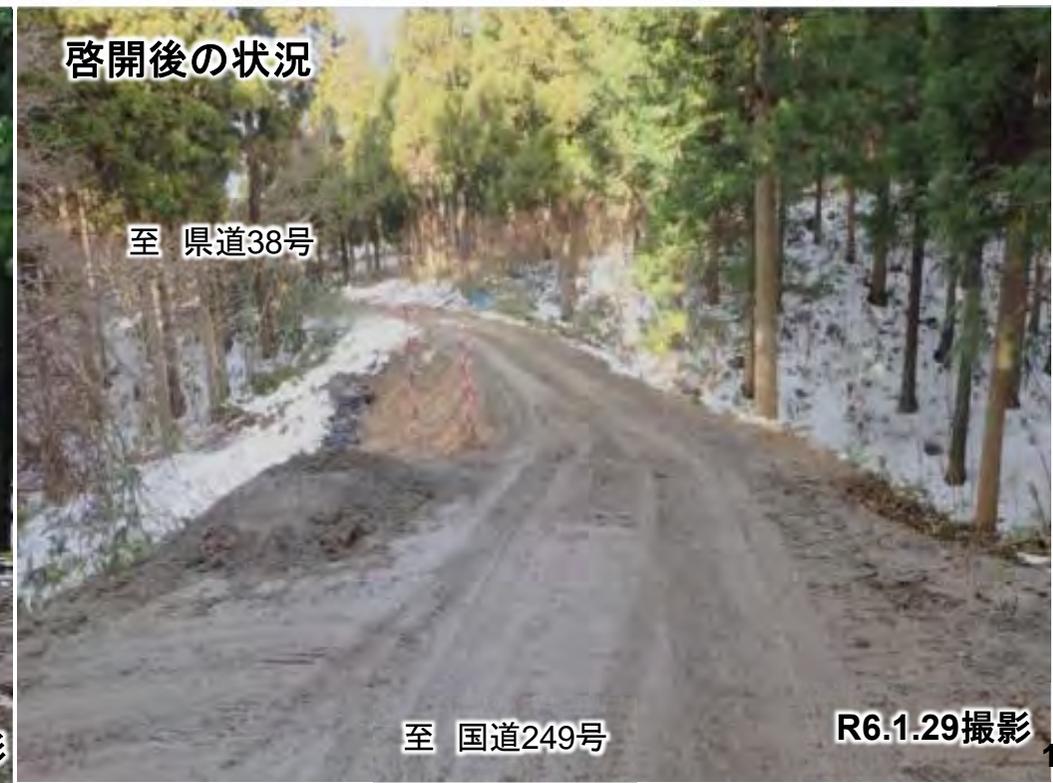
● 輪島市長井町の国道249号接続交差点より約7.2km地点（輪島市大沢町） 路面変状箇所

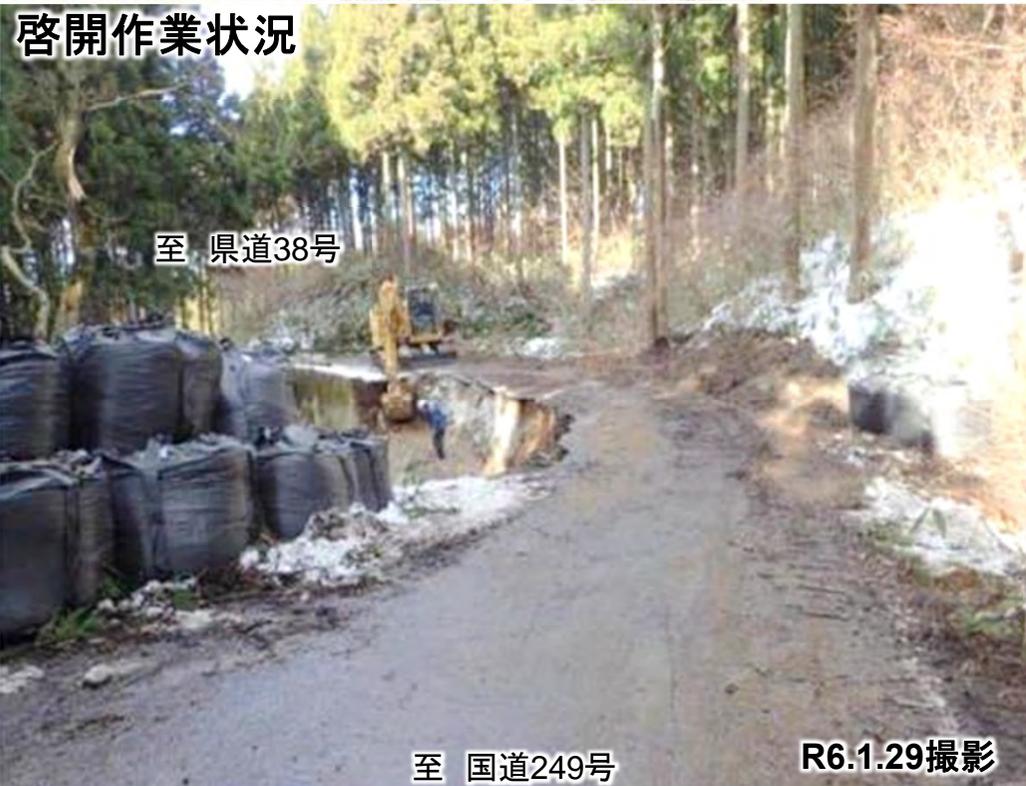
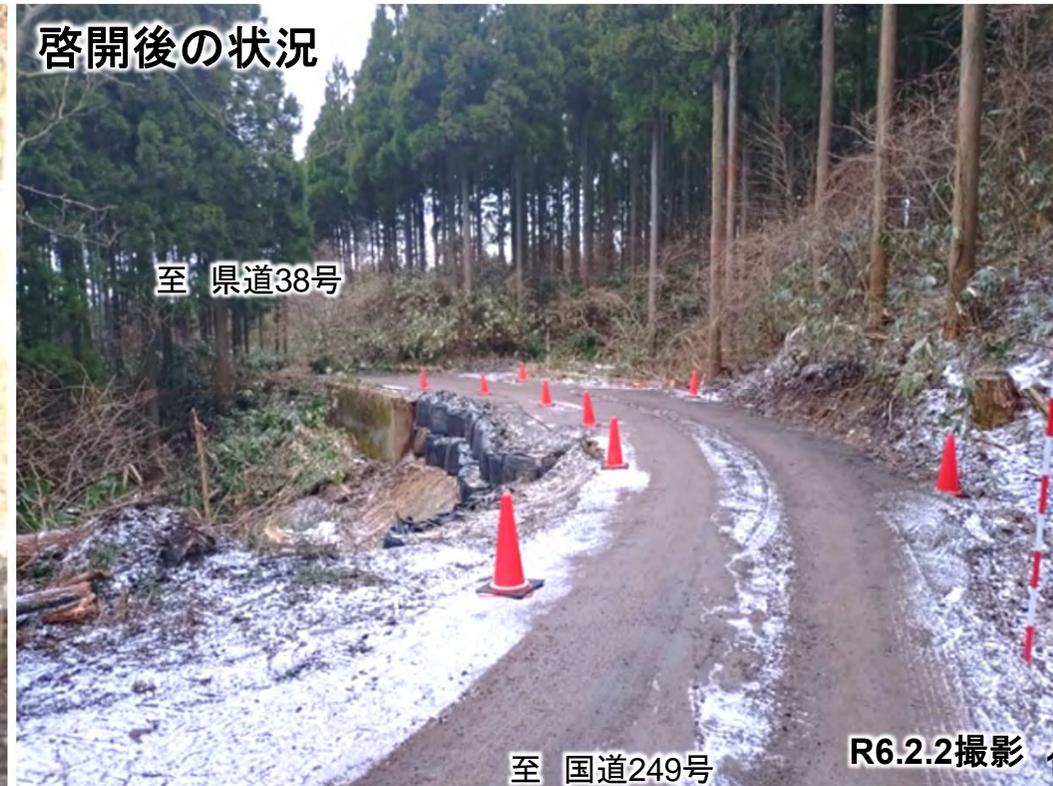
● 輪島市長井町の国道249号接続交差点より約7.4km地点（輪島市大沢町） 崩壊箇所

啓開済

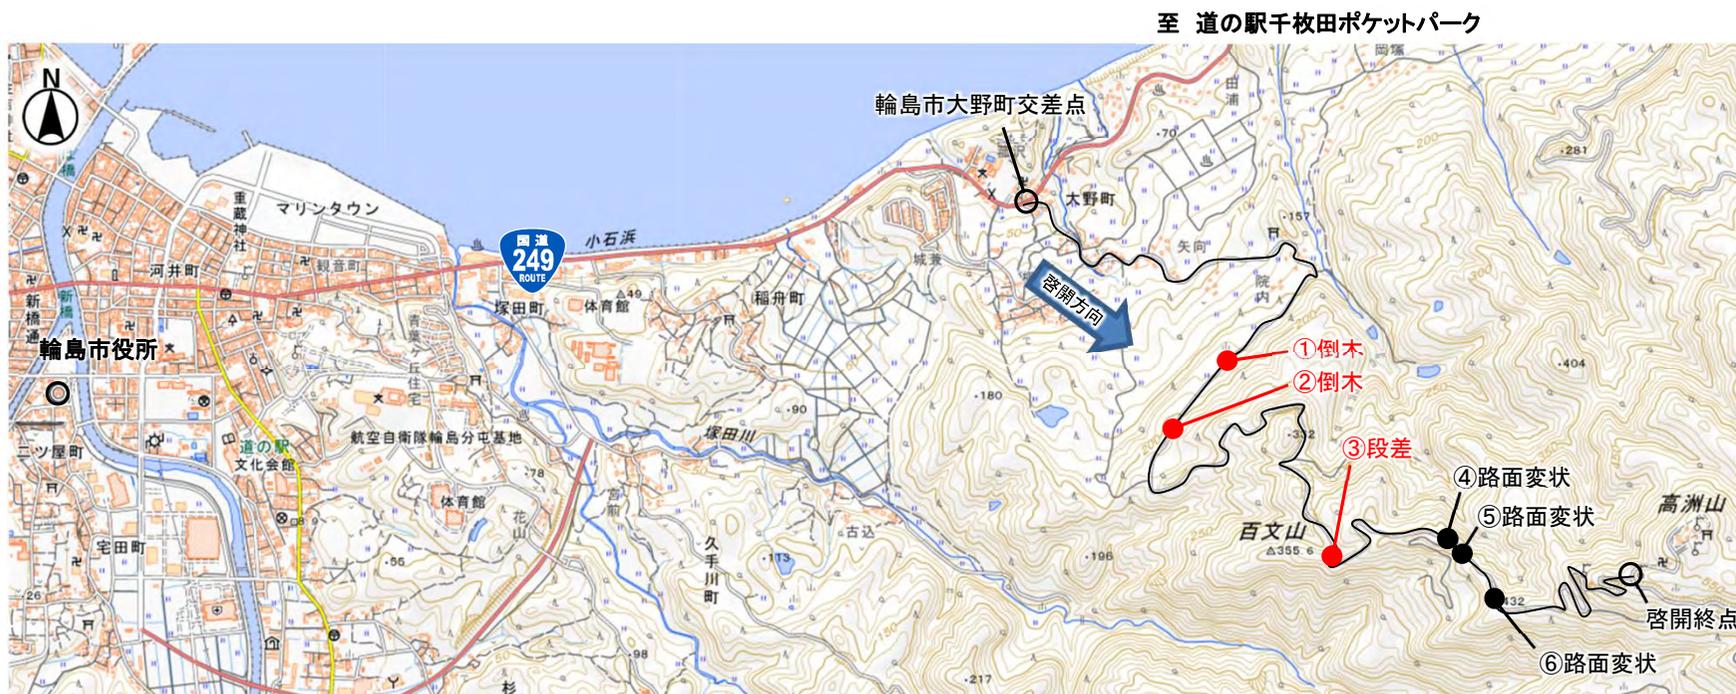
● 輪島市大野町の国道249号接続交差点より約 1.8km、約2.0km付近に倒木、約3.5km付近に段差

啓開済

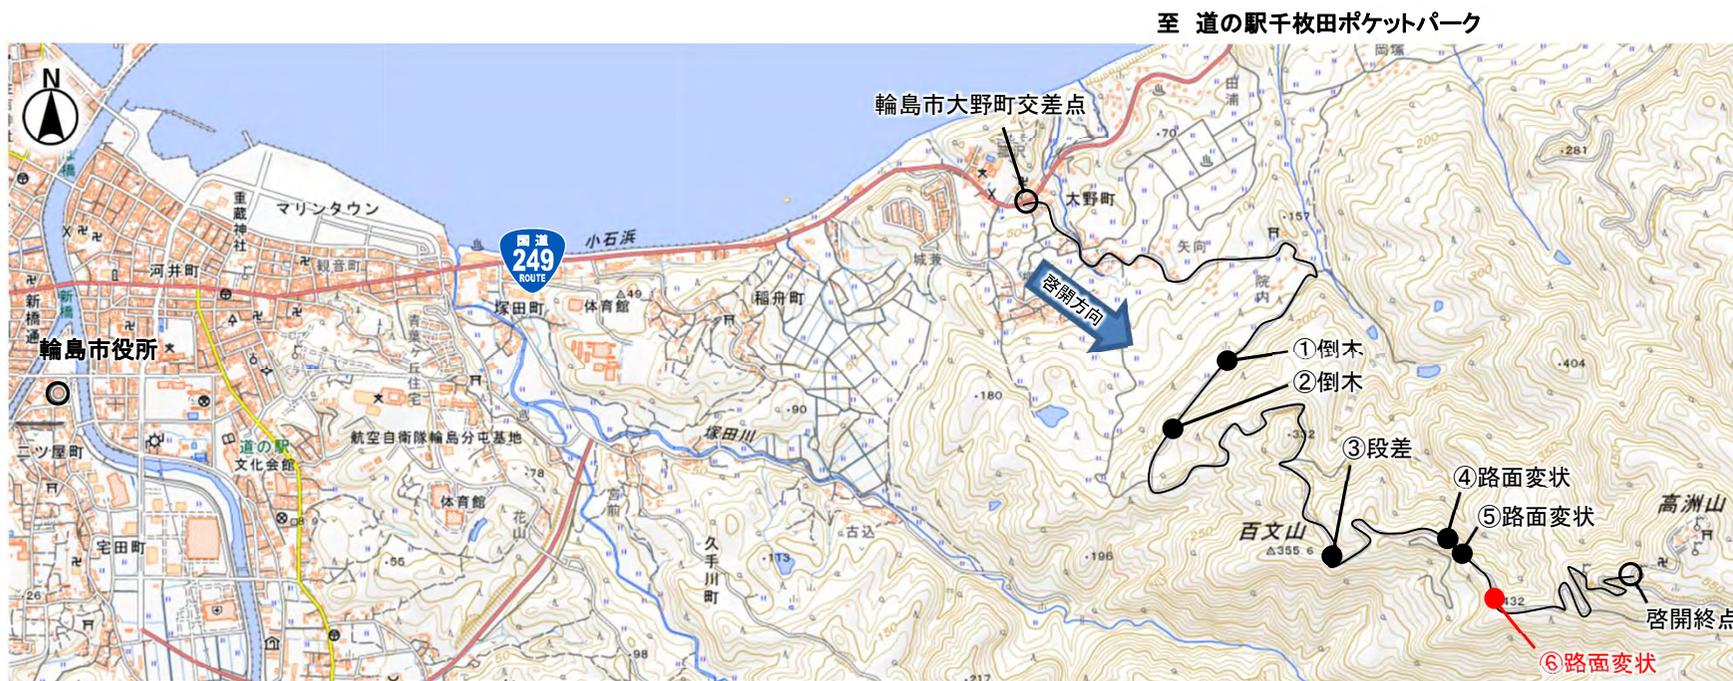
● 輪島市大野町の国道249号接続交差点より 約4.4km付近 路面変状箇所

啓開済
