● 輪島市門前町道下地内「国道249号との交差点」から1.4km地点付近 崩落箇所の現地調査結果

工事名	R6年能登半島地震対策
工種	
測点	輪島荒屋線①
道路啓開作業	
施工状況

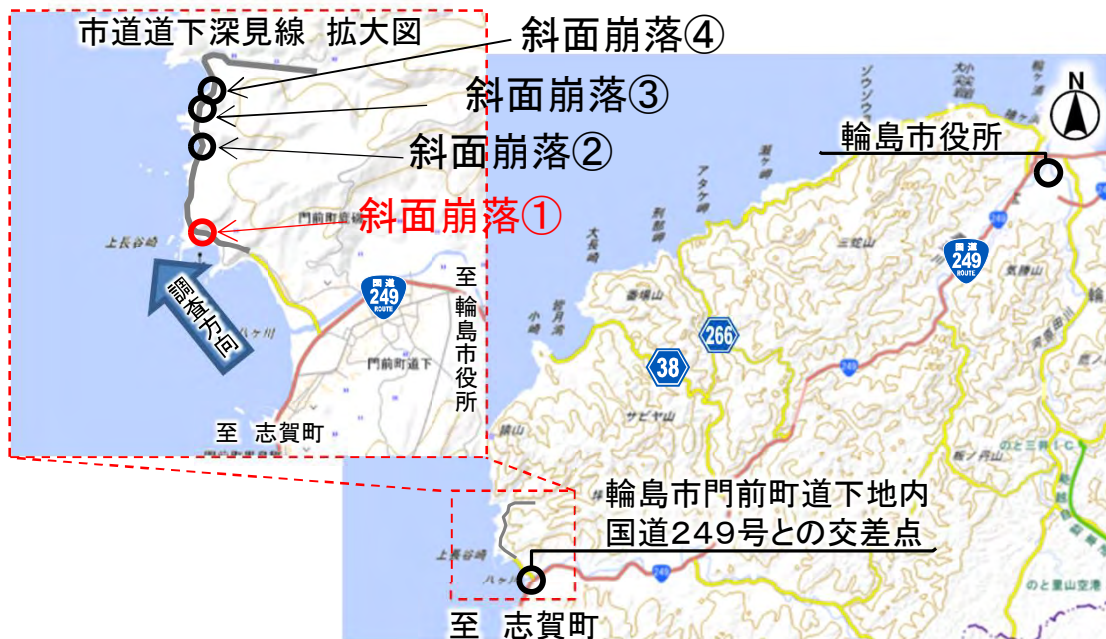
斜面崩落①

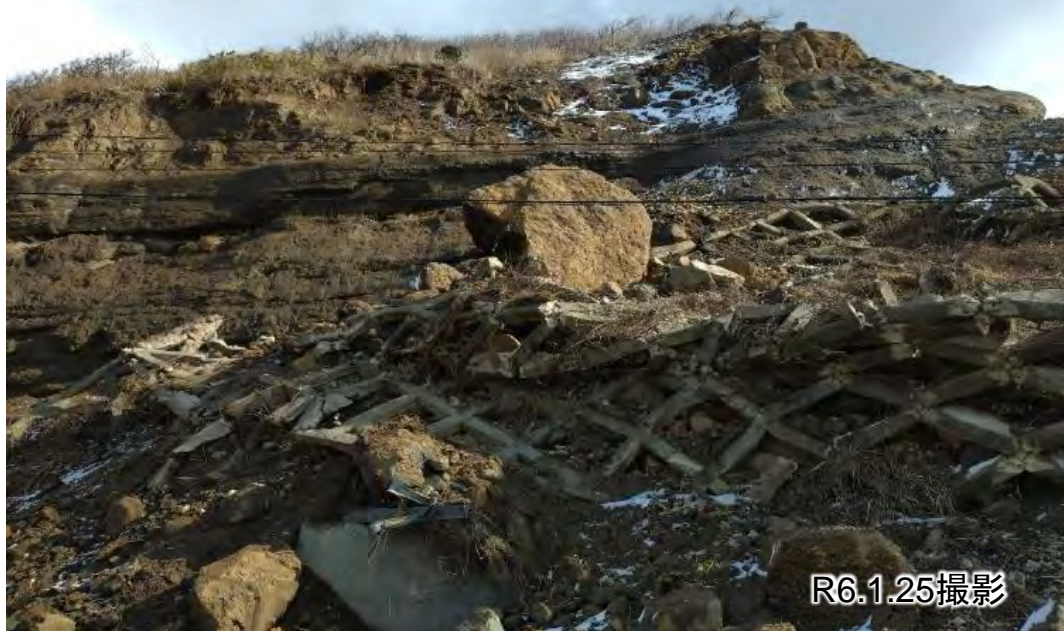
斜面崩落①

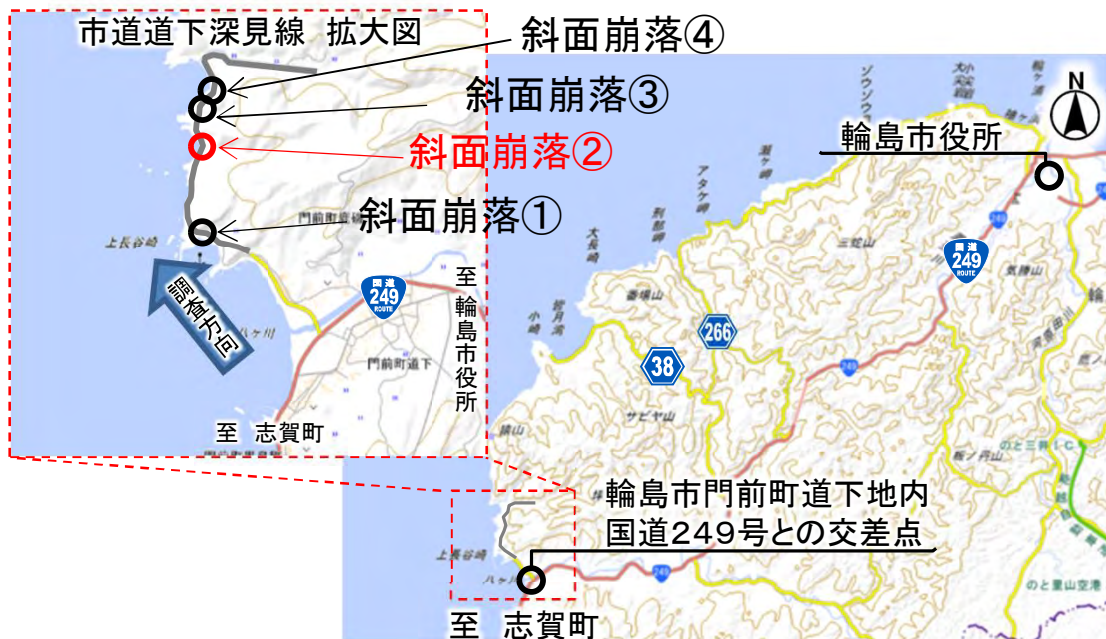
斜面崩落②

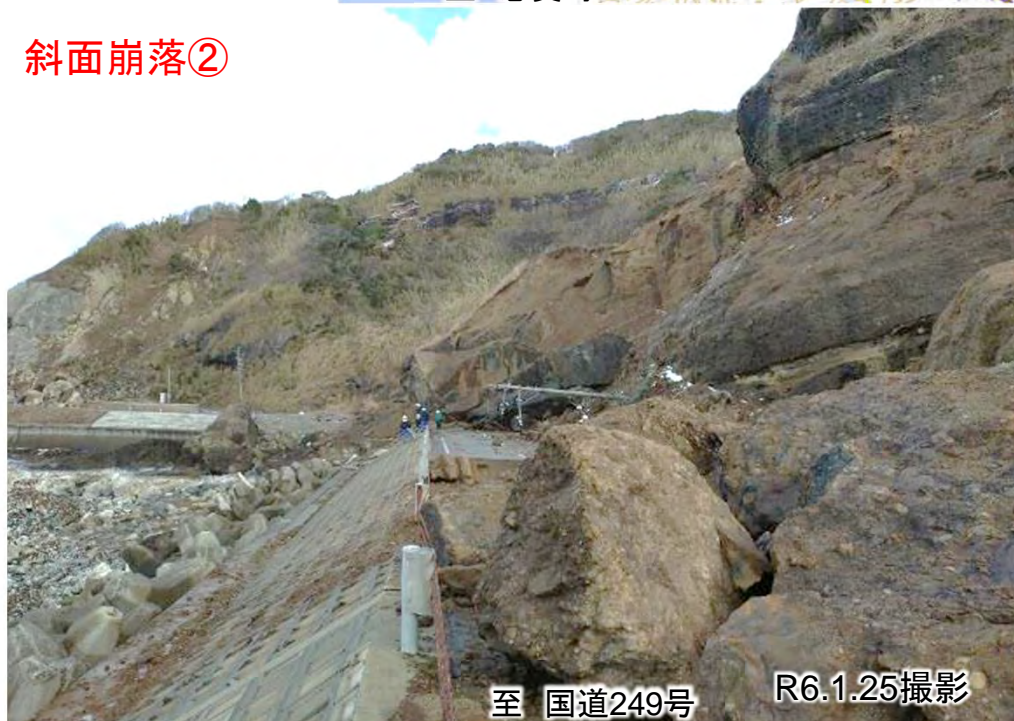
斜面崩落②

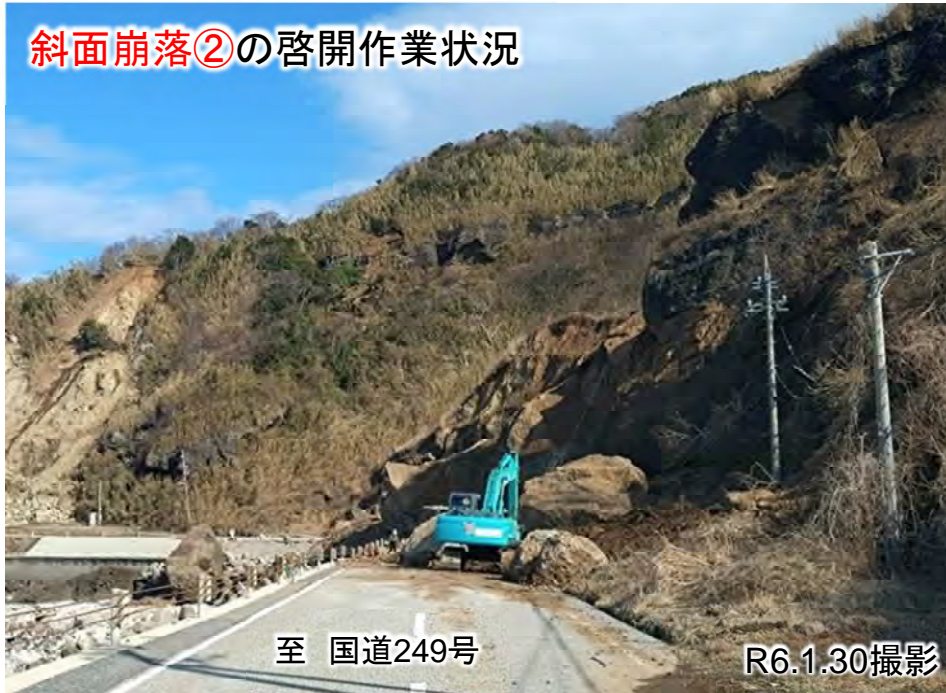
斜面崩落②の啓開作業状況

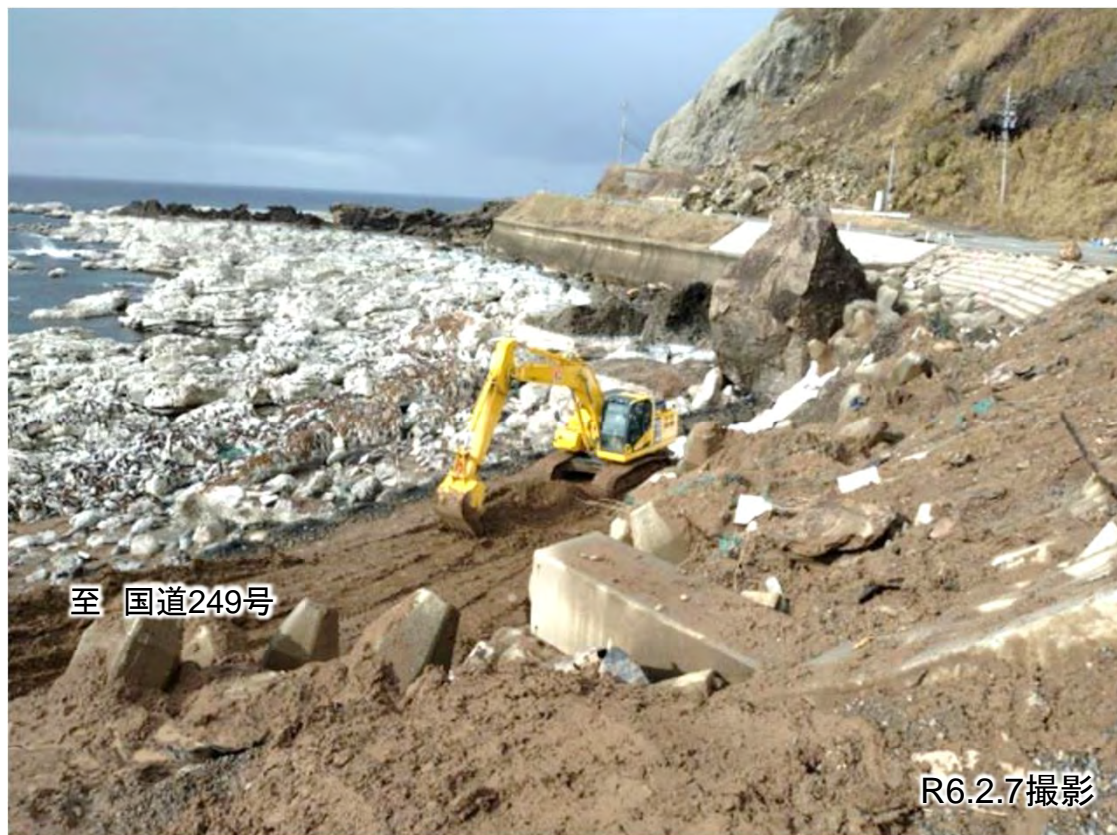
斜面崩落②の啓開作業状況

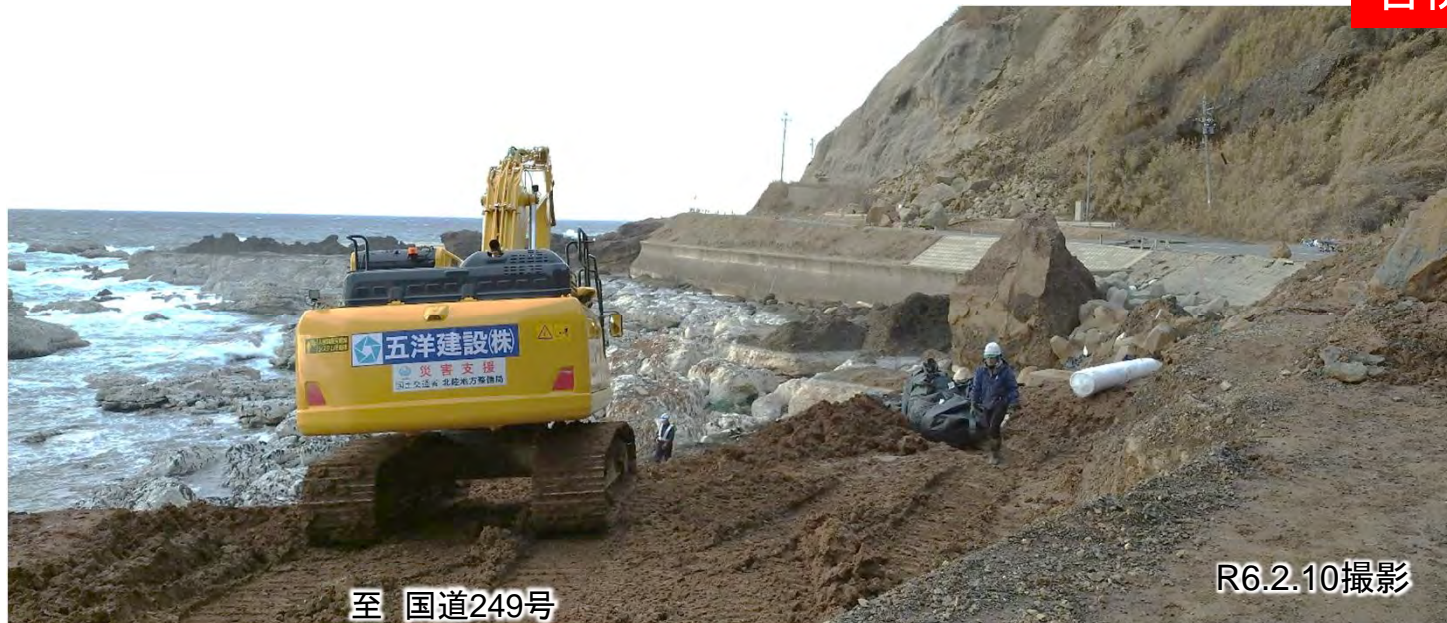
斜面崩落②の啓開作業状況

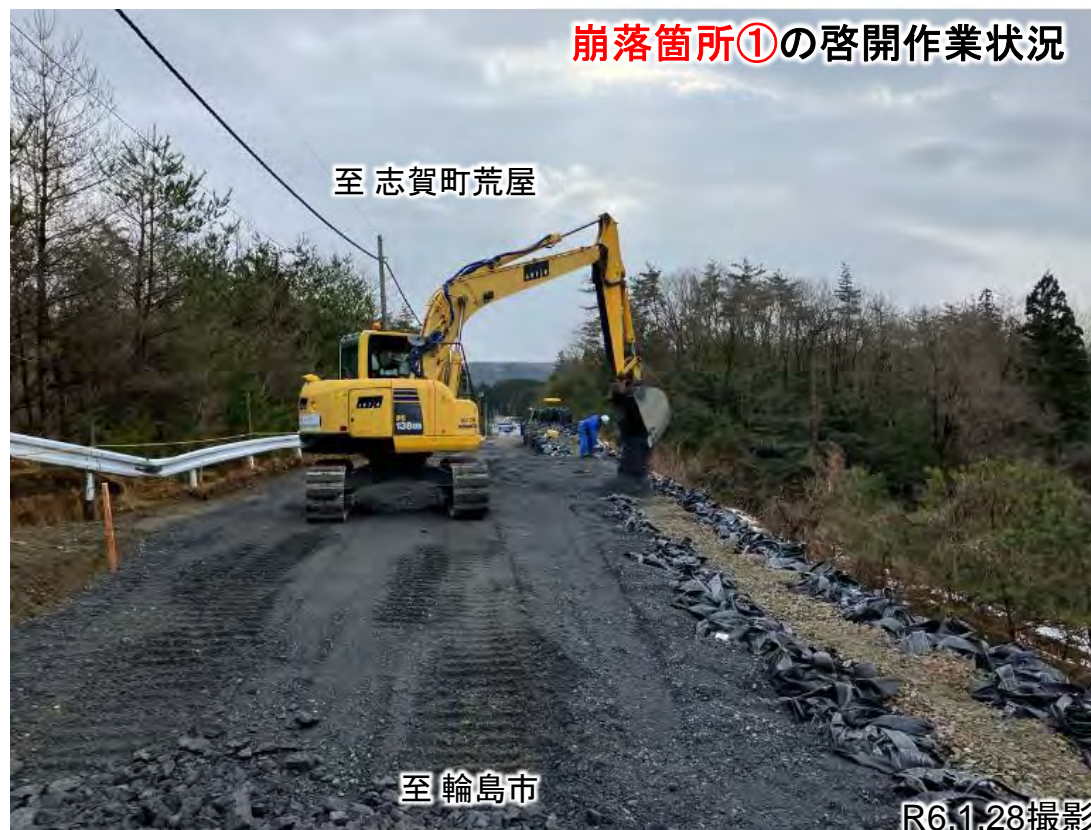
崩落箇所①の啓開作業状況

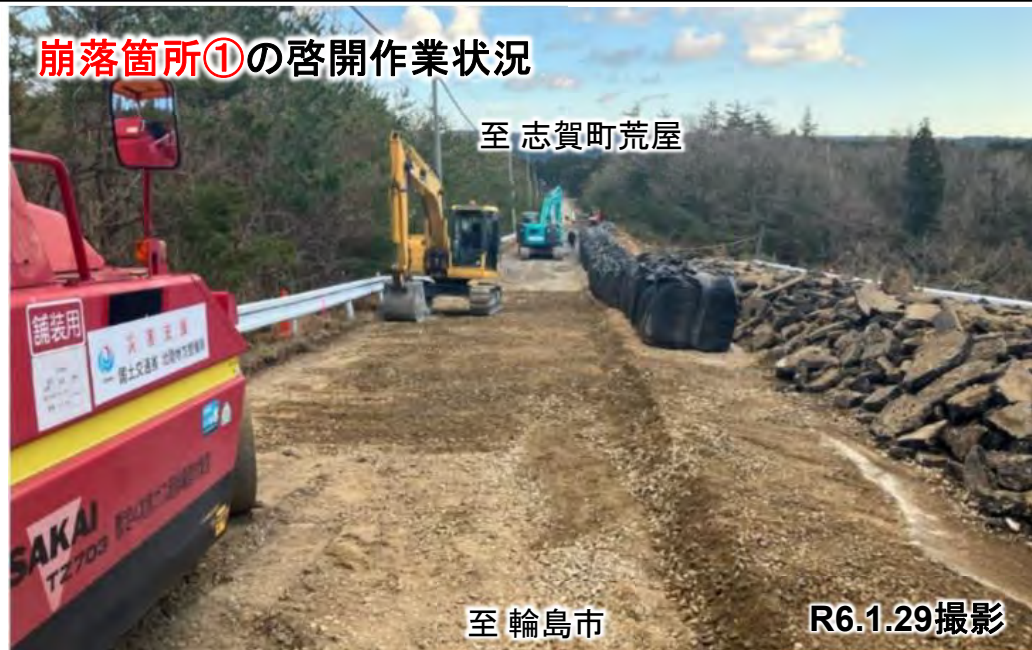
崩落箇所①の啓開作業状況

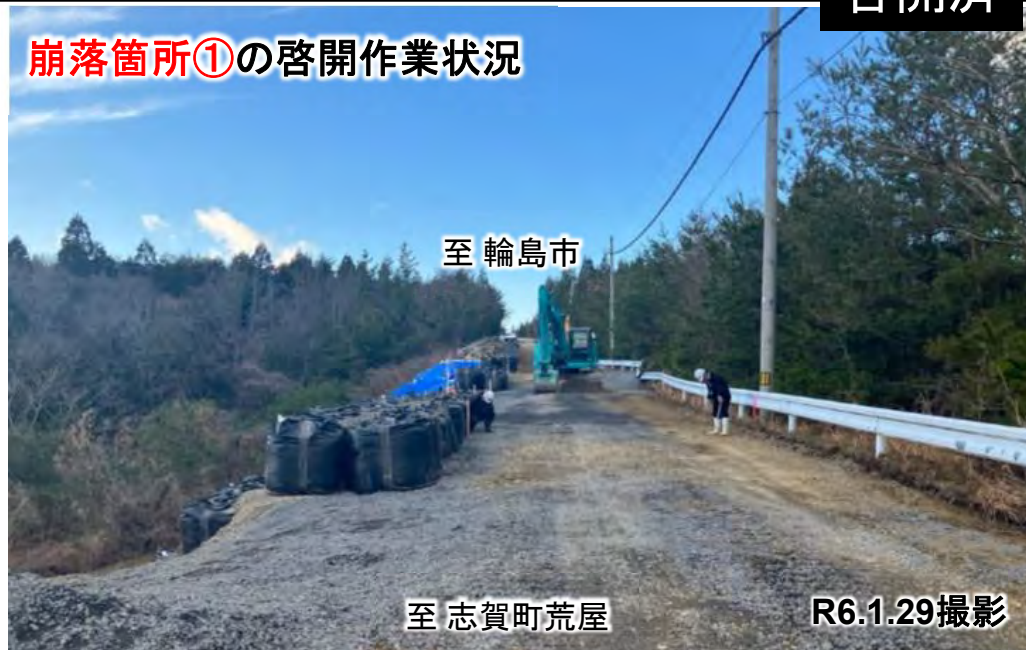
崩落箇所①の啓開作業状況

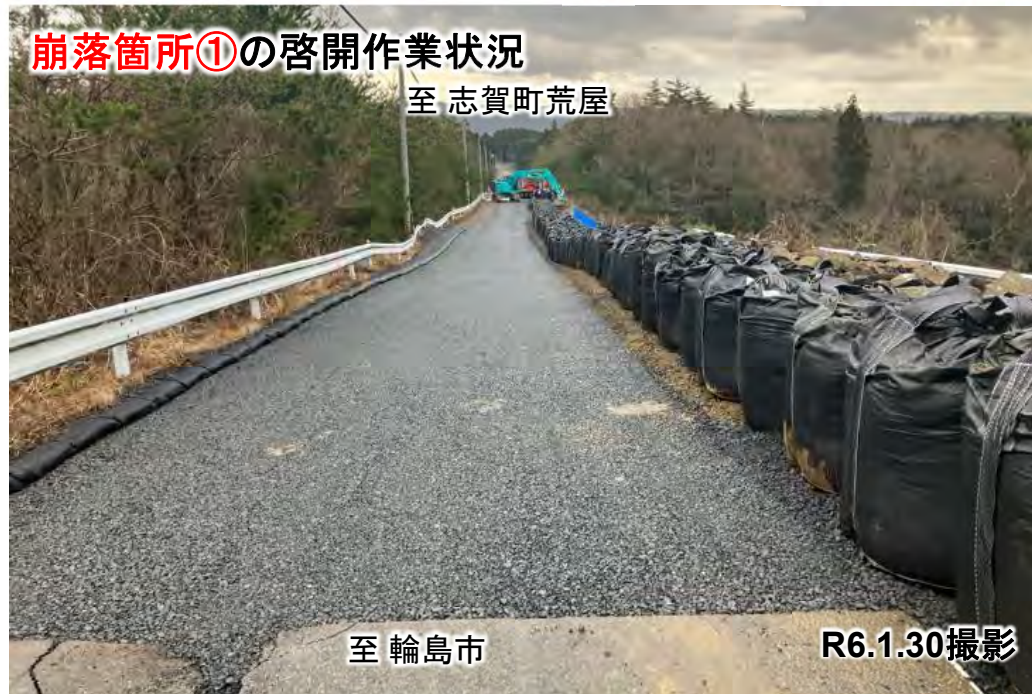
崩落箇所①の啓開作業状況

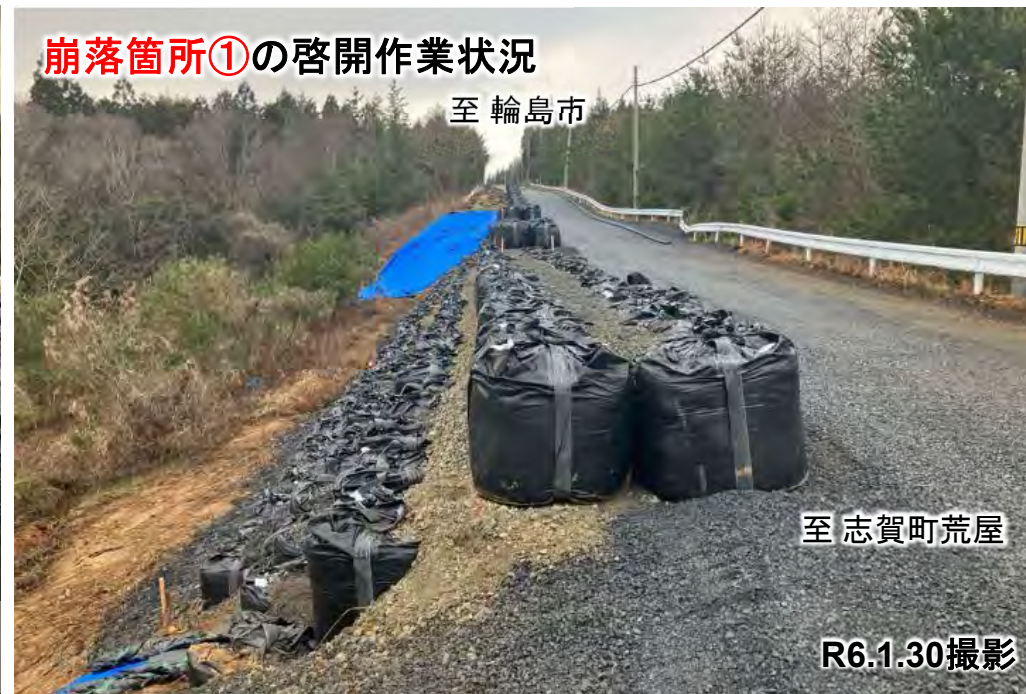
崩落箇所①の啓開作業状況

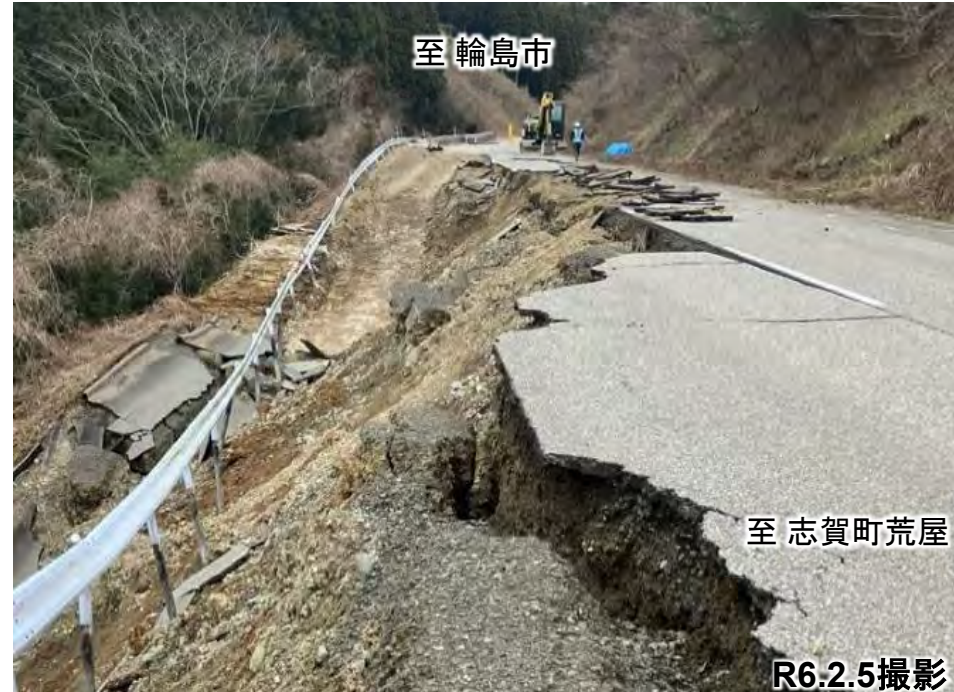
崩落箇所③の啓開作業状況

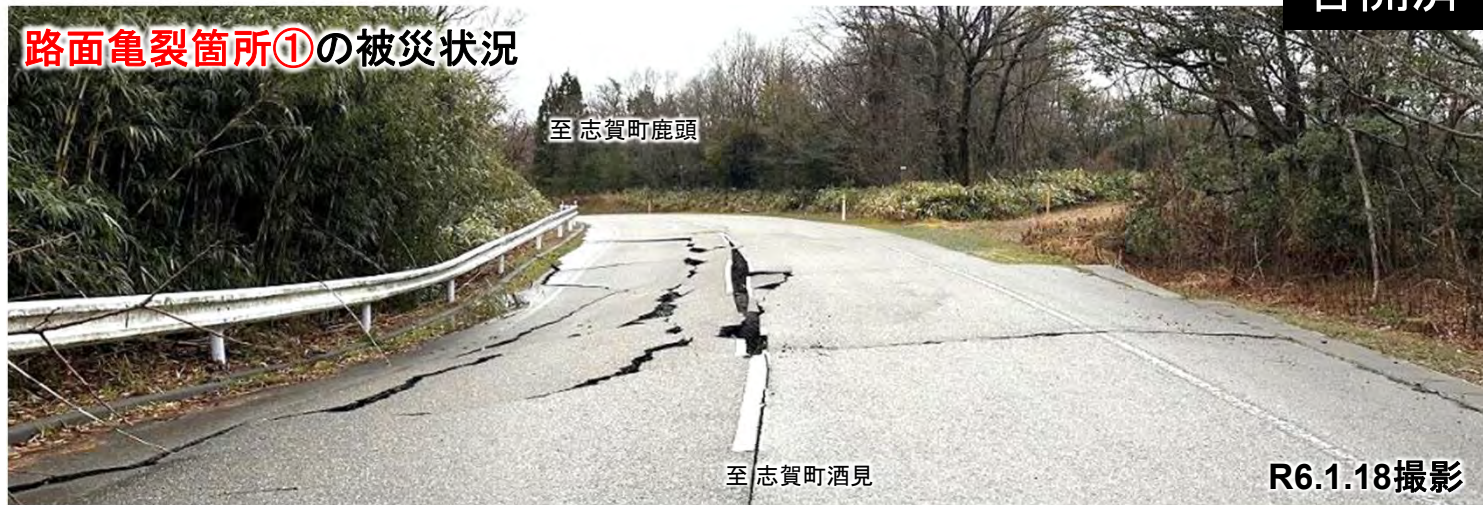
路面亀裂箇所①の被災状況

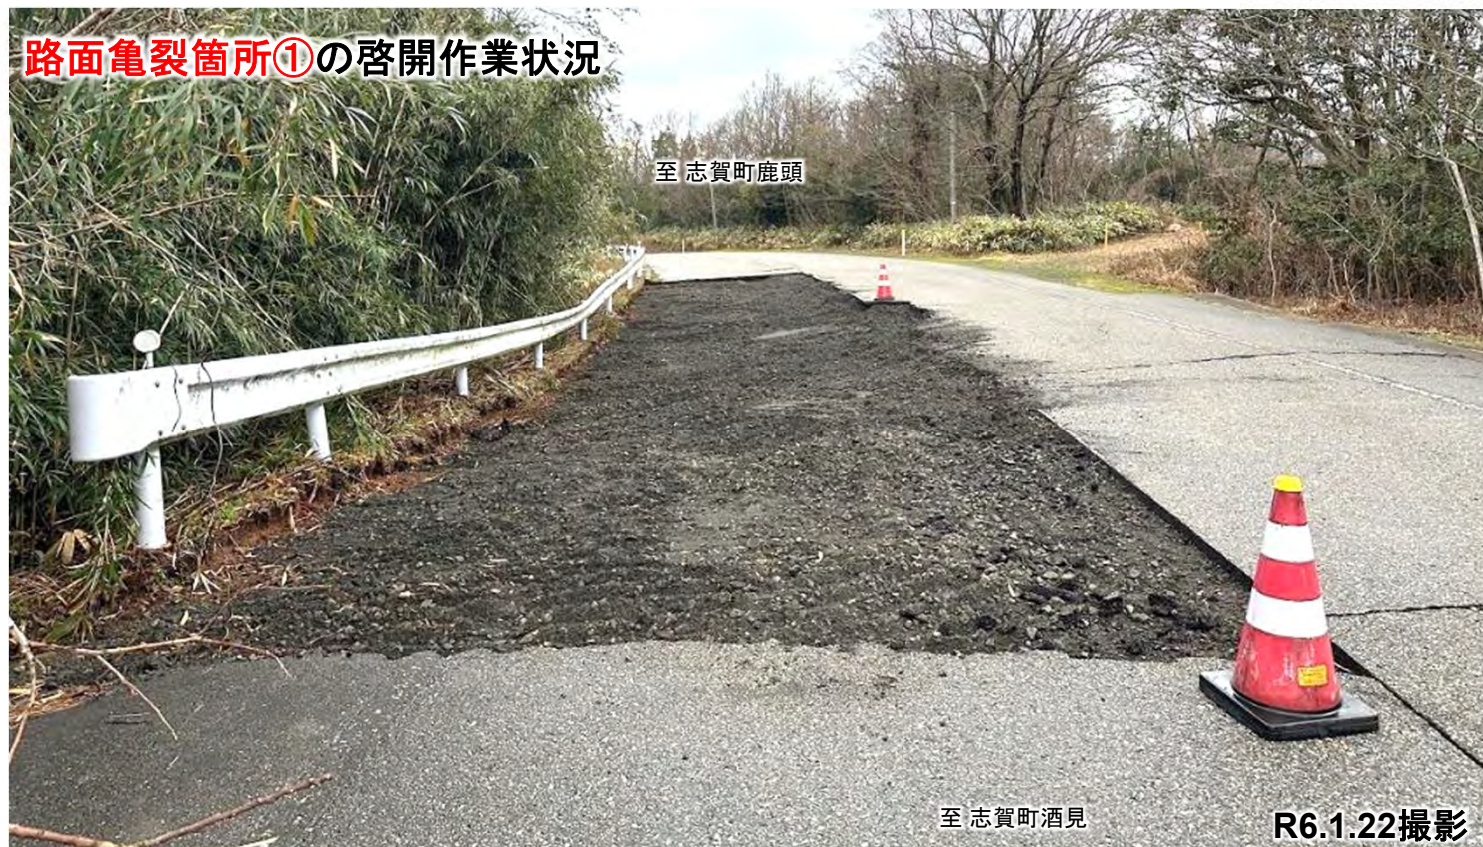
路面亀裂箇所①の啓開作業状況

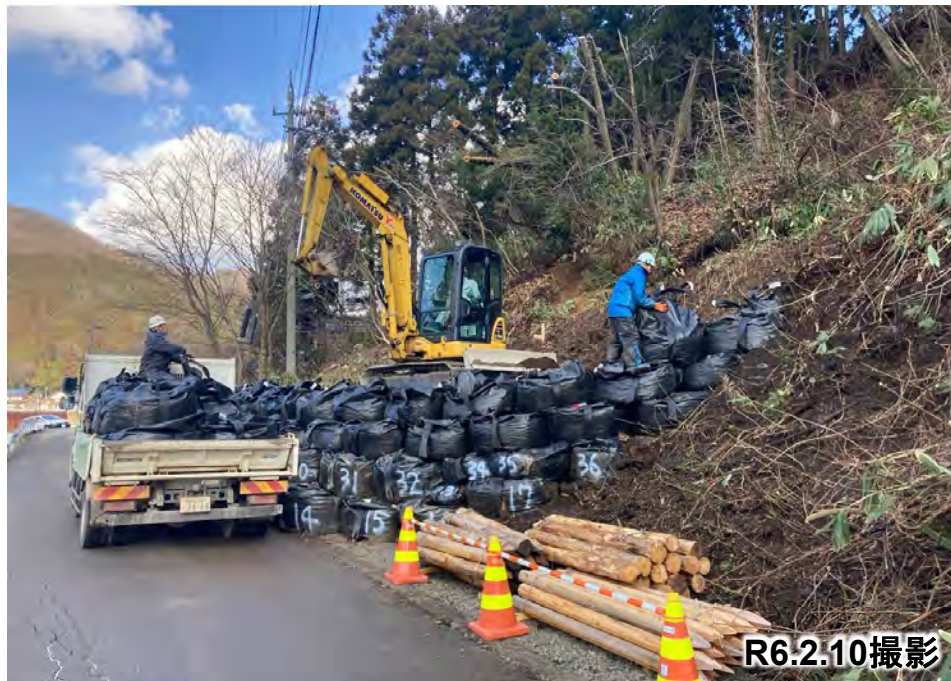
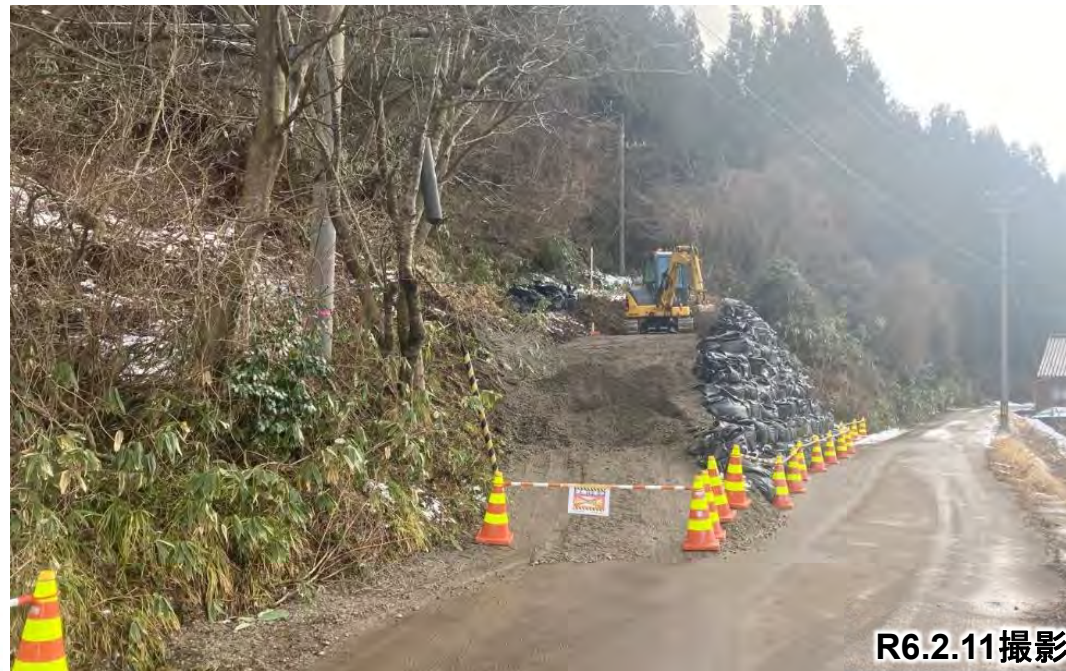
啓開作業状況

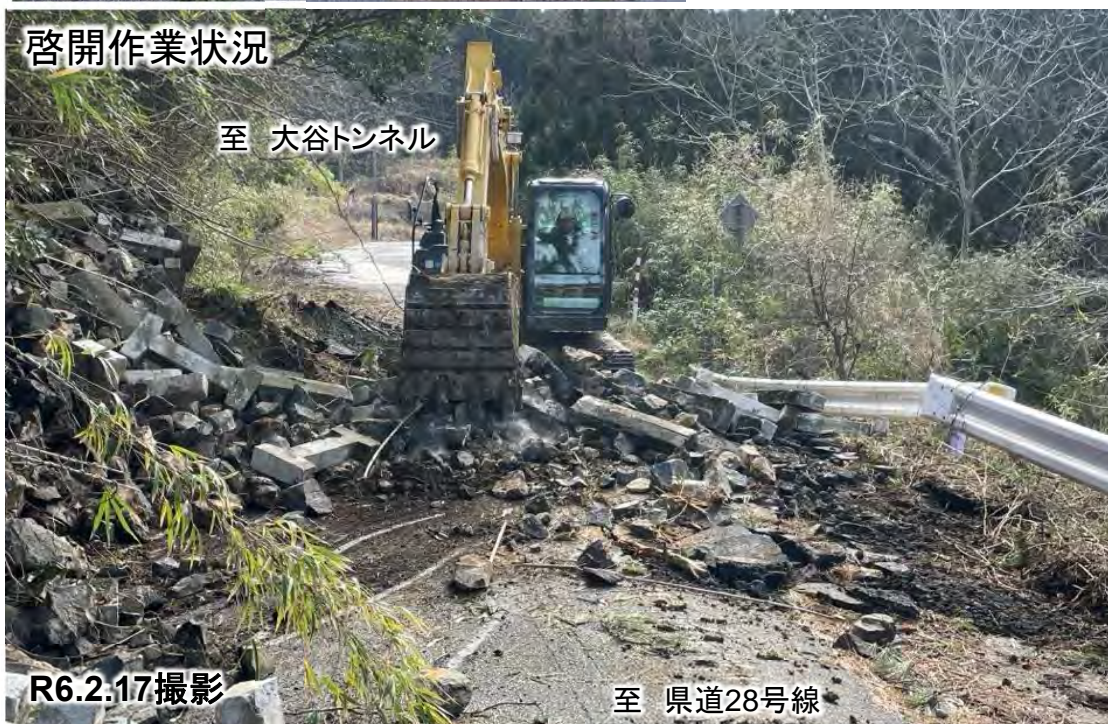
● 珠洲市大谷町地内の珠洲市道 路面変状①箇所 の状況
