- 輪島市門前町浦上地内「浦上交差点」から約0.8km地点 崩落箇所

| 工事名 (仮称)令和6年能登半島地震災害復旧工事 | |

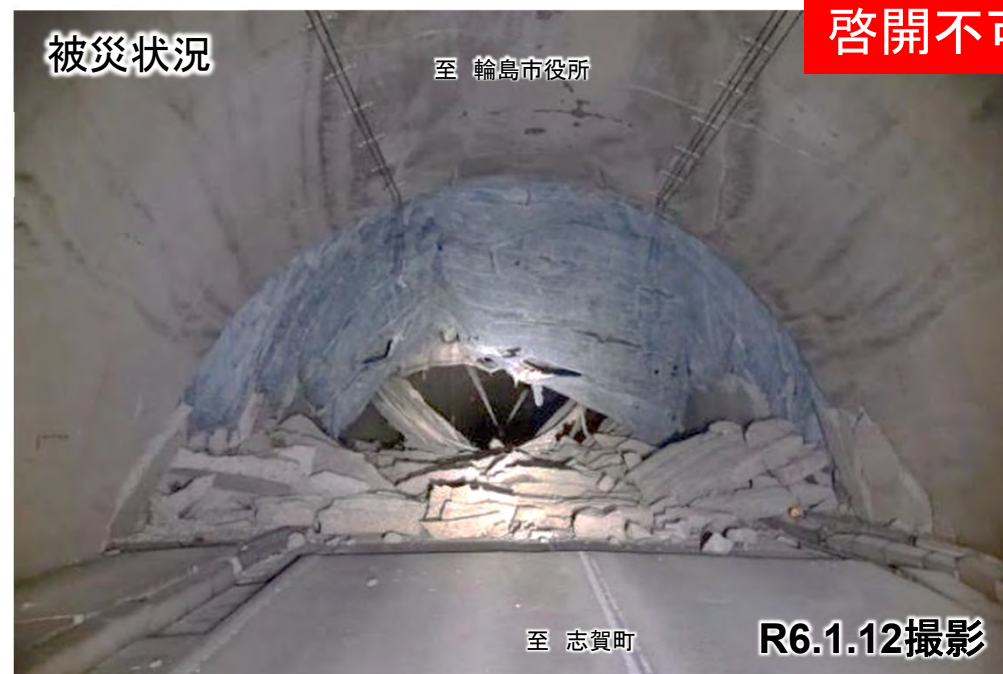
- 輪島市門前町浦上地内「浦上交差点」から3.0km地点 中屋トンネル まで現地調査実施 トンネル内部で覆工崩落

トンネル内部崩落のため進入禁止措置実施状況

(志賀町側坑口)

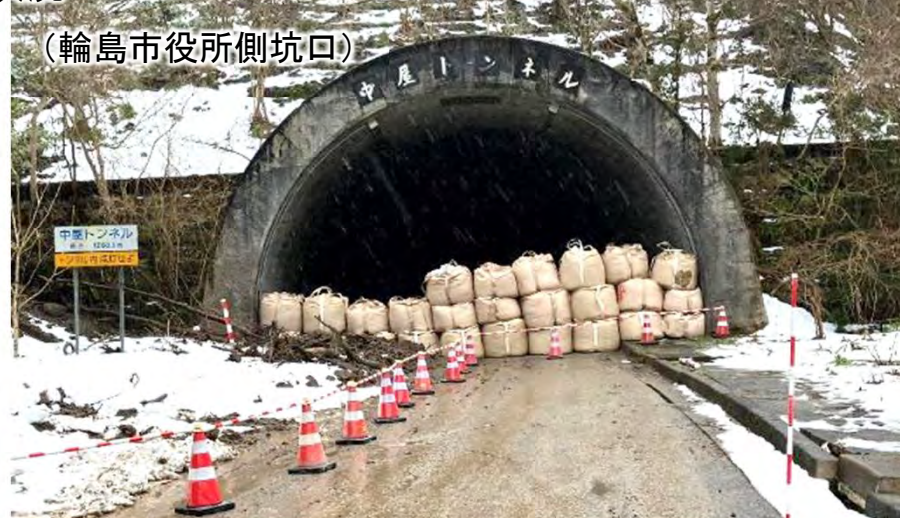
(輪島市役所側坑口)

トンネル内部が一部崩落しているため、輪島市門前町西円山と輪島市門前町浦上を結ぶ「中屋トンネル」は通行不可

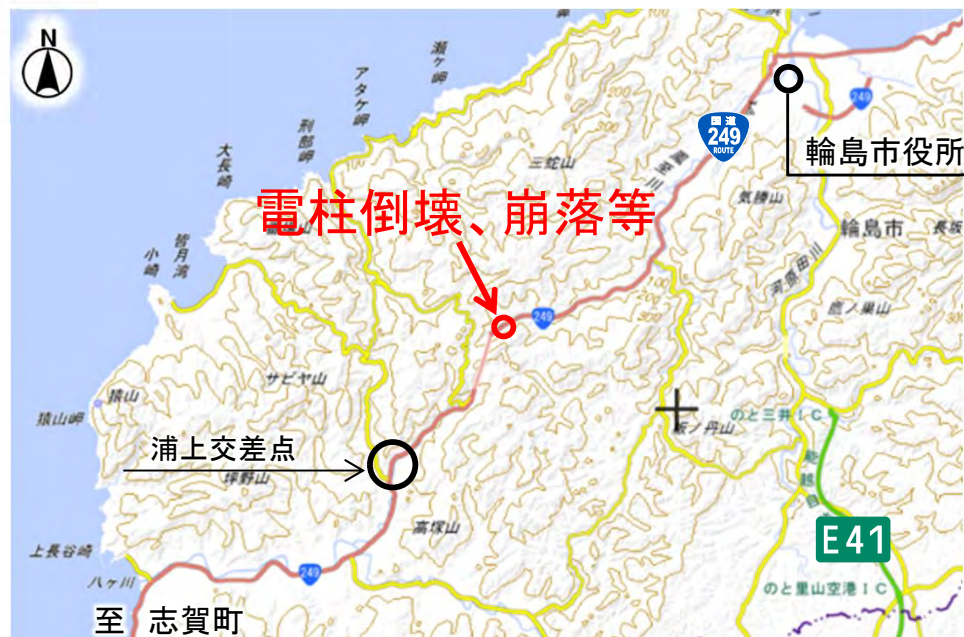
被災状況(電柱倒壊、崩壊)

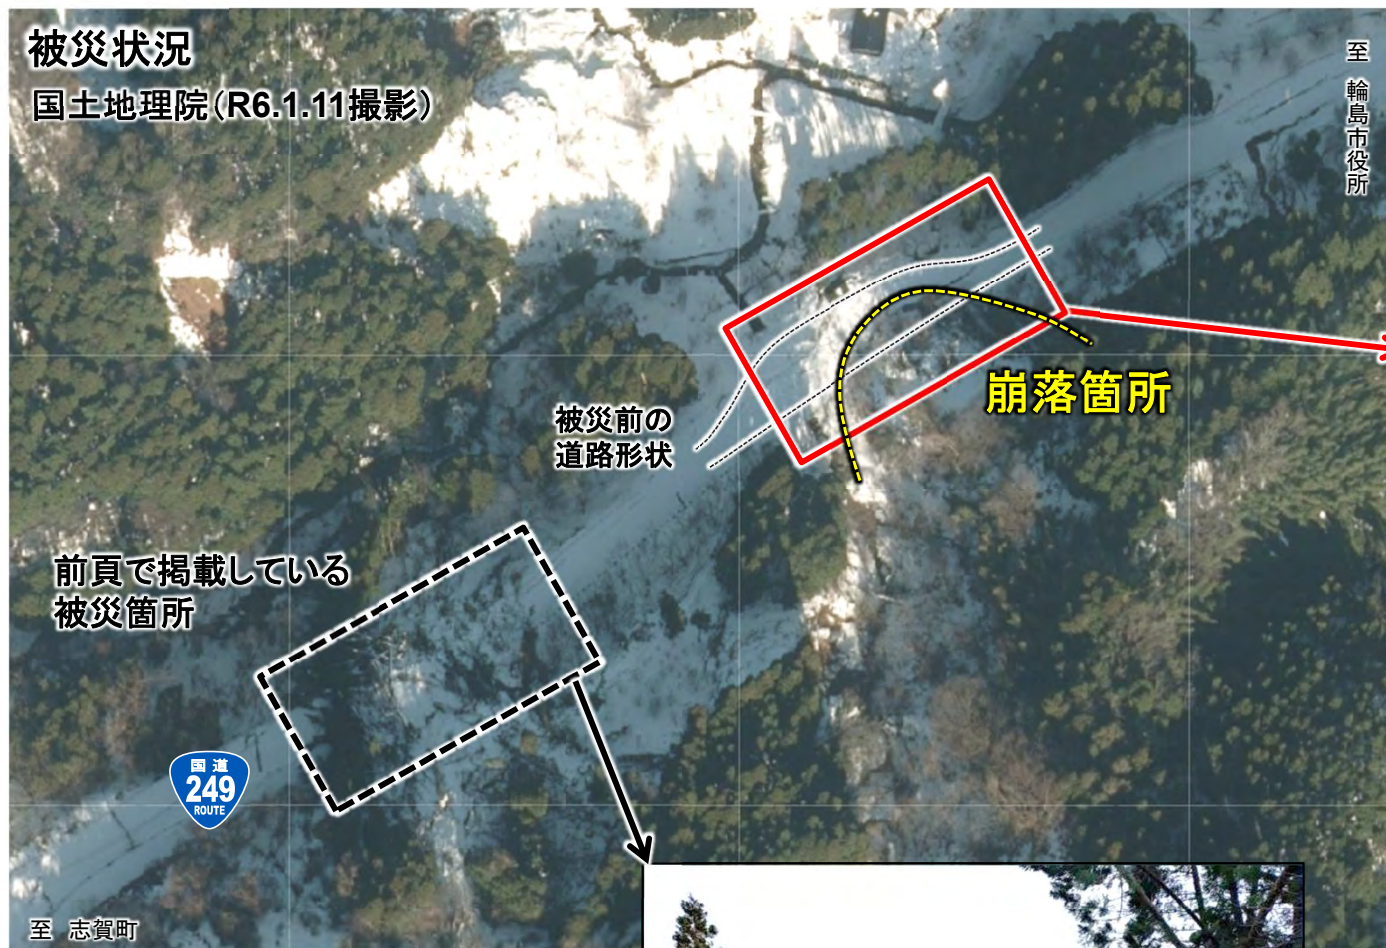
## 被災状況

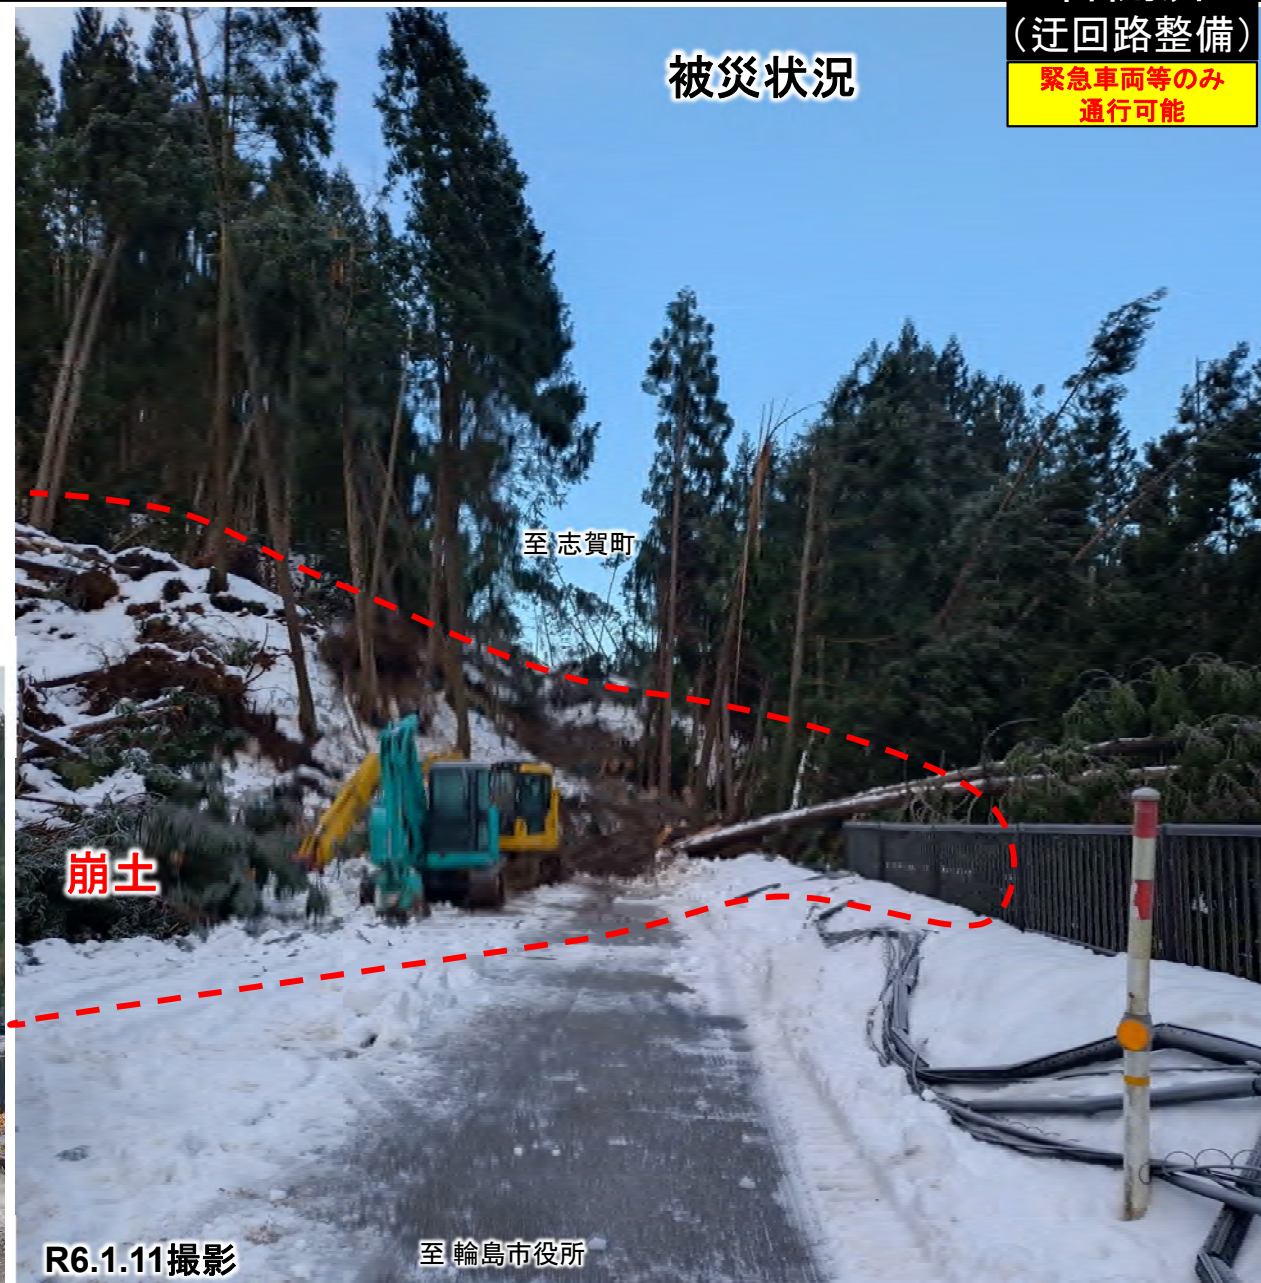
被災状況

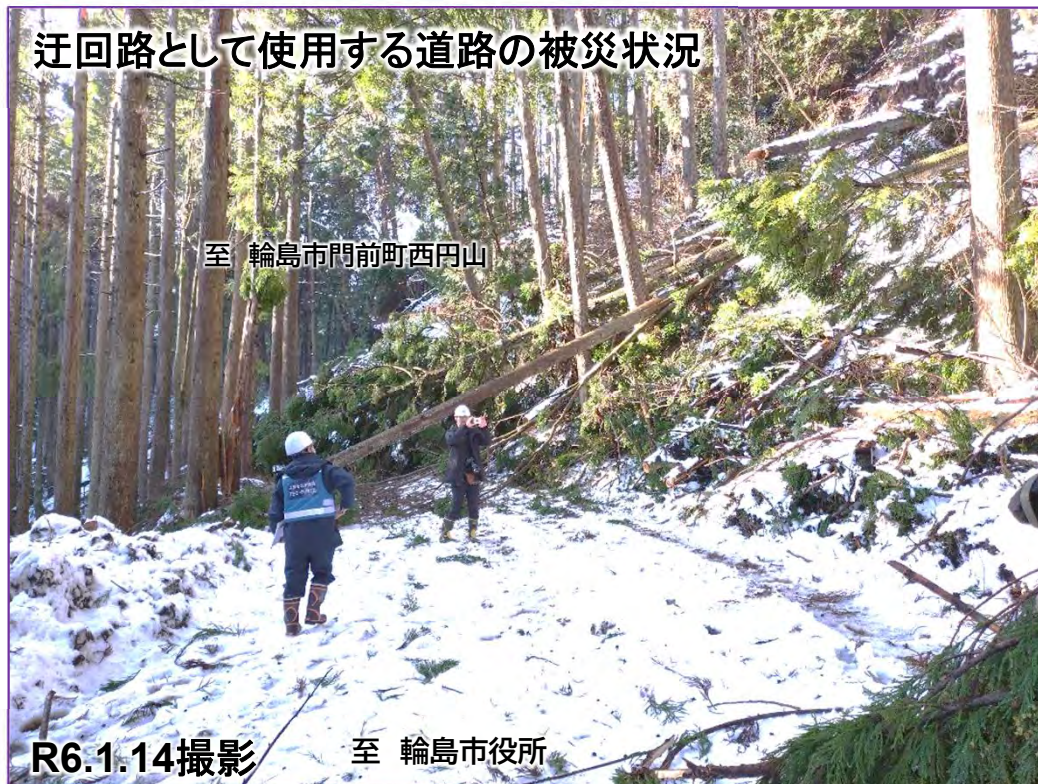
迂回路として使用する道路の被災状況

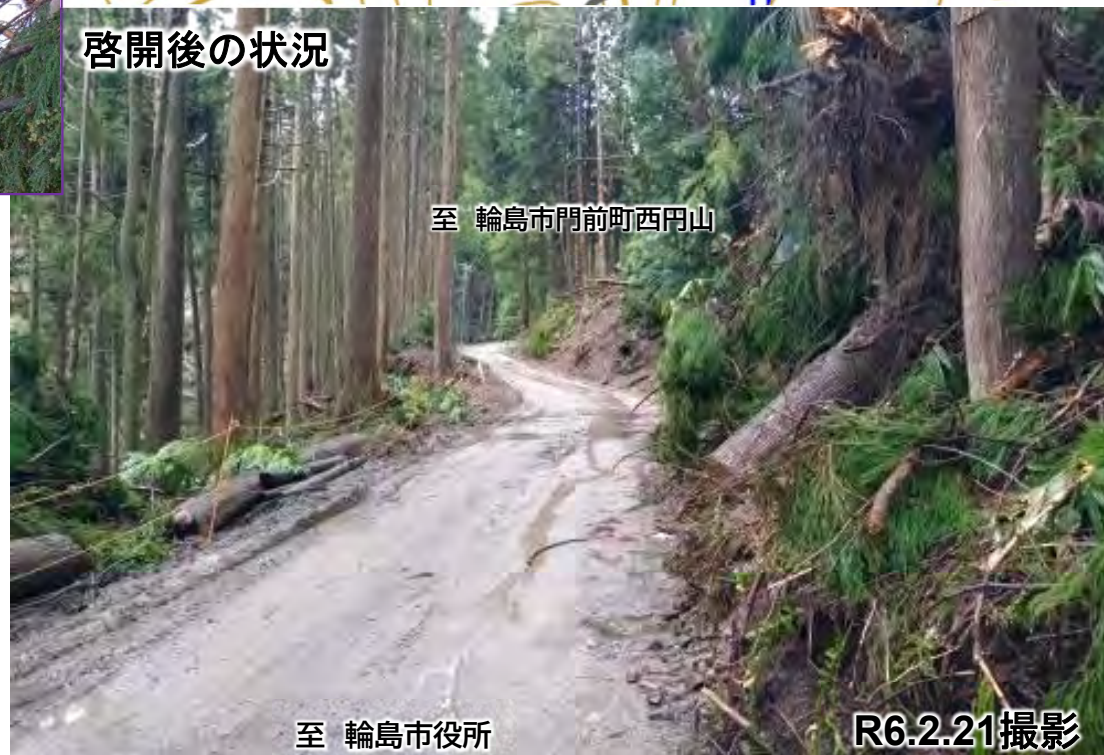
啓開後の状況

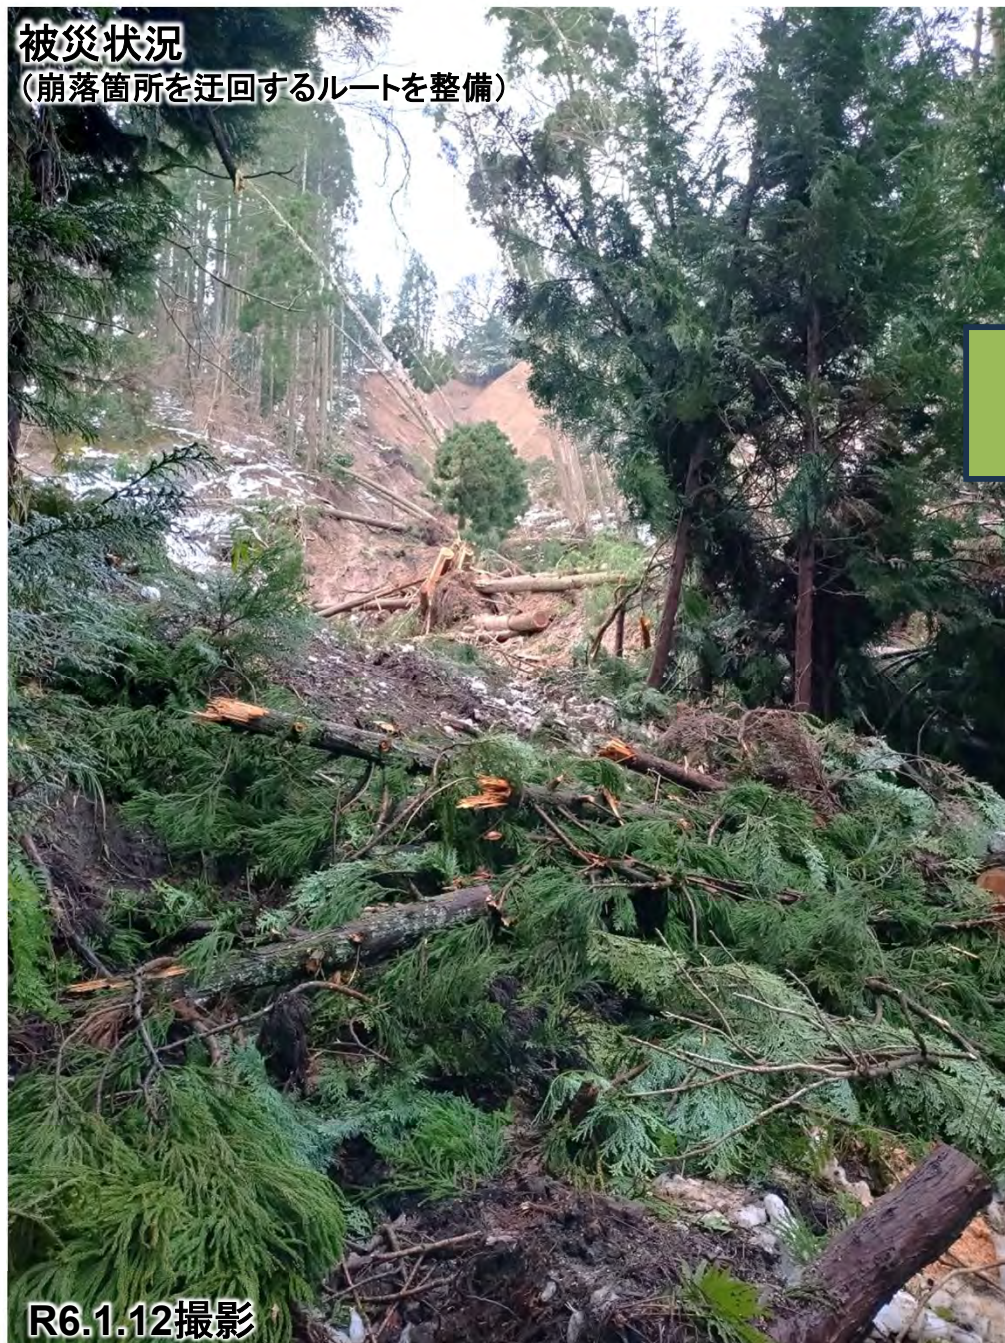
**被災状況**

(崩落箇所を迂回するルートを整備)

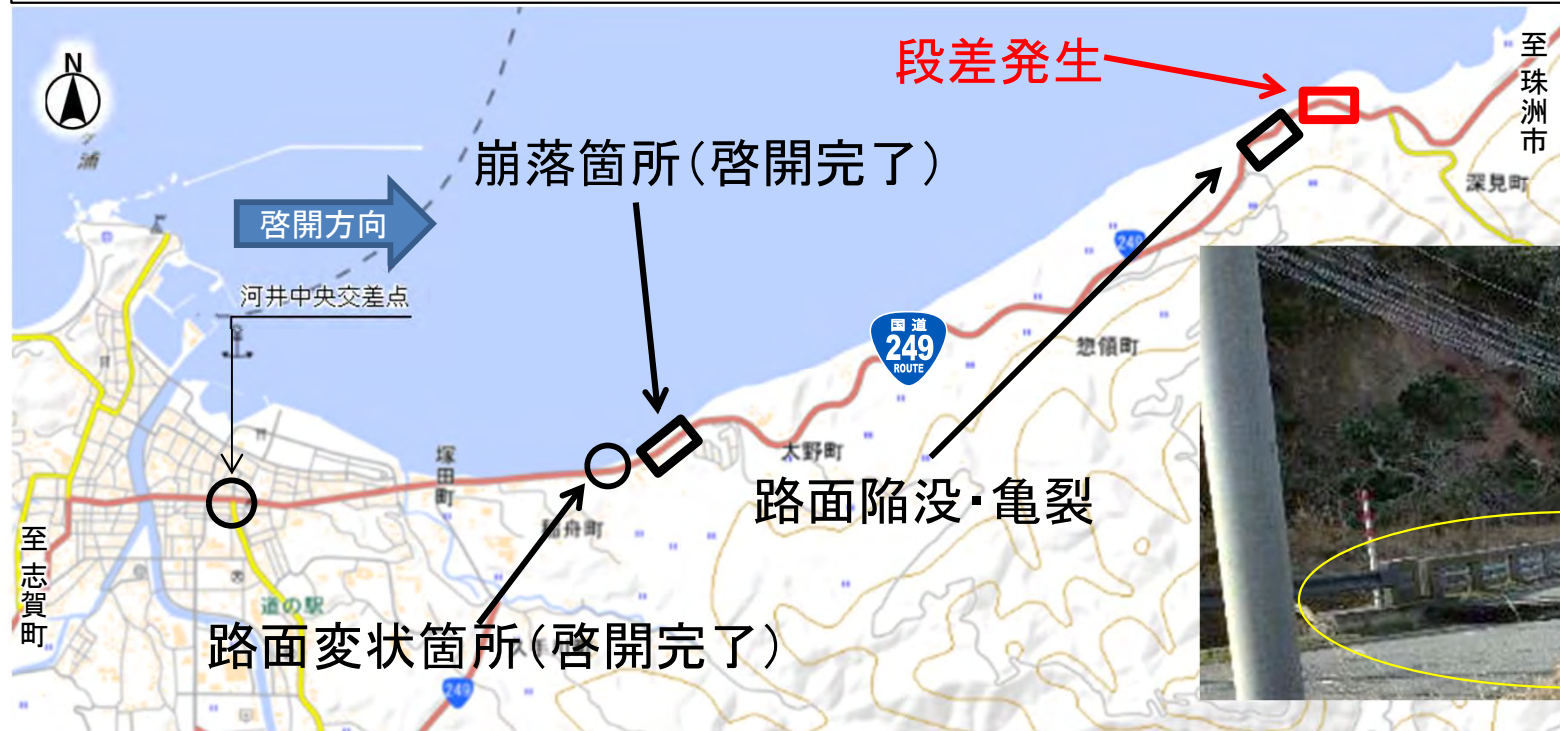
● 輪島市河井町地内「河井中央交差点」から約6.5km地点(輪島市深見町付近) 深見橋 段差

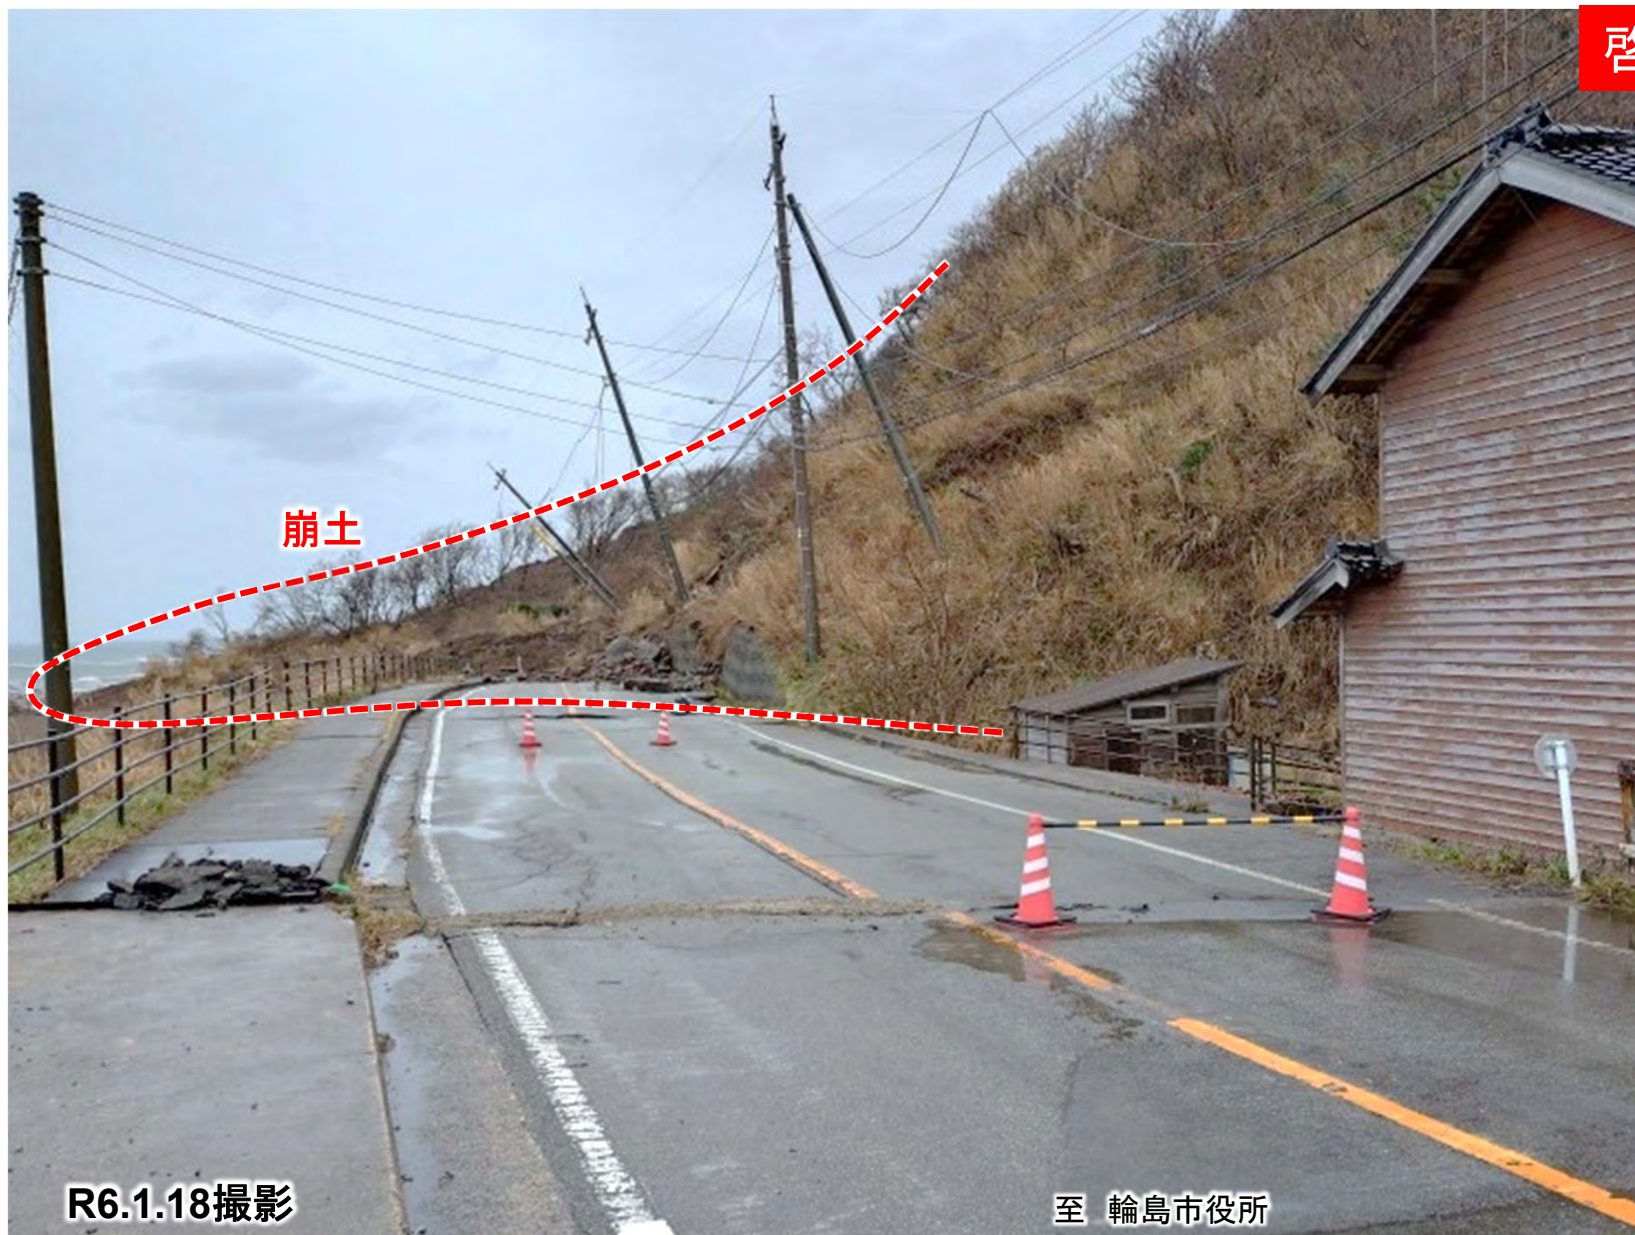
道の駅「千枚田ポケットパーク」から珠洲市側約0.8km地点で、大規模崩落(啓開不可)のため通行止め。

● 輪島市河井町地内「河井中央交差点」から約10.8km地点 大規模崩落により珠洲市方面への通り抜け不可

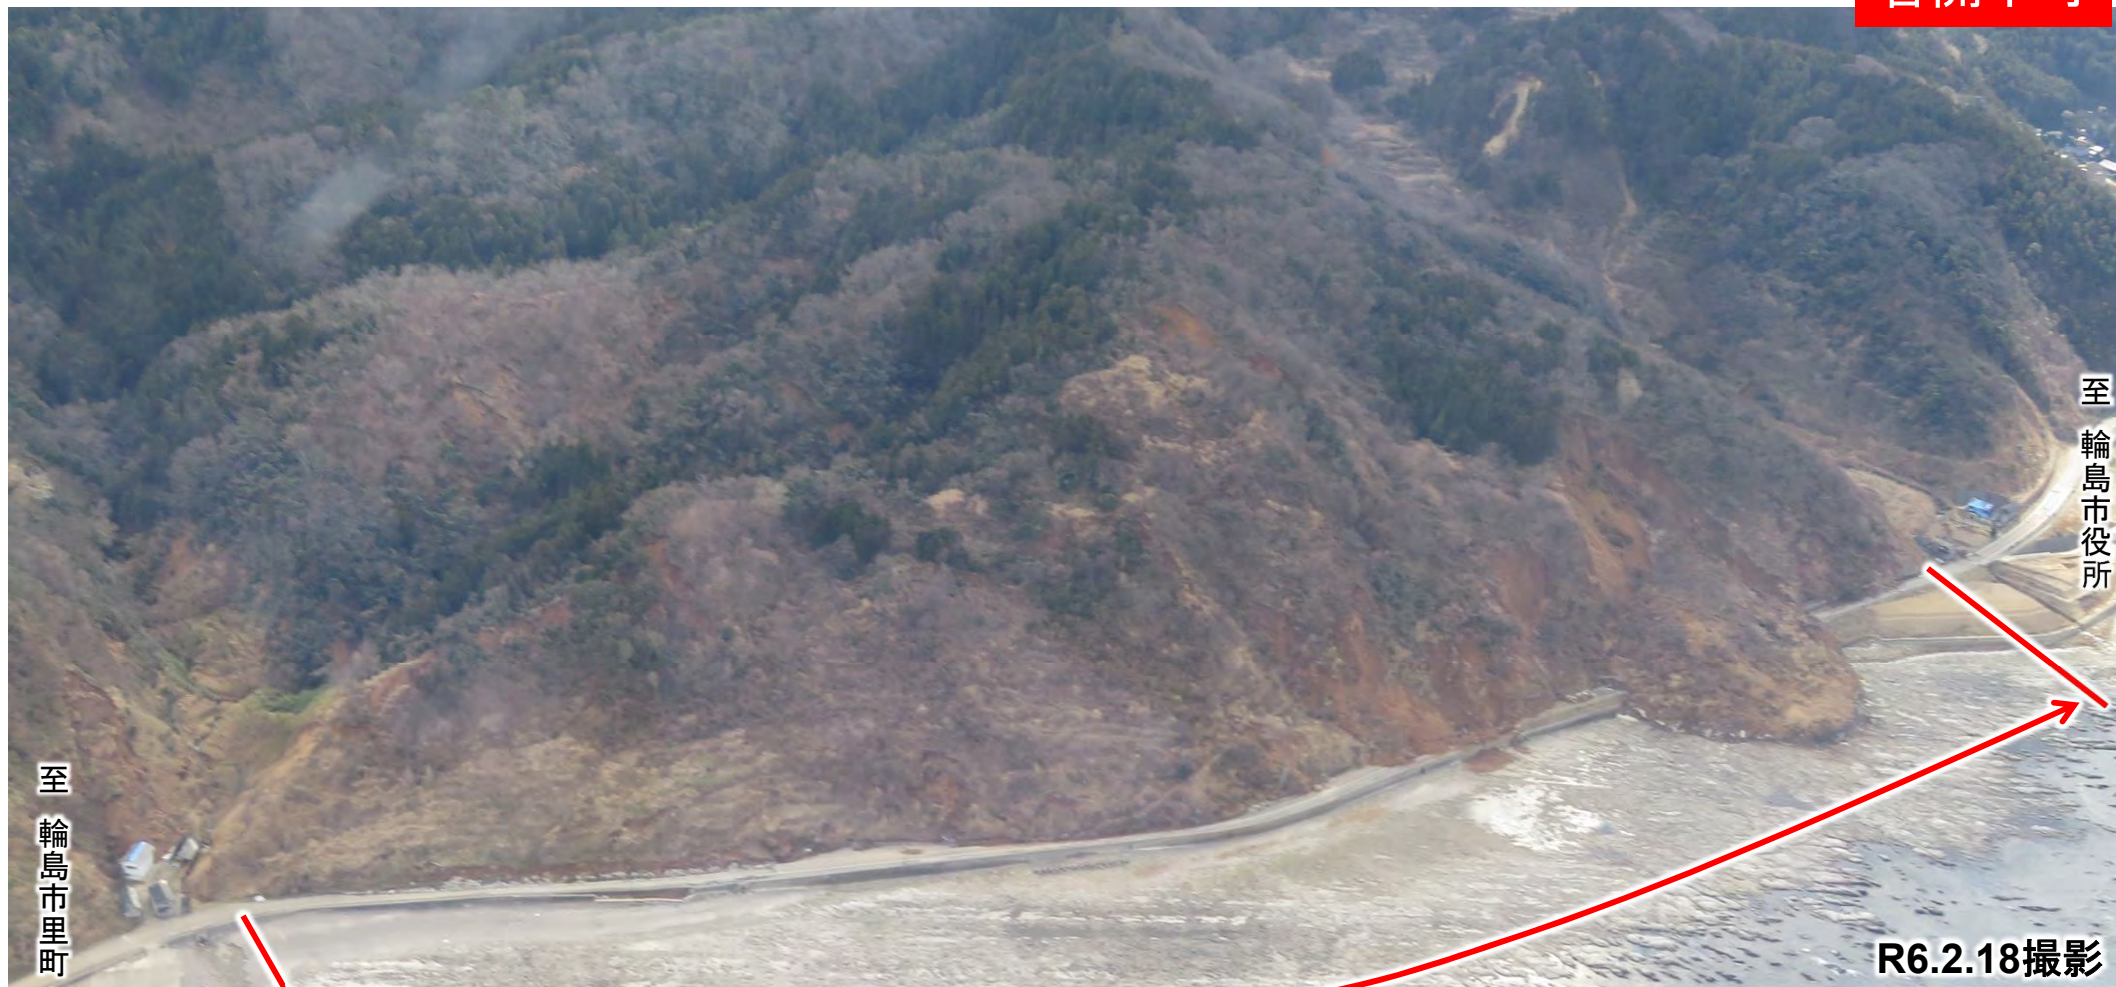
地すべりによる斜面変状・崩落箇所

道の駅「千枚田ポケットパーク」から約0.8km珠洲市側で大規模崩落があり、輪島市野田町～輪島市白米町間は通行不可
