●輪島市里町地内「里町県道交差点」から東へ約0.5km地点 崩落箇所等

## ●輪島市渋田町地内 崩落箇所 被災状況

工事名 令和6年能登半島地震 道路啓開

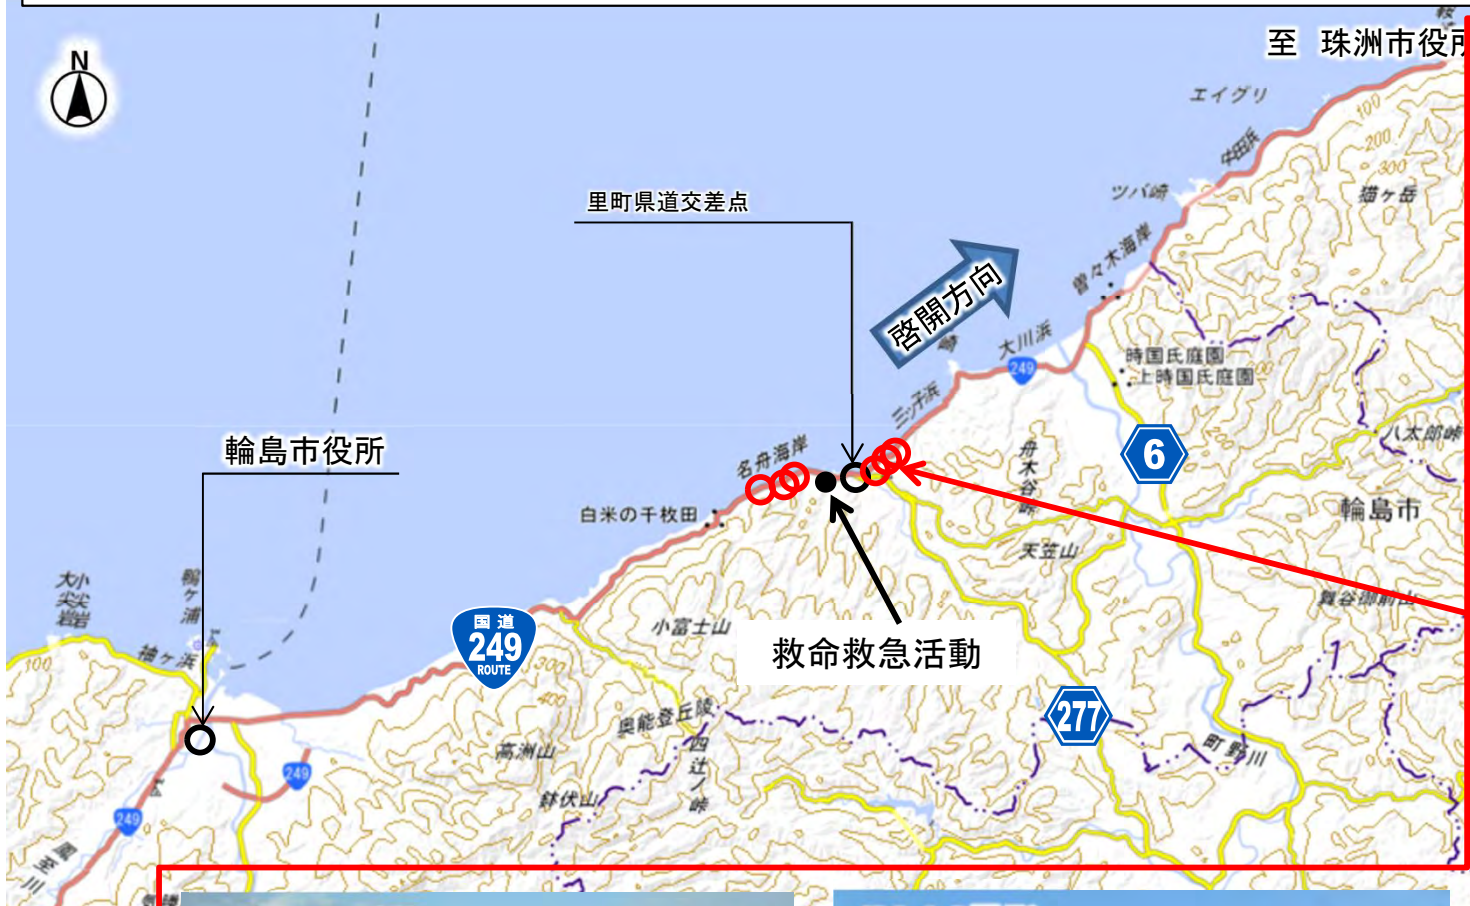
啓開済

緊急車両等のみ  
通行可能

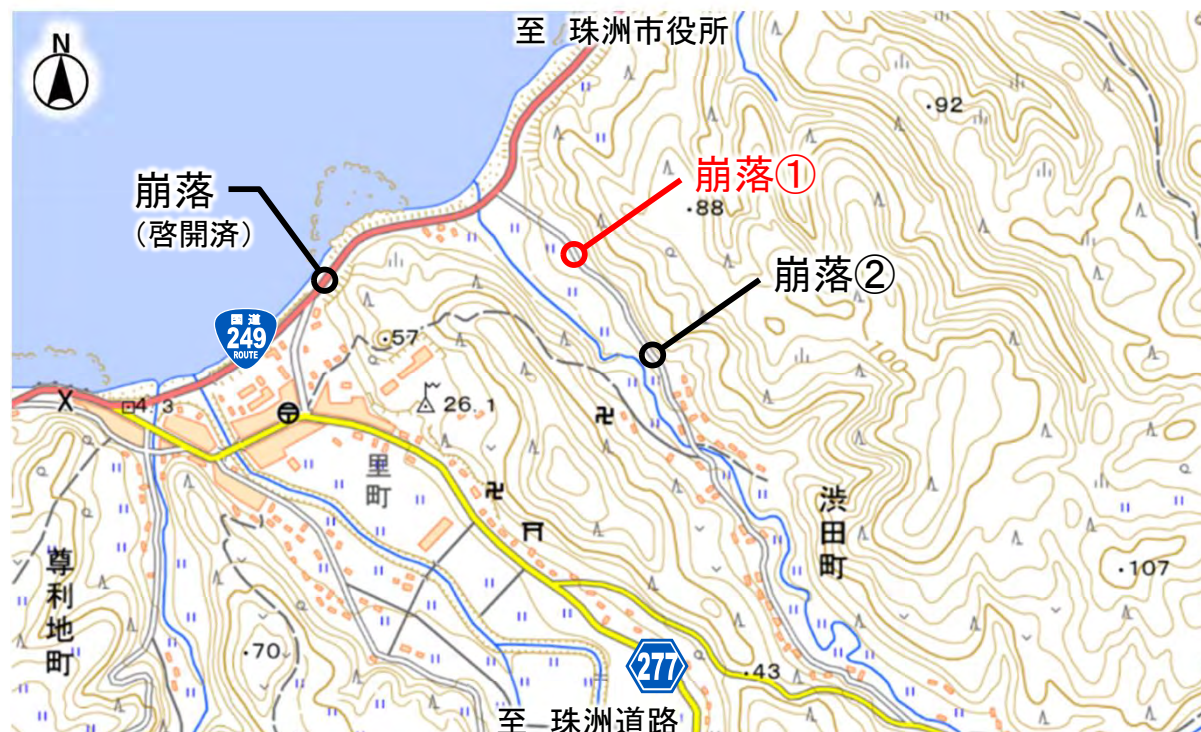
啓開済

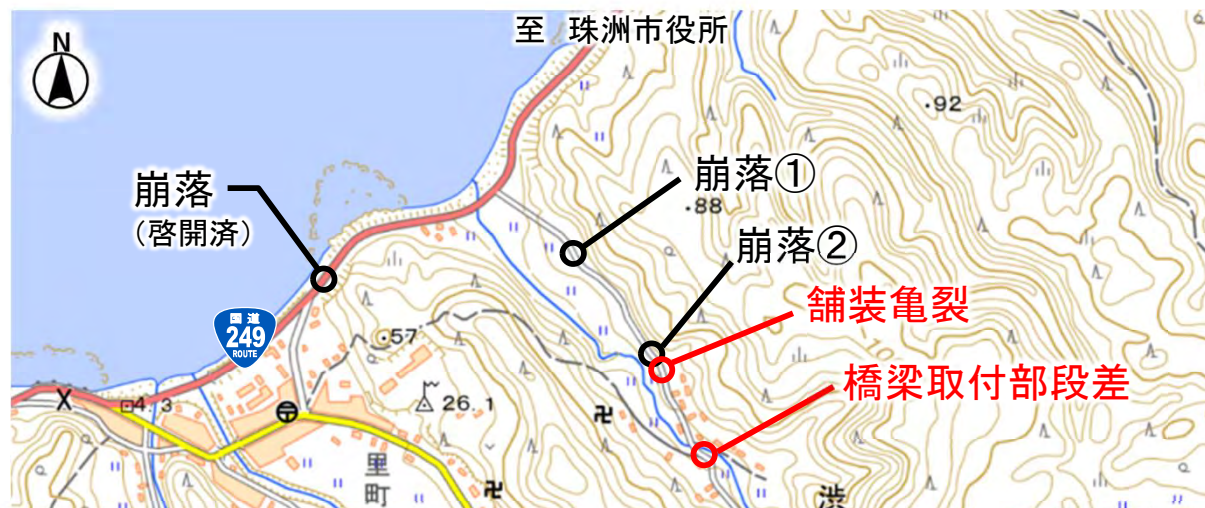
## ●輪島市渋田町地内 舗装亀裂箇所 橋梁取付部段差 被災状況

啓開済

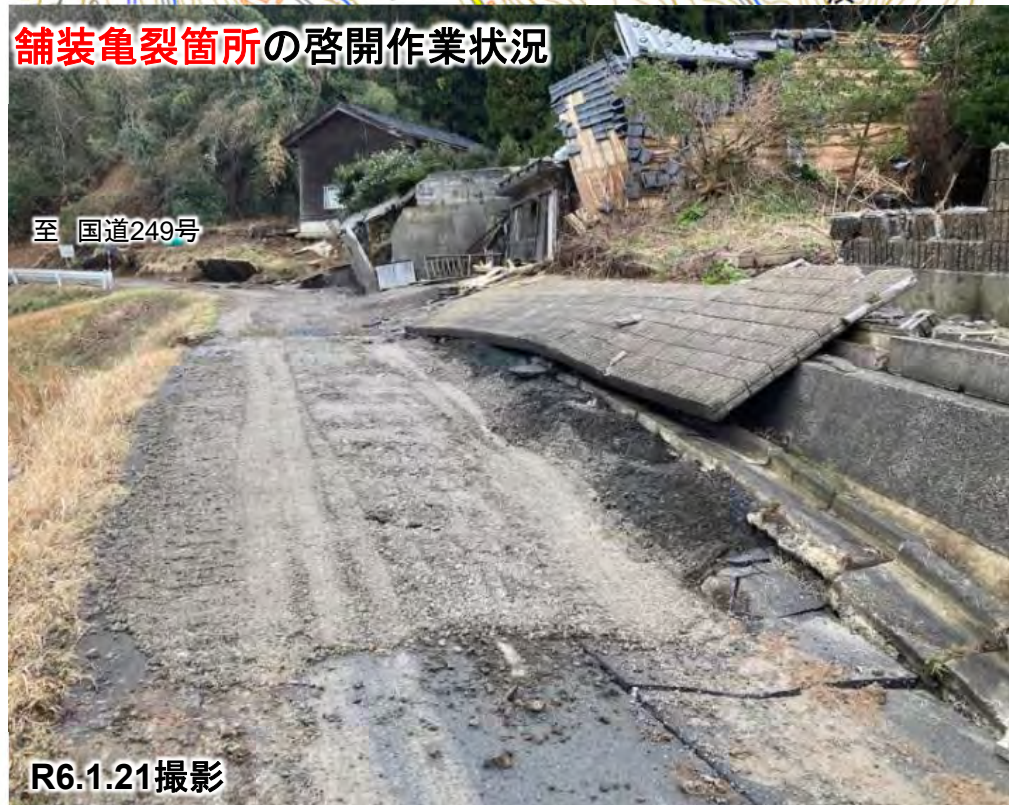
### 舗装亀裂箇所の啓開作業状況

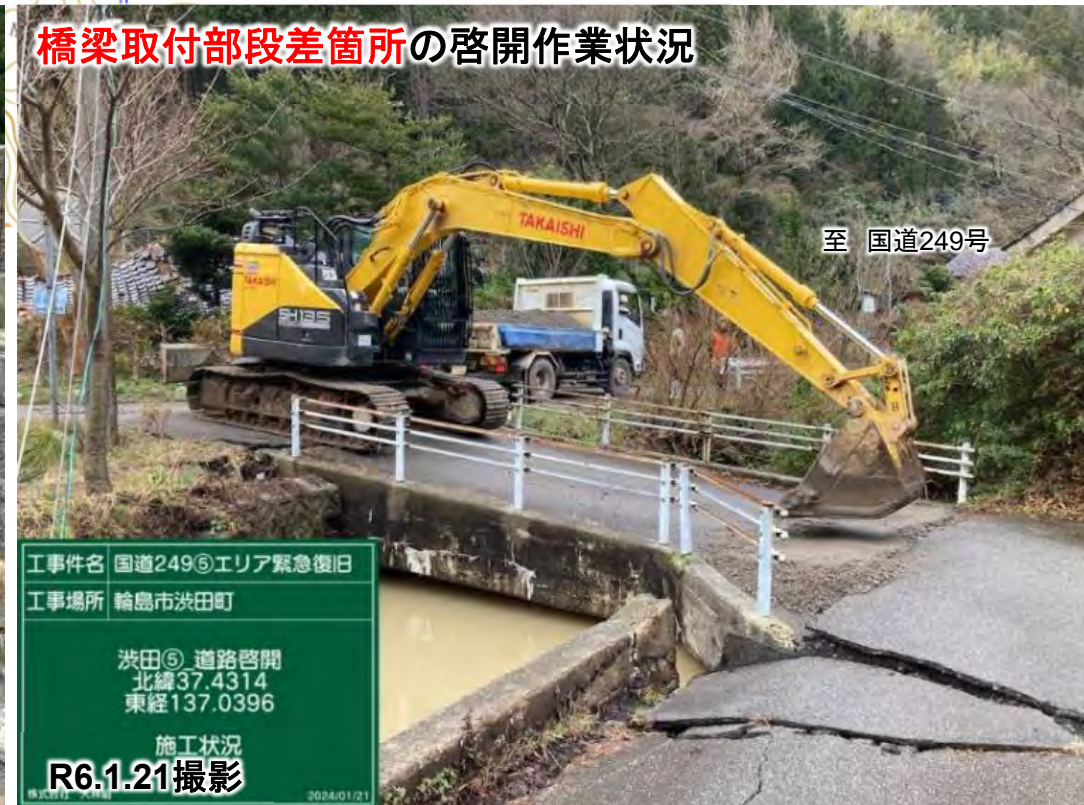
### 橋梁取付部段差箇所の啓開作業状況

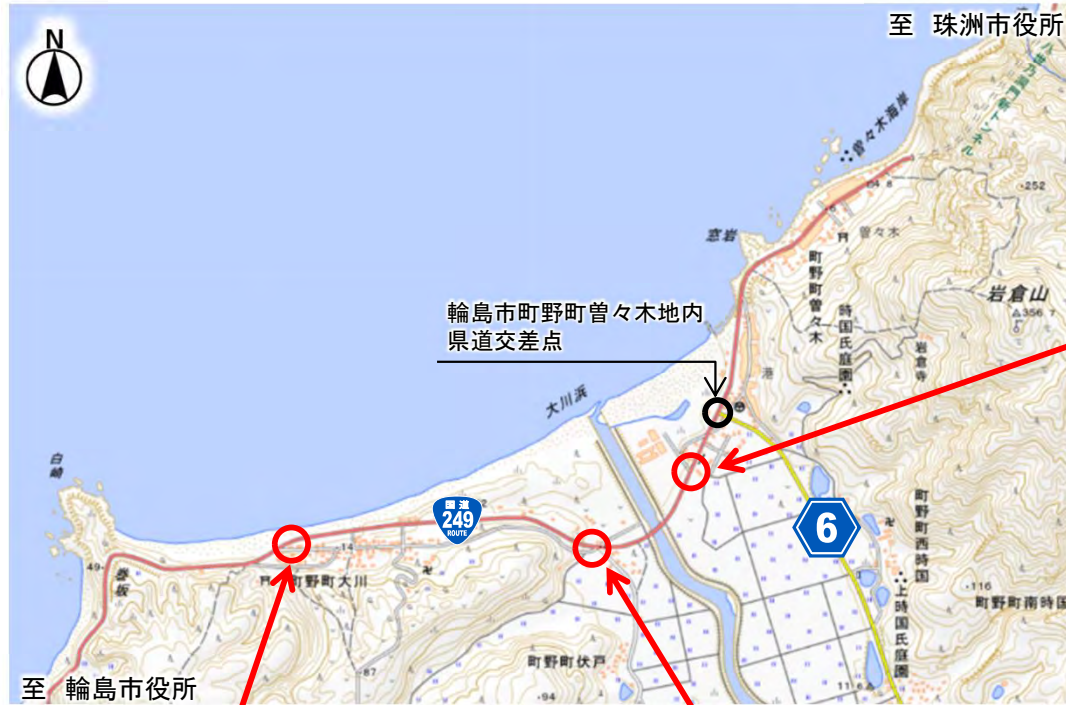
●輪島市町野町曾々木「県道取付交差点」から西へ約0.2km地点、0.7km地点、1.8km 路面変状

啓開済

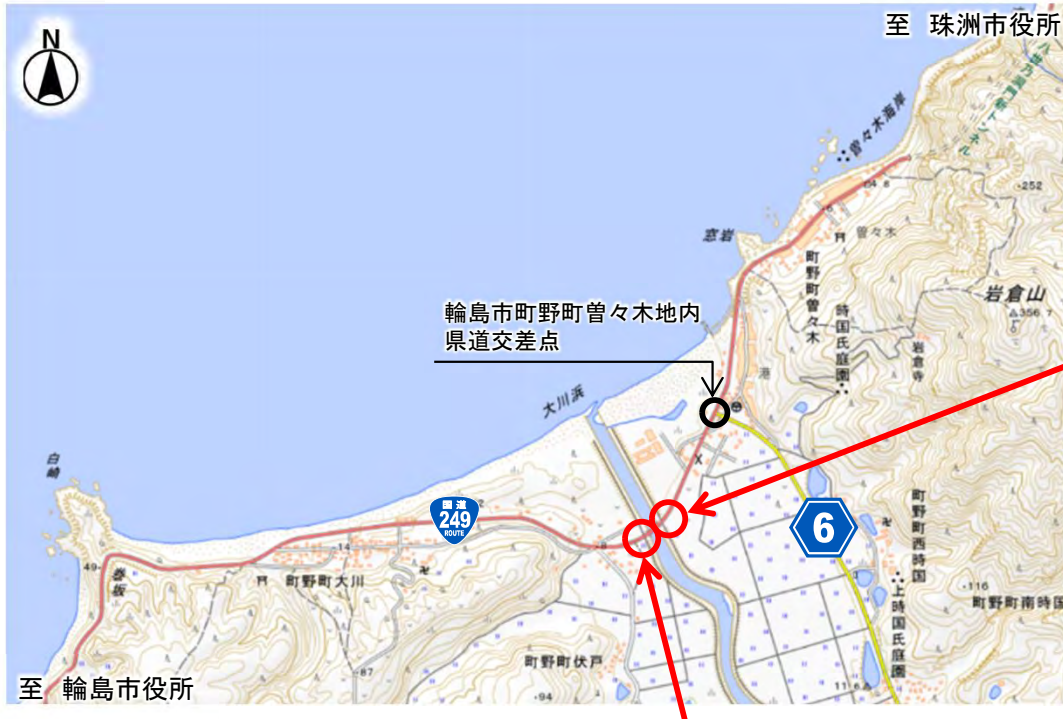
●輪島市町野町曾々木「県道取付交差点」から西へ約0.5km地点 天神橋取付部 段差

啓開済

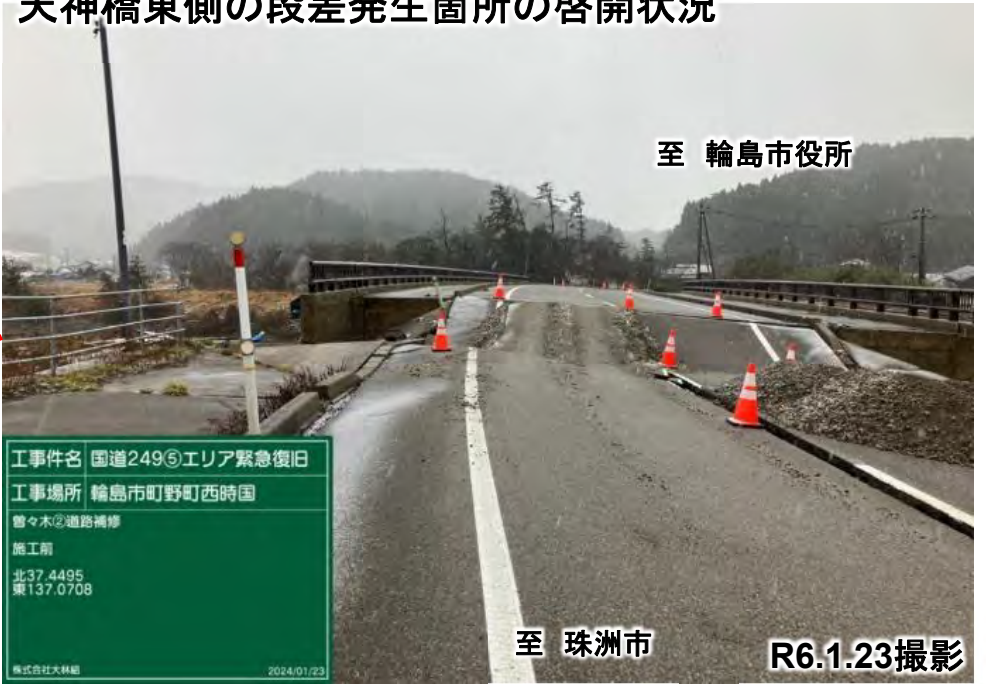
### 天神橋東側の段差発生箇所の啓開状況

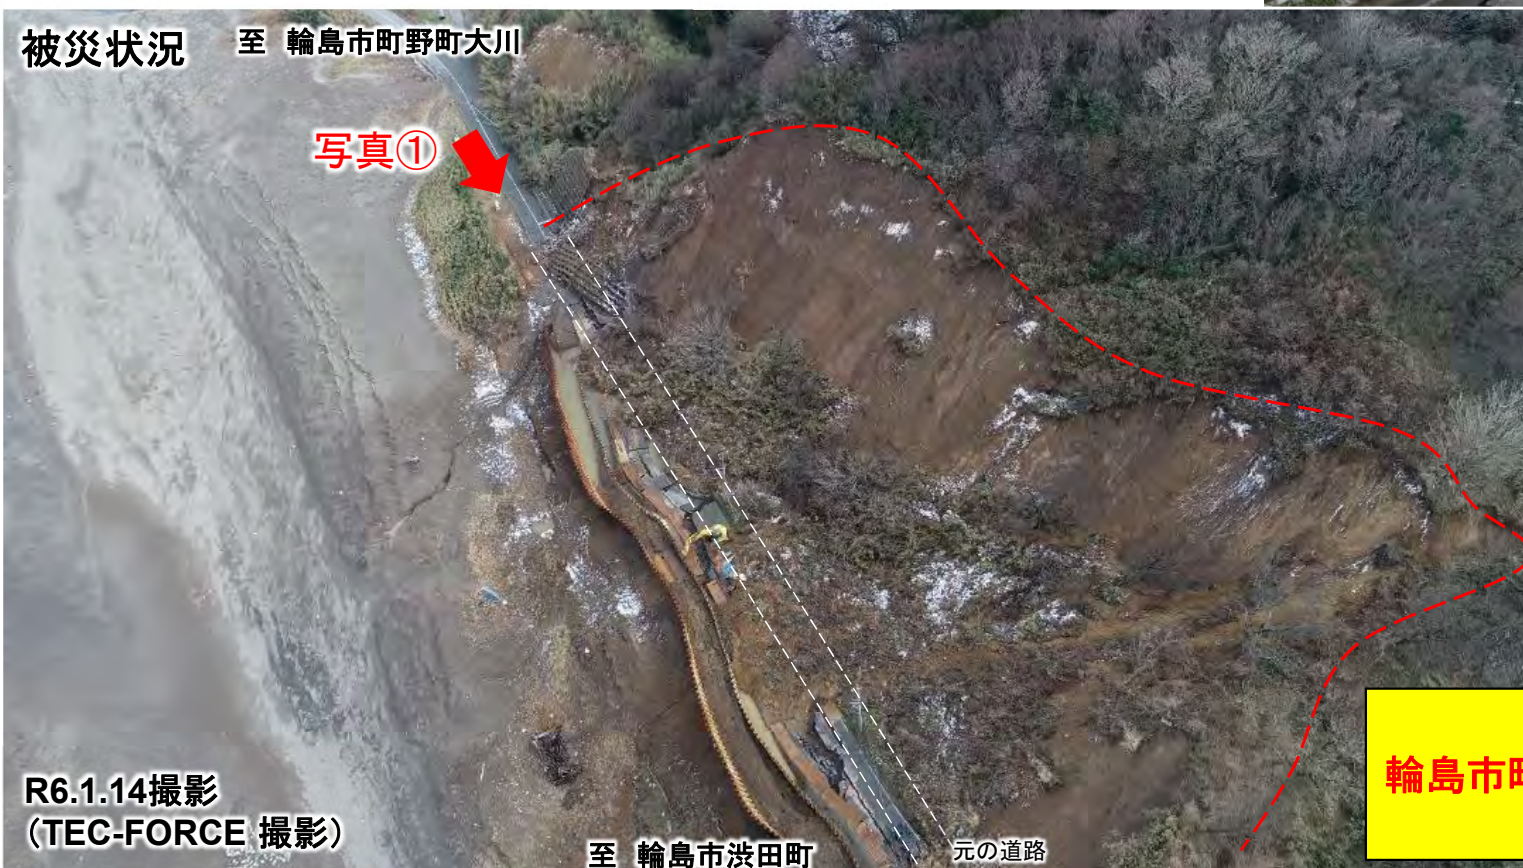
## ●輪島市町野町大川～渋田町間で大規模崩落 啓開不可

地震前から片側交互通行規制を実施し、道路工事を行っていた現場

大規模崩落のため、  
輪島市町野町大川～輪島市渋田町間は  
通行不可

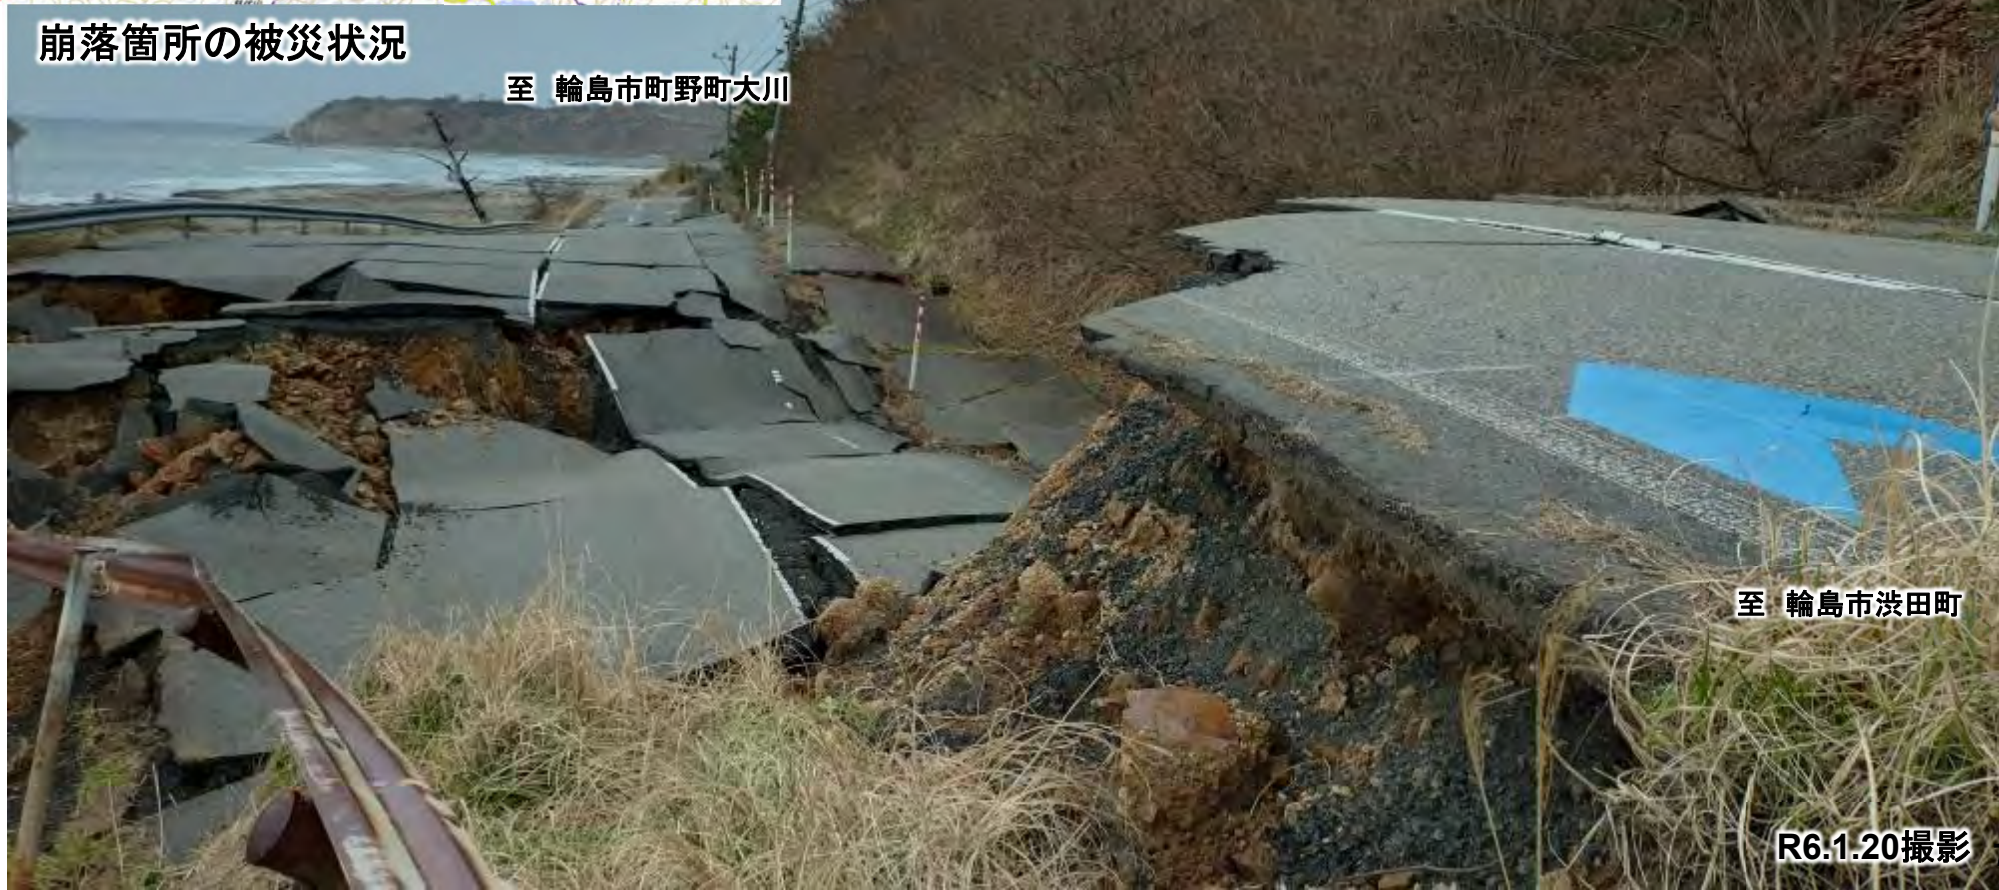
## 崩落箇所の被災状況

大規模崩落のため、  
輪島市町野町大川～輪島市渋田町間は  
通行不可

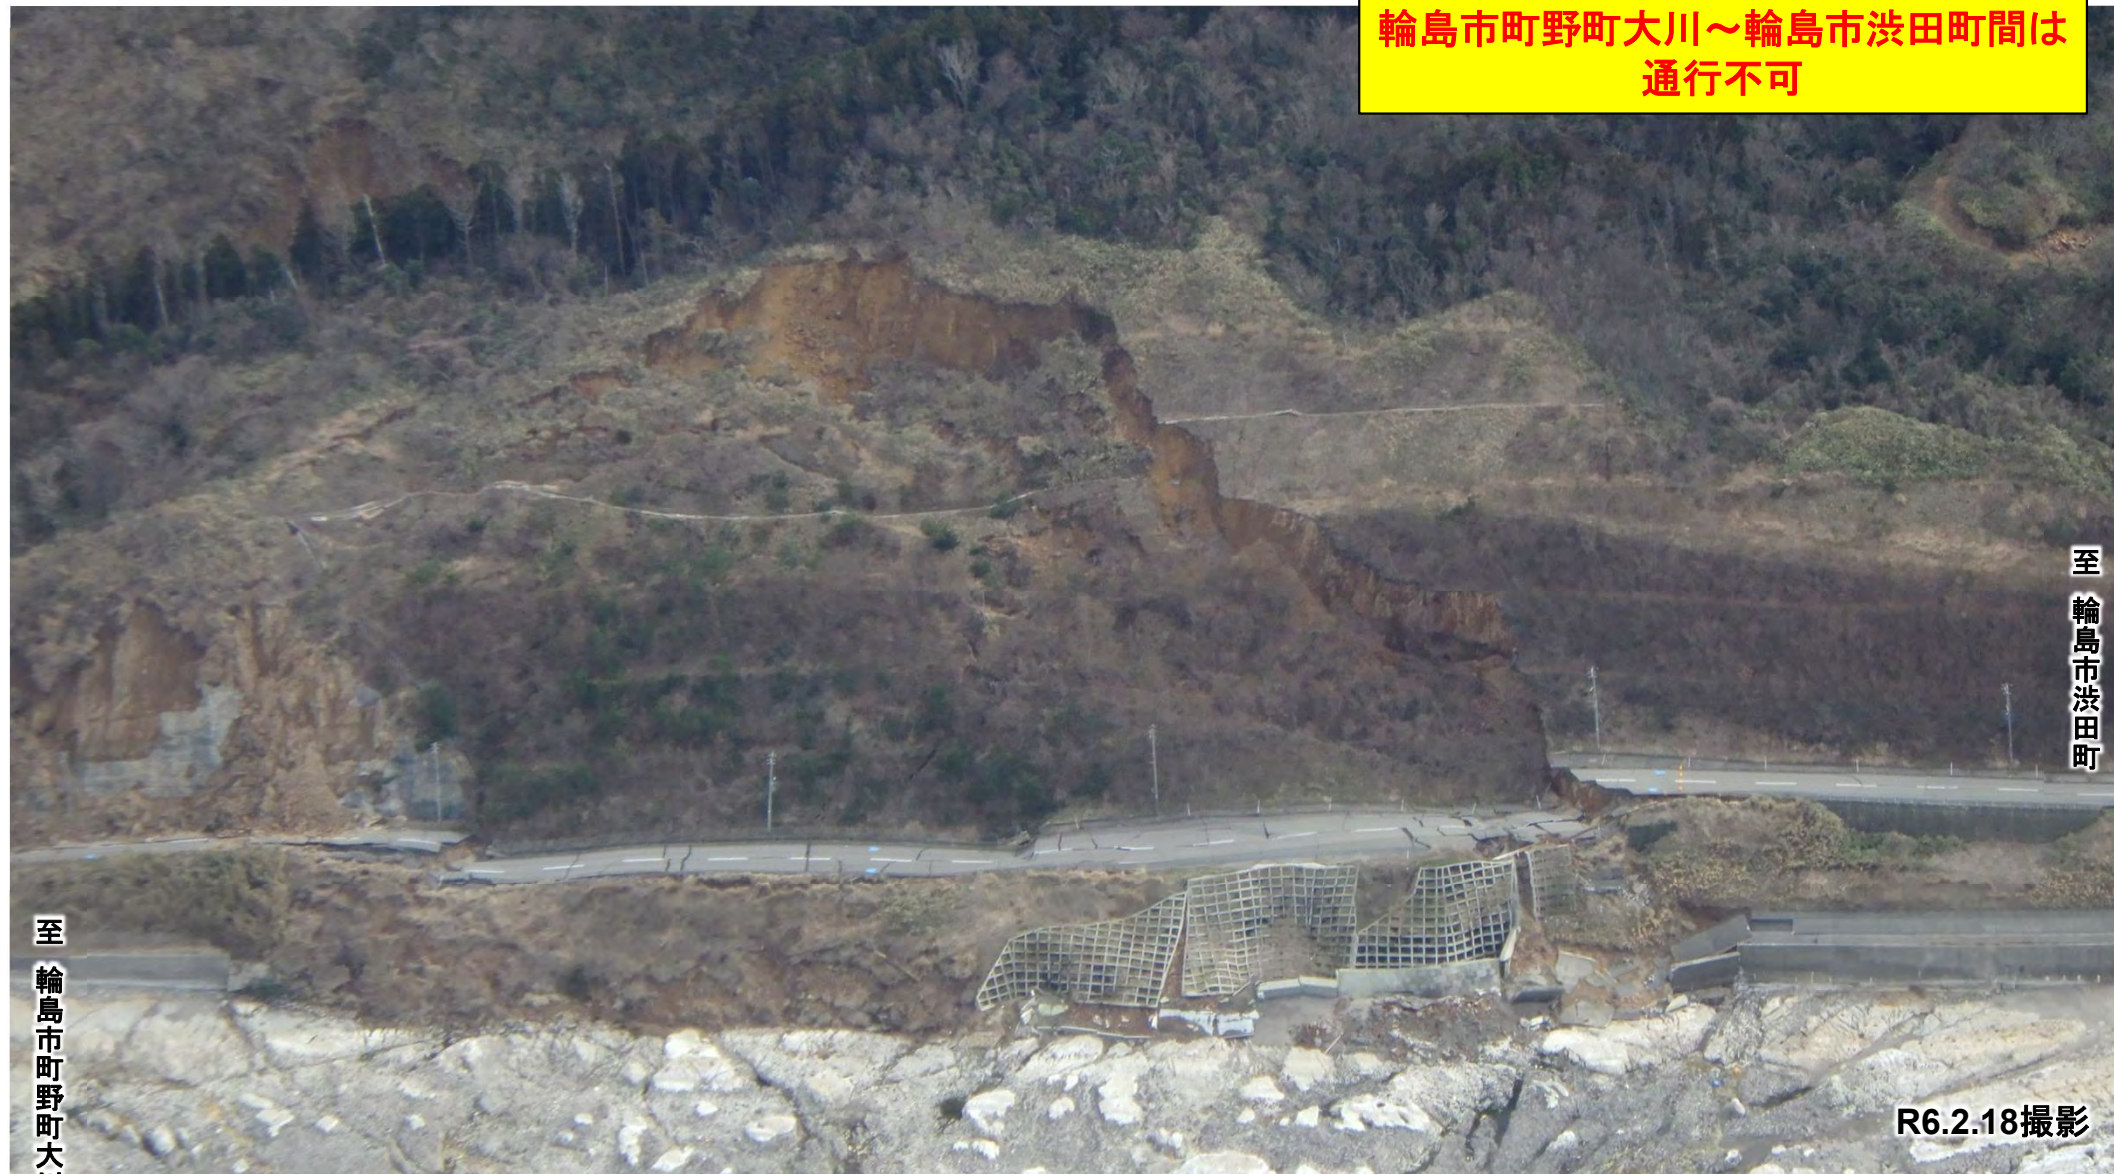
崩落箇所の被災状況

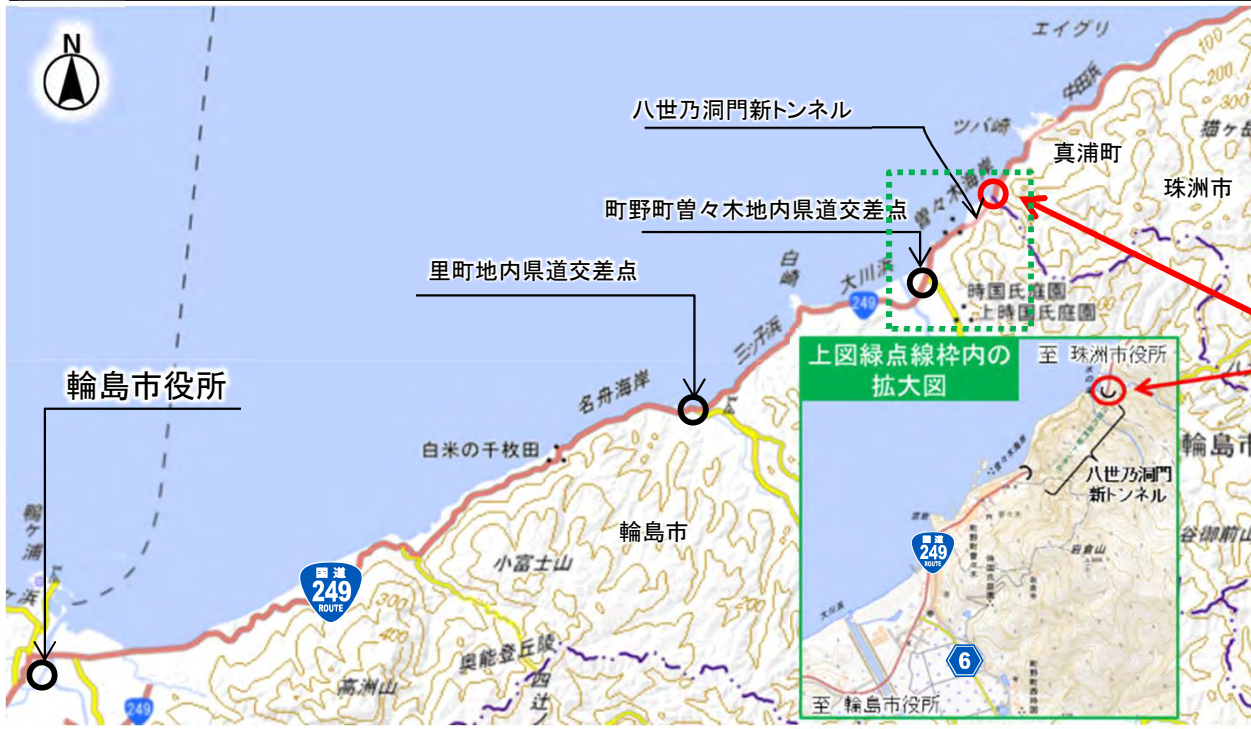
- 輪島市町野町曾々木「県道取付交差点」から東へ約1.3km地点 まで現地調査実施
- 輪島市町野町曾々木と珠洲市真浦町を結ぶ 八世乃(はせの)洞門新トンネル 珠洲市側坑口部 落石、崩土堆積

1/27啓開済

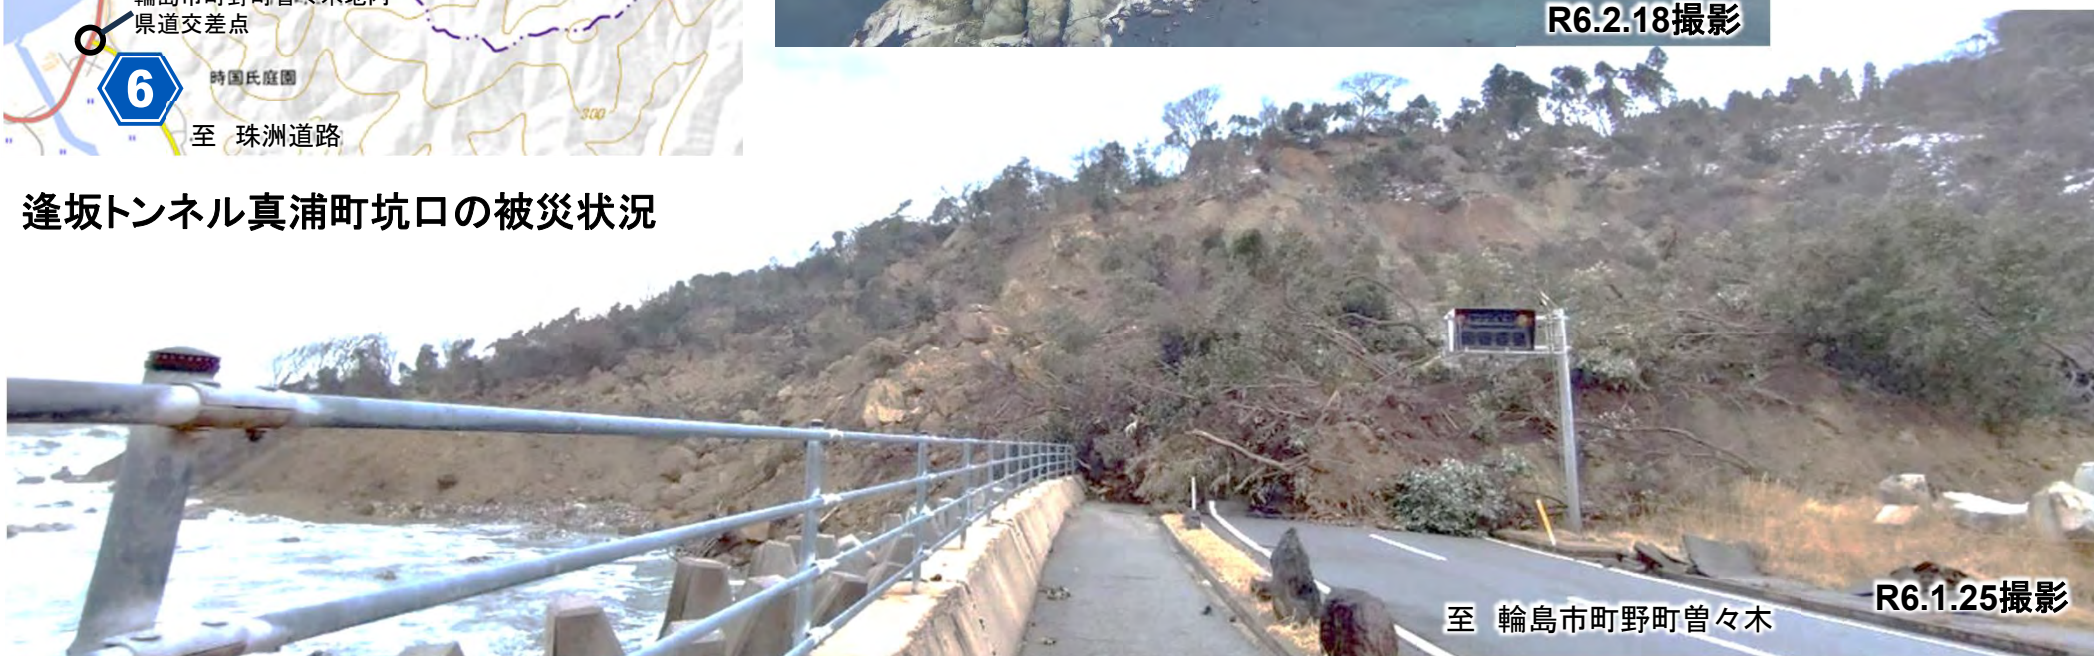
●輪島市仁江町から真浦町間の「逢坂トンネル」は、真浦町側坑口が 崩落

逢坂トンネル真浦町坑口の被災状況

逢坂トンネル輪島側坑口の崩落及び珠洲市仁江町での大規模崩落のため、珠洲市仁江町と珠洲市真浦町間は通行不可

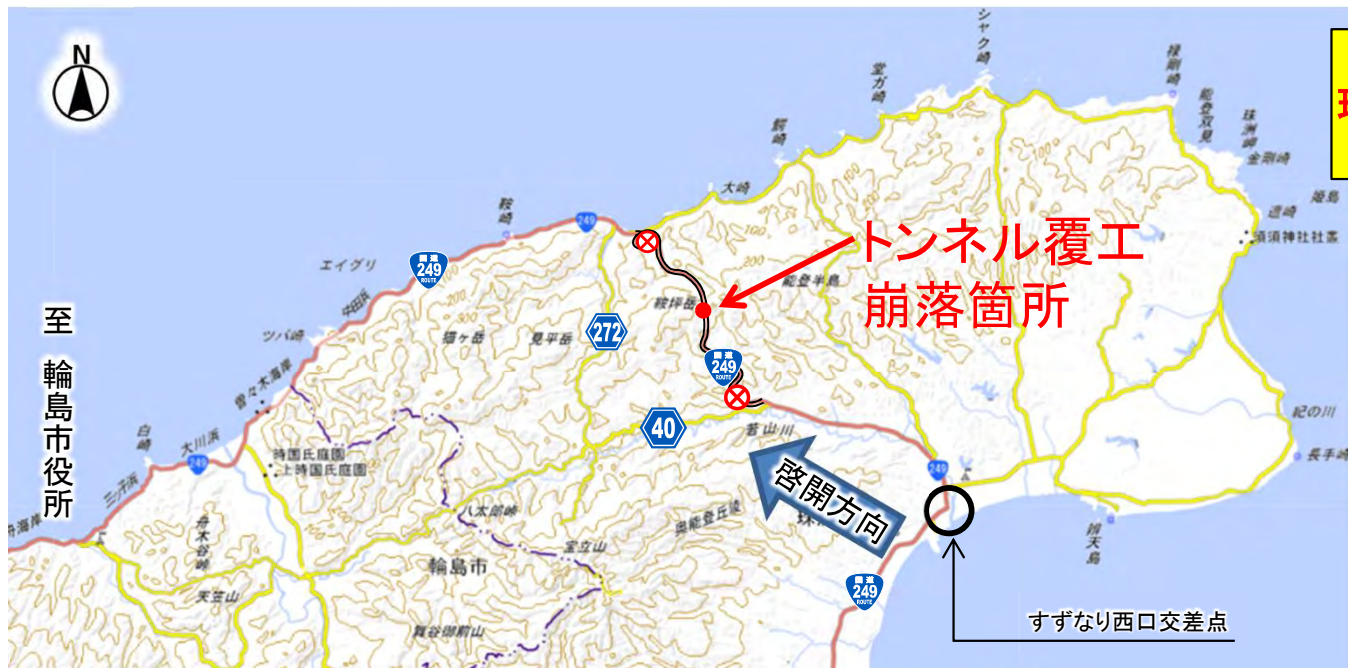
● 珠洲市若山町出田地内「すずなり西口交差点」から約8.6km地点 トンネル覆工崩落箇所

トンネル内部が一部崩落しているため、  
珠洲市若山町宇都山と珠洲市大谷町を結ぶ  
「大谷トンネル」は通行不可

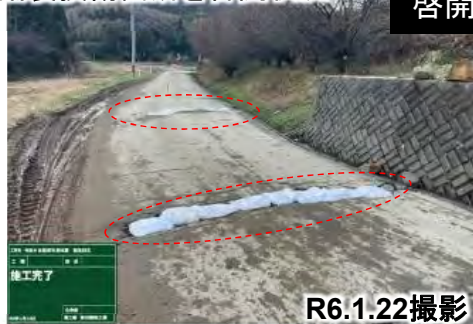
舗装損傷箇所を啓開状況

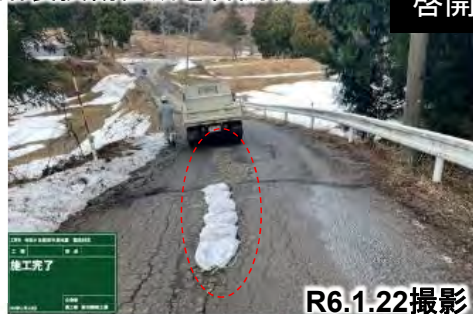
舗装損傷箇所を啓開状況

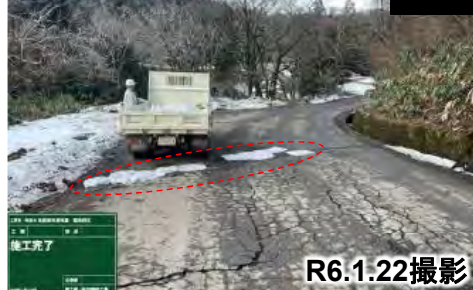
舗装損傷箇所を啓開状況

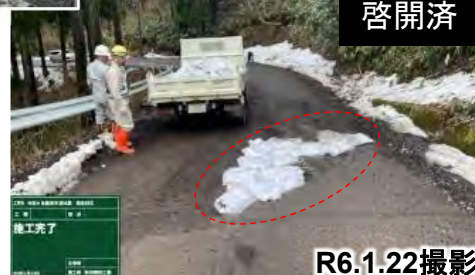
舗装損傷箇所を啓開状況

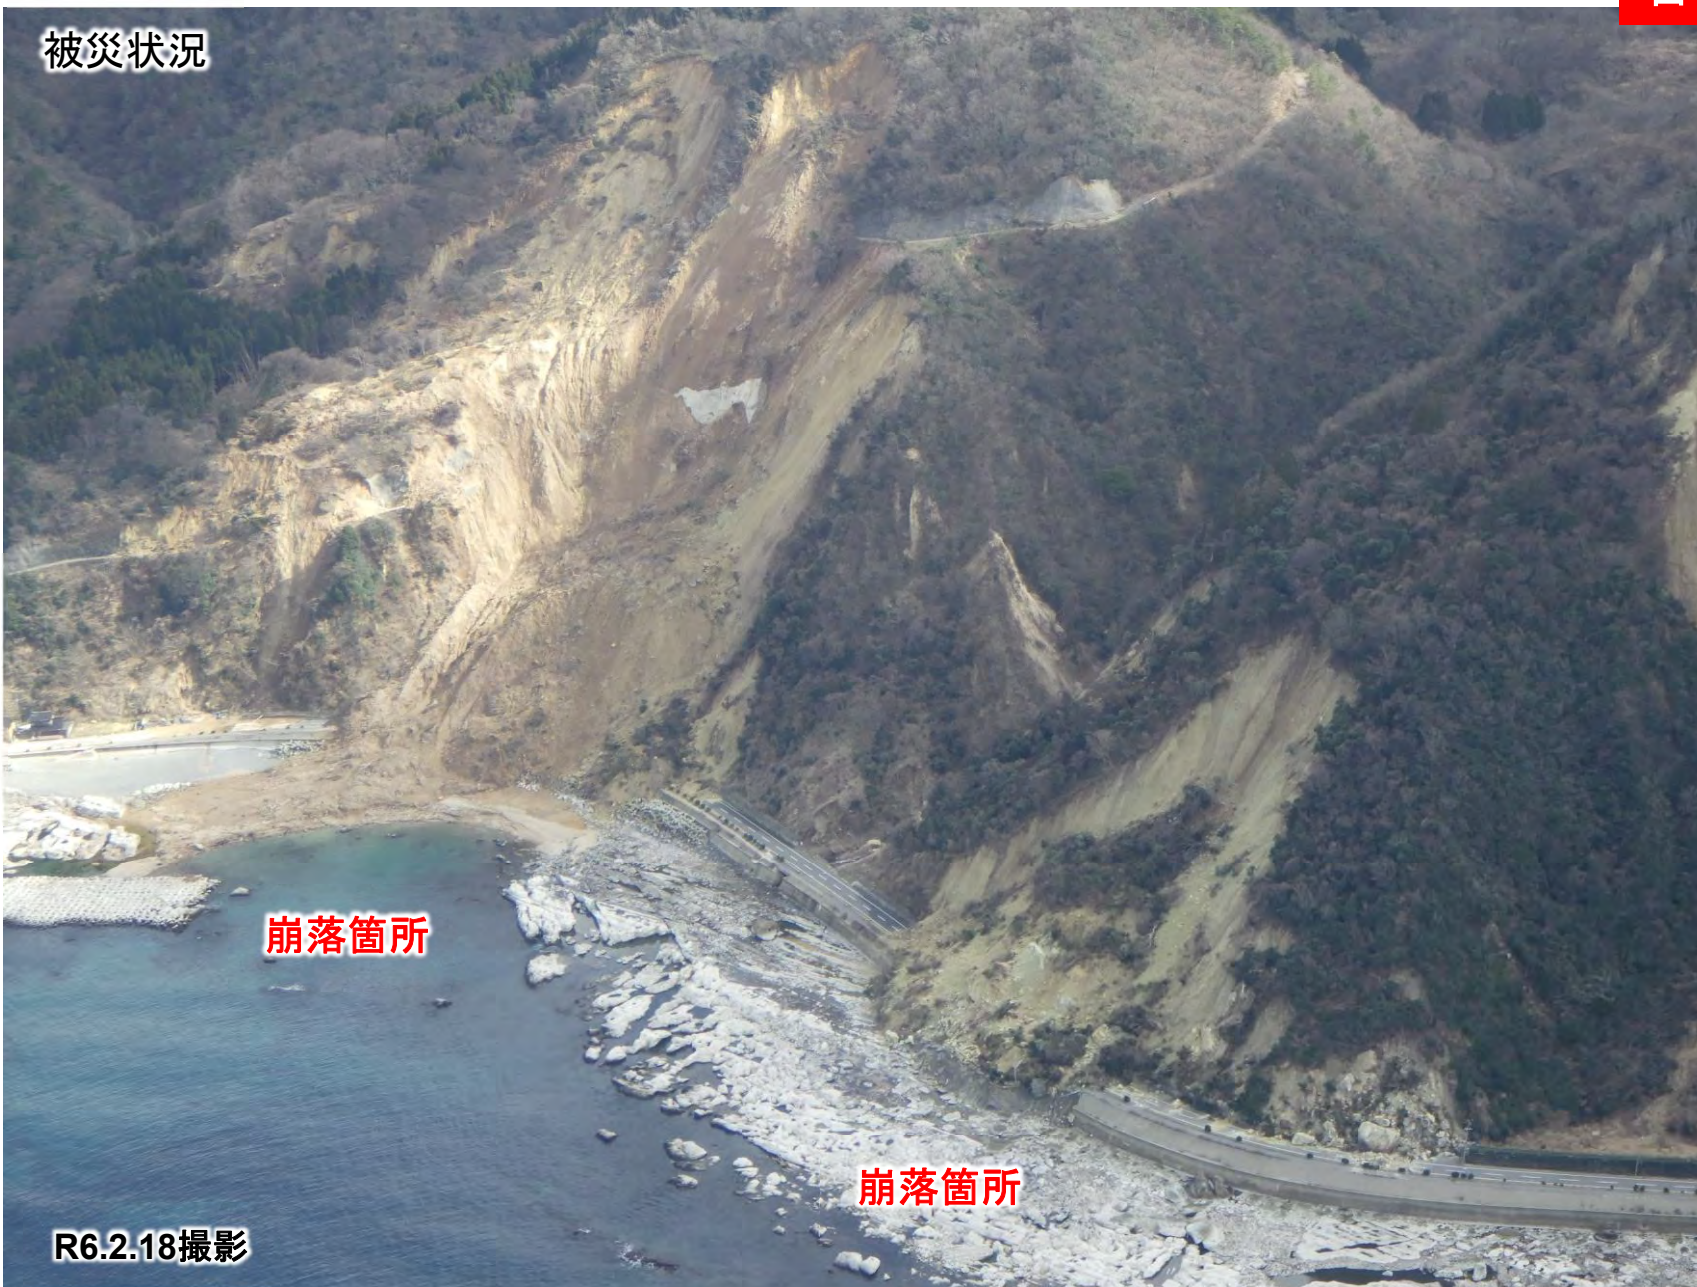
被災状況

珠洲市仁江町での大規模崩落及び逢坂トンネル輪島側坑口の崩落のため、珠洲市仁江町と珠洲市真浦町間は通行不可

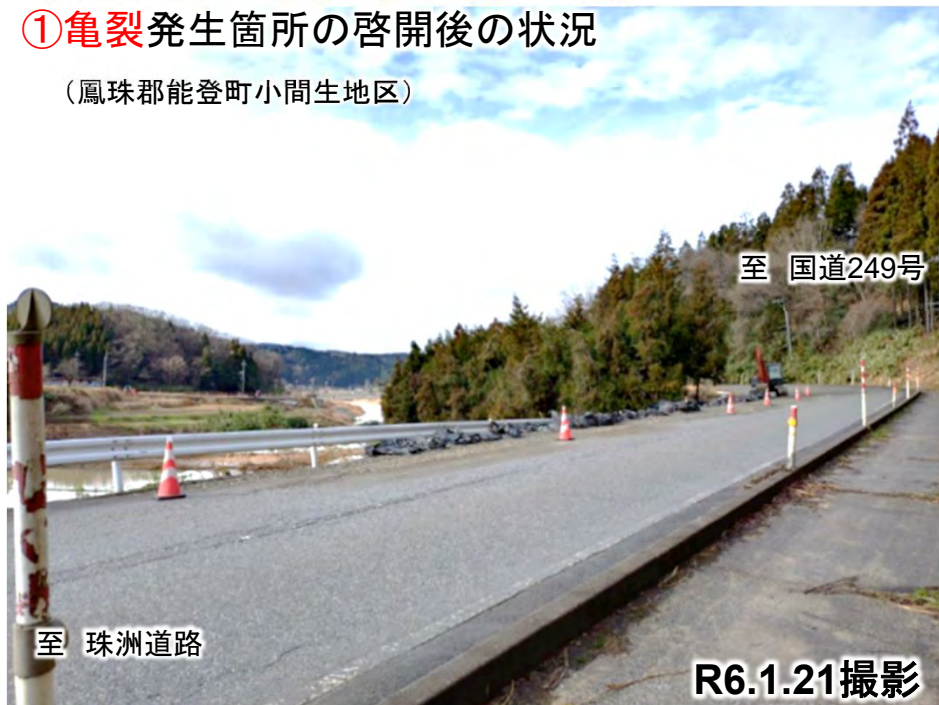
① 亀裂発生箇所の啓開後の状況

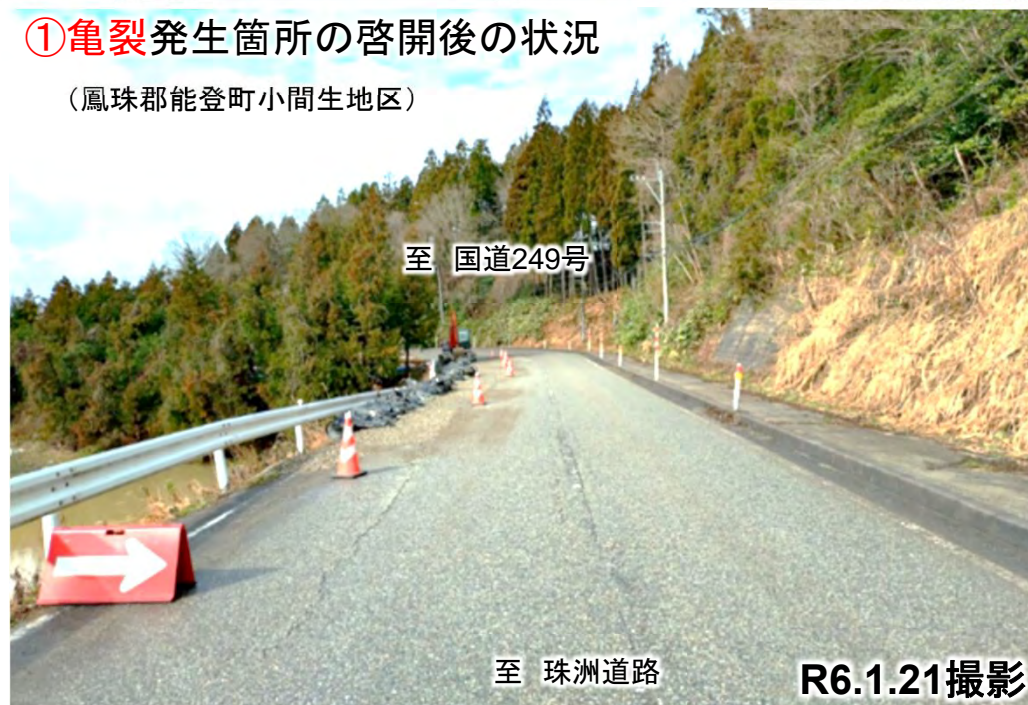
① 亀裂発生箇所の啓開後の状況

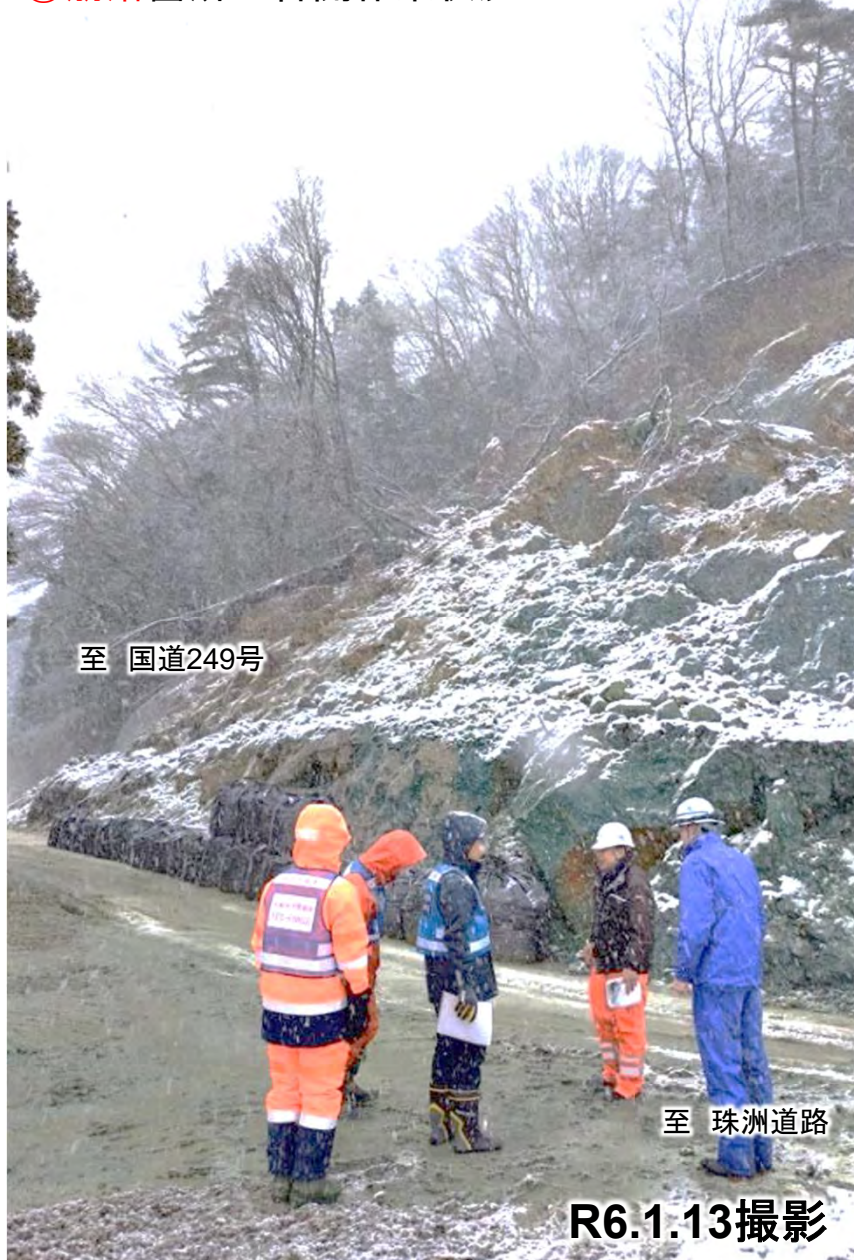
③ 崩落箇所の啓開作業状況

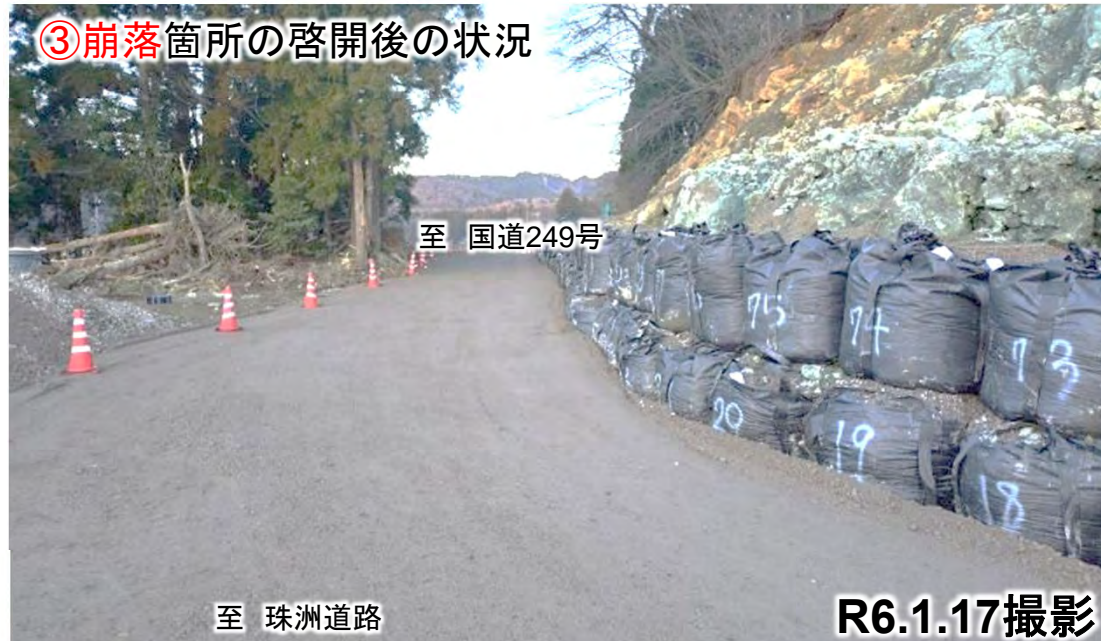
③ 崩落箇所の啓開後の状況

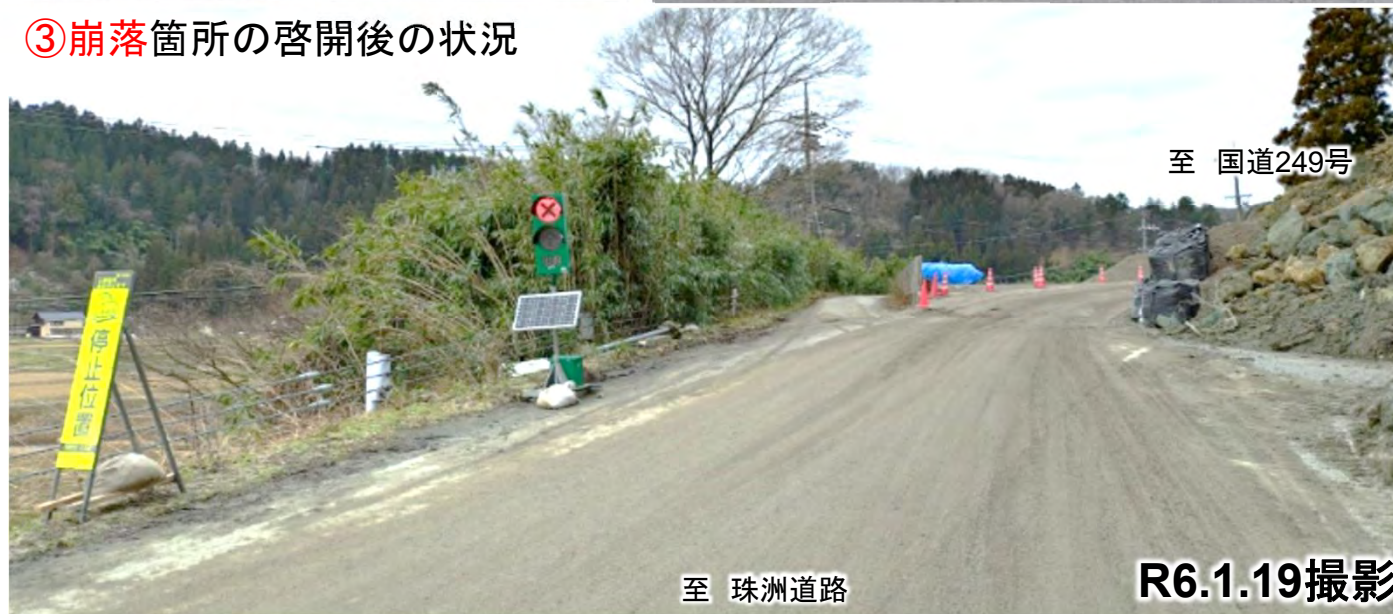
③ 崩落箇所の啓開後の状況
