● 輪島市長井町の国道249号接続交差点より約1.7km地点（輪島市房田町） 崩落箇所

● 輪島市門前町道下地内「国道249号との交差点」から1.4km地点付近 崩落箇所の現地調査結果

● 羽咋郡志賀町荒屋地内「国道との交差点」から約7.7km 崩落箇所①の状況

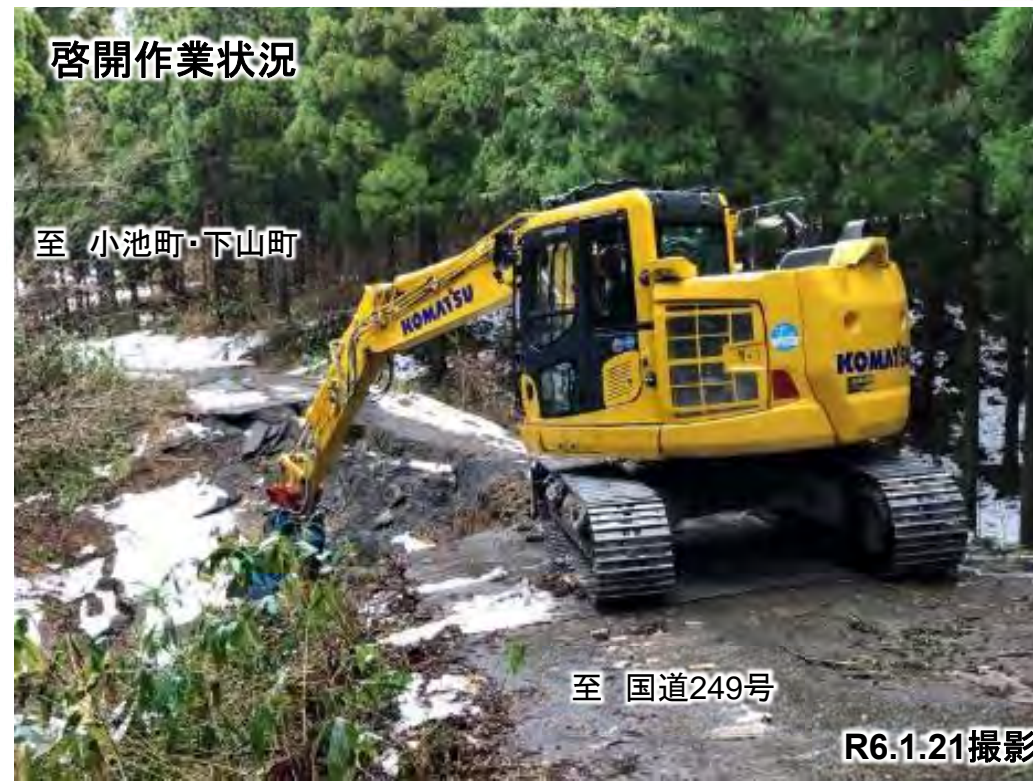
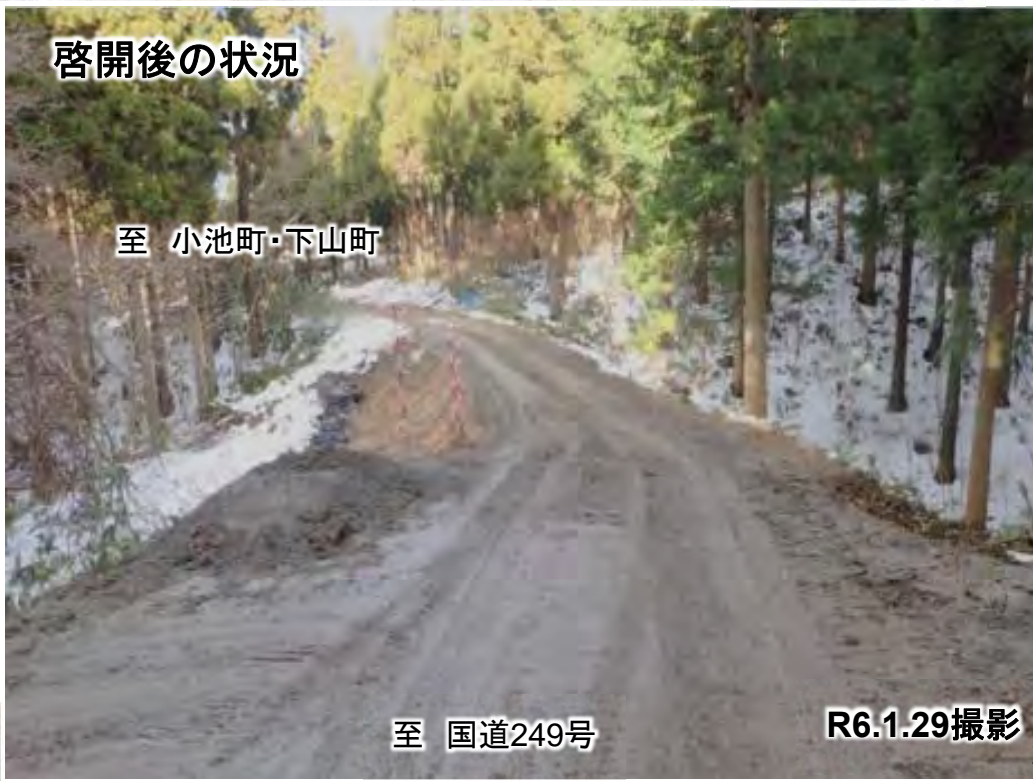
● 輪島市長井町の国道249号接続交差点より約7.2km地点（輪島市大沢町）路面変状箇所

啓開済

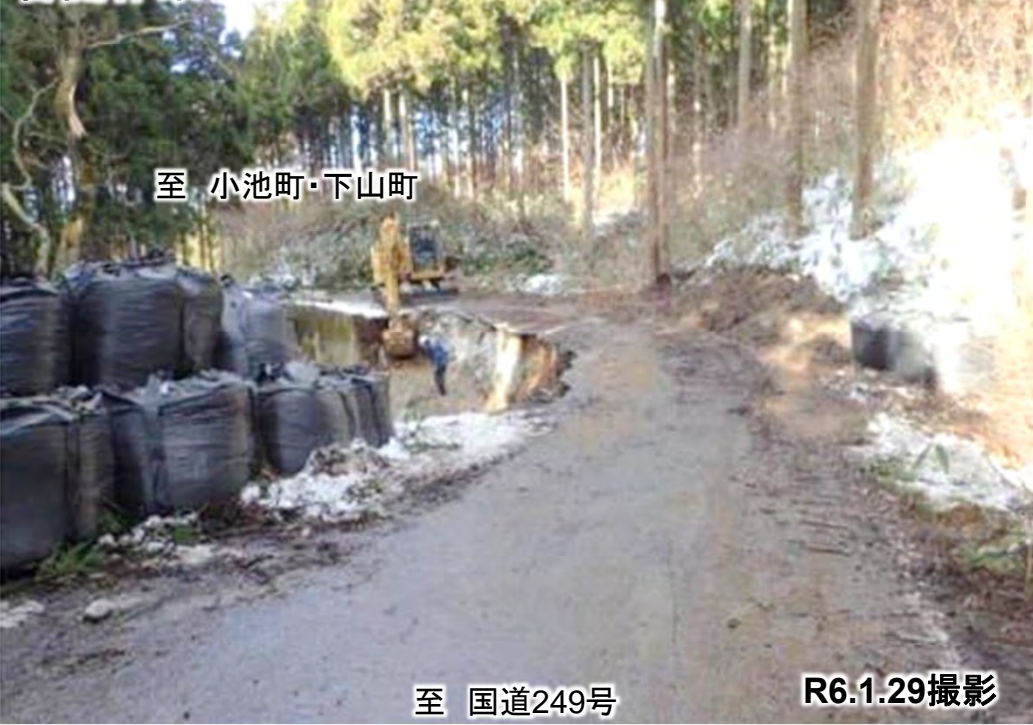
● 輪島市長井町の国道249号接続交差点より約7.4km地点（輪島市大沢町） 崩壊箇所

啓開作業状況

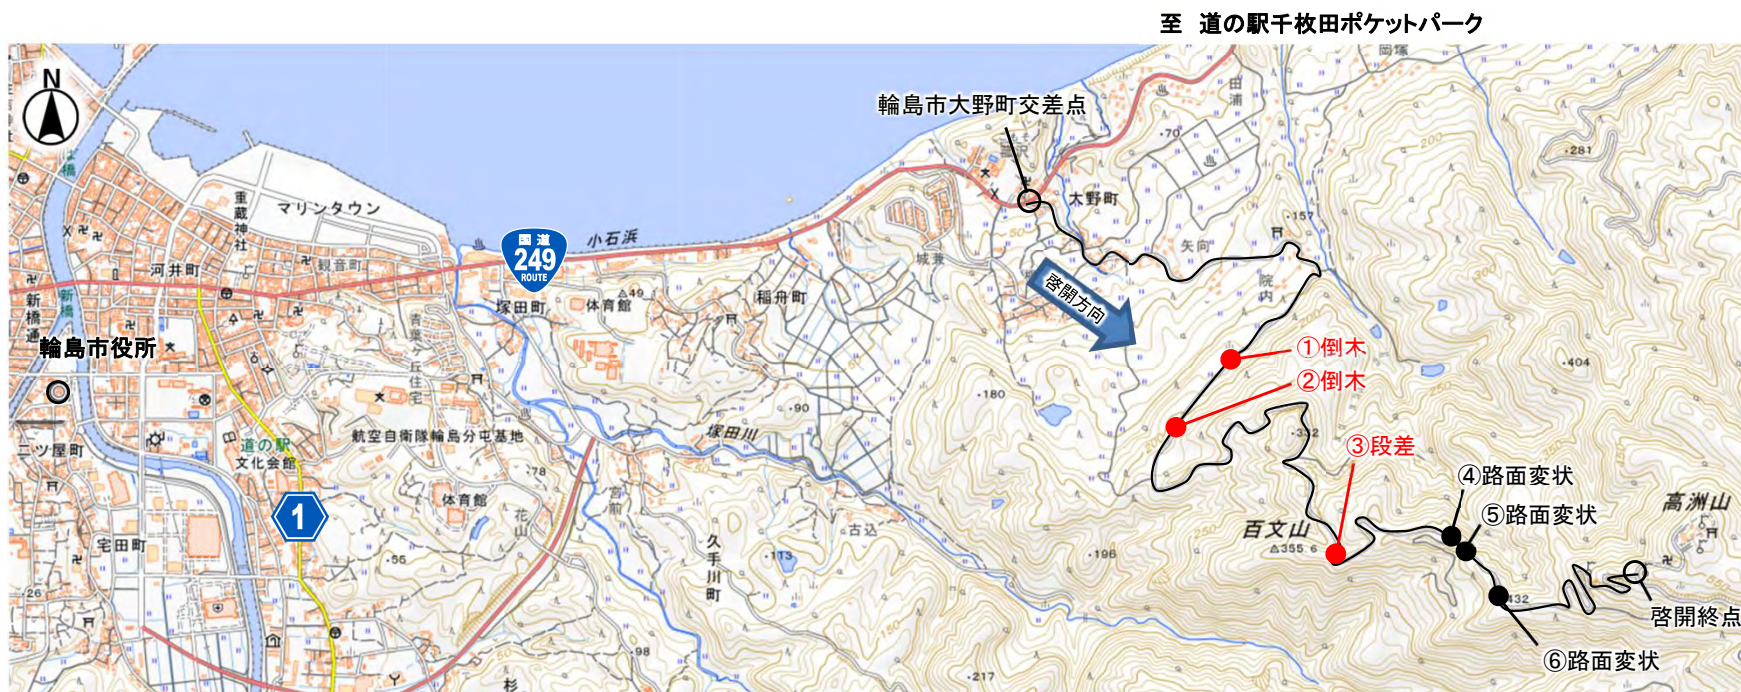
● 輪島市大野町の国道249号接続交差点より約 1.8km、約2.0km付近に倒木、約3.5km付近に段差

啓開済

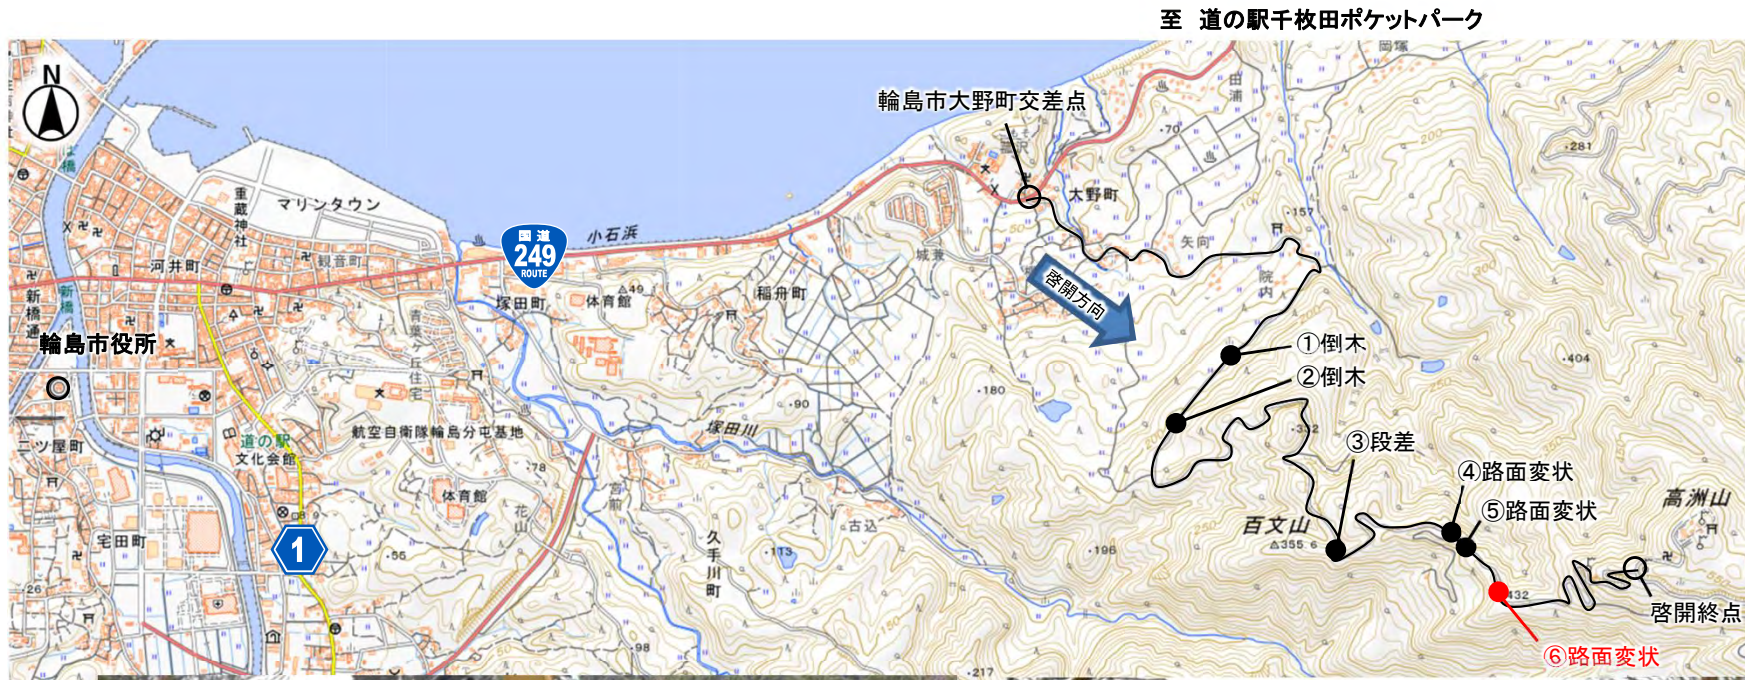
● 輪島市大野町の国道249号接続交差点より約4.4km付近 路面変状箇所

啓開済

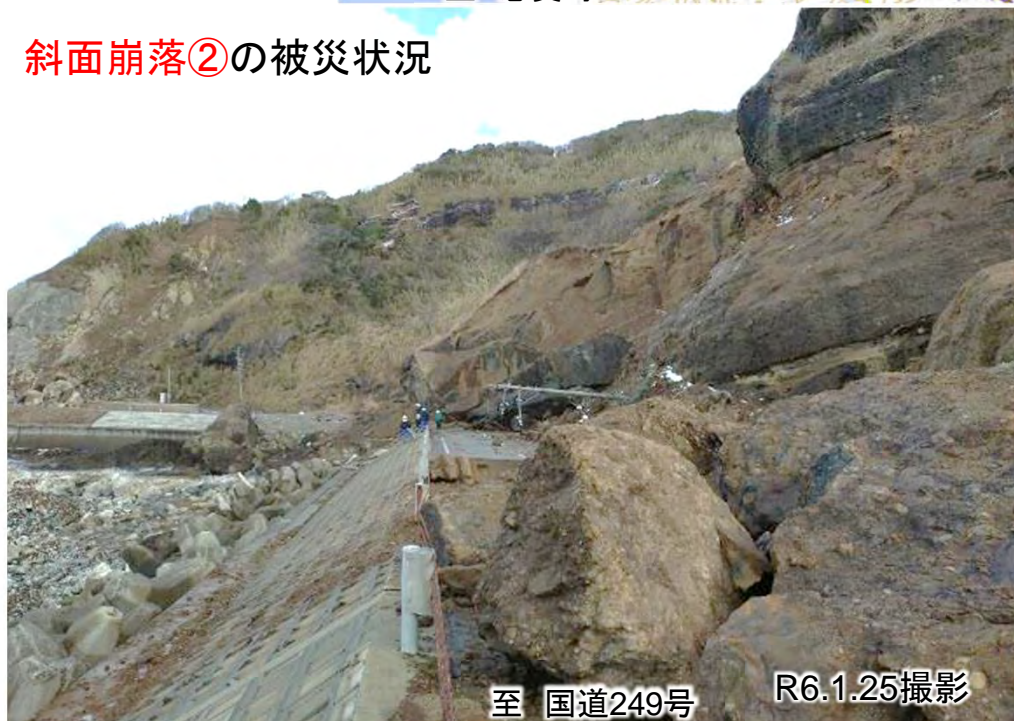
斜面崩落②の被災状況

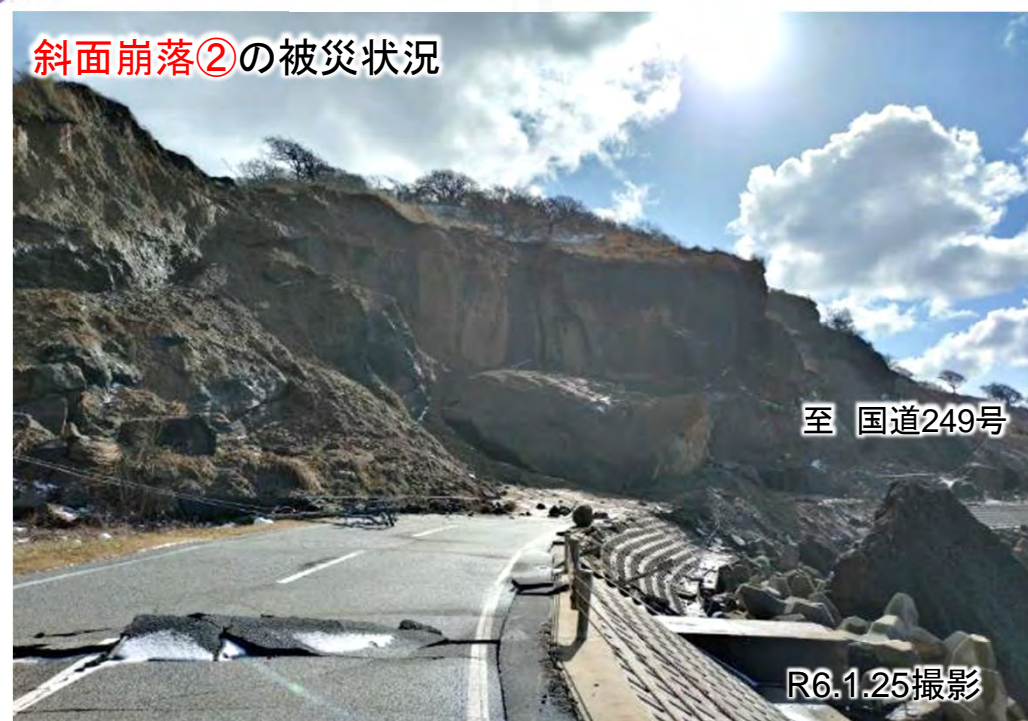
斜面崩落②の被災状況

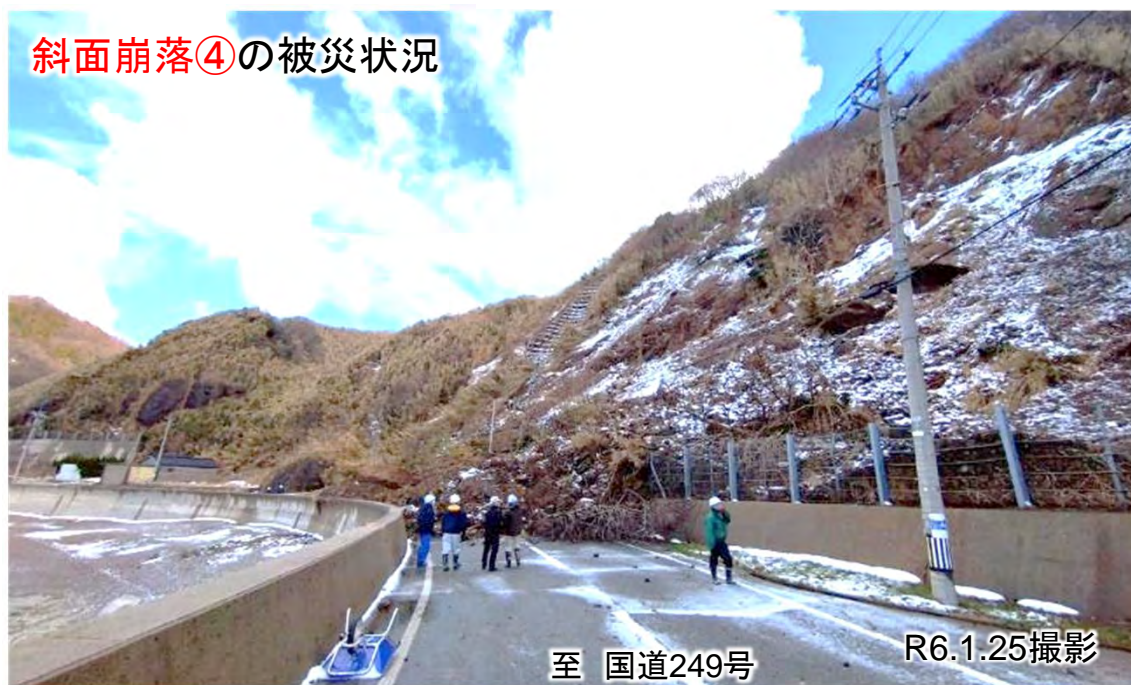
斜面崩落④の被災状況

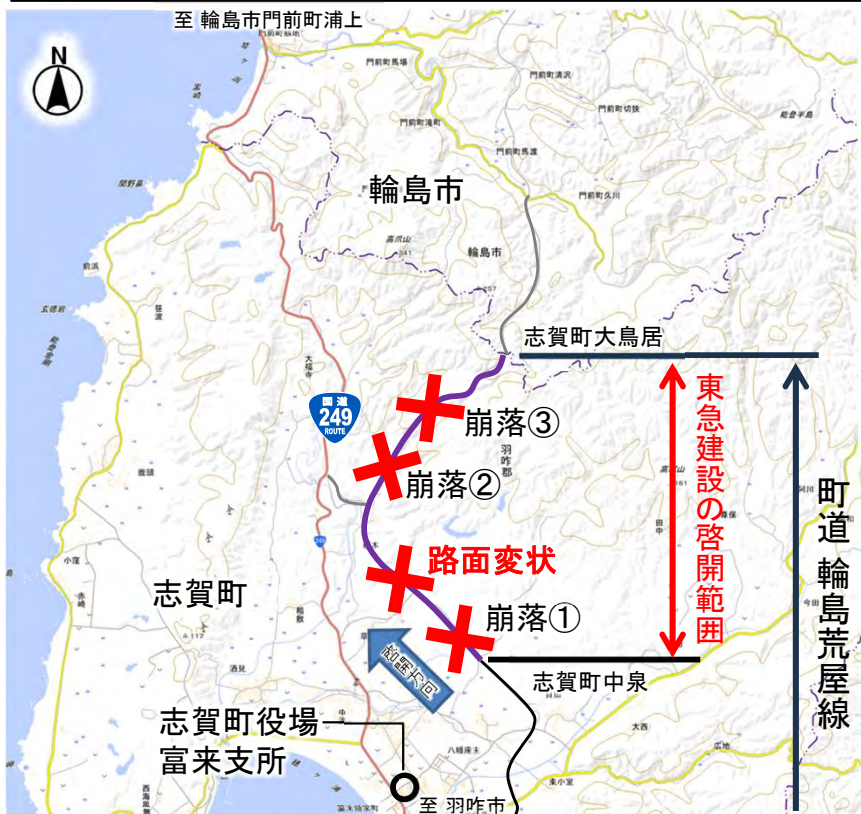
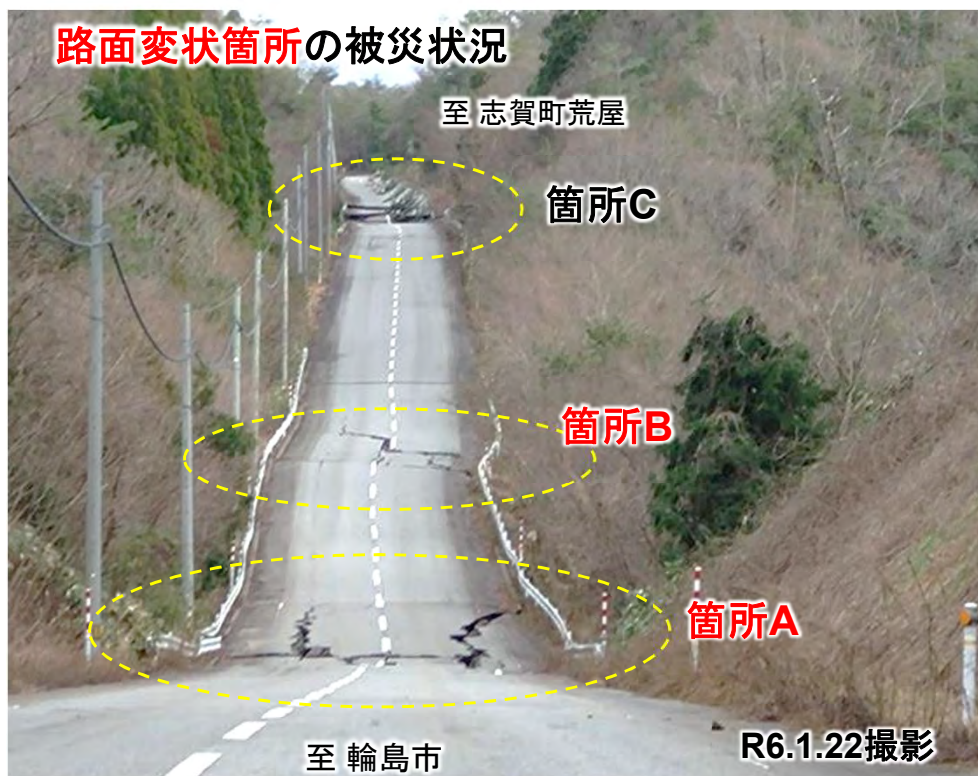
● 羽咋郡志賀町荒屋地内「国道との交差点」から約8.9km付近 路面変状箇所状況

路面変状箇所A、Bの啓開作業状況

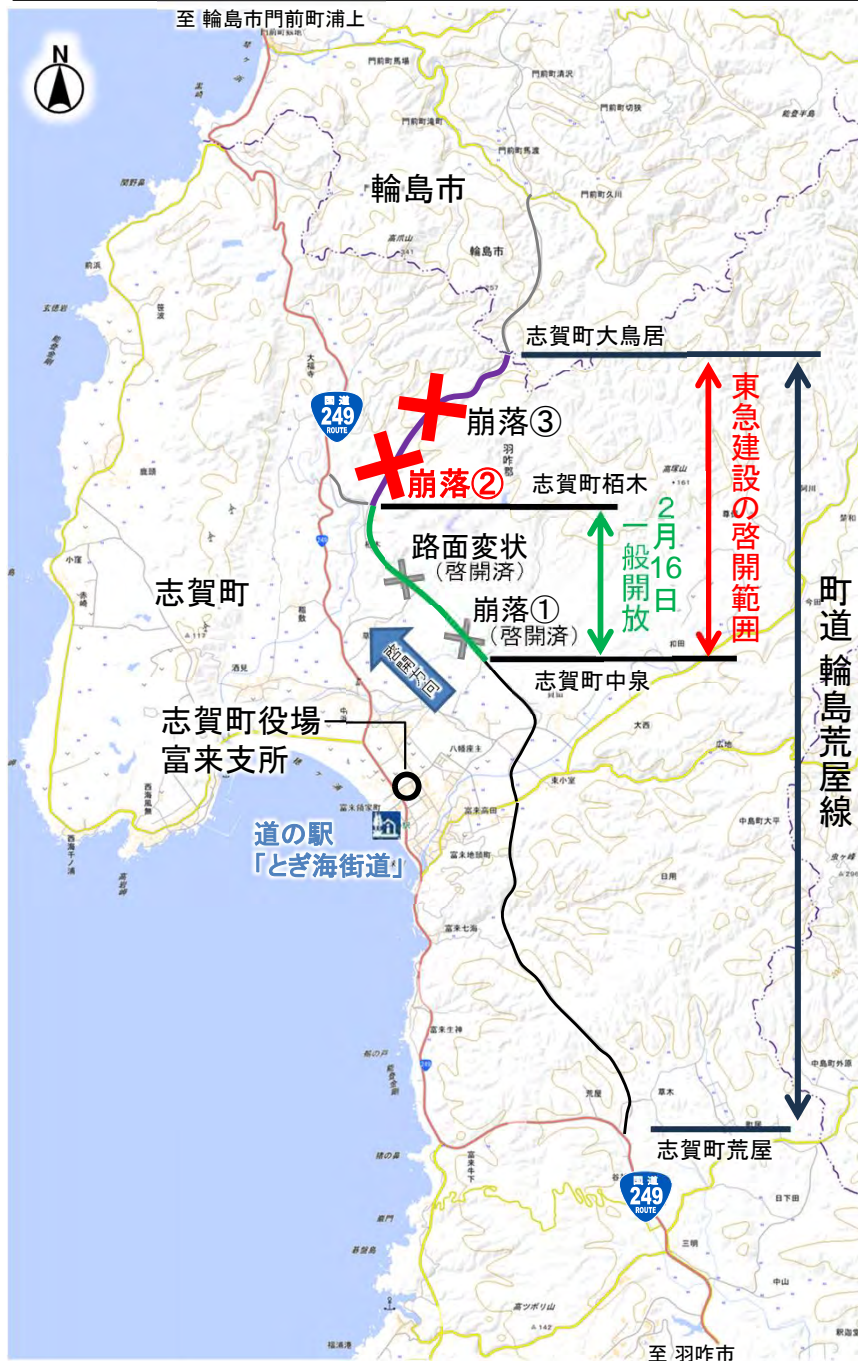
● 羽咋郡志賀町荒屋地内「国道との交差点」から約11.0km地点 崩落箇所②の状況

啓開済

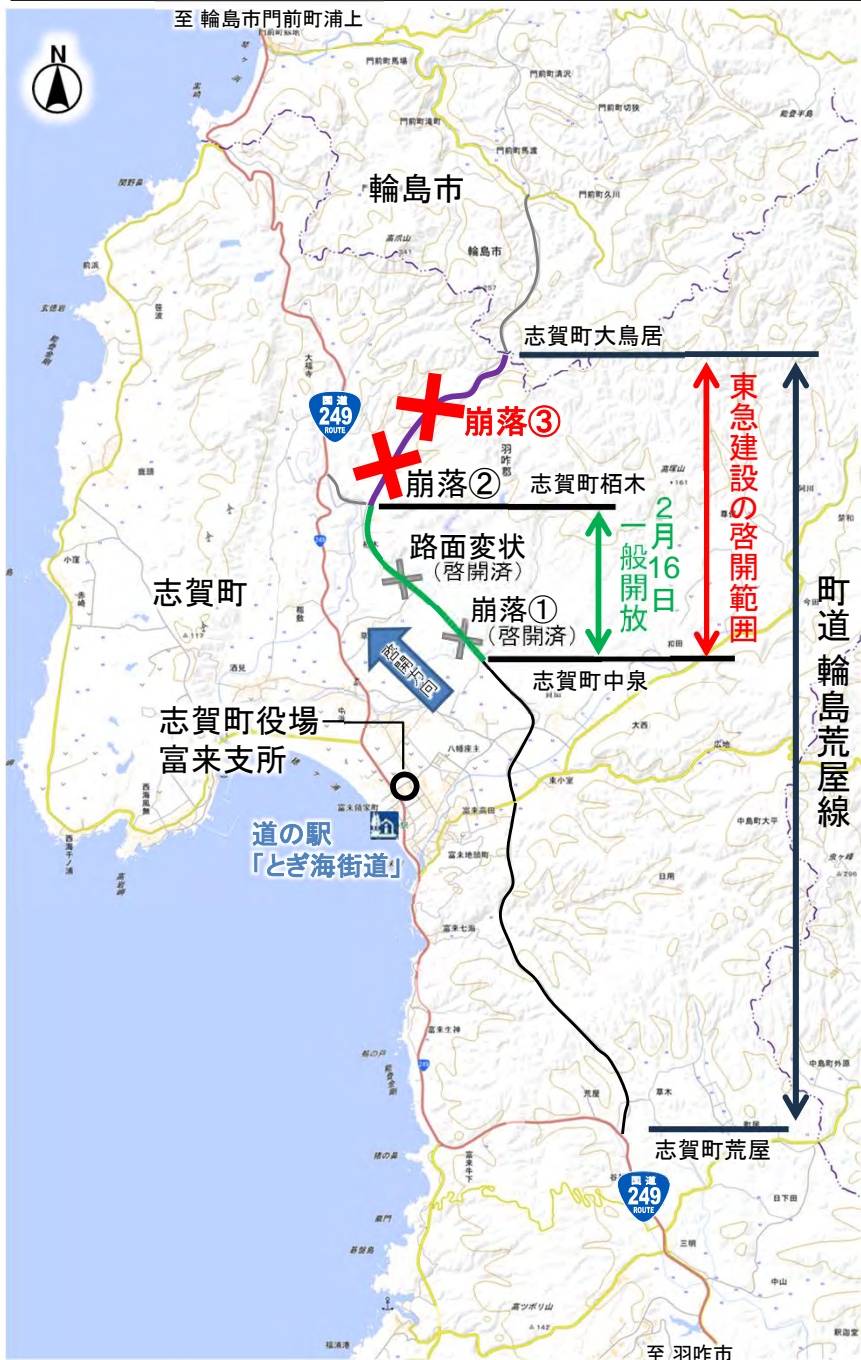
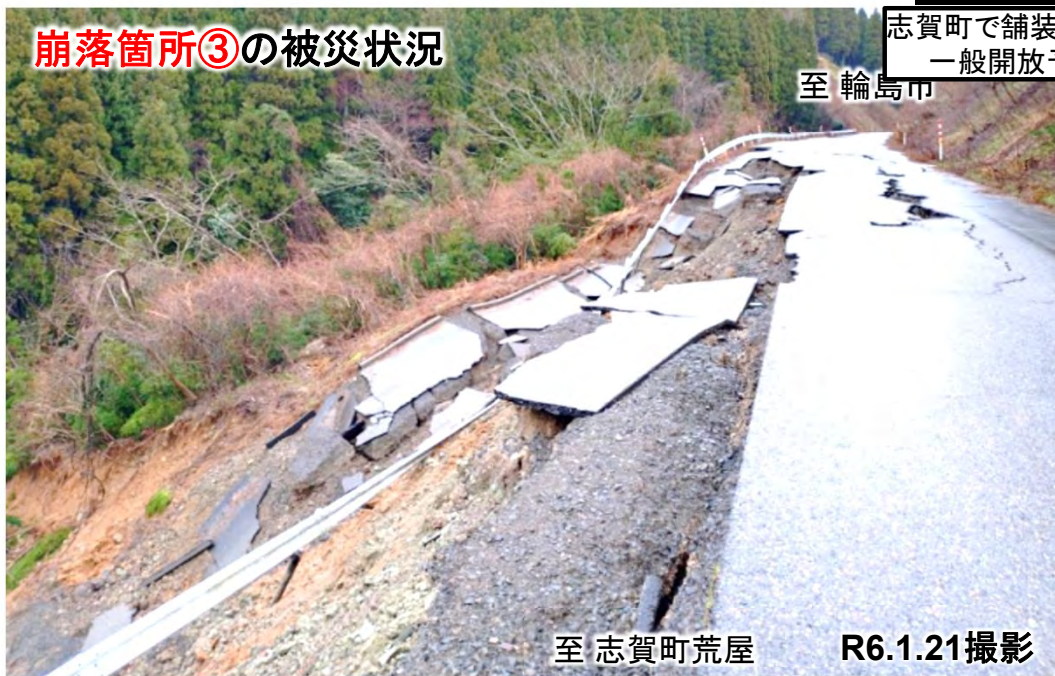
● 羽咋郡志賀町荒屋地内「国道との交差点」から約11.4km地点 崩落箇所③の状況

啓開済

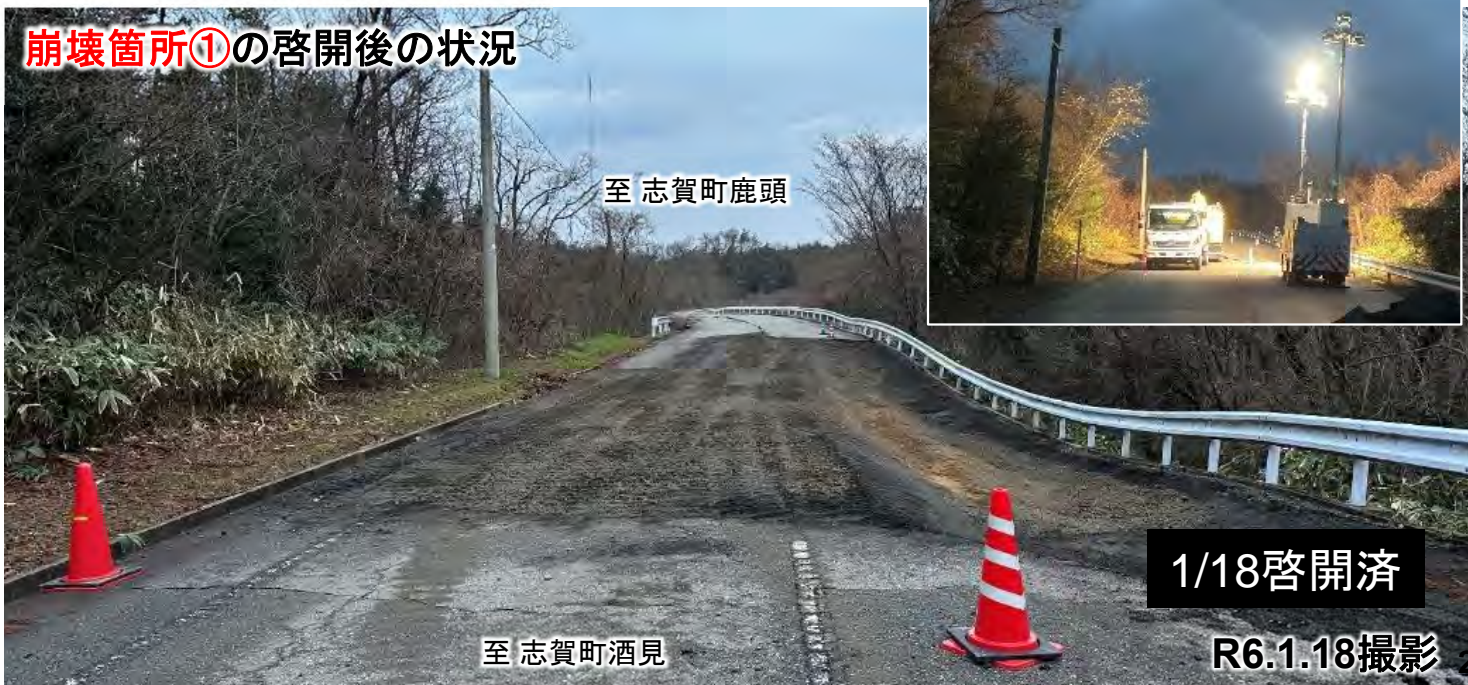
● 羽咋郡志賀町酒見地内「県道との交差点」から約3.2km地点（志賀町鹿頭地先） 崩壊

崩壊箇所①の啓開後の状況

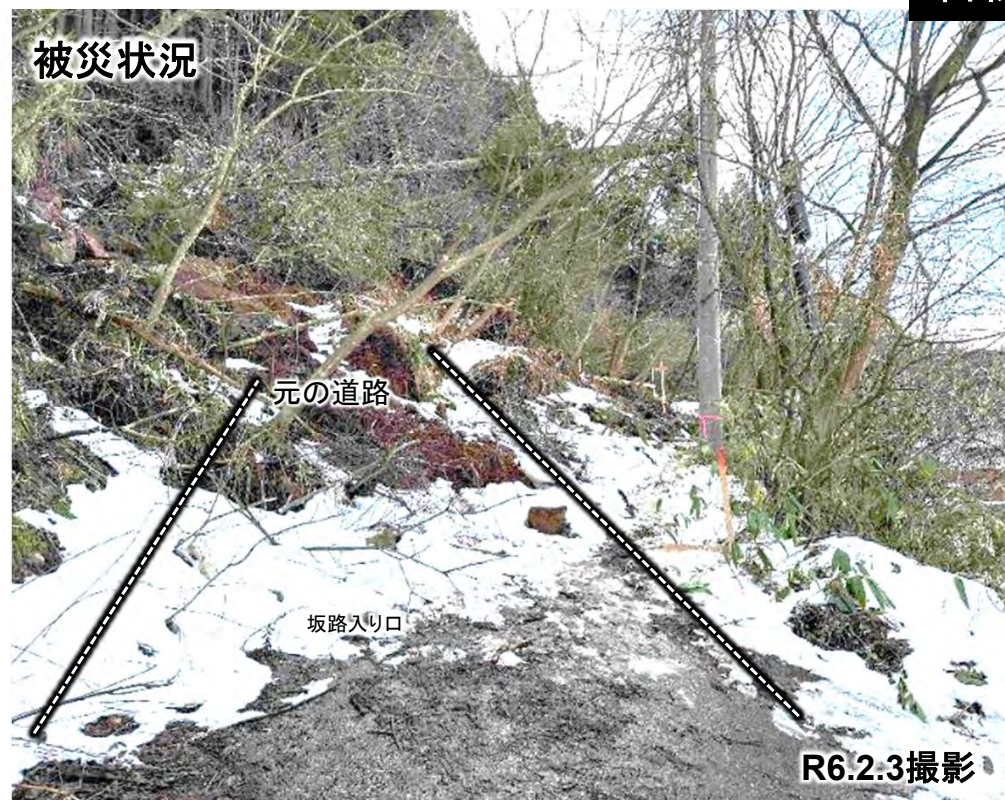
● 輪島市大和町地内の通信基地局への坂路が崩落し基地局へ進入不可

啓開済

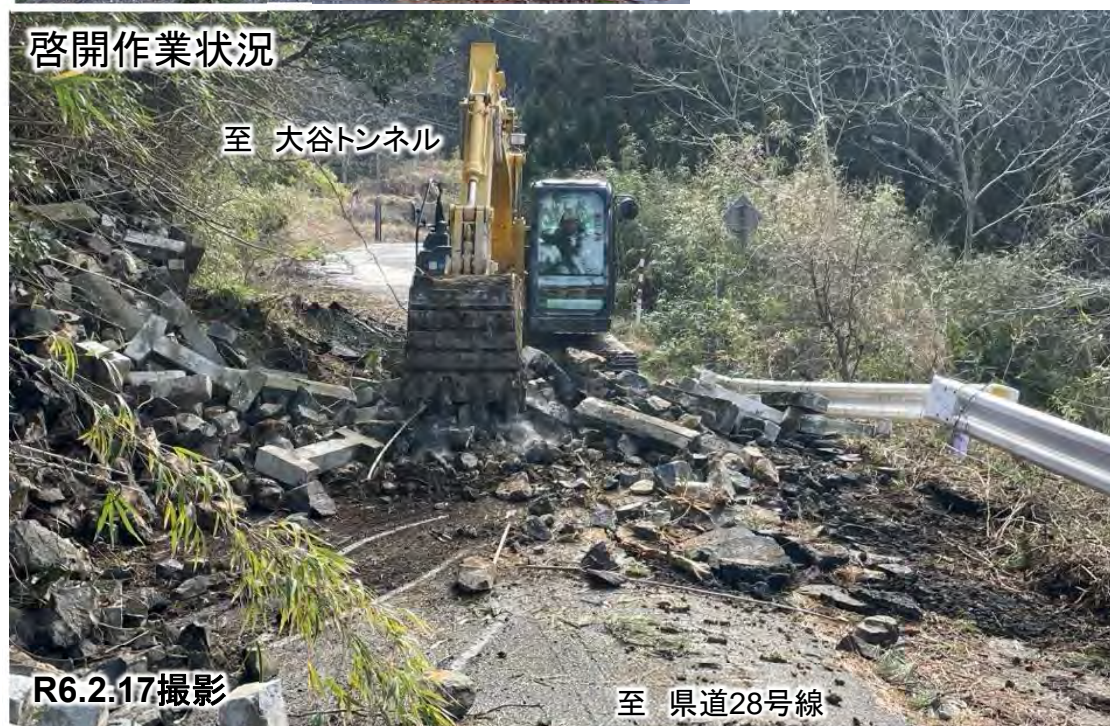
● 珠洲市大谷町地内の珠洲市道 路面変状①箇所 の状況

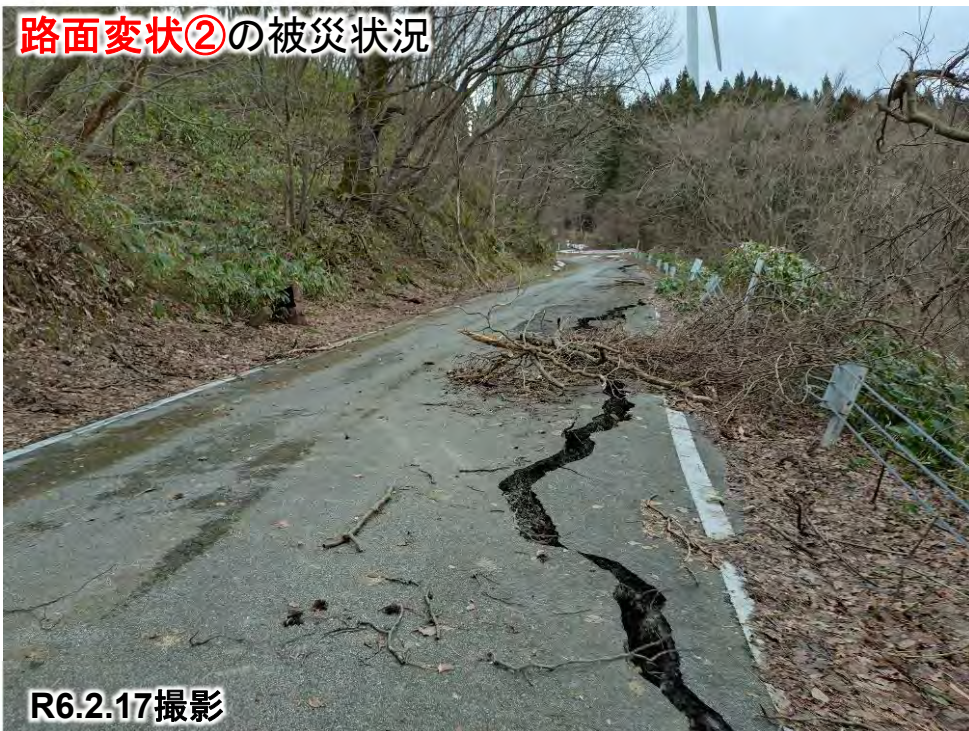
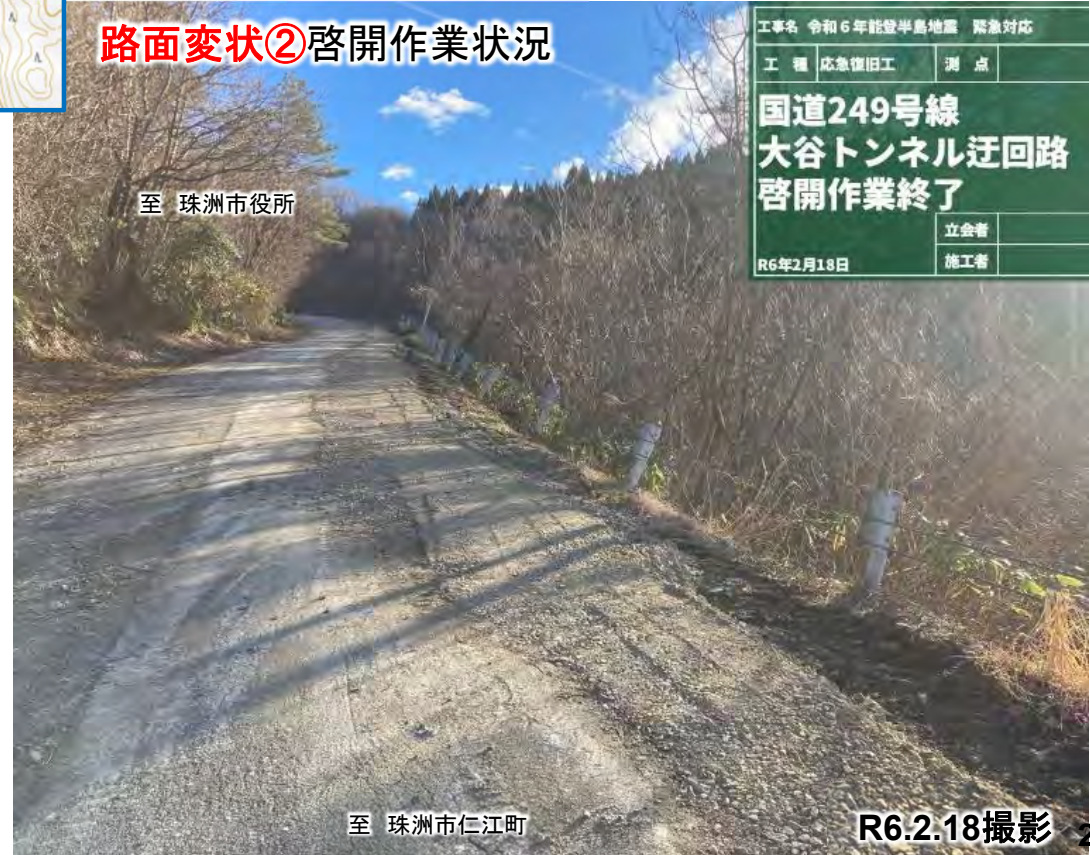
路面変状②の被災状況

路面変状②啓開作業状況

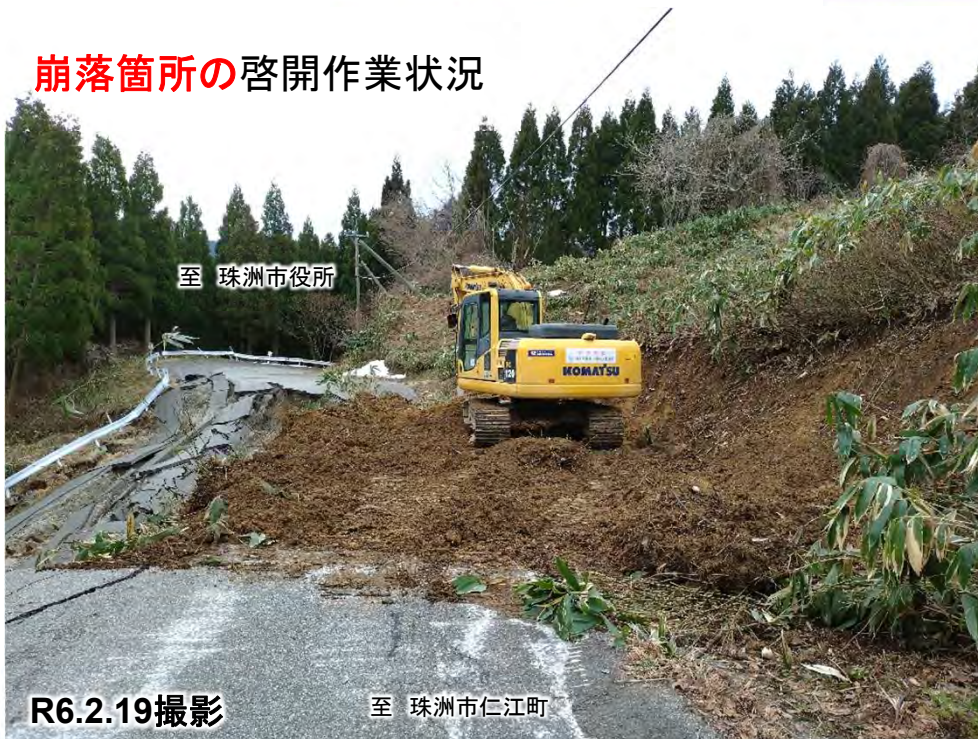
● 珠洲市大谷町地内の林道 崩落箇所 の状況

崩落箇所の啓開作業状況
