● 輪島市門前町浦上地内「浦上交差点」から約0.8km地点 崩落箇所

啓開済

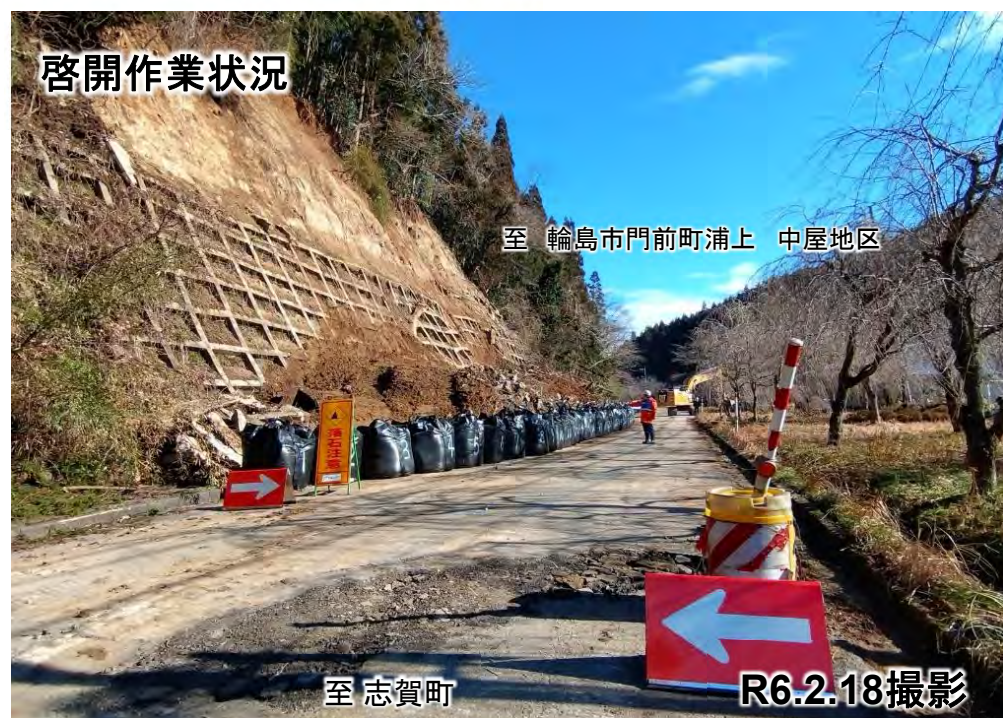
● 輪島市門前町浦上地内「浦上交差点」から約1.1km地点 崩落箇所

啓開済

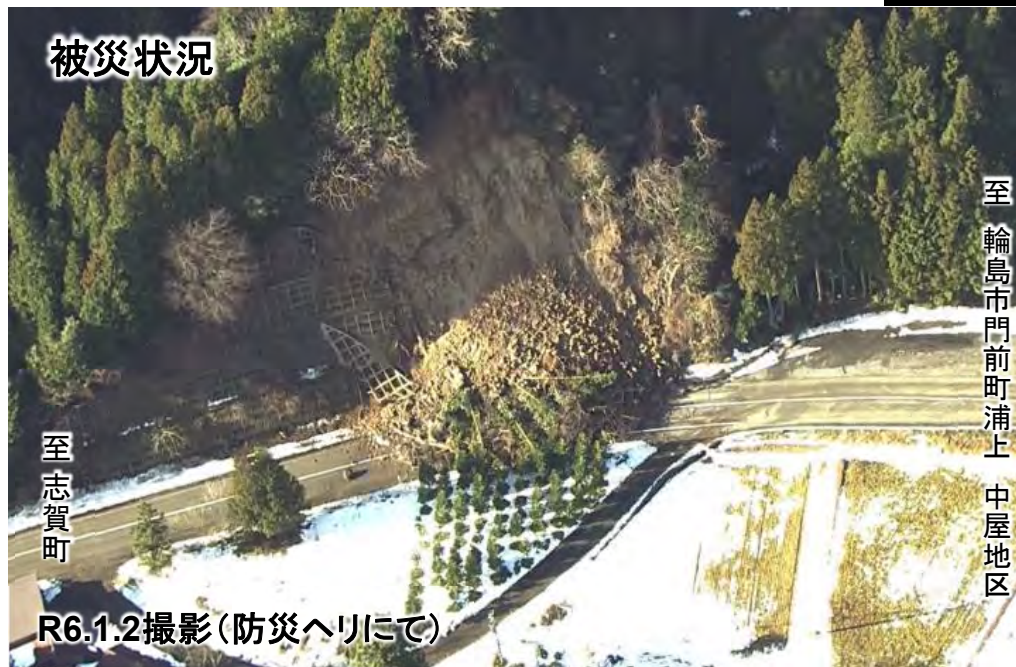
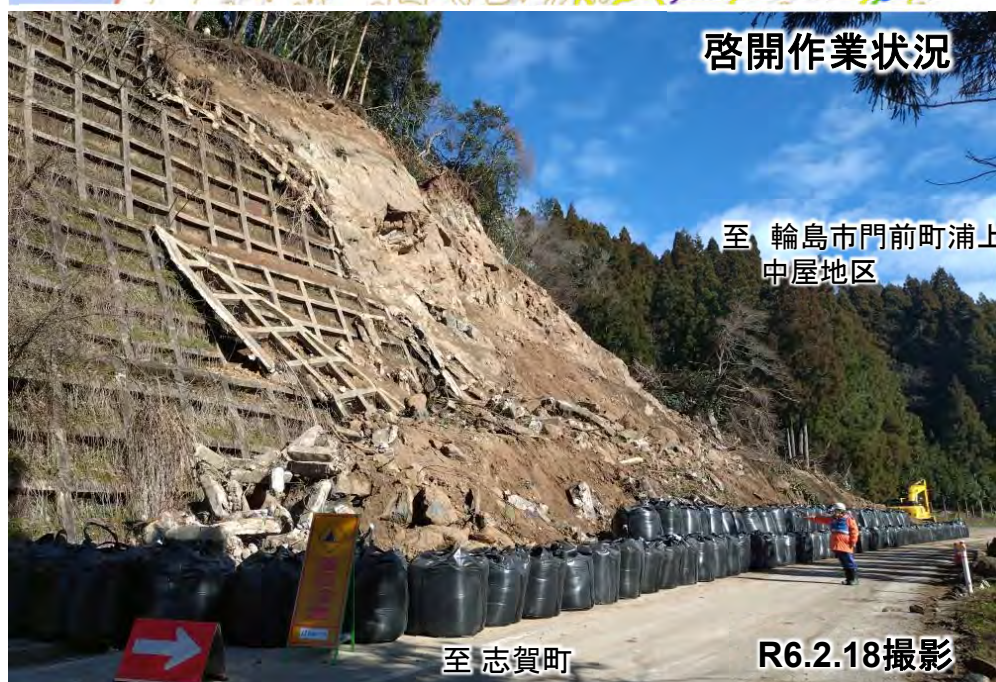
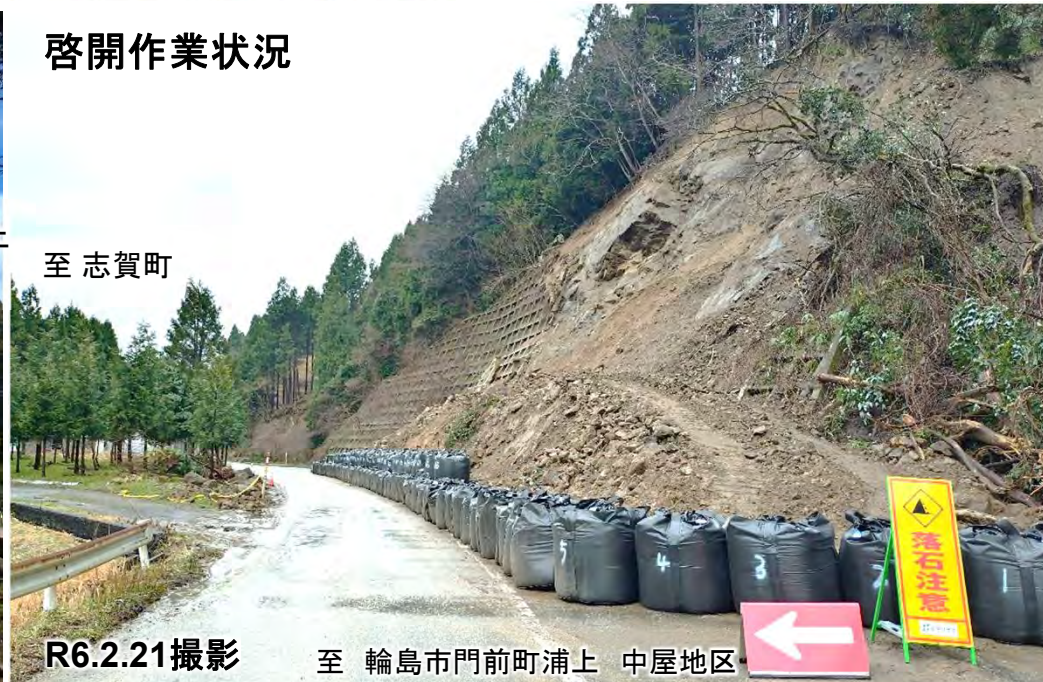
● 輪島市門前町浦上地内「浦上交差点」から約1.3km地点 崩落箇所

啓開済

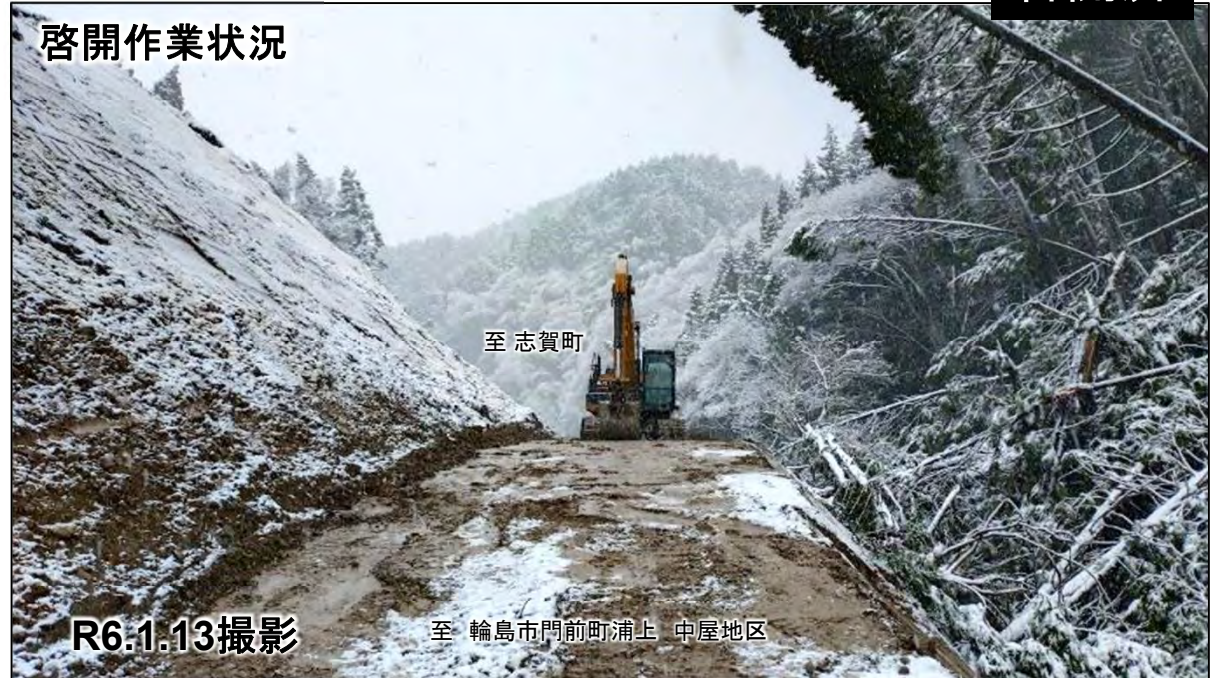
## ● 輪島市門前町浦上地内「浦上交差点」から1.7km地点 崩落箇所

啓開済

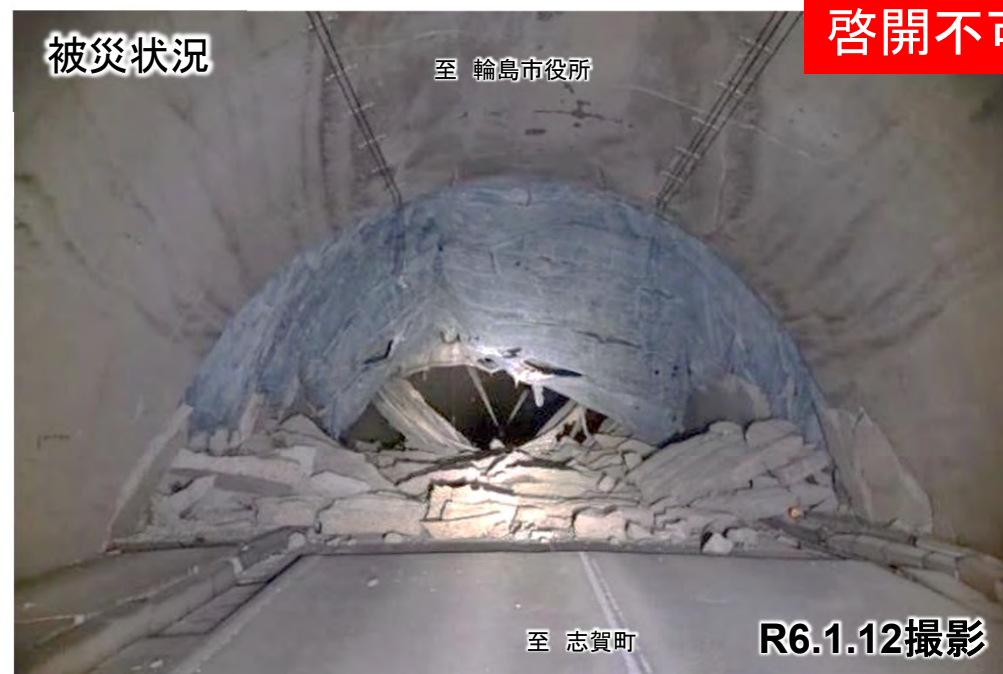
- 輪島市門前町浦上地内「浦上交差点」から3.0km地点 中屋トンネル まで現地調査実施 トンネル内部で覆工崩落

トンネル内部崩落のため進入禁止措置実施状況 (志賀町側坑口)

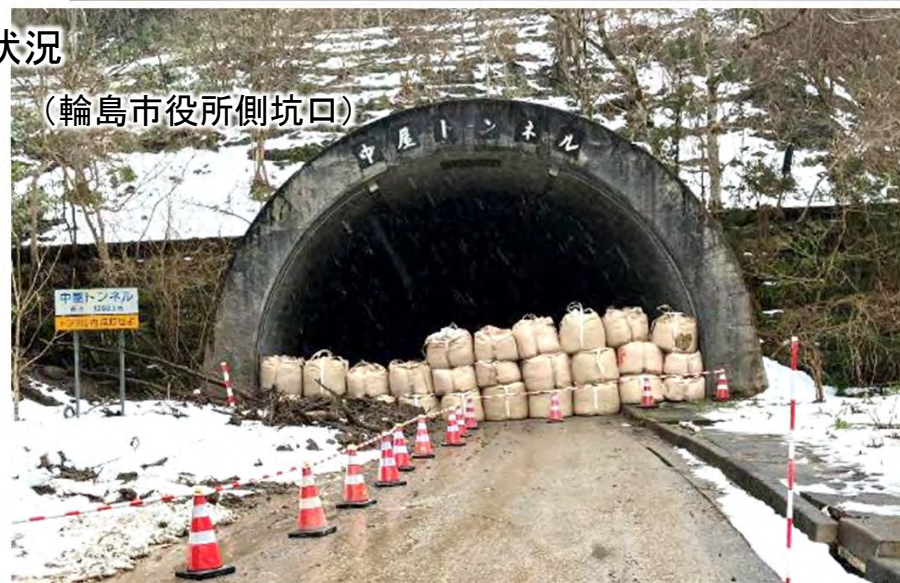
トンネル内部が一部崩落しているため、輪島市門前町西円山と輪島市門前町浦上を結ぶ「中屋トンネル」は通行不可

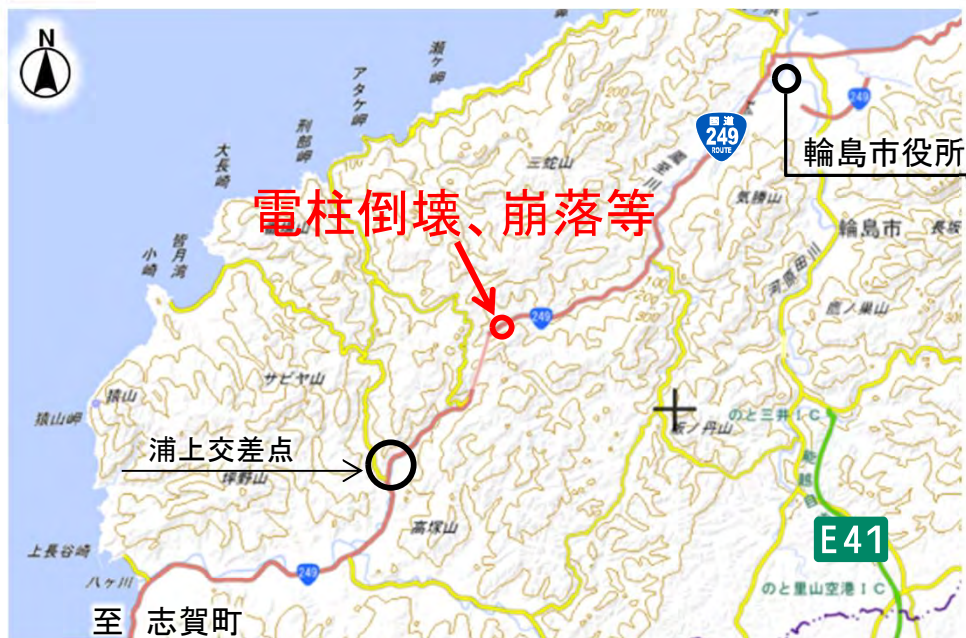
被災状況(電柱倒壊、崩壊)

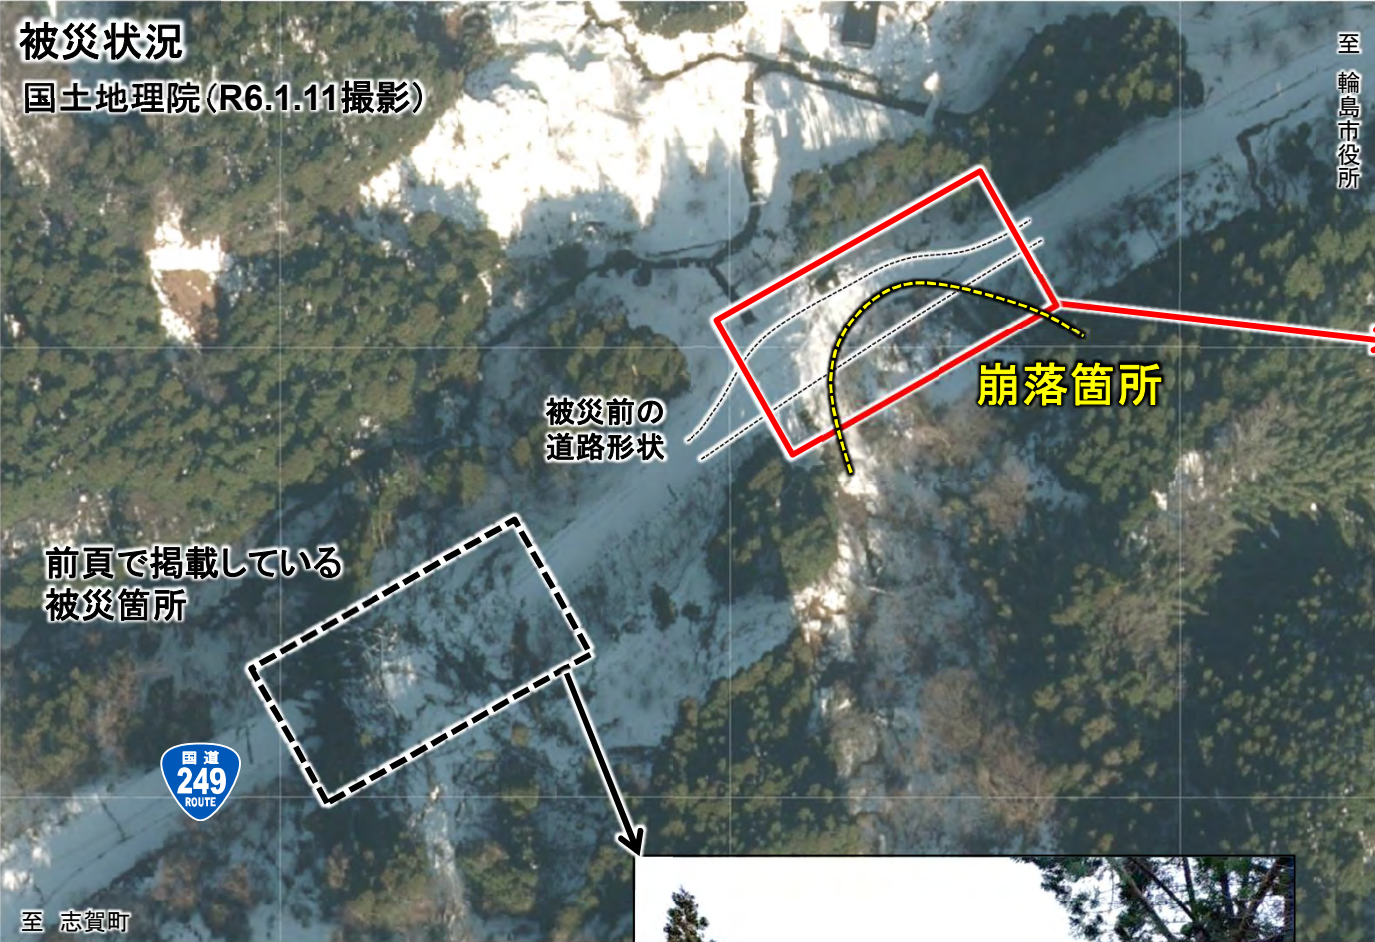
● 輪島市門前町浦上地内「浦上交差点」から4.6km地点 崩落箇所

啓開済

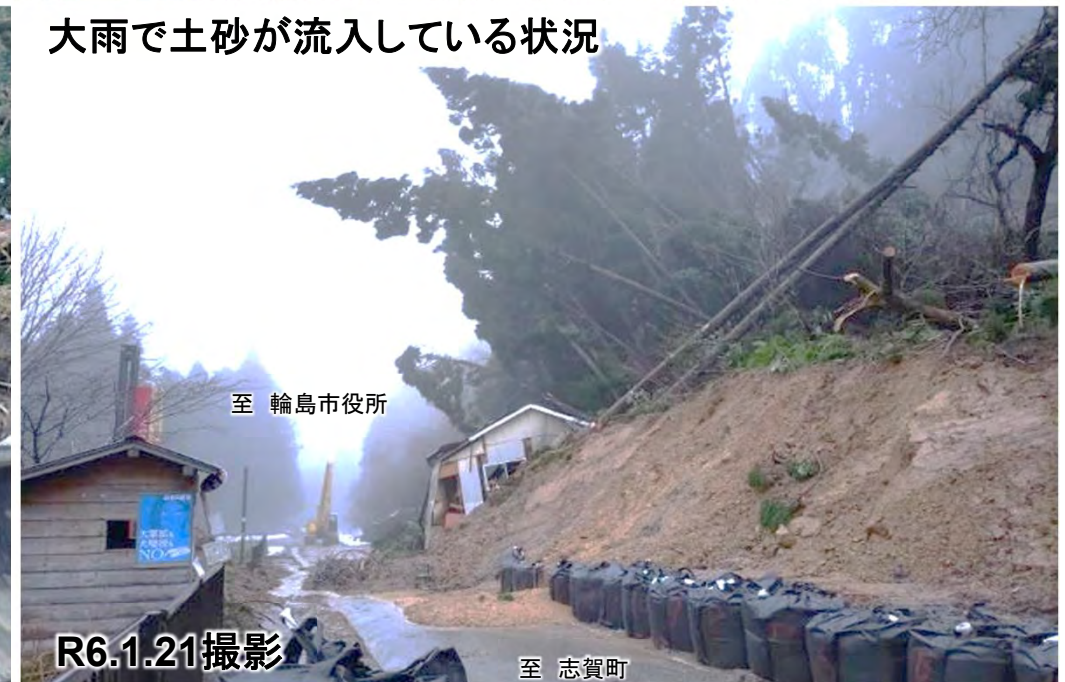
大雨で土砂が流入している状況

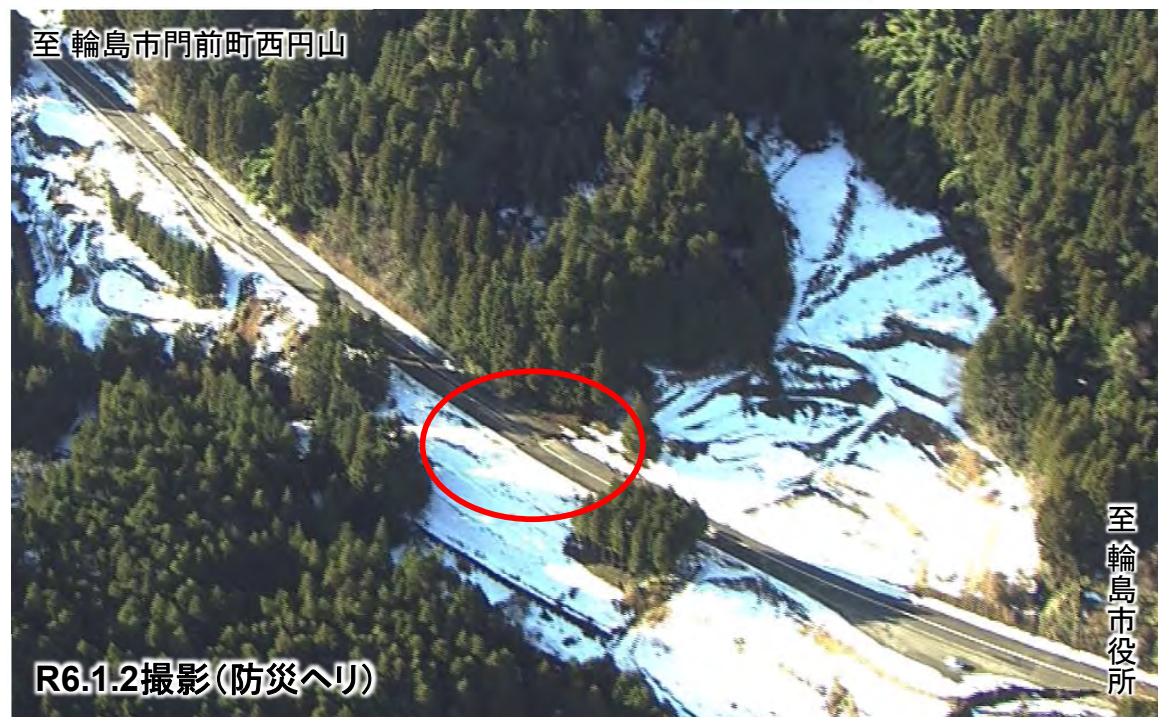
● 輪島市河井町地内「河井中央交差点」から約7.9km地点(輪島市縄又町付近)の路面変状の状況

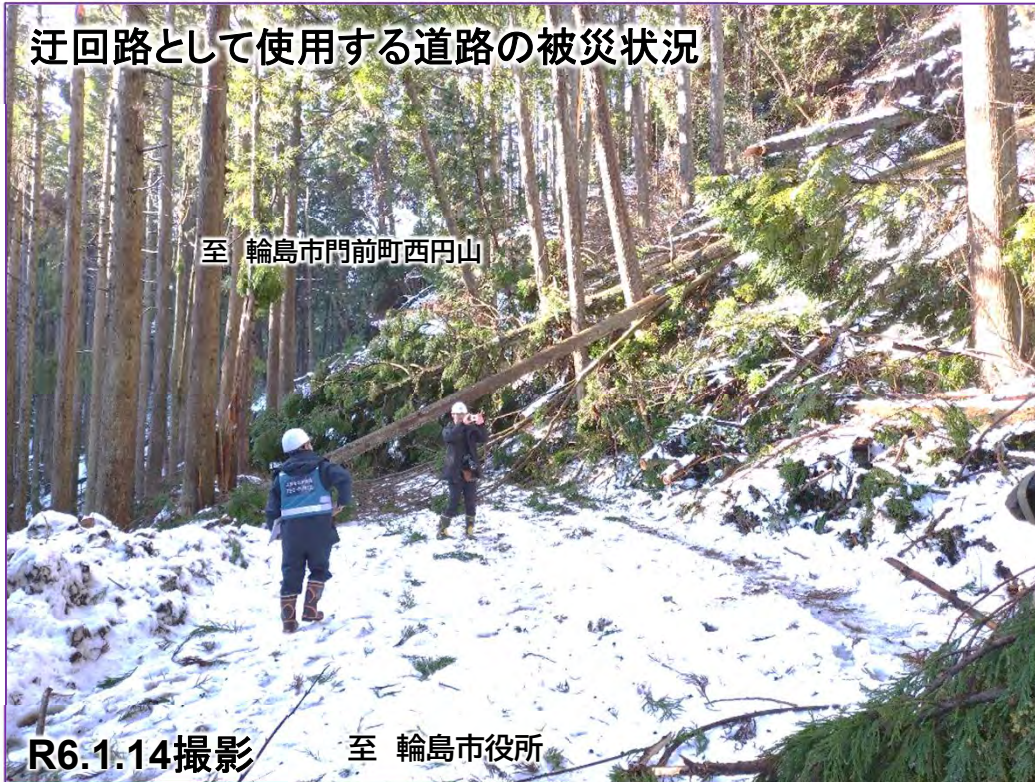
迂回路として使用する道路の被災状況

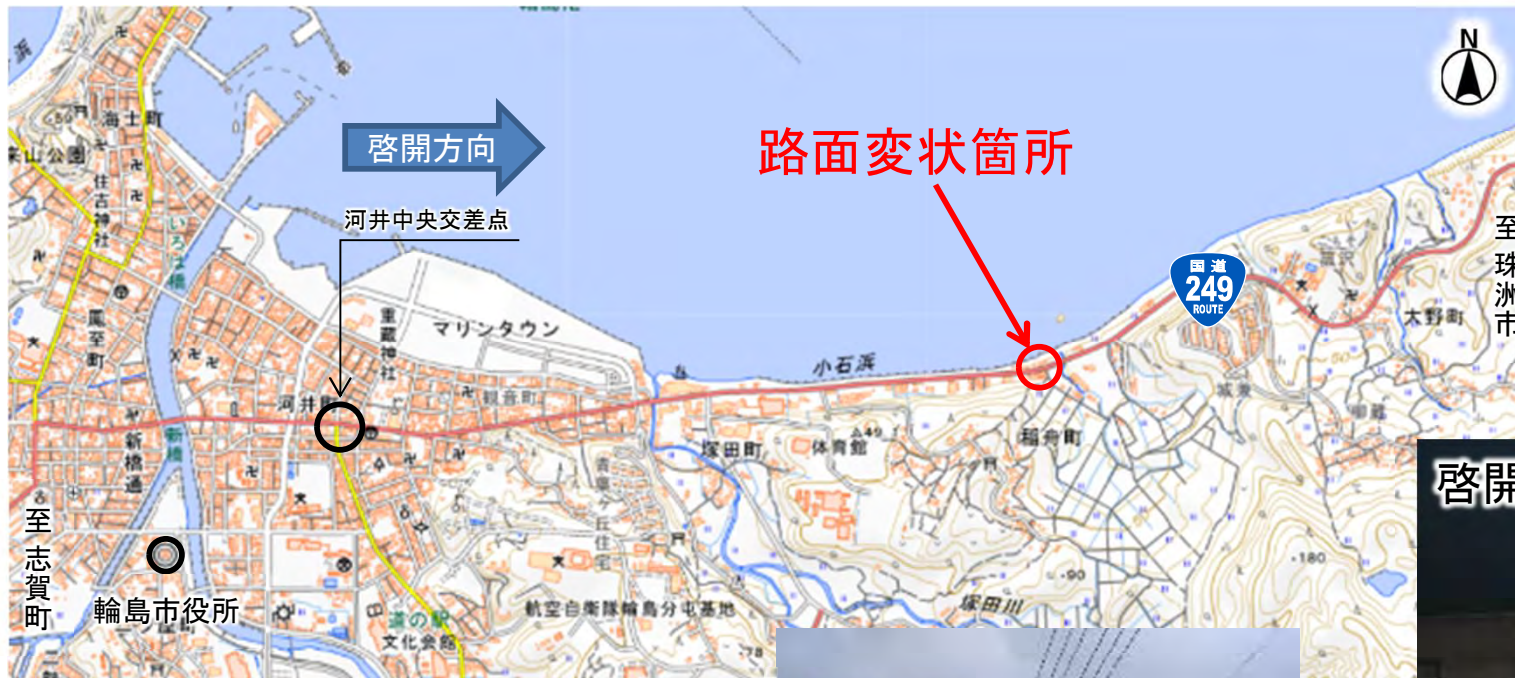
● 輪島市河井町地内「河井中央交差点」から約1.9km地点(輪島市稲舟町付近) 路面変状の様況

1/5啓開済

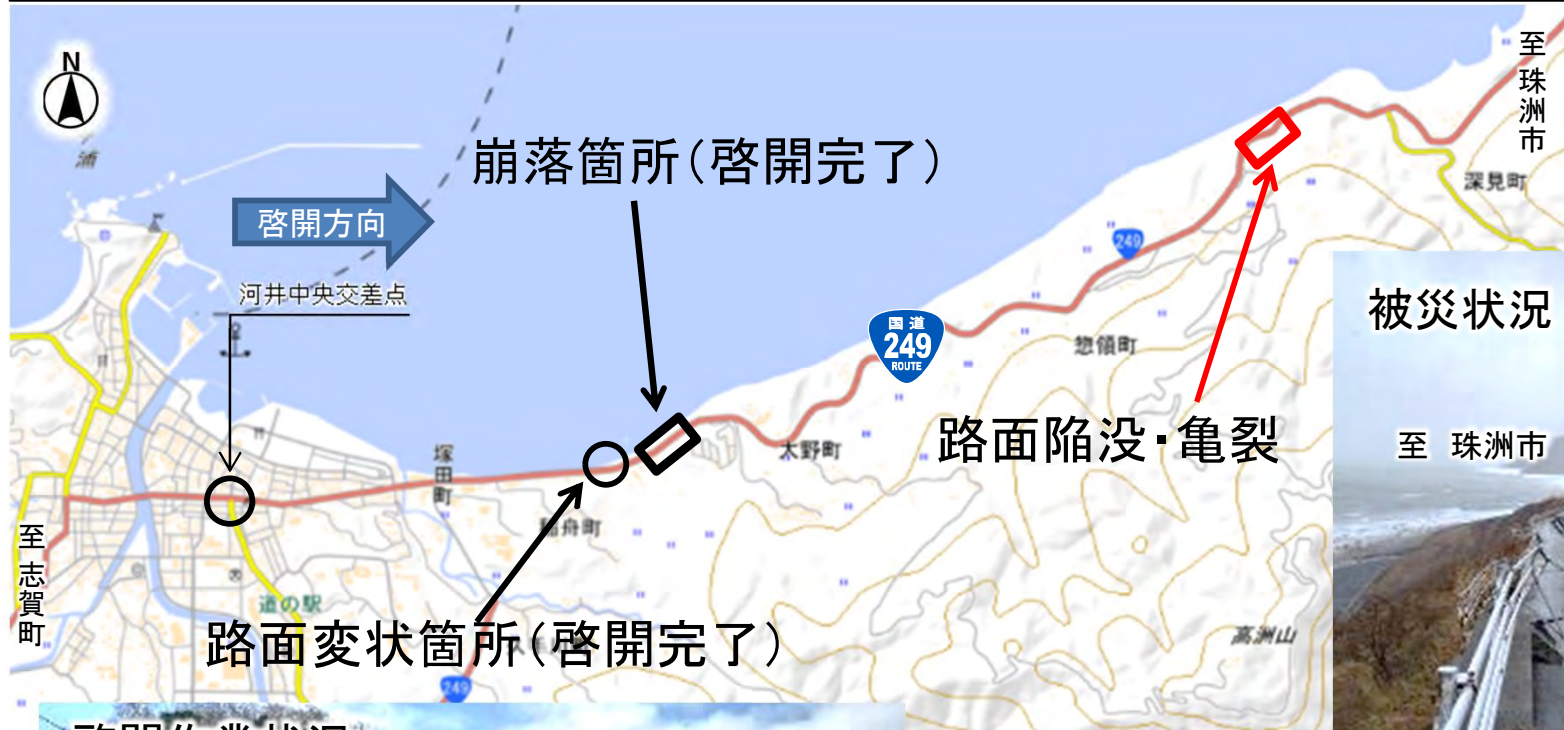
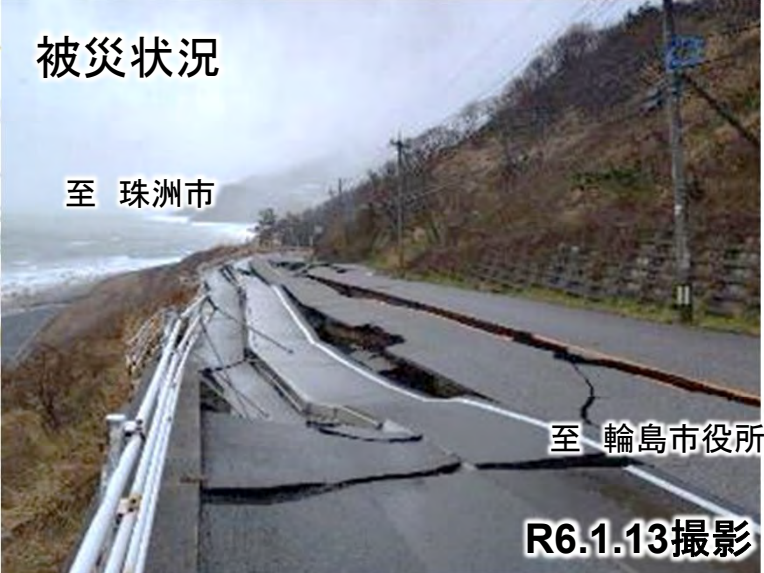
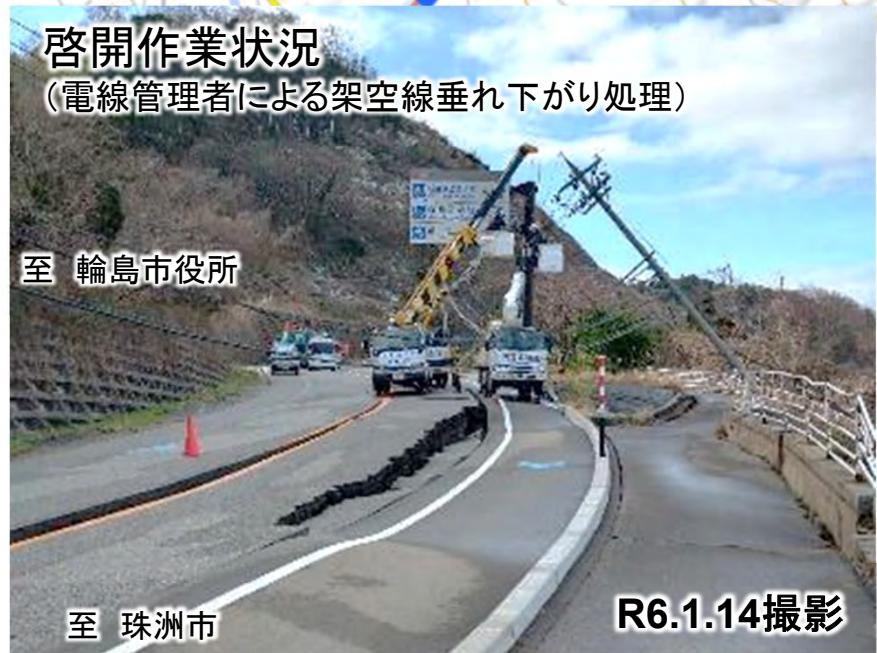
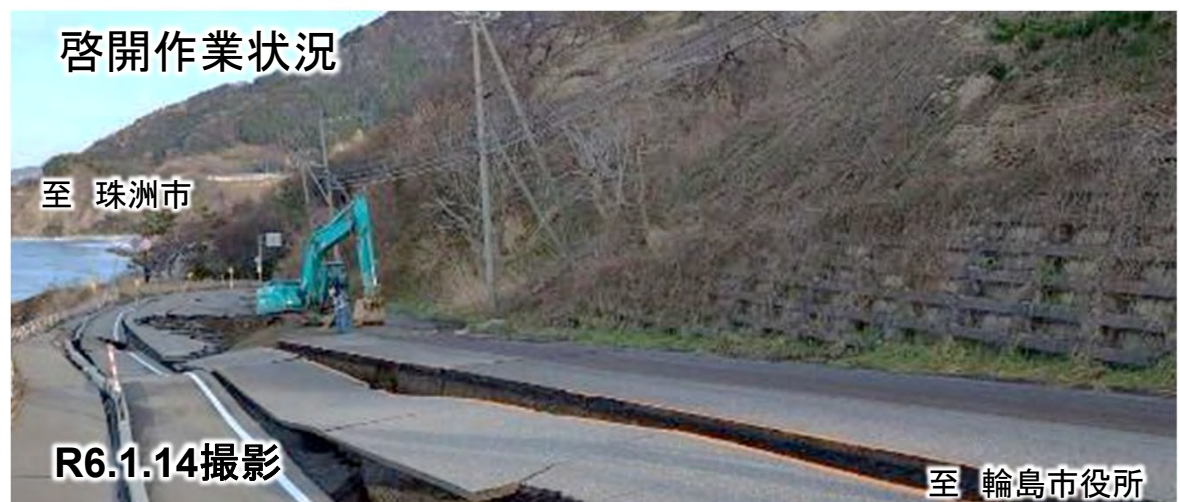
● 輪島市河井町地内「河井中央交差点」から約5.8km地点(輪島市深見町付近) 路面陥没・亀裂

1/16啓開済

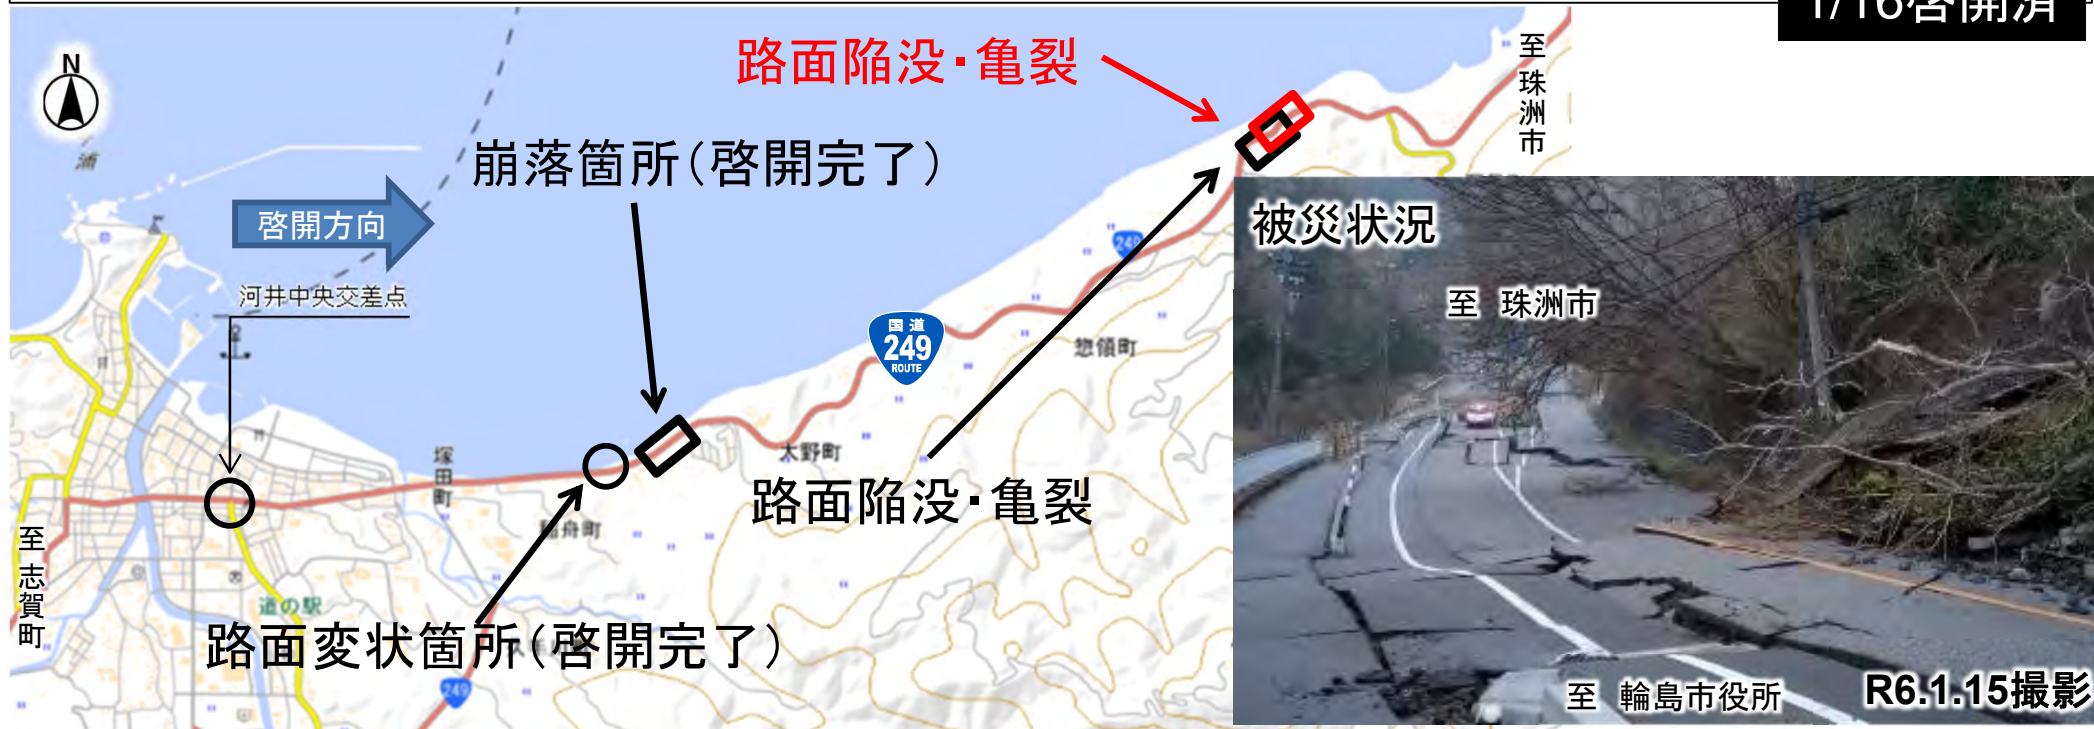
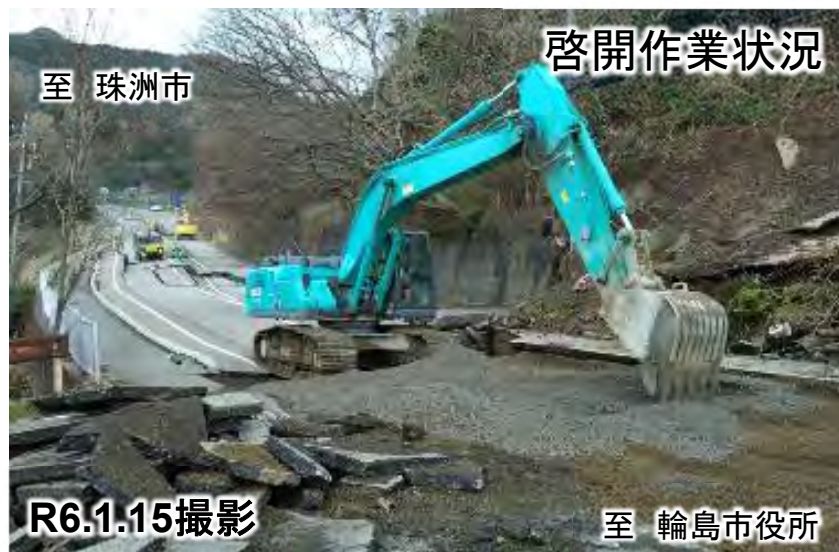
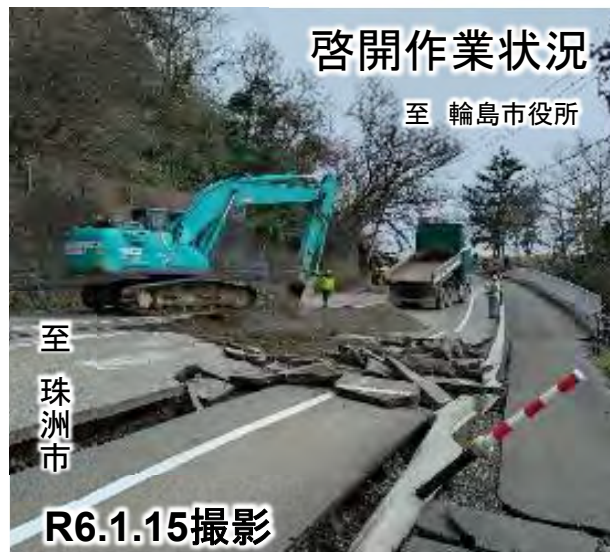
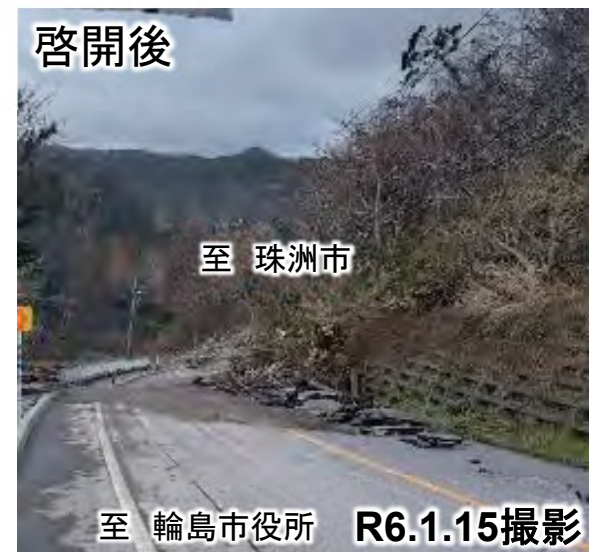
● 輪島市河井町地内「河井中央交差点」から約5.9km地点(輪島市深見町付近) 路面陥没・亀裂

1/16啓開済

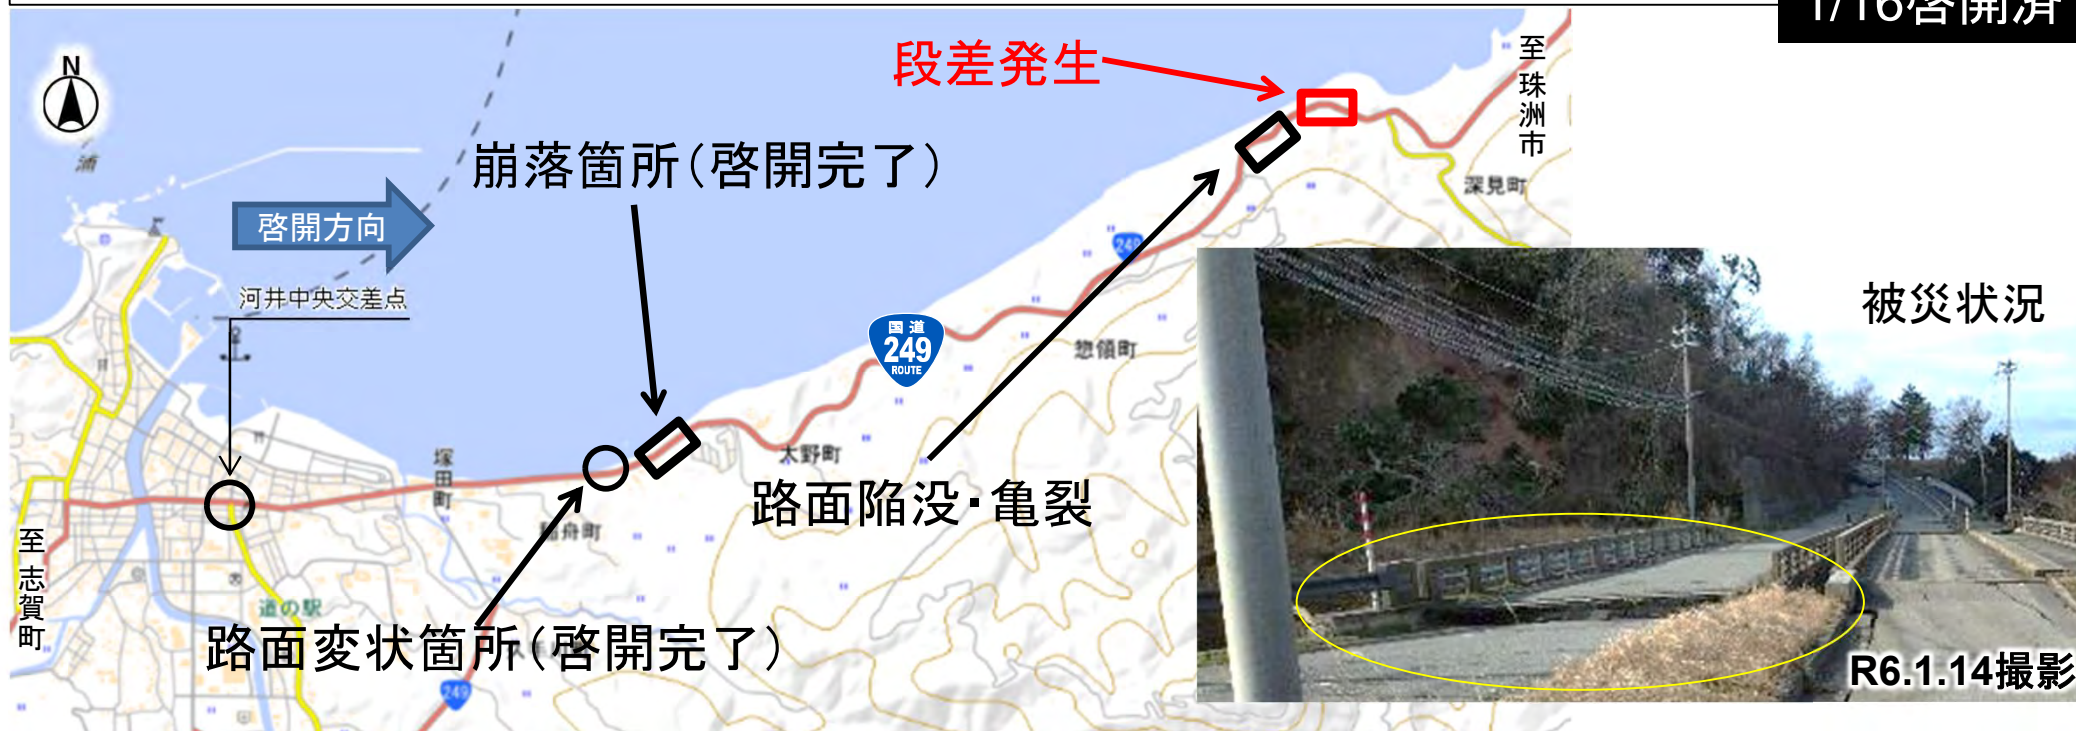
● 輪島市河井町地内「河井中央交差点」から約6.5km地点(輪島市深見町付近) 深見橋 段差

1/16啓開済

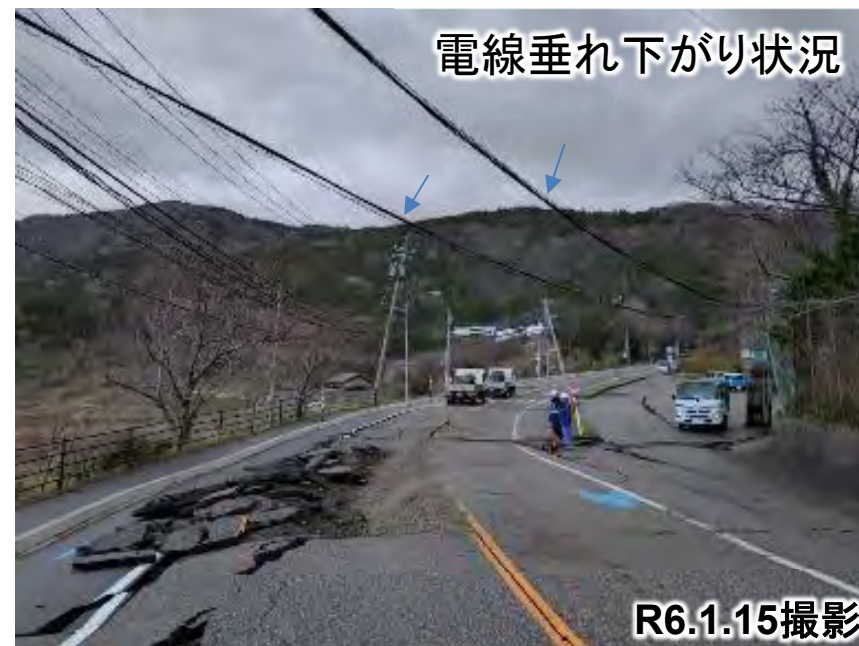
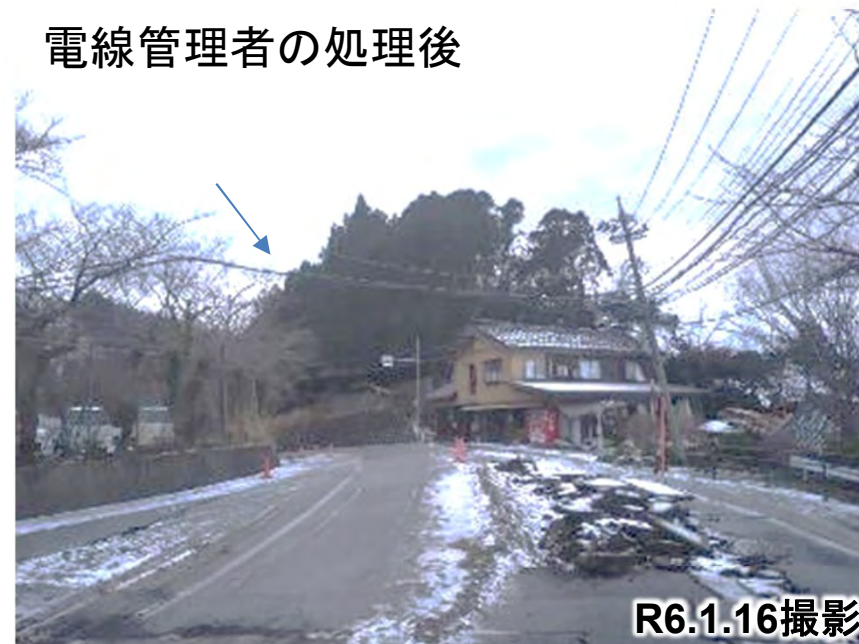
● 輪島市河井町地内「河井中央交差点」から約6.5km地点(輪島市深見町付近) 架空線垂れ下がり

1/16啓開済

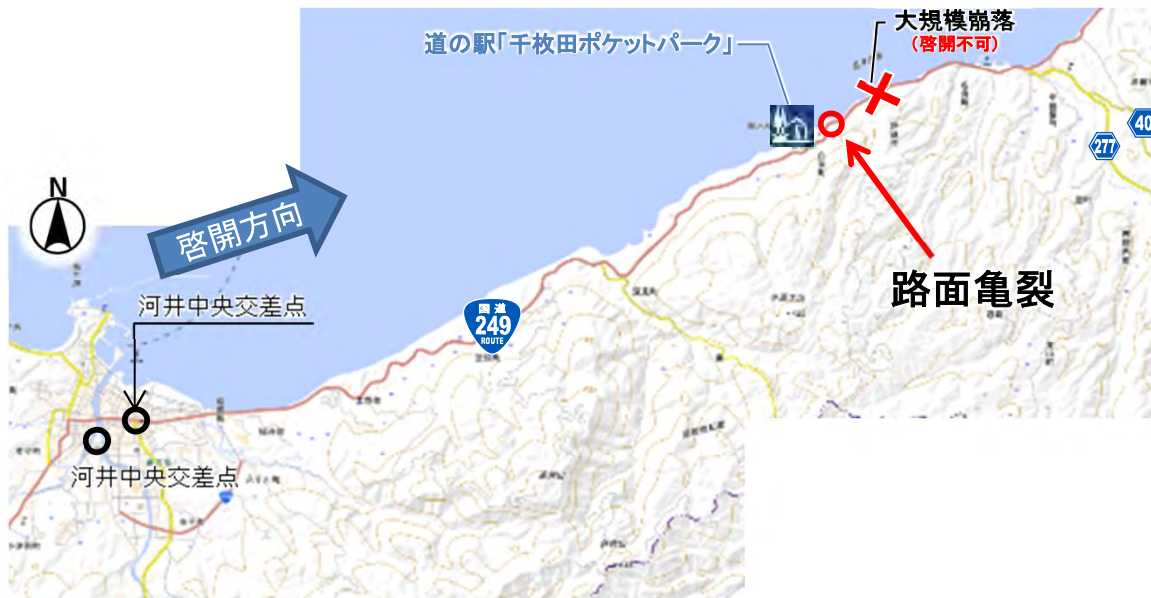
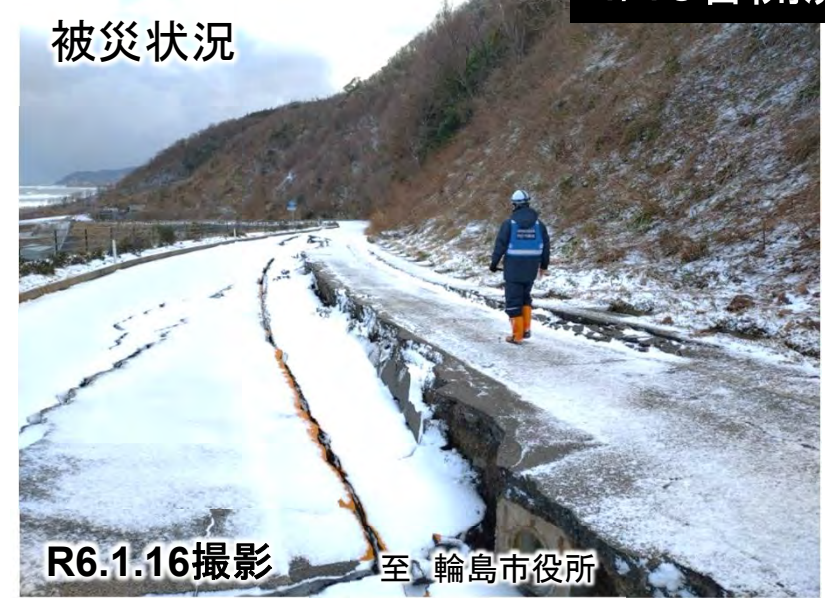
● 輪島市河井町地内「河井中央交差点」から約10.3km地点(輪島市白米町付近) 舗装亀裂

1/18啓開済

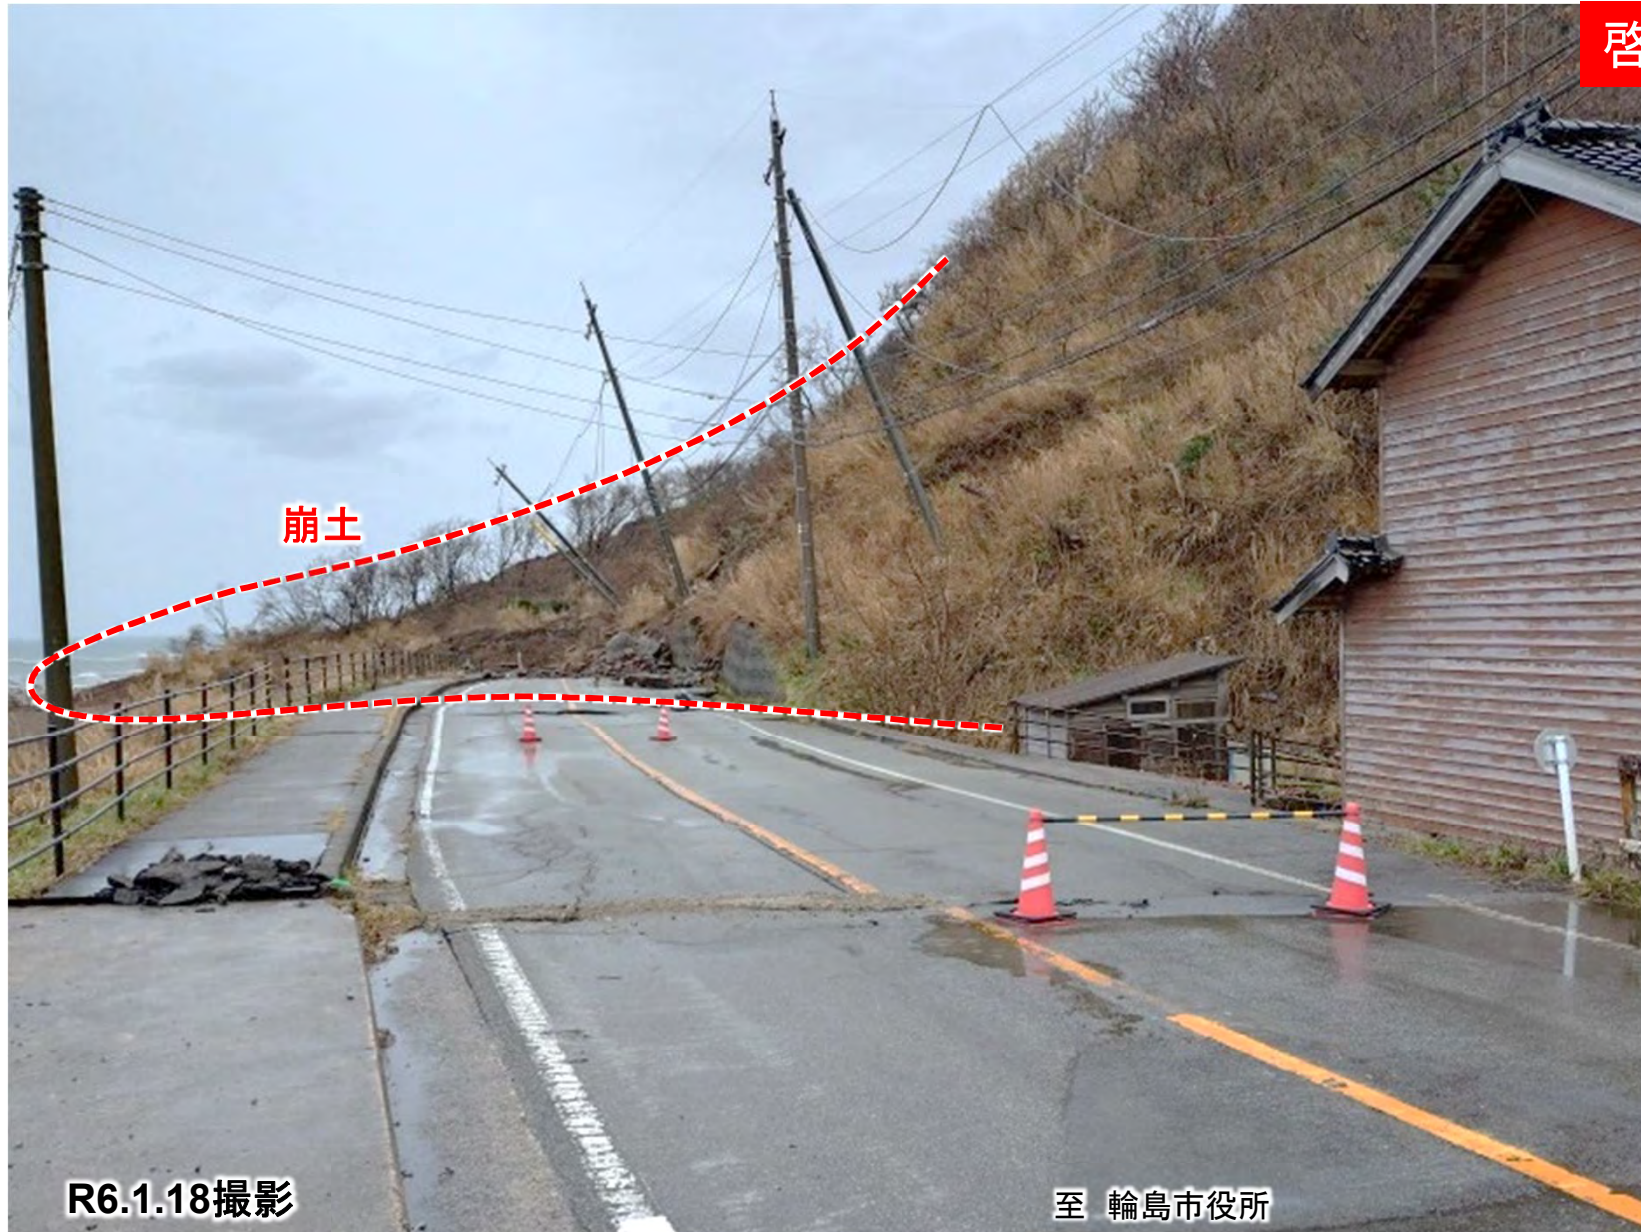
● 輪島市河井町地内「河井中央交差点」から約10.8km地点 大規模崩落により珠洲市方面への通り抜け不可

道の駅「千枚田ポケットパーク」から約0.8km珠洲市側で大規模崩落があり、輪島市野田町～輪島市白米町間は通行不可
