● 輪島市門前町浦上地内「浦上交差点」から約0.8km地点 崩落箇所

啓開済

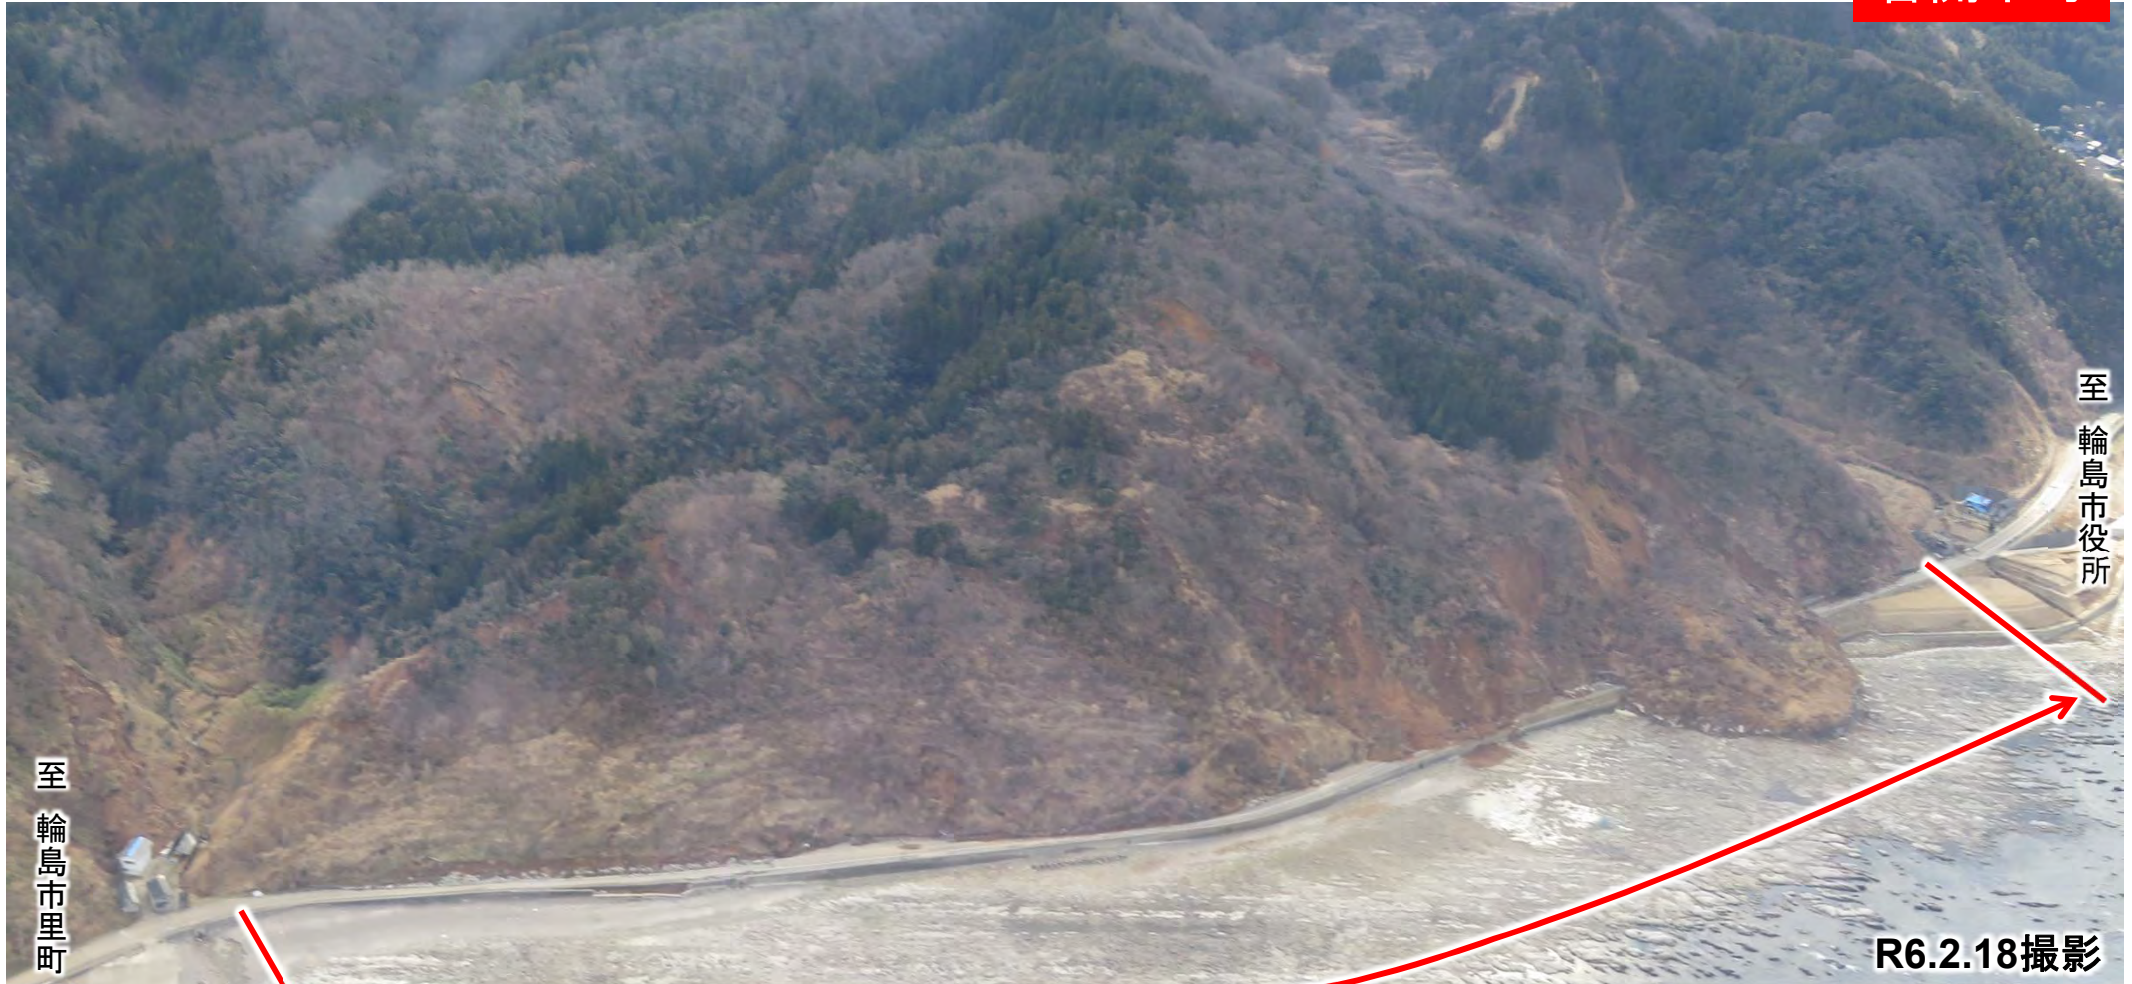
● 輪島市河井町地内「河井中央交差点」から約10.8km地点 大規模崩落により珠洲市方面への通り抜け不可

地すべりによる斜面変状・崩落箇所

道の駅「千枚田ポケットパーク」から約0.8km珠洲市側で大規模崩落があり、輪島市野田町～輪島市白米町間は通行不可

啓開不可

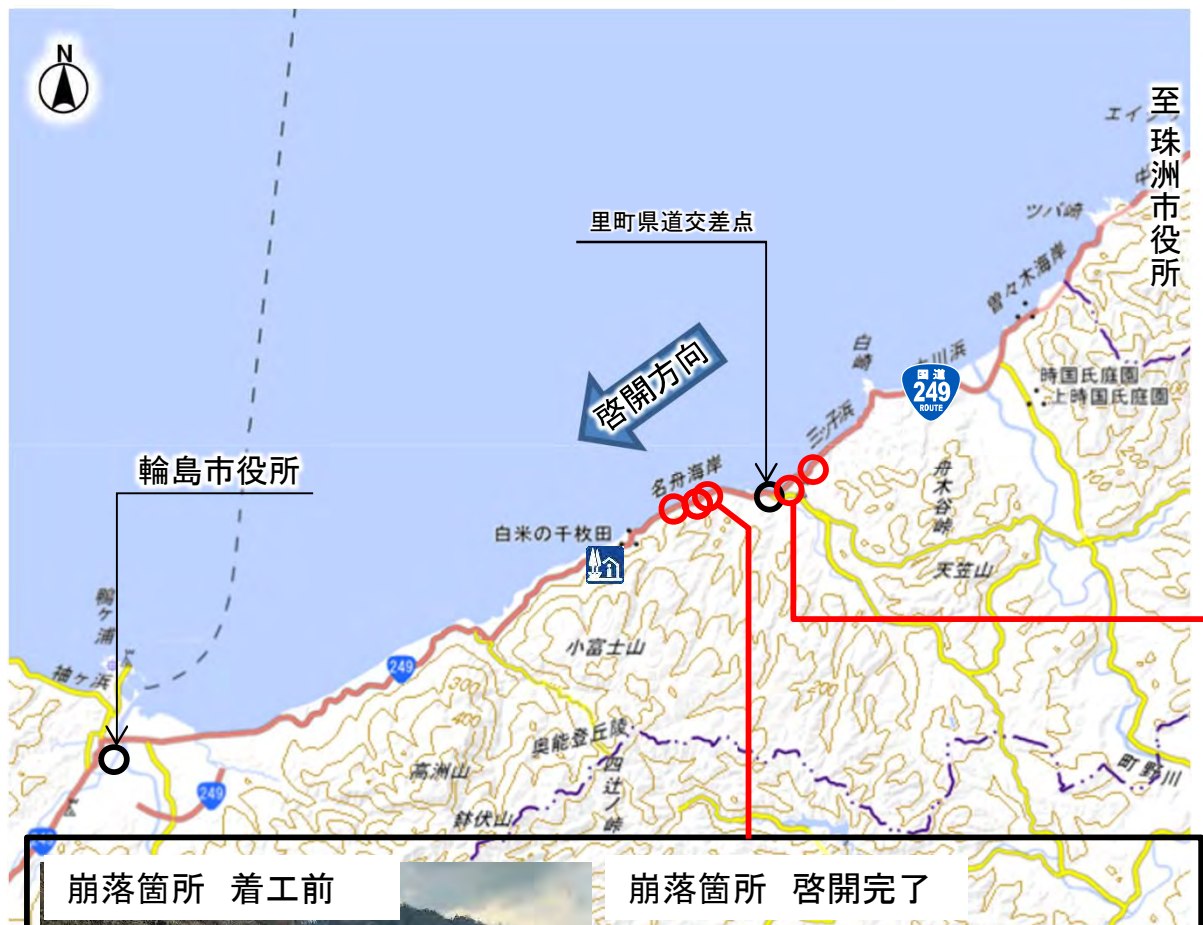
●輪島市里町地内「里町県道交差点」から西へ約1.6km 崩落箇所 1/6 啓開済

1/6啓開済

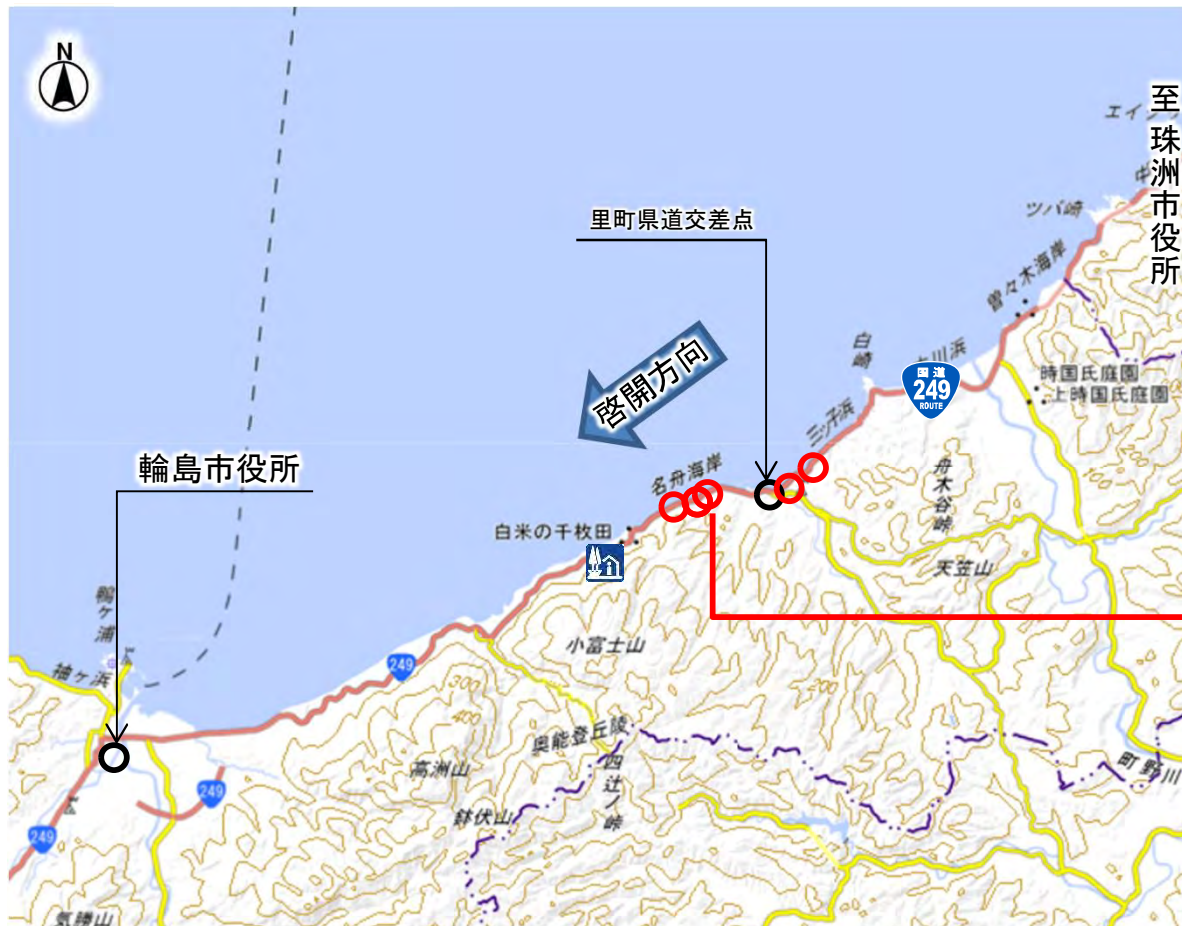
●輪島市里町地内「里町県道交差点」から西へ約1.6km 崩落箇所状況

1/7啓開済
