工事件名 国道249号エリア緊急復旧
工事場所 崩落箇所⑧

令和6年能登半島地震 国道249号八世乃洞門新トンネル 道路啓開の状況 3/4 (担当会社:大成建設株式会社) 19:00現在

令和6年能登半島地震 国道249号 道路啓開6工区の状況

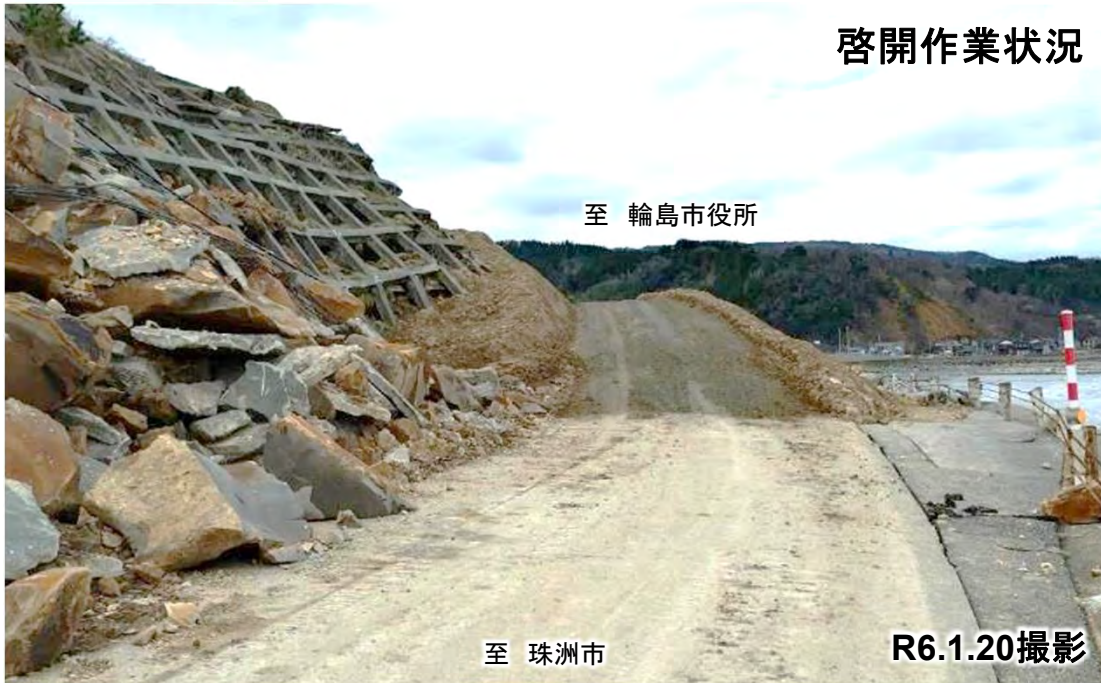
啓開後の状況

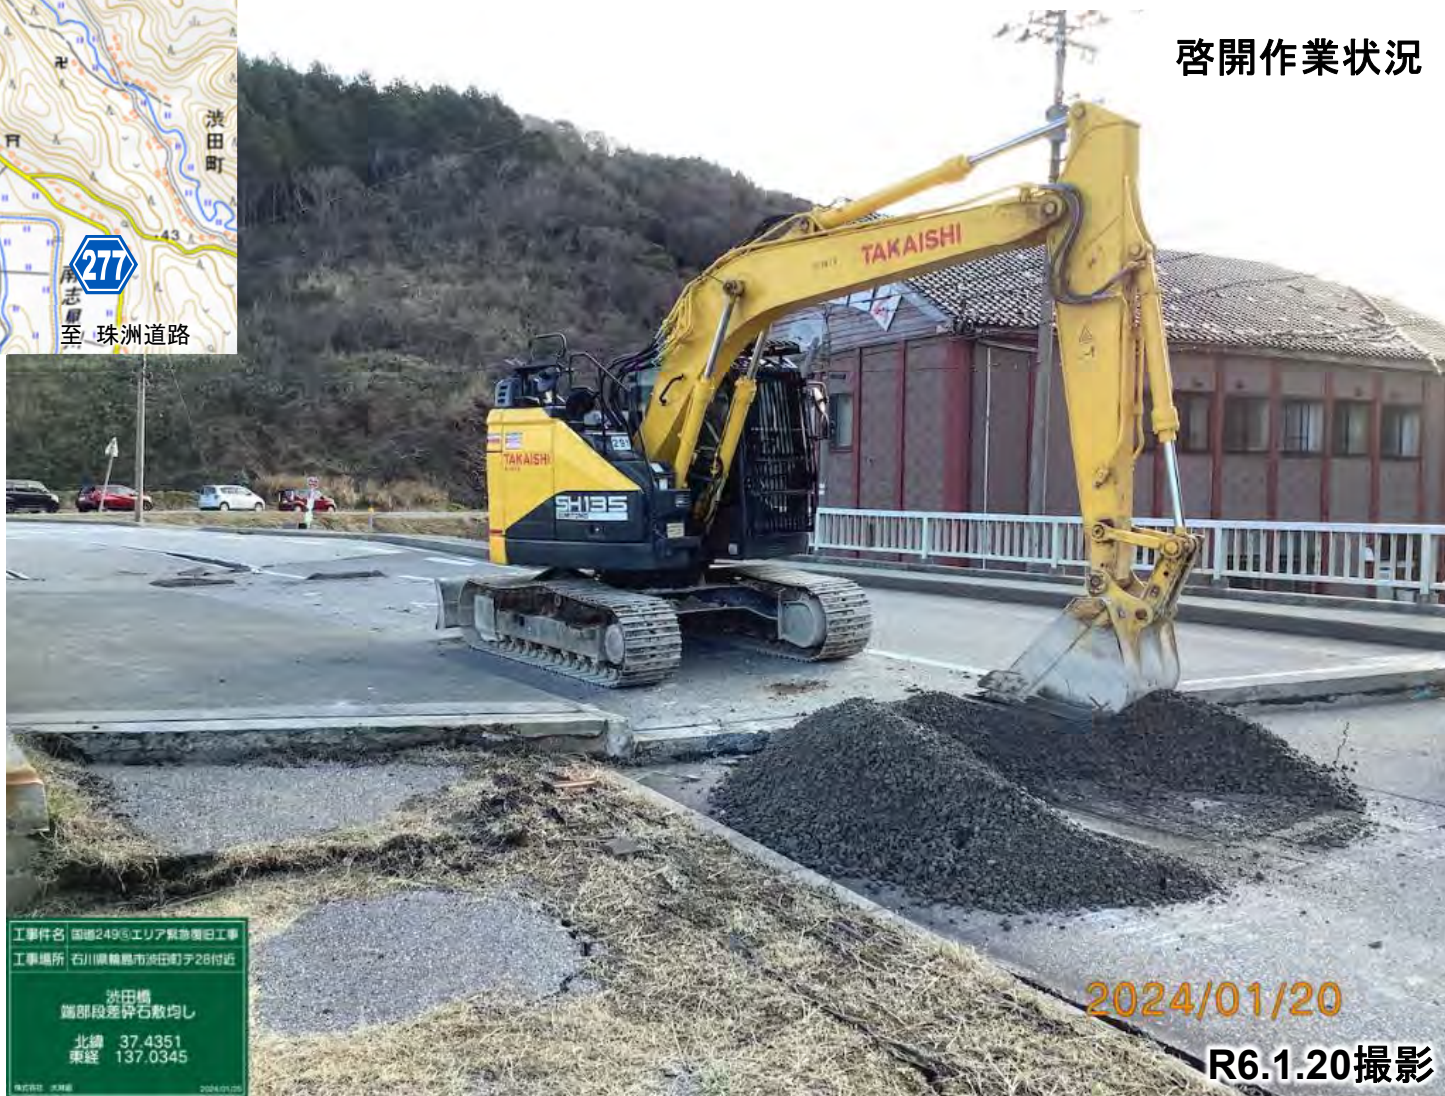
工事件名 国道249号エリア緊急復旧工事
工事場所 石川県輪島市浪田町字28付近
渋田橋
箇所段差砕石敷均し
北緯 37.4351
東経 137.0345
撮影日 2024.01.20

啓開作業状況

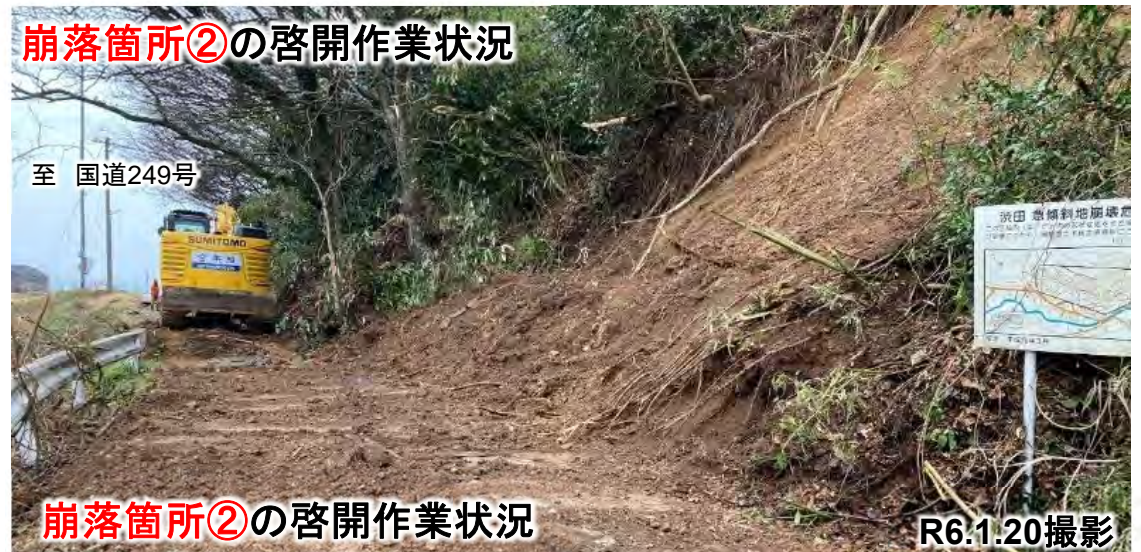
崩落箇所②の啓開作業状況

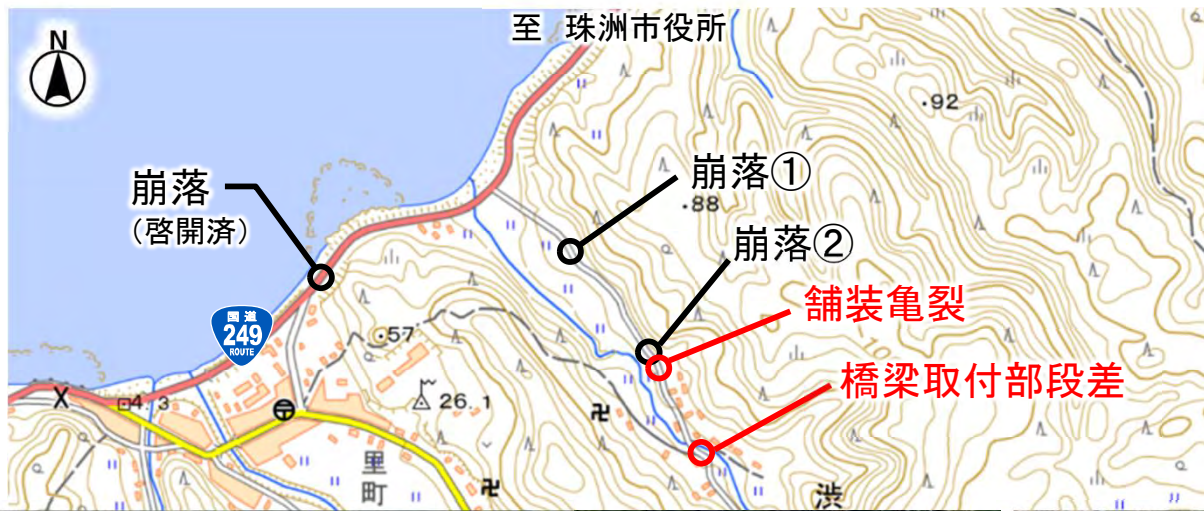
舗装亀裂箇所の啓開作業状況

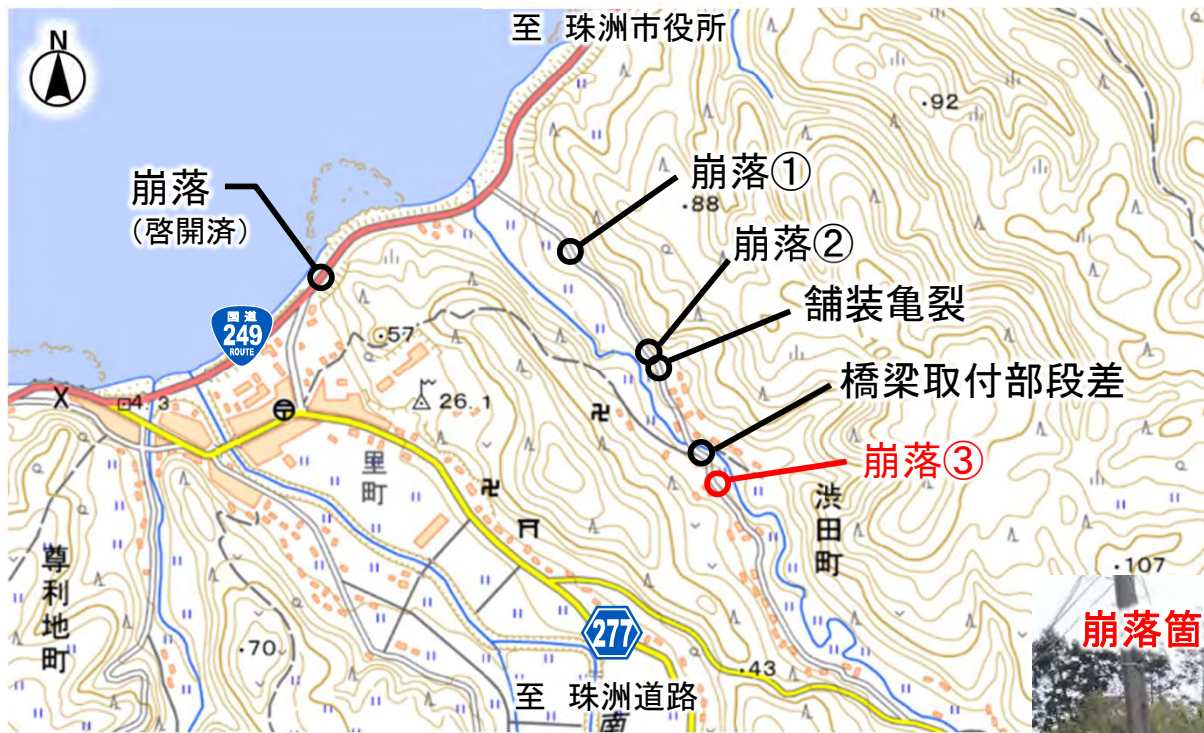
崩落箇所③の啓開後の状況

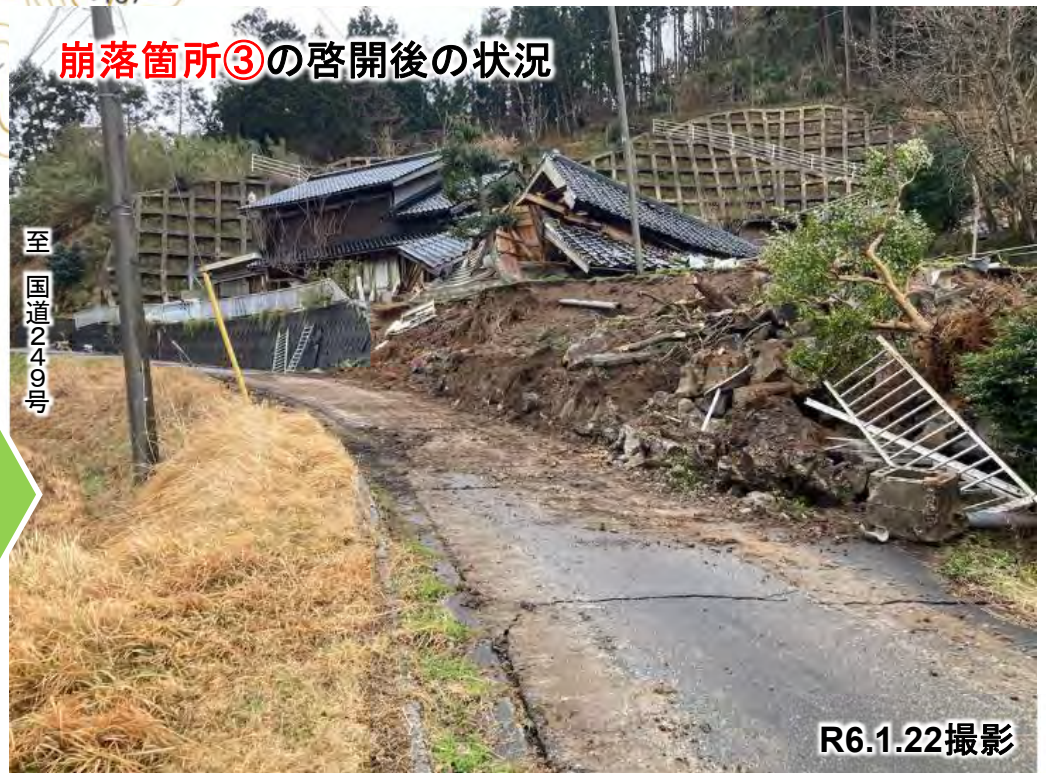
崩落箇所③の状況

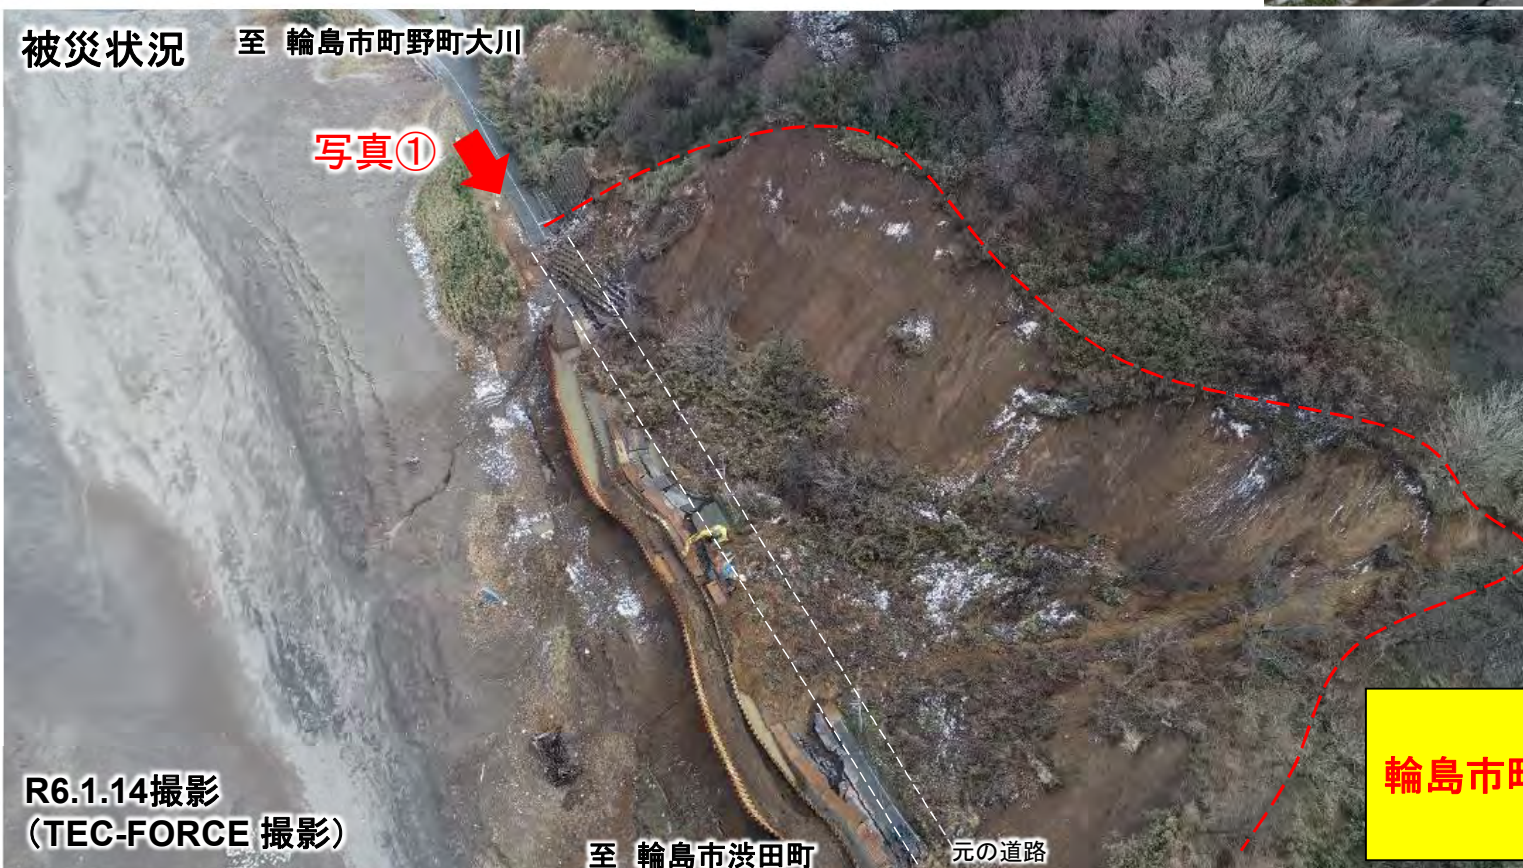
地震前から片側交互通行規制を実施し、道路工事を行っていた現場

大規模崩落のため、輪島市町野町大川～輪島市渋田町間は通行不可

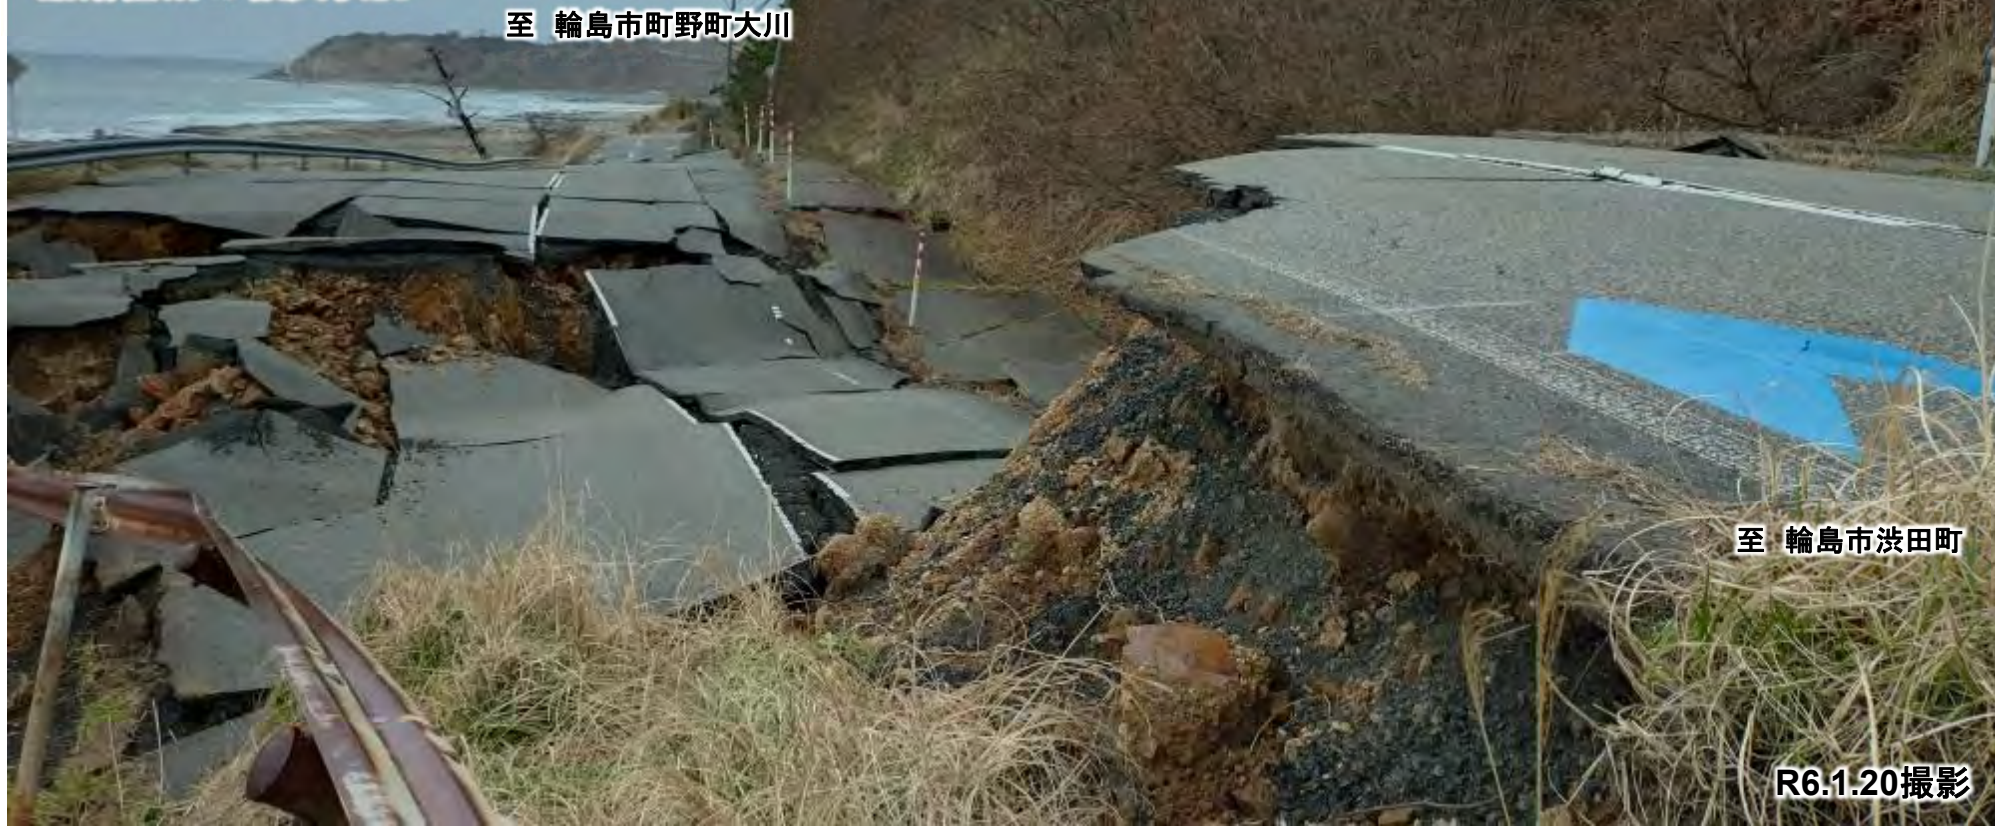
崩落箇所の被災状況

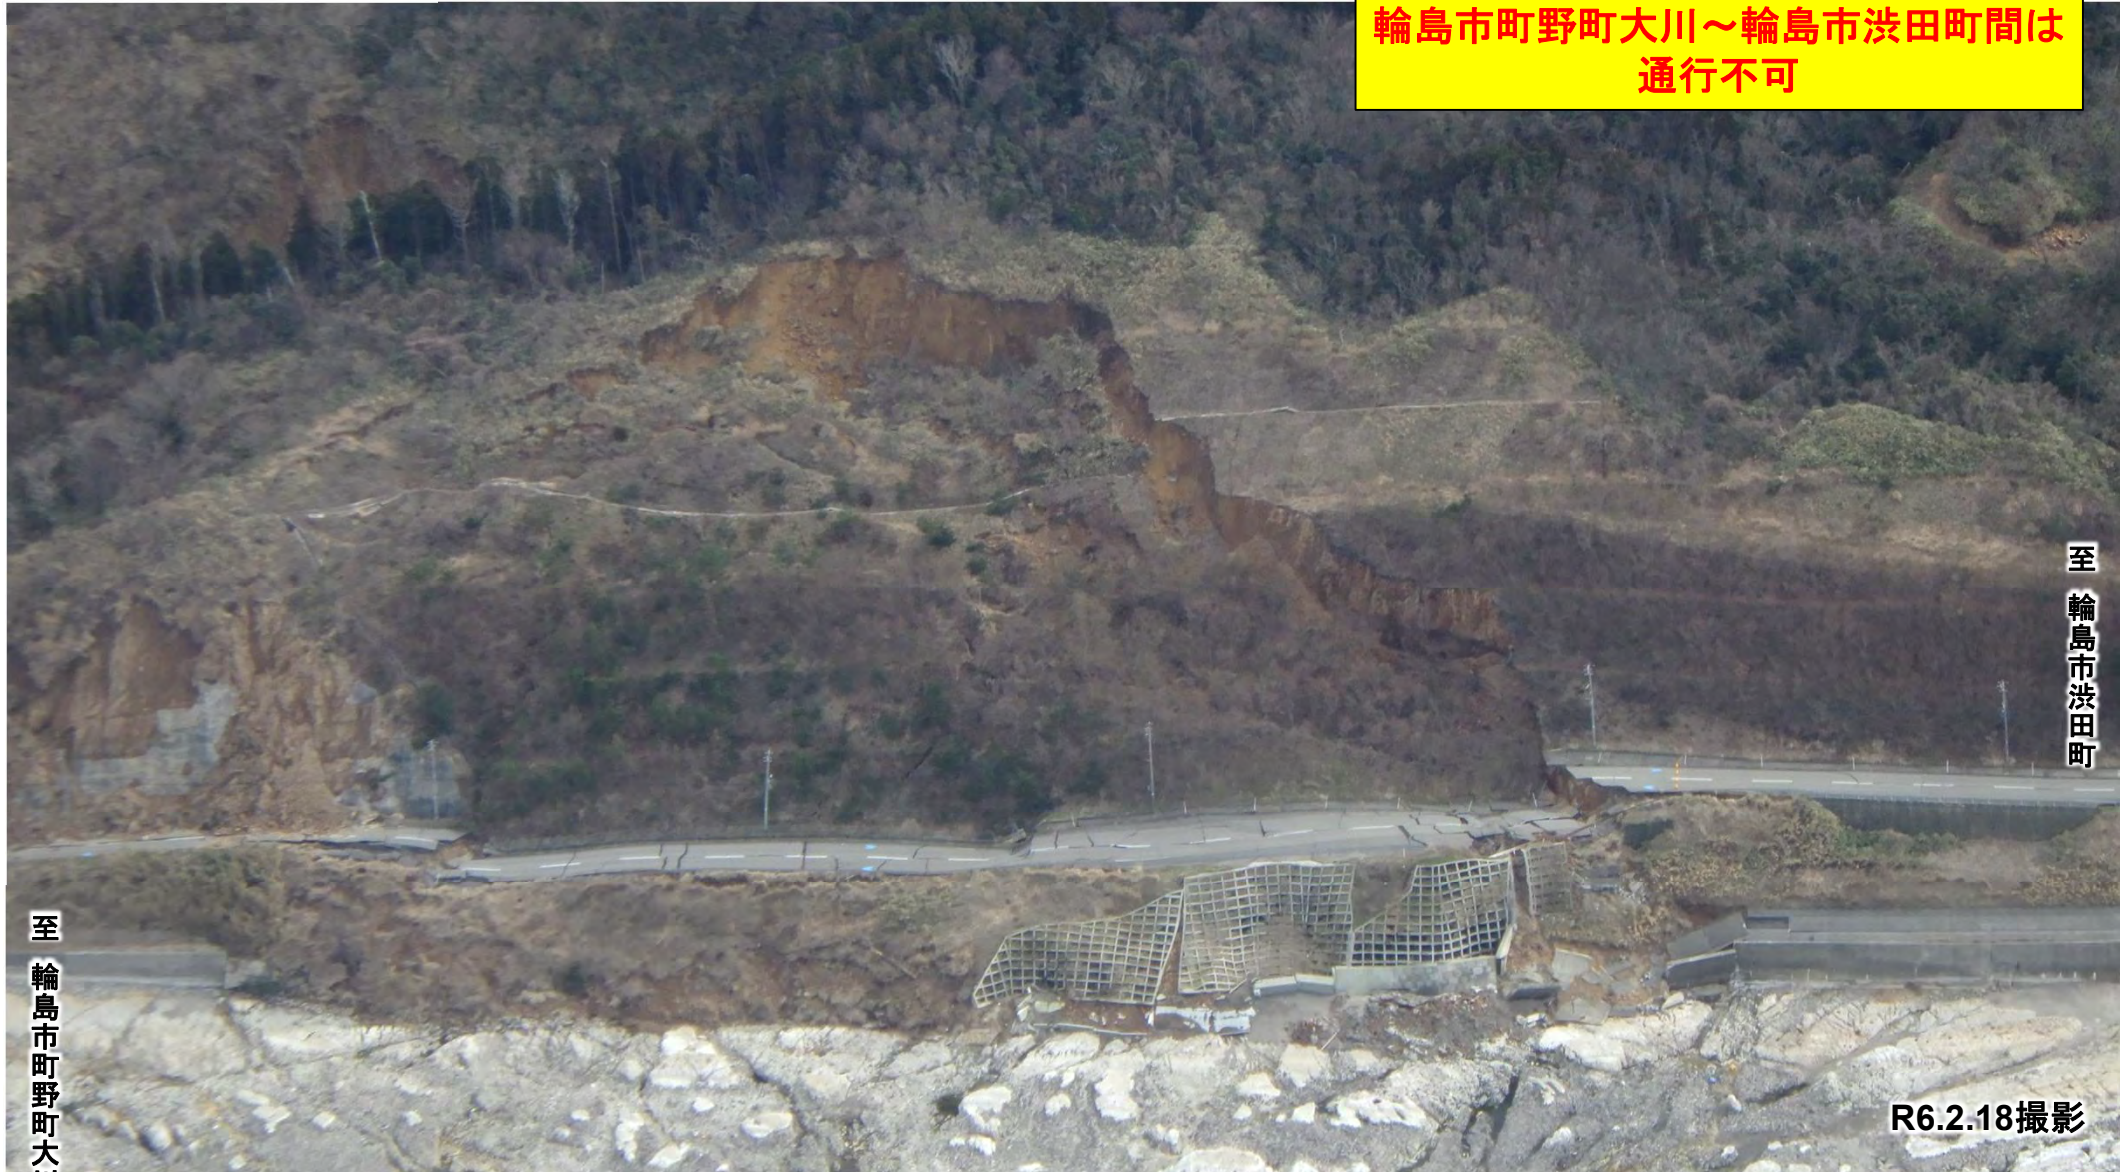
崩落箇所の被災状況

大規模崩落のため、
輪島市町野町大川～輪島市渋田町間は
通行不可

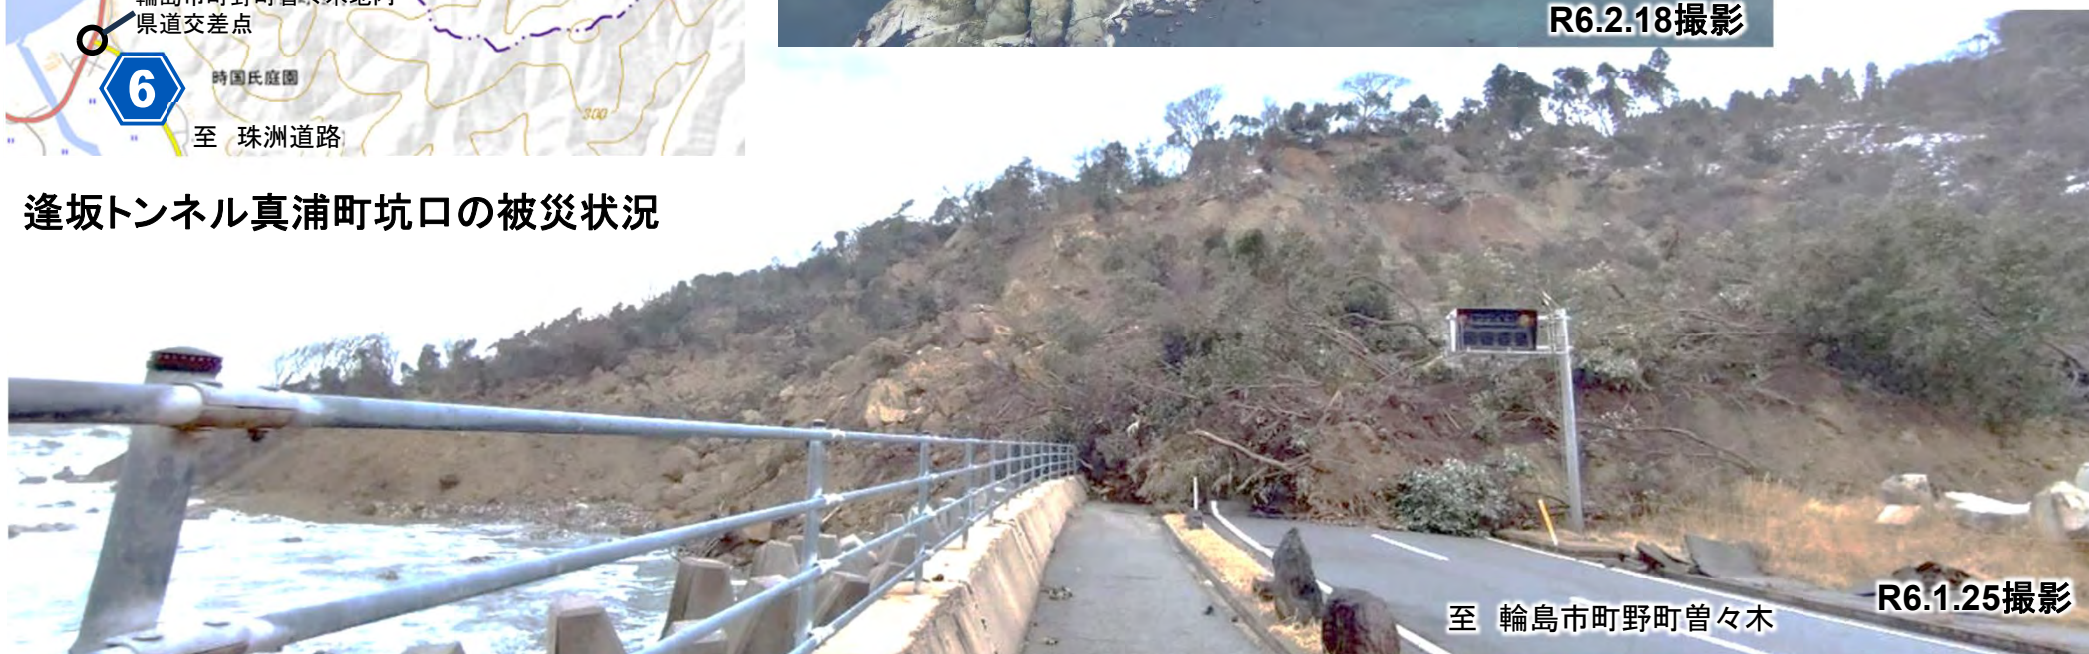
逢坂トンネル真浦町坑口の被災状況

逢坂トンネル輪島側坑口の崩落及び珠洲市仁江町での大規模崩落のため、珠洲市仁江町と珠洲市真浦町間は通行不可

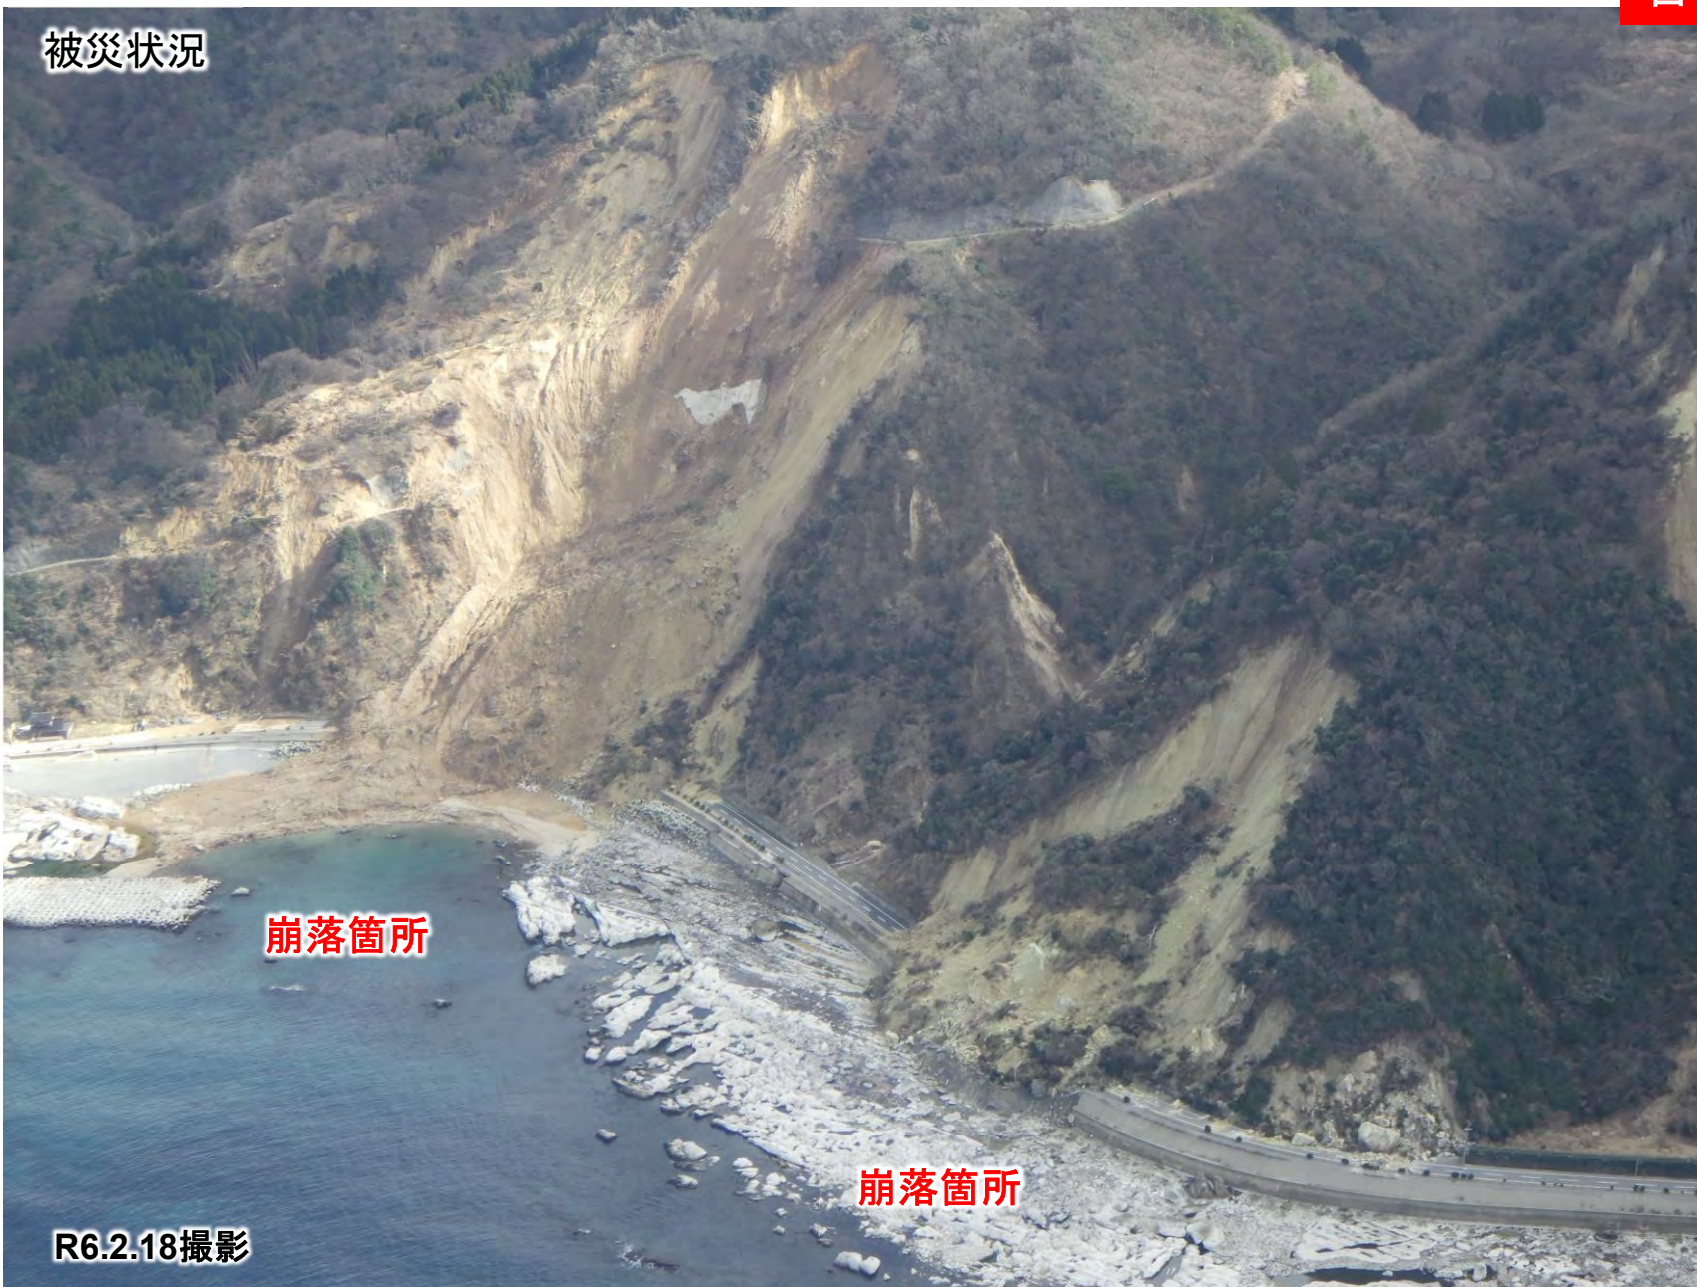
珠洲市仁江町での大規模崩落及び逢坂トンネル輪島側坑口の崩落のため、珠洲市仁江町と珠洲市真浦町間は通行不可

被災状況

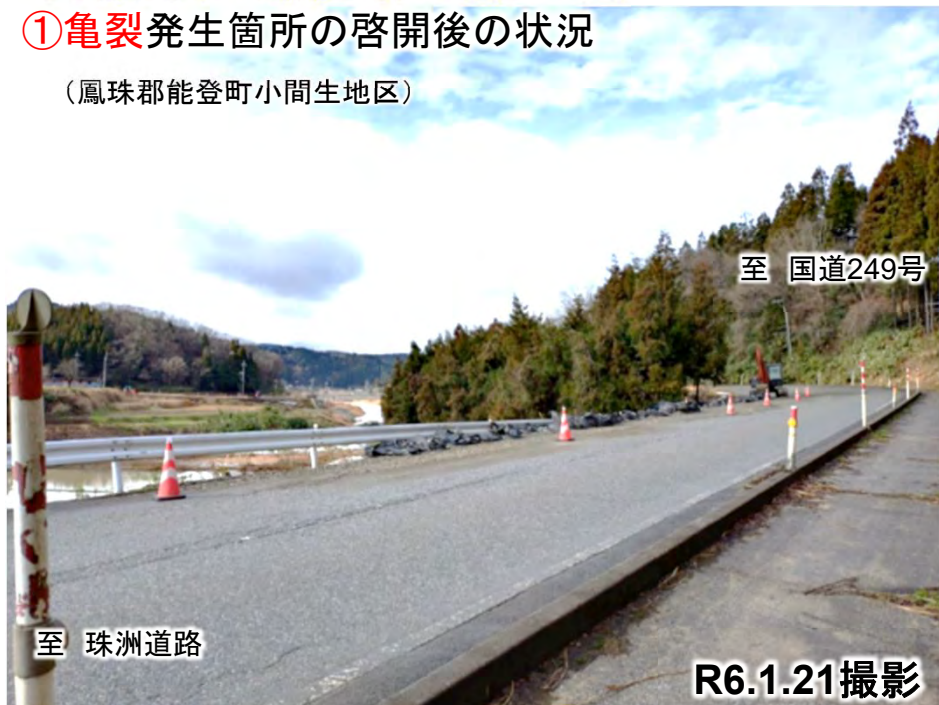
① 亀裂発生箇所の啓開後の状況

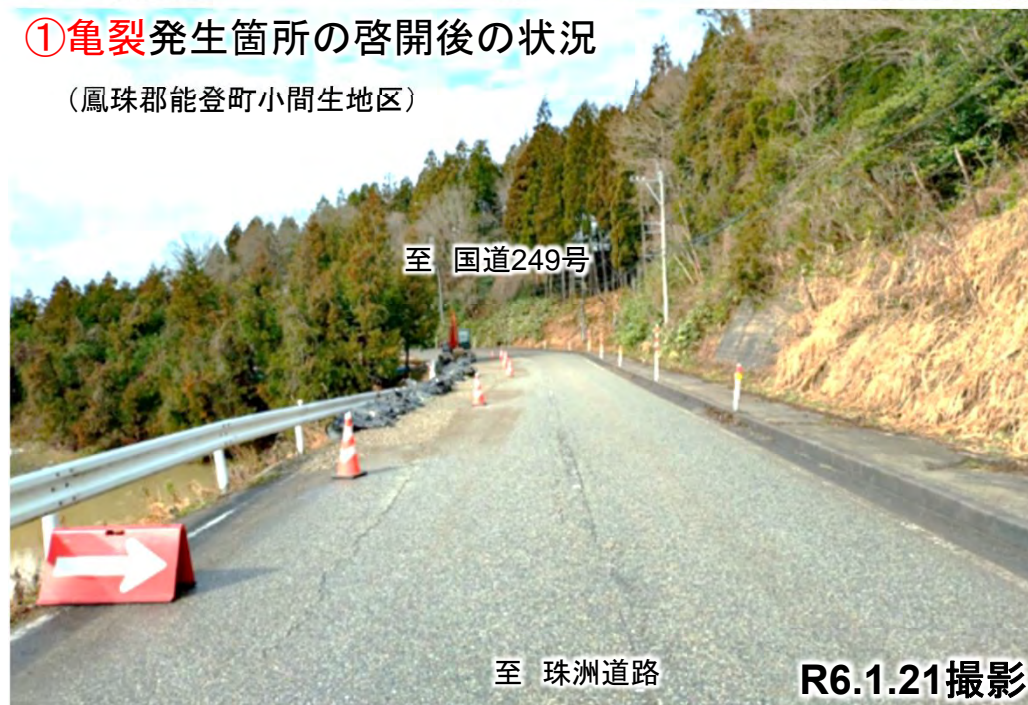
① 亀裂発生箇所の啓開後の状況

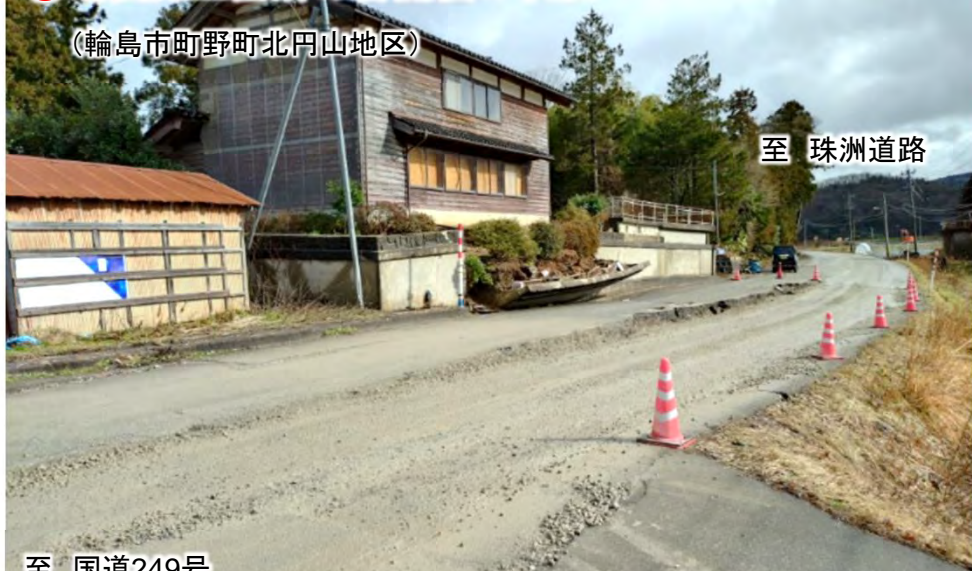
②亀裂発生箇所の啓開後の状況

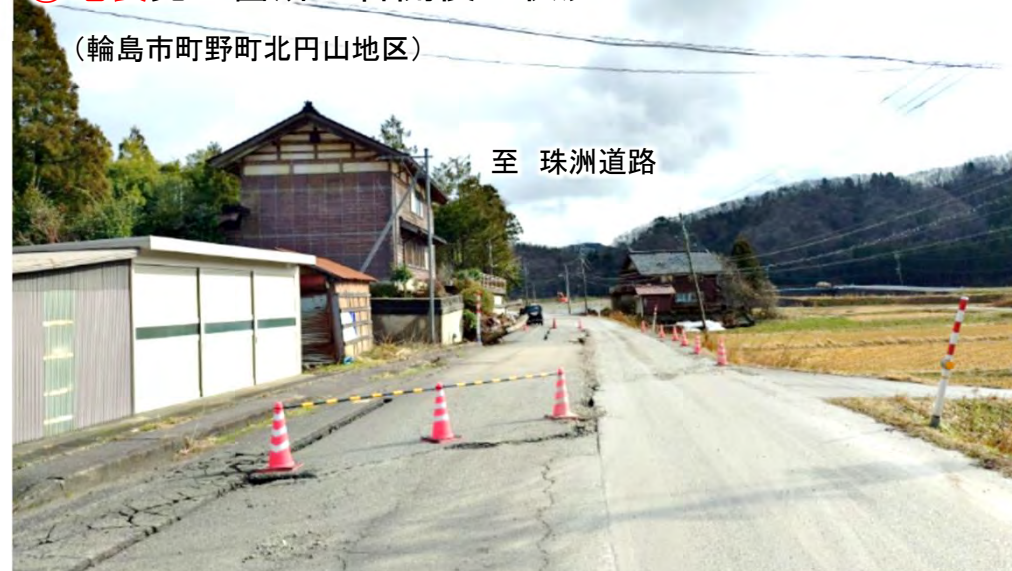
②亀裂発生箇所の啓開後の状況

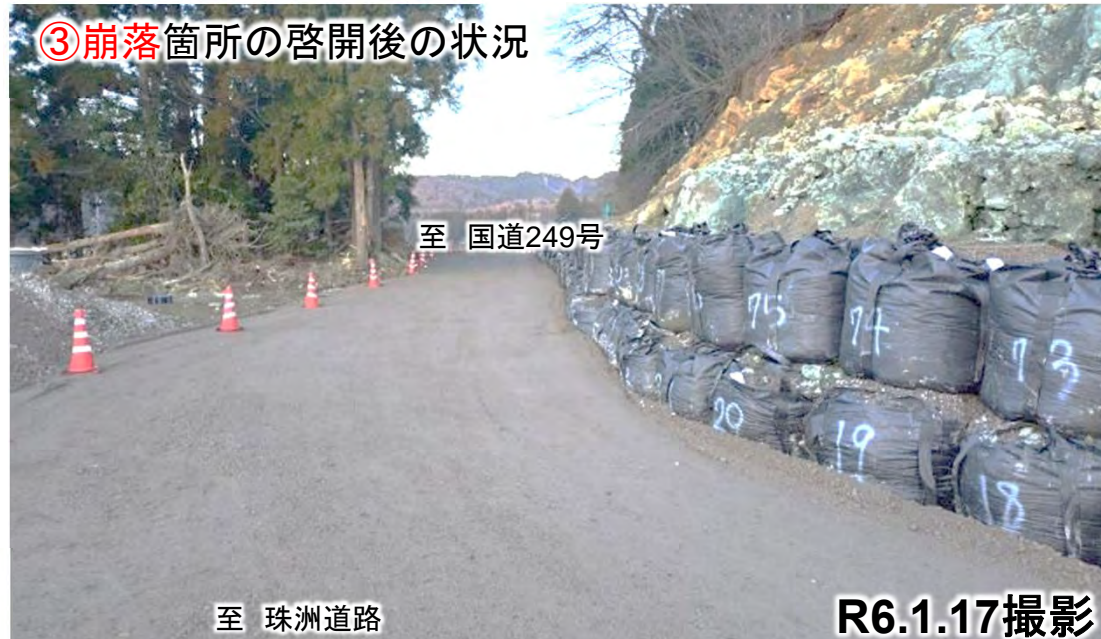
③崩落箇所の啓開後の状況

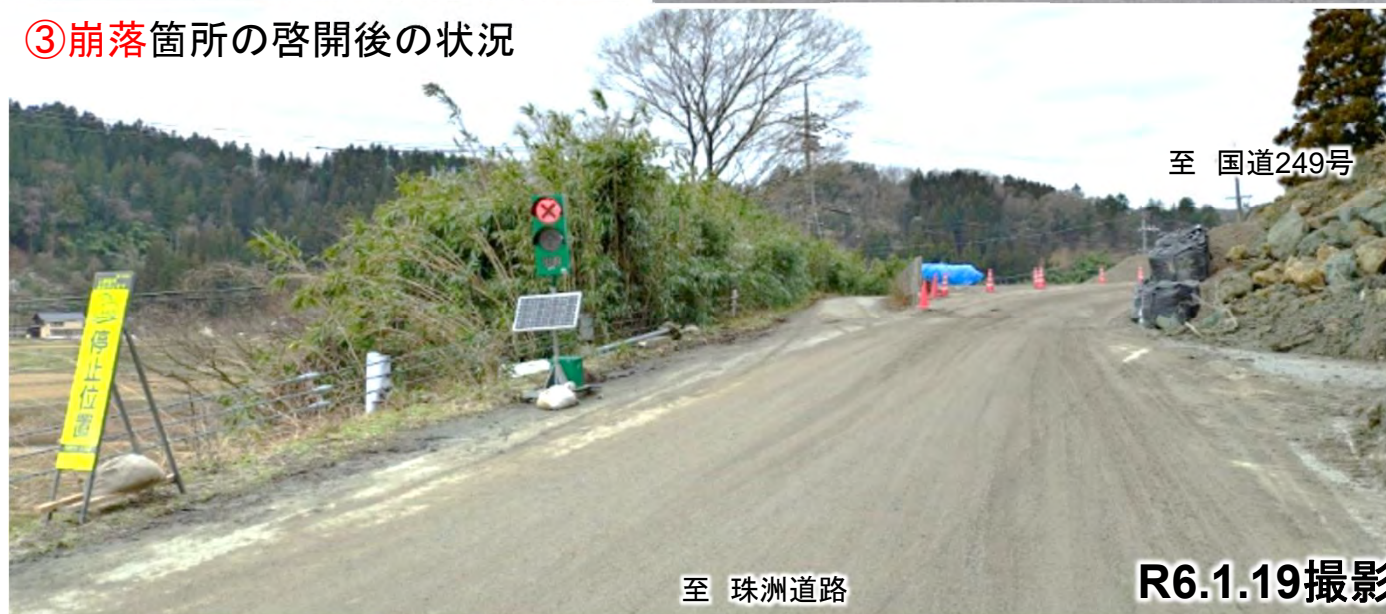
③崩落箇所の啓開後の状況
