● 珠洲市宝立町鵜飼地内「金峰寺交差点」から約2.1km付近 珠洲市宝立町柏原付近 擁壁破損

啓開済

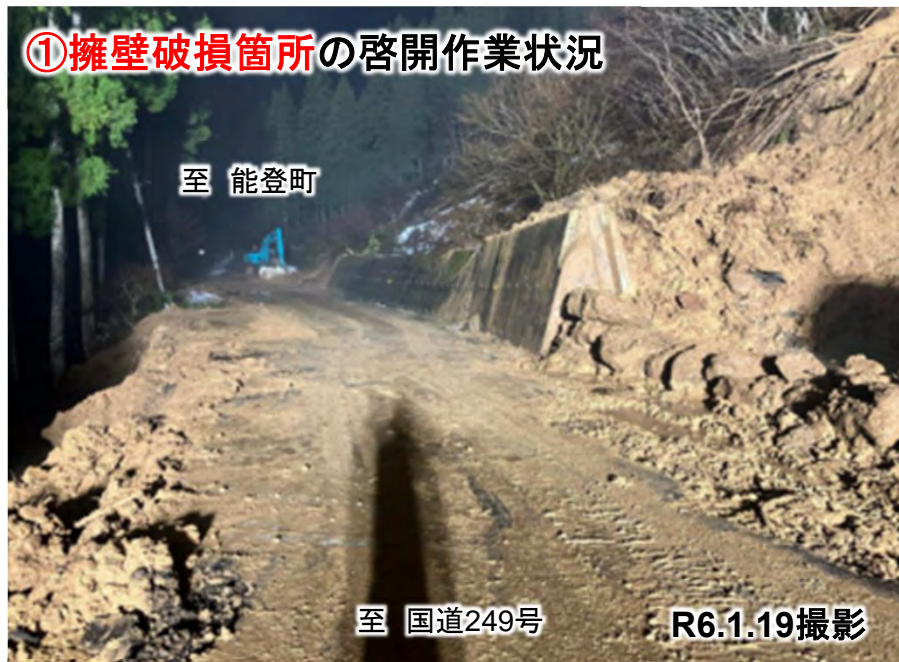
①擁壁破損箇所の啓開作業状況

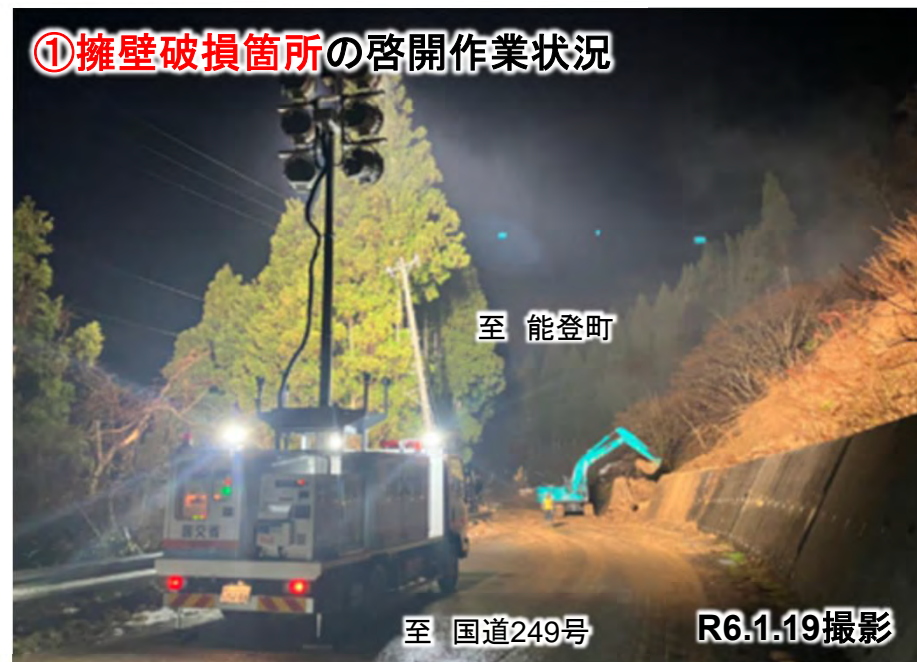
①擁壁破損箇所の啓開作業状況

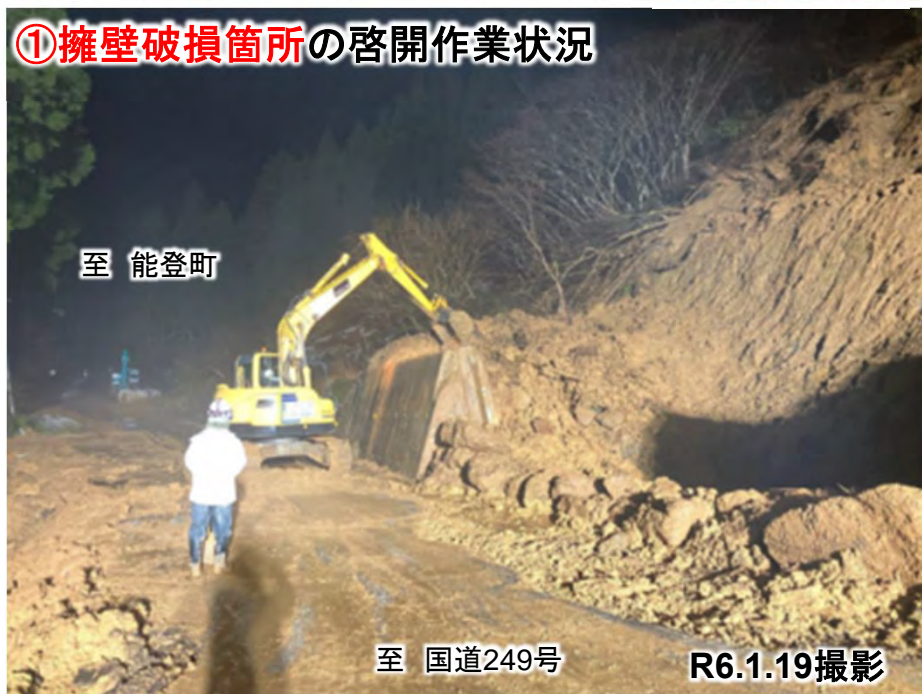
①擁壁破損箇所の啓開作業状況

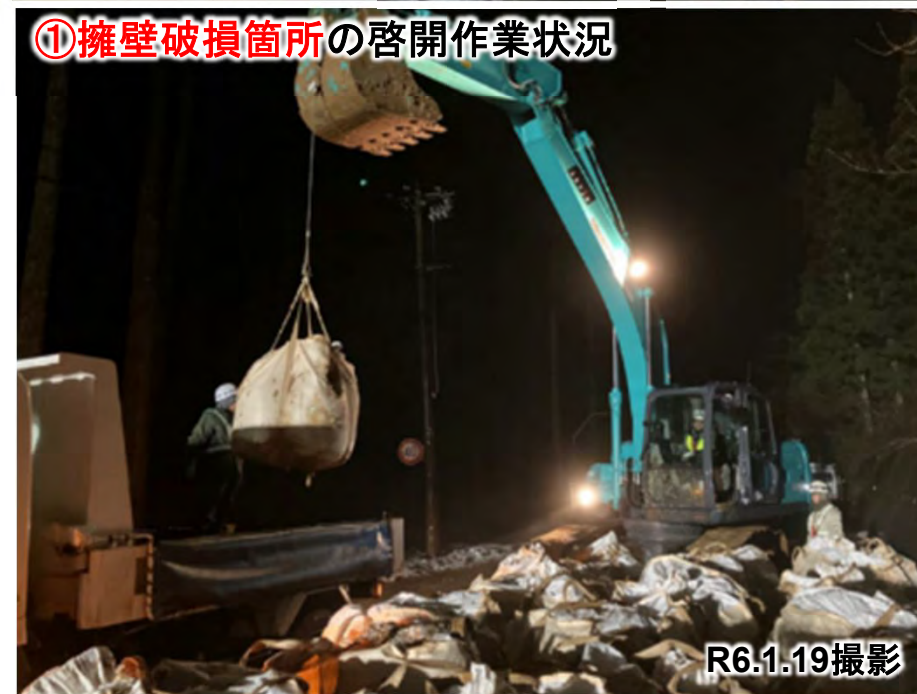
①擁壁破損箇所の啓開作業状況

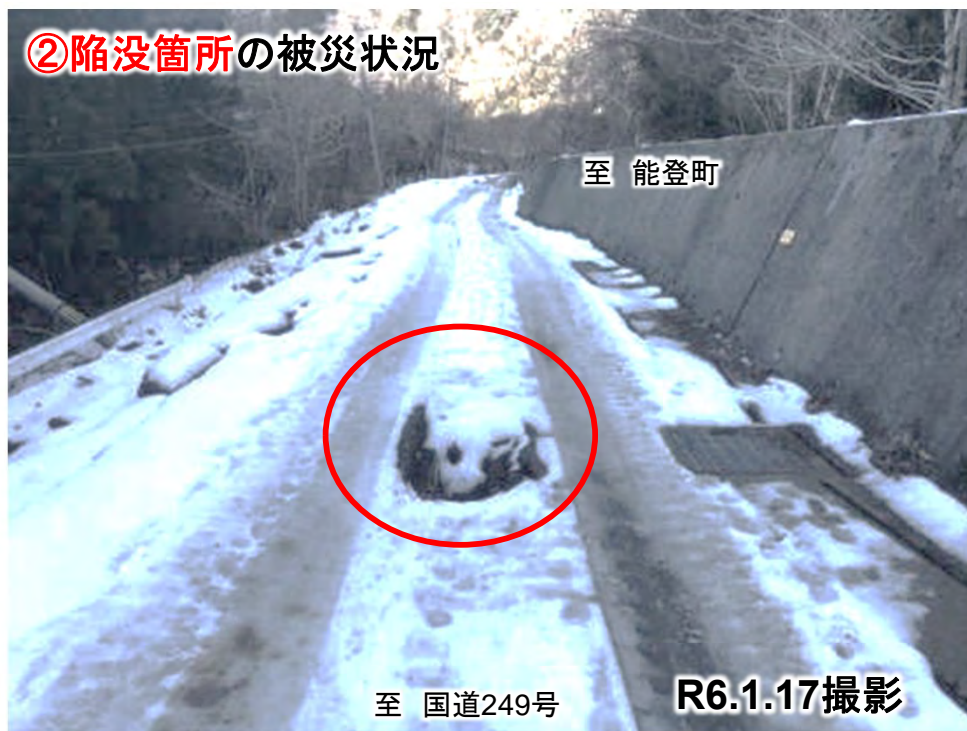
②陥没箇所の被災状況

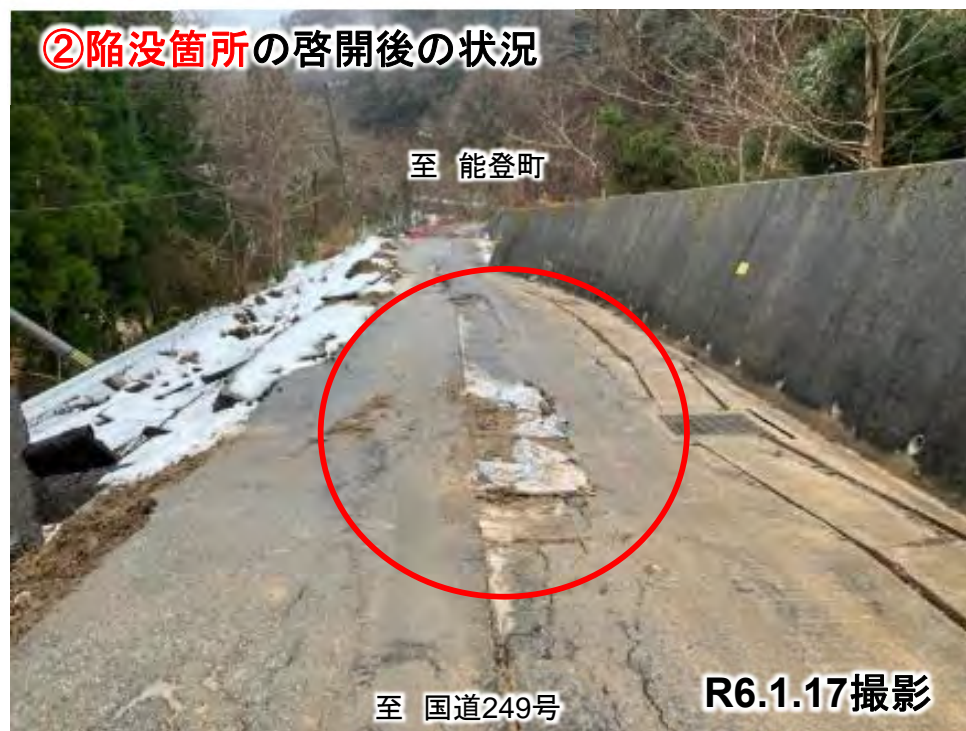
②陥没箇所の啓開後の状況

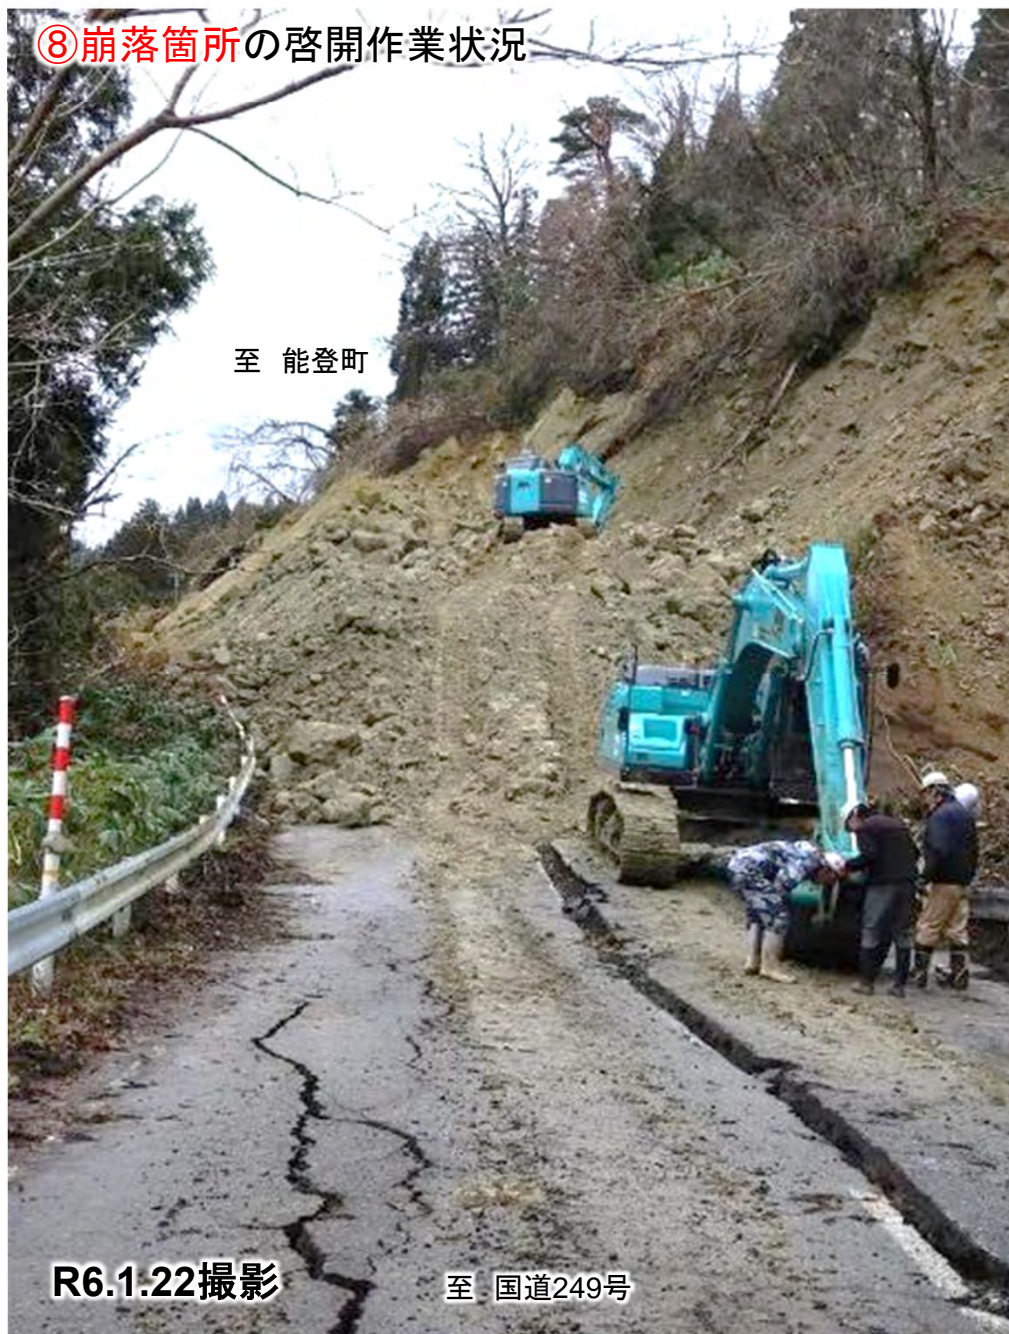
⑧崩落箇所の啓開作業状況

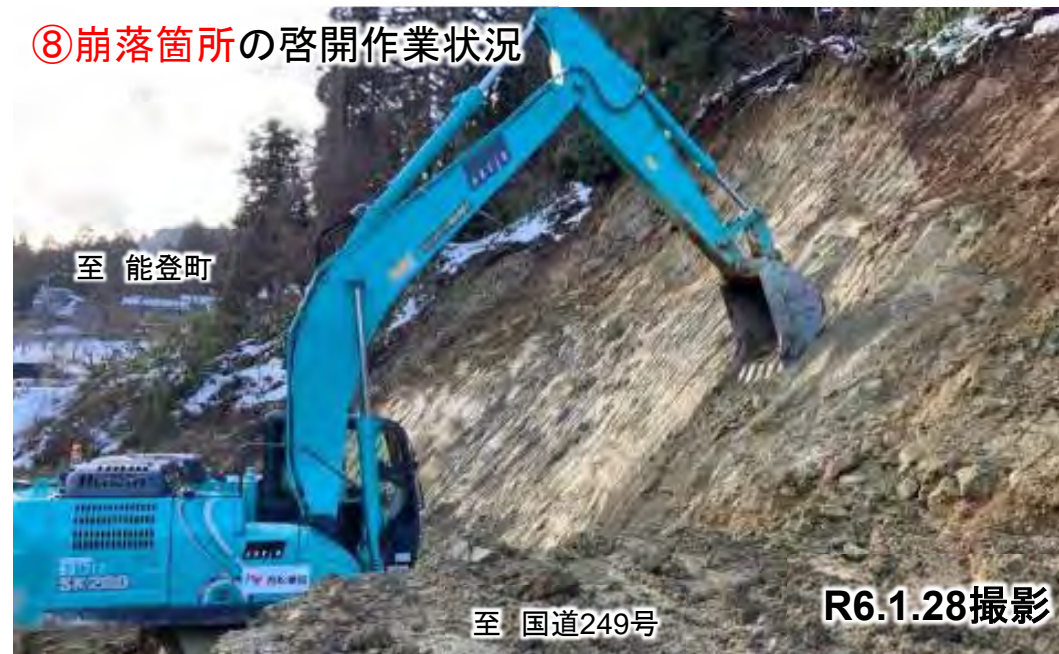
⑧崩落箇所の啓開作業状況

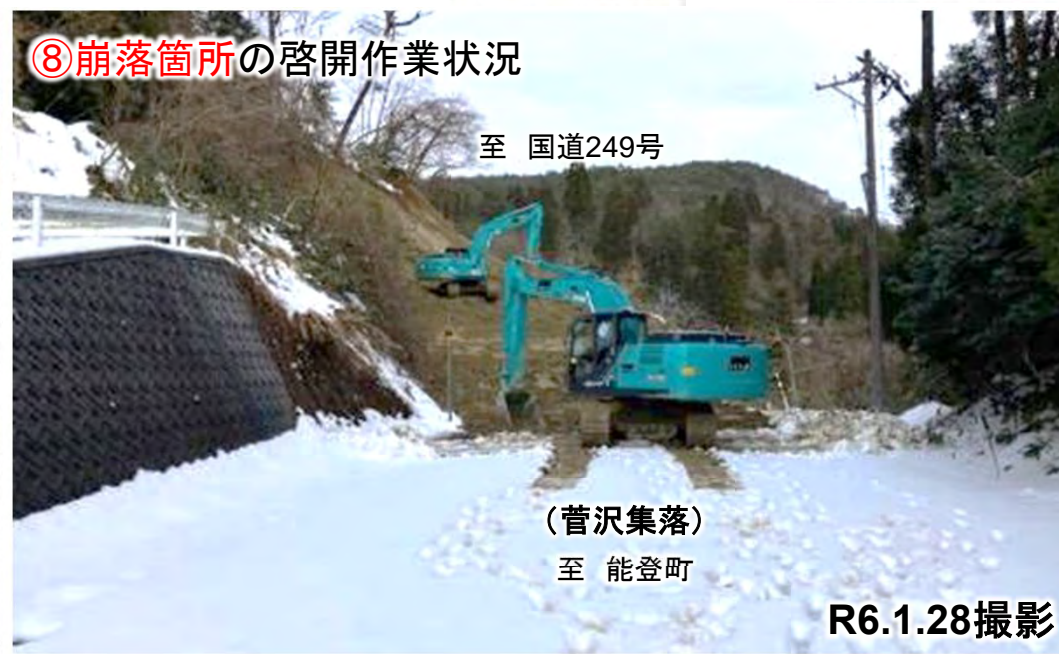
⑧崩落箇所の啓開作業状況

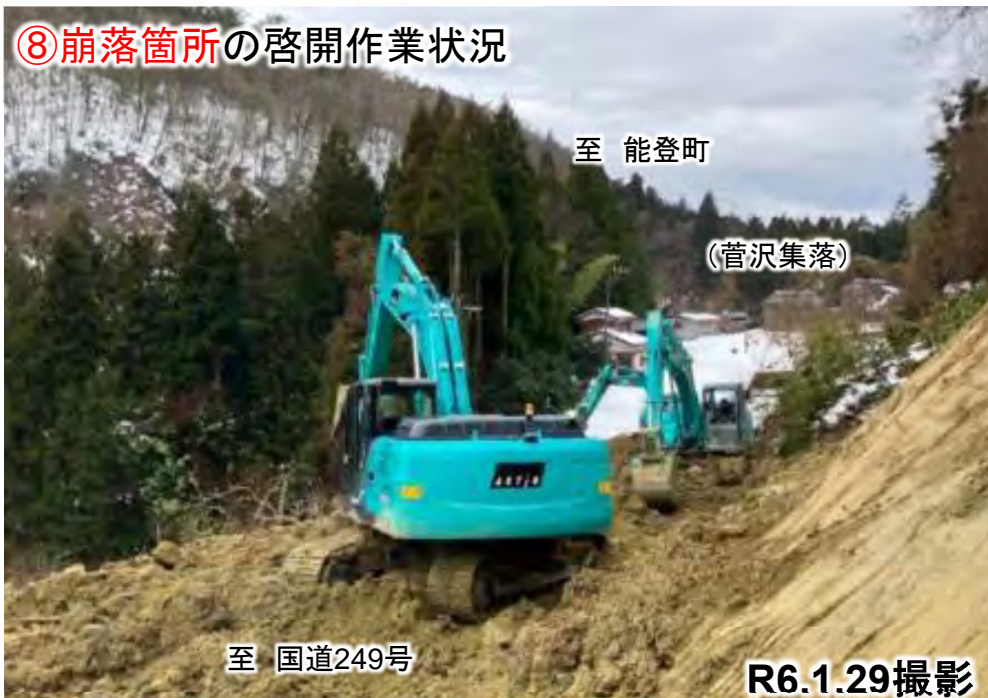
⑧崩落箇所の啓開作業状況

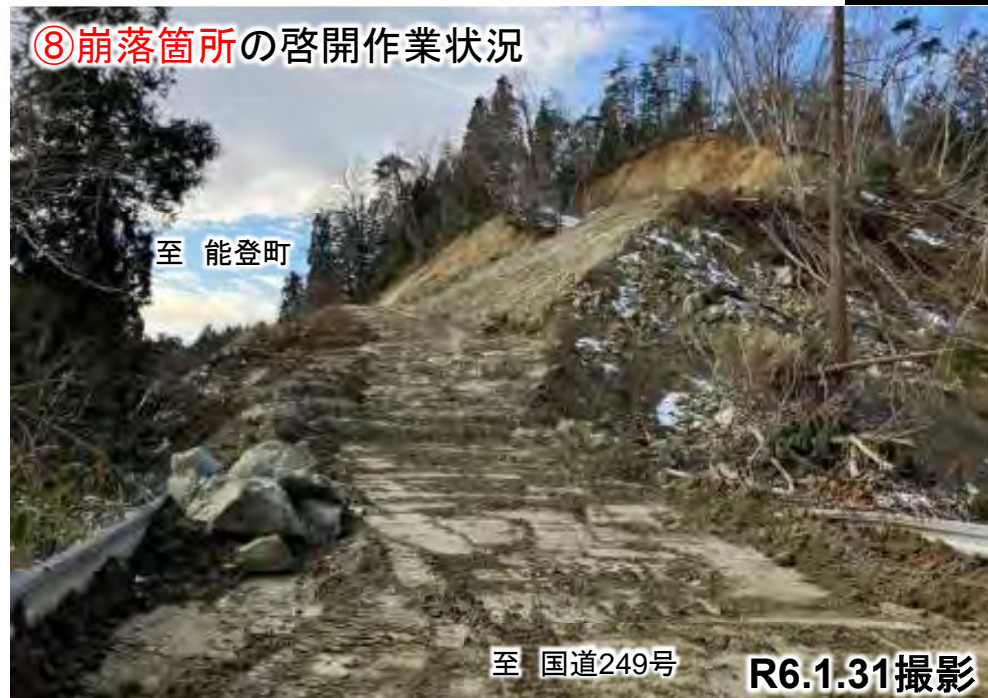
⑧崩落箇所の啓開作業状況

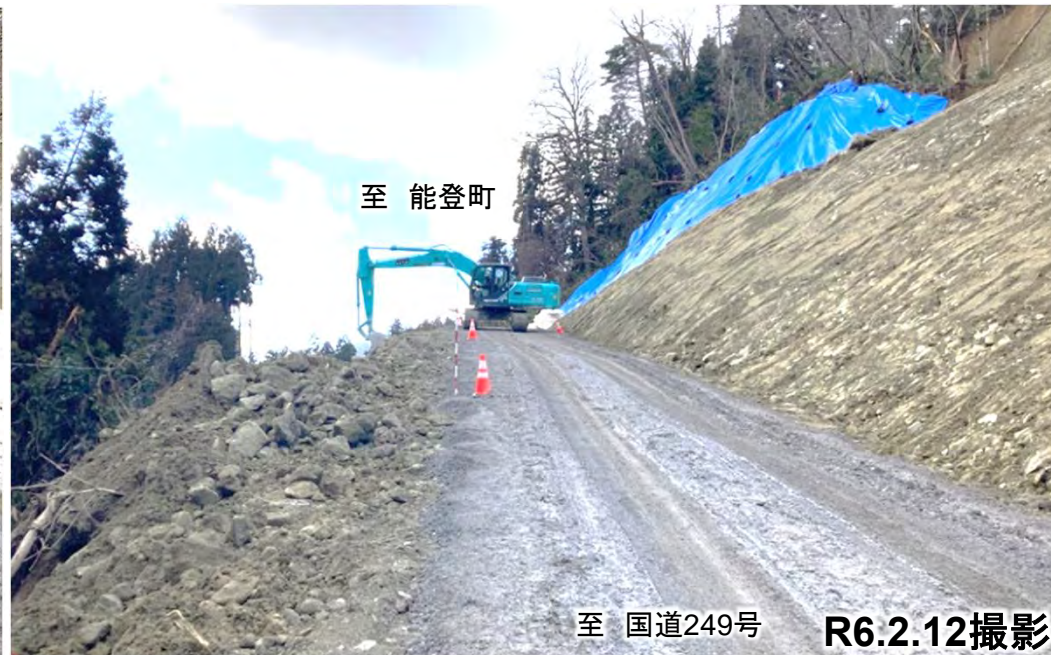
⑧ 崩落箇所の啓開作業状況

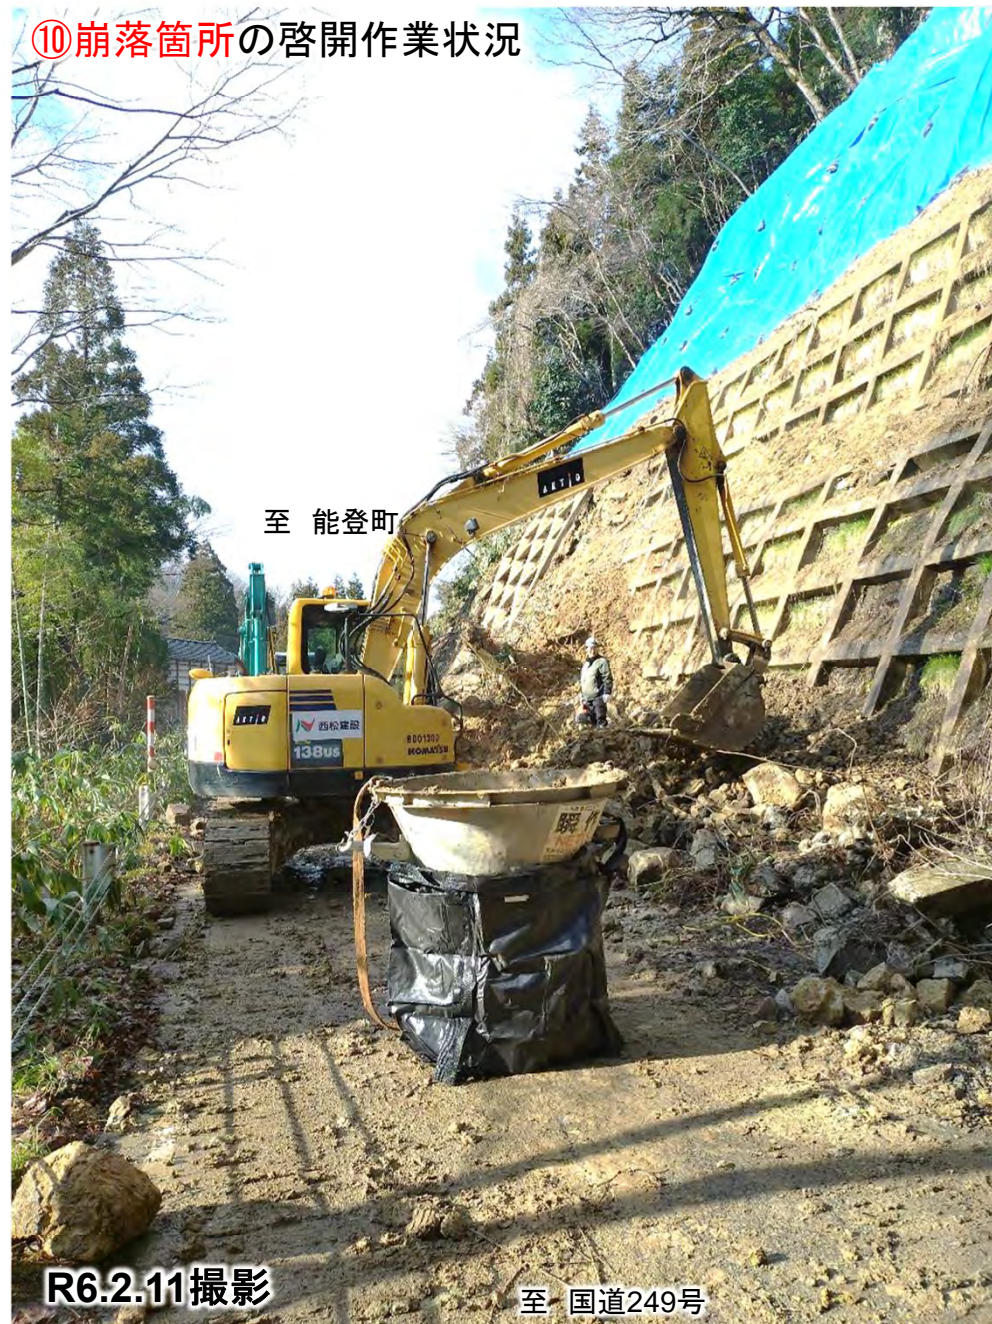
⑩崩落箇所の啓開作業状況

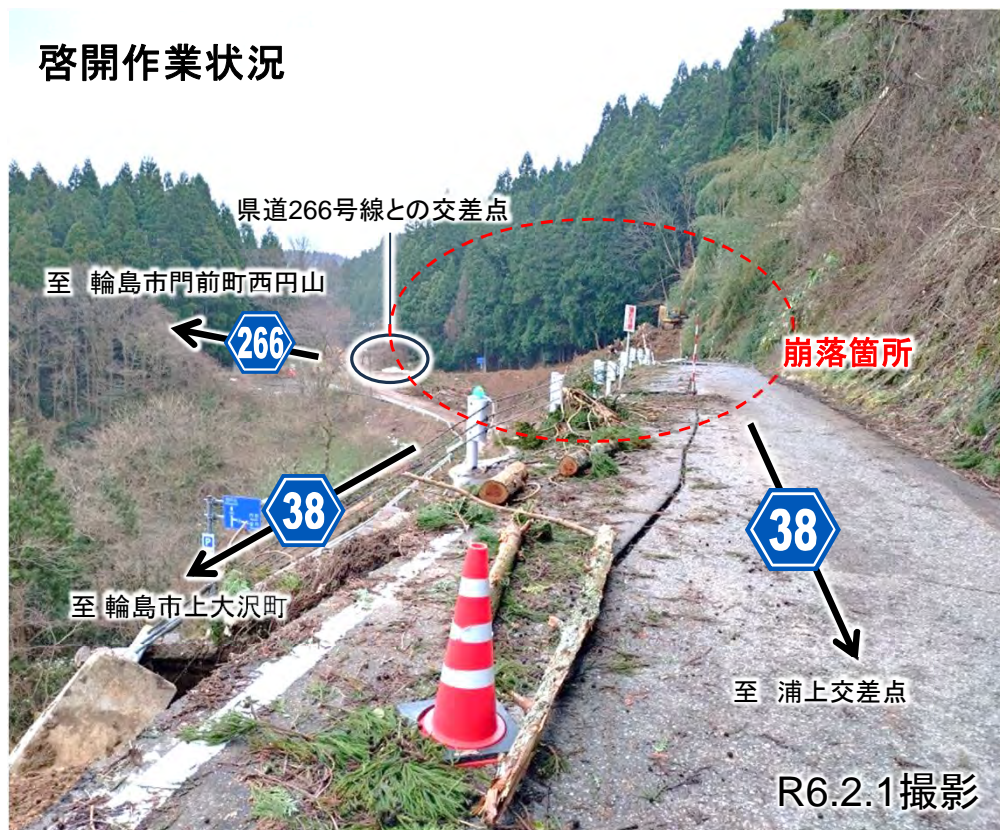
啓開作業状況

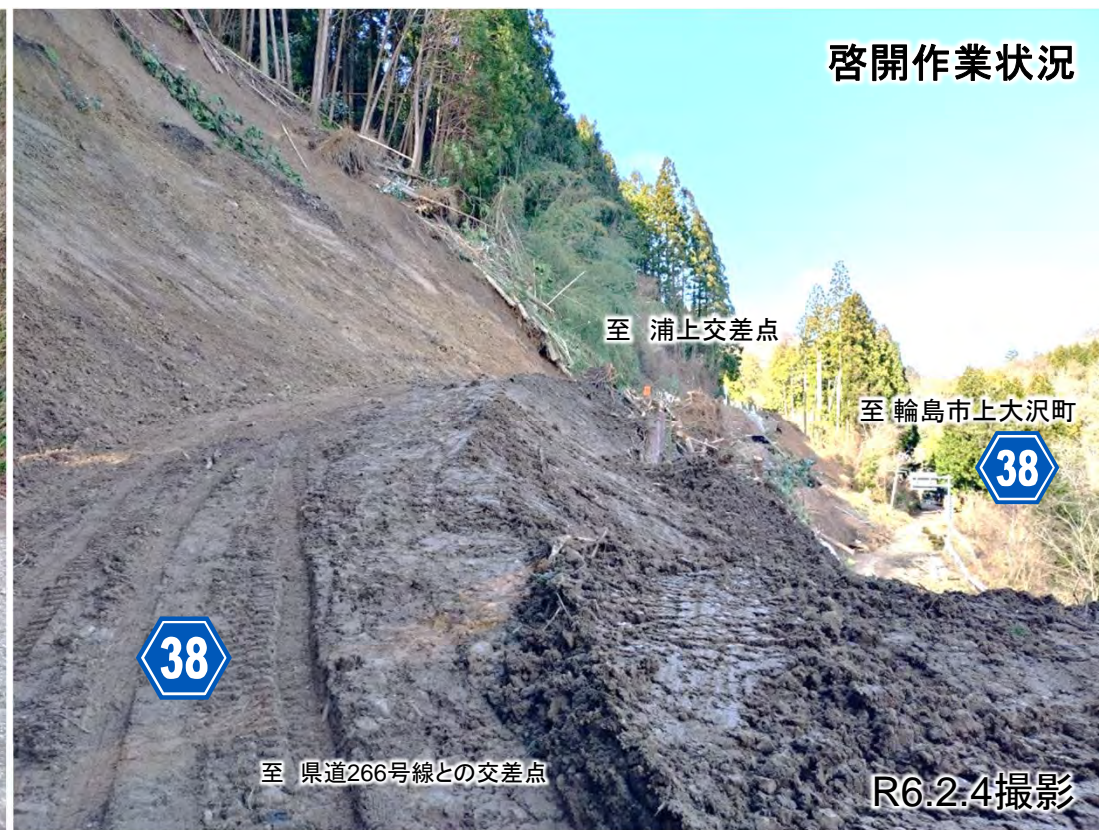
啓開作業状況

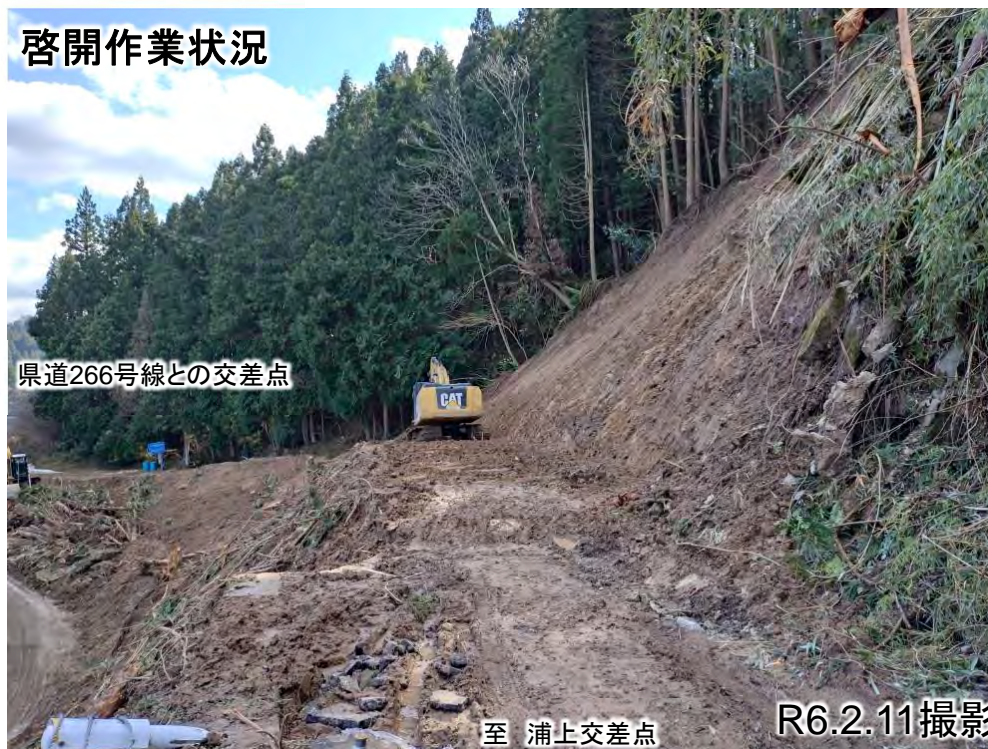
啓開作業状況

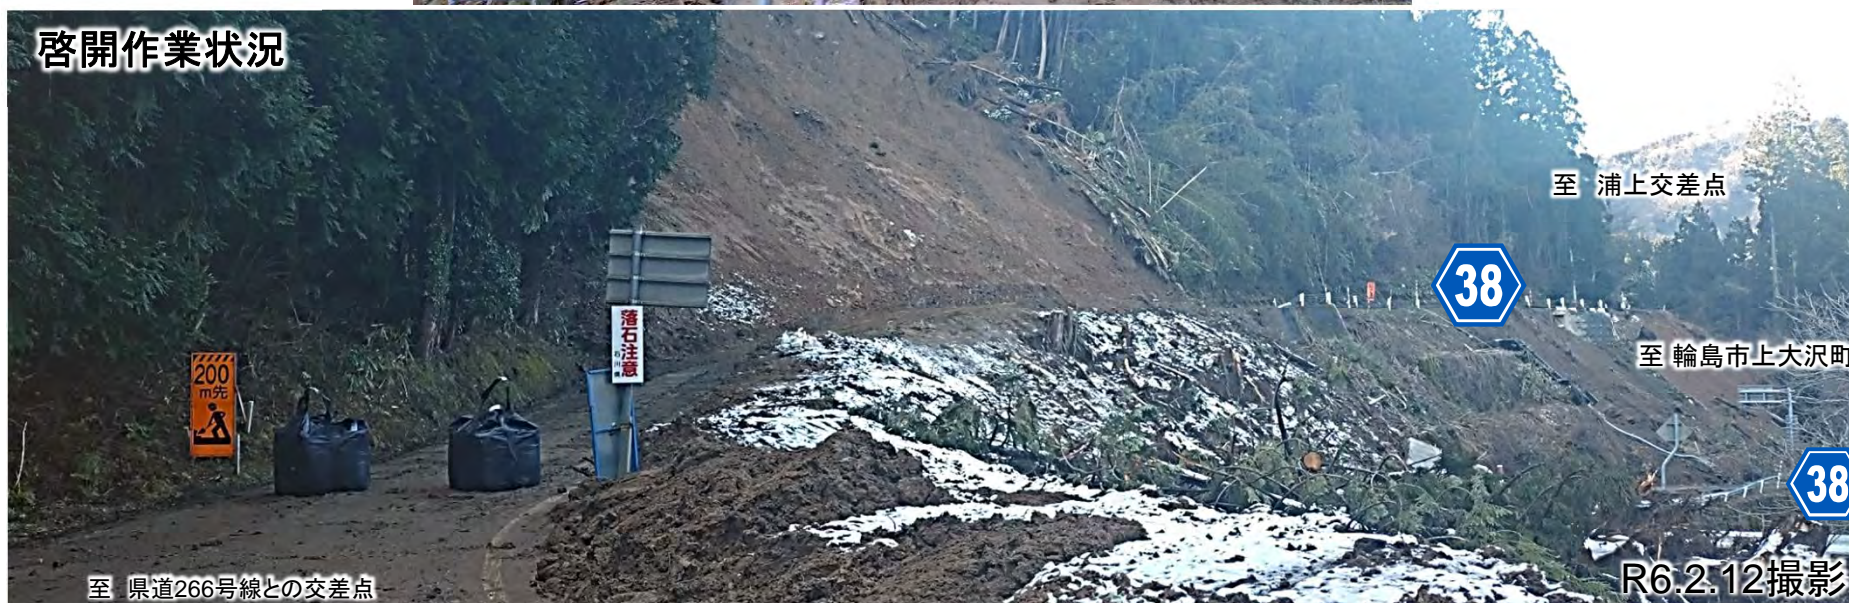
啓開作業状況

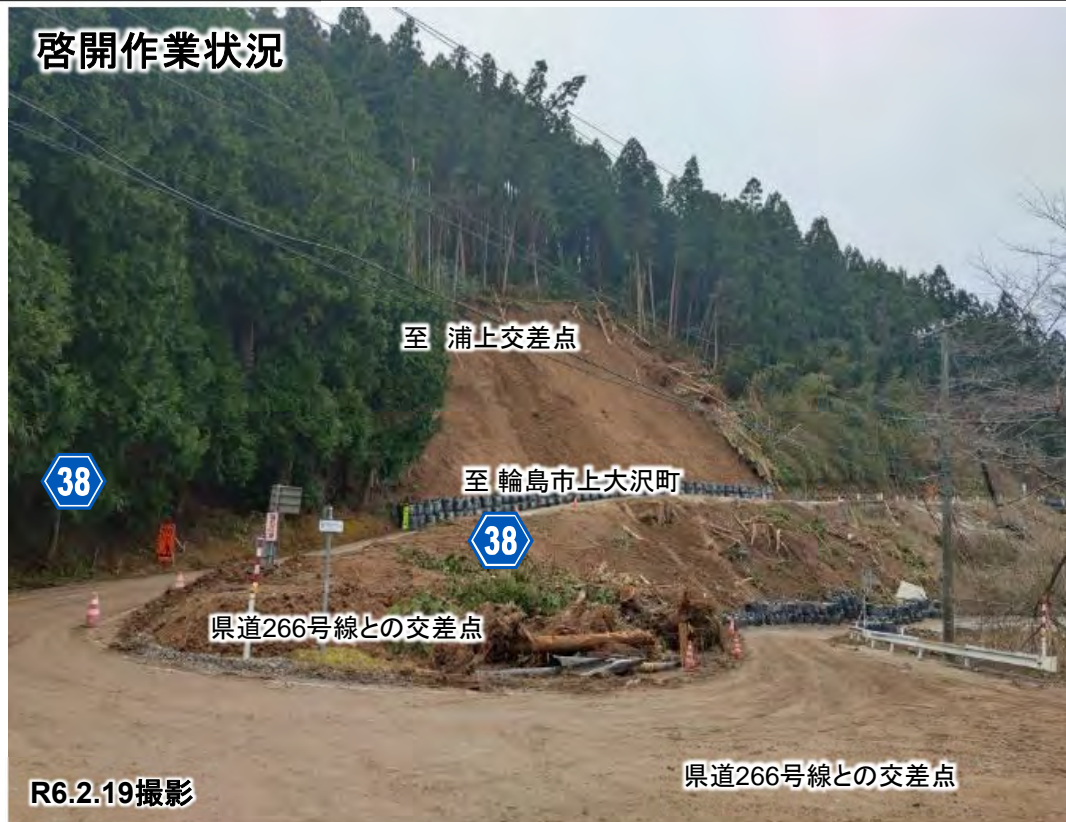
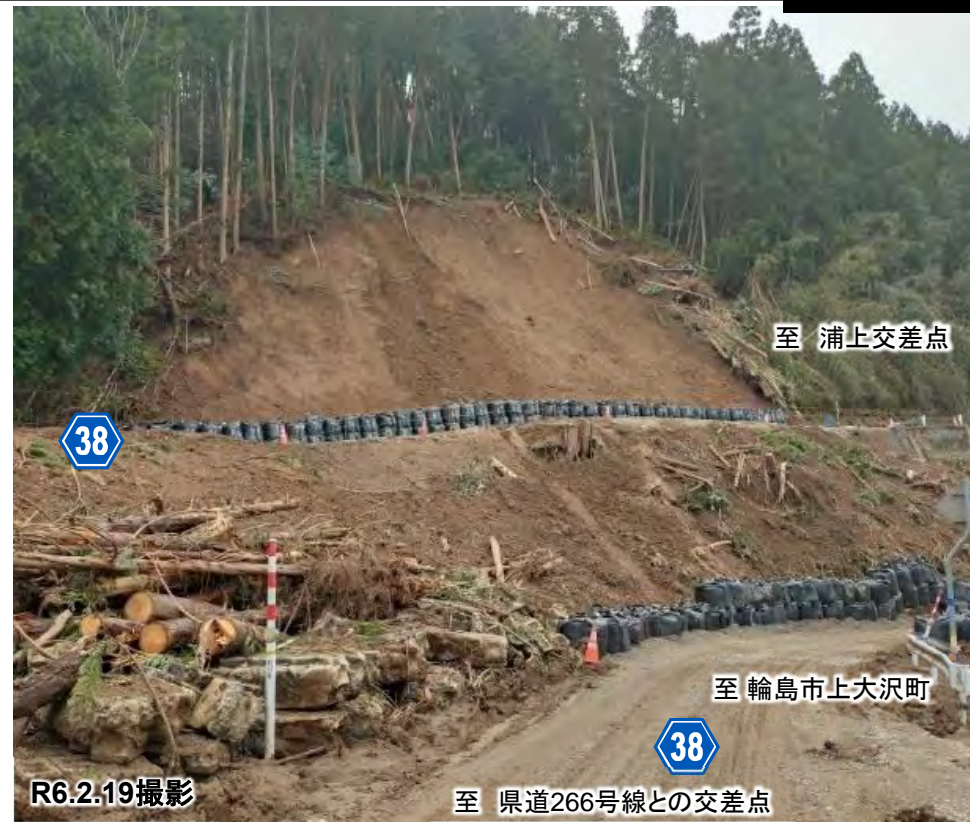
啓開作業状況

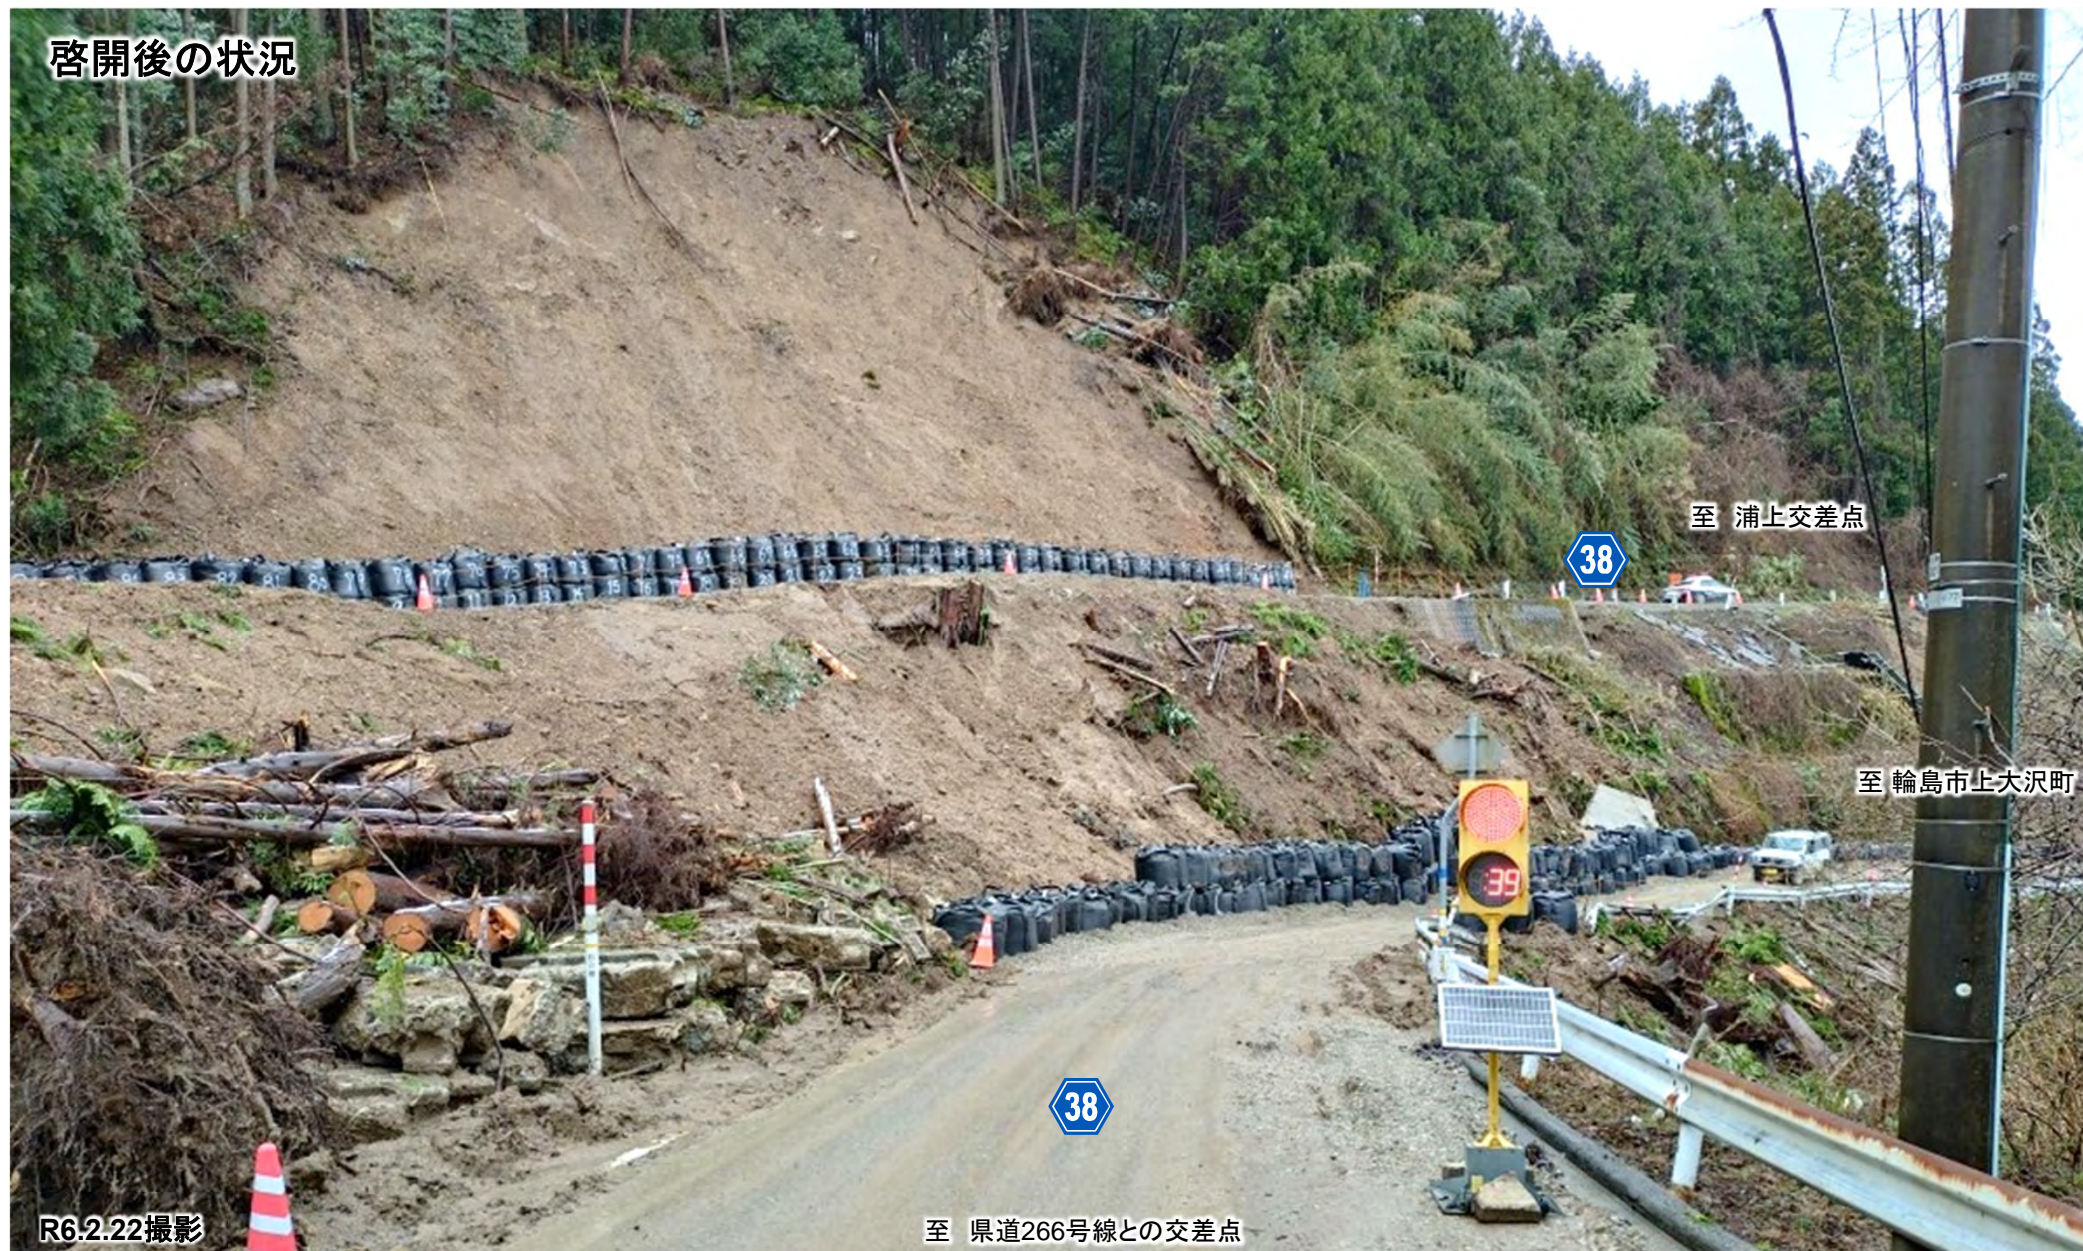
啓開後の状況

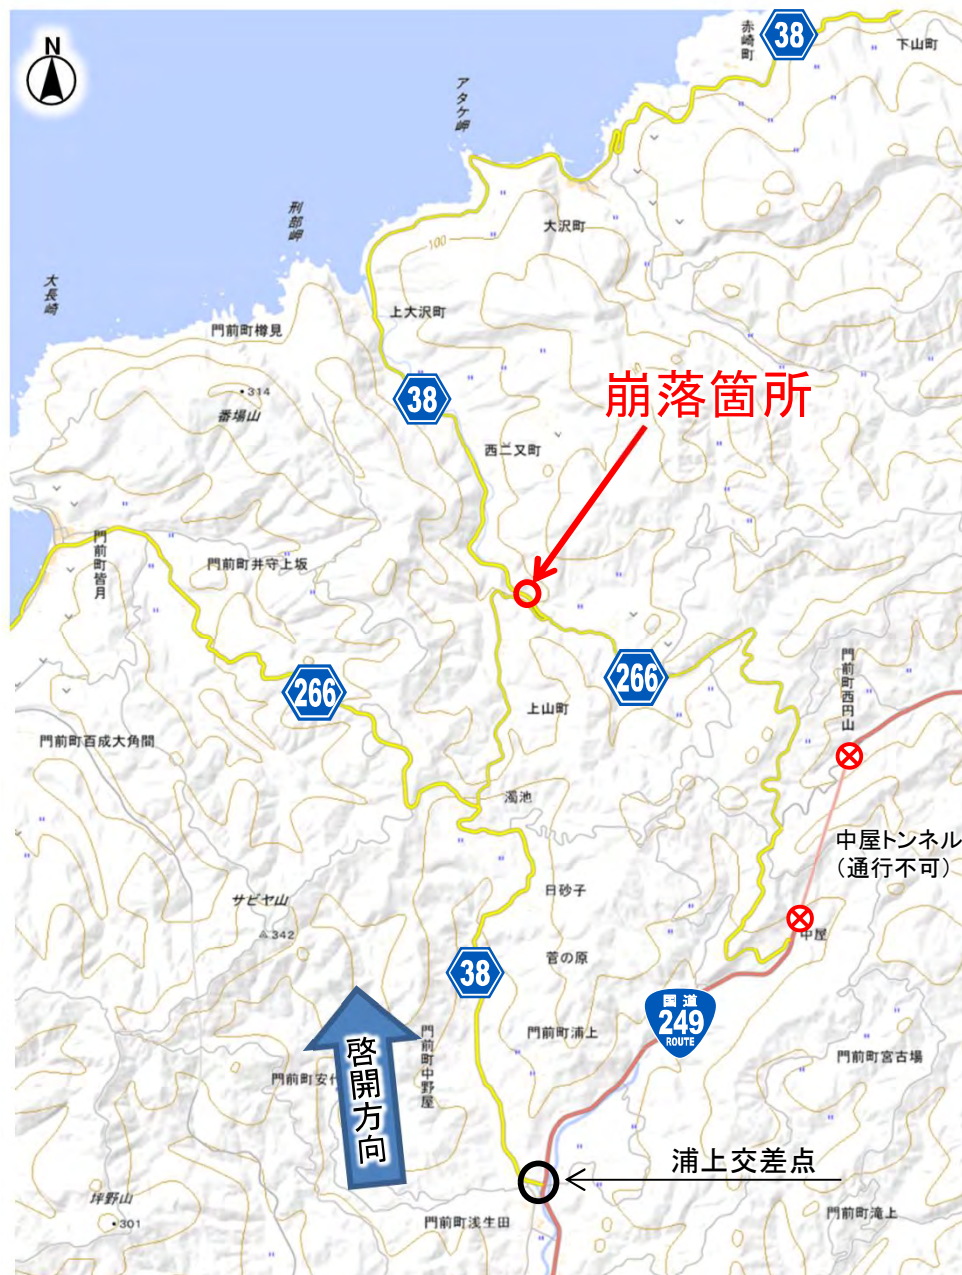
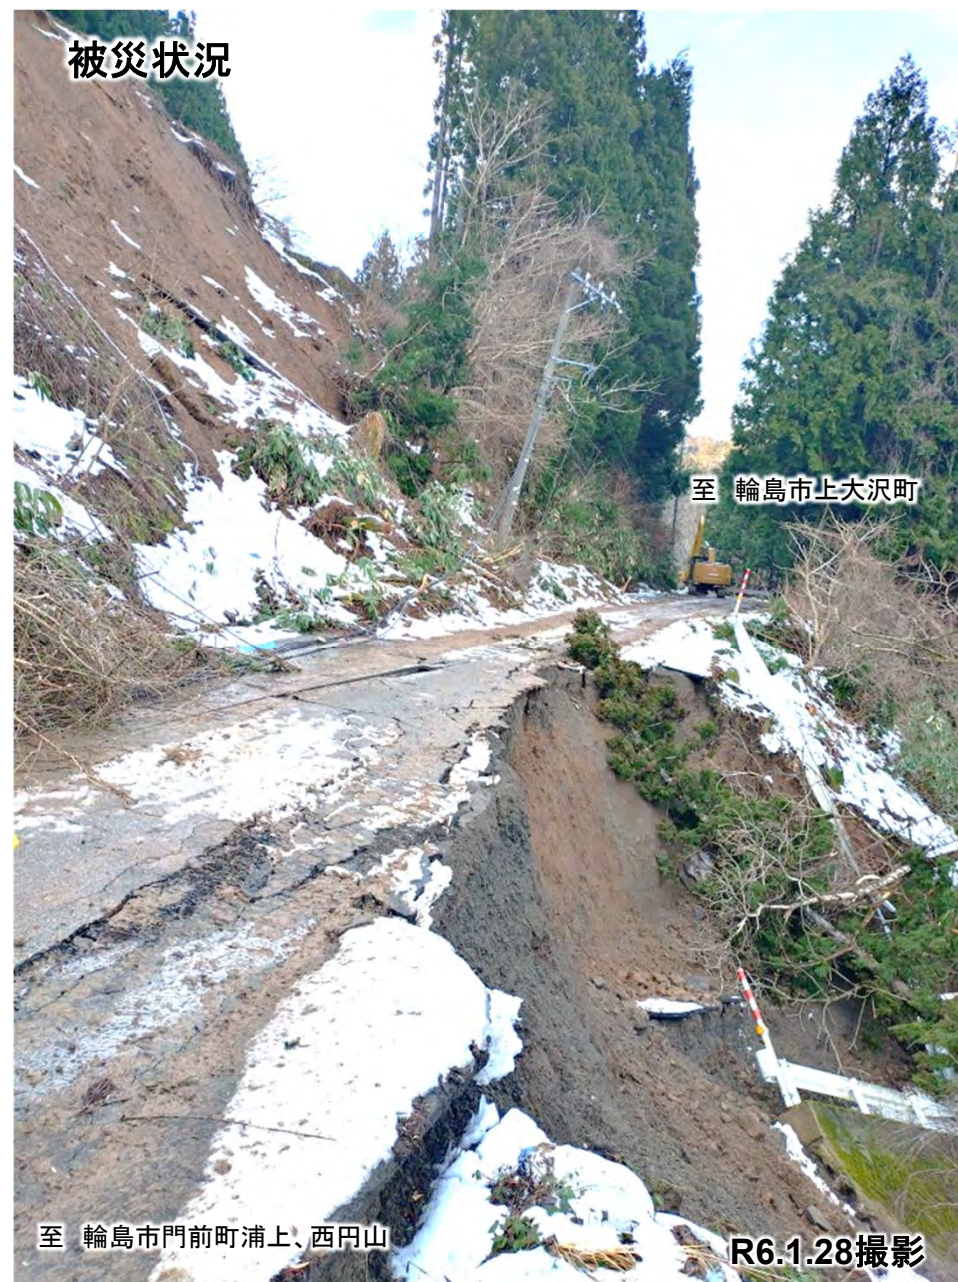
被災状況

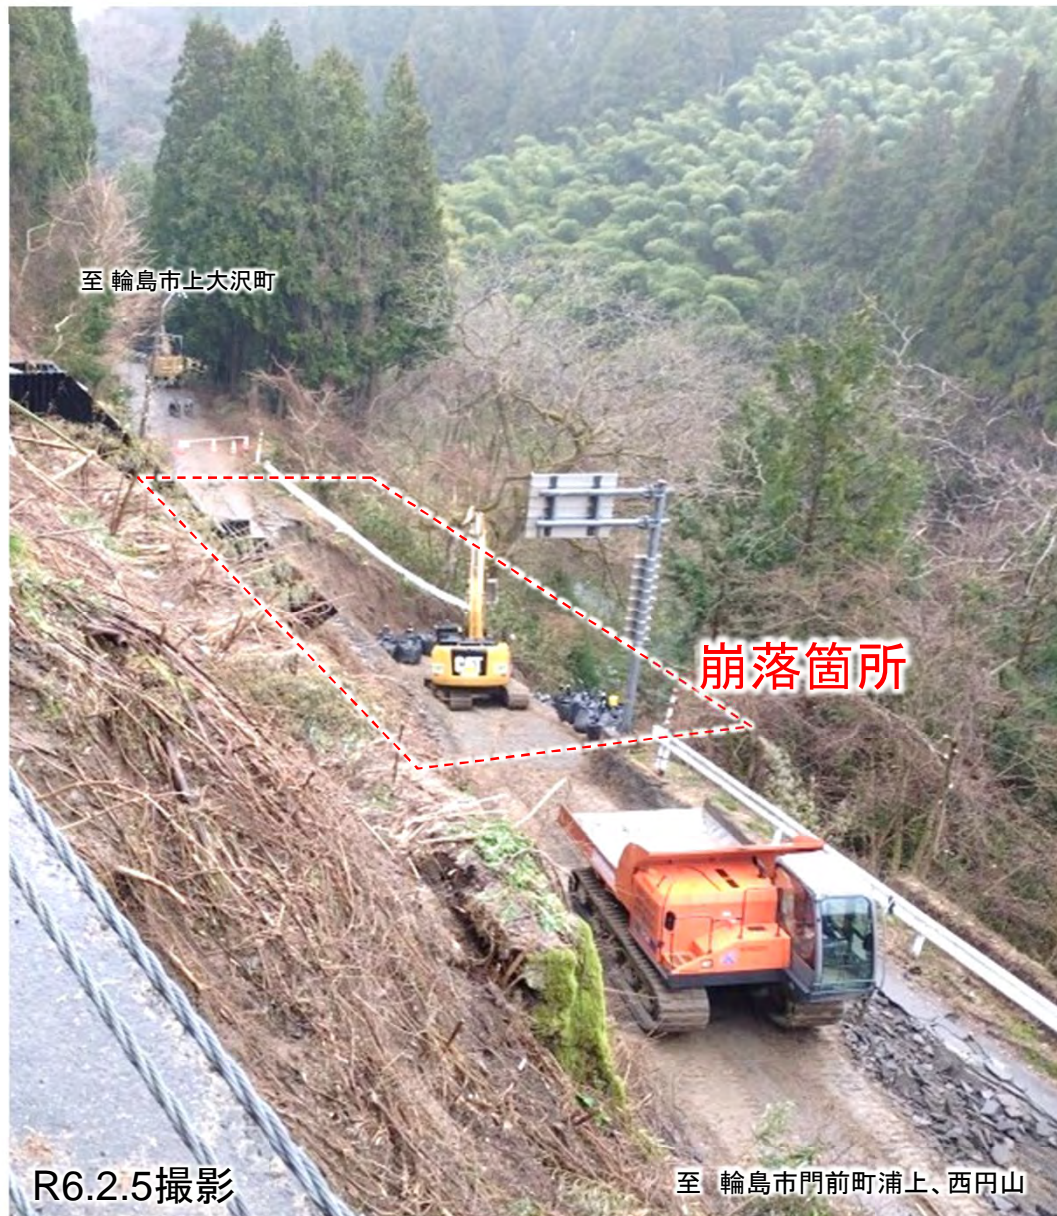
啓開作業状況

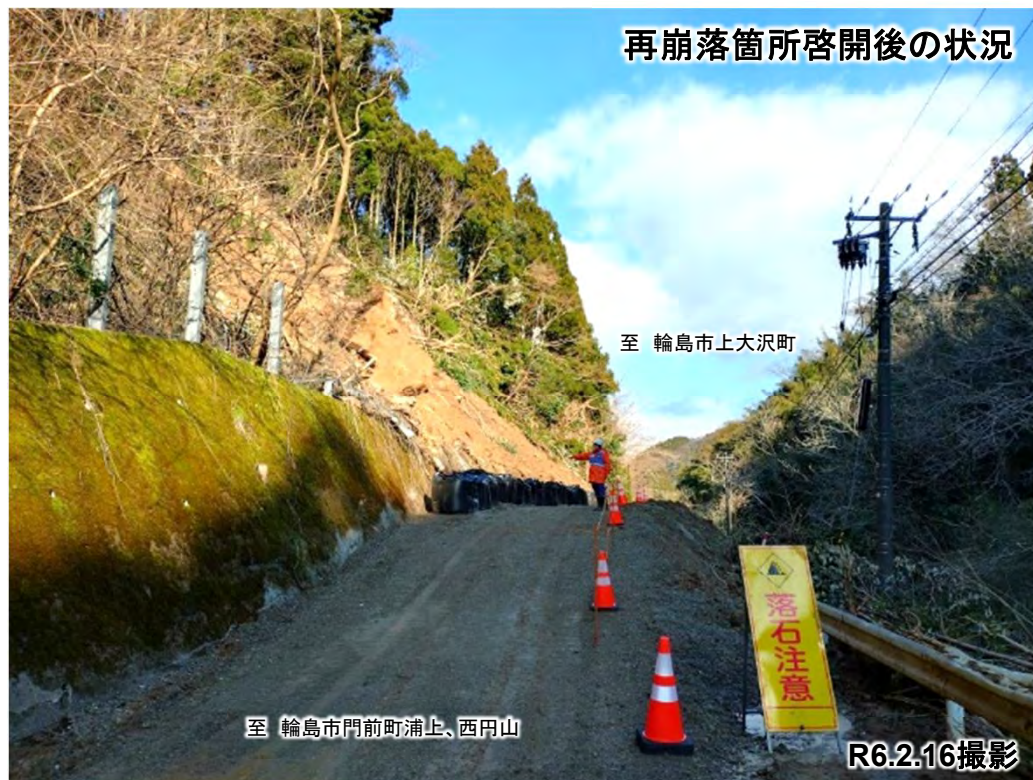
再崩落箇所啓開後の状況

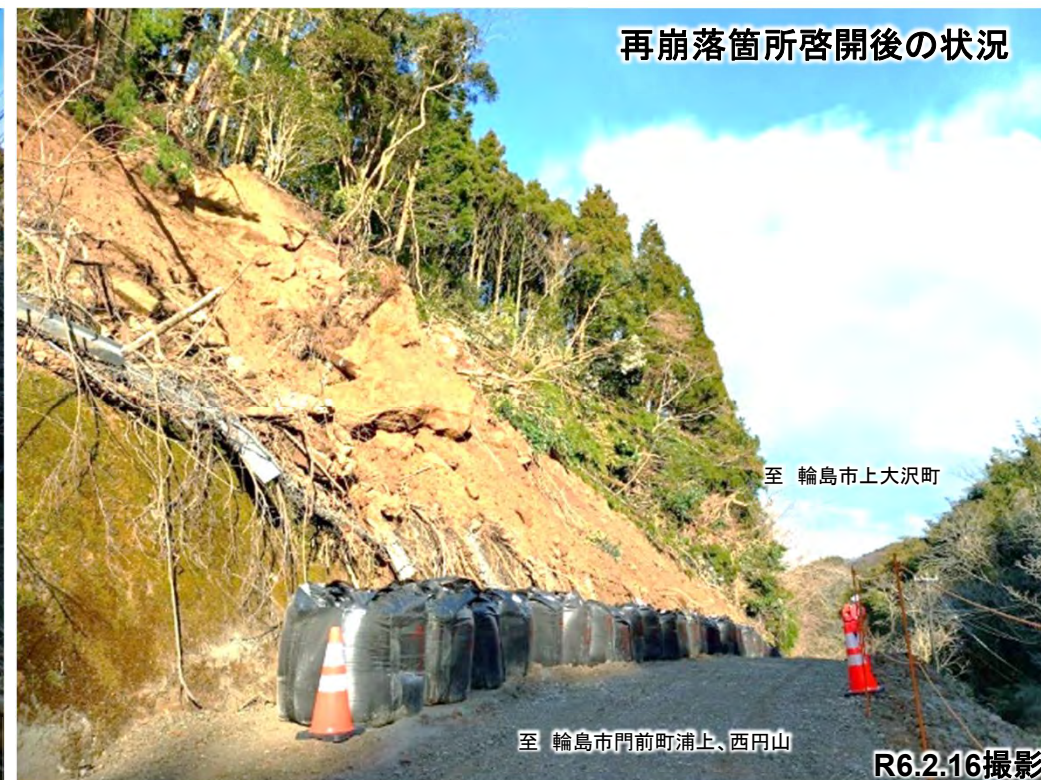
再崩落箇所啓開後の状況
