● 珠洲市宝立町鵜飼地内「金峰寺交差点」から約2.1km付近 珠洲市宝立町柏原付近 擁壁破損

啓開済

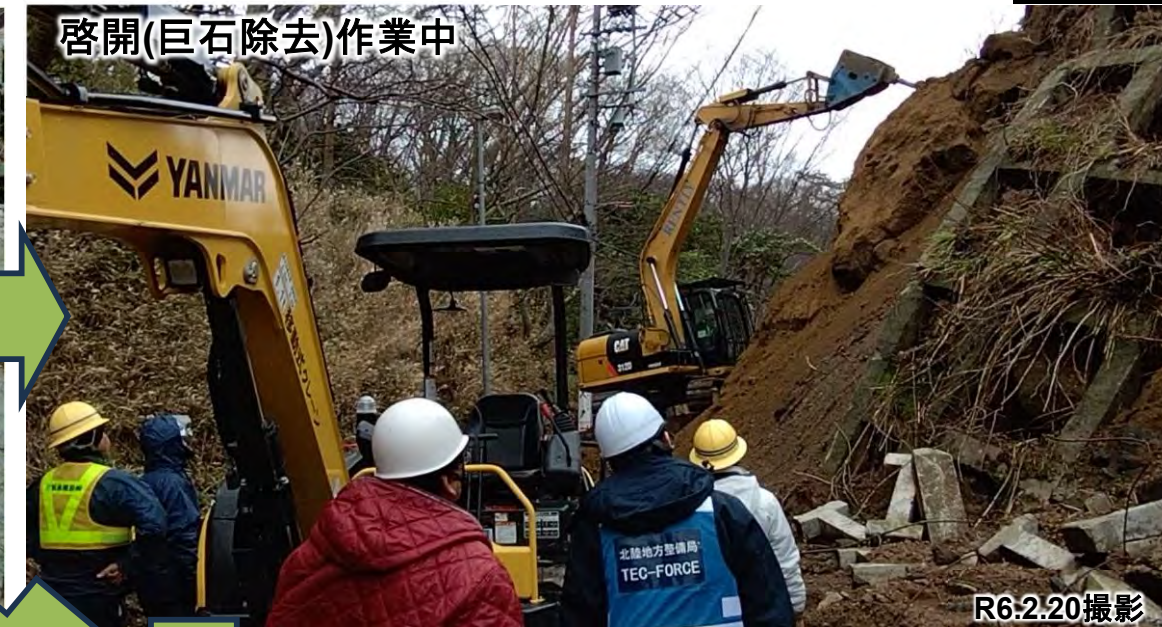
啓開(巨石除去)作業中

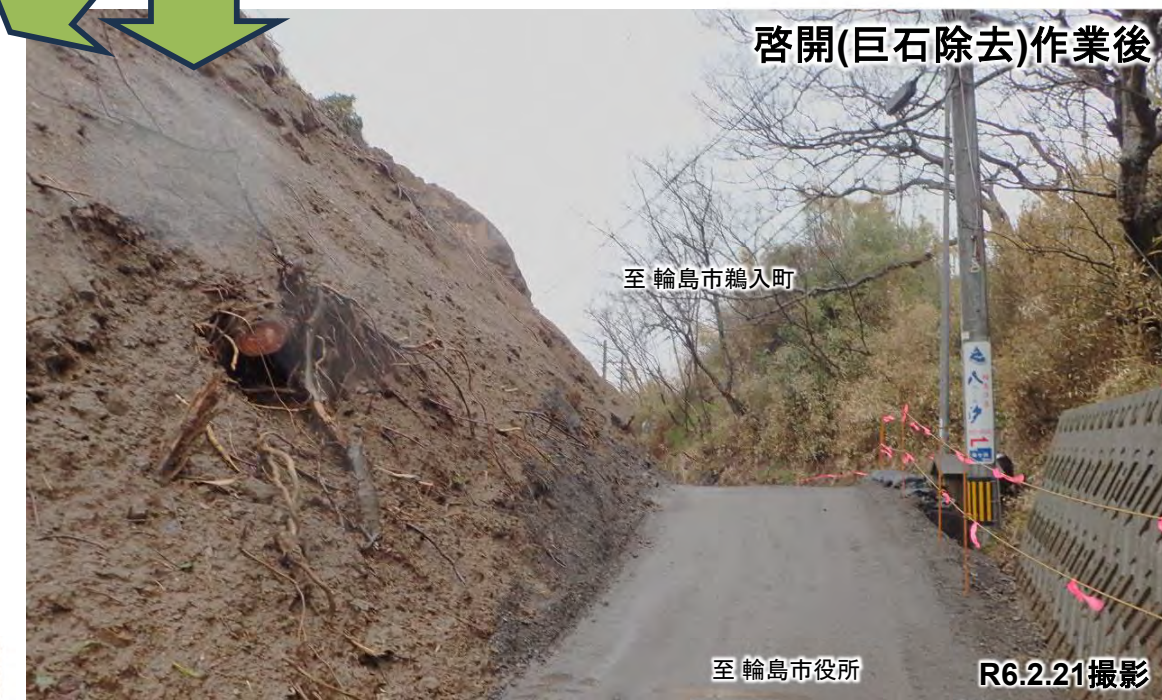
啓開(巨石除去)作業後

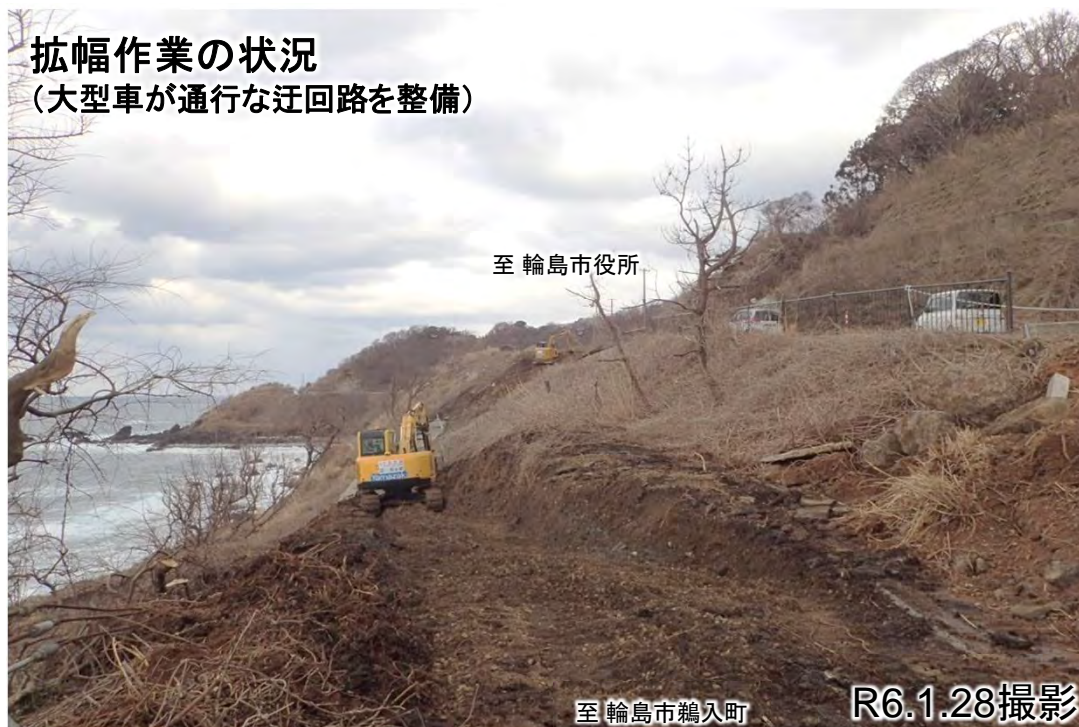
拡幅作業の状況  
(大型車が通行な迂回路を整備)

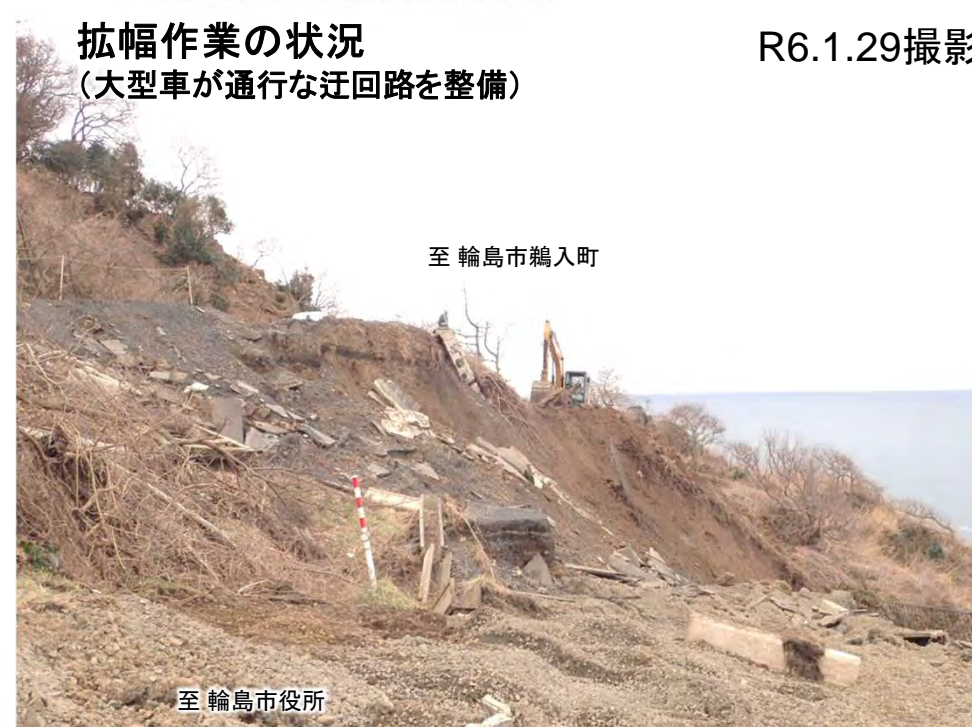
拡幅作業の状況  
(大型車が通行な迂回路を整備)

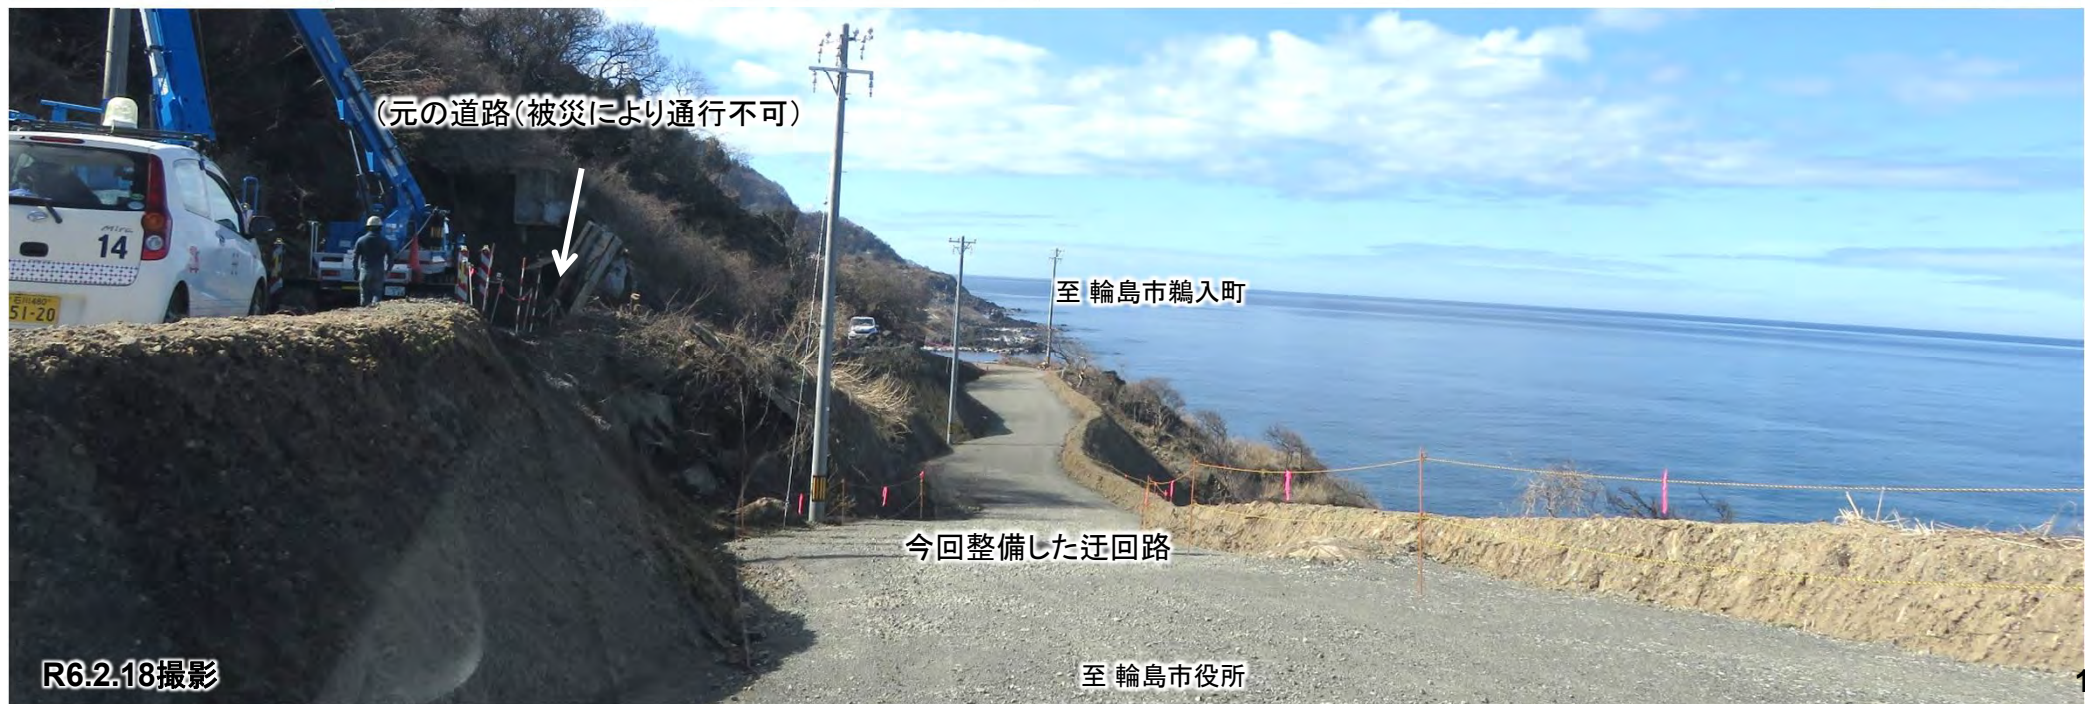
拡幅作業後の状況  
(大型車が通行な迂回路を整備)

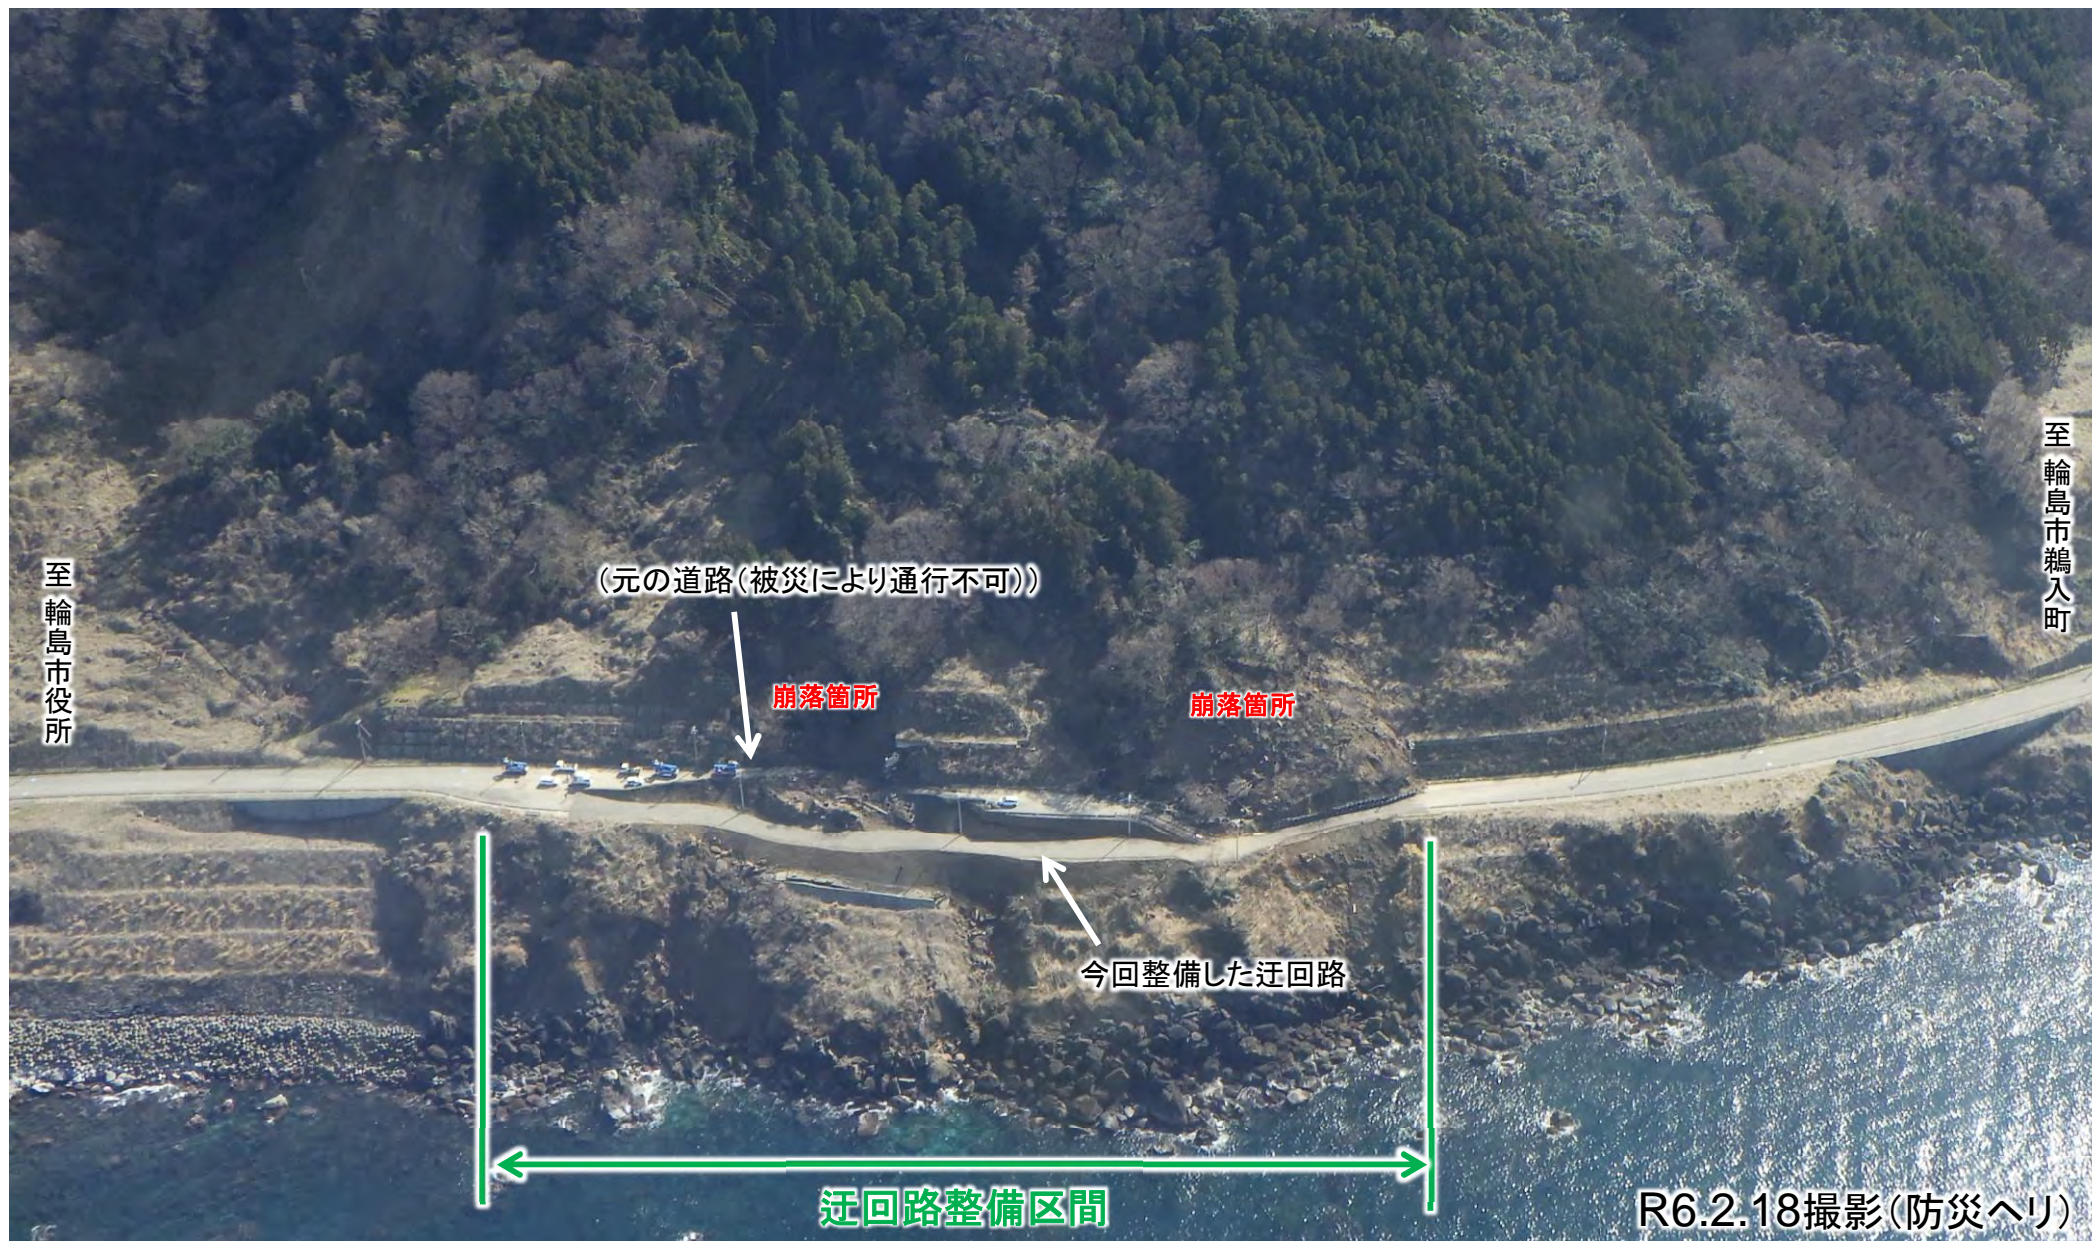
拡幅作業の状況

(大型車が通行な迂回路を整備)
