● 輪島市大野町の国道249号接続交差点より約 1.8km、約2.0km付近に倒木、約3.5km付近に段差

● 輪島市門前町道下地内「国道249号との交差点」から1.4km地点付近 崩落箇所の現地調査結果

● 羽咋郡志賀町荒屋地内「国道との交差点」から 約7.7km 崩落箇所①の状況

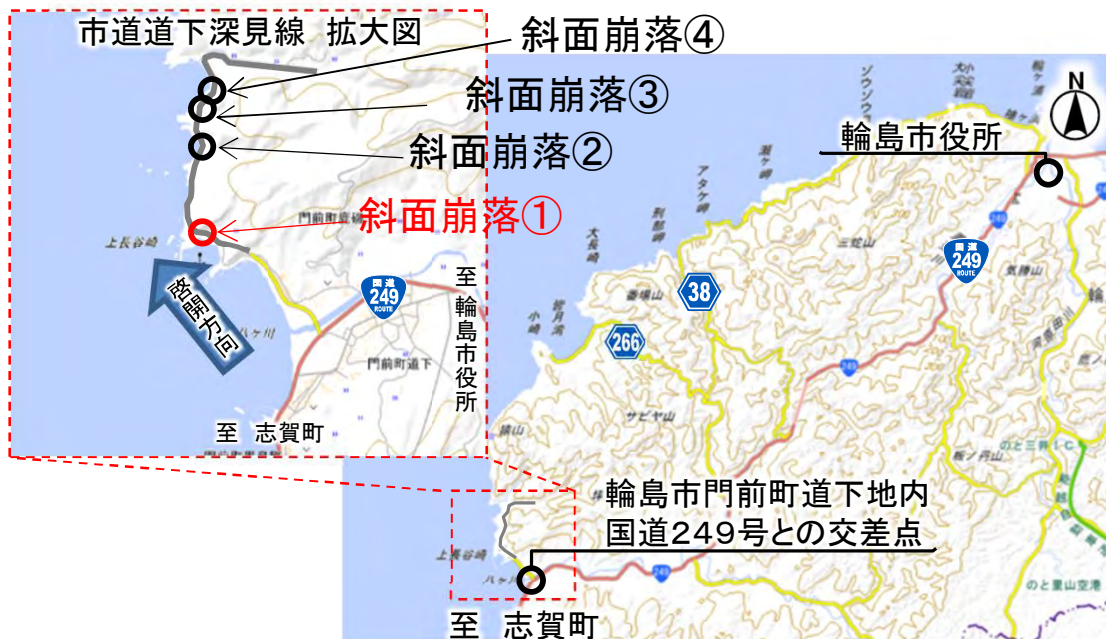
斜面崩落①

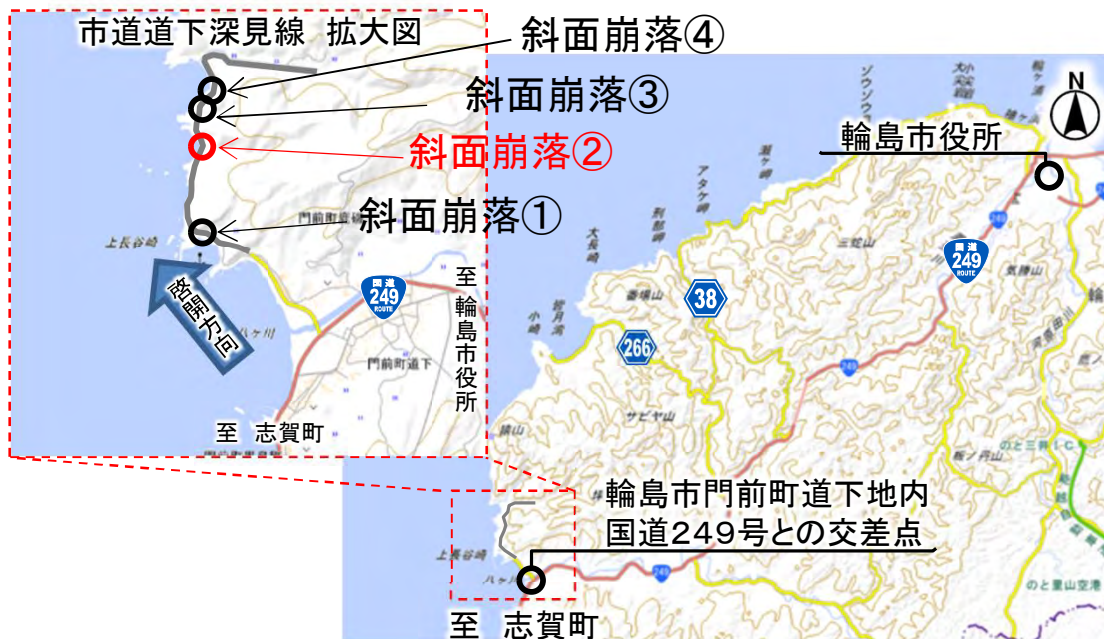
斜面崩落②の被災状況

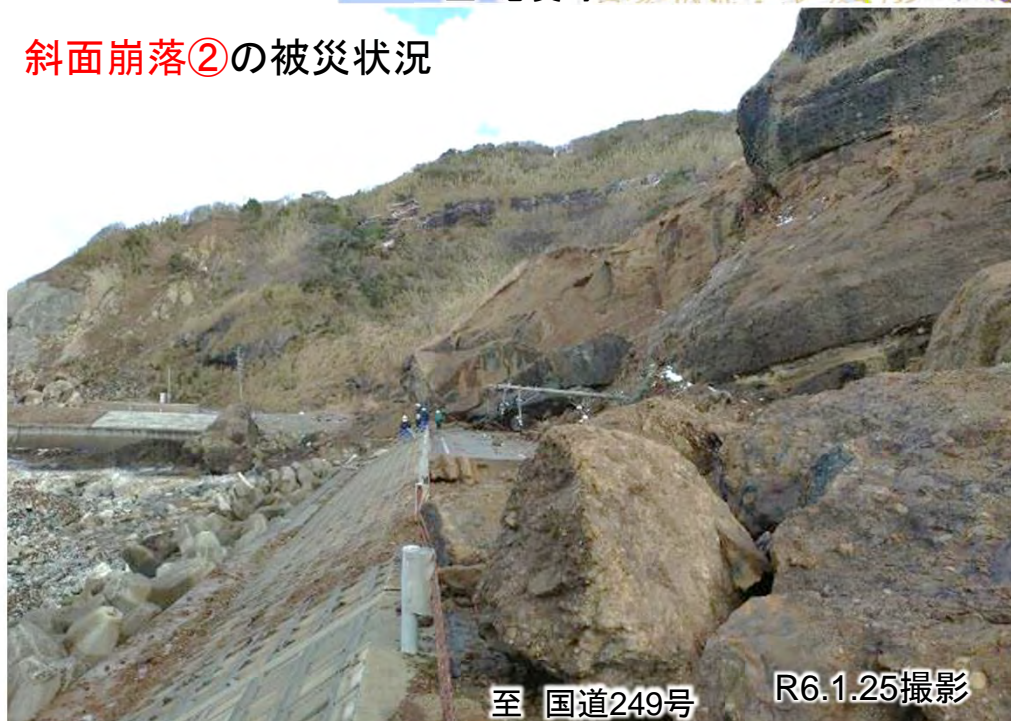
斜面崩落②の被災状況

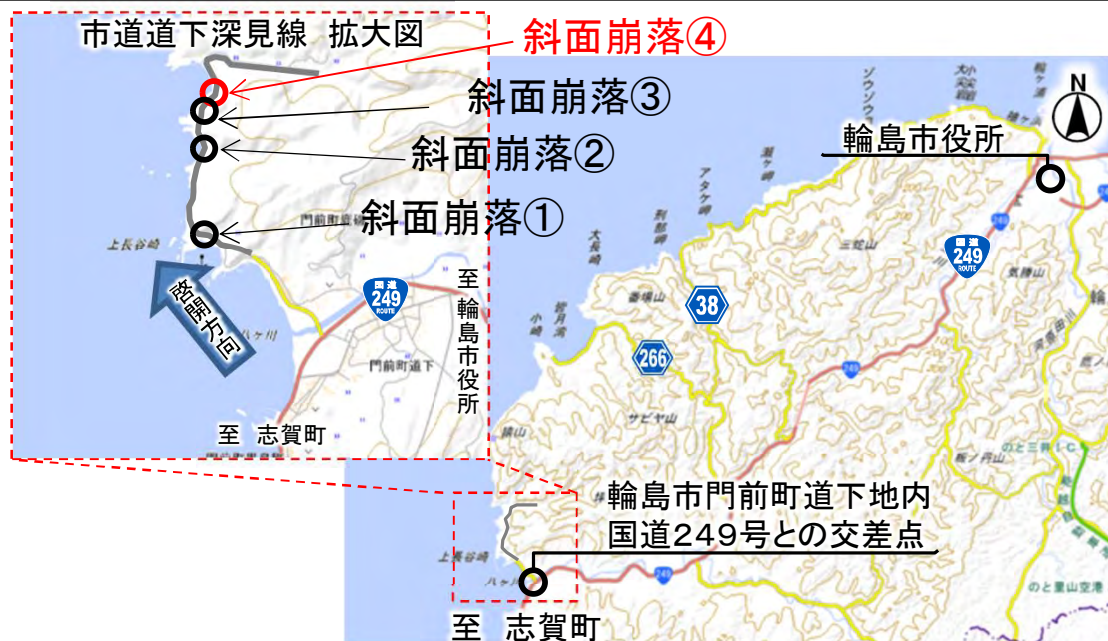
斜面崩落④の被災状況

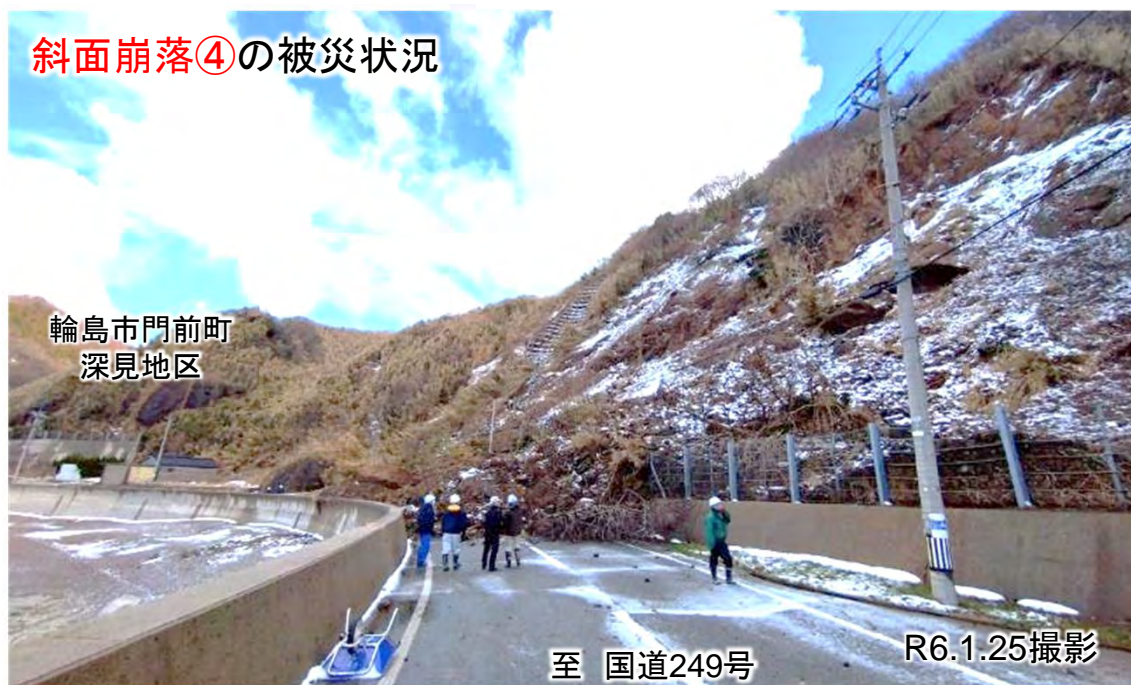
斜面崩落④の啓開作業状況

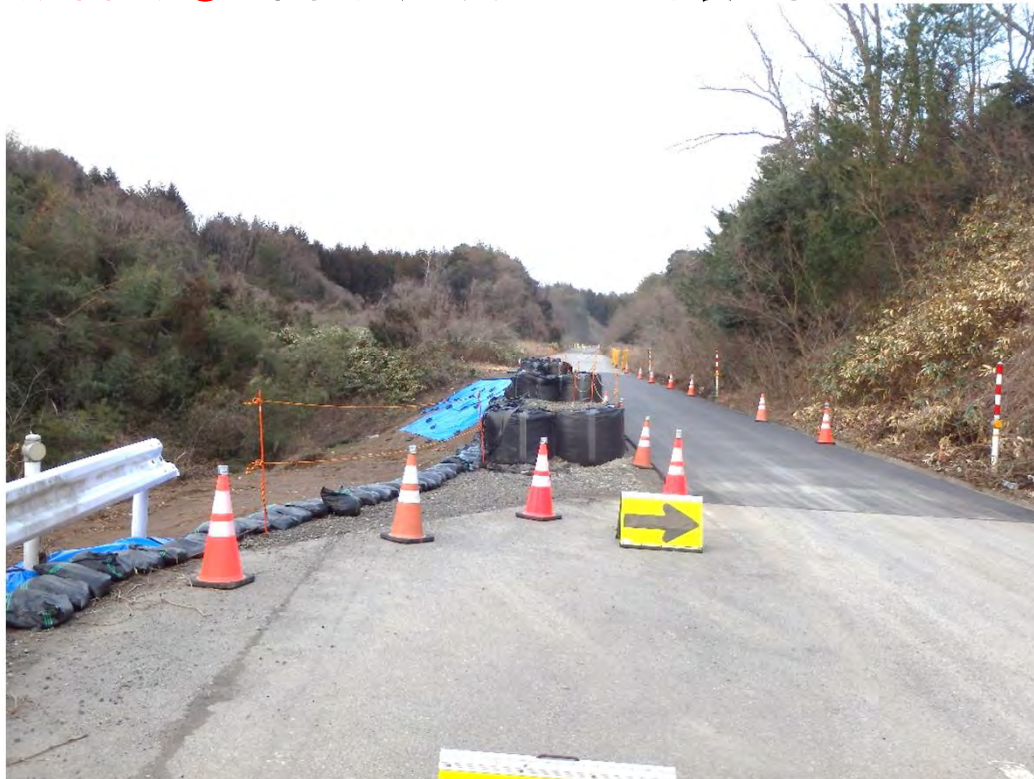
崩落箇所②の啓開後、志賀町による舗装工事後の状況

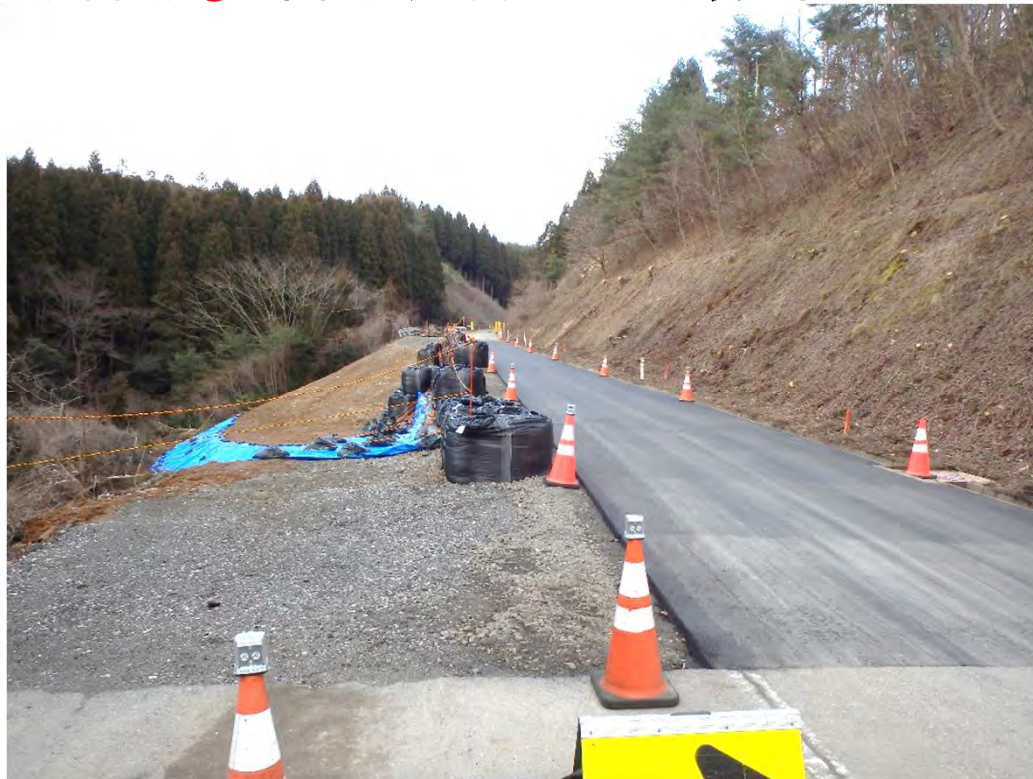
崩落箇所③の啓開後、志賀町による舗装工事後の状況

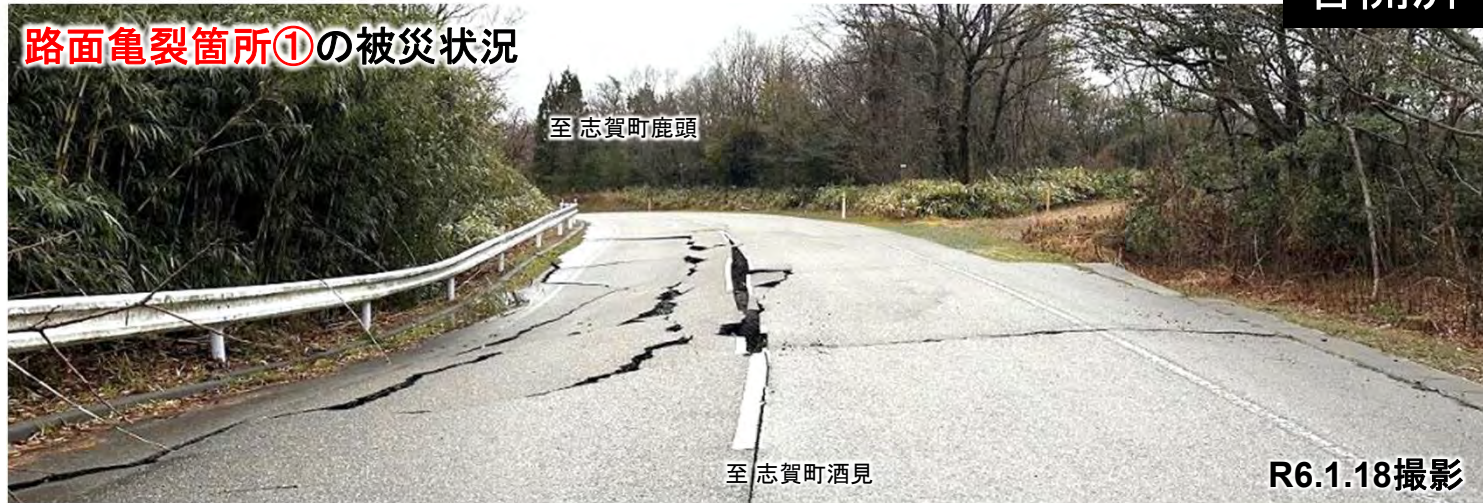
路面亀裂箇所①の被災状況

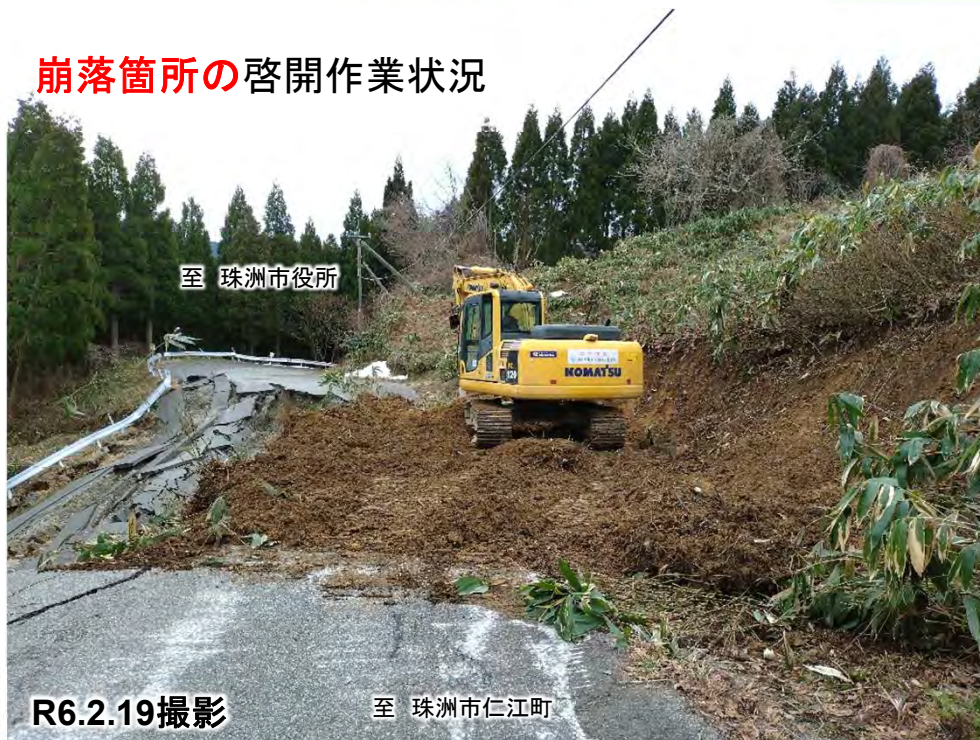
崩落箇所の啓開作業状況

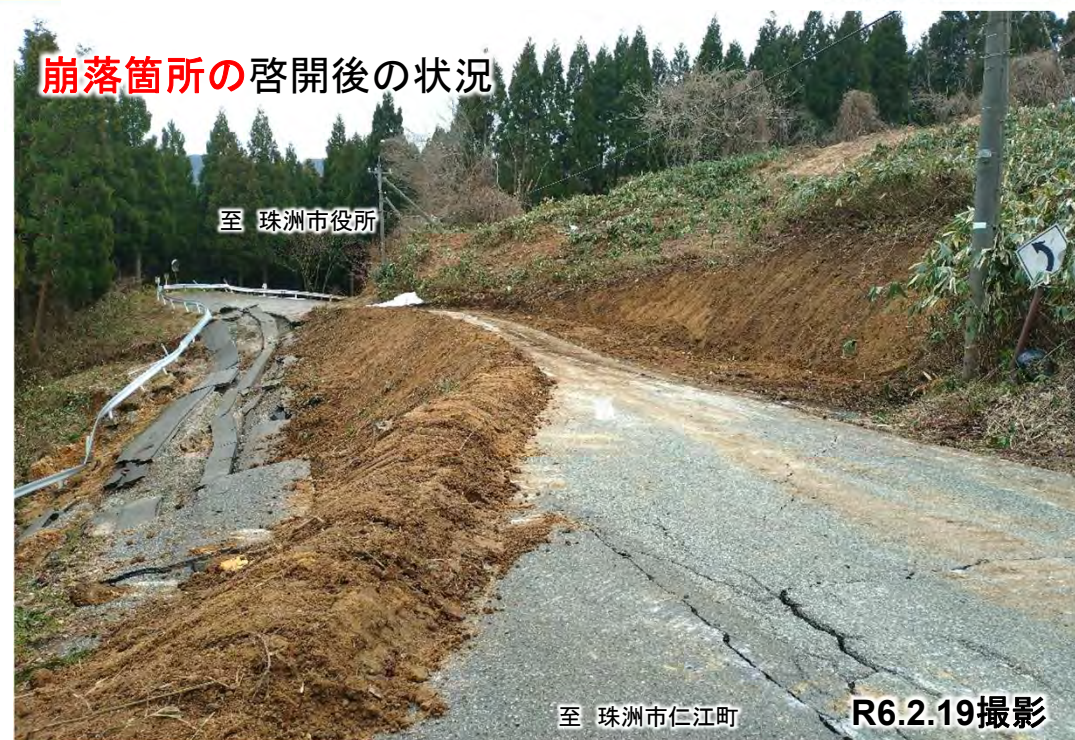
崩落箇所の啓開後の状況
