● 輪島市門前町浦上地内「浦上交差点」から約0.8km地点 崩落箇所

工事名 (仮称)令和6年能登半島地震災害復旧工事
工種 測点
啓開作業完了
12-1
立会者:諏訪監督官
大成建設(株) 令和6年1月9日

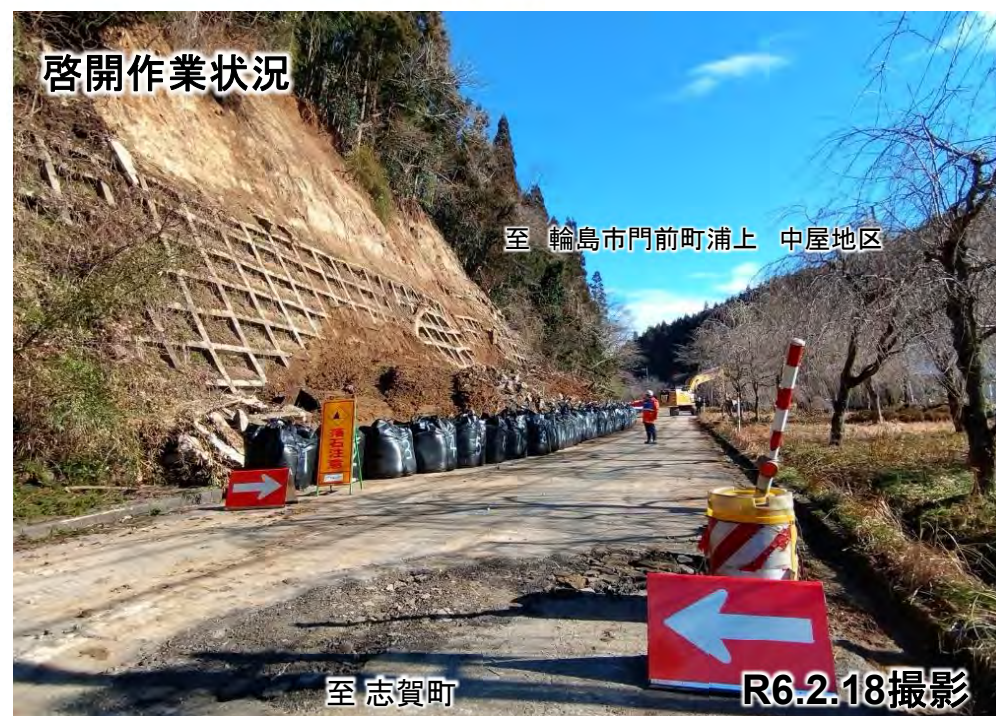
● 輪島市門前町浦上地内「浦上交差点」から約1.1km地点 崩落箇所

啓開済

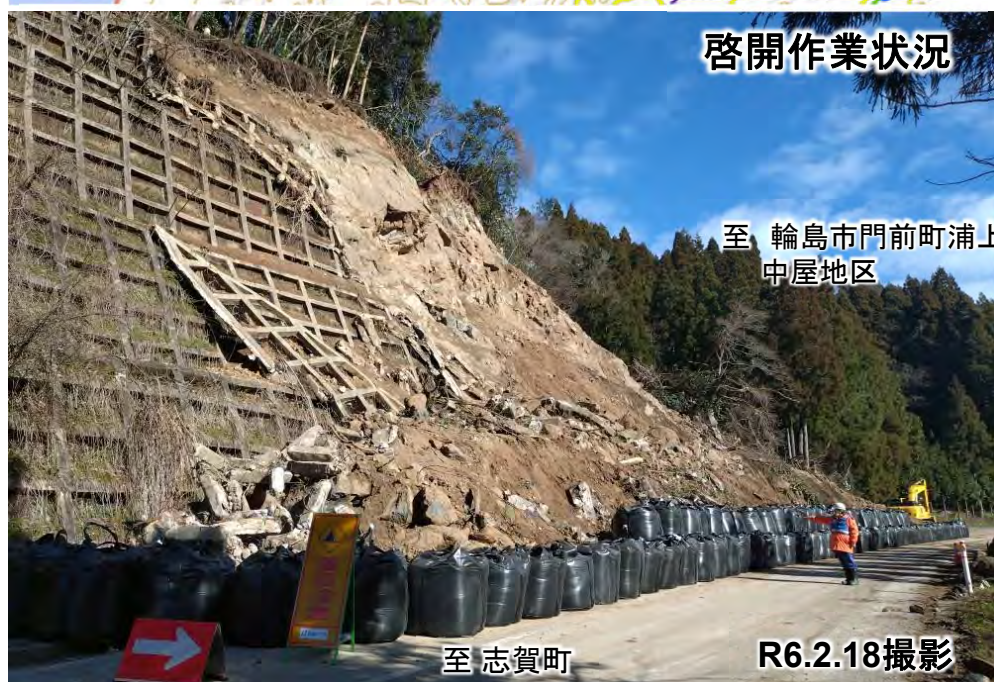
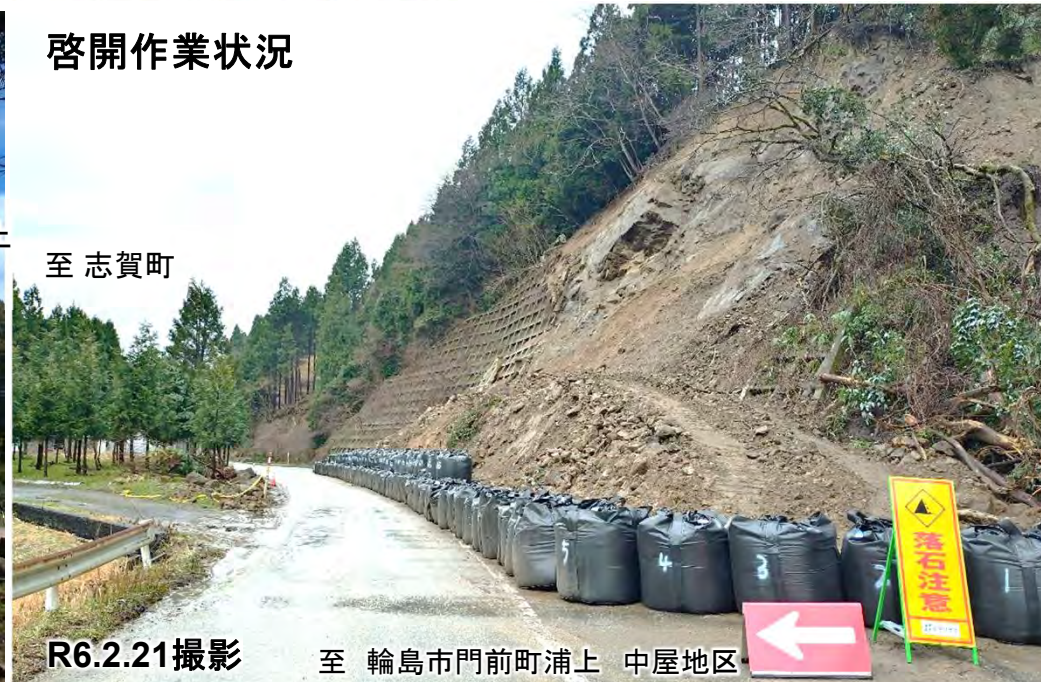
● 輪島市門前町浦上地内「浦上交差点」から約1.3km地点 崩落箇所

啓開済

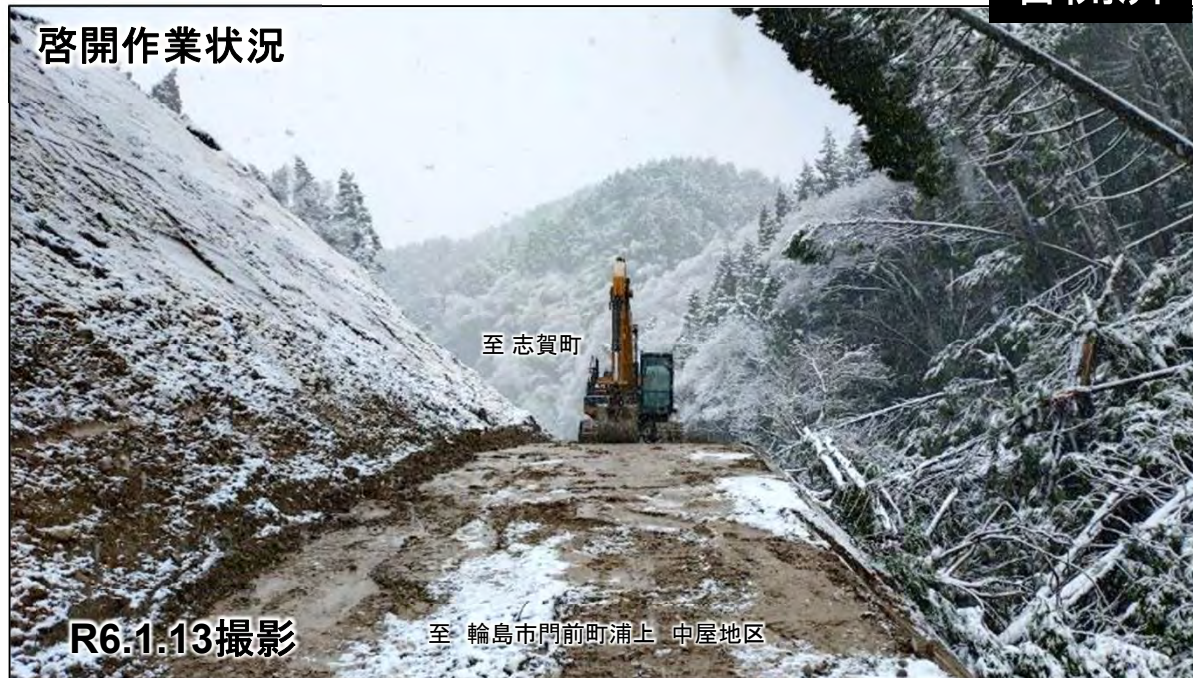
● 輪島市門前町浦上地内「浦上交差点」から1.7km地点 崩落箇所

啓開済

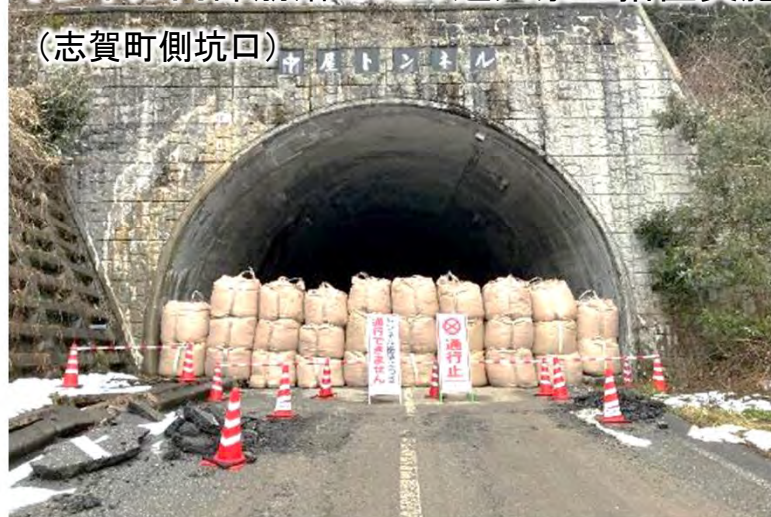
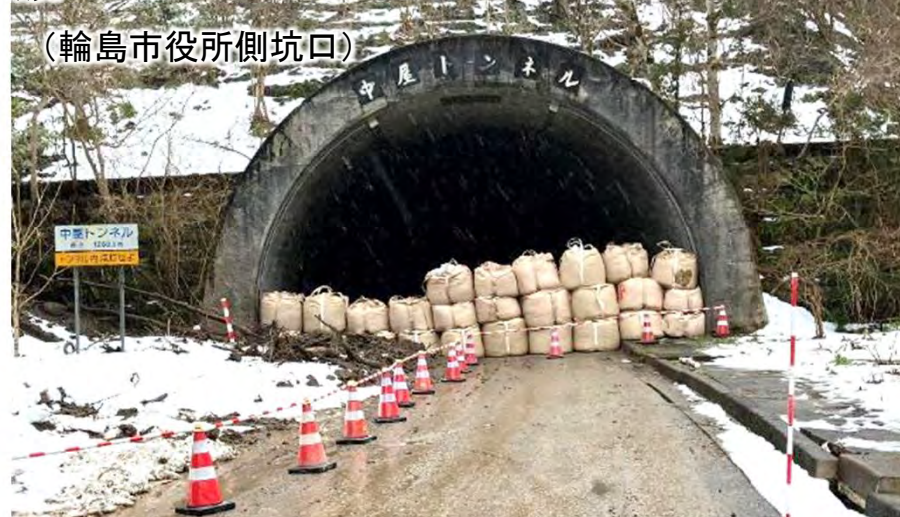
- 輪島市門前町浦上地内「浦上交差点」から3.0km地点 中屋トンネル まで現地調査実施 トンネル内部で覆工崩落

トンネル内部崩落のため進入禁止措置実施状況

トンネル内部が一部崩落しているため、輪島市門前町西円山と輪島市門前町浦上を結ぶ「中屋トンネル」は通行不可

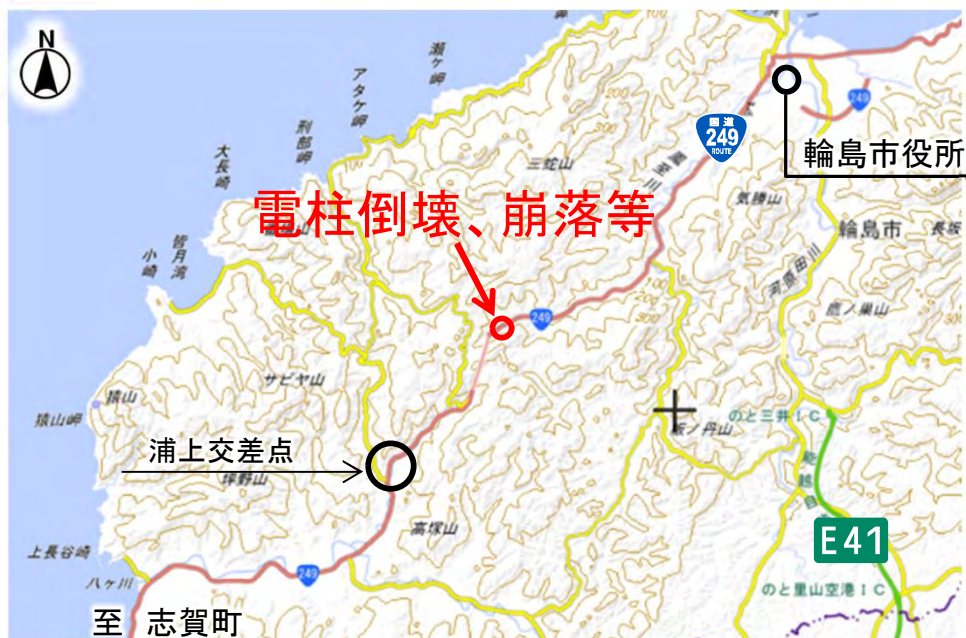
被災状況(電柱倒壊、崩壊)

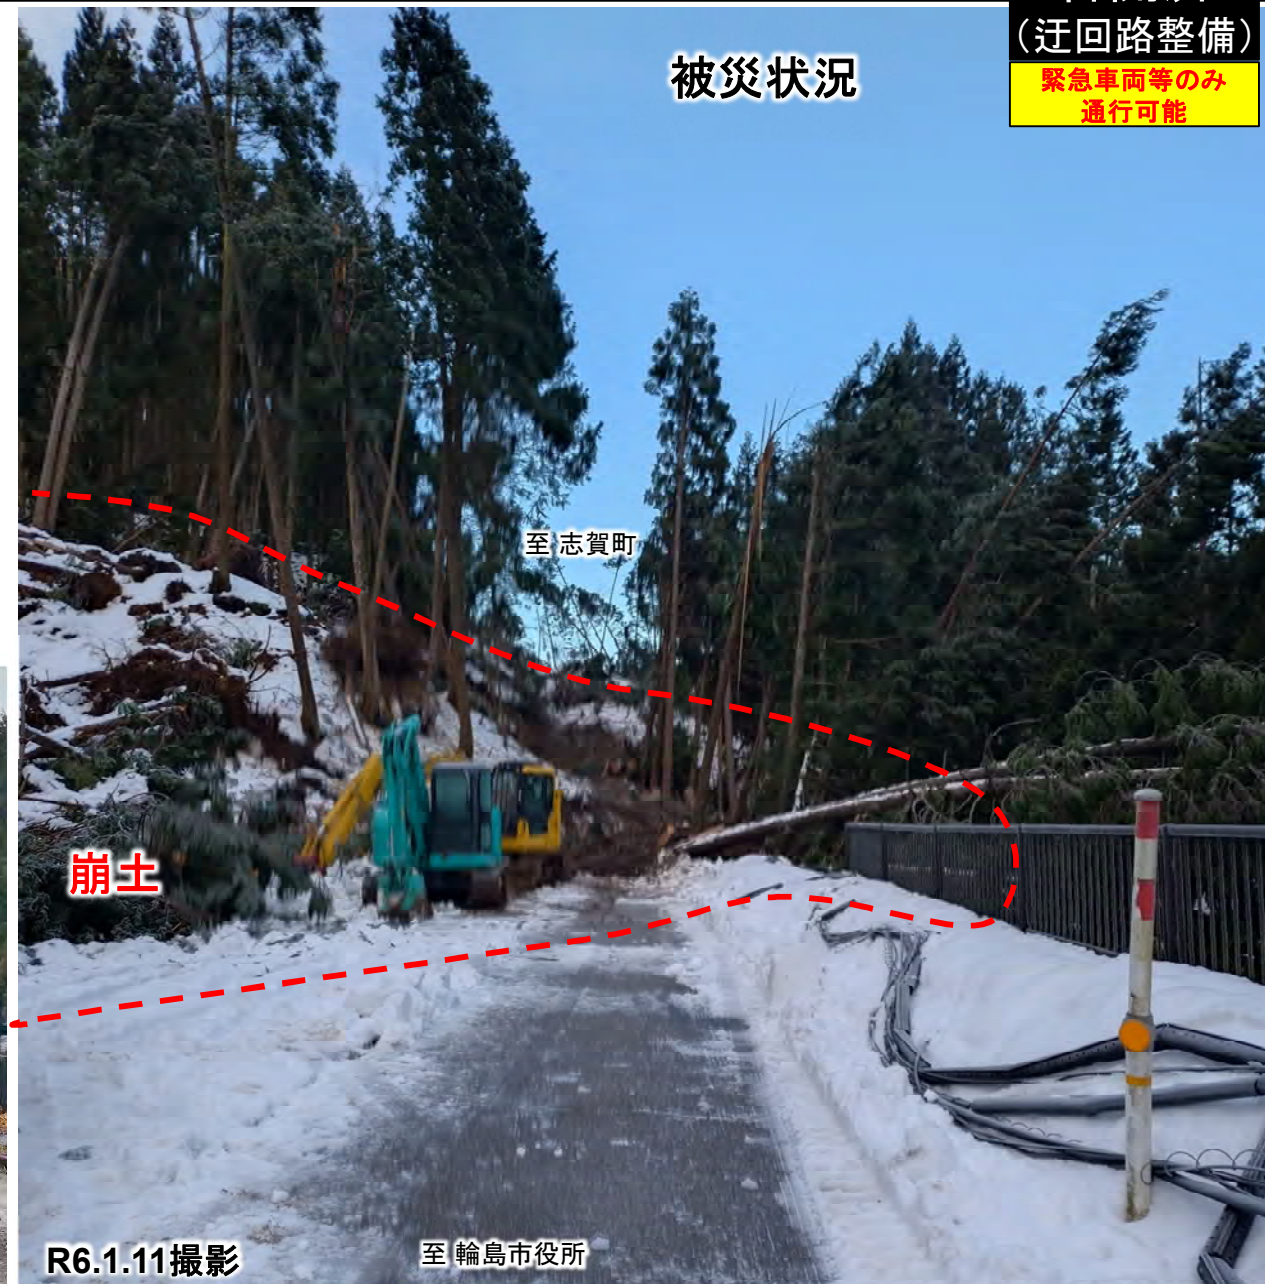
被災状況

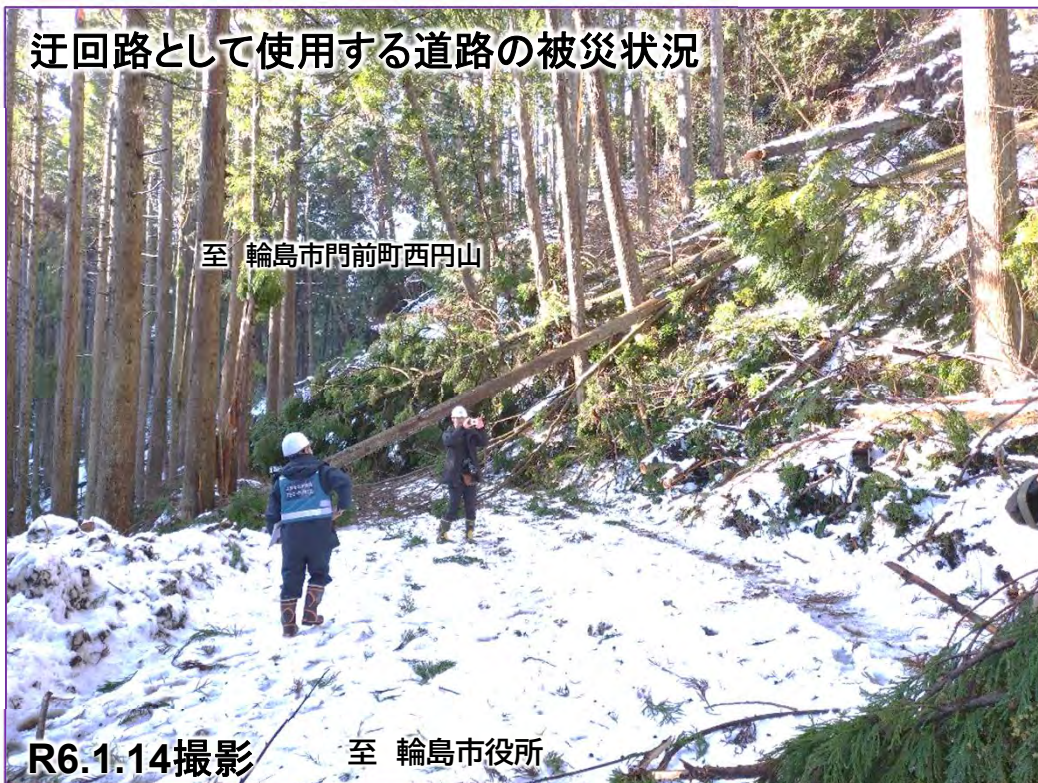
迂回路として使用する道路の被災状況

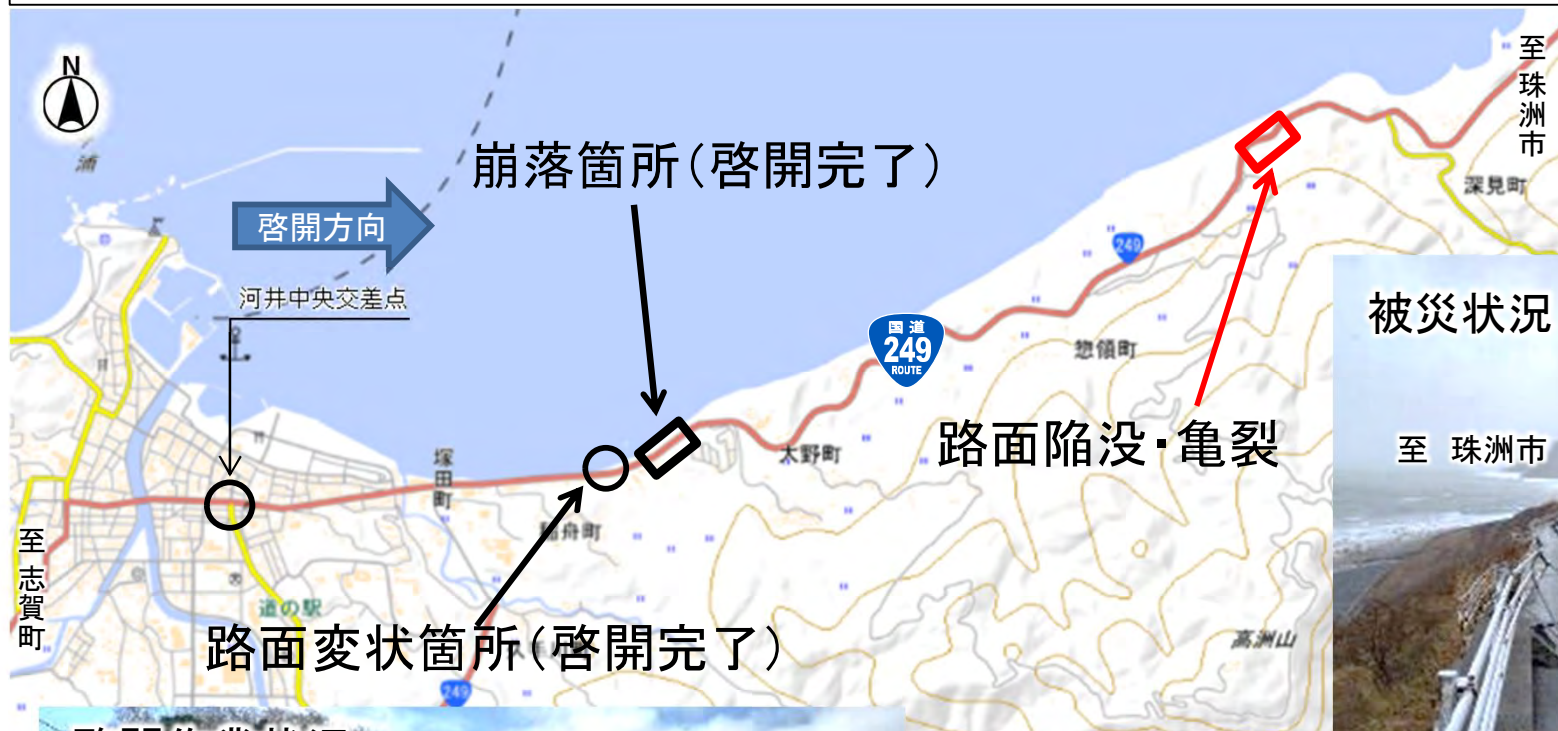
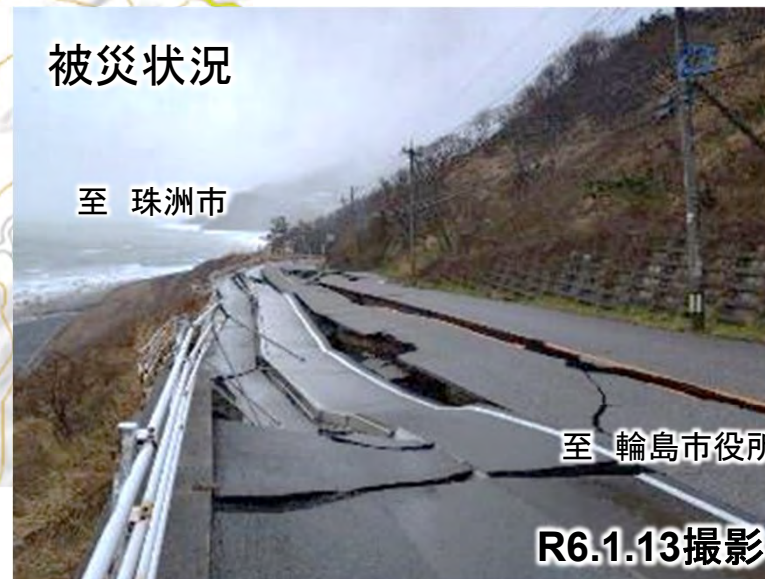
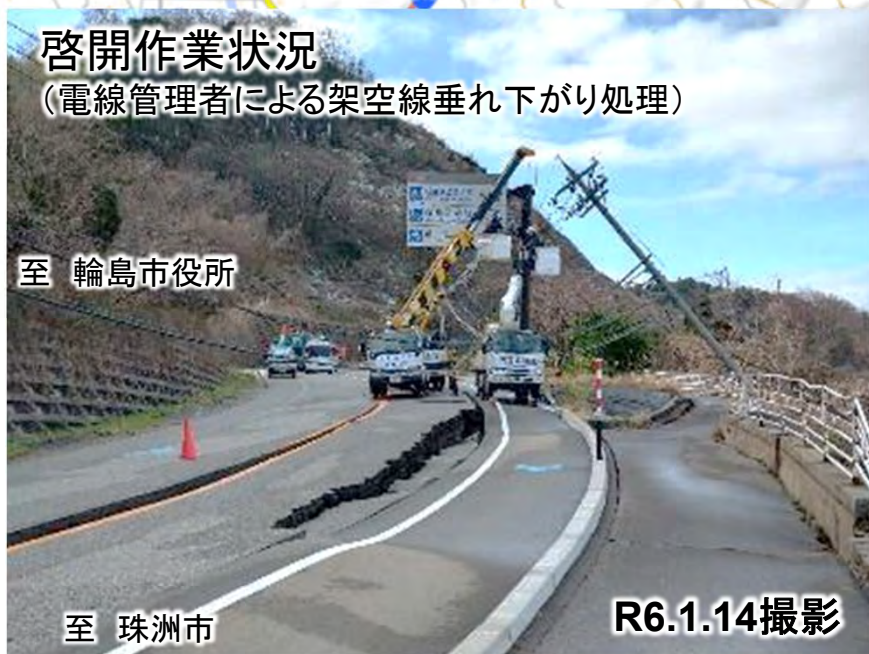
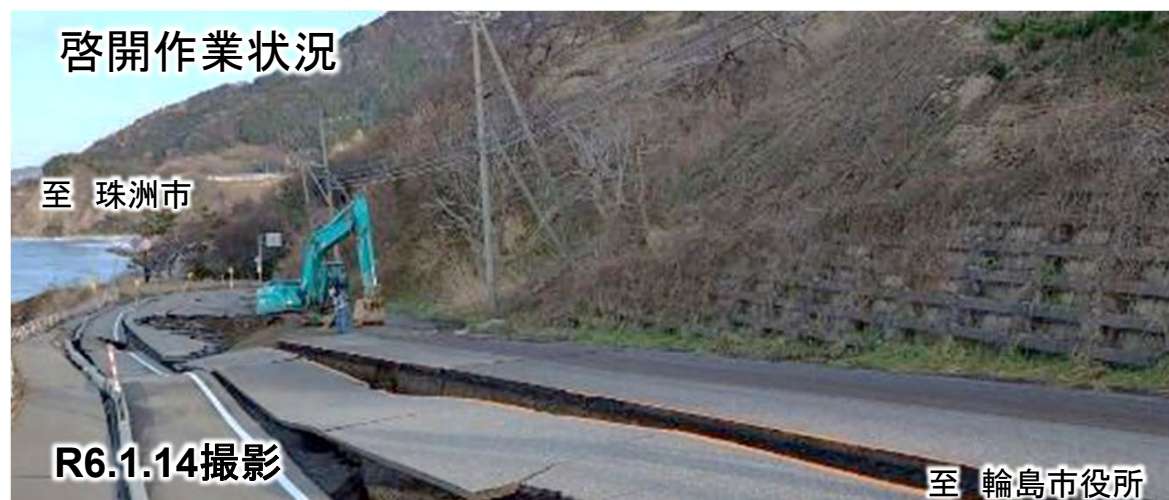
● 輪島市河井町地内「河井中央交差点」から約5.8km地点(輪島市深見町付近) 路面陥没・亀裂

1/16啓開済

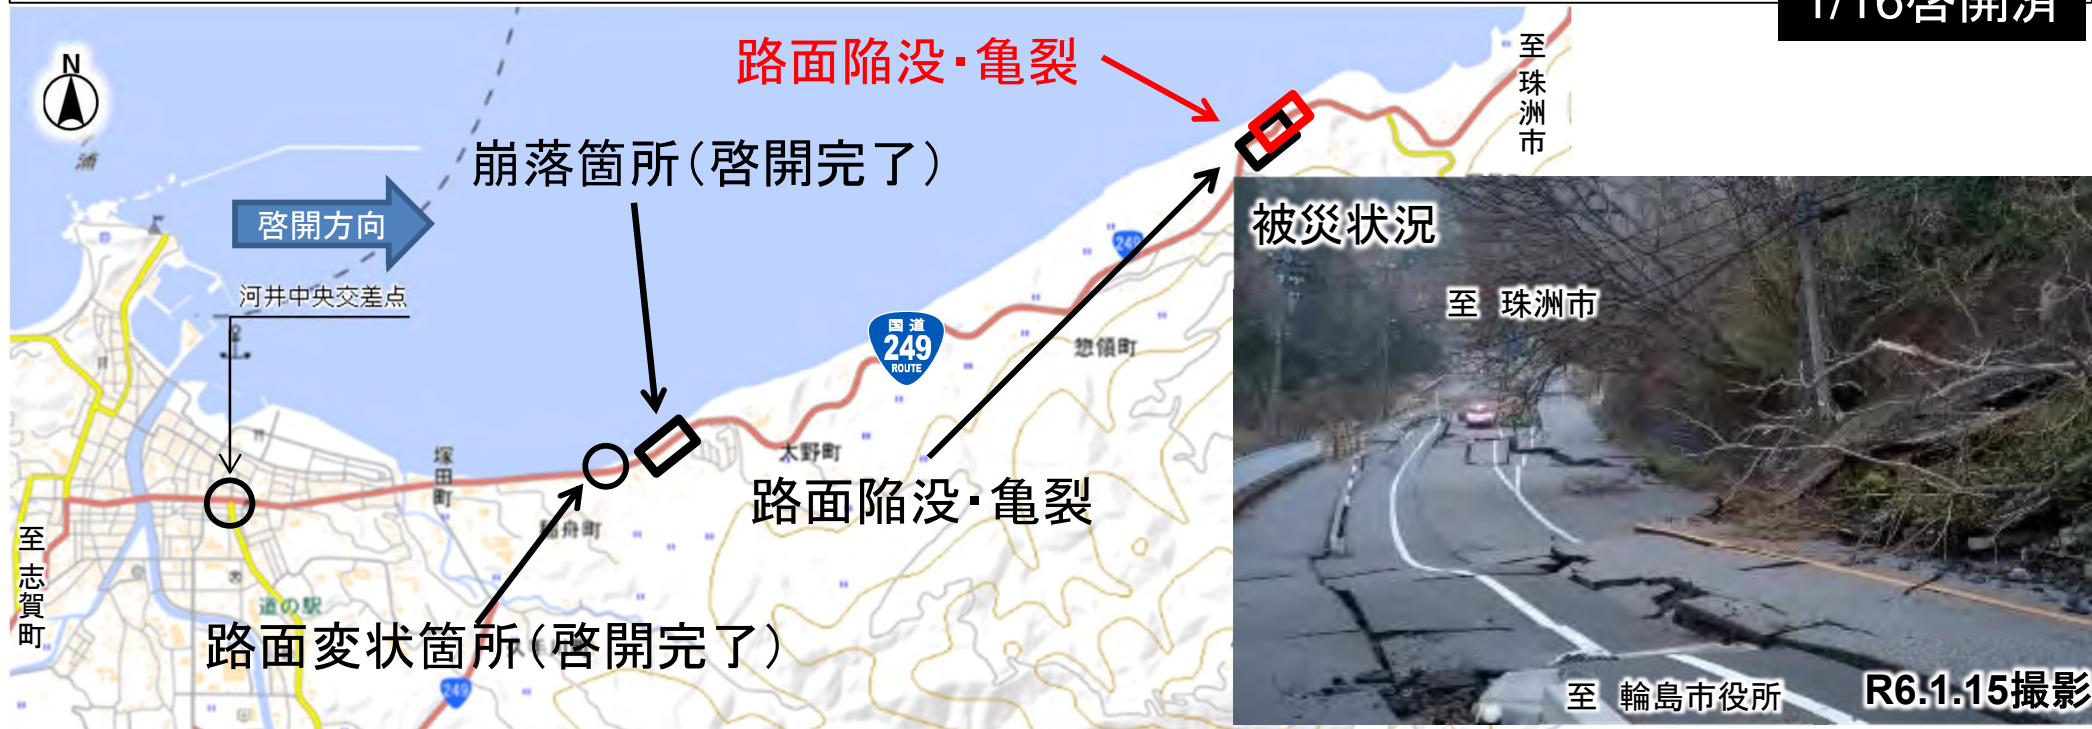
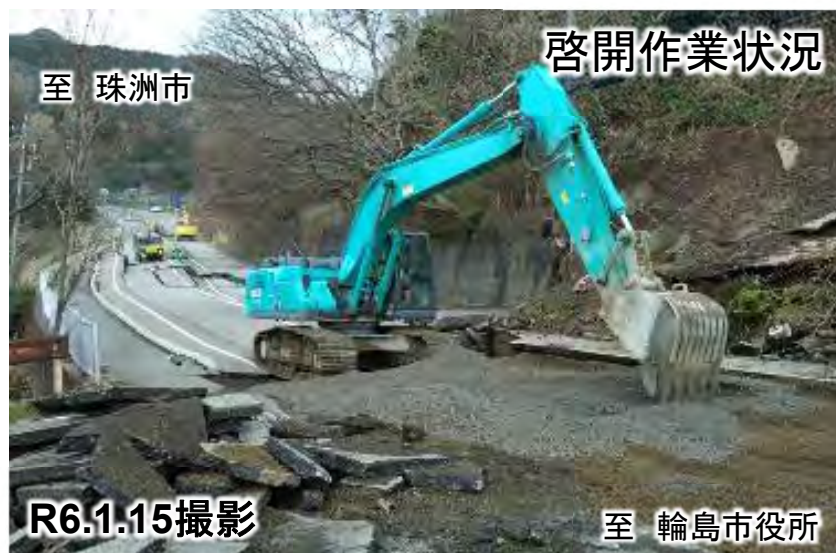
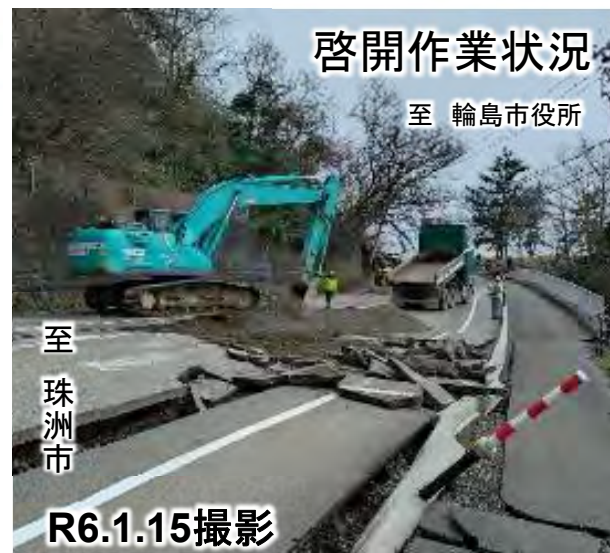
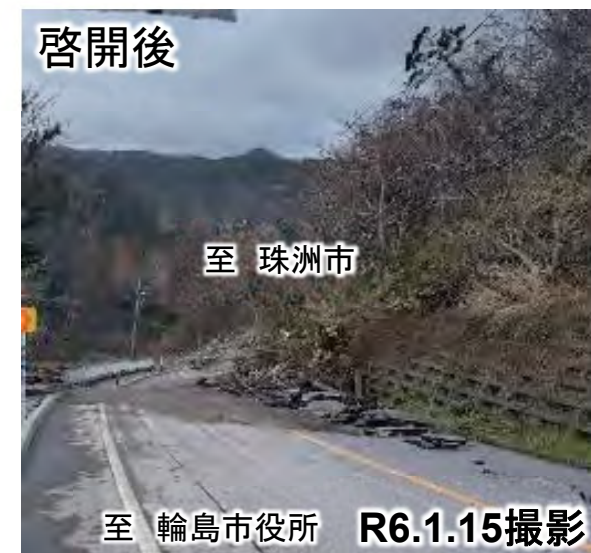
● 輪島市河井町地内「河井中央交差点」から約5.9km地点(輪島市深見町付近) 路面陥没・亀裂

1/16啓開済

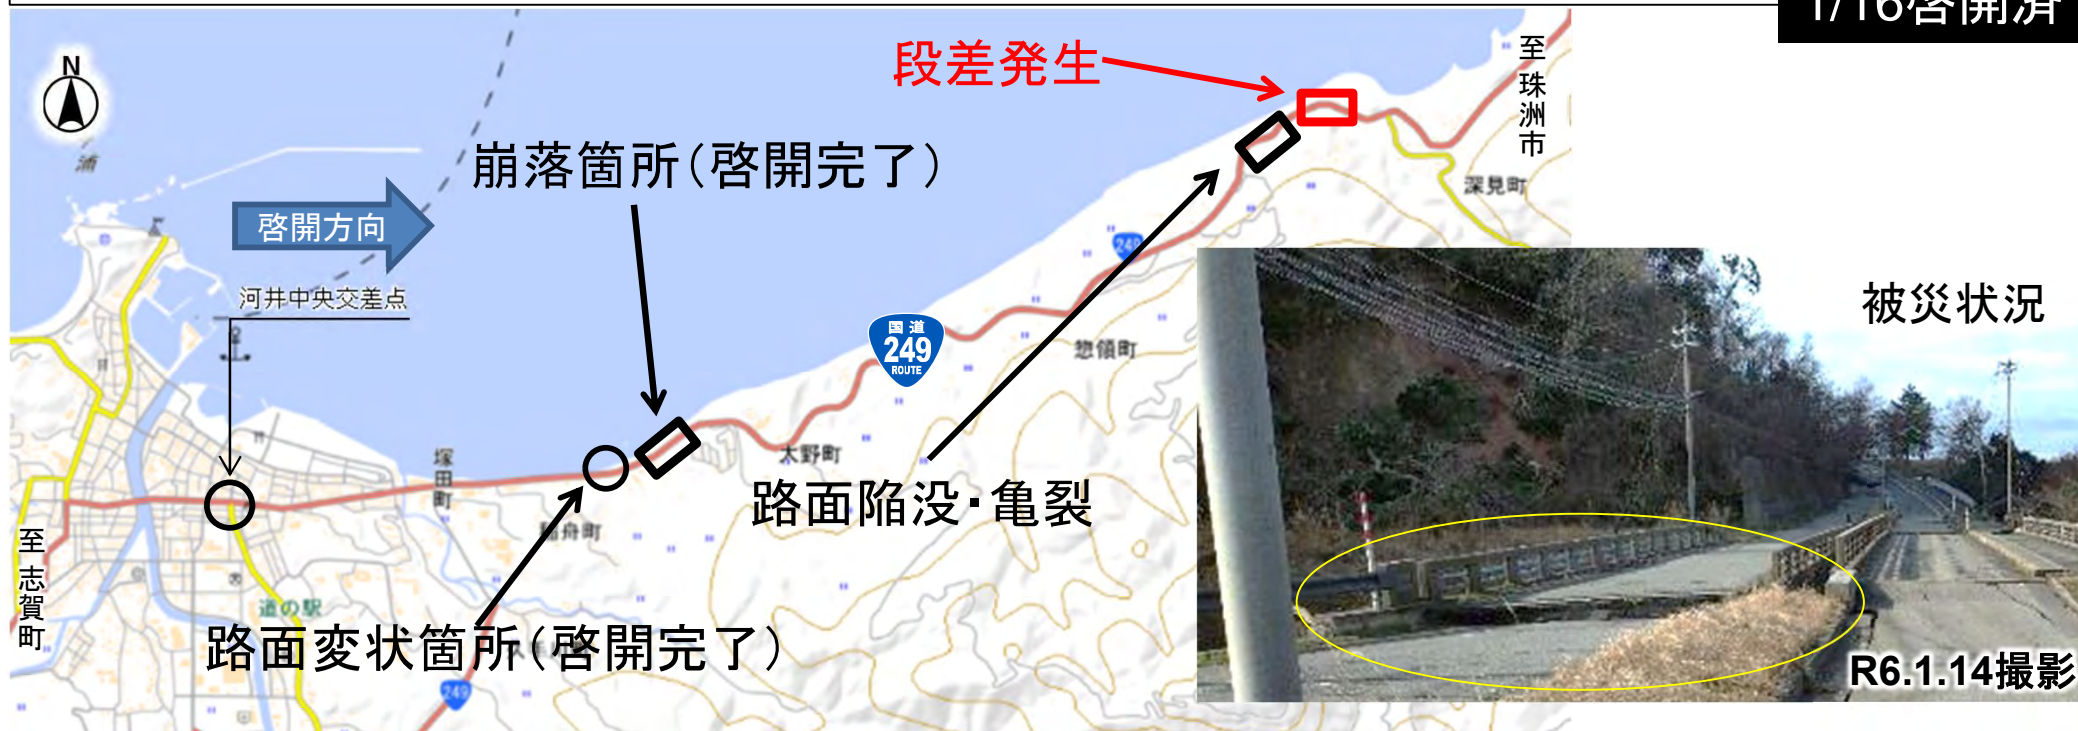
● 輪島市河井町地内「河井中央交差点」から約6.5km地点(輪島市深見町付近) 深見橋 段差

1/16啓開済

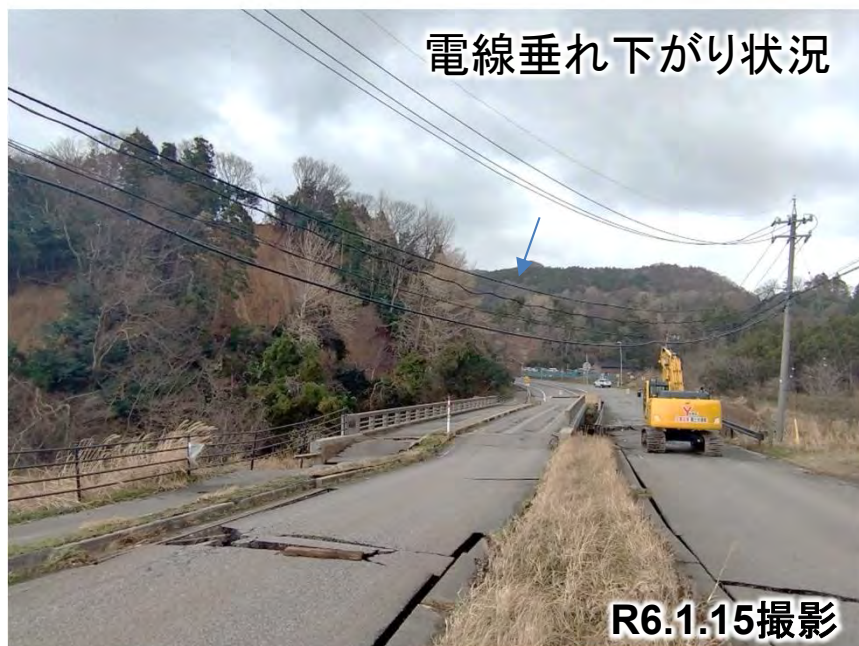
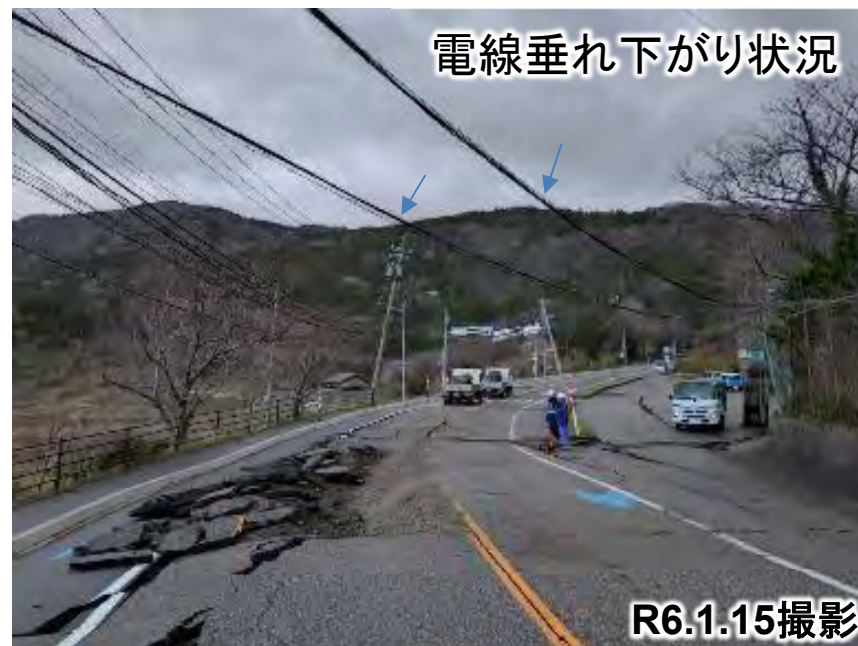
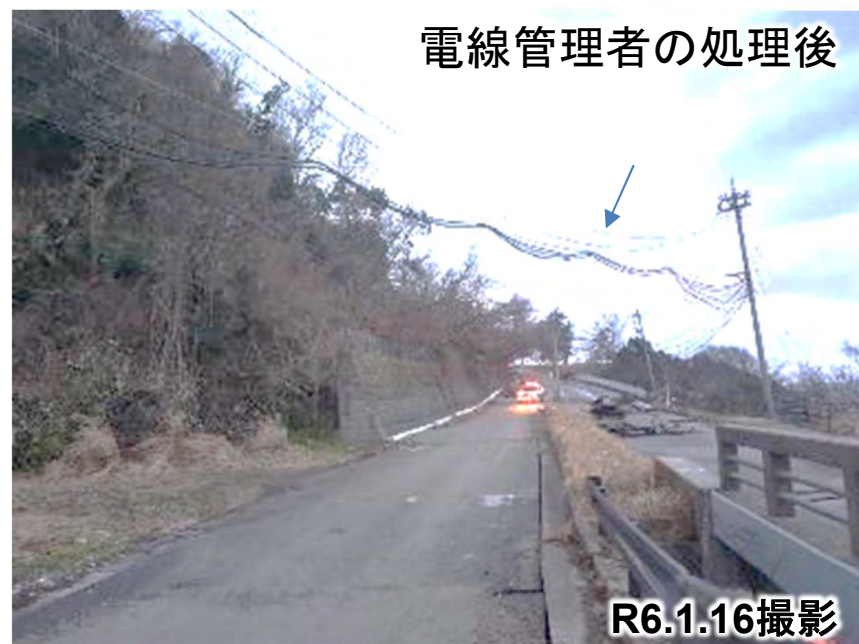
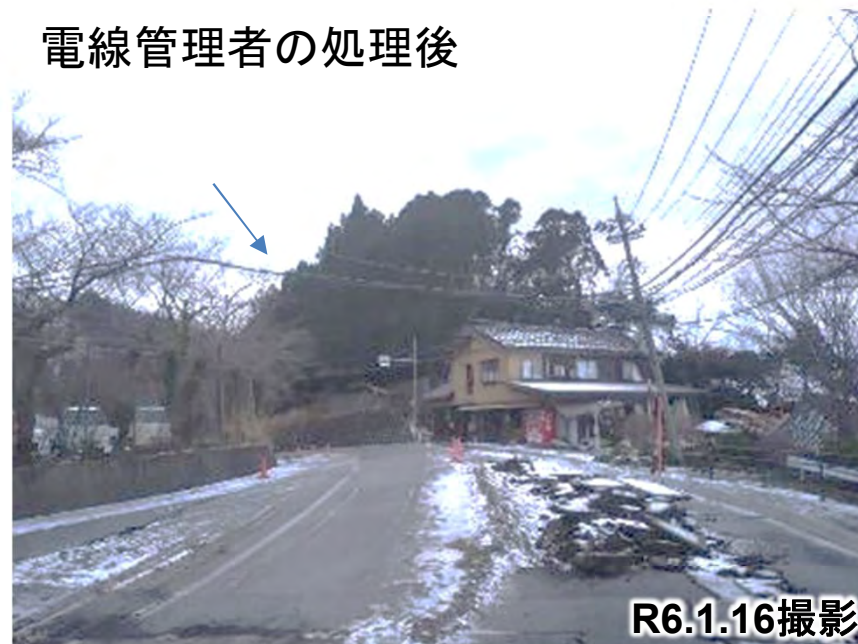
● 輪島市河井町地内「河井中央交差点」から約6.5km地点(輪島市深見町付近) 架空線垂れ下がり

1/16啓開済

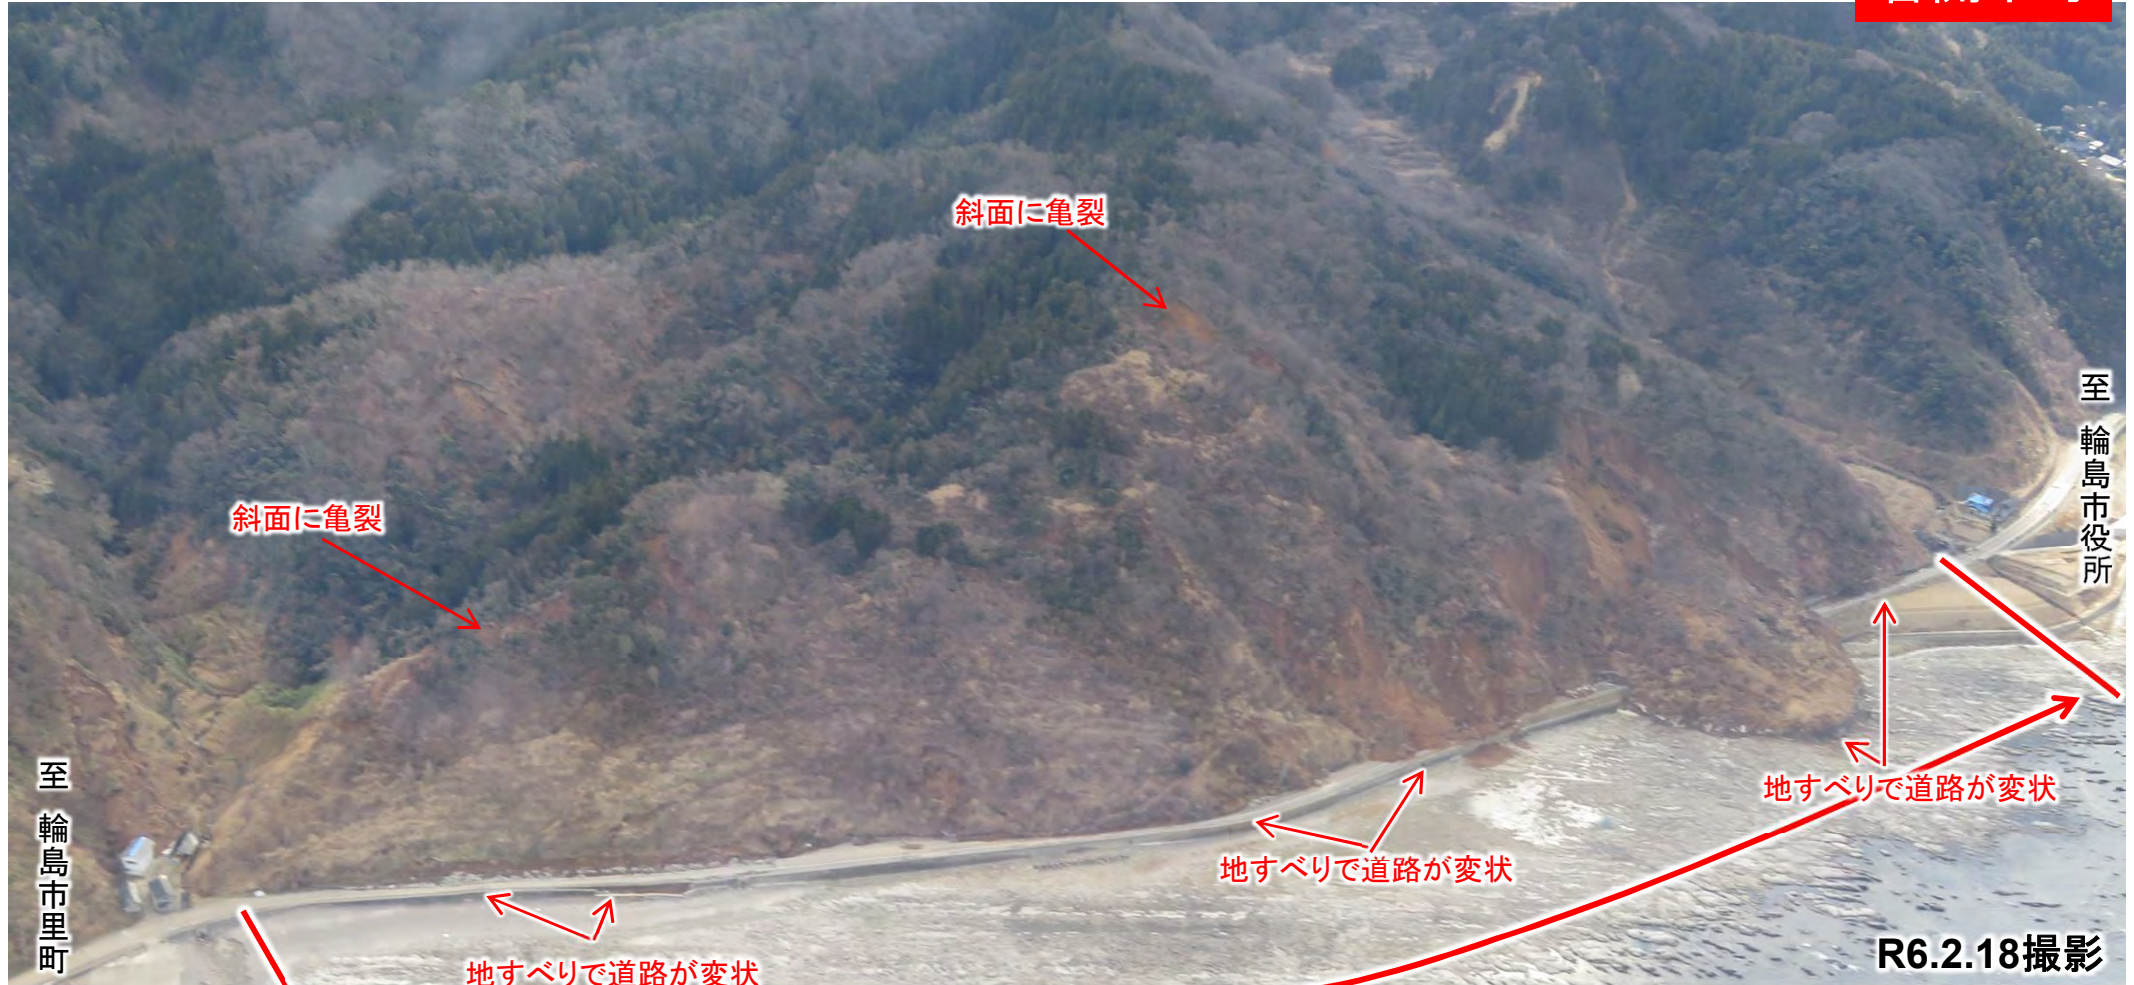
● 輪島市河井町地内「河井中央交差点」から約10.8km地点 大規模崩落により珠洲市方面への通り抜け不可

地すべりによる斜面変状・崩落箇所

道の駅「千枚田ポケットパーク」から約0.8km珠洲市側で大規模崩落があり、輪島市野田町～輪島市白米町間は通行不可

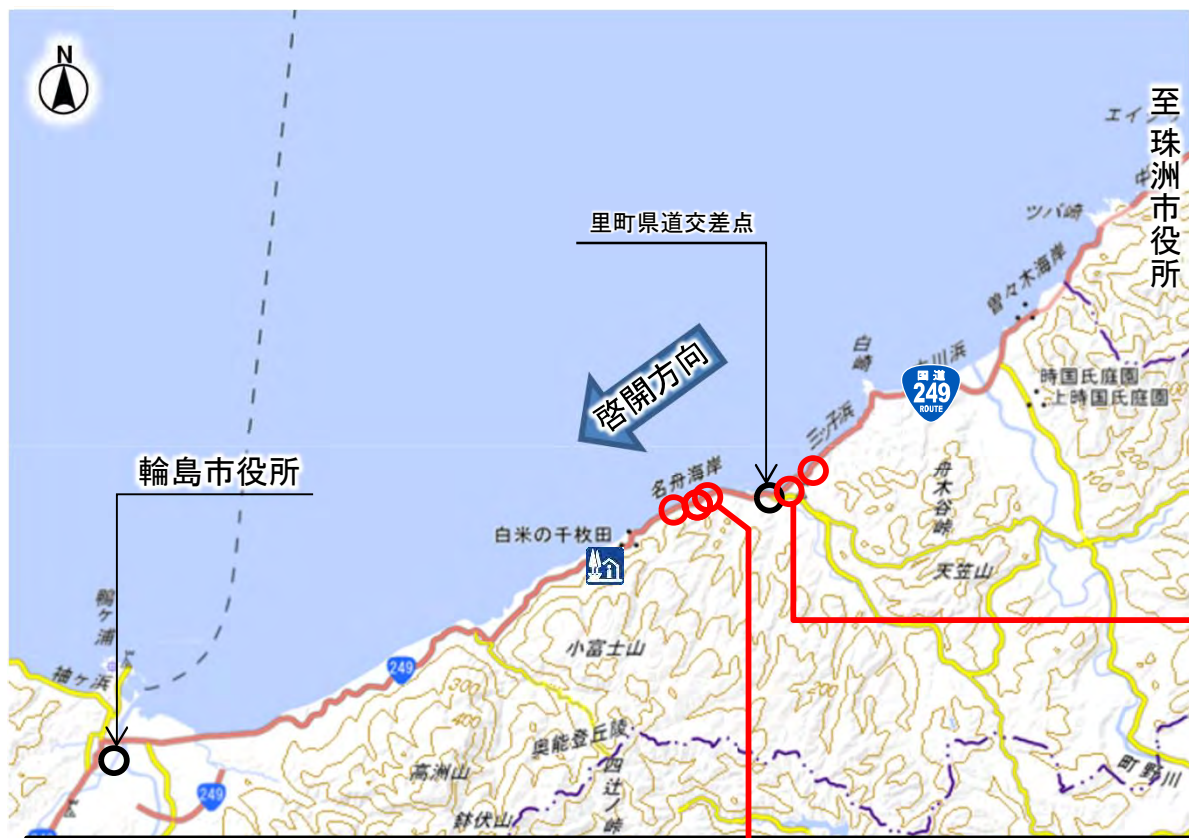
●輪島市里町地内「里町県道交差点」から西へ約1.6km 崩落箇所 1/6 啓開済

被災状況(着手後)
