● 珠洲市宝立町鵜飼地内「金峰寺交差点」から約2.1km付近 珠洲市宝立町柏原付近 擁壁破損

啓開済

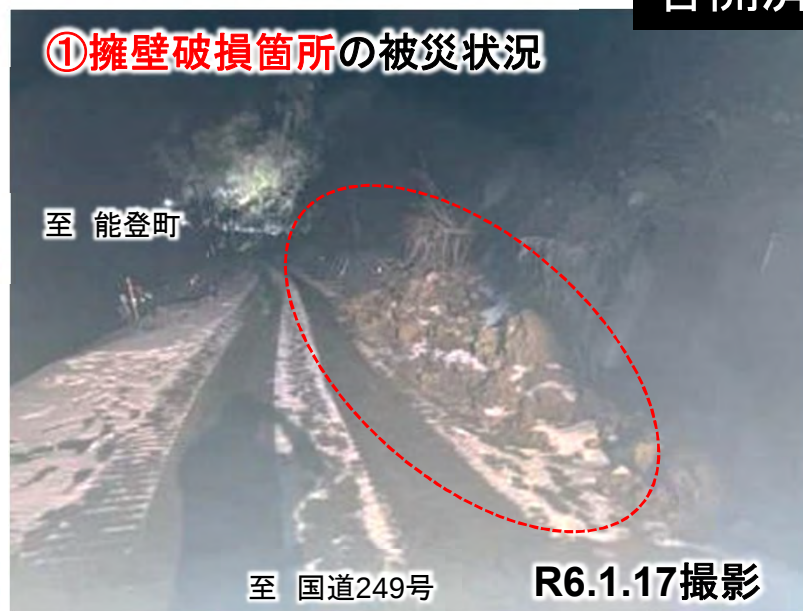
①擁壁破損箇所の被災状況

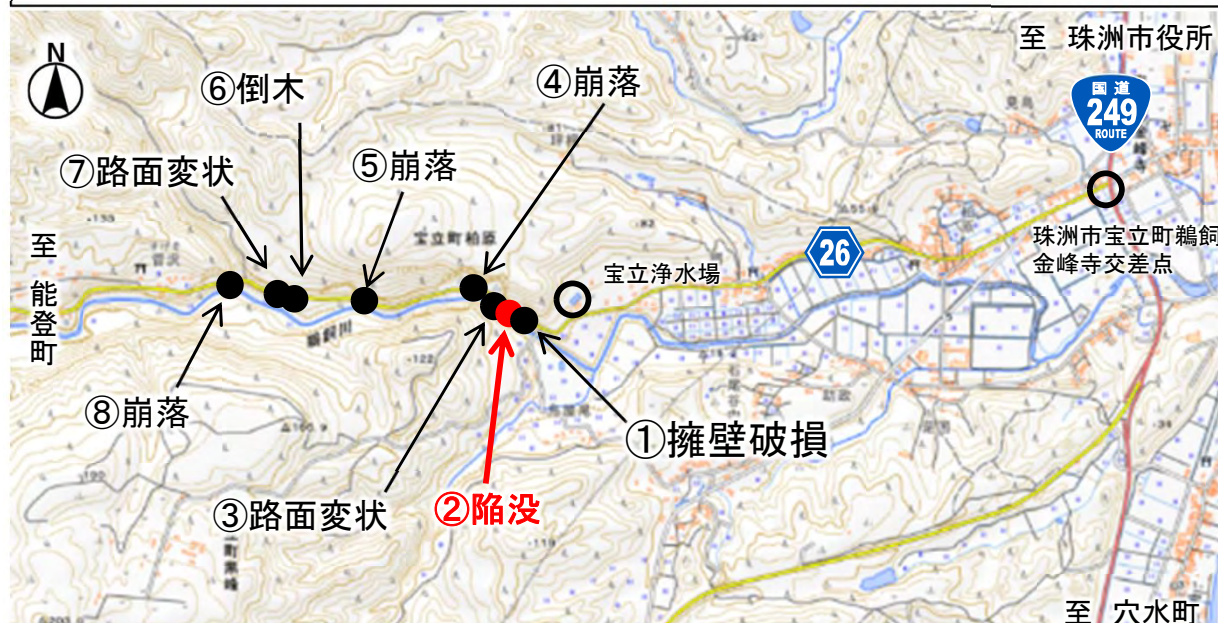
②陥没箇所の被災状況
