● 輪島市大野町の国道249号接続交差点より約 1.8km、約2.0km付近に倒木、約3.5km付近に段差

工事名	R6年能登半島地震対策
工種	
測点	輪島荒屋線①
道路啓開作業	
施工状況

令和6年能登半島地震 輪島市大和町 通信基地局関係 道路啓開の状況 (担当会社:戸田建設株式会社)

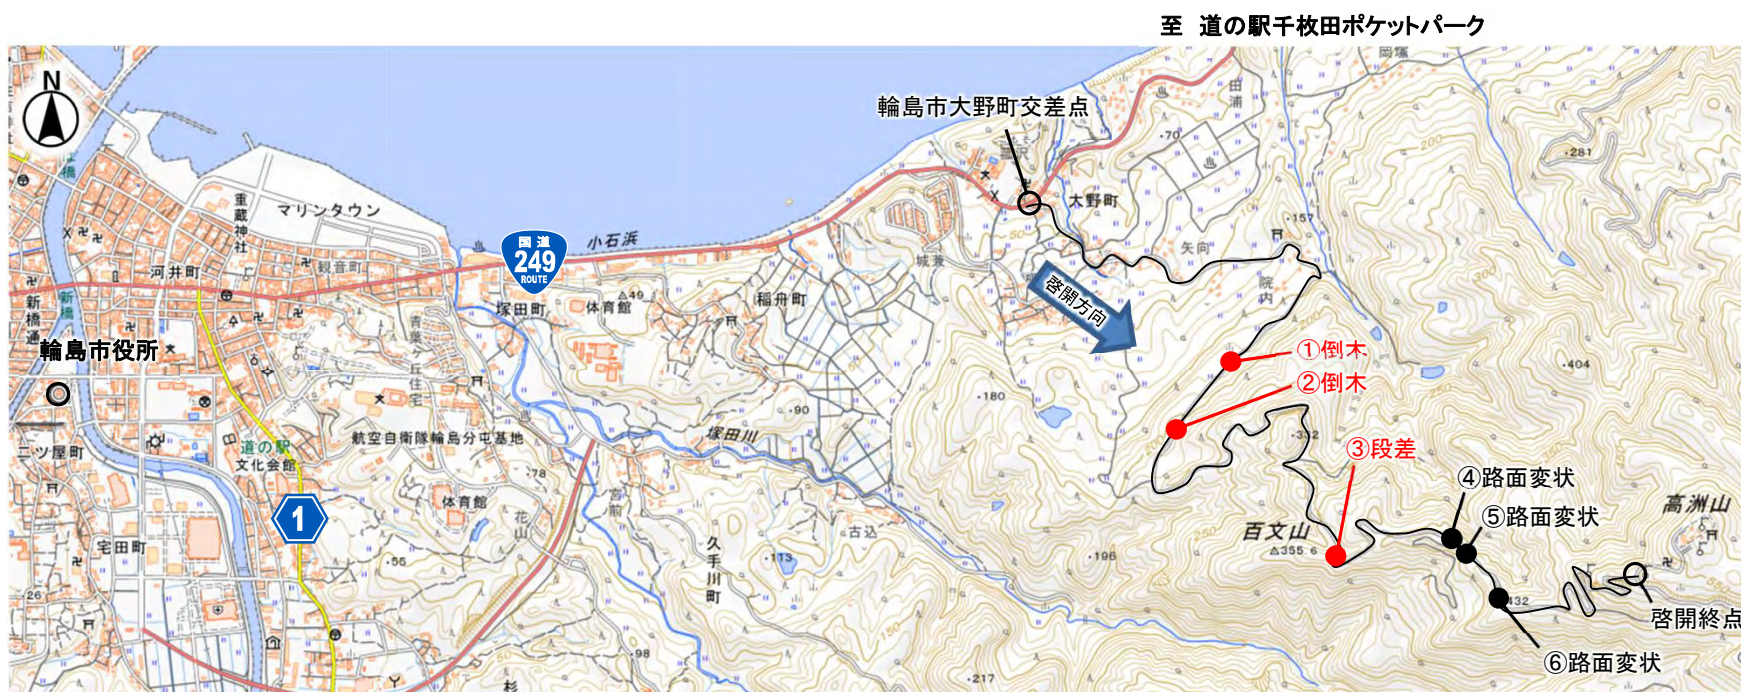
①倒木箇所の啓開作業状況

②倒木箇所の啓開作業状況

③段差箇所の啓開作業状況

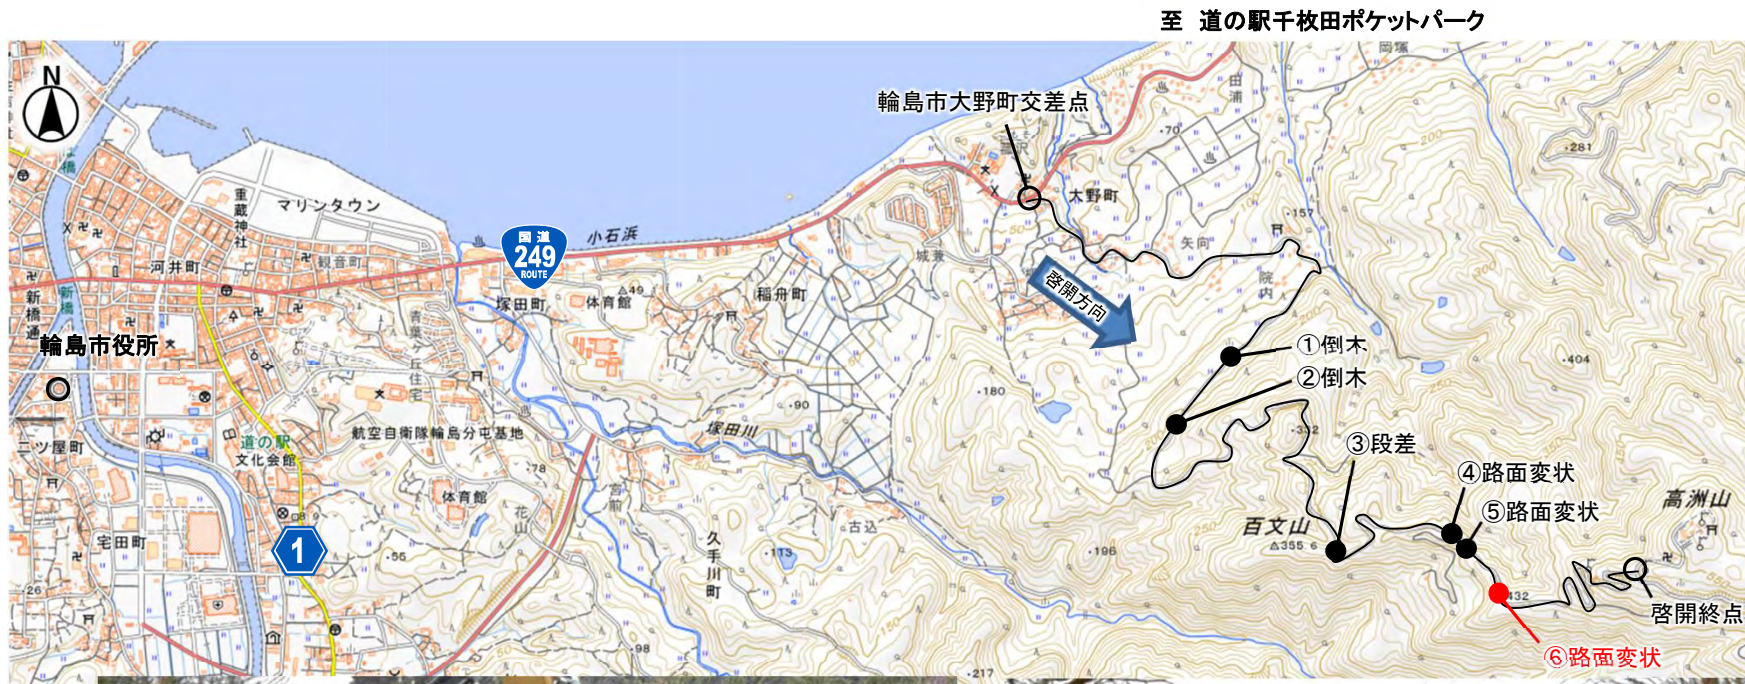
● 輪島市大野町の国道249号接続交差点より 約4.4km付近 路面変状箇所

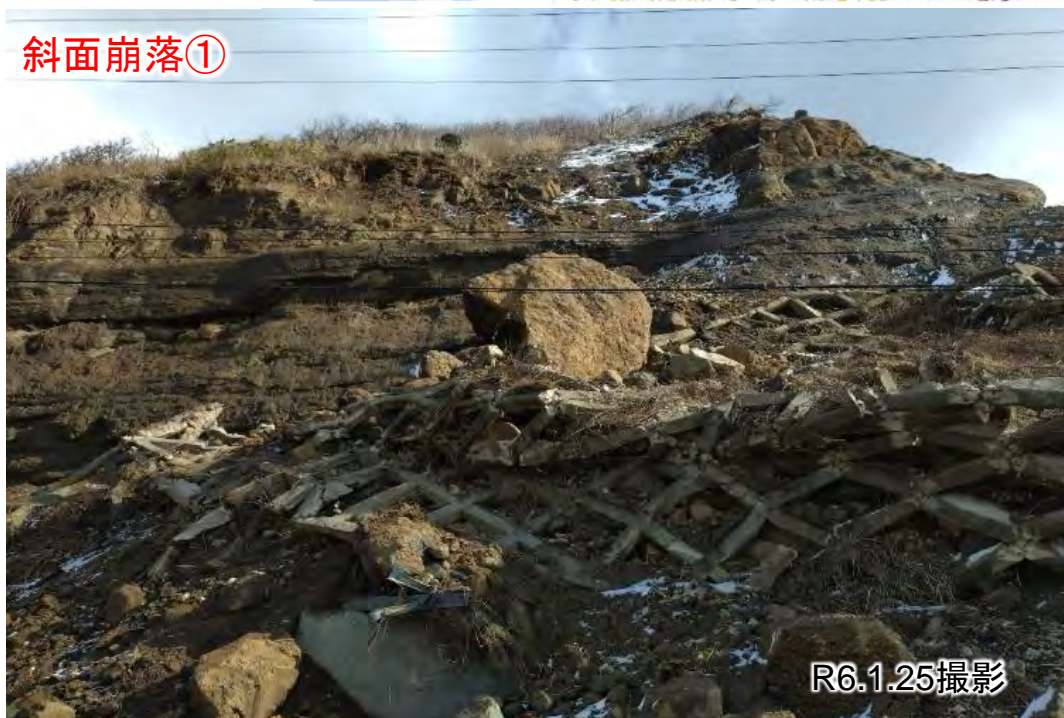
● 輪島市門前町道下地内「国道249号との交差点」から1.4km地点付近 崩落箇所の現地調査結果

斜面崩落①

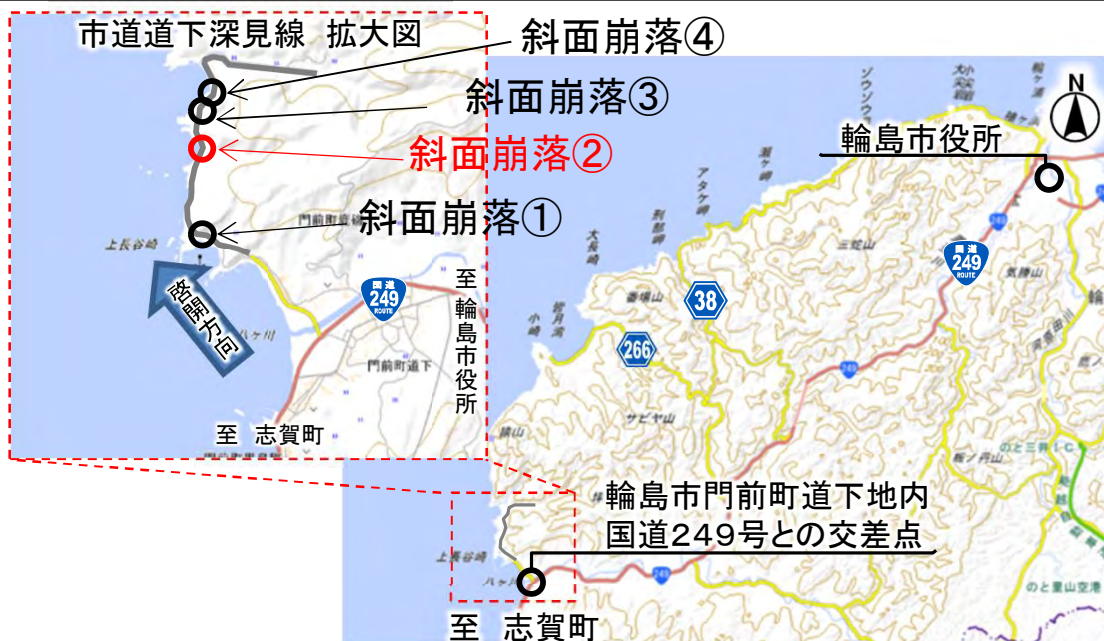
斜面崩落②の被災状況

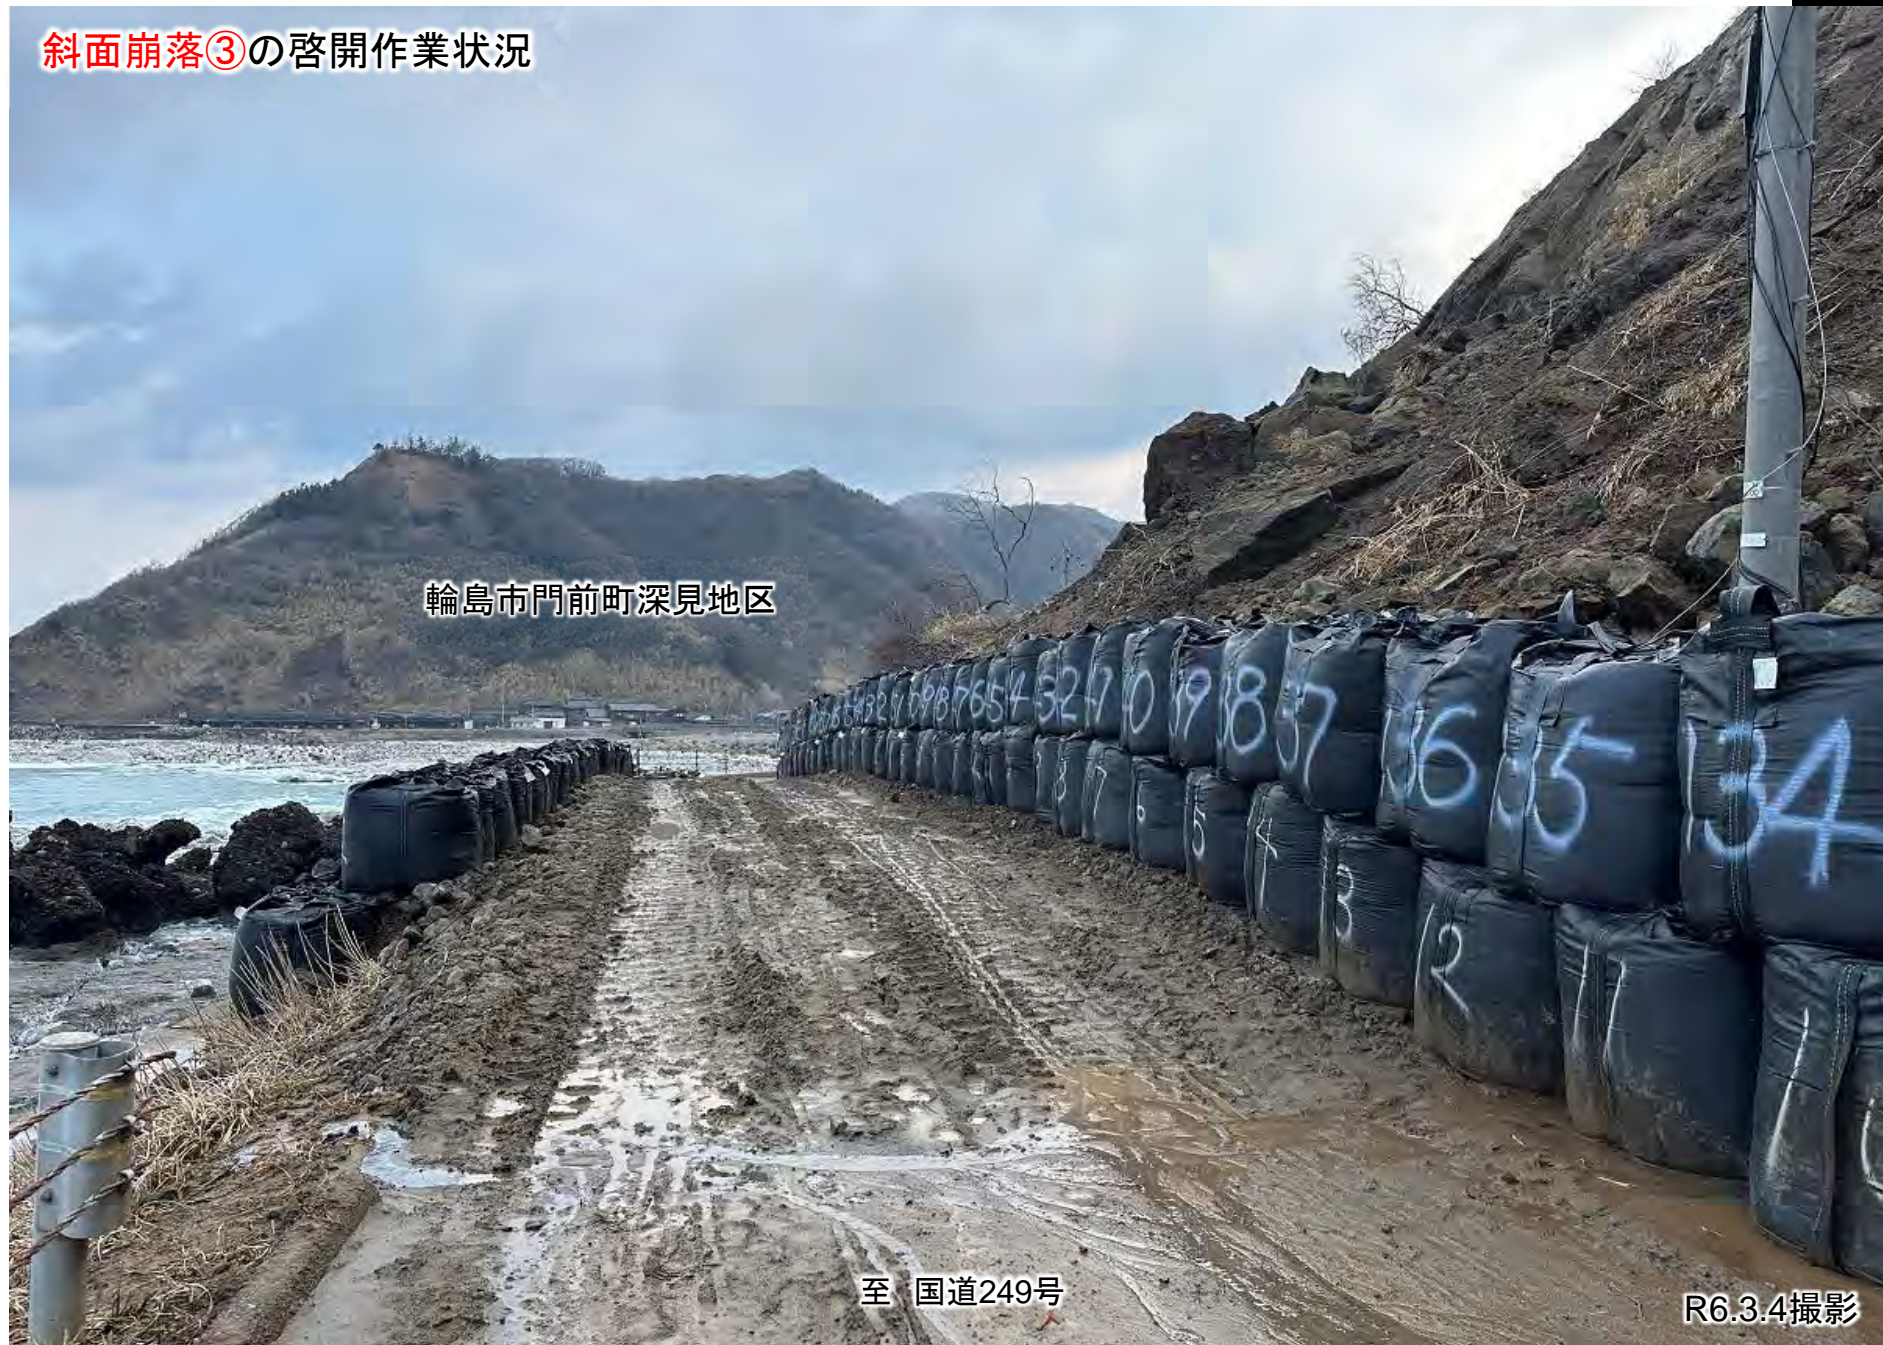
斜面崩落③の啓開作業状況

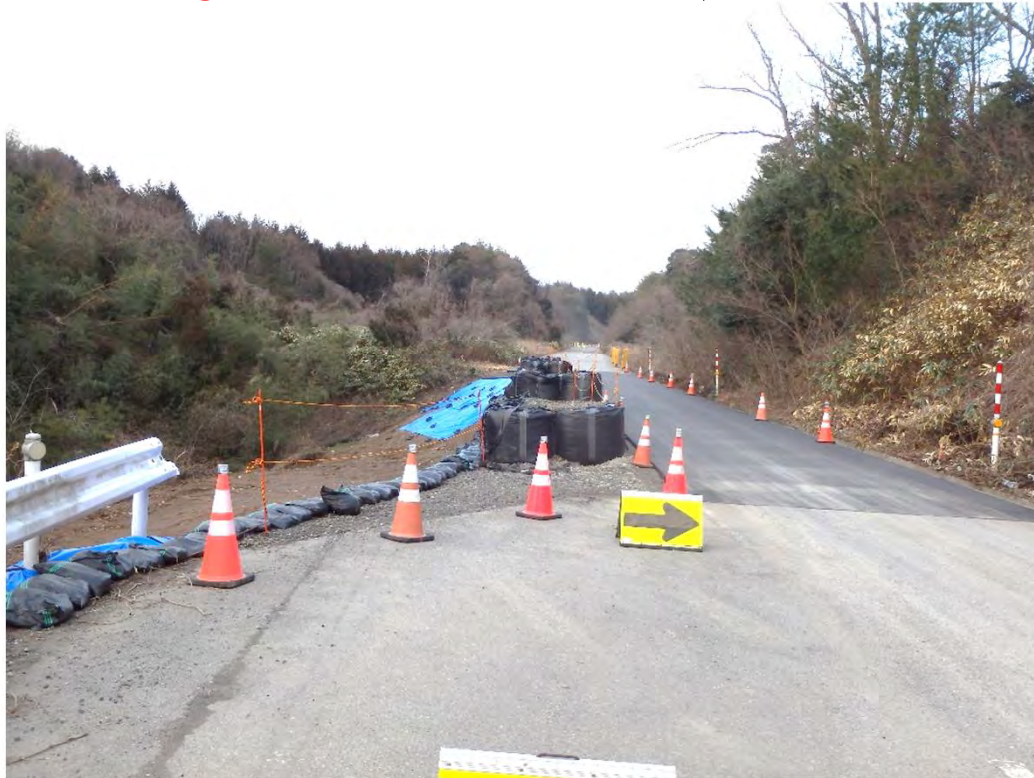
崩落箇所②の啓開後、志賀町による舗装工事後の状況

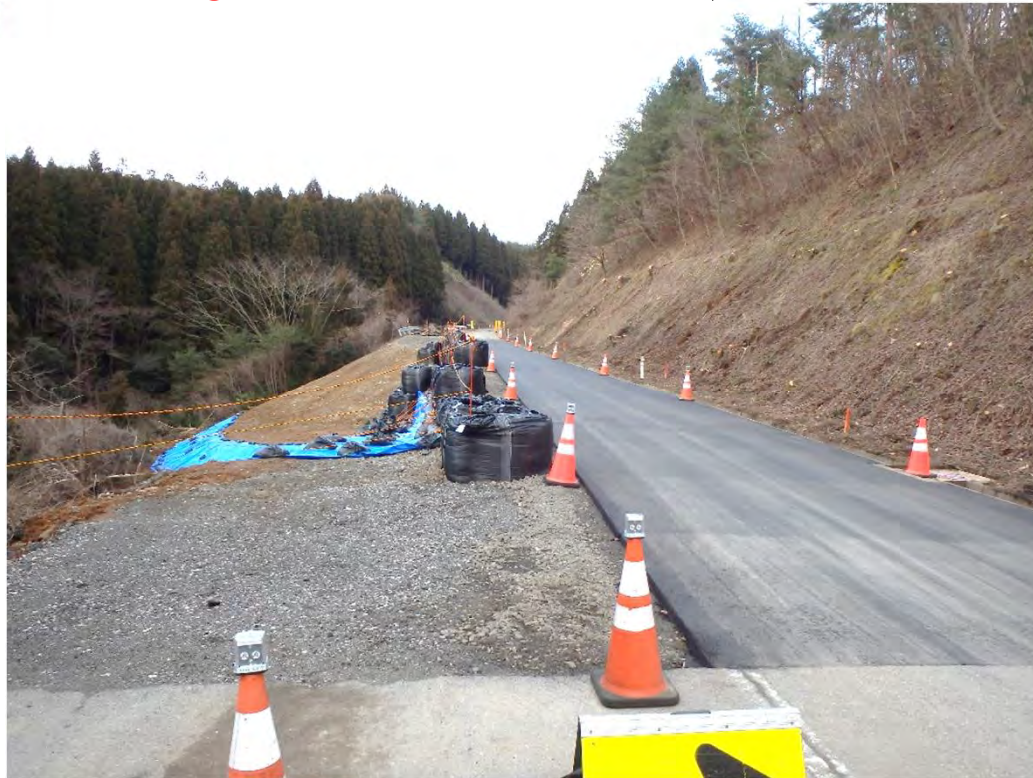
崩落箇所③の啓開後、志賀町による舗装工事後の状況

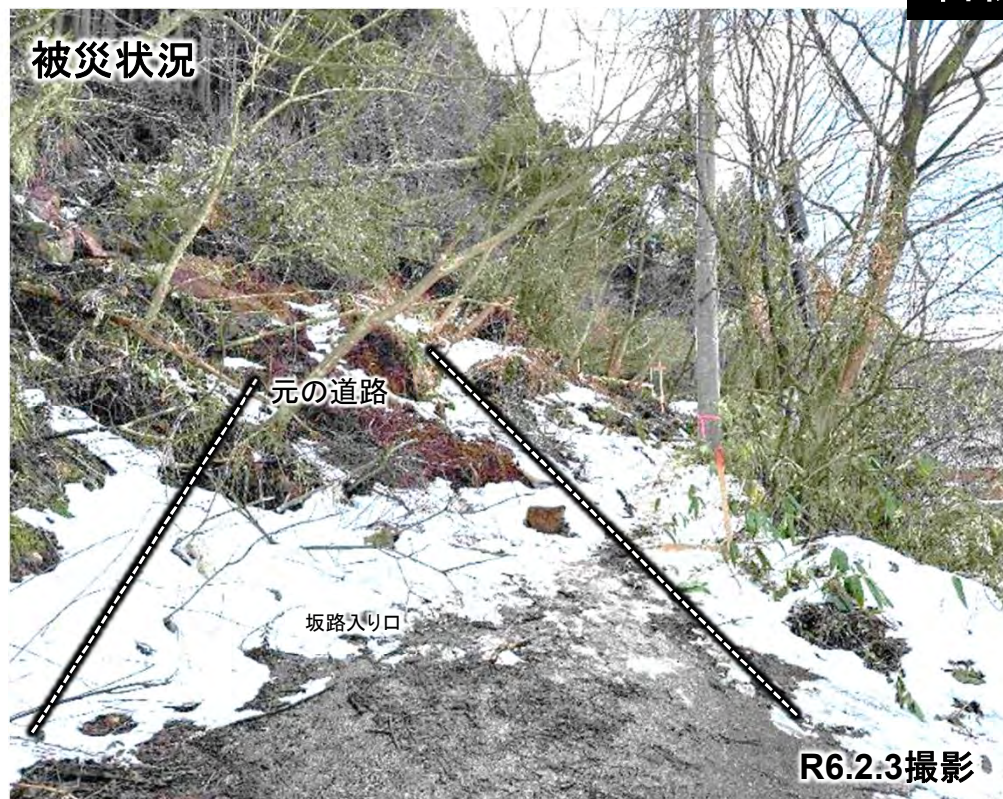
● 輪島市大和町地内の通信基地局への坂路が崩落し基地局へ進入不可

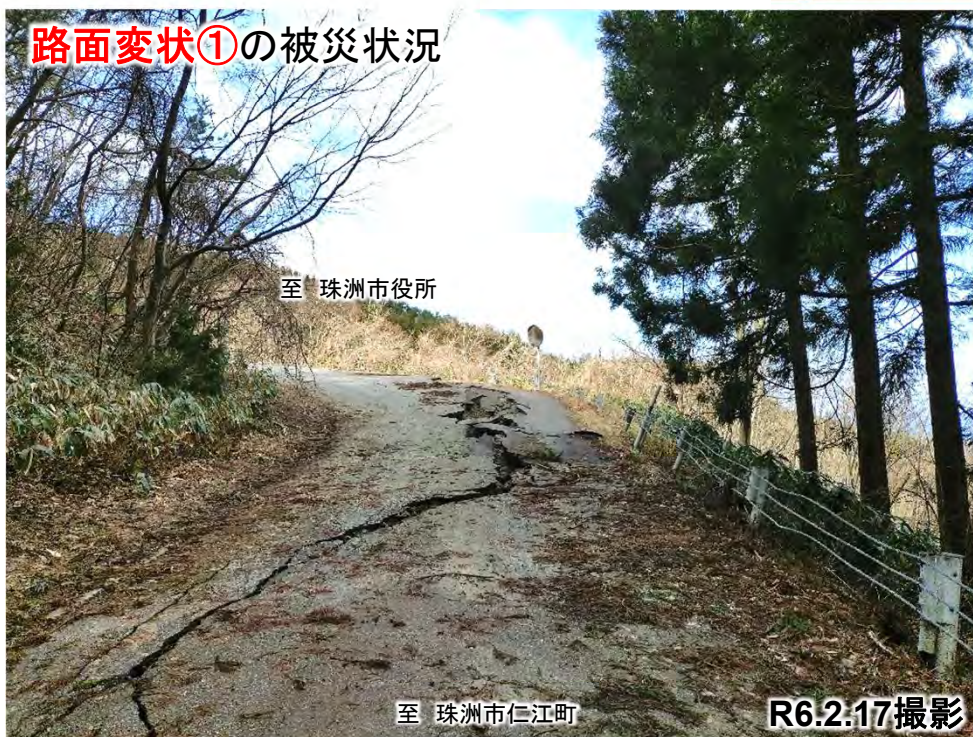
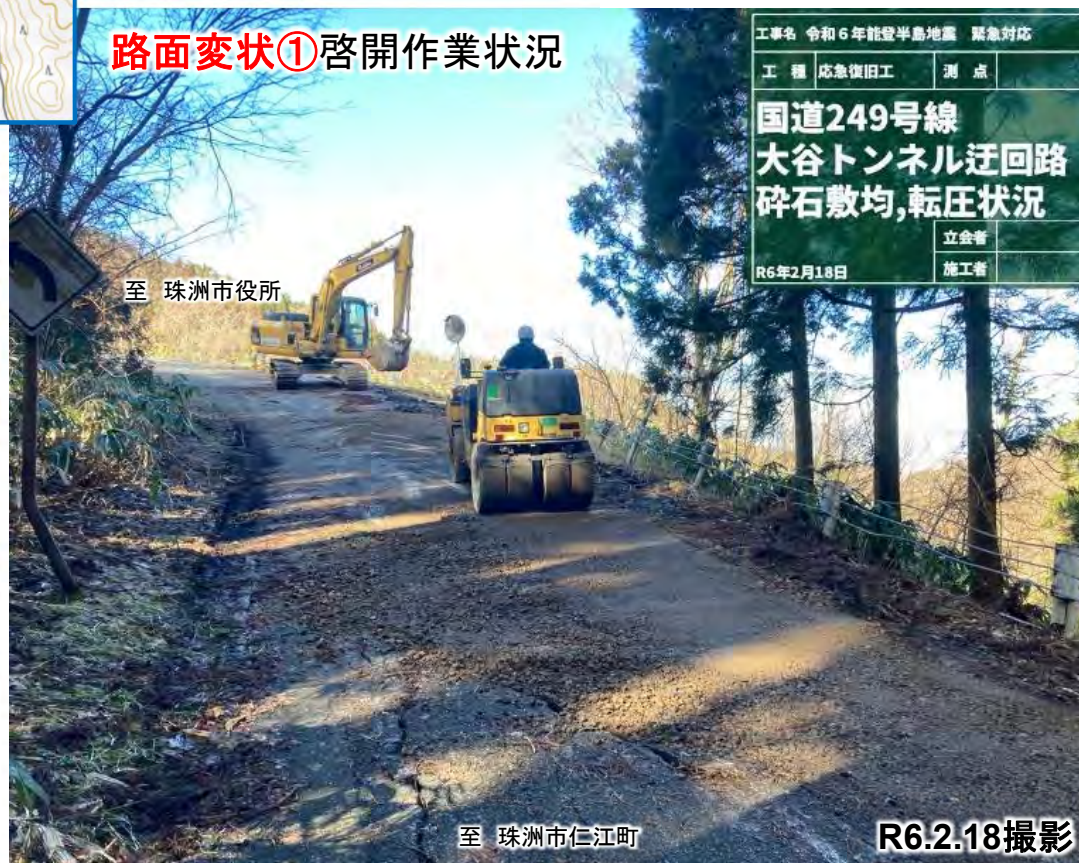
路面変状①の被災状況

路面変状①啓開作業状況

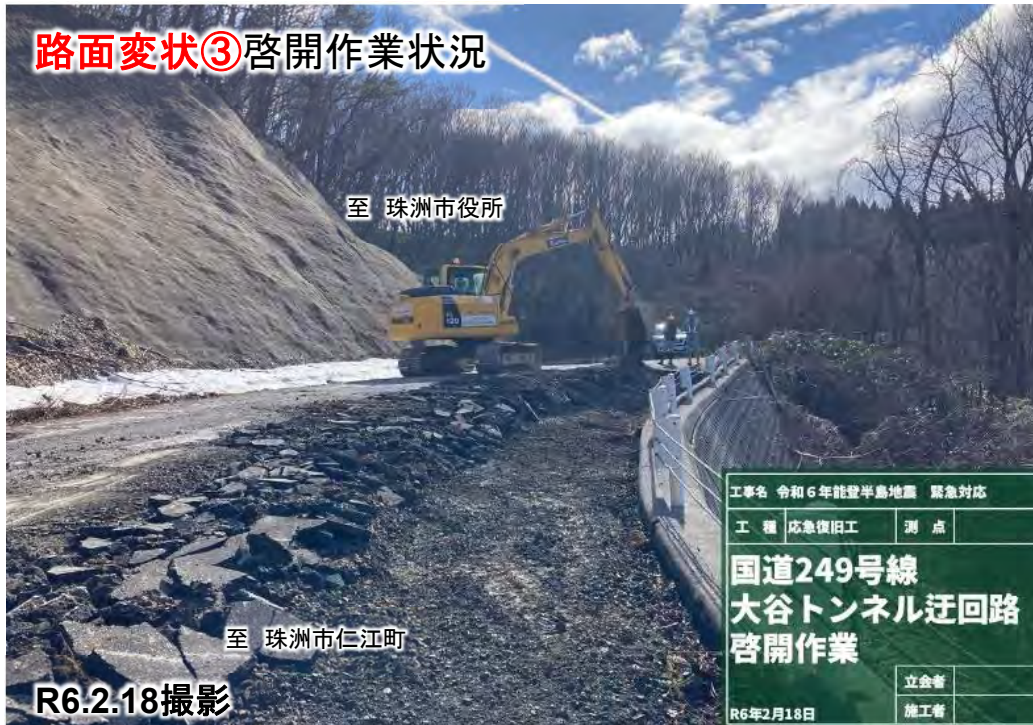
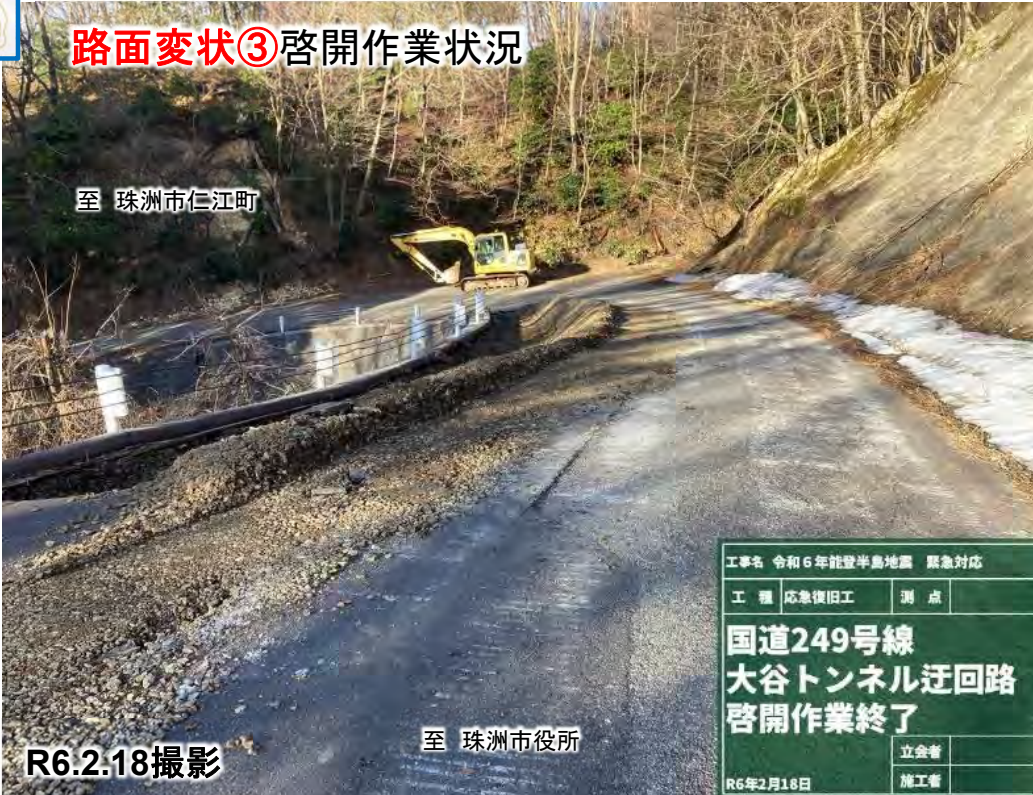
路面変状③啓開作業状況
