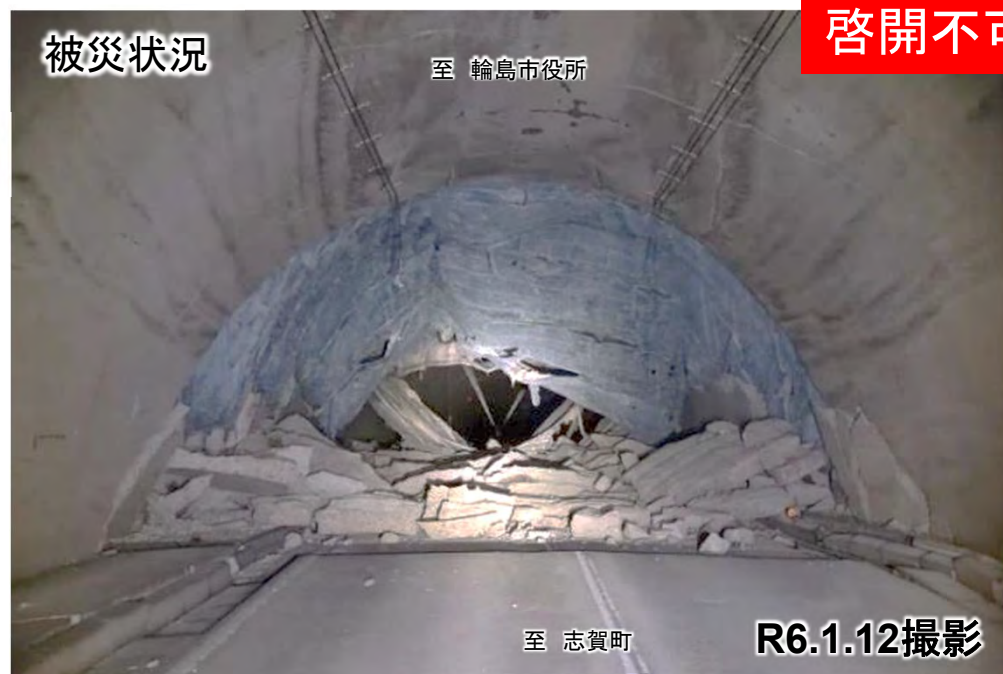
- 輪島市門前町浦上地内「浦上交差点」から3.0km地点 中屋トンネル まで現地調査実施 トンネル内部で覆工崩落

トンネル内部崩落のため進入禁止措置実施状況

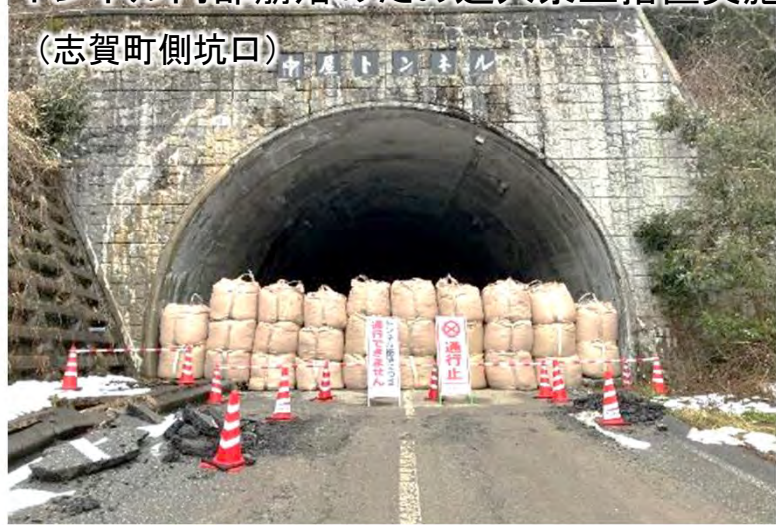
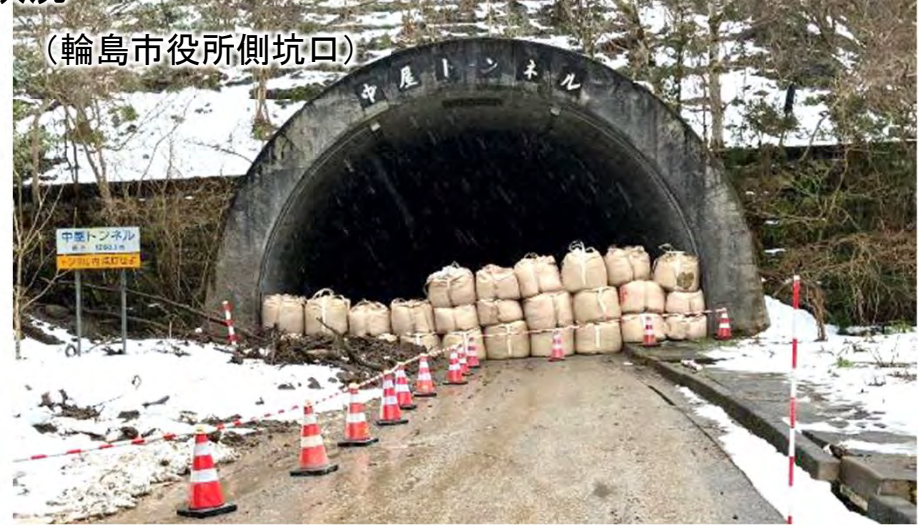
トンネル内部が一部崩落しているため、輪島市門前町西円山と輪島市門前町浦上を結ぶ「中屋トンネル」は通行不可

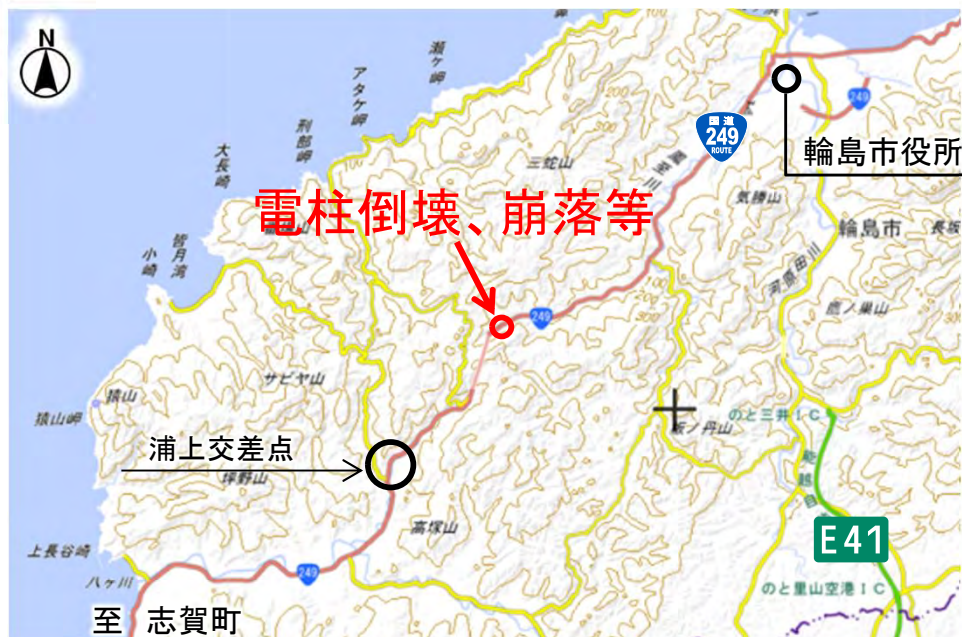
被災状況(電柱倒壊、崩壊)

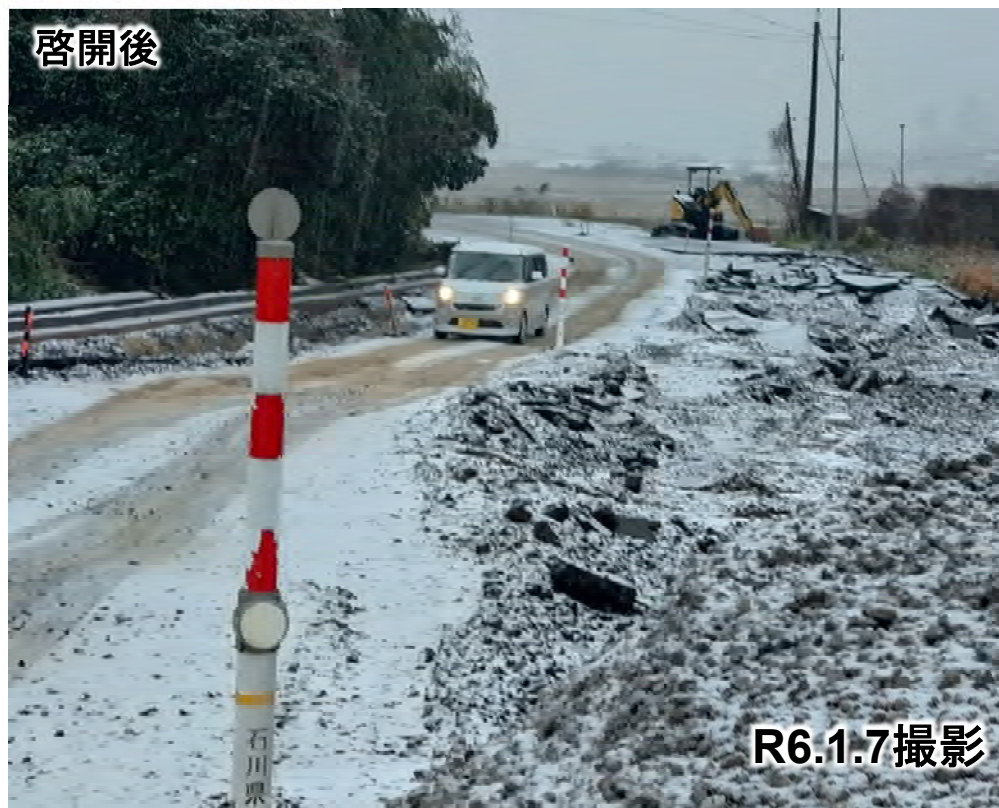
● 輪島市河井町地内「河井中央交差点」から約3.1km地点(輪島市稲屋町付近)の崩壊箇所状況

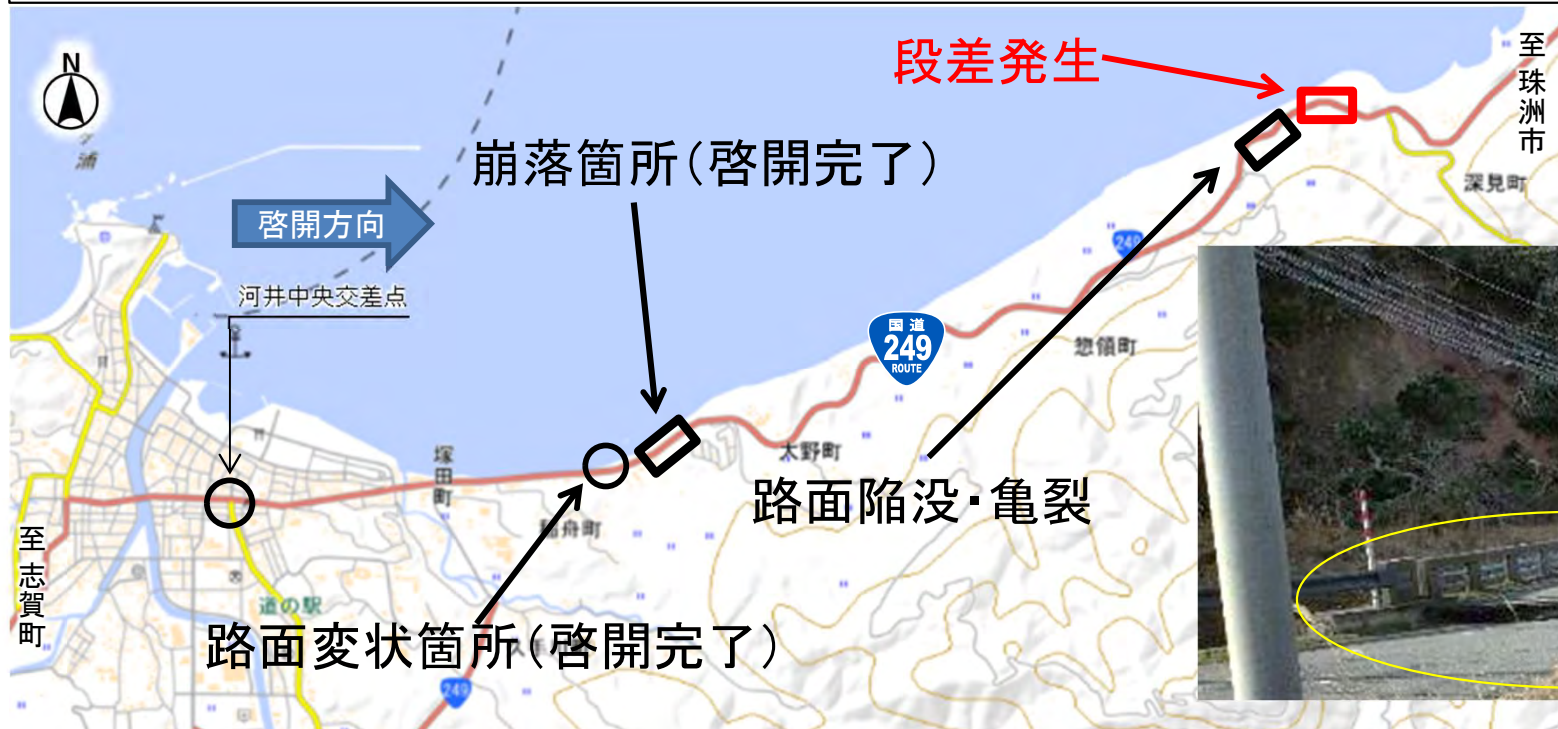
● 輪島市河井町地内「河井中央交差点」から約6.5km地点(輪島市深見町付近) 深見橋 段差

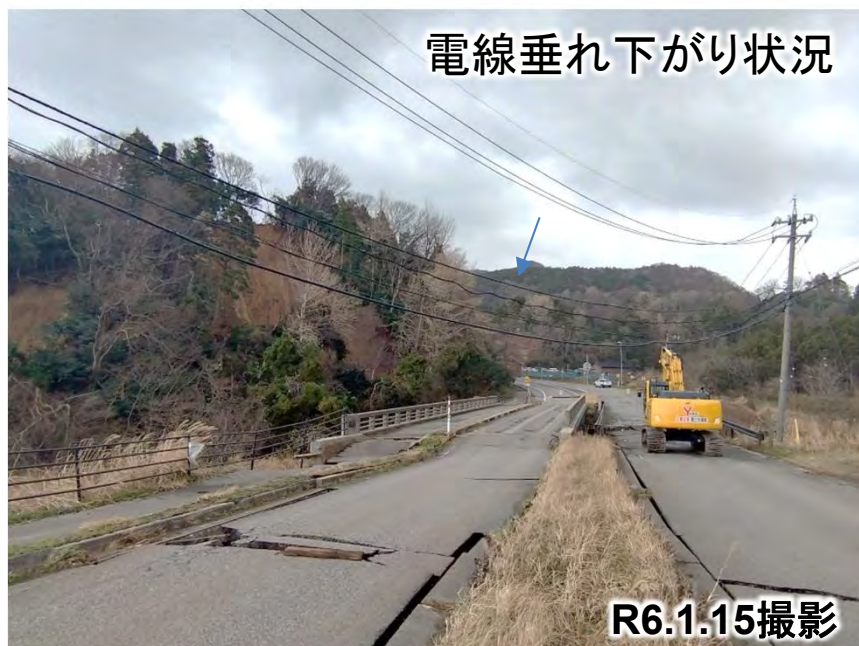
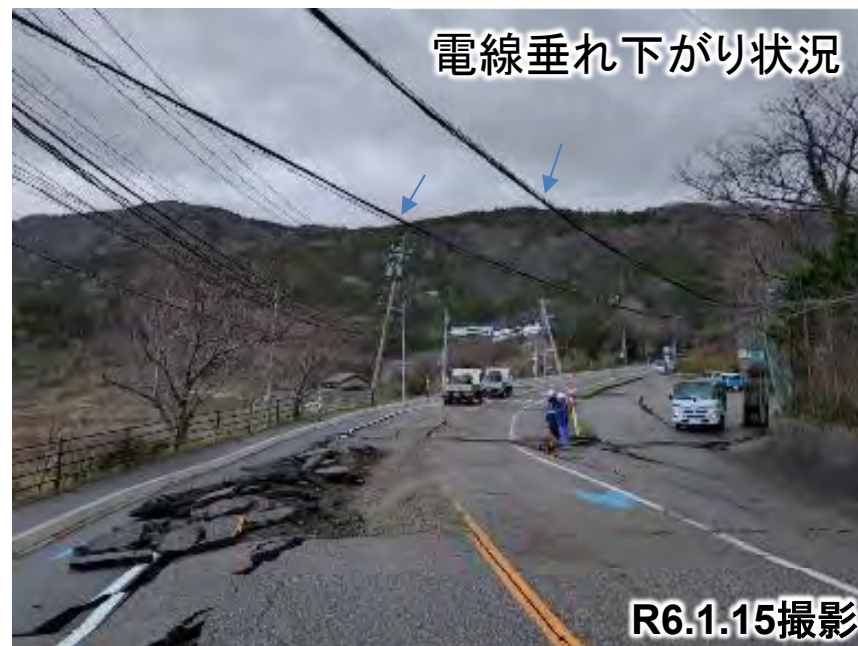
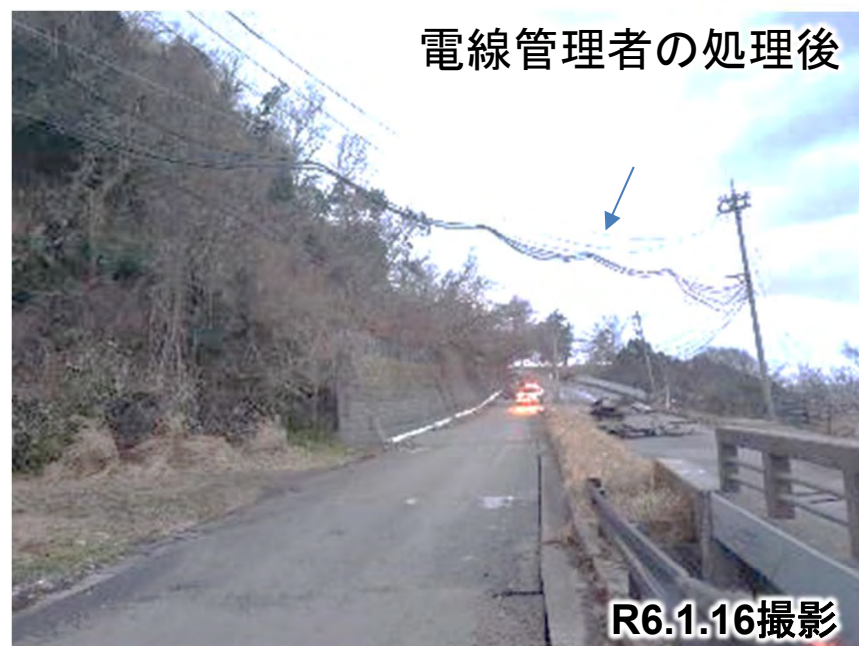
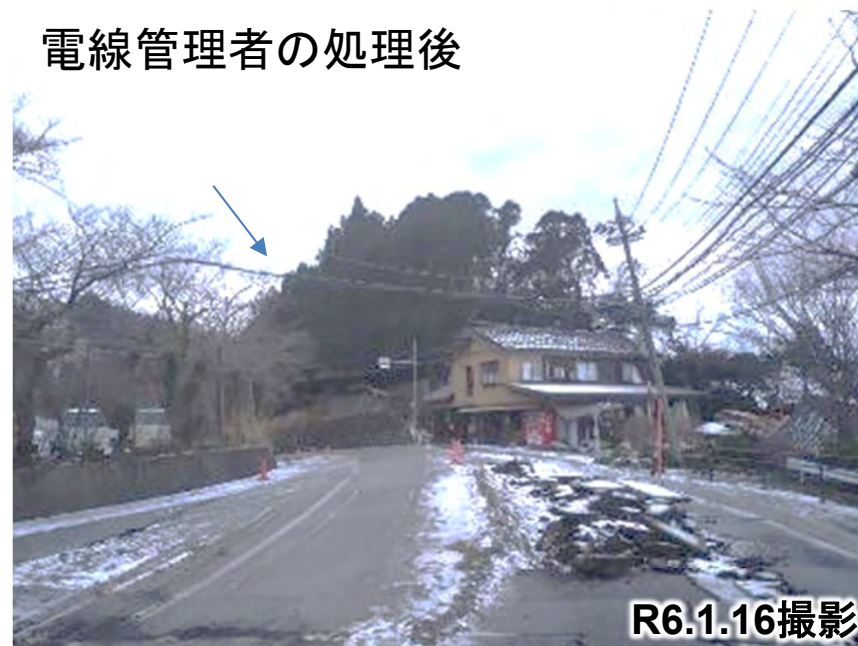
● 輪島市河井町地内「河井中央交差点」から約6.5km地点(輪島市深見町付近) 架空線垂れ下がり

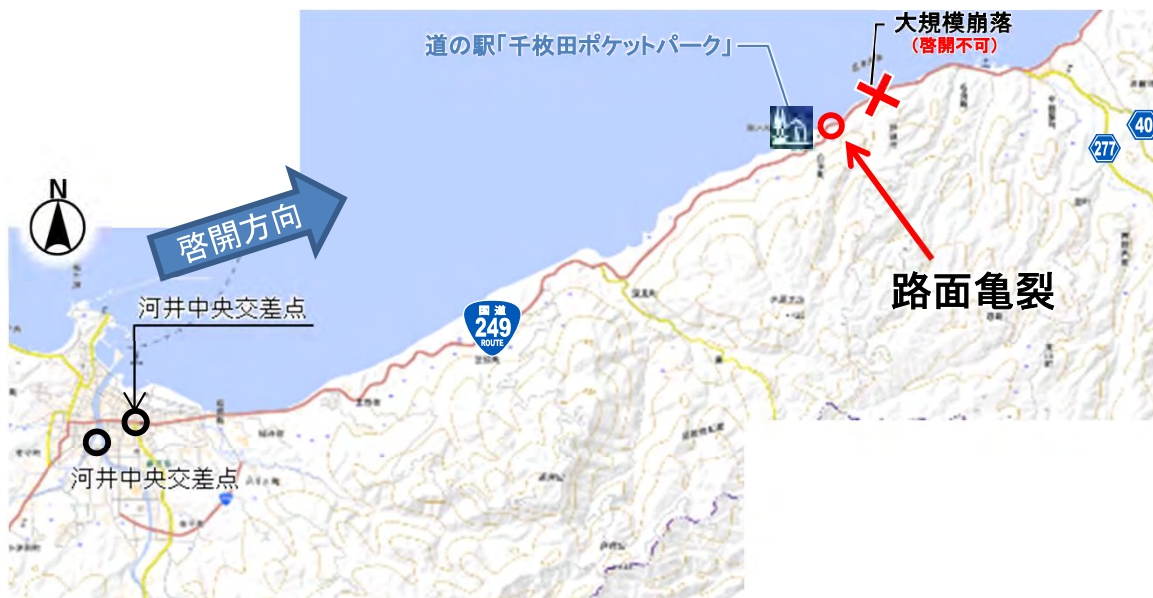
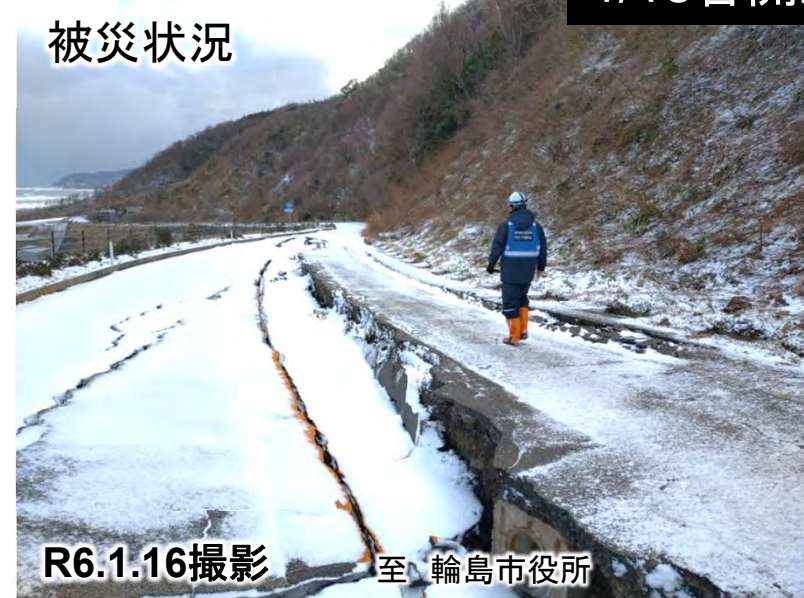
● 輪島市河井町地内「河井中央交差点」から約10.3km地点(輪島市白米町付近) 舗装亀裂

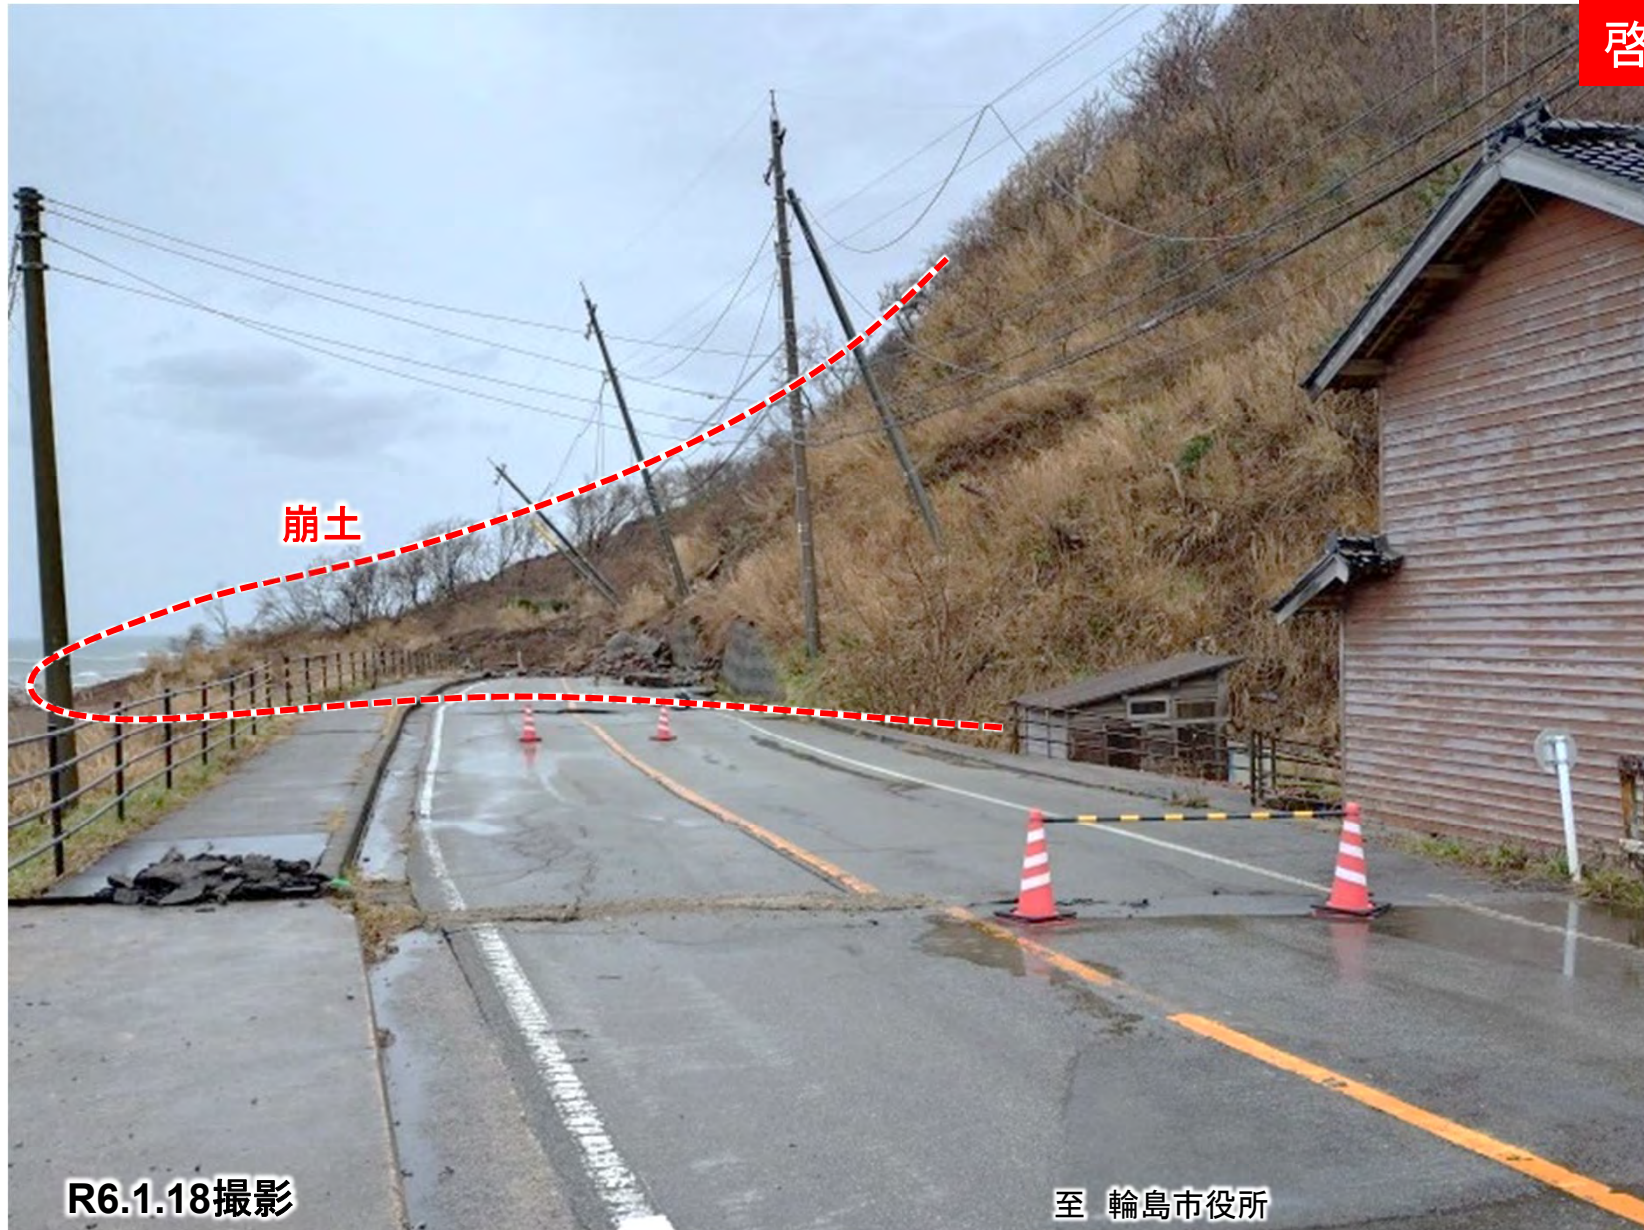
● 輪島市河井町地内「河井中央交差点」から約10.8km地点 大規模崩落により珠洲市方面への通り抜け不可

道の駅「千枚田ポケットパーク」から約0.8km珠洲市側で大規模崩落があり、輪島市野田町～輪島市白米町間は通行不可

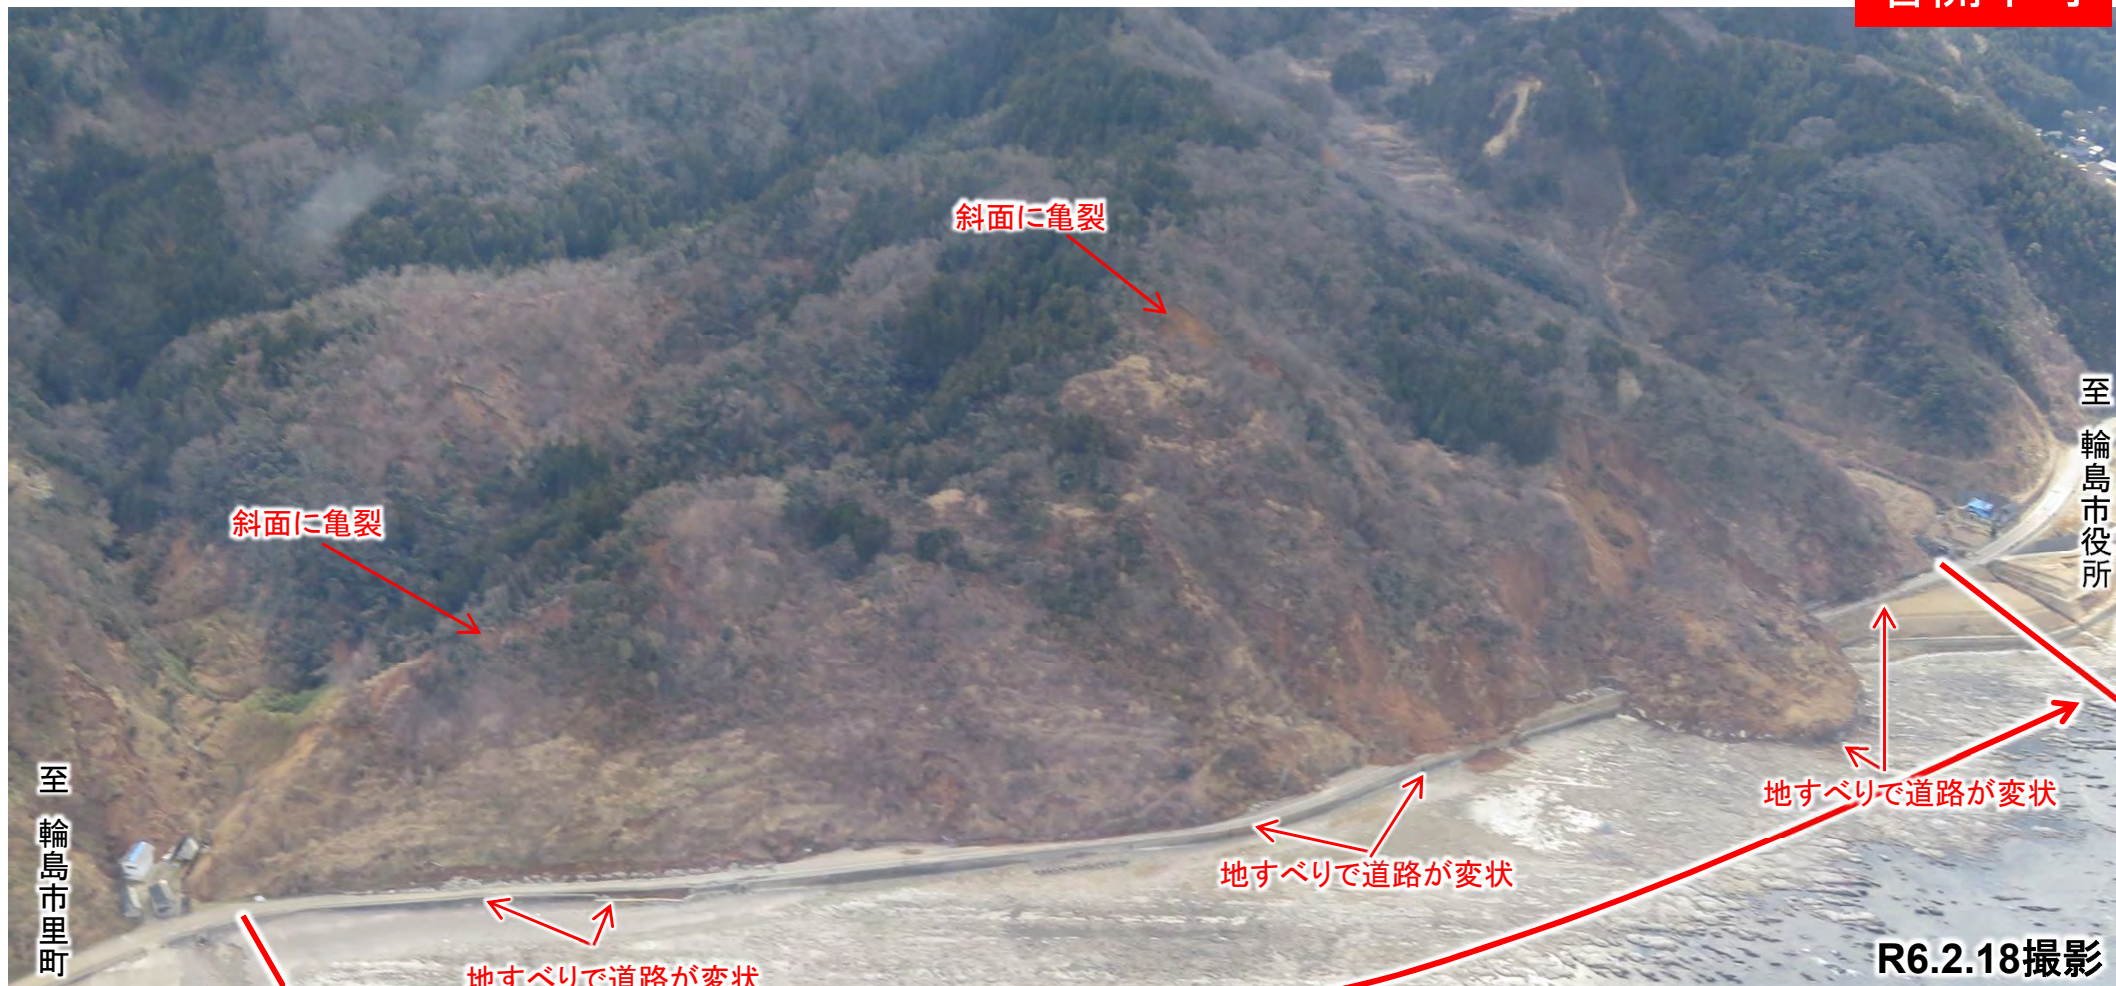
地すべりによる斜面変状・崩落箇所

道の駅「千枚田ポケットパーク」から約0.8km珠洲市側で大規模崩落があり、輪島市野田町～輪島市白米町間は通行不可
