● 珠洲市宝立町鵜飼地内「金峰寺交差点」から約2.1km付近 珠洲市宝立町柏原付近 擁壁破損

● 珠洲市宝立町鵜飼地内「金峰寺交差点」から約2.2km付近 珠洲市宝立町柏原付近 道路陥没

● 輪島市門前町浦上地内「浦上交差点」から約4.5km地点付近 崩落箇所

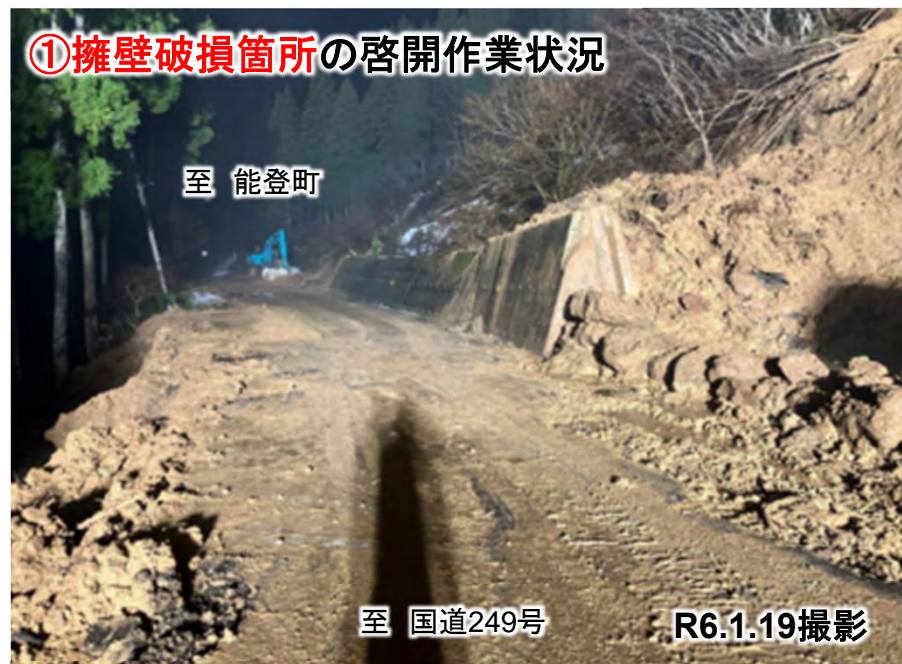
①擁壁破損箇所の啓開作業状況

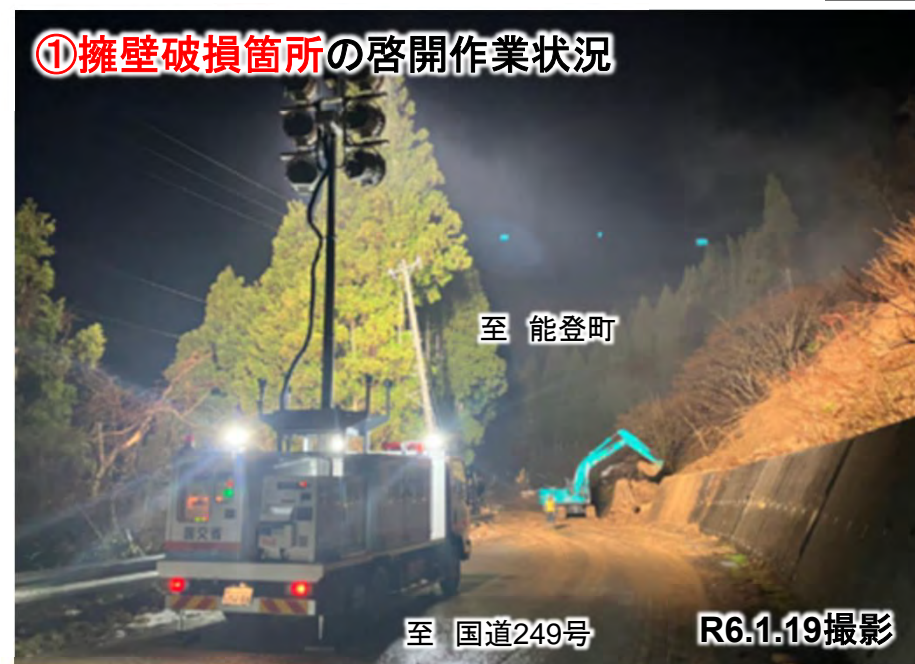
①擁壁破損箇所の啓開作業状況

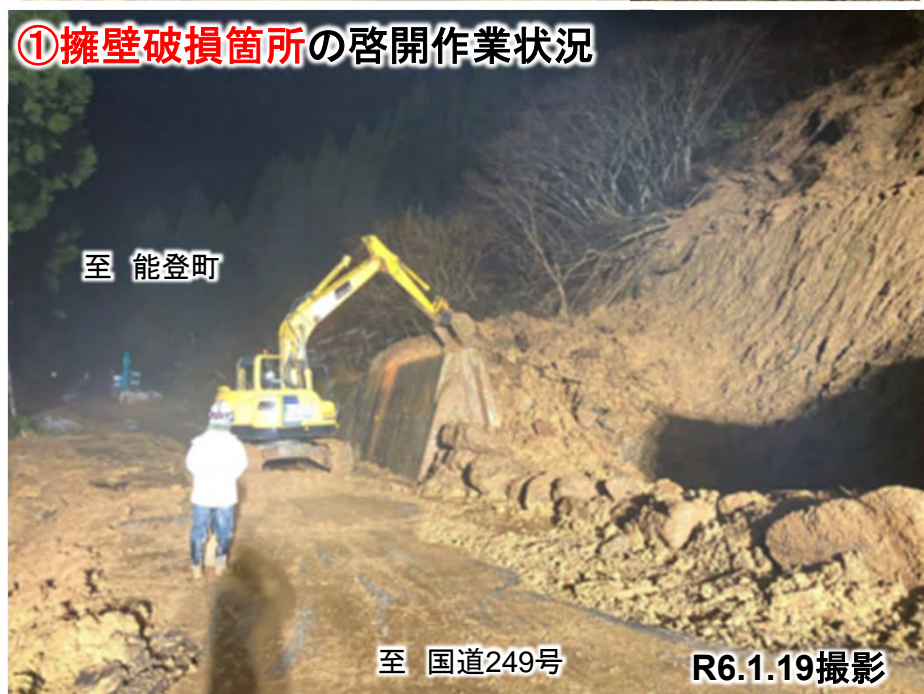
①擁壁破損箇所の啓開作業状況

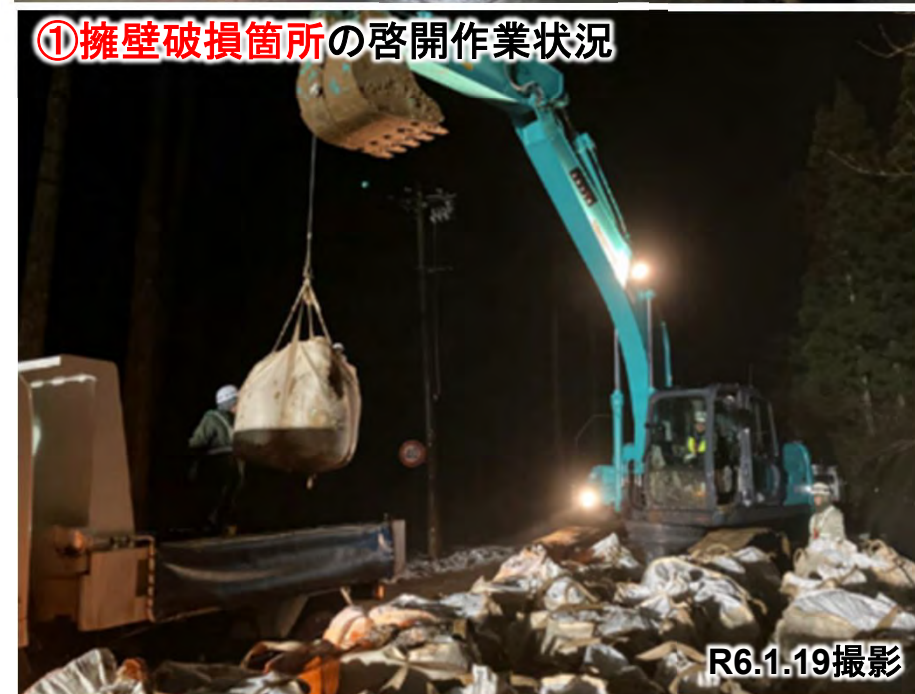
①擁壁破損箇所の啓開作業状況

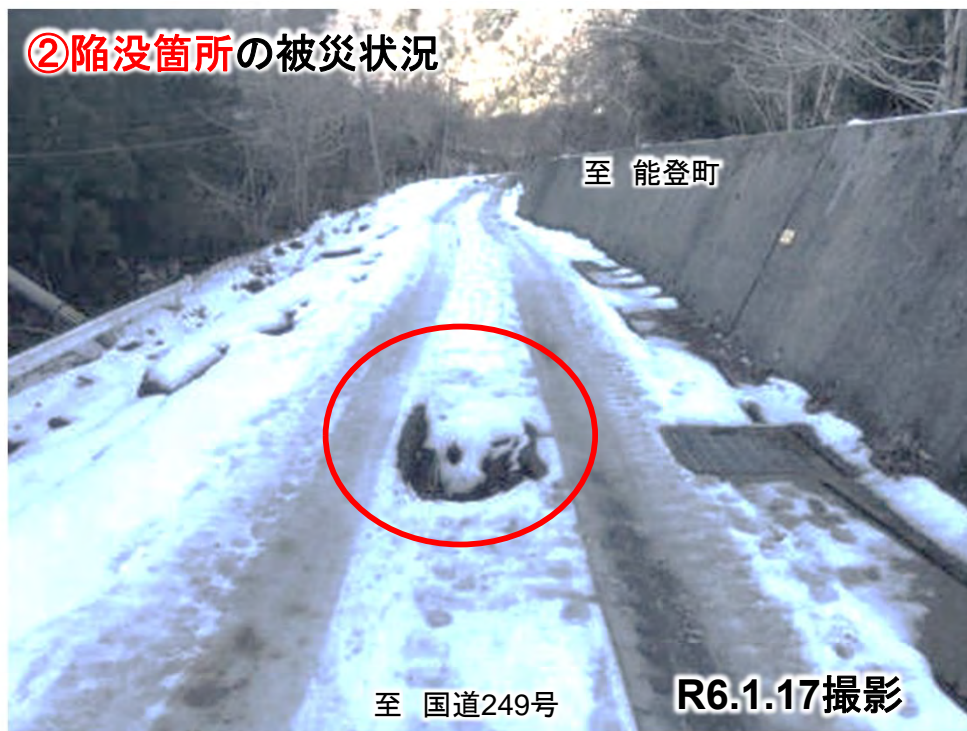
②陥没箇所の被災状況

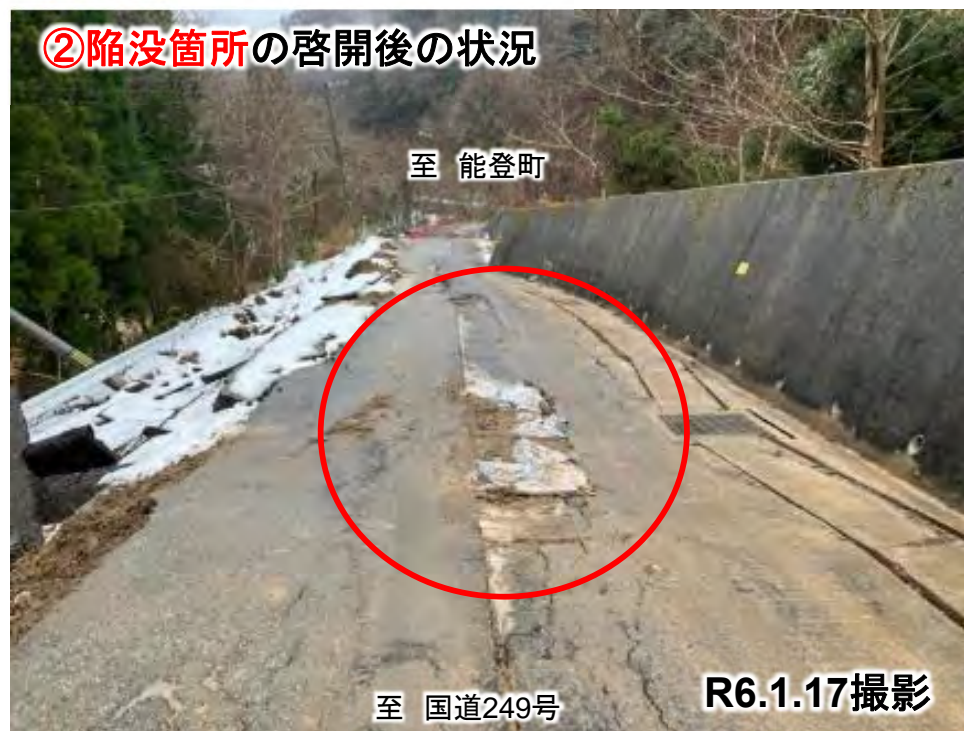
②陥没箇所の啓開後の状況

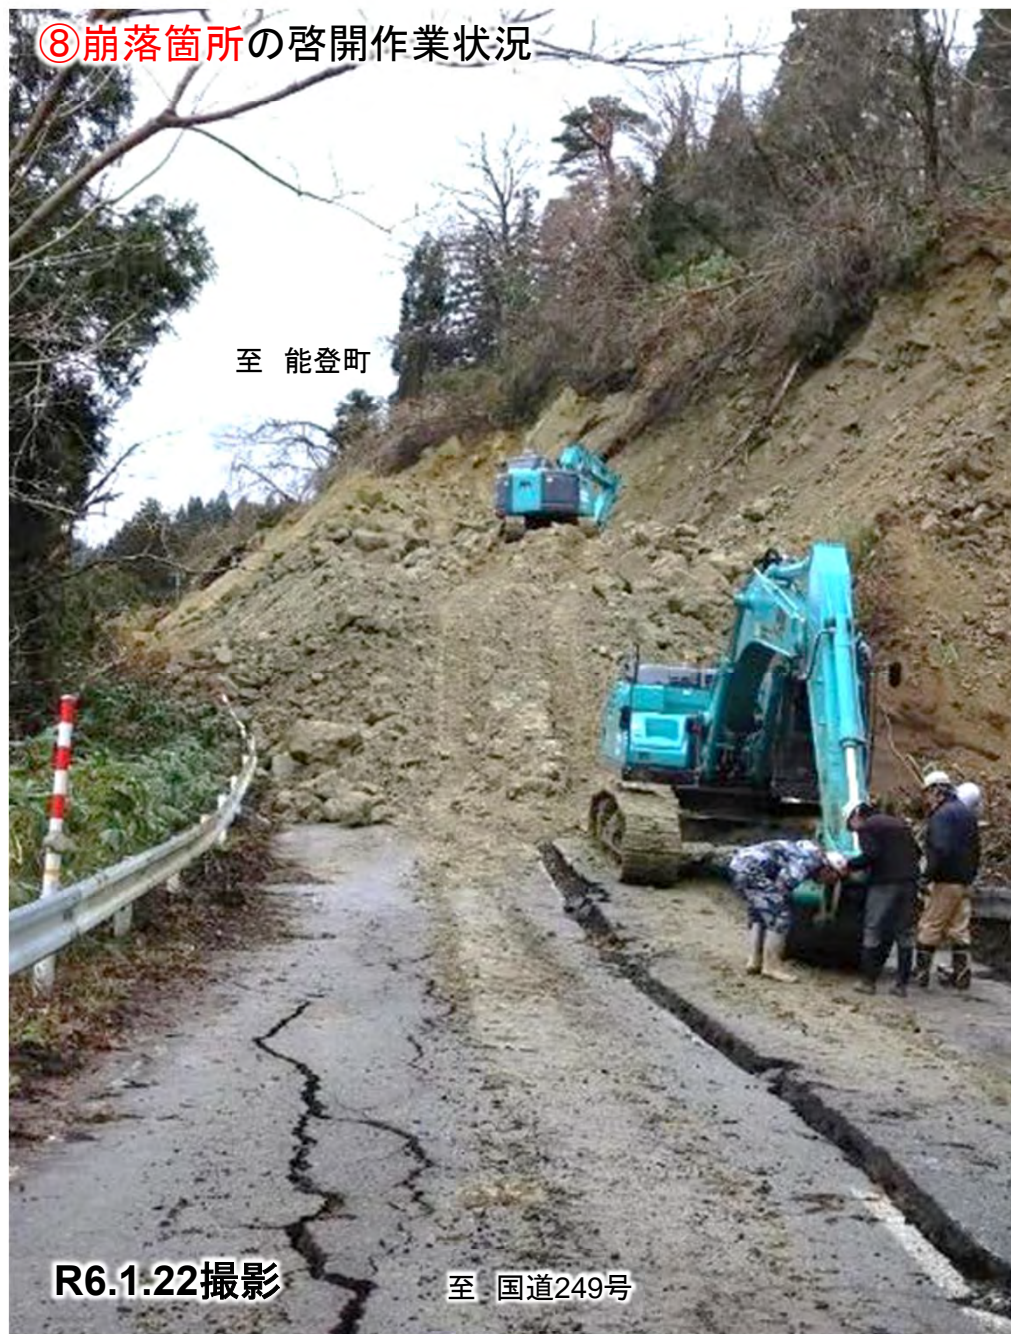
⑧崩落箇所の啓開作業状況

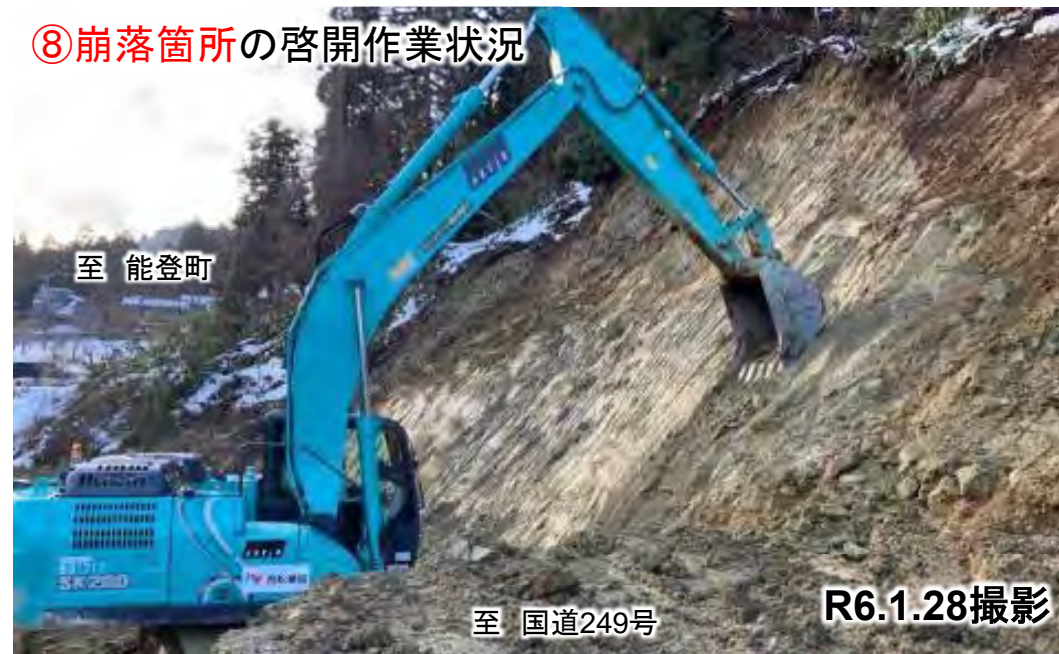
⑧崩落箇所の啓開作業状況

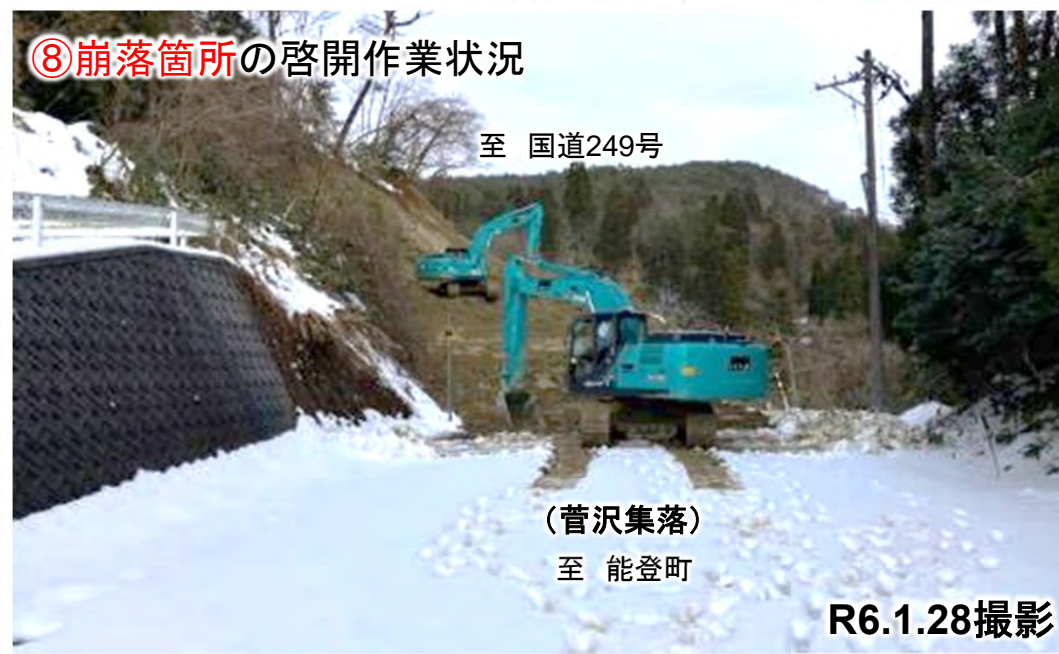
⑧崩落箇所の啓開作業状況

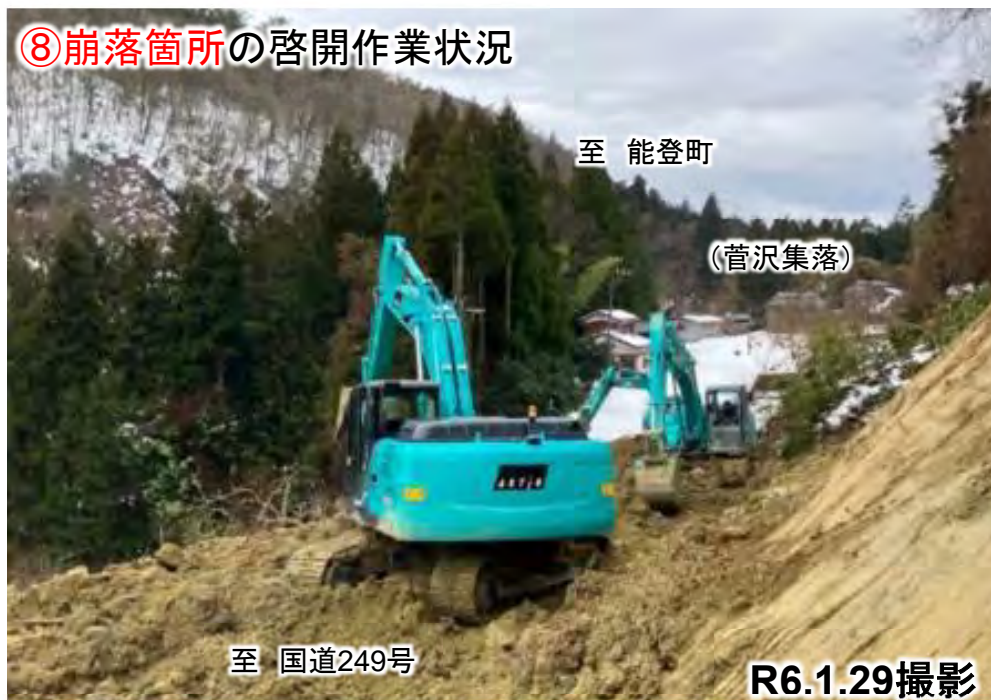
⑧崩落箇所の啓開作業状況

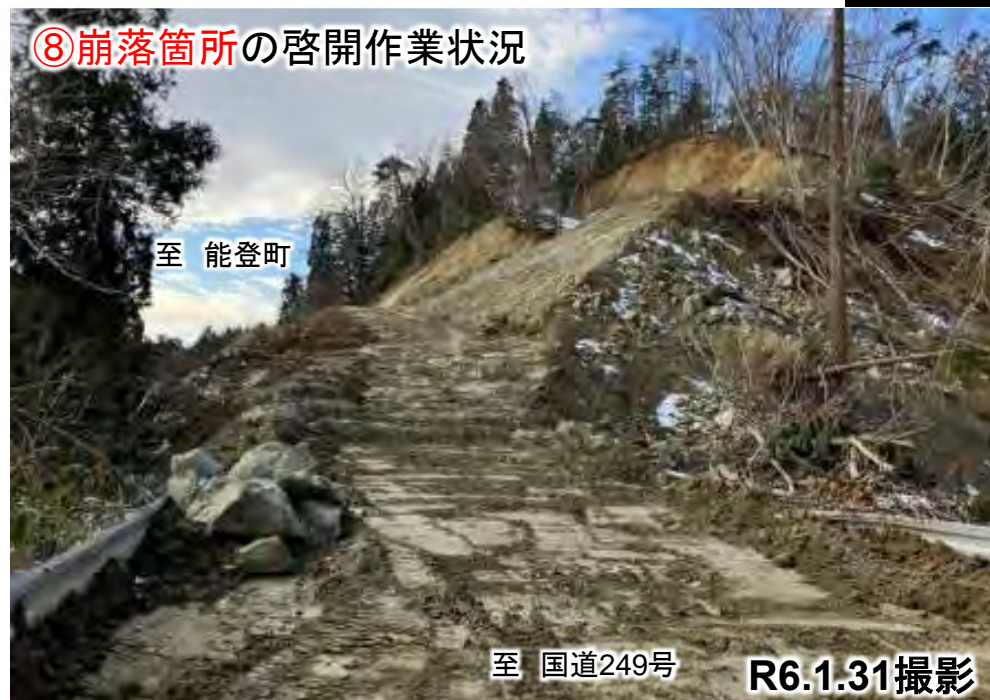
⑧崩落箇所の啓開作業状況

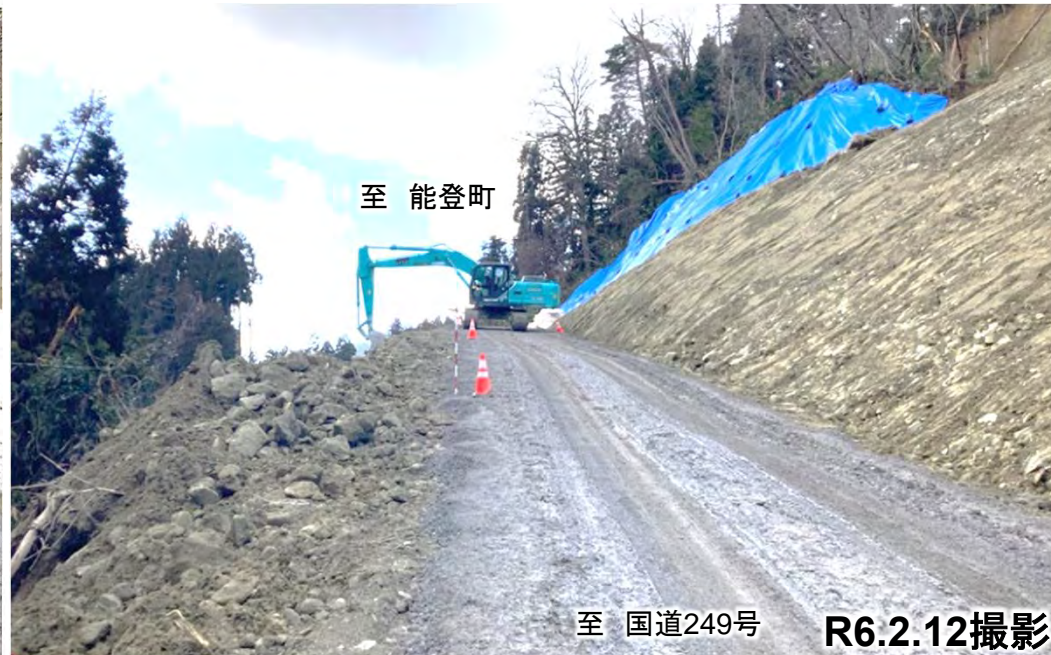
⑧ 崩落箇所の啓開作業状況

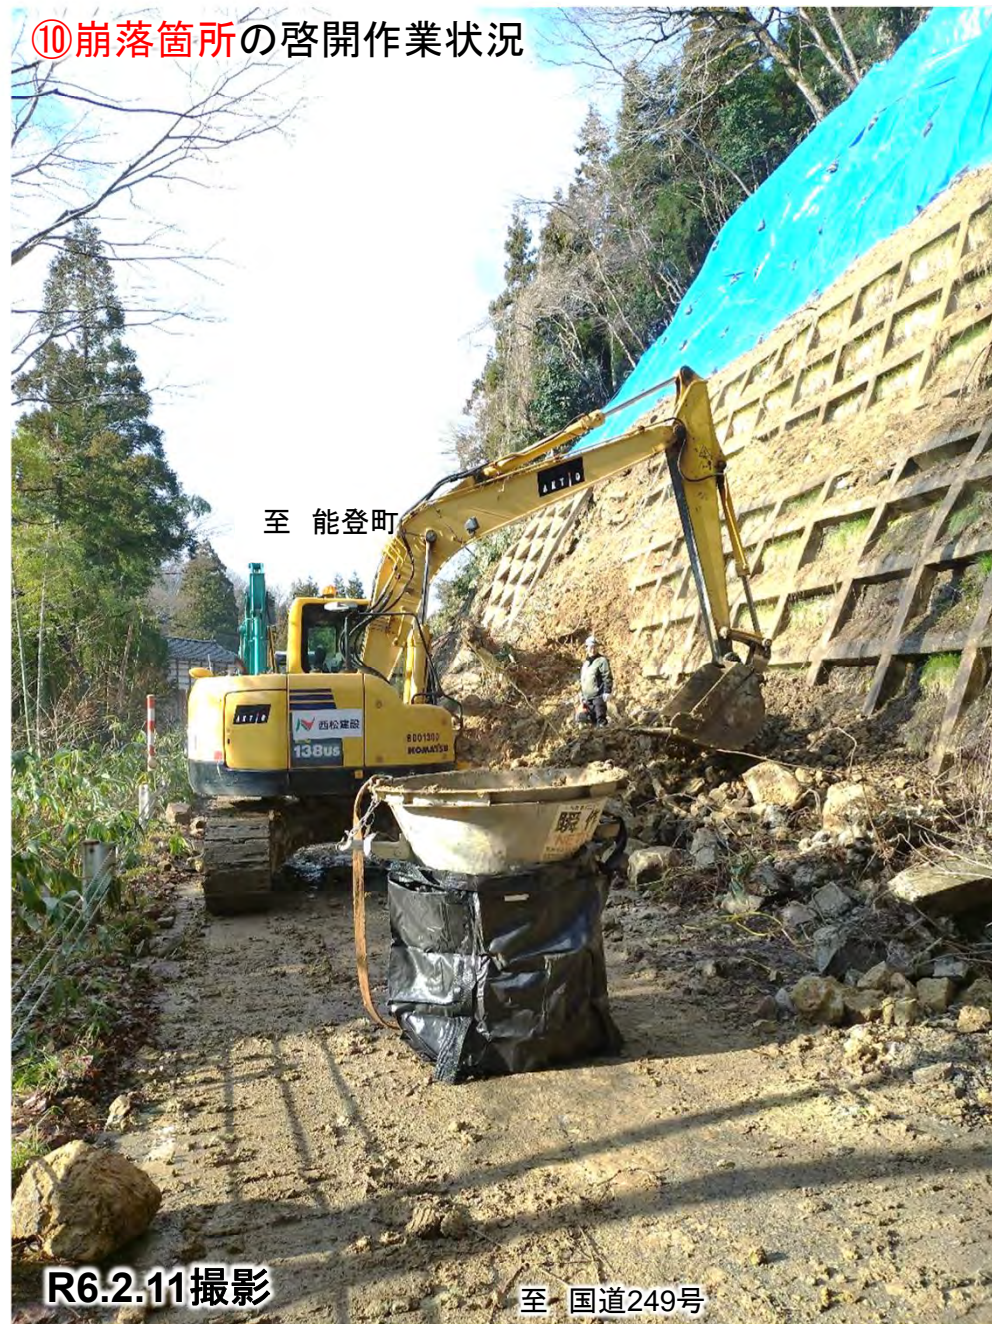
⑩崩落箇所の啓開作業状況

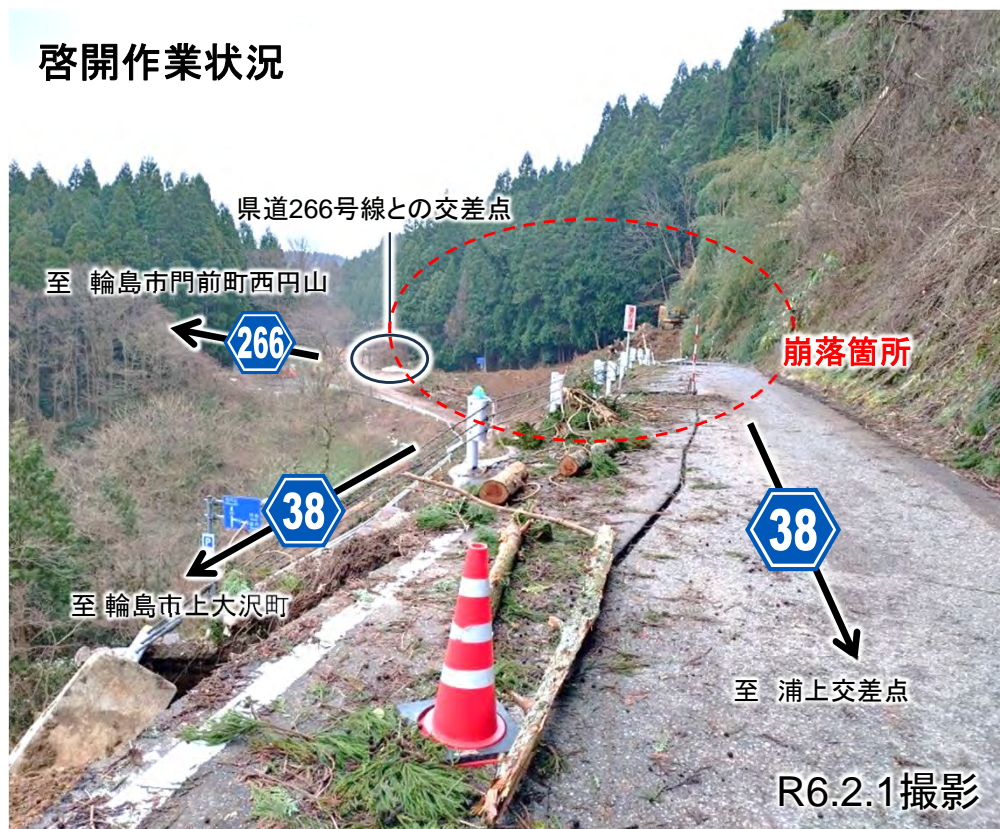
啓開作業状況

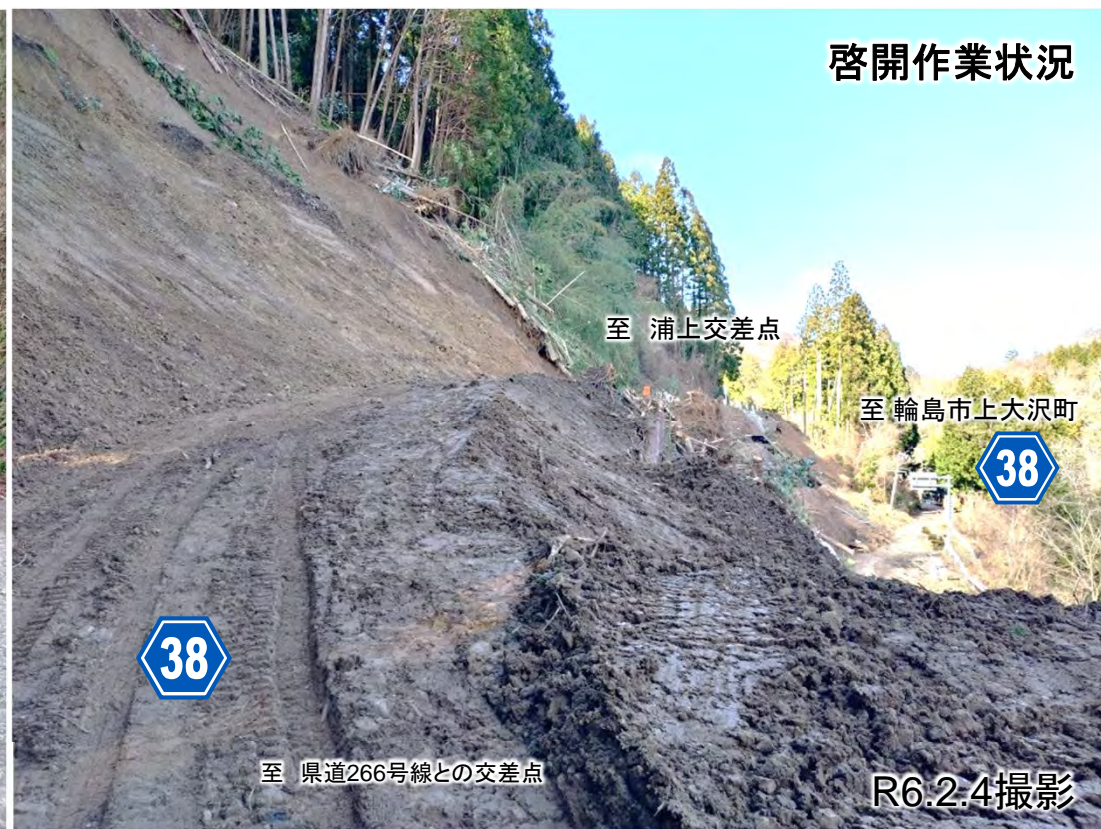
啓開作業状況

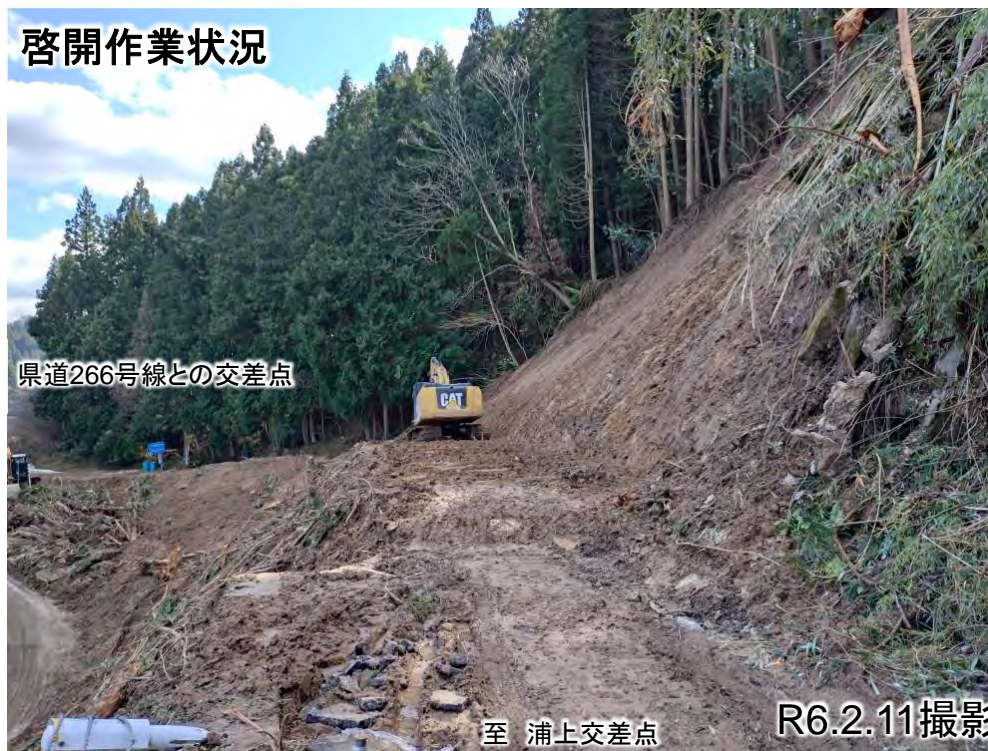
啓開作業状況

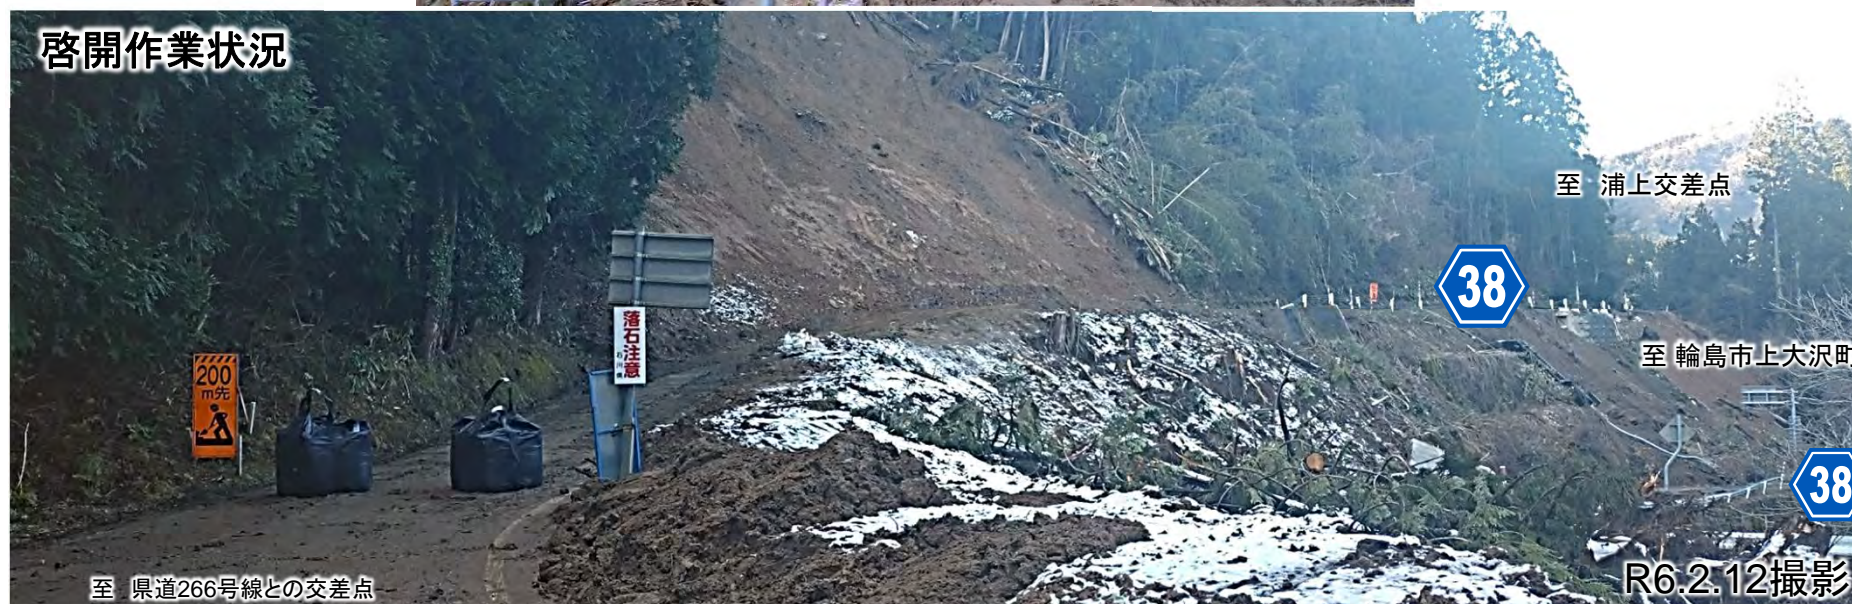
啓開作業状況

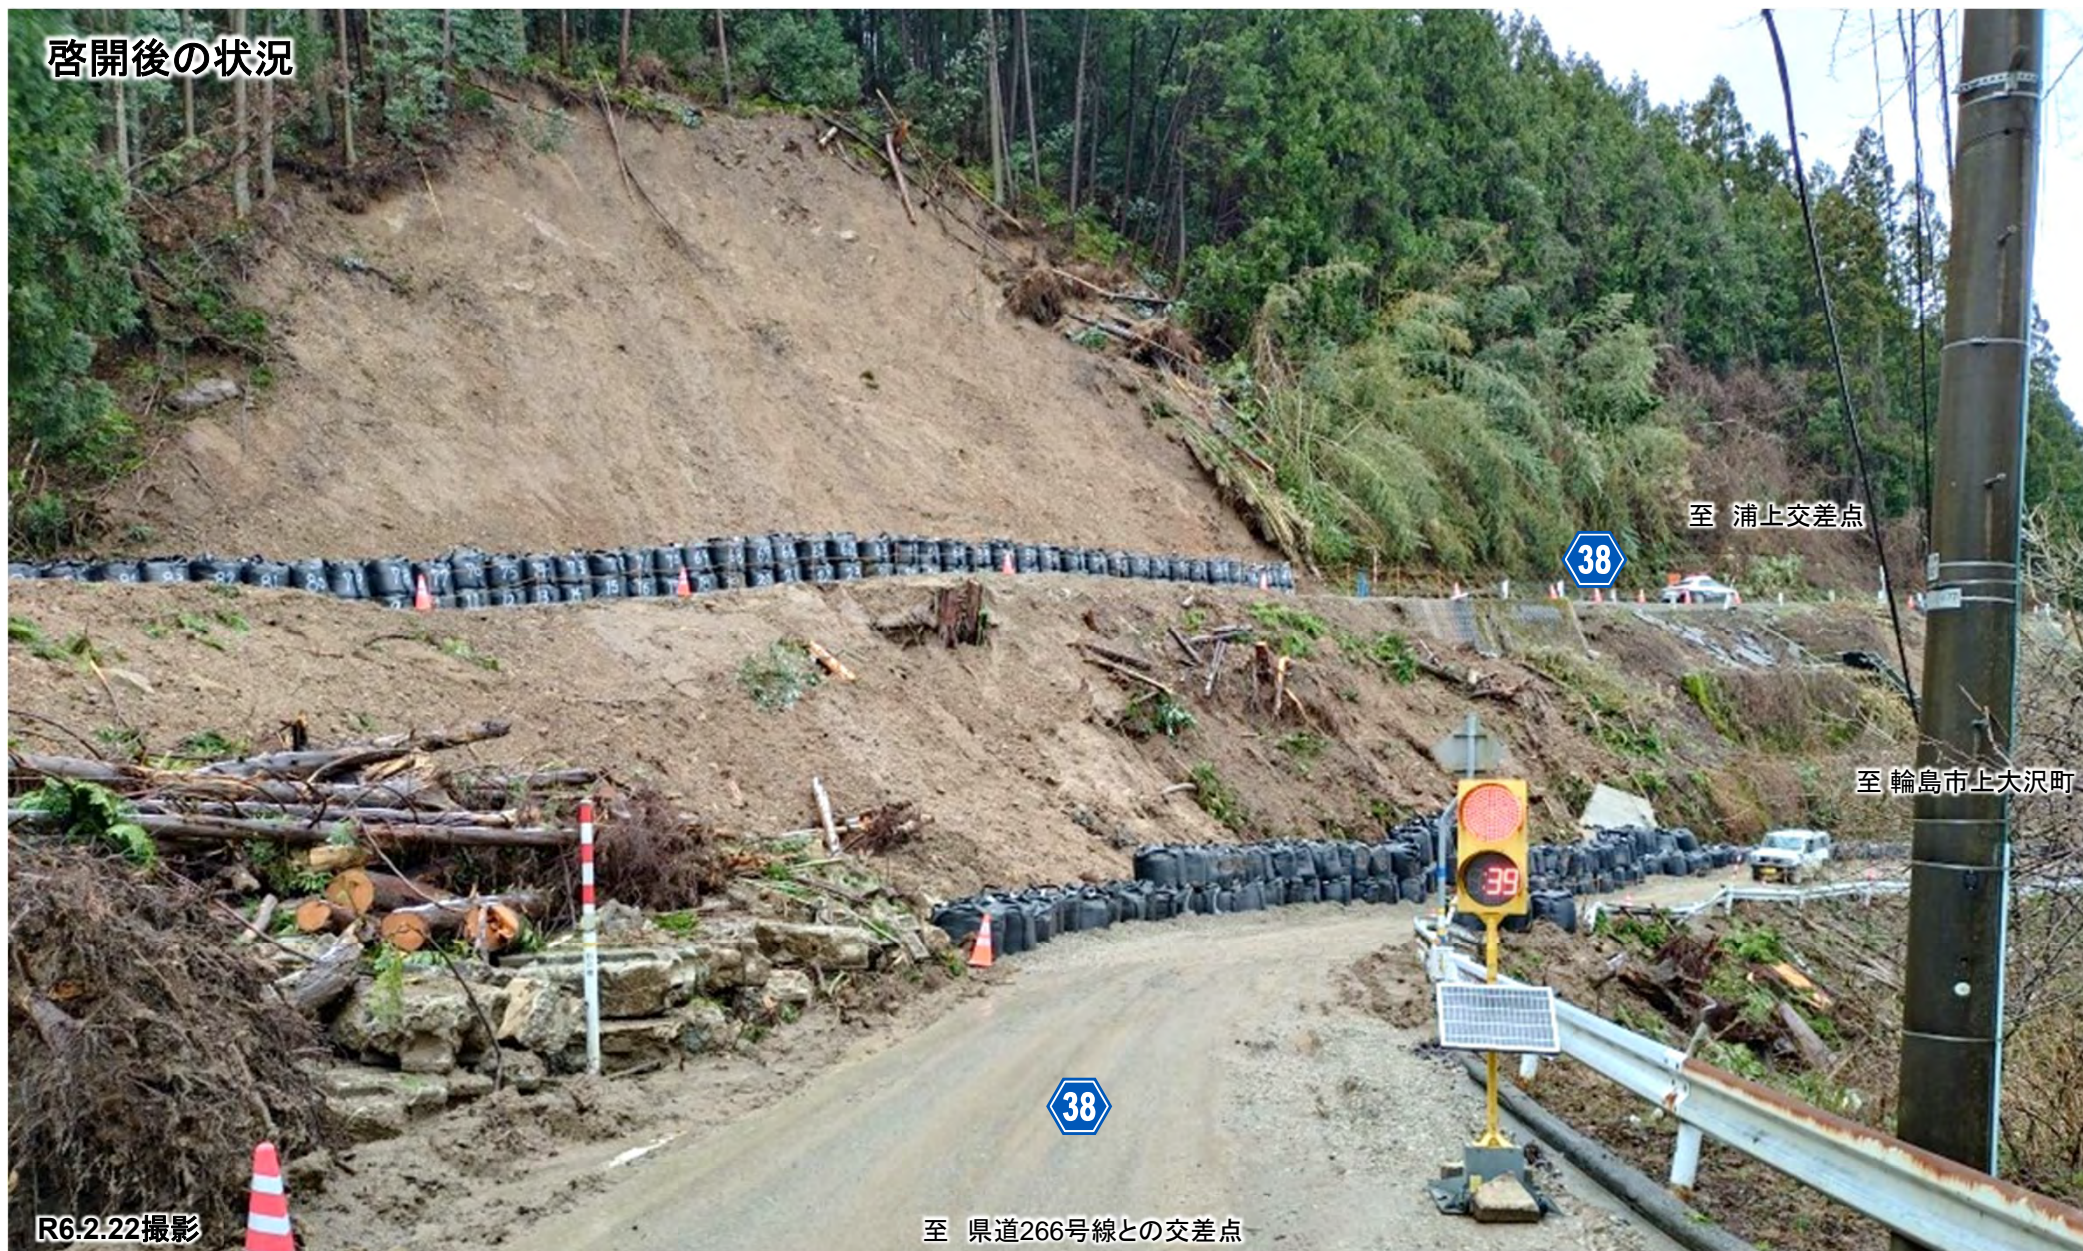
啓開後の状況

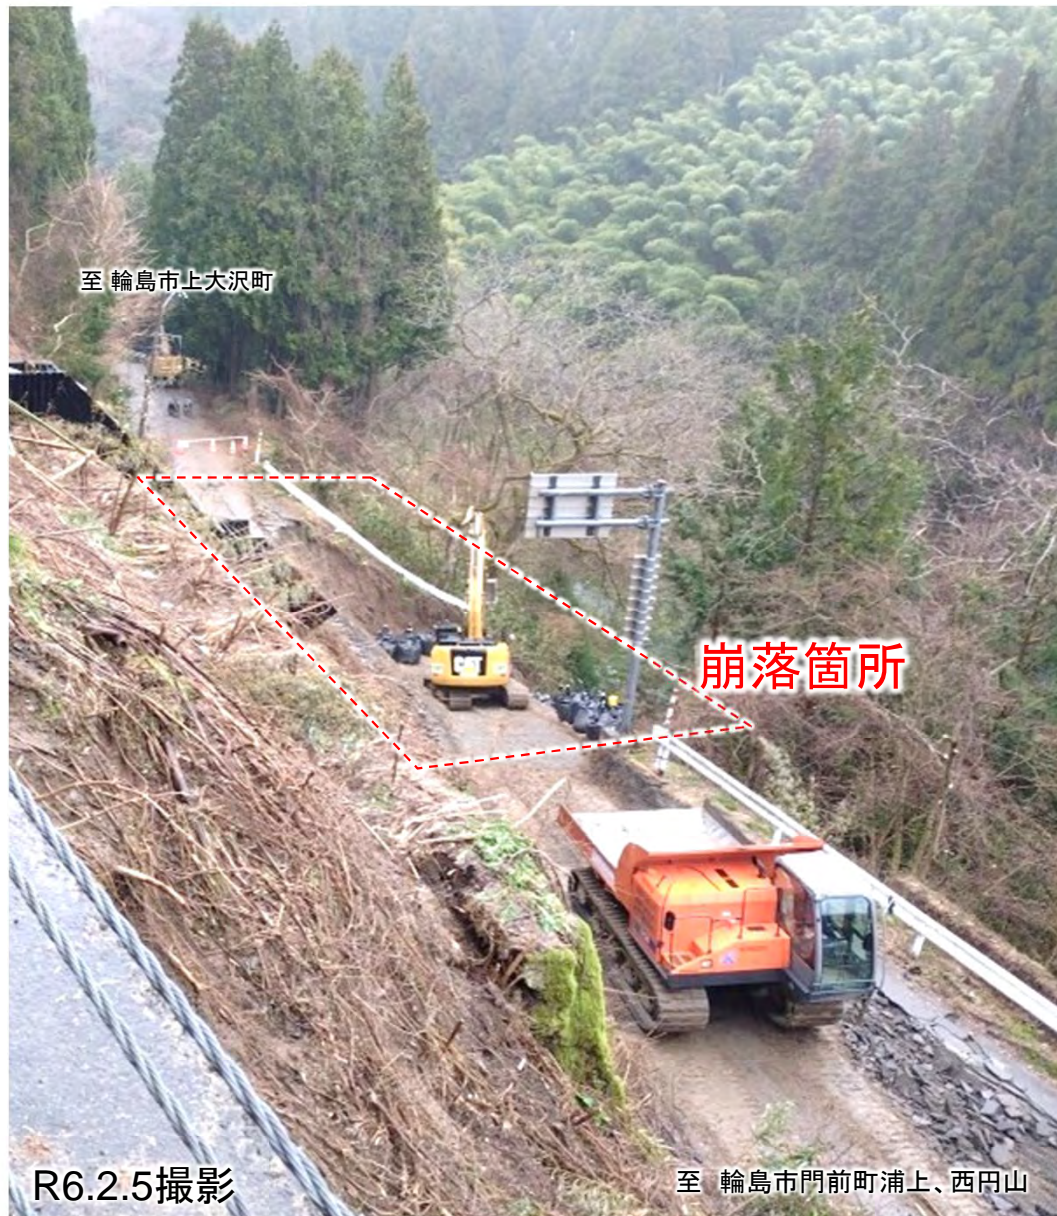
啓開作業状況

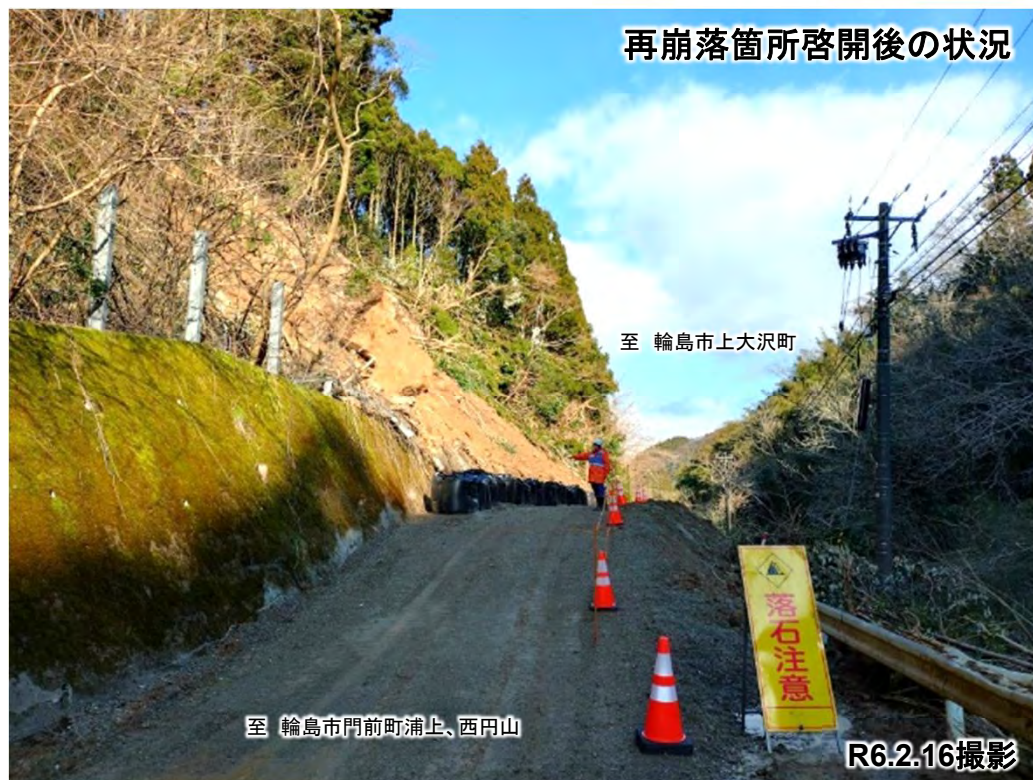
再崩落箇所啓開後の状況

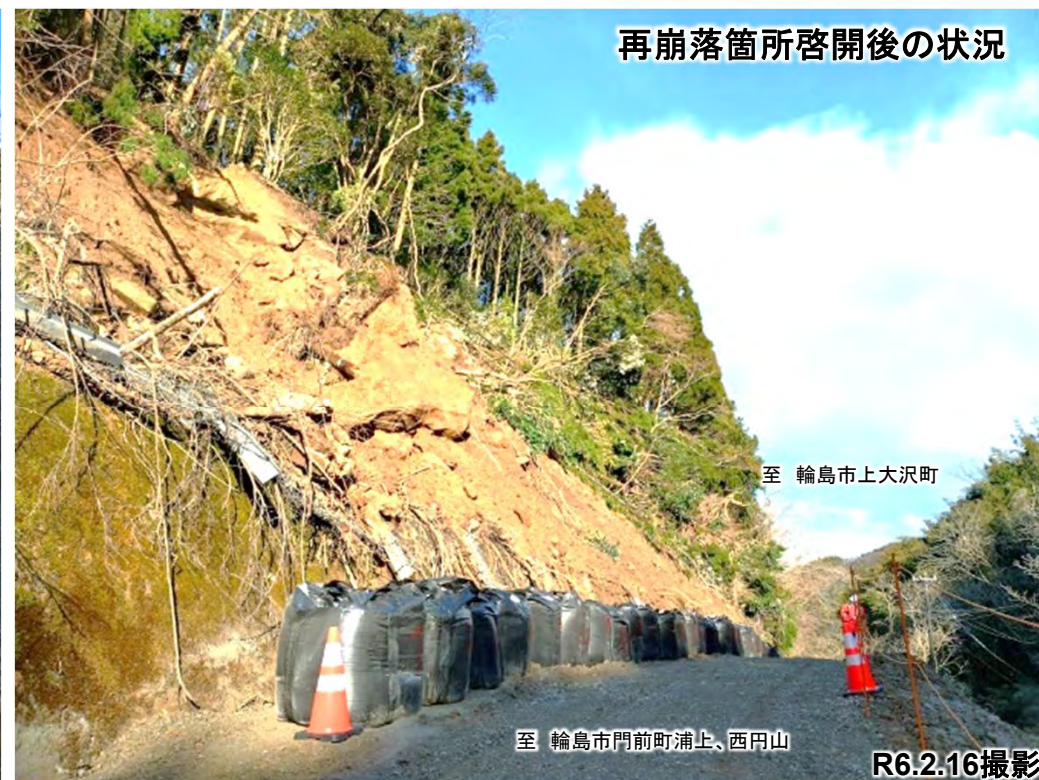
再崩落箇所啓開後の状況

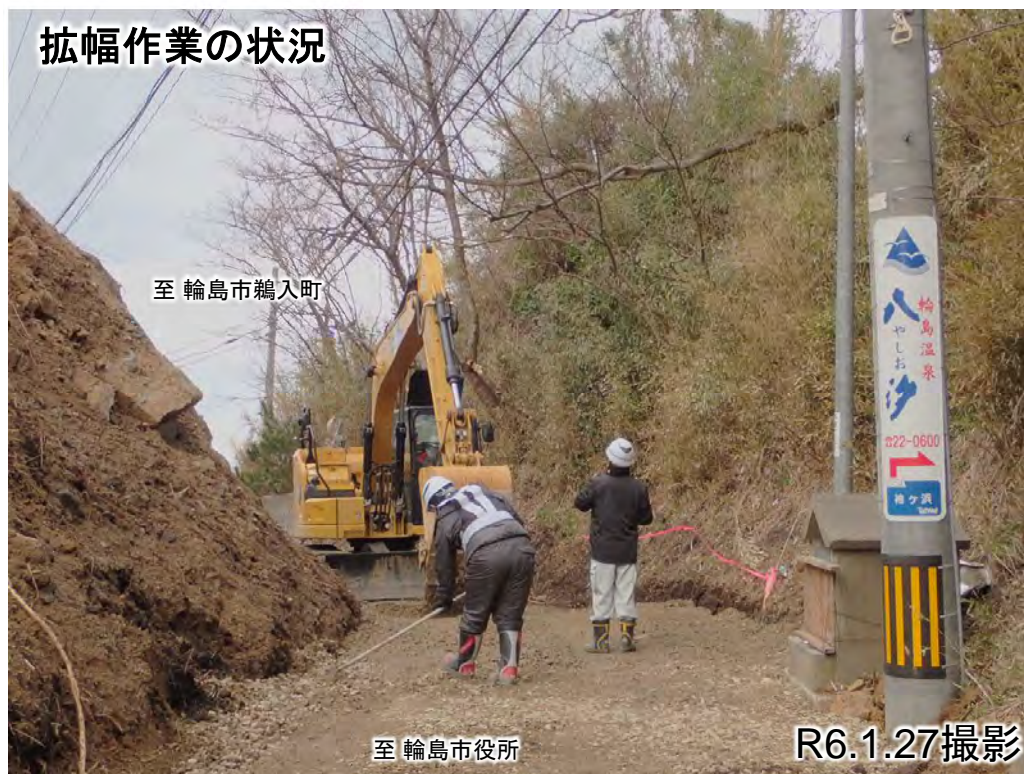
拡幅作業の状況

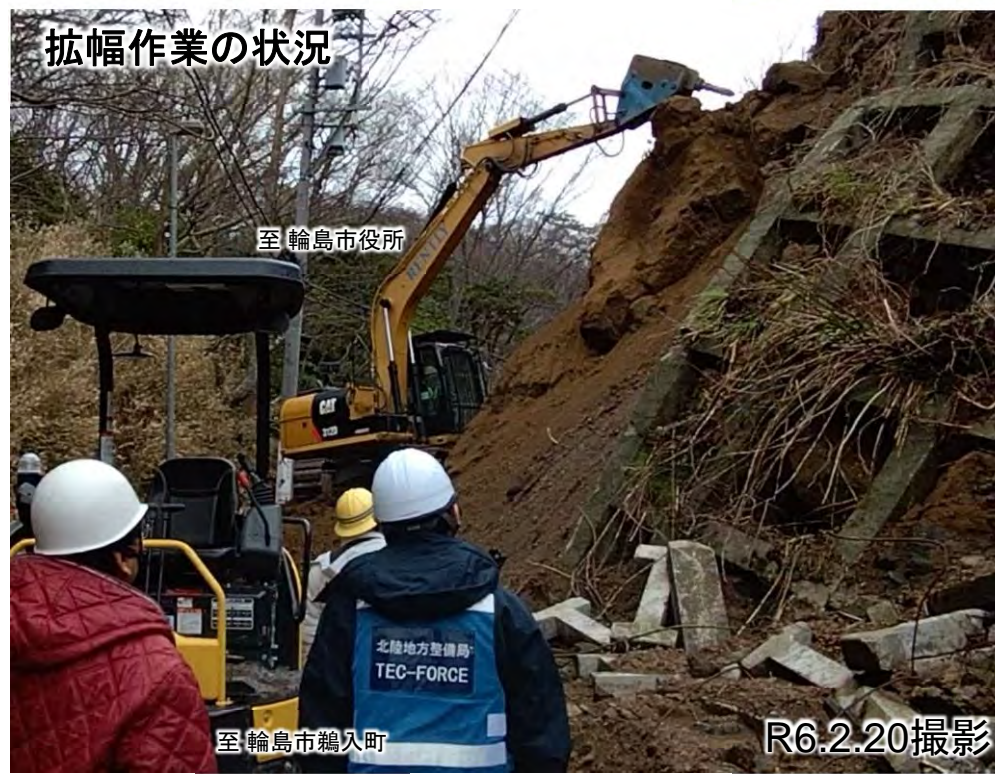
拡幅作業の状況

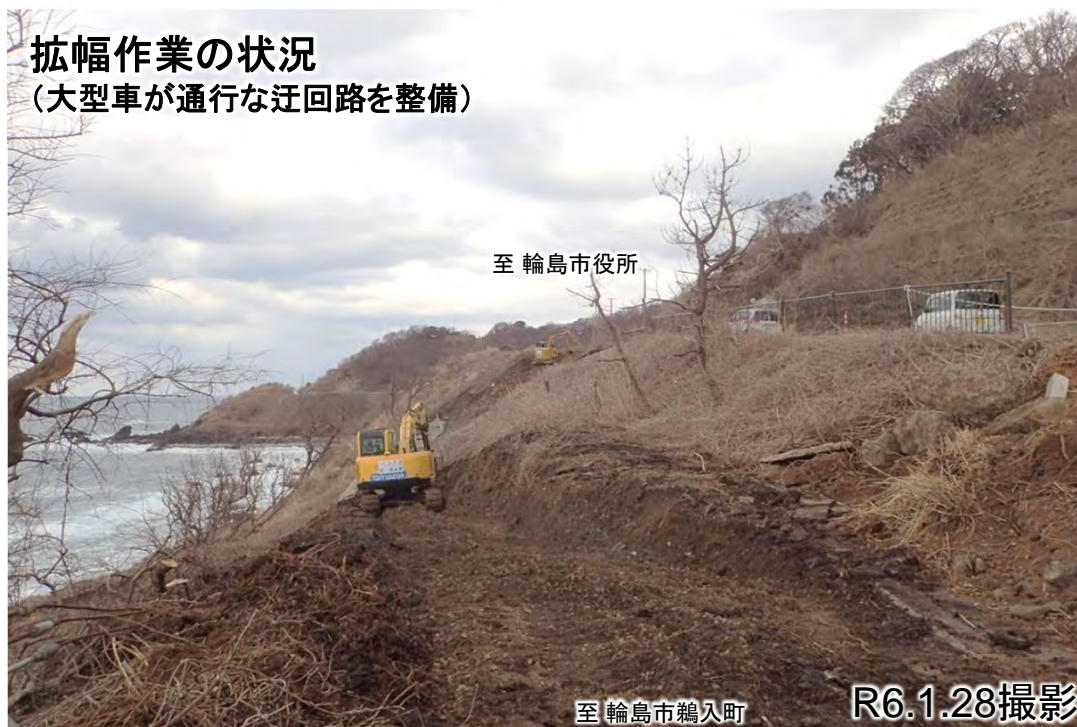
拡幅作業の状況  
(大型車が通行な迂回路を整備)

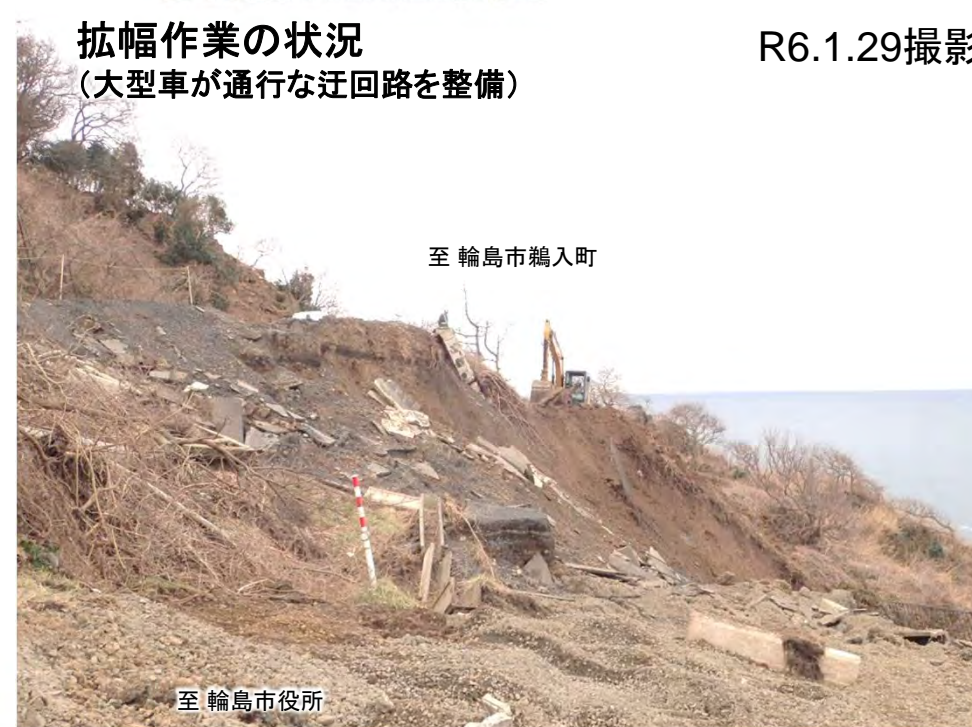
拡幅作業の状況  
(大型車が通行な迂回路を整備)

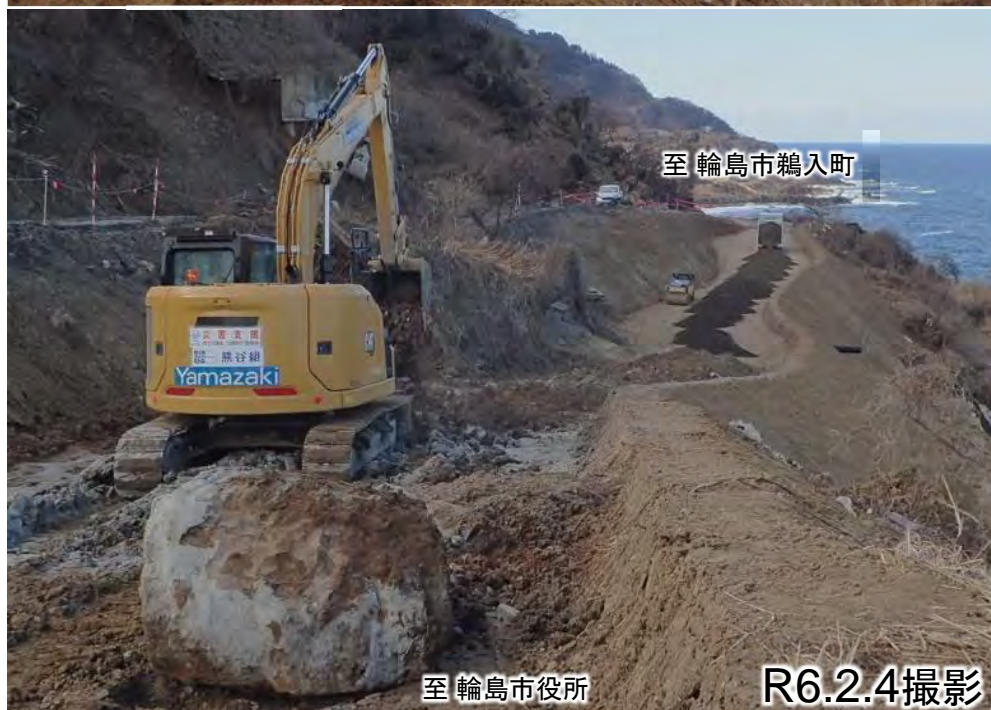
拡幅作業の状況

(大型車が通行な迂回路を整備)
