● 珠洲市宝立町鵜飼地内「金峰寺交差点」から約2.1km付近 珠洲市宝立町柏原付近 擁壁破損

● 珠洲市宝立町鵜飼地内「金峰寺交差点」から約2.2km付近 珠洲市宝立町柏原付近 道路陥没

● 輪島市門前町浦上地内「浦上交差点」から約4.5km地点付近 崩落箇所

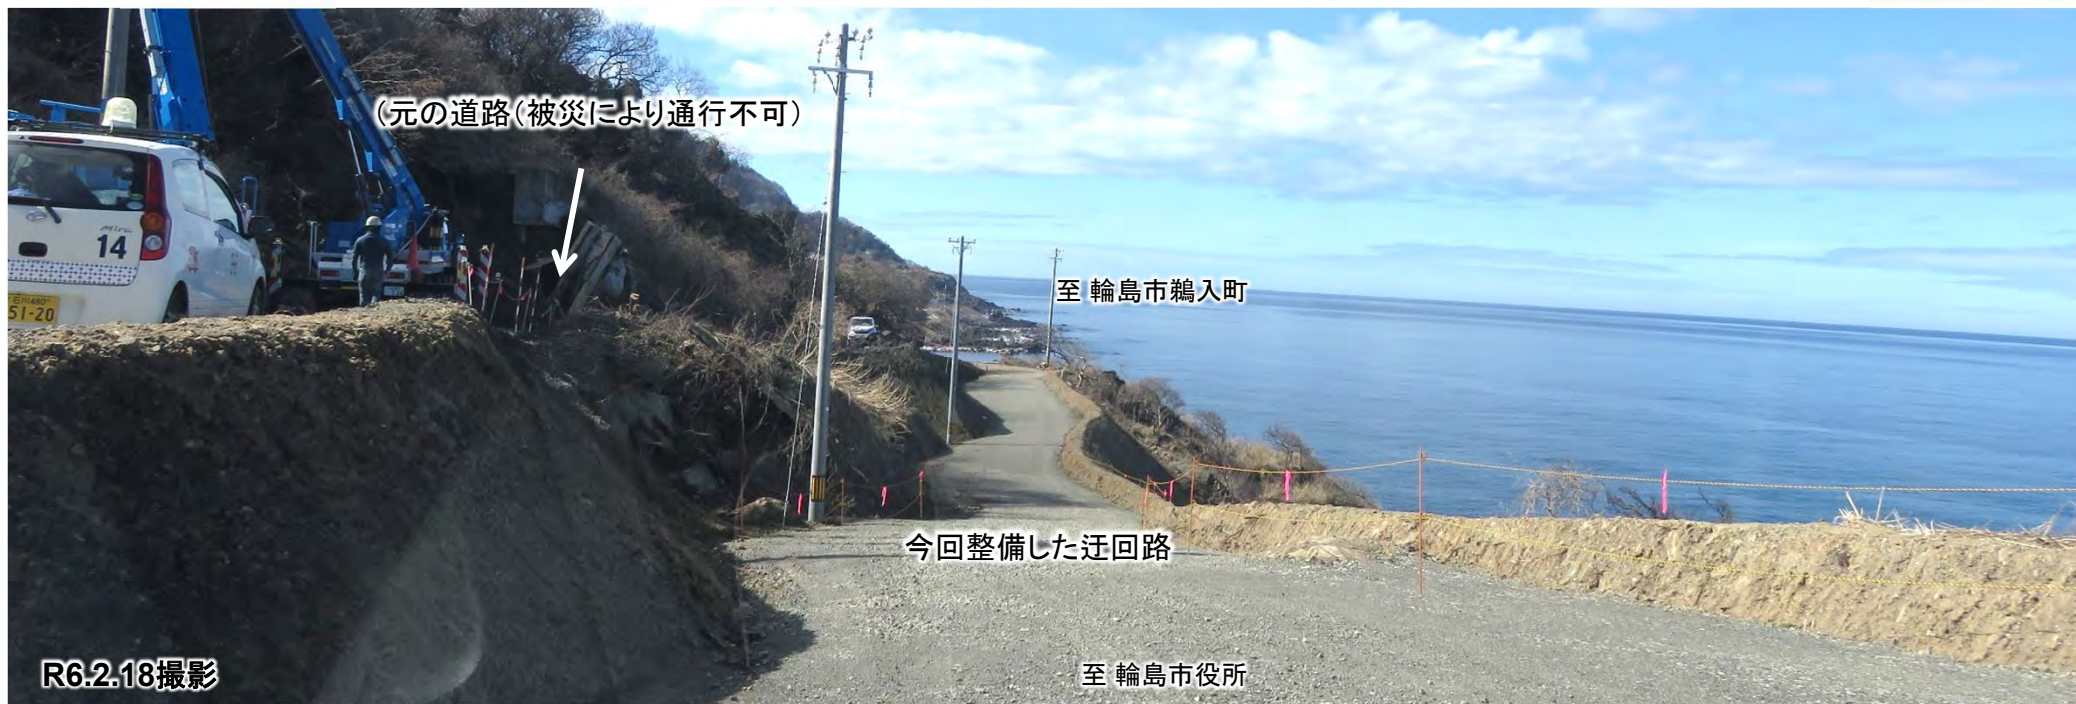
拡幅作業後の状況

(大型車が通行な迂回路を整備)

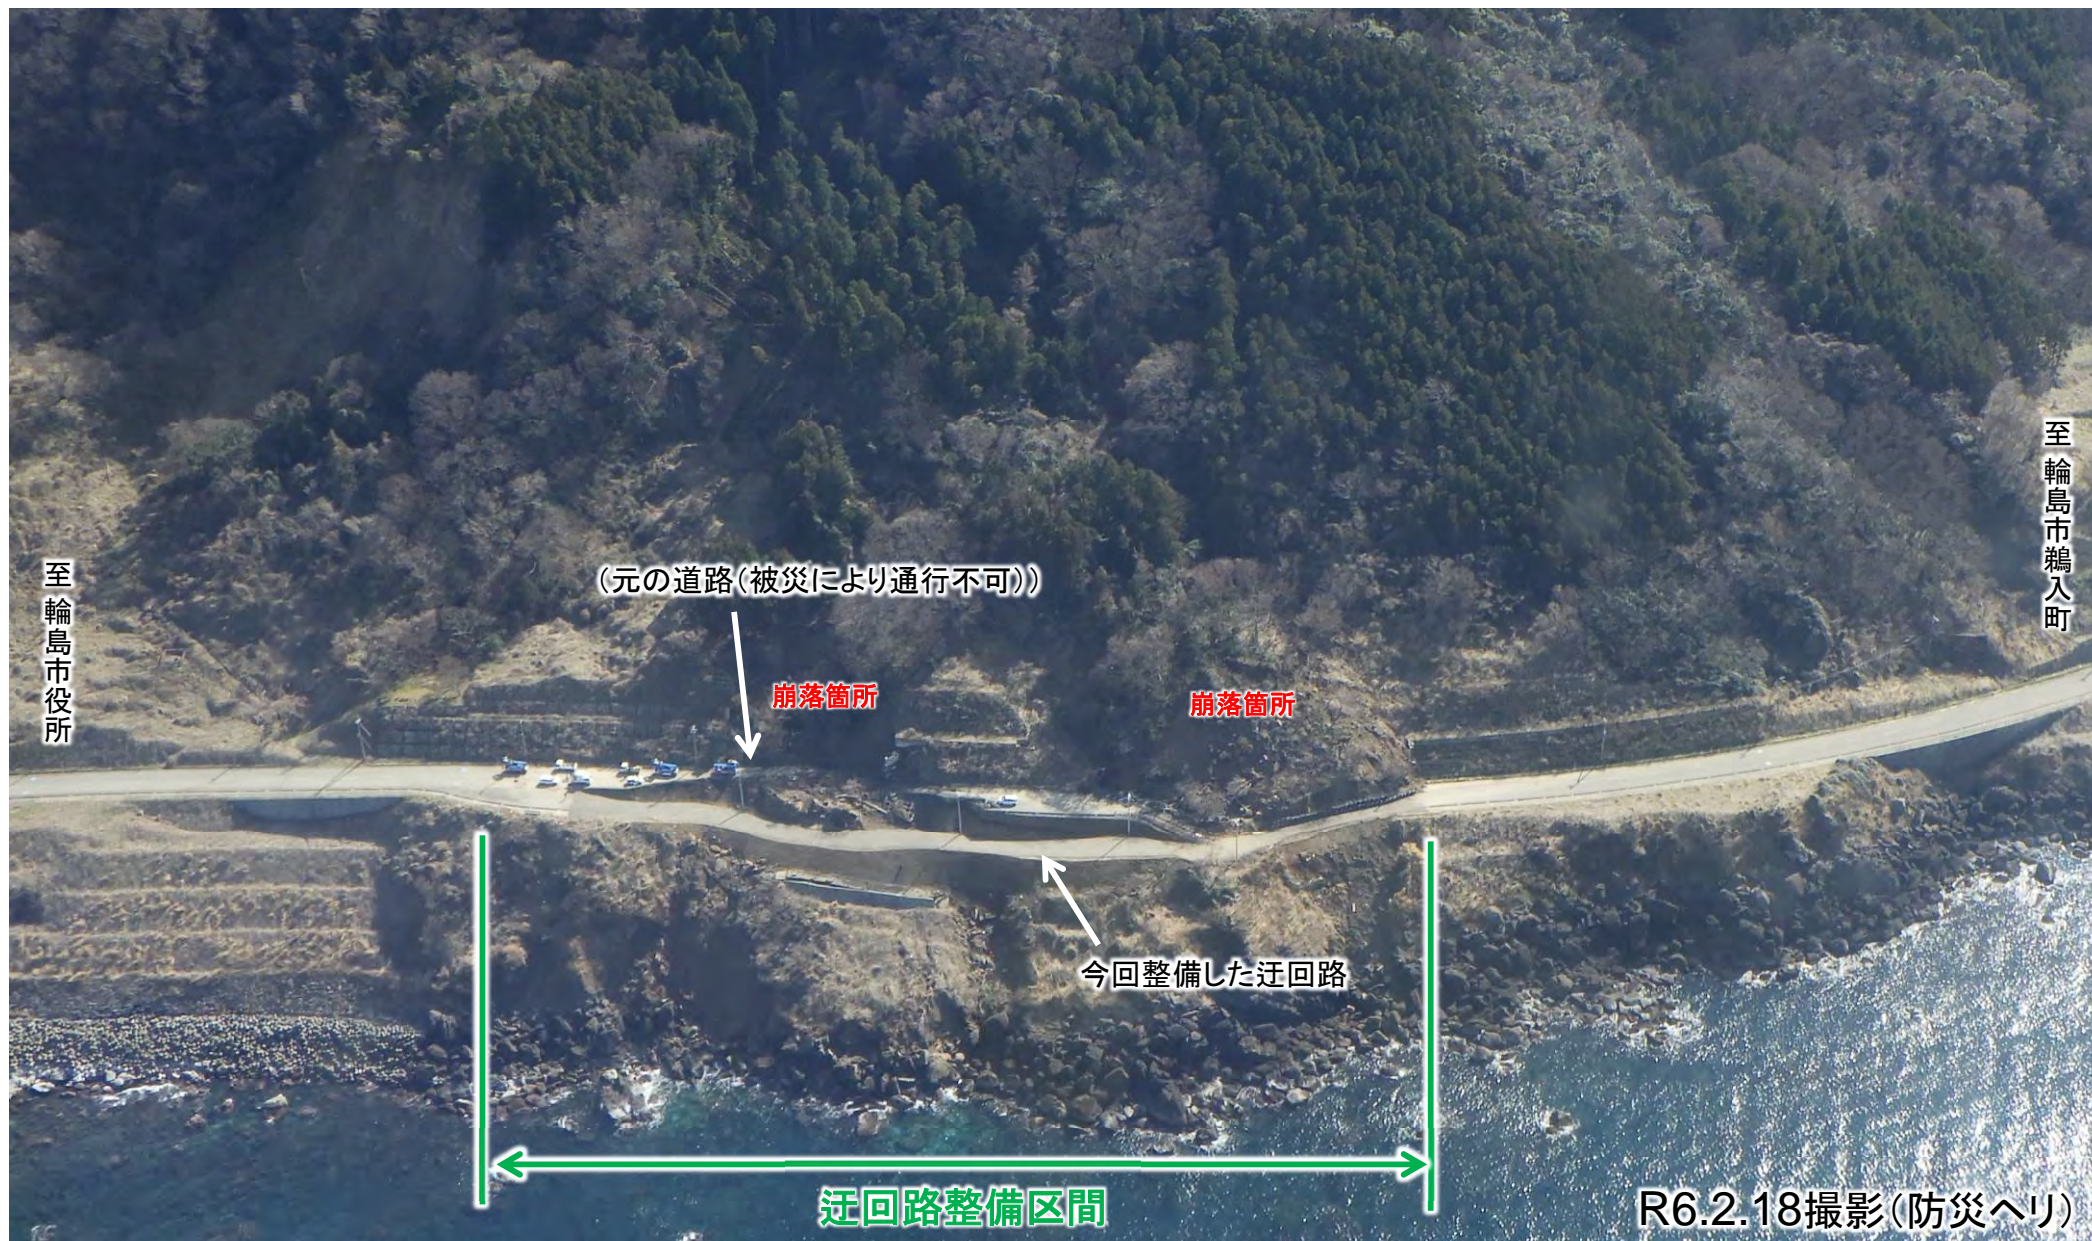
拡幅作業の状況

(大型車が通行な迂回路を整備)
