● 輪島市大野町の国道249号接続交差点より約 1.8km、約2.0km付近に倒木、約3.5km付近に段差

● 輪島市門前町道下地内「国道249号との交差点」から1.4km地点付近 崩落箇所の啓開作業状況

● 羽咋郡志賀町荒屋地内「国道との交差点」から約7.7km 崩落箇所①の状況

● 珠洲市大谷町地内の珠洲市道 崩落箇所 の状況

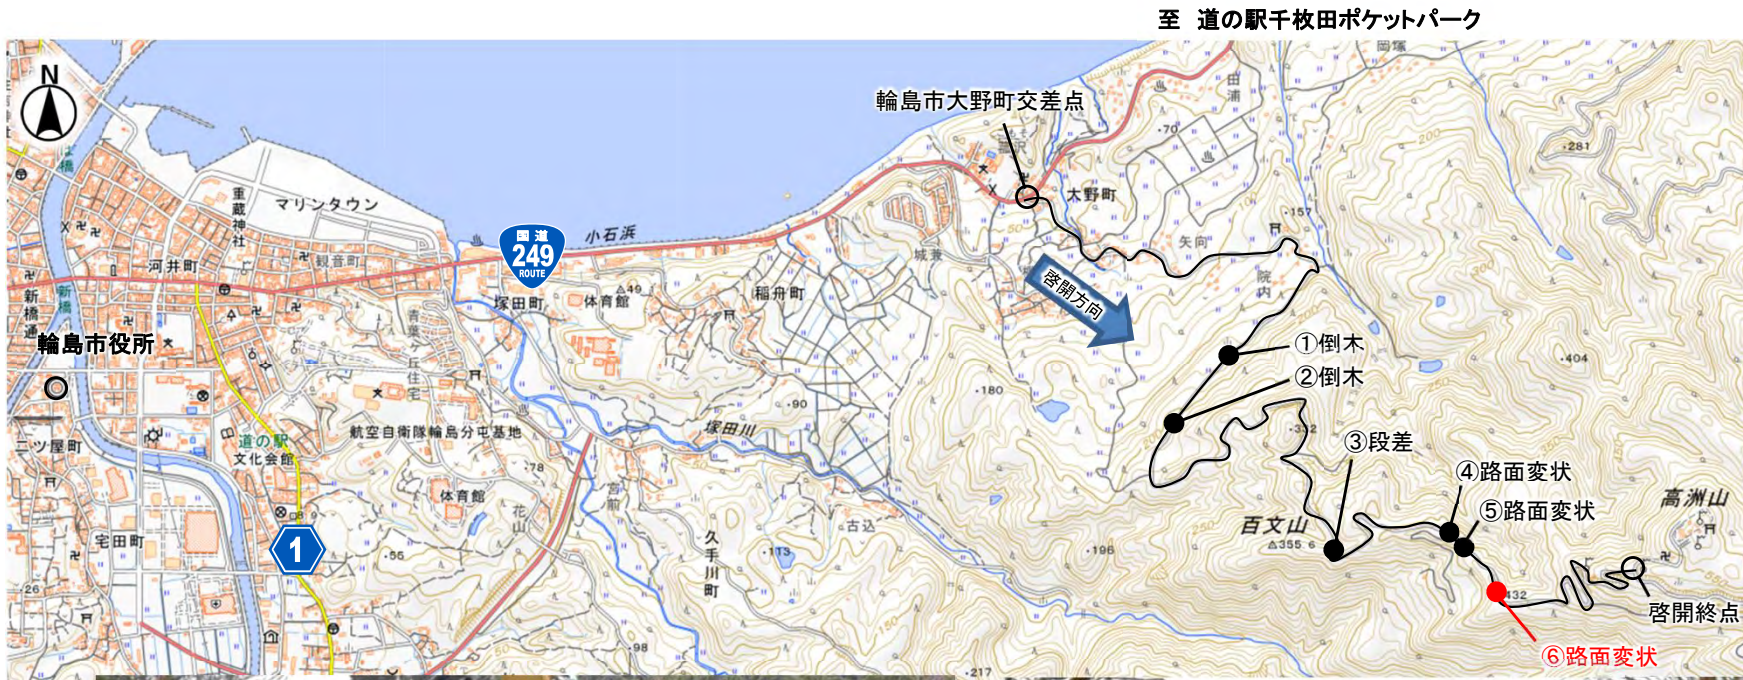
● 輪島市大野町の国道249号接続交差点より約4.4km付近 路面変状箇所

⑥路面変状箇所の啓開作業状況

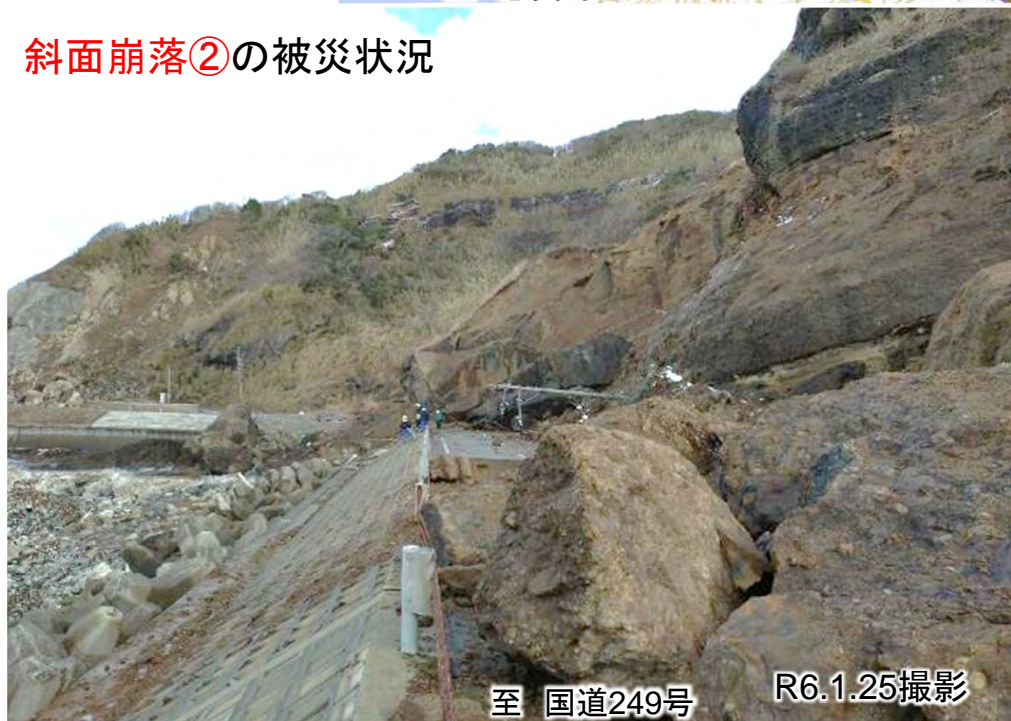
斜面崩落②の被災状況

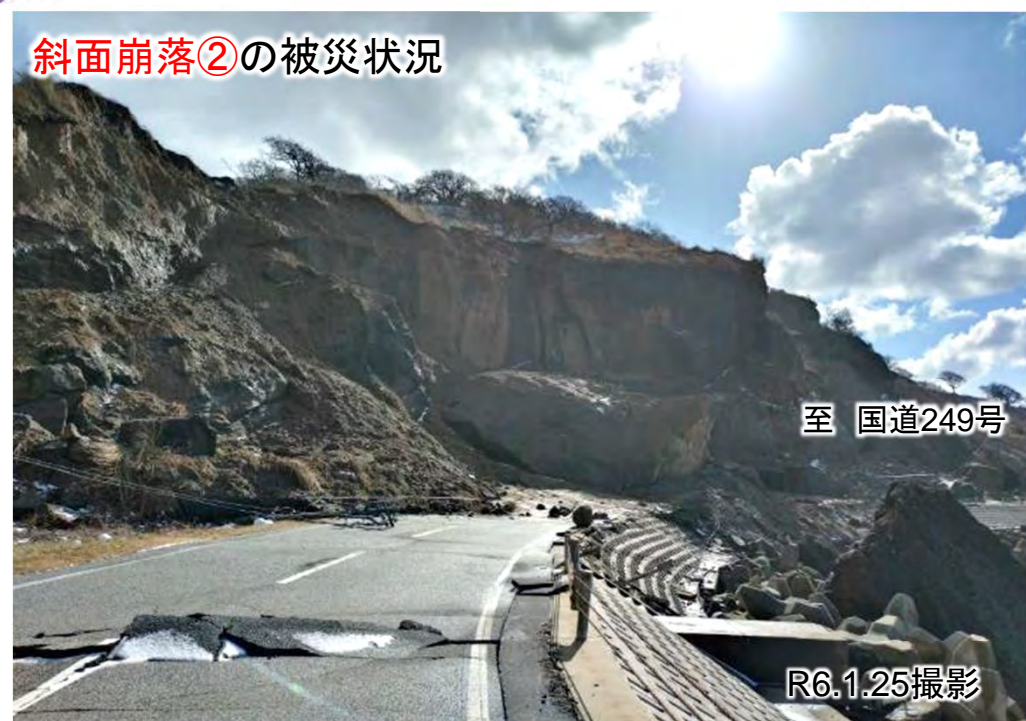
斜面崩落②の被災状況

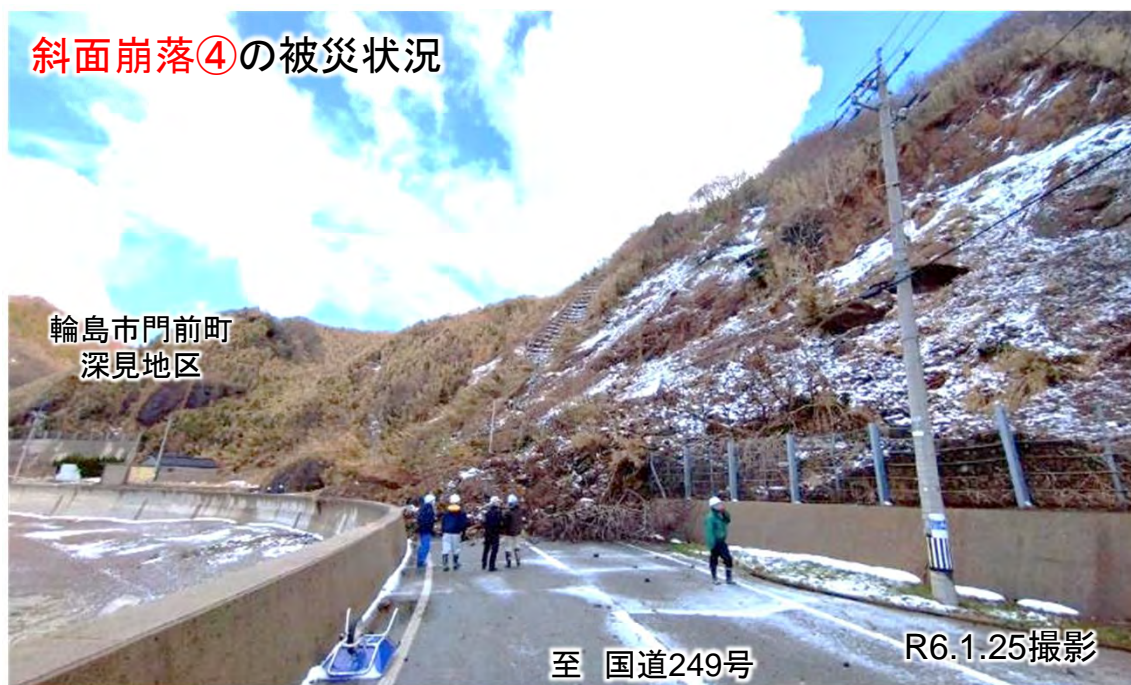
斜面崩落④の被災状況

斜面崩落④の啓開作業状況

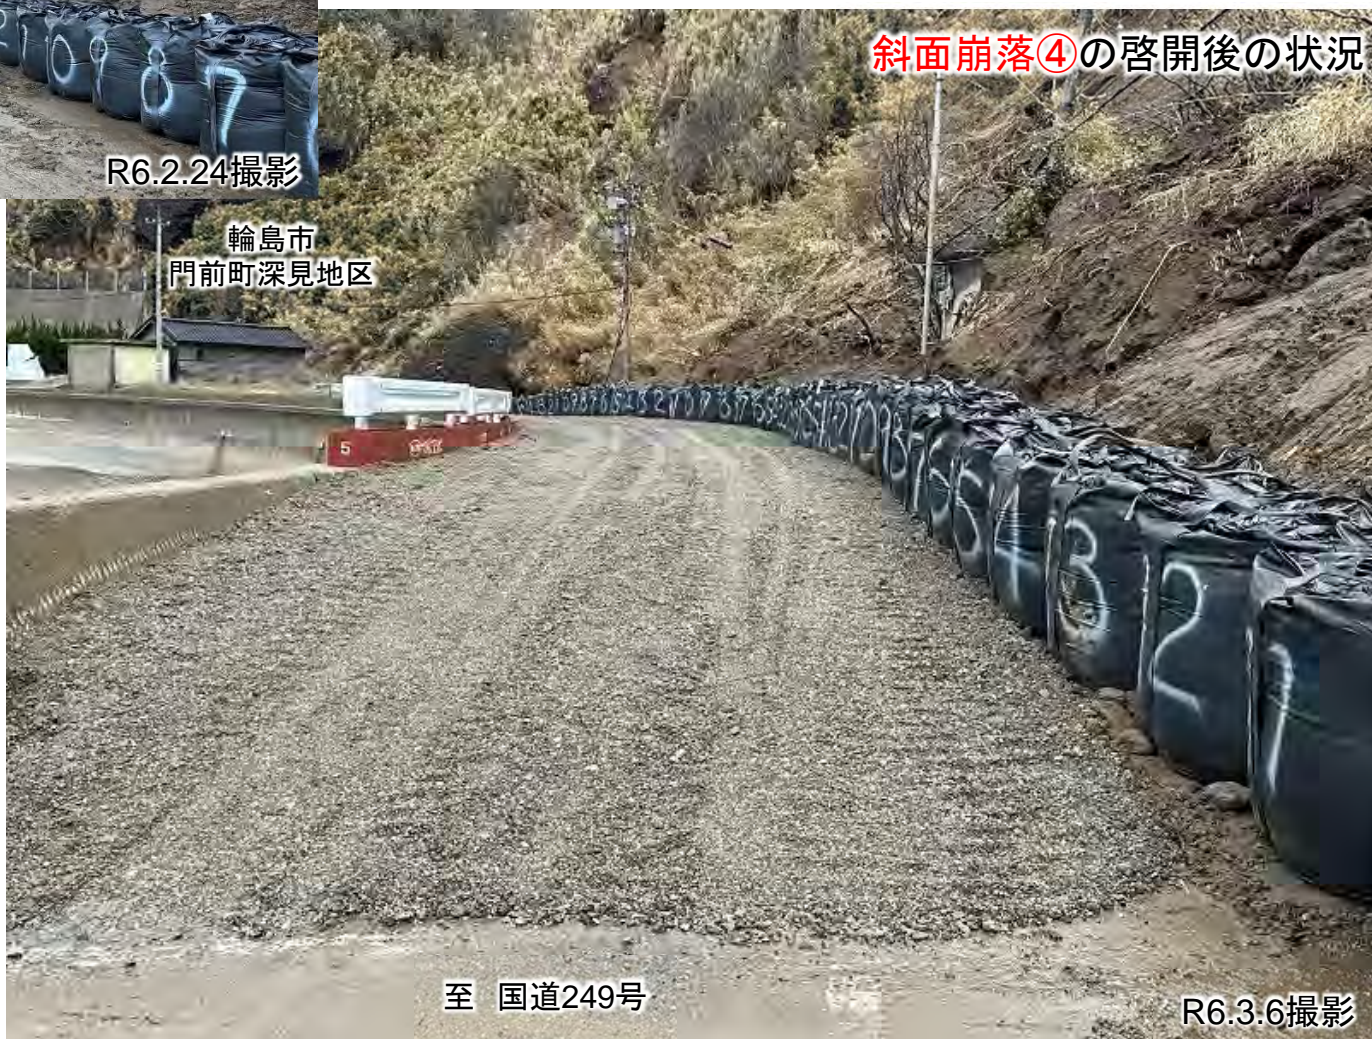
斜面崩落④の啓開後の状況

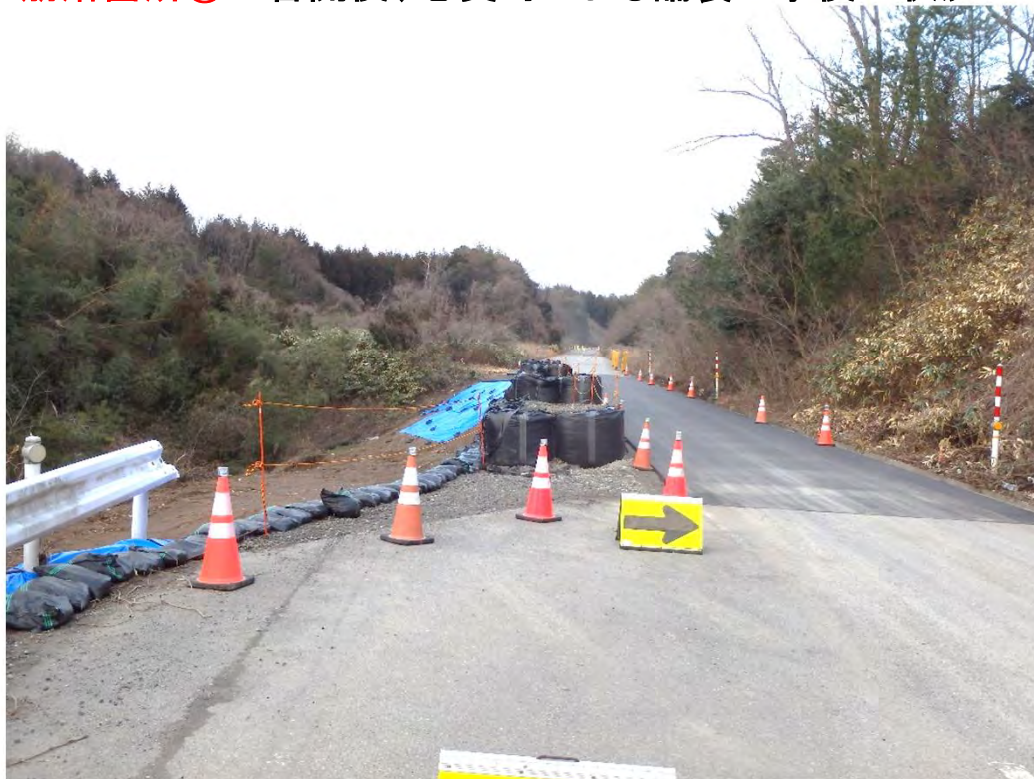
崩落箇所②の啓開後、志賀町による舗装工事後の状況

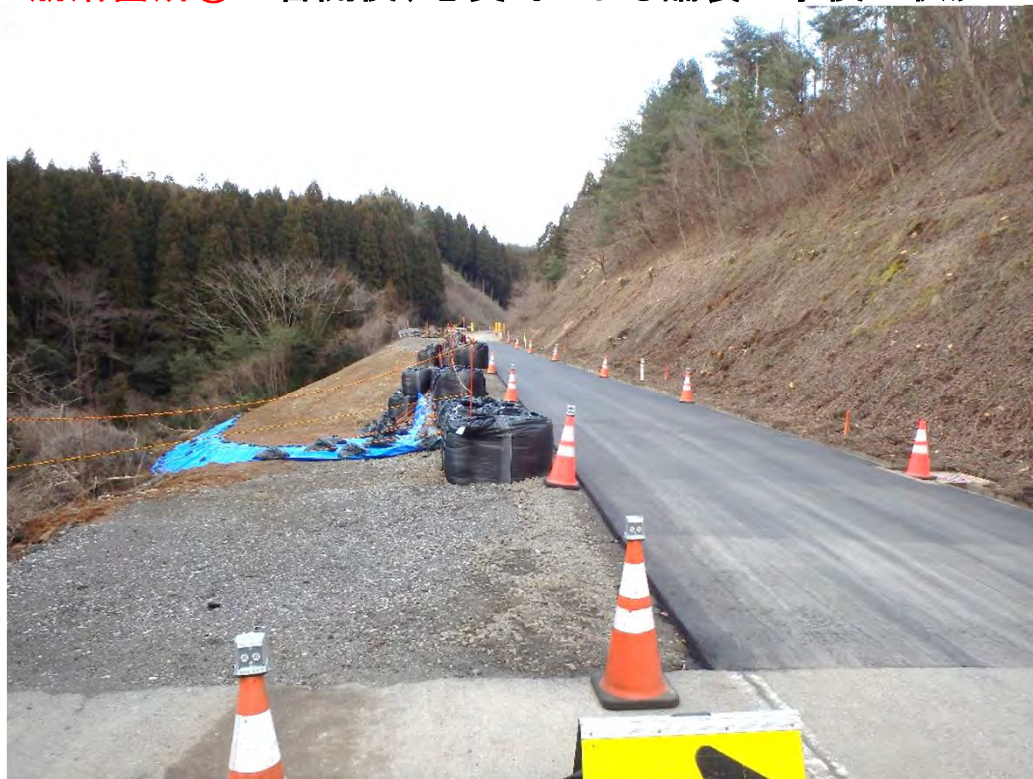
崩落箇所③の啓開後、志賀町による舗装工事後の状況

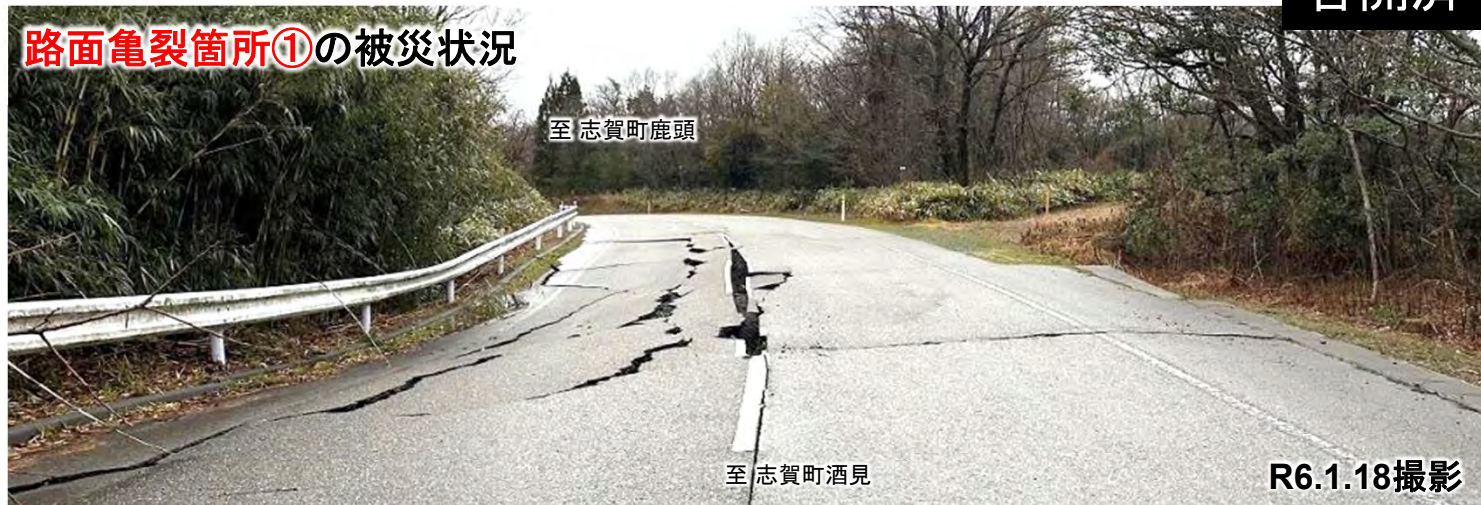
路面亀裂箇所①の被災状況

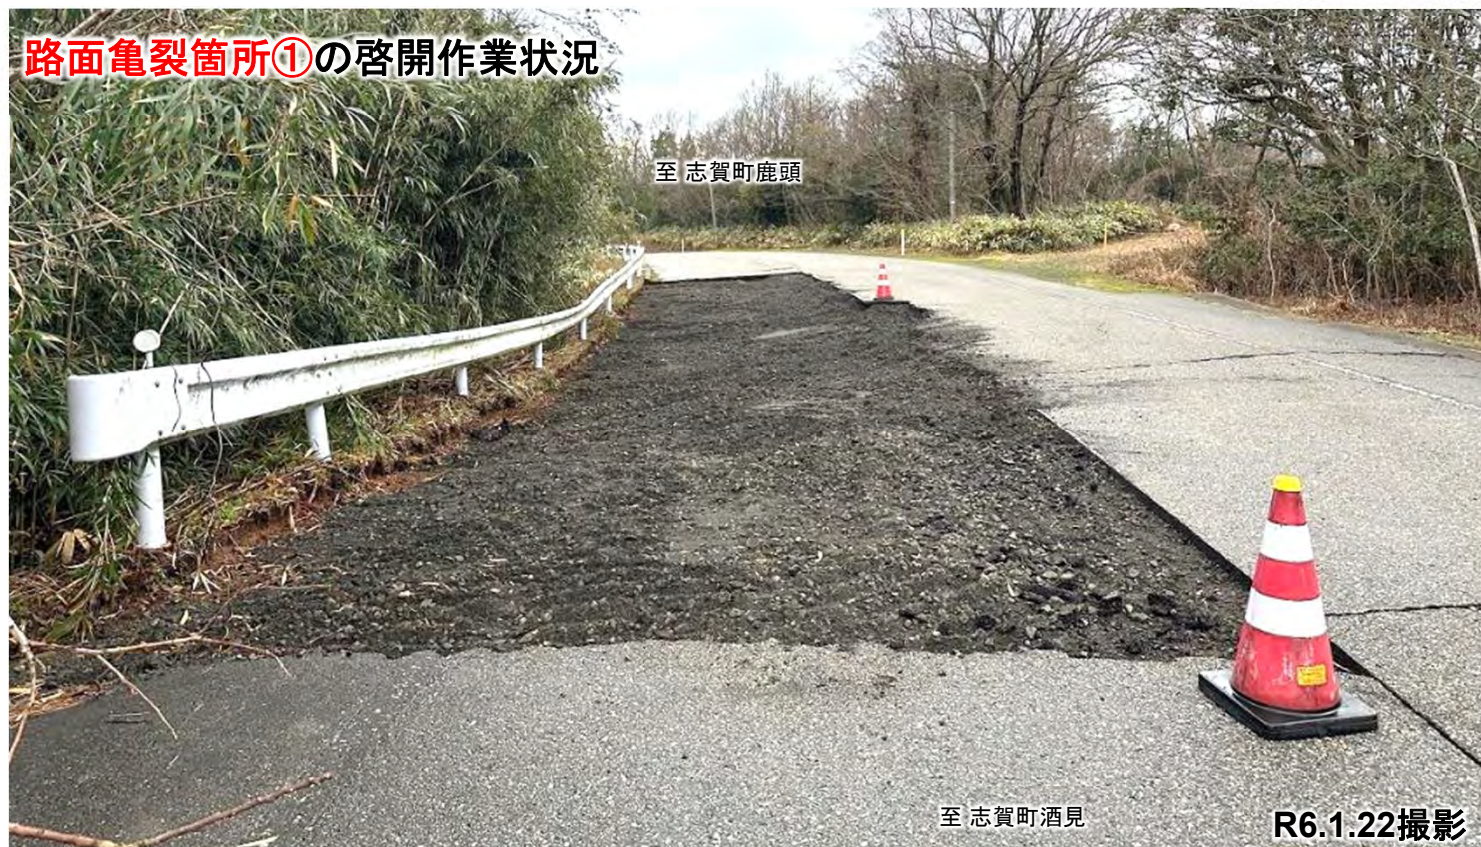
路面亀裂箇所①の啓開作業状況
