国土交通省関東地方整備局

## 国道 16 号村田町アンダーパス冠水に関わる排水設備等調査 【中間報告】

# 国道 16 号村田町アンダーパス 冠水に関わる排水設備等調査【中間報告】

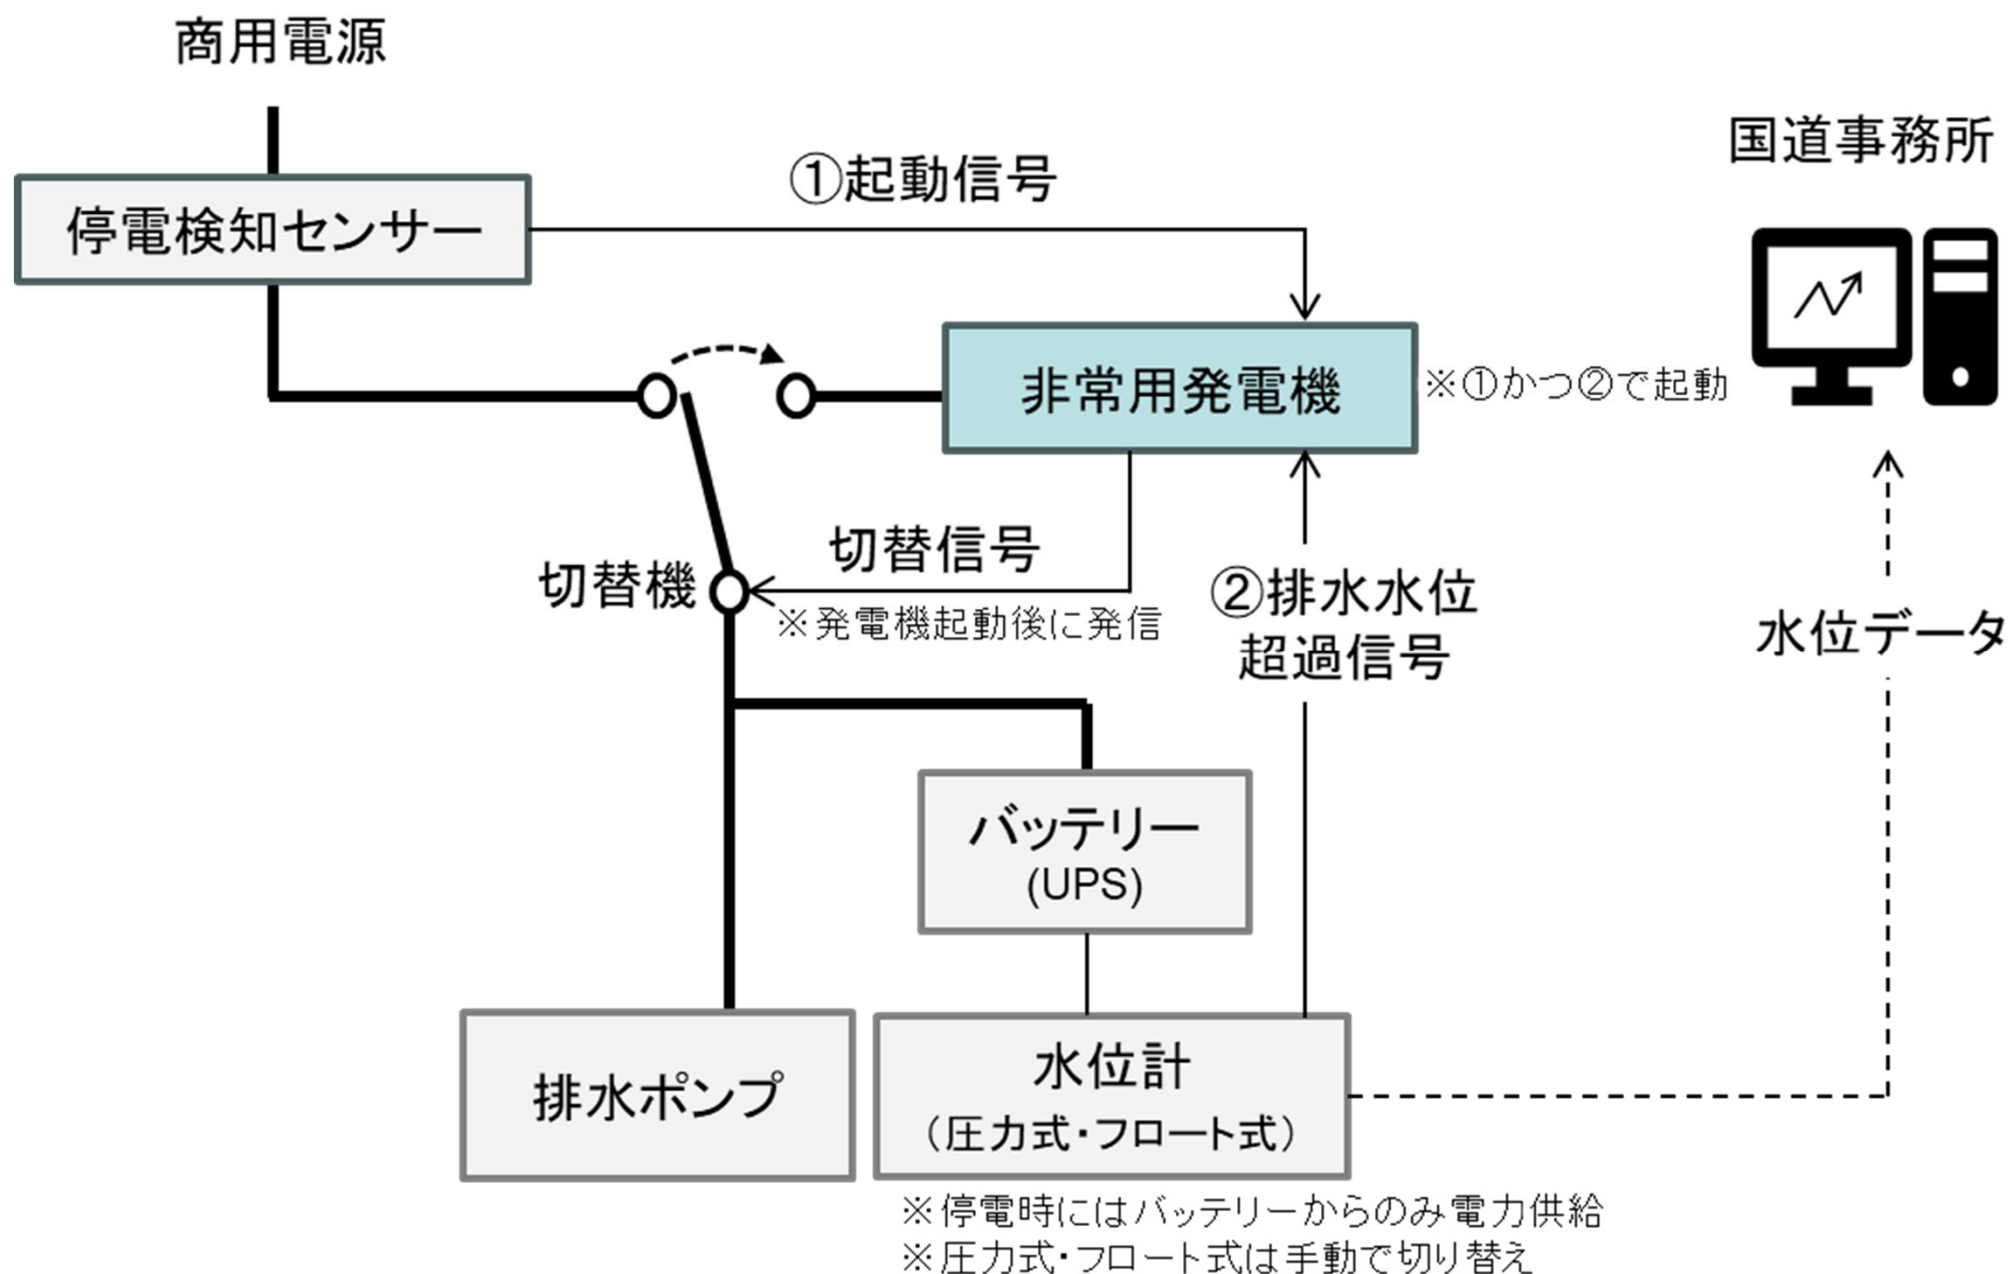
# 【参考】村田町アンダーパスにおける排水ポンプの仕組み（概念図）

A. 非常用発電機を発動させる要件として、停電検知センサーからの起動信号と、水位計からの排水水位超過信号の 2 つが必要である。

B. 当該設備には、排水ポンプの起動方法の異なる 2 種類の水位計(圧力式、フロート式)が設置されているが、手動で一方を選択する方式となっており、異常時に自動切替となる仕組みとなっていない。

- ・非常用発電機については、停電時に確実に機能を発揮できるよう、設備の維持管理のみならず、実際の運用を想定した手動切替訓練や実動訓練を定期的に実施し、関係者が円滑に対応できる体制を確保すべきである。また、訓練結果を踏まえ、操作手順や連絡体制について継続的な改善を図るべきである。
- ・異常の把握や事後検証に必要な、道路管理用光ファイバーを活用した非常用発電機及び関連設備の遠隔監視、記録（ログ）の保存、カメラの設置を行うべきである。
- ・大雨や水位上昇時の降雨、水位、機器、電力の監視手順の再確認、異常時の迅速かつ確実な発見と通知のシステム化を行うべきである。
- ・安全設計（水位未検知時の発電機起動）や簡素化（停電検知のみによる起動）などの改良検討を行うべきである。
- ・予防保全の観点から、老朽化した設備については改良の検討を行い、計画的な更新を実施すべきである。
