ワイヤロープ設置箇所
の交通状況について
(土工部のモニタリング評価)

ワイヤロープ設置路線の整備状況(有料区間)

事故の発生状況

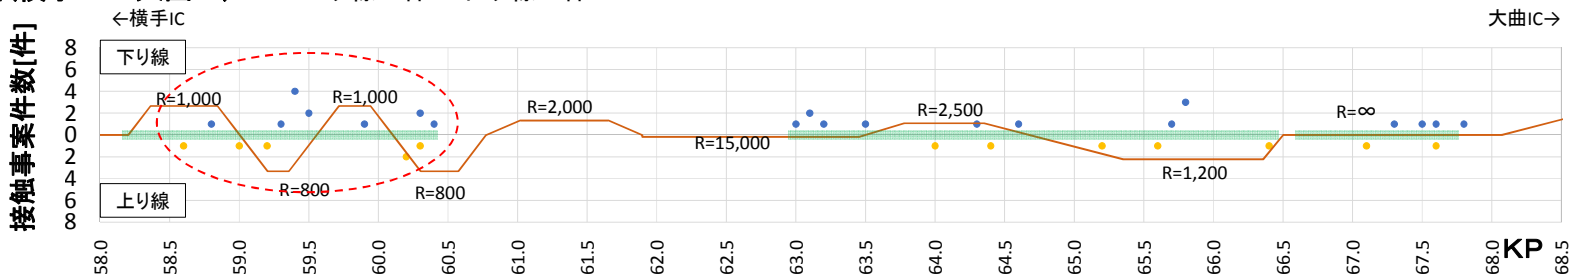
◇秋田道(横手IC~大曲IC) 上り線13件 下り線27件

- 各区間の接触事案発生箇所と平面線形の関係をプロットしたところ、直線部においては接触事案発生箇所は点在しており目立った特徴は見られないのに対し、カーブが連続する箇所などでは接触事案が集中して発生。
- 接触事案の抑制に向けカーブが連続する箇所での注意喚起対策を実施していく。

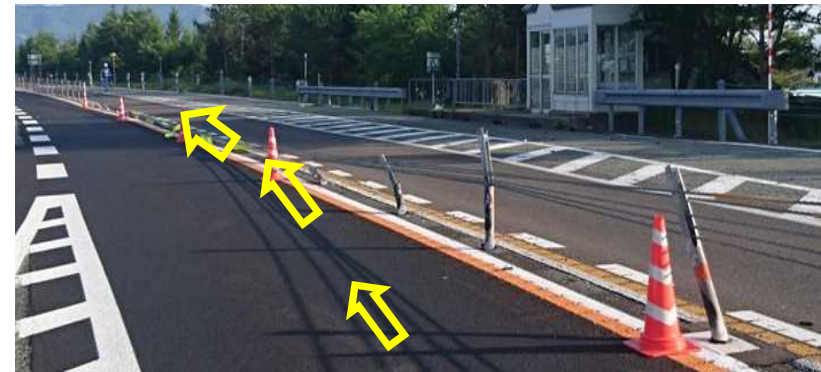
突破箇所状況

- ・ 日 時：平成30年6月23日（土）5：10
- ・ 事故通行止：5時55分～8時50分（2時間55分）
- ・ 関係車両：大型貨物1台
18.9t（車体12.9t、積荷6.0t）
- ・ 車両速度：約90km/h
- ・ 損傷状況：中間支柱20本（約80m）

- ・ 衝突速度（衝突エネルギー）が衝突実験の約3倍（64.5kJ）と大きかった。
- ・ ドラレコの映像からも下側4本のワイヤを一瞬で横過しており、また、突破車両の損傷状況も小さい事から、何らかの理由により5本のうち下段の4本のワイヤロープが一挙に右前輪下まで押し下げられ、残る1本では車両を捕捉しきれなかった。

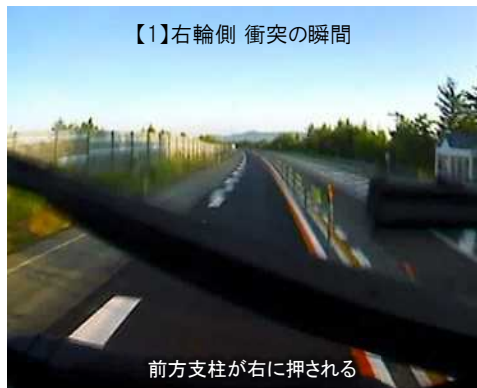
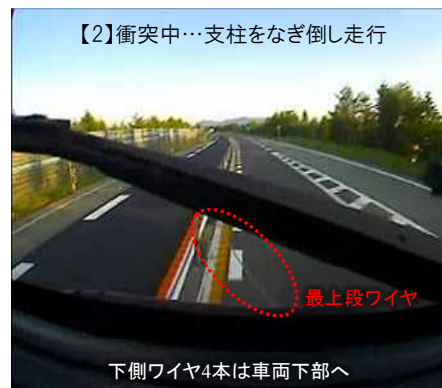
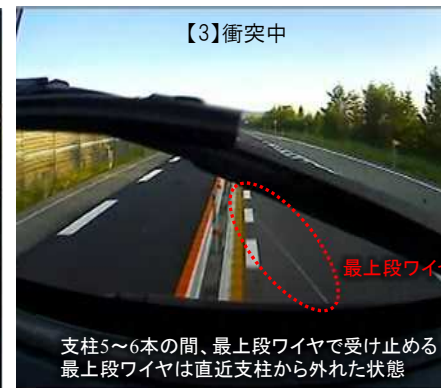
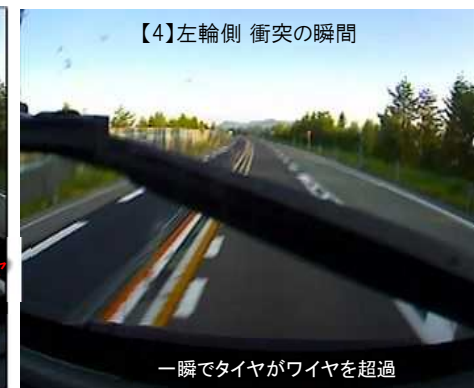
【走行映像（ドラレコ）での飛出し時の状況】

- ・ ワイヤロープ衝突時の速度は約90km/h、特別なハンドル操作をしている様子は無い。
- ・ 衝突の瞬間、前方の中間支柱が右に押され、下側ワイヤ4本を一瞬で横過。
- ・ 最上段ワイヤは直近支柱から外れた状態であるものの車両の衝突を受け止める。
- ・ 最上段の1本で車両を捉えるも一瞬で横過。全ワイヤの破断はみられない。

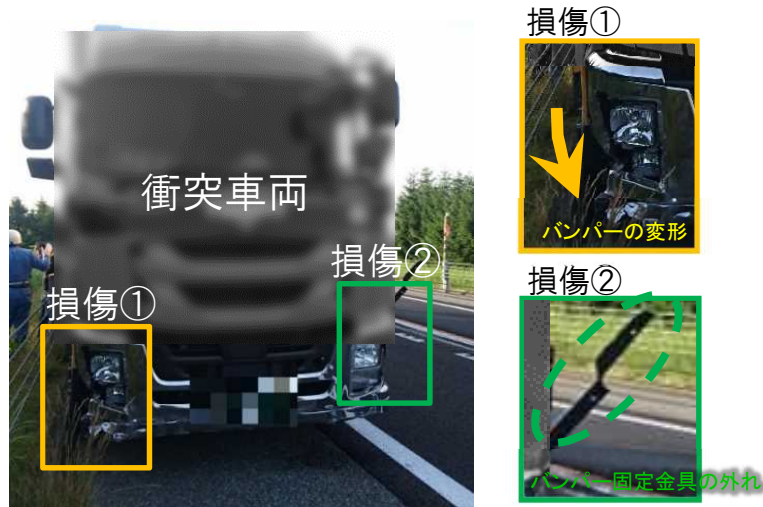
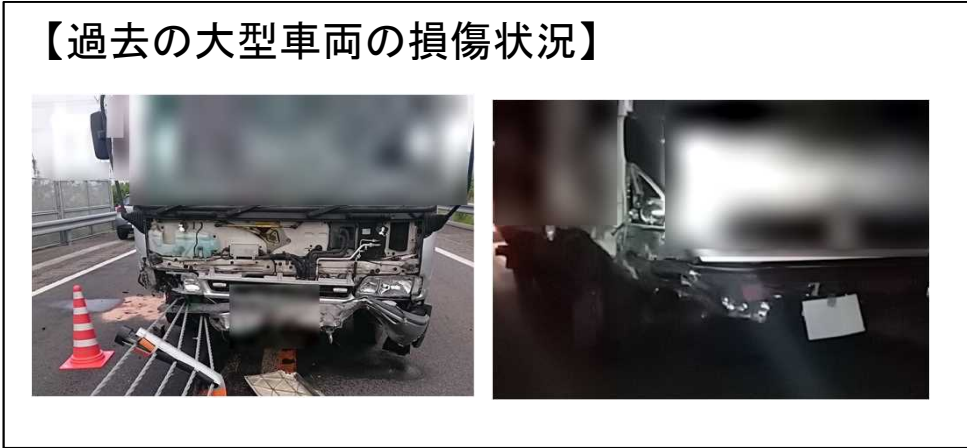
【車両損傷状況】

- ・衝突車両の損傷範囲などは過去の飛出し事故とならなかった大型車両の事故車両と比べても小さく、ワイヤロープがほとんど車両を捕捉していないことがわかる。

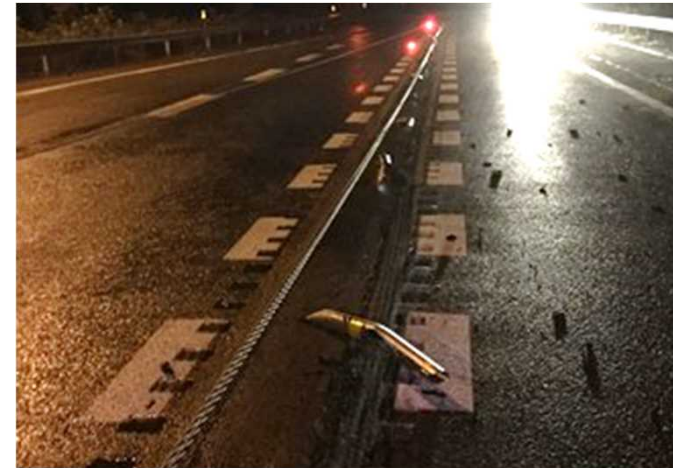
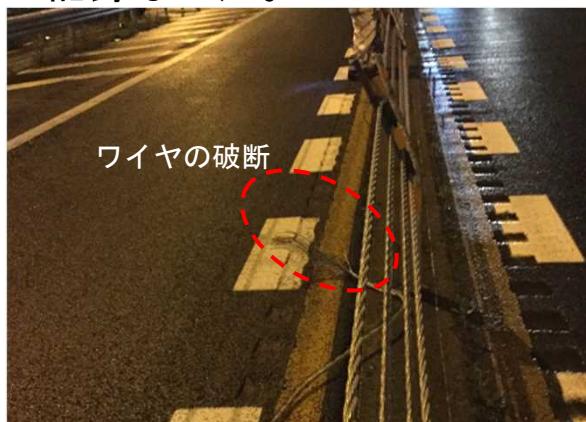
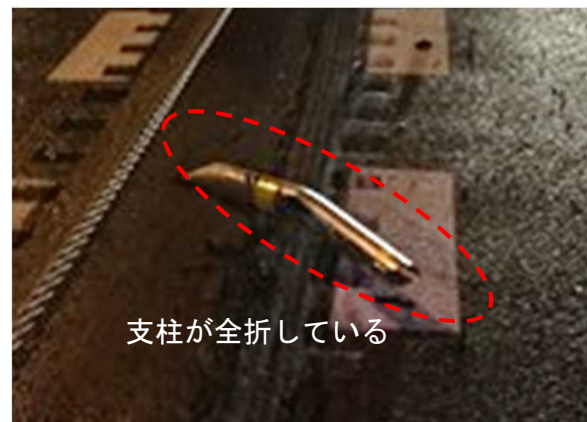
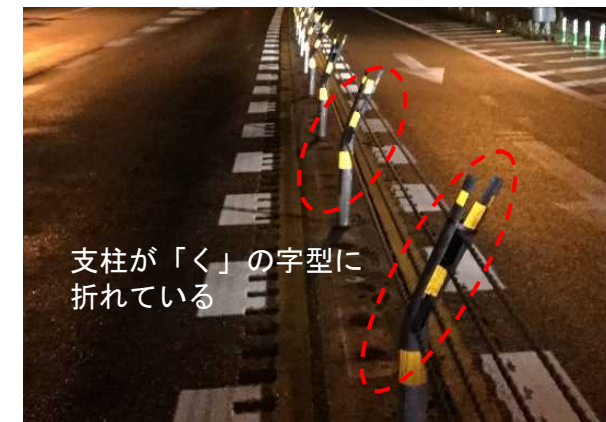
突破箇所の状況

- ・ 想定される衝突開始地点から約400mの区間では中間支柱が全て折れ、それ以降(約200m)の中間支柱は「く」の字型に折れている。
- ・ 下段4本のワイヤは乗り越えられ、最上段ワイヤは破断していた。
⇒上記より、衝突状況は不明であるが、大きなエネルギーが加わった可能性がある(ドラレコ等の記録なし)。

- ・ 中間支柱が約400mの区間で全て折れ、それ以降の中間支柱も変形していた。
- ・ 最上段ワイヤが破断するなどの状況から、車両衝突時のワイヤロープの挙動は不明ではあるものの、衝突速度と車両重量から推計される衝突エネルギーより大きなエネルギーが加わった可能性がある。

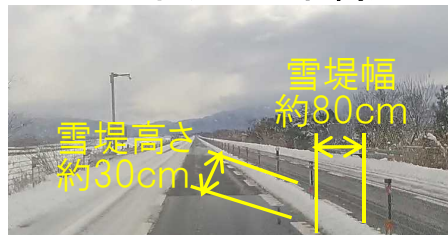
<ワイヤロープ区間>

- 堆雪状況は昨年と変化はなく、ラバーポール区間との堆雪状況にも大きな差はなかった。
- ただし、除雪作業員へのアンケート結果では、ラバーポール区間との比較において、“ラバーポール区間と同様でない”が約7割。そのうち、ほぼ全員が“ワイヤロープ区間の方が中央線側へ近寄れない”、“ワイヤロープ区間の方が疲労感が高い”と回答。
- 更なる雪氷作業の効率化のための取組を継続していく。
