# **試行設置箇所の評価 (長大橋梁／トンネル区間)**

## 長大橋梁／トンネルの試行設置箇所（令和５年８月までの公表分）

# 長大橋梁／トンネルの試行設置状況

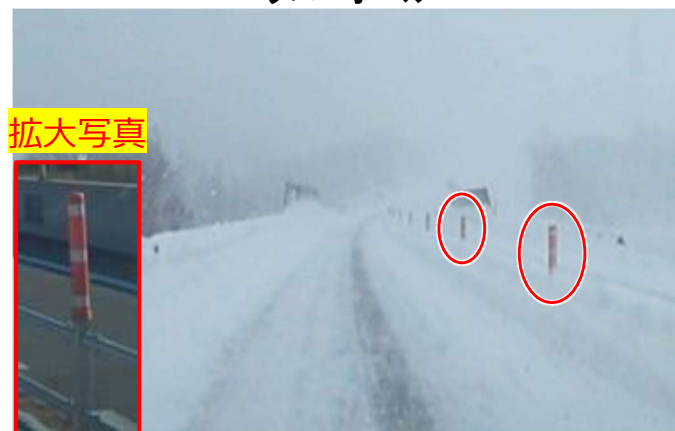
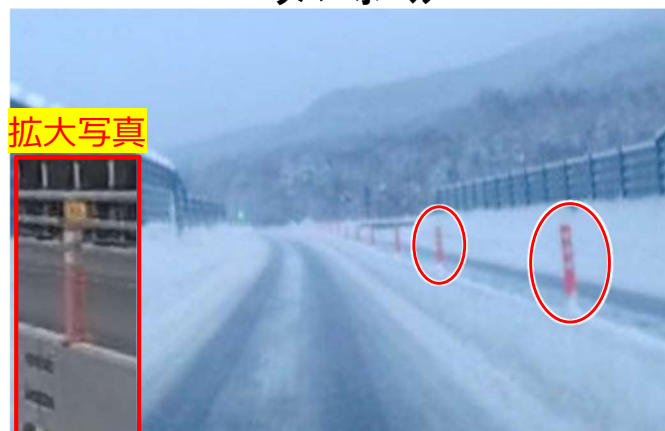
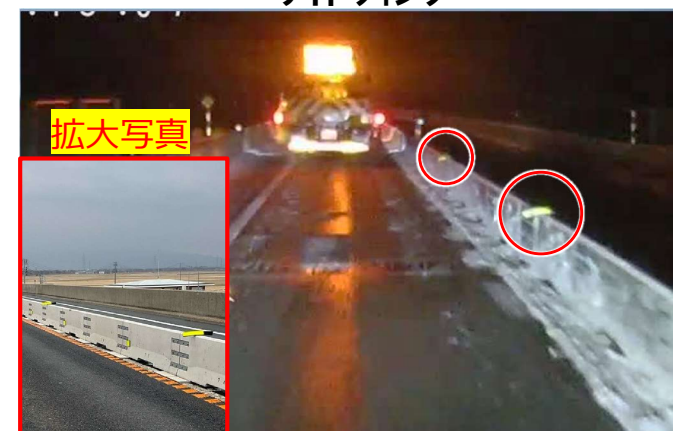
### ◆各区画柵への目印の設置状況

- 区画柵への接触に注意する必要があるため、疲労感やストレスは感じる声もあるが、区画柵設置から初めての除雪作業であったため、今後の経験と慣れが必要と考えられる。
- センターパイプ、センターブロックはワイヤロープより高さが低いことから位置が把握しづらいため、除雪作業の目印（ポール等）を設置し対応。

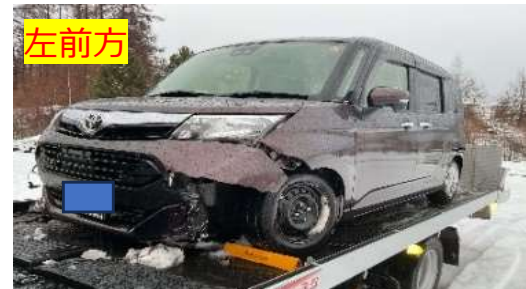
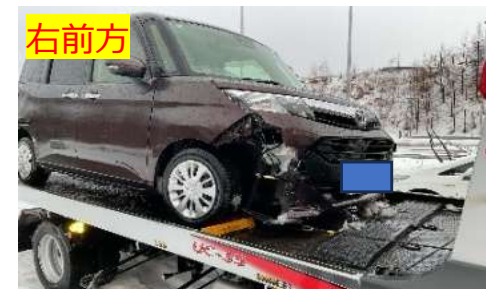
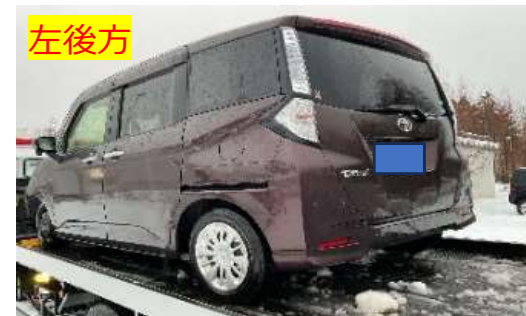
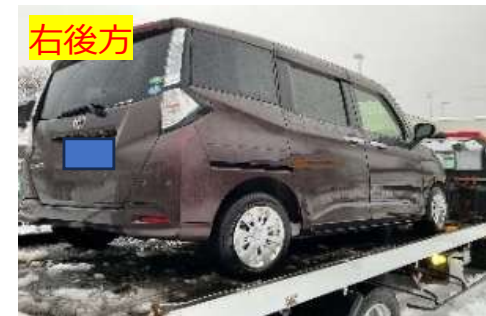
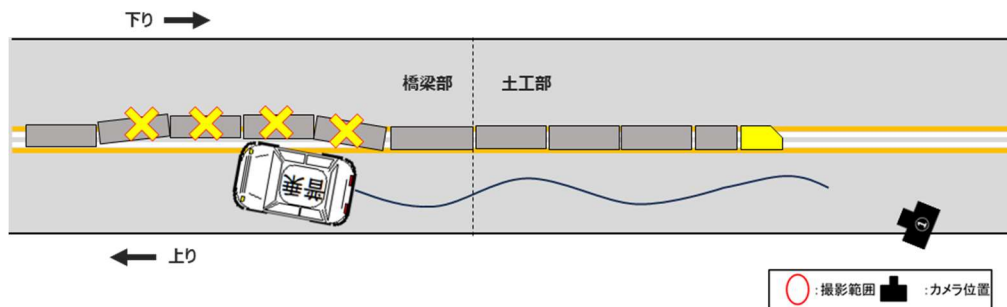
#### 【衝突車両の損傷状況】

- 小型車がセンターブロックに接触したものの、センターブロック本体や連結金具の損傷は無し。
- 車両の損傷および衝突時における挙動について、事故時は積雪路面であり、ハンドル操作の誤りにより、橋梁手前でふらつきながら走行し接触したものの、センターブロック部の雪堤の存在もあり、車両の損傷が比較的軽微であったと考えられる。

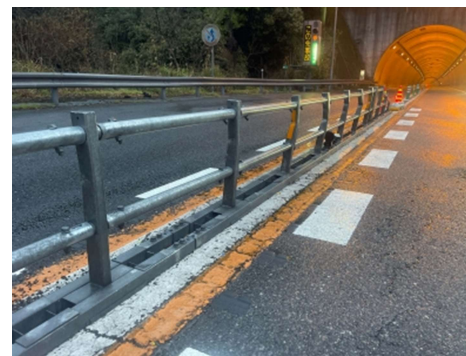
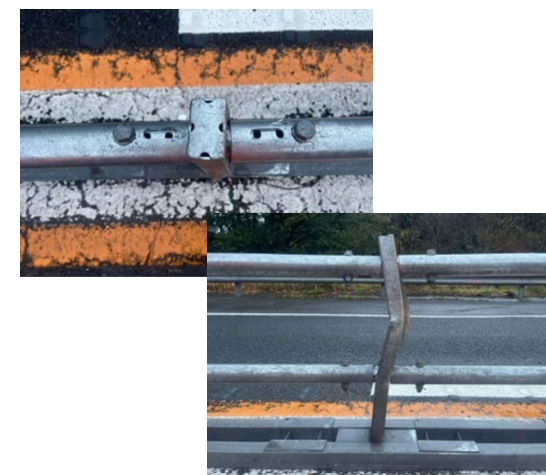
区画柵損傷状況  
(端末部:1スパン)

- 区画柵端部付近への衝突により、センターパイプが少し変形をしたが、飛び出し事故に至らず正面衝突事故を防止できた。

(発生日時) 令和7年4月15日(火) 03:07頃  
(規制状況) 下り線 路肩規制 4:30~7:06  
(路面状況) 湿潤  
(関係車両) 大型貨物車1台  
(負傷者) 無し  
(損傷状況) センターパイプ端末1スパン 端部クッション材2基  
(道路線形) 平面線形：R=10,000(左カーブ)、  
縦断勾配：上り3.0% 横断勾配 2.0%(片勾配)  
(事故状況) 上り線を70km/hで走行中、ハンドル操作を誤り、右へ斜行し区画柵に衝突

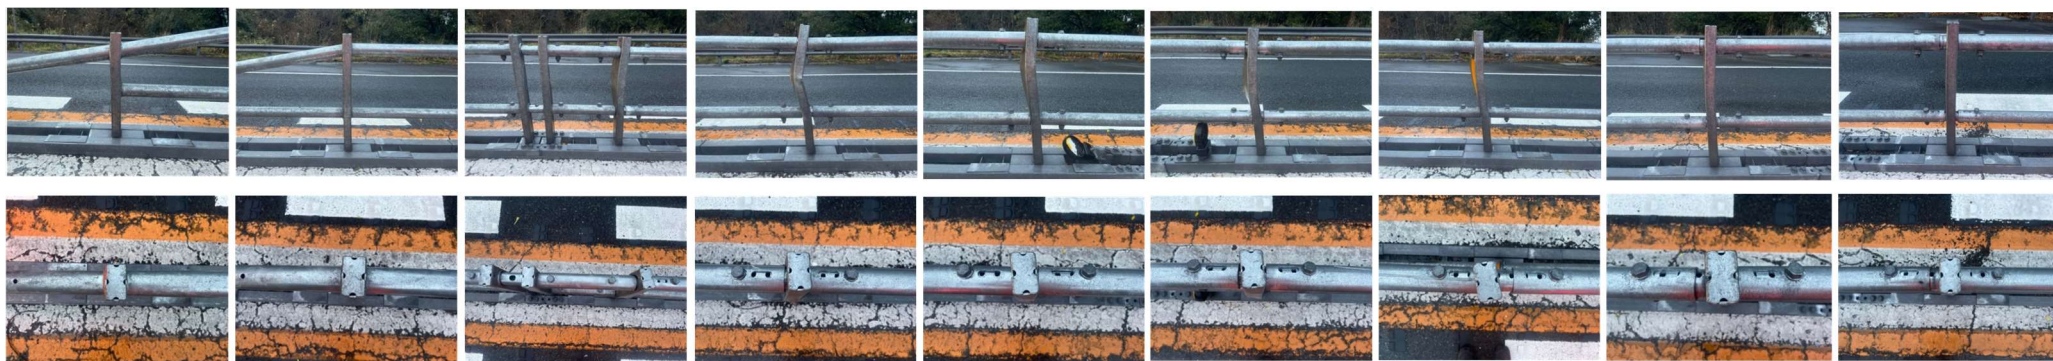
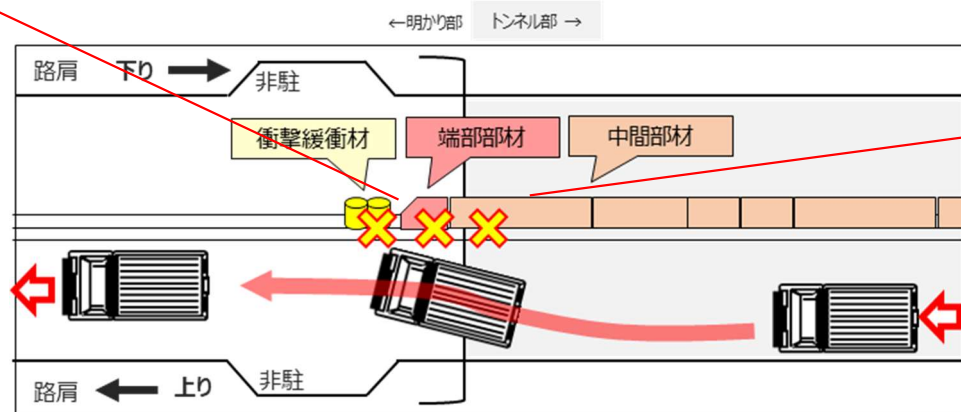
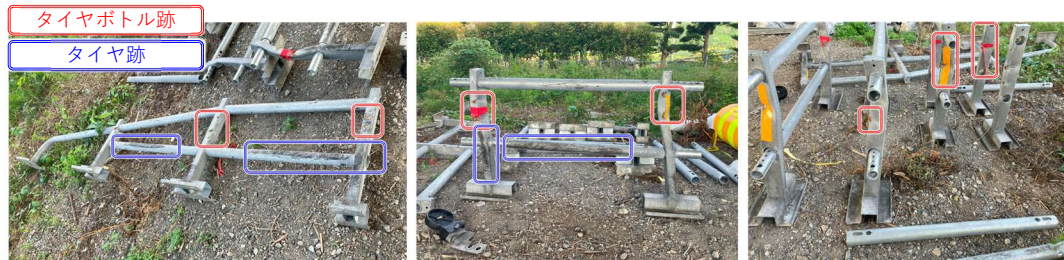
### 【構造物損傷位置図】

○ 大型車が区画柵側方から接触した事案であるが、大きな損傷には至らなかった。

端末部材及び連結部材ともに大型トラックの車輪中心の取り付けボルトによる損傷箇所が支柱にへこみを残しており、衝突した支柱部材の変形具合は実車衝撃実験にて損傷した部材と類似。ビーム部分にはタイヤ痕があり、車両を誘導したあとと端部のクッションボールに衝突した物と考えられる。

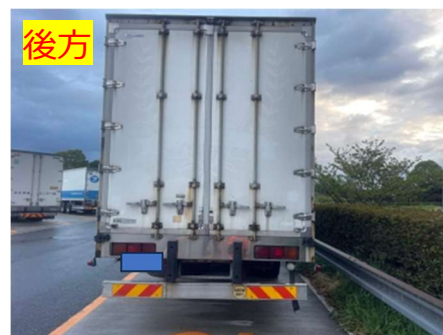
接触後も自走できていたことから、衝突車両の損傷はわずかであった（写真は後方より）

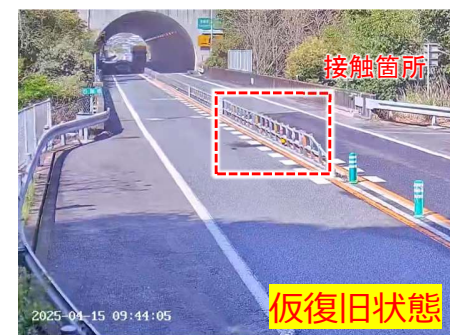
事故車両のはみ出しはなく、センターパイプが傾いたことによる対向車線への通行阻害もなかった。

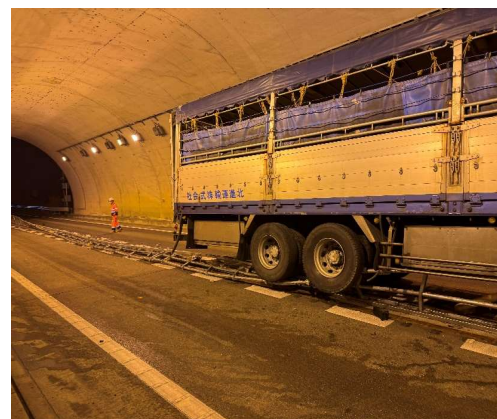
区画柵損傷状況  
（損傷延長 L=50m）

- 端部緩衝材からの衝突・乗り上げ事象により、センターパイプが大きな変形をしたが正面衝突事故は防止した。
- 事故車両による車線閉塞により、後続車（7台）、対向車（3台）の滞留が発生。

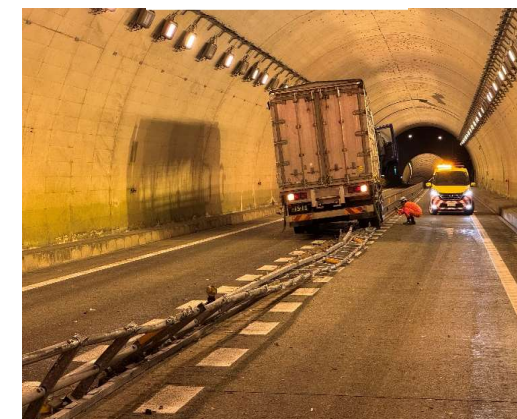
車両損傷状況  
（自走可能（不可能））

上り線を約80km/hで走行中、わき見運転により対向車線にはみ出し状態でセンターパイプ端部に衝突し、乗り上げたままの状態で約50m前進し停止したもの

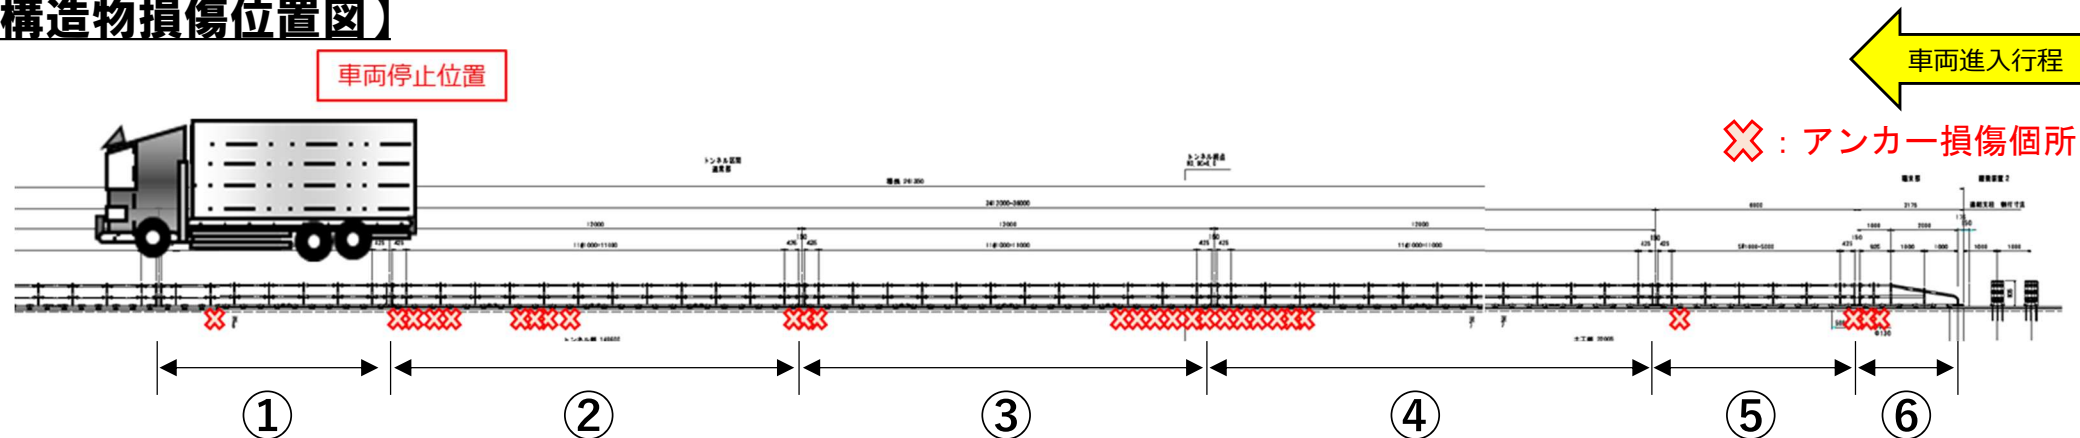
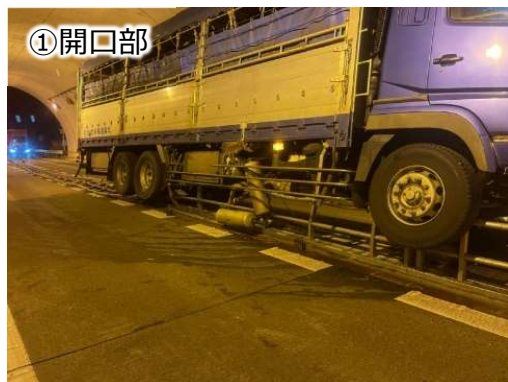
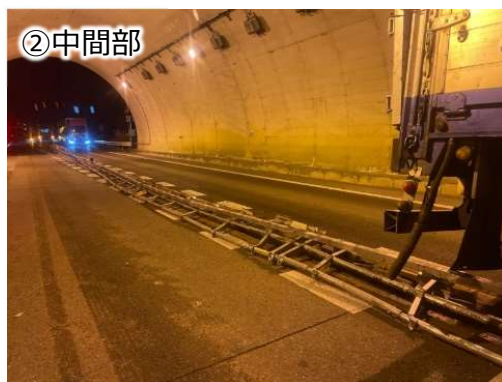
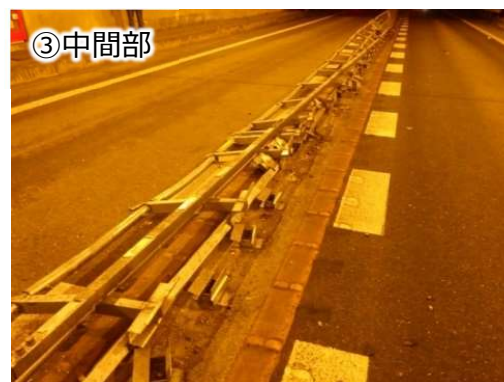
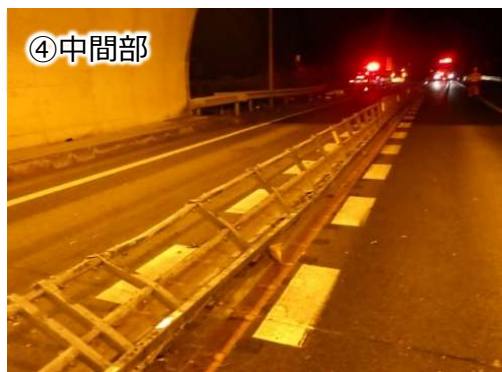
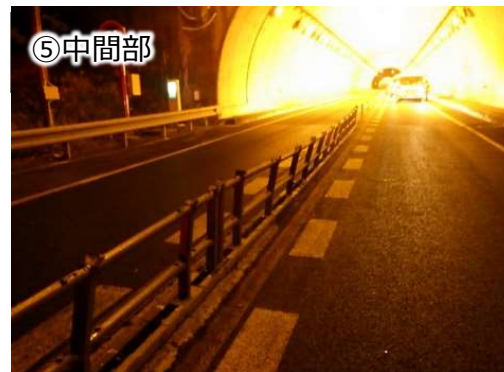
### 【構造物損傷位置図】

○ 端部緩衝材衝突後、センターパイプに乗り上げ、押し倒しながら走行したため、アンカー一部まで損傷が及んだ

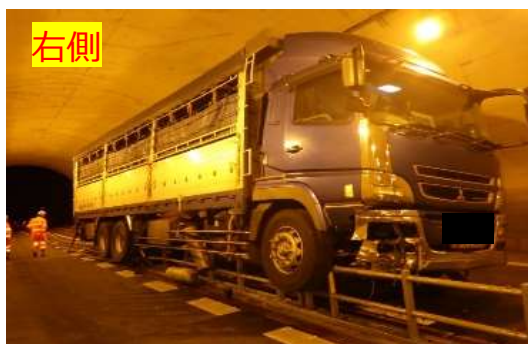
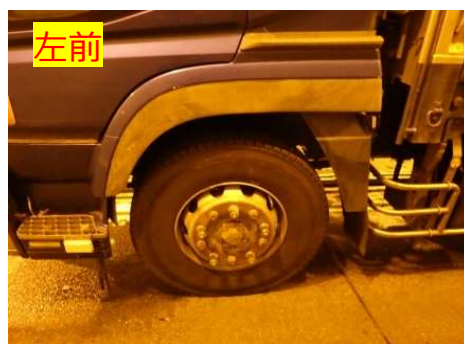
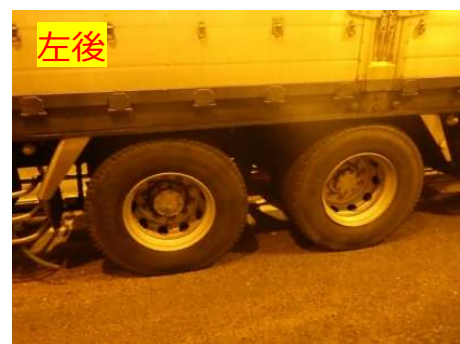
### 【衝突車両の損傷状況】

約50cm程度  
※写真より

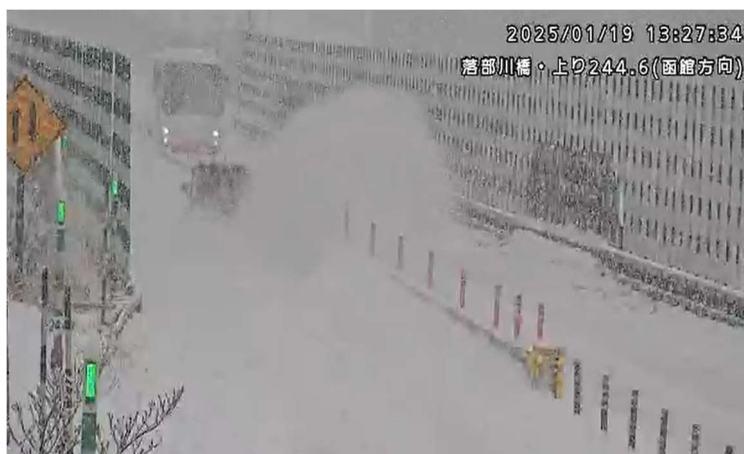
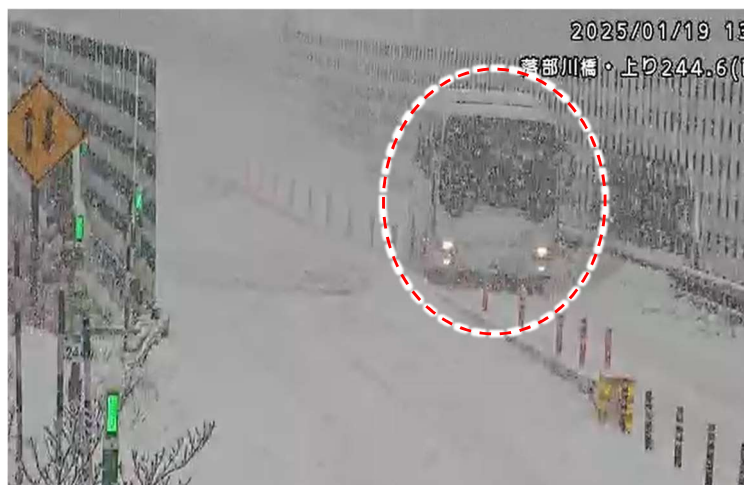
## 【接触事故事例（i）】

センターブロックのズレによる対向車線への影響はなく、対向車も問題なく走行を確認

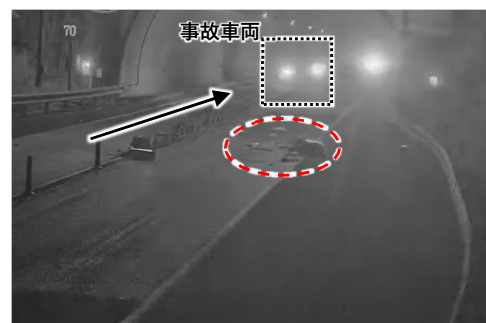
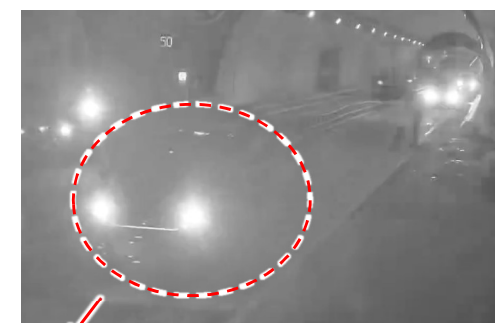
緩衝材等が飛散しているが滞留車両は通行可能であった。  
(区画柵部材の損傷による通行阻害・滞留車両への影響なし)

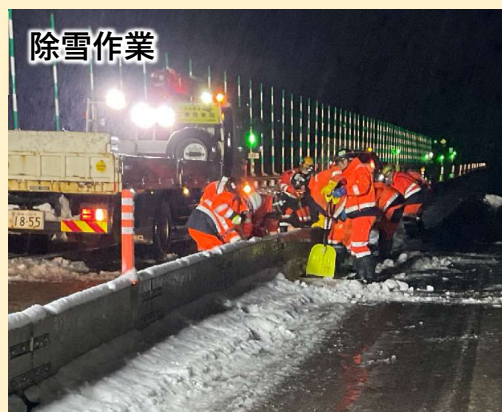
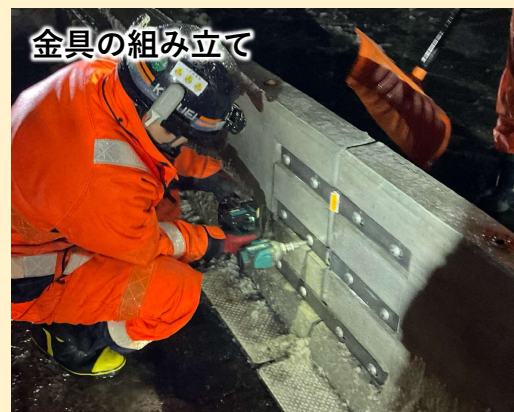
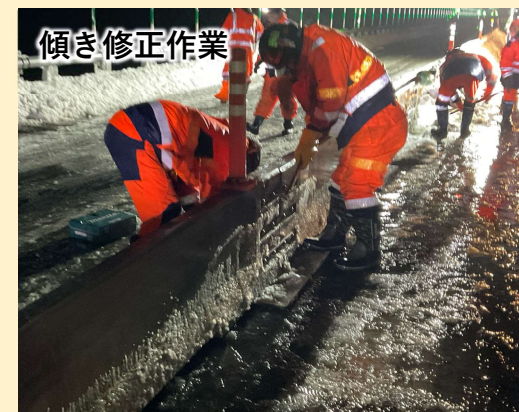
#### 損傷事例（i）

センターブロックずれ4基

- 接触事例（i）では、小型車がセンターブロックに接触したものの、センターブロック本体や連結金具の損傷は無かったことから、簡易な作業で容易に復旧が可能であり、約60分程で作業が完了。
- 損傷事例（ii）では、通常想定される側方からの衝突であり、アンカー部が毀損していなかったため、復旧作業が約90分で完了。復旧作業時間については、熟度による短縮が図られるものと推察。

進入～離脱：約60分

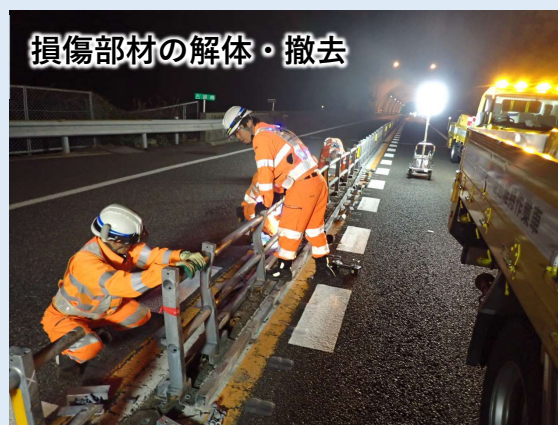
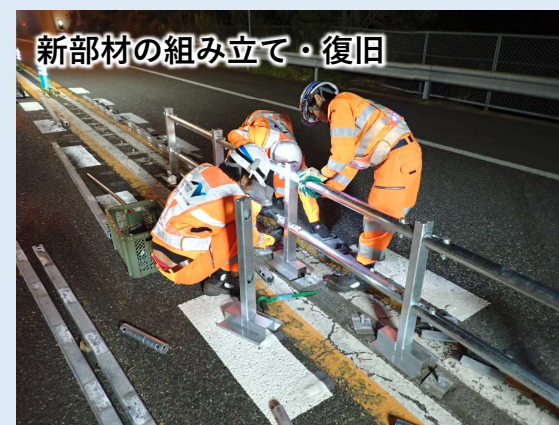
#### 損傷事例（ii）

センターパイプ 中間部材4m、端部部材

進入～離脱：約90分
