実車実験結果について

1. 実験目的

付着金属片が自動車の接触により発生するとの推定を検証するために、自動車を防護柵に接触させて金属片を付着させる実車実験を行った。

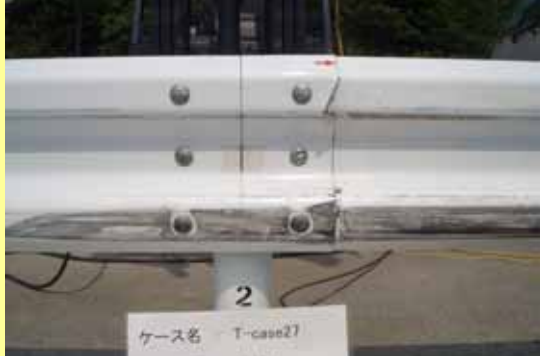
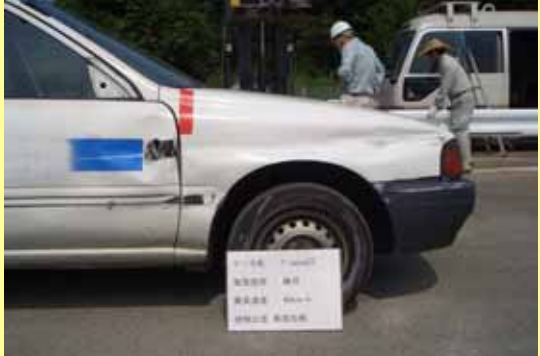
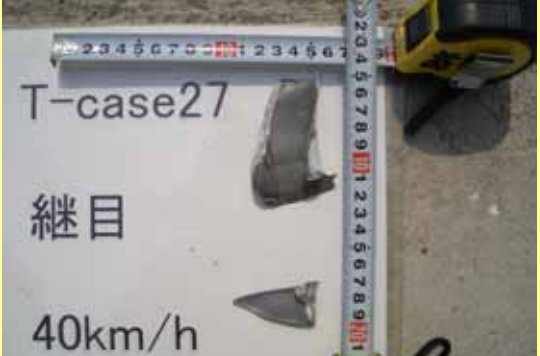
実験No.	ガードレール	車 両	金 属 片
43

<p>ケース名 T-case27 衝突箇所 側面 衝突速度 40km/h 衝突位置 車体後部</p>
