## 道路構造と付着の関係について

# 大宮国道管内付着金属片調査図

# 全体的特徴

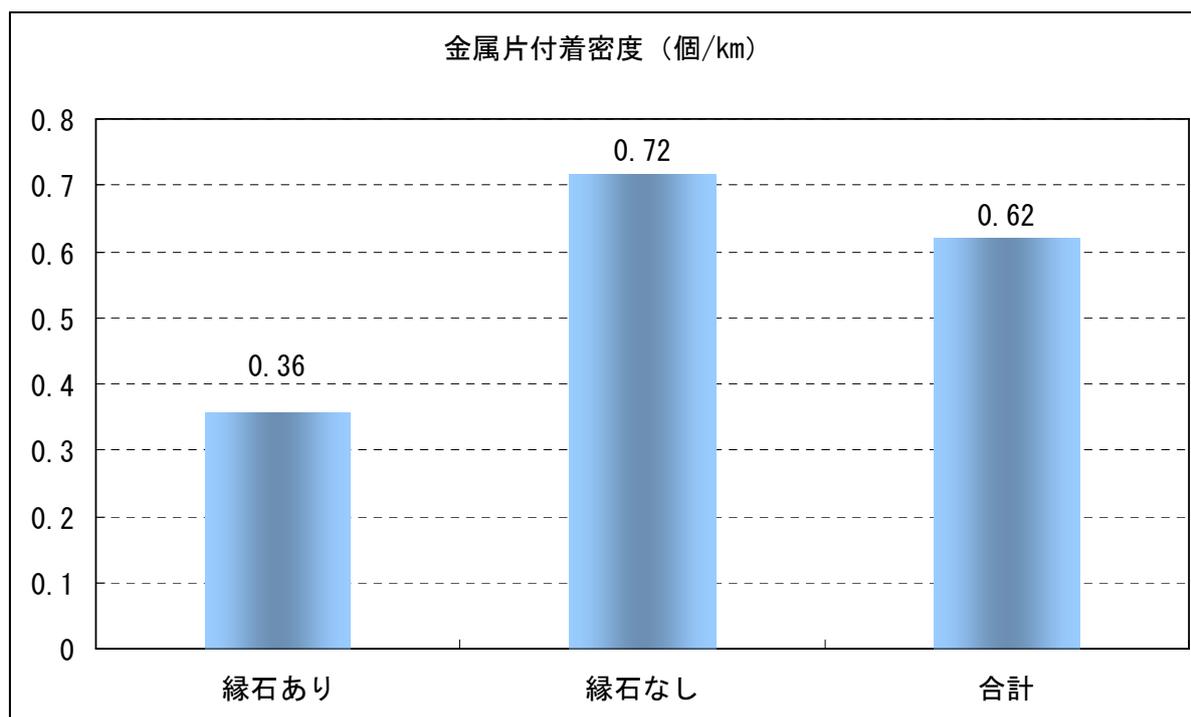
#### ガードレール

縁石有無別の、防護柵への金属片付着密度（防護柵延長 1km あたりの金属片付着個数）を下記に示す。なお、ここでは、金属片が付着していた防護柵の大半を占める路側のガードレールを対象に分析した。

「縁石なし」の区間では、「縁石あり」の区間と比較して金属片付着密度が約 2 倍となっていることがわかる。これは、「縁石あり」の区間では、縁石が車両の防護柵への接触を防いでいるためと推測される。ただし、縁石があるからといって、金属片の付着がなくなるわけではない。

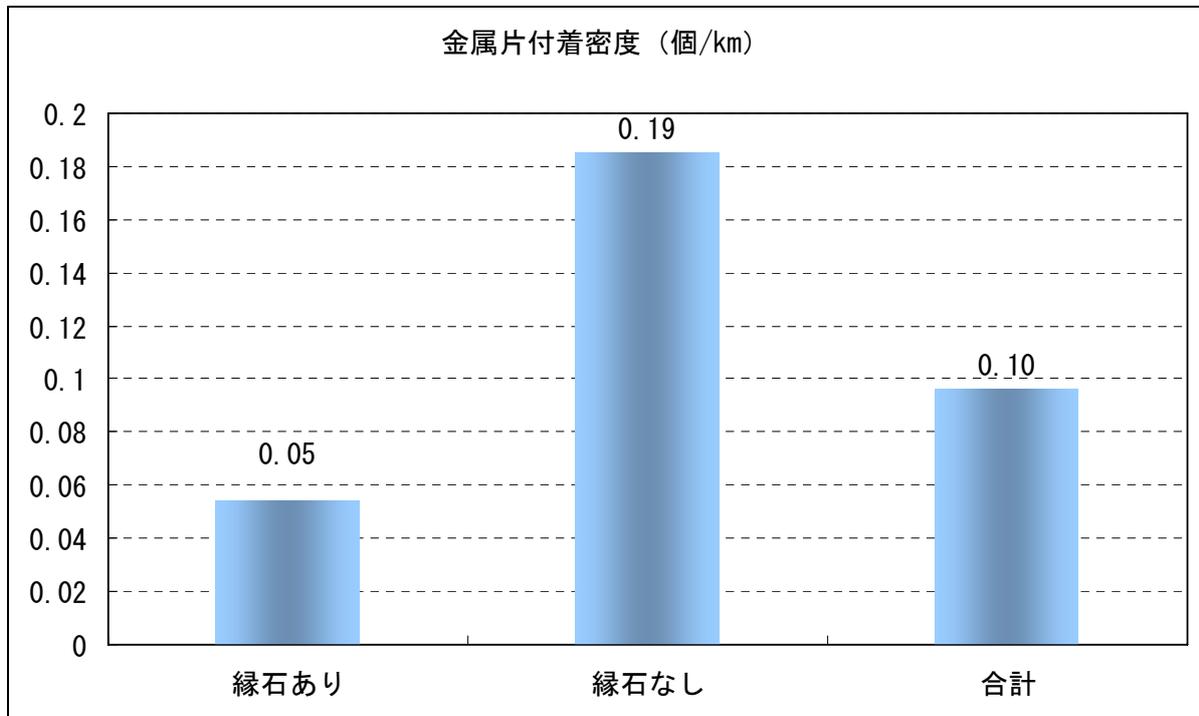
## ガードパイプ

ガードパイプを対象とした、縁石有無別の、防護柵への金属片付着密度（防護柵延長1kmあたりの金属片付着個数）を下記に示す。

「縁石なし」の区間では、「縁石あり」の区間と比較して金属片付着密度が約4倍となっていることがわかる。

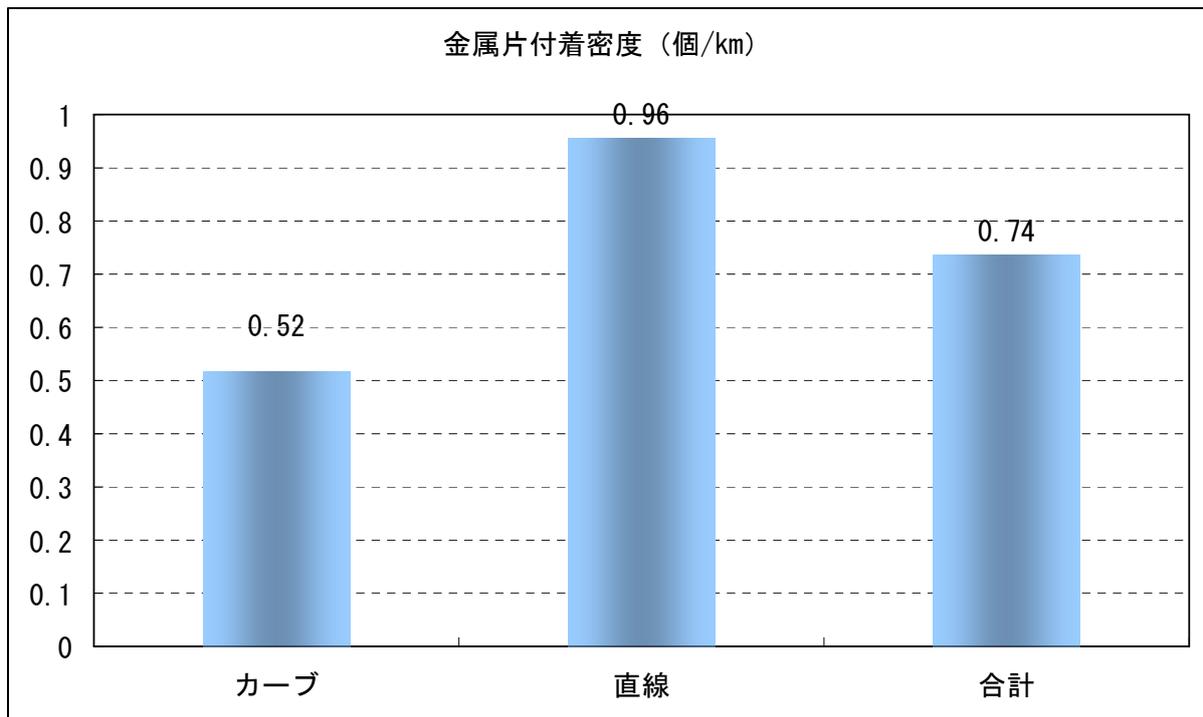
### 平面線形（直線・カーブ）

直線・カーブ別の、防護柵への金属片付着密度（防護柵延長 1km あたりの金属片付着個数）を下記に示す。なお、ここでは路側のガードレールを対象に分析した。

「直線」区間では、「カーブ」区間と比較して金属片付着密度が約 1.8 倍となっていることがわかる。ただし、カーブ区間であっても、金属片の付着がないわけではない。

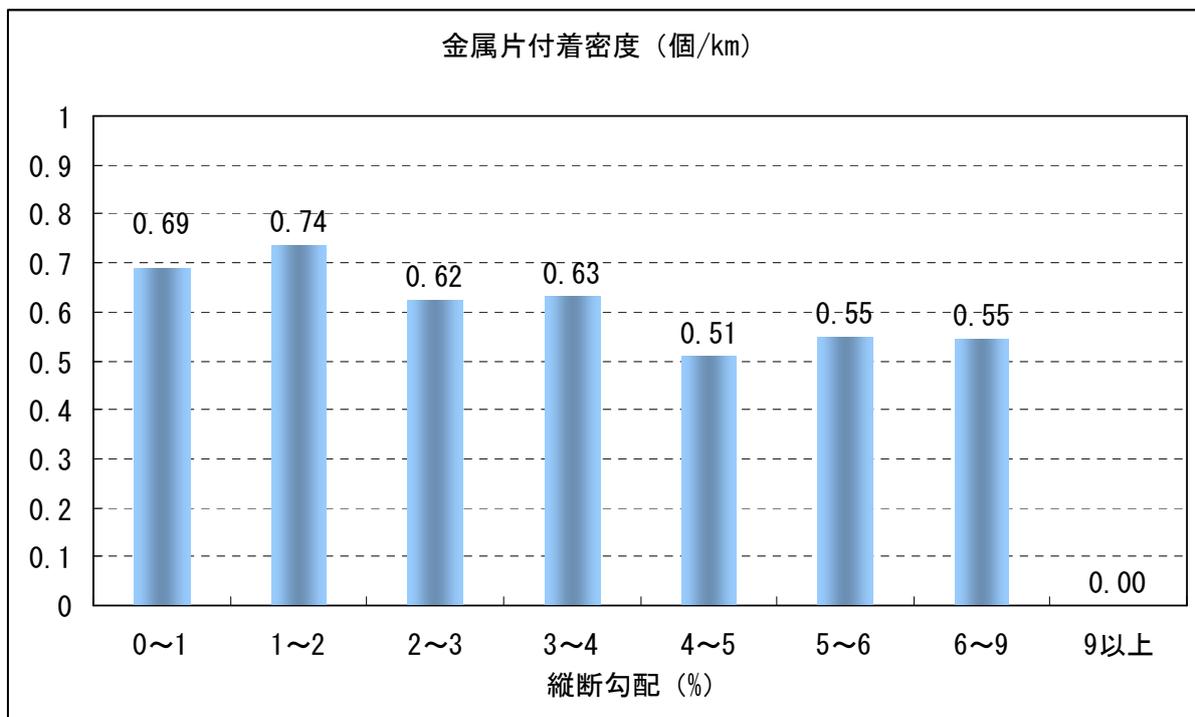
### 縦断線形（勾配）

勾配ランク別の、防護柵への金属片付着密度（防護柵延長 1km あたりの金属片付着個数）を下記に示す。なお、ここでは路側のガードレールを対象に分析した。

縦断勾配が大きくなるほど、金属片付着密度が若干低下する傾向にあるが、大きな変化はみられない。

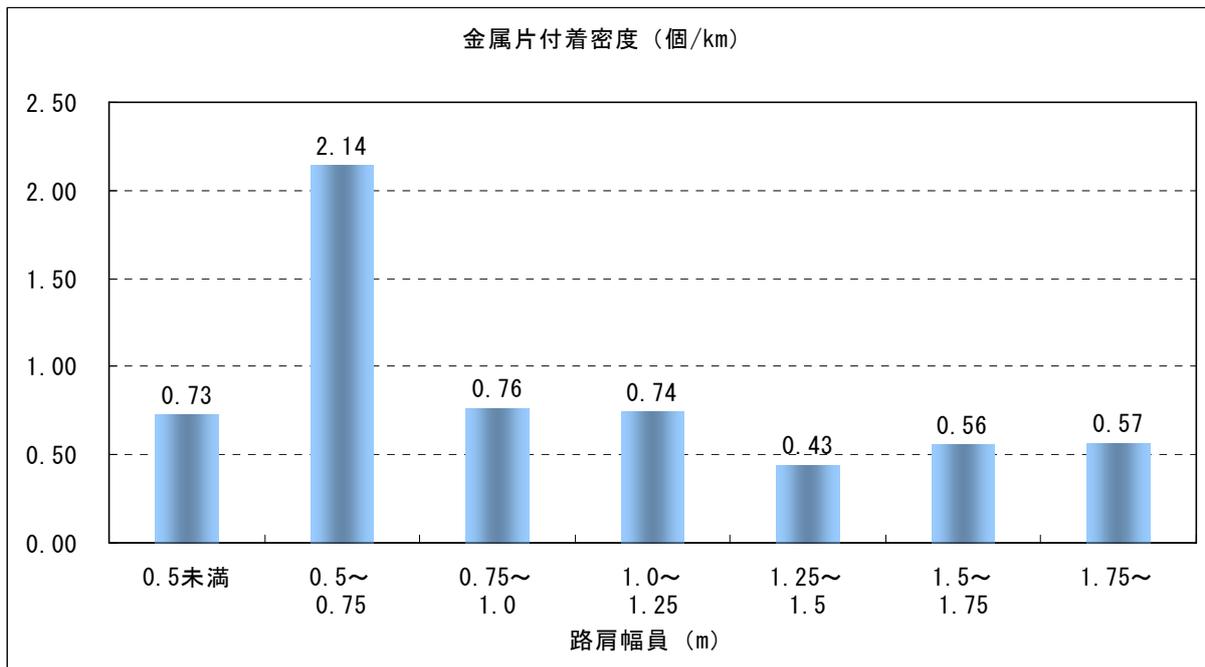
## 路肩幅員による金属片付着状況の違い

路肩幅員ランク別の、防護柵への金属片付着密度（防護柵延長 1km あたりの金属片付着個数）を下記に示す。なお、ここでは車両の路外逸脱防止目的のガードレールを対象に分析した。

路肩幅員が 0.5~0.75m の区間に金属片が多く付着する傾向にある。

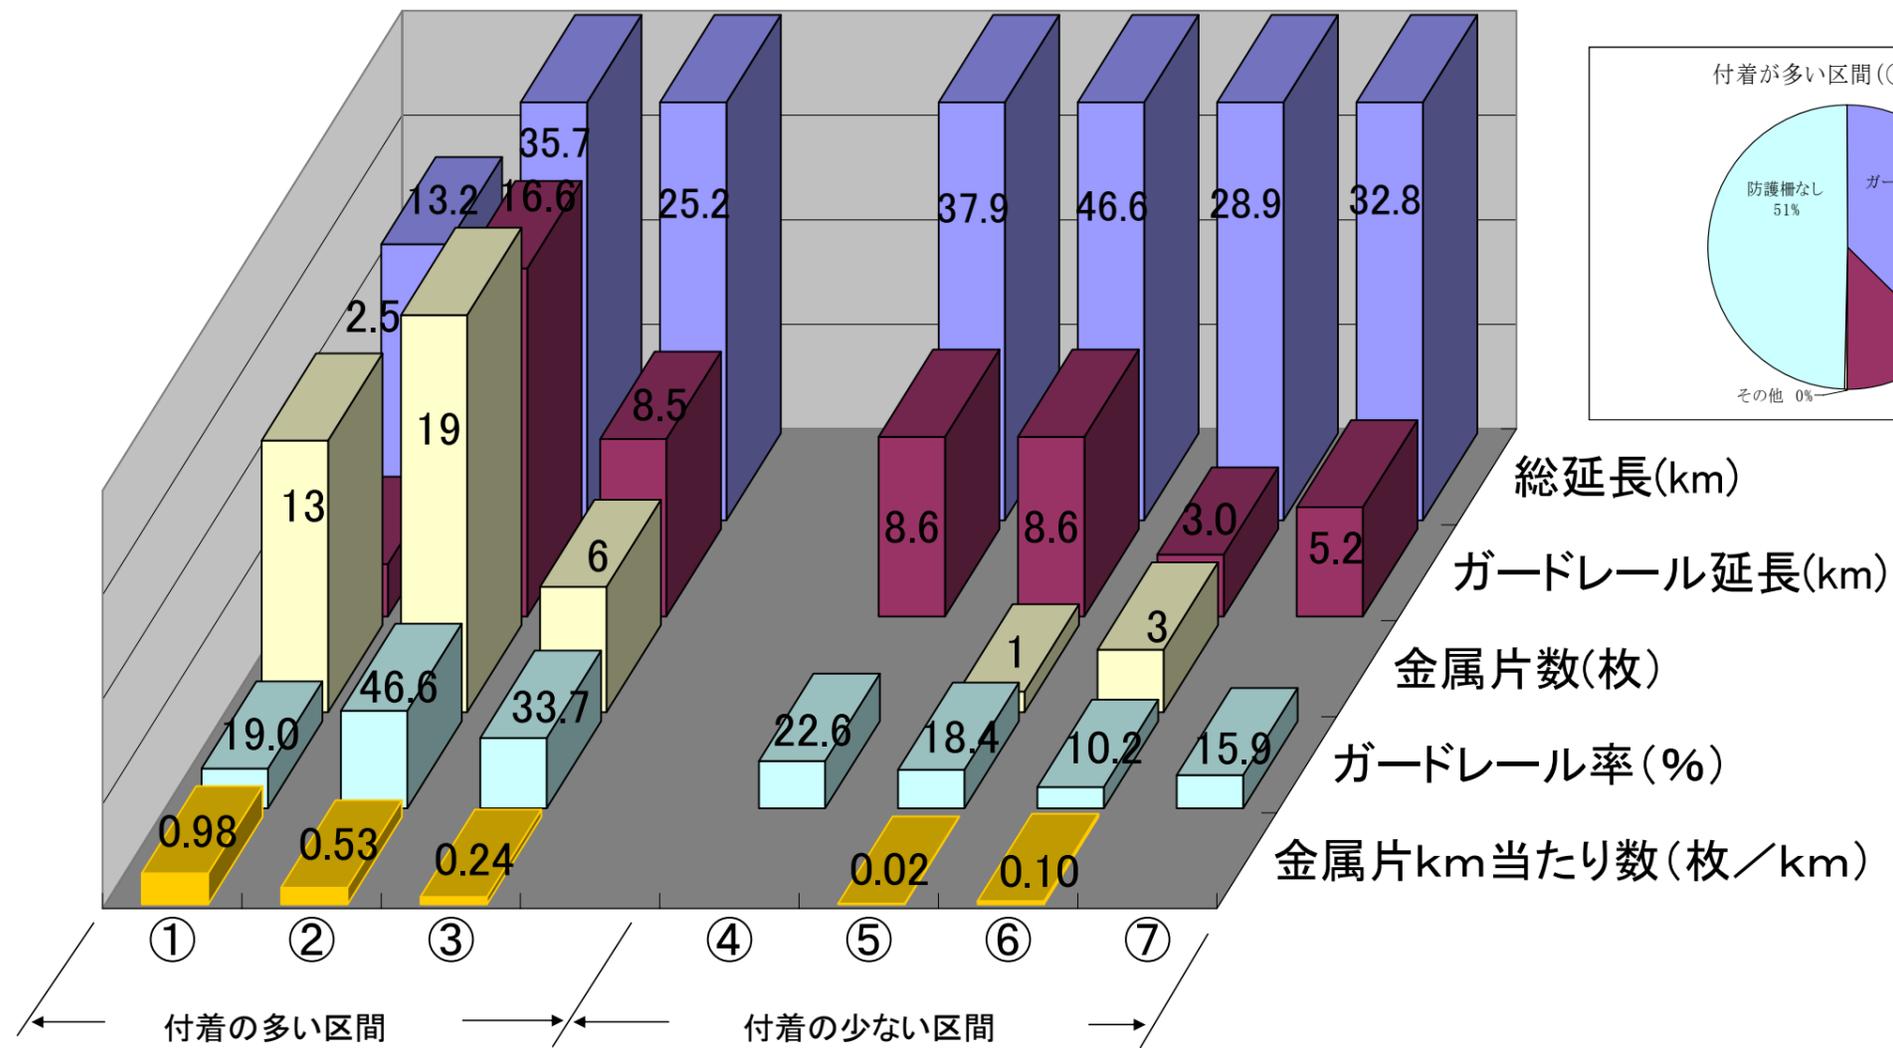
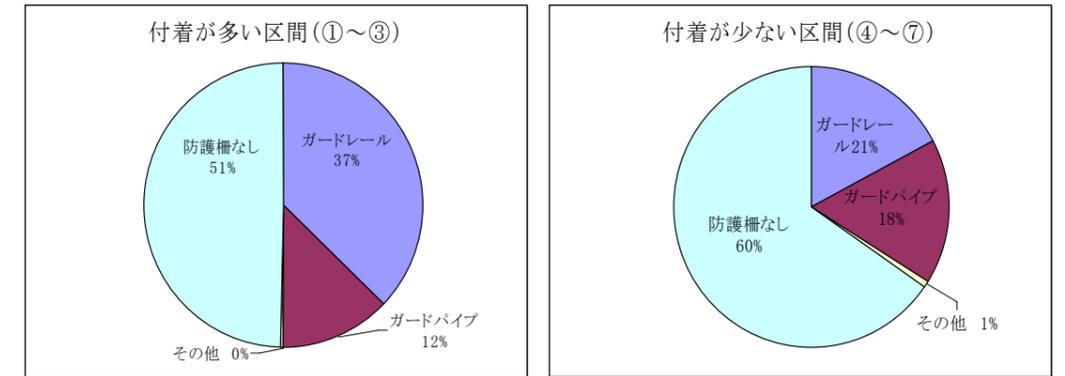
1 ガードレール設置率と付着金属片数の関係

・付着金属片が多い区間は、ガードレール設置率が高い区間である。

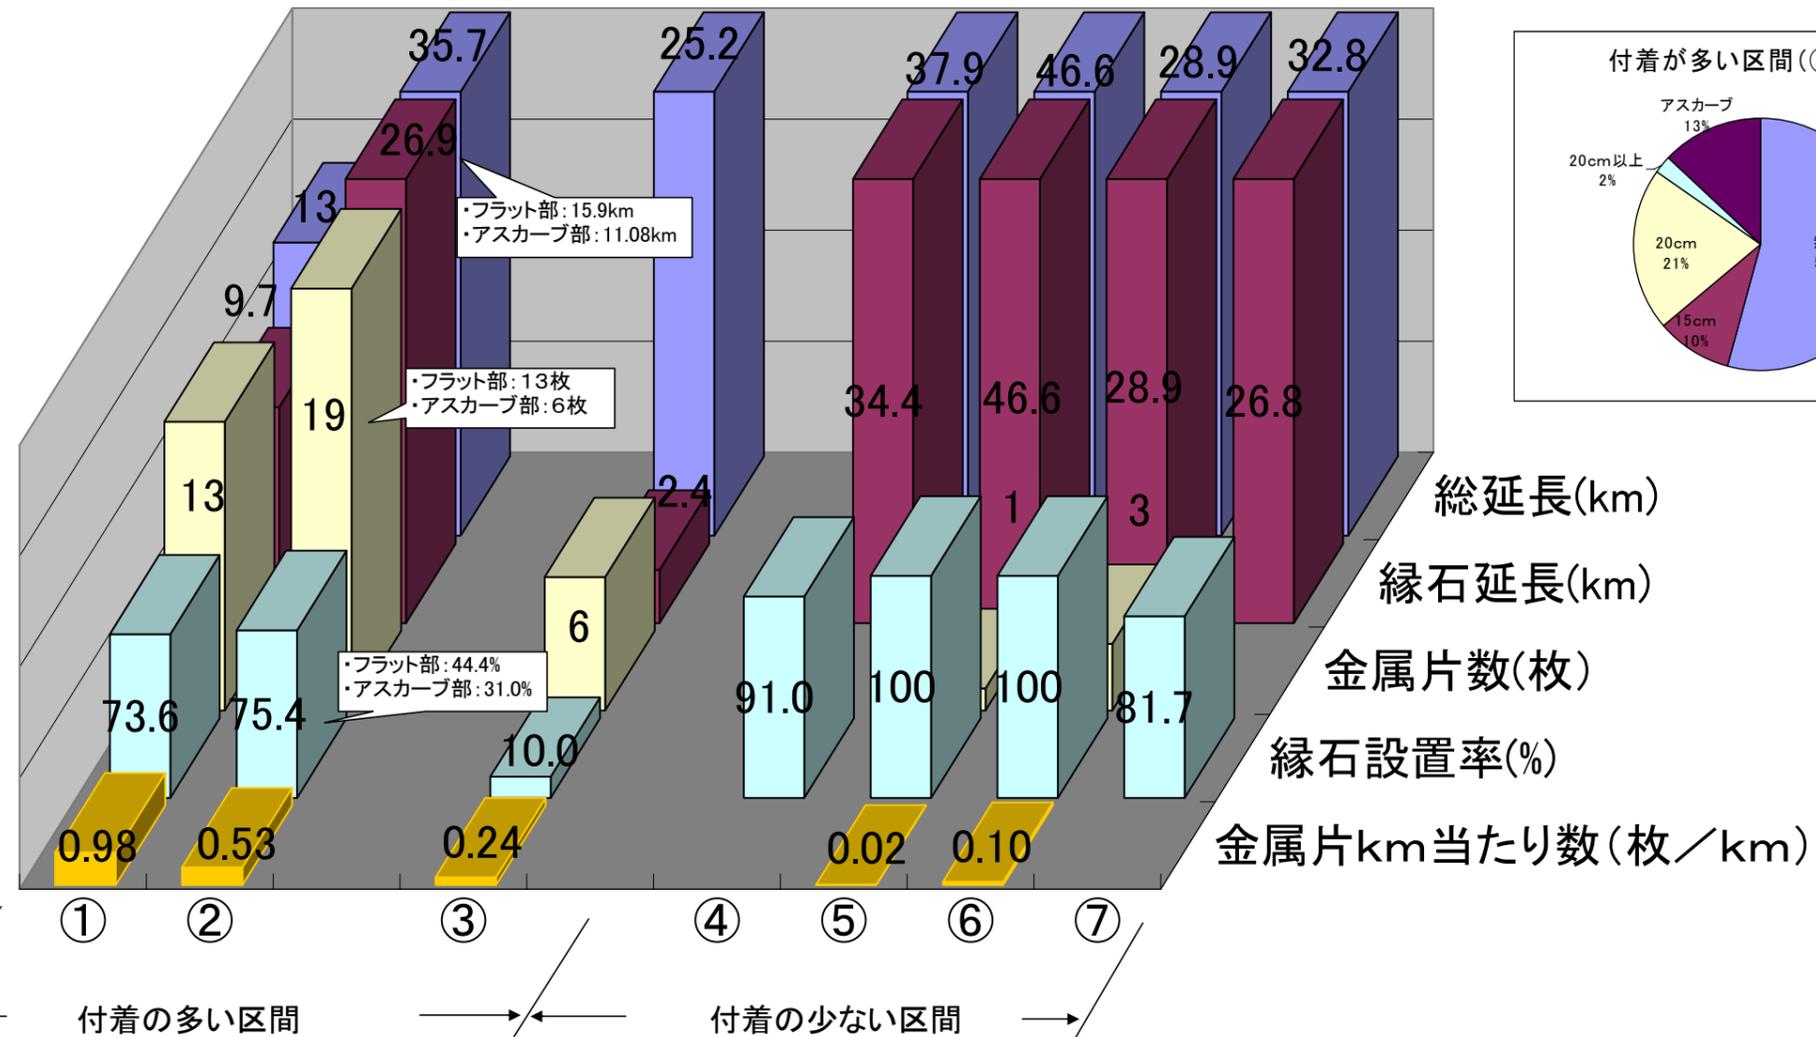
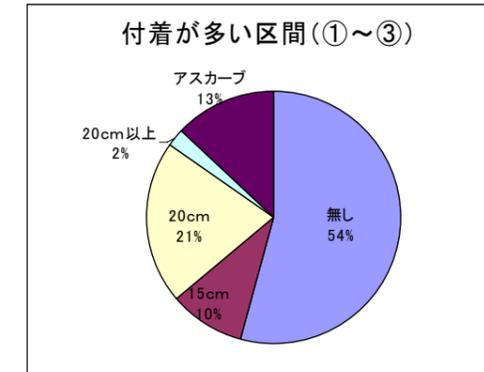
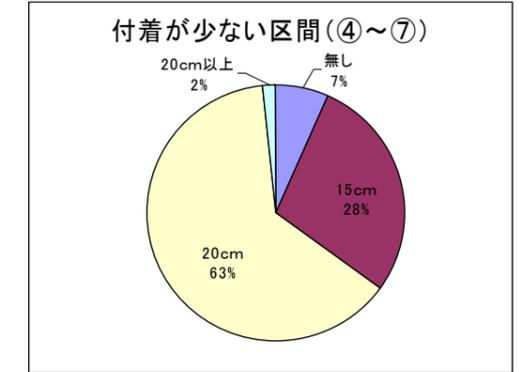
2 縁石と付着金属片数の関係

・縁石の無い区間で、付着金属片が多いことがわかる。

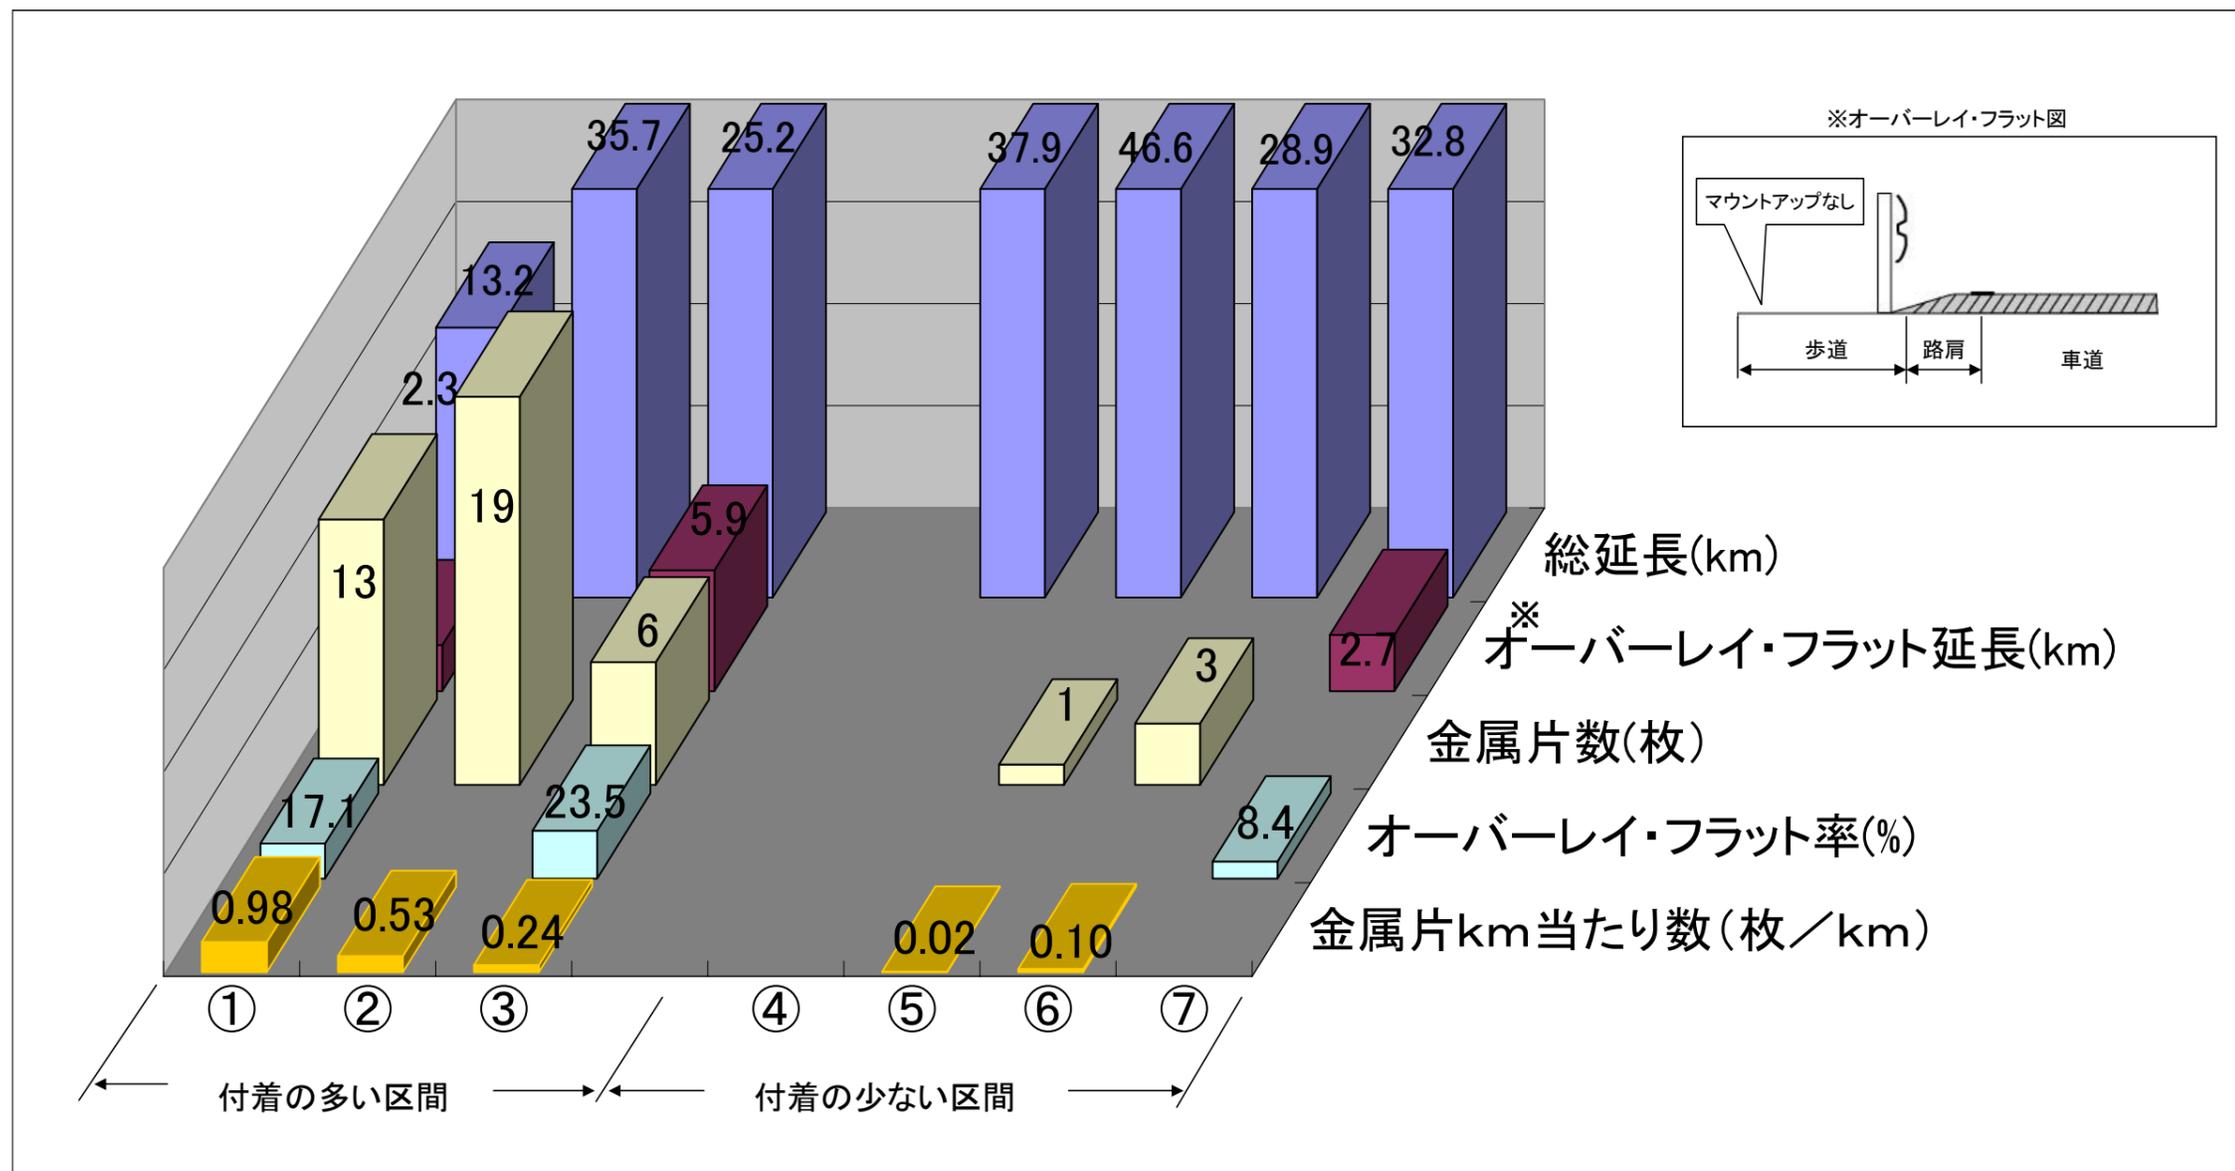
3 オーバーレイ・フラット と付着金属片数の関係

・オーバー・フラット区間は、概ね付着金属片が多いことがわかる。
