2. 金属片の付着状況調査

2 - 1 防護柵への付着金属片に関する
調査票の記載要領

2-2 直轄データに基づく金属片の特性

2 - 3 大宮国道管内付着金属片調査図

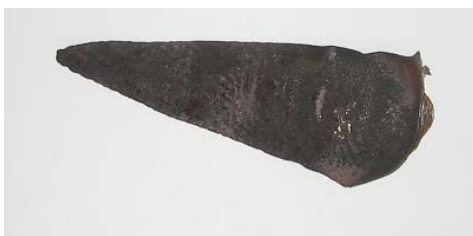
面の凹凸:「曲面」 ・ 破断面の状態:「荒い」

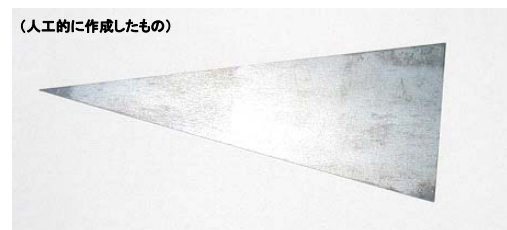
面の凹凸:「平面」 ・ 破断面の状態:「滑らか」

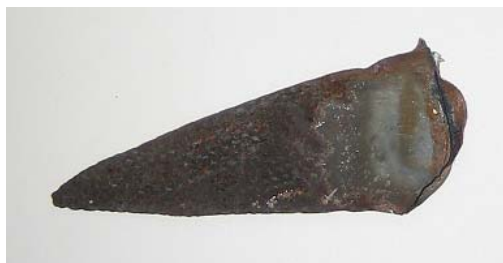
ボルトの跡：潰し

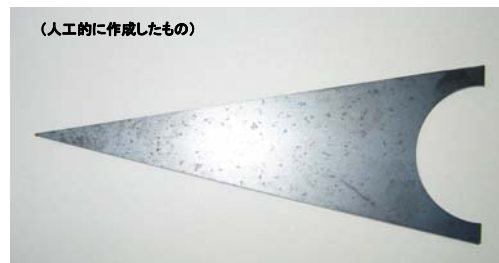
ボルトの跡：切り取り

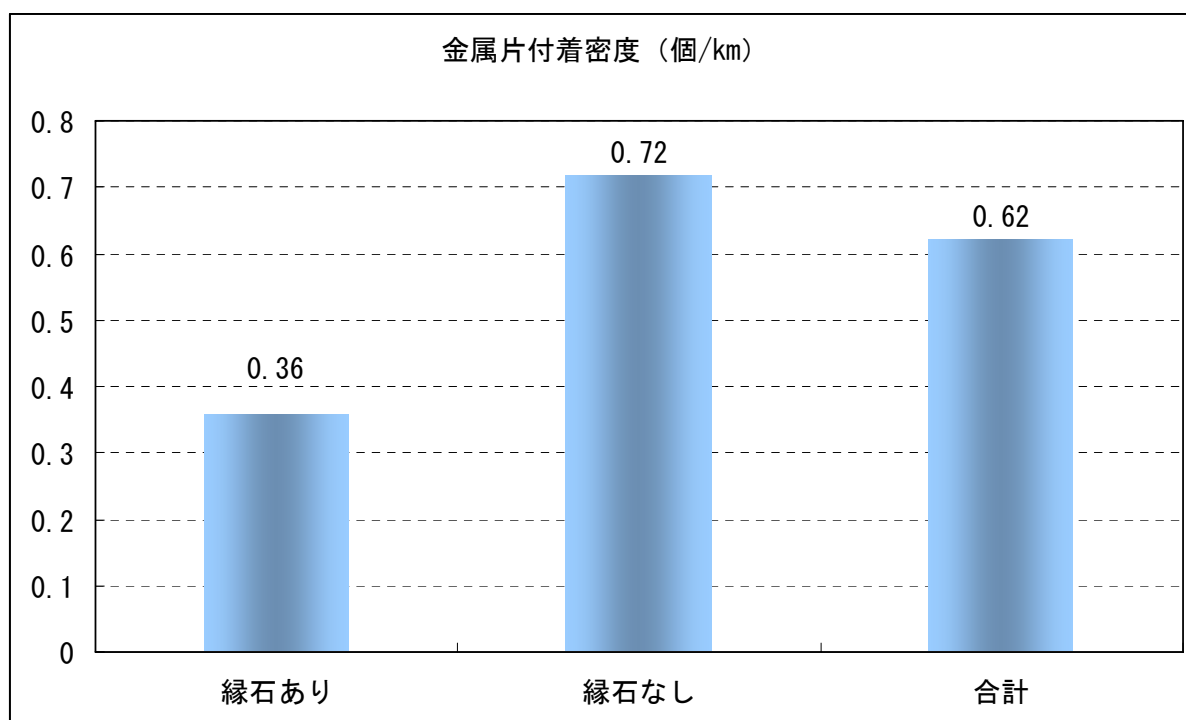
①ガードレール

「縁石なし」の区間では、「縁石あり」の区間と比較して金属片付着密度が約 2 倍となっていることがわかる。これは、「縁石あり」の区間では、縁石が車両の防護柵への接触を防いでいるためと推測される。ただし、縁石があるからといって、金属片の付着がなくなるわけではない。

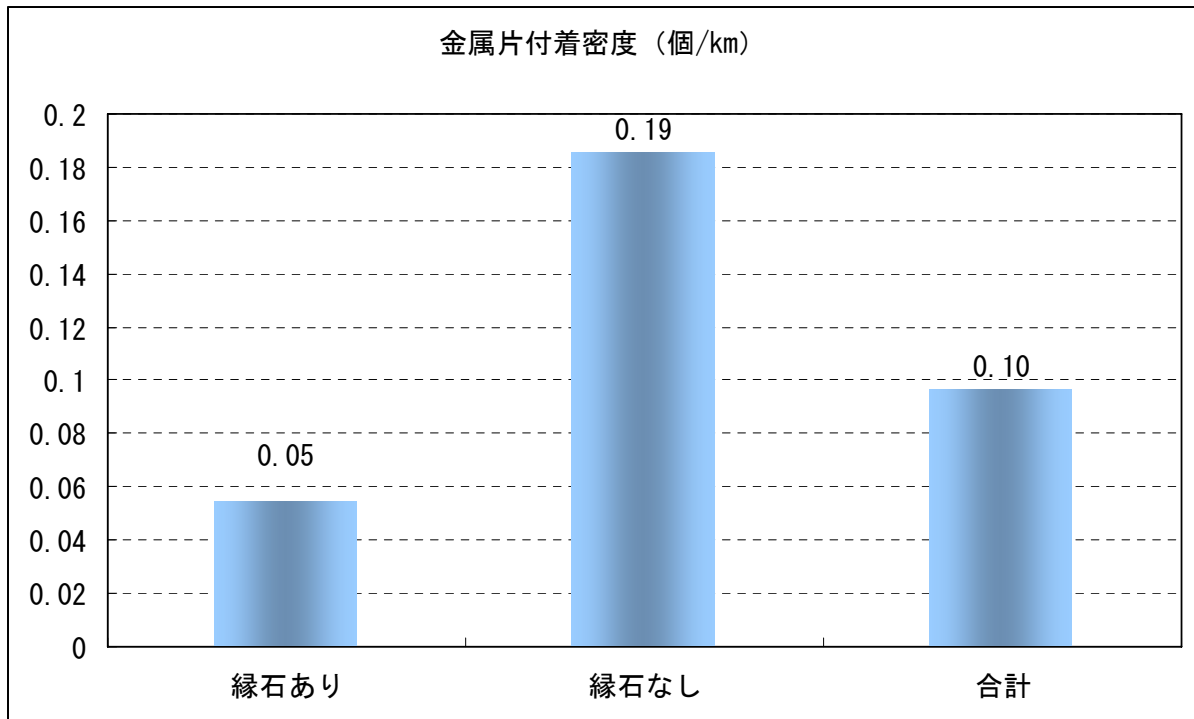
②ガードパイプ

「縁石なし」の区間では、「縁石あり」の区間と比較して金属片付着密度が約4倍となっていることがわかる。

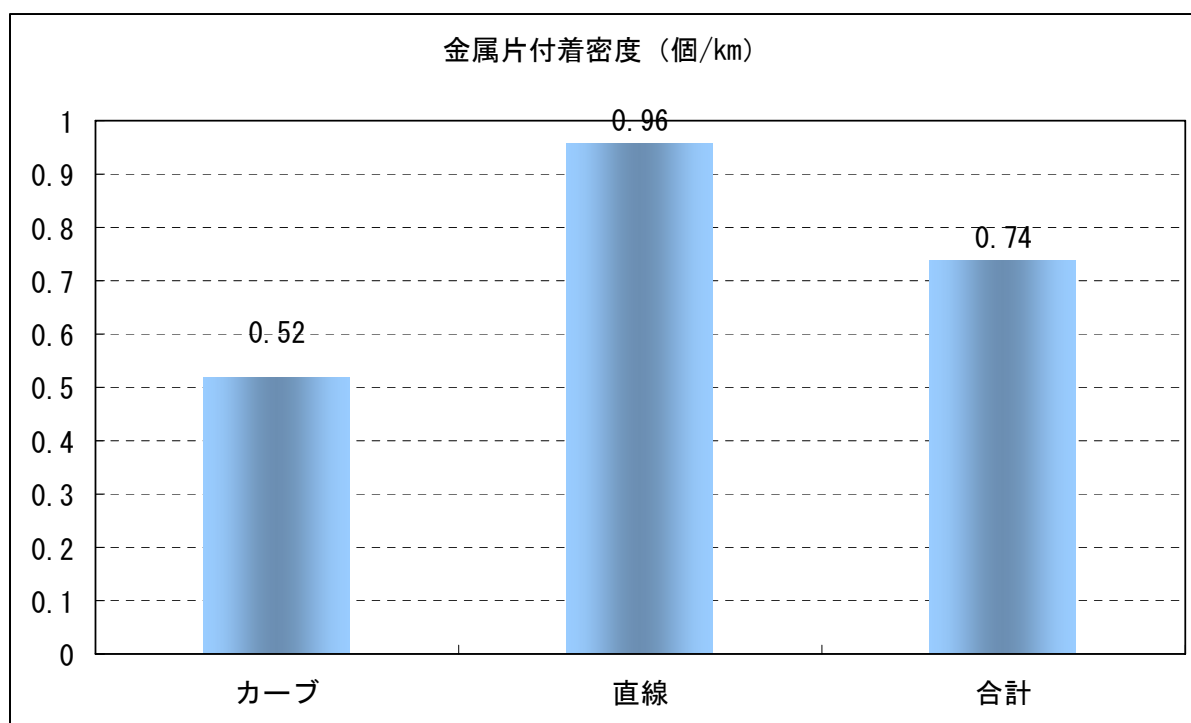
①平面線形（直線・カーブ）

「直線」区間では、「カーブ」区間と比較して金属片付着密度が約 1.8 倍となっていることがわかる。ただし、カーブ区間であっても、金属片の付着がないわけではない。

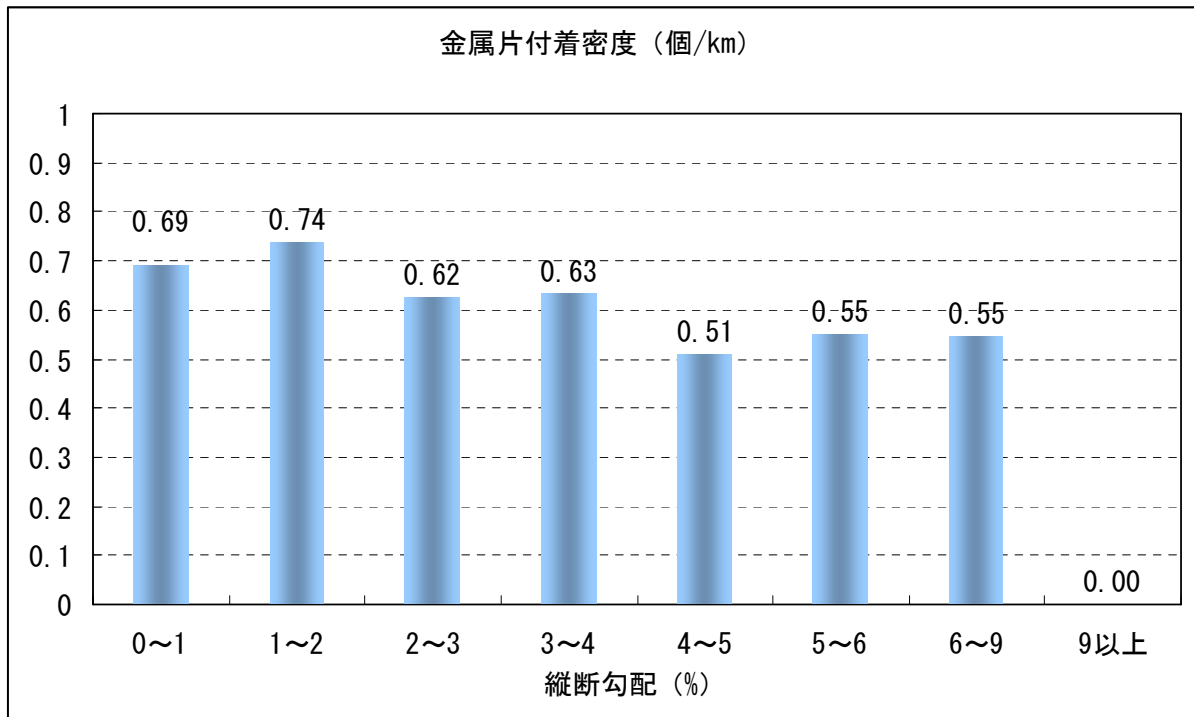
②縦断線形（勾配）

縦断勾配が大きくなるほど、金属片付着密度が若干低下する傾向にあるが、大きな変化はみられない。

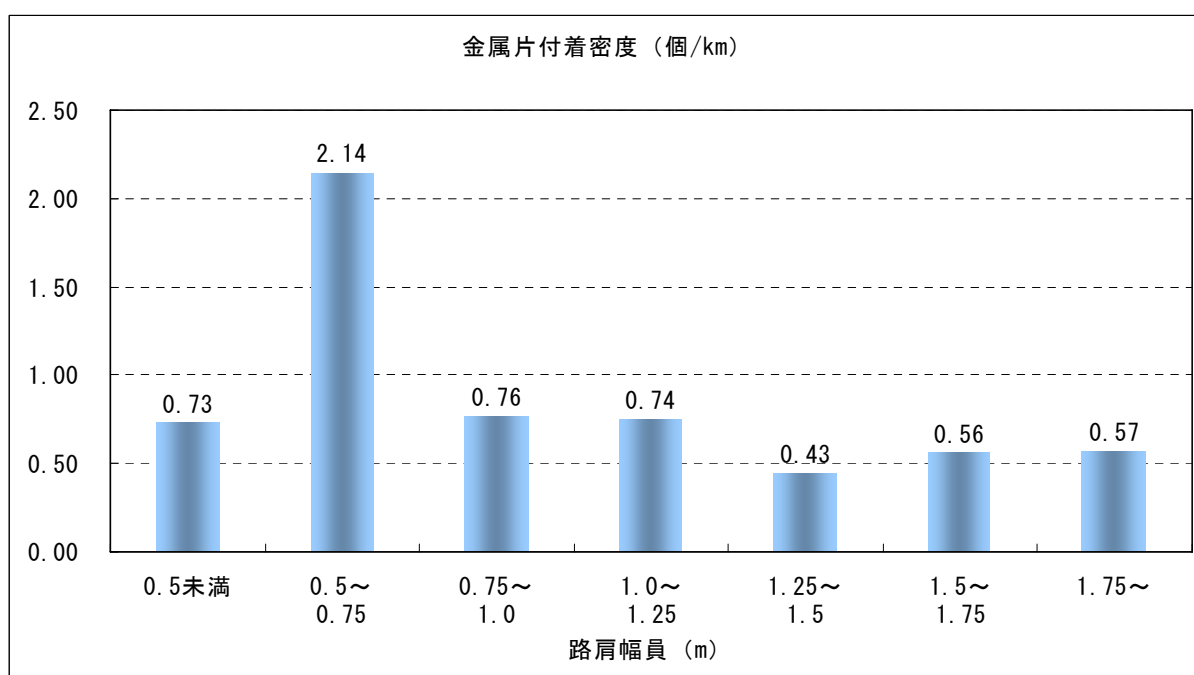
3) 路肩幅員による金属片付着状況の違い

路肩幅員が 0.5~0.75m の区間に金属片が多く付着する傾向にある。

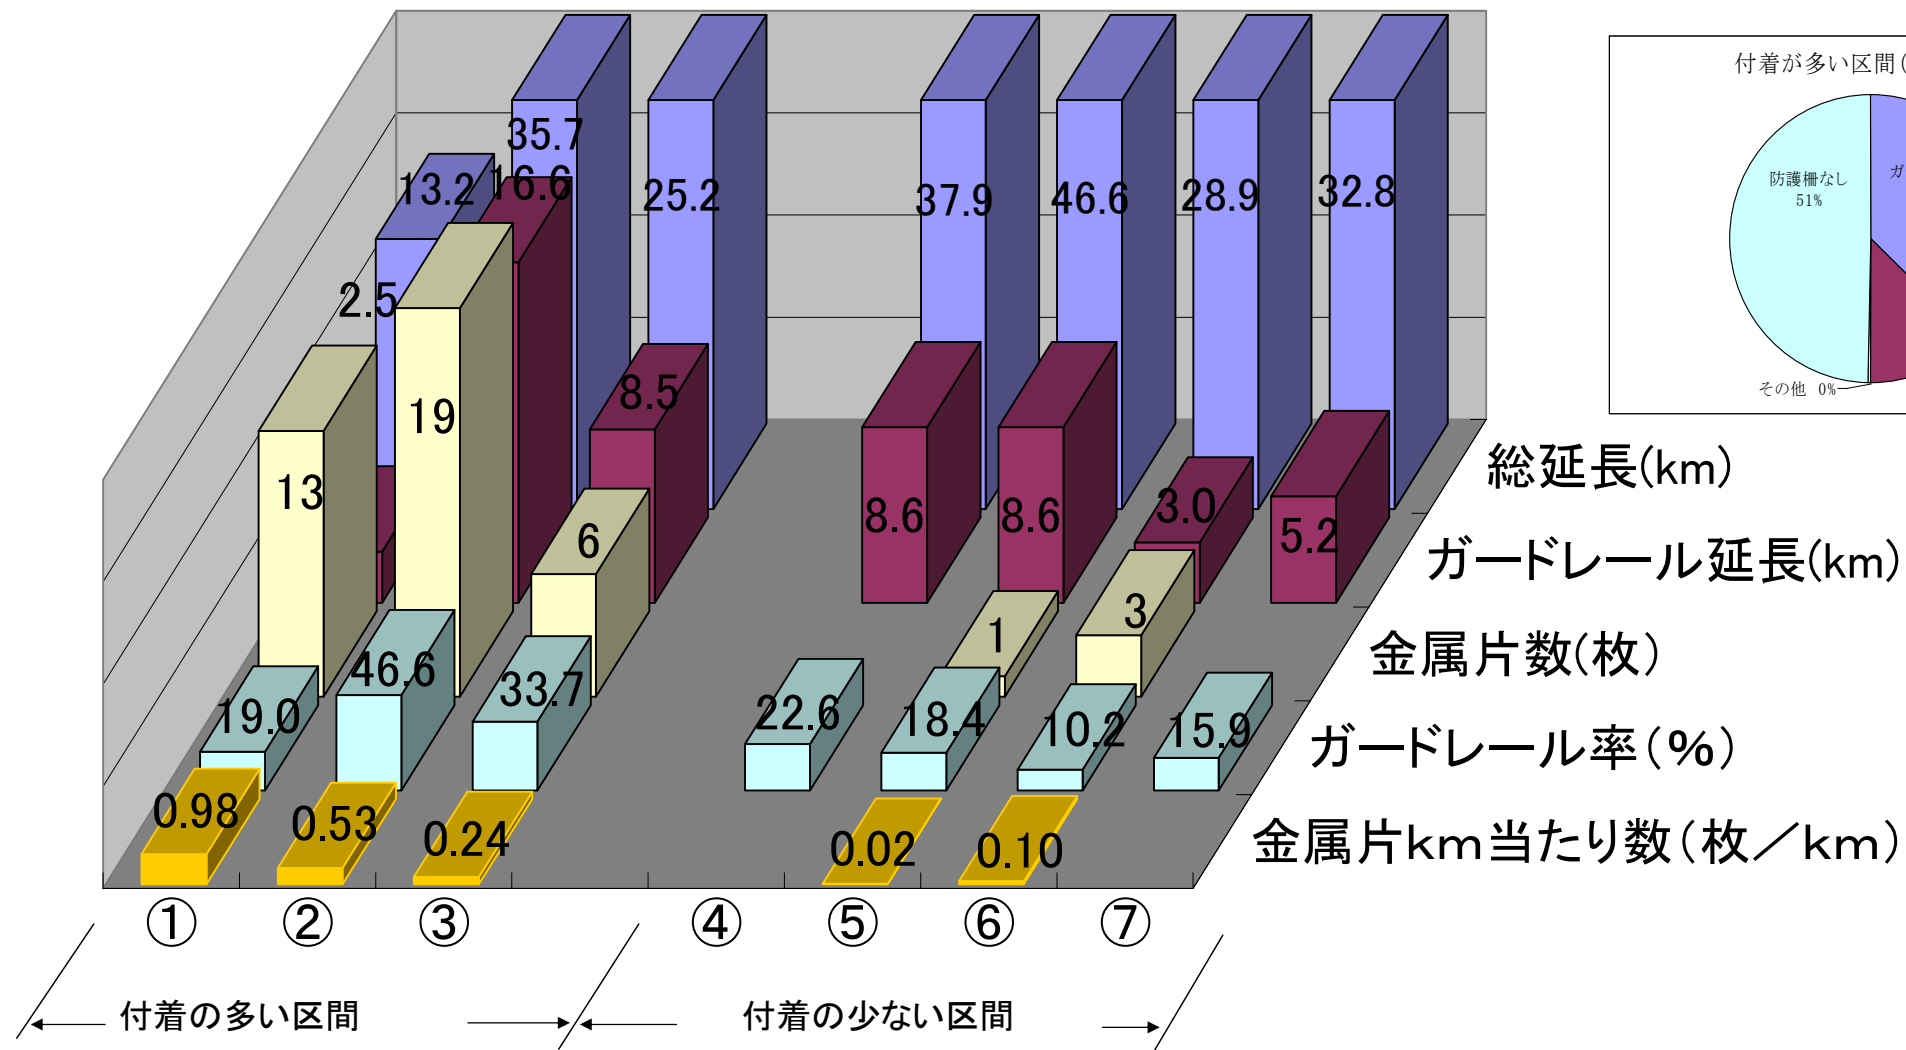
1 ガードレール設置率と付着金属片数の関係

・付着金属片が多い区間は、ガードレール設置率が高い区間である。

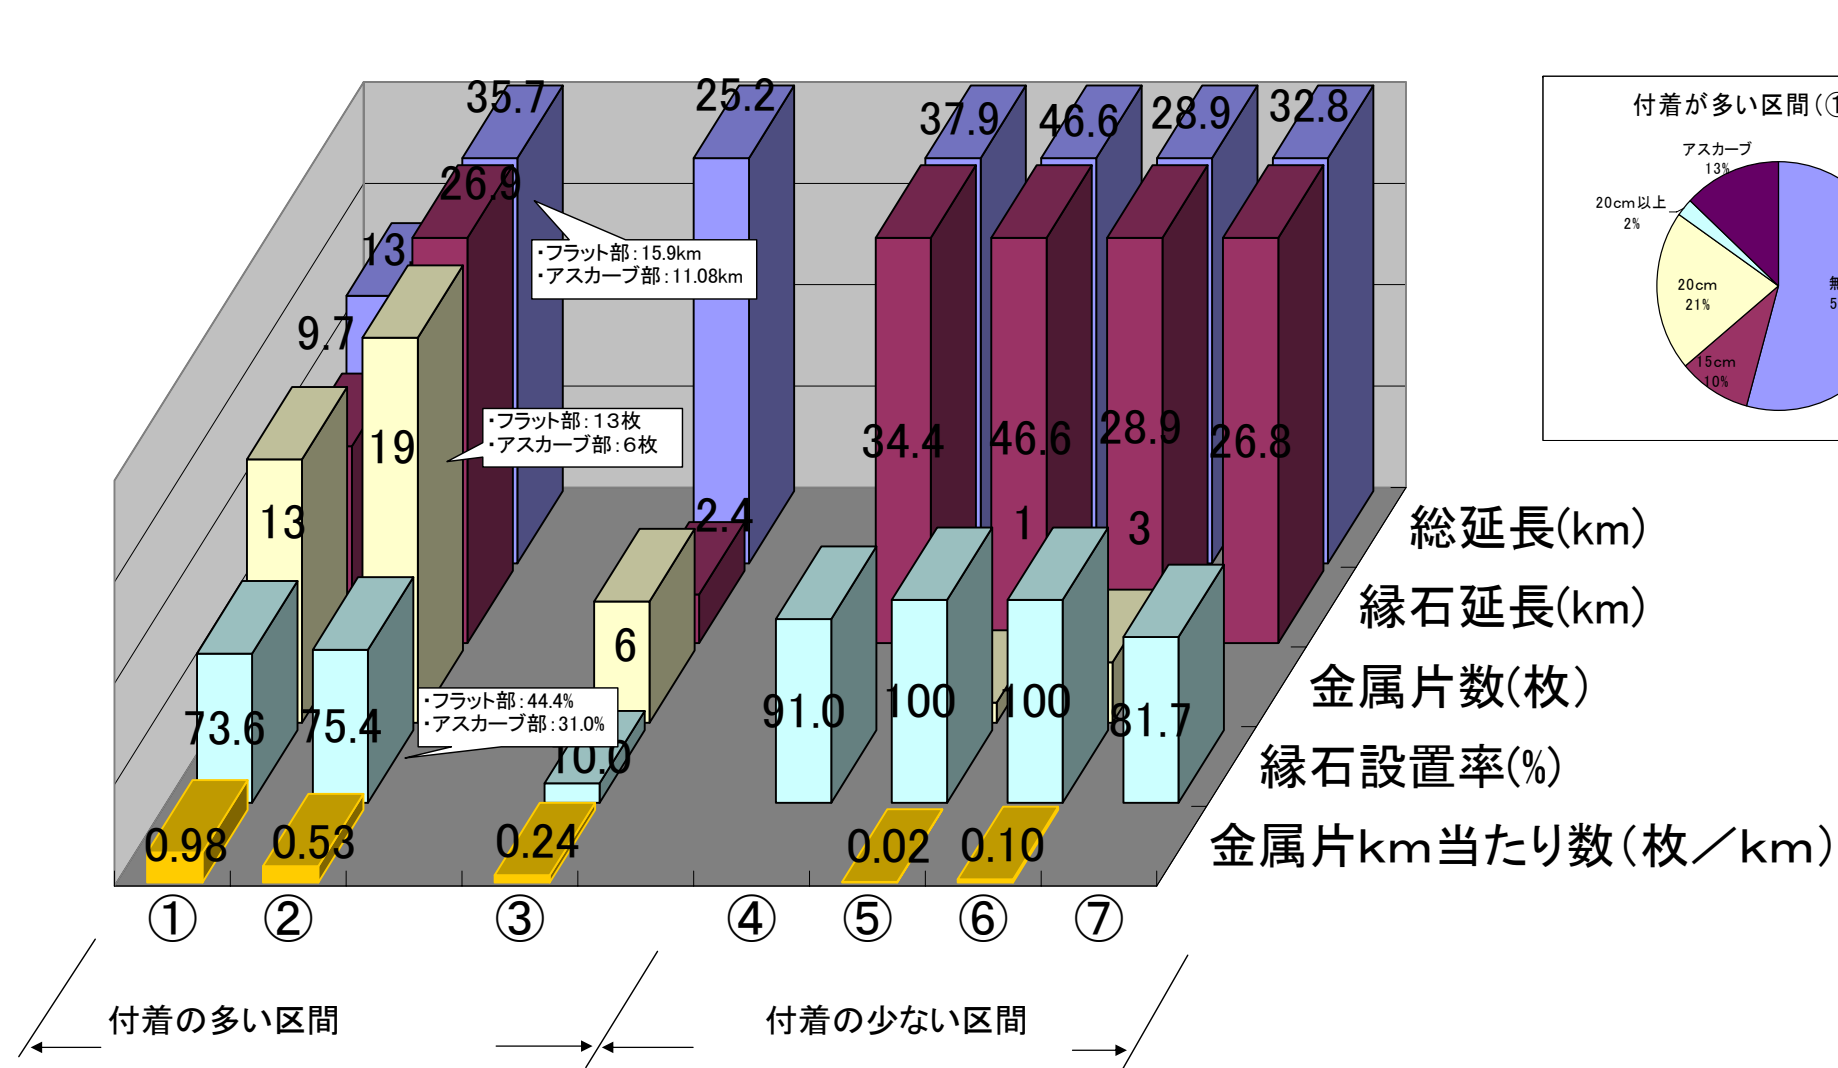
2 縁石と付着金属片数の関係

・縁石の無い区間で、付着金属片が多いことがわかる。

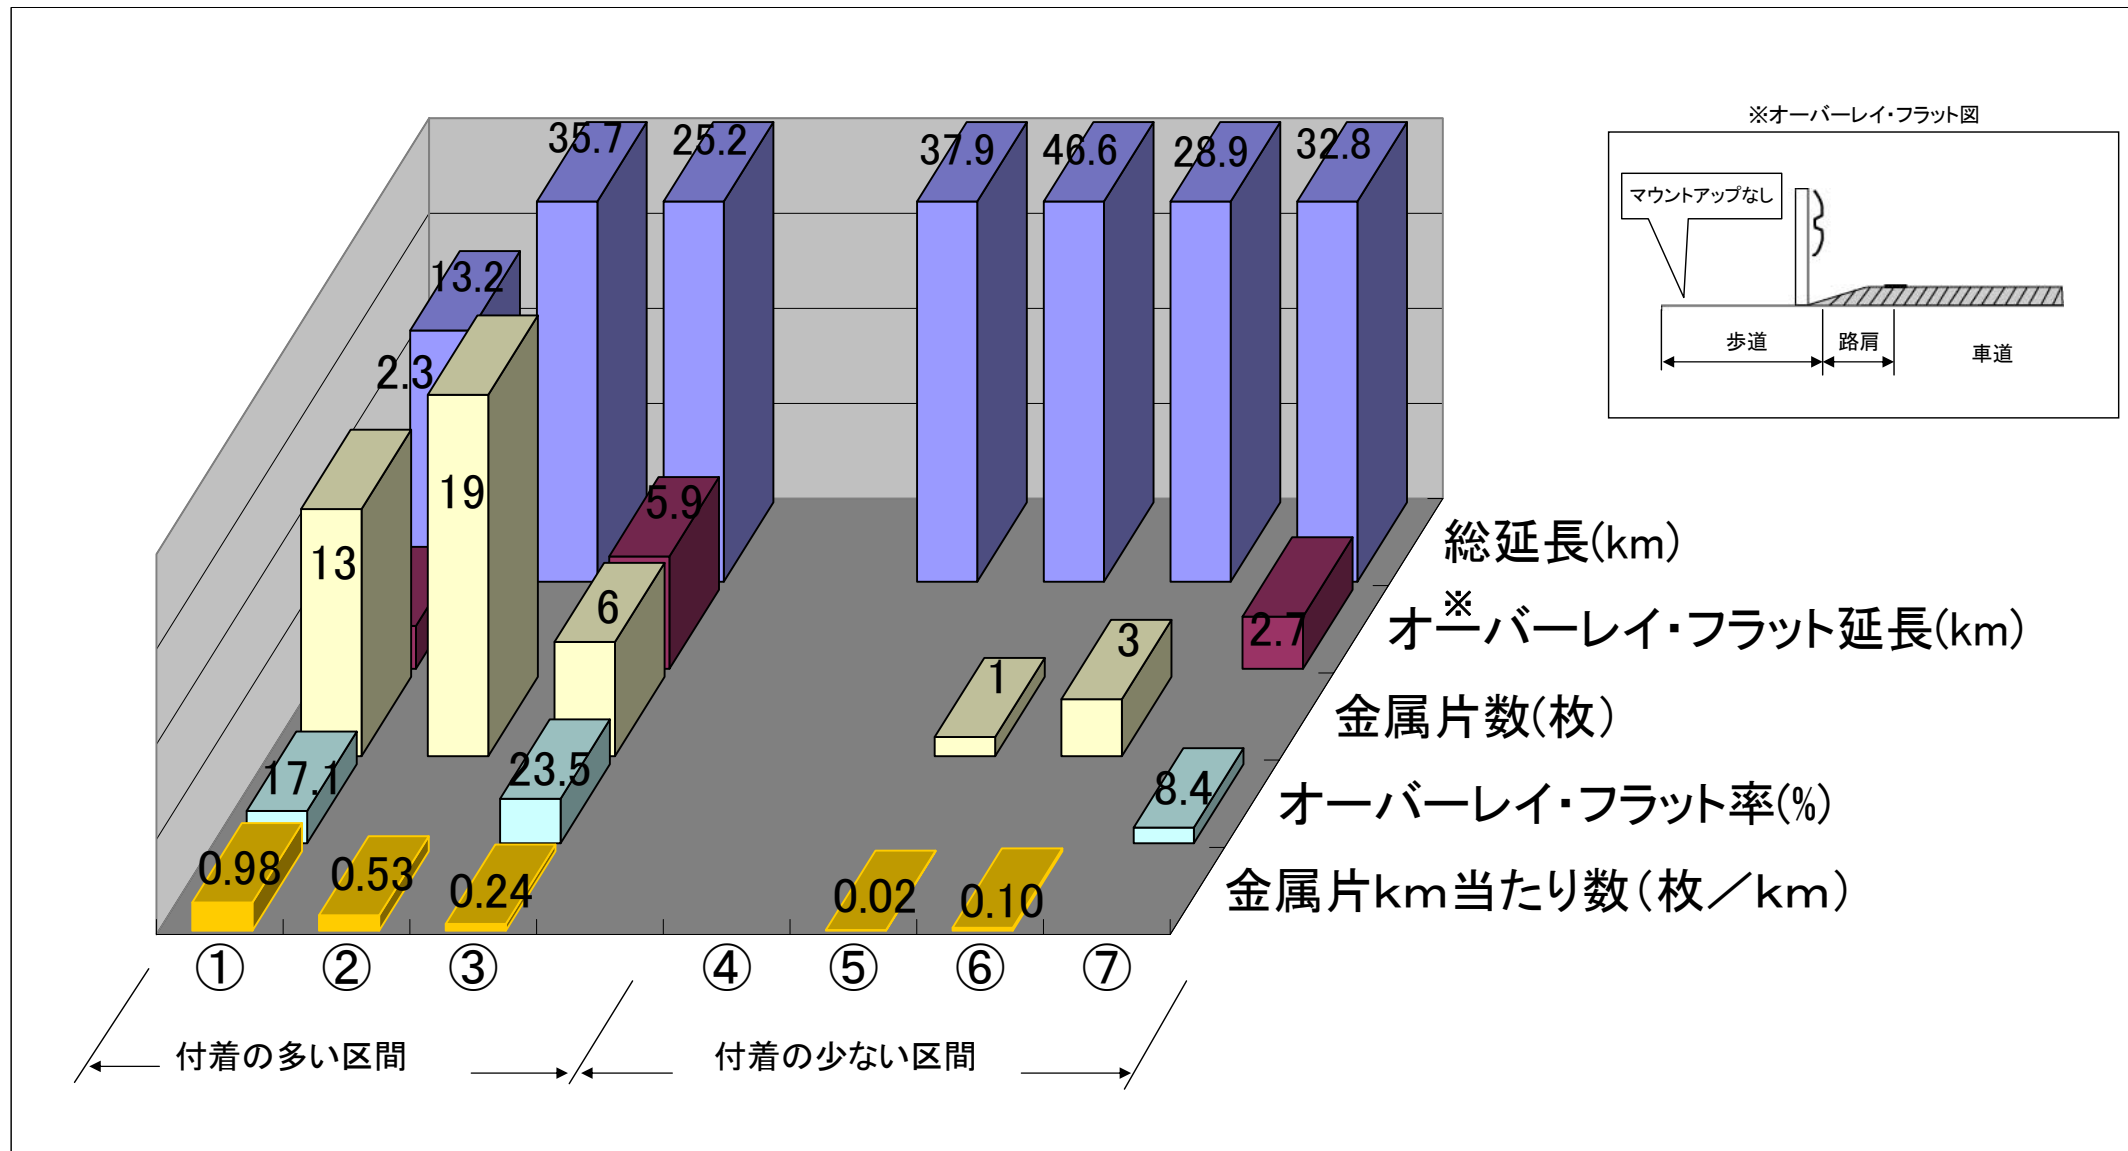
3 オーバーレイ・フラット と付着金属片数の関係

・オーバー・フラット区間は、概ね付着金属片が多いことがわかる。
