3. 金属片の材料分析

3 - 1 大宮国道管内の金属片の写真

3 - 2 全国の付着金属片の材料分析の サンプル抽出の考え方

3-3 全国からサンプル抽出した金属片の写真

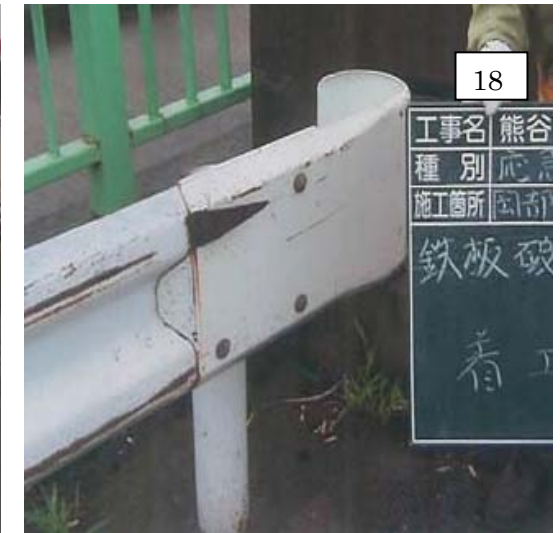
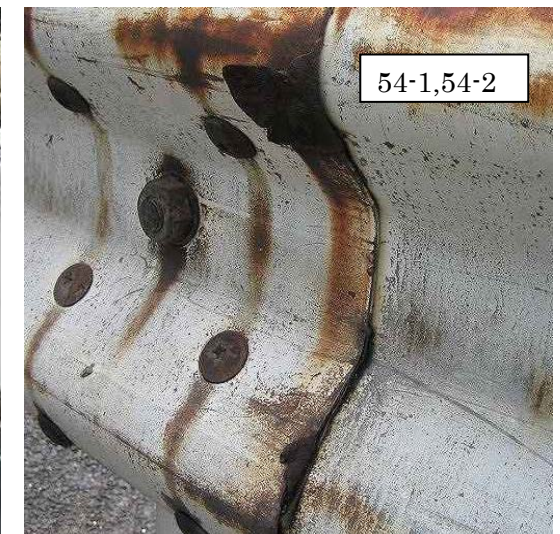
1. 第1回委員会時点で材料分析を行ったもの

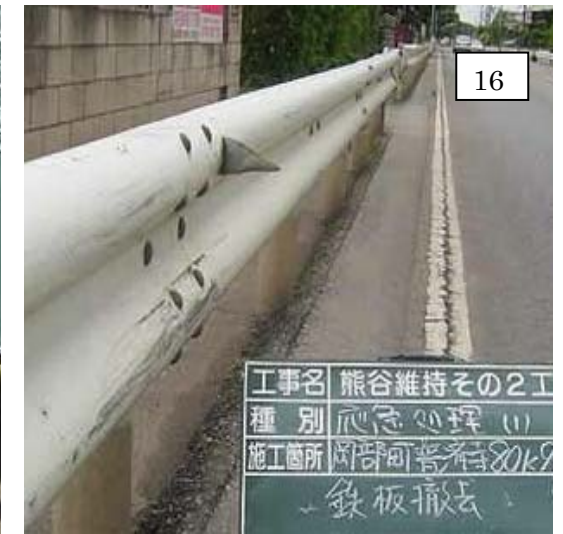
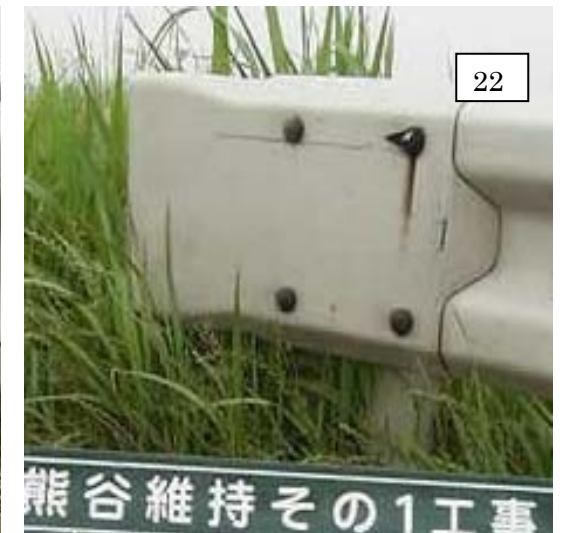
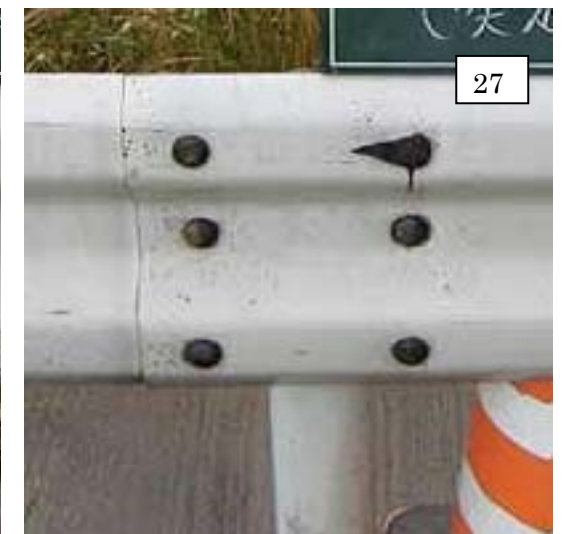
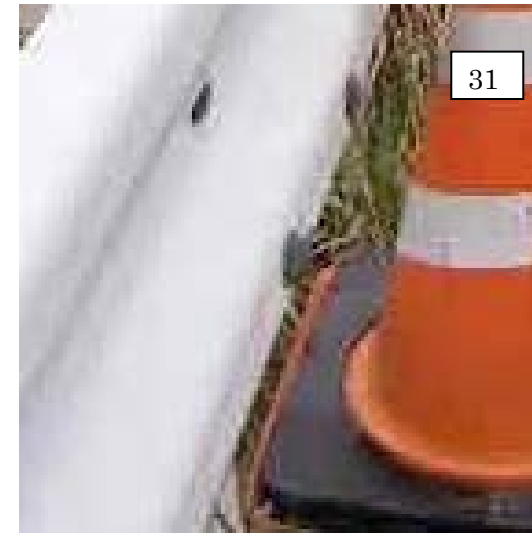
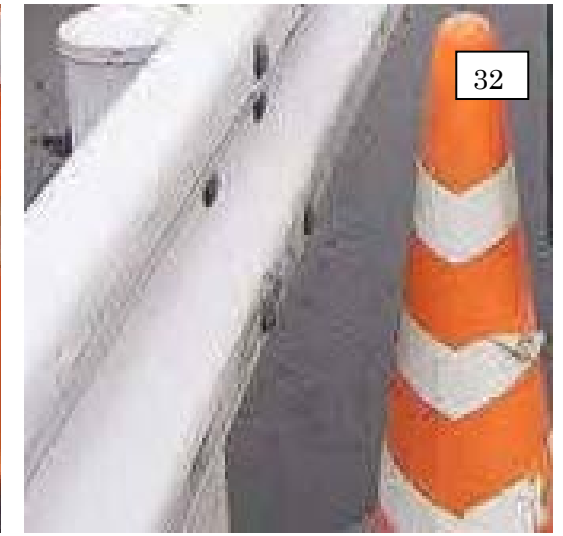
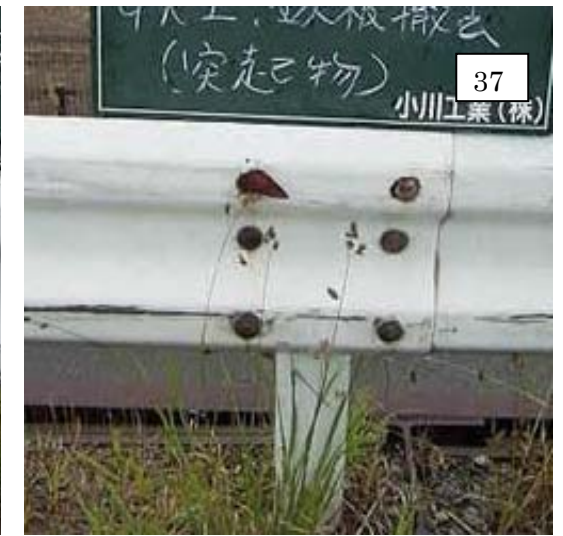
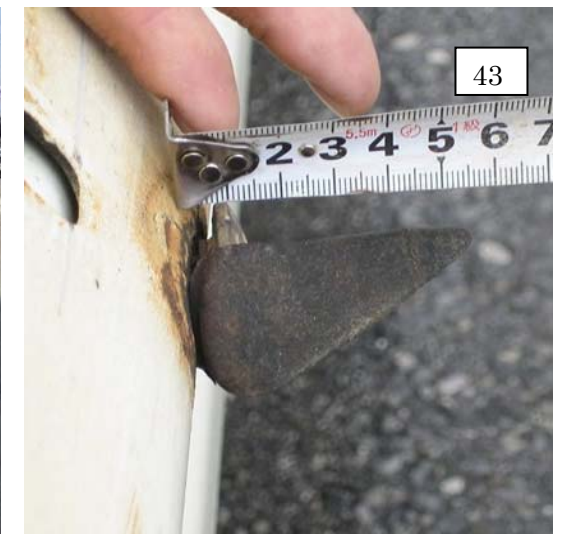
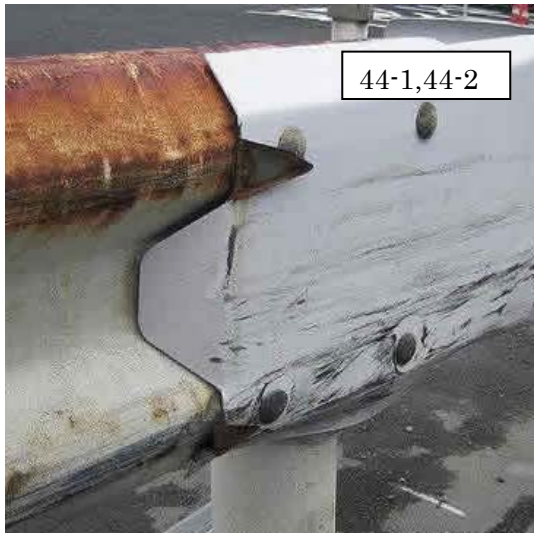
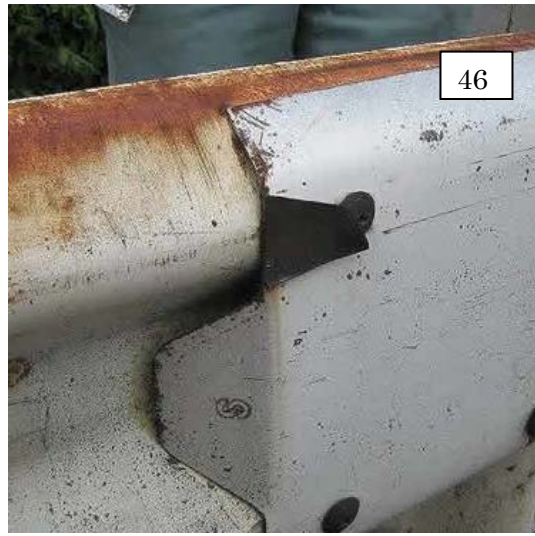
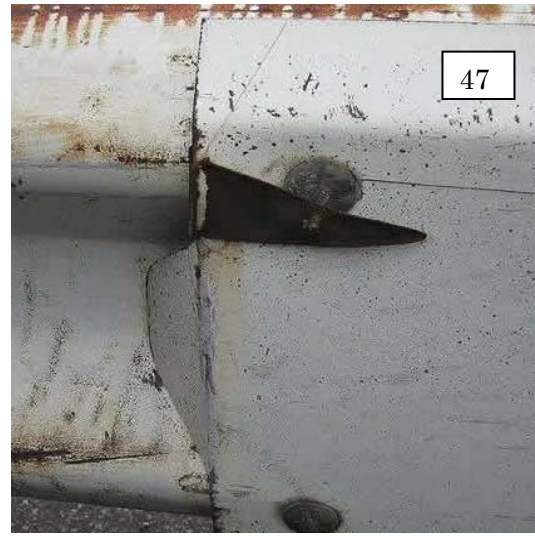
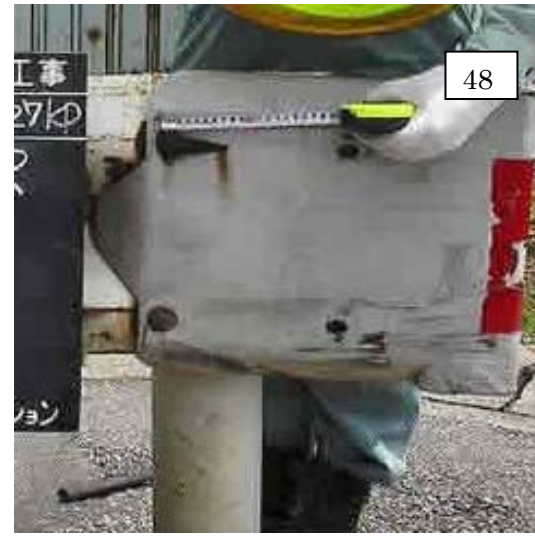
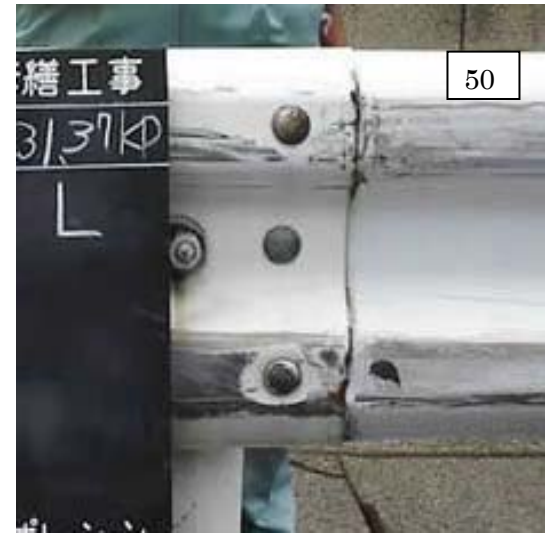
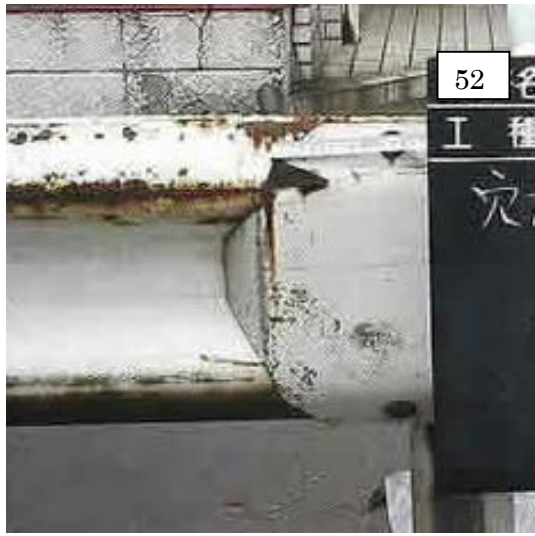
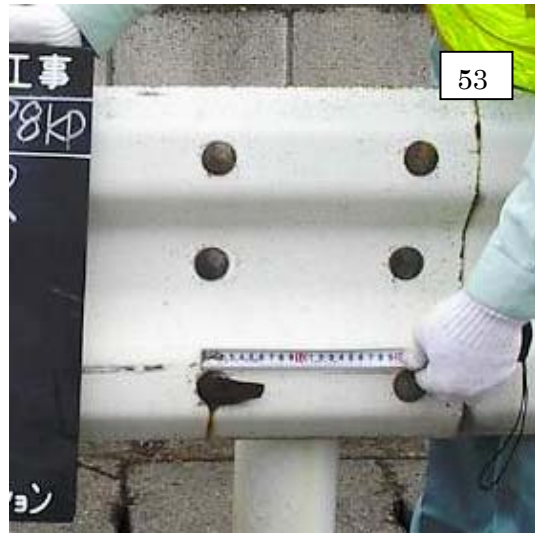
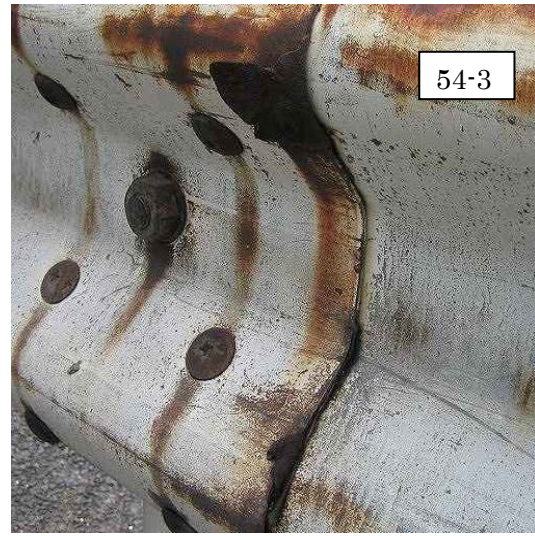
2. 今回材料分析を行ったもの

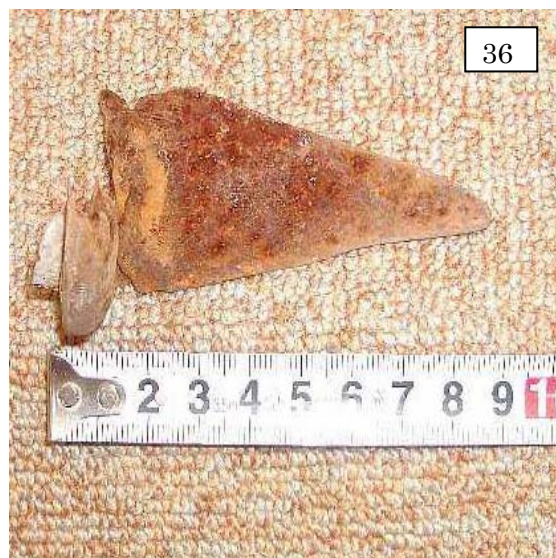
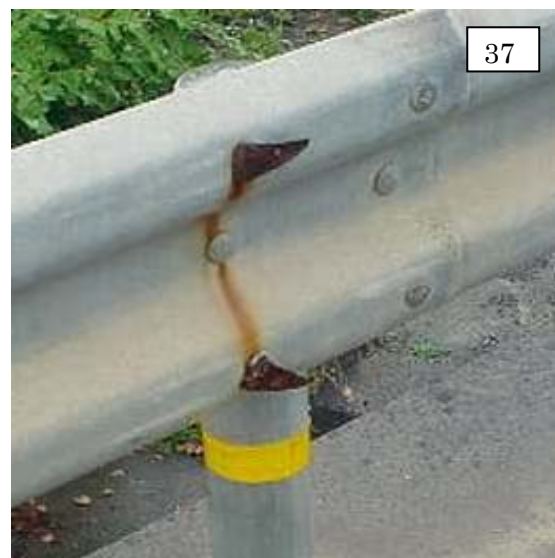
ボルト部（端部ボルト）

1. 外観からは自動車に由来するものとは考えにくい可能性があったことから材料分析を行った結果、自動車に由来するものと確認できたもの（写真右肩の数字は材料分析通し番号）

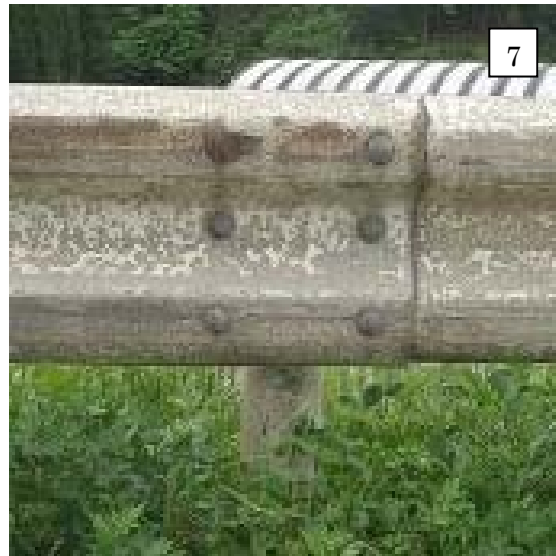
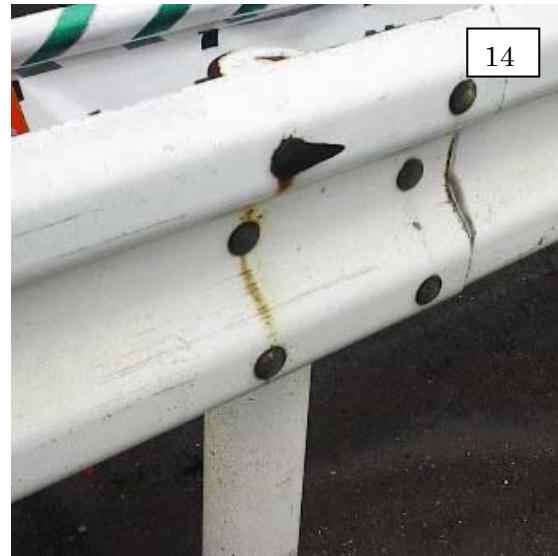
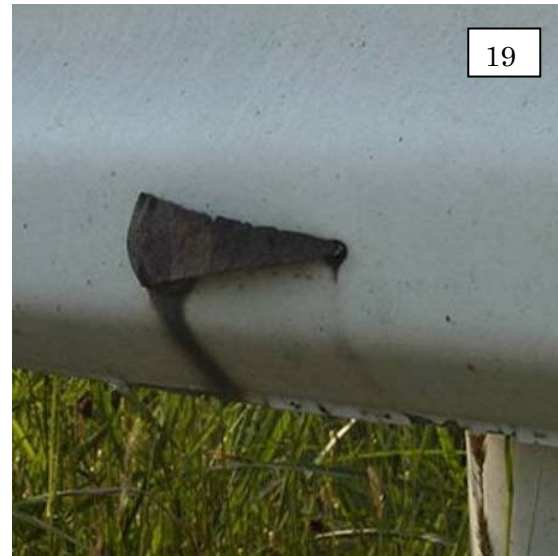
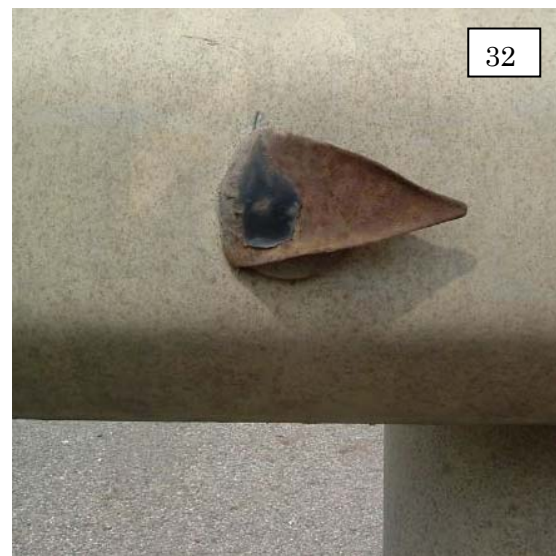
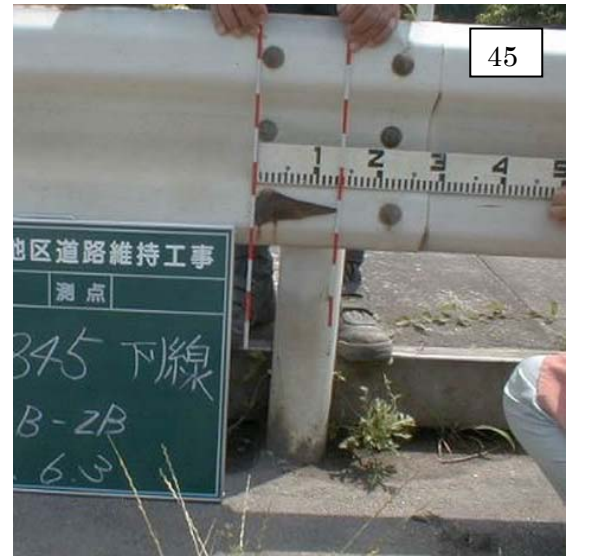
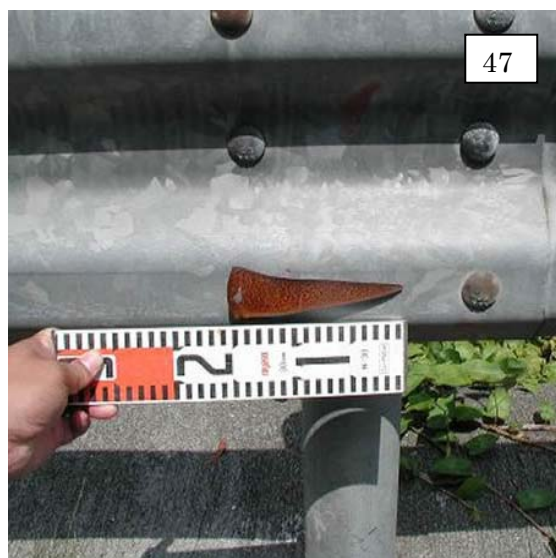
ボルト部（端部ボルト）

3. 金属片に塗料があるもので、防護柵に衝突の痕跡がないもの（写真右肩の数字は材料分析通し番号）

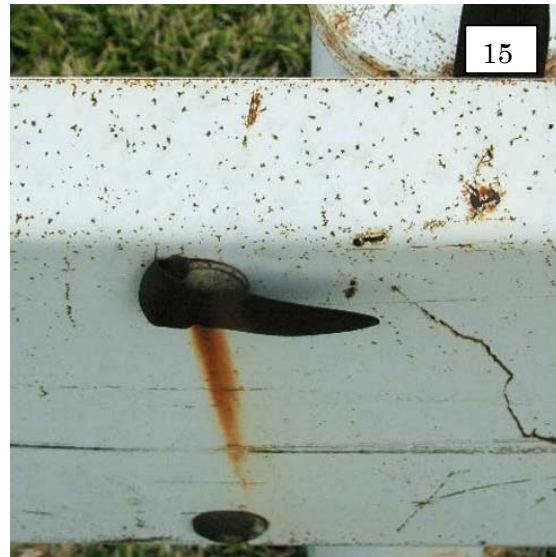
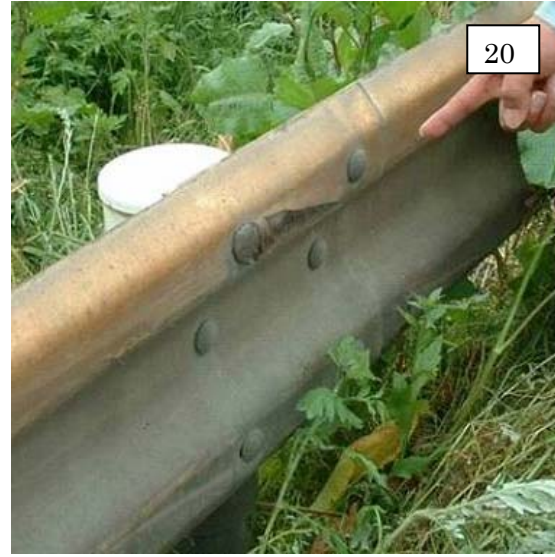
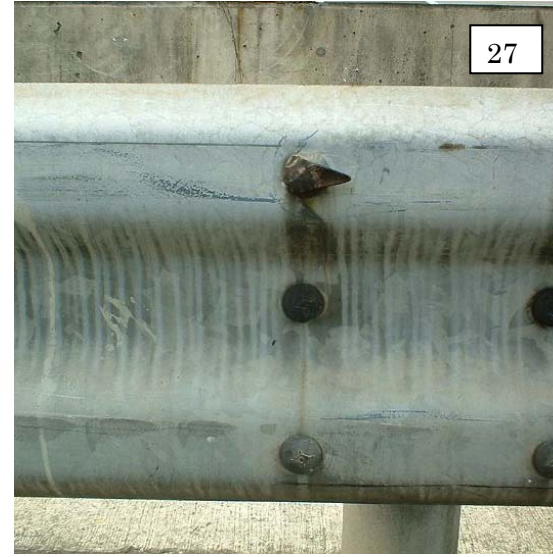
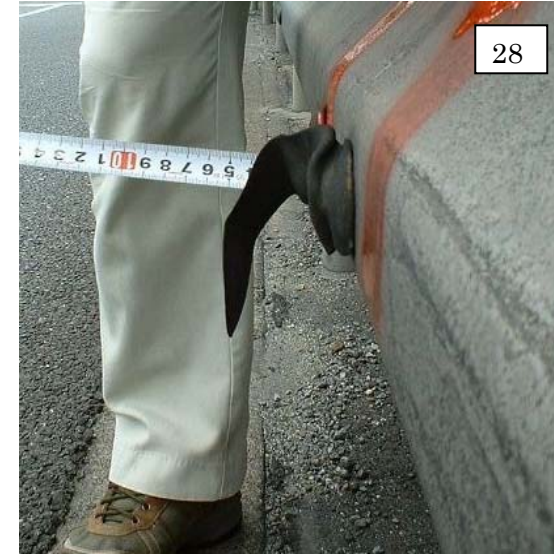
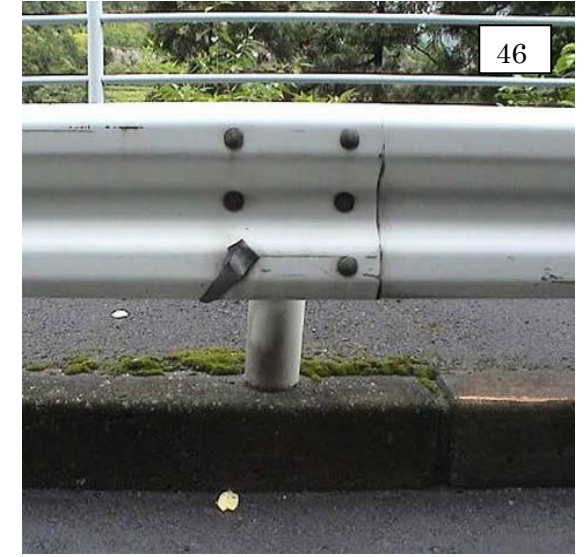
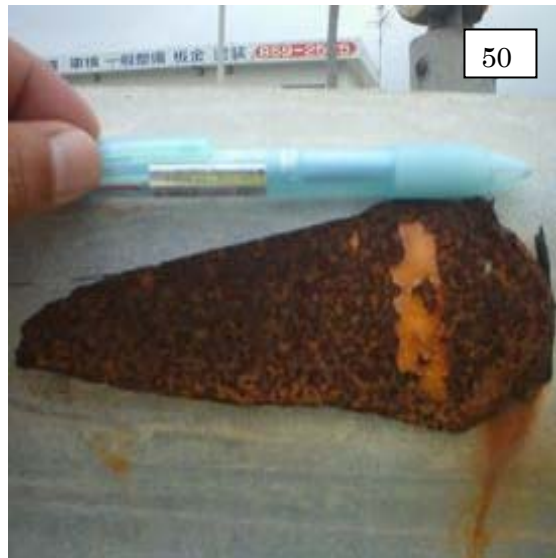
ボルト部（端部ボルト）

4. 金属片に塗料がないもので、防護柵に衝突の痕跡があるもの（写真右肩の数字は材料分析通し番号）

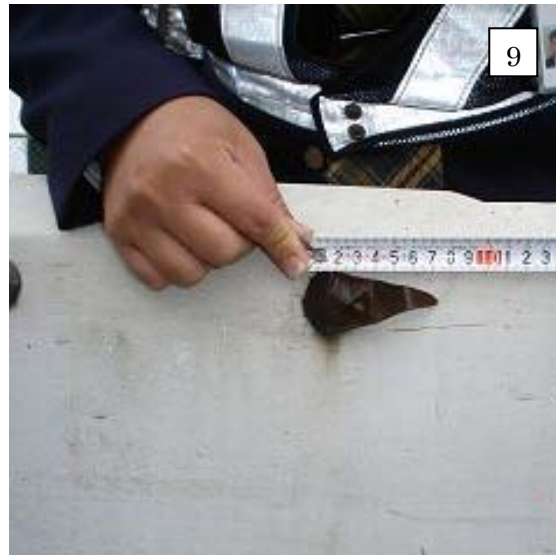
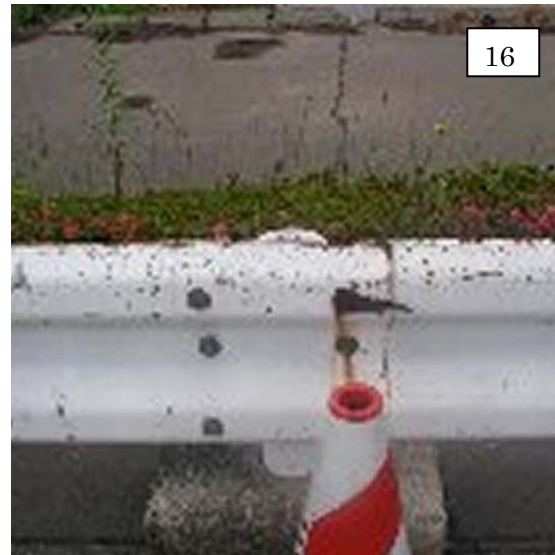
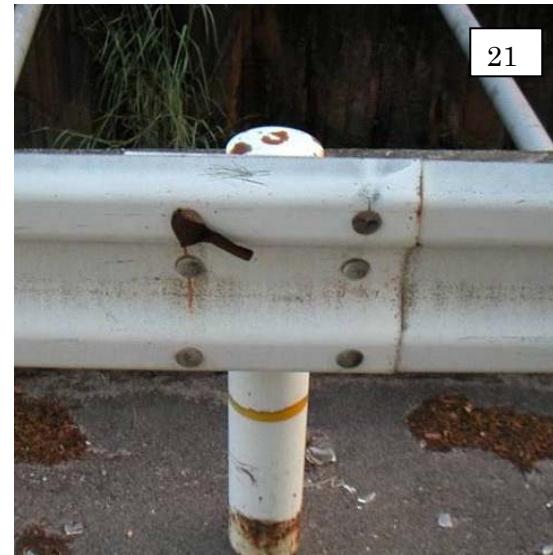
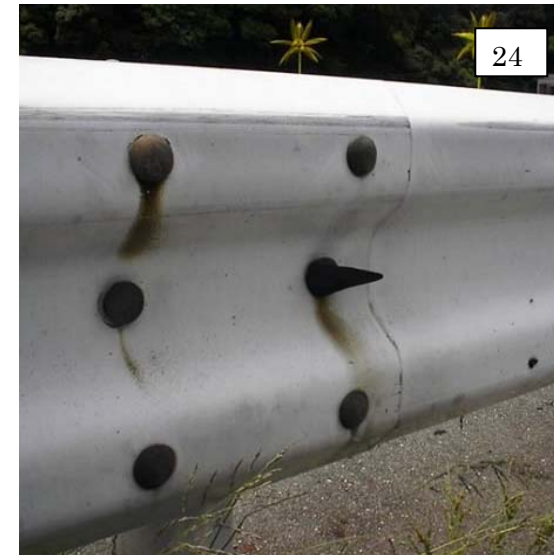
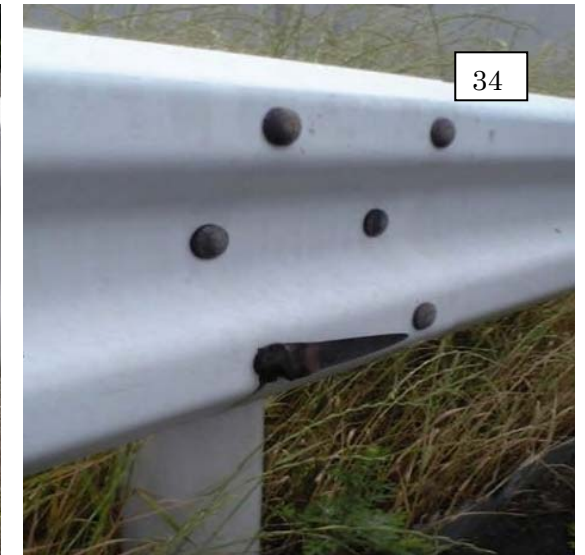
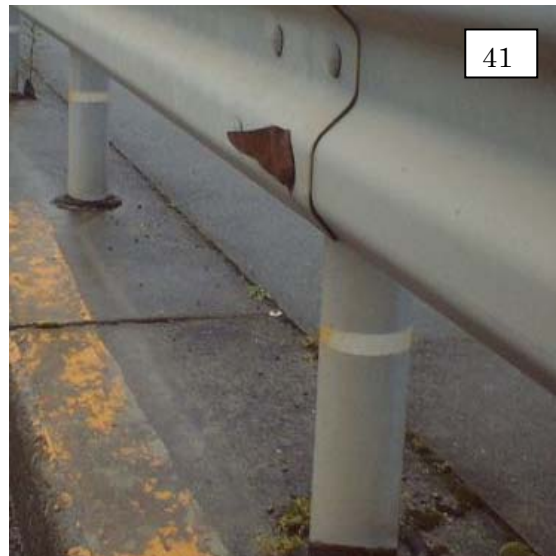
ボルト部（端部ボルト）

5. 金属片に塗料がないもので、防護柵に衝突の痕跡がないもの（写真右肩の数字は材料分析通し番号）
