イ. 破断面が人工的に作られたように滑らかなもの

外観から判断して自動車に由来するとは考えにくい付着金属片

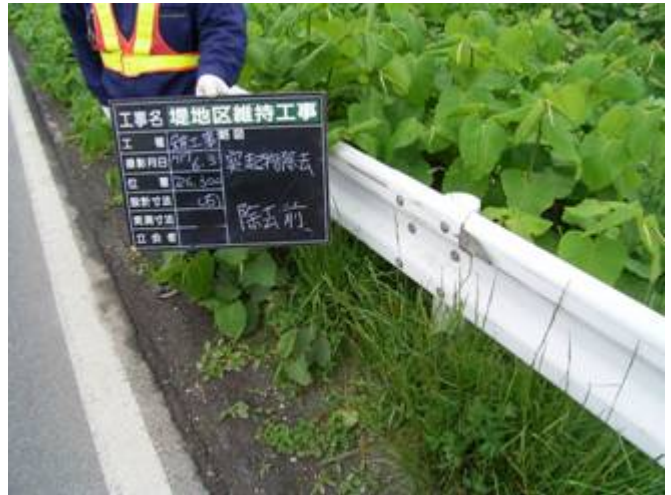
金属片番号	207	事務所名	青森	路線番号	R4
-------	-----	------	----	------	----

継ぎ目部	<input checked="" type="checkbox"/> <input checked="" type="checkbox"/> 順目 <input type="checkbox"/> <input type="checkbox"/> <input type="checkbox"/> <input type="checkbox"/> 逆目
接触痕跡	<input checked="" type="checkbox"/> <input checked="" type="checkbox"/> あり <input type="checkbox"/> <input type="checkbox"/> <input type="checkbox"/> <input type="checkbox"/> なし

<input checked="" type="checkbox"/> 整備局からの報告
<input type="checkbox"/>	(ア)金属片の差し込み側が人工的に加工されているように見える
<input checked="" type="checkbox"/>	(イ)破断面が人工的に作られたように滑らか
<input type="checkbox"/>	(ウ)金属片の厚さが自動車用鋼板と一致しない
<input type="checkbox"/>	(エ)中央分離帯のある道路で継ぎ目に付着している
<input type="checkbox"/>	(オ)その他、現場から特にコメントがある

<input checked="" type="checkbox"/> 国総研による再確認結果
車両由来と類似した特徴である

車両に由来するものと考えられるか	<input checked="" type="checkbox"/> YES <input type="checkbox"/> 不確定（材料分析必要） 理由：接触痕及び金属片の形状・厚さから車両と推測
------------------	--

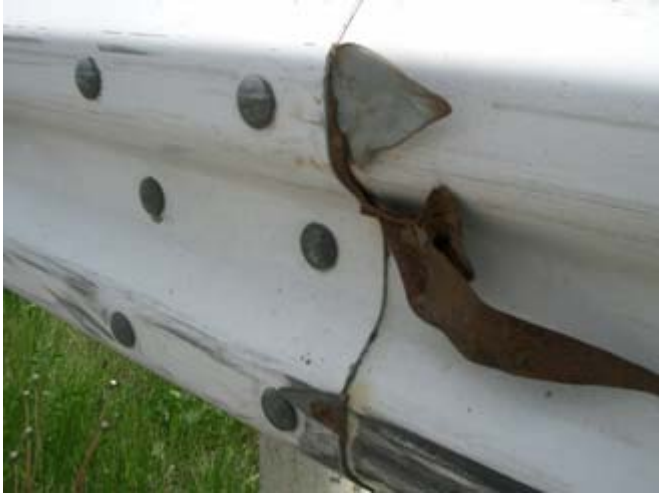
金属片番号	208	事務所名	青森	路線番号	R7
-------	-----	------	----	------	----

継ぎ目部	<input checked="" type="checkbox"/> <input checked="" type="checkbox"/> 順目 <input type="checkbox"/> <input type="checkbox"/> <input type="checkbox"/> <input type="checkbox"/> 逆目
接触痕跡	<input checked="" type="checkbox"/> <input checked="" type="checkbox"/> あり <input type="checkbox"/> <input type="checkbox"/> <input type="checkbox"/> <input type="checkbox"/> なし

<input checked="" type="checkbox"/> 整備局からの報告
<input type="checkbox"/>	(ア)金属片の差し込み側が人工的に加工されているように見える
<input checked="" type="checkbox"/>	(イ)破断面が人工的に作られたように滑らか
<input type="checkbox"/>	(ウ)金属片の厚さが自動車用鋼板と一致しない
<input type="checkbox"/>	(エ)中央分離帯のある道路で継ぎ目に付着している
<input type="checkbox"/>	(オ)その他、現場から特にコメントがある

<input checked="" type="checkbox"/> 国総研による再確認結果
車両由来と類似した特徴である

車両に由来するものと考えられるか	<input checked="" type="checkbox"/> YES <input type="checkbox"/> 不確定（材料分析必要） 理由：接触痕及び金属片の形状・厚さから車両と推測
------------------	--

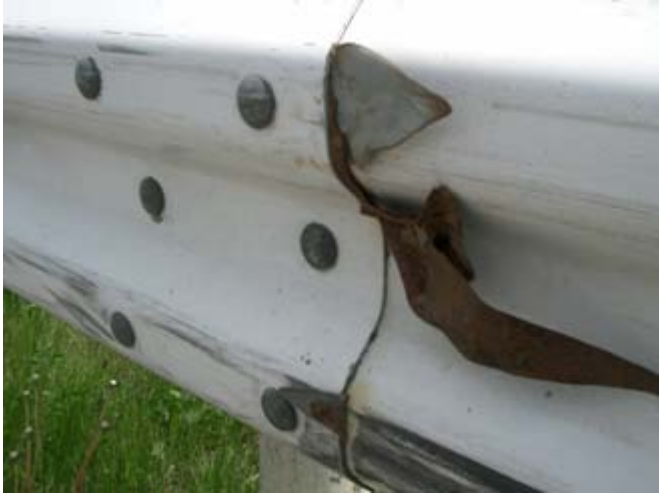
金属片番号	209	事務所名	青森	路線番号	R7
-------	-----	------	----	------	----

継ぎ目部	<input checked="" type="checkbox"/> <input checked="" type="checkbox"/> 順目 <input type="checkbox"/> <input type="checkbox"/> <input type="checkbox"/> <input type="checkbox"/> 逆目
接触痕跡	<input checked="" type="checkbox"/> <input checked="" type="checkbox"/> あり <input type="checkbox"/> <input type="checkbox"/> <input type="checkbox"/> <input type="checkbox"/> なし

<input checked="" type="checkbox"/> 整備局からの報告
<input type="checkbox"/>	(ア)金属片の差し込み側が人工的に加工されているように見える
<input checked="" type="checkbox"/>	(イ)破断面が人工的に作られたように滑らか
<input type="checkbox"/>	(ウ)金属片の厚さが自動車用鋼板と一致しない
<input type="checkbox"/>	(エ)中央分離帯のある道路で継ぎ目に付着している
<input type="checkbox"/>	(オ)その他、現場から特にコメントがある

<input checked="" type="checkbox"/> 国総研による再確認結果
車両由来と類似した特徴である

車両に由来するものと考えられるか	<input checked="" type="checkbox"/> YES <input type="checkbox"/> 不確定（材料分析必要） 理由：接触痕及び金属片の形状・厚さから車両と推測
------------------	--

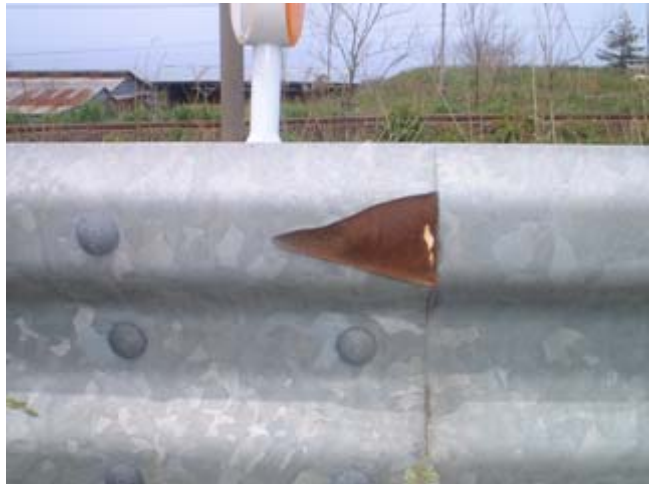
金属片番号	219	事務所名	秋田	路線番号	R7
-------	-----	------	----	------	----

継ぎ目部	<input checked="" type="checkbox"/> <input checked="" type="checkbox"/> 順目 <input type="checkbox"/> <input type="checkbox"/> <input type="checkbox"/> <input type="checkbox"/> 逆目
接触痕跡	<input checked="" type="checkbox"/> <input checked="" type="checkbox"/> あり <input type="checkbox"/> <input type="checkbox"/> <input type="checkbox"/> <input type="checkbox"/> なし

<input checked="" type="checkbox"/> 整備局からの報告
<input type="checkbox"/>	(ア)金属片の差し込み側が人工的に加工されているように見える
<input checked="" type="checkbox"/>	(イ)破断面が人工的に作られたように滑らか
<input type="checkbox"/>	(ウ)金属片の厚さが自動車用鋼板と一致しない
<input type="checkbox"/>	(エ)中央分離帯のある道路で継ぎ目に付着している
<input type="checkbox"/>	(オ)その他、現場から特にコメントがある

<input checked="" type="checkbox"/> 国総研による再確認結果
車両由来と類似した特徴である

車両に由来するものと考えられるか	<input checked="" type="checkbox"/> YES <input type="checkbox"/> 不確定（材料分析必要） 理由：接触痕及び金属片の形状・厚さから車両と推測
------------------	--

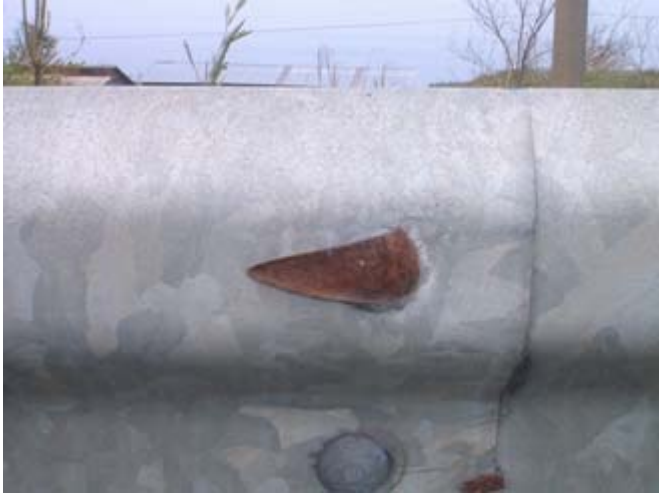
金属片番号	220	事務所名	秋田	路線番号	R7
-------	-----	------	----	------	----

継ぎ目部	<input checked="" type="checkbox"/> <input checked="" type="checkbox"/> 順目 <input type="checkbox"/> <input type="checkbox"/> <input type="checkbox"/> <input type="checkbox"/> 逆目
接触痕跡	<input checked="" type="checkbox"/> <input checked="" type="checkbox"/> あり <input type="checkbox"/> <input type="checkbox"/> <input type="checkbox"/> <input type="checkbox"/> なし

<input checked="" type="checkbox"/> 整備局からの報告
<input type="checkbox"/>	(ア)金属片の差し込み側が人工的に加工されているように見える
<input checked="" type="checkbox"/>	(イ)破断面が人工的に作られたように滑らか
<input type="checkbox"/>	(ウ)金属片の厚さが自動車用鋼板と一致しない
<input type="checkbox"/>	(エ)中央分離帯のある道路で継ぎ目に付着している
<input type="checkbox"/>	(オ)その他、現場から特にコメントがある

<input checked="" type="checkbox"/> 国総研による再確認結果
車両由来と類似した特徴である

車両に由来するものと考えられるか	<input checked="" type="checkbox"/> YES <input type="checkbox"/> 不確定（材料分析必要） 理由：接触痕及び金属片の形状・厚さから車両と推測
------------------	--

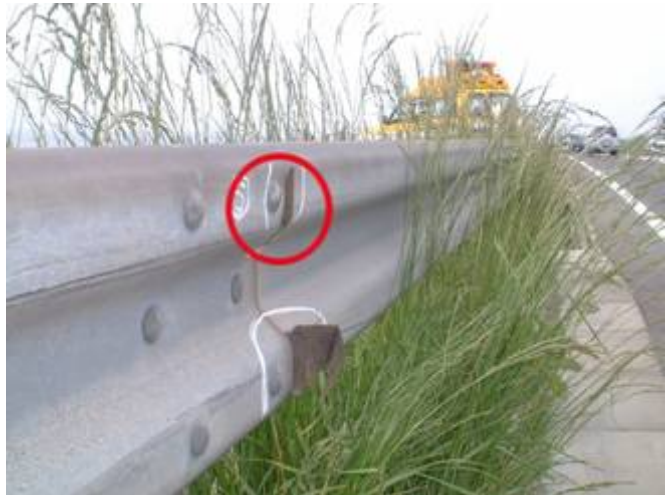
<input checked="" type="checkbox"/> 整備局からの報告
<input type="checkbox"/>	(ア)金属片の差し込み側が人工的に加工されているように見える
<input checked="" type="checkbox"/>	(イ)破断面が人工的に作られたように滑らか
<input type="checkbox"/>	(ウ)金属片の厚さが自動車用鋼板と一致しない
<input type="checkbox"/>	(エ)中央分離帯のある道路で継ぎ目に付着している
<input type="checkbox"/>	(オ)その他、現場から特にコメントがある

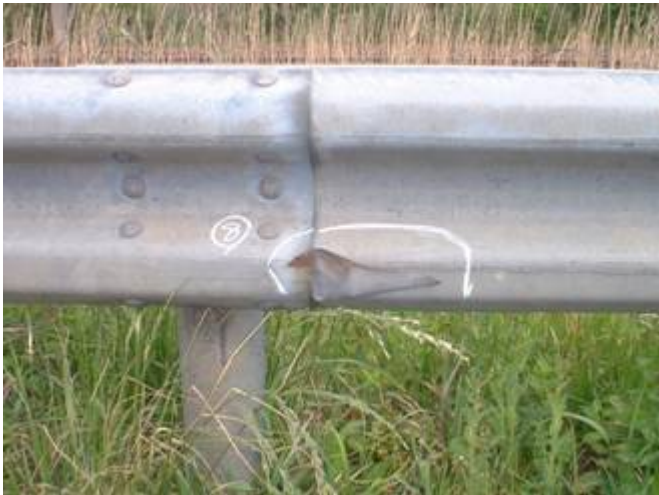
<input checked="" type="checkbox"/> 整備局からの報告
<input type="checkbox"/>	(ア)金属片の差し込み側が人工的に加工されているように見える
<input checked="" type="checkbox"/>	(イ)破断面が人工的に作られたように滑らか
<input type="checkbox"/>	(ウ)金属片の厚さが自動車用鋼板と一致しない
<input type="checkbox"/>	(エ)中央分離帯のある道路で継ぎ目に付着している
<input type="checkbox"/>	(オ)その他、現場から特にコメントがある

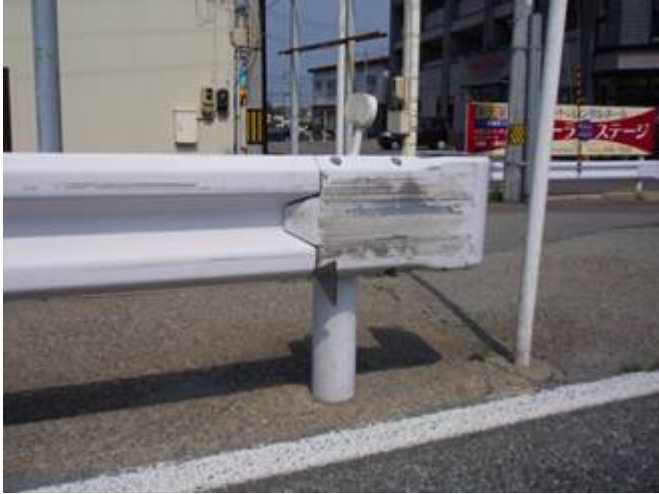
<input checked="" type="checkbox"/> 整備局からの報告
<input type="checkbox"/>	(ア)金属片の差し込み側が人工的に加工されているように見える
<input checked="" type="checkbox"/>	(イ)破断面が人工的に作られたように滑らか
<input type="checkbox"/>	(ウ)金属片の厚さが自動車用鋼板と一致しない
<input type="checkbox"/>	(エ)中央分離帯のある道路で継ぎ目に付着している
<input type="checkbox"/>	(オ)その他、現場から特にコメントがある

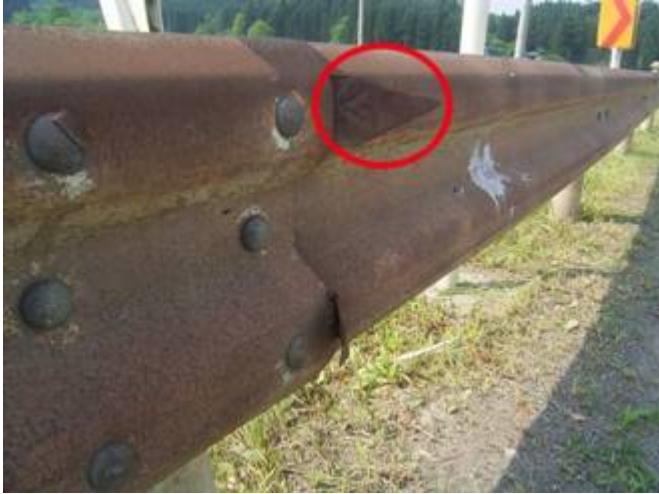
<input checked="" type="checkbox"/> 整備局からの報告
<input type="checkbox"/>	(ア)金属片の差し込み側が人工的に加工されているように見える
<input checked="" type="checkbox"/>	(イ)破断面が人工的に作られたように滑らか
<input type="checkbox"/>	(ウ)金属片の厚さが自動車用鋼板と一致しない
<input type="checkbox"/>	(エ)中央分離帯のある道路で継ぎ目に付着している
<input type="checkbox"/>	(オ)その他、現場から特にコメントがある

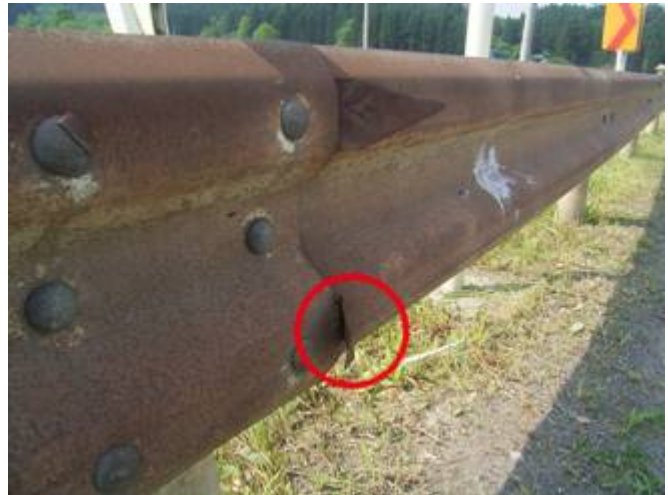
<input checked="" type="checkbox"/> 整備局からの報告
<input type="checkbox"/>	(ア)金属片の差し込み側が人工的に加工されているように見える
<input checked="" type="checkbox"/>	(イ)破断面が人工的に作られたように滑らか
<input type="checkbox"/>	(ウ)金属片の厚さが自動車用鋼板と一致しない
<input type="checkbox"/>	(エ)中央分離帯のある道路で継ぎ目に付着している
<input type="checkbox"/>	(オ)その他、現場から特にコメントがある

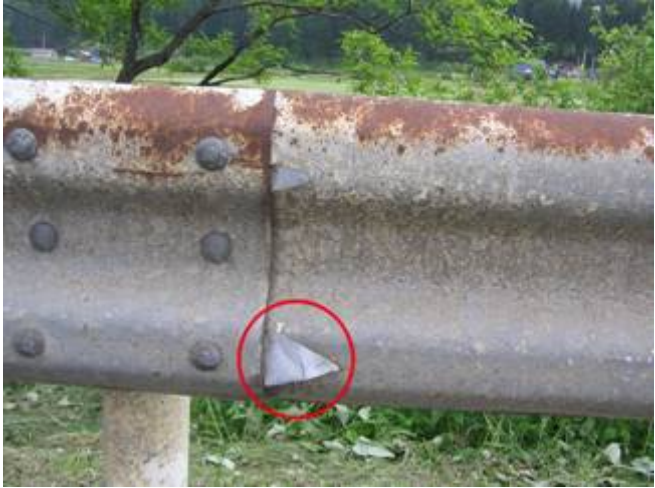
<input checked="" type="checkbox"/> 整備局からの報告
<input type="checkbox"/>	(ア)金属片の差し込み側が人工的に加工されているように見える
<input checked="" type="checkbox"/>	(イ)破断面が人工的に作られたように滑らか
<input type="checkbox"/>	(ウ)金属片の厚さが自動車用鋼板と一致しない
<input type="checkbox"/>	(エ)中央分離帯のある道路で継ぎ目に付着している
<input type="checkbox"/>	(オ)その他、現場から特にコメントがある

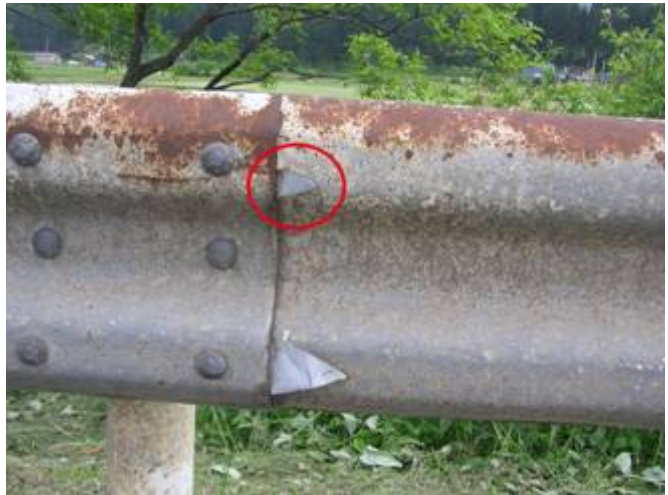
<input checked="" type="checkbox"/> 整備局からの報告
<input type="checkbox"/>	(ア)金属片の差し込み側が人工的に加工されているように見える
<input checked="" type="checkbox"/>	(イ)破断面が人工的に作られたように滑らか
<input type="checkbox"/>	(ウ)金属片の厚さが自動車用鋼板と一致しない
<input type="checkbox"/>	(エ)中央分離帯のある道路で継ぎ目に付着している
<input type="checkbox"/>	(オ)その他、現場から特にコメントがある

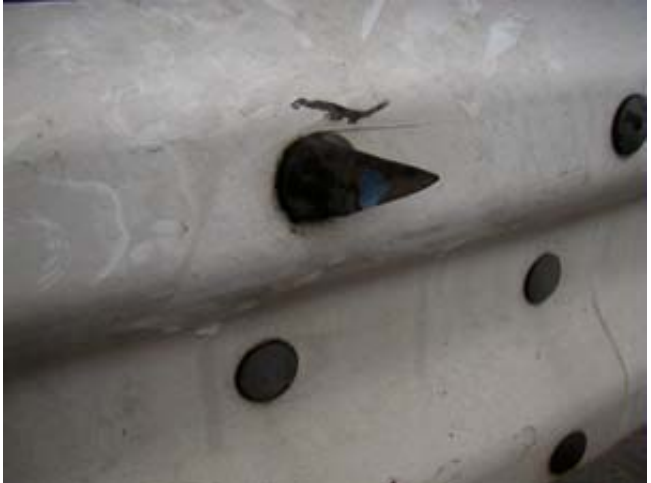
<input checked="" type="checkbox"/> 整備局からの報告
<input type="checkbox"/>	(ア)金属片の差し込み側が人工的に加工されているように見える
<input checked="" type="checkbox"/>	(イ)破断面が人工的に作られたように滑らか
<input type="checkbox"/>	(ウ)金属片の厚さが自動車用鋼板と一致しない
<input type="checkbox"/>	(エ)中央分離帯のある道路で継ぎ目に付着している
<input type="checkbox"/>	(オ)その他、現場から特にコメントがある

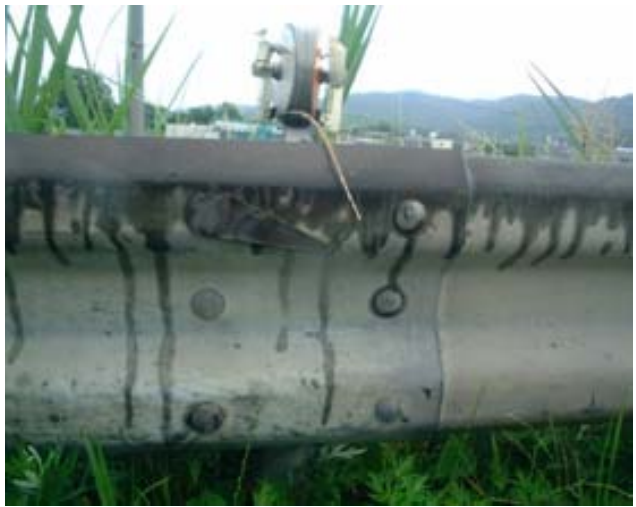
<input checked="" type="checkbox"/> 整備局からの報告
<input type="checkbox"/>	(ア)金属片の差し込み側が人工的に加工されているように見える
<input checked="" type="checkbox"/>	(イ)破断面が人工的に作られたように滑らか
<input type="checkbox"/>	(ウ)金属片の厚さが自動車用鋼板と一致しない
<input type="checkbox"/>	(エ)中央分離帯のある道路で継ぎ目に付着している
<input type="checkbox"/>	(オ)その他、現場から特にコメントがある

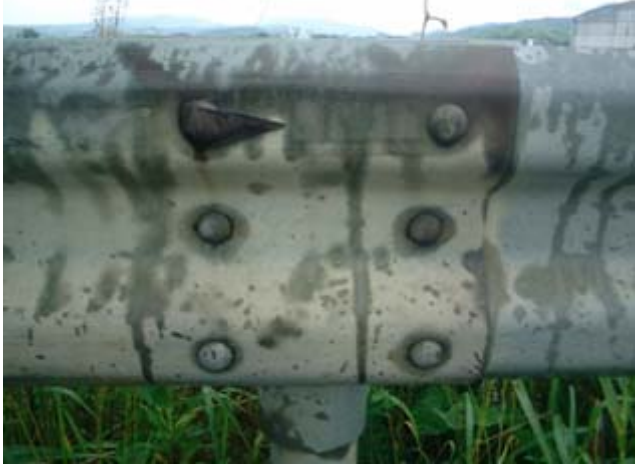
<input checked="" type="checkbox"/> 整備局からの報告
<input type="checkbox"/>	(ア)金属片の差し込み側が人工的に加工されているように見える
<input checked="" type="checkbox"/>	(イ)破断面が人工的に作られたように滑らか
<input type="checkbox"/>	(ウ)金属片の厚さが自動車用鋼板と一致しない
<input type="checkbox"/>	(エ)中央分離帯のある道路で継ぎ目に付着している
<input type="checkbox"/>	(オ)その他、現場から特にコメントがある

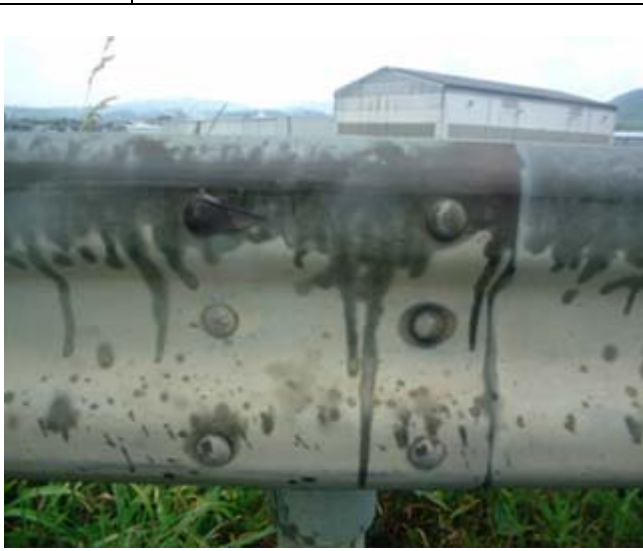
<input checked="" type="checkbox"/> 整備局からの報告
<input type="checkbox"/>	(ア)金属片の差し込み側が人工的に加工されているように見える
<input checked="" type="checkbox"/>	(イ)破断面が人工的に作られたように滑らか
<input type="checkbox"/>	(ウ)金属片の厚さが自動車用鋼板と一致しない
<input type="checkbox"/>	(エ)中央分離帯のある道路で継ぎ目に付着している
<input type="checkbox"/>	(オ)その他、現場から特にコメントがある

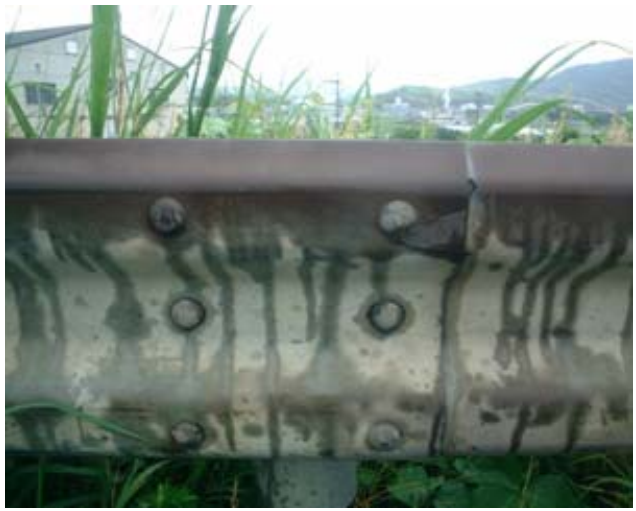
<input checked="" type="checkbox"/> 整備局からの報告
<input type="checkbox"/>	(ア)金属片の差し込み側が人工的に加工されているように見える
<input checked="" type="checkbox"/>	(イ)破断面が人工的に作られたように滑らか
<input type="checkbox"/>	(ウ)金属片の厚さが自動車用鋼板と一致しない
<input type="checkbox"/>	(エ)中央分離帯のある道路で継ぎ目に付着している
<input type="checkbox"/>	(オ)その他、現場から特にコメントがある

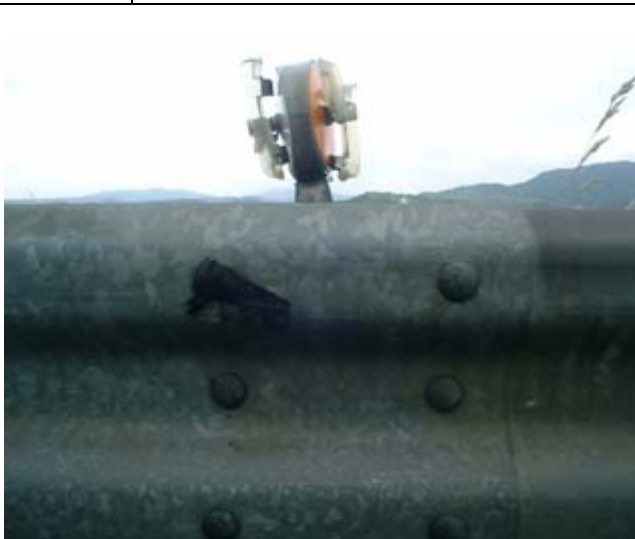
<input checked="" type="checkbox"/> 整備局からの報告
<input type="checkbox"/>	(ア)金属片の差し込み側が人工的に加工されているように見える
<input checked="" type="checkbox"/>	(イ)破断面が人工的に作られたように滑らか
<input type="checkbox"/>	(ウ)金属片の厚さが自動車用鋼板と一致しない
<input type="checkbox"/>	(エ)中央分離帯のある道路で継ぎ目に付着している
<input type="checkbox"/>	(オ)その他、現場から特にコメントがある

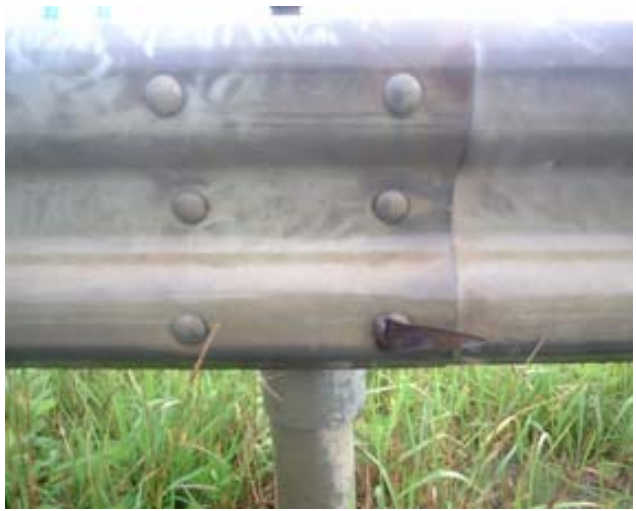
<input checked="" type="checkbox"/> 整備局からの報告
<input type="checkbox"/>	(ア)金属片の差し込み側が人工的に加工されているように見える
<input checked="" type="checkbox"/>	(イ)破断面が人工的に作られたように滑らか
<input type="checkbox"/>	(ウ)金属片の厚さが自動車用鋼板と一致しない
<input type="checkbox"/>	(エ)中央分離帯のある道路で継ぎ目に付着している
<input type="checkbox"/>	(オ)その他、現場から特にコメントがある
