道路陥没事例集

令和8年3月

国土交通省 道路局 国道・技術課
道路メンテナンス企画室

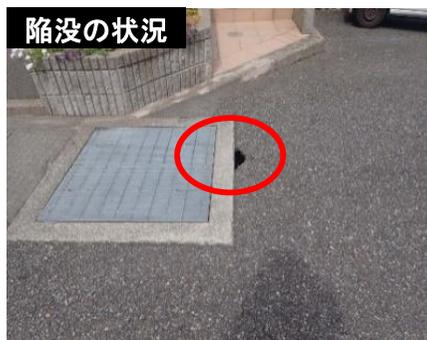
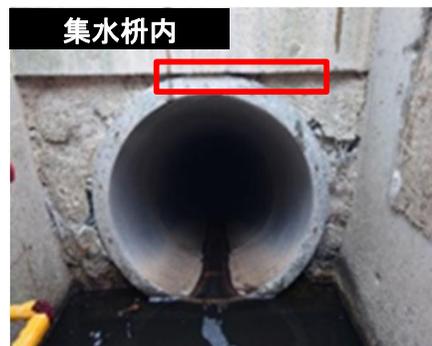
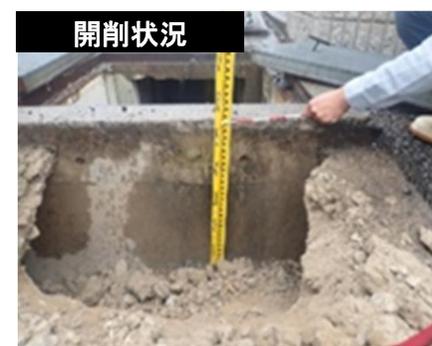
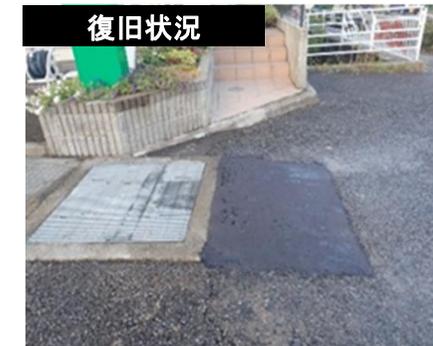
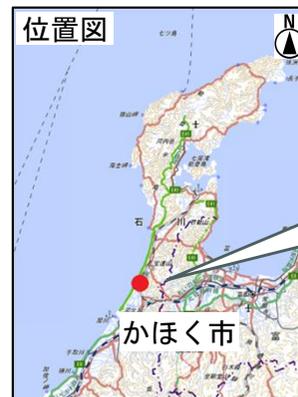
- 国土交通省管理の道路排水施設（集水柵）の破損により陥没が発生。
- 原因は、集水柵とヒューム管の継ぎ目の破損箇所からの土砂の吸い出しと推定。

集水柵とヒューム管の継ぎ目の目地材が劣化し、隙間が生じた箇所からの土砂の吸い出しが発生したものと推定。

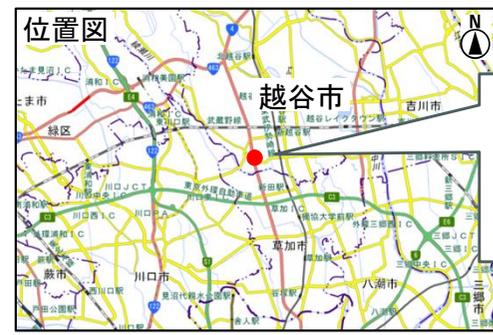
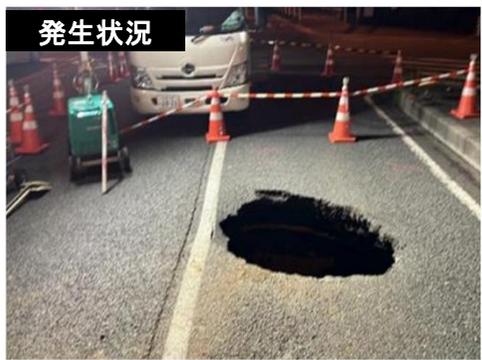
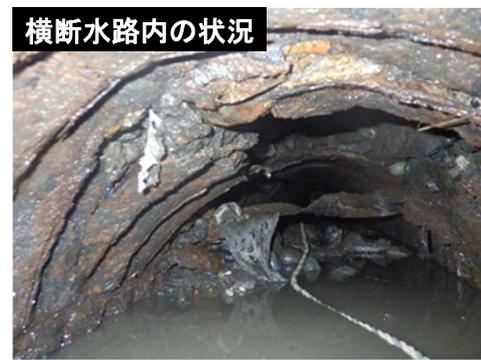
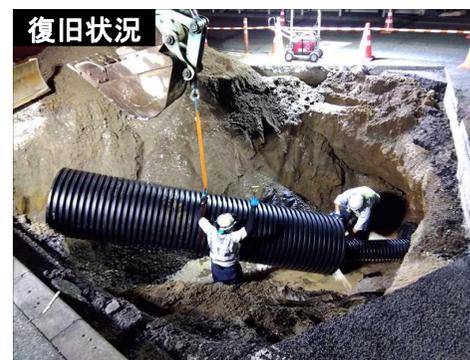
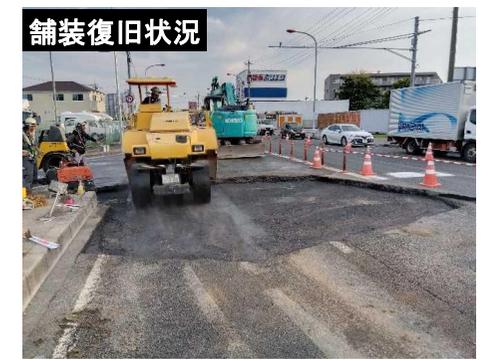
○国土交通省管理の道路排水施設（横断水路）の破損により陥没が発生し、国道4号の下り線が約2日間通行止め。
 ○原因は、横断水路の腐食による破損箇所からの土砂の吸い出しと推定。

横断水路の腐食による破損箇所からの土砂の吸い出しが発生したものと推定。

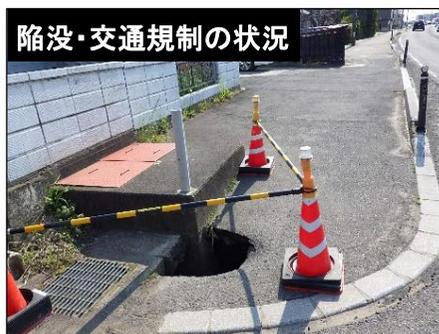
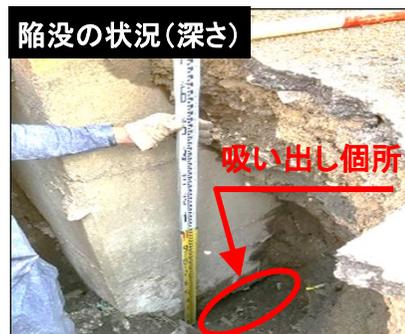
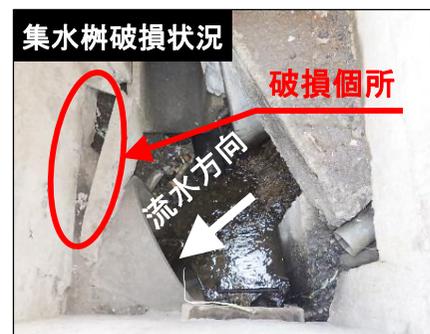
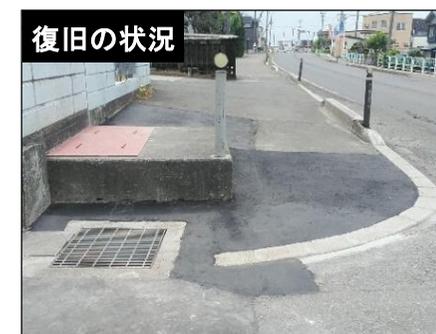
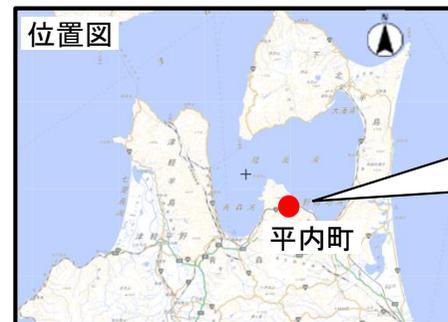
- 国土交通省管理の道路排水施設（集水柵）の破損により陥没が発生。
- 原因は、集水柵側壁の破損箇所からの土砂の吸い出しと推定。

集水柵側壁の破損箇所からの土砂の吸い出しが発生したものと推定。

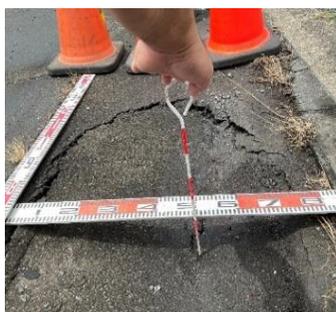
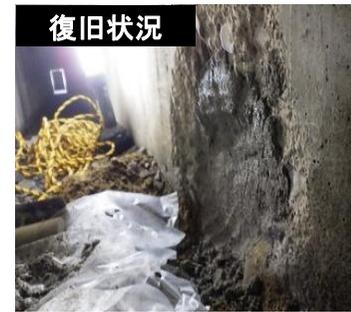
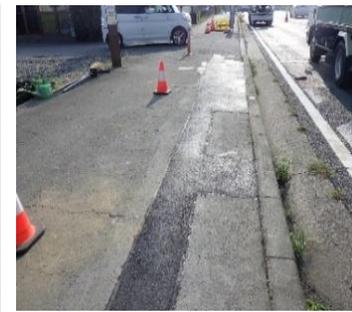
- 国土交通省管理の道路排水施設（側溝）破損により陥没が発生。
- 原因は、側溝の破損箇所からの土砂の吸い出しと推定。

側溝の破損箇所からの土砂の吸い出しが発生したものと推定。

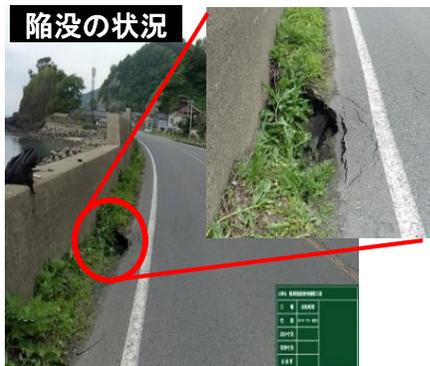
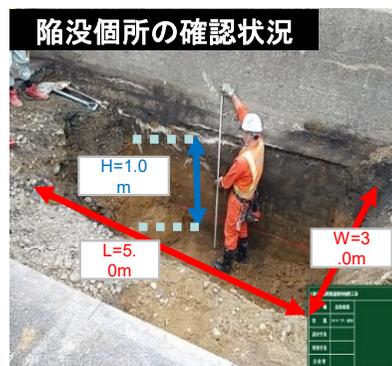
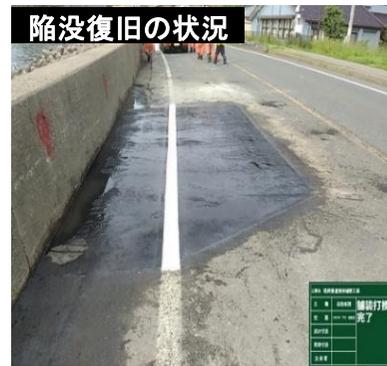
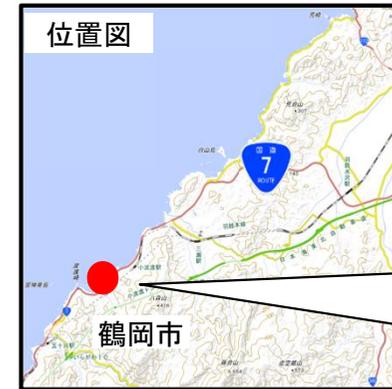
- 国土交通省管理の擁壁の破損により陥没が発生。
- 原因は、擁壁の破損箇所からの土砂流出と推定。

海岸に面する擁壁の破損箇所から土砂流出が発生したものと推定。

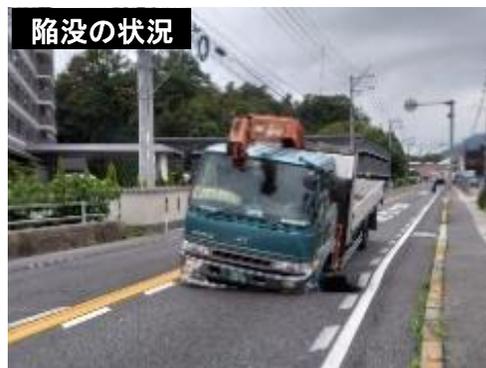
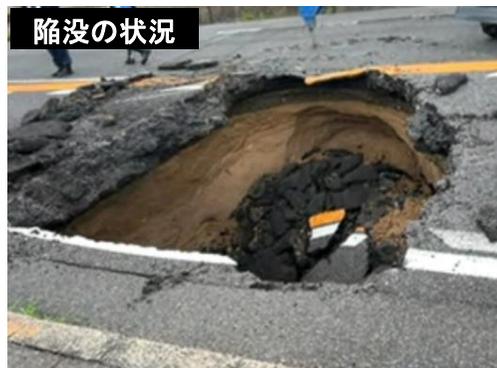
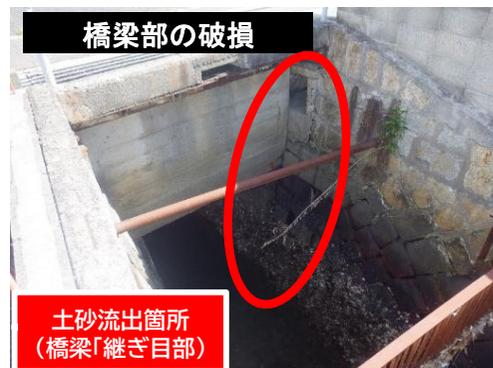
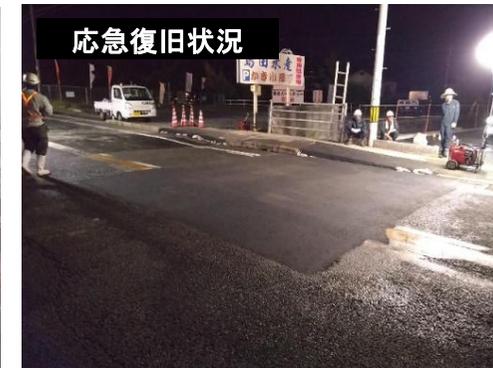
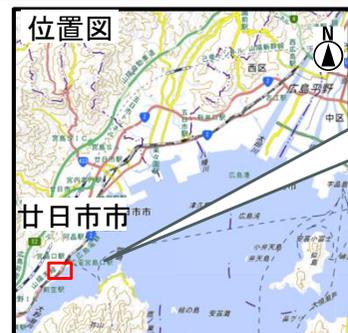
- 国土交通省管理の橋梁の破損により陥没が発生し、国道2号を約17時間全面通行止め。
- 原因は、橋梁の破損箇所からの土砂流出と推定。

橋梁の継ぎ目が破損し、隙間が生じた箇所からの土砂流出が発生したものと推定。

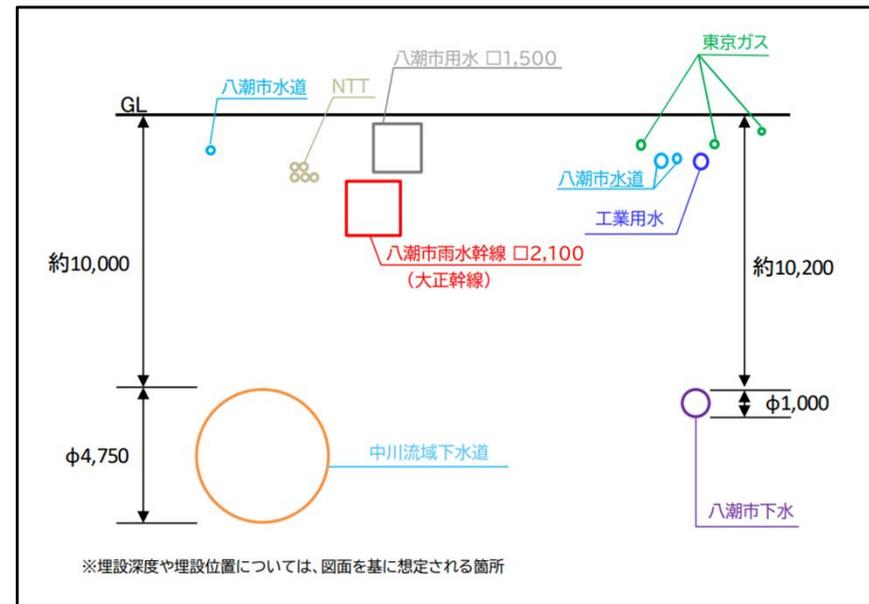
■ 陥没箇所の地下埋設物の状況（断面図）

○埼玉県管理の下水道の腐食により陥没が発生し、県道松戸草加線及び各周辺市道において通行止めを実施。
 ○今回の道路陥没は、下水道の硫化水素によって腐食した下水道管に起因するものと考えられる。

発生日時：令和7年1月28日（火）午前9時49分頃
 発生場所：八潮市中央一丁目地内 県道松戸草加線
 （中央一丁目交差点内）
 陥没規模：幅約30メートル、深さ約10メートル※拡大後の陥没規模
 事故原因：下水道の硫化水素によって腐食した下水道管
 下水道管：内径4.75m、昭和58年整備（経過年数42年）

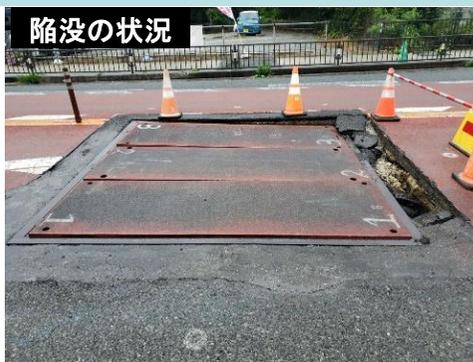
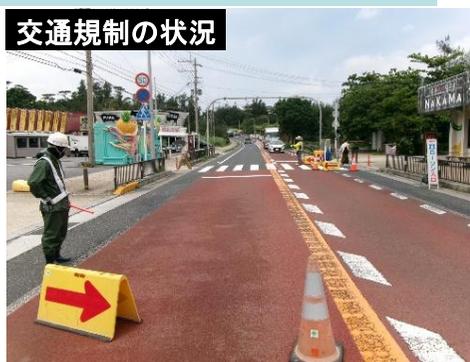
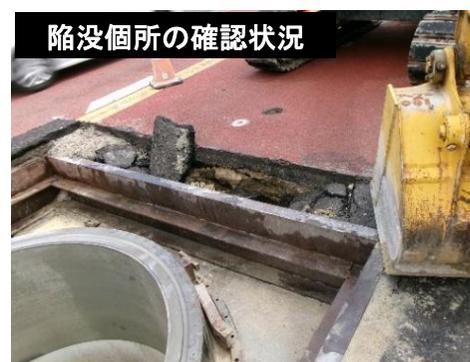
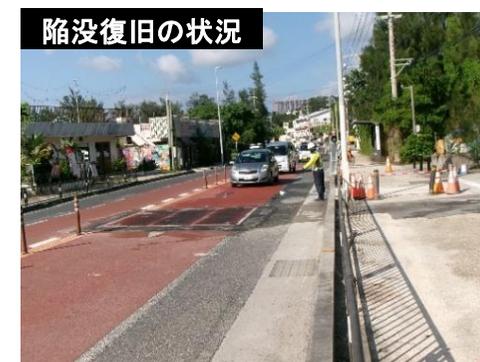
- 恩納村管理の下水道工事に伴う道路陥没が発生し、国道58号が約9時間片側交互通行。
- 原因は、占用工事中の降雨によるアスファルト路面からの浸食及び大型車両等通行による外的負荷等により破損したと推定。

下水道工事期間中に、雨水浸食や大型車両通行等による外的負荷等により発生したものと推定。

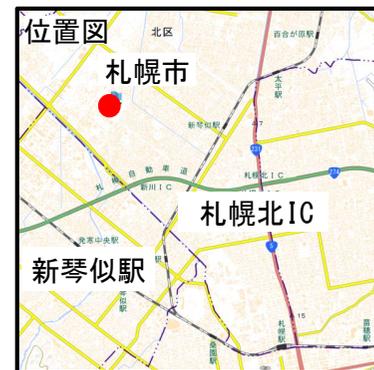
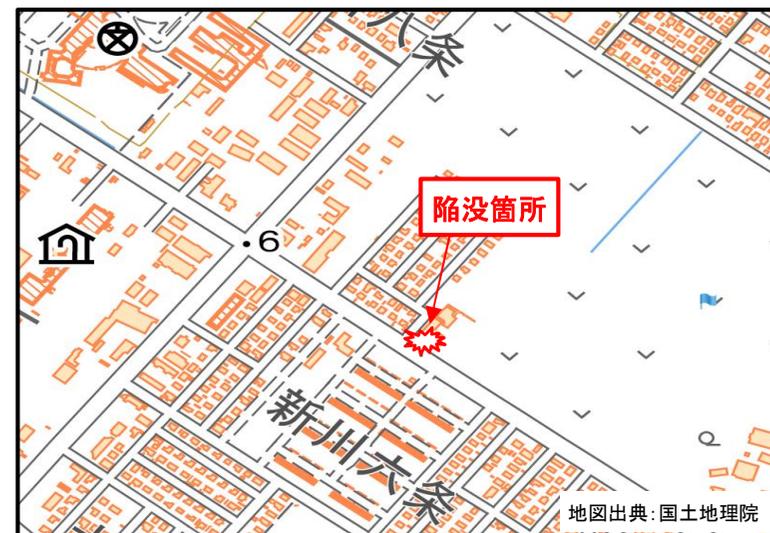
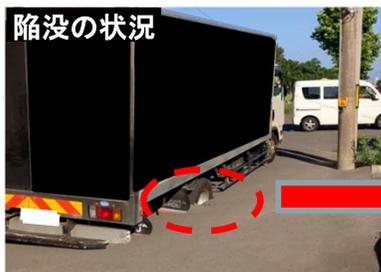
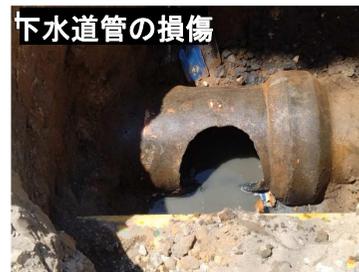
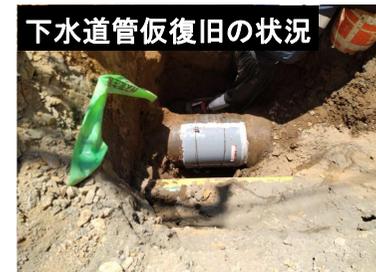
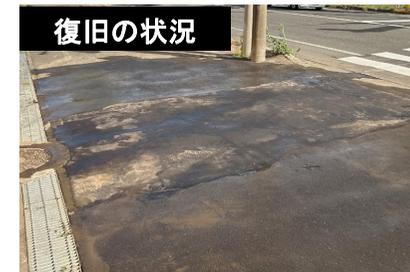
- 札幌市管理の下水道管の破損により陥没が発生。
- 原因は、下水道管の破損箇所からの土砂の吸い出しと推定。

下水道管（φ300）の破損箇所からの土砂の吸い出しが発生したものと推定。

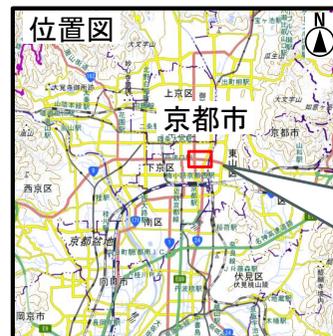
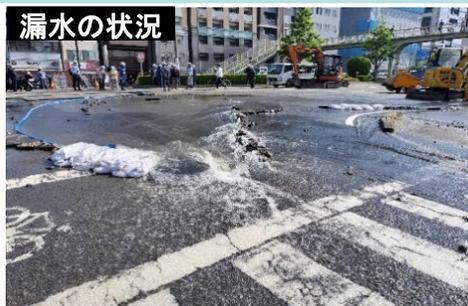
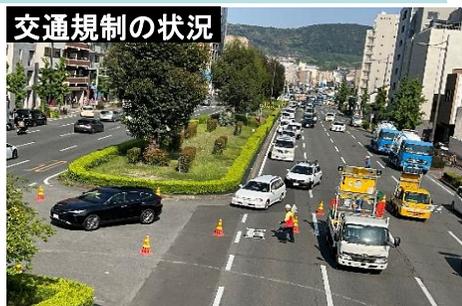
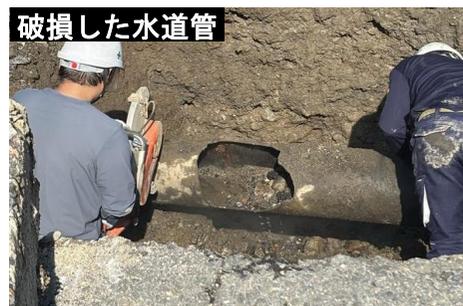
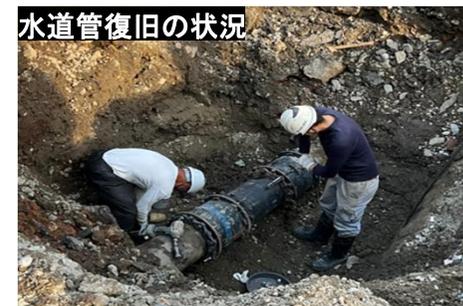
○京都市管理の水道管の破損によ漏水・陥没が発生し、国道1号が約20時間の車線規制。
 ○原因は、敷設後66年経過した老朽化による水道管の破損と推定。

水道管（φ300）（鋳鉄管）の老朽化により破損したものと推定。（1959年に敷設（66年経過））

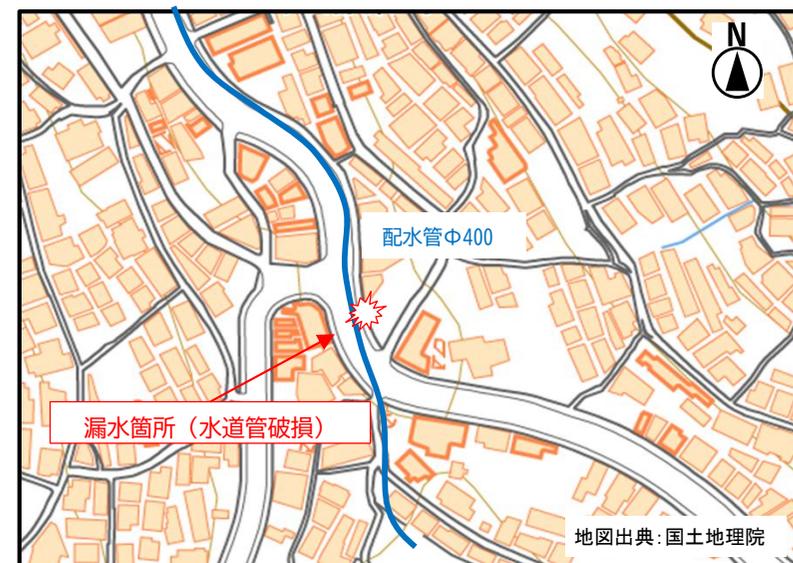
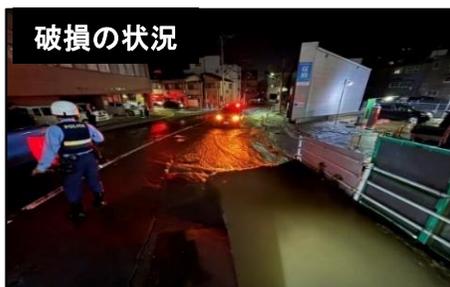
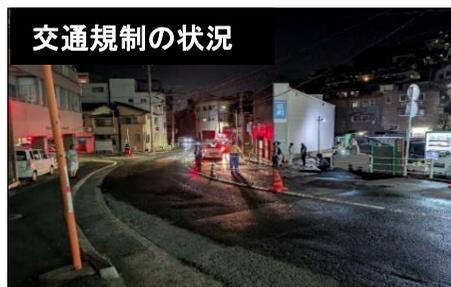
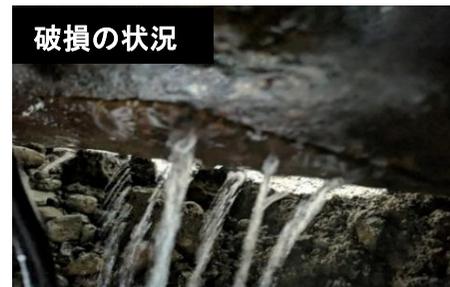
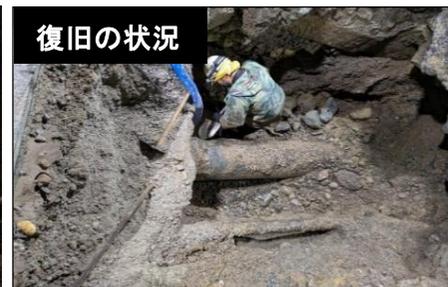
- 長崎市管理の水道管の破損より漏水・陥没が発生し、市道川上8号線が約9時間の交通規制。
- 原因は、敷設後100年経過した老朽化による水道管の破損と推定。

水道管の老朽化により破損したものと推定。（1926年に敷設し100年経過）

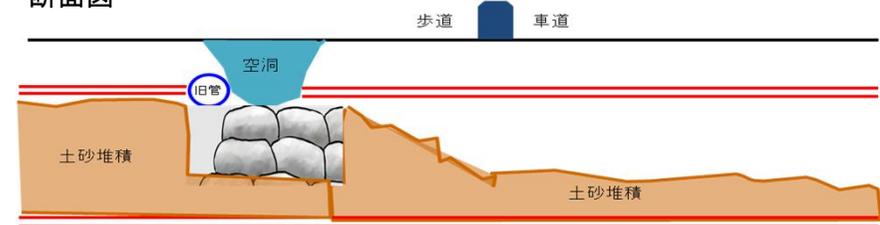
断面図

水道工事による廃止済みの横断管渠への閉塞が十分でなかったため、隙間から土砂の吸い出しが発生したものと推定。

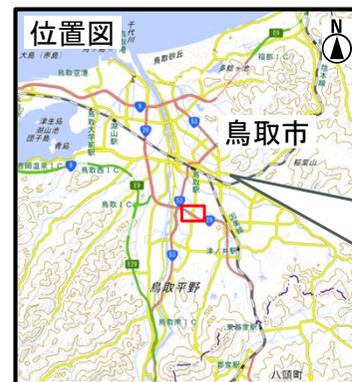
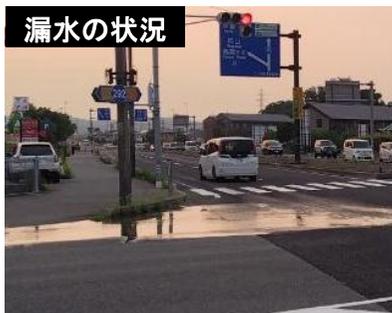
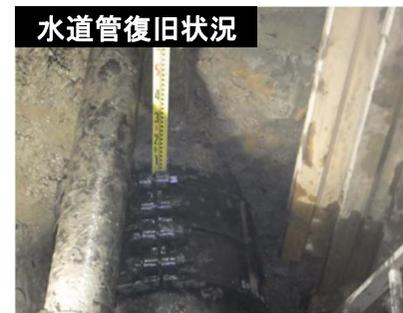
- 鳥取市管理の水道管の破損により漏水・陥没が発生し、国道29号の下り線が約1日車線規制。
- 原因は、敷設後61年経過した老朽化による水道管の破損と推定。

水道管(φ600)の老朽化により破損したものと推定。
(1964年に敷設(61年経過))

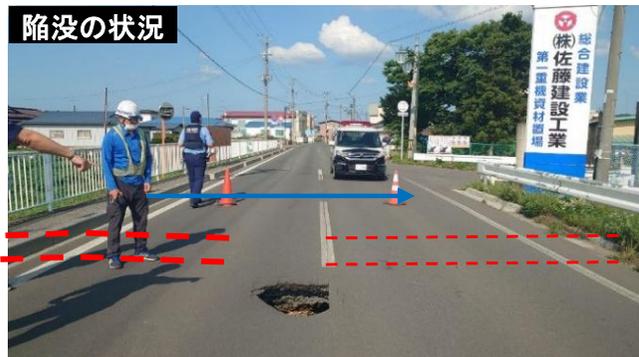
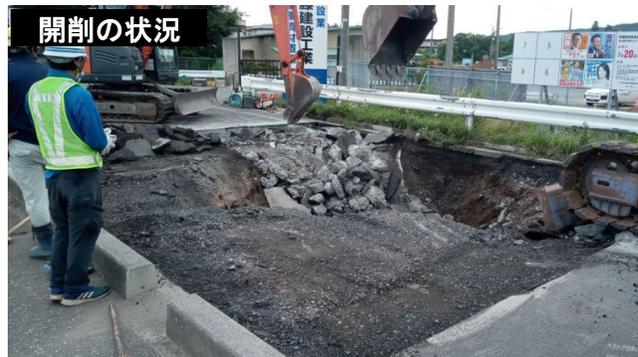
横断水路の継ぎ目の破損箇所からの土砂の吸い出しが発生したものと推定。

横断水路継ぎ目部に隙間が発生

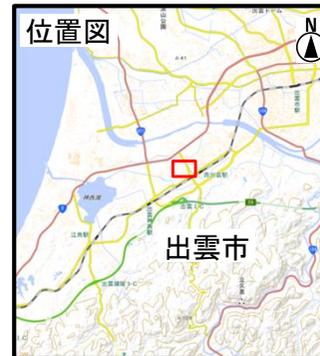
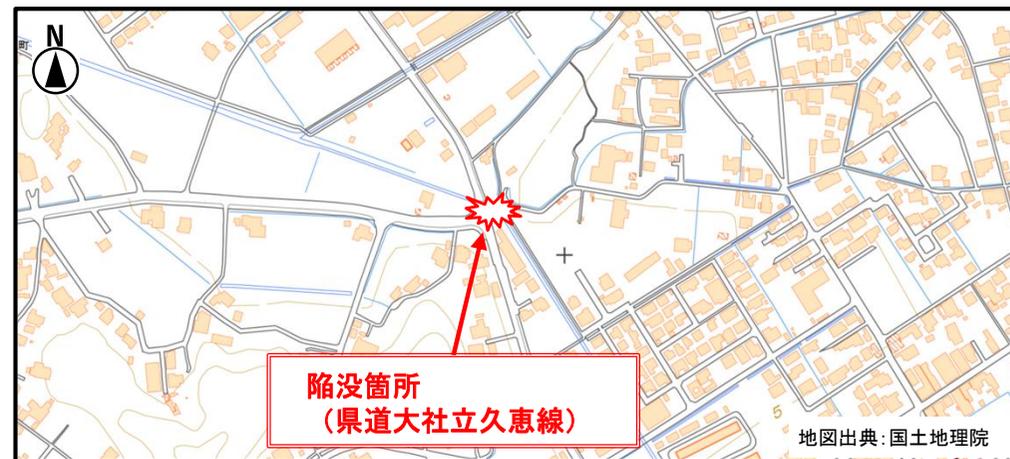
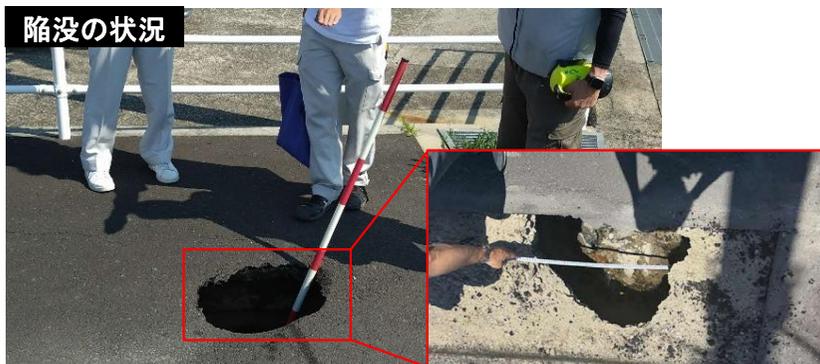
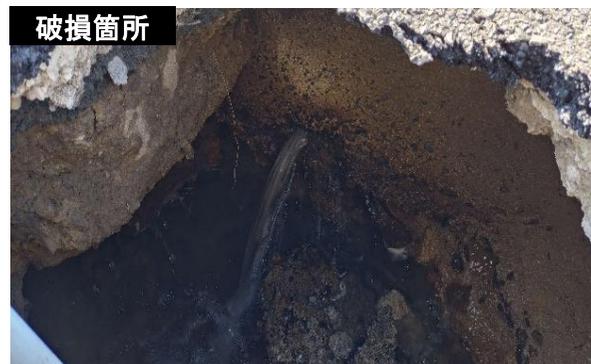
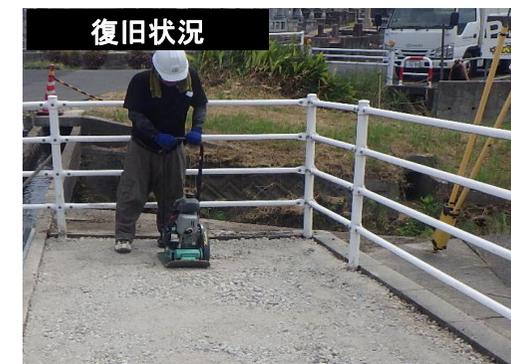
- 出雲市管理の農業用水路（横断水路）の破損により陥没が発生。
- 原因は、横断水路の破損箇所からの土砂の吸い出しと推定。

農業用水路の破損箇所からの土砂の吸い出しが発生したものと推定。
