トンネル天井板の落下事故に関する調査・検討委員会
報告書

平成25年6月18日

トンネル天井板の落下事故に関する
調査・検討委員会

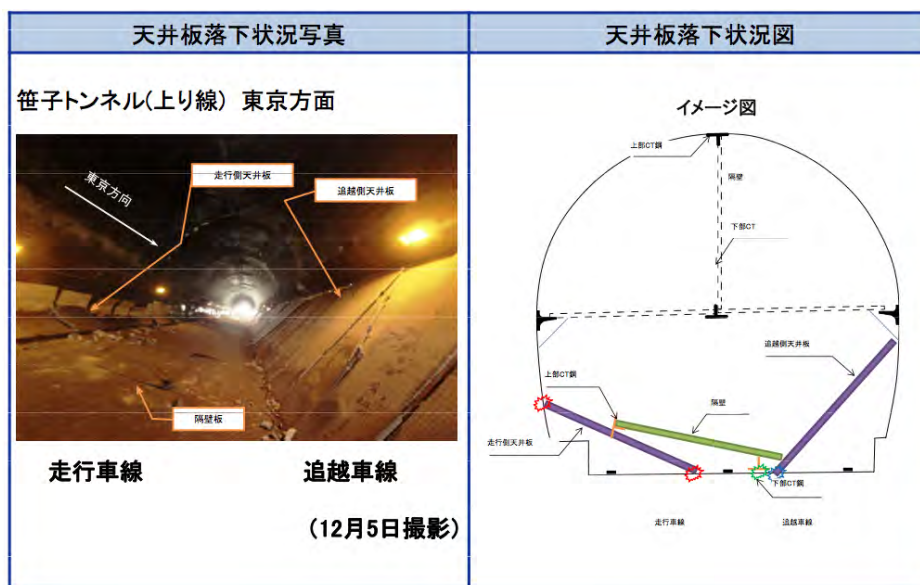
図3.1.1 天井板の落下状況図

図3.1.1に天井板の落下状況写真を示す。事故区間(天井板が落下したCT鋼23本分(138m分))において、天井板及び隔壁板とともに天井板を吊るしていた天頂部接着系ボルトやCT鋼も落下していた。なお、図3.1.2に示すように、一部の天頂部接着系ボルトはナットが抜ける等により覆工コンクリートに留まっていた。CT鋼1本あたり16本のボルトが配置され、事故区間は23本のCT鋼で構成されていることから、事故区間の天頂部接着系ボルトの本数は368本と見積られる。

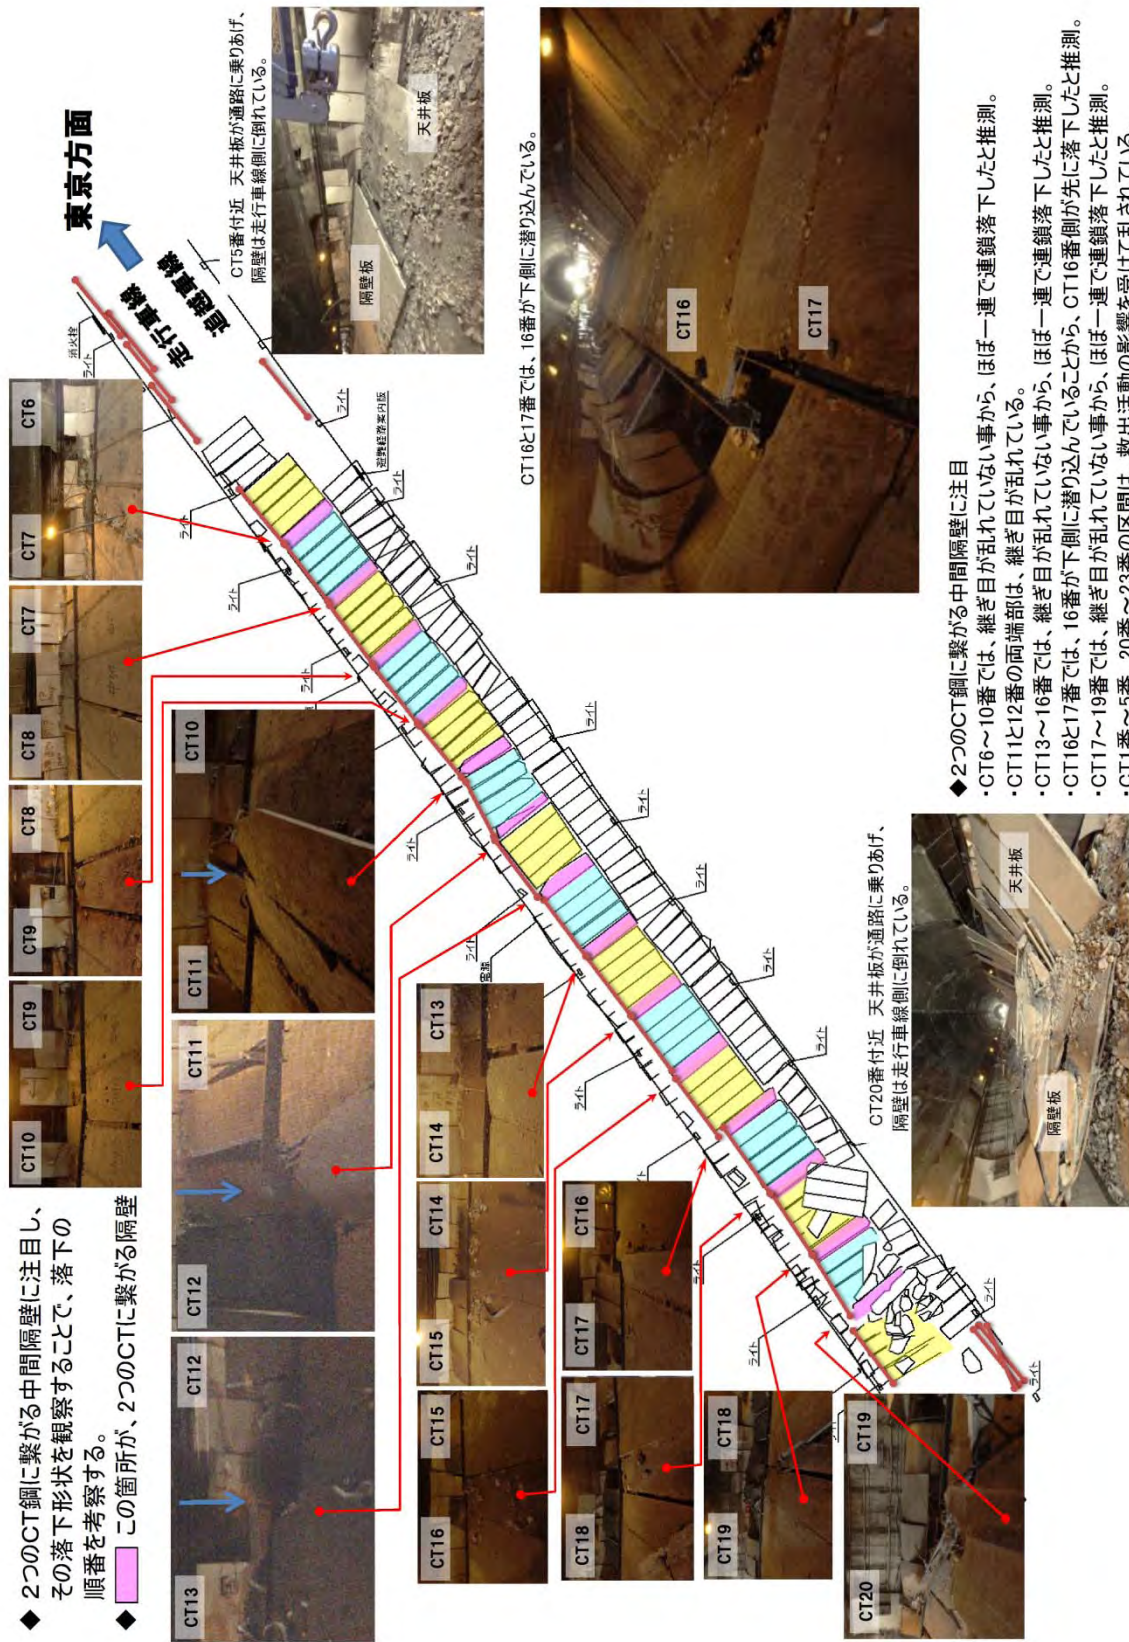
図3.1.3 隔壁の落下状況模式図

落下痕跡について、図3.1.3に示すように、2つのCT鋼につながる隔壁の重なり方に着目して整理した。事故区間東京側6番から10番、13番から16番では、図3.1.3に示すように整然と落下しており、ほぼ一連で落下したことが伺われる。他方、事故区間において東京側から12番目と13番目のCT鋼の境界部では12番目が下になっており、11番目と12番目の境界部でも12番が下になっていた。また、併せて、図3.1.2に示すような抜けずに残った天頂部接着系ボルトの変形、抜け落ちたボルトの孔内における傷の状況、及び、図3.1.4に示すような舗装に残る落下痕を観察した結果、事故区間東京側から1番から12番のCT鋼部と13番から23番のCT鋼部の間で、ボルトの変形の向きや孔内における傷の向きが逆転していた。また、舗装の落下痕の深さや長さなどの傾向が変化した。以上の観察結

図3.1.3や図3.1.5に示す観察で得られた範囲の情報に基づけば、事故区間東京側から11番目から13番目のCT鋼のいずれか、または、いくつかの起点となり、そこから東京方向・名古屋方向の両方向に落下が広がったことが、落下時の挙動の可能性として推定される。

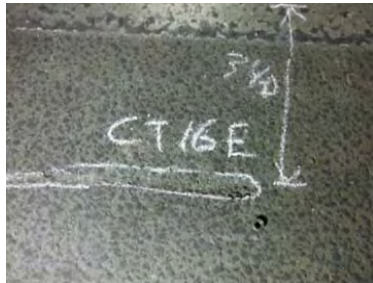
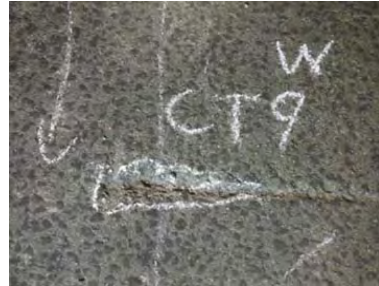
図3.1.4 舗装に残る落下痕跡(下部CT鋼の落下痕跡と思われる)

路面傷の幅は、東京側で大きく、名古屋側に向かって細くなっている。

路面傷の幅は、名古屋側で大きく、東京側に向かって細くなっている。(下部CT鋼9番の落下痕跡)

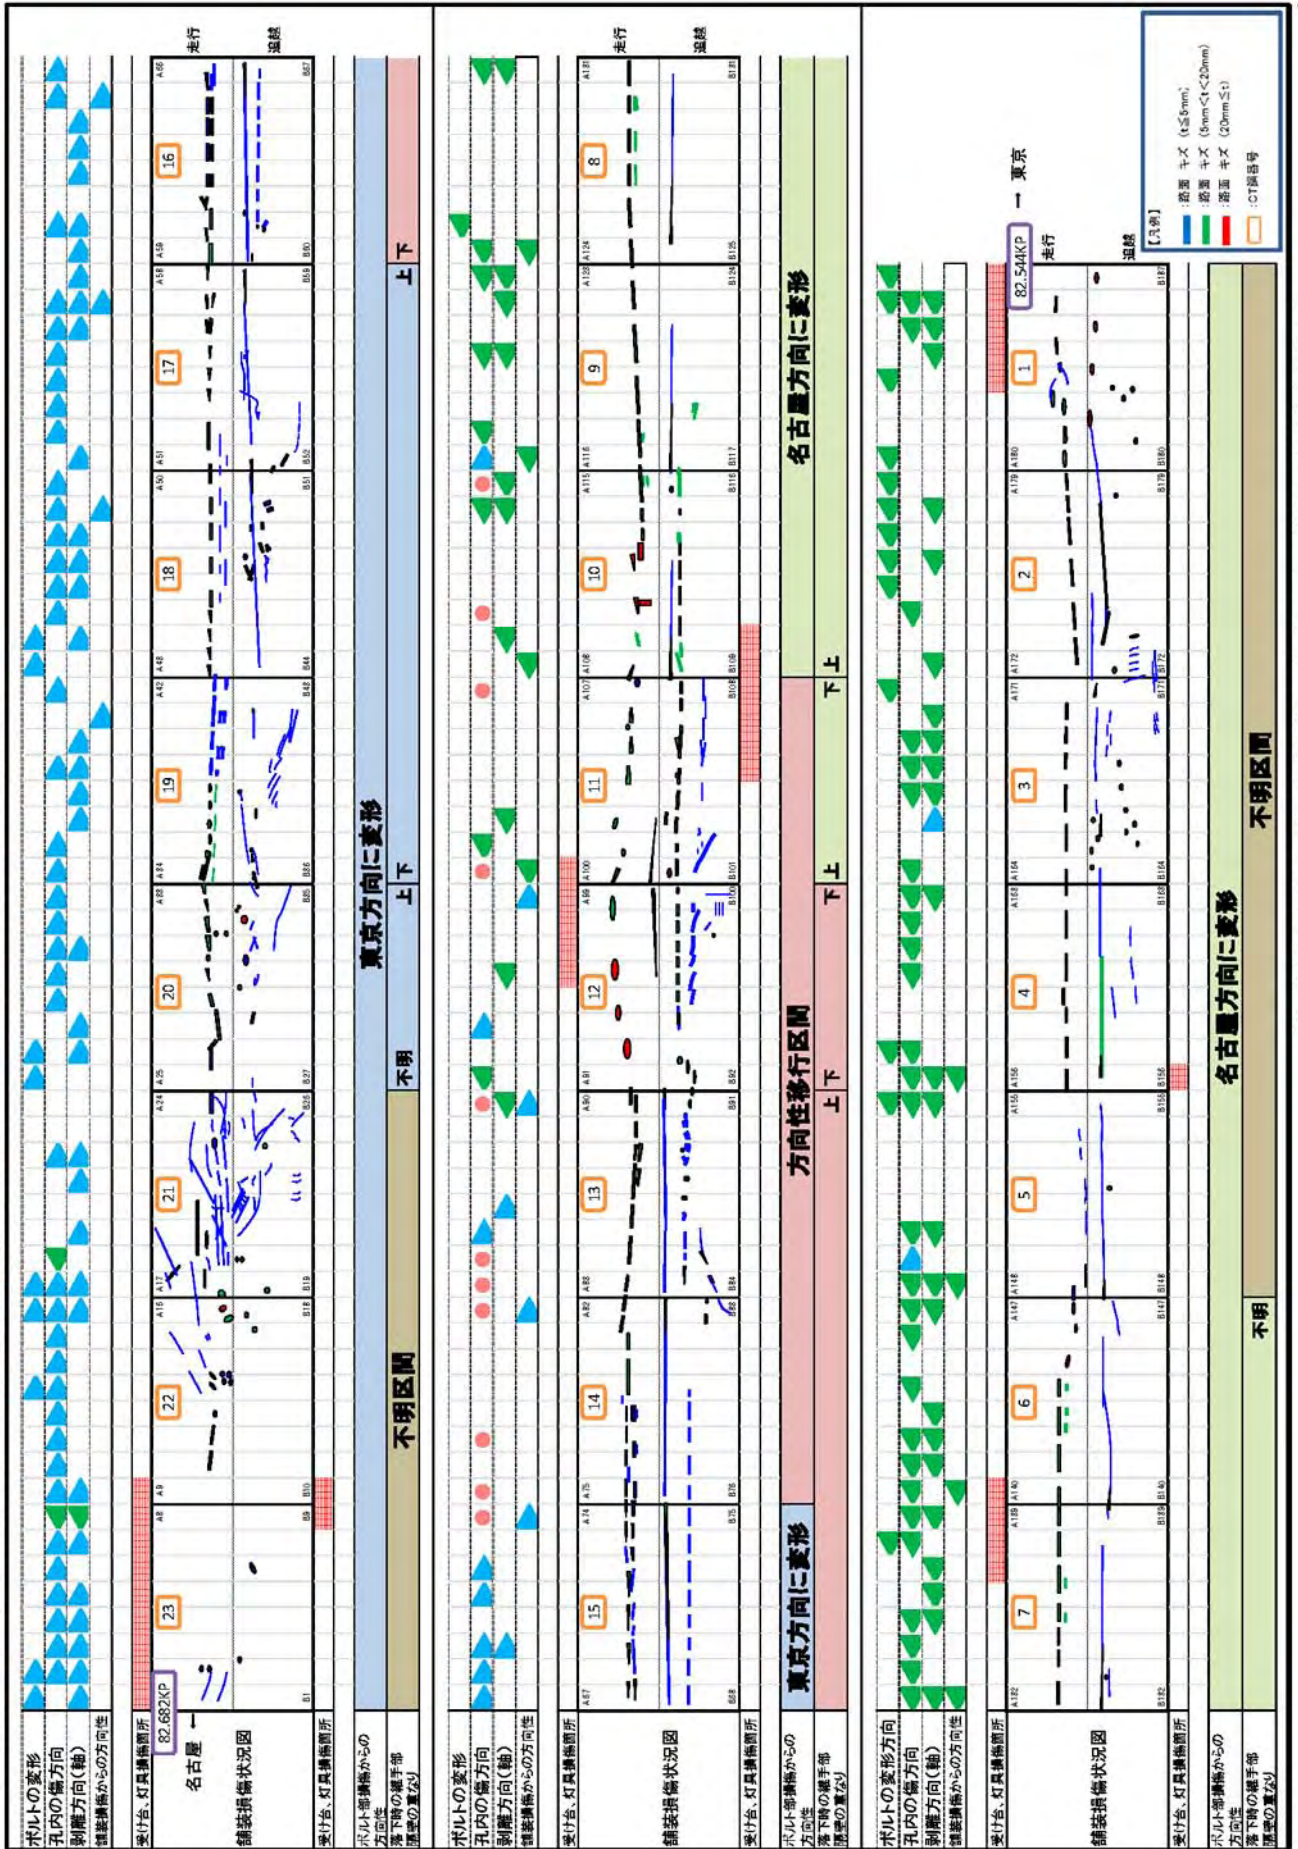
図3.15 落下区間における舗装損傷、及びアンカーボルト孔状況

※ ボルトの変形方向は、天井に残っているアンカーボルトの形状から判断した。

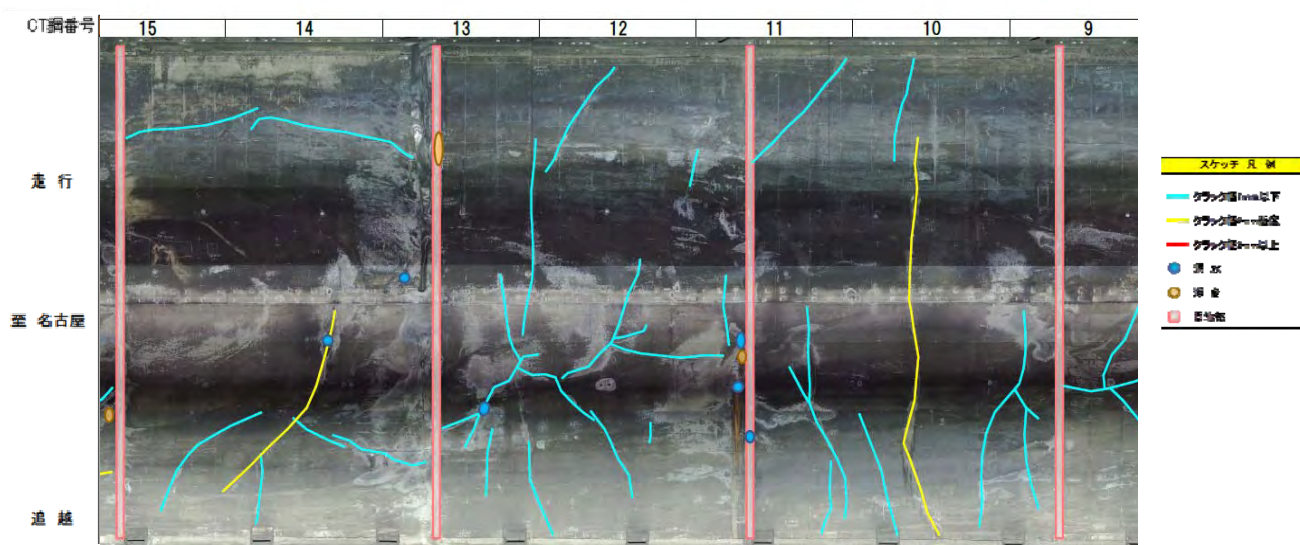
図3.1.6 覆工コンクリートの状態(落下区間東京側から9番から15番のCT鋼位置に対応、走行は天頂部を跨いで走行車線側、追越は天頂部を跨いで追越車線側の覆工コンクリートであることを示す)

図3.1.6に、落下区間の覆工コンクリートの状態を示す。ひびわれや遊離石灰が一部に見られる。また、事故区間東京側から12番のCT鋼に対応するいくつかのアンカー孔箇所にて覆工コンクリートのコア採取を行った。その結果、そのうちのひとつでは、コア採取後にも、アンカー孔位置では漏水が観察された。

さらに、事故区間の天頂部接着系ボルト孔の位置と覆工コンクリートのひびわれの位置を照合した。その結果、368本中、ボルト孔に近接してひびわれが横切っていたものは6箇所、そのうち、ボルト孔を跨いでひびわれが横切っていた箇所は1箇所であった。なお、ボルト孔を跨いでひびわれが横切っていた箇所は、事故区間において東京側から1番目のCT鋼内であった。

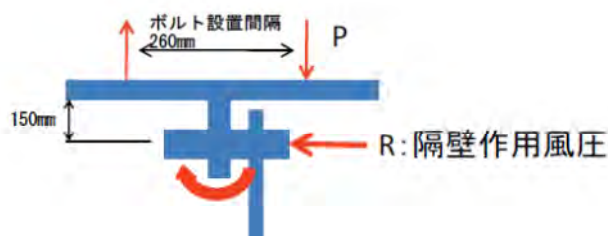
図3.2.2 隔壁板に作用する風荷重が天頂部接着系ボルト反力に与える影響の評価(その1)

検討は2つの方法で行った。一つは、図3.2.2に示すように、隔壁板と上部CT鋼の接合部位置に隔壁板に作用する風荷重の合力の1/2(隔壁板の上半分に作用する風荷重は上部CT鋼が、下半分に作用する風荷重は下部CT鋼が分担すると仮定)を水平方向に作用させたときの力の釣り合いからボルトに生じる軸力を求め、それを設計荷重作用時のボルト軸力に足し合わせる方法である。これによれば、L断面天頂部の送気側ボルトでは引張力がボルト一本あたり5.6kN増加し、合計で17.8kN/本(設計荷重のみ考慮した場合の約1.5倍)が生じる。

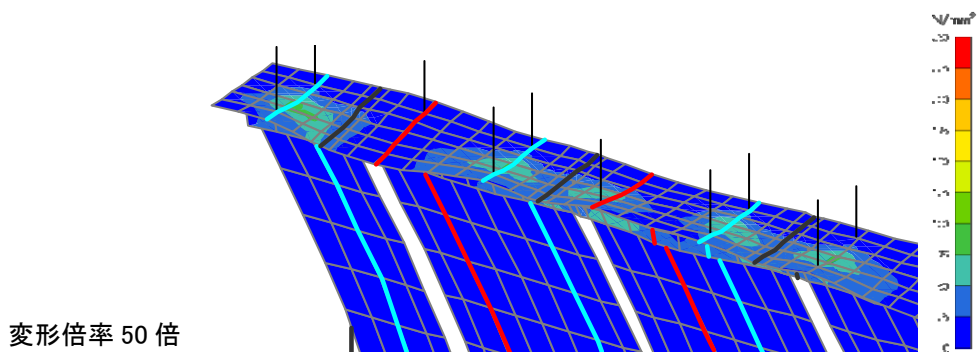
図3.2.3 隔壁板に作用する風荷重が天頂部接着系ボルト反力に与える影響の評価(その2)

板及びCT鋼をシェル要素で、天頂部接着系ボルトを軸方向バネでモデル化した有限要素法による計算である。計算の結果、図3.2.3に変形図を示すように、隔壁板に作用する水平方向の風荷重がCT鋼に伝達され、CT鋼のウェブが曲げられることにより、天頂部接着系ボルトに生じる引張力が影響を受けることが分かった。各天頂部接着系ボルトに生じる反力(引張力)を図3.2.4に示す。ここに、天頂部接着系ボルトを模擬するボルト軸方向バネ定数は、後述する、天頂部接着系ボルトの引抜試験において引抜けなかったボルトの荷重変位曲線の傾きから評価したものである。天頂部接着系ボルトをモデル化する軸方向バネのバネ定数等条件の設定により計算値が変化することに留意が必要であるが、仮定した条件のもとでは、隔壁に作用する風荷重(横荷重)等が原因で、L断面送気側の天頂部接着系ボルトには少なくとも20kN/本程度(設計荷重のみ考慮した場合の約1.6倍)の引張力が生じるという計算結果が得られた。また、送気側、排気側それぞれでボルト反力は一定ではなく、ばらつきを有することがわかった。そして、設計荷重に対して評価したときと同様、長い隔壁板を有するL断面の天頂部接着系ボルトにはS断面の天頂部接着系ボルトの2倍以上の引張力が発生していたと推定された。

以上より、当初設計では、隔壁板に作用する水平方向の風荷重がCT鋼に伝達され、CT鋼を変形させることにより天頂部接着系ボルトに生じる引張力が見込まれていなかったことで、隔壁板に作用する風荷重によっても無視できない大きさの引張力が天頂部接着系ボルトに生じることが確認された。また、16本の天頂部接着系ボルトの配置がCT鋼軸線に対して対称配置でないことから、天井板及び隔壁板等の自重に対してもCT鋼に不均等な変形が生じ、各ボルトの長期荷重が明らかに不均等になった可能性のあることが確認された。

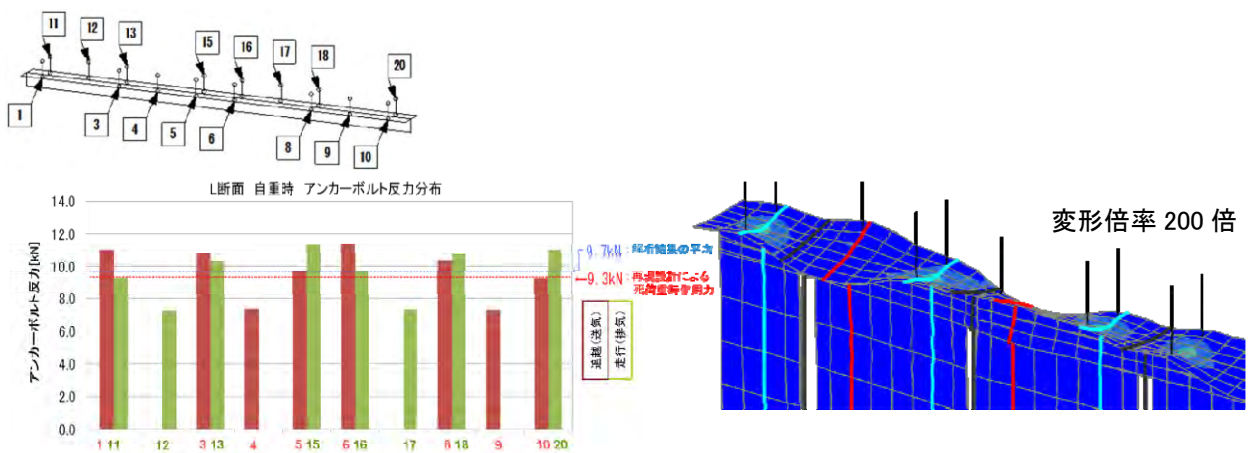
図3.2.5 L断面天頂部接着系ボルトに生じる死荷重反力に関する有限要素解析結果 (天頂部接着系ボルトのバネ定数を $1.42 \times 10^4 \text{ N/mm}$ とした場合、また変形図の変形倍率は200倍)

同じ有限要素モデルを用いて、天井板及び隔壁板等の死荷重に対する天頂部接着系ボルトの反力分布を計算した結果を図3.2.5に示す。死荷重に対しても各天頂部接着系ボルトに生じる引張力(反力)は一定ではなく、ばらつきを有すること、その結果、死荷重に対しても設計で想定したよりも厳しい荷重状態に置かれる天頂部接着系ボルトが存在するとの計算結果が得られた。一つのCT鋼内の天頂部接着系ボルトに生じる引張り力が均一ならないのは、図3.2.5の変形図から分かるように、天頂部接着系ボルトによる固定状態に応じてCT鋼に生じるたわみ・ねじれが均一にはならないためと考えられる。仮に、ウェブを挟んで接着系ボルトが必ず2本1組になるように20本配置した場合には、接着系ボルトに生じる引張力はほぼ均一になる。

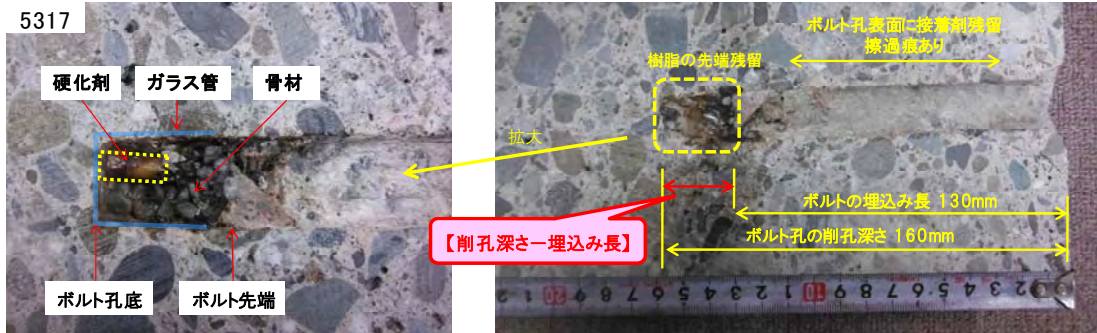
図3.4.2 コアサンプルの切断観察結果

図3.4.2にコア観察結果を示す。図3.4.2によればボルト先端とボルト孔底が一致するように施工されておらず、その結果、ボルト孔の削孔深さがボルト埋込み長に比べて深いこと、ガラス管、骨材、硬化剤及び樹脂の一部が十分攪拌されないまま孔底とボルト先端の間の隙間に残留していることがわかる。

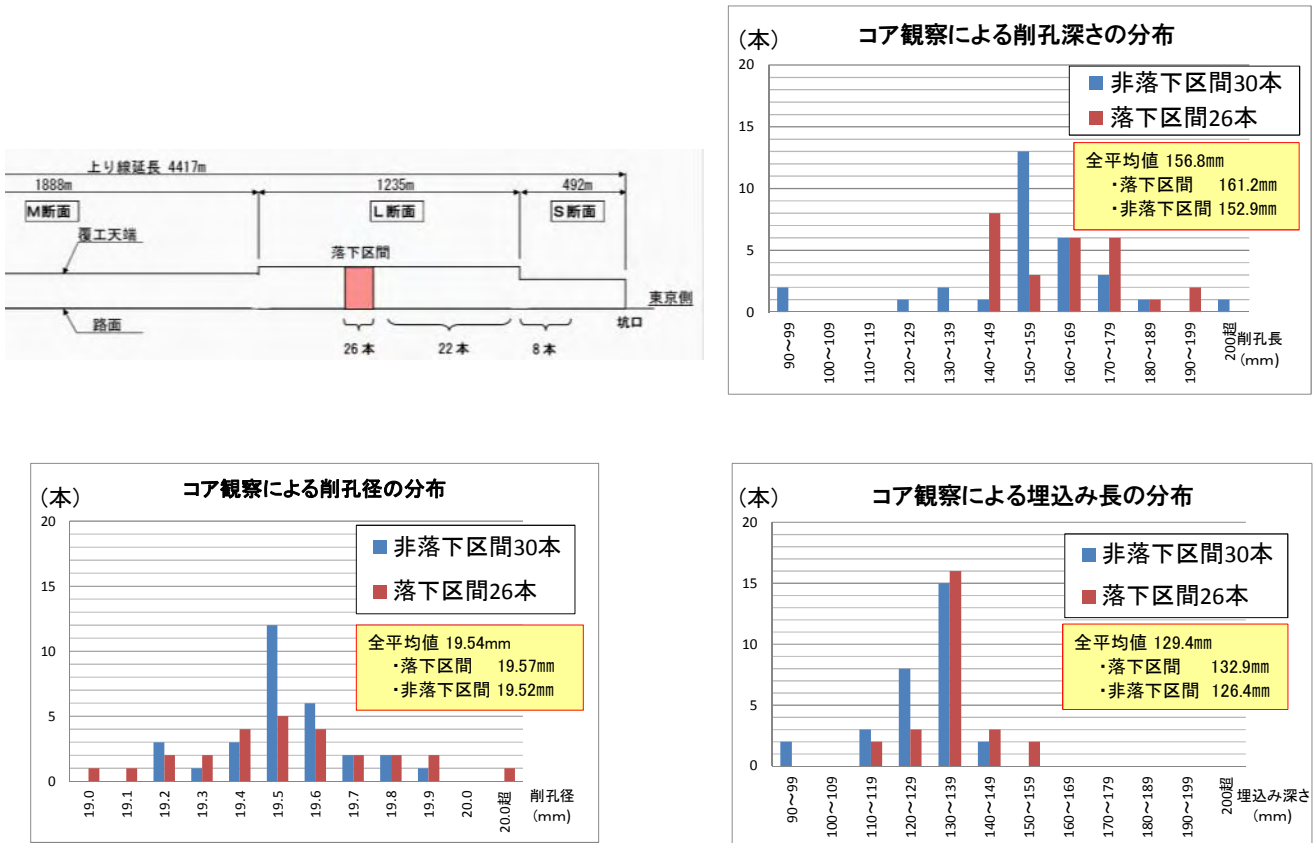
図3.4.3 コア採取位置と削孔径、削孔深さ、埋込み長の計測結果

ボルト削孔径、削孔深さ、埋込み長の分布を図3.4.3に示す。ここに、1箇所は直径20mmのボルトを用いているので、整理から除外した。ボルト削孔径は平均19.5mmでばらつきが少ない。一方で、ボルト孔の削孔深さは平均で157mm、ボルト埋込み長は平均129mmであり、ばらつきが大きい。平均的にも削孔深さが埋込み長よりも約28mm長かった。

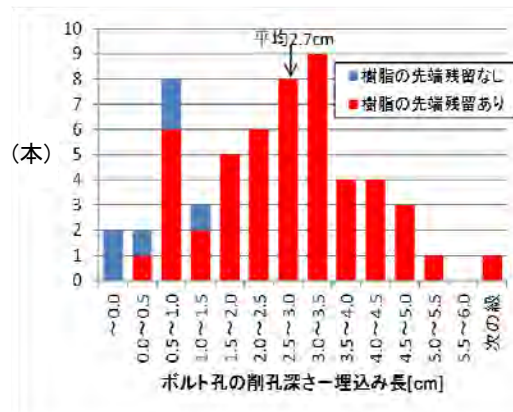
図3.4.4 ボルト孔底とボルト先端の距離（[削孔深さ]-[埋込み長]）と樹脂の残留状況の関係

図3.4.4には、ボルト孔の削孔深さとボルト埋込み長の差の分布を示す。同図では、樹脂等の一部がボルト先端部分に残留しているか否かを区分して示した。ボルト孔底とボルト先端位置が一致しない限りは、樹脂等の一部が攪拌されないままボルト先端に残留する傾向がある。

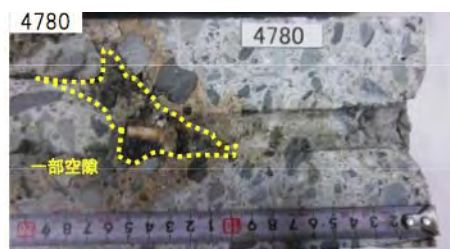
図3.4.5 覆工内部にある空隙へ接着剤が流出していた例

また、図3.4.5に示すように、覆工コンクリート内部には一部空隙の存在が確認された。コア採取位置57箇所のうち8箇所では、ボルトが覆工コンクリート内部にある空隙部へ埋め込まれ、空隙部へ接着剤が流出していた。採取したコアの一部空隙があったものは先の8箇所も含めて合計で57箇所中22箇所であった。

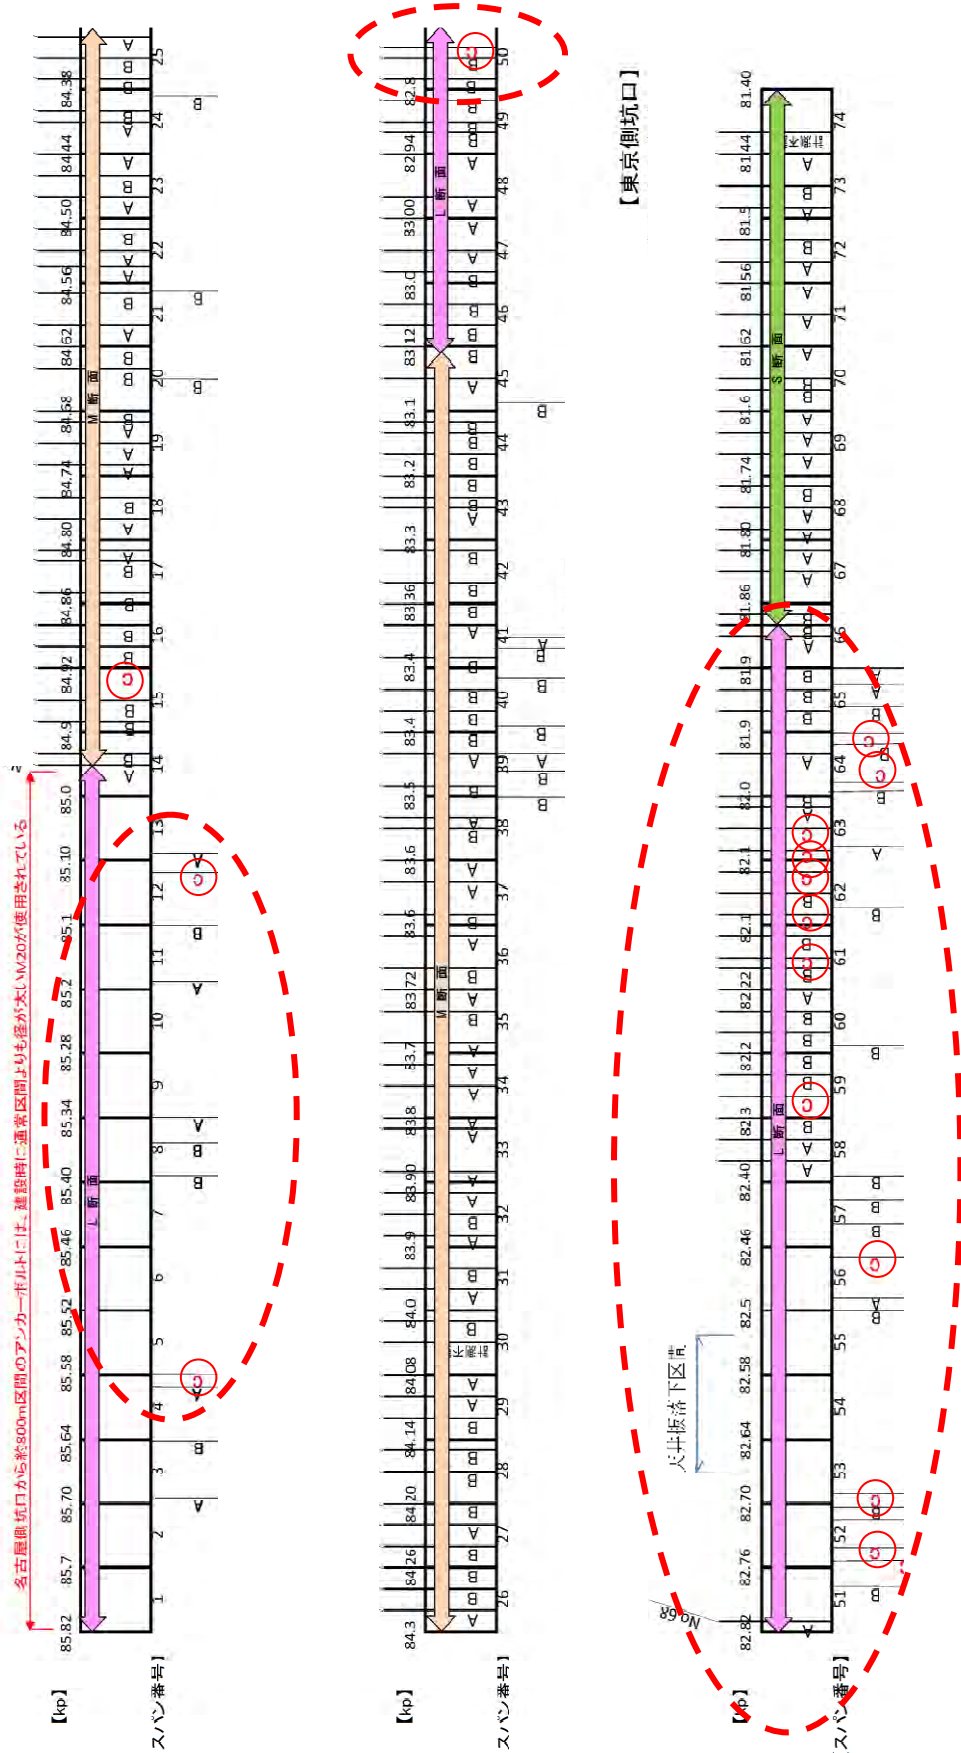
図3.5.1 引抜試験実施位置と引抜強度の分布(分類A=引抜強度が40.0kN以上であったもの、分類B=引抜強度が12.2kN以上40.0kN未満に達する前に引き抜けたもの、分類C=引抜強度が12.2kN未満であったもの)

図3.5.1に引抜試験実施位置と実施結果を、表3.5.1に試験結果の概要を示す。試験の結果107本のボルトが引き抜けたが、引抜強度が特に低く、設計上の引張力に満たない引抜強度(12.2kN未満)の天頂部接着系ボルト16本は、そのほとんどが、東京側 L 断面にて観察された。また、名古屋側L断面で12.2kN未満であったボルト2本は、試験前に触診したとき引き抜けたり、ジャッキによる載荷に対してほとんど抵抗を示さなかった。

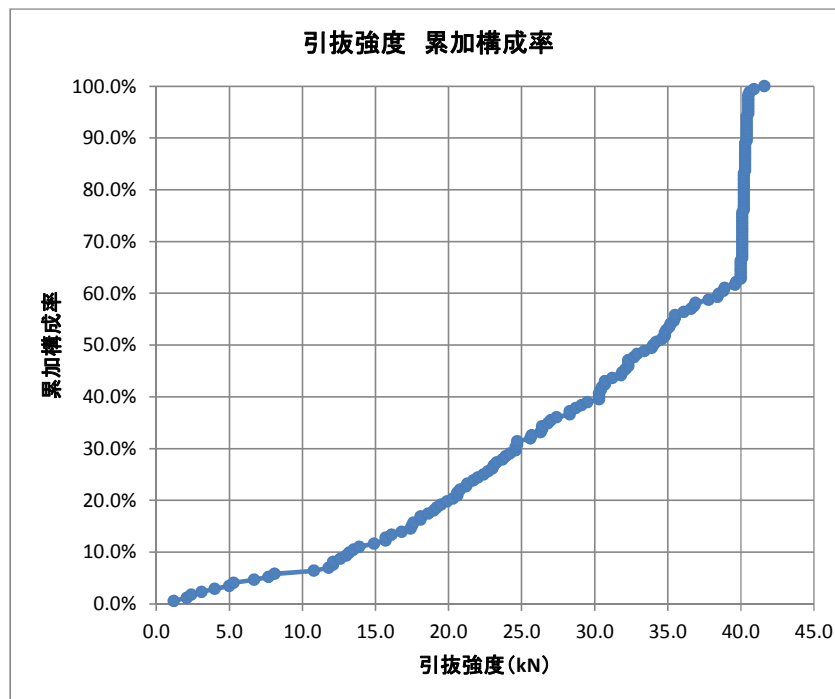
図3.5.2 引抜強度の累加構成率

図3.5.2に引張強度の累加構成率を示す。ここに、グループ1の試験結果を用い、M20ボルトが用いられていた名古屋側L断面の試験結果を除いたうえで整理している。試験強度の中央値は35.5kNであり、ボルト材料の降伏点応力度相当の荷重である40kNよりも小さかった。

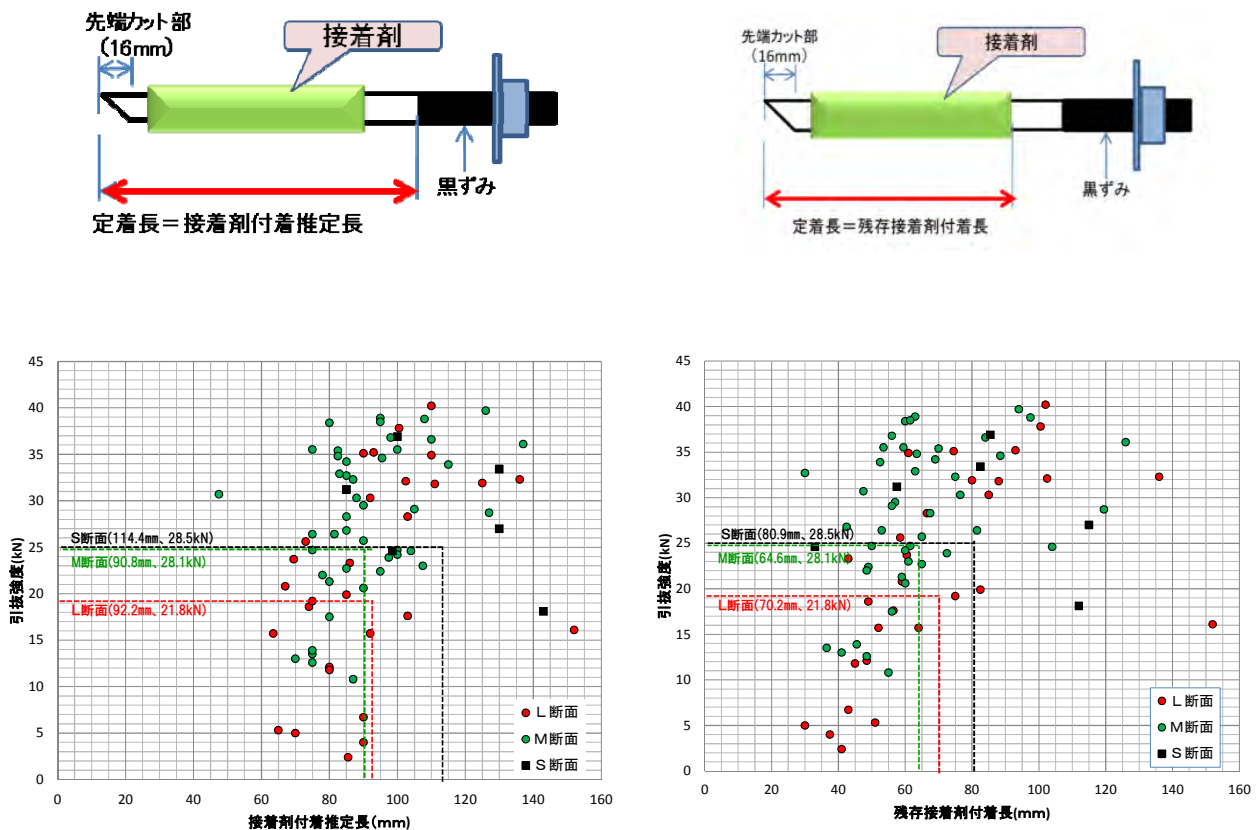
図3.5.5 引き抜けたボルトに接着剤が付着していた長さと引抜強度の関係

また、接着系ボルトの引抜強度は、ボルトと覆工コンクリートの隙間が接着剤で隙間無く満たされている部分の長さにも依存する。この長さを、ここでは試験によって引抜けたボルトの状況から推定することにする。引き抜けたボルトを観察すると、ボルト上に残存していた接着剤がボルト全体に付着していないものも確認された。

図3.5.5に、M20ボルトが用いられていた名古屋側L断面の試験結果を除いた上で、引き抜けたボルトについて、排気ガスによると思われるボルトの黒ずみがない範囲が接着剤の付着長であったと仮定したときの付着長（以後、「接着剤付着推定長」という）と、ボルト先端から実際に接着剤が残っていた範囲が接着剤の付着長であったと仮定したときの付着長（以後、「残存接着剤付着長」という）の分布を整理した結果を示す。天頂部接着系ボルトが位置した断面毎に凡例を変えてプロットしている。試験時に接着剤がボルトから剥落することも考えれば、実際の付着長は、これらの仮定した付着長の間のいずれかの値であったものと考えられる。全体として、接着剤付着推定長は60mm～140mmの間で、また、残存接着剤付着長は30mm～140mmの間でばらついた。同様に、引抜強度と接着剤付着長の関係も、ばらつきが大きい。付着長の平均値はS, L, M断面の順で短くなるが、付着長が分布する範囲についてL, M断面間で顕著な差は見られない。

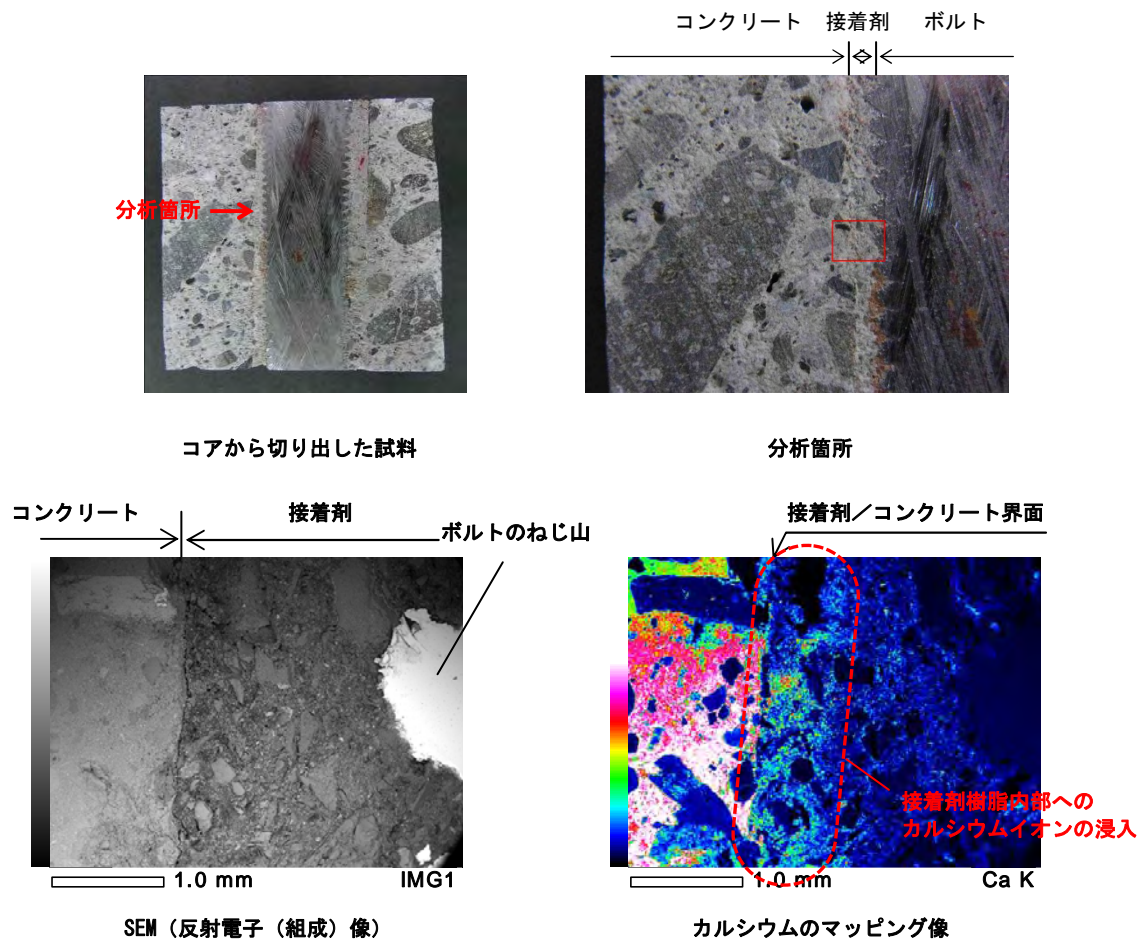
図3.6.1 X線マイクロアナライザ分析

X線マイクロアナライザ分析では、天頂部接着系ボルトを残したまま覆工コンクリートから採取したコアを用いて、コア断面方向の元素分布を調べた。分析結果の例を図3.6.1に示す。分析の結果、樹脂に相当する部分からカルシウム元素が検出された。その分布性状から、カルシウムイオン・水酸化物イオン等コンクリートの成分を含んだ水分が、接着剤樹脂と覆工コンクリートとの界面から接着剤樹脂内部へと浸入したと考えられる。

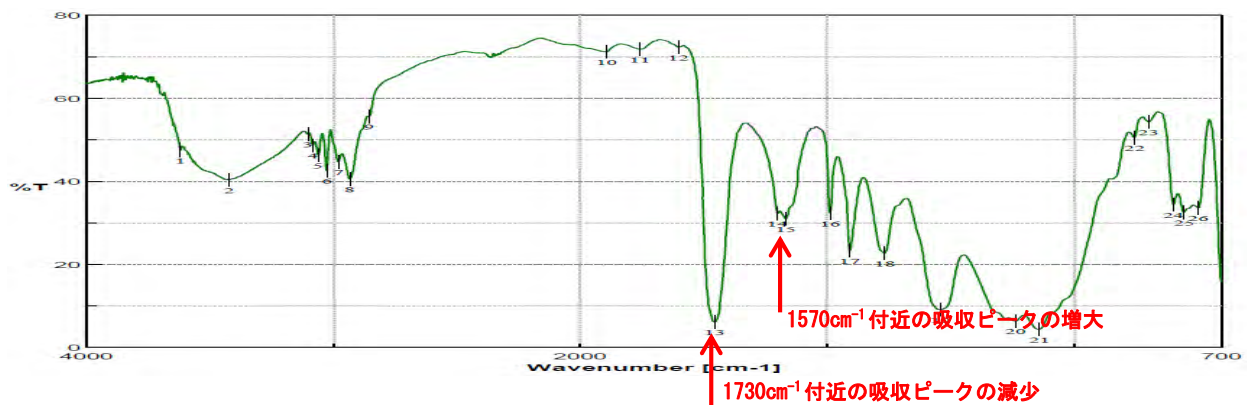
図3.6.4 ボルト表面試料の赤外線吸収スペクトル

また、図3.6.4に示すように、ボルトに付着した接着剤樹脂のうち、覆エコンクリート界面付近からサンプリングした樹脂(ボルト表面試料)については、エステル結合の分解によると考えられる 1730cm^{-1} 付近の吸収ピークの減少と、他方カルボン酸塩の生成によると考えられる 1570cm^{-1} の吸収ピークの出現・増大傾向が見られた。これは、加水分解の進行を示すものである。そこで、図3.6.5に示すように、スペクトルを吸光度表示し、 1570cm^{-1} 付近の吸収ピークと 1730cm^{-1} 付近の吸収ピークのそれぞれについてベースラインからピークトップまでの高さを求め、その比(以下、「吸光度比」という)を当該スペクトルの加水分解度合いの指標とし、これが大きいほど加水分解が進行していると見なすことにすれば、以下の分析結果が整理される。

- ボルトに付着した接着剤樹脂のうち、覆エコンクリート界面付近からサンプリングした樹脂(ボルト表面試料)については多くの試料で加水分解の進展がある。
- ボルトに付着した接着剤樹脂のうち、ボルト界面付近からサンプリングした樹脂(ボルト内部試料)については、加水分解の進展はほとんど生じていない。

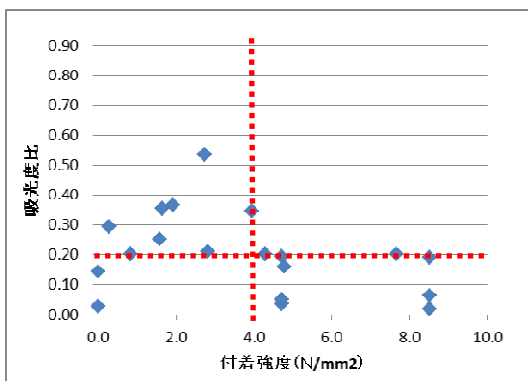
図3.6.6 ボルトの付着強度と $1570\text{cm}^{-1}/1730\text{cm}^{-1}$ 吸光度比(ボルト表面試料)

覆工コンクリートと接着剤樹脂間の付着強度に対して加水分解が与えた影響を調べるため、ボルト表面試料について、引抜試験結果と合わせてデータを分析した。その結果、図3.6.6に示すように、以下のことを確認した。

- 付着強度が $4.0\text{N}/\text{mm}^2$ よりも大きい場合には、一部のデータを除けば加水分解の進展程度のばらつきは相対的に小さく、吸光度比は最大でも0.2程度であること。
- 付着強度が $4.0\text{N}/\text{mm}^2$ よりも小さい場合には、試料採取を行ったボルトによっては、吸光度比が0.2を超えるデータも複数見られたこと。

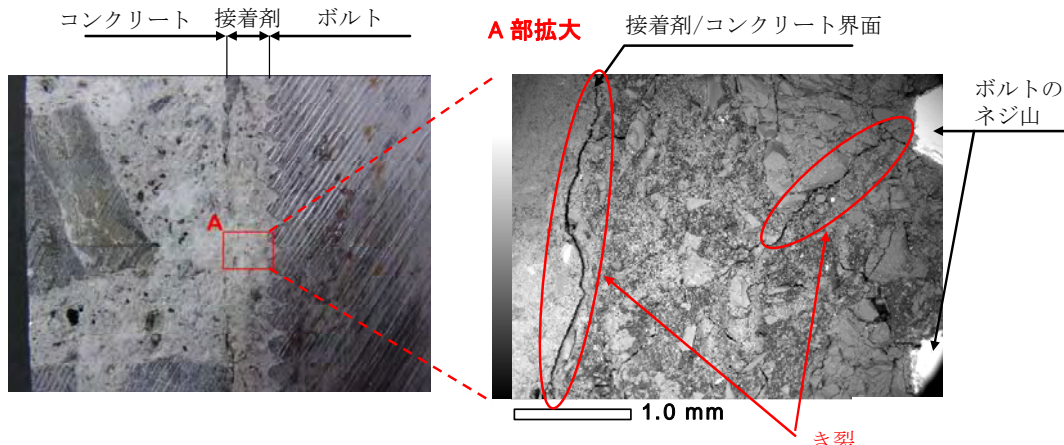
図3.6.7 接着剤樹脂内部の走査型電子顕微鏡観察結果(ボルト表面試料)

出来形の調査を行うため、天頂部接着系ボルトを残したまま覆工コンクリートから採取したコア57本のうち8本について、樹脂内部の状態を走査型電子顕微鏡で詳細に観察した。その結果、図3.6.7に示すように、ボルトねじ山の周辺、骨材の周辺、覆工コンクリートと接着剤樹脂界面周辺において、無数の微細な内部き裂や空隙が観察された。

第二に、工事完成時点の接着剤引抜強度を常時引張り力で除した値が 1 に近いほど、経年の中で、何らかの要因により、たとえば図 3.6.7 に見られたようなき裂や空隙が発生する等により覆工コンクリートと接着剤樹脂界面又は接着剤樹脂とボルト界面に沿った強度低下が生じたり、接着剤樹脂の強度低下が生じたとき、接着剤引抜強度低下の進展は著しくなると考えられる。この推論は、L 断面の天頂部接着系ボルトでは、経年の持続荷重に関して、M, S 断面の天頂部接着系ボルトに比べて相対的に大きな常時引張り力を受けており、引抜試験の結果、引抜強度の小さかったボルトは主に L 断面にて分布していた事実符合する。

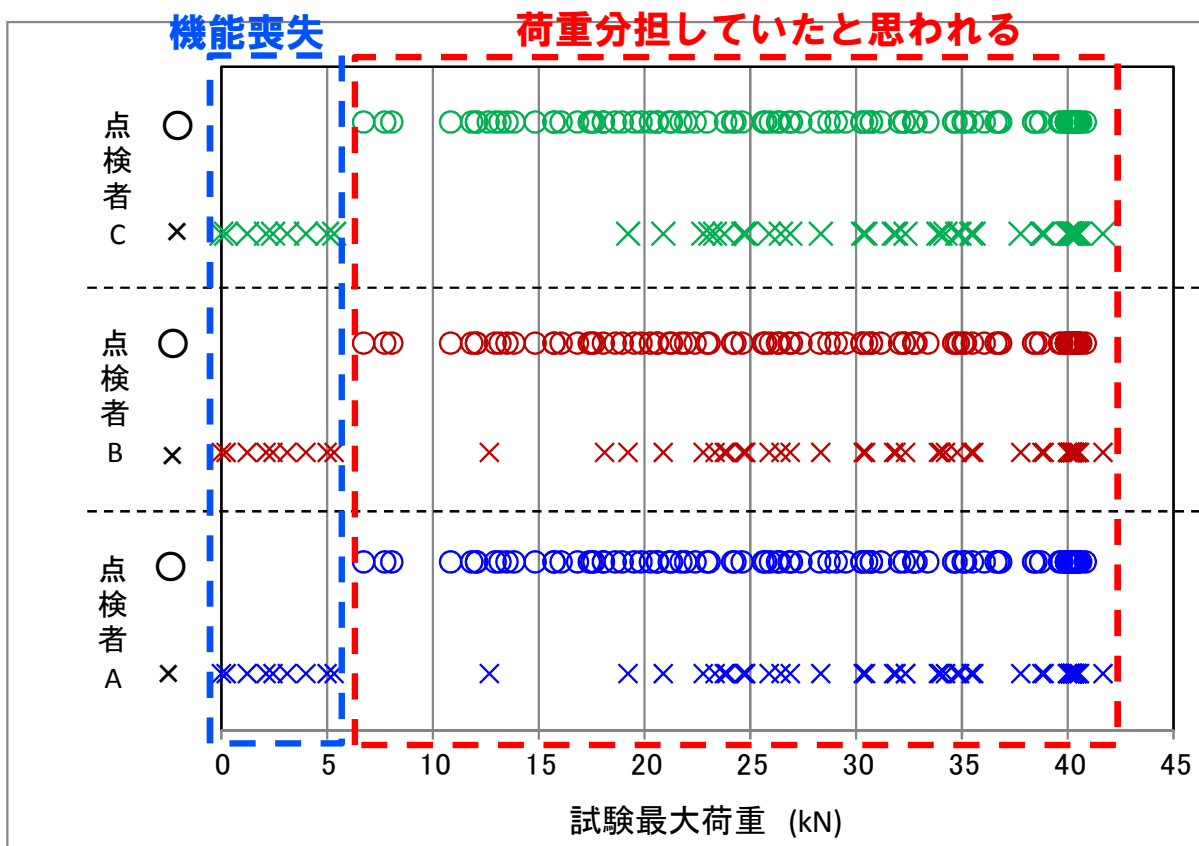
図3.8.1 打音点検と引抜強度の関係

あと施工アンカーの打音検査(打音点検、叩き点検等とも呼ばれる)では、一般に、アンカーをハンマーで打撃し、打撃時の音の清濁、反発の有無、ボルトの動きの有無等を観察する。打音試験と引抜試験の結果を比較整理した結果を図3.8.1に示す。ここに、引抜試験にて引抜強度をほぼ喪失していたことが確認されたボルトの例を図3.8.2に示す。経験のある点検員であれば、近接点検(近接目視、打音及び触診)にて、図3.8.2のように引抜強度をほぼ喪失した天頂部接着系ボルトを把握できることを確認した。

この結果は笹子トンネルの条件下でのものであるが、同種構造においても、「トンネル天井板の緊急点検(国道保第10号、国道高154号、平成24年12月3日)」による緊急点検と同様、接着系ボルト全数に対して、近接点検(近接目視、打音及び触診)を確実に実施し、引抜強度を喪失したボルトを捕捉することは、適切な措置を取るために有効であることを確認した。
